1 Einleitung

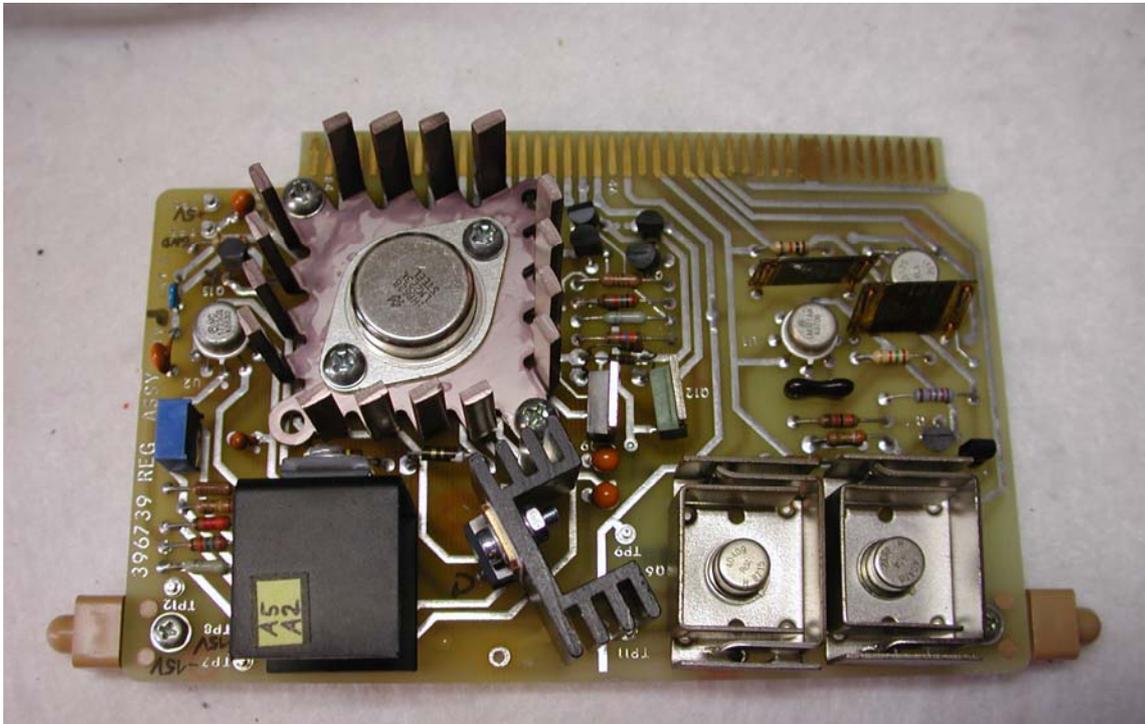
In dem 5200A werden unter anderem +5V, +15V und -15V erzeugt. Nach einem kurzen Ver- steckdich-Spiel der Messpunkte überzeugte mich das Netzteil mit einem leisen Husten, dass es eindeutig krank sei. Die -15V für die „ausgleichende Gerechtigkeit“ zu den +15V waren in Wirklichkeit gemessene +3V und damit das Gerät natürlich nicht betriebsbereit. Nach dem

Studium des Schaltplans waren zwei defekte Transistoren schnell gefunden. Ich musste sie auswechseln; darunter so ein komischer RCA40410, den man wohl noch zu Schwachsinnpreisen aus den USA beziehen kann. Nach weiterer Schaltplanlektüre und der Überzeugung, dass die Kollektorspannung in dieser Schaltung niemals höher als 40V ansteigen kann, entschied ich mich als Ersatztypen beherrscht für einen BD242 mit angeschraubtem Kühlkörper und als Treiber für einen BC557B.

Leiterplatte A5A2 (Netzteil). Gut zu erkennen der nun etwas schräg stehende BD242 mit Kühlkörper, da ich die urigen RCA40410 (die beiden Metallkästchen unten rechts; Kühlblech und Transistorelement sind eine Einheit und untrennbar miteinander verschweißt!) leider nicht in der Bastelkiste hatte.

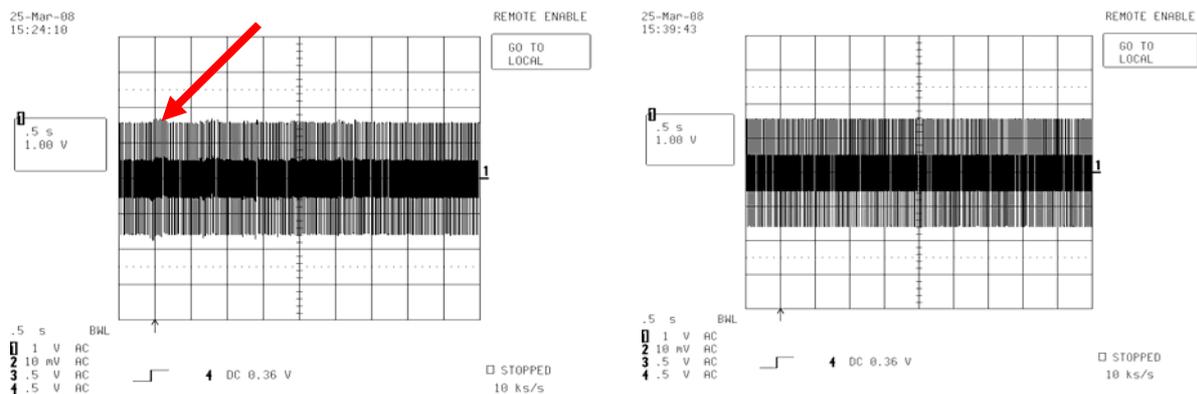
Der Fehler war tatsächlich ein Wackelkontakt in der AC-Sense-Leitung! Und zwar wird das Sense-Signal aus der Attenuator-Baugruppe A6 gewonnen und auf der AC-DC-Wandlerplatte A8 ausgewertet. Hat man am Verbindungskabel gewackelt, sah man das hier (links, siehe Pfeil):

Man beachte die kleinen Hüllkurvenänderungen (Pfeil), verursacht durch einfaches Kabelwackeln an Steckerverbindung J52. Was hier im Oszillogramm so unscheinbar aussieht, ist für einen Kalibrator eine Katastrophe! Nachdem ich die Buchse ausgelötet, gereinigt und zusätzlich fest mit Masse verlötet hatte, war „Ruhe“ (siehe rechts). Vorher waren im 10V-Messbereich Amplitudensprünge um bis zu 300mVeff nachweisbar gewesen! Und das nur durch diesen einen beknackten Wackelkontakt!

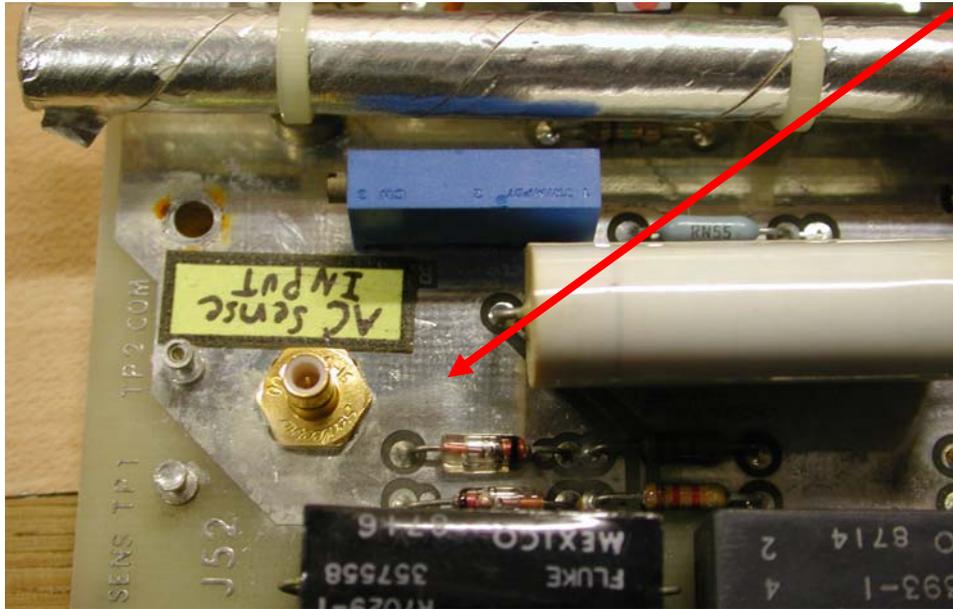
Hier sieht man die Buchse auf der Leiterplatte A8. Man beachte das weiße Zeug rundherum, das ich mit Reinigungsbenzin vor dem Neu-Einbau entfernt habe.

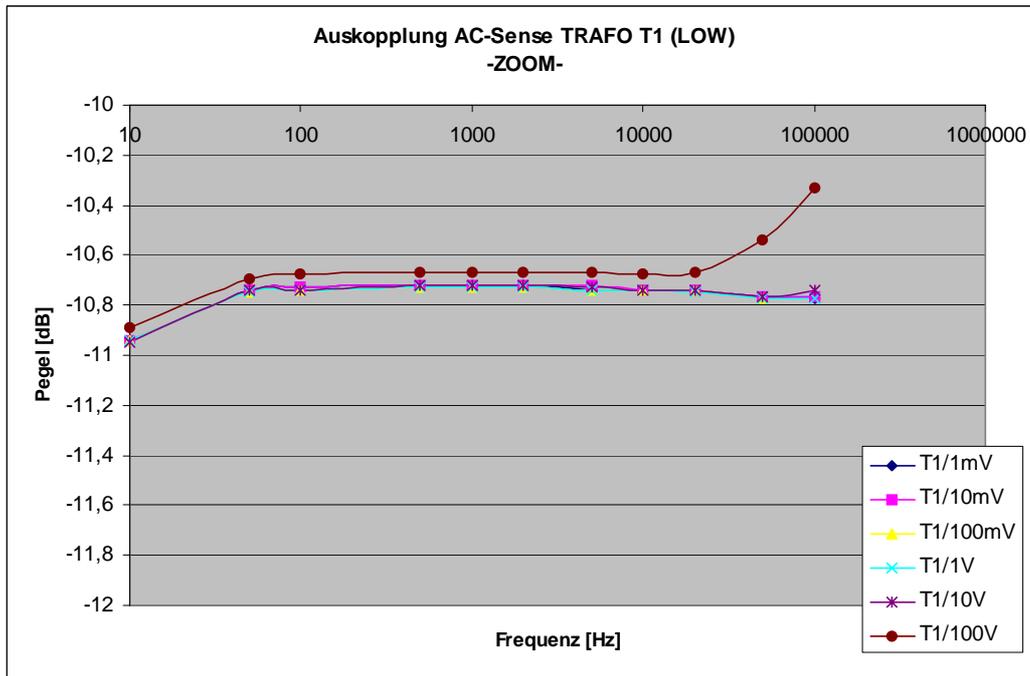
Trafo Nr. 1; wird verwendet im Bereich von 10Hz..999Hz. Wie man sieht, würde er vermutlich auch für höhere Frequenzen taugen.

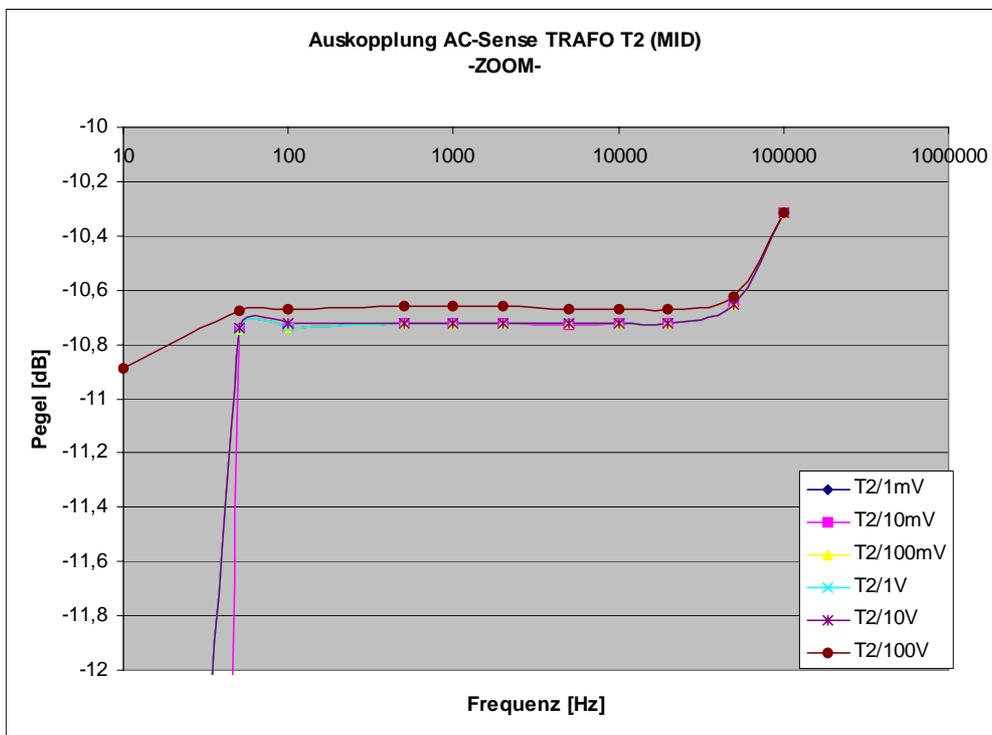
Trafo Nr.2 wird für Frequenzen von 1kHz..99,999kHz verwendet. Dafür scheint er sich auch in der Tat gut zu eignen.

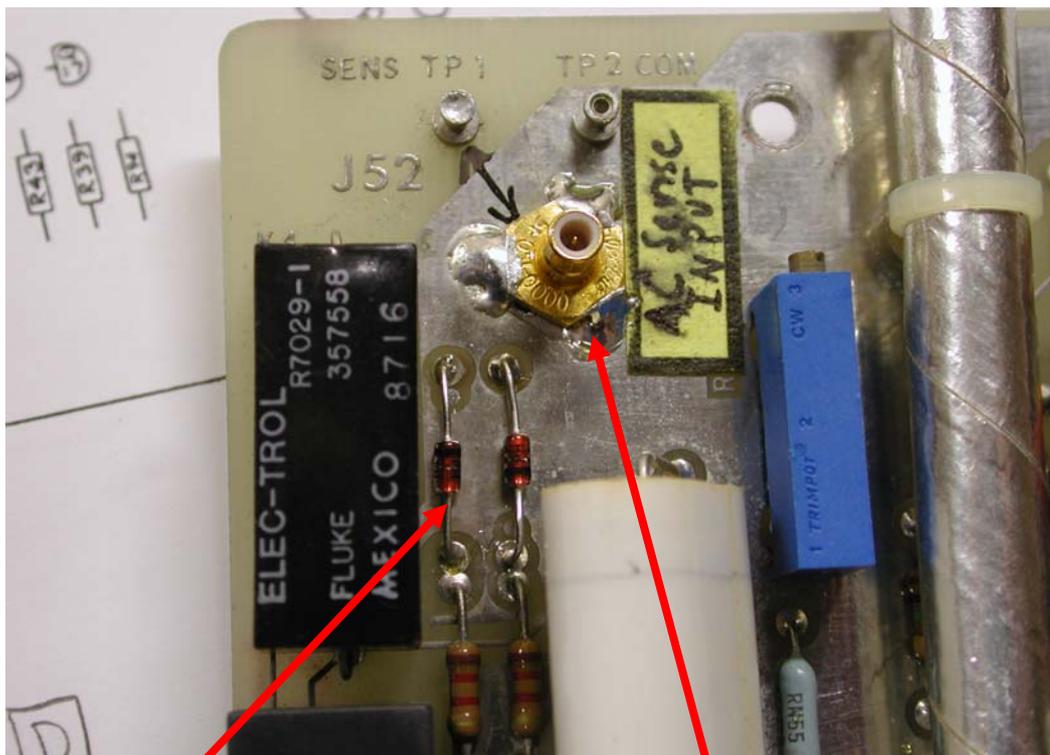
Nun war es nur noch eine Frage von Minuten, die Ursache zu finden. Eine der beiden Dioden, die als Überspannungsschutz der Sense-Leitung fungieren sollten, war defekt, so dass sie eine negative Spannung auf die gesamte AC-Sense-Leitung legte. Und wie es der Zufall so will, lag dieser Fehler nur wenige Millimeter vom letzten Fehler (Wackelkontakt) entfernt:

Diode defekt

Wackelkontakt

Nebenbei kann ich den Fluke-Jungs nun auch noch was am Zeug flicken; in ihrem Manual sind die Dioden CR22 und CR23 nicht richtig in der Partslist angegeben; naja ich „schätzte“ dann also großzügig und entschied mich für eine besonders hochwertig aussehende 1N4148, die aus dem Nachlass eines guten Freundes stammt (also bestimmt nicht älter ist als vielleicht gesunde 30 Jahre;-). Also raus mit dem alten Diodenkram und rein mit den „neuen“, haha! Zur Sicherheit habe ich gleich beide Dioden ausgewechselt.

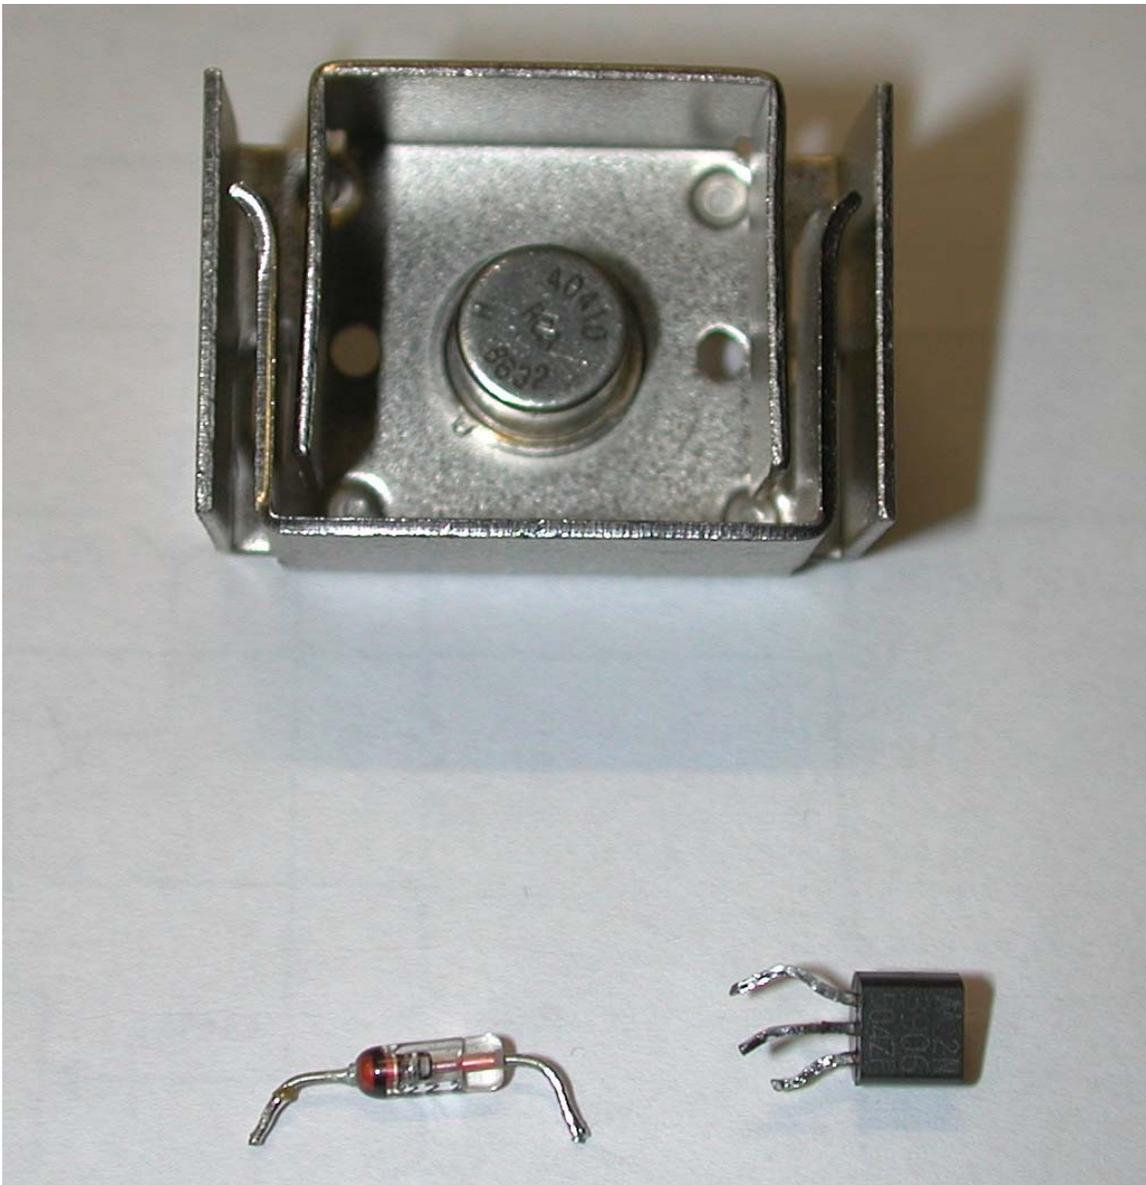
- a) Ein Transistor in der -15V Endstufe (Netzteil) defekt
- b) Der zugehörige Treibertransistor (Netzteil) defekt
- c) Ein Wackelkontakt in der Sense-Leitung
- d) Eine Diode in der Überspannungsschutzschaltung des AC-DC-Wandlers defekt

Bild: defekte Bauteile aus meinem Fluke 5200A

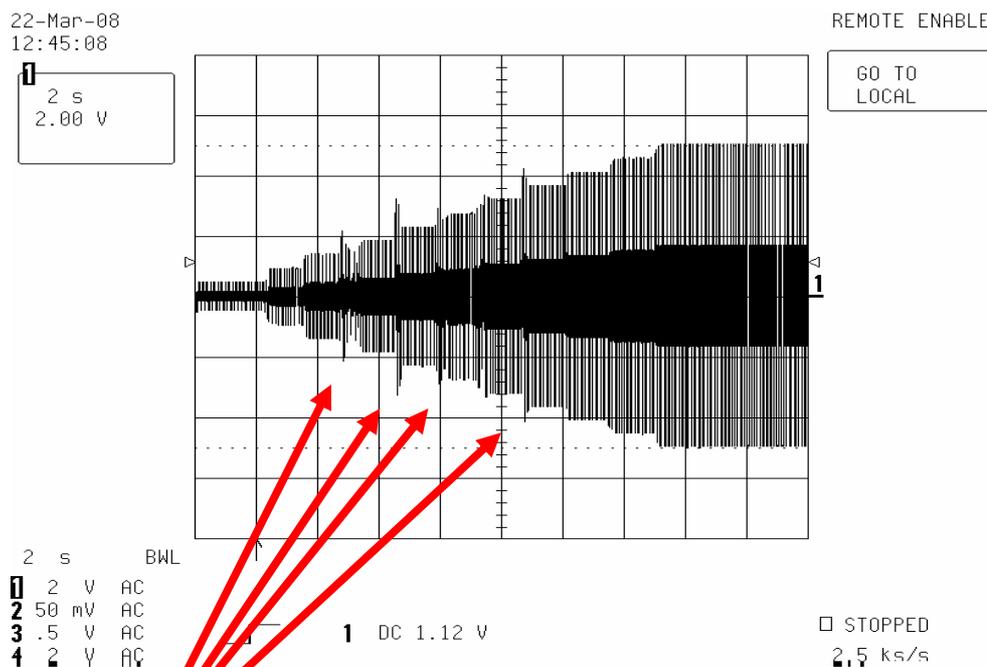
Nicht jedes Stufenbild sah so gut aus wie dieses hier! Bei einigen wurden die Amplitudenzustände gar nicht (oder stattdessen andere!) erreicht. Selbst in diesem „Gut-Fall“ sind noch heftige Umschaltpeaks zu sehen, bei denen ich an den Dekadenschaltern wackeln musste, um guten elektrischen Kontakt herzustellen. Also auf zur Baugruppe A3!

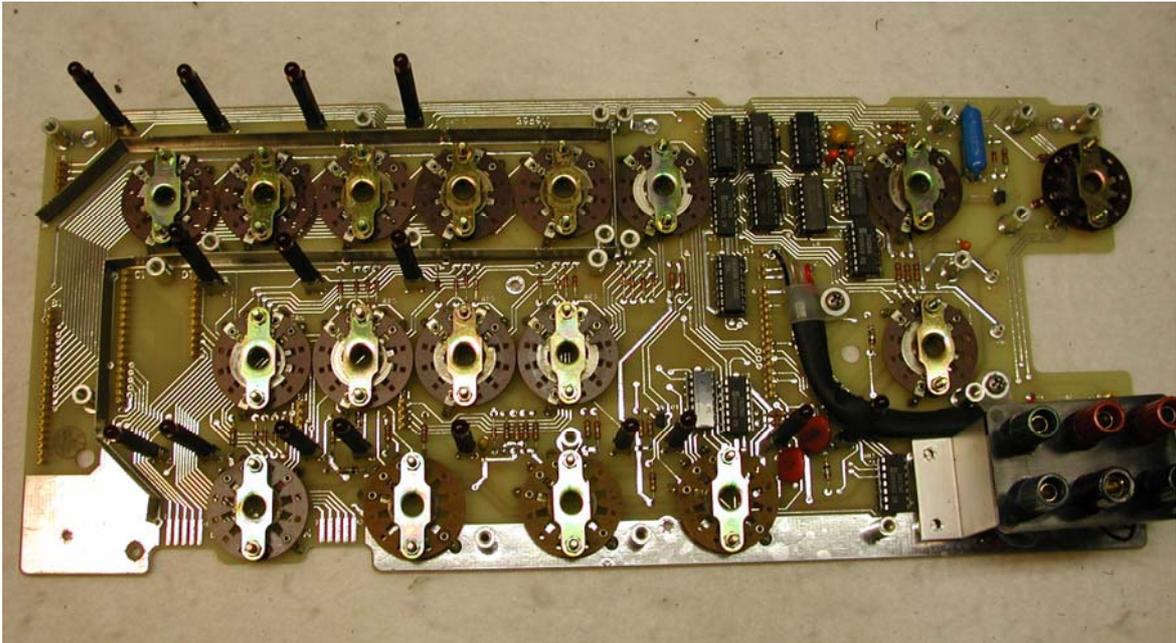
Die Sau ist raus und man erkennt sofort die Reihe der Übeltäter: nicht gekapselte Stufenschalter; vermutlich aus dem Trägermaterial Pertinax; so wie ich es z.B. aus alten Röhrenprüfgeräten oder Dampf radios her kenne. Hier muss man bei der Reinigung sehr aufpassen: nicht jedes Kontaktspray verdunstet so rückstandlos, dass der Pertinax-Träger nach der Behandlung auch noch schön hochhohmig bleibt! In Ermangelung eines Ultraschallbades verwende ich hier gerne „Kontakt 60“ des Herstellers „Kontakt Chemie“. Damit habe ich bislang noch keine Probleme gehabt. WD-40 funktioniert wohl auch; wird oft von Second-Hand-Messgeräthändlern empfohlen. Es stinkt aber so fies nach Klebstoff, daher ziehe ich das Kontakt60 vor. Es löst gut Oxidschichten, greift die Oberfläche aber wiederum auch nicht so stark an, dass man sich nicht gleich bis durch die Bodenplatte in den Keller durchätzt!

Zur Reinigung ist das Auslöten der Stufenschalter Pflicht. Das ist gar nicht so einfach; man braucht hier eine gute Flutsche und viel Geduld, damit man von den dünnen Beinchen nichts abreißt (habe ich trotzdem in einem Fall geschafft).

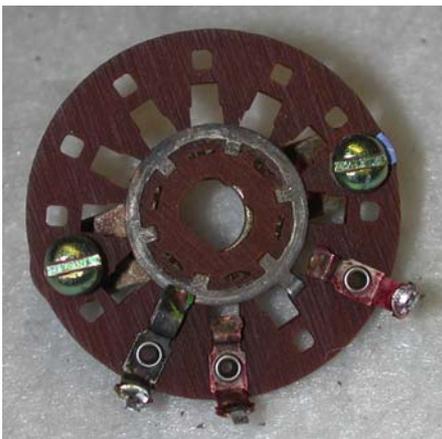
vorher

Ein kleines Beispiel, wie verdreckt manche Umschalter sind:

Ich gebe zu, bei derartigen Verkrustungen habe ich zärtlich den Glashaarradierer angesetzt. Hier sollte man aber aufpassen, dass man mit solch rüden Methoden nicht eine ggfs. vorhandene Oberflächenbeschichtung mit abrubbelt. Also Vorsicht!

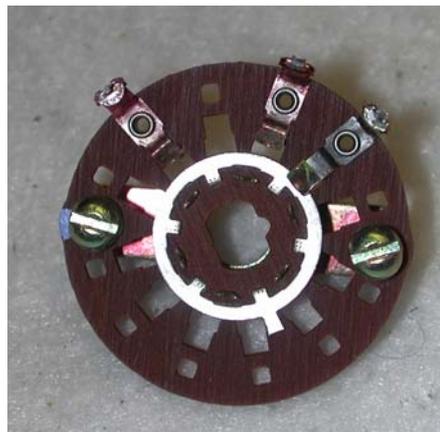
nachher

Mit diesen Methoden konnte ich den Kontaktwiderstand von manchmal ca. 50 Ohm bis auf knapp 10 Milli-Ohm herunterdrücken.

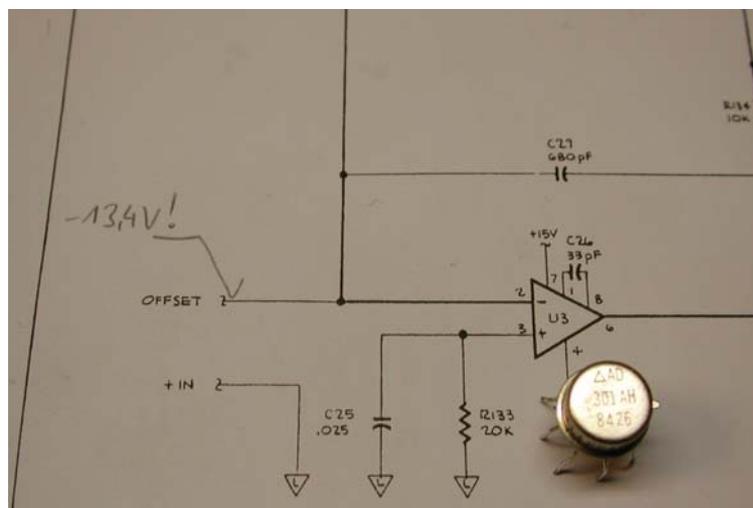
So perfide es klingt, aber der diskret aufgebaute OpAmp benutzt zusätzlich tatsächlich auch noch einen „echten“, also integrierten OP: einen AD301. An dem kontrollierte ich seine Eingänge- und erschrak: etwa -13V auf Pin2 und Pin3, das bedeutet nichts Gutes! Ein Vergleich: seine Kollegen in den rechts daneben liegenden Schaltungen hatten brav Massepotential. Also vermutete ich jetzt stark einen Defekt in genau diesem OP! Also raus mit dem Mistvieh:

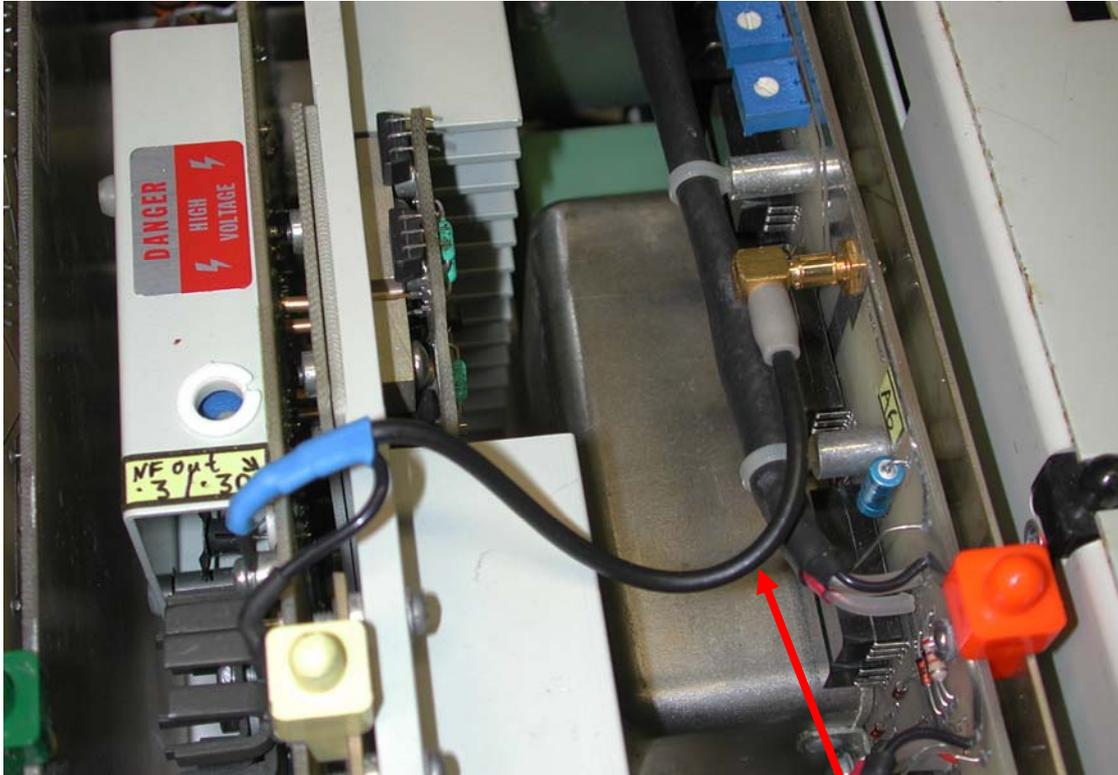
Das Ausgangssignal des Power Amplifiers wird über eine kleine Teflonleitung und eine SMB-Steckverbindung in die Baugruppe „Attenuator“ eingespeist. Und genau hier klemmt es: die Steckverbindung hat einen Wackelkontakt! Also entweder sind die Fluke-Mechaniken wahre Mimosen, oder ich habe durch meinen häufigen Ein- und Ausbau den SMB-Steckerchen etwas zu viel zugemutet. Ersteres glaube ich nicht, also habe ich vermut-

lich zu viel dran herumgegrabbelt. Fakt ist, dass man sich bei 30 Jahre alten Geräten nie auf Steckverbindungen einfach so verlassen kann- ganz gleich, wie professionell sie denn ursprünglich einmal ausgeführt waren. Ich kann also jedem von Euch nur wärmstens empfehlen, die Kontakte immer mit Multimeter oder Oszilloskop zu überprüfen: nicht alles ist auch gut, was nur gut aussieht.

SMB-Steckverbindung zwischen A7 und A6 erneuert!
