Reparaturbericht: Fluke 5101B Multifunktionskalibrator

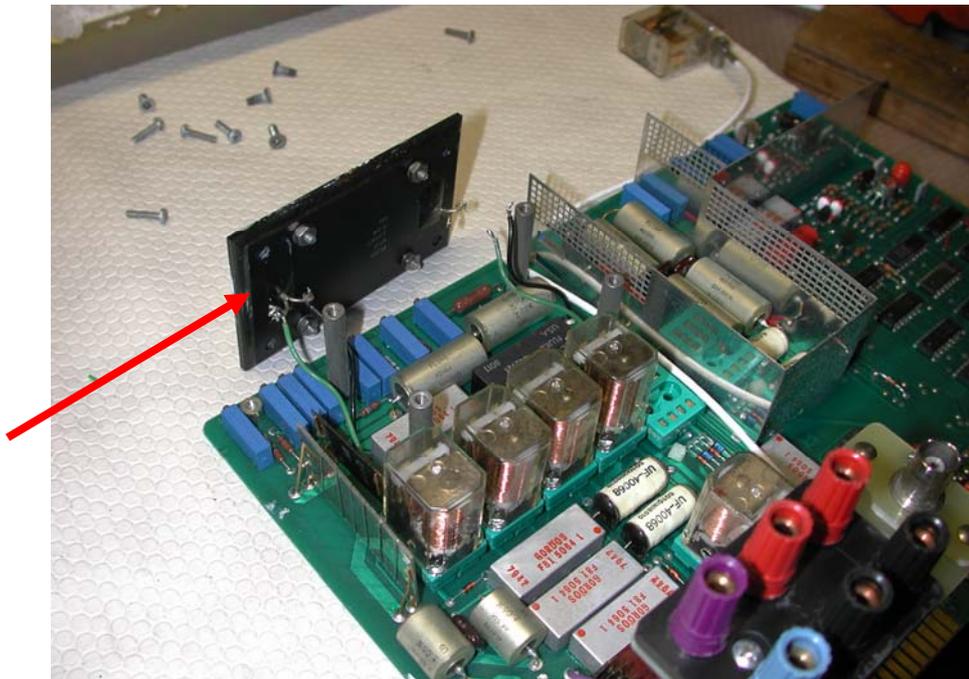
Abbildung 2: Baugruppe A11 mit 10Ohm Präzisionswiderstand (der dicke, schwarze Klotz links)

Auf A11 befindet sich direkt der Ausgang des Kalibrators sowie zwei Präzisions-Widerstandsketten: eine für die Lo-Ohm Bereiche (10Ohm..10kOhm) und eine für Hi-Ohm (100kOhm..10MOhm). Mit vielen Relais werden hier je nach Betriebsmodus die Abgriffe auf andere Stellen im Gerät umgeschaltet; mal als Shunt-Widerstand zur Strommessung, mal als Spannungsteiler für die mV-Bereiche, mal als Widerstands-Kalibriernormal. Vorteil: nur ein Satz Präzisionswiderstände ist für viele Funktionen notwendig. Nachteil: es werden viele Relais samt Ansteuerschaltung nötig. Fluke hat sich dennoch für diesen Weg entschieden.

Wenn ich ins Schaltbild schaue und den Strompfad im Widerstands-Modus nachverfolge, stelle ich fest, dass hier das Relais R56 sowie R3 eine zentrale Rolle spielen. Sollte hier eins von denen haken oder nicht korrekt angesteuert werden, würde das die beobachteten Fehlerbilder erklären: kein Klickgeräusch mehr beim Umschalten der Messbereiche, keine Ausgangsspannung (weder AC noch DC), kein Ausgangsstrom, keine Widerstände und nichts im Ausgang messbar, was nach Widerstand riecht. Der Ausgang ist einfach hochohmig!

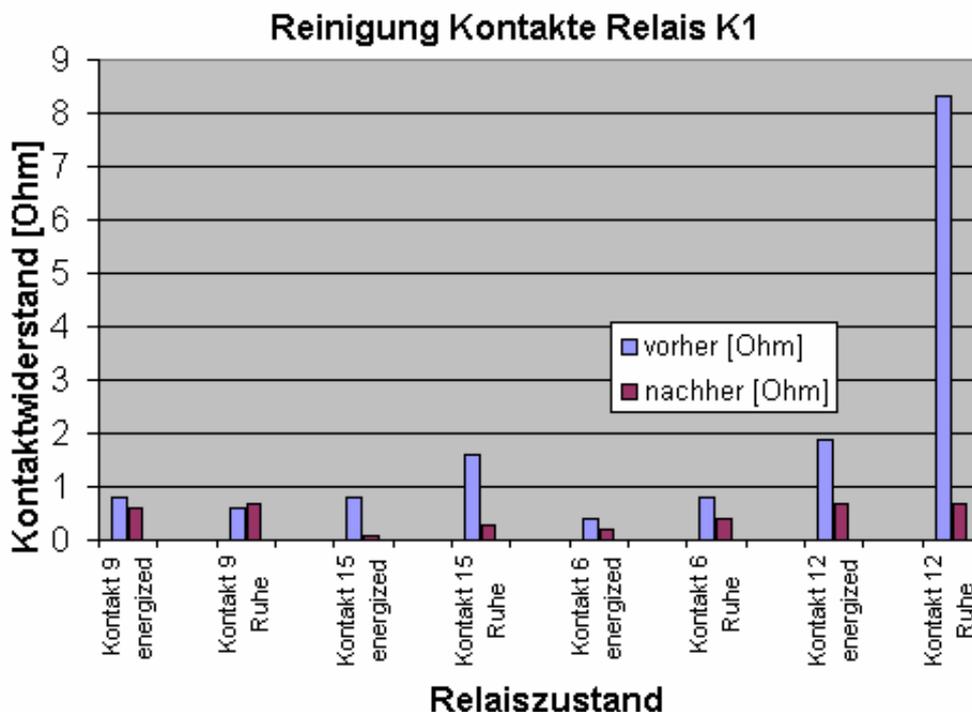
Im selben Zug reinigte ich auch die Steckfassungen der Relais. Obwohl sie vergoldet aussehen, haben sie dennoch im Laufe der Zeit Gammel angesetzt. Hier tut wieder die in Streifen geschnittene Visitenkarte gute Dienste; mit einer Zange kann man sie zwischen die Kontakte stopfen und wieder herausziehen und so die Kontakte effektiv reinigen. Auch hier wieder der Tipp: Kontakt60 im ersten Gang und dann mit KontaktWL hinterher. Die Kontakte freuen sich, das kann man sogar sehen :-)

Abbildung 4: Relaiskontakte vorher/nachher

Ich vermute, dass Kontaktschwierigkeiten der Relais eine echte Schwachstelle in diesem Kalibrator sein könnten.

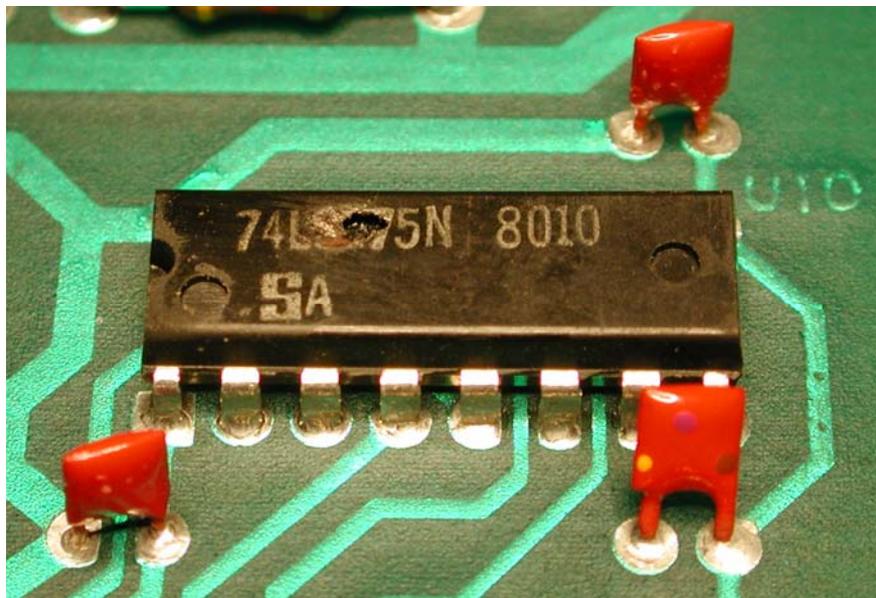
Abbildung 6: auf A11 nebenbei gefunden: 74LS175 mit "Einschussloch"!

(Leider war das aber nicht der Fehler, den ich gesucht hatte....)

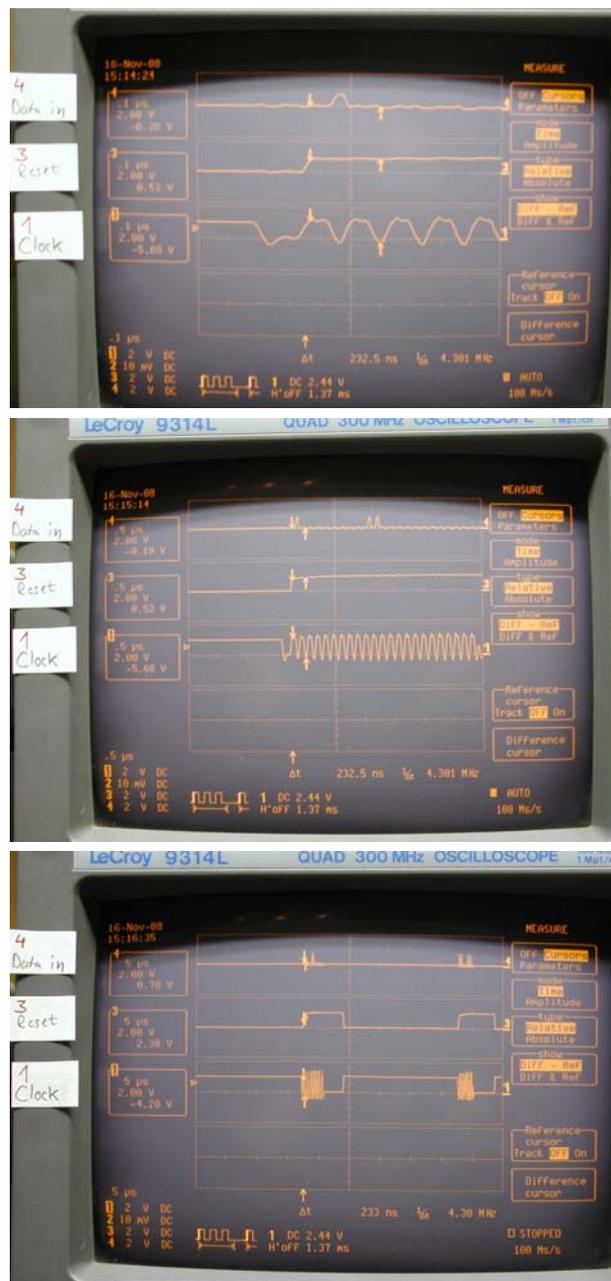
Und auf einmal ist es wieder da: das Surren aus dem Innern des Gerätes! Ruckartig triggere ich mein Digitaloszi und erkenne auf einmal wild gesendete Daten, die über den Übertragertrafo huschen! Und wild surrende Relais auf allen möglichen Baugruppen, die so schnell hin und her schalten, dass sie einen Surrton erzeugen! Nun gut, das mag vielleicht eine effektive Kontaktreinigung sein, aber so wirklich freuen tue ich mich darüber nicht. Nach dem Aus- und Wiedereinschalten ist der Effekt weg, aber glücklicherweise konnte ich von den Daten noch schnell ein paar Fotos machen (sorry, wegen Nervosität etwas verwackelt):

Abbildung 10: auf einmal werden (unsinnige) Daten übertragen!

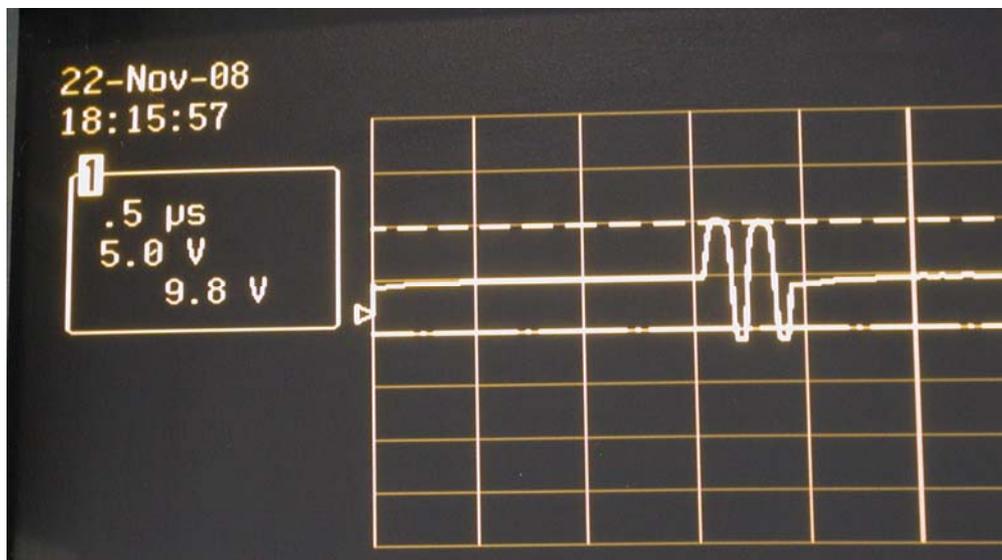
Ich wäre nicht ich, wenn ich nicht auf der Straße zum Erfolg noch Sekundärmüll mit aufgeben würde. Als ich direkt hinter dem Übertragertrafo herummesse, was dem folgenden IC so am Eingang angeboten wird, kriege ich einen Schreck:

Abbildung 12: Eingang von U24 wird total überfahren!

Nachdem das erfolgt ist, gehorcht auch U24 wieder und formt die übertragenen Daten und Clock brav ins TLL-Format. Das folgende Bild zeigt die Ausgänge von U24; oben die Daten und unten das Clock-Signal.

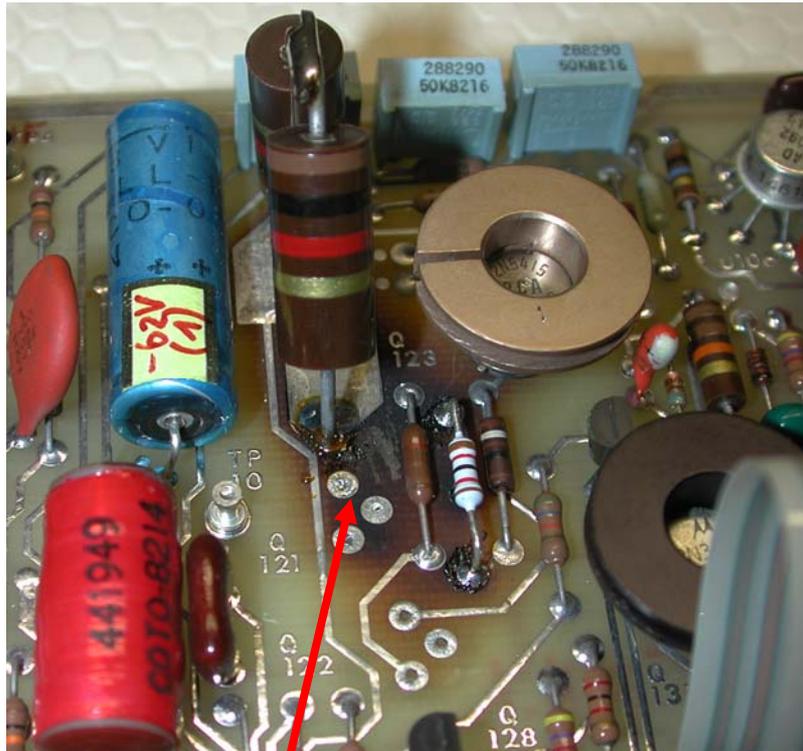
Nach kurzem Herummessen merke ich, dass einer der beiden Transistoren aus dem Differenzverstärker Q121/Q122 erstaunlich heiß wird- trotz Kühlblech! Hmm...ich löte sie aus und prüfe sie. Sie scheinen noch in Ordnung zu sein, aber was ist das denn da für ein Waldbrand auf der Leiterplatte?

Abbildung 27: Feuerstelle auf A17

Fehler weg, Strom marsch! :-))))))

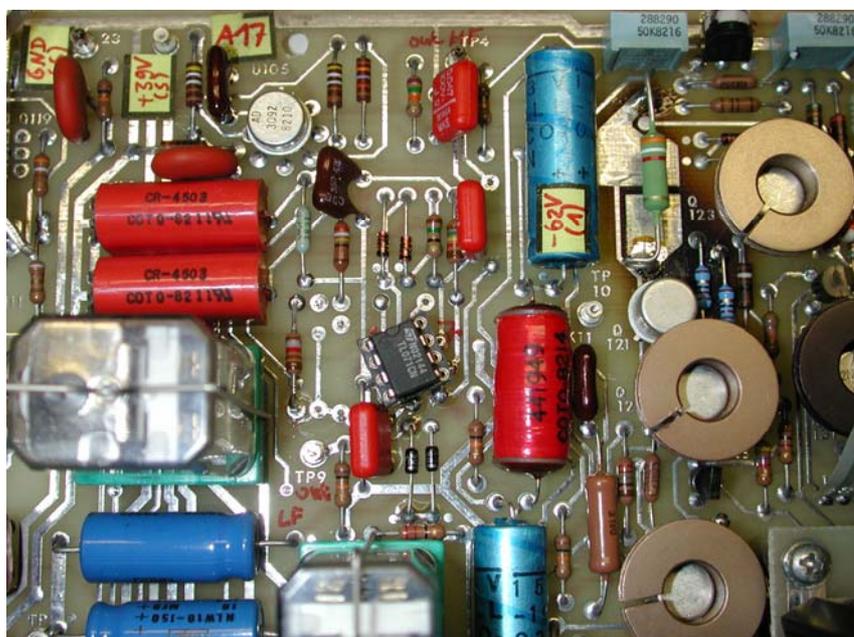
Danach schalte ich ein. Die gute Nachricht zuerst: der Kalibrator funktioniert mit meinem TL071 immer noch einigermaßen. Die schlechte (Ihr werdet es erraten): der Fehler ist noch da! Na klasse. Die ganze Mühe umsonst. Wenigstens tröstet der ausgelötete U104 als noch verwendbares Ersatz-Bauteil, den ich mir daher für schlechte Zeiten ganz besonders heftig aufbewahren werde.

Abbildung 49: A17: U104 modernisiert

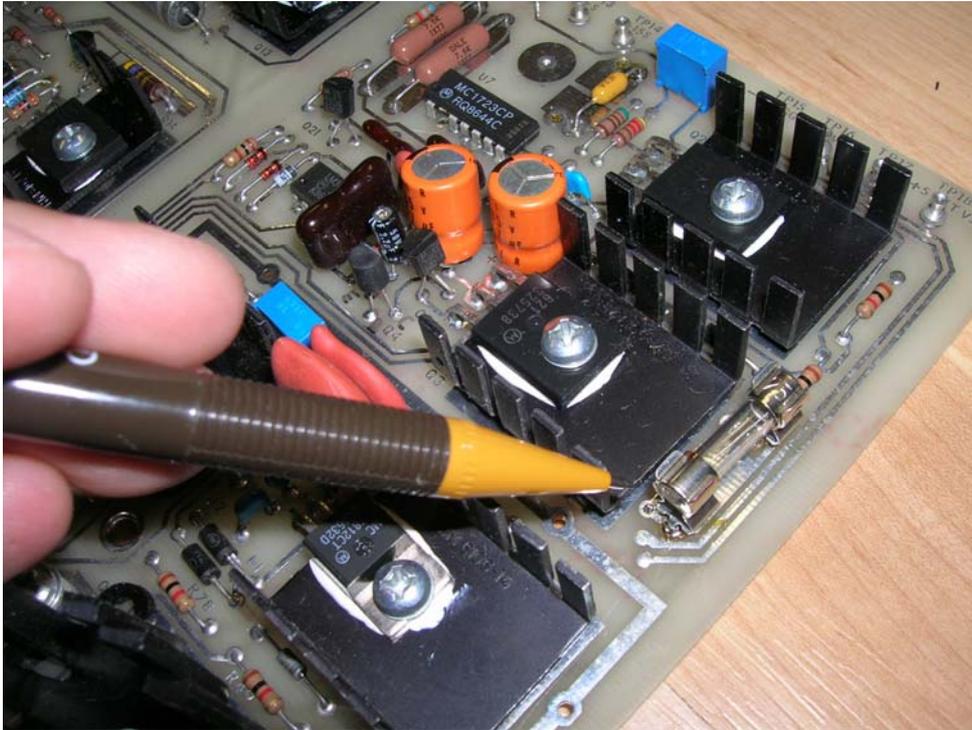
(definitiv nicht originalen!) Varistor rausgeschmissen, der zudem auch noch den falschen Auslösewert hatte.

Abbildung 69: eine ehrliche Schmelzsicherung

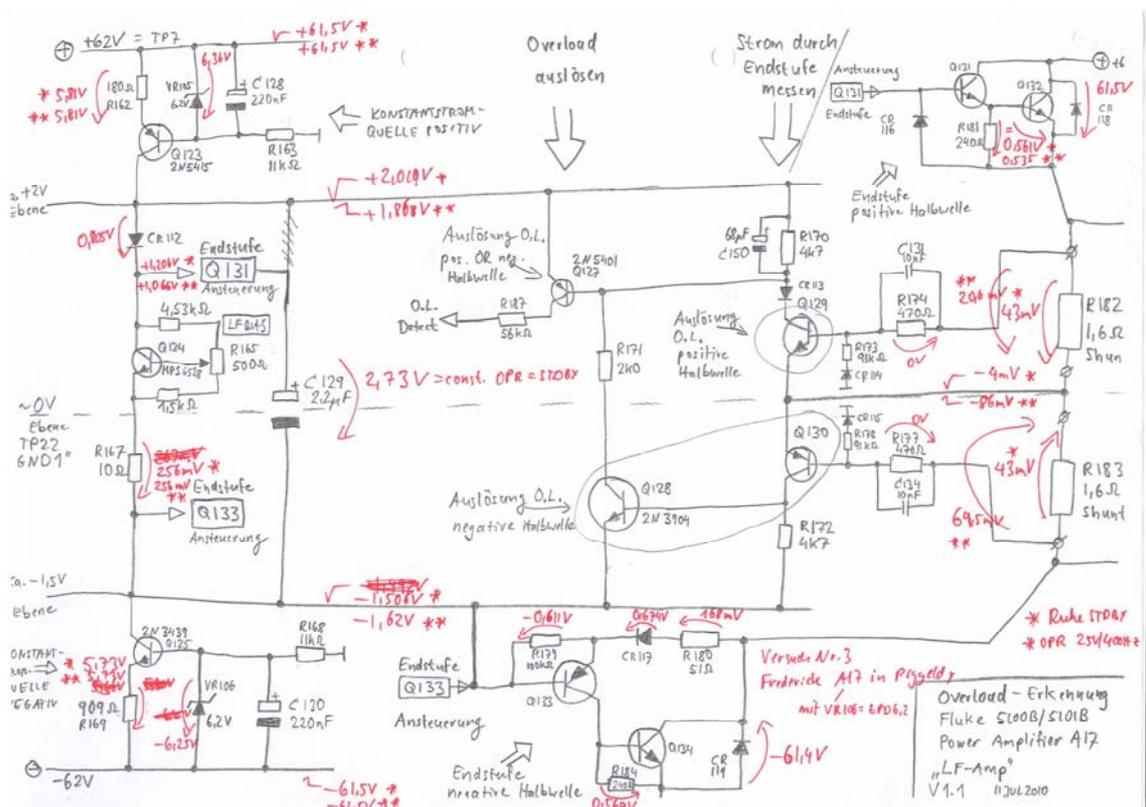
Wir sehen in den letzten Abbildungen, dass das Erhöhen der Zenerdiode absolut positiven Einfluss hatte! Auch wenn nun der Querstrom durch Q124 dadurch sehr stark zugenommen hat (25,6mA statt 16,6mA wie bei Piggeldy, vgl. Abbildung 80), so erhalte ich nun endlich korrekte Ruhestrome durch Q131 und Q133. Der notwendige, erhöhte Querstrom könnte sich durch vielleicht etwas geringere Stromverstärkung der Endstufentransistoren erklären lassen. Da ich im Fluke-Manual hier leider keine Vorgaben gefunden habe und 25,6mA jetzt aus meiner Sicht auch nicht sooooo schlimm sind (max. Verlustleistung der Widerstände mit 189mW an R162; 6,5mW an R167 und 36mW an R169 noch im Viertel-Watt-Limit), erkläre ich diesen Ruhestrom nun für "gesund".

Abbildung 89: Messwerte von Fredericks A17 nach VR106-Wechsel

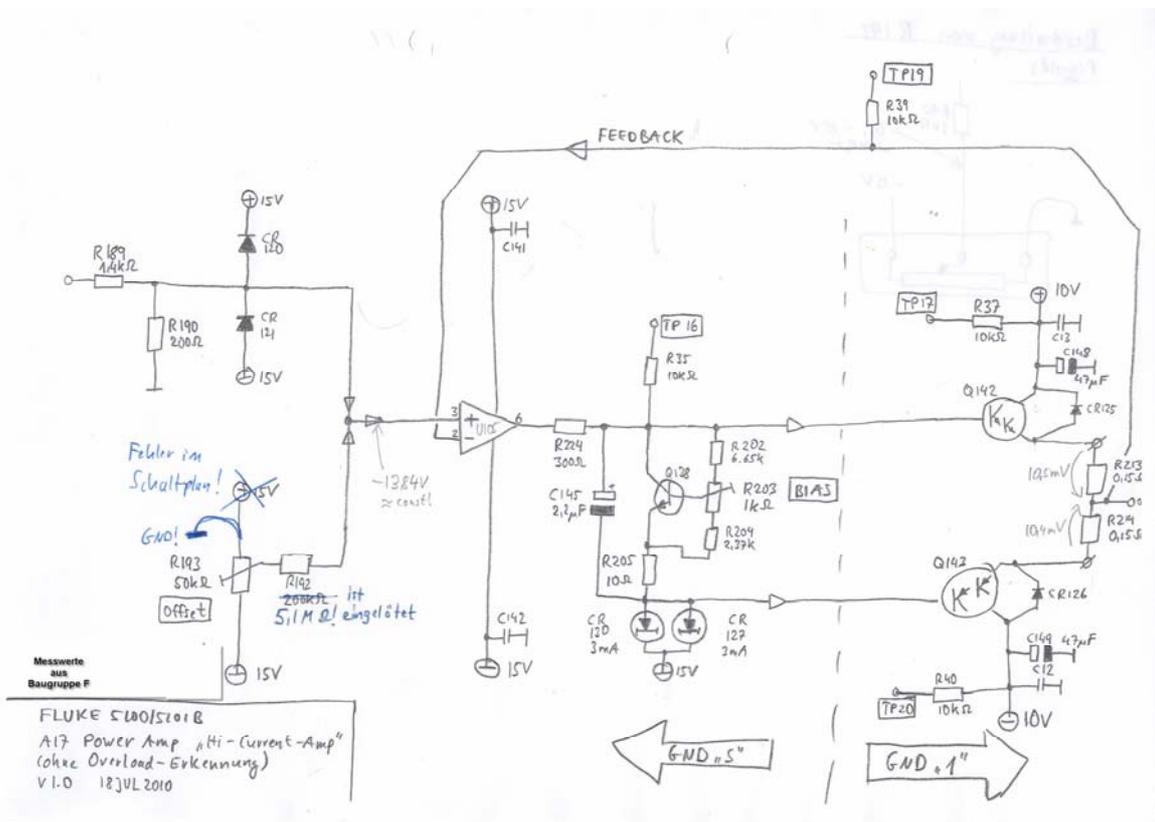
Weil ich meine, dass dieser Bericht schon mehr als lang genug ist, mache ich es kurz und stelle Euch den Fehler gleich vor: ein hochohmig gewordener Widerstand R192 in Zusammenhang mit einer Schaltplanabweichung!

Abbildung 91: Schaltplanauszug Hi-Current-Amp von Frederick

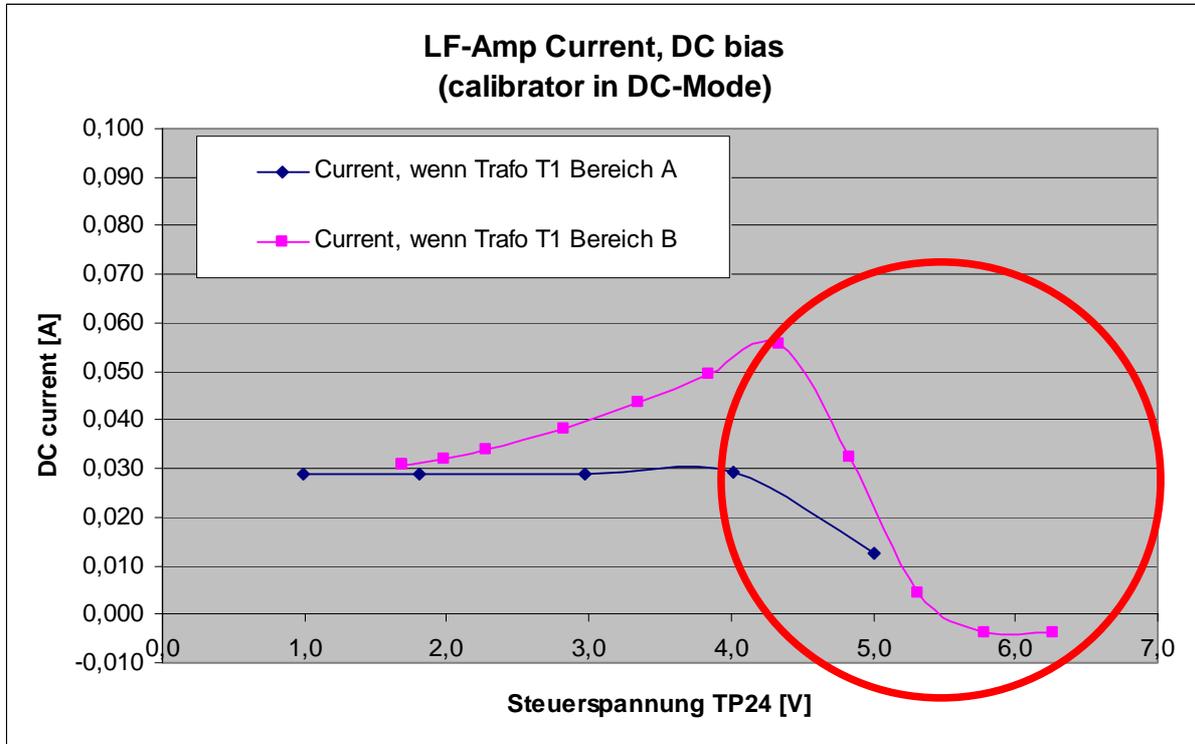
Abbildung 123: Ruhestrom bricht bei Frederick zusammen

Im rot eingekreisten Bereich passiert Mist! Alles bricht zusammen!

So machen wir es. Obwohl ich vermute, dass ich bei A17 jetzt ganz kurz vor dem endgültigen Durchbruch stehe (ich tippe im Moment auf eine nicht ausreichende Stromverstärkung der Treibertransistoren, weshalb der Ruhestrom durch die Endstufe zusammenbricht*!), wird diese Aktivität nun eingestellt.

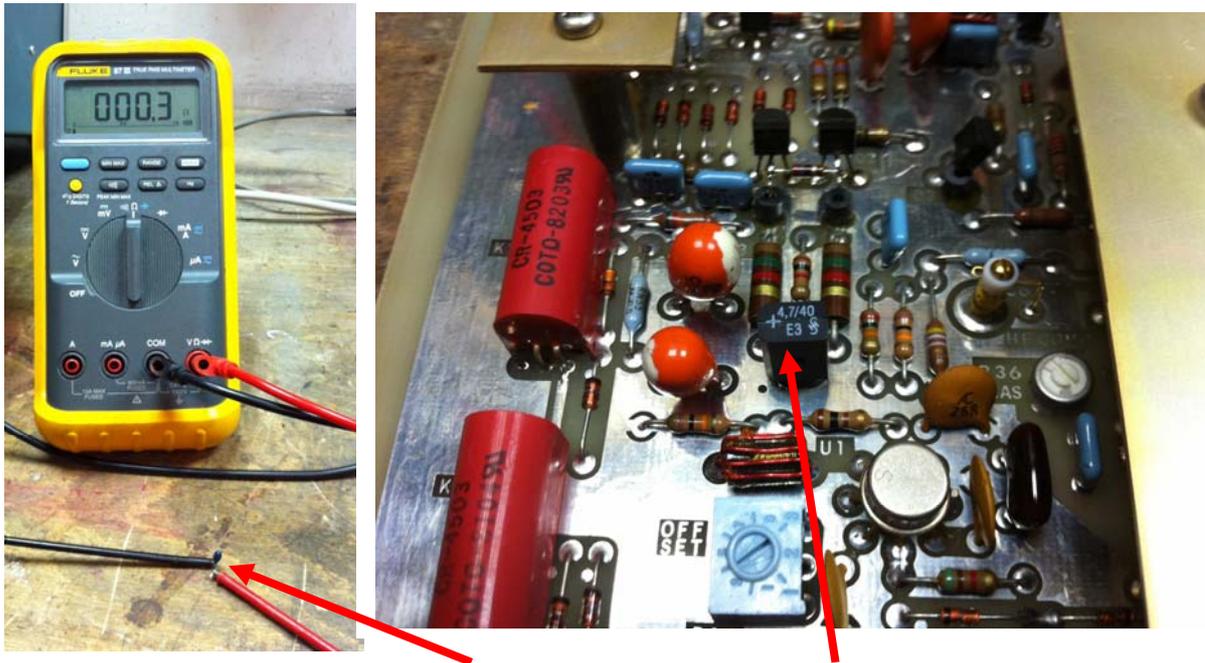
Abbildung 140: defekter Tantalelko (links) und neuer (rechts)

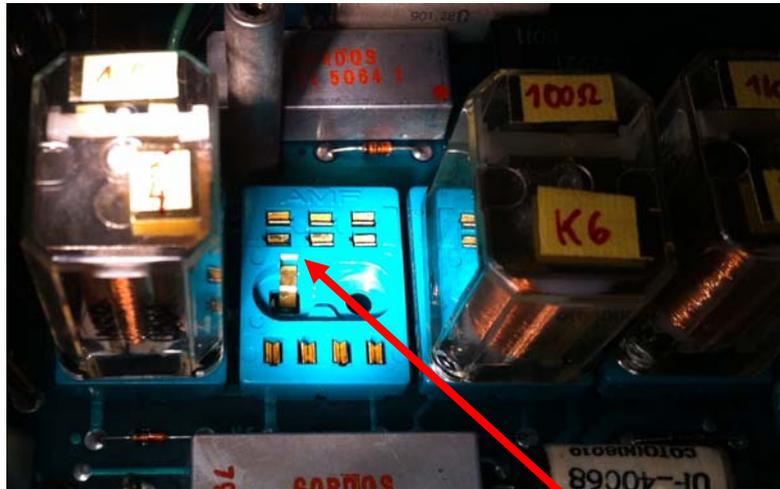
Das Relais, das die 10Ohm-Dekade schalten soll, zeigt in seiner Einsteckfassung eindeutig Spuren von Korrosion! Und das, wo ich doch neulich, also vor knapp 3 Jahren (Nachweis dazu siehe Kapitel 2) erst die Kontakte geputzt hatte! Frechheit!

Abbildung 146: (erneut) korrodierte Kontakte in A11

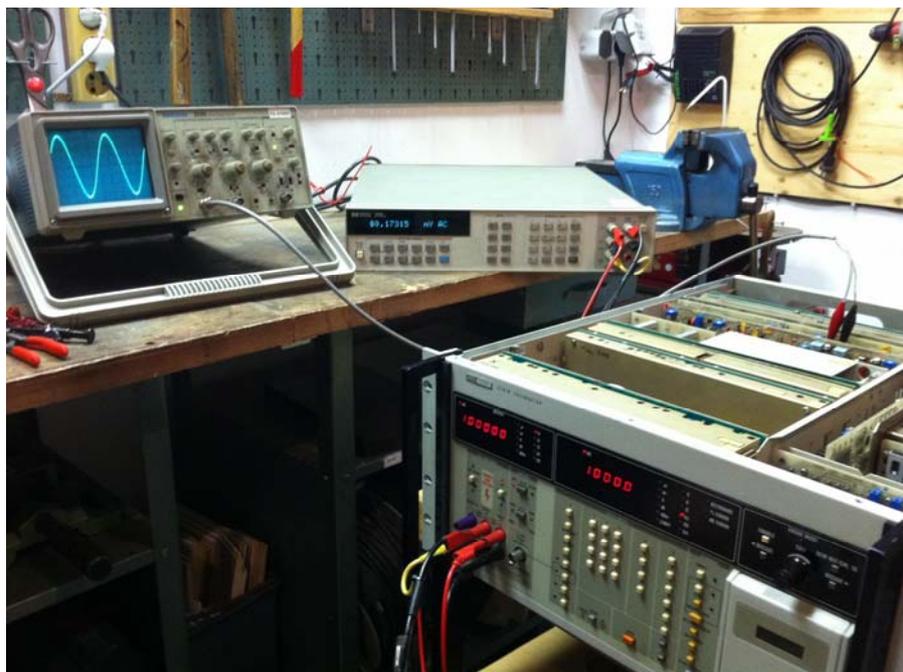
Abbildung 149: viel Sinus, wenig Spannung bei Frederick!
