Reparatur eines Rohde&Schwarz CMS52 Radio Communication Tester (Funkmessplatz)

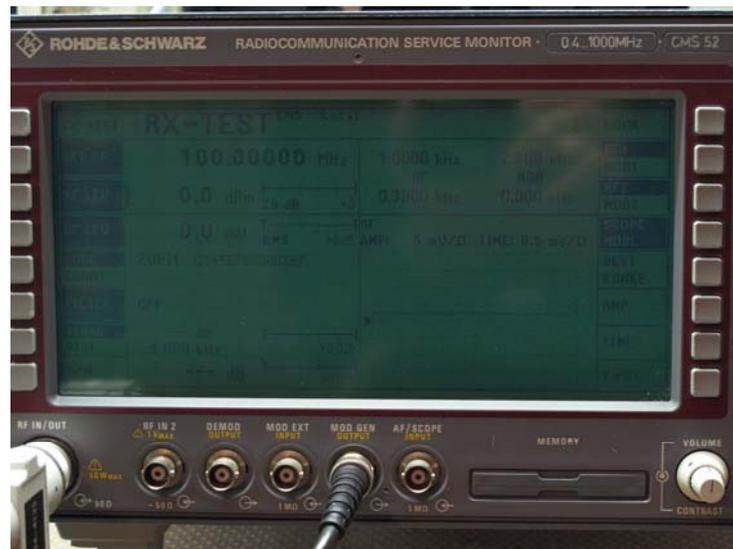
Abbildung 2: sehr schlechte Ablesbarkeit durch defekte Hintergrundbeleuchtung

Direkt nach dem Einschalten fällt mir eine wirklich sehr schwache Displayhinterleuchtung in grün/blauer Farbe auf. Daraus schließe ich schon einmal zwei Dinge: zum Einen handelt es sich beim dem CMS52 hier um ein ziemlich altes Gerät, denn die neueren haben inzwischen alle ein graues bzw. weißes Display.

Zum Anderen zeigt mir das Zucken in der Hintergrundbeleuchtung, dass da irgendwas entweder kaputt (Hochspannungserzeugung) oder zumindest verbraucht (evtl. CCFL-Lampe?) ist. Der Kontrastregler zeigt noch Wirkung, daher ordne ich dieses Problem gedanklich eher einem "kosmetischen" Fehler zu.

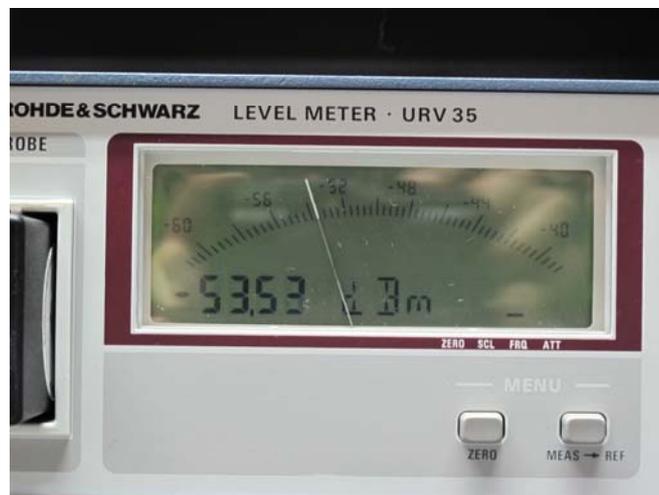
Dann der erste Test: 0dBm, 100MHz, unmoduliert. Ich messe den HF-Pegel und erkenne etwa -3dBm. Hmm...schon ziemlich viel Abweichung, finde ich. Auf einmal dann das, worauf mich der Verkäufer schon vorbereitet hatte: der Pegel fällt wie von Geisterhand auf unter -50dBm; in diesem Zustand können auch keine Sendeleistungen oder Modulationsmessungen mehr gemacht werden. Es klingt für mich immer mehr nach Eichleitung...

Abbildung 3: eigentlich sollte da jetzt "0,00dBm" stehen....

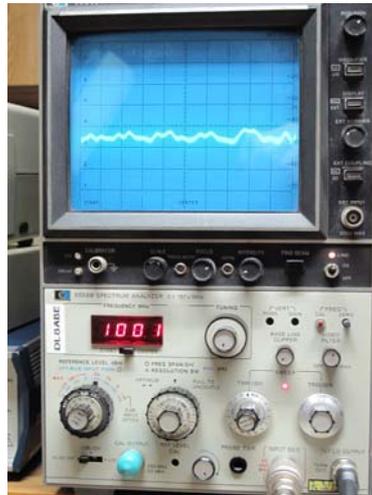
Jetzt baue ich das Eichleitungs-Modul komplett aus und wobble dessen Frequenzgang. Ergebnis: durchweg über 50dB Dämpfung mit weiterem Abfall zu tiefen Frequenzen hin. Typisch z.B. für einen gebrochenen SMD-Kondensator. Nicht gut! Sollte das aber daran liegen, dass sie vor dem Ausbau vielleicht gerade auf "50dB" eingestellt war? Ich baue mir also eine Leitungsverlängerung für die Ansteuerung (16pin Pfostenstecker) und lasse die Eichleitung während des Wobbels durch Verdrehen des HF-Pegels am CMS lustig klickern. Wenn ich jetzt auf "0dBm" stelle, bin ich mir auch sicher, dass sie wirklich auf "0dBm" programmiert ist. Ergebnis: die 50dB Grund-Dämpfung bleiben; lassen sich durch Schalten an der Eichleitung nur noch vergrößern.

Abbildung 8: Wobbelmessung der Eichleitung. Diagnose: defekt!

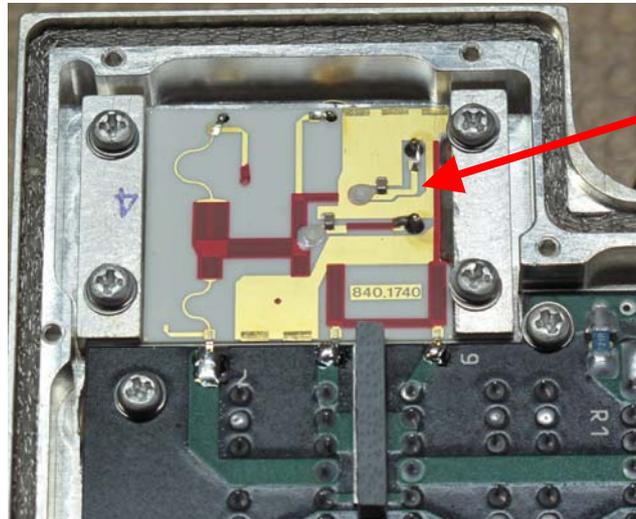
Das größte Keramikplättchen hat etwa die Abmessungen einer Streichholzschachtel und beherbergt den Leistungs-Abschlusswiderstand. Glücklicherweise keine Spuren von thermischer Überlast, das war meine große Befürchtung. Jedoch fast genauso schlimm: beim Messen auf ohmschen Durchgang stelle ich fest, dass die Leiterbahn, die die Leistung zum Dummywiderstand führen soll, hochohmig ist. Erst kann ich das gar nicht verstehen, denn es ist nichts an Rissen oder Brüchen in der Leiterbahn zu sehen. Ich messe nochmal: hochohmig!

Abbildung 10: Eichleitung in Vergrößerung: das Leistungs-Dummyload

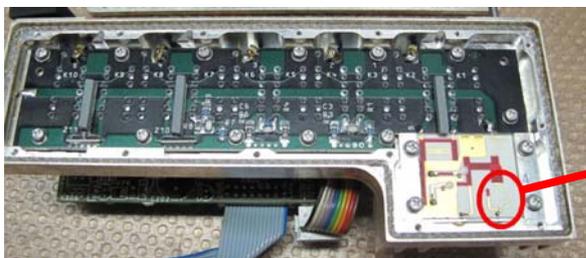
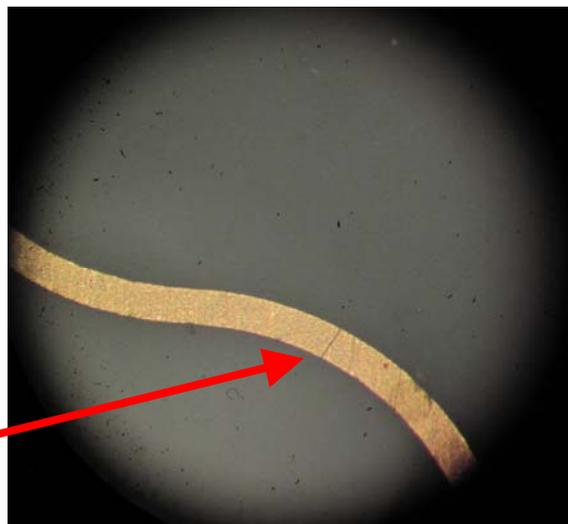
Abbildung 11: Zuleitung zum Dummyload (stark vergrößert)

Eine Ecke am Keramikplättchen ist gebrochen; der Riss verläuft genau durch die Leiterbahn und trennt sie ganz sauber durch!

Mit dem bloßen Auge nicht zu sehen, gibt es hier aber eindeutig eine Unterbrechung. Erst dachte ich an eine möglich sogar gewollte DC-Trennung, aber als ich dann unter schräg einfallendem Licht die Bruchkante über die Ecke des Keramiksubstrats sah, die rein "zufällig" genau durch meinen "DC-Blocker" läuft, war es mir klar: dieses Modul ist gebrochen und damit defekt! Fehler gefunden!

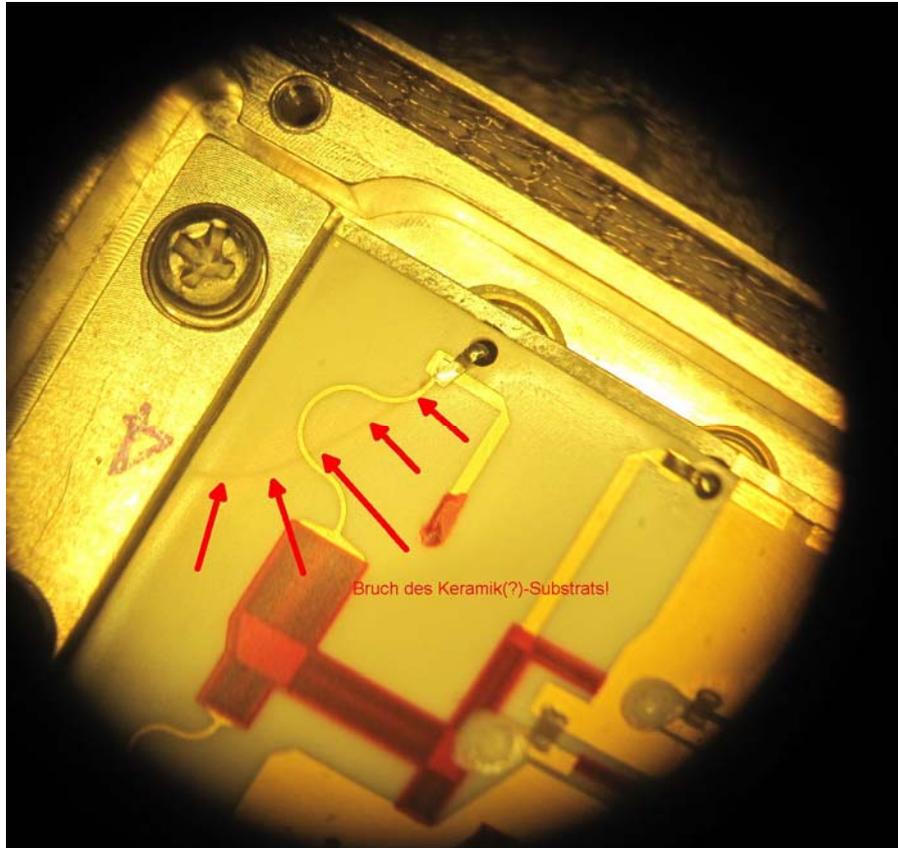
Abbildung 12: Riss im Keramiksubstrat!

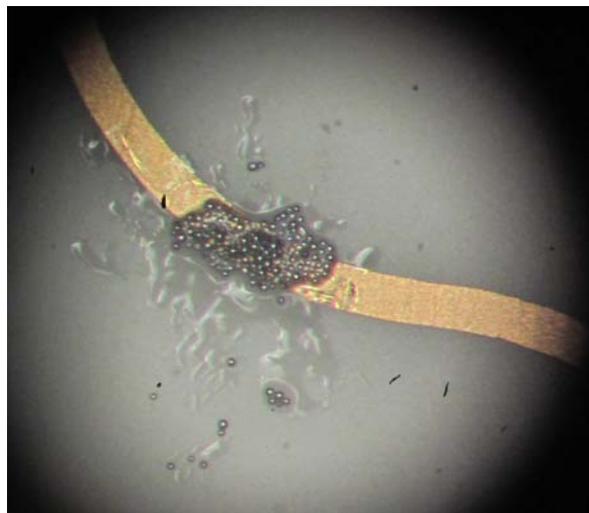
Abbildung 13: Lotpasten-Kügelchen auf der Riss-Stelle (stark vergrößert)

Klappt aber natürlich nicht. Erstmal kriegt man die Kügelchen nicht in den Riss "reingeschmiert", sondern allenfalls als Haufen auf die Risstelle geschoben. Dann produziert der GaslötKolben natürlich durch die Oxidation des Propan- (oder ist es Butan-?) gases Wasserdampf! Auf einer "normalen" Leiterplatte ist das kein Problem, wie meine ersten Versuche an einem alten Thermometerbausatz zeigten. Sobald der feuchte Heißluftstrom jedoch auf das extrem gut wärmeleitende Keramikplättchen trifft, erfüllt der darunter liegende Kühlkörper voll seine Funktion: der Wasserdampf kondensiert schlagartig und bildet Wassertropfen! In so einem Wassertropfen schmilzt natürlich kein Lot!

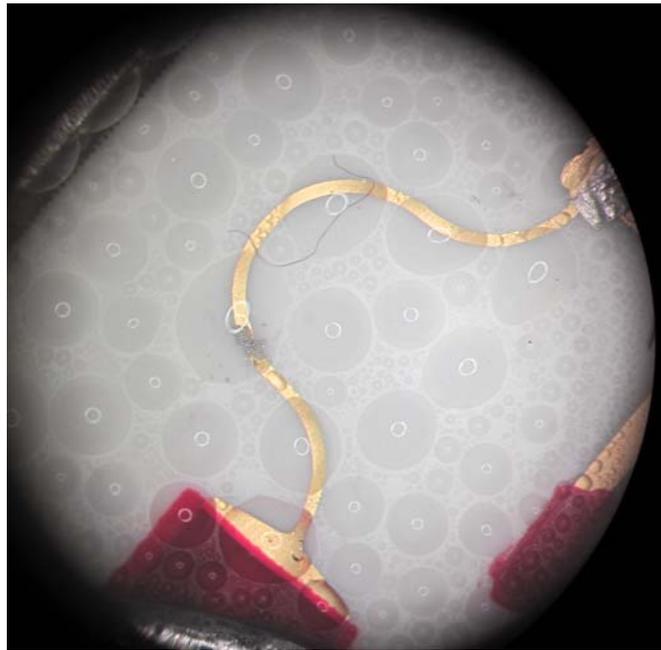
Abbildung 14: kondensierte Wassertropfen durch Gaslötcolben

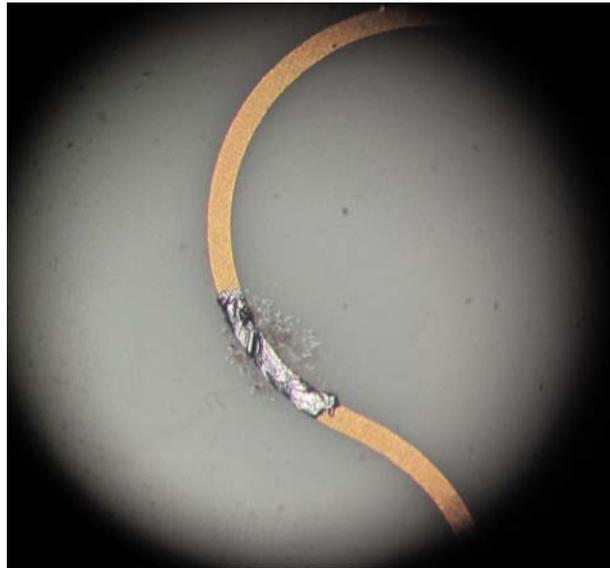
Abbildung 16: Leiterbahnunterbrechung repariert

Erst auf Maximaltemperatur (450°C) schaffe ich es, die Lotpaste aufzuschmelzen. Und selbst dann ist das Ergebnis eher "mäßig"; aber heißer kriege ich die Lötstelle nicht! So muss es einfach reichen, denn Abschrauben vom Kühlkörper will ich das Keramikplättchen nicht: der Riss im Substrat könnte schnell zum richtigen Bruch werden und endgültig abreißen! Dann wäre mehr geschadet als repariert.

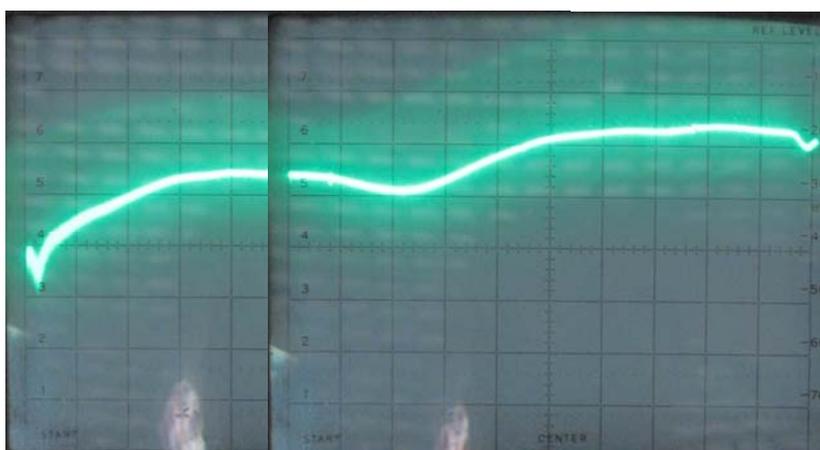
Ich wobble- und grinse! Die 20dB Rückflussdämpfung werden genau bis exakt 1GHz erreicht: Bingo! :-)

Abbildung 18: Rückflussdämpfung der Eichleitung (0..1,5GHz), Fotomontage

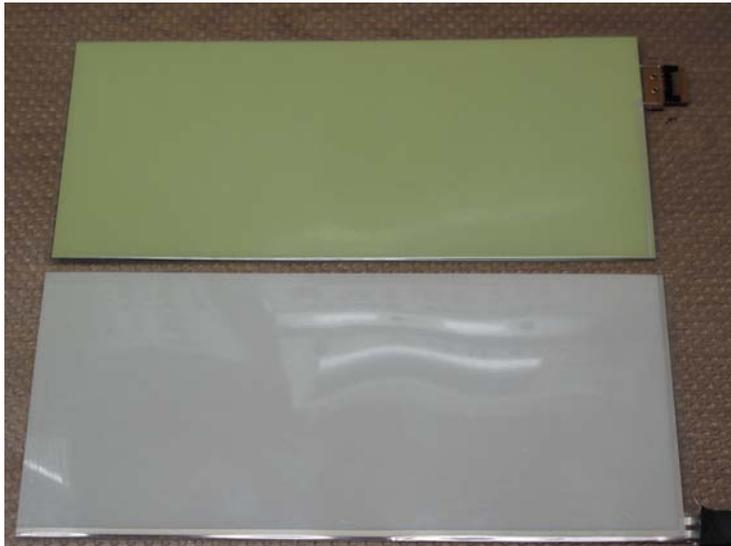
Abbildung 27: Leuchtfolien; oben: alt; unten: neu

Braunschweig ist eine gute halbe Autostunde entfernt. Ich schnappe mir erneut Auto und Frau und mache einen Besuch bei Zigan. Dort hat man mich schon erwartet und hört sich geduldig meinen "komischen" Einsatzzweck an. Nur wenige Minuten später ist eine DIN-A4-Leuchtfolie mit einer großen Schlagschere auf die passende Größe geschnitten und die Kanten versiegelt. Ein kurzer Test- ja, klappt! Sie leuchtet! :-)

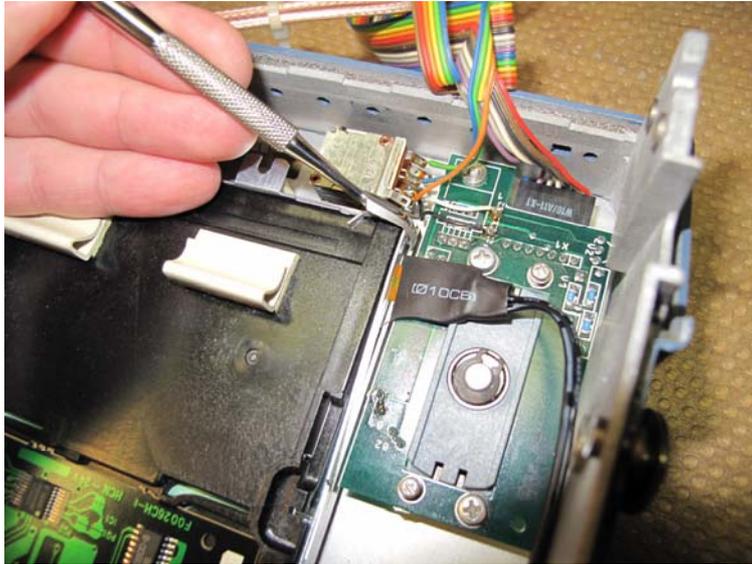
Leider gibt es beim Zusammenbau -wie soll es auch anders sein- erwartete Schwierigkeiten. Der Anschluss dieser Leuchtfolie ist nicht wie beim Original (oben), sondern unten.

Abbildung 29: Anschluss der Leuchtfolie auf der "verkehrten" Seite

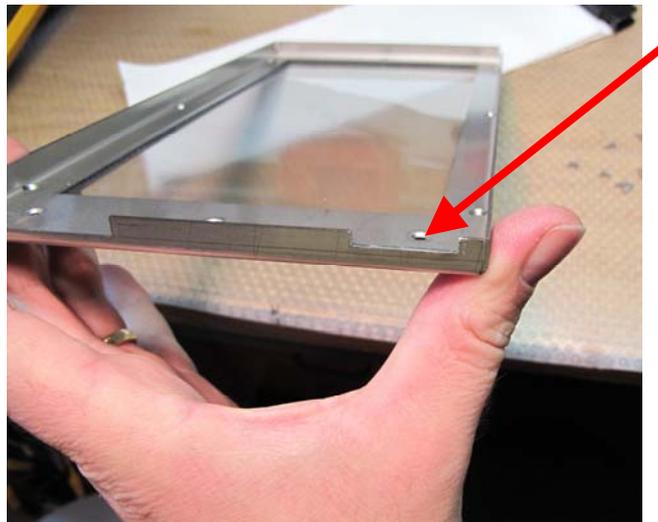
Abbildung 30: Durchbruch reingefeilt

Es muss erst im Display-Rahmen ein Durchbruch an dieser Stelle geschaffen werden. Und auch dann ist an diesem neuen Austrittsort leider die Leiterplatte für den Impulsgeber (das VAR-Rad) ziemlich im Weg. Leuchtfolie darf aber bis zu einem Biegeradius von 15mm gebogen werden, so mache ich mir um das recht scharfe Abknicken dann keine großen Sorgen mehr. Dass diese naive Leichtfertigkeit vermutlich ein Fehler war, werde ich erst später schmerzlich feststellen.

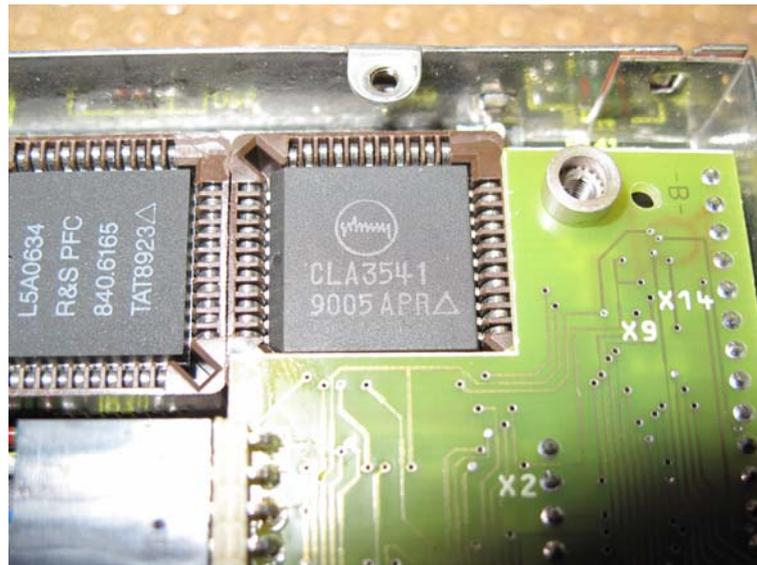
Ich verfolge das Signal bis zum Anschlussstecker zum Digitalteil. Dort steht es auch sauber an, der Fehler bleibt aber. Dann ein Blick ins Manual: Mist! Die beiden TTL-Signale verschwinden direkt in einem IC mit der Aufschrift "CLA3541". Die beiden Pullup-Widerstände (je 4,75kOhm) sind in Ordnung, also kann es jetzt doch eigentlich nur noch das IC sein?

Abbildung 33: Spezial-IC defekt?

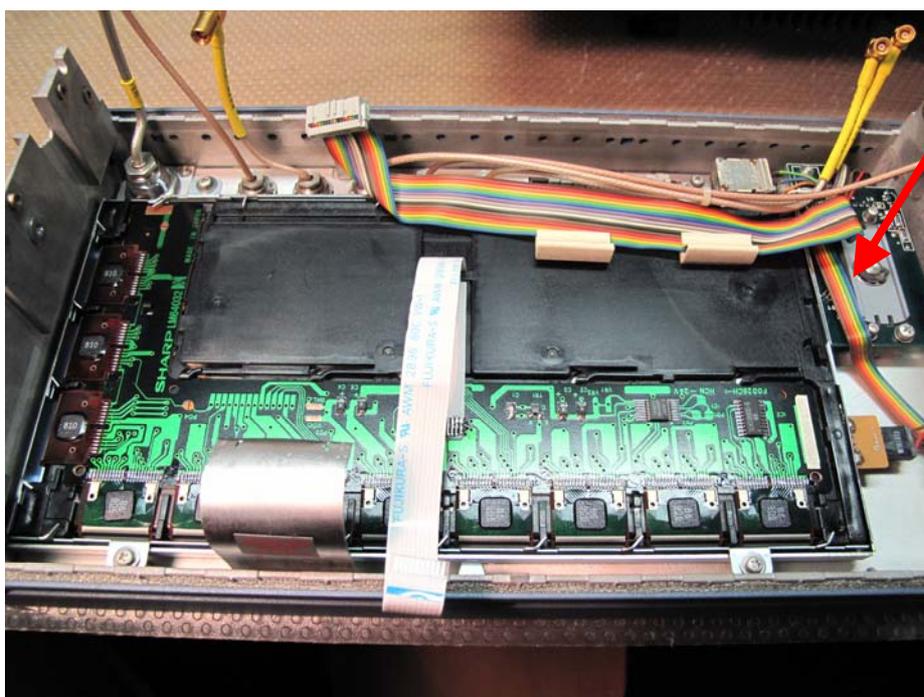
Dann wähle ich meine Fotos zum Zeitpunkt VOR dem Umbau durch. Und- da! Auf einem Foto sehe ich ganz deutlich, dass die original von R&S verlegte Flachbandleitung (sie trägt ebenfalls die 150V) auch in direkter Tuchföhlung zur Impulsgeber-Leiterplatte verlegt ist. Also wenn ich hier wirklich von einem Einkopplungs-Problem spreche, dann muss es im Originalzustand damit aber auch Probleme gegeben haben.

Abbildung 36: Rückblende: auch hier 150Vrms nahe an Impulsgeber-Platine!

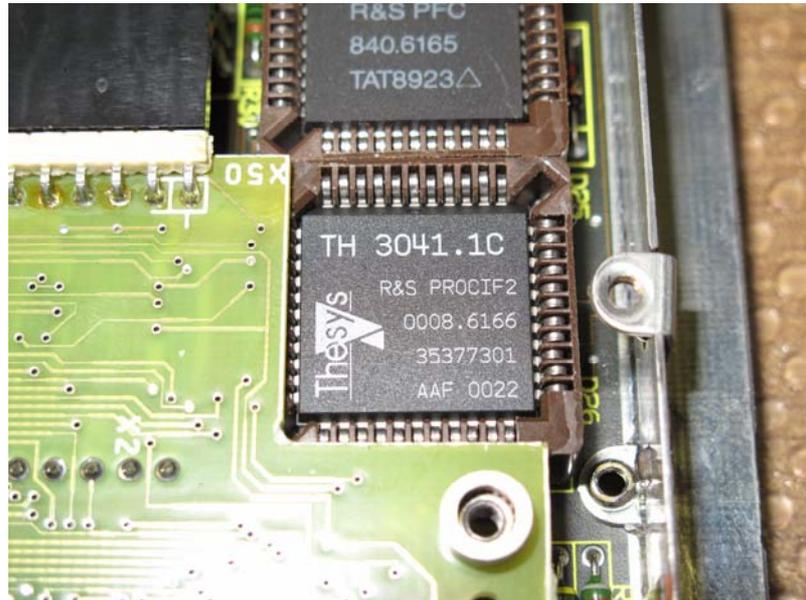
Abbildung 40: neues D26 im Sockel

Ich äuge auf die Aufschrift der beiden und stelle fest: beide ICs scheinen Gate-Arrays zu sein- deshalb hat das dem R&S-Service solche Probleme bei der Bestimmung bereitet! Glücklicherweise steht auf einem der kleine Zusatz "PFC" und auf dem anderen "ProcIf". Das reicht mir, um eine Wahl zu treffen: den Maikäfer mit der Aufschrift "TH 3041.1C" werde ich nun gleich in die PLCC-Fassung drücken! Vorher wird geerdet, was das Zeug hält. Ich will jetzt nicht noch einmal einen ESD-Schaden riskieren.

knacken die Fassungen gerne und zerbrechen. Mit etwas Geduld und Zahnarztbesteck klappt es aber. Das alte IC ist draußen und das neue wird mit zitternder Hand eingedrückt.

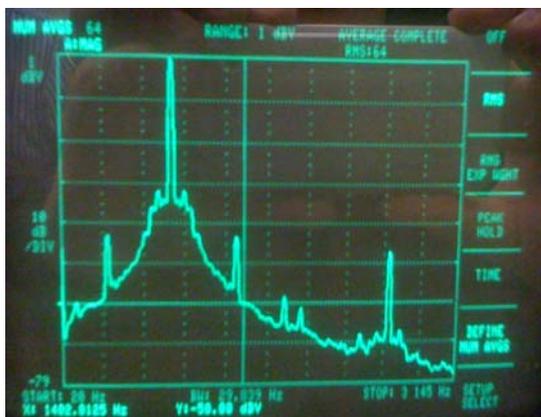
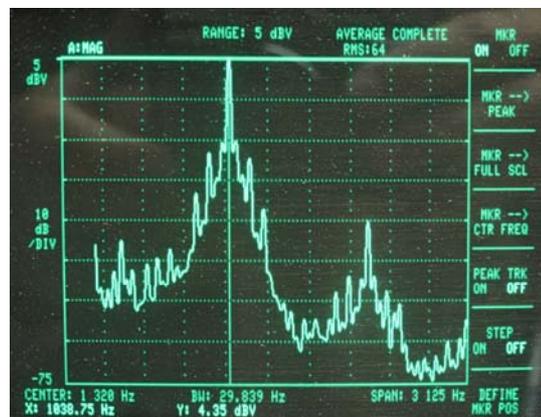
Abbildung 49: NF-Störspektrum beim CMS57 (links) und meinem CMS52 (rechts)

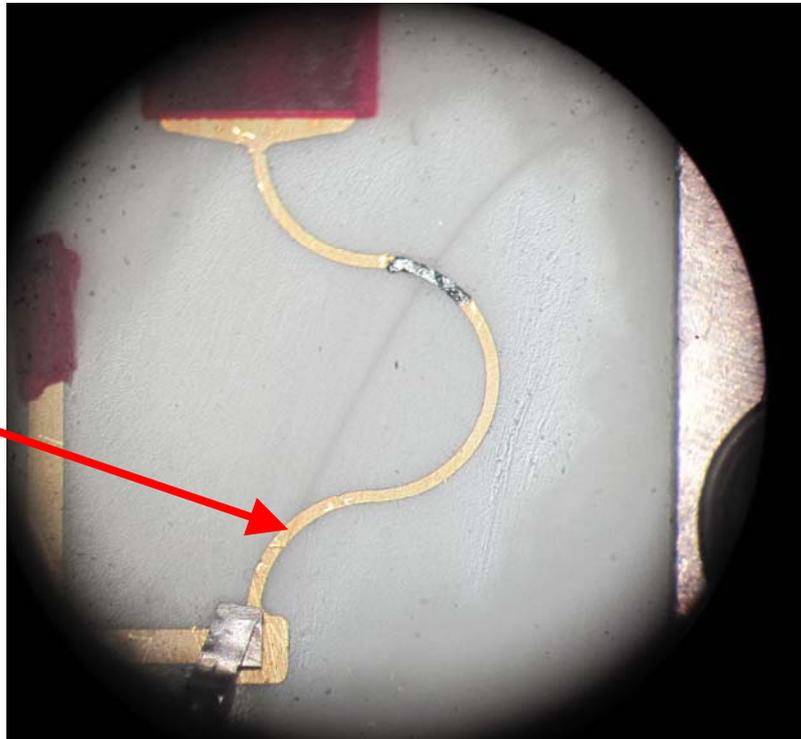
Zu meiner Überraschung ist nicht die alte, gelötete Bruchstelle Ursache für den Ausfall, sondern eine weitere Leiterbahnunterbrechung! Auch diese liegt wieder in der Linie des Risses im Keramiksubstrat. Offensichtlich hatte sich die mechanische Spannung im Riss doch noch nicht so weit abgebaut, dass er zur Ruhe gekommen wäre. Infolge der starken Erwärmung bei 50W HF hat er sich wohl ausgedehnt und nun dieselbe Leiterbahn an einer anderen Stelle nochmals durchtrennt.

Abbildung 50: erneute Unterbrechung im Verlauf des Risses

So will ich das nicht stehen lassen. Ich schmeiße die Drahtschlaufe also wieder raus und überbrücke stattdessen auch diesen Riss einfach mit Lötzinn. Nachmessung: astrein, genauso wie vorher.

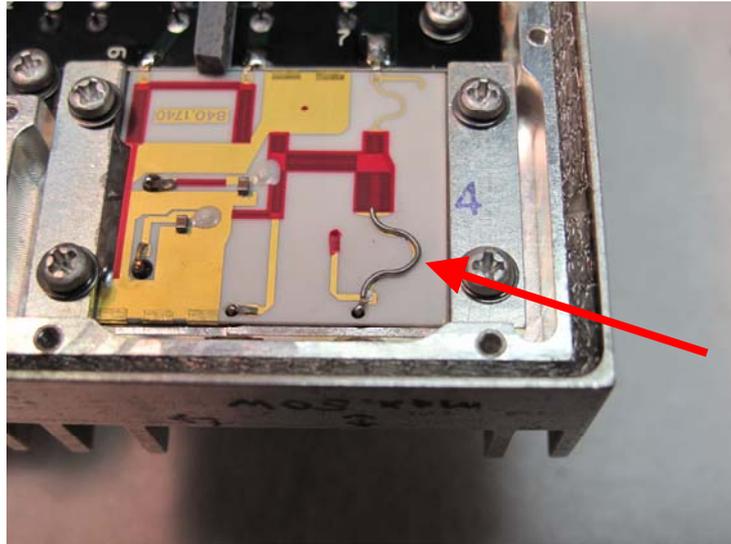
Abbildung 51: gut gemeint, aber elektrisch Müll: Silberdraht
