Rohde & Schwarz SME42 (=SME 02) sowie SMT06

Arbeiten an der Ausgangsendstufe OPU1

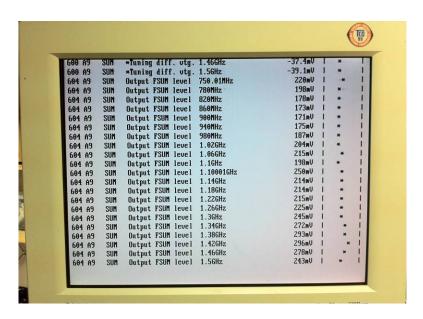
Abbildung 6: Reparatur erfolgreich; Diagnosetool ist mit Baugruppe A9 zufrieden!

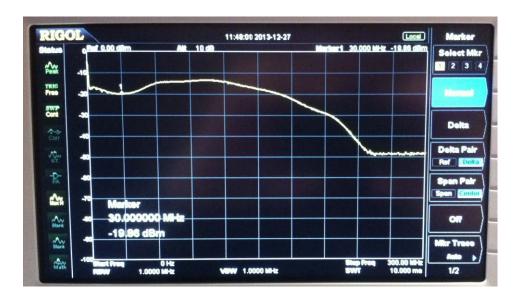
Bei der Auswertung hätte ich jetzt irgendwas Außergewöhnliches erwartet- doch ich wurde enttäuscht! Ich sehe einen ziemlich "normal" wirkenden Übertragungsfrequenzgang ohne irgendwelche Auffälligkeiten wie Aussetzer oder Polstellen.

Abbildung 8: Wobbelergebnis von 0..300MHz

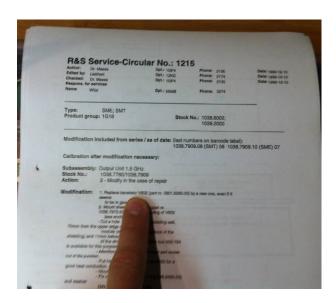
Ich lese interessiert weiter und werde stutzig: die eine Änderung beschreibt das Auswechseln eines Transistors im Mixer-Teil mit gleichzeitigem Einsatz eines Kühlblechs. Grund: der Transistor wird im Betrieb sehr heiß, geht zwar dadurch nicht kaputt, verliert aber über die Jahre etwas Verstärkung und führt letztendlich dann zur Fehlermeldung....tataaaa....."110: Output unleveled"!

Abbildung 9: R&S Service-Circular No. 1215

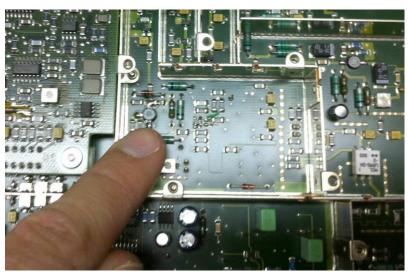
Ich tippe mit dem Finger auf den besagten Transistor- und verbrenne mir fast die Pfoten! Haua haua ha, das ist wirklich heiß! Sollte der Transistor etwa....hmm.....was ist denn da drin...ein BFQ34...hmmm....

Abbildung 10: Transistor mit leichtem "Fieber"

Ich wühle in meiner Magazinwand, finde aber nur einen hochleistungs-chillenden BFR96. Der ist in seinen Parametern so ähnlich, kann jedoch nicht ganz so viel Strom wie ein BFQ34. Mit dem Wissen, diesen BFR96 jetzt etwas zu überlasten, löte ich ihn trotzdem ein. Und starte meine Wobbelmessung erneut. Und siehe da:

Während ich auf die Lieferung warte, feile ich mir ein entsprechendes Kühlblech- so wie es in der Anleitung von R&S steht. Damit soll die Wärme des Transistors auf das umliegende Abschirmblech übertragen und damit die Betriebstemperatur gesenkt werden. Als die BFQ34 eintreffen, baue ich einen von den Kameraden ein, kleckse etwas Wärmeleitpaste auf das Gehäuse und die Seitenwand und setze den Kühlwinkel leise schmatzend ein. Das Anschrauben war ein wenig kniffelig, hier musste ich für die M2-Schraube ein passendes Loch in eine Ab-

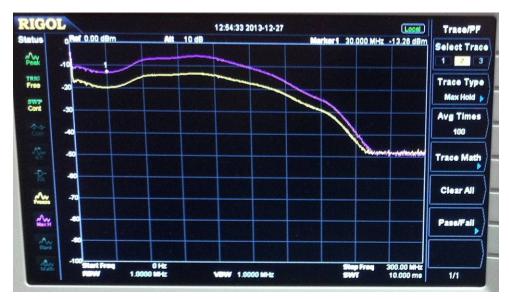
Abbildung 11: violett: neuer BFR96; gelb: alter BFQ34

generell etwa knappe 10dB mehr Verstärkung!!

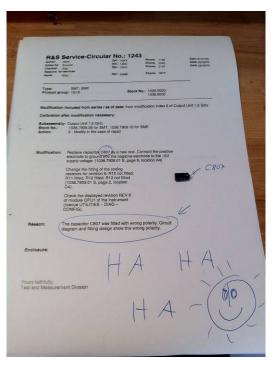
markieren, da werde ich stutzig: also moment mal....müsste der nicht eigentlich andersherum....dann fällt mir die R&S Änderungsmitteilung #2 in die Hände und ich breche ich Lachen aus: tatsächlich, der Elko ist ab Werk verkehrt herum eingelötet und ist laut Anleitung zu ersetzen - aber diesmal richtig herum!

Vor der erneuten Inbetriebnahme erfolgt ein kurzes Schaltbildreview. Es zeigt sich, dass die -5V für die Amplitudenregelung benötigt werden- bingo! Wenn die nicht stimmt, dann arbeitet die ALC mit Sicherheit nicht korrekt!

Abbildung 16: Humor ist, wenn man trotzdem lacht: R&S Service-Circular No. 1243

Das erklärt mir jetzt auch den verkohlten Vorwiderstand. Ohne eine weitere Messung werfe ich den verbeulten Elko raus und löte einen neuen ein- natürlich richtig herum! Das 56Ohm Kohlehäufchen wird ebenfalls entfernt, die Lötstelle gereinigt und ein neuer 56Ohm SMD sauber eingelötet.

Um die Änderung auch korrekt abzuschließen, ändere ich die Widerstandscodierung der Baugruppe wie von der Umbauanleitung gefordert, so dass nun auch der SME in seinem Konfigurationsmenü hier brav die REV06 anzeigt (vorher: REV04).

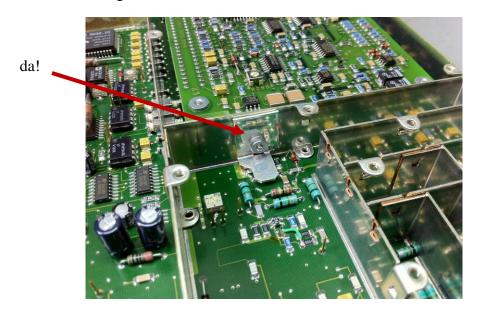
Abbildung 19: Kühlblech ist bereits montiert!

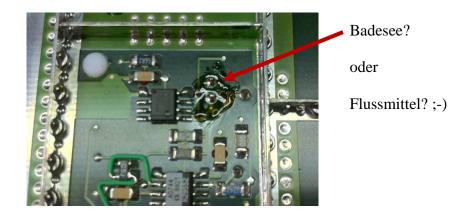
Auch der Elko ist richtig herum drin und ein See von ausgehärtetem Flussmittel um die Lötstelle herum zeugt von einer durchgeführten Änderung. Na sowas! Nach dem Reinigen der ganzen Sauerei (tut mir leid, ich kann sowas einfach nicht haben; Flussmittelreste in diesem Ausmaß haben auf einer Platine nichts zu suchen) ergänze ich die noch fehlenden SMD-Codierungswiderstände, damit in Zukunft auch die korrekte Rev-Version angezeigt wird, und schraube die Kassette wieder zufrieden zu.

Abbildung 20: Elko-Korrektur wurde schon durchgeführt

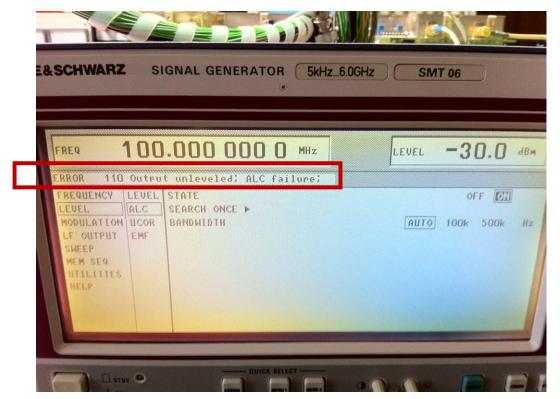
Doch dann die Überraschung. Statt einem zufriedenen Surren eine Fehlermeldung auf dem Bildschirm! Welche? Na, ratet mal.....NATÜRLICH diese verflixte 110: Output unleveled!!

Abbildung 21: alter Bekannter zu Besuch: Fehler 110!

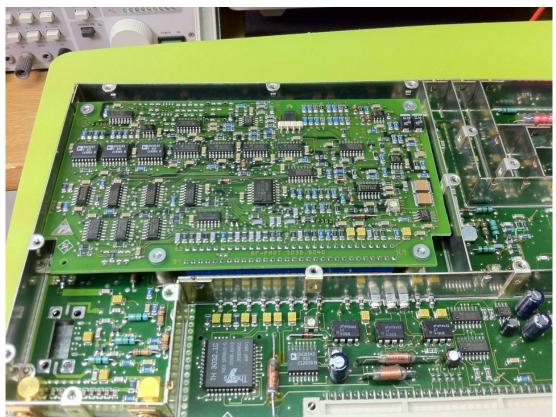
Nunja, leider ist der Aufbau der Baugruppe A10 hier meiner Meinung nach etwas unglücklich. Im oberen Bereich verdeckt eine zusätzlich aufgesteckte Platine (Sandwich-Bauweise) den Zugang zu der darunter liegenden Elektronik auf der Baugruppe. Und ausgerechnet in diesem Bereich scheint das Signal irgendwo zu verebben, denn hinter den Bandfiltern messe ich so gut wie keinen HF-Pegel mehr. Mist, hier müsste ich eigentlich messen, komme aber eben durch die aufgesteckte Platine mit meinem Tastkopf nicht dran. Und die aufgesteckte Platine ist wichtig zum Betrieb, kann ich also nicht einfach abstecken und weglegen. Was nun?

Abbildung 22: ALC-Platine versperrt den Weg

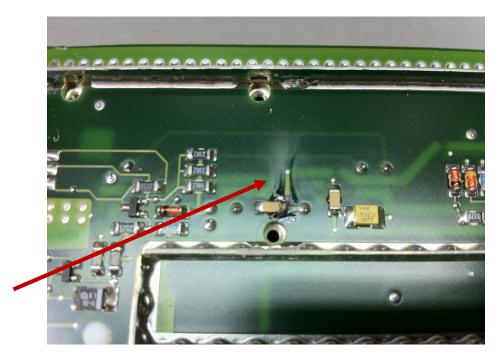
Abbildung 23: schon wieder ein Feuerwerk!

Scheut Euch bitte einmal Abbildung 23 etwas genauer an. Deutlich ist ein SMD-Bauteil zu erkennen, von dem aus richtige Schmauchspuren auf der Platine ausgehen. Hier hat doch definitiv was gequalmt! Und Qualm ist gaaaaaaanz böse in einem Messsender! Erst recht in meinem!

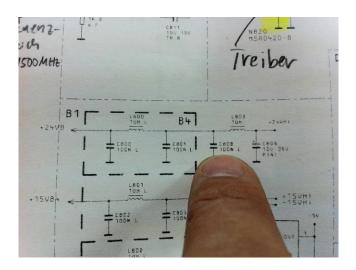
Abbildung 25: 100nF Abblock-Kondensator

Aha. Das Häufchen Asche war mal ein 100nF Siebkondensator für die +24V Betriebsspannung. Ich wechsele ihn aus, kriege aber leider nicht schlüssig geklärt, warum genau dieses Bauteil so aufgebrannt ist. Die in Reihe liegenden Drosseln jedenfalls sind beide heile und auch sonst kann ich keinen weiteren Schaden entdecken. Fakt ist allerdings, dass die HF-Endstufe auch mit diesen +24V versorgt wird, sollte hier der Kondensator einen kurzzeitigen Ausfall der Betriebsspannung verursacht haben (z.B. durch Kurzschluss), würde das einen Fehler 110 durchaus hervorrufen können. Eigenartig ist jedoch, dass diese Stelle *hinter* der Stelle liegt, die ich durch meine Messung mit dem HF-Tastkopf als Problemstelle identifiziert hatte! Sie kann also eigentlich gar nicht damit zusammenhängen!

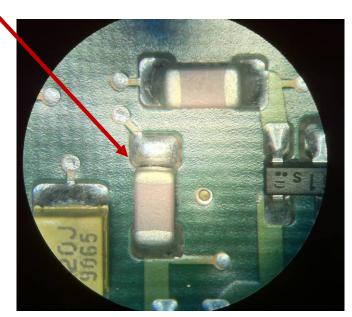
Und tatsächlich: nur wenige Minuten später finde ich einen SMD-Kondensator, der wirklich nur mit einem Ende korrekt auf dem Lötpad sitzt, das andere Ende liegt aber so weit von dem gegenüberliegenden Pad entfernt, dass das Lötzinn das Bauteil gerade nicht erreicht hat. Eine offene Lötstelle also!

Abbildung 26: SMD-Kondensator mit offenem Ende

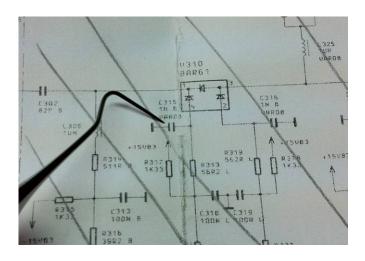
Abbildung 27: da ist das Bauteil!

Mein Verdacht war leider richtig: so wirklich erklärt diese kalte Lötstelle einen Fehler 110 nicht. Der offene Kondensator war vermutlich nur eine HF-Bremse am AM-Modulator im Signaleingang; durch seinen Wegfall könnte sich vielleicht der AM-Klirrfaktor ändern oder möglicherweise auch die Steilheit im Regelverhalten, aber einen kompletten Pegelaussetzer erklärt es für mich nicht.

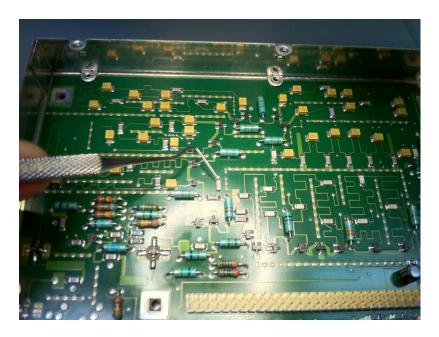
Abbildung 28: noch eine kalte Lötstelle

Weil dieser Kamerad tatsächlich in der Filterbank liegt (also da, wo der HF-Pegel verschwindet), glaube ich erst kurzzeitig, den Fehler gefunden zu haben!

Das Schaltbild zeigt jedoch, dass auch dieser Kondensator kaum was mit dem Fehler zu tun haben kann. Und wieder: Fehler 110 bleibt hartnäckig. (Aber ich auch ;-)

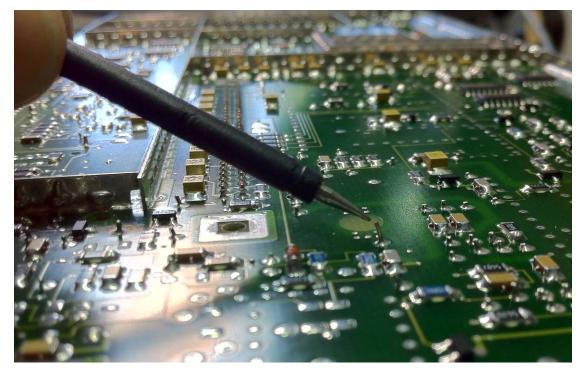
Jetzt kommt's. Ich entferne den rückseitigen Abschirmdeckel. Sofort verschwindet der Kurzschluss. Ich äuge auf die Stelle, wo ich den Kurzschluss noch wenige Momente zuvor gemessen habe und breche schon wieder in Lachen aus: die Drossel, über die die Steuerspannung eingespeist wird, ist ein bedrahtetes Bauteil. Leider hat man sein Beinchen nach dem Einlöten ganz leicht zu lang abgeschnitten, so dass es nun so hoch aufragt, dass der Abschirmdeckel es gerade so berührt, sobald man die Schrauben bereits handfest anzieht!

Abbildung 33: Gefunden!!!!

Die Lösung des Rätsels ist weitaus aufwändiger gewesen als die Maßnahme: ich knipse einfach 2 Millimeter des zu hoch aufragenden Beinchens ab und schon kann man den Deckel so fest zuschrauben, bis der Schraubendreher abbricht. Pegelaussetzer ade!

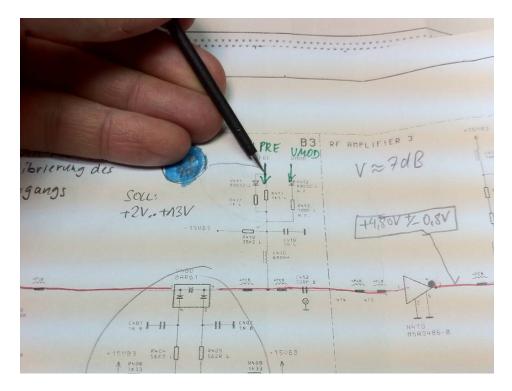
Abbildung 34: hier lag der Fehler: LPRE-Steuereingang im Ausgangsstufen-Modul OPU1
