Rohde & Schwarz FSEM 26GHz Spektrum-Analyz

1 Einleitung

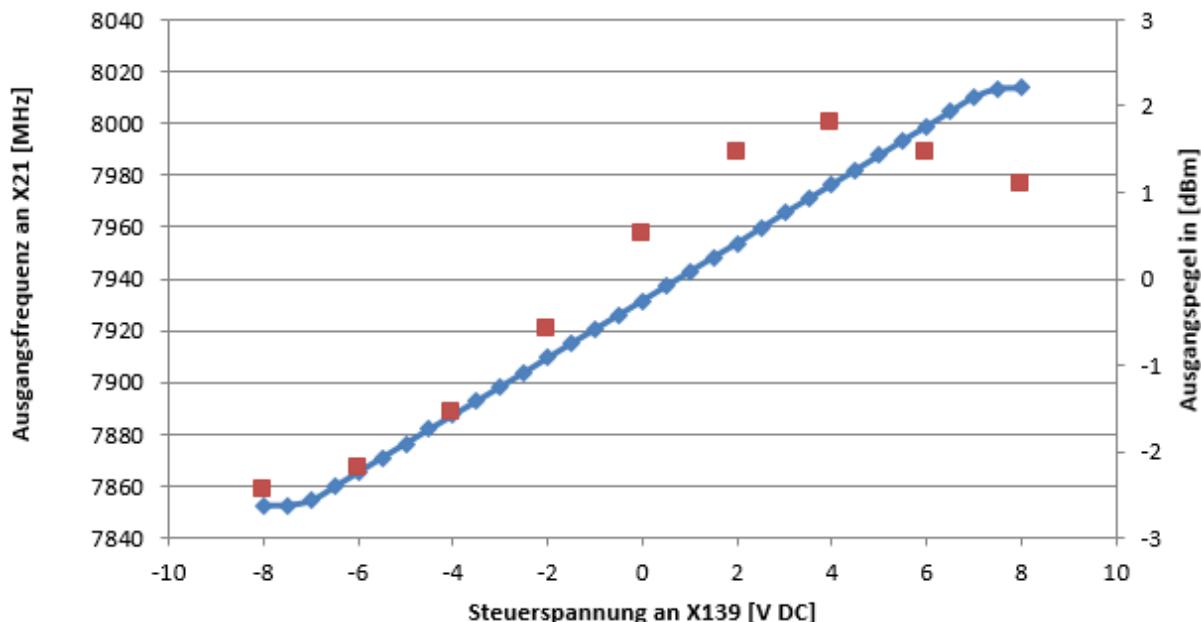
Abbildung 7: YIG-Frequenz (blau) und sein HF-Pegel (rot)

Ich behaupte also: der YIG ist ok und die falsche Frequenz muss eine andere Ursache haben.

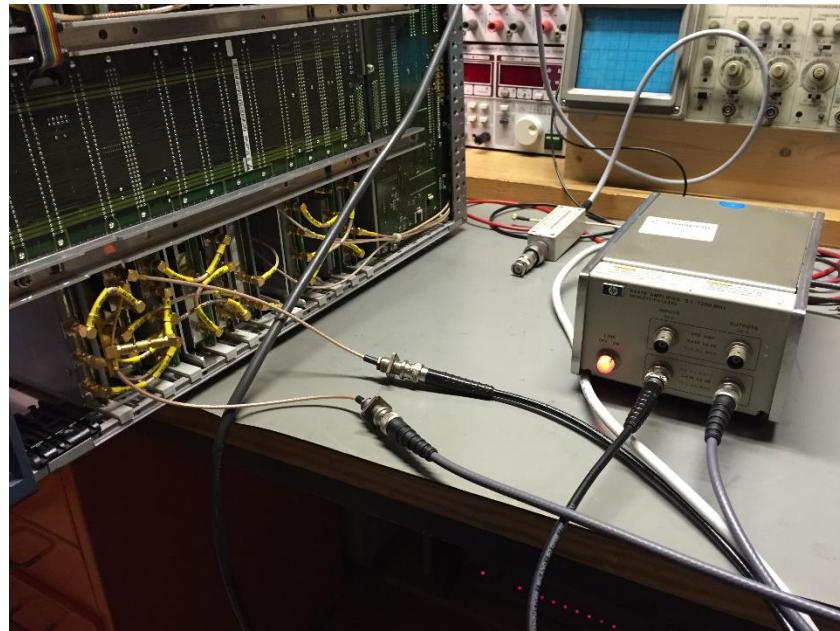
Abbildung 10: Signal aufpeppen mit Breitbandverstärker

Und nun kommt's: kaum mache ich das, rastet die PLL, die 120MHz-Testfrequenz des CAL-Generators wird einwandfrei empfangen und sogar bei Span <10MHz gibt es nun keinerlei Probleme mehr!

Ermutigt durch die Angaben im Manual will ich es nun genau wissen: ich schleife einfach einen Labor-Messverstärker (0,1..1300MHz / 22dB) in die Leitung ein und peppe es dementsprechend im Pegel auf, bevor es zur Synthesizer-Baugruppe weitergeleitet wird.

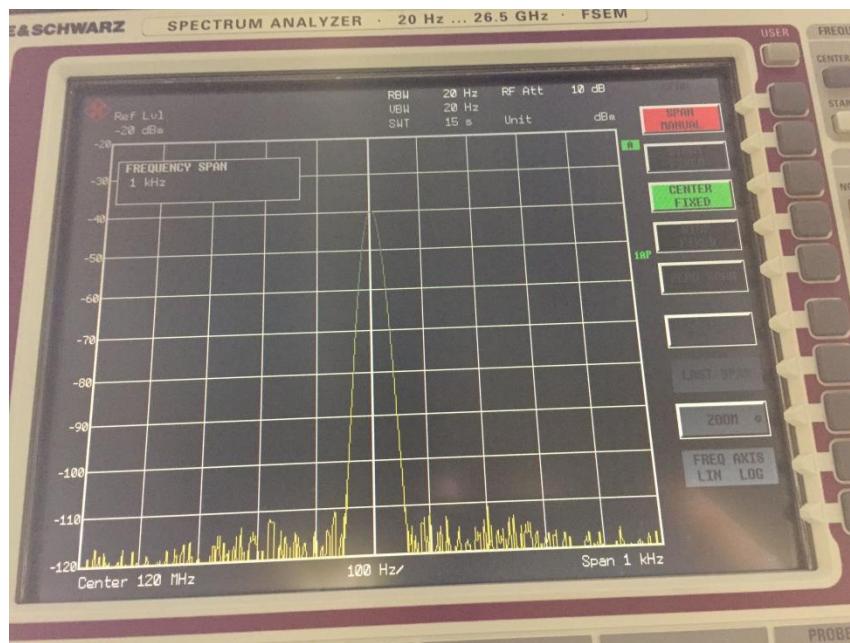
Abbildung 11: auf einmal funktioniert auch ein Span < 10MHz

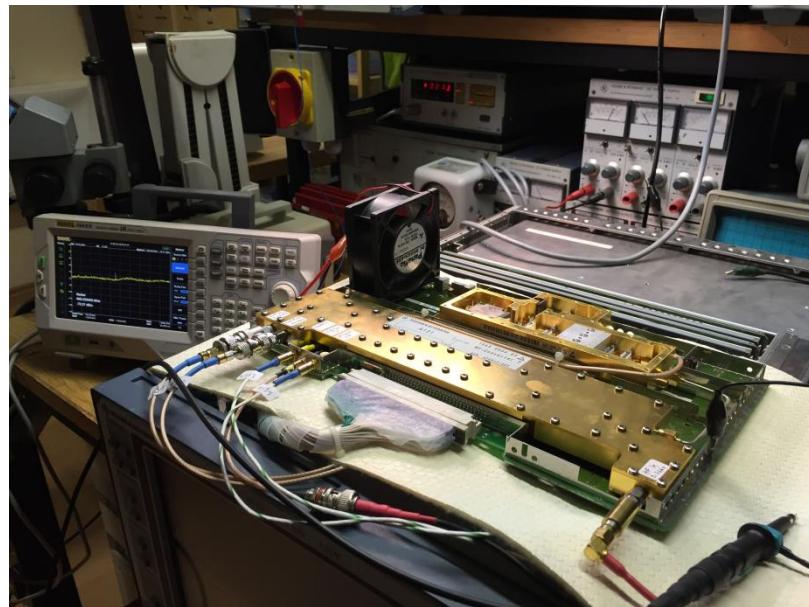
Abbildung 14: Baugruppe A130 an der "Nabelschnur"

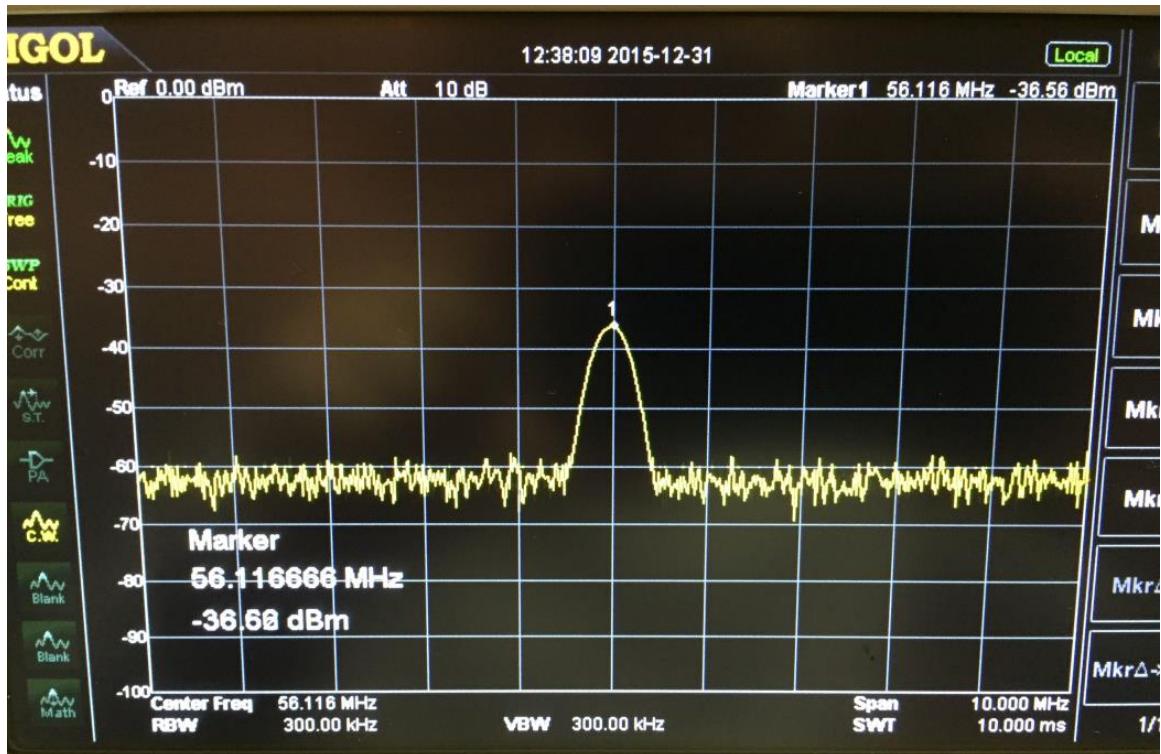
Sehr wenig. Wir erkennen ein ca. 55MHz-Signal, das aber mit nur ca. -36dBm wirklich sehr klein ist. Zoomen wir mal hinein:

Abbildung 29: Signal X134 im Zoom

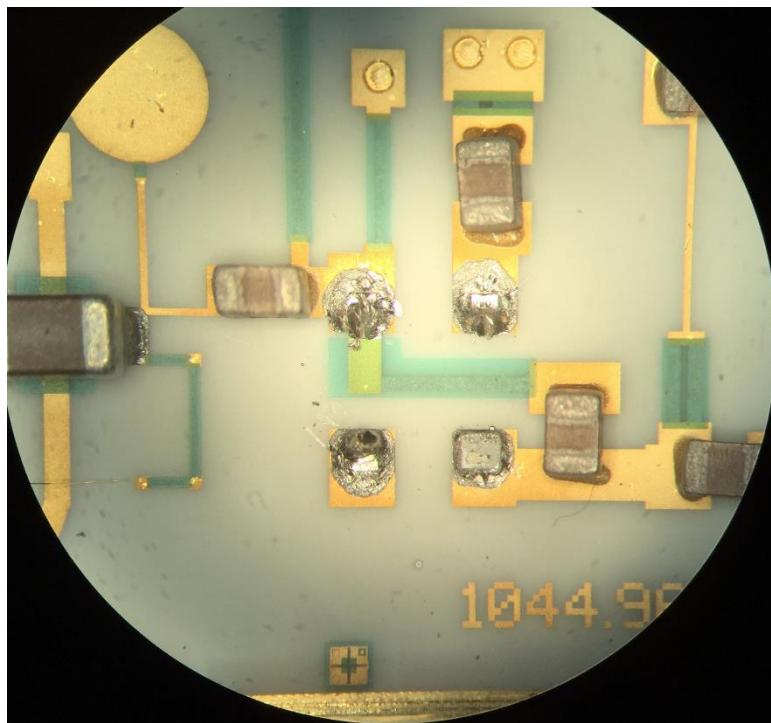
Abbildung 37: R27 rausgeknipst

Der Tag ist da, an dem der bestellte Transistor von meinem Lieblingspostboten Burkhard in den entsprechenden Kasten geworfen wird. Zu meinem Erstaunen ist die Bedruckung "R28" anstatt R27- was mich doch etwas stutzig macht. Nach kurzer Datenblattrecherche zeigt sich, dass der R28 eine spezielle Selektion des R27 zu sein scheint und für unseren Einsatz aber dennoch geeignet erscheint. Also raus mit dem alten und rein mit dem neuen.

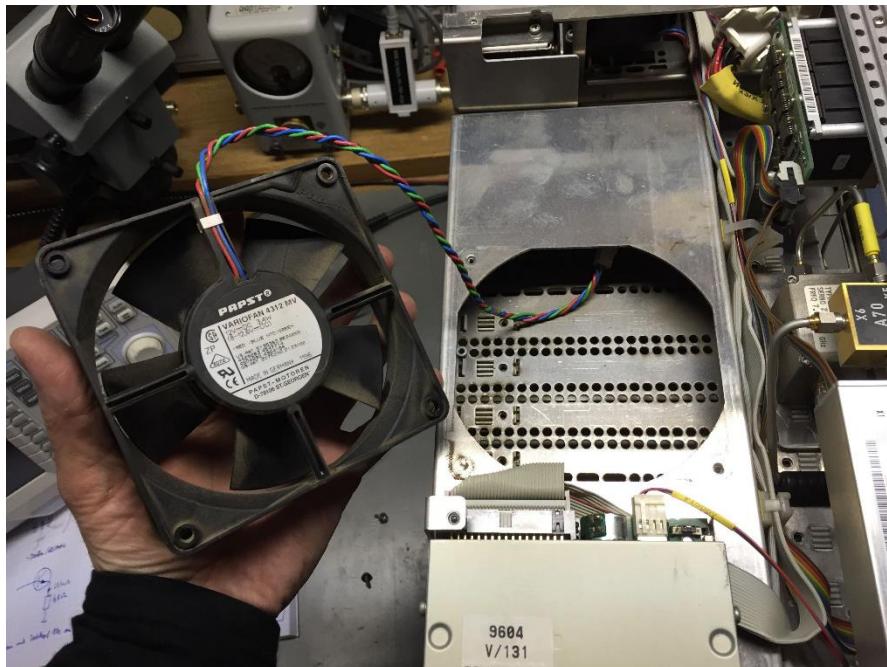
Zum Entspannen nun mal was Einfaches. Es geht um den Gerätelüfter, der schon von Anfang an zyklisch "tickende" Geräusche machte. Und zwar so, als ob irgendwo ein Lüfterrad am Gehäuse gaaaanz leicht anstoßen würde. Also fasste ich mir mal ans Herz und baute das Teil aus. Dafür nimmt man am FSEM ein paar der seitlichen Gehäusebeplankungen ab und schon kann man die zwei Schrauben, mit denen der Lüfter gehalten wird, herausdrehen. Das Anschlusskabel ist auf dem Motherboard eingesteckt. Mit etwas Fingerakrobatik sind sowohl der Stecker abgezogen als auch der Kabelhalter geöffnet und das Kabel samt Stecker ausgefädelt.

Abbildung 40: dieser Kamerad macht (noch!) arge Laufgeräusche!

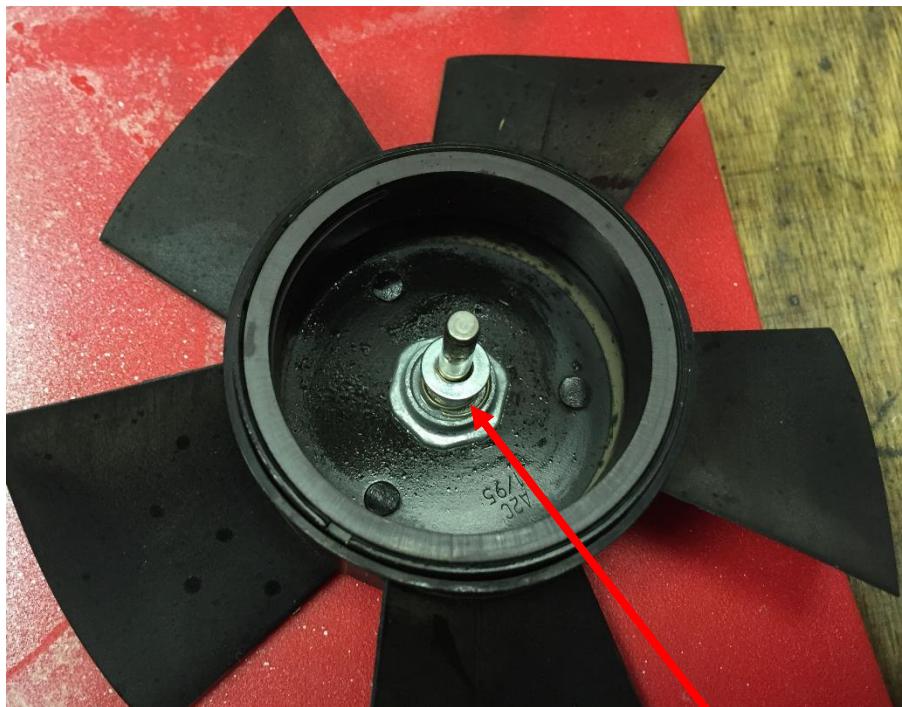
Diese Feder soll wahrscheinlich ein Axialspiel längs der Flügelachse ausgleichen und ist daher auf die Achse aufgefädelt. Sie drückt mit einem Ende auf das Lüfterrads, mit dem anderen schabt (und klickt!) sie am Kugellager entlang! Aha! Biest!

Abbildung 44: eine Unterlegscheibe hilft!

Mit solchen Fehlern habe ich Erfahrung von meinen Hammondorgeln und den Lesliemotoren her. Was ich mache, ist einfach: ich schiebe eine normale M4 Unterlegscheibe zwischen Feder-Ende und Kugellager- quasi als Gleitebene. Dann noch ein wenig Silikonöl mit auf den Weg gegeben (die leicht angerostet wirkenden Kugellager profitieren wohl auch davon) und wieder zusammengebaut. Ergebnis: Klickern weg, der Lüfter orgelt wieder 1a!

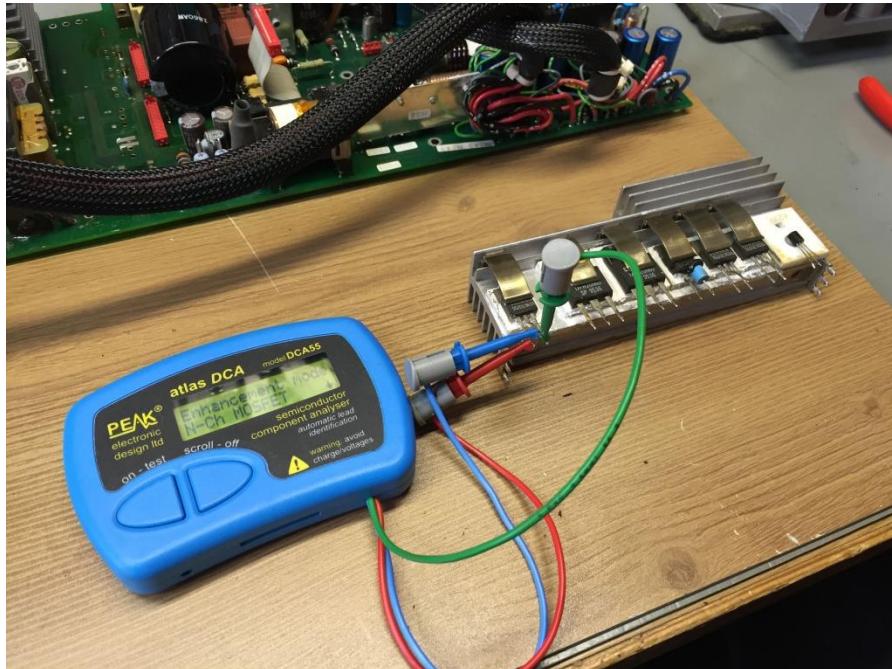
Ich wende jetzt nämlich auch "multiple Techniken" an. Ich probiere fast alles aus, was mir einfällt. Ich löte nahezu alle Leistungs-Halbleiter aus und messe sie mit meinem Halbleiter-analyzer. Ich prüfe alle Leistungsdiode. Ich prüfe fast alle Elkos auf ESR und Kapazität. Ich suche nach Brandstellen, gerissenen Lötaugen oder gerissenen Bauteilen. Ich sprühe Kältespray auf die Bauteile und horche, ob das irgendwas am Anlasser-Sound ändert. Ich schaue mit der Wärmebildkamera. Ich mache Baugruppentausch mit einem heilen Netzteil. Ich klopfe auf die Leiterplatten. Ich löte sogar einige SMD-Bauteile aus und prüfe sie. Aber alles ohne Befund!!!

Ich löse sogar eine komplette Transistoren-Bank samt Kühlkörper aus. Aber auch hier verrät mir der Halbleitertester, dass ich mir diesen Aufwand hätte sparen können.

Abbildung 53: Prüfung der Leistungshalbleiter

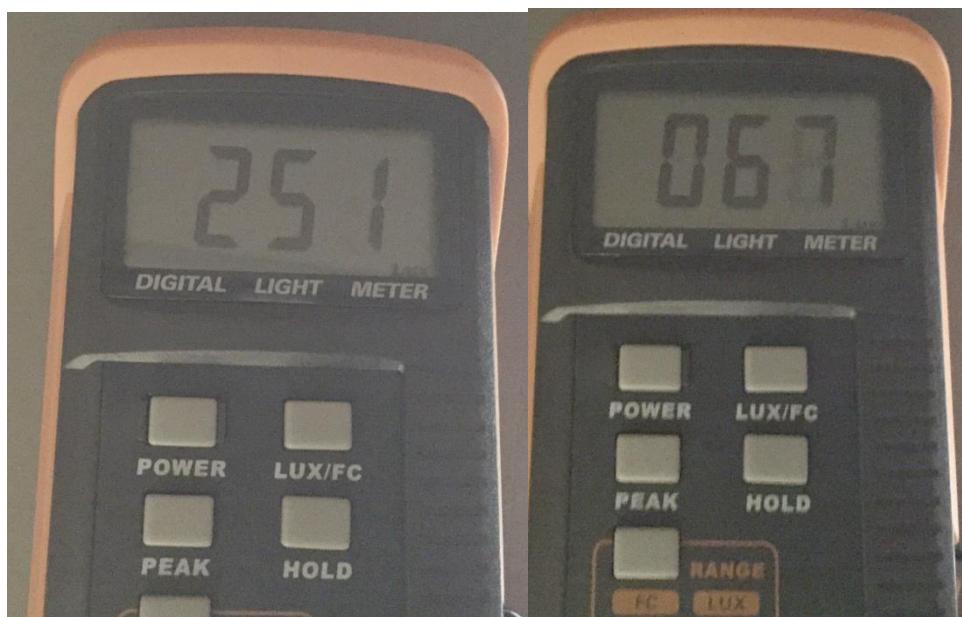
Ich lege den Sensor des Lux-Meters auf die hellere der beiden Flächen und messe erst etwa 250Lux. Nach wenigen Minuten des Aufwärmens klettert der Wert dann bis auf immerhin knapp 1000Lux. Bei der dunkleren Teilfläche messe ich anfangs sogar nur 67Lux. Das ist sehr wenig, wenn man bedenkt, dass ich direkt auf der Oberfläche und nur die nackte Hinterleuchtung (also ohne Displayglas dazwischen) messe!

Abbildung 61: das Display ist oben und unten wirklich unterschiedlich hell!

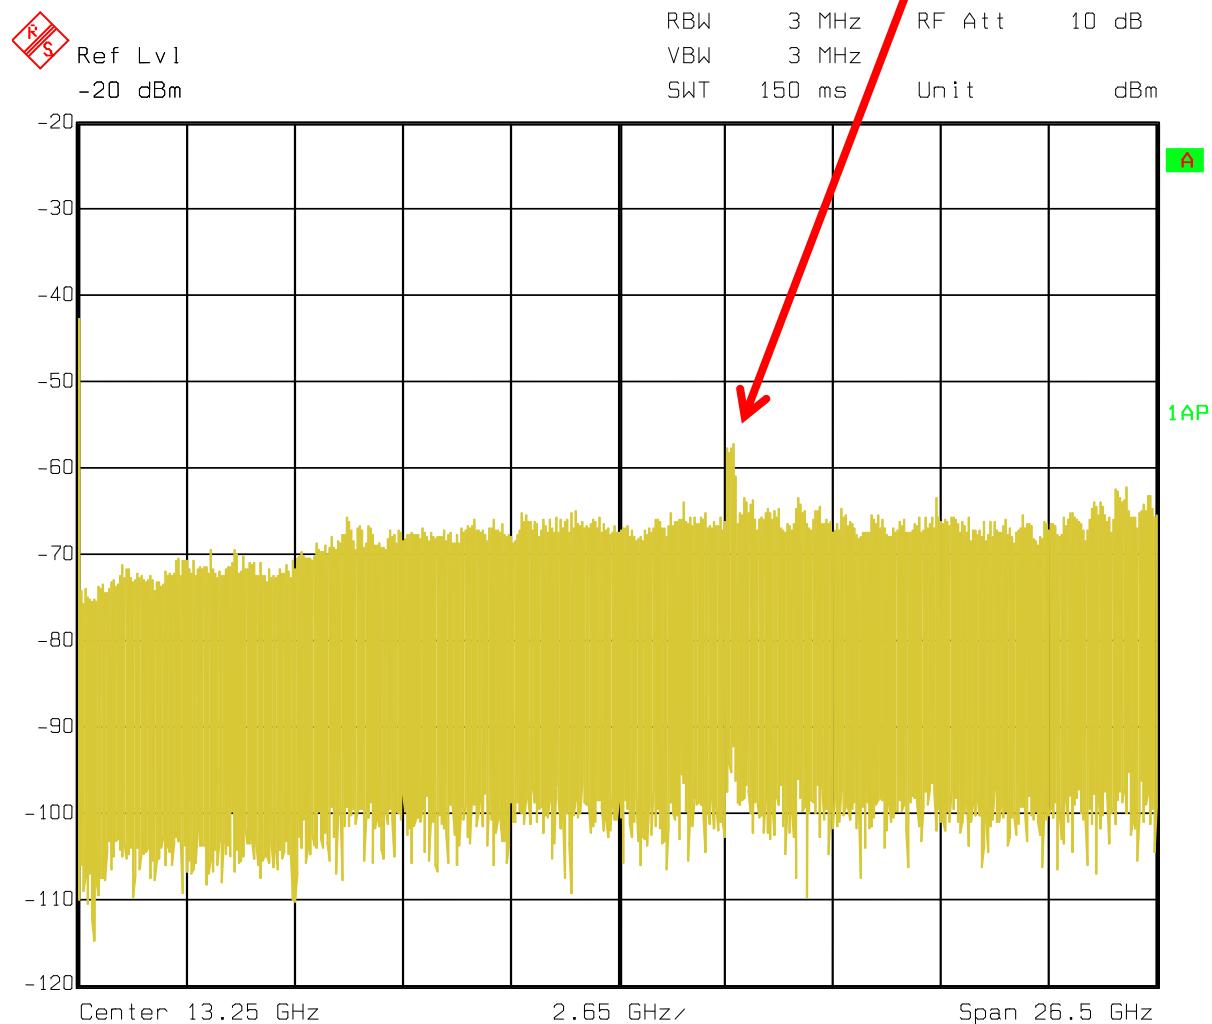
Deutlich zu sehen: die Hubsi-Dellen-Stelle mit ca. 10dB stärkerem Noisefloor.

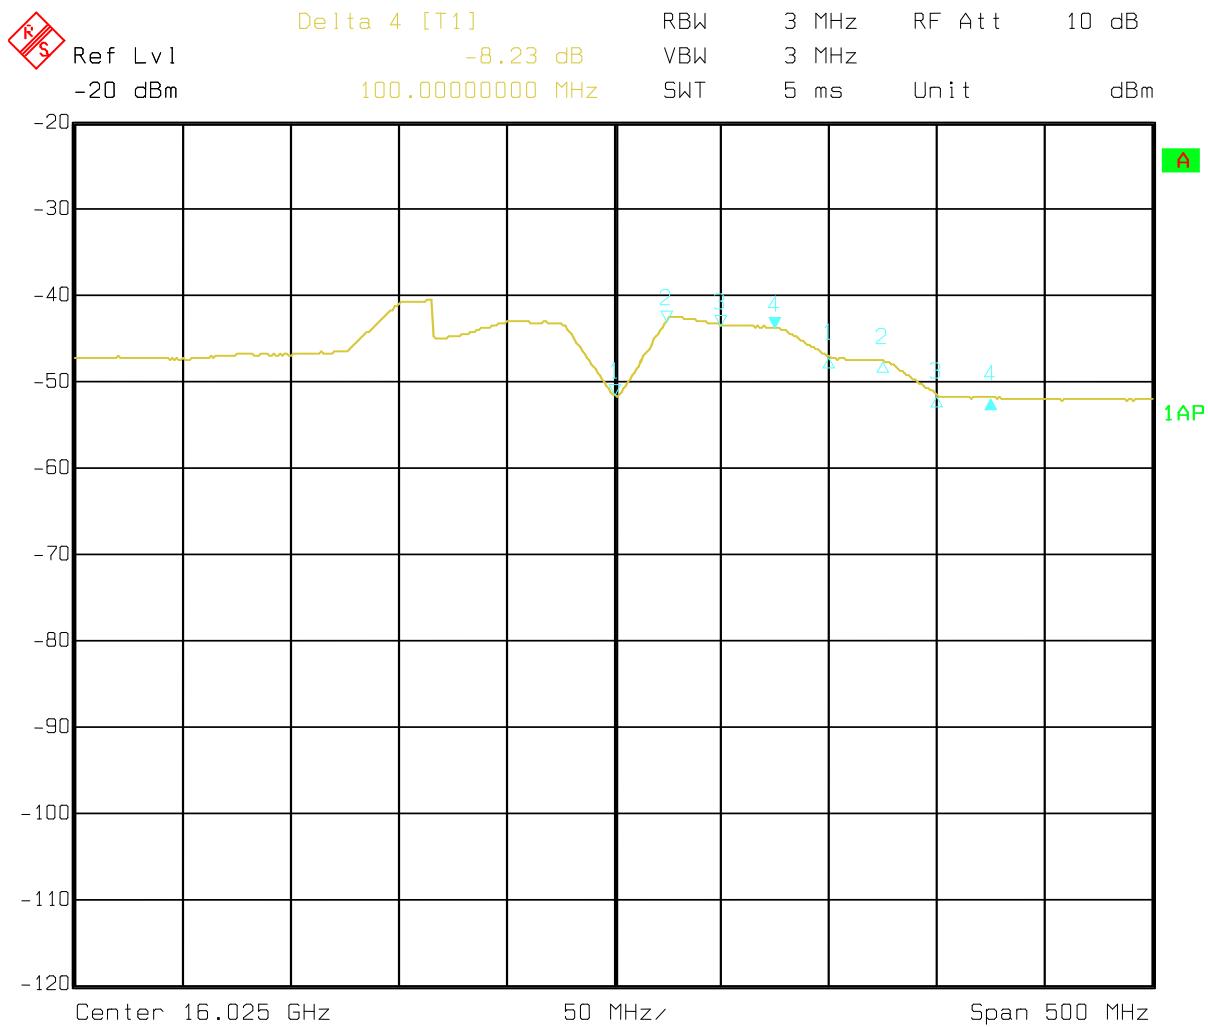
Bingo. Was wir hier sehen, ist definitiv künstlich. Kein real physikalisches Bauteil auf der Welt (und Fehler auch nicht) macht alle 25MHz ruckartig eine Änderung der Steigung in seiner Übertragungsfunktion! (Der Mathematiker würde wohl von "Unstetigkeiten" sprechen.)

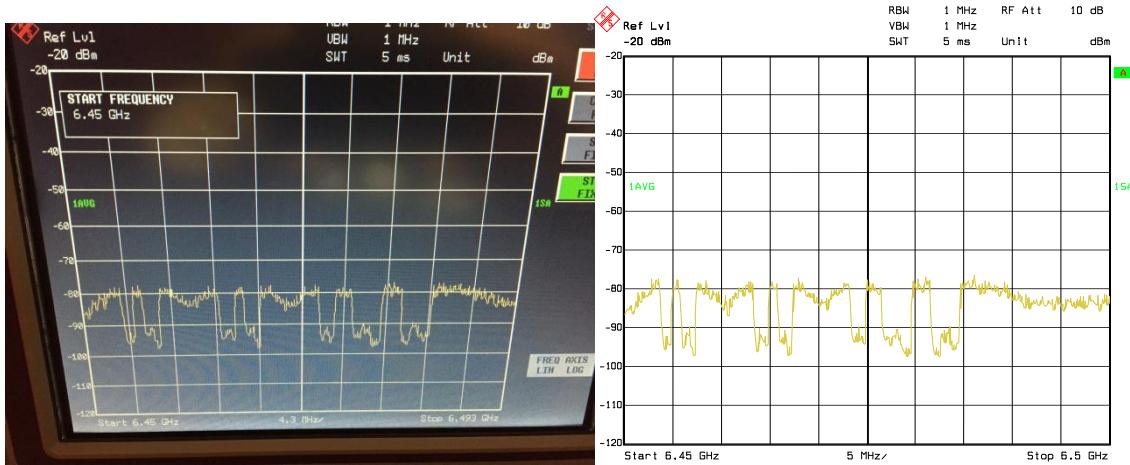
Abbildung 82: Na, das sieht doch "künstlich" aus! (links Realbild, rechts Screenshot)

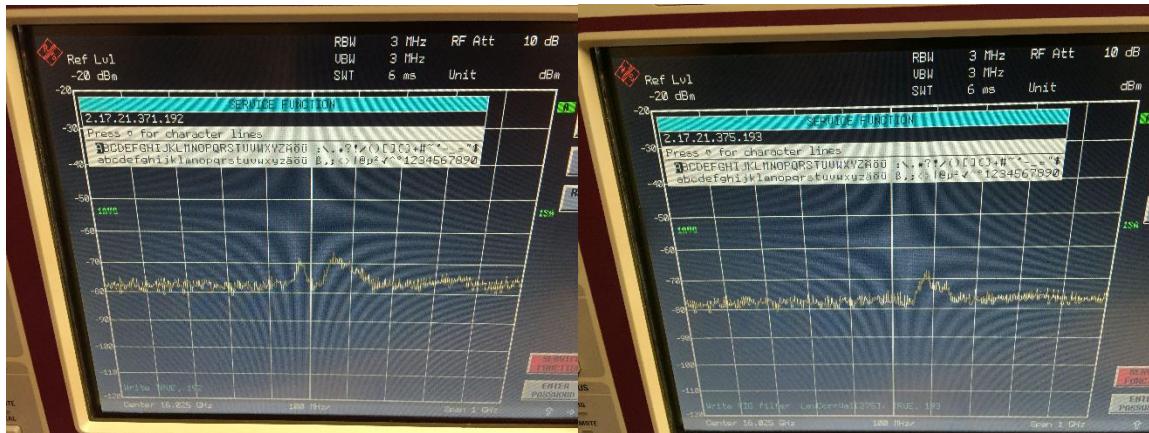
Abbildung 99: die Delle schwindet...

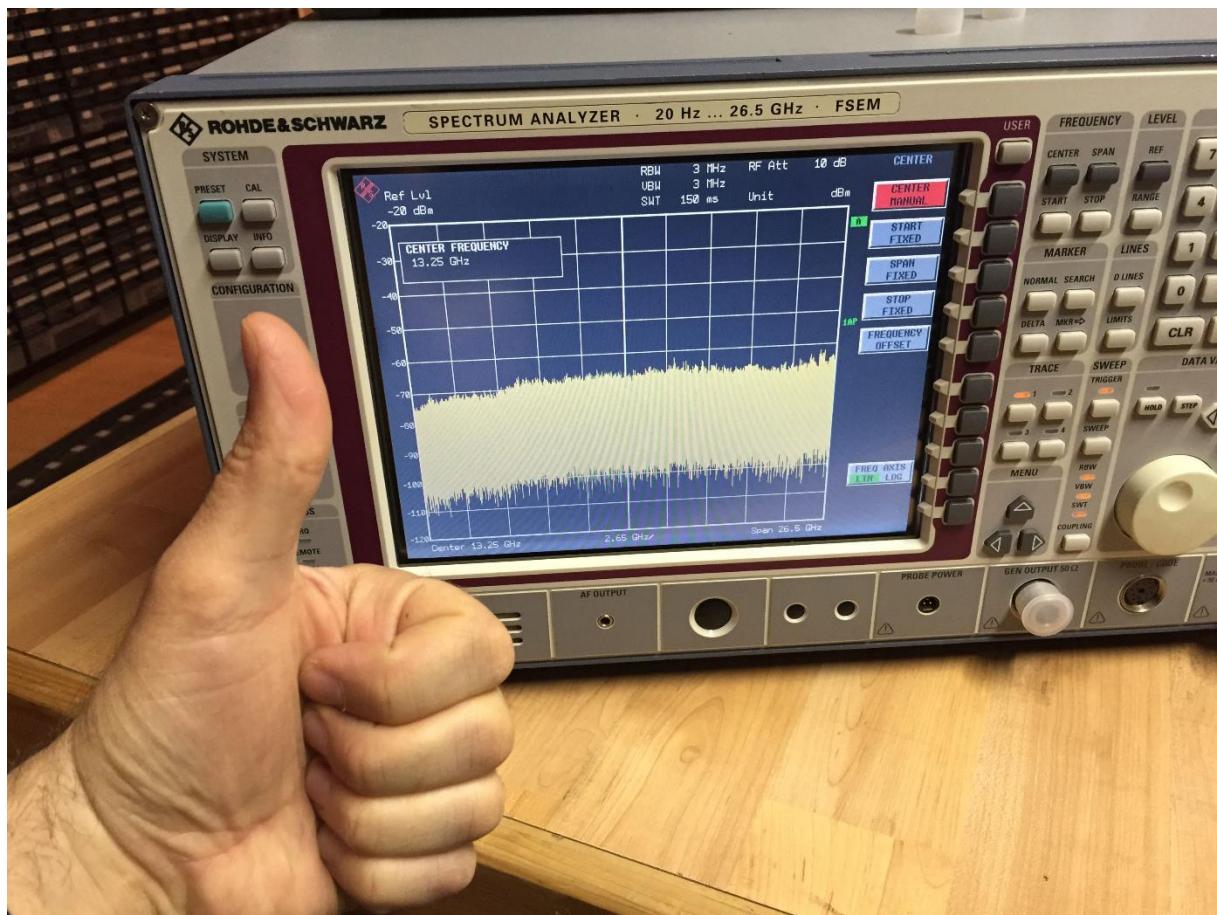
Abbildung 102: keine Delle mehr bei 16GHz

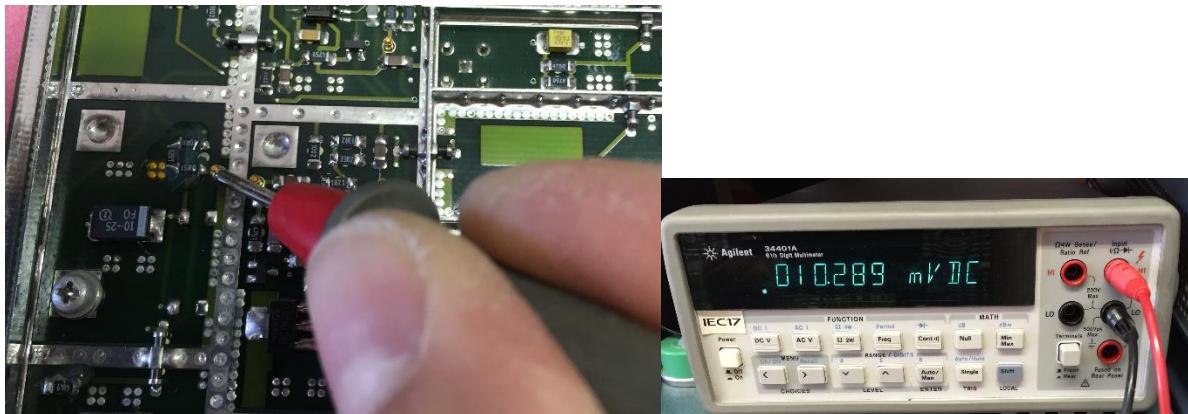
Abbildung 107: hier kommt nix an!
