# Rohde & Schwarz Tracking-Generator, 7GHz FSE-B10

## 1 Einleitung

## 2 Reparatur

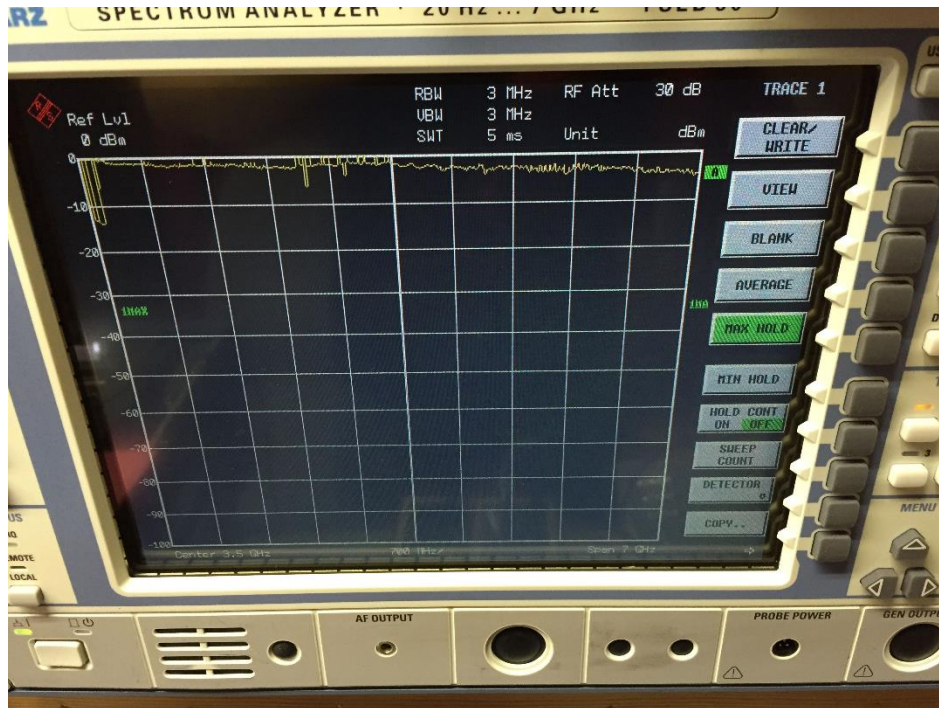
Entgegen meiner ersten Vermutung zeigte sich, dass die Baugruppe sehr wohl noch HF-Pegel produziert- wie man schnell sehen kann, wenn man einen zweiten Spektrumanalyzer (wir haben's ja;-) mit aktivierter Max-Hold-Funktion nebenher laufen lässt.

Abbildung 6: TG-Output, gemessen mit 2.Spekti

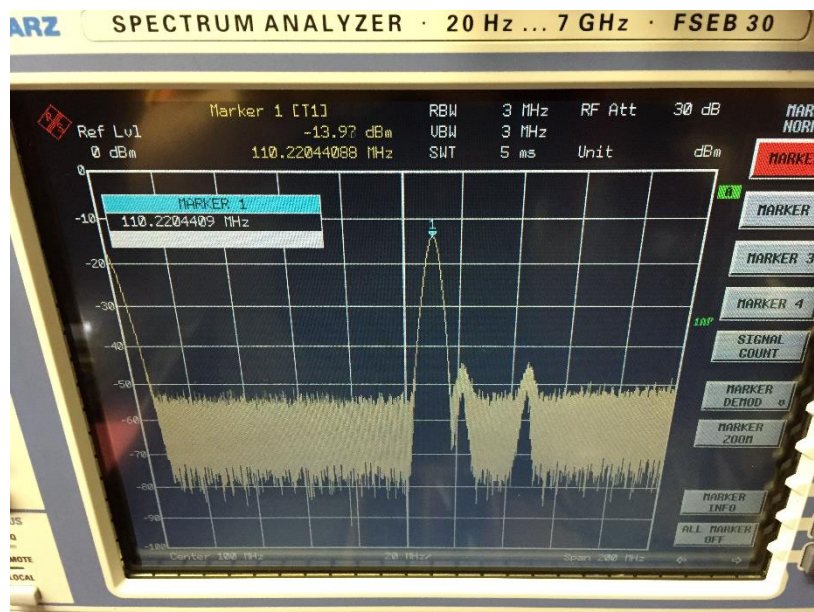
Abbildung 7: Ausgangssignal des TG

In Abbildung 7 sehen wir das Ausgangssignal des TG, wenn man ihm das Wobbeln "verbietet" (= Span 0Hz) und auf eine Festfrequenz von 100MHz stellt.

Der so produzierte Peak liegt über 10MHz daneben und hat auch fast 15dB zu wenig Pegel. Das ist doch schon einmal interessant!

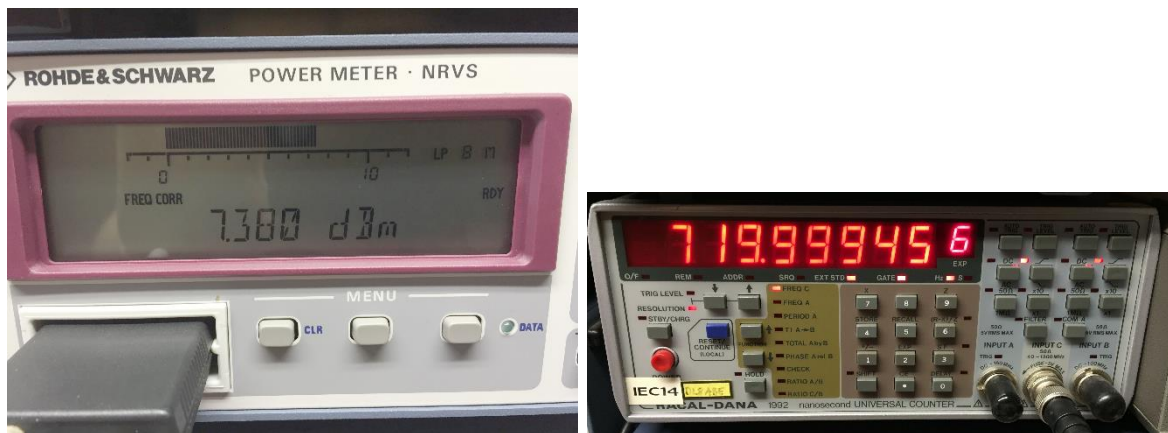
Abbildung 9: die 720MHz kommen also an....

Hier gibt es also nicht viel zu "holen". Ohne die genauen Spezifikationen zu kennen- das sieht für mich erstmal gut aus.

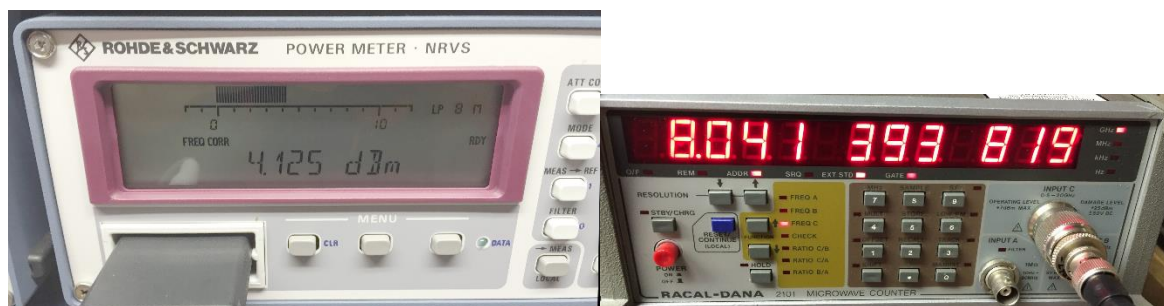
Abbildung 10: auch die 1.LO sieht gut aus

Auch das erscheint mir erstmal nicht unvernünftig. Wenn man bedenkt, dass ich zum Messen ein normales BNC-Kabel dazwischen hatte (was eigentlich nur aller-maximal bis 4GHz taugt), ist das für mich ein sinnvoller Pegel und die Frequenz von 8,041 4 GHz macht auch Sinn, wie wir gleich noch sehen werden.

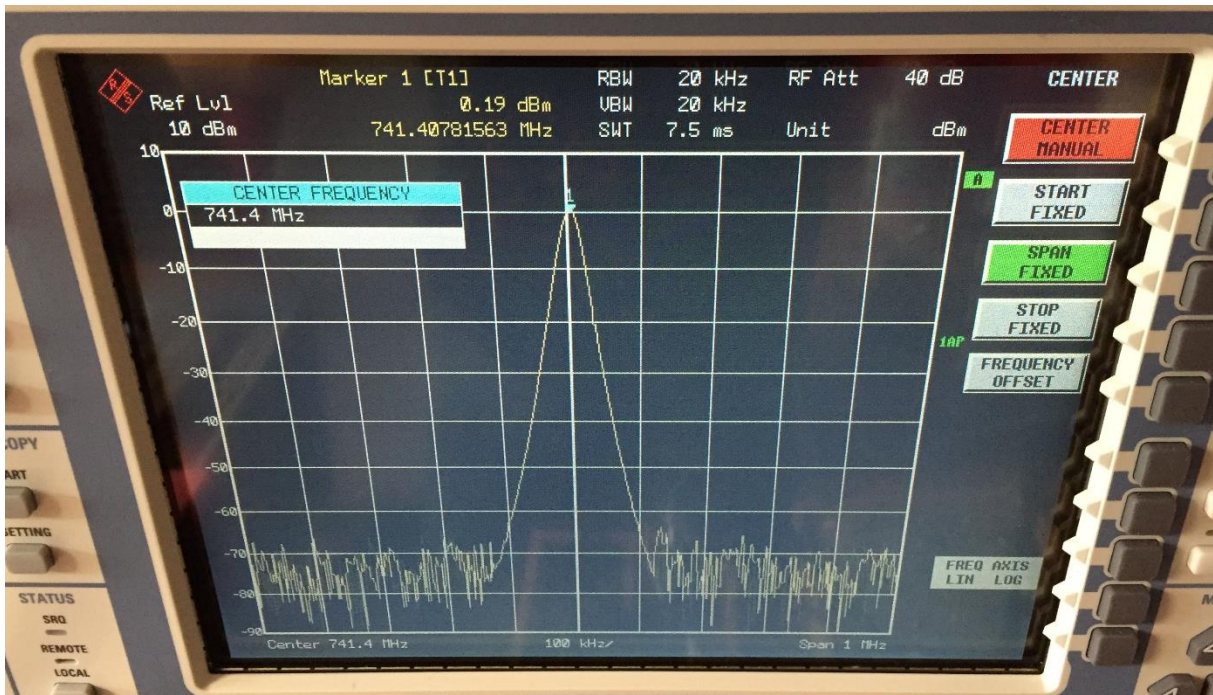
**Abbildung 13: das sieht auch gut aus!**

Nun will ich Euch gleich die reine Wahrheit sagen. Die Synthesizer-Frequenz wird durch eine ALC amplitudenstabilisiert und durch das Abstecken des Signals vom goldenen HF-Block habe ich damit den Regelkreis unterbrochen. Die ALC läuft somit auf maximaler Einstellung; d.h. sie gibt alles, was sie kann (weil sie meint, dem "fehlenden" Ausgangssignal entgegenregeln zu müssen)!

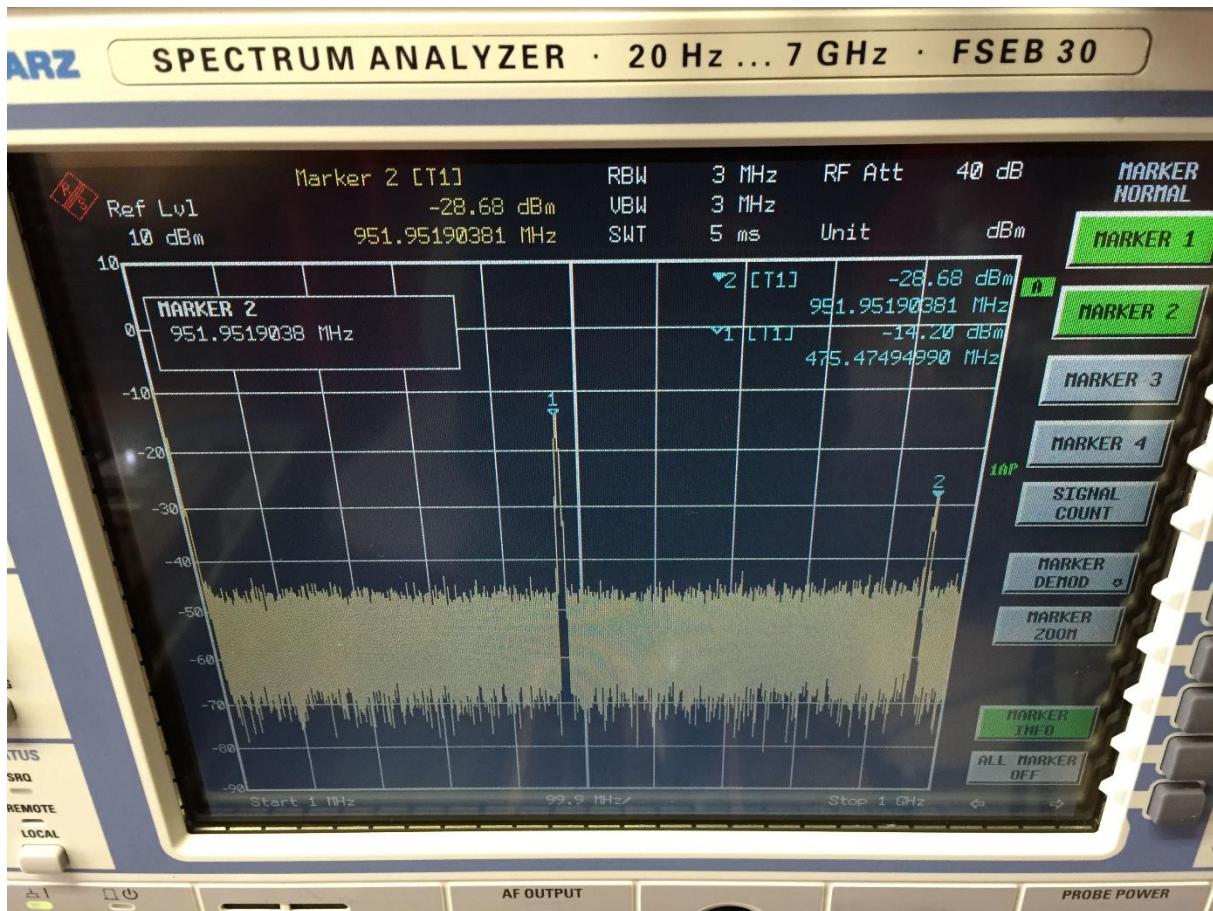
Abbildung 15: etwa -14dBm Pegel

Aha. Das Signal, das in den goldenen Block führt, hat also eine Frequenz von etwa 475MHz und einen Pegel von -14dBm. (Kümmern wir uns mal nicht um die 475MHz, die Erklärung dazu kommt in Kapitel 15!)

Der Grund dafür ist einfach: die ALC! Da die HF-Messstelle in dem goldenen Block ist, erhält die durch meinen eingefügten Splitter im ersten Moment tatsächlich 6dB weniger Pegel. Den regelt sie allerdings nach kürzester Zeit wieder korrekt aus; kompensiert damit also die zusätzlichen 6dB Streckendämpfung. Und diese Kompensation wirkt natürlich nicht nur auf das eine Ärmchen des HP11636, sondern natürlich auch auf den zweiten Arm: auch hier werden die "verlorenen" 6dB durch das Aufregeln der ALC wieder kompensiert. Solange die ALC noch genügend Spielraum zum Ausgleichen hat, funktioniert das wunderbar!

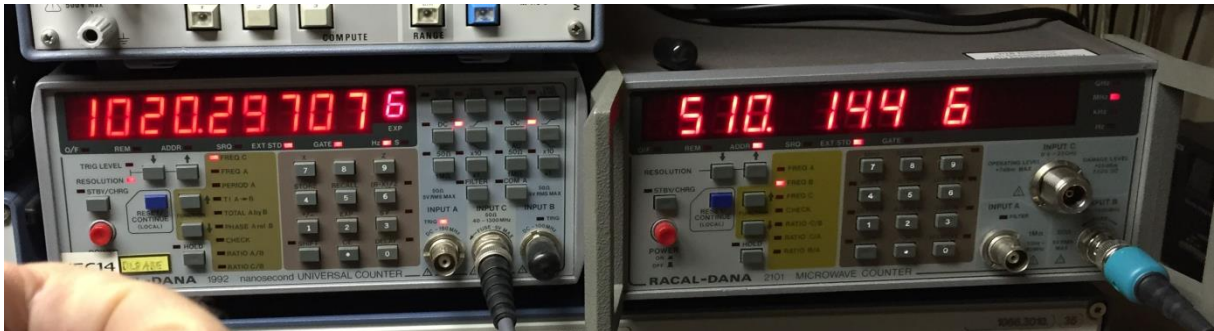
**Abbildung 32: selbst im Fehlerfall funktioniert der Vorteiler /2 noch!**

Allerdings ist die Kommunikation zwischen ASIC und Counter zum Erliegen gekommen; d.h. während sonst durch 74,14 geteilt wird, wird nun nur noch durch 4 geteilt! (In: 1020,08MHz; out: 255,022MHz)!

Wenn wir bedenken, dass der Vorteiler nach wie vor fest durch 2 teilt, bedeutet das, dass der MC10E016FN Counter nun ebenfalls nur noch fest(!) durch 2 teilt und nicht mehr (dynamisch) durch 37,07!

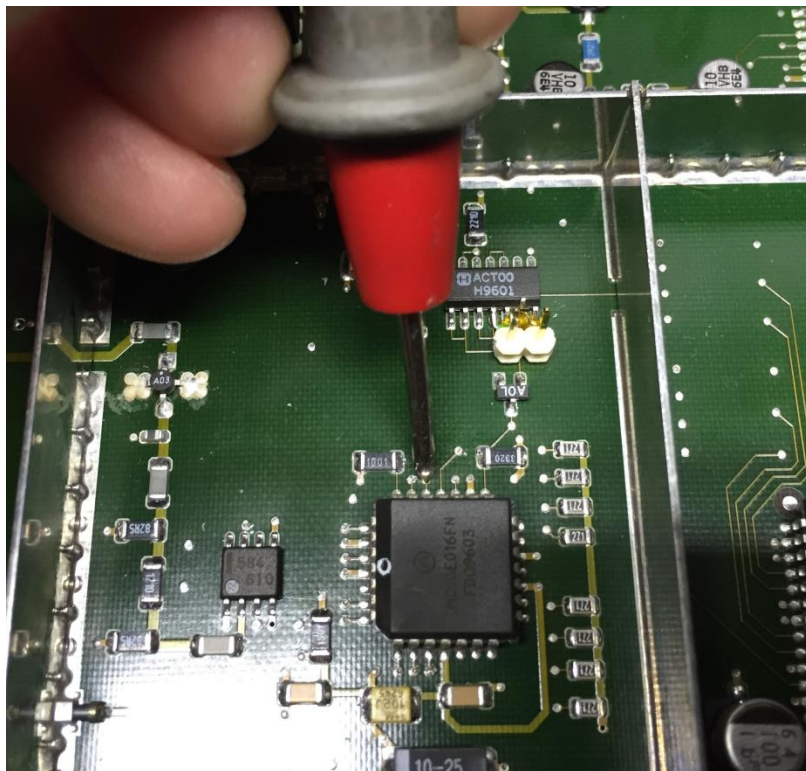
**Abbildung 33: und zum Deaktivieren des Fehlers hier tippen!**

Damit scheine ich den Fehler irgendwie "zurückzusetzen"; der Counter erhält wieder seine Teilfaktoren vom ASIC, teilt wieder richtig, die PLL rastet wieder ein und springt zurück auf 741,4MHz.

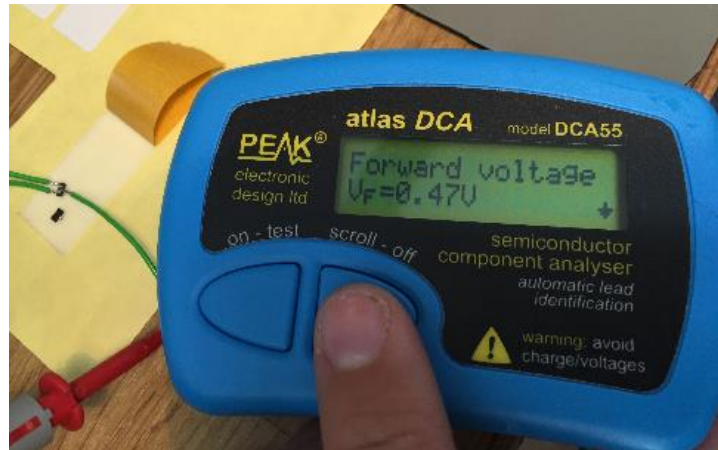
Der Grund ist einfach: ich weiß, dass solche digitalen High-Performance-Chips manchmal sehr sensibel gegenüber ESD-Entladungen sind und daraufhin manchmal die lustigsten Fehlerbilder entstehen lassen. Meine Vermutung geht im Moment in Richtung "ESD-Vorschädigung", und sowas systematisch zu messen, ist -wenn überhaupt- nur sehr schwer möglich. Das Auslöten einiger Bauteile in unmittelbarer Umgebung dieses ICs dürfte einfacher sein.

**Abbildung 36: auf Verdacht ausgelötet- scheint aber heile zu sein**

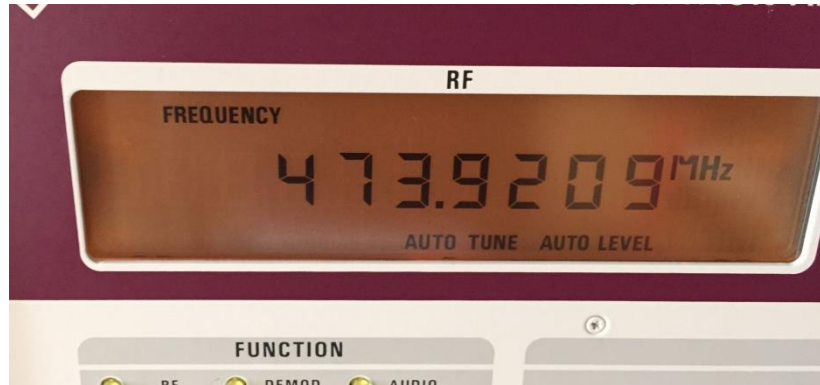
Abbildung 43: nein, das sind nicht 741MHz, sondern nur 474MHz!!

Ich war gerade dabei, die Pulsbreiten des 74ACT00 Monoflops nochmal zu messen (siehe Abbildung 42), stecke meine Messspitze in den 7400 und schwupps- auf einmal ist der VCO bei 475MHz, die PLL-Abstimmspannung bei 1,4Volt und das Gerät natürlich unlocked.

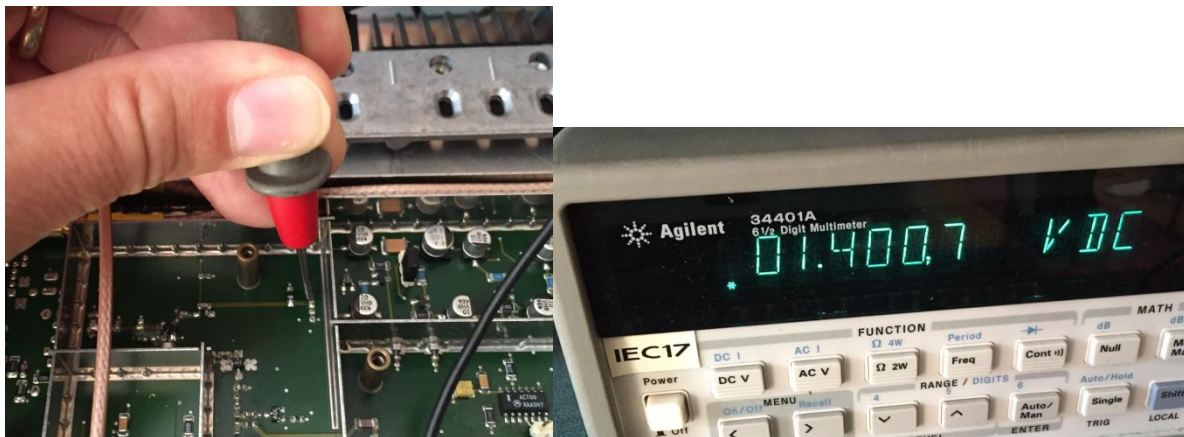
Abbildung 44: Messen der VCO-Abstimmspannung

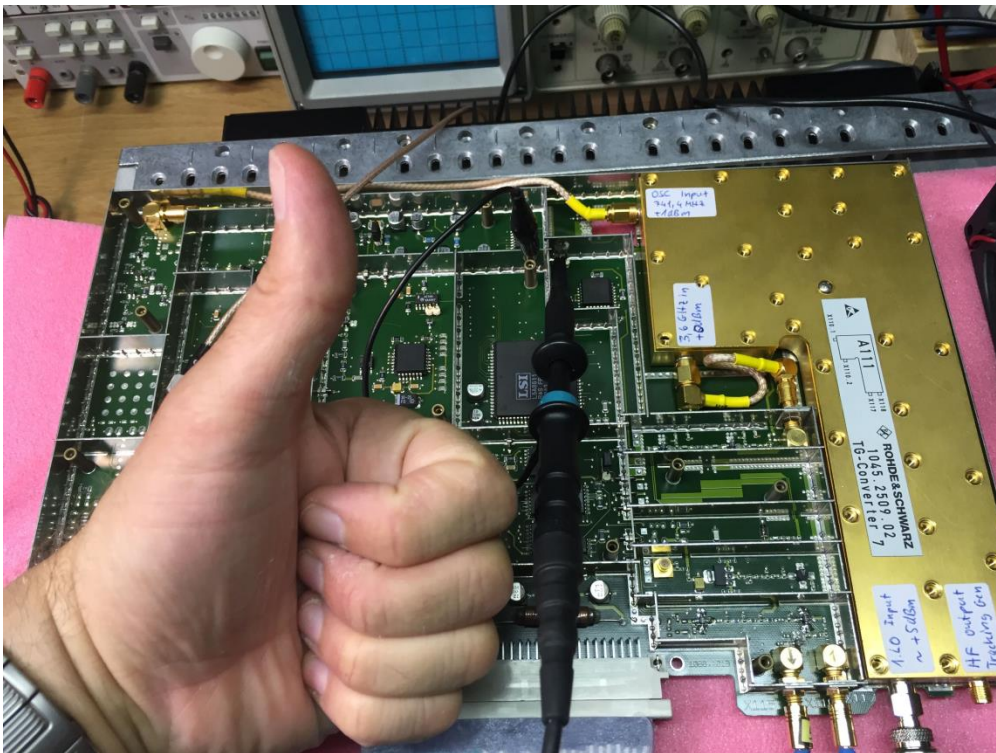
**Abbildung 48: jetzt geht die Referenzfrequenzzeugung wieder! (Bild zeigt die Messung der 10MHz SOLL-Frequenz am Testpunkt mit Oszi-Tastkopf)**

Weil MMICs im Betrieb meist ziemlich heiß werden, habe ich beschlossen, gleich beide Teile zu erneuern. Meine SMD-Reworkstation leistet wieder tolle Dienste beim Auslöten. Nach kurzer Zeit sind die beiden MMICs gewechselt und ich erhalte folgende Werte an den Ein- und Ausgängen (siehe Abbildung 47).

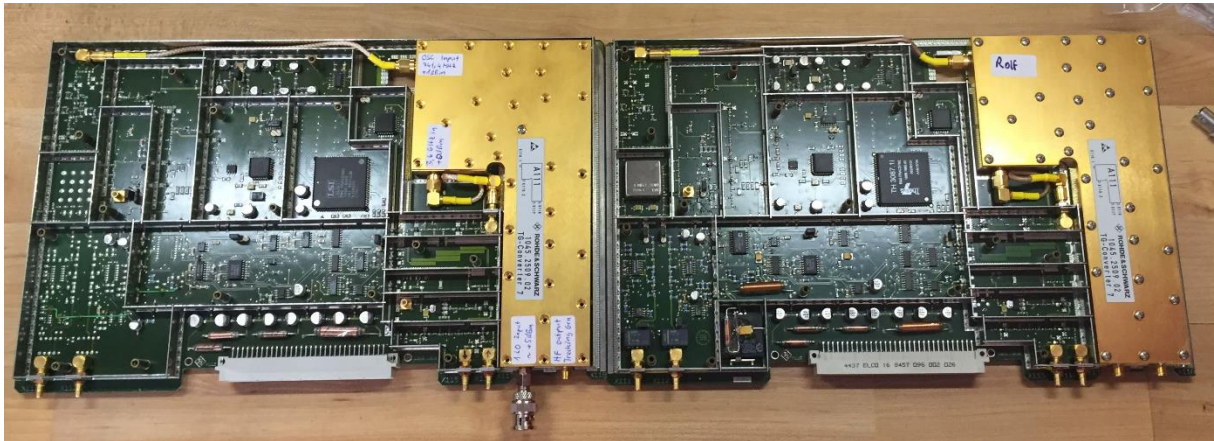
...das Teil rastet ebenfalls aus! Ich glaube es nicht!

Abbildung 53: doppeltest Lottchen: meine und Rolfs Baugruppe

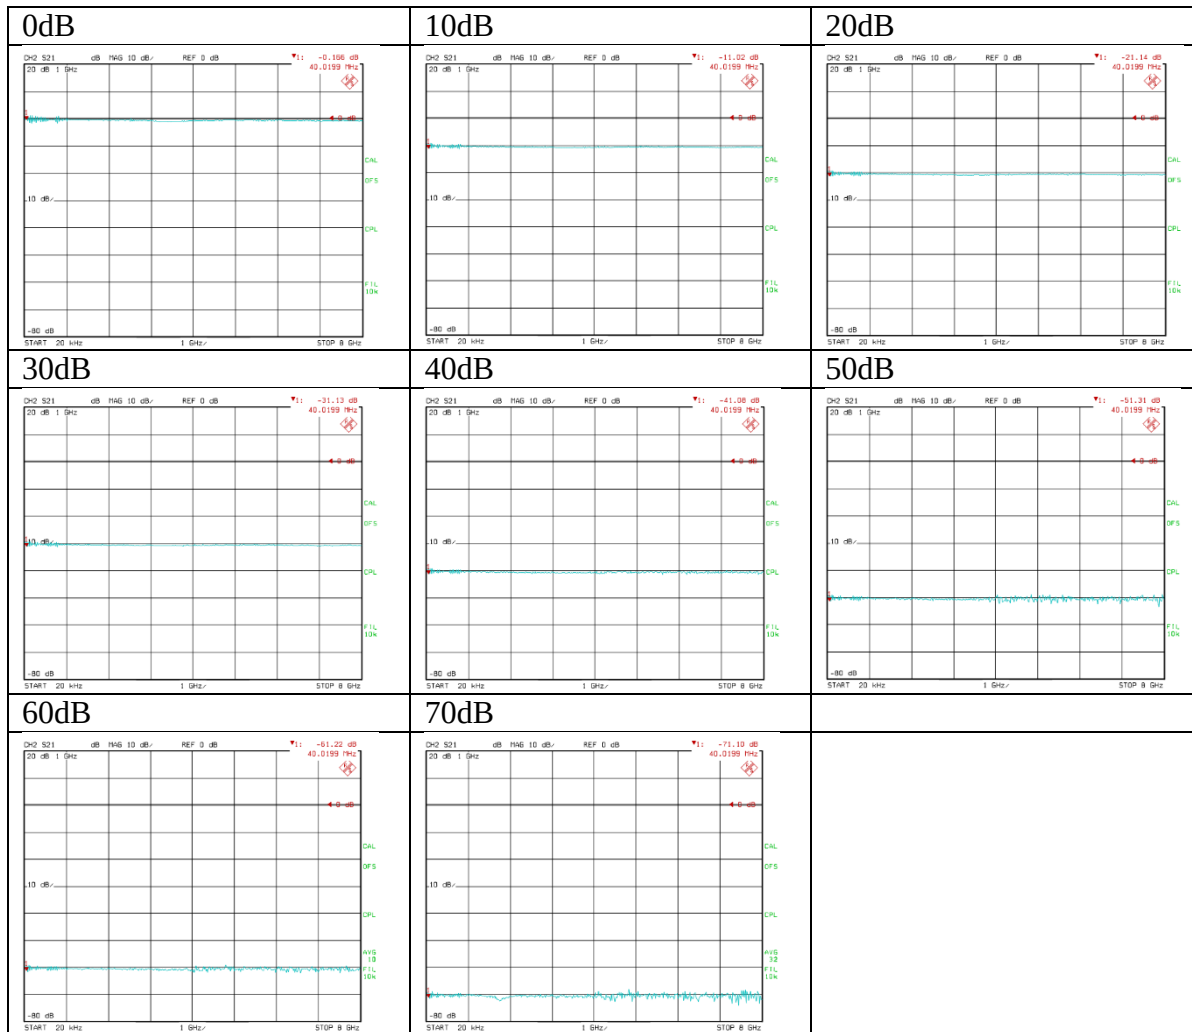
Das Ergebnis ist ein (zumindest bis 8GHz) aalglatter Frequenzgang, wie ich ihn bislang bei Abschwächen nur selten messen konnte. Man merkt sofort, dass dieser Abschwächer bis 26,5GHz funktionieren soll, denn selbst bei meiner maximalen Messfrequenz von 8GHz ist nicht die geringste Welligkeit zu sehen.

Abbildung 62: S21 Frequenzgänge des Abschwächers

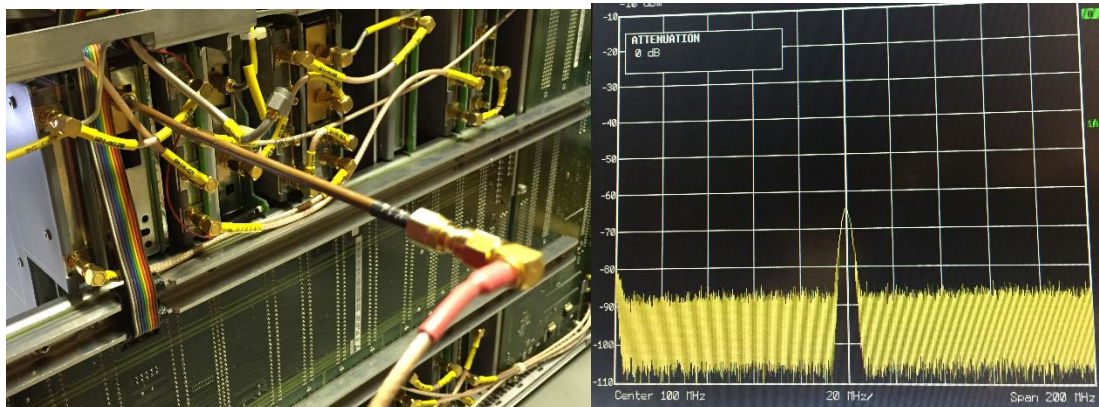
Nun speise ich dasselbe Signal (100MHz@-30dBm) direkt in die HF-Buchse der Baugruppe "RF Unit" ein. Es wird angezeigt als etwa -65dBm! Aha! Der Fehler liegt also definitiv HINTER Abschwächer und Diplexer.

Abbildung 68: 100MHz direkt in das HF-Modul

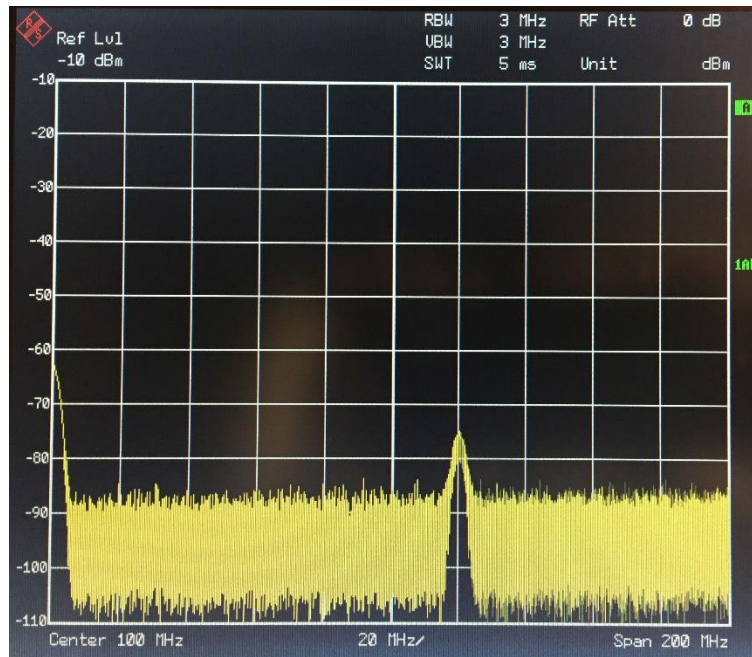
Als Gegenkontrolle schalte ich den FSEM mal um und lasse seine eigene Signalquelle messen. Das kann man im SETUP-Menü, nachdem man dann auf SERVICE drückt. Bei einem heilen Analyzer misst man dann einen 120MHz-Träger mit exakt -40dBm. Bei mir messe ich zwar auch 120MHz, aber etwa -75dBm. Also auch hier: etwa 35dB Signalverlust.

Abbildung 69: auch mit dem internen FSEM Signalgenerator -oh Wunder- dasselbe Ergebnis

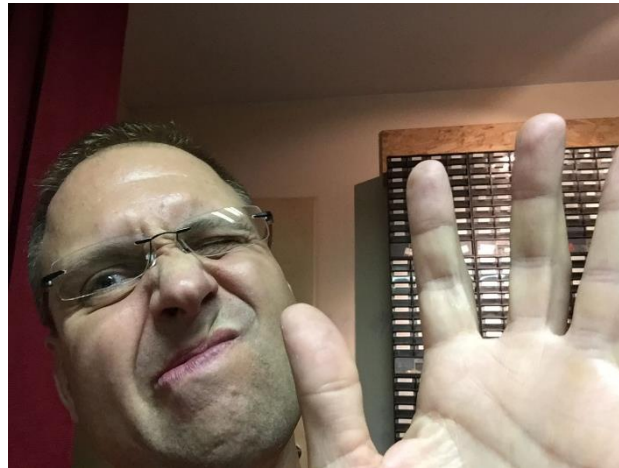
Abbildung 75: also hier stimmt was nicht...

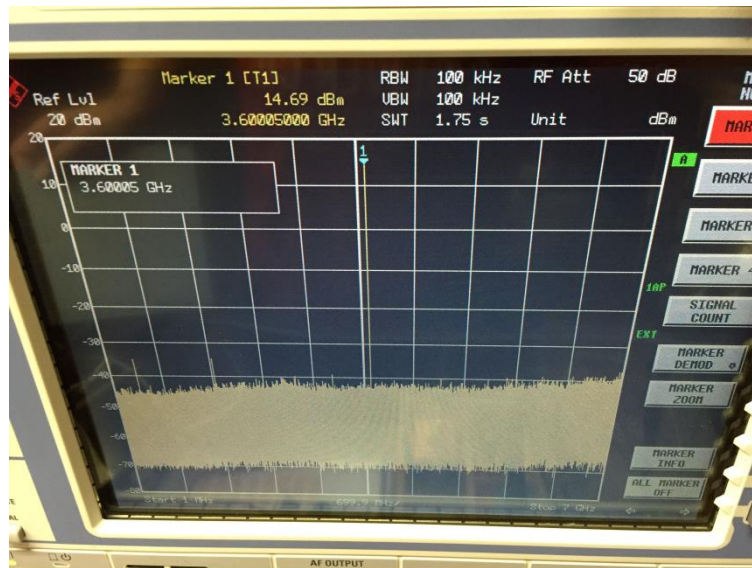
**Abbildung 84: auf einmal: 2nd LO wieder da!**

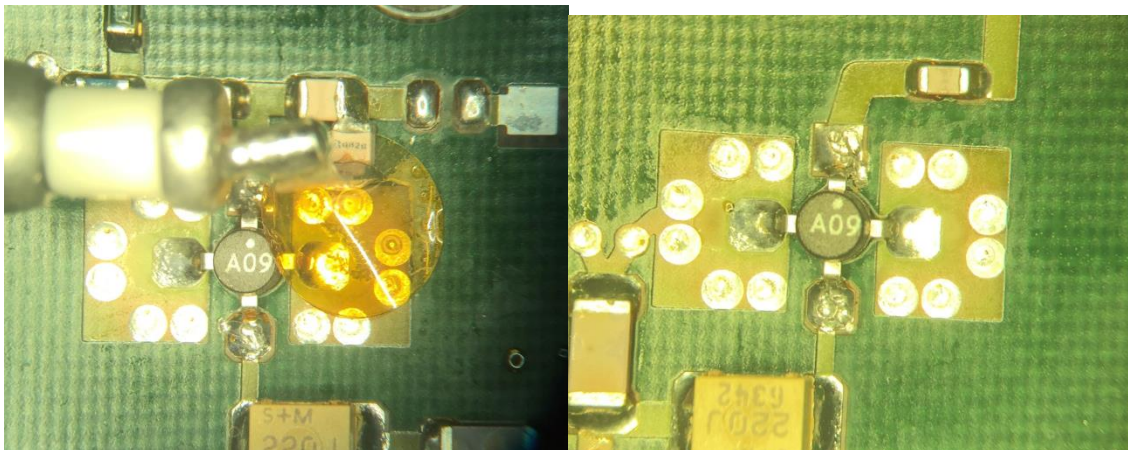
**Abbildung 85: verdächtige A09 MMICs**

Abbildung 86: MMICs auslöten
