# Rohde & Schwarz FSEK 30

## 1 Einleitung

## 7 Eichleitungs-Reparatur

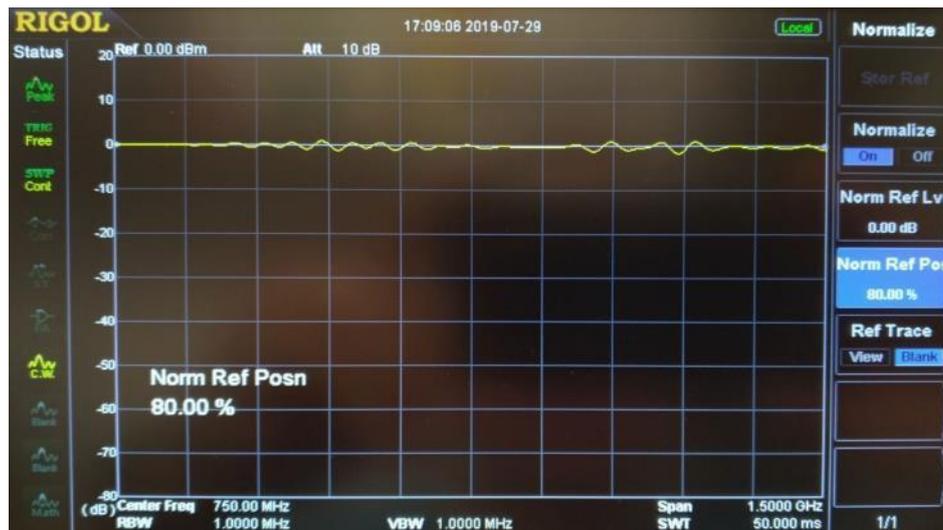
Abbildung 15: Eichleitung S21 in "0dB" gewobbelt

Etwas wellig, aber das könnte am Messaufbau (und dem Rigol) liegen. Aber sonst alles top.

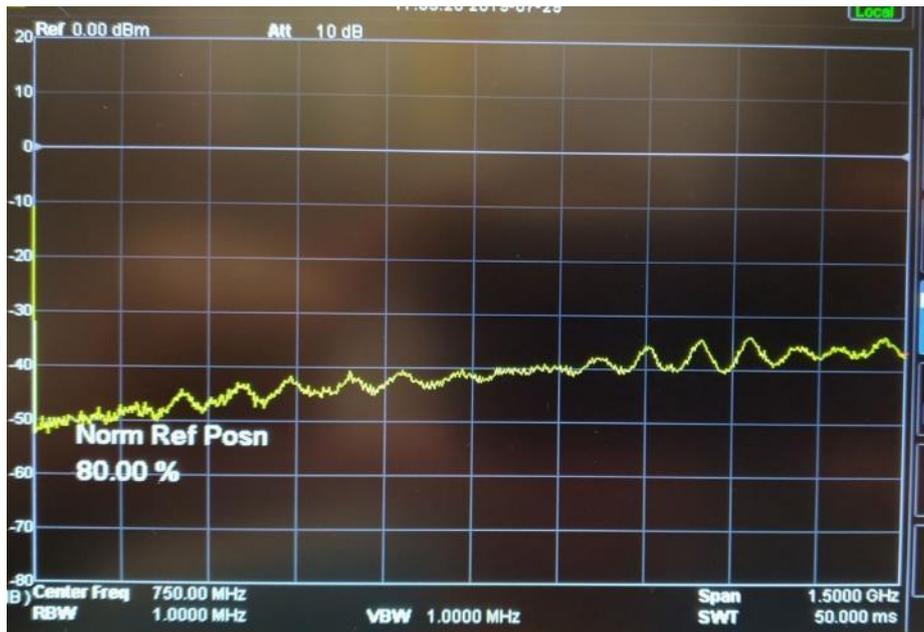
Abbildung 16: Eichleitung S21 in Stellung "10dB"

Rrrrrums!

Wie erwartet- die Eichleitung ist in dieser Stufe definitiv defekt. Und der Verlauf des Grafen zeigt mir, dass wir hier eine Unterbrechung haben könnten. Das leichte Ansteigen über die Frequenz ist ein ziemlich untrügliches Zeichen für eine Kapazität (=Unterbrechung) im Signalfluss.

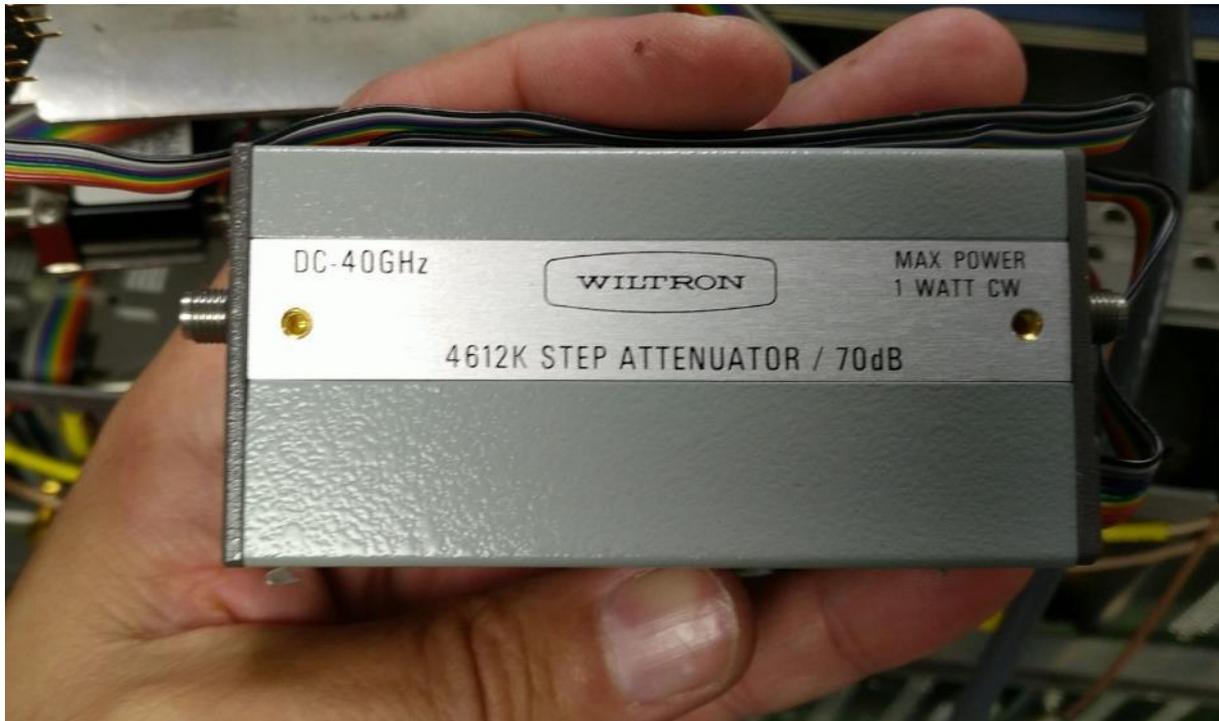
Abbildung 18: eine Wiltron 4612K Eichleitung

Ein paar Schrauben später halte ich die Eichleitung in der Hand. Und ich hatte recht: R&S hat auf ein Zukauf-Bauteil gesetzt:

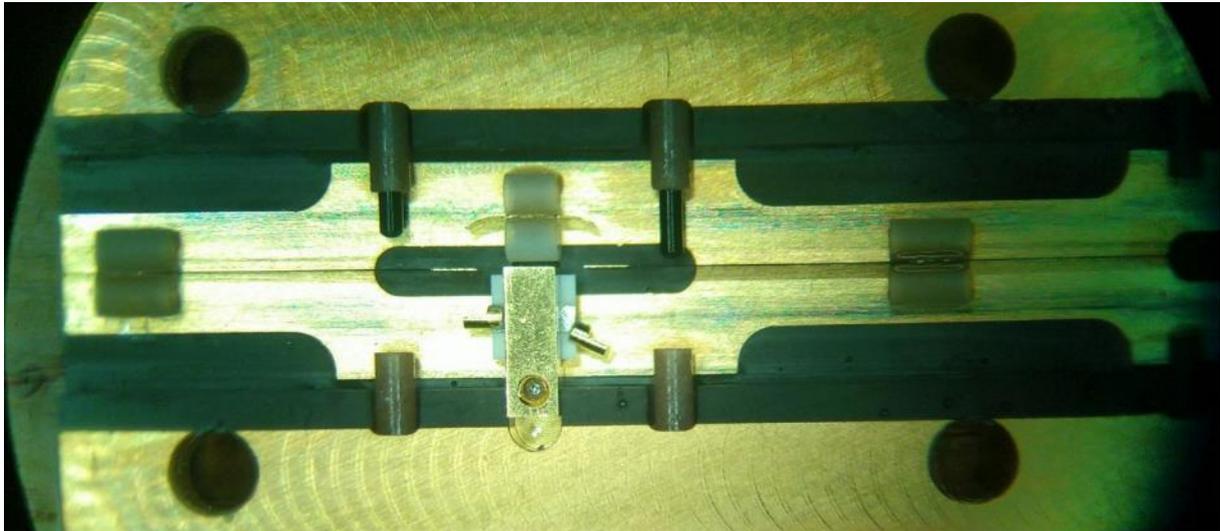
Abbildung 28: etwas vergrößert

Gefunden?

Guckst du hier:

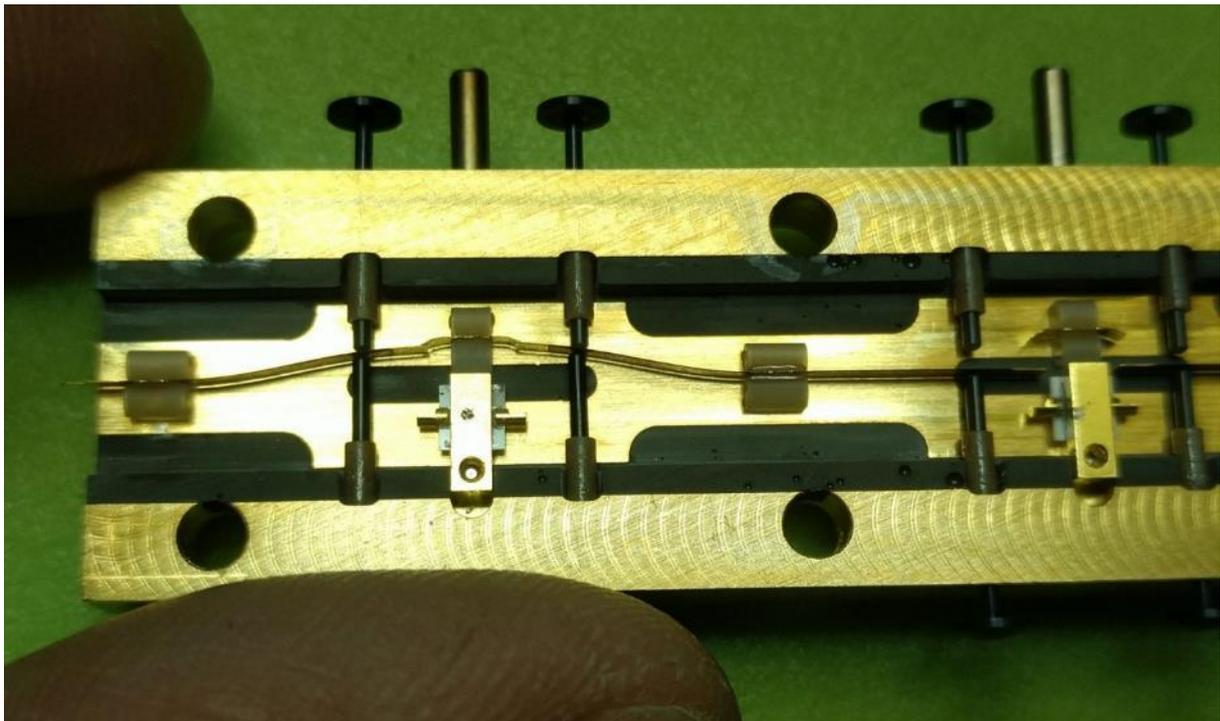
**Abbildung 35: hoffentlich repariert! Hier der Signalfluss für Stellung „10dB deaktiviert“ (=Bypass)**

Ob es wieder funktioniert, kann ich jetzt noch nicht wirklich sagen. Eine ohmsche Messung zeigt für ein Pi-Glied plausible Werte.

Ich baue das Modulchen wieder ein.

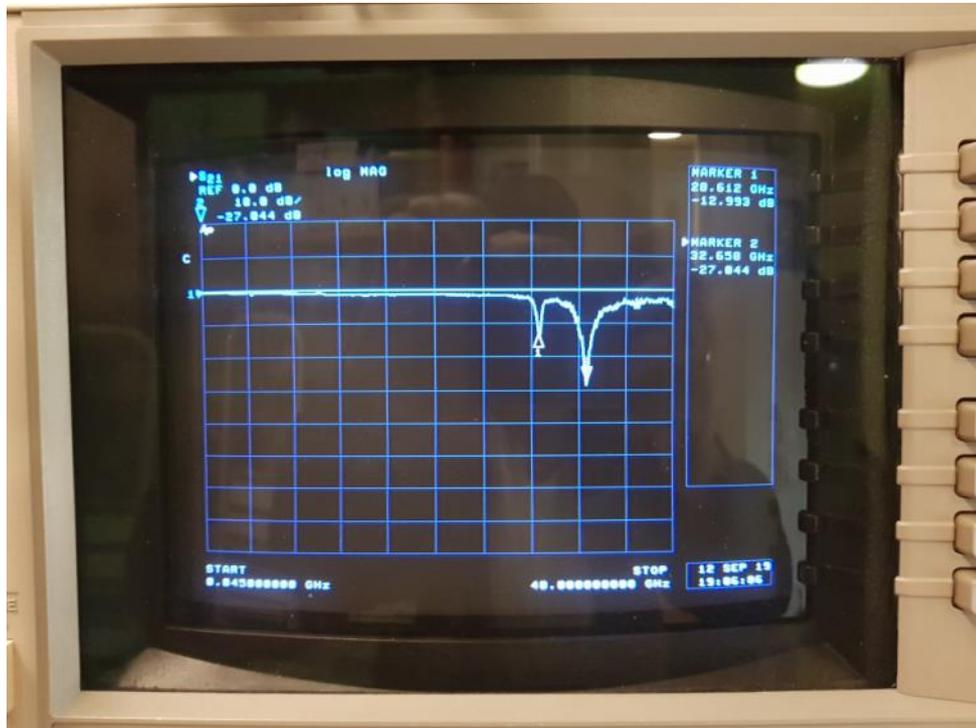
**Abbildung 73: Passt nicht!**

Bei 28,6 GHz und 33,6 GHz ist eine deutliche Resonanz und damit ein massiver Einbruch in der Durchlasskurve. Das ist eine Fehlanpassung irgendwo im Inneren der Eichleitung. So kann man die über 20 GHz nicht nutzen. Da die Resonanzen auch wandern können (und werden!), kann man sich auch nicht die zwei „blinden Flecke“ merken.

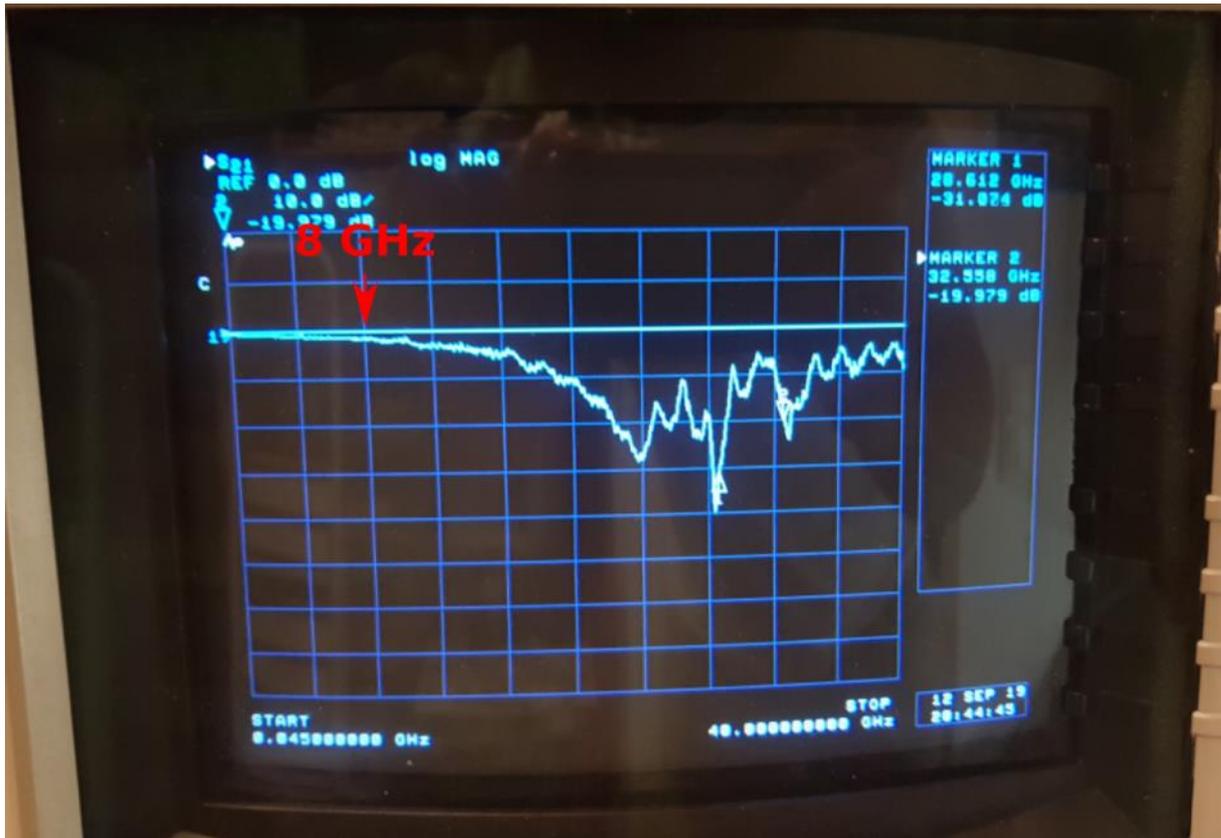
**Abbildung 74: Sieht böse aus, nicht?**

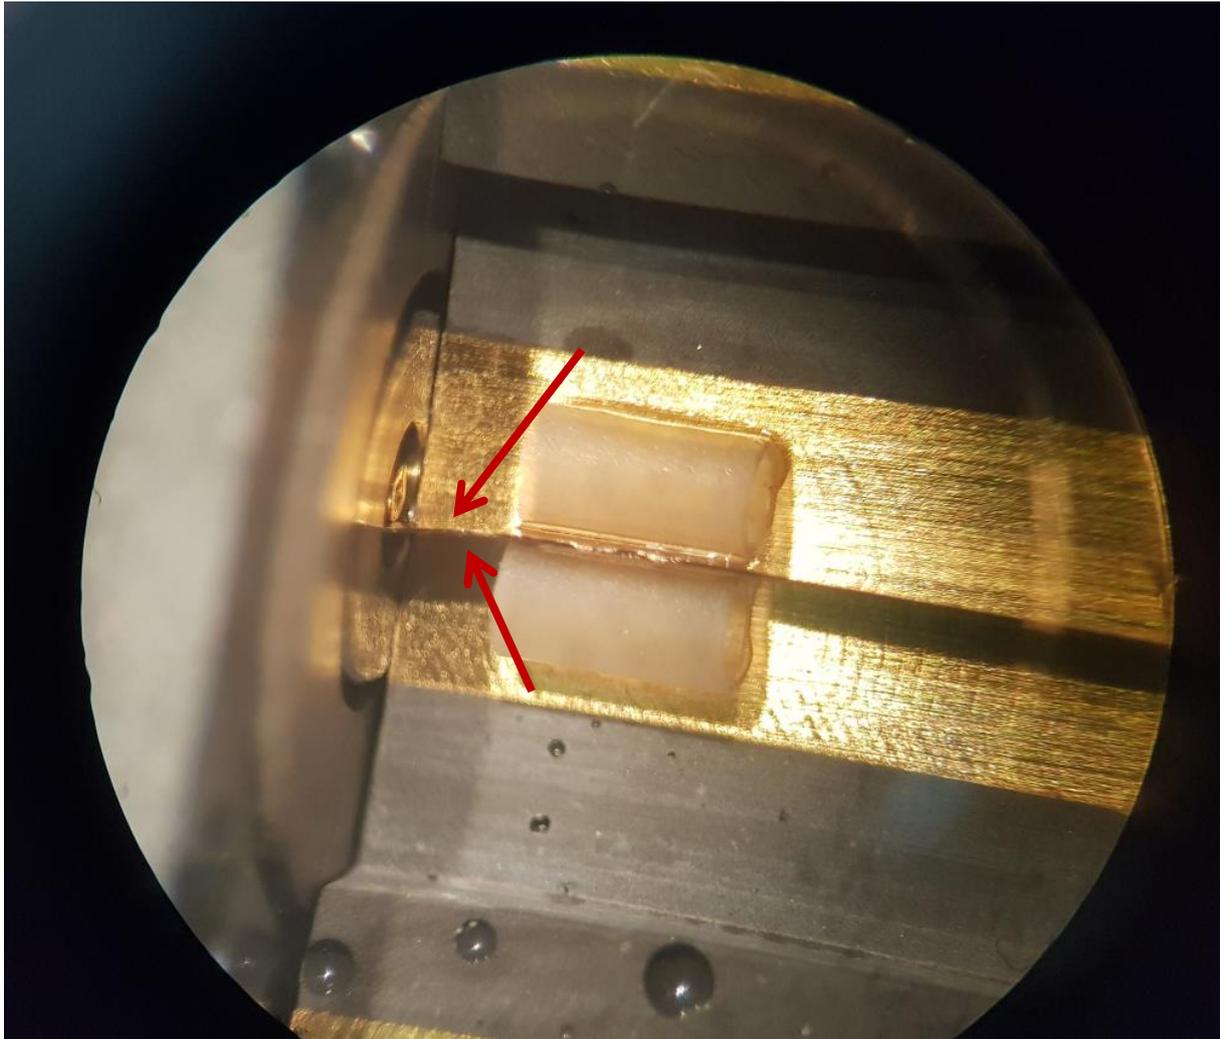
So etwas habe ich noch nie gesehen und ich finde es auch etwas ungünstig, sowas gibt ja a) eine wunderbare Stoßstelle und ist b) auch kein besonders zuverlässiger Kontakt.

**Abbildung 79: Echt jetzt?**

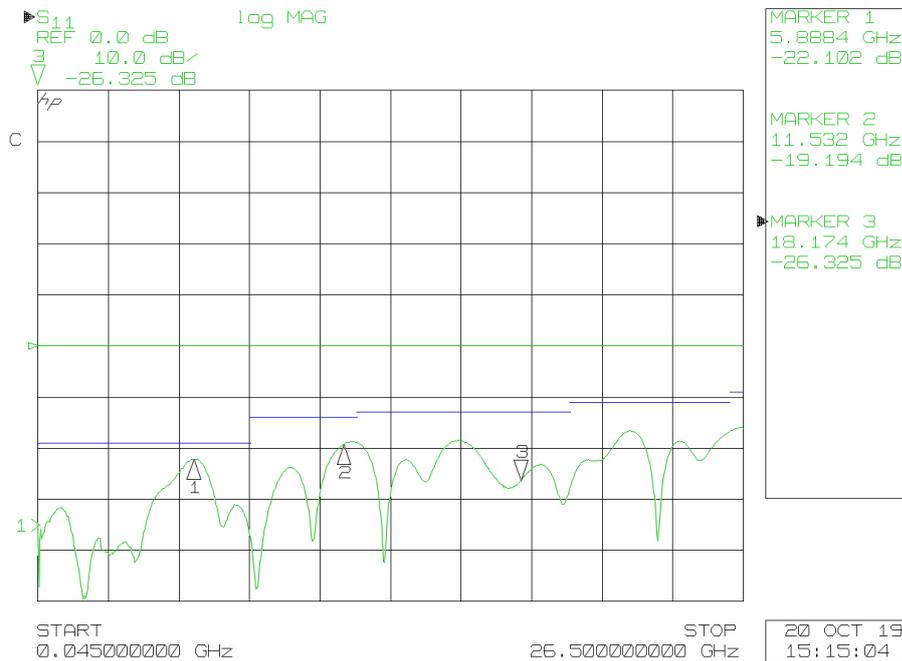
**Abbildung 85: Nachmessen bis 26,5 GHz**

Hier sind die Peaks nicht mehr über dem Limit, also alles gut. Natürlich misst man in der Stellung 0dB im Wesentlichen die Load am anderen Ende. Selbes Spiel bei der reparierten Stellung 10dB

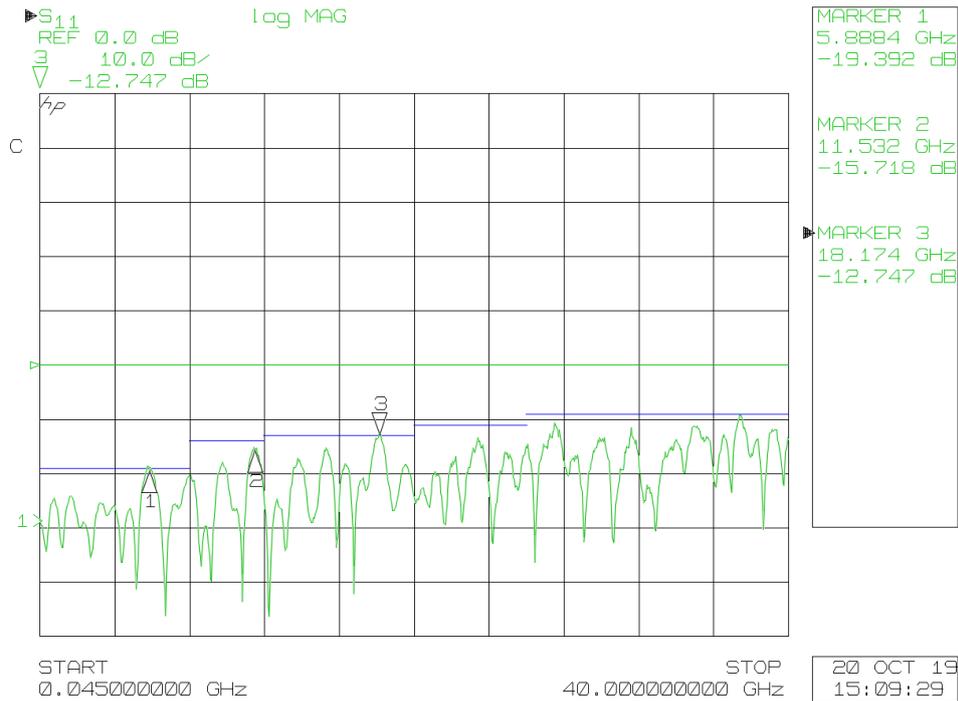
Abbildung 86: Messung bis 40 GHz, auch hier wieder drei Spitzen

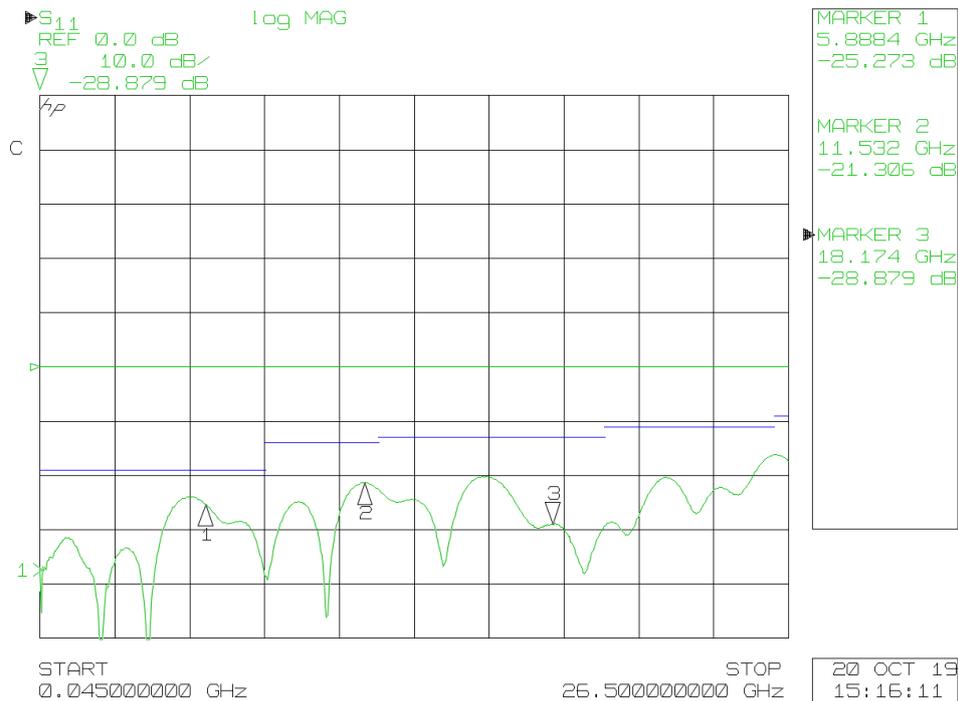
Abbildung 87: Spitzen weg, alles in Spec!

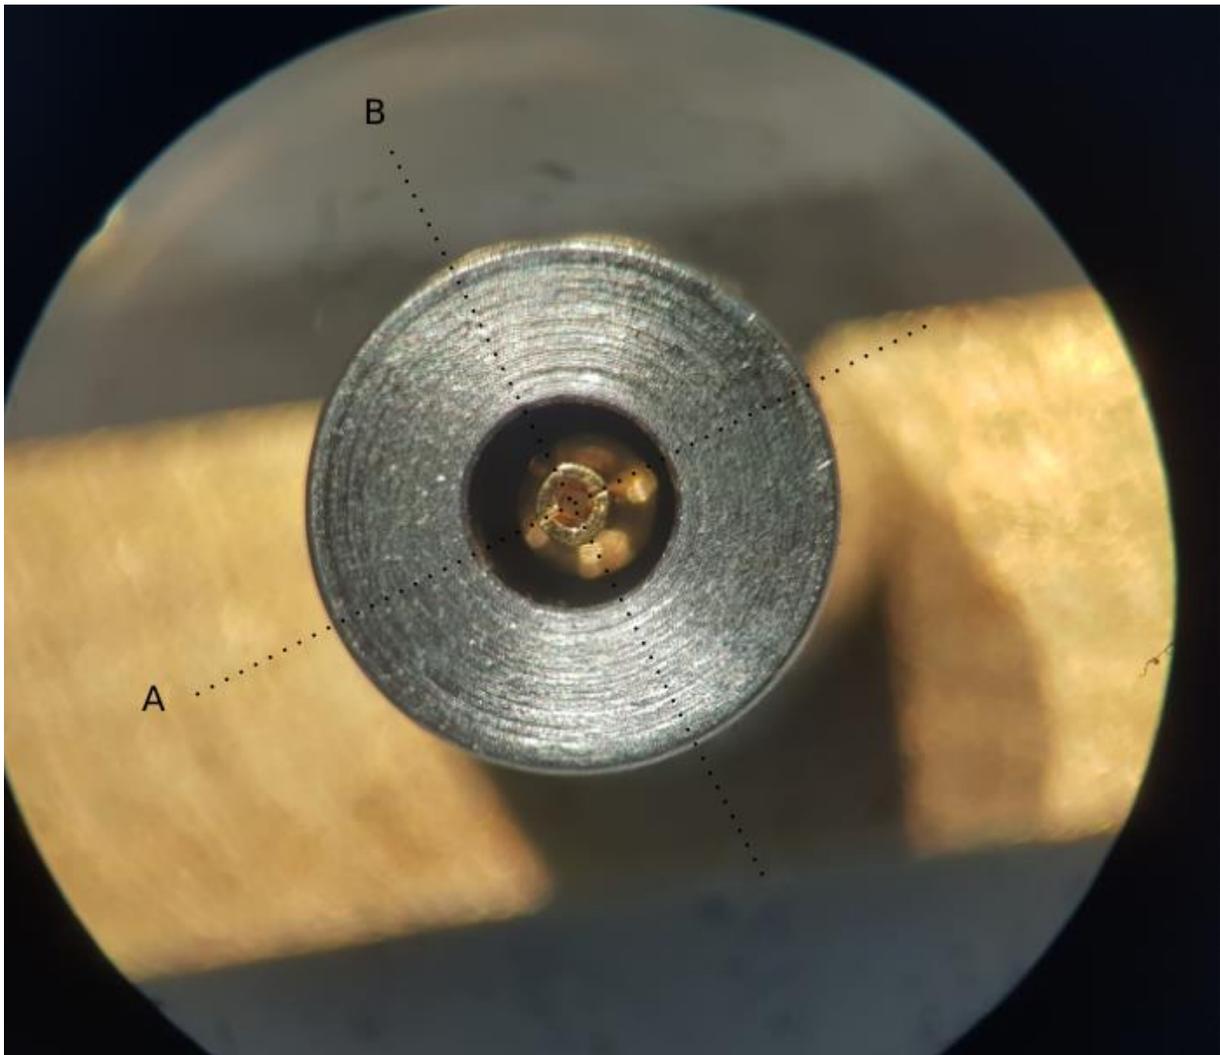
Das hier abgebildete Pin-Receptacle besteht aus vier Federelementen, hat also zwei Ebenen. Unter dem Mikroskop ermitteln, welche der Beiden benutzt aussieht. Im Beispielbild ist Ebene A deutlich stärker geweitet.
