1 EINLEITUNG

2 Fehleranalyse

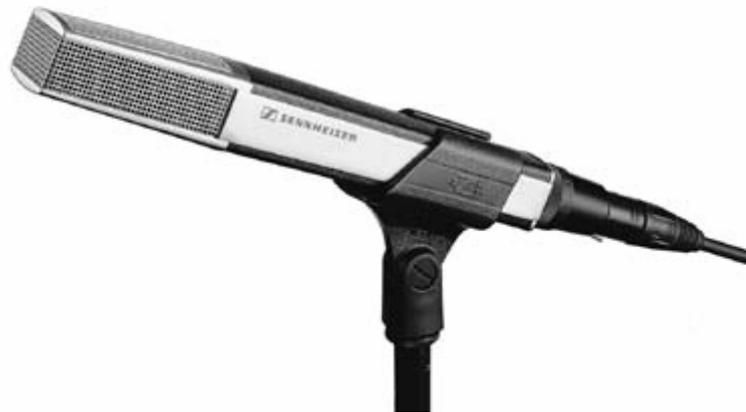
Abbildung 1: Sennheiser MD-441 (Quelle: www.sennheiser.com)

Bei dem Mikrofon, das ich nun auf dem Basteltisch habe, zeigt sich folgendes Problem: sobald ich das Mikro vorsichtig hin- und herkippe, rappelt es im Innern wie eine Kinderrassel. Überraschenderweise kriegt man aber noch NF aus dem Mikrofon, wenn man hineinspricht. Der Schallwandler selber scheint also -zumindest elektrisch- in Ordnung zu sein, das macht Hoffnung. Trotzdem: in diesem Zustand kann man das 441 nicht benutzen und es ist vielleicht auch nur eine Frage der Zeit, bis das im Innern polternde Teil noch mehr Schaden anrichtet. Eine Reparatur ist fällig! (Vorneweg gesagt: etwas "kosmetische Federn" wird das MD-441 dabei lassen müssen, aber hauptsache, die Funktion ist wieder gegeben!)

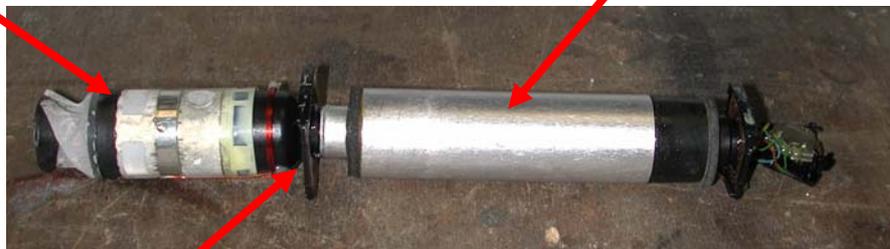
Abbildung 2: Innenleben eines MD-441

Unter dem Metallschild findet sich eine M3-Schraube, die man herausdreht. Danach kann man den schwarzen Deckel (inklusive einem Teil des silbernen Einsprechkorbs) ganz leicht nach vorne schieben und dann nach oben abnehmen. Wir sehen in das Innere und staunen! Das Innenleben besteht aus zwei zylinderförmigen Tönnchen, die zwischen zwei Schwingelementen aufgehängt sind und so in Längsachse hin und her schaukeln können.

Tönnchen Nr.1
(Schall-
wandler)

Tönnchen Nr. 2

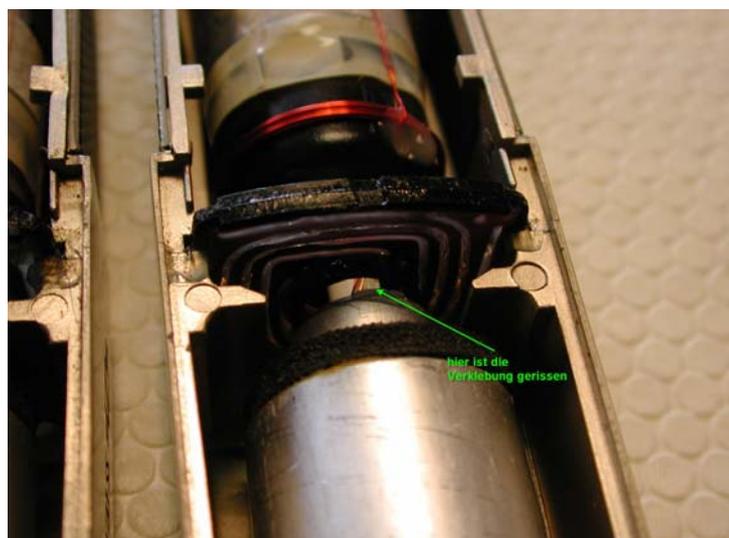
Abbildung 3: Verklebung gerissen

Aufgebrochene Klebestelle

In der Mitte (also an der Verbindungsstelle der zwei "Tönnchen") ist die Verklebung aufgegrissen und so ist Tönnchen Nr.1 (=der Schallwandler) einfach abgefallen und poltert daher im Einsprechkorb herum.

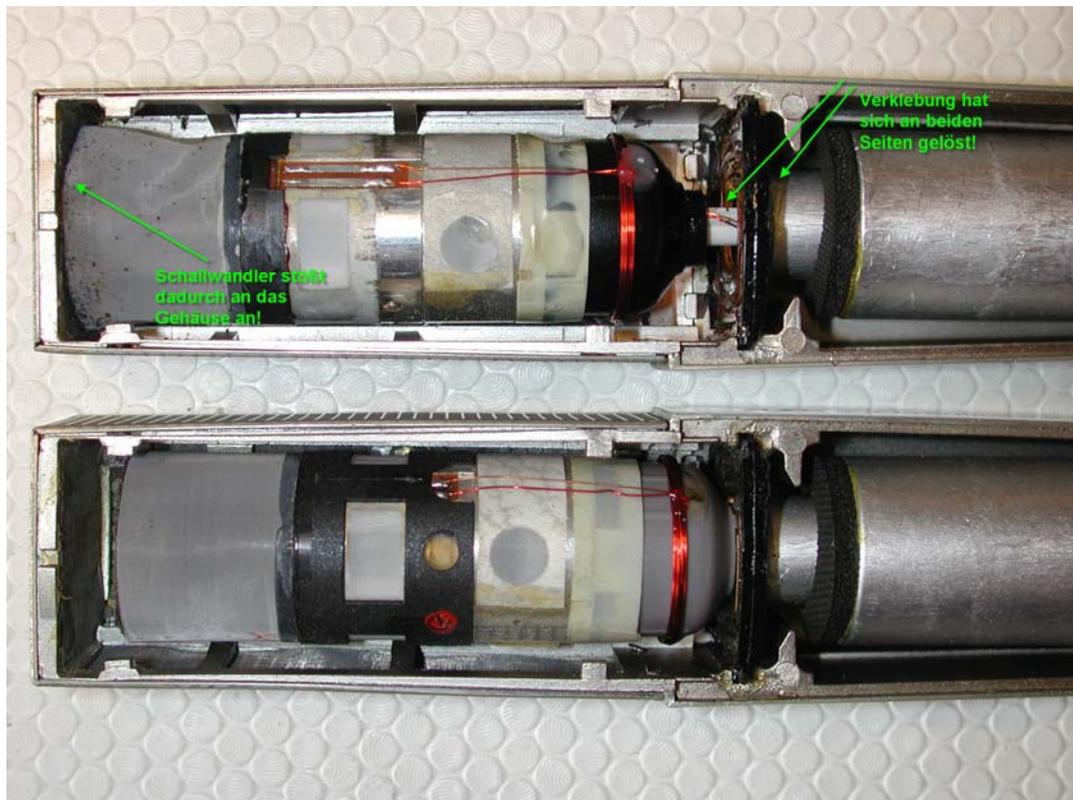
Abbildung 4: oben: MD441 defekt; unten: MD441 heile

Dummerweise ist dadurch der Akustikschaumstoff, der im Schalltrichter der Mikrofonkapsel eingesetzt ist -und der wohl auch schon etwas älter ist- ständig gegen das Gehäuse geschlagen und wurde zu einem Haufen klebriger Masse zusammenkomprimiert.

d
e
f
e
k
t

h
e
i
l
e

Hier hilft nur noch das Herauskratzen dieser Masse und der Versuch, neuen Akustikschaumstoff als Ersatz zu kriegen.

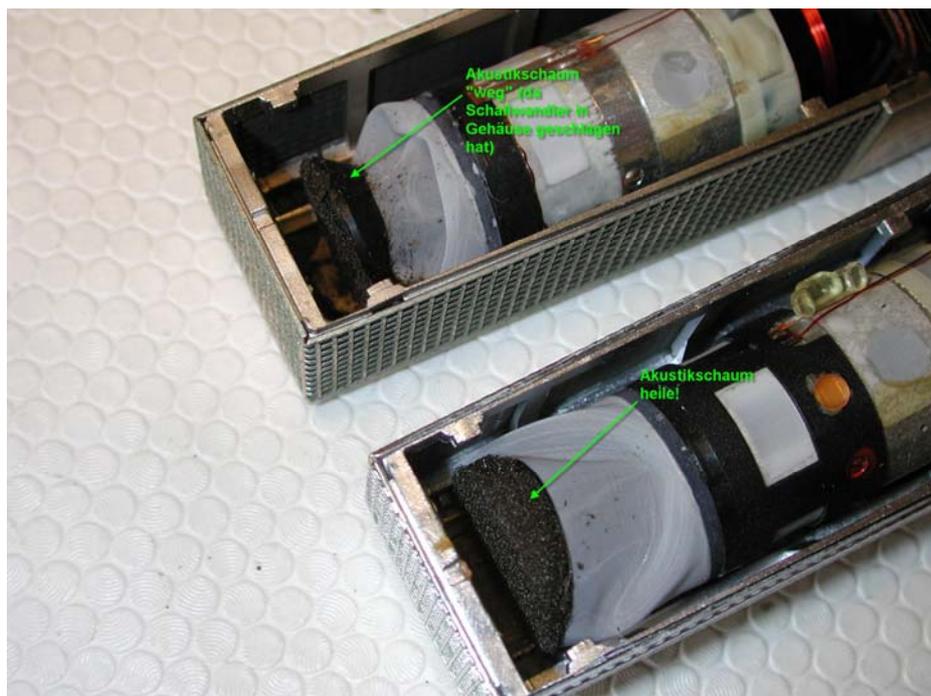
Abbildung 5: oben: Akustikschaumstoff zusammengedrückt; unten: heile

Meine Vermutung ist, dass der Schaumstoff allein als integrierter Popp- und Windschutz gedacht ist und keine weiteren klangbeeinflussenden Eigenschaften hat. Falls das stimmt, sollte es auch jeder andere Windschutz tun, den man für alle möglichen Mikrofone nachkaufen und mit der Schere in die passende Form bringen kann.

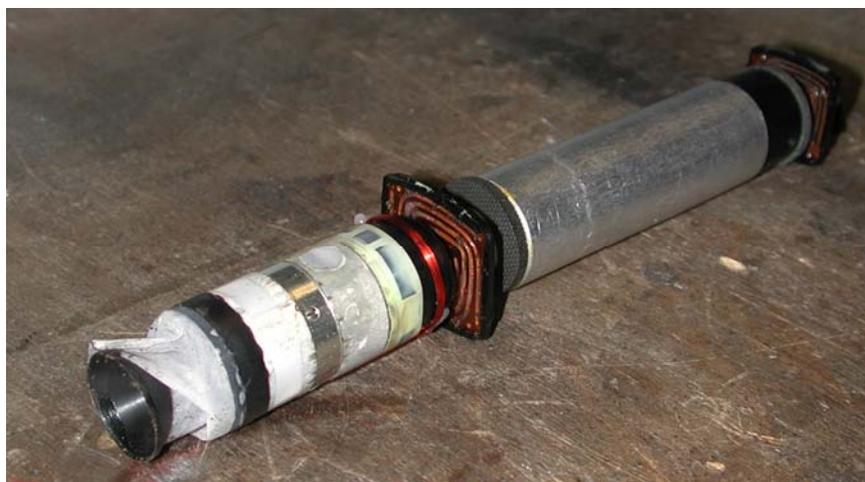
Abbildung 7: Innenleben (Schalltrichter ist links)

Natürlich will ich zuerst versuchen, die aufgegangene Klebestelle wieder zu flicken. Dazu ziehe ich das komplette Innenleben nach oben hinaus (die beiden Schwingelemente sind in das Mikrofongehäuse nur lose eingesteckt) und lege es bei mir auf den Tisch. Der originale Kleber scheint eine Art Silikon zu sein, also entscheide ich mich zur Reparatur für Silikonkautschuk aus der Tube (Elastosil).

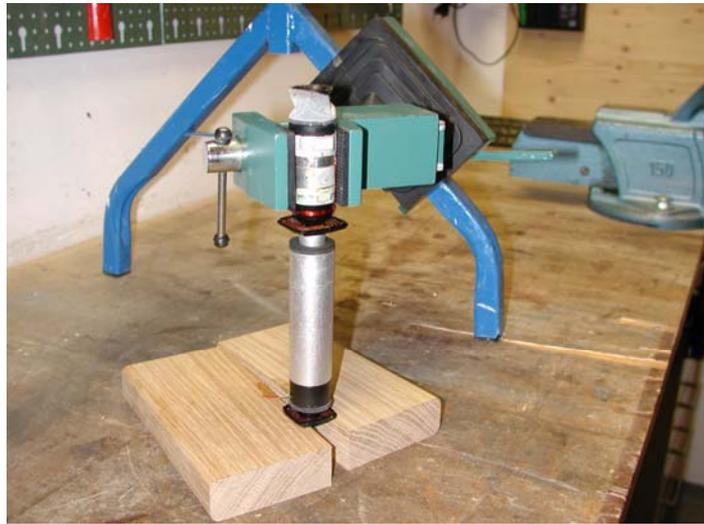
Abbildung 8: vorsichtig im Schraubstock eingespannt

Mit einem Gelenkschraubstock richte ich den ganzen Aparillo genau senkrecht aus und gieße die Klebestelle großzügig mit Silikonkautschuk zu.

Einen Tag später fällt mir der ganze Mist bereits beim Entnehmen aus der Halterung wieder auseinander. Die Silikonreste, die ich daraufhin frustriert wieder aus dem Schwingelement herauspule, haben sich auch merkwürdig rosa verfärbt (obwohl das verwendete Kautschuk eigentlich farblos ist). Ich vermute stark, dass hier eine chemische Reaktion mit den originalen Kleberresten des Herstellers stattgefunden haben muss. Das ist vielleicht auch die Erklärung dafür, dass die Klebestelle nicht gehalten hat. Es nützt also nichts: wenn die Reparatur erfolgreich sein soll, muss ich das Schwingelement herausnehmen und komplett säubern (z.B. im Ultraschallbad).

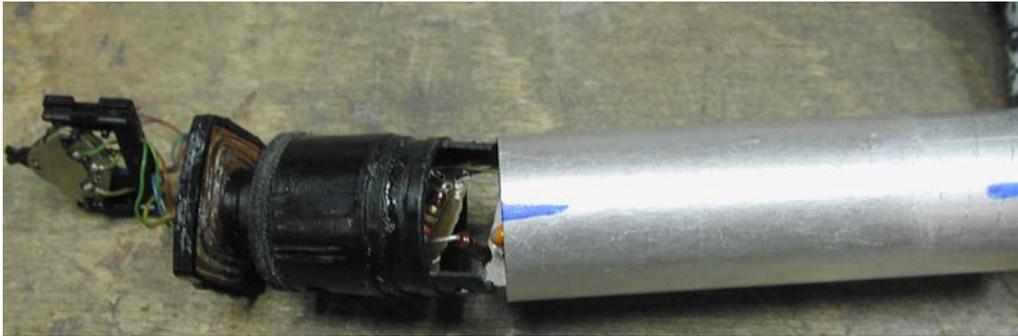
Abbildung 10: Kappe von Tönnchen Nr.2 abgezogen

Mich schrecken die schlechten Nachrichten erst einmal so stark ab, dass ich das MD-441 als Ersatzteillager in den Schrank legte. Doch da blieb es nicht lange. Der Reiz der Neuentdeckung siegte schließlich und so sah ich mich schon bald mit einer Rohrzange und einem Schraubstock in den Keller laufen und rupfte unter heftigem Ruckeln die Kunststoffkappe von Tönnchen Nr.2 nach hinten hin ab.

(Blaue Striche mit Filzschreiber zur Markierung der korrekten Einbauposition.)

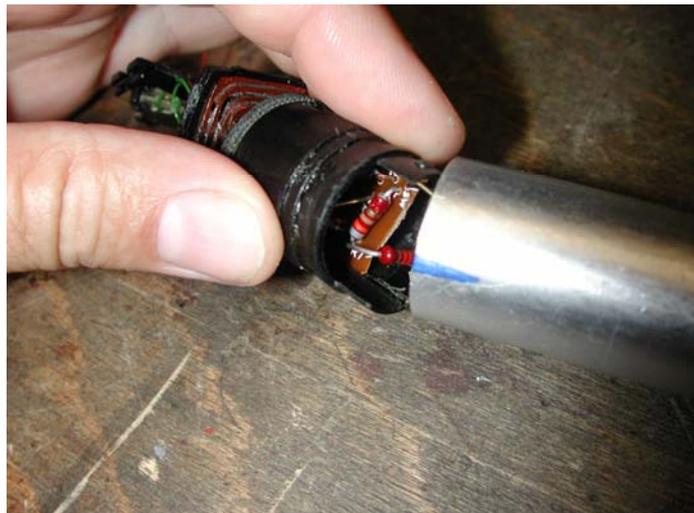
Abbildung 11: Kappe ist ab- aber der Widerstand auch ;-)

Prompt begrüßte mich eine zerbrochene Leiterplatte im Innern von Tönnchen Nr.2; die andere Hälfte in der gerade abgezogenen Kappe steckend. Ich fummelte beide Teile heraus und beugte den Schaden. Die Leiterplatte ist eine passive Frequenzweiche; 1lagig und mit normalen bedrahteten Bauteilen bestückt. Also grundsätzlich wieder mit Hausmitteln zu reparieren.

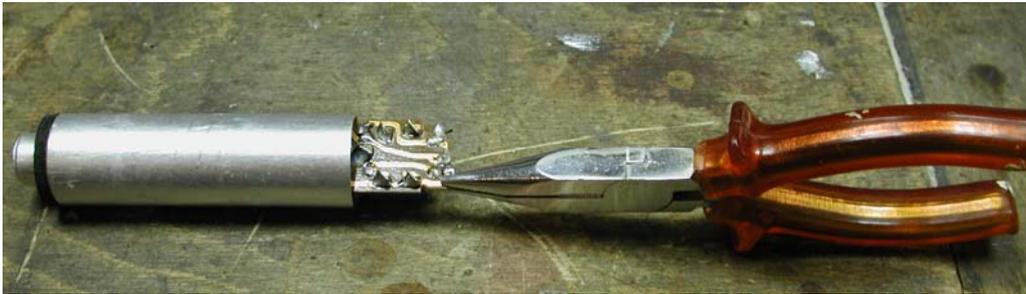
Abbildung 12: Reste der Elektronik herausziehen

Ich fische dann noch einen Wattebausch aus Tönnchen Nr. 2 sowie eine Metallhülse, deren Zweck ich später als zusätzliche Abschirmung für die Elektronikplatine identifizieren werde. Apropos: die kleben wir jetzt!

Also rührte ich mir einen Klecks 5-Minuten-Epoxy an, setzte beide Teile wieder zusammen und goss beherzt einen dicken Schluck von der Klebmasse von oben über die Bruchstelle. Am nächsten Tag flickte ich die zerrissenen Leiterbahnen von der Unterseite her und ersäuft das alles erneut in einem See 2-Komponenten-Epoxydharz. Am dritten Tag schließlich war die Leiterplatte geflickt und eine anschließende Frequenzgangsmessung steht auf dem Programm. Bevor ich alles wieder zusammenbaue, muss ich sicher sein, dass auch alles funktioniert!

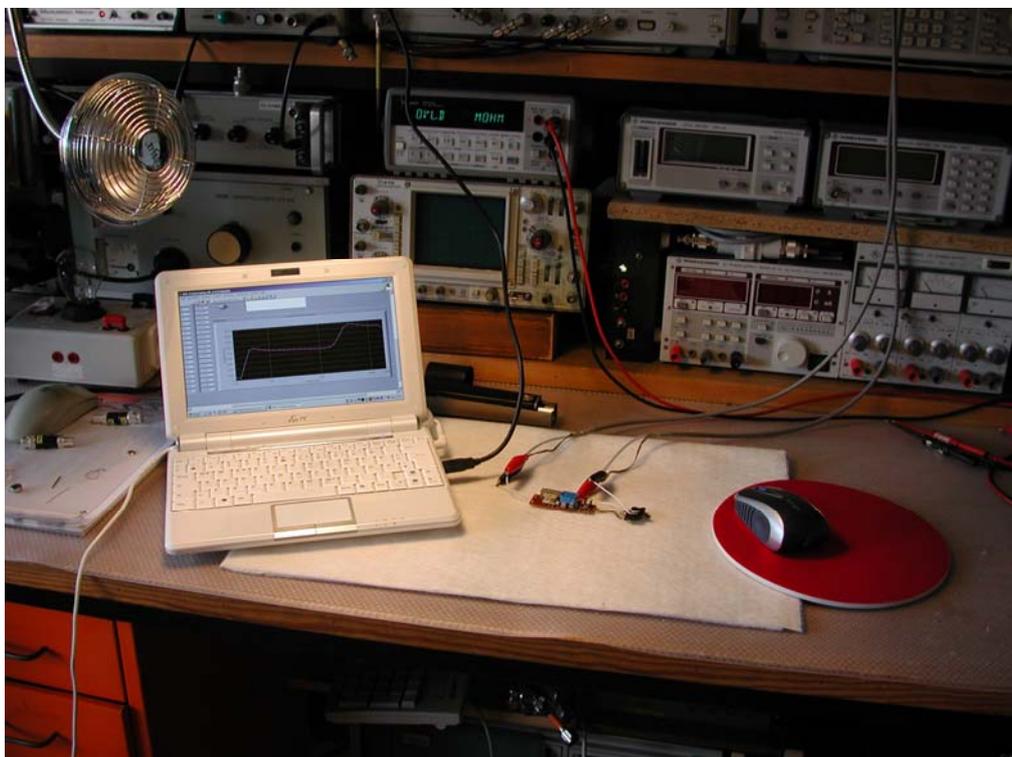
Abbildung 16: Frequenzgangsmessung mit LabView

Zur Überprüfung mache ich einen Laborversuch. Ein eigens geschriebenes Steuerprogramm fährt mit einem Rohde&Schwarz UPA Audioanalyzer das Frequenzband von 20Hz bis 20kHz durch und gibt mir den Plot auf dem Bildschirm aus. So sieht das dann aus:

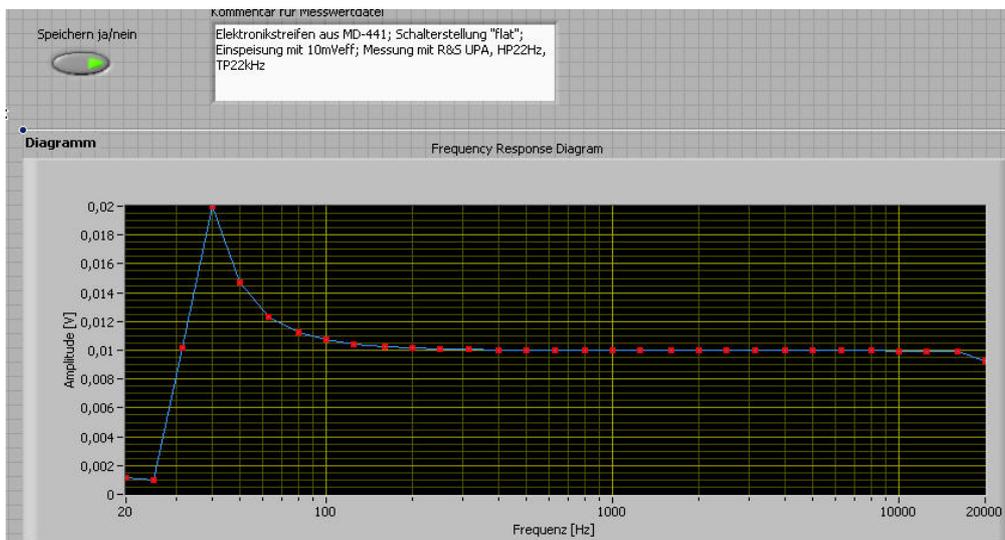
Abbildung 17: Frequenzgang in Stellung "flat"

Ha! Sennheiser macht eine Frequenzanhebung im Bassbereich bei etwa 40Hz! Genau da, wo eine BaseDrum typischerweise Ihren "Wumms" hat (was einige sicher nicht wissen: der "Kick" selber jedoch liegt bei etwa 4..5kHz!) und die meisten PAs ihre untere Grenzfrequenz besitzen. Schlau, schlau!

Achja- die Umrechnung in dB habe ich noch nicht programmiert (in bin noch Programmier-Anfänger), ich bitte, mir das nachzusehen. Alle Spannungen sind hier in "Volt" angegeben.

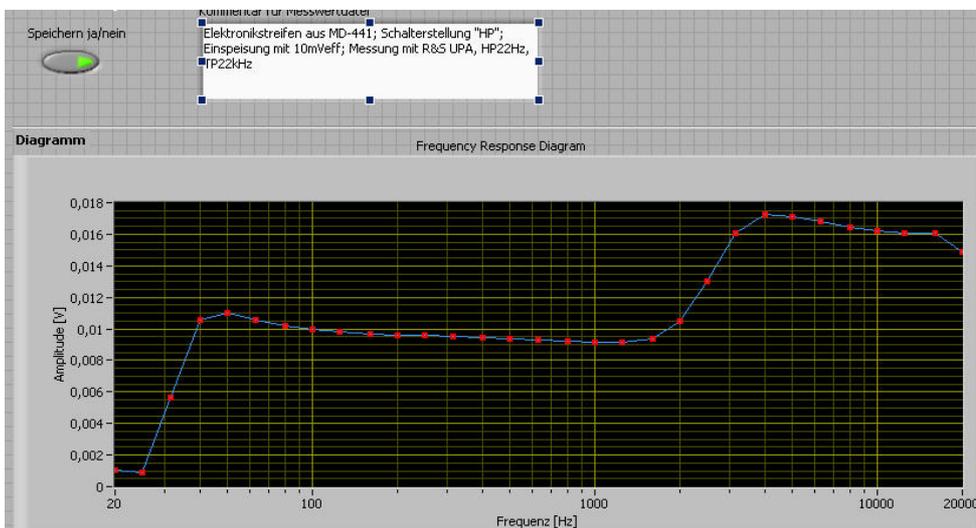
Abbildung 18: Frequenzgang in Stellung "HP"

Diese Einstellung ist eindeutig für "Sprache" bestimmt! Ab 2kHz wird kräftig (ca. 6dB) angehoben, das erhöht die Präsenz einer Stimme.

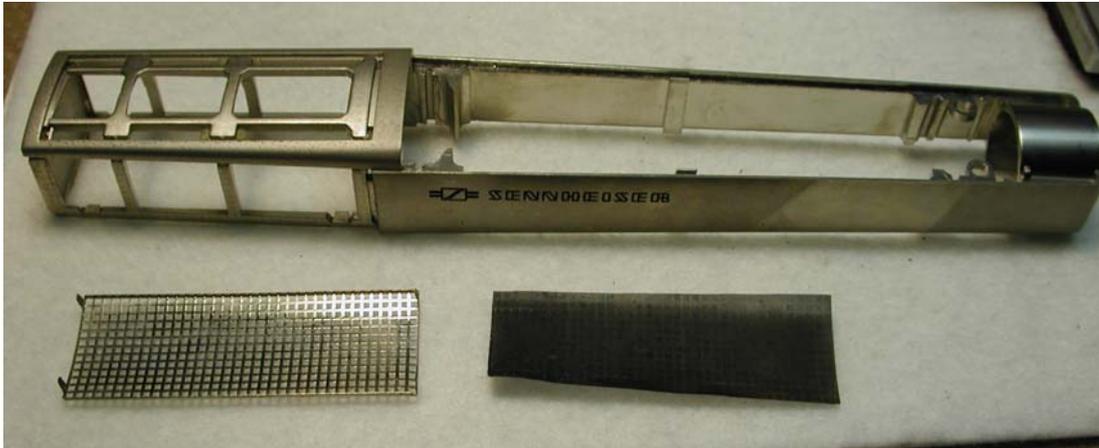
Abbildung 19: MD-441 Rahmen und Einsprechkorb mit Metall-Gaze

Dazu einfach von innen die umgebogenen Haltenasen wieder hochbiegen. Dann kann das Metallgitter inklusive einem darunter liegenden, dunklen Filterstreifen abgenommen werden. Der Filterstreifen scheint aus einem ganz feinen Metallgeflecht (Gaze) zu bestehen- vermutlich eine weitere Art von Wind- oder Poppchutz. Wir achten nun darauf, die Metallgaze bei der Reinigung nicht zu verknicken! Ich habe wie folgt gereinigt:

1. Ein Ausflug im Ultraschallbad (20min, 60°C)
2. Wattestäbchen mit Kontakt60
3. flüssiges Waschmittel mit Zahnbürste

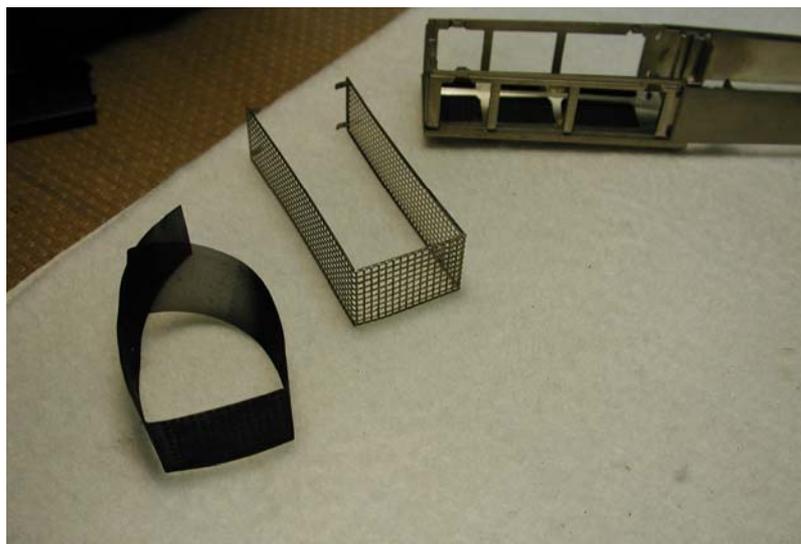
Abbildung 20: Einsprechkorb demontiert

Danach sahen die Teile wieder ziemlich sauber aus. Auch eventuelle Beulen, die vermutlich mal ein Schlagzeuger mit seinen Sticks versehentlich in den Einsprechkorb geprügelt hatte, konnte ich erfolgreich wieder rausdrücken. Nach dem Trocknen können die Teile wieder eingesetzt und die Haltenasen zur Fixierung wieder umgebogen werden. Ich weiß nicht, wie oft die Haltenasen den hin- und her-biegeprozess wohl mitmachen, daher dieses Bauteil lieber nicht zu stark strapazieren!

Hinweis: trotz dieser intensiven Behandlung ist es mir aber nicht gelungen, das Schattenraster, das sich im Laufe der Jahre in der Metallgaze ausgeprägt hat, zu entfernen. Also nicht verzweifeln, wenn das bei Ihnen auch zurückbleiben sollte. Ich habe beschlossen, mir darum keine weiteren Gedanken mehr zu machen- ein Schatten, der selbst das Ultraschallbad trotzig grinsend überlebt, wird mit Hausmitteln nicht zu entfernen sein. Harte Chemikalien wollte ich nicht ausprobieren; hier kann man schnell mehr Schaden anrichten, als es nützt. Da das Schatten-Schachbrettmuster ein Abdruck des Einsprechkorbes ist und letztendlich damit wieder zur Deckung kommt, sieht man es im eingebauten Zustand sowieso nicht.

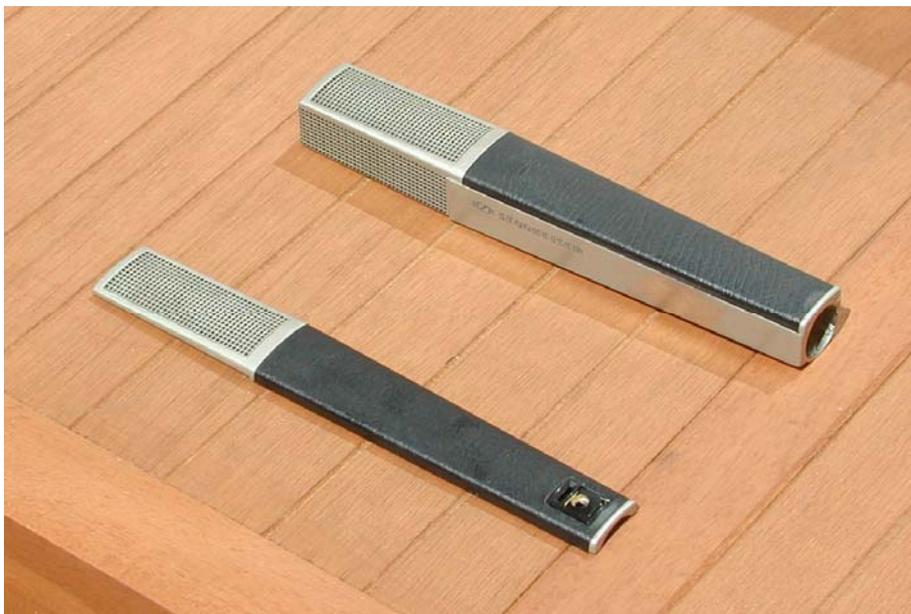
Abbildung 21: Gehäuseteile in der Sonne beim Trocknen

Man kann übrigens auch den gesamten Mikrofonkörper samt Kunstlederschalen ins Ultraschallbad legen. Ein anschließendes Trocknen in der Sonne bekommt dem alten MD-441 optisch sehr gut. Ich würde nur auf zu scharfe Reinigungszusätze verzichten, damit die Kunstlederschalen nicht leiden. Ein sanftes Spülmittel (vielleicht mit einem Spritzer Essig oder Spiritus) als Reinigungszusatz hat mir dabei schon oft gute Dienste geleistet und noch nie was kaputt gemacht.

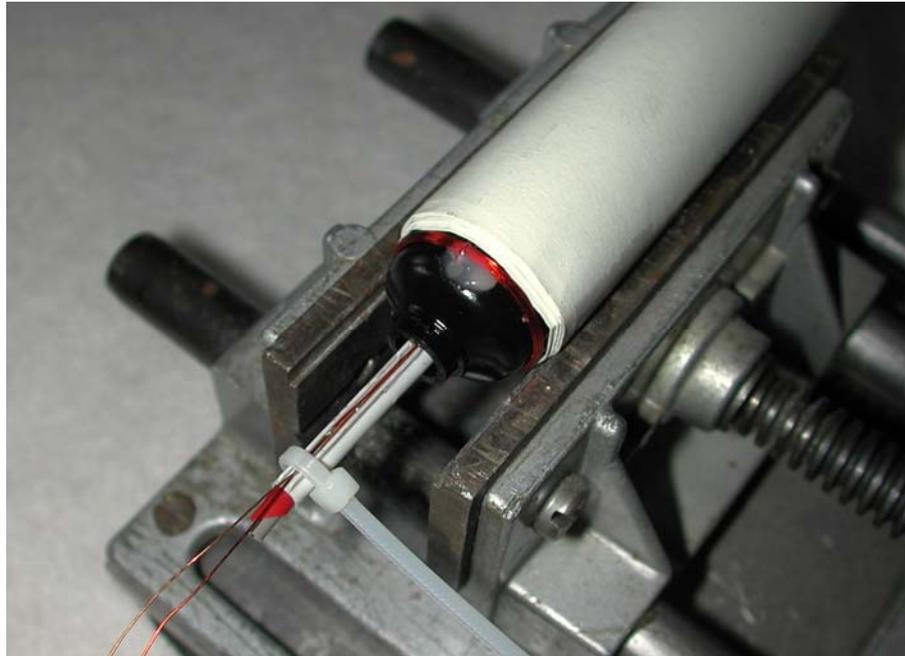
Abbildung 22: Kupferlackdraht-Anschlüsse der Mikrofonkapsel verlängert und in den Kanal geklebt

Wir haben nun inzwischen die Leiterbahn geflickt und die Elektronik elektrisch gemessen, den Einsprechkorb und das Mikrofongehäuse gereinigt, die Schwingelemente akribisch gesäubert und die abgeschnittenen Kupferlackdrähtchen des Schallwandlers wieder verlängert. Nun kann es an den Zusammenbau gehen.

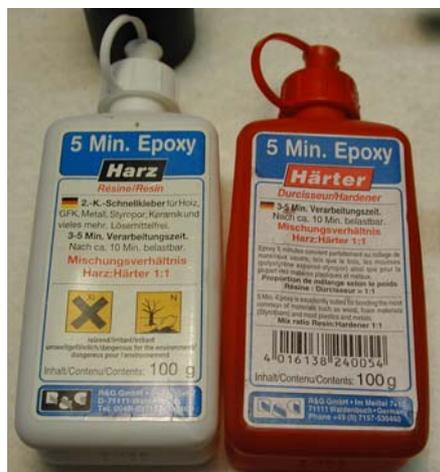
Abbildung 23: verwendeter Kleber "5-Minuten-Epoxy"

In einem Vorversuch habe ich ermittelt, dass mein ursprünglich verwendetes Silikonkautschuk auf der Kunststoffoberfläche der Mikrofonkapsel nicht zuverlässig hält. Ein zweiter Versuch mit 2-Komponentenkleber (5-Minuten-Epoxy; erhältlich z.B. bei Conrad Elektronik) sah ungleich vielversprechender aus! Ich werde zum zweiten Klebeversuch also das 5-Minuten-Epoxy verwenden.

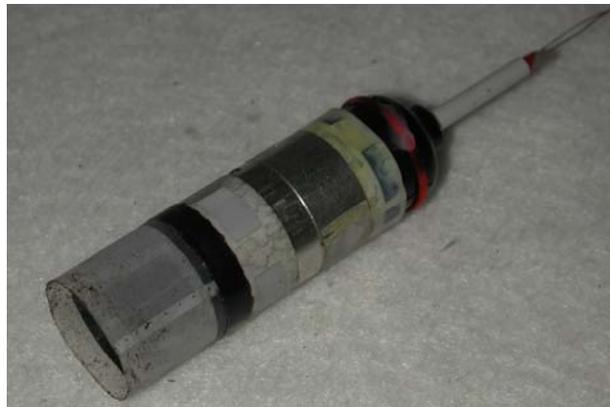
Abbildung 25: Mikrofonkapsel "ausgerollt"

Um den Schallwandler nicht zu beschädigen, habe ich ein dickes Blatt Papier als Schutz mehrlagig drum herumgewickelt und vorsichtig in einen Schraubstock gelegt.

Das 5-Minuten-Epoxy wird angerührt und ein paar Tropfen ring herum um die Klebestelle (nicht in den Luftspalt hinein!!!) getropft. Das Schwingelement wird nun ebenfalls etwas eingeschmiert und dann von oben auf die Klebestelle aufgesteckt. Ganz wichtig: es gibt nur eine einzige Position, mit der alles nachher wieder zusammen in den Mikrofonkörper passt, also vorher unbedingt ausprobieren, wie herum und in welcher Lage das Schwingelement auf die Kapsel aufgeklebt werden muss! Einfach mal versuchen, das Schwingelement in verschiedenen Positionen in die Führungsnuten einzuschieben, dann wissen Sie, wovon ich rede.

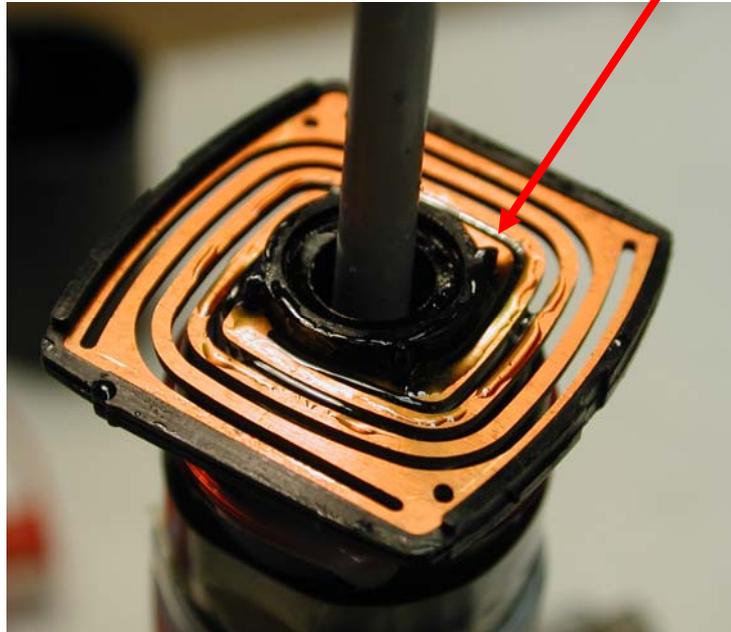
Abbildung 27: Nahaufnahme der Klebestelle

Nach diesem Schritt klebe ich ebenfalls den kleinen, filigranen Kunststoffring von oben ein. Auch hier gilt: nur in einer Position ist's richtig, also vorher ausprobieren. Die kleinen Kunststoffnasen müssen in die Bohrungen im Schwingelement fassen!

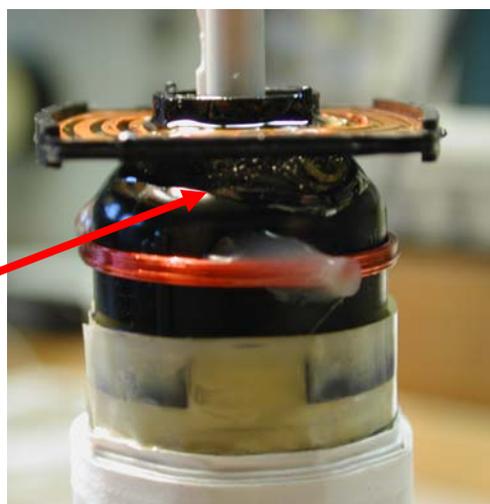
Abbildung 28: Klebestelle (Seitenaufnahme)

Dann dachte ich, dass es eine gute Idee sei, die Spiralfedern des Schwingelements mit Silikonkautschuk auszugießen (so ähnlich hatte das Sennheiser ja auch gemacht). Leider stellte ich danach fest, dass ich die Steifigkeit des Schwingelements damit so erhöht hatte, dass kaum noch was schwingen kann. Also wieder rausgekratzt mein Silikon. Ohne das schwingt es deutlich leichter, wenn auch nicht ganz so leicht wie das andere Schwingelement (das sich ja noch im Originalzustand befindet). Grund: vermutlich habe ich beim Zusammenkleben von Mikrokapselfeder und Schwingelement etwas zu viel 5-Minuten-Epoxy verwendet. Das ist dann in die ersten "Gewindegänge" der Spiralfeder gelaufen und hat sie miteinander bombenfest verklebt. Die freie Schwinglänge der Spiralfeder ist also kürzer geworden- es federt "weniger"!

zu viel Kleber
läuft in die
Spiralfeder
(aber es hält wenigstens)

Nunja, bei meinem nächsten MD-441-Projekt werde ich hier vielleicht etwas weniger Klebstoff nehmen. Eventuell habe ich bei diesem Mikro nun eine kleine Performance-Einschränkung hinsichtlich Entkopplung von Körperschall. Trotzdem ist das immernoch besser, als wenn mir der ganze Kram nachher wieder auseinanderfällt, nur weil ich mit Klebstoff zu geizig war. Immer wieder daran erinnern: vorher war das Mikrofon nur ein Ersatzteillager!

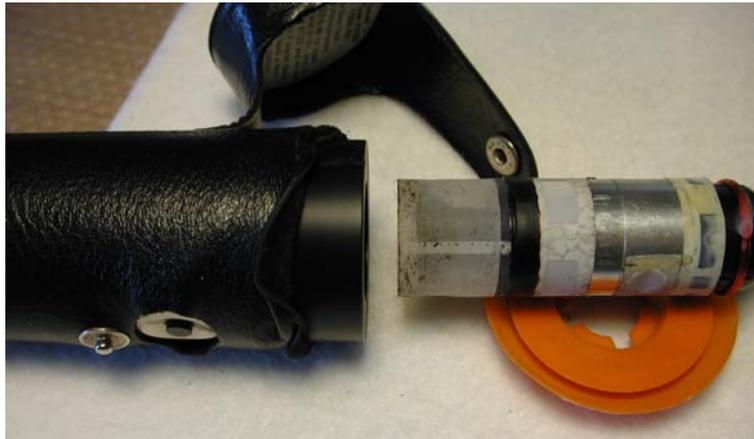
Abbildung 29: Schallkalibrator mit 94dB(A) auf die Mikrofonkapsel

Zur Vorsicht kontrolliere ich vor der Endmontage noch die korrekte Funktion des Schallwandlers. Dessen Schalltrichter hat einen Durchmesser von etwas weniger als 1Zoll, daher krame ich meinen Soundkalibrator aus dem Regal und erzeuge genau definierte 94dB(A) Schalldruckpegel bei $f=1\text{kHz}$.

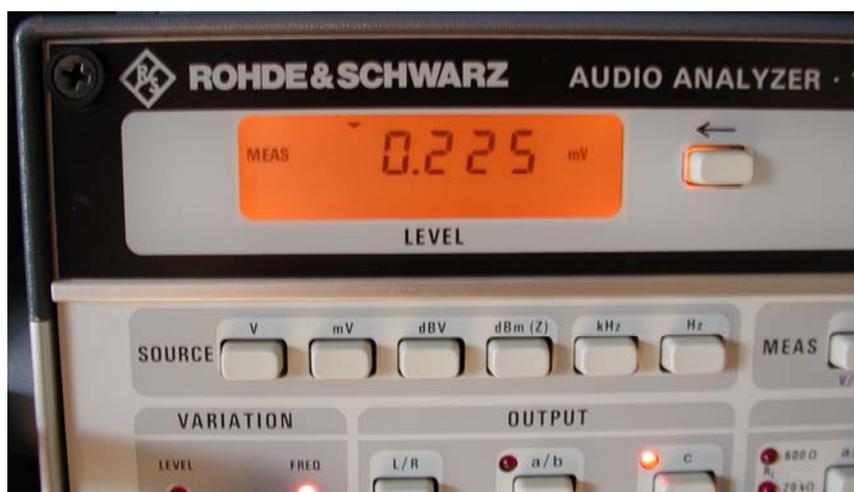
Abbildung 30: Ausgangsspannung des Schallwandlers bei 94dB(A) in den Einsprechkorb

Am Ausgang des Schallwandlers kann ich (hochohmig gemessen) etwa gute $500\mu\text{V}$ ablesen. Das ist für ein MD-441 vermutlich in Ordnung, denn zwei weitere MD-441 zeigen ähnliche Werte. Übrigens: wenn ich die 94dB direkt in den Einsprechkorb eines korrekt zusammengebauten MD-441 einspeist, messe ich irgendetwas um die $200..300\mu\text{V}$. Fazit: Messwert zumindest plausibel, Schallwandler scheint noch ok zu sein. Damit wagen wir uns nun an den abschließenden Zusammenbau.

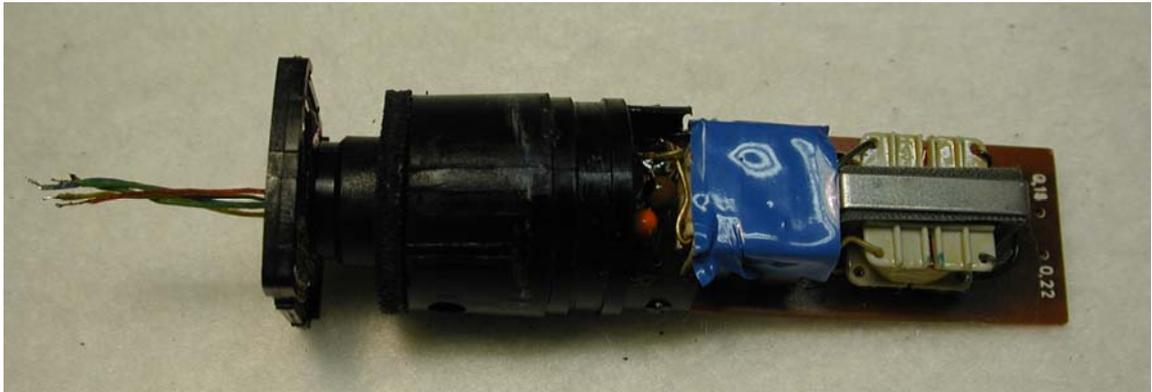
Abbildung 31: Elektronik in Plastikcappe eingesteckt

Der nächste Schritt ist dann, das Tönnchen Nr.2 anzukleben. Dazu muss erst die Leiterplatte in die schwarze Endkappe gesteckt und verclipst werden.

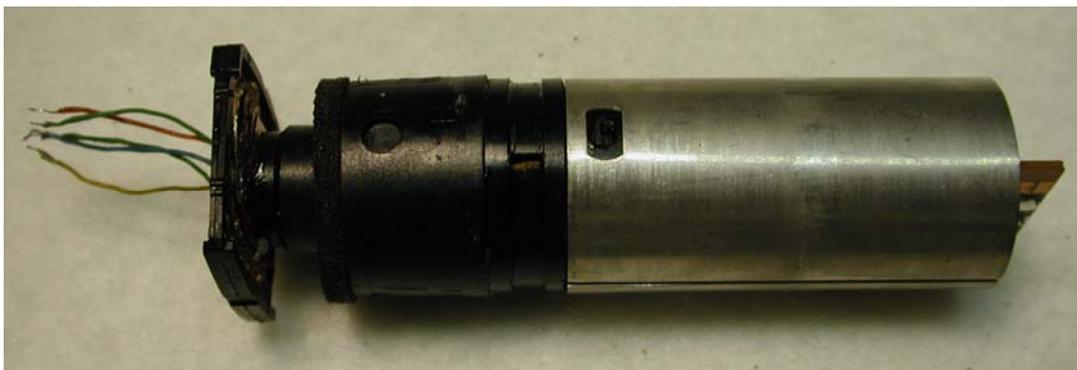
Abbildung 32: Abschirmhülle aufgeschoben

Dann wird von die Abschirmhülle von vorne aufgesteckt. Das so gut gekapselte Modul wird dann als Einheit in Tönnchen Nr.2 eingeschoben.

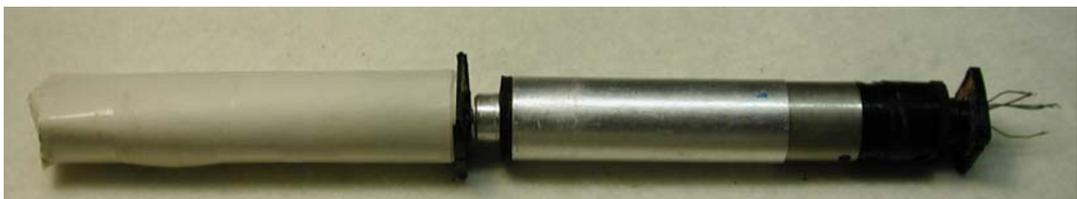
Abbildung 33: Tönnchen Nr.1 und Nr.2 korrekt zueinander ausgerichtet

Natürlich vorher die Kupferlackdrähte von der Mikrofonkapsel anlöten und die Watte ordentlich in Tönnchen Nr.2 stopfen. Vor dem Zuschieben darauf achten, dass das Schwingelement am Ende der Kappe auch die richtige Orientierung zum Gehäuse hat! (ggfs. so lange drehen, bis es mit dem ersten Schwingelement richtig fluchtet).

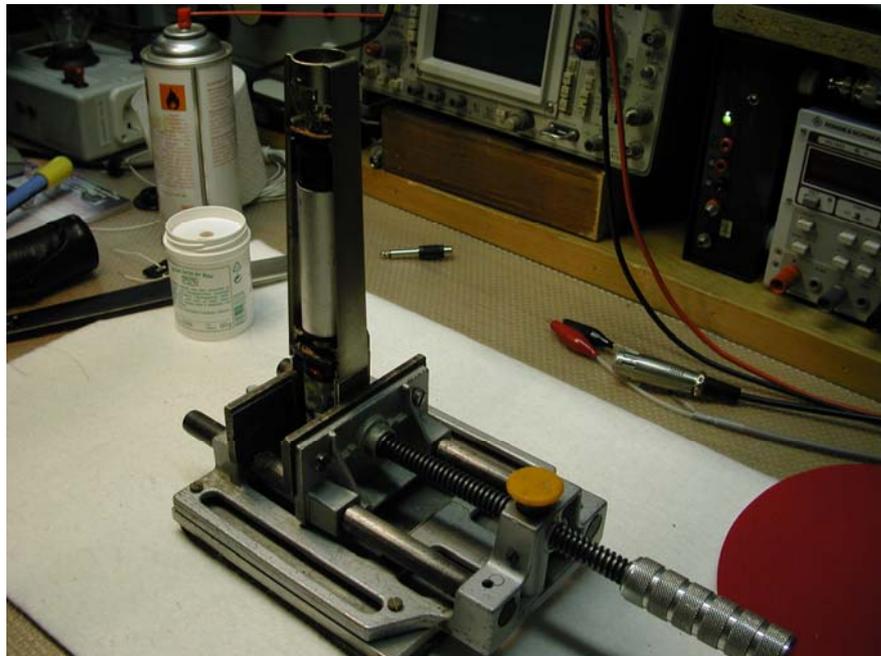
Abbildung 34: MD-441 hochkant im Schraubstock

Nun das ganze Konstrukt zum endgültigen Verkleben hochkant ins Mikrofongehäuse stellen. Spätestens jetzt wird man bemerken, wenn die Schwingelemente verkehrt herum eingeklebt sind: sie passen sonst nämlich nicht in die Führungen!

Das so vorbereitete Mikrofon stelle ich vertikal in einen Schraubstock (der ist aber nicht angezogen, sondern sichert es nur ganz locker gegen Umkippen!) legen und sicherstellen, dass das Mikro-Innenleben (Schallwandler inkl. Tönnchen Nr.2) im Innern nirgendwo anstoßen oder schaben können. Ist das der Fall, dann rühren wir uns wieder 5-Minuten-Epoxy an und tröpfeln es auf die noch nicht angeklebte Seite des Schwingelements. Am nächsten Tag ziehe ich das Innenleben wieder aus dem Mikrogehäuse heraus und tupfe noch Kleber auf die Stellen, die ich vorher nicht erreicht habe. Das Ergebnis: die Einheit hält wieder zusammen und kann in das Mikrofongehäuse eingesetzt werden!

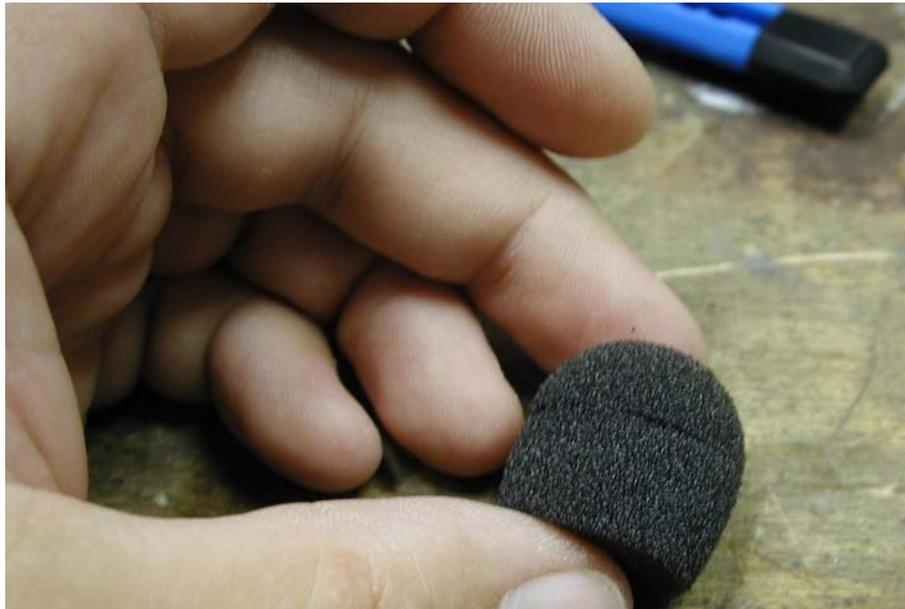
Abbildung 35: Poppchutz eines Lavalier-Mikrofons

Wir erinnern uns, dass bei der Mikrofonkapsel der integrierte Poppchutz kaputtgebrösel war. Auf der Suche nach geeignetem Akustikschaumstoff entdeckte ich mir bei zu Hause im Regal ein altes Lavalier-Mikrofon. Es war ein billiges Plastikding und taugte auch nicht viel, aber es hatte einen aufgesteckten Poppchutz mit genau dem richtigen Durchmesser!

Durch simples Beschneiden auf die richtige Länge mit einem Teppichmesser konnte ich mir damit also ein brauchbares Ersatzteil schaffen.

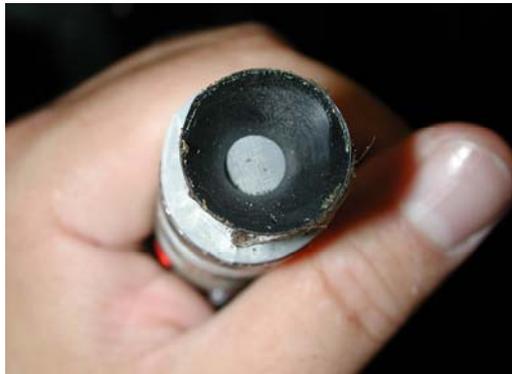
Abbildung 37: Schalltrichter mit Schaumstoffresten auf dem Rand

Ich stelle die fertig zusammengeklebte Mikrofoneinheit also hochkant auf und äuge in den Schalltrichter. Der zerbröselte Schaumstoff hat leider überall hässliche, klebrige Krümel hinterlassen, die ohne eine Dusche im Waschbecken vermutlich nicht alle zu entfernen sind.

Davon werde ich aber tunlichst ablassen, denn Wasser im Schallwandler kann ich nun wirklich nicht gebrauchen. Ich reduziere meine Reinigungsarbeiten daher lieber darauf, mit einer Pinzette bzw. einem auf kleinste Stufe eingestellten Staubsauger mit Spezial-Mikrosaugschlauch, (nur) die Krümel zu entfernen, die direkt im Schalltrichter liegen. Alle anderen Krümel in der Umgebung lasse ich kleben, denn das Risiko ist mir zu groß, dass ich durch das Säubern noch Schaden an der Mikrofonkapsel anrichte. Gerade habe ich ein MD-412 auseinandernehmen müssen und bin bei der versuchten Reparatur des Schallwandlers gescheitert. Die Drähte der Schwingspule sind so fein, dass sie -wenn man erst einmal unter dem Mikroskop gefunden hat!- selbst beim Löten mit einem auf 330°C reduzierten SMD-LötKolben innerhalb weniger Sekunden wegschmelzen. Macht man hier also einmal Schaden, ist er -zumindest für mich mit meinen Reparaturmöglichkeiten- irreparabel! Also lieber die Finger davon lassen, und mit den Krümeln leben. Sie beeinträchtigen eh nur das optische Ergebnis und haben mit sehr hoher Wahrscheinlichkeit keine Klangeinbuße zur Folge.

Da ich nicht weiß, wie mein 5-Minuten-Epoxy auf Schaumstoff reagiert, benutze ich zum Einkleben doch lieber wieder mein Elastosil Silikonkautschuk. Auch wenn ich mir durchaus im Klaren bin, dass die Klebkraft auf dem hier vorliegenden Kunststoff geringer ist als mit dem Epoxy: der Akustikschaumstoff ist federleicht, die Klebestelle wird also nicht stark beansprucht. Dafür halte ich die Anforderung an Flexibilität für weitaus wichtiger. Also schmiere ich auf den Rand eine dünne Raupe Silikonkautschuk und lege die Akustikschaumstoff-Halbkugel in den Trichter. Ganz leicht andrücken, dann in Ruhe aushärten lassen.
