Reparatur einer Rohde&Schwarz Eichleitung aus einem SMY01

heute geht es um die Reparatur der mechanischen Eichleitung eines Rohde&Schwarz SMY01 Messsenders. Was das ist und warum das so toll ist, will ich nun erklären. Dafür hole ich etwas aus, damit auch jeder mitkommt. Es geht um elektrische Messgeräte; hier im Speziellen um Messsender, also Hochfrequenz-Generatoren, die man zum Bauen und Prüfen von Radios, Funkgeräten oder Mobiltelefonen braucht.

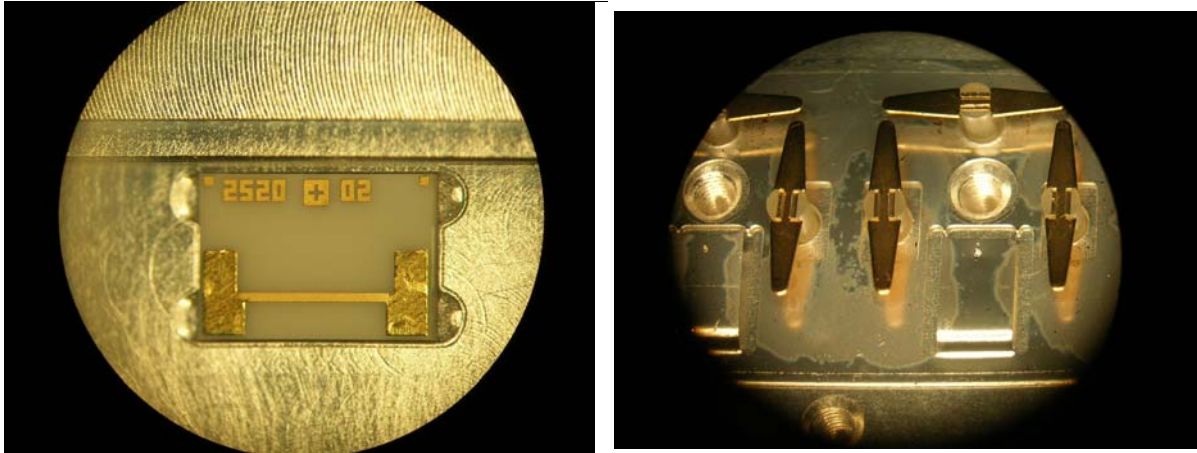
Abbildung 11: links: eine weitere Mikroskopaufnahme eines "Plättchens"

Abbildung 12: rechts: die Kontaktstößel unter dem Mikroskop

1. Reinigen sämtlicher Kontaktflächen (Stempel und Plättchen!) mit Ohrenstäbchen; getränkt in Kontakt60
2. trocknen
3. wie 1), jedoch mit KontaktWL
4. trocknen
5. abpinseln und auf Fusseln (z.B. von den Watte-Ohrstäbchen!) kontrollieren
