Piep, piep, piep- ein ESVP hat mich dolle lieb! :-)

Achja- es geht um einen der -meiner Meinung nach- geilsten Messempfänger, die je gebaut wurden: einen Rohde&Schwarz ESVP mit einem Empfangsbereich von 20..1300MHz!

Die Meldung "ERROR 54" deutet auf einen nicht richtig eingerasteten "Synthesizer Nr. 2" hin, sagt das Manual. Also her mit der Baugruppe. Sie sieht so aus:

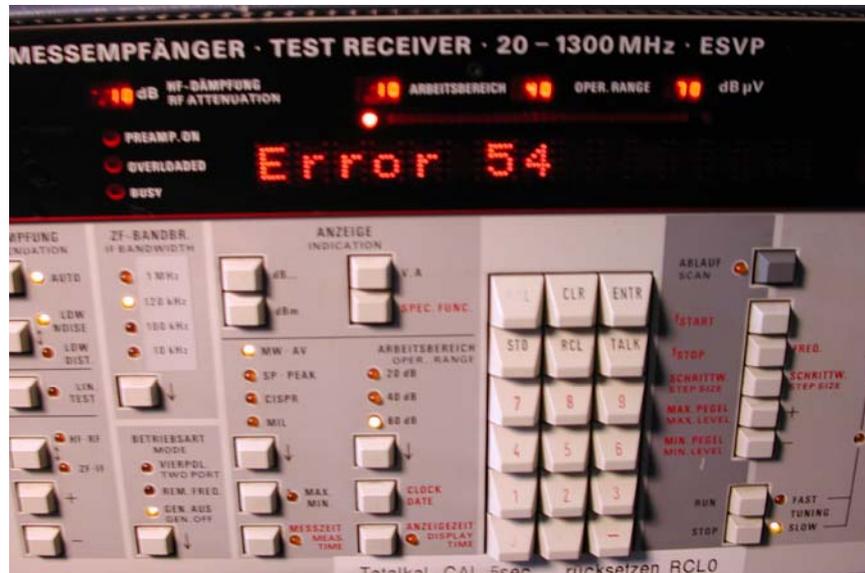
Abbildung 2: Error 54 und Pieptöne...

Ich behaupte, dass dieses Teil ähnlich komplex aufgebaut ist wie ein SMPU- und das war in meinen Augen so ziemlich das Edelste, was die pfiffigen Münchner je entworfen haben (wer sonst baut noch 7 PLLs in ein einziges Gerät). Abrupt unterbricht mich dieses lästige Piepen aus dem ESVP und holt mich aus meinen Schwelgereien von der guten alten Zeit mit unkaputtbaren Leucht-Tipptasten mit Hallsensoren und auf Glaskörper(!) gewickelten Silberdrahtspulen. Der ESVP ist da schon etwas neuer, aber nicht minder interessant. Nur das nervige Piepsen will mir wohl sagen: "Herzlichen willkommen, ich bin Fehler Nummer 54 und nun such' mich!"

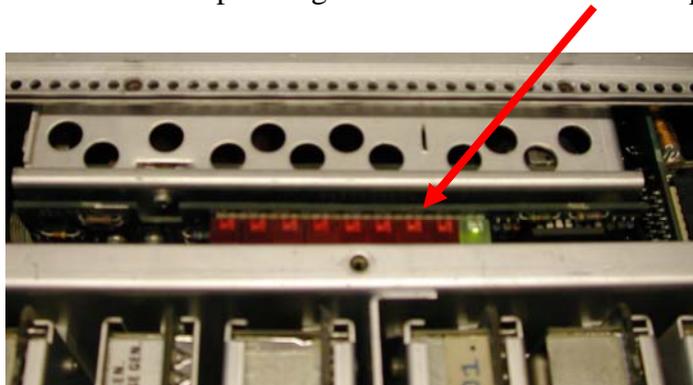
Abbildung 4: Power-Down-Anzeige im Netzteil

Beim ESVP hat die R&S-Schmiede mal wieder richtig aus dem Vollen geschöpft. Ein Netzteil, das für jede einzelne Betriebsspannung eine Power-fail Kontrolllampe hat! Super!

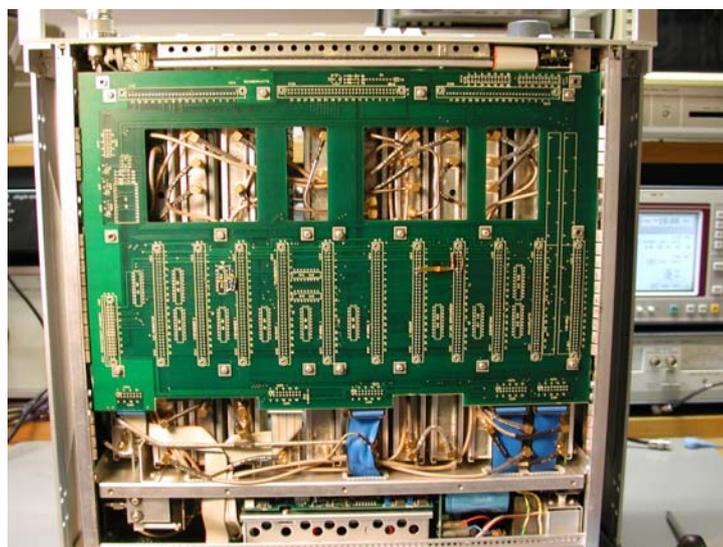
Abbildung 5: ESVP Unteransicht

Und so sieht das Teil von unten aus (alles mit einer vorbildlich durch Federn geerdeten Abschirmhaube geschützt; hier auf dem Bild schon entfernt):

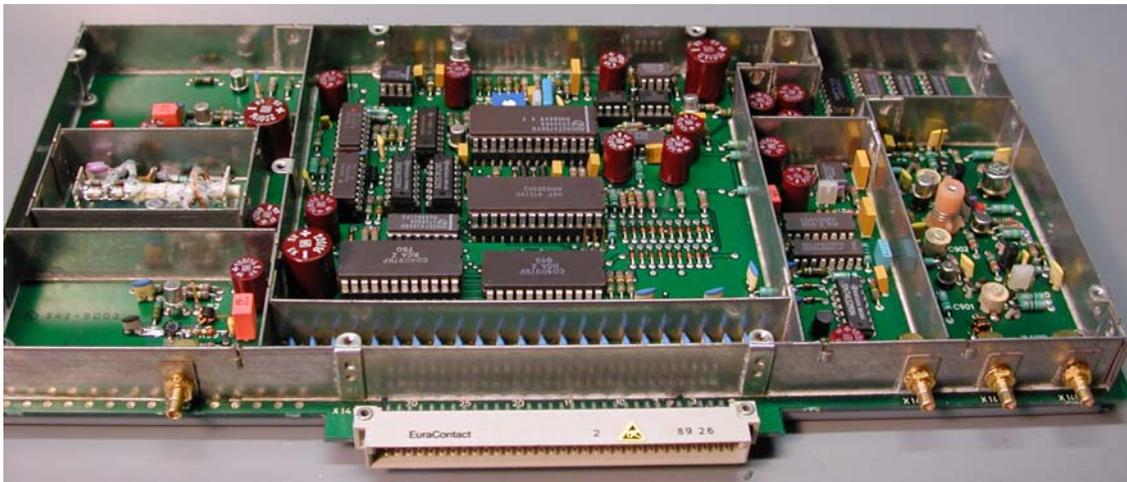
Abbildung 6: Baugruppe "Synthesizer 2"

Diese Baugruppe erzeugt ein Oszillatorsignal von 110,7 bis 210,7MHz im 1kHz-PLL-Raster, das dann durch Mischung im ESVP weiter verarbeitet wird. Auf dieser Baugruppe ist auch der 100MHz Referenzquarz mit drauf (vorne rechts im Bild), der ebenfalls bedarfweise per PLL an eine externe Referenz angebunden werden kann. Ich werde sie später zwar auch nach Anleitung des Manuals abgleichen, aber der Fehler lag hier nicht, darum werde ich darüber nicht weiter schreiben.

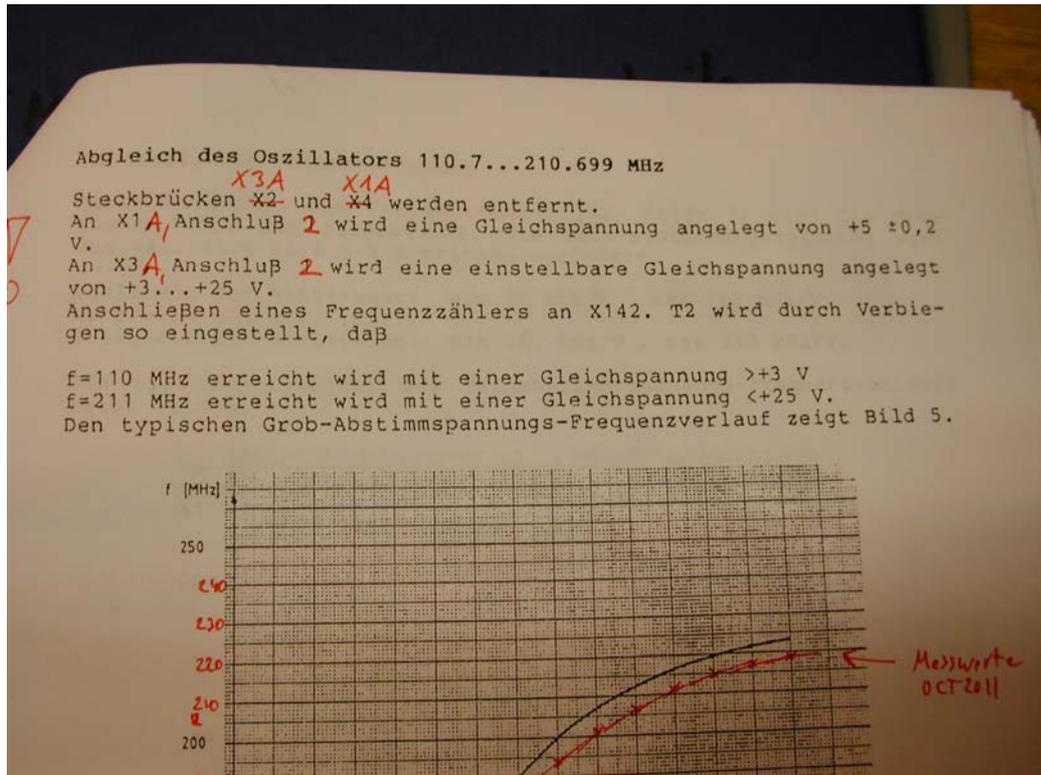
Abbildung 10: Abgleichnotizen 4

Beim Abgleich des Oszillators gab es erst wieder ein paar Druckfehler zu korrigieren. Ach Jungens, ihr könnt es doch eigentlich besser....seufz....

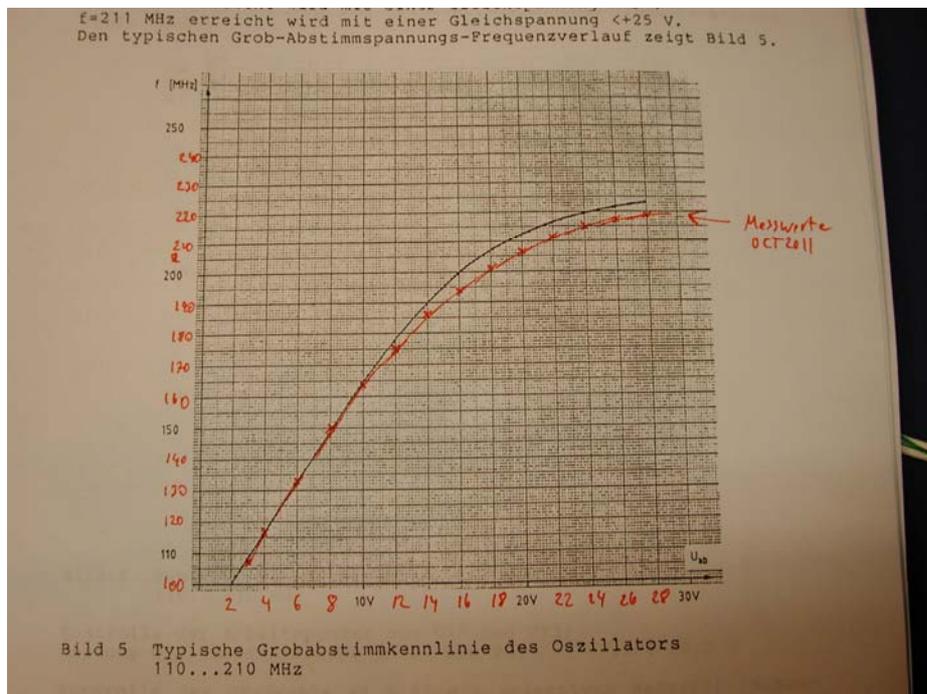
Abbildung 11: Abgleichnotizen 5

Als Trost aber hier die Abstimmkennlinie meines ESVs:

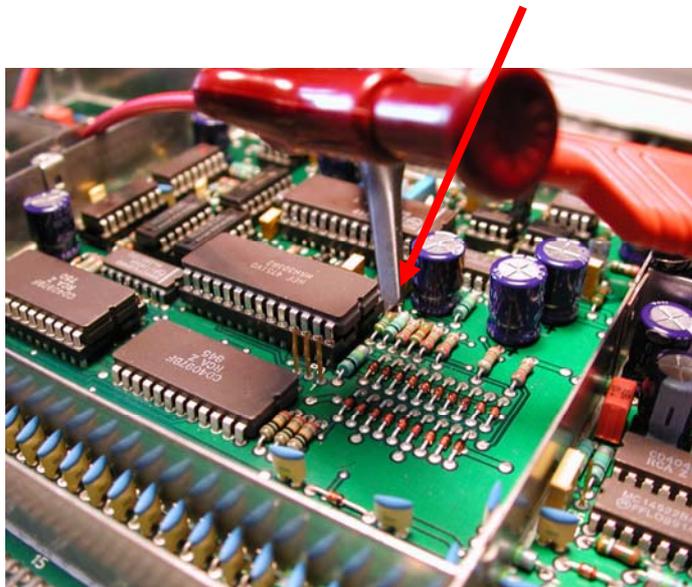
Abbildung 12: Messen am Eingang des PLL-ICs

Also piekse ich meine Oszilloskoptastspitze an den Pin des PLL-ICs, bei dem normalerweise das heruntergeteilte Oszillatorsignal eingespeist wird.

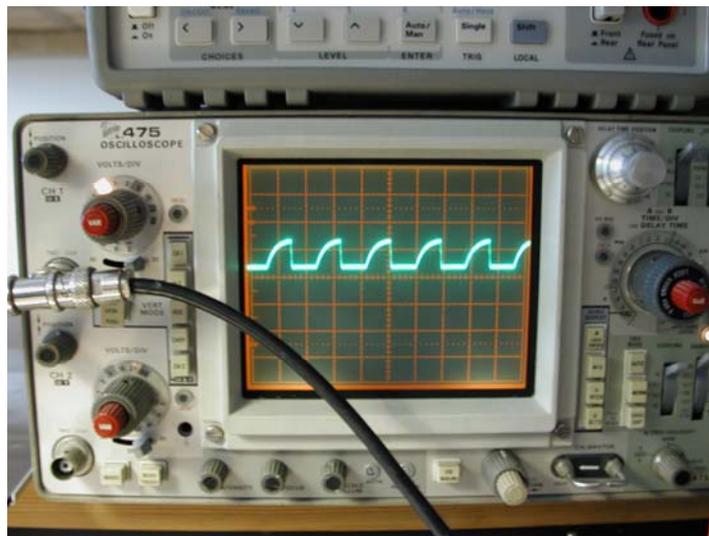
Abbildung 13: PLL-Eingangssignal

Sehen tun wir dort das da:

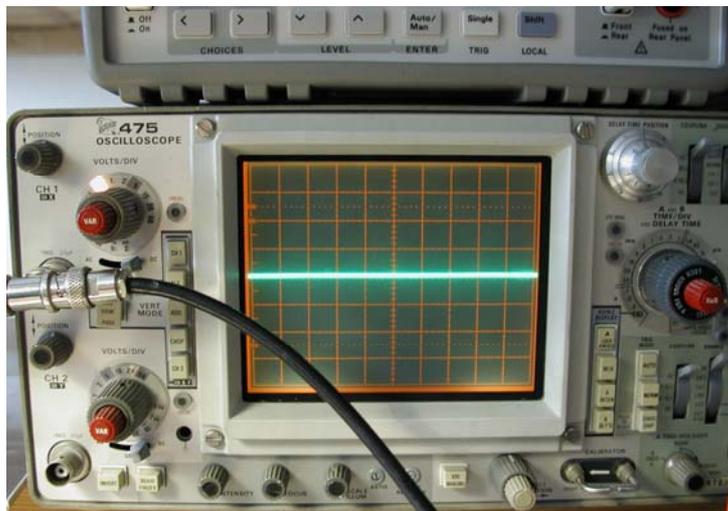
Abbildung 14: Ohne Knete keine Fete....

Zumindest solange, bis der Fehler auftritt. Plötzlich piepst es aus dem Gerät, "ERROR 54" leuchtet auf und das Oszilloskop meint Folgendes dazu:

Oszillatorsignal weg, sämtliche PLL-Abstimmspannungen am Anschlag, Oszillatorfrequenz irgendwo ganz oben, jedoch nicht da, wo sie sein soll. Klarer Fall: durch das Ausbleiben der IST-Frequenz vom Oszillator denkt die PLL, eine gaaaaaaaaaaaaaaaaaaanz tiefe Frequenz (Gleichstrom ist ja quasi auch eine gaaaaaaaaaaaaaaaaaaanz tiefe Frequenz) würde anliegen und sie müsste jetzt da gaaaaaaaaaaaaaaaaaaaaanz dolle gegensteuern.

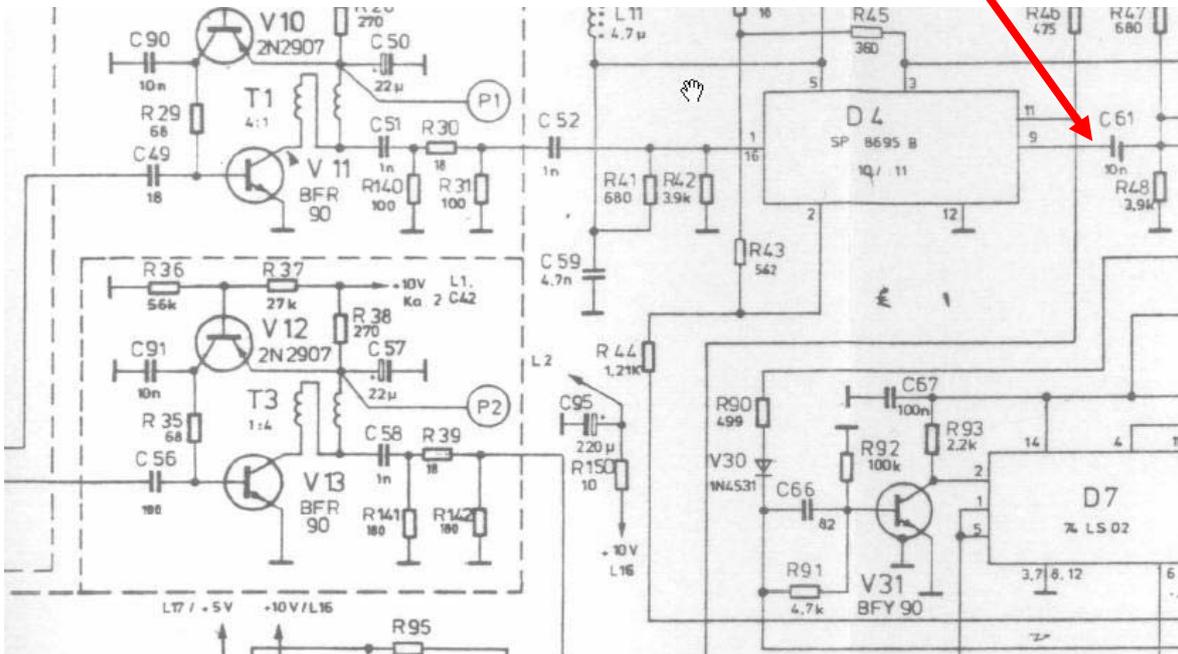
Abbildung 15: Auszug Schaltplan R&S ESVP "Synthesizer 2"

Na da sind wir doch bestimmt auf dem richtigen Weg. Messen wir mal am Eingang des zweiten; also am Ausgang (Pin9) des ersten Vorteilers.

Doch jetzt wird es knifflig. Wie ihr im Schaltplan (Abbildung 15) sehen könnt, wird das IC direkt vom Pufferverstärker (V11) des VCOs gespeist. Das bedeutet, dass ich da nicht so einfach meinen Messzinken reinhalten kann, ohne durch die Messspitze selbst irgendwelche Pegleinbrüche zu erzeugen- und ich die dann mit dem richtigen Fehler verwechselse.

Im Schaltplan sehen wir, dass der VCO durch zwei nahezu identisch aufgebaute Pufferstufen (V11 und V13) ausgekoppelt wird. Die Idee ist nun, diese Pufferstufen durch manuelle Um-Verdrahtung zu vertauschen. **Wandert der Fehler mit, dann liegt der Fehler hinter der Vertauschungsstelle. Wenn nicht, liegt der Fehler davor.**

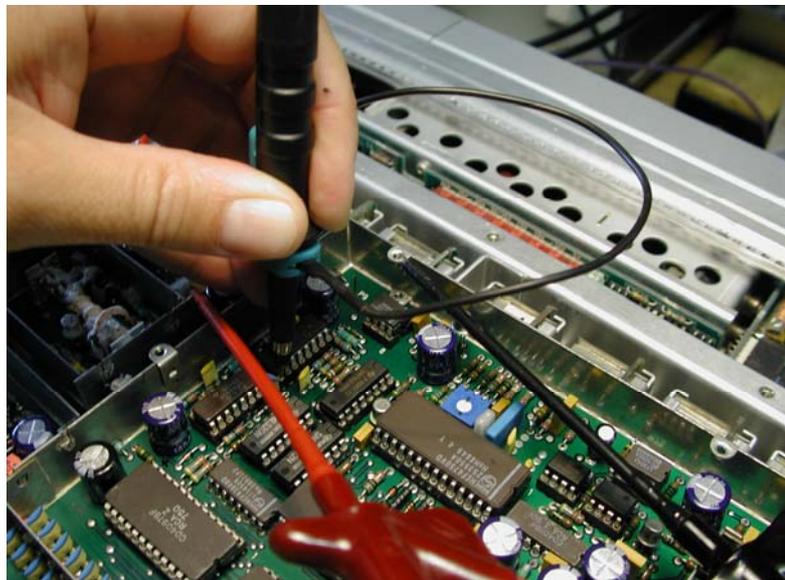
Abbildung 16: Messen des Ausgangssignals des 1. Vorteilers

In freier Wildbahn sieht das dann so aus (Oszilloskop-Tastspitze auf 10x gestellt):

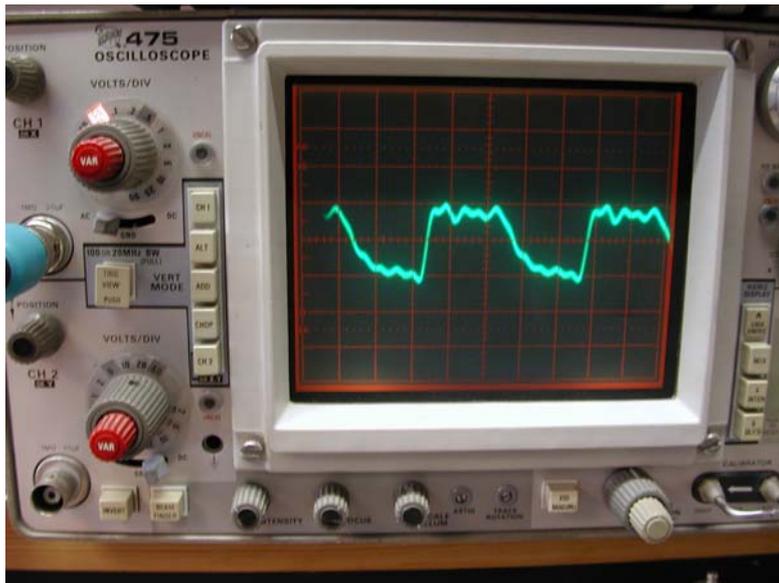
Abbildung 17: Ausgang 1.Vorteiler : Fehler tritt nicht auf

Wenn der Fehler gerade mal nicht auftritt, sieht das Signal so aus:

Sobal der Fehler auftritt und der ESVP piepst, bleibt auch hier das Signal aus! Schlaues Gerät! :-)

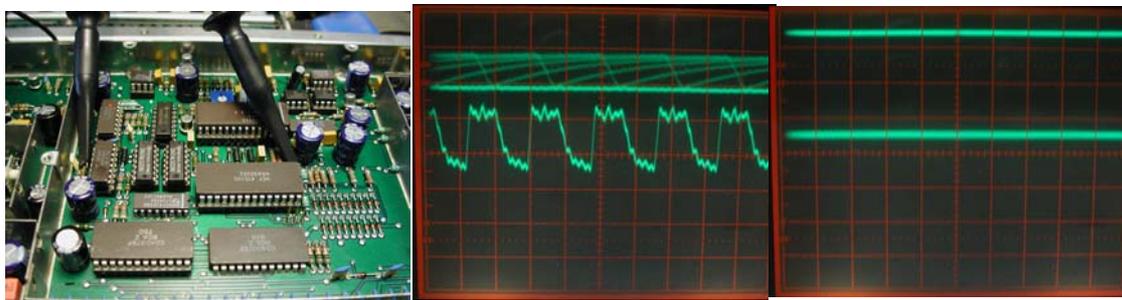
Abbildung 18: vlrn: Messaufbau, Fehler tritt nicht auf, Fehler tritt auf

Hier noch einmal Ein- und Ausgang des zweiten Vorteilers gleichzeitig auf dem Oszilloskop:

Wir lernen also: der zweite Vorteiler ist heile. Dass -wenn er an seinem Eingang kein Eingangssignal kriegt- auch kein Ausgangssignal erzeugt, darf man ihm nicht vorwerfen.

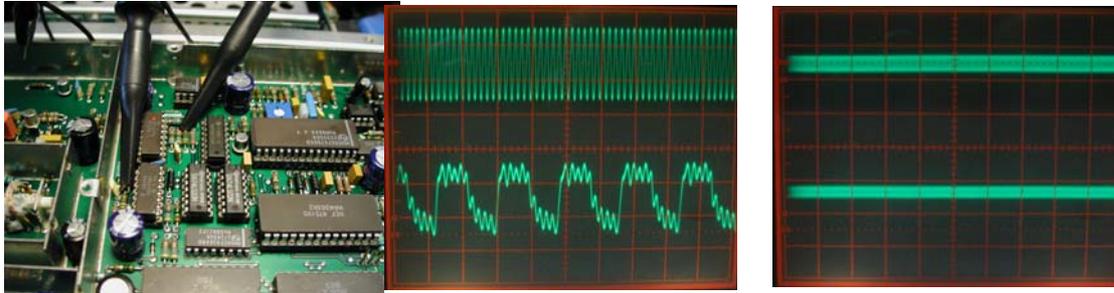
Abbildung 19: vlnr: Messaufbau, Fehler tritt nicht auf, Fehler tritt auf

Es geht weiter, ich mache dieselbe Messung am ersten Vorteiler IC. Also Prüfspitzen an-klemmen an Ein- und Ausgang.

Wir sehen also auch hier, dass bereits der Eingang des ersten Vorteilers im Fehlerfall schon keine richtige Spannung mehr bekommt. Dementsprechend kommt auch am Ende nichts mehr raus.

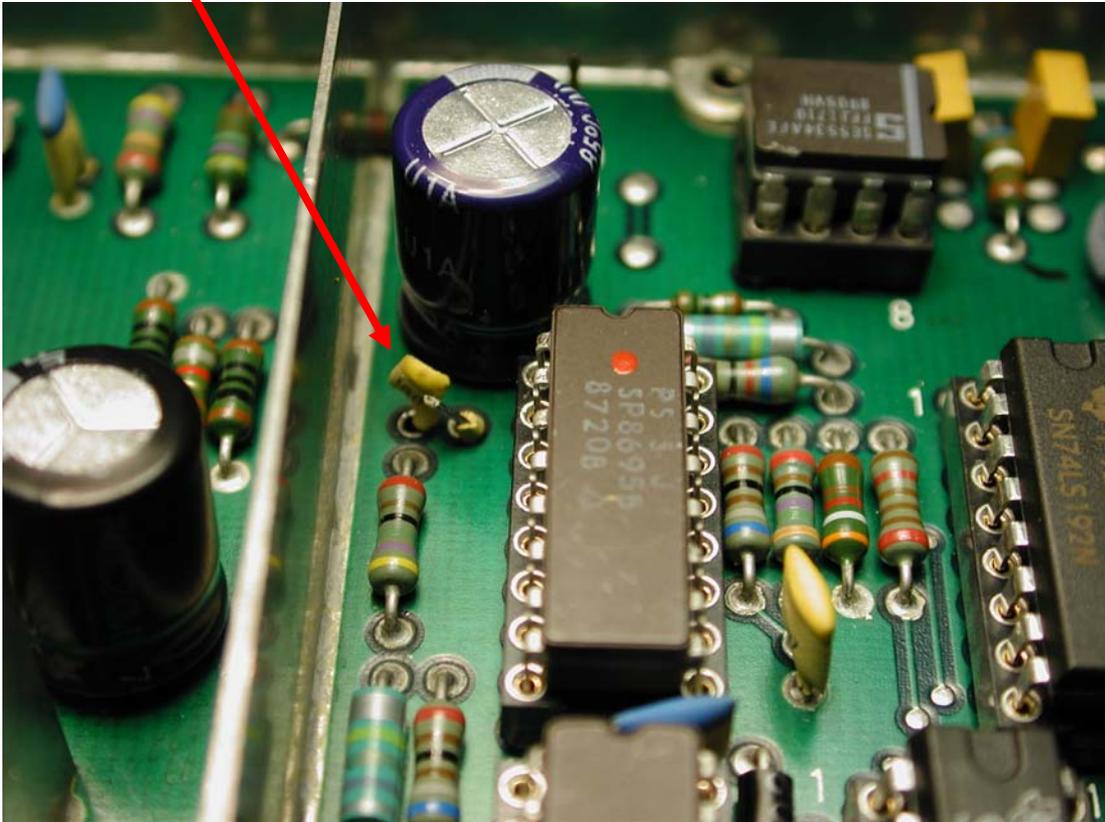
Abbildung 20: C52...gerade etwas "unpässlich"...

Beim Auslöten des Koppelkondensators C52....ups....!

Ich habe den armen C52 beim Auslöten geteilt! Aber war ich denn wirklich Schuld daran?

Ich muss dazu sagen, dass ich so eine supergeile Weller Unterdruck-Entlötstation besitze, mit der man -richtig angewendet- Bauteile beim Entlöten eigentlich gar nicht kaputt machen KANN! Sollte C52 bereits ein Vorschädigung gehabt haben? Und mein Auslöten hat ihm einfach nur den Rest gegeben?

Ich löte einen neuen 1nF-Kondensator ein und lasse den ESVP mehrere Stunden laufen....

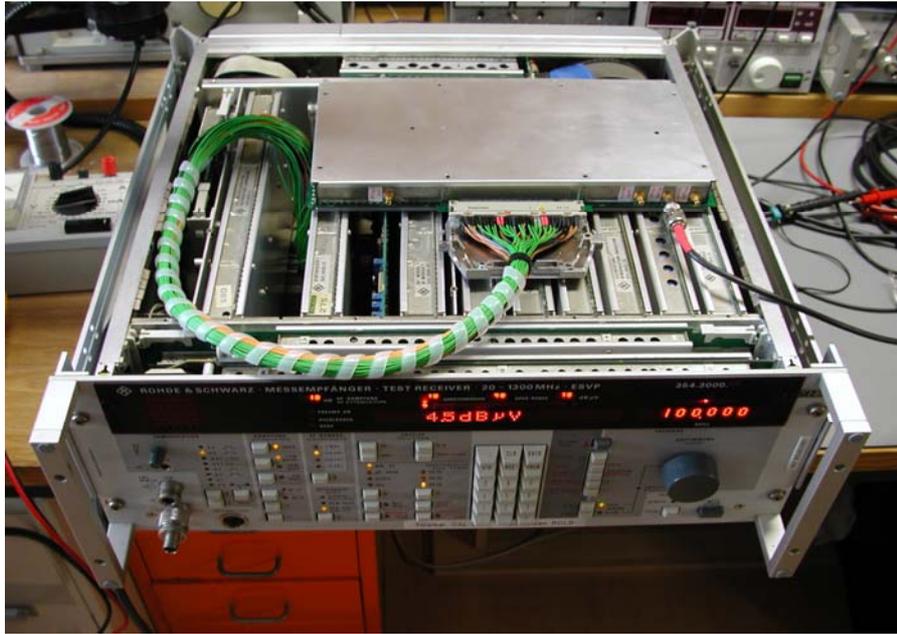
Abbildung 21: ESVP im Testlauf

Wo früher der ERROR54 nach nur wenigen Minuten lästig herumpiepste, herrscht nun nur noch Stille bei 4,5dBµV. Geil! Der Fehler ist wohl gefunden!

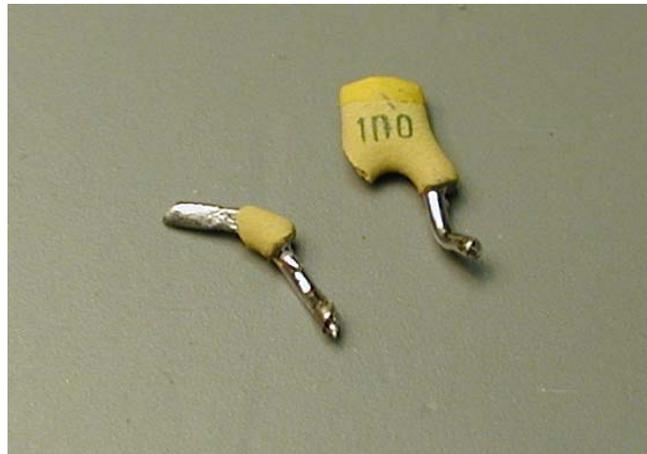
Abbildung 22: C52...oder besser: 2* 1/2 C52

Hier abschließend noch ein Portrait des Übeltäters:
