REPARATURBERICHT

Restauration eines russischen Röhrenprüfgerätes

dass das Modell „**L3-3**“ heißt.

Eine nicht ganz so bitter ernst zu nehmende Arbeit von Marc Michalzik, August 2012.

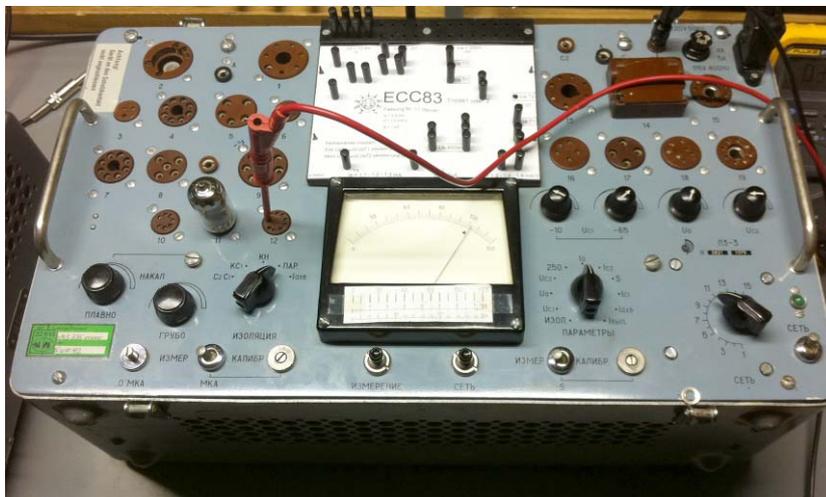
Abbildung 1: Kalibr. L3-3 vor der Restauration

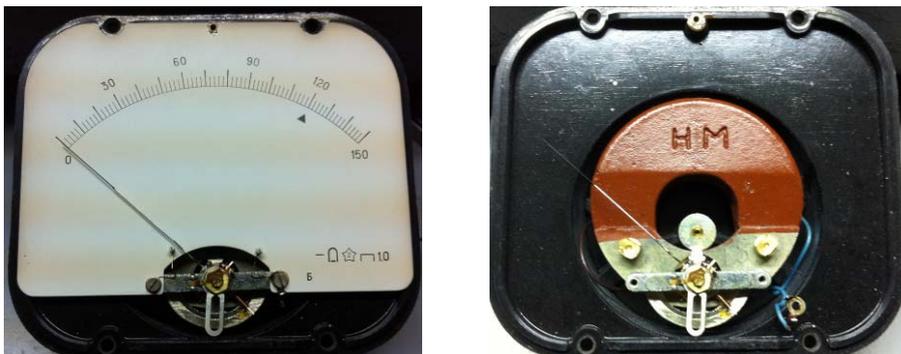
Abbildung 7: Messinstrument des L3-3 mit und ohne Skala

Aber ich wollte ja die Skala verbessern. Also öffne ich das Gehäuse des Drehspulmesswerks mit einer gewissen Ehrfurcht. Der Russe versöhnt langsam- keine Frage! Mit ruhiger Hand schraube ich die drei Schrauben ab, die die Skala halten und ziehe sie gaaaaanz vorsichtig unter dem Zeiger hervor. Geschafft!

Nun die Skala auf den Scanner legen und einen 300dpi Scan machen. Dann in ein Grafikprogramm einladen und alle Striche nachmalen. Dann überall neue Zahlen dranschreiben, die erst einmal vollständig sind und außerdem die im L3-3 verwendeten Skalenendausschläge 15, 3, und 7,5 beinhalten, damit man nicht mehr krumme Korrekturfaktoren im Kopf umrechnen muss.

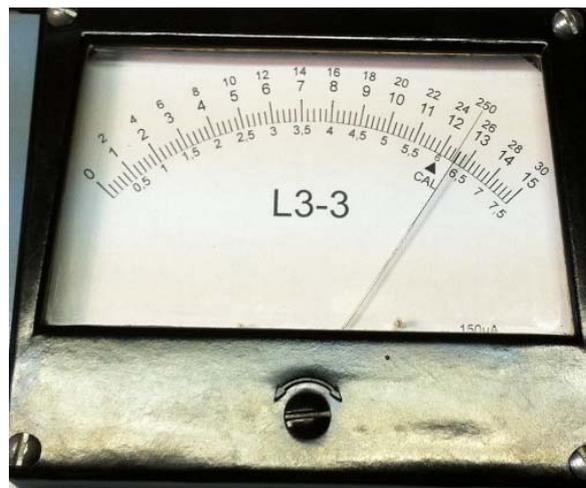
Abbildung 10: neue Skala ist fertig

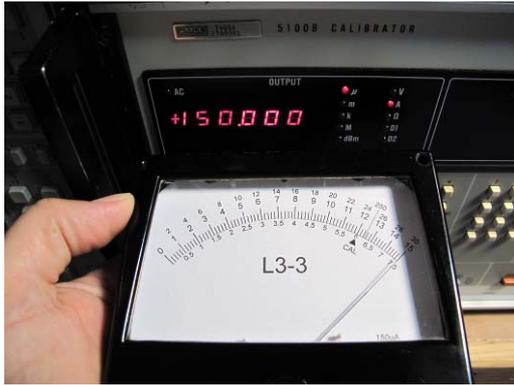
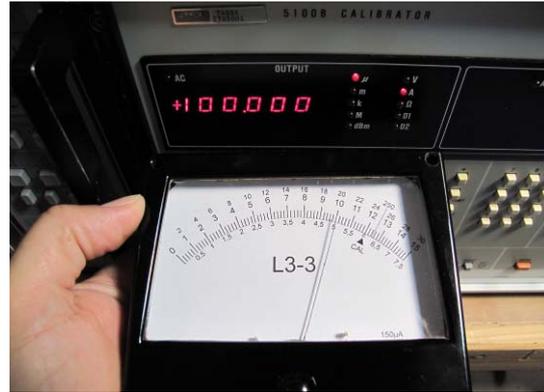
Ich schraube das Messgerät durch die vier Schrauben aus dem Grundgerät heraus. Die beiden Kabel ab und erst einmal an den Kalibrator (ein Fluke 5100B) gehängt. Und dann großes Erstaunen: der Endanschlag von $150\mu\text{A}$ wird bis auf das μA genau angezeigt! Unglaublich- und das bei einem Gerät mit Baujahr 1979! Beim Herunterschalten in $10\mu\text{A}$ -Schritten zeigt sich, dass diese fabelhafte Genauigkeit sogar über die gesamte Skala hinweg eingehalten wird. Ich bin sprachlos- solch eine tolle Qualität ist heute nur noch sehr, sehr schwer zu finden.

Abbildung 11: Messinstrument des L3-3 am Kalibrator: ein Traum!!!

Die Überprüfung des Messinstruments ist übrigens für mich immer der erste Schritt bei der Prüfung der Genauigkeit eines Messgeräts. Wenn das Drehspulmesswerk in sich schon einen großen Anzeigefehler hat, sollte man ein Justieren des Geräts erst gar nicht versuchen- man macht alles meist nur noch schlimmer. Motto: erst das Messwerk, dann den Rest! Da hier das Instrument aber wirklich tadellos ist, konnte ich es bedenkenlos wieder einbauen.

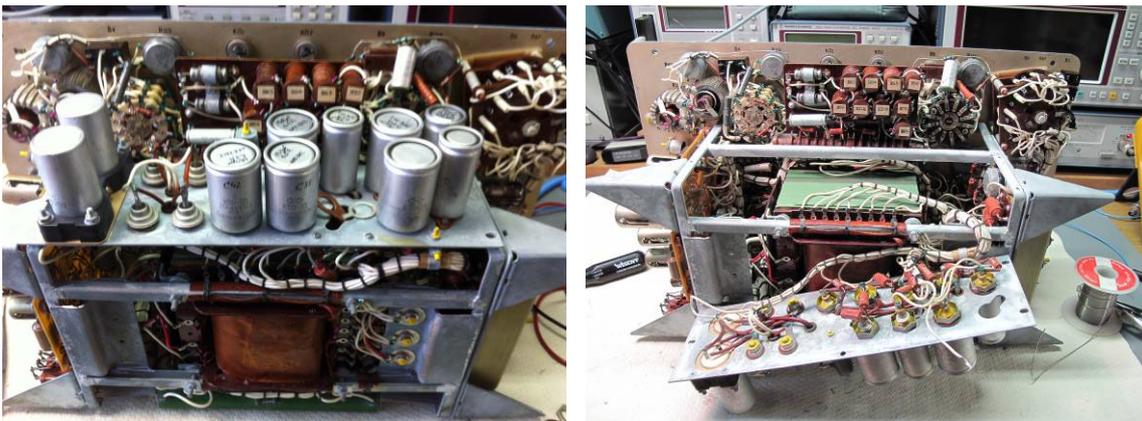
Bis die neuen Röhren da sind, werde ich die ganzen dicken Kondensatoren, die im L3-3 zentral auf einem Blech zu finden sind, eingehend prüfen. Dazu zieht man den L3-3 aus dem Gehäuse, legt ihn auf die Seite und löst das Blech der Kondensatorenbank. Man kann sie dann abnehmen und sieht von unten auf ein Dutzend dicke Elkos.

Abbildung 13: Filterbank im L3-3

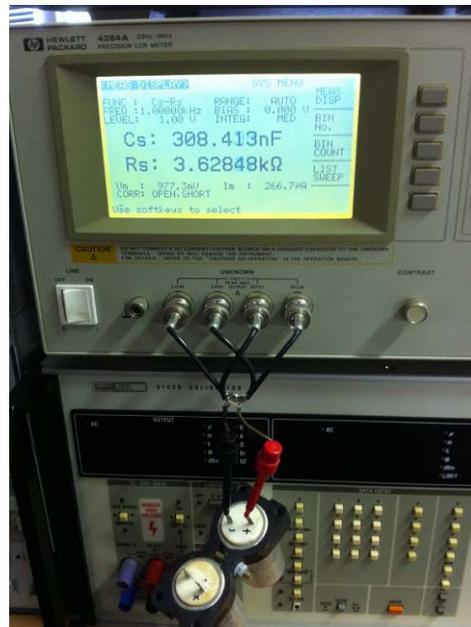
Aber dann habe ich "Glück" beim allerletzten: der Elko C46, der für die Glättung der Gleichspannungsheizung zuständig ist, soll $2000\mu\text{F}$ haben. Er hat aber nur 300nF und ein ESR von mehr als $3\text{k}\Omega$. Also total kaputt. Ich löte einen aus meiner Bastelkiste ein, der mechanisch ganz gut passte und auch in den elektrischen Werten in Ordnung war. Somit hat sich der Sonntagnachmittag ja doch noch irgendwie "gelohnt".

Abbildung 15: ...den hier!

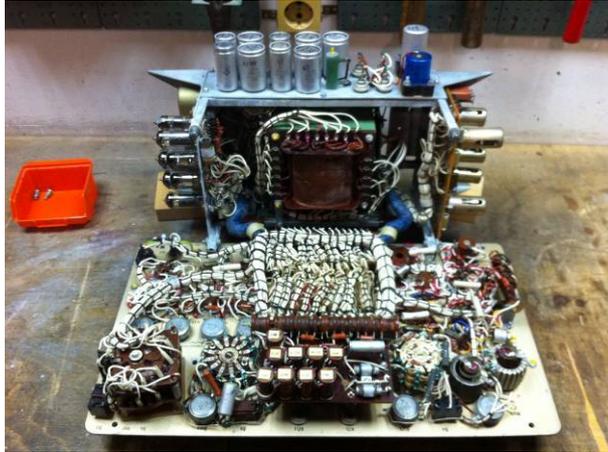
Abbildung 16: L3-3 mit geöffneter Motorhaube

Nun kümmere ich mich darum, den L3-3 für einen normalen Ingenieur mit zarten Bürohändchen bedienbar zu machen. Insbesondere die Drehschalter am L3 haben eine so heftig stramme Rastung, dass man daran schon eine Knarre zum Lösen von Radmuttern ausprobieren könnte. Ich zerlege also das Gerät ein Stück weiter; das geht übrigens ganz gut, denn wenn die vier dicksten Schrauben, die man auf der Frontplatte findet, abschraubt, kann man die oberste "Schicht" Elektronik im L3 über Drehgelenke hochklappen wie eine Motorhaube. Dadurch kommt man viel besser von hinten an alle Schalter und Potis dran.

Wenn ich den L3-3 aufschraube und kopfüber auf den Tisch lege, so dass die die Motorhaube nach vorne (=also zu mir hin, vgl. Abbildung 16) abgeklappt wird, dann liegt der betreffende Drehschalter gleich vorne links. Dann ist die von oben sichtbare Schalterebene die Ebene Nr.5! Ebene 1 liegt dementsprechend am dichtesten zur Frontplatte.

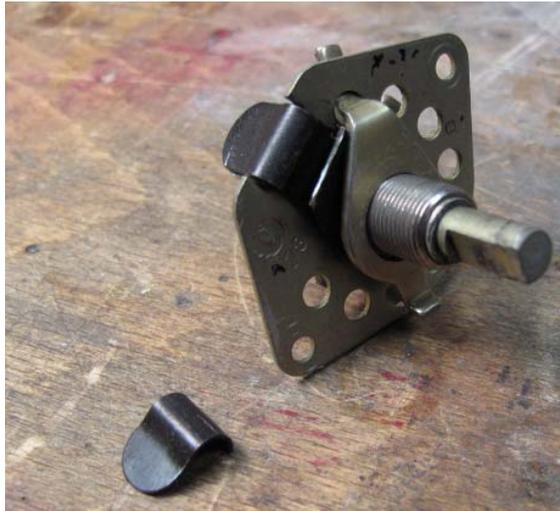
Sogleich erkenne ich das Problem. Die Rastung des Drehschalters wird dadurch erzeugt, dass eine federnd gelagerte Kugel in ein großes Scheibenzahnrad drückt. Mit jeder Drehung rattert also die Kugel durch die Zahnradlücken und erzeugt so die verschiedenen Positionen des Drehschalters.

Die Kugel wird durch eine doppelte ausgeführte Bandfeder aus Federstahl in den Zahnkranz gedrückt. Klarer Fall: ich dre mele eine obere beiden Bandfedern einfach weg, so dass nur noch die unten liegende an die Kugel drücken kann. Damit dürfte sich der Anpressdruck auf Kugel und Zahnrad ungefähr halbieren und damit auch die notwendige Kraft zum Weiterdrehen in die gewünschten Positionen.

Abbildung 18: Drehschalter mit "halbiertem" Federblech

Gedacht, getan! Weggeflext das Ding, etwas WD-40 in das Achsengelenk und etwas Fett auf Kugel und Zahnrad und schon flutscht der Drehschalter- jetzt endlich auch geeignet für zarte Orgelspielergriffel! :-)

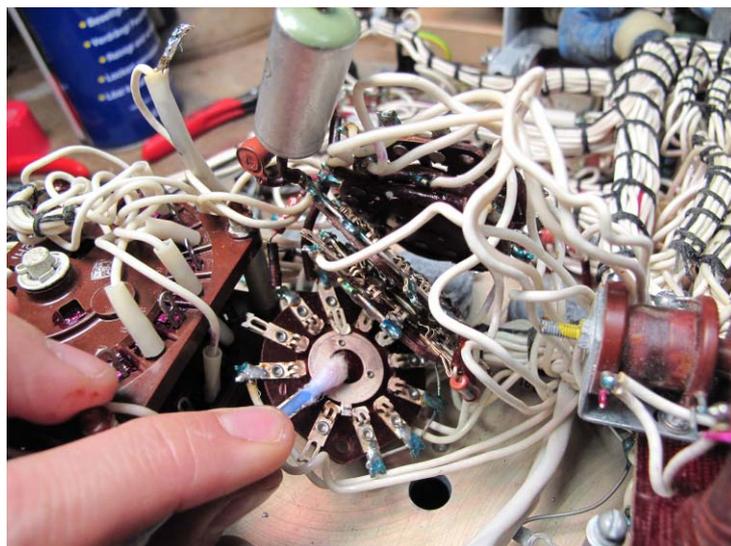
Wo wir schon so weit sind, würde ich natürlich gerne auch die Kontaktplatten des Drehschalters reinigen. Leider hat dieser Schalter so viele Ebenen und Anschlüsse, dass man mit einem Kontakt60-benetzten Wattestäbchen die Kontaktflächen so gut wie nicht erreichen kann. Und die haben eine Reinigung bitter nötig, wie man an dem vielen dunklen Dreck sehen kann. Nur mit viel Geschick und ruhiger Hand gelingt es mir, die einzelnen Ebenen des Drehschalters Stück für Stück "abzuschichten". Weil aber noch der ganze Kabelbaum mit seinen vielen, einzelnen Drähten dranhängt, braucht man hier wirklich viel Geduld.

Abbildung 19: knifflige Angelegenheit: Reinigung des Drehschalters

Aber schließlich kann ich die Reinigung doch noch durchführen. Ich baue den Drehschalter wieder ein, und- nichts funktioniert! Natürlich! Grrr!!

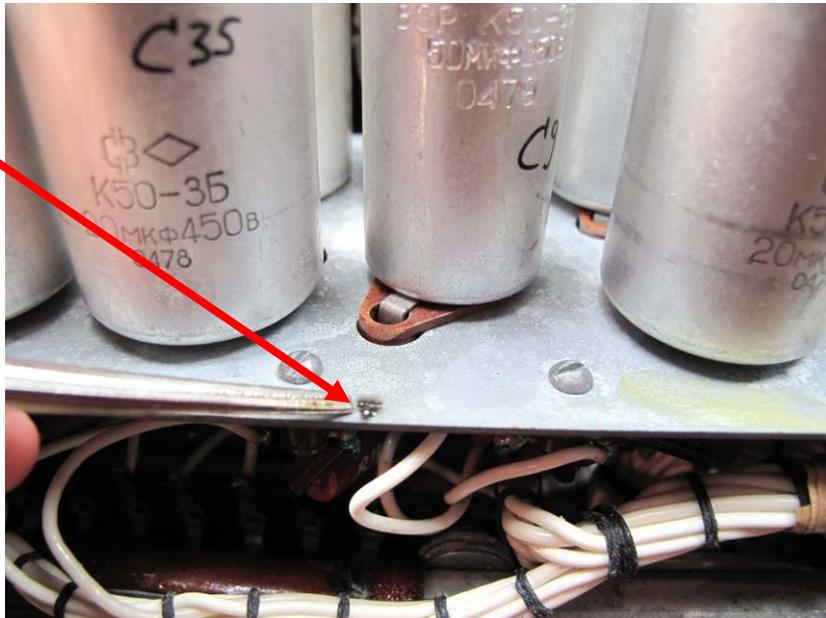
Einschlag-
stelle des
Kurz-
schluss-
funkens

Abbildung 22: Mist...

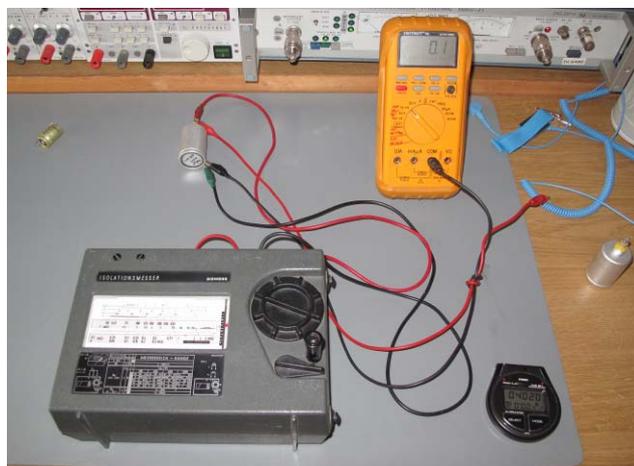
Das Knallen in C35 deute ich als interne Spannungsüberschläge. Das aber müsste sich doch durch einen erhöhten Leckstrom nachweisen lassen! Ich überlege mir, wie ich den Leckstrom von C35 bei Betriebs(Nenn-)spannung am besten messen kann. Leider habe ich für solche Fälle kein spezielles Messgerät. Ich behelfe mir mit einem Hochspannungstester, mit dem man normalerweise Elektroinstallationen am Haus auf Kriechströme überprüft.

Abbildung 23: Isolationstester

Mit einer eingesteckten 250V-Prüfkarte lädt er C35 nach einigen Minuten auf mehr als 320V auf und die Widerstandsanzeige klettert auf etwas um die 3 MOhm. Ist das gut? Keine Ahnung. Viel klingt mir das für einen 20µF Hochspannungselko aber nicht. Ich fleddere ebenfalls (den unbeschadeten, aber sonst genau gleichen) C36 aus dem Röhrenprüfer, um einen Vergleichswert zu kriegen. Nach etwa einer Stunde Aufladezeit liegt sein gemessener Isolationswirstand bei über 100MOhm! Ich nehme mir noch einmal den vermutlich defekten C35 vor und erreiche nun 20MOhm. Hmmm...scheint sich das Teil irgendwie von selbst zu reparieren? Angeblich gibt's ja sowas wie "selbstheilende Elkos"...

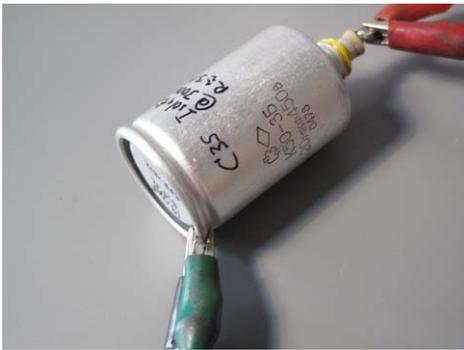
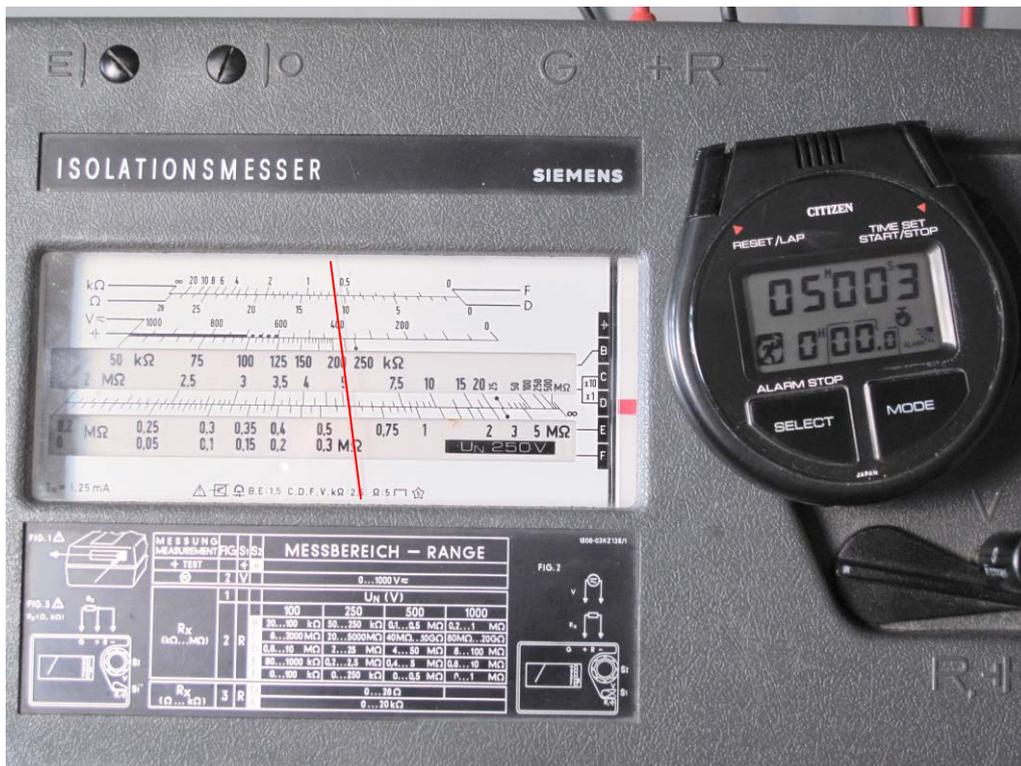
Abbildung 24: C35 "prahlt" mit 5Megohm nach 5 Minuten

Inzwischen bin ich auch mit Jac von jacmusic.de etwas ins Klönen genommen. Jac rät mir auf jeden Fall zu einem Austausch des Bauteils. Nach meinem Erlebnis mit der Selbstentladung über Nacht bin ich mir nun auch sicher: er hat recht! Solche vorgeschädigten Bauteile können vielleicht nicht heute oder morgen, aber ganz sicher langfristig zu Ärger führen. Also tauscht man sie lieber gleich aus, bevor man sich später noch einmal damit ehumschlagen muss. Praktischerweise verkauft jacmusic auch solche Bauteile. Allerdings habe ich noch einen ganzen Haufen 15 μ F/450V Elkos in der Bastelkiste, die vom Herumliegen auch nicht besser werden. So will ich erst einmal versuchen, diese Kameraden zu verwenden (sorry Jac ;-). Die Herausforderung liegt hierbei in der mechanischen Befestigung. Die originalen Elkos sind Becherelkos mit Schraubgewinde und dazu passender Isolierscheibe. Ein Umbau ist gar nicht sooo einfach, denn die hier verwendete Schraubennorm und isolierscheibe kann ich sonst nirgends finden. Also überlege ich, was ganz Verrücktes zu probieren: ich säge den originalen Elko auf ca. 1/3tel der Höhe ab und pule das Innenleben raus (Aluminiumfolie und getränktes Papier). Zurück bleibt etwas, das an ein leergebranntes Teelicht erinnert. In der Mitte ragt

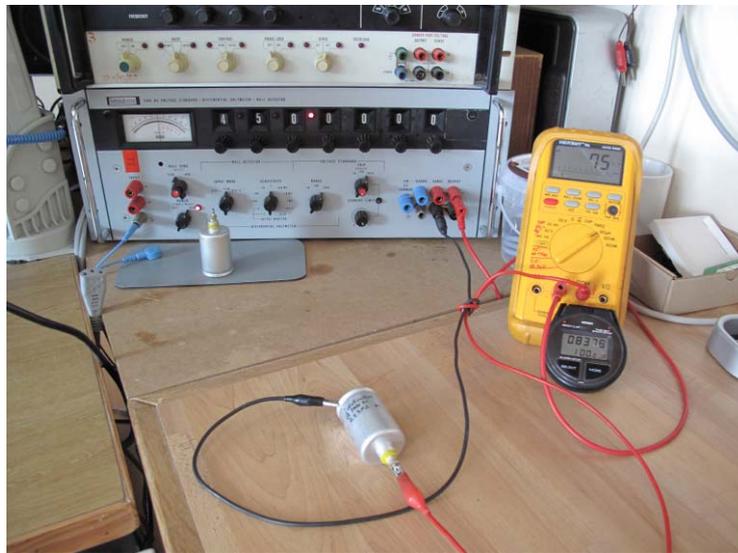
Über einen in der Anlaufphase vorgeschalteten Angst-Widerstand lade ich C35 langsam mit seiner Nennspannung (450V) auf. Glücklicherweise liefert der 335A durchaus ein paar mA Strom, so dass ich C35 auch wirklich ziemlich zügig voll* kriege! Nach 70 Minuten Wartezeit lese ich den Speisestrom am Digitalmultimeter ab: etwa 75 μ A. Damit errechnet man einen Isolationswiderstand von etwa 6M Ω .

Abbildung 25: Hochspannungstest von C35 am Kalibrator

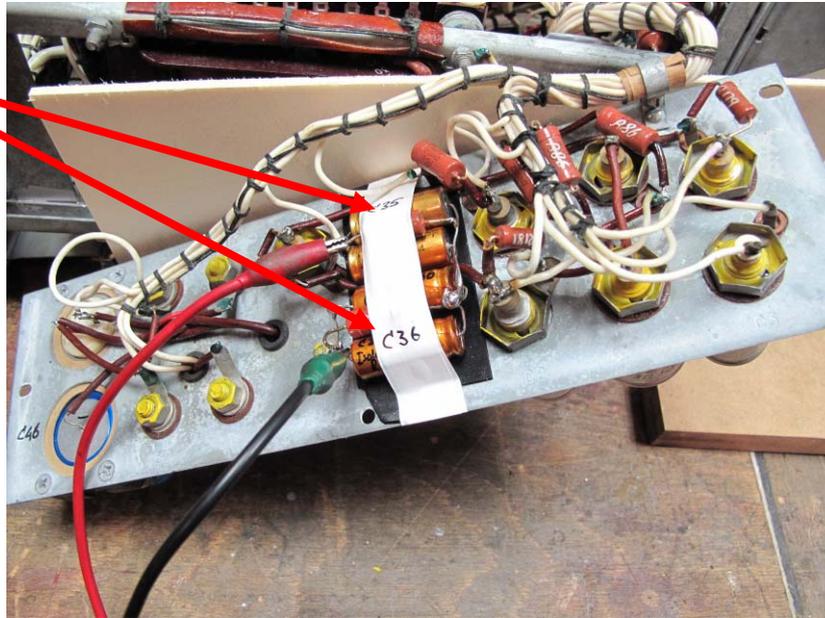
Abbildung 27: Pflaster drauf und alles ist wieder gut :-)

beide ersetzt!

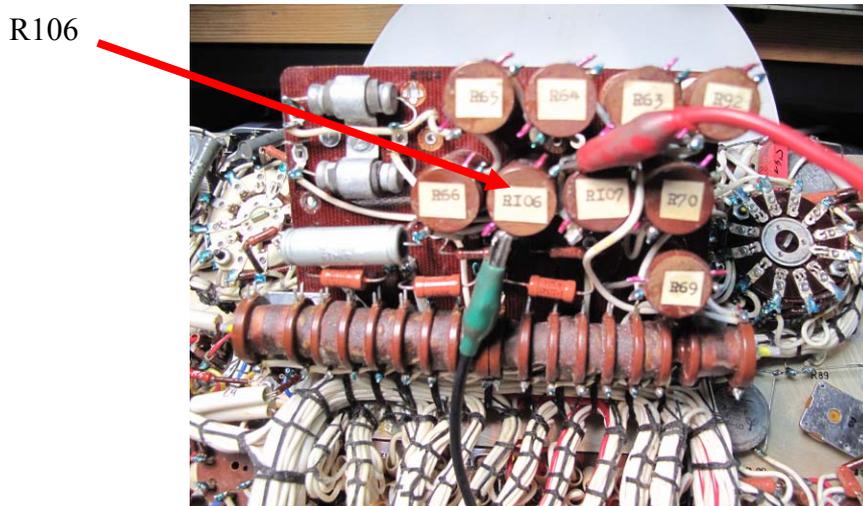
Ich messe R106. Sollte 30kOhm haben, sagt das Manual. Hat aber in Wirklichkeit mehr als 30Mega-Ohm! Also platt! So ein Mist, eine Drahtwickelspule findet man nicht als Standardbauteil im Elektronikladen. Aber nicht verzweifeln, erstmal rausbauen das Ding und reingucken. Vieles kann man wieder reparieren, obwohl man erst gar nicht daran glaubte.

Abbildung 29: Messen von R106

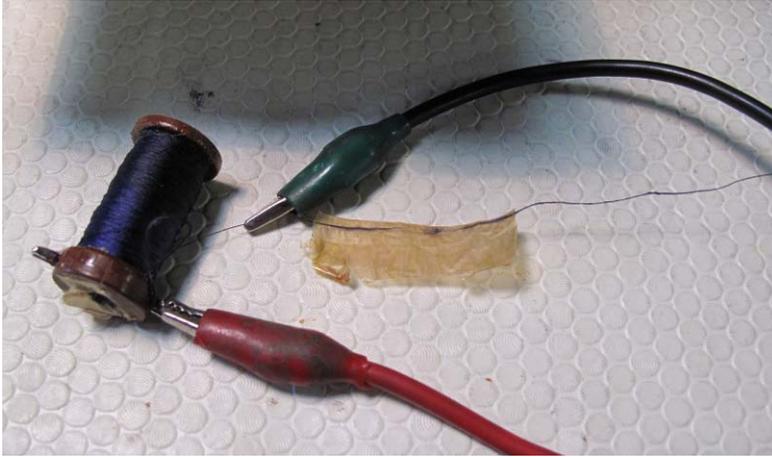
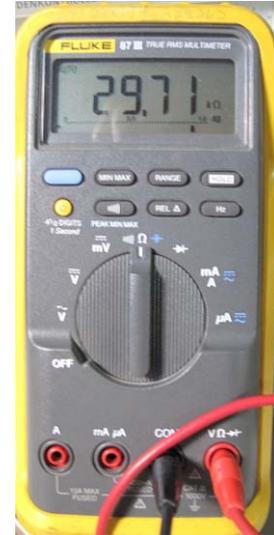
Ich entferne das klebrige Isolierband, das den Wickelkörper nun viele Jahre vor Umwelteinflüssen geschützt hat. Danach sieht R106 aus wie die Nähgarnspule in einer Nähmaschine. Kontrollmessung: stimmt, Draht ist unterbrochen. Also mal abwickeln das Ding, vielleicht finde ich ja die Unterbrechung? Und tatsächlich: nach nur 2 Windungen finde ich die Schadensstelle, was für ein Dusel!

Abbildung 30: defekte Stelle in R106 gefunden!

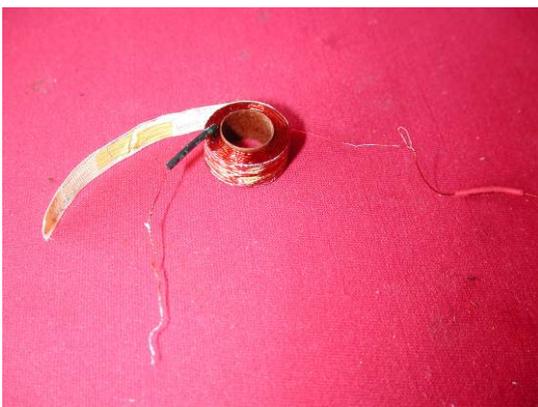
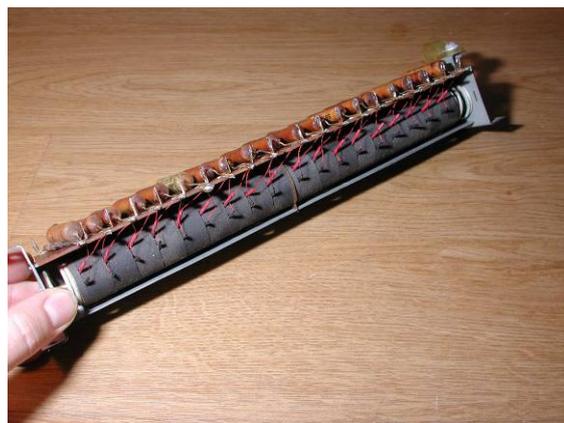
Mal wieder, denn bei der Vibratospule einer Hammondorgel ist es mir auch schon einmal so gegangen. Der Defekt war direkt auf den ersten Windungen zu finden, so dass ich auch hier bedenkenlos abwickeln und reparieren konnte. Also niemals gleich aufgeben, wenn man einen defekten Drahtwiderstand vor sich hat! Mit einer ruhigen Hand und einem geduldigen LötKolben (zum Abbrennen der Kabelisolation der Spulendrahts) kriegt man vieles wieder hin.

Abbildung 31: kleine Exkursion: vergleichbarer Schaden an der Linebox einer B-3 Hammondorgel

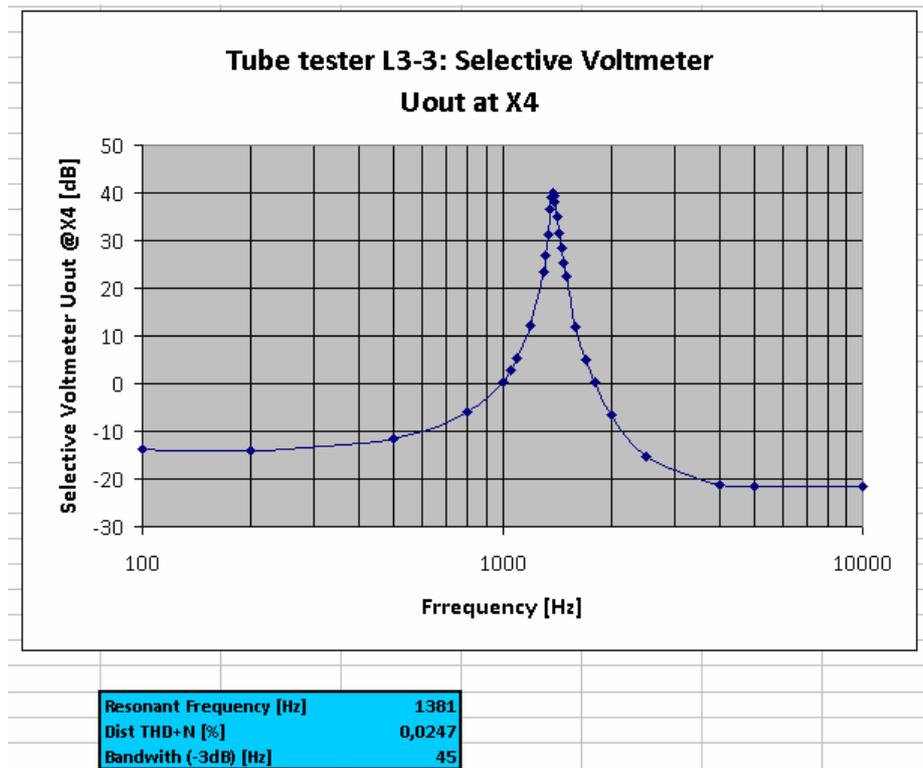
Ich habe einen ersten Verdacht. Um dem nachzugehen, messe ich mal spontan den Amplitudenfrequenzgang des selektiven Voltmeters. Ich trenne die Drahtbrücke zwischen R129 und dem Umschalter S5 (Steilheitsmesserumschaltung MESSEN/EICHEN) auf und speise dort 150mVeff Tonsignal aus meinem Audioanalyzer ein. Nachdem das Signal dann durch das selektive Voltmeter des L3's gelaufen ist, greife ich es an der Buchse "X4" (zu finden als Bananenbuchse im Innern des L3-3 auf der Audioleiterplatte) wieder ab und führe es wieder dem Analyzer zur Auswertung zu.

Abbildung 35: Amplitudenfrequenzgang vorher

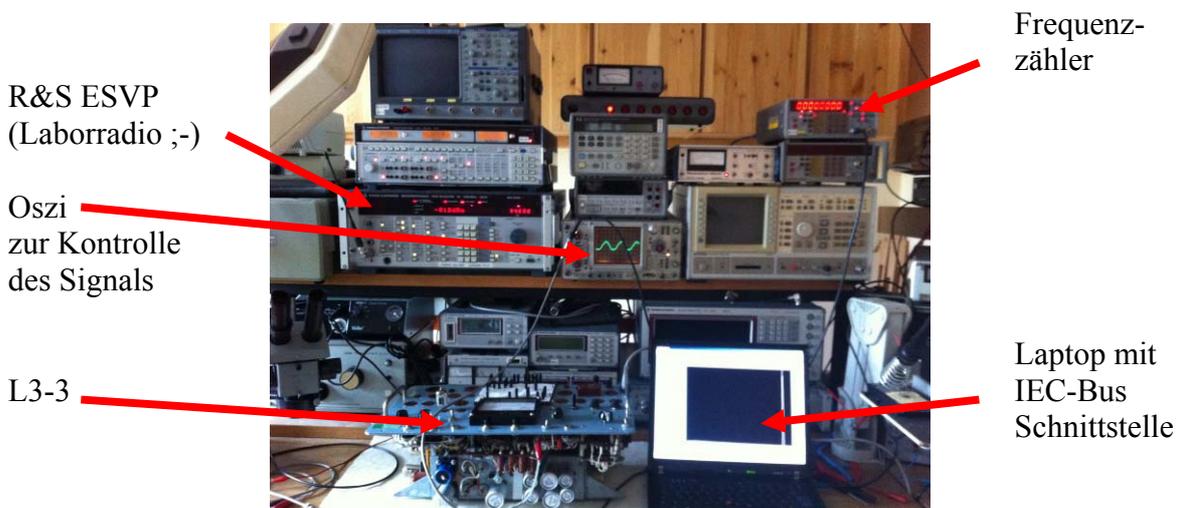
Um den Tongenerator des L3 hinsichtlich seiner Frequenzstabilität zu vermessen, braucht man einen Frequenzzähler. Ich benutze dazu meinen Racal-Dana 1992. Das ist ein schönes Teil, klein und schnuckelig, als Gebrauchtteil nicht allzu teuer, eine relativ gute Zeitbasis und dank seines Konzepts kann er auch bei nur 1s Torzeit noch mehrere Nachkommastellen Auflösung messen. Das ist insbesondere in unserem vorliegenden Fall bei NF-Frequenzen sehr hilfreich. Zusätzlich besitzt der 1992 eine IEC-Bus Schnittstelle. Also wie geschaffen für meinen Zweck, denn:

Abbildung 36: Messaufbau Langzeitmessung Oszillatorstabilität

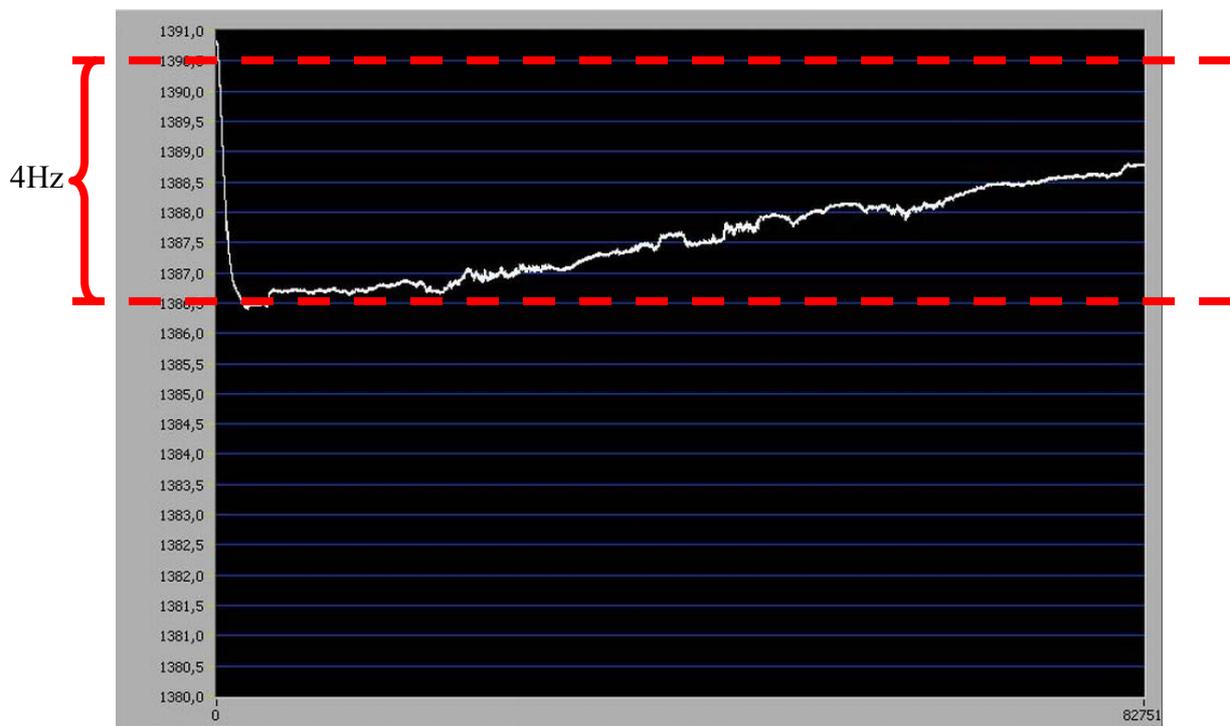
Abbildung 37: Oszillatorstabilität L3-3 über 82751 Sekunden (~23h)

Jac vermutet defekte bzw. leckstrombehaftete Kondensatoren im Oszillator als mögliche Fehlerquelle. Ich tue gut daran, seine von großer Erfahrung geprägten Hinweise ernst zu nehmen und in diese Richtung zu forschen. Auch aus meiner Restaurationserfahrung weiß ich, dass Kondensatoren im Laufe der Zeit durch Aufnahme von Feuchtigkeit gerne mal ihren Wert vergrößern oder Widerstände hochohmiger werden, daher klingt sein Hinweis in meinen Ohren sehr vernünftig.

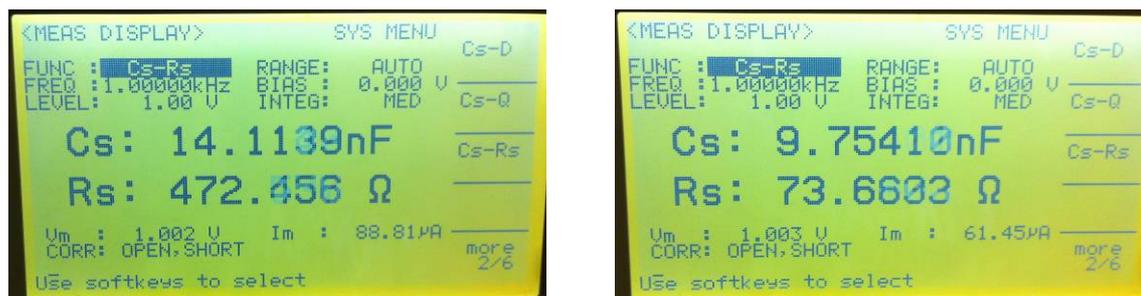
Ich beginne mit meinen Restaurationsarbeiten mit den Kondensatoren in der Umgebung der Röhre VL15- also dem Oszillator. Hier gibt es 10nF und 22nF-Kondensatoren. Ich baue die beiden 10nF aus und messe mehr als 14nF sowie 470Ohm ESR. Das ist viel. Laut Toleranzangabe (10nF +/- 10%) sogar eindeutig *zu viel*, also raus damit. Ich löte jeweils einen 10nF Styroflex-Kondensator ein, die für ihre hohe Frequenzkonstanz bekannt sind. Diese haben auch tatsächlich 9,8nF und einen ESR von nur 73Ohm. Das klingt schonmal besser!

Abbildung 38: links: alter Kondensator; rechts: neuer Kondensator

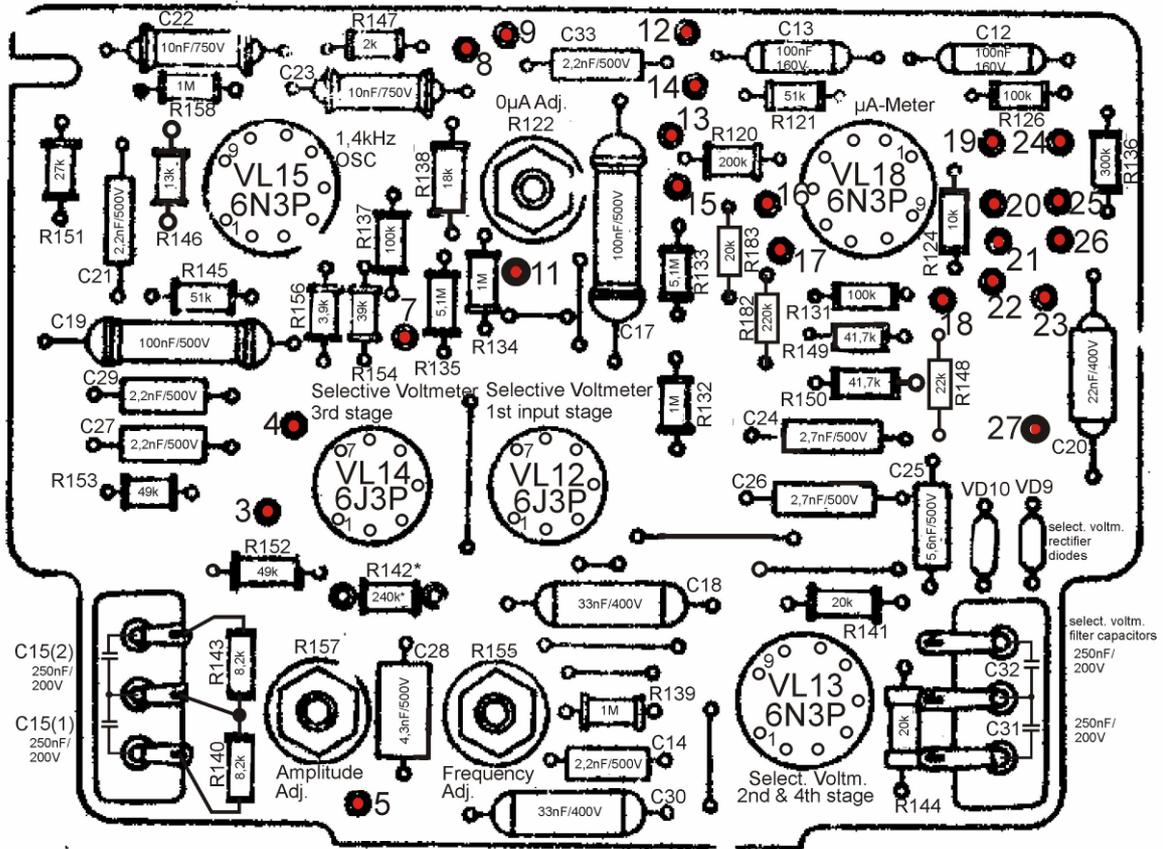
Für alle die, die sich ebenfalls über die schlechten Unterlagen ärgern, hier meine Version des Bauteile-Lageplans.

L3-3 tube tester, Audio PCB. Re-draw by M.Michalzik MAY2012. V1.0
Errors possible, no "warranty", no commercial use.

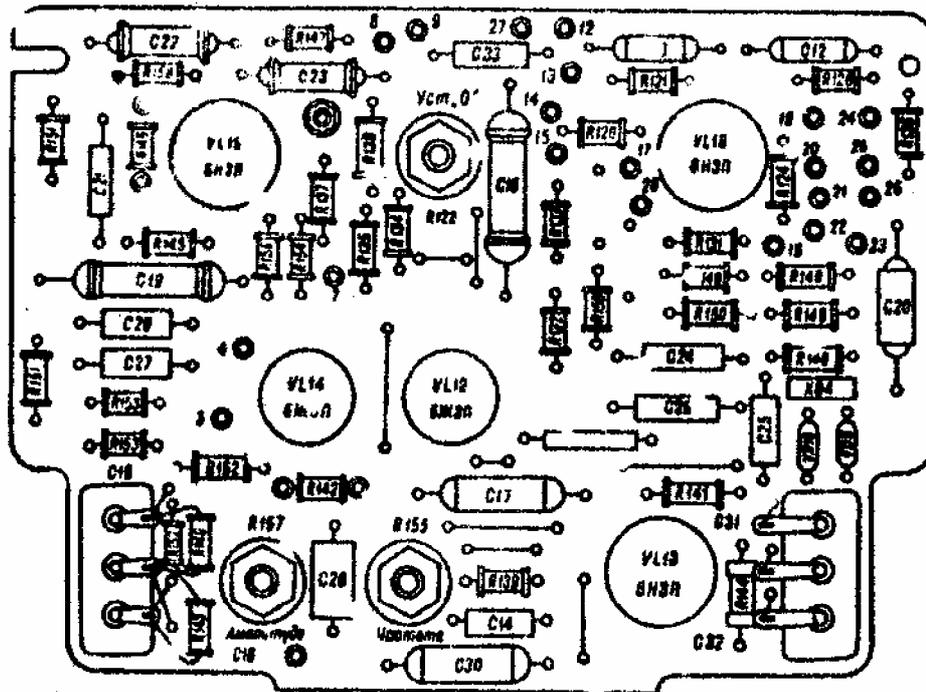
Abbildung 40: Audio-PCB, so sah es vorher aus...

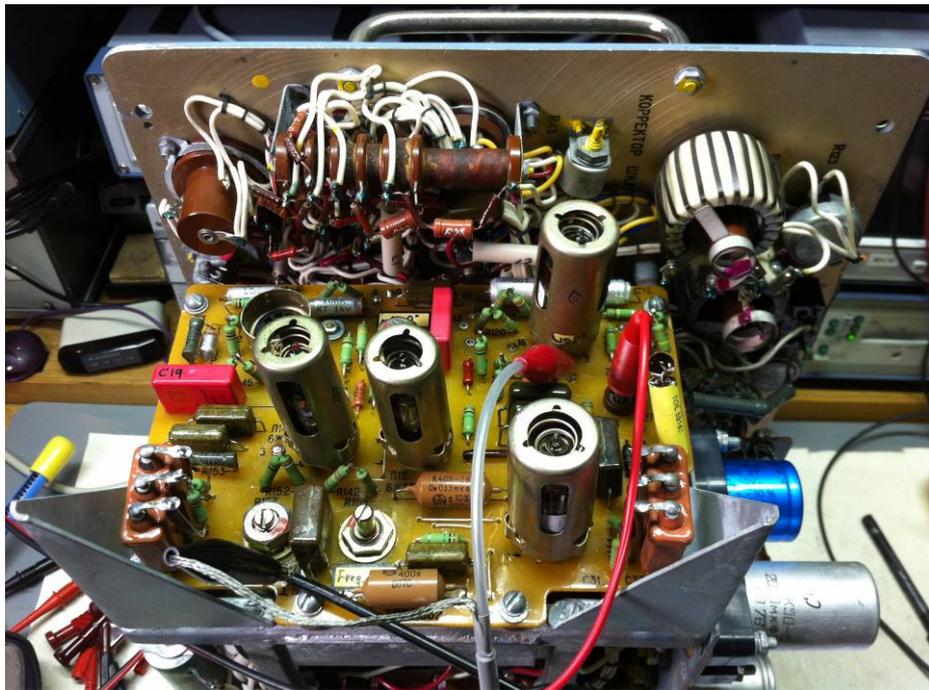
Jedenfalls schaffe ich es trotzdem, die Audio-PCB abzuschließen- wenn auch nun in kleineren Häppchen. Die Potis habe ich alle gereinigt, die Röhrenfassungen mit Klebeschildchen beschriftet und die allermeisten Widerstände gewechselt. Nur die ganz "schiefen" 0,2%-Typen habe ich -nach vorheriger Kontrolle- dringelassen, ebenso die MICA-Kondensatoren, von denen tatsächlich ohne Ausnahme alle noch 100% heile waren.

Abbildung 41: Audio-PCB fertig aufgearbeitet und eingebaut

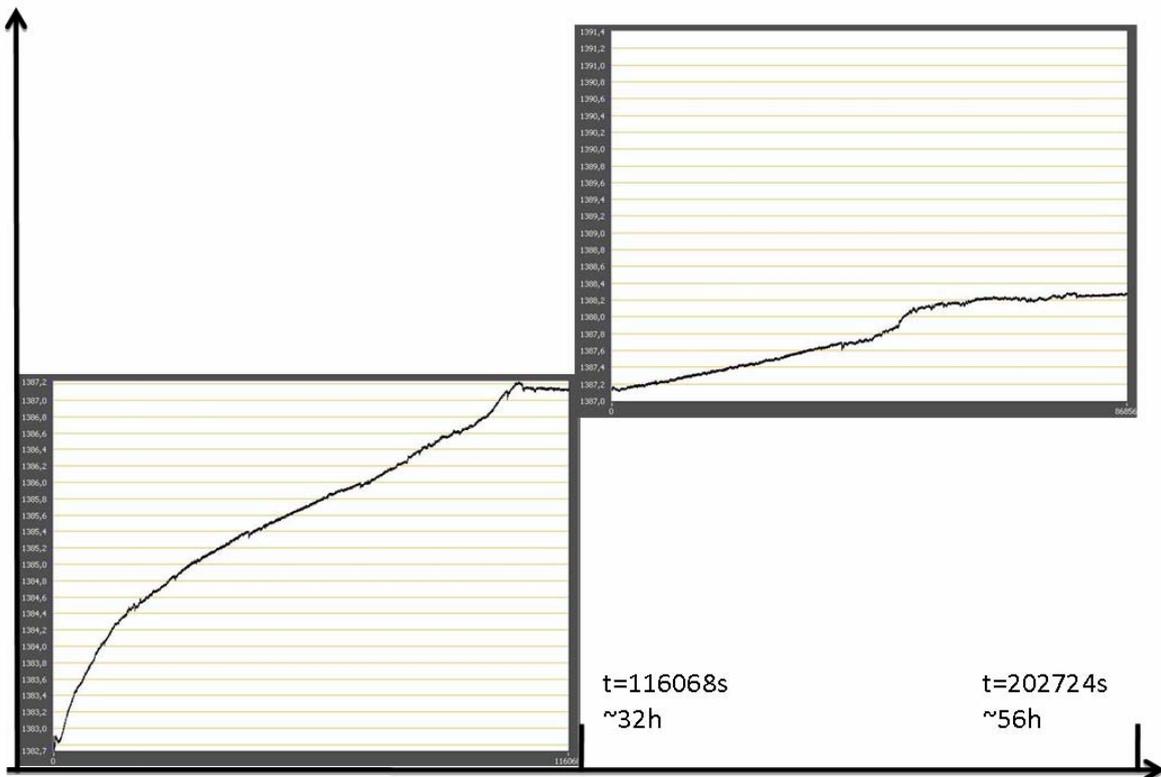
Nun interessiert mich natürlich, ob sich an der Stabilität etwas verändert hat. Und nun kommt die Enttäuschung: nein. Der L3 startet mit etwa derselben Steigung wie vor dem Umbau und auch nach einem Tag scheint noch kein Endwert erreicht worden zu sein. Ich lasse die Messung dennoch weiter laufen - aber nach über 2 Tagen Dauerlauf breche ich die Messung ab. Irgendwann zwischendurch scheint sich zwar hin und wieder ein quasi-stationärer Zustand einzustellen, aber jedes mal, als ich das dachte, setzte die Drift zu höheren Frequenzen hin nach wenigen Stunden wieder erneut ein.

Abbildung 43: OSC-Stabilität nach der Restauration

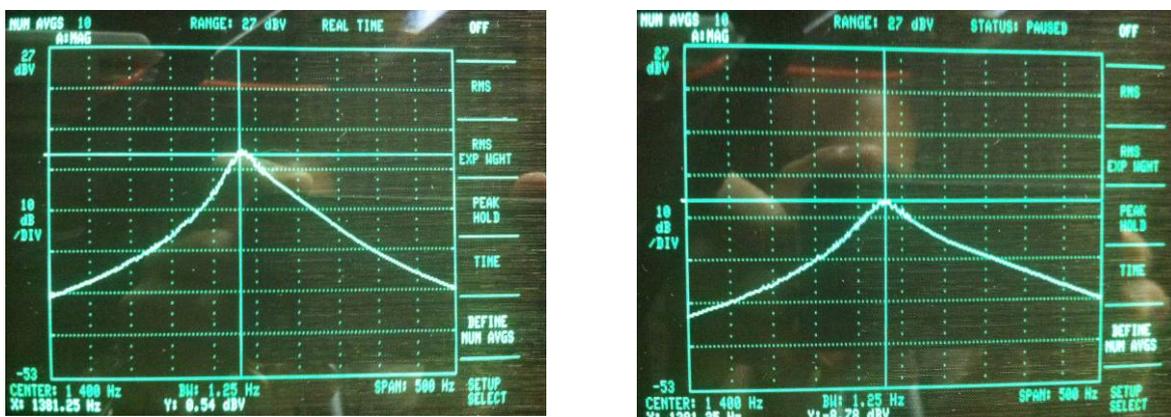
Abbildung 44: Filterfrequenzgang ohne R183 (links) und mit R183 (rechts); Sichtbereich 500Hz

Die Änderung des Filterfrequenzgangs wird bereits wenige Sekunden nach Anlegen von R183 sichtbar: der Peak verbreitert sich zwar um etwa 10Hz von 31Hz auf 45Hz (-3dB-Bandbreite), allerdings wird das Maximum auch um 10dB kleiner und tiefe Frequenzen <100Hz steigen noch einmal deutlich an. Bedeutet: ja, das Filter ist etwas toleranter gegen Frequenzschwankungen des Prüfzillators geworden, aber leider auch etwas empfänglicher für Störungen außerhalb seines Filterbereichs. Und weil 10Hz mehr jetzt auch nicht "die Welt" sind, entschlief ich mich dafür, R183 nicht einzulöten, sondern mit der Originalbestückung zu leben.

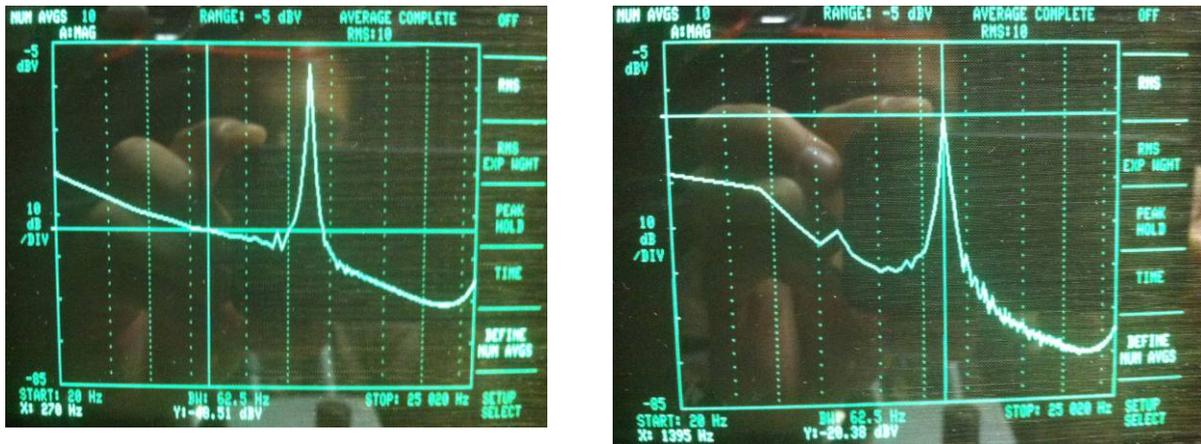
Abbildung 45: Frequenzgangvergleich wie zuvor, allerdings von 20Hz..25kHz

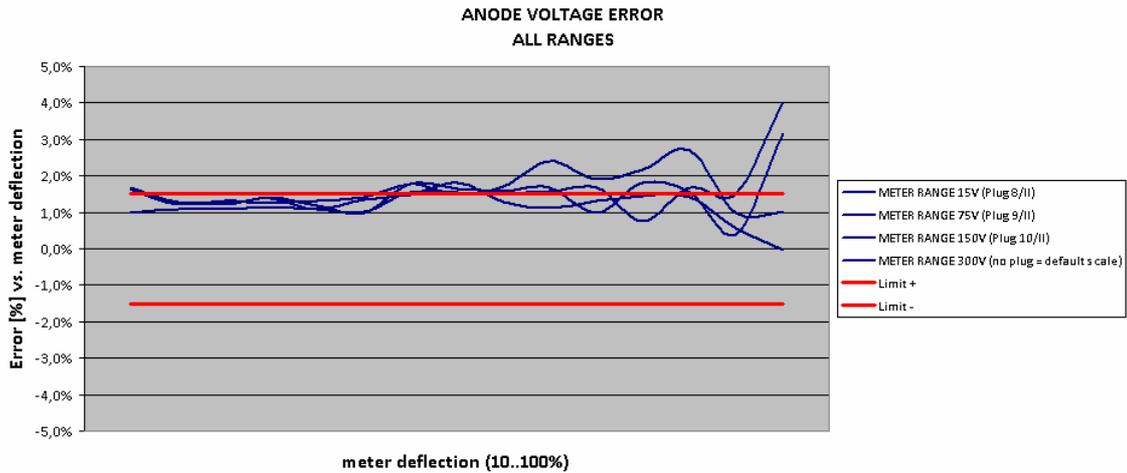
Abbildung 47: Abweichung Anodenspannung

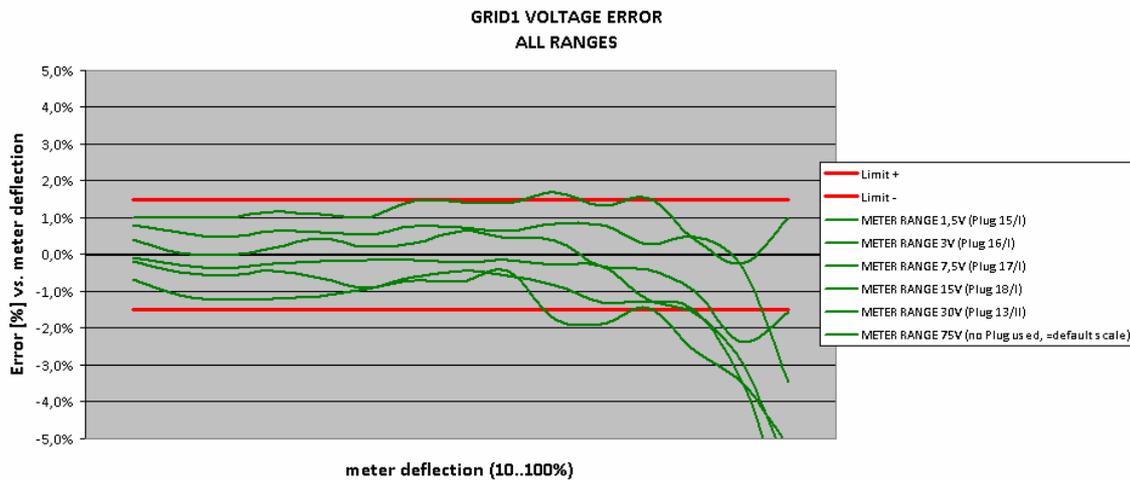
Abbildung 48: Abweichung Gitter1-Spannung

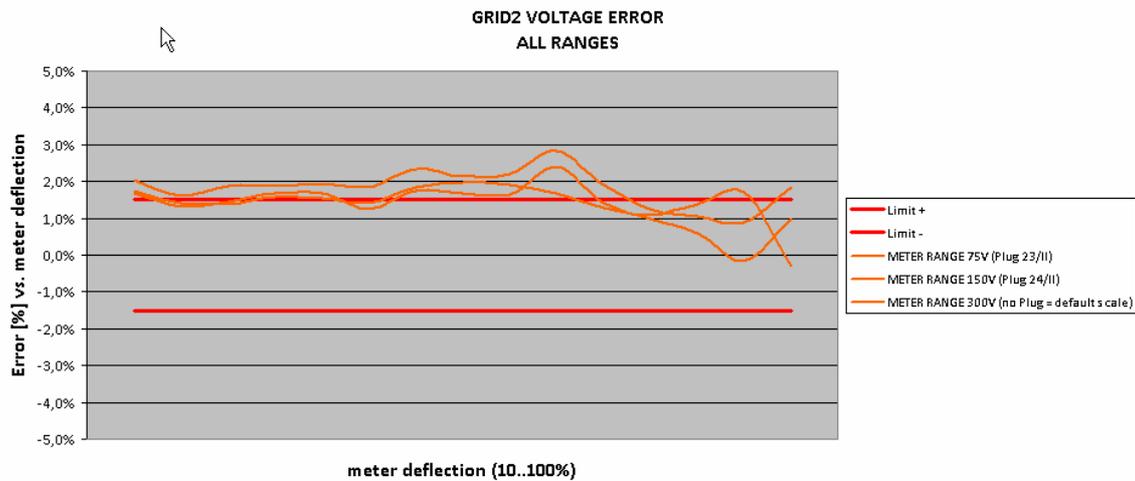
Abbildung 49: Abweichung Gitter2-Spannung

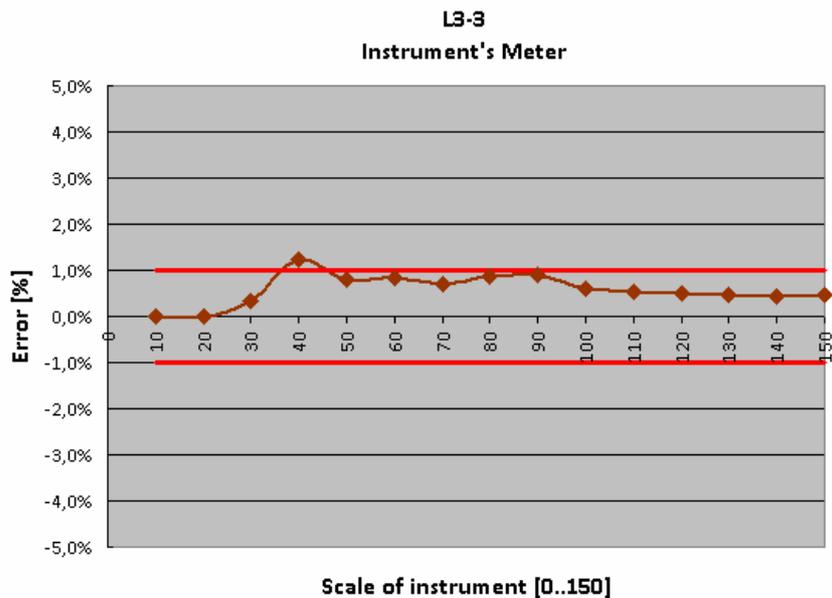
Abbildung 50: Abweichung des Anzeigeinstruments an sich

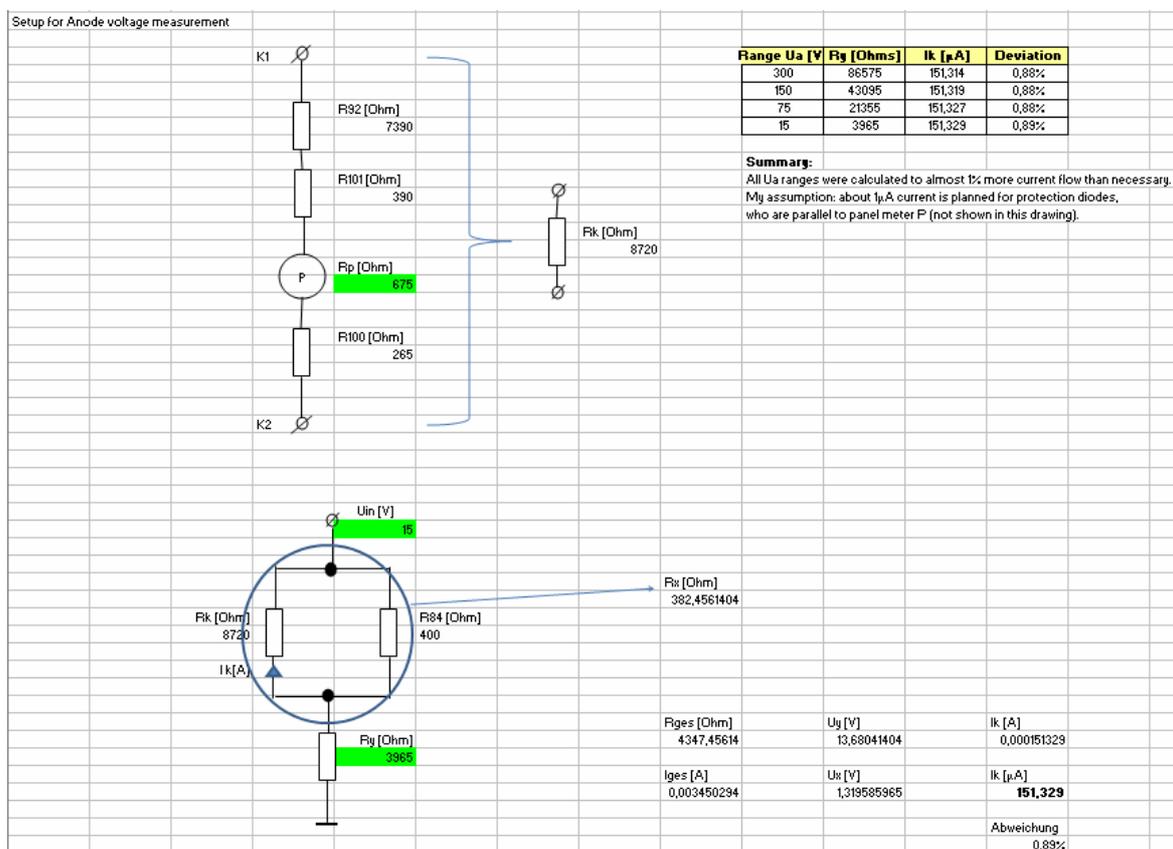
Um es gleich "richtig" zu machen, kimperte ich sowohl Blockschaltbild als auch Berechnungsformeln gleich in Excel, so dass ihr meine Ergebnisse auch besser sehen könnt. Ich beobachte bereits geringe rechnerische Abweichungen im Bereich von knapp 1%, sehr interessant! Wenn man nun gehässig wäre, könnte man fragen, warum man viel Geld in ein super Klasse-1-Messinstrument investiert, sich diese Genauigkeit aber dann gleich wieder durch eine systemimmanente Ungenauigkeit versaut? Nunja, möglicherweise habe ich ja beim Berechnen einen Fehler gemacht oder sonst irgendwas nicht berücksichtigt (z.B. den Vorwärtsstrom der antiparallel zu Messwerk geschalteten Schutzdioden, die sicherlich auch etwas Strom schlucken werden).

Abbildung 51: Messkreiskonfiguration im L3-3 für Messung der Anodenspannung

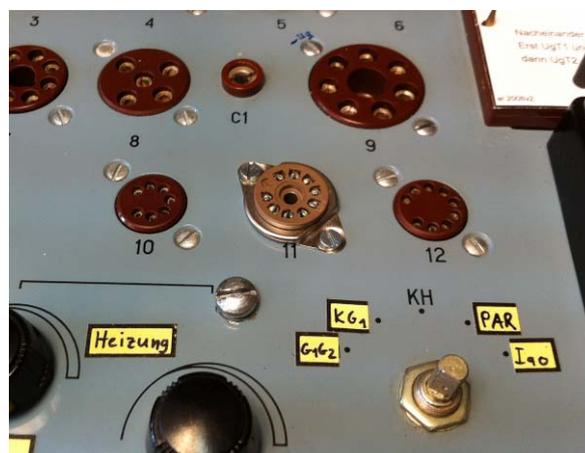
Abbildung 57: neue Fassung Nr.11 eingebaut

Sofort stichelt Jac, dass man die Buchse doch auch von unten hätte einbauen können, das sähe schöner aus. Stimmt, doch habe ich sie mit Absicht von oben eingebaut: in meinem zarten Alter von derzeit 38 Jahren stelle selbst ich hin und wieder ein Nachlassen meiner Adleraugenperformance fest. Die nach oben gelegte Röhrenfassung bietet mir ganz einfach den Vorteil dass ich beim Einsetzen der Röhre die Pins besser sehen kann! :-)

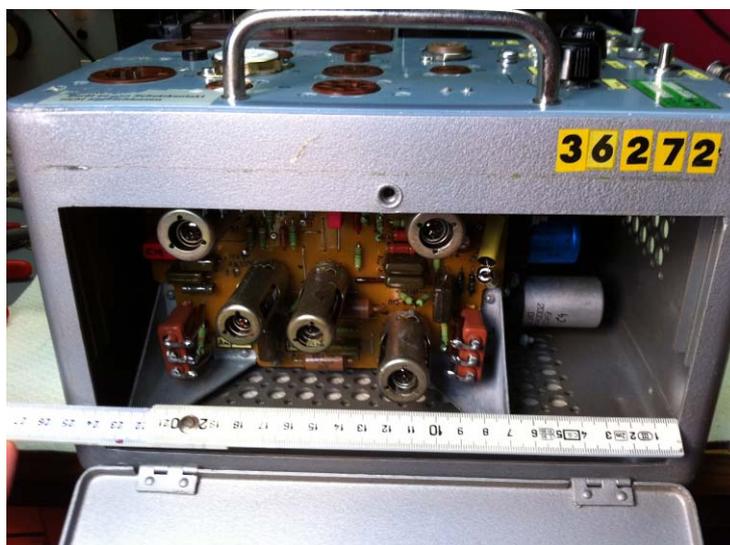
So, es geht los. Ich stecke das L3-Chassis in sein Blechkleid, öffne die linke Serviceklappe und nehme erstmal Maß.

Abbildung 59: ausmessen

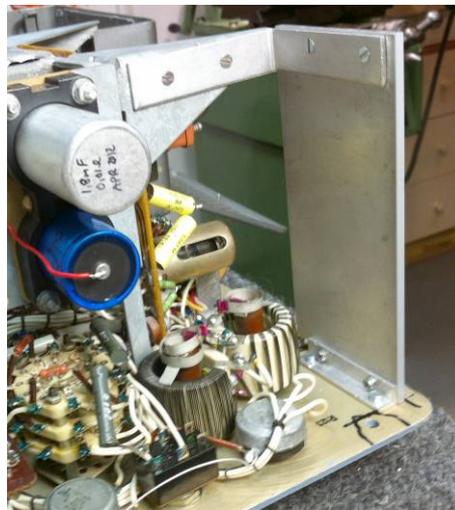
...und dann erstmal provisorisch das Raw-Banana-Deck montiert:

Abbildung 61: die Grundplatte steht!

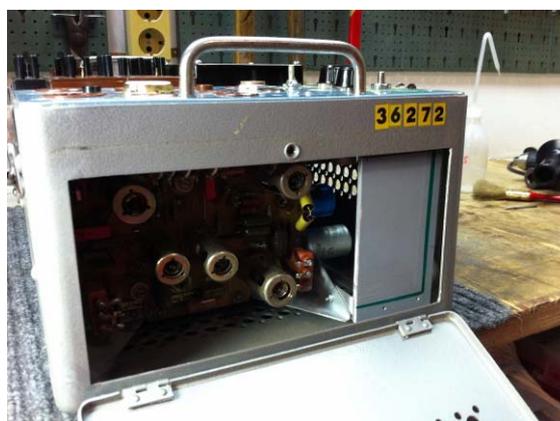
Sieht schonmal garnicht schlecht aus. Und auch wenn man wieder alles zusammensteckt, macht es einen vernünftigen Eindruck:

Abbildung 62: Ansicht im zusammengebauten Zustand

Ich markiere mir die nutzbare Fläche mit einem Filzstift und baue das Bananen-Decke wieder aus- damit es mit den ersten Bananen bestückt werden kann!
