REPARATURBERICHT

Restauration eines russischen Röhrenprüfgerätes

dass das Modell „**L3-3**“ heißt.

Eine nicht ganz so bitter ernst zu nehmende Arbeit von Marc Michalzik, August 2012.

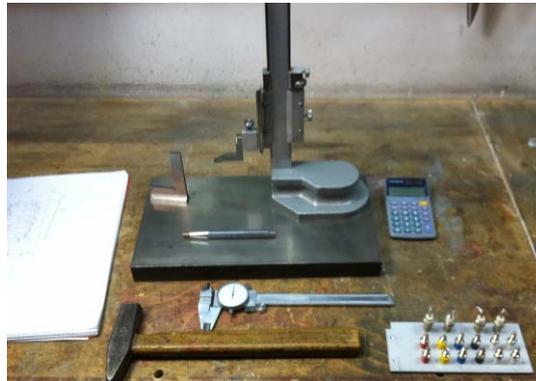
Abbildung 63: Schritt 1

Erst ne Skizze, dann alle Bauteile probeweise draufstellen, mit dem Höhenanreißer alles anzeichnen, ankörnen....

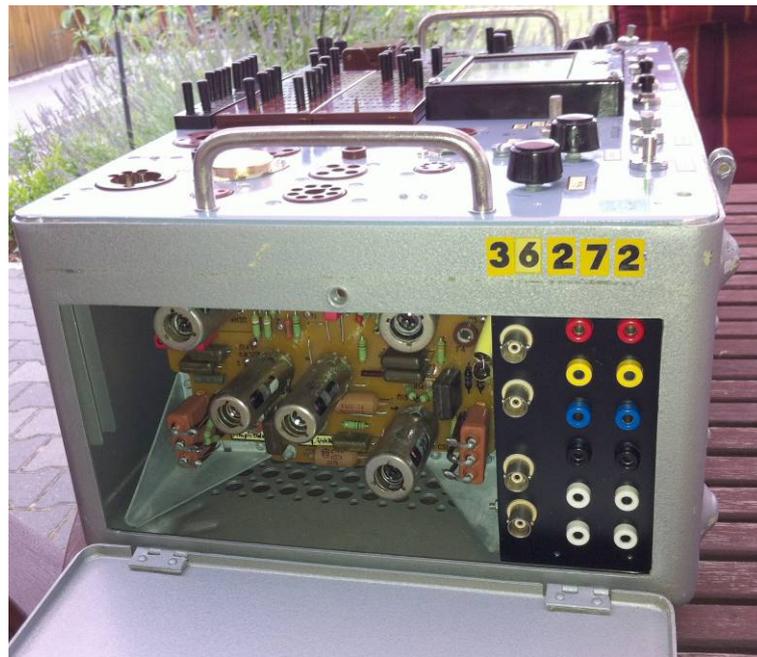
Abbildung 66: Schritt 4

..und einbauen.

So weit, so gut. Es passt alles und auch die 4 BNC-Buchsen, die ich für das Ein- und Auskoppeln der Gitter-NF sowie des AC-Anteils des Anodenstroms brauche, hakeln zwar etwas beim Einsetzen des L3-Chassis in das Gehäuse, stören sonst aber nicht großartig.

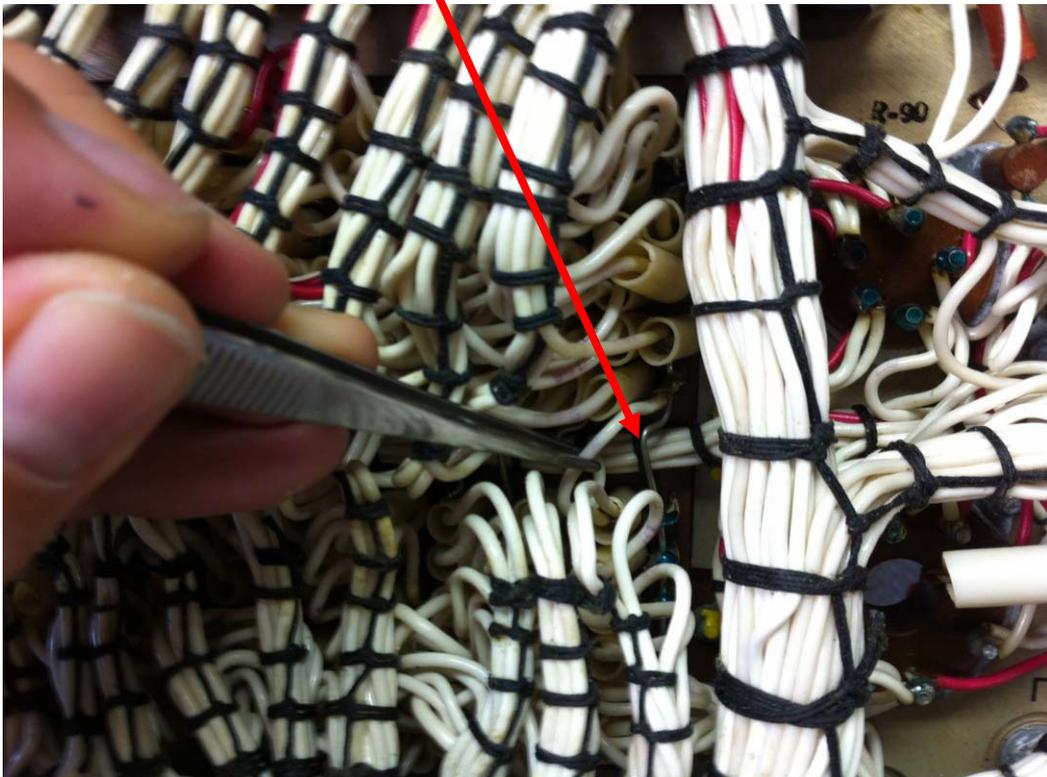
Nach umfangreichem Gewühl im Kabelbaum (so ähnlich müssen sich Pilzsammler im Wald fühlen) werde ich schließlich fündig! Da! Der Silberdraht, der das Anodensignal auf alle 8 Patchfeld-Kontakte zur Auswahl anbietet.

Abbildung 69: gemeinsamer Anodenanschluss gefunden

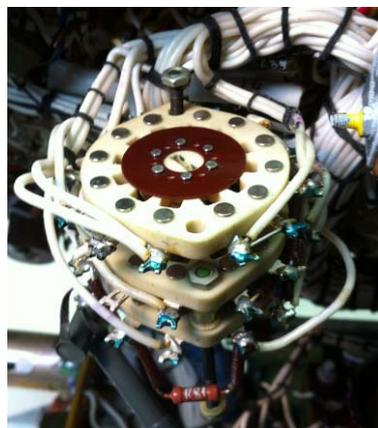
Abbildung 72: Funktionsschalter S1 in der Praxis

Jetzt gucken wir uns den Schalter S1 in meinem L3 an. Und zählen:

Eins, zwei, drei,....ja....drei....äh....wo ist denn die Ebene Nr. vier???

Ich frage Jac. Und auch er stellt fest, dass seine beiden L3's „nur“ drei Ebenen besitzen.

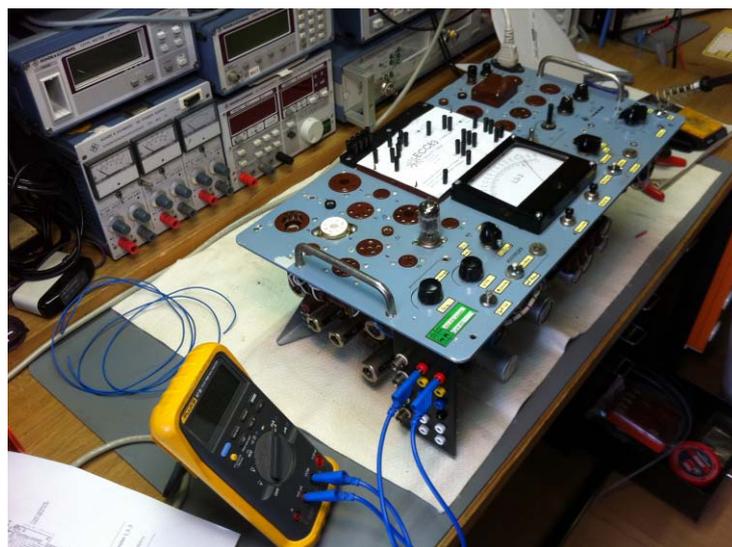
Abbildung 75: Test-Setup

Dann ein erster Test, ob's klappt. Ich stecke eine ECC83 ein und schließe mein Fluke87 als Strommesser in den Anodenstromkreis.

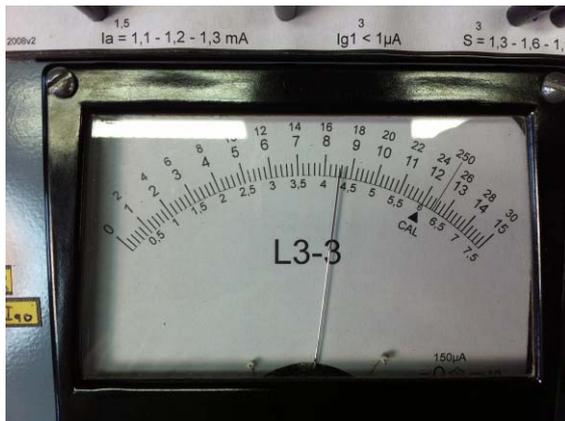
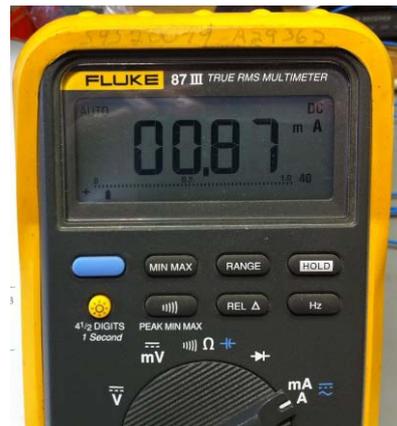
Abbildung 76: links: Anzeige Anodenstrom im L3; rechts: Anzeige im externen Strommesser

Toll! Die erste „Banane“ des Banana-Decks funktioniert! In Zukunft kann ich bei meinem L3 also bei jeder beliebigen Röhre die Anodenleitung auftrennen und einen Strommesser einschleifen. Jac überflutet mich schon mit Ideen, was man mit dieser Möglichkeit beim L3 alles machen könnte ;-)

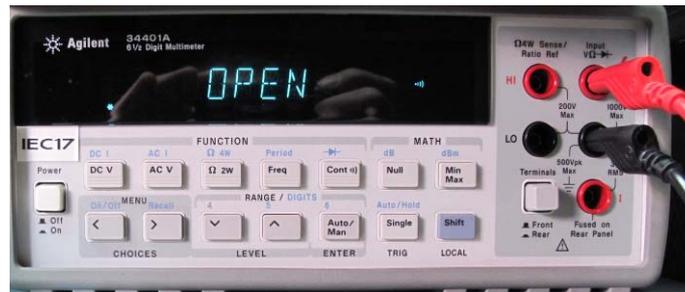
Ich schlieÙe das Multimeter zwischen den abgeknipsten Draht und Umschalter S2:

Abbildung 81: daneben: der war's nicht!

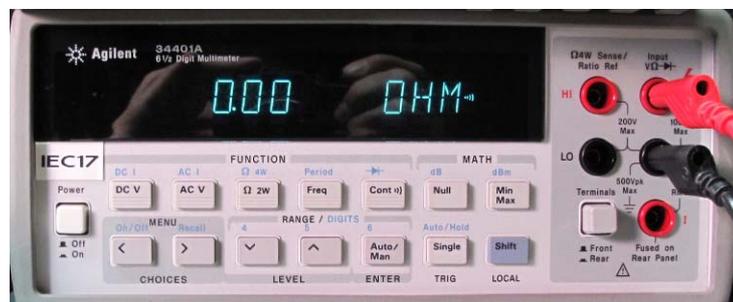
Abbildung 83: Treffer!

Das war's! Genau dieses Kabel muss ich auf das Banana-Deck umleiten!

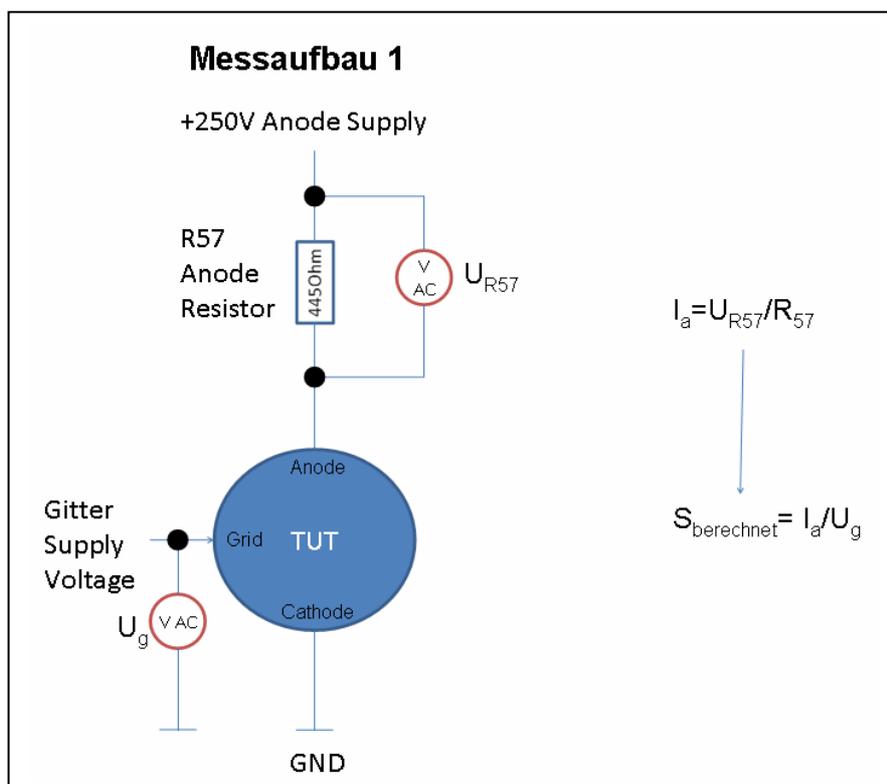
Dann ermittle ich mit meinem Rohde&Schwarz UPA erst die Signalwechselspannung am Gitter der Röhre (U_g) und dann die Anoden-Signalwechselspannung (U_a). Mit dem Wissen, dass R_a laut Stückliste 445Ohm sein soll, können wir dann die Steilheit aufgrund der Messwerte ausrechnen. Wir nennen die dann $S_{\text{berechnet}}$.

Abbildung 95: Messaufbau 1 für "S berechnet"

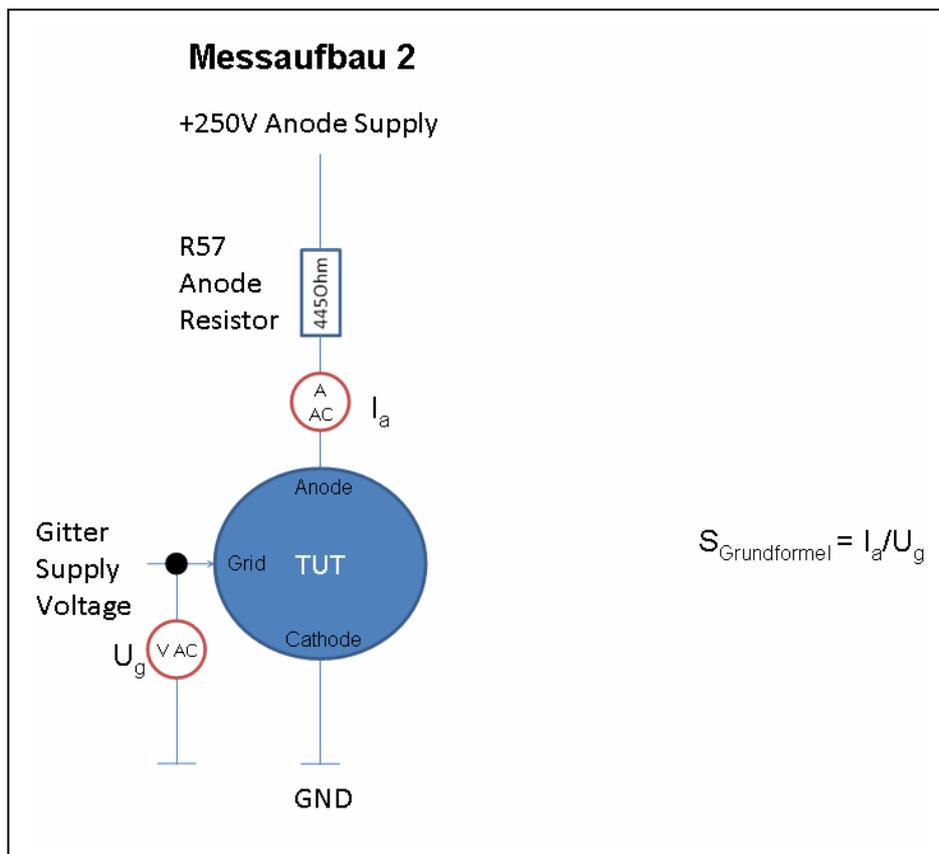
Hmmm...das passt nicht so ganz. Und zu allem Überfluss errechne ich eine dritte Steilheit nach diesem Schema...

Abbildung 96: Messaufbau 2 für S in der Grundform

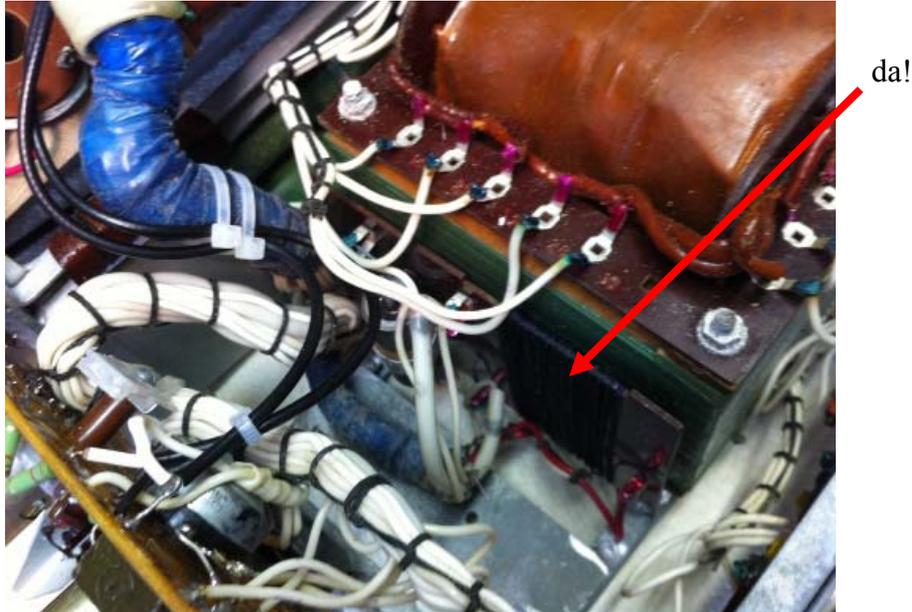
Natürlich baue ich den L3 wieder auseinander. Laut Stückliste soll der Widerstand R57 heißen. Das war leicht. Nur: finden muss man ihn erstmal! Leider gibt es in den Unterlagen keinen Bauteile-Lageplan (den ich verstehe). Und daher suche ich bestimmt eine halbe Stunde, bis ich ihn gefunden habe: es ist der dicke Drahtwiderstand direkt neben dem Trafo, der aus Widerstandsdraht auf eine Leiterplatte gewickelt ist.

Abbildung 97: R57 Anodenwiderstand

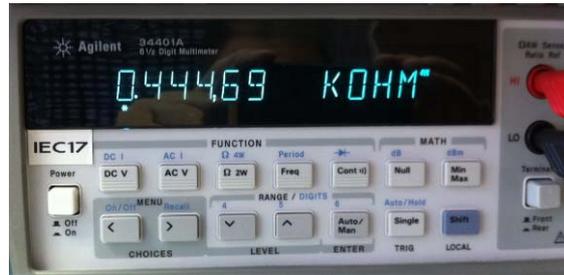
Mein HP34401 zeigt exakt 444,69 Ohm in 4Draht-Messung an. Das ist eine Abweichung von nur knapp 0,07%. Erlaubt sind laut Stückliste 0,5%. R57 ist also völlig in Ordnung und voll im Limit!

Abbildung 99: R57 gemessen mit 4Draht-Messung

Meine Theorie mit dem verkorksten Anodenwiderstand kann ich also ad acta legen.*

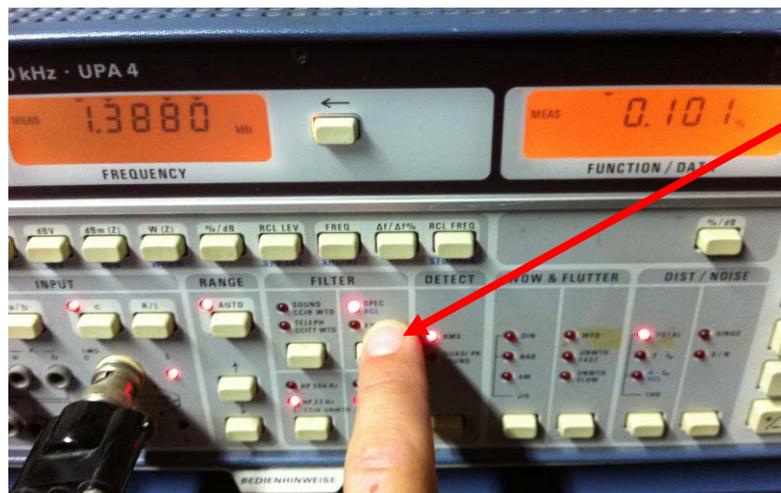
Was ich dafür brauche, ist ein NF-Voltmeter, das selektiv bei der Generatorfrequenz von 1386Hz messen kann. Da wird guter Rat teuer: was für ein Gerät kann sowas? Und noch bessere Frage: was für ein Gerät, das ich auch besitze, kann sowas??

SPEC Filter
aktiviert!

Abbildung 101: selektives NF-Voltmeter mit UPA4 Spezialfilter Nr. 19

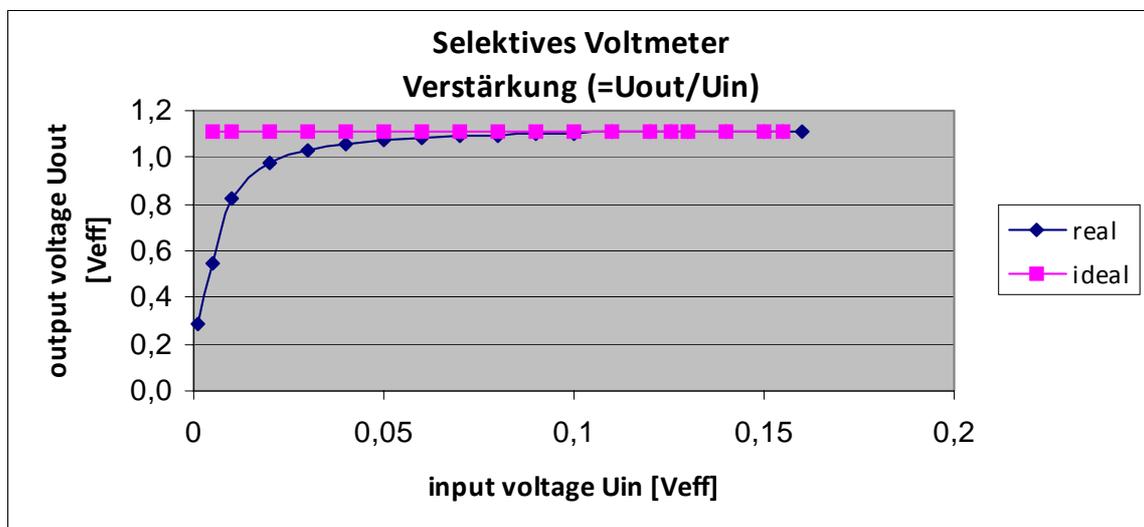
Abbildung 102: Verstärkungsfaktor selektives Voltmeter

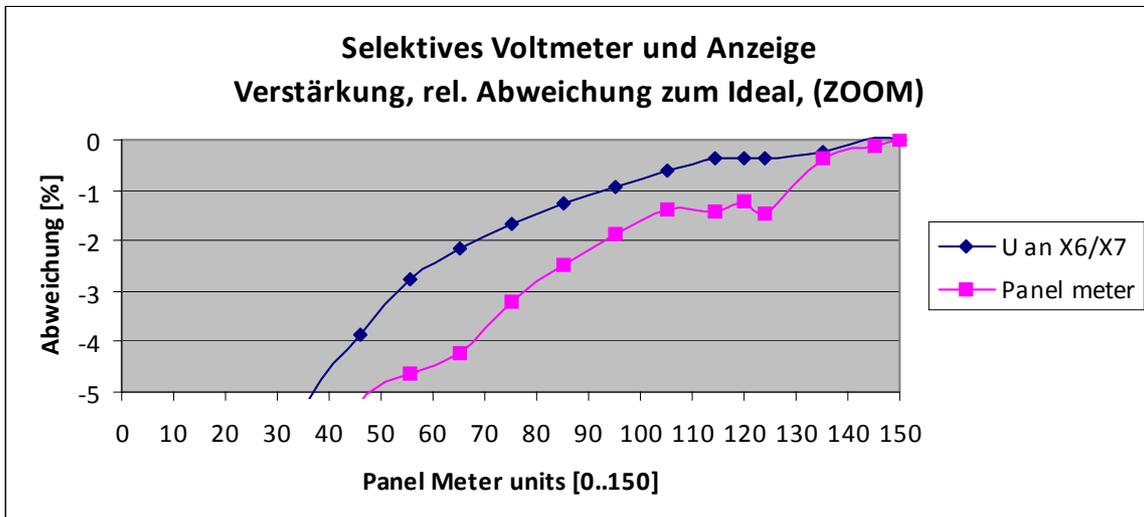
Aber diese Darstellung täuscht, auch wenn sie erstmal schön gerade und linear aussieht. Ich glaube, am besten kommt es heraus, wenn wir uns einmal wirklich den erhaltenen Messfehler in Prozent ansehen:

Abbildung 104: Fehlerkurve von selektivem Voltmeter und Messinstrument

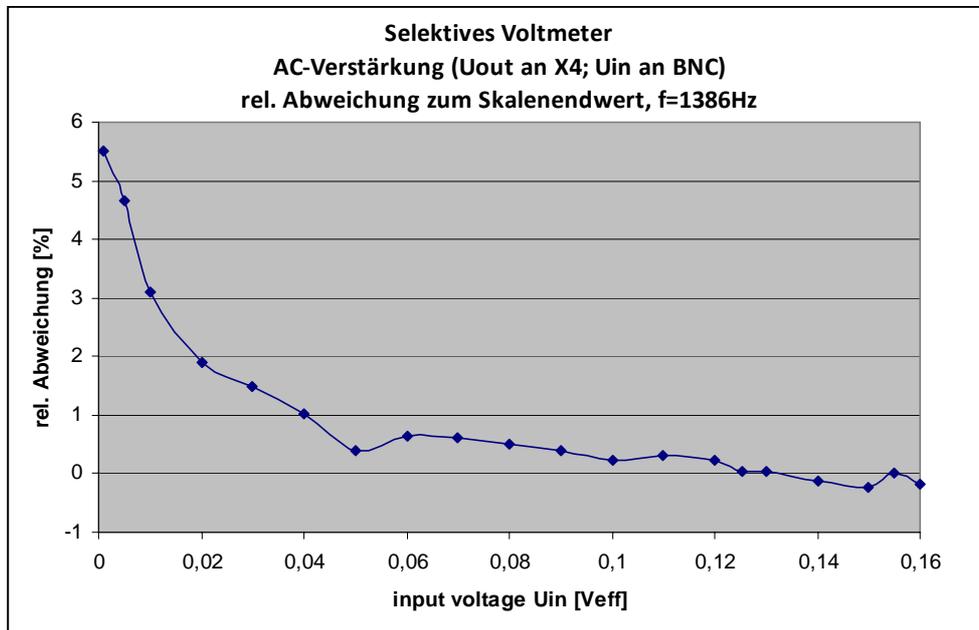
Zur Einspeisung der 1386Hz-Signales nehme ich wieder den UPA. Zum Messen der Wechselfspannung an X4 habe ich mir gerade schnell das UDS5 gegriffen. Es lag da gerade herum. Der UPA hätte es natürlich genauso gut getan, aber beim UDS5 bin ich mir sicher, dass es schön hochohmig misst und ich den Schaltungskreis nicht unnötig belaste.

Abbildung 106: AC-Pegelgang selektives Voltmeter

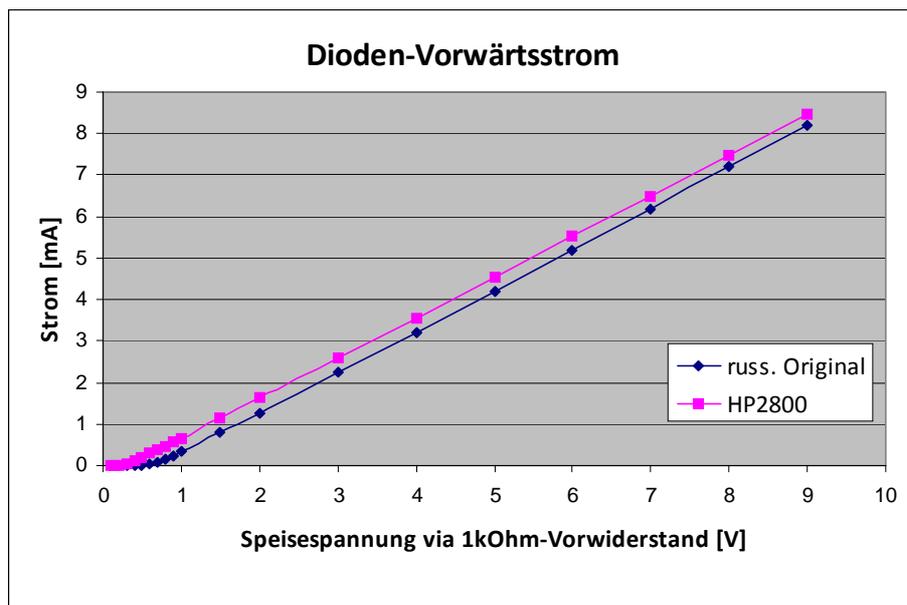
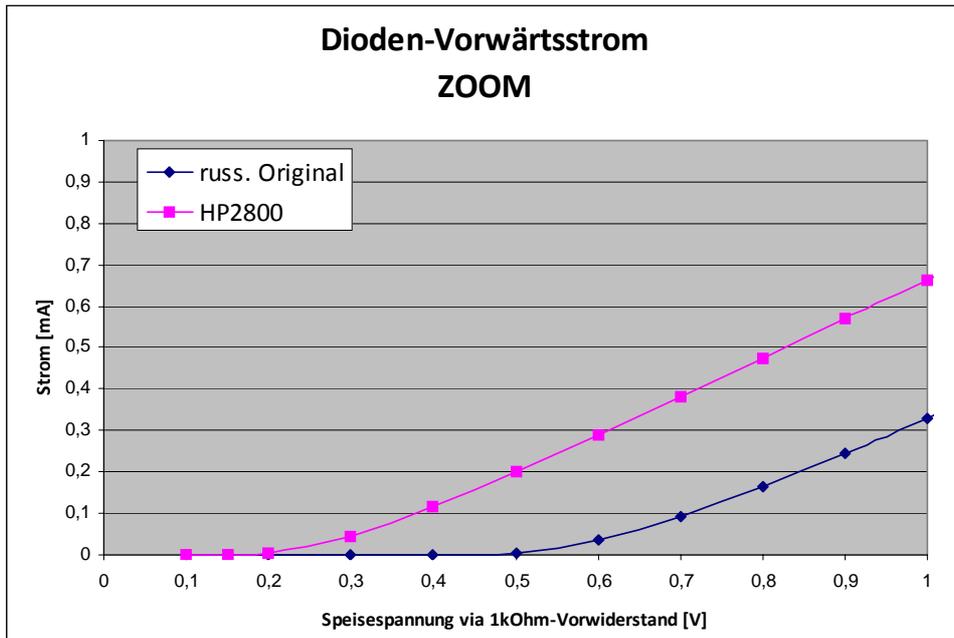
Ich will aber nichts dem Zufall überlassen und mache vorher ein schönes Spannungs-Strom-Diagramm; sowohl von den original Dioden als auch von den neuen HP5082-2800-Typen. Um die Dioden nicht zu überlasten, schalte ich einen 1kOhm-Widerstand vorweg. Das ganze Gebilde hänge ich an ein gutes, fein einstellbares Netzgerät (selbstverständlich von R&S ;-). Damit lege ich Spannungen zwischen 0,1 bis knapp 10Volt an und notiere mir jeweils den fließenden Strom. Als Strommesser nehme ich das UDS5 Multimeter.

Abbildung 107: Dioden-Vorwärtsstrom

Abbildung 108: Dioden-Vorwärtsstrom (Zoom)

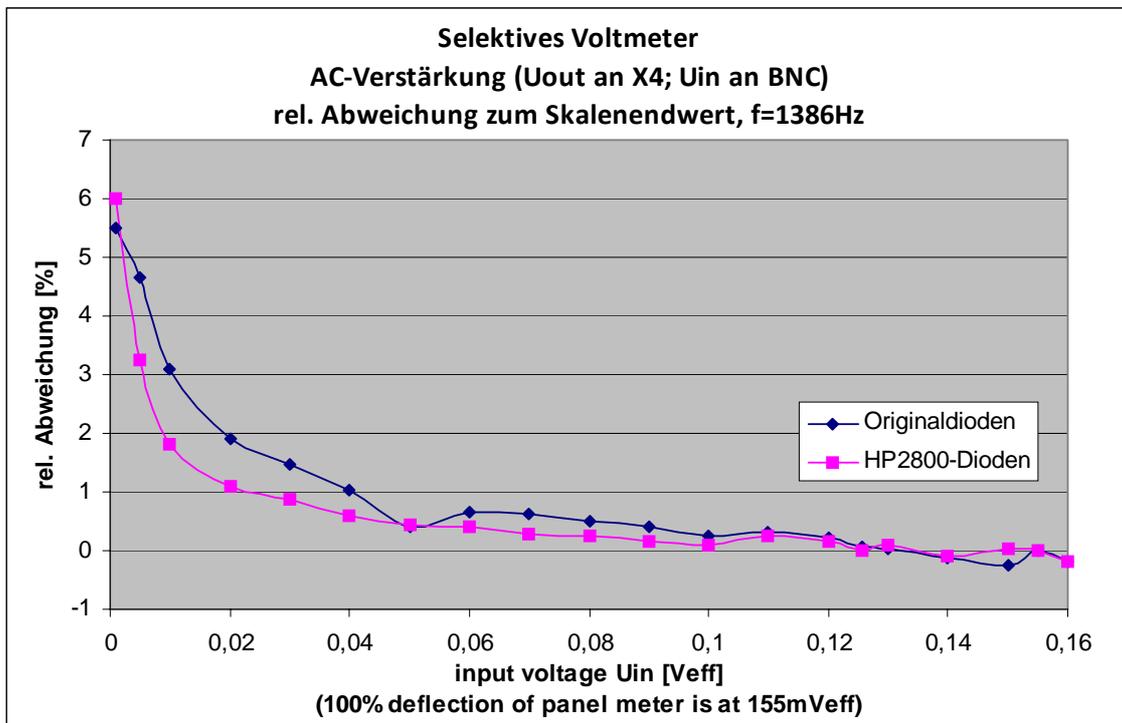
Ich baue die Dioden trotzdem ein und wiederhole meine Messung aus Kapitel 30.1.

Abbildung 112: AC-Pegelgang selektives Voltmeter (vorher/nachher)

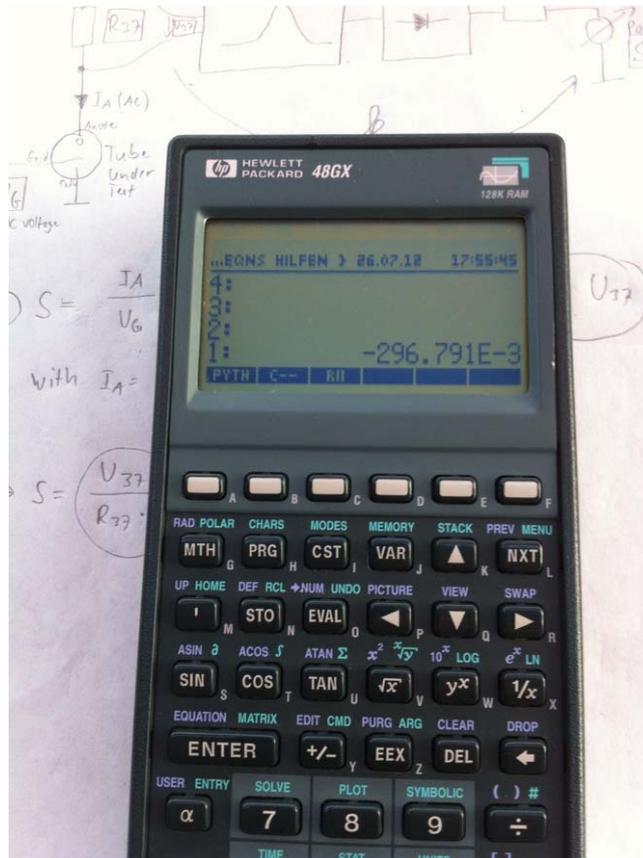
Abbildung 113: Endlich: Anzeigefehler kleiner 0,3%!

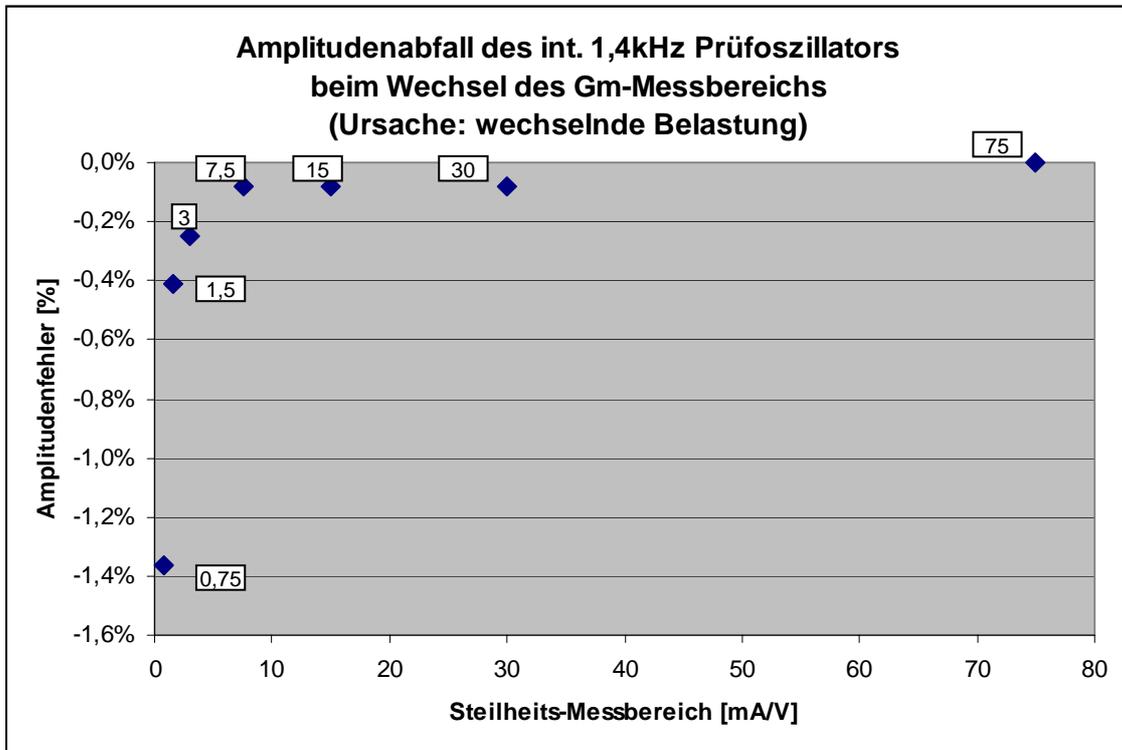
Abbildung 118: Amplitudenabfall des int. Prüfoszillators

Schlaue Leute können nun anhand der Widerstandswerte an der NF-Teilerkette in Verbindung mit dem beobachteten Pegel einbruch den Ausgangswiderstand des OSC ausrechnen. Wer so schlau ist, kann mir das ja mal per email zuschicken. Ich würde mich nicht wundern, wenn etwa $2\text{k}\Omega$ herauskommen würde- wie der Kathodenwiderstand von Röhre VL15 ;-)

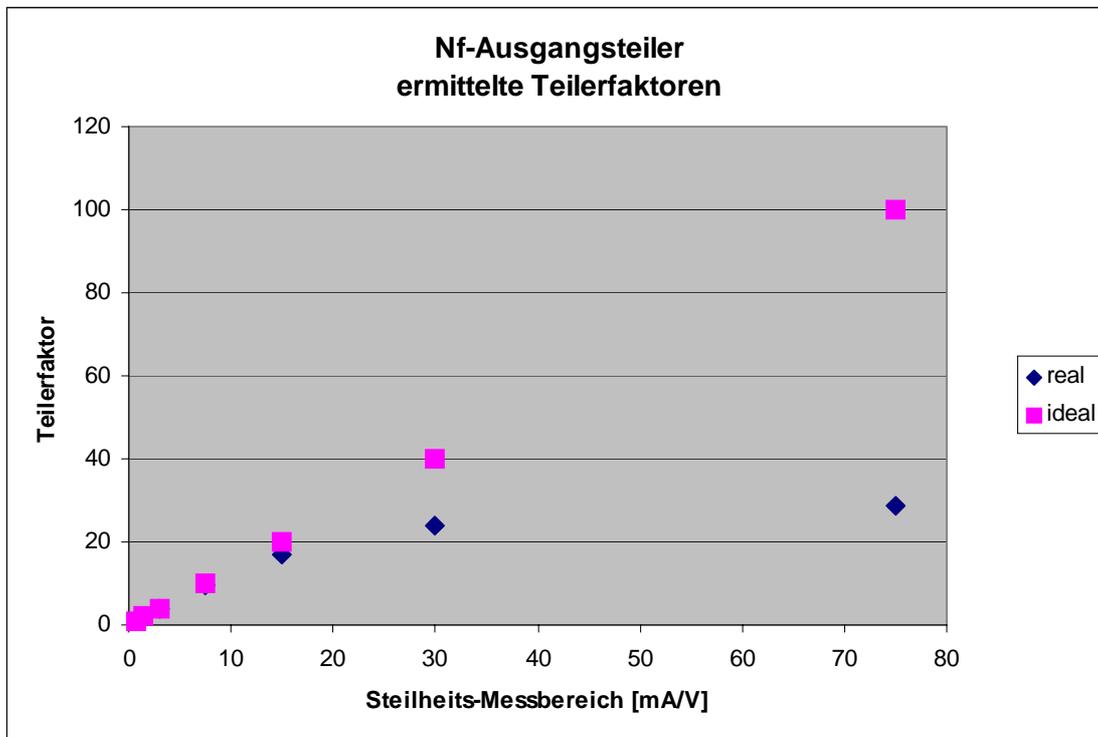
Abbildung 119: Teilerfaktoren NF-Ausgangsteiler

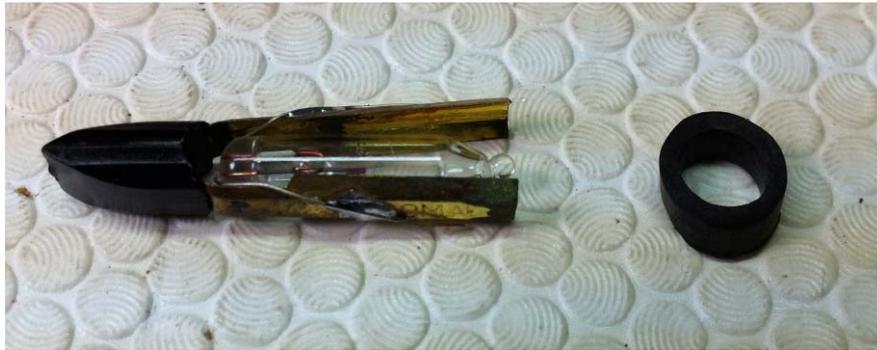
Ergebnis: leuchtet nicht. Toll.

Abbildung 120: Netzkontroll-Lampe des L3

Dann mit Glashaarradierer die Kontakte an der Fassung freigerubbelt und angelötet.

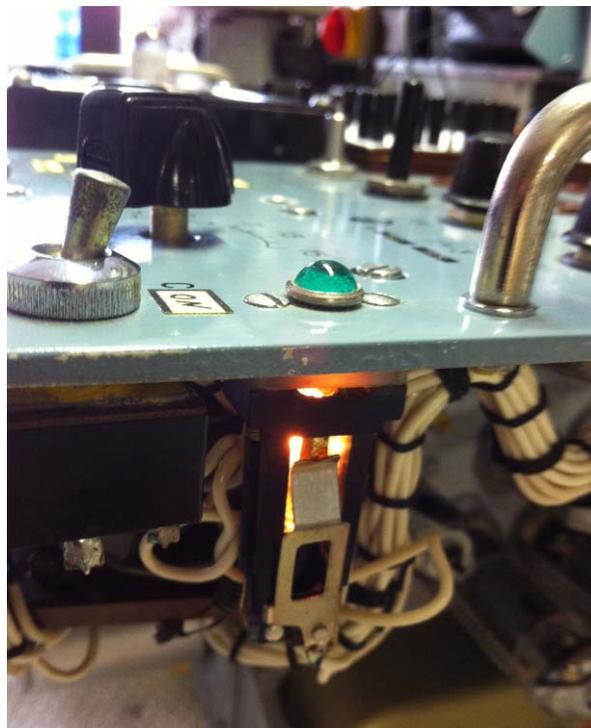
Ergebnis: leuchtet wieder! Gut so!

Abbildung 121: es wurde Licht...

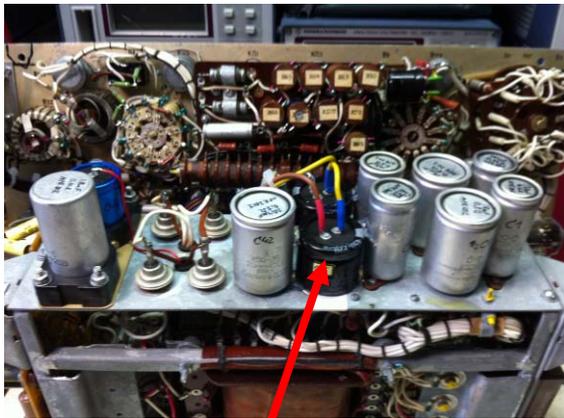
Abbildung 122: zusätzliche Filter für Anodenspannung

Die zusätzlichen Anoden-Elkos habe ich einfach mit Heißkleber auf die Filterbank geklebt, seitlich noch etwas abgestützt und dann mit dicken Kabeln durch ein eh bereits vorhandenes Loch geführt und parallel zu meinen $30\mu\text{F}$ C35 und C36 angeschlossen. Damit habe ich nun je $250\mu\text{F}$ für C35 und $250\mu\text{F}$ für C36. Die Restwelligkeit der Anodenspannung über den Elkos ist damit von etwa $5V_{\text{eff}}$ auf $0,7V_{\text{eff}}$ gesunken.

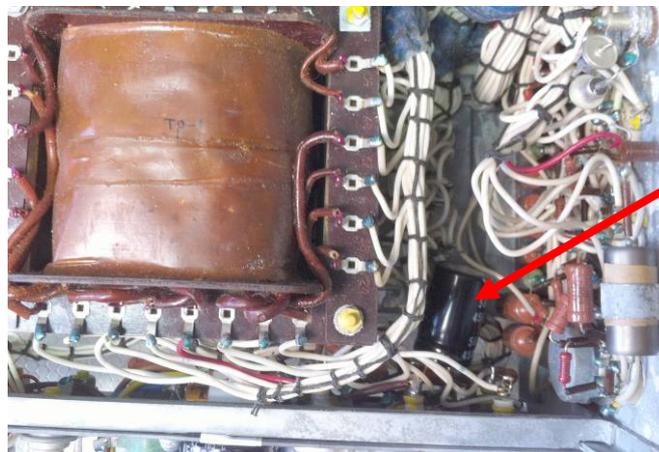
da issert!

Abbildung 123: weitere $56\mu\text{F}$ für Gitter1

Die zusätzliche Spannungssiebung für Gitter1 (Elko C8) habe ich natürlich auch eingebaut.

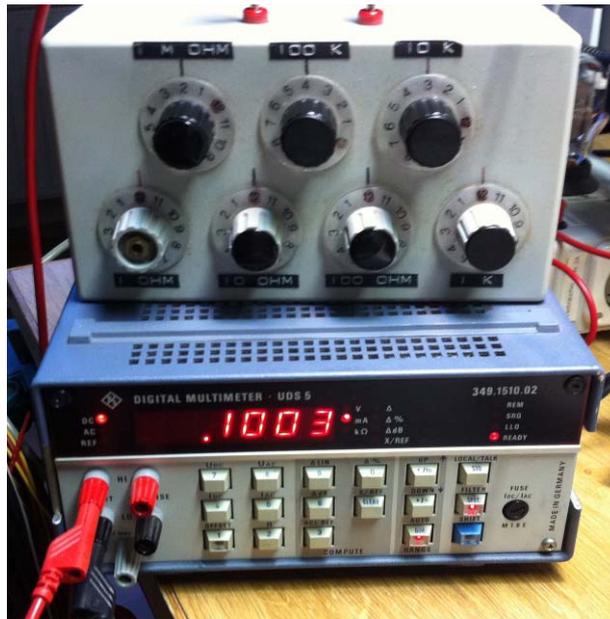
Einfach die von meinem Opa Kurt noch selbstgebastelte Widerstandsdekade rangestöpelt, wie wild dran herumgekurbelt und noch das UDS5 in Reihe, damit ich den wirklich fließenden Strom auch messen kann.

Abbildung 129: Widerstandsdekade Modell "Kurt" und UDS5

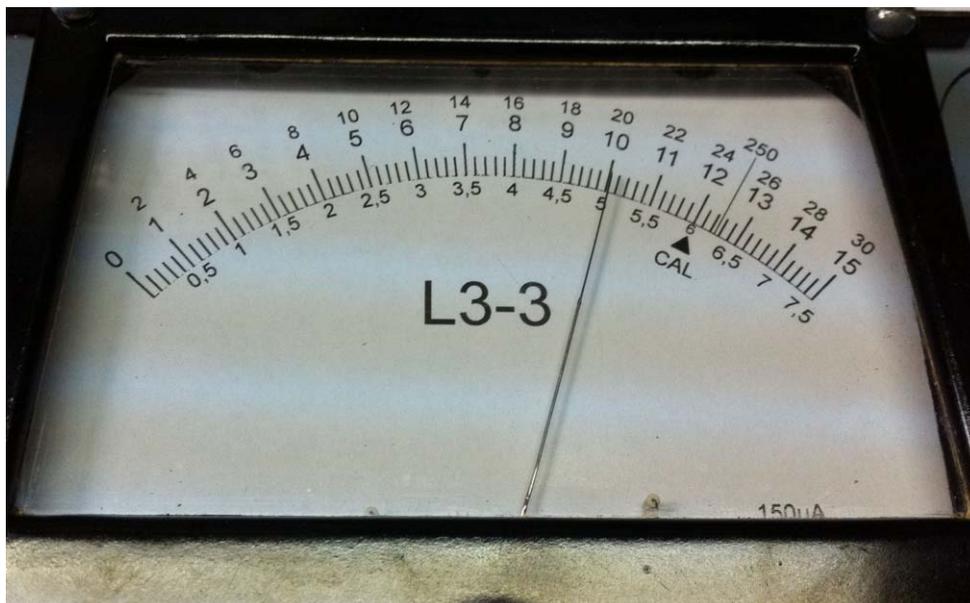
Ich stelle einmal locker flockige $100\mu\text{A}$ ein, damit kann man noch nicht so schrecklich viel kaputt machen, falls ich mich irgendwo verstopfeln sollte. Aber siehe da:

Abbildung 130: Isolationsmessung mit $100\mu\text{A}$ Teststrom

Scheint zu gehen! Offensichtlich scheint der Endausschlag bei $150\mu\text{A}$ zu liegen. Eigenartig- aber im Steckfeld oben ist doch $3\mu\text{A}$ gesteckt...hmmm...??

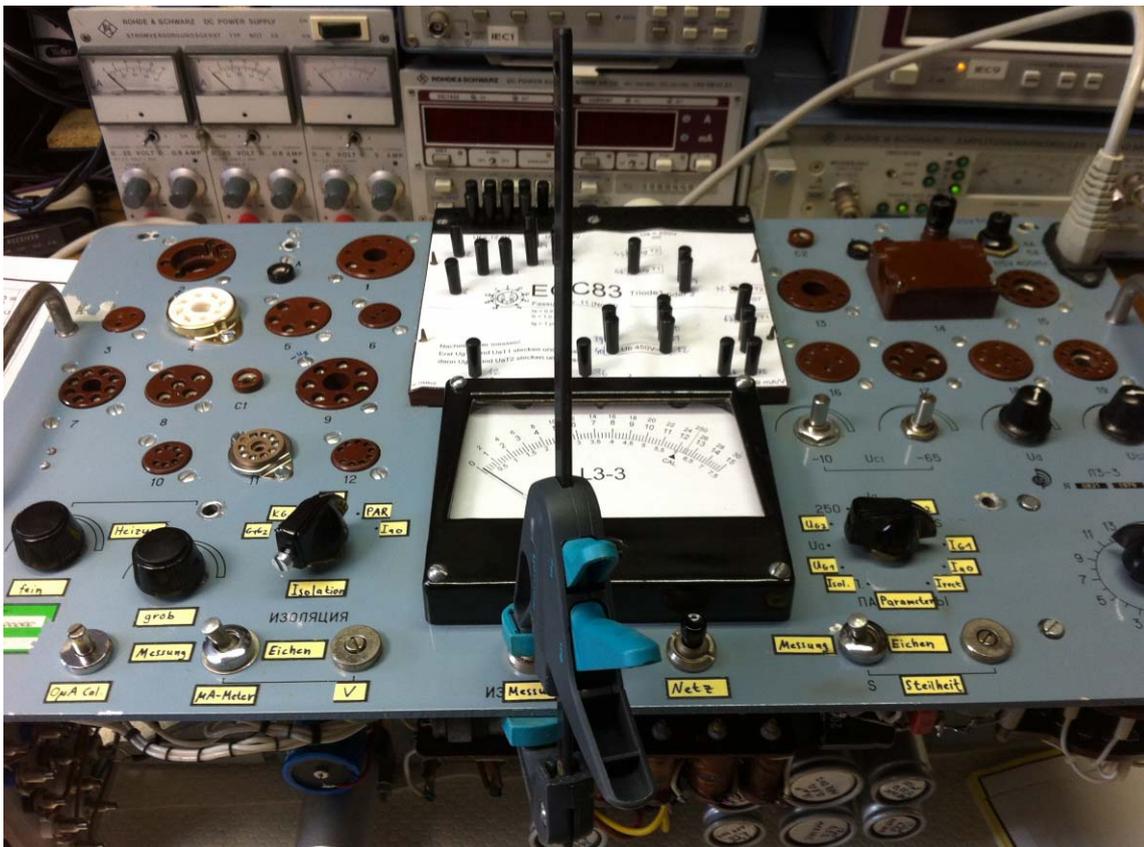
Also los: die Widerstandsdekade zwischen Gitter1 und Kathode gesteckt, den L3 entsprechend eingestellt und dann losprobiert.

Abbildung 131: L3 bereit zur Gitterstrom-Messung

Mit der Schraubzwinde habe ich mal den MESSUNG-Knopf arretiert, weil mir das Drücken zu anstrengend war :-)

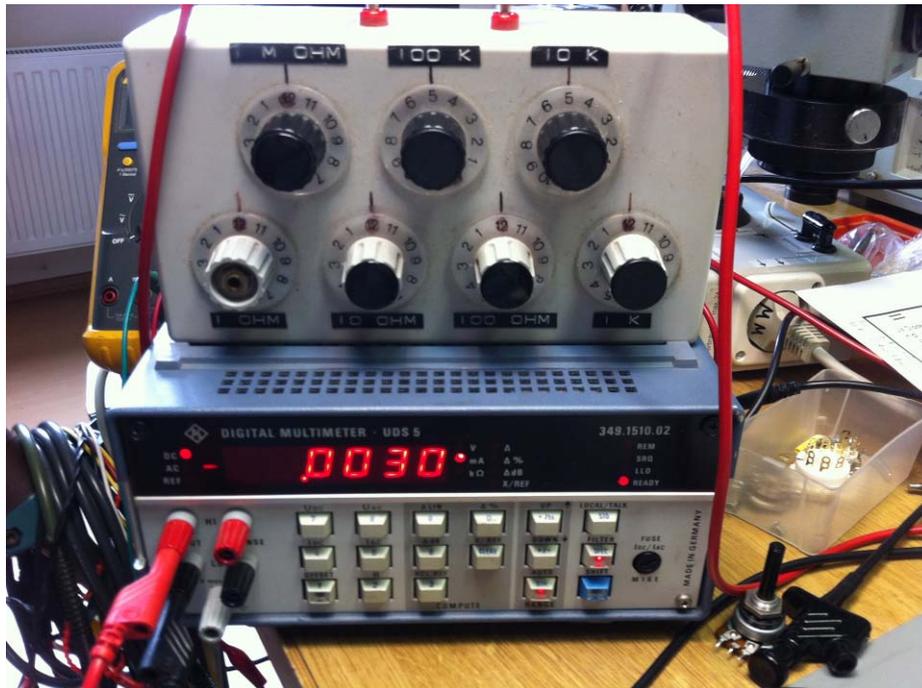
Die mit der Widerstandsdekade justierten $3\mu\text{A}$ zeigen am UDS5:

Abbildung 132: $3\mu\text{A}$ SOLL

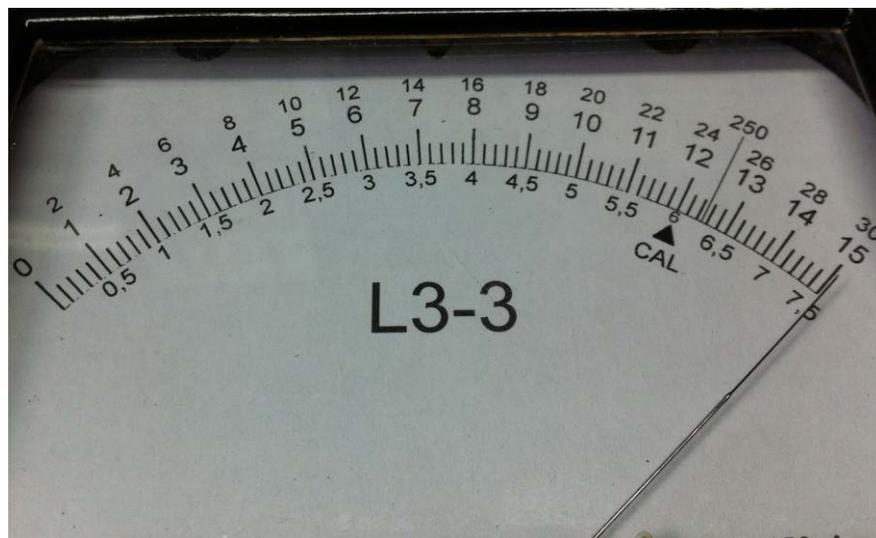
Abbildung 133: $3\mu\text{A}$ IST

Das geht mir jetzt mit allen Messbereichen so. Die Anzeigegenauigkeit ist durchweg ohne Tadel. Liegt möglicherweise auch daran, dass das μA -Meter von mir ja komplett mit refurbished wurde, als ich die Audio-PCB aufgearbeitet habe (da sitzt es ja mit drauf). Die neuen Bauteile tun unserem Kumpel L3 also offensichtlich sehr gut.

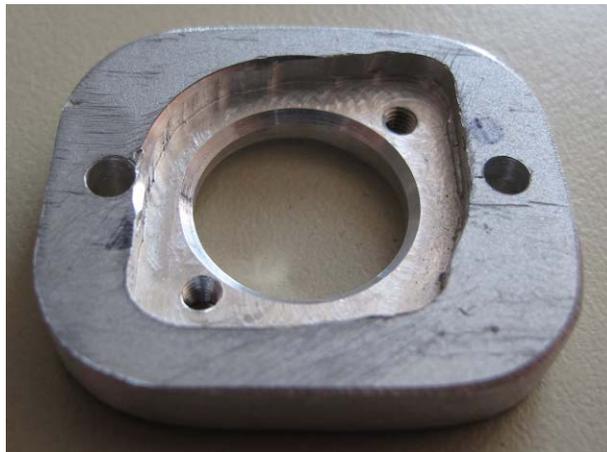
Die Lösung ist ein fast 8mm dickes Stück Aluminium, in das ich von unten die Kontur der neuen Röhrenfassung etwa 3mm tief ausfräse, so dass ich sie von unten in den Alu-Block versenkt einschrauben kann. So präpariert kann man den Alublock mit neuer Fassung auf genau der Stelle auflegen, wo vorher die alte Fassung ihren Platz hatte. Noch zwei Löcher bohren mit dem originalen Lochabstand und schon kann man meinen neuen Röhrenfassungsadapter von oben auf den L3 aufschrauben.

Abbildung 142: Adapterplatte (Frästeil)

Der Austausch dieser Fassung bereitet mir leider erst einiges Kopfzerbrechen, weil die Austauschfassung an ihrem Befestigungsflansch einen anderen Lochabstand als das Original hat. Leider ist der Abstand etwas kleiner, so dass ich nicht einfach ein neues Loch in den L3 jubeln kann (der Bohrer würde gerade so "halb" das alte Bohrloch treffen und sowas geht aus meiner Erfahrung immer schief). Ich muss mir was anderes einfallen lassen.

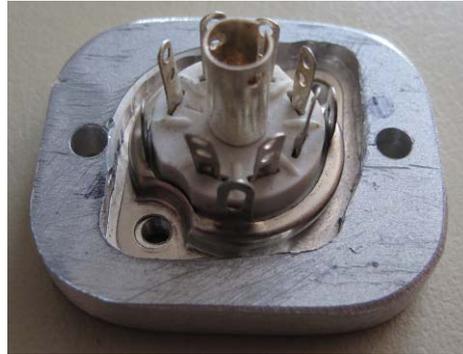
Nach dem Bohren der Löcher und Schneiden der Gewinde bekommt die Sache langsam ge-
sicht. Der Metallklotz wird noch etwas an den Ecken abgeschliffen, damit er etwas hübscher
aussieht. Heutzutage hat ja auch jedes "App" für's Telefon runde Ecken- sogar die Tagesschau
hat heute "runde Ecken", warum dann also nicht auch mein Adapter für's Röhrenprüfgerät. Ich
muss in Etappen schleifen, denn auf dem Bandschleifer wird der Alublock so schnell so heiß,
dass ich ihn selbst mit Handschuhen nicht mehr anfassen kann und ihn zwischendrin abkühlen
lassen muss.

Abbildung 143: Pico7-Fassung eingelegt

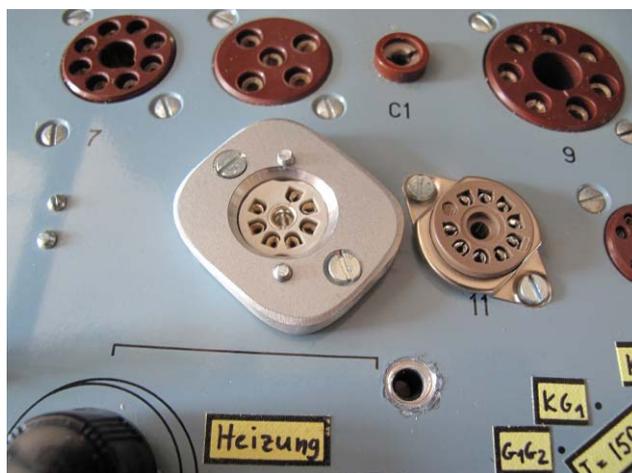
So sieht das Endergebnis aus. Nostalgiepflieger flippen nun sicher komplett aus, aber bei mir
steht hier eindeutig die technische Funktion im Vordergrund! Naja...das sieht man ja auch ;-)

Abbildung 145: Pico7-Fassung fertig ausgewechselt

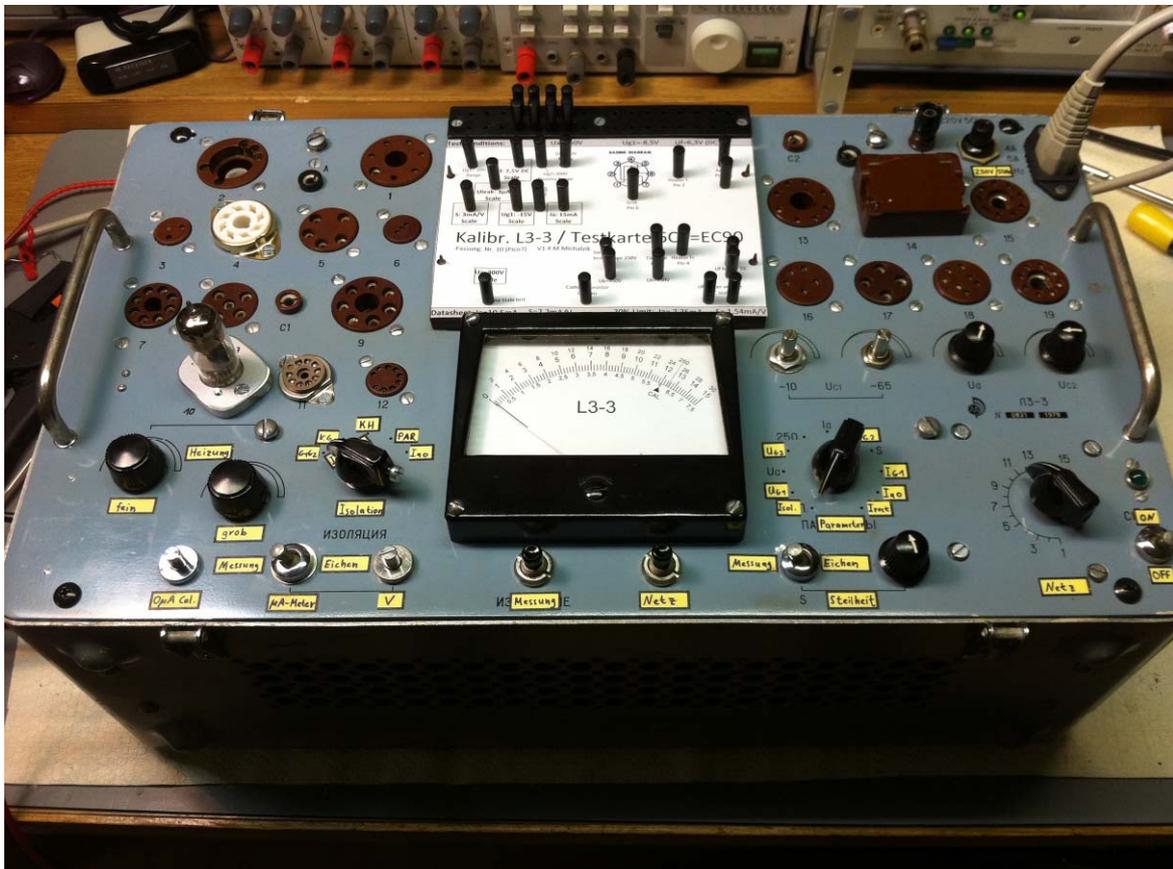
Abbildung 148: Kalibr L3-3...endlich fertig restauriert!!!!
