## Wie mein Rohde&Schwarz SME42 beim internationalen Feuerwerkswettbewerb gewann.....

**"+13dBm im Nebel"**

## 1 Neubestückung

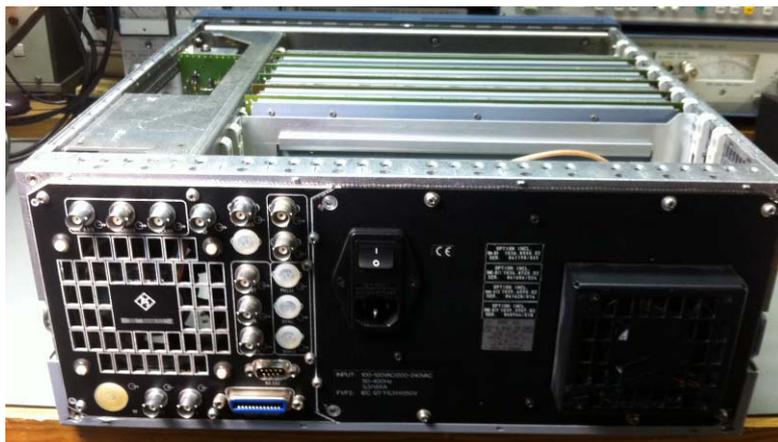
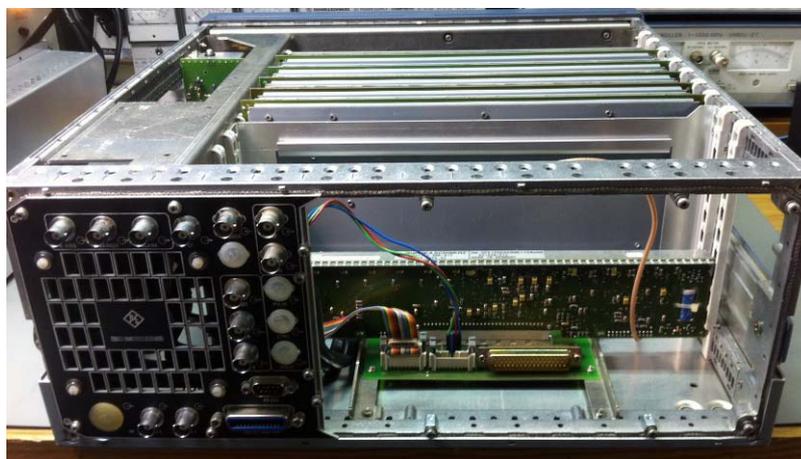
Abbildung 3: SME42 mit...und ohne Netzteil

Die einzige Steckverbindung ist eine 50polige D-Sub-Buchse zum Mainboard, die beim Herausziehen der Netzteil-Einheit gleich automatisch aufgetrennt wird. Das haben die Münchner wirklich mal wieder gut konstruiert, prima!

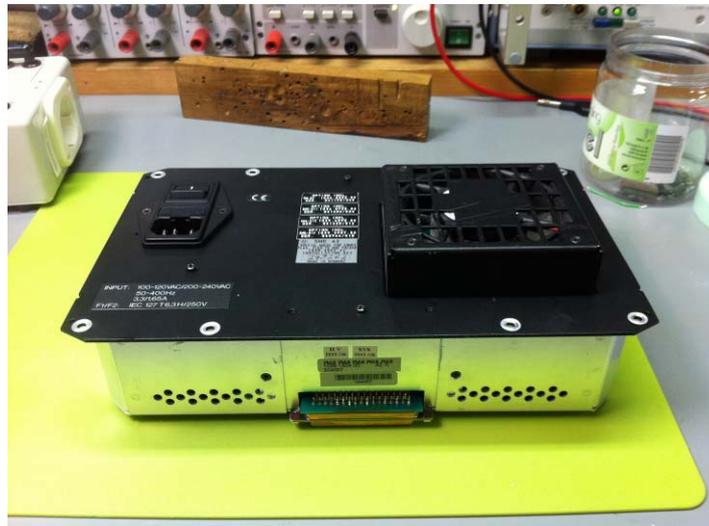
**Abbildung 4: Zünder und Treibladung ausgebaut**

Interessant ist, dass das Netzteil nicht von Rohde&Schwarz selbst, sondern von der Firma "Puls GmbH" entwickelt wurde. R&S kauft das Netzteil offensichtlich komplett fertig als Baugruppe zu und baut es in seine Produkte ein. Damit bleibt sich das Unternehmen selber treu: denn ich verrate sicher nicht zu viel, dass auch nicht alle Labornetzteile, auf denen "R&S" steht, von den Münchnern selber stammen.

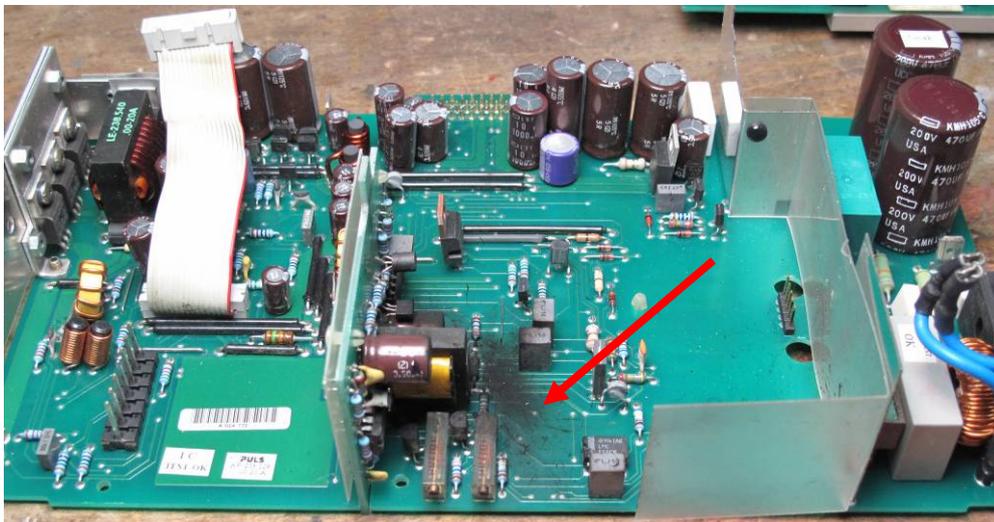
Ich habe also "Zünder und Treibladung" auf dem Basteltisch und schraube gerade die Schutzhaube ab. Darunter kommt eine große Leiterplatte in Sandwich-Bauweise zum Vorschein. Jetzt wird es hässlich. Auf einer von beiden sehe ich schon aus dieser Entfernung einen großen, schwarzen und stinkenden Fleck. Das muss die Startrampe sein!

Abbildung 7: erster Blick auf die Startrampe (Leiterplatten wurden schon voneinander getrennt)

Um freie Sicht auf die Feuerstelle zu kriegen, will ich erst einmal beide Leiterplatten voneinander trennen. Die sind durch mehrere Steckverbindungen und zwei hochkant eingesteckte Mini-Baugruppen miteinander verbunden. Nach dem vorsichtigen Auseinanderhebeln hat man dann zwei etwa DIN-A5 große Leiterplatten mit allerhand Krams drauf vor sich liegen.

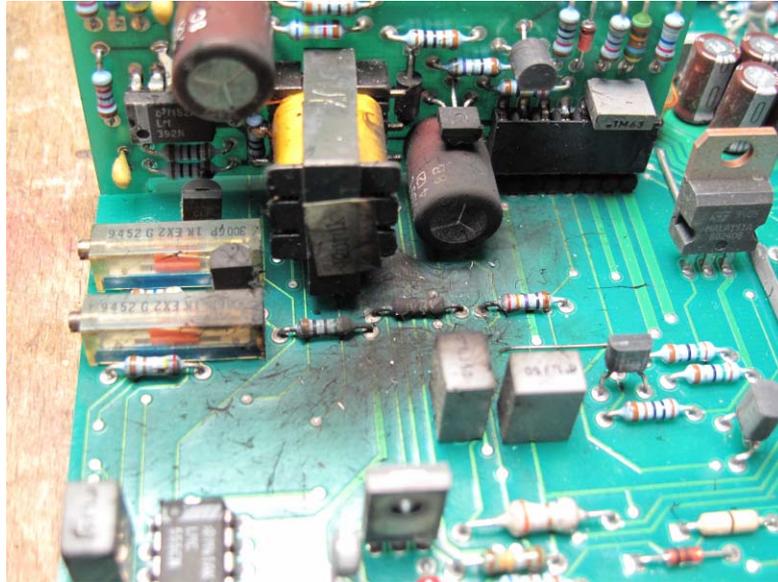
Abbildung 8: ohje....

Ich sehe zwei bis zur Unkenntlichkeit verkohlte Dinge, die wohl mal Widerstände gewesen sein müssen. Überall in der Umgebung schwarze Schlieren (man könnte fast sagen "Flusen" oder "Schwaden"), die sich auf die angrenzenden Bauteile abgesetzt haben. Ein echtes Bild des Grauens. Ob ich das je wieder hinkriege?

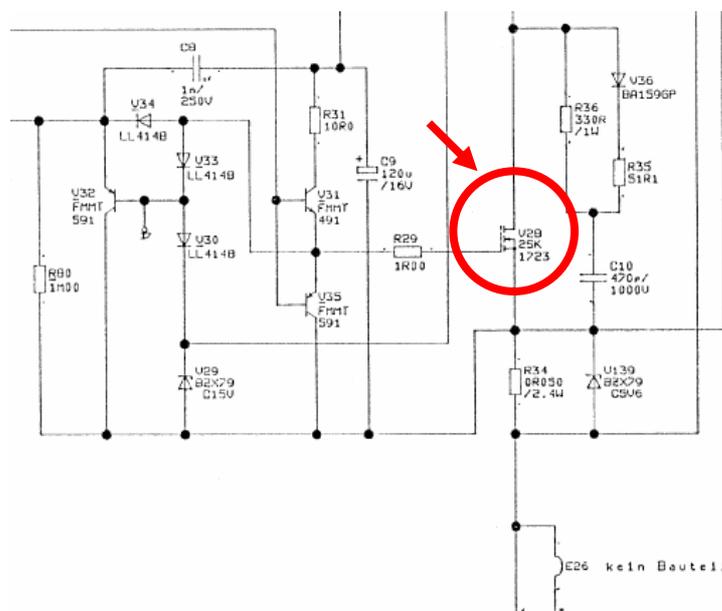
Nach dem Ausdrucken und Sichten der Unterlagen kümmere ich mich erstmal um die verkohlten Bauteile. Es handelt sich in der Tat um zwei Widerstände, die in der Umgebung des Leistungstransistors V28 für den so genannten "Pulssteller" liegen. Der Pulssteller ist quasi sowas wie ein Stellglied, das den Stromzufluss in den Primär-Wandlertrafo generiert. (Wie genau das funktioniert, ist mir im Moment auch noch nicht so klar. Verstanden habe ich nur, dass der Wandler mit ca. 70kHz Pulsfrequenz arbeitet und dass die Leistungsdiode V64 mit der Drossel L3 maßgeblich für das korrekte Funktionieren verantwortlich ist.)

Abbildung 10: Schaltplanauszug um Transistor V28 (Pfeil)

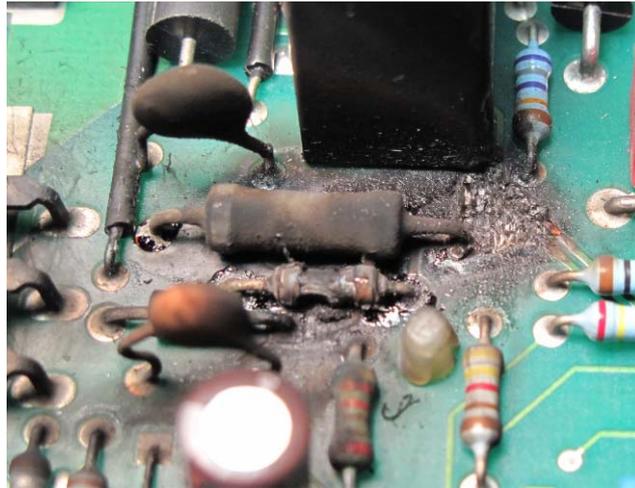
Die beiden verkohlten Bauteile identifiziere ich schließlich anhand des Layoutplans als R35 und R36. Eine gute Reparatur beginnt man nie mit dem LötKolben, sondern ausschließlich mit Schaltplänen und dem bordeigenen Grips! Im ersten Ansatz will ich daher erstmal überlegen, wie diese Widerstände überhaupt hätten kaputt gehen können. Wie es aussieht, sind sie durch extreme Überlast regelrecht abgebrannt- sogar unter ihnen ist die Leiterplatte bis auf das Basismaterial durchgeschmort- daher auch die ganzen schwarzen "Fetzen" in der Umgebung. Glücklicherweise scheint es sich nicht um eine Multilayer-Platine zu handeln, sonst wären bestimmt auch Leiterbahnen im Innern betroffen und das würde unter Umständen sogar das vorzeitige Ende des Reparaturversuchs bedeuten.

**Abbildung 11: Blick auf R35 und R36**

Trotzdem hat es auch zwei Leiterbahnen auf der Oberseite der Platine weggebrannt, die ich später wieder werde flicken müssen. Nicht zuletzt deswegen entscheide ich mich als ersten Schritt dazu, alle Bauteile mit sichtbarem "Feuer- oder Rauchschaden" erstmal pauschal auszulöten und erstmal etwas Platz zu schaffen. Dann wird die Leiterplatte richtig mit Spiritus und Pinsel abgespült- so lange, bis die herunterlaufende Suppe nicht mehr pechschwarz, sondern nur noch leicht grau ist. Hinterher sieht die Platine schon etwas freundlicher aus.

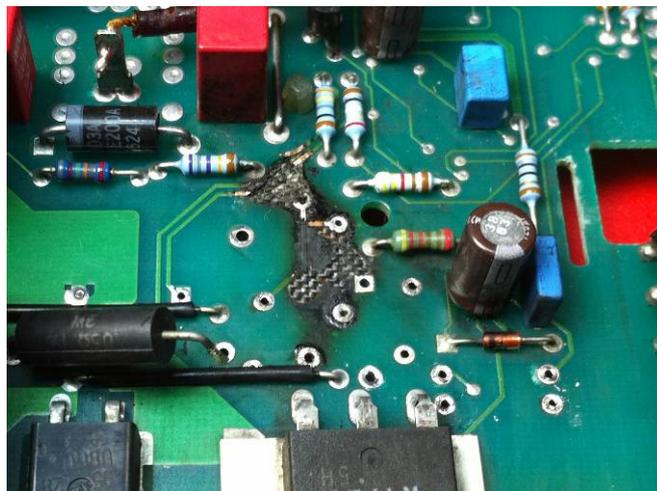
**Abbildung 12: Hausputz**

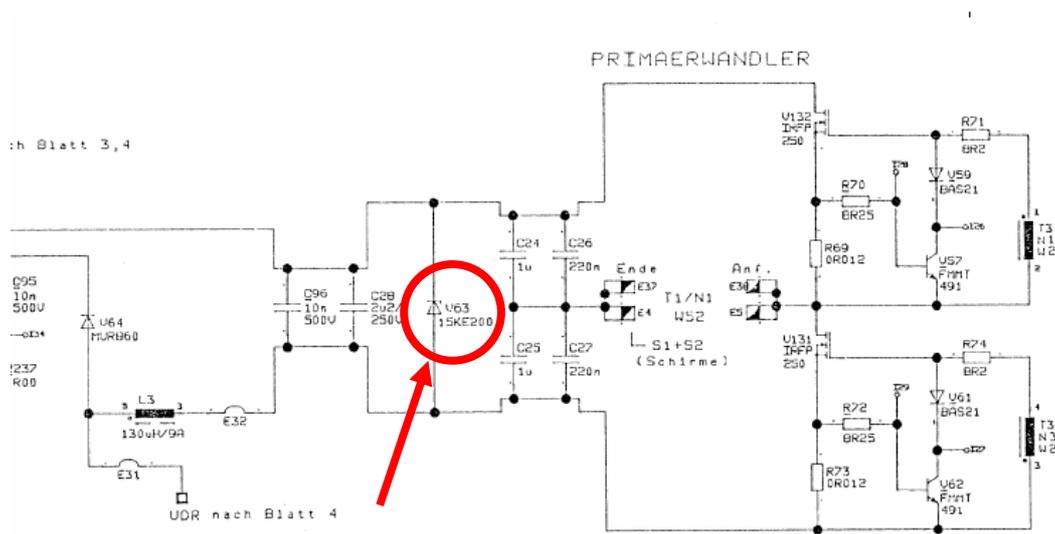
Als nächsten Schritt messe ich den Ausgang des Pulsstellers: 0 Ohm! Oh, das kann laut Schaltplan doch aber gar nicht sein! Schließlich finde ich die dicke Supressor-Diode V63 am Pulssteller-Ausgang, die sich als permanenter 0Ohm-Stromschlucker präsentiert. Mann, was in diesem Netzteil wohl alles vorgefallen ist? Ob diese Diode am Ende möglicherweise sogar Schlimmeres verhindert hat?

Abbildung 14: Supressor-Diode V63

Das hier wäre natürlich auch eine mögliche Erklärung: diese Diode soll eigentlich nur Überspannungsspitzen kurzschließen und damit den Trafo (und möglicherweise den Pulssteller) schützen. Macht sie jedoch einen permanenten Kurzschluss, kommt zum Wandlertrafo kaum mehr Energie durch. Dadurch sinkt auch seine Ausgangsspannung drastisch- das merkt der dahinter liegende Detektor und die Regelschleife "reißt" den Pulsstellerkreis hoch, damit mehr Energie in den Trafo gepumpt wird. Doch statt am Trafo, kommt die meiste Energie in der Kurzschluss-Diode an- und die verträgt aufgrund ihrer Größe einiges. Wieviel, weiß ich nicht genau. Aber auf jedem Fall weitaus mehr, als die beiden verkohlten Widerstände. In diesem Teil des Netzteils gibt es übrigens keinen Überstromschutz- somit arbeitet der Pulssteller bis zur Selbstaufgabe- und geht beim Ankämpfen gegen den Diodenkurzschluss unter heftigem Stinken und Räuchern kaputt. So könnte es auch gewesen sein!

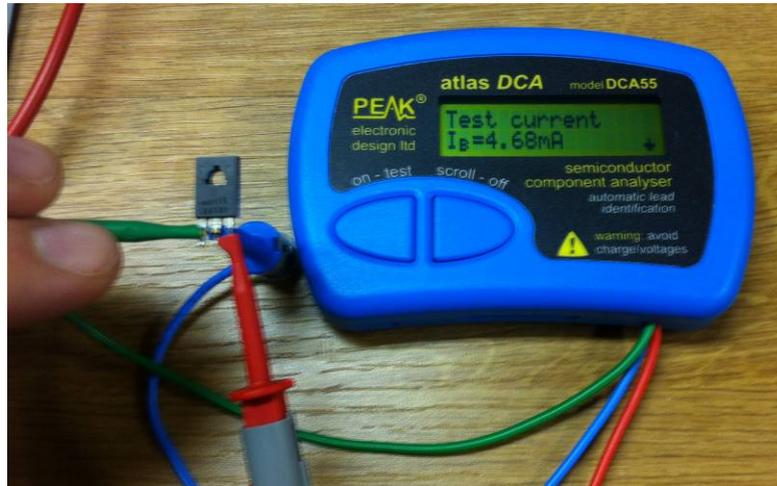
Lustigerweise ist der Schalttransistor des Pulsstellers noch in Ordnung- zumindest ergeben das meine Versuche mit externem Netzteil und "nasser Finger tippt ans Gate" als auch mein kleiner praktischer PeakTech Bauteiletester. Ein N-Kanal-MOSFET mit der Bezeichnung 2SK1723 ist heute so gut wie nicht mehr zu kriegen. Daher bestimme ich bei RS Components

Abbildung 15: praktischer Helfer: Halbleiter-Prüfgerät von PEAK (hier beim Test eines BD139)

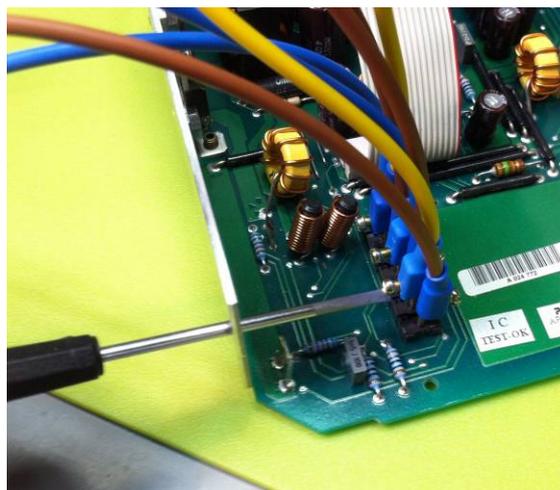
Das Schlimmste jedoch ist die dicke, 7polige Steckverbindung. Hier läuft richtig Strom drüber, also muss ich mir hier was einfallen lassen. Erst wollte ich ein altes PC-Netzteil dafür opfern und dessen Motherboard-Stecker als Steckverbinder verwenden. Das hätte schön gepasst, doch dann hatte ich folgende Idee: ich schnitt eine kleine Lüsterklemme auseinander. Das metallene Innenleben würde mir helfen: ich drehte auf der einen Seite die Schraube raus und lötete stattdessen dort mein Verlängerungskabel an. Dann schob ich Schrumpfschlauch über das ganze Lüsterklemmen-Schraubteil und schrumpfte es fest. Dann noch die Schraube wieder rein- und fertig ist die eine Seite des einpoligen Schraubadapters! Die andere Seite isoliere ich einfach ab und verzinne das Ende. Auf diese Weise kann man es gut in das Gegenstück auf der anderen Seite der Baugruppe einschieben.

Abbildung 17: entkernte Lüsterklemmen als Serviceadapter

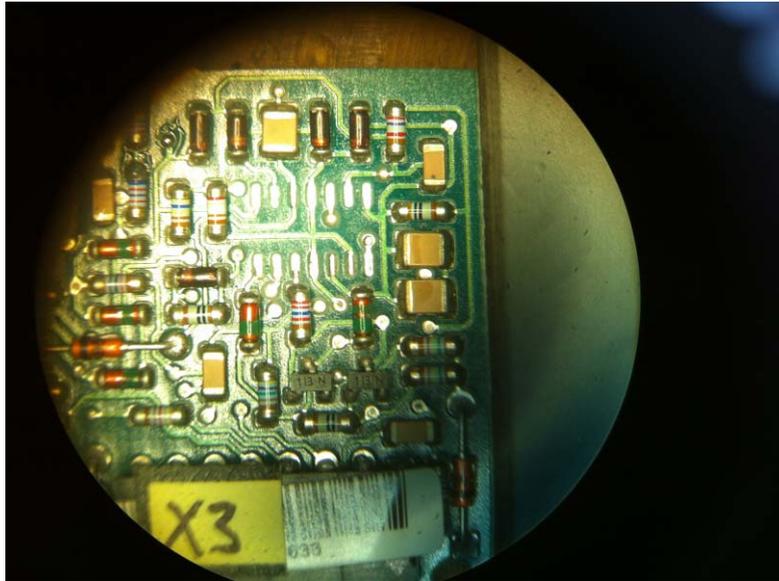
Ich lasse meine Messzinken in der Schaltung und zupfe zeitgleich die Ablaufsteuerungs-Leiterplatte hinaus. Schwupps- die 55Ohm verschwinden! Aha! Der Kurzschluss kommt also von dort! Nun dauerte es nicht mehr lange, bis ich Pin4 des LM339 Operationsverstärkers auf der Ablaufsteuerung als Stromfresser identifizieren konnte. Probeweise löte ich das Beinchen hoch (was gar nicht so einfach ist bei dem SMD-Teil) und der Kurzschluss verschwindet. Lustigerweise ist es genau das IC, das über 110/230V-Betrieb entscheidet; also letztendlich für das sehnlich erwartete Relais-Klickern verantwortlich ist!

Abbildung 18: Blick durch's Mikroskop: LM339 bereits entfernt

Der TL431 wird wieder eingelötet (ist ja heile) und stattdessen der defekte LM339 herausgeknipst. Ich wollte es selber kaum glauben, aber ich hatte tatsächlich noch einen als SMD-Version in der Magazinwand (das ist meine "Wand-Bastelkiste"). Also nicht lange gefackelt und die Mittagszeit genutzt, in der die Frau beim Einkaufen und der Sohnemann beim Mittagsschläfchen war. Der Austausch des LM339 dauerte nicht lange.

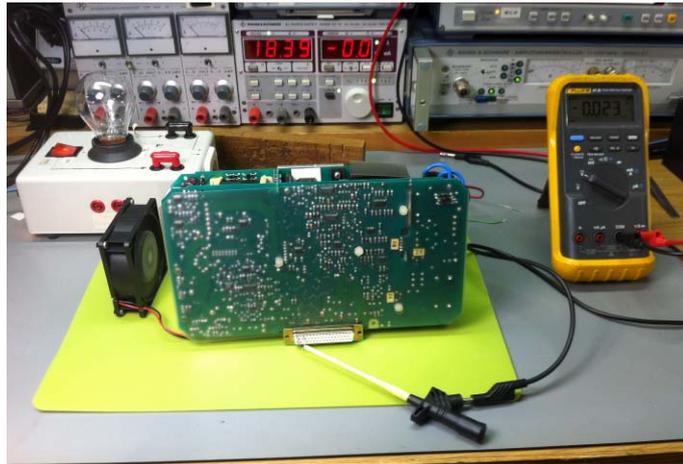
Damit traue ich mich nun endlich, das Netzteil richtig hochzufahren. Ich verbinde an der dicken 50 pol D-Sub-Buchse die Pins 17 (=Standby-Eingang) mit Pin 15 (Masse) und aktiviere damit das Netzteil. Die Lampe zuckt kurz, es klickert, dann zirpt es laut, die Lampe brennt hell, geht dann wieder aus. Mit ihr verstummt auch das Zirpen. Nach wenigen Sekunden dann dasselbe Spiel von vorn. Es leuchtet, es zirpt - und verstummt. Ich schalte schnell wieder aus, denn ich habe genug gehört.

Abbildung 19: erster Start des Netzteils

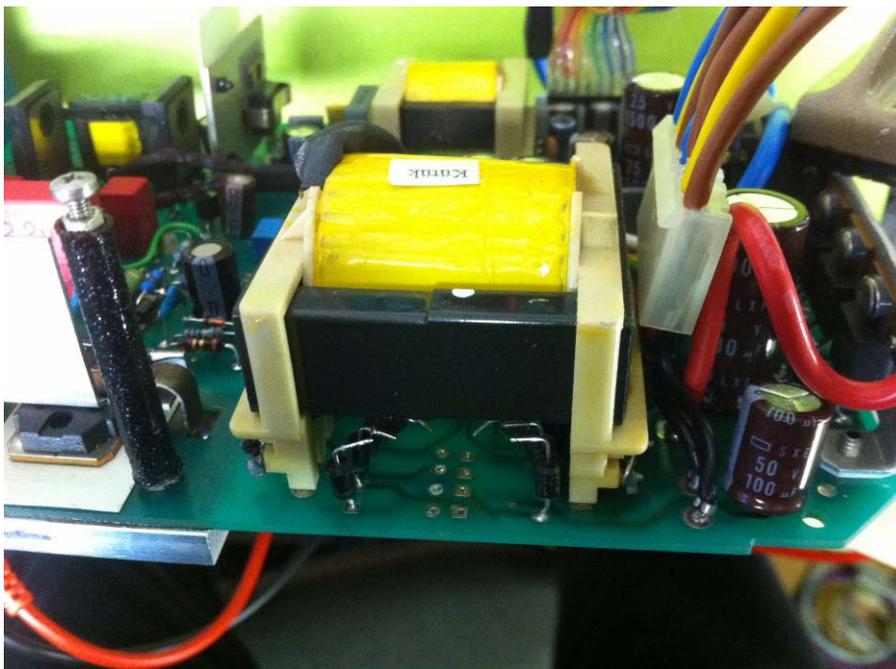
Abbildung 20: Gleichrichterdioden zum Messen hochgelötet

Weil man an Dioden so nah an der niederohmigen Sekundärwicklung eines Wandlertrafos so schlecht messen kann, lötete ich sämtliche der 8 Gleichrichterdiode einseitig ab. Dann mal wieder mein geliebtes Fluke 87 Multimeter heraus, Diodentest. Bingo! Zwei der 8 Dioden sind nur noch zweipolige Drahtbrücken.

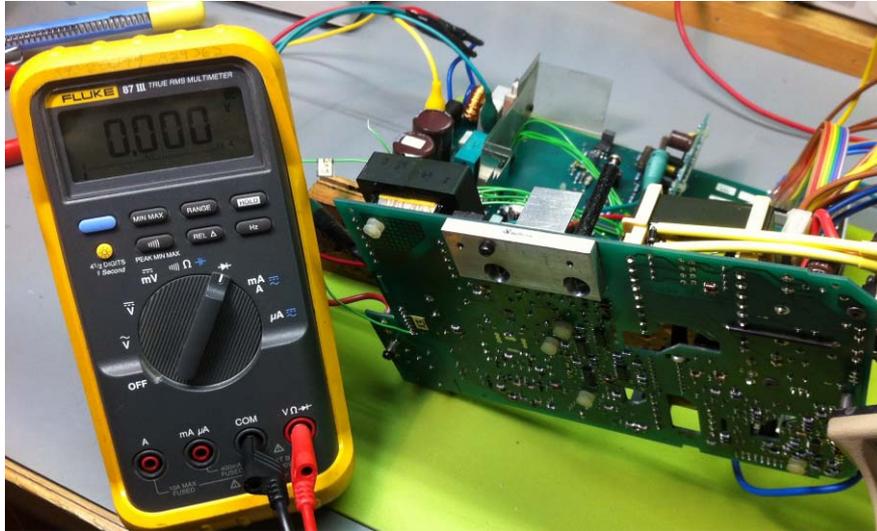
**Abbildung 21: Multimeter im Diodentest zeigt Kurzschluss an**

Nach einer kurzen Schaltplankontrolle löte ich die beiden defekten aus (entferne damit den Kurzschluss) und fahre das Netzteil erneut hoch. Und was soll ich Euch sagen: es startet!

Die defekten Dioden sind Schottky-Dioden vom Typ BYS21. Die habe ich zufällig leider nicht in der Bastelkiste, aber bei ebay bietet jemand ein Tütchen davon für nur 4 Euro inkl. Versand an. Das klingt doch gut! Dank Internet&Co kann man sowas inzwischen ja schon drahtlos von der Wohnzimmercouch aus bestellen. Tolle Technik! Einziger Nachteil: ständig muss man sich mit irgendwelchen SW-Updates herumschlagen, zu denen einen sein PC zwingt. Als Belohnung wird er dadurch beinahe täglich langsamer und langsamer. Das nervt schon etwas. Am liebsten würde ich manche SW-Programme auch beim Feuerwerks Wettbewerb anmelden. So bunt und poppig, wie die heutzutage meistens daherkommen, hätten sie eine echte Chance.

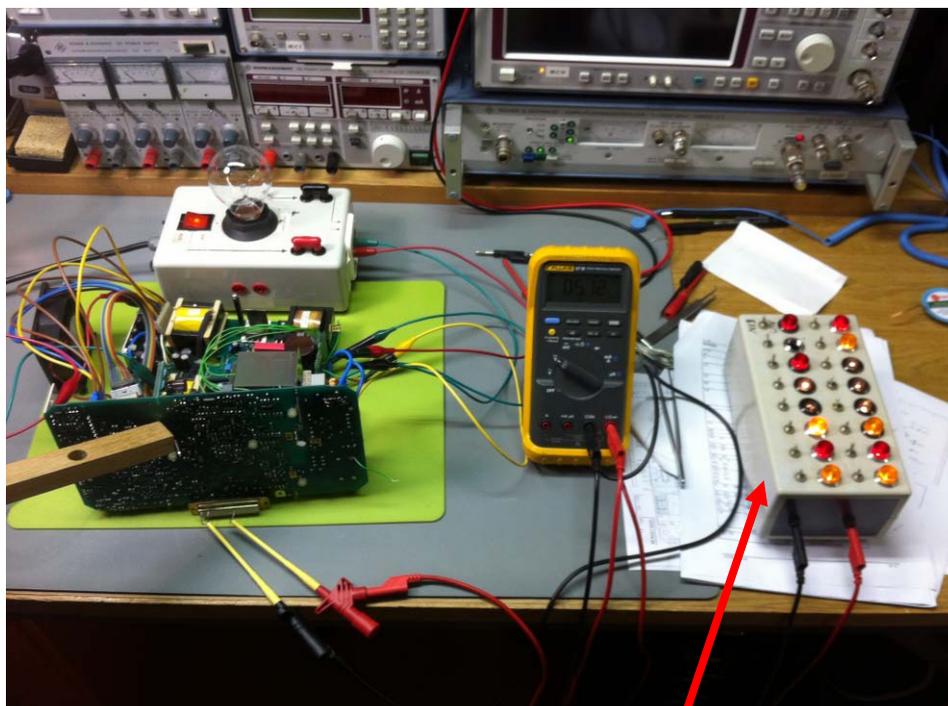
Um den Dauerlauf test zu machen, wähle ich mir die 5,2V-Spannung an Pin 7 aus. Dort schlieÙe ich Multimeter und mein Lampenbrett an. Letzteres ist meine Last, die durch Zuschalten von 12V-Lämpchen an 5VOLT ziemlich genau 1 Ampère Strom fließen lässt. Das reicht mir als Belastung- schließlich liegt das Netzteil offen auf dem Tisch herum und das Kühlkonzept kann in diesem Zustand nicht greifen. Somit würde eine zu hohe Last ohne ausreichende Kühlung den SME gleich wieder zur erneuten Teilnahme am Feuerwerkswettbewerb motivieren, was ich unbedingt verhindern will (ein Meistertitel pro Jahr reicht mir). Somit finde ich 1 Ampère einen guten Kompromiss zwischen "Funktionstest" und "Feuerwerksteilnehmer". Die 5,2V sind mit maximal 10A Stromabgabe spezifiziert. Aber wie gesagt: ohne eine korrekt installierte Kühlung werde ich diese Grenze so nicht austesten!

Abbildung 22: Dauerlauf am Lampenbrett

Das Netzteil macht jedoch eine gute Figur: es läuft über mehrere Stunden hinweg völlig ohne Murren. Und kein Anzeichen davon, dass hier noch irgendwas warm wird- geschweige denn Rauchschwaden entwickelt.

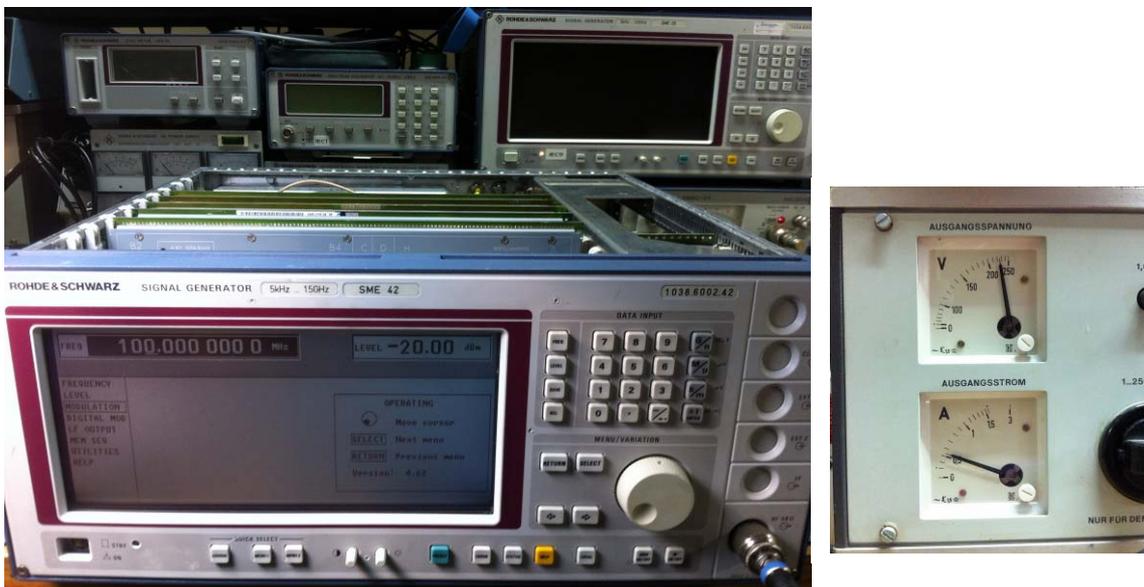
Abbildung 23: (links) SME42 im Testlauf (und mit abgebrochenem Knopf- Hr. Sander sucht aber bereits für mich nach passendem Ersatz ;-)

Abbildung 24: (rechts) Stromaufnahme ca. 0,55A bei 230V

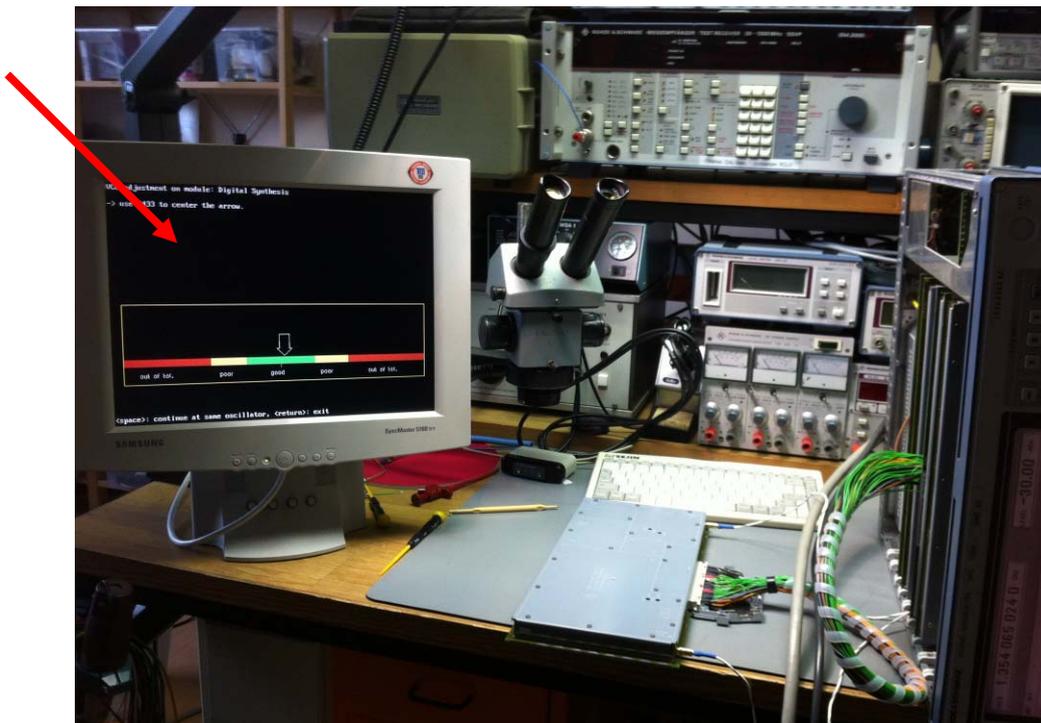
**Abbildung 25: Abgleich einer Baugruppe mit dem Service-Kit SK-Z3**

Das Beispiel zeigt den Abgleich eines VCOs. Der Pfeil zeigt den aktuell eingestellten Arbeitspunkt und ebenfalls, ob der in den Herstellerlimits liegt oder nicht.

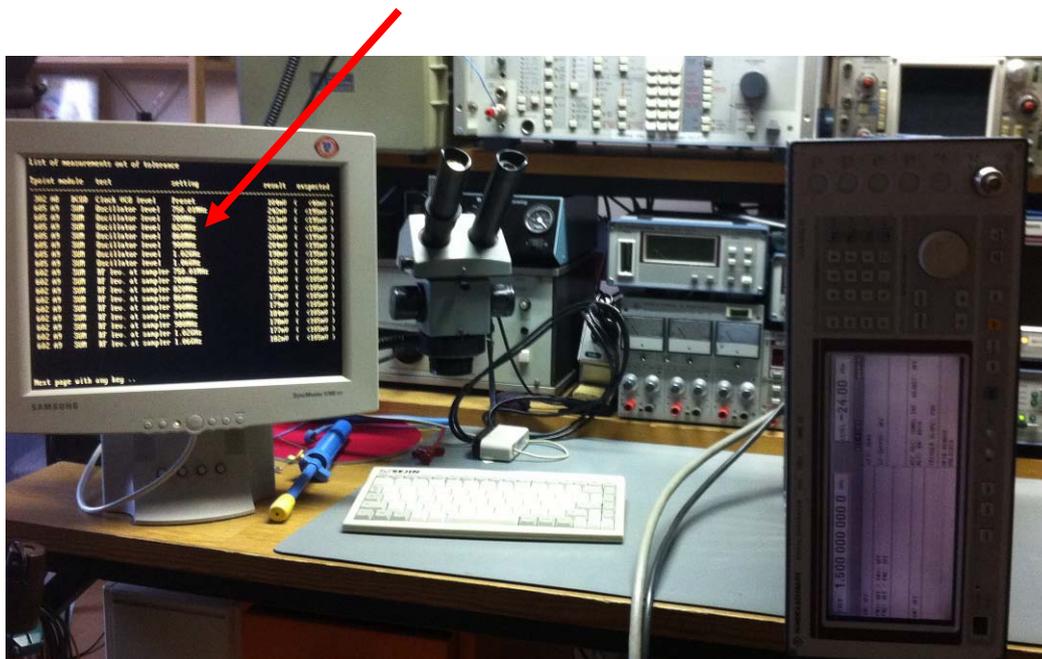
Abbildung 26: angezeigte Auffälligkeiten an der Baugruppe A9

Und zwar doch einige leichte "off-limits" an der Baugruppe A9. So ein Mist. Aber das ist eine andere Geschichte.... :-)
