## Reparaturbericht Rohde&Schwarz ESVP ERROR5 + ERROR 7

# 1 Einleitung

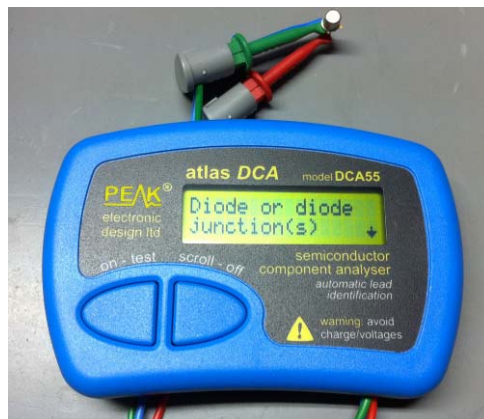
Nachdem der BFR99 raus ist, zeigt mir die Messung der Diodenstrecken tatsächlich eine Unterbrechung zwischen Emitter und Basis an. Und auch mein kleiner Halbleitertester erkennt den Transistor -wegen der einen fehlenden Diodenstrecke- nur noch als einzelne Diode; und nicht mehr als Transistor.

**Abbildung 11: nur noch als Diode zu gebrauchen: der defekte BFR99**
