Brüel&Kjaer  
2205

## 2 Erster Versuch

**14AUG2013**, Marc Michalzik

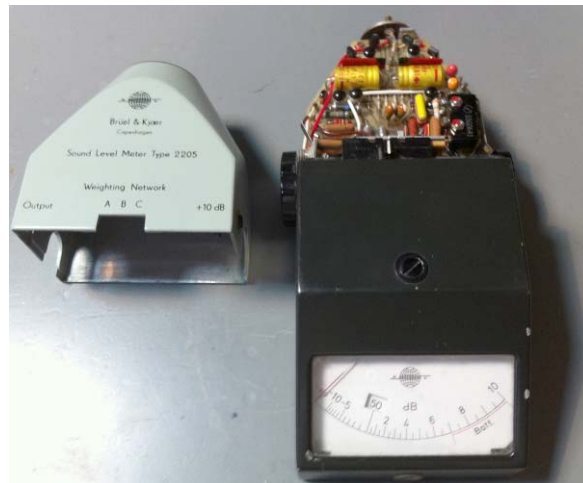
Wieder zu Hause angekommen, begab ich mich zu einem ersten Reparaturversuch. Das Zerlegen des BK2205 ist nicht weiter schwierig: das 1Zoll-Mikrofon vorsichtig abdrehen, dann die dort darunter liegenden Zylinderkopfschrauben lösen, dann die Metallhaube komplett nach oben hin abziehen. Schon hat man einen fabelhaften Blick auf die innen liegende Elektronik.

Abbildung 3: Brüel&Kjaer2205 zerlegt

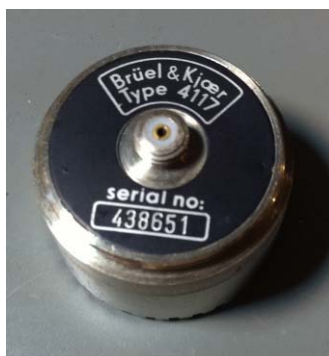
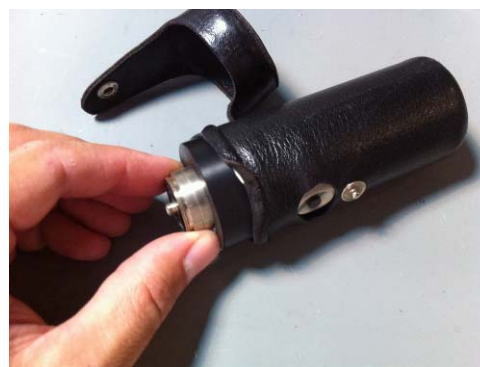
Also stopfe ich die 1Zoll dicke Mikrofonkapsel in meinen 94dB Schallkalibrator und messe das Ausgangssignal am Ausgang. Da es sich bei dieser Kapsel noch um ein Piezo-Mikrofon (ohne Polarisationsspannung) handelt, ist das so ohne weiteres mit einem Oszilloskop möglich. Ich sehe jedoch brav eine sinusförmige Ausgangsspannung von etwa knapp 1mV RMS- das erscheint mir plausibel (siehe Abbildung 5).

Abbildung 4: Mikrofonkapsel (Typ 4117) einzeln (links) sowie im 94dB-Kalibrator (rechts)
