Deckel FP-1 Fräsmaschine  
Erlebnisse einer Restauration

Teil 1

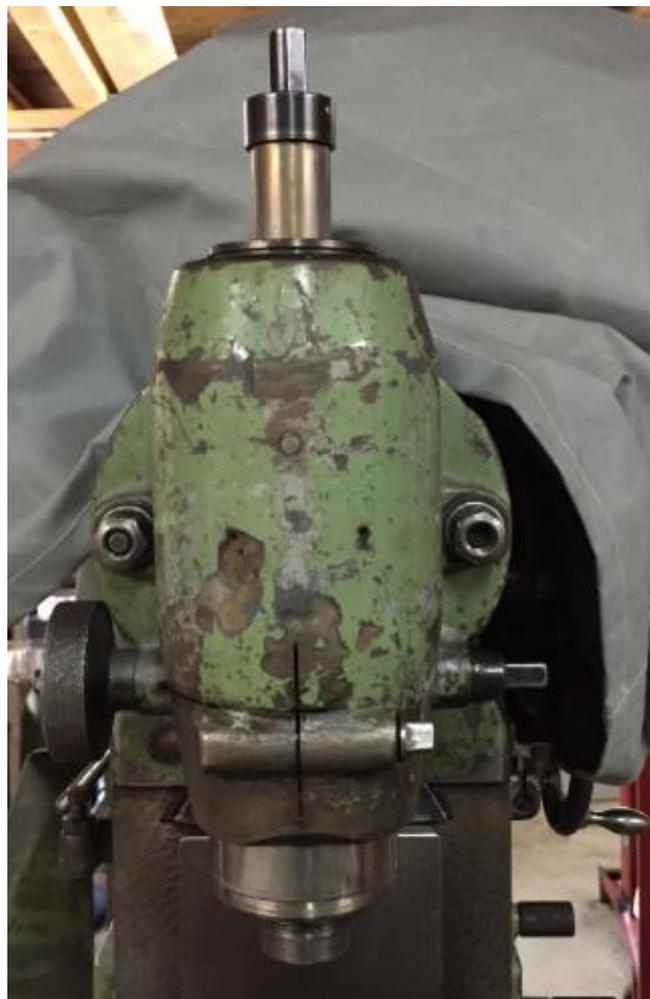
Abbildung 12: so sieht der Vertikal-Fräskopf bei mir aus

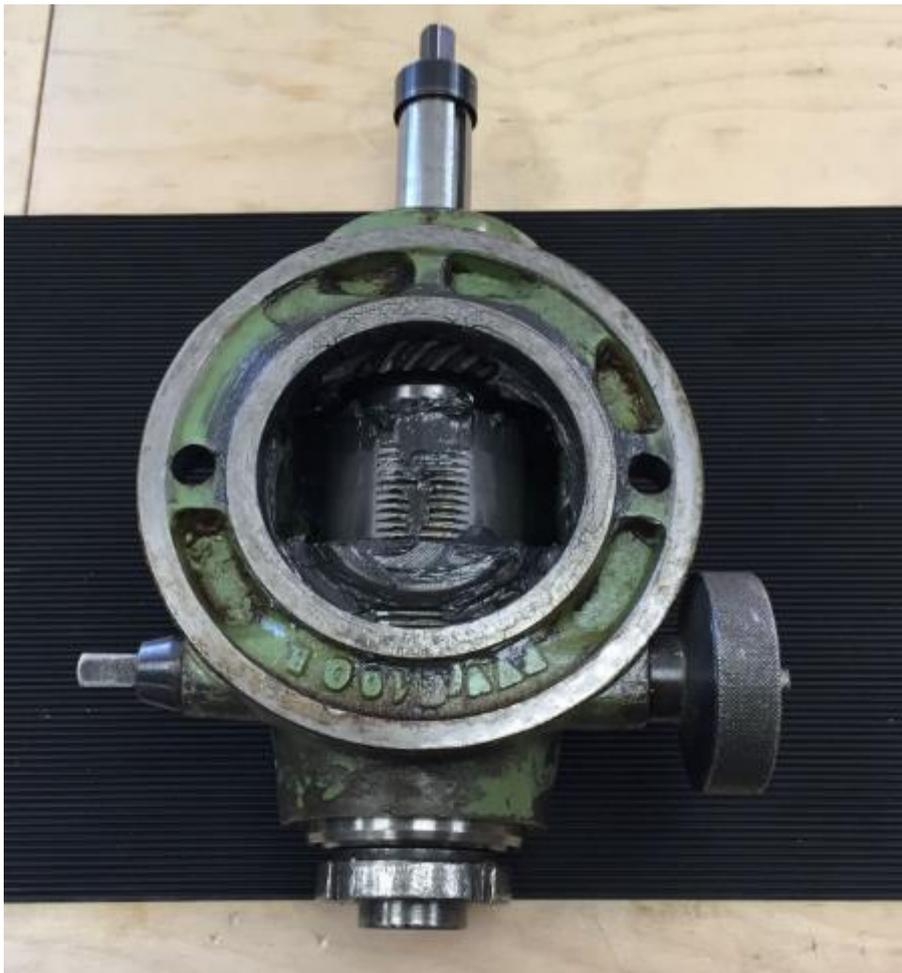
Als ich also den Fräskopf für eine erste Inspektion zerlegte, runzelte ich erst etwas die Stirn über die ziemlich vernaddelte Stirnlochmutter am Fräskopf. Nun gut, das wusste ich ja aber und hatte es auch beim Kauf schon gesehen. Was nun erstmal etwas Skepsis bei mir weckte, war das "braue Zeug", das ich nun auf der Spindeloberfläche finde, nachdem ich den Kopf erstmal mit Öl geflutet und die Pinole ein paarmal hoch und runter bewegt habe. Der Verkäufer erkennt bereits vom Bild (und ohne eine chemische Analyse;-), dass es sich dabei um Öl handeln muss. Ich halte dagegen und behaupte, das es korrodiertes Eisen sein könnte (=Rost).

Abbildung 15: so sieht der Fräskopf von "innen" aus. Ordentlich Fett ist drin...

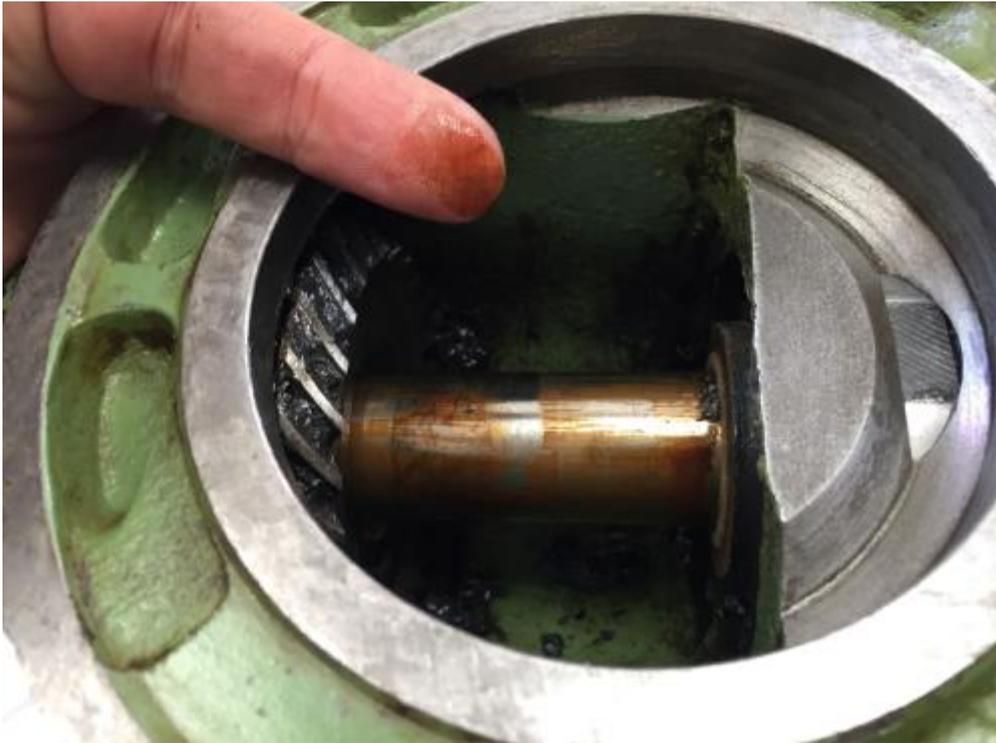
**Abbildung 16: ...aber leider auch unter Öl ausgeschwemmter Rost!**

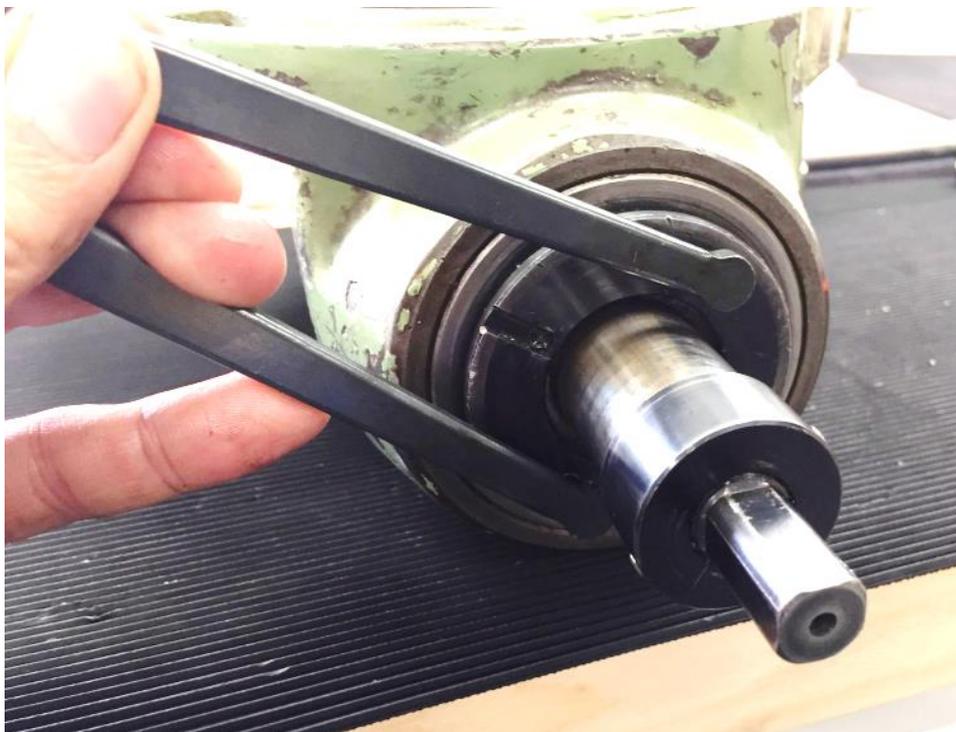
**Abbildung 17: Also zerlegen! Zuerst diese Stirnlochmutter...**

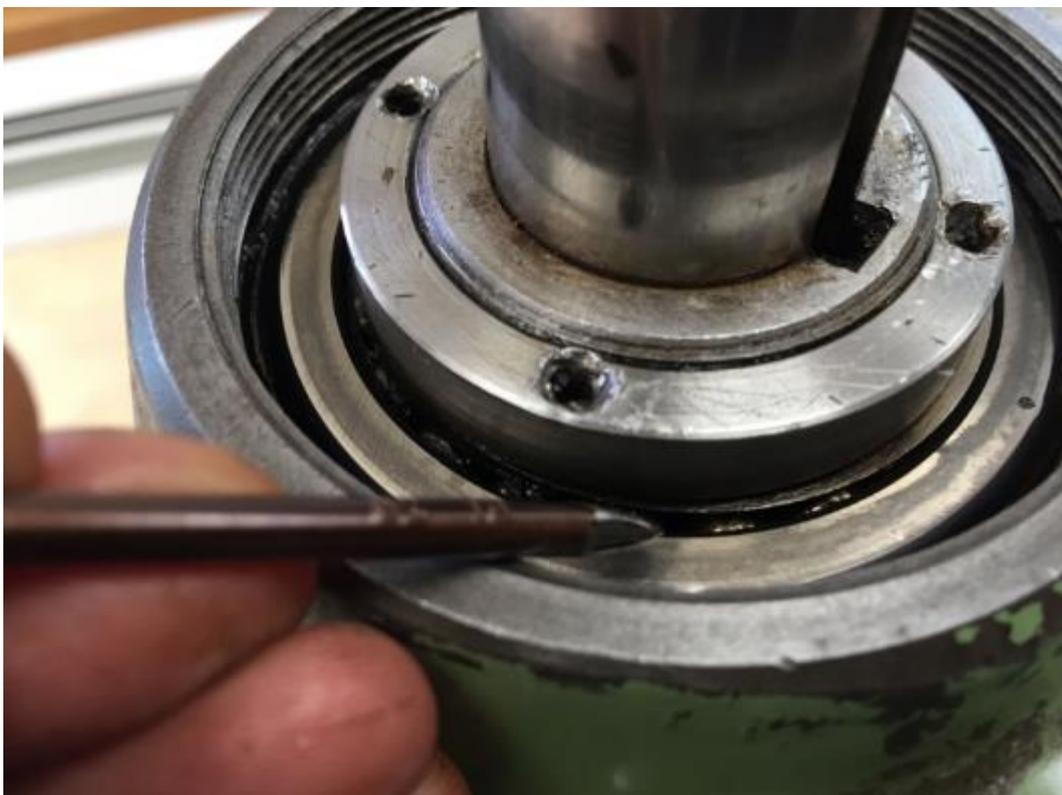
Abbildung 19: diese Stirnlochmutter sieht echt verwarzt aus. Und schief sieht es auch aus...

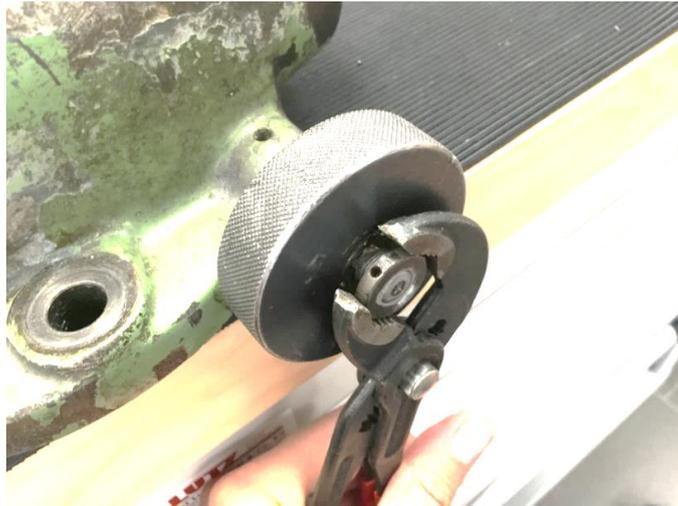
**Abbildung 20: Aber für einen weiteren Ausbau muss zuerst die Zahnwelle raus. Dazu diese Mutter runter...**

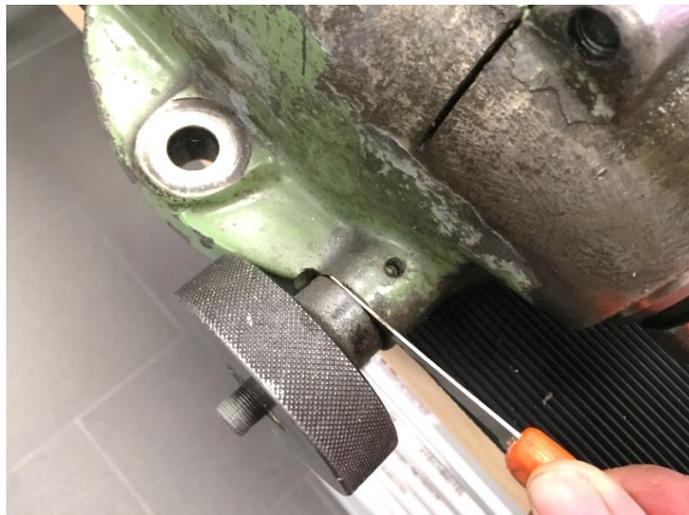
**Abbildung 21: ... dann mit einem Messer den Federkasten abhebeln.**

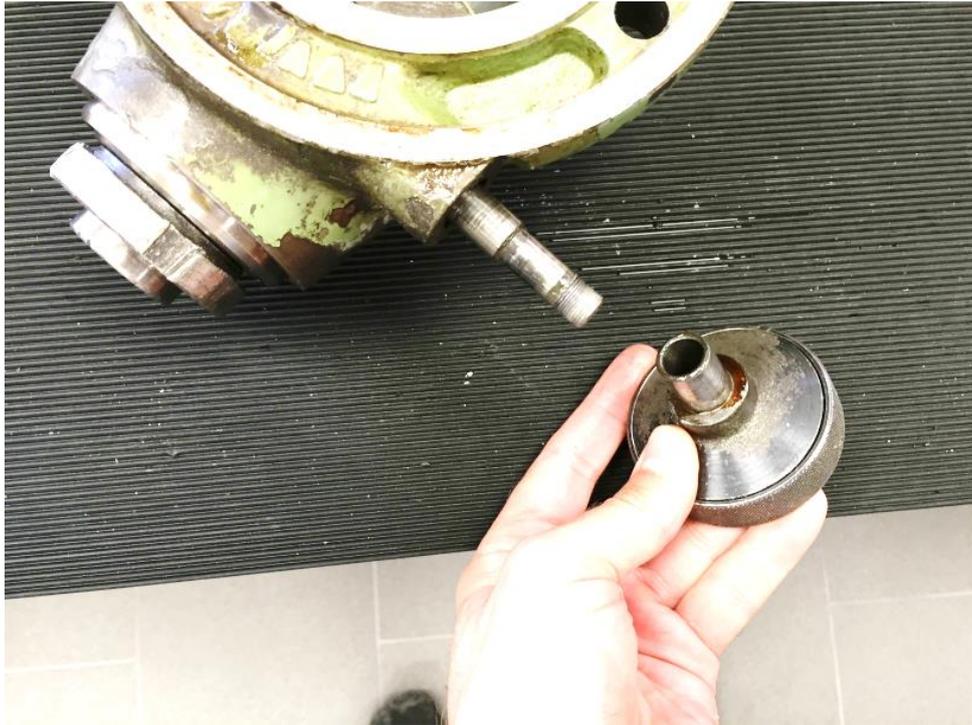
**Abbildung 23: Schließlich geht der Federkasten ab.**

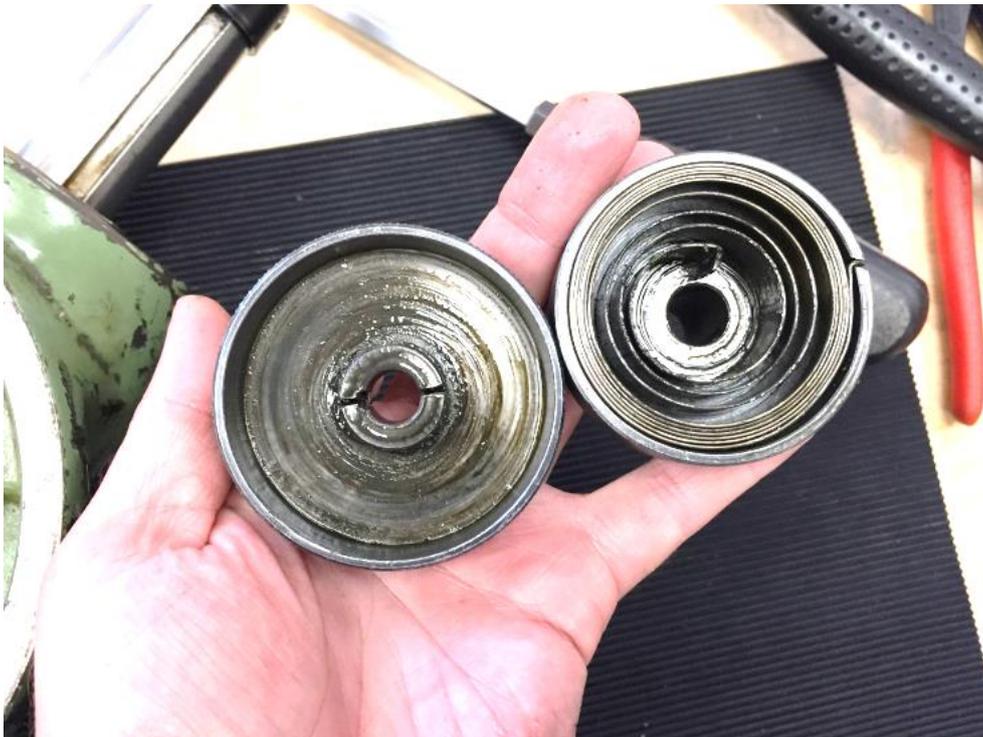
**Abbildung 24: So sieht er von innen aus.**

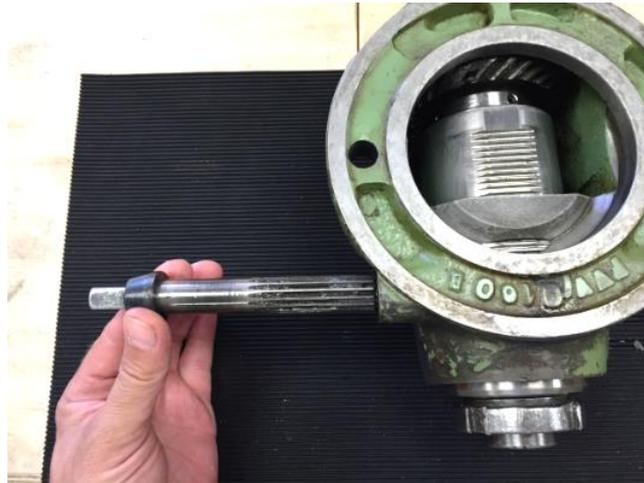
Abbildung 25: Hier kommt Überraschung Nr.1...

Als ich die Zahnwelle herausziehe, bemerke ich schnell, was hier los ist. Was der Verkäufer wieder als "normalen Verschleiß" bezeichnen wird, interpretiere ich eher als Zeichen roher und sinnbefreiter Gewalt. Jemand muss -vermutlich bei geklemmter Pinole- mit extremer Gewalt versucht haben, die Pinole auszufahren und hat dabei sogar ein paar Zähne der Zahnwelle verbogen! Dass das kein natürlicher Verschleiß ist, so wie der Verkäufer behauptet, sondern einfach brutale Gewalteinwirkung kann ich spätestens an dem verbogenen (!!! wie schafft man das???) Bedienerwerkzeug fest machen, das ich einige Wochen später dann doch noch erhalten werde. (Immerhin- danke dafür!)

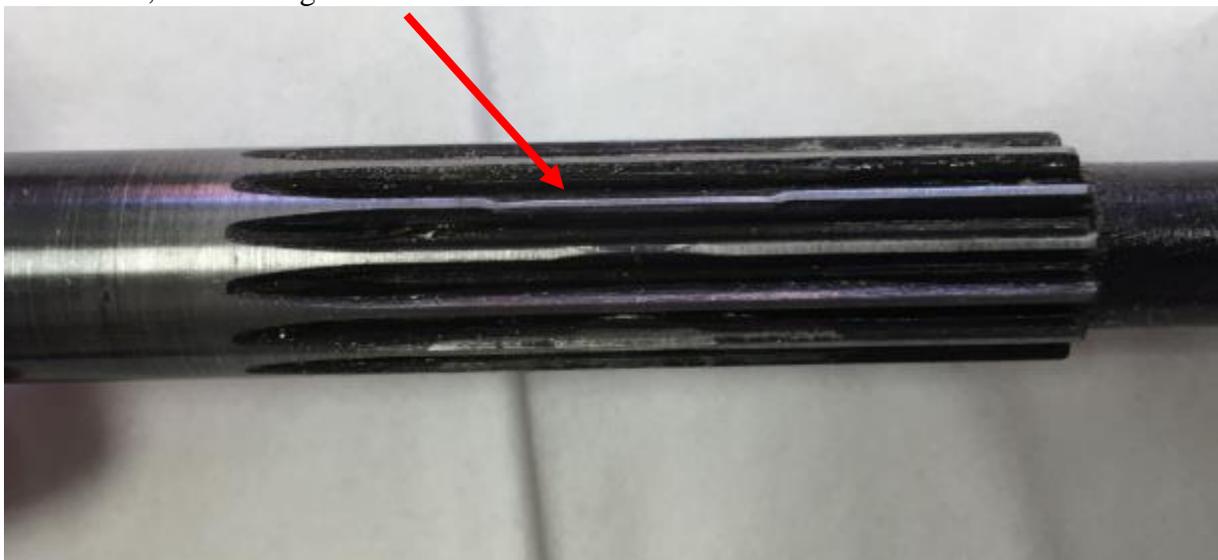
tut mir leid, aber verbogene Zähne sind Zeichen "roher Gewalt"- und kein Verschleiß!

Abbildung 26: Spuren von Gewalteinwirkung an der Zahnwelle

Es hilft ja nichts; eine gebrauchte Ersatz-Zahnwelle käme auf etwa 300Euro. Also krame ich erstmal den Dremel heraus und glätte damit die Flanken der verbogenen Zähne so weit, dass ich die Pinole wenigstens wieder hoch- und herunter kurbeln kann. Die Präzision einer "jungfräulichen" Maschine werde ich mit dieser Lösung sicher nicht erreichen können, aber hier muss ich dem Verkäufer ausnahmsweise auch mal recht geben: das kann man bei einer 60Jahre alten Gebrauchmaschine auch sicher nicht erwarten. Schade ist nur, dass dieser Verlust der Präzision nicht auf natürlichem Wege durch benutzungsbedingten Verschleiß entstanden ist, sondern durch sinnlose Gewalt und dadurch hätte vermieden werden können!

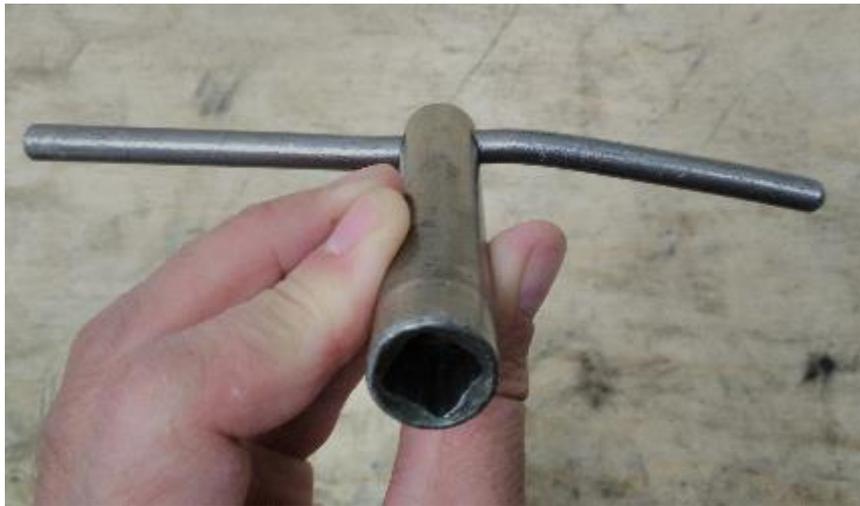
Abbildung 27: ein wirklicher "Beweis" ist es natürlich nicht- aber der Verdacht liegt nahe, dass hier Gewalt mit im Spiel war...!

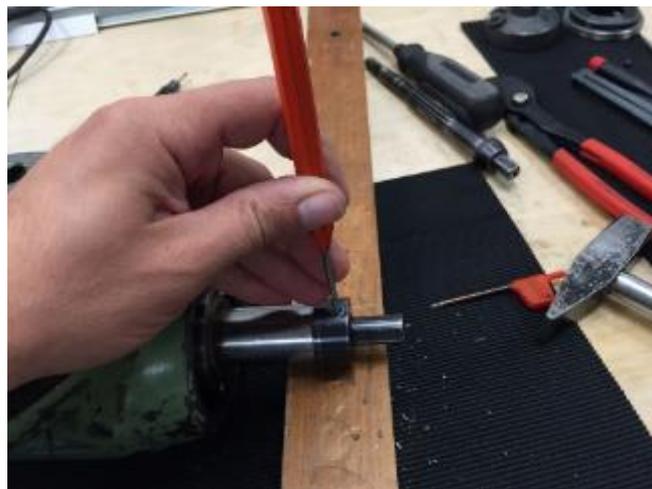
Für das weitere Zerlegen muss zuerst die Zugstange raus. Der Kegelstift wehrt sich natürlich....

Abbildung 28: der Durchschläger wird scheitern :-(

Ich muss ihn wirklich ausbohren!!!

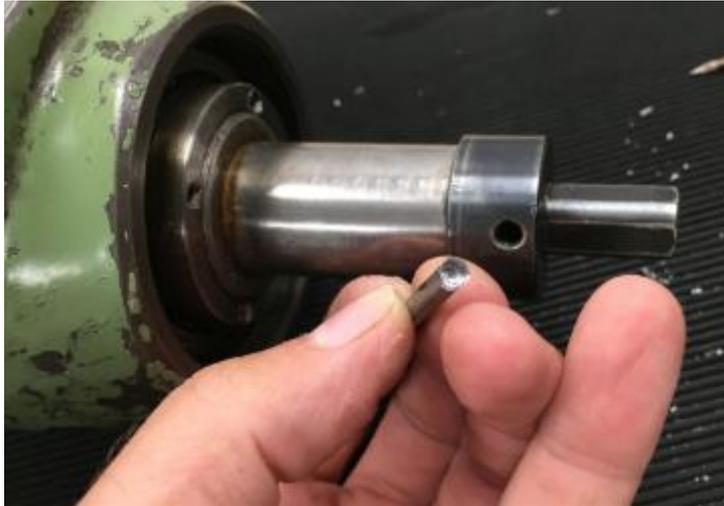
**Abbildung 29: das geht mir jetzt mit fast allen Kegelstiften so: alle muss ich ausbohren!**

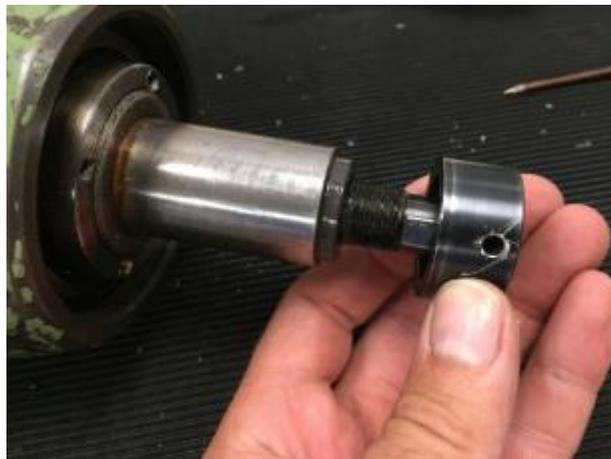
**Abbildung 30: Hülse der Zugstange abschrauben**

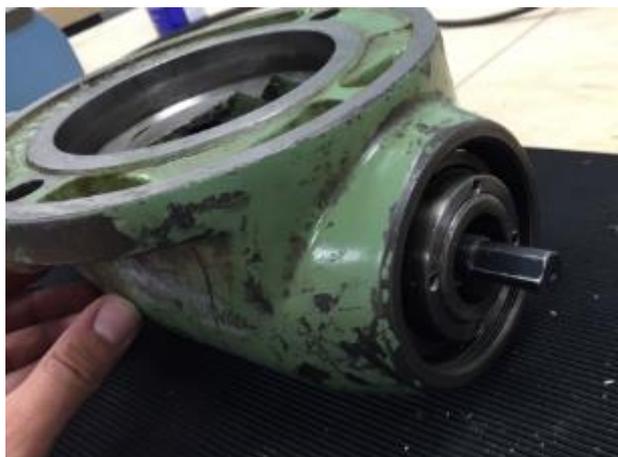
**Abbildung 31: jetzt nur noch hinten draufhauen und die Zugstange fällt nach unten heraus**

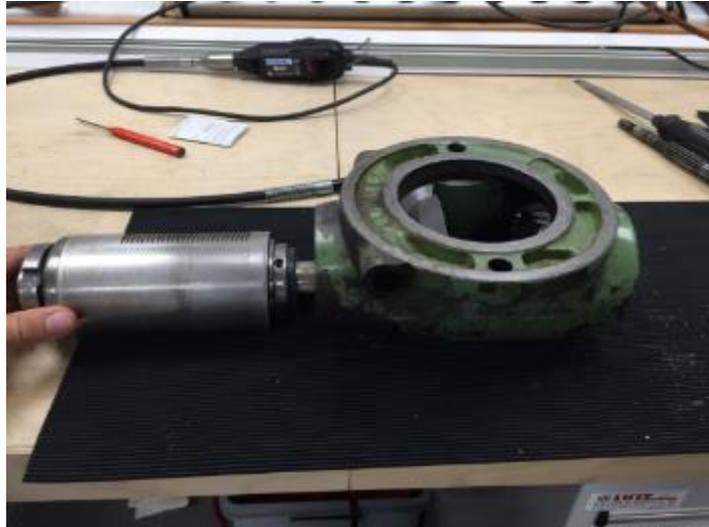
Nun gut, es geht weiter in Richtung Fräspatrone. Nach dem Entfernen der Zugstange kommt die Fräspatrone auch schön sauber und glatt angeflutscht und glücklicherweise sieht man auf der Gegenseite der Zahnstange (also da, wo die Zahnwelle angegriffen hat), kaum Abnutzungen.

**Abbildung 32: die Patrone gleitet aus dem Fräskopfgehäuse**

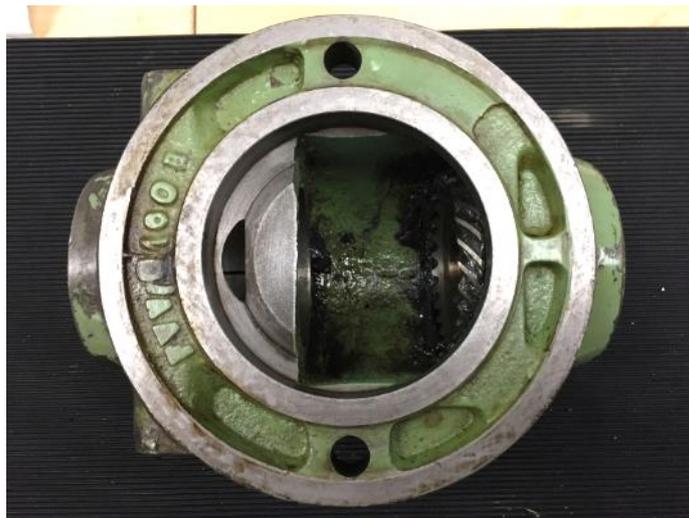
**Abbildung 33: Patrone ist raus- leeres Fräskopfgehäuse :-)**

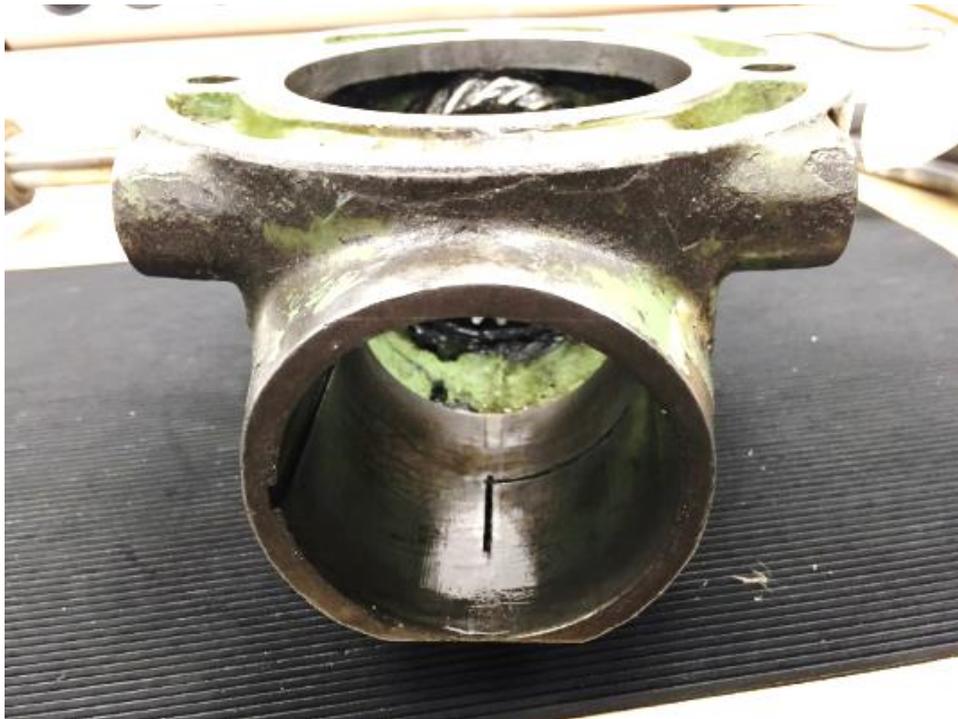
Ich wische die Fräspatrone mit einem Tuch trocken und drehe sie langsam von Hand durch. Während des Kaufs -die Fräse wurde ja direkt mit dem Kran auf den Anhänger gehoben und dort sah ich sie zum ersten mal- hatten wir das Durchdrehen der Spindel auch gemacht, aber natürlich in zusammengebautem Zustand. Uns blieb daher nichts anderes übrig, als sie mit dem hinteren Handrad auf der Rückseite der FP1 manuell durchzudrehen. Damit fühlt man natürlich nur ganz grobe Defekte (z.B. blockiertes Getriebe). Damals schien alles einwandfrei zu drehen. Doch jetzt, bei ausgebaute Patrone, merke ich ganz deutlich ein Ruckeln und Hacken der Spindel. Kein gutes Zeichen!!! Ich schöpfe Misstrauen!

Abbildung 34: Blick auf das Fräskopfgehäuse

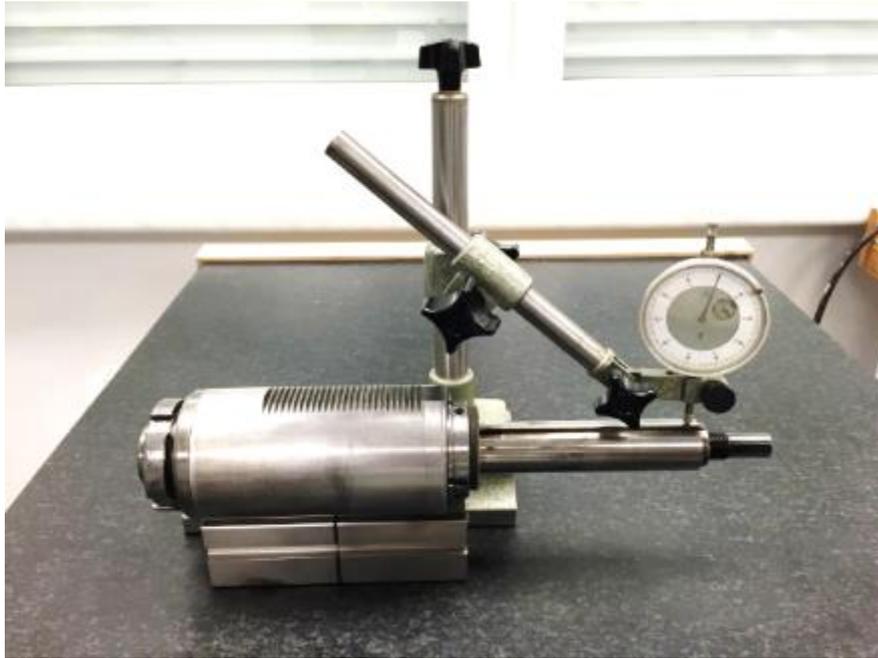
Was also mache ich, um dieses "Hakeln" genauer zu beschreiben? Nun, wenn die Spindel hakt, könnte sich das auch auf den Rundlauf auswirken. Und das kann man messen, also objektiv beschreiben! Aber wie genau muss denn der Rundlauf eigentlich sein? Das kann doch nur der Hersteller wissen! Also das Manual der Deckel FP1 herausgesucht und mal geschaut, was der Hersteller vor fast 60 Jahren(!) in seine Spezifikation schrieb: axiales Spiel max. 3µm; radiales Spiel max. 10µm (=Rundlauf), siehe Abbildung 35.

Abbildung 36: Rundlaufmessung an verschiedenen Stellen

Mag schon sein, dass eine so alte Maschine wie meine diese Werte heutzutage nicht mehr ganz erreicht, aber an irgendwas muss ich mich bei meiner Messung ja orientieren und da ist die Herstellerangabe für mich erstmal der einzig sinnvolle Zielwert!

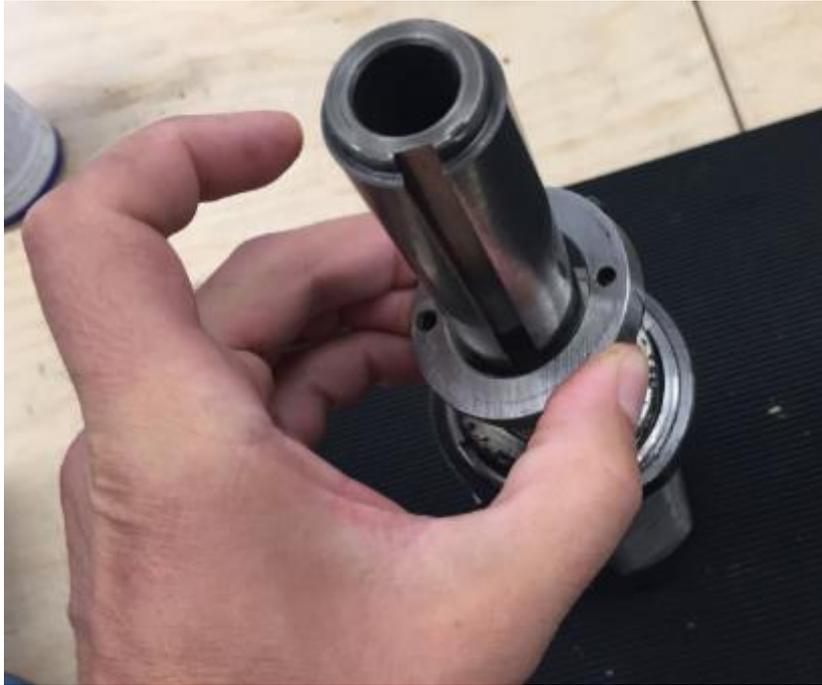
**Abbildung 39: vorher habe ich mir nen kleinen Strich gemacht, um die genaue Position beim späteren Zuschrauben wiederzufinden**

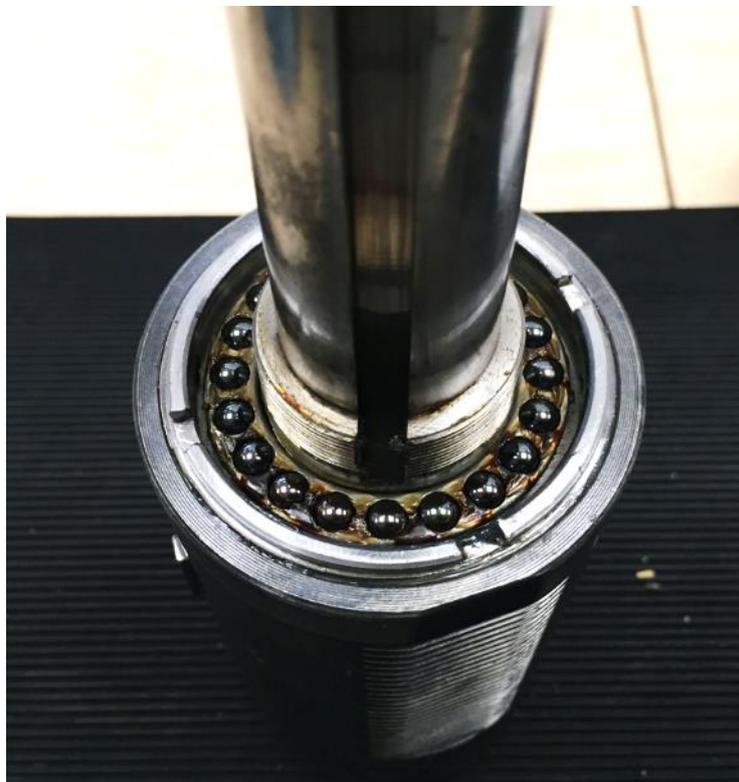
**Abbildung 40: eines der beiden Drucklager**

Ich schraube weiter, entnehme zwei Drucklager und komme schließlich an den unteren Nadelagern an: mit ziemlich zitternden Händen ziehe ich die Frässpindel aus der Patrone und spreche ein Stoßgebet, dass wenigstens die noch zu retten sind.

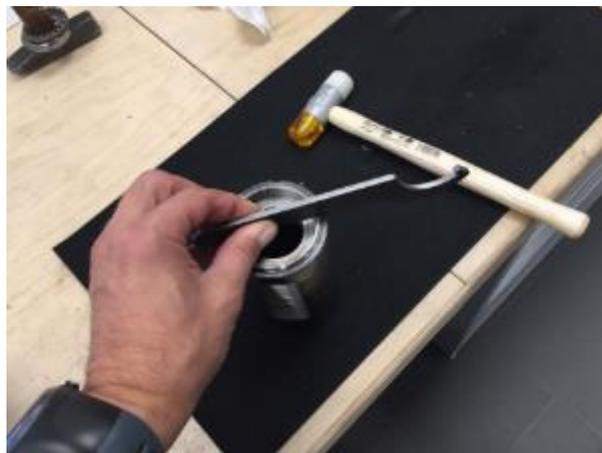
**Abbildung 43:...die man mit nem Hammerschlag lösen kann.**

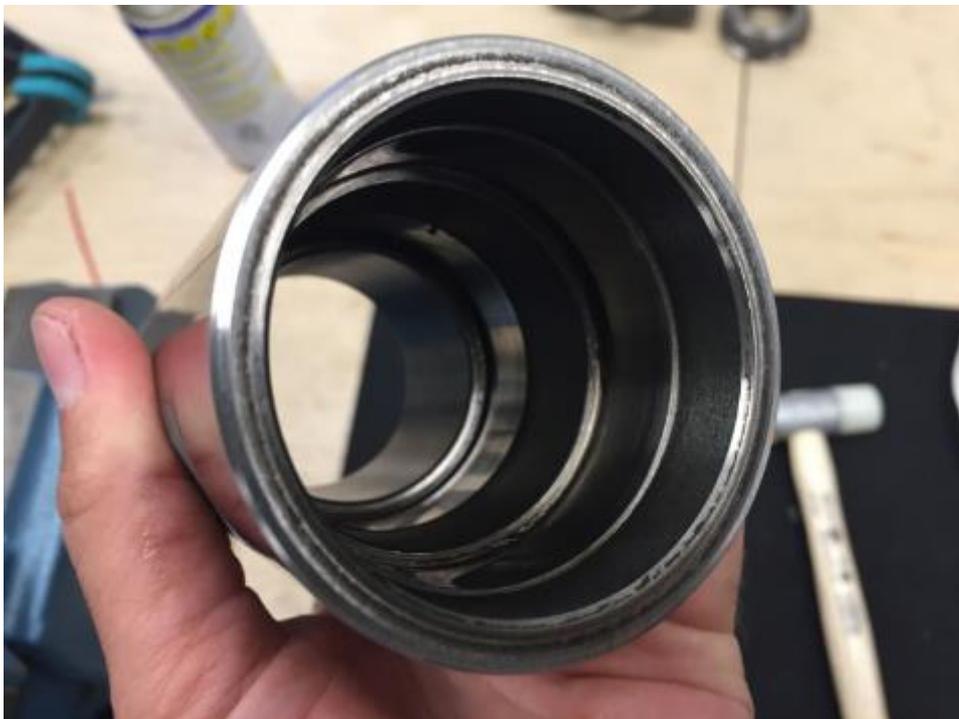
Abbildung 48: ...die alles entscheidende Frage: wie sieht sie von innen aus??

1. eine **spiegelglatte Lauffläche** der unteren Nadellager
2. Das **Forum "zerspanungsbude.net"** mit teilweise sehr, sehr netten und hilfsbereiten Forumsteilnehmern! (Grüße ins Friesland!)
3. die **Firma Franz Singer GmbH**
4. **meinen Nachbarn Andi**, der Spindellagerungen sogar beruflich für ein norddeutsches Großunternehmen instand setzt und prompt am nächsten Tag zufällig mit seinem Hund an meiner Hofeinfahrt vorbeilatscht und dabei die alte Deckel FP1 in der Garage stehen sieht

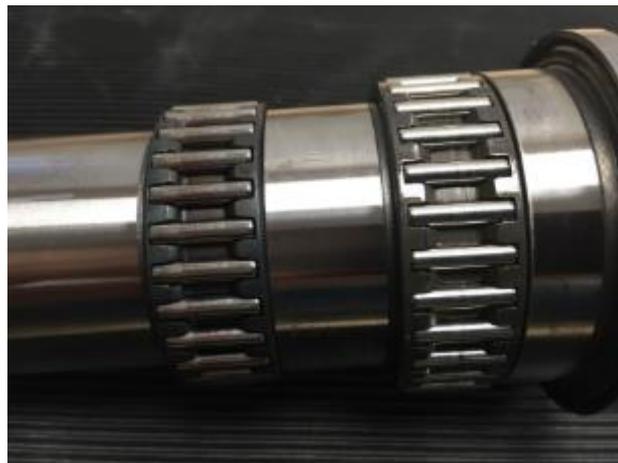
Nach einer Reinigung erfolgt die kritische Begutachtung der hochkritischen unteren Nadella-ger. Sieht doch eigentlich ganz gut aus. Keine Riefen, keine großen Einlaufspuren. Zumindest aus meinen Augen betrachtet.

Abbildung 52: das macht Mut!

Auch die Laufflächen der Spindel sehen noch tadellos und spiegelblank aus. Aber das kann alles täuschen- ich bin schließlich kein Experte für Nadel/Kugellager.

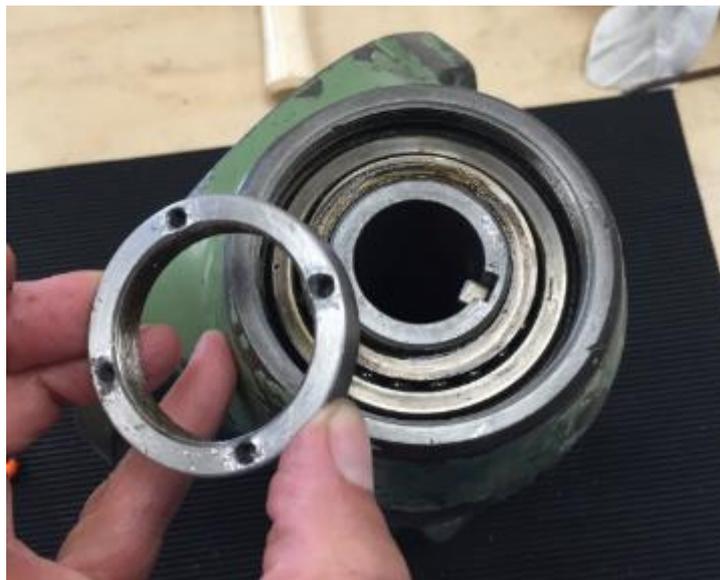
Jedoch versperrt mir bereits die nächste Stirnlochmutter den Weg und die sieht noch schlechter aus als die erste. Jede Wette, dass hier jemand nicht wusste, dass diese Mutter ein Linksgewinde besitzt und somit in die falsche Richtung gedreht hat! Ich muss mir tatsächlich ein eigenes Werkzeug für den Schlagschrauber bauen, um diese Mutter los zu bekommen.

Abbildung 56: Achtung: diese Stirnlochmutter hat ein Linksgewinde!

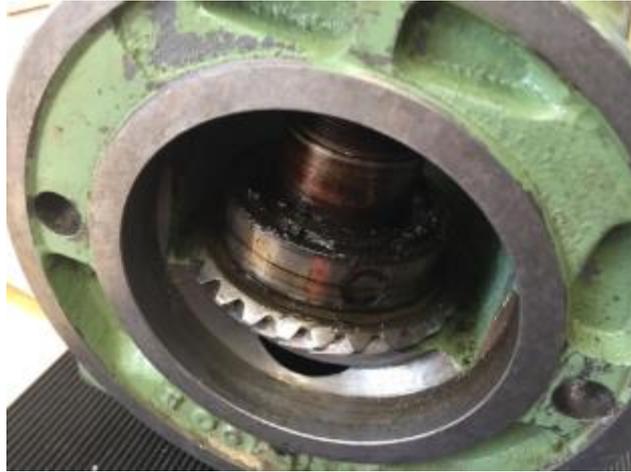
**Abbildung 57: das Kegelrad ist nun lose und fällt nach unten**

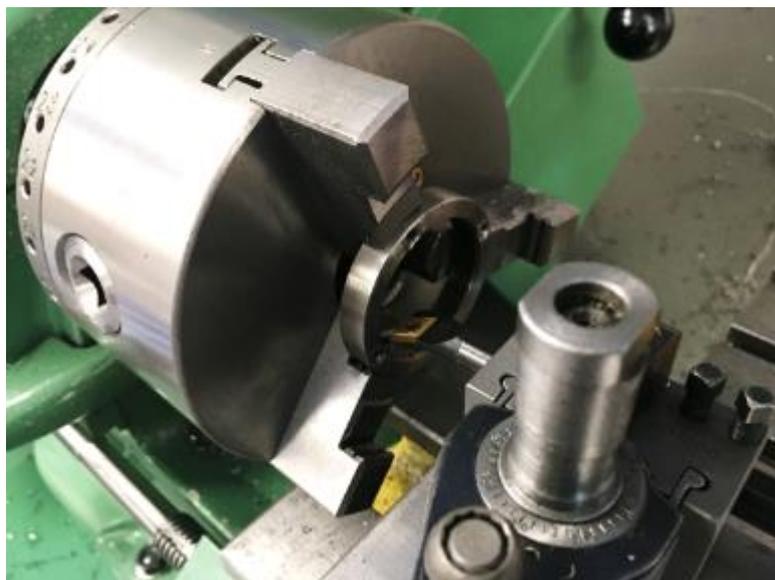
Die vermackelte Stirnlochmutter wird auf der Drehbank neu geplant.

**Abbildung 59: Drehbankkosmetik**

Nicht perfekt, aber definitiv besser als vorher!

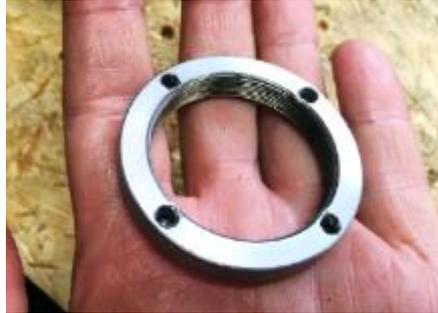
**Abbildung 60: die überarbeitete Stirnlochmutter**

Schraubt man nun die Stirnlochmutter auf (im Bild nicht eingezeichnet, die mit dem Linksgewinde in Abbildung 60) und zieht sie fest, erzeugt sie eine Klemmkraft auf den inneren Ring des Lagers (rote Pfeile). Die lila Scheibe stützt nun diese Kraft ab und verhindert so eine (ungewollte) Verspannung der Lager gegeneinander.

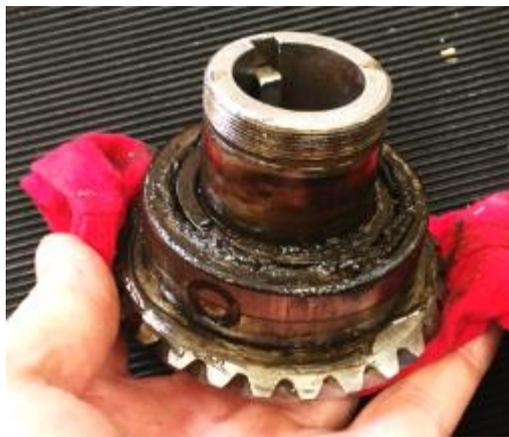
So sieht das Kegelrad aus. Ein Lager steckt unten drauf...

**Abbildung 61: das erste obere Spindellager**

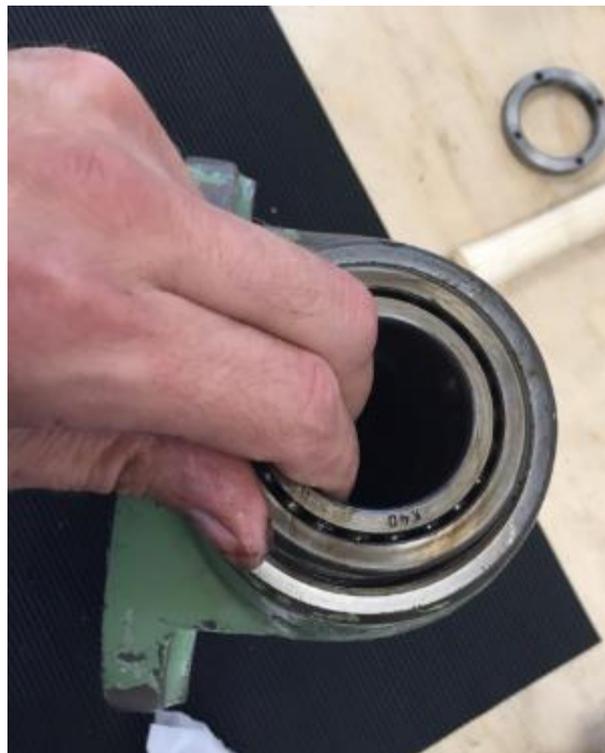
...und eines ist noch oben drin.

**Abbildung 62: das zweite obere Spindellager**

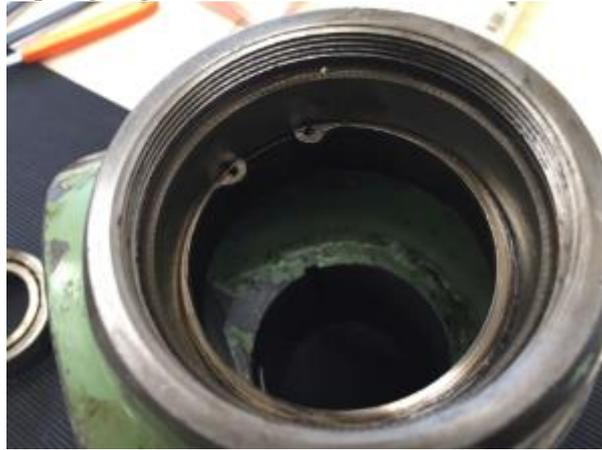
Dazwischen ein stabiler Springring.

**Abbildung 63: Sprengring**

Wenn wir uns Abbildung 63 anschauen, erkennen wir, dass zwischen beiden Lagern ein Sprengring eingebaut ist, der die Lagerkombination in seiner axialen Lage fixiert. Als Folge davon entsteht zwischen den beiden Lagern natürlich ein kleiner Luftspalt. Und hier liegt des Rätsels Lösung! Wenn man den Fräskopf auseinanderbaut und dann beim anschließenden Zusammenbau vergisst, die Metallscheibe (mit genau derselben Dicke des Sprengrings) wieder einzubauen, verbleibt am Innenring des Lagers dieser Luftspalt! Zieht man dann schließlich die Stirnlochmutter an, gibt es in diesem Luftspalt nichts mehr, was die aufgebrachte Kraft abstützt- die Lager werden dadurch gegeneinander verspannt und mit Gewalt in den Luftspaltraum gezwängt! Weil es -durch die fehlende Scheibe- im Luftspalt nichts mehr gibt, was diese Kraft aufnehmen und weiterleiten könnte, "fließt" diese Kraft nun voll durch die Lagerkugeln- und flächen. Eine erste Vorschädigung der Spindellager hat also bereits stattgefunden, wenn man bloß die Stirnlochmutter festzieht- das Einschalten der Fräse ist dazu noch nicht einmal notwendig!

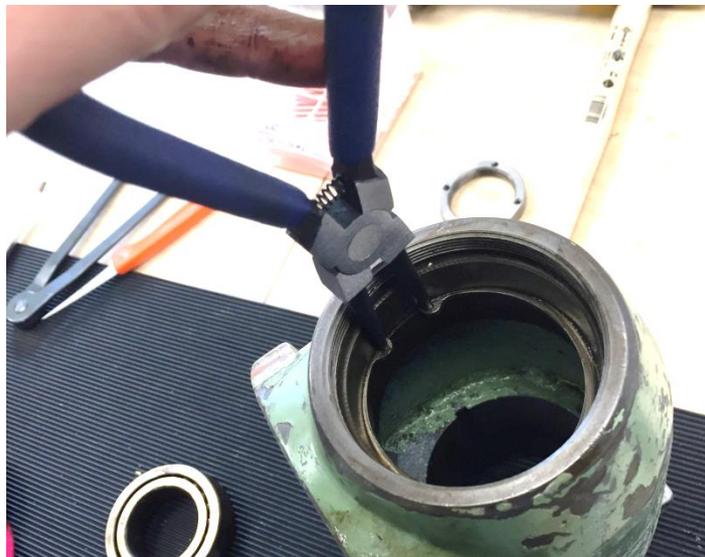
Den holen wir mit einer einfachen Sprengringzange heraus.

**Abbildung 64: Ausbau**

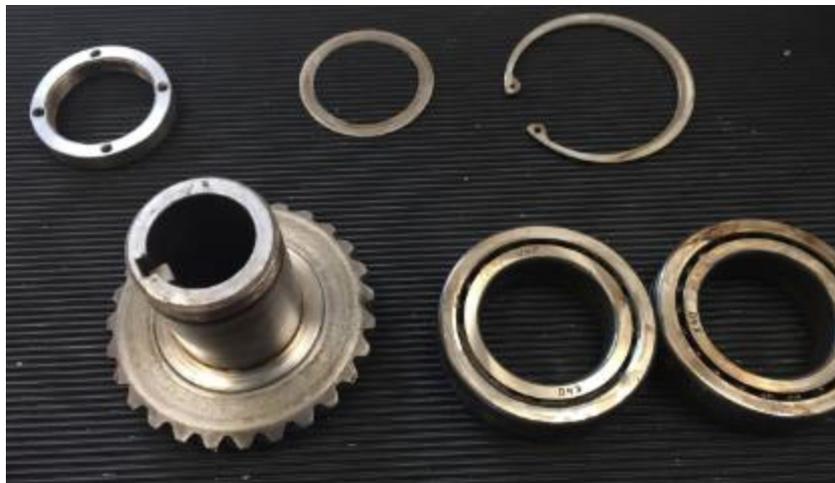
Ausbeute des oberen Spindellagers.

**Abbildung 65: ...nachdem alles etwas geputzt wurde...**

Unser Hauptaugenmerk lenken wir nun auf die zwei Spindellager, die mit "UKF K40" beschriftet sind. Schon beim bloßen Durchdrehen mit der Hand bin ich mir sicher, dass die etwas mit dem Problem zu tun haben werden.

Man sieht den Typ: K40 des Herstellers „UKF“. Im Innenring sieht man deutlich die Korrosionsspuren (die der Verkäufer mir als goldgelbe Öl-Rückstände zu erklären versuchte).

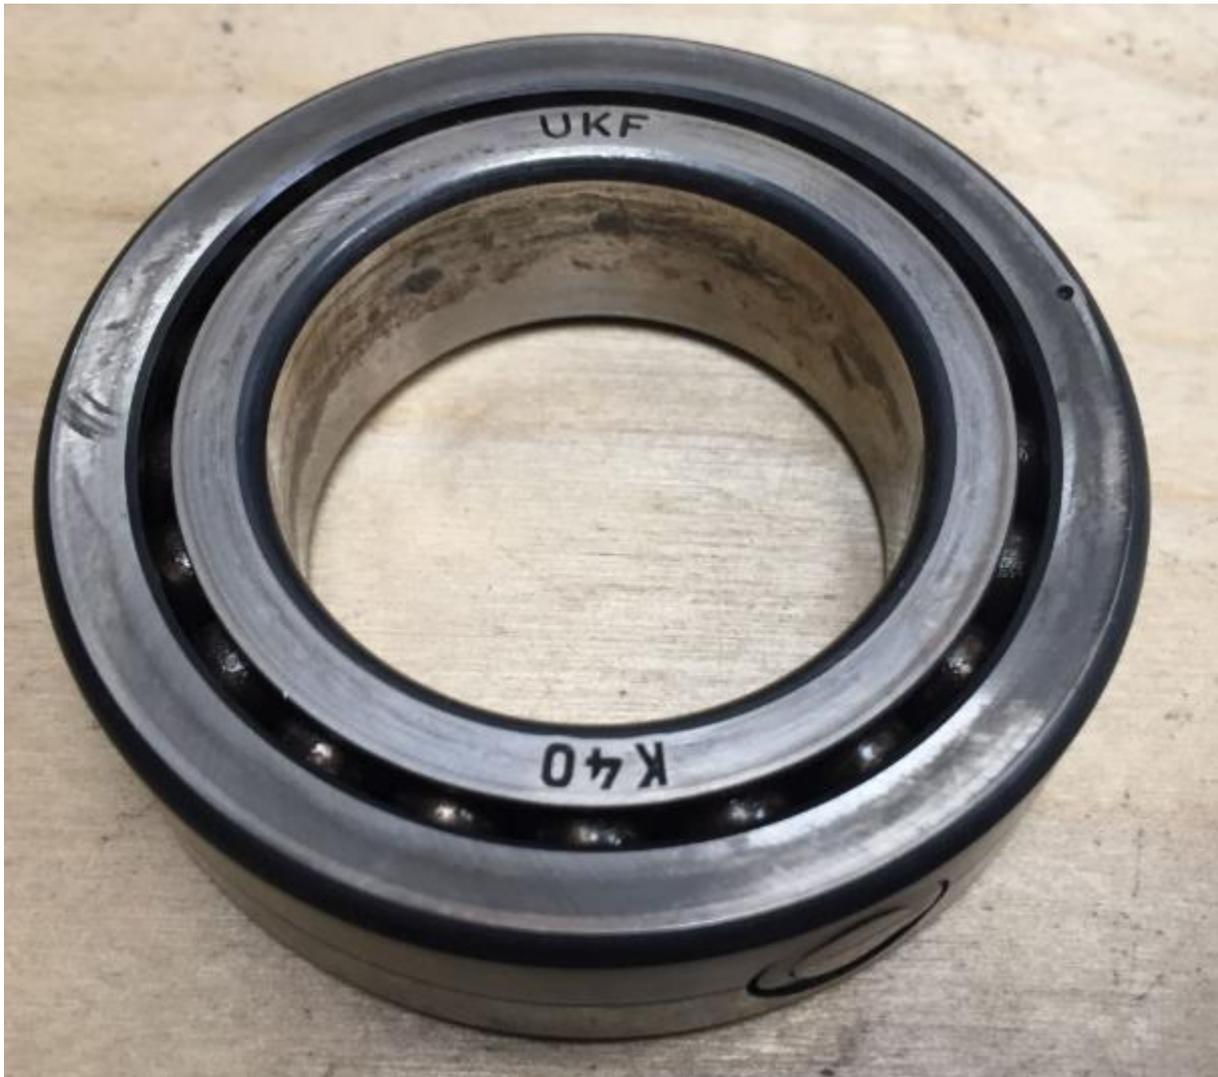
**Abbildung 66: das macht Probleme: die beiden oberen Spindellager!**

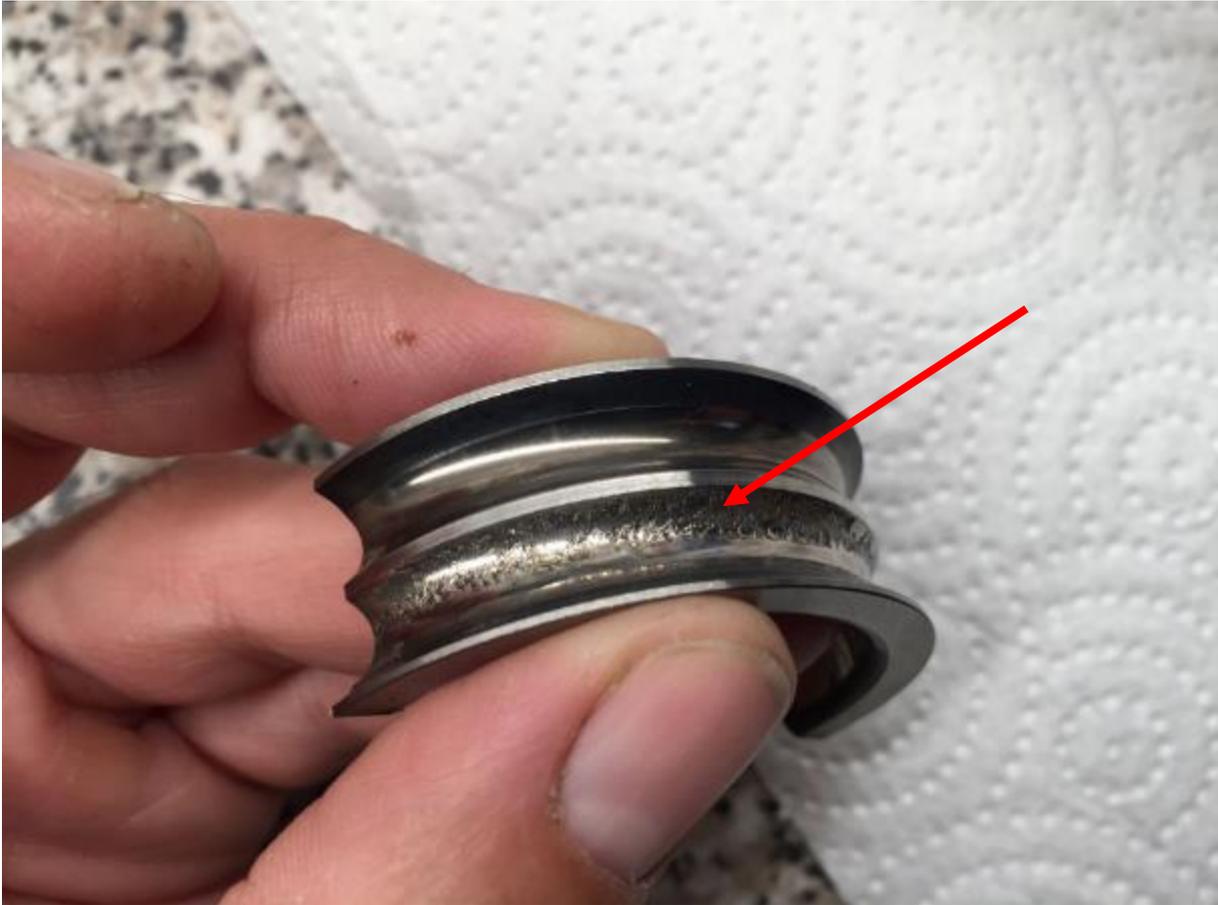
**Abbildung 67: aufgetrenntes Spindellager- ist das wirklich noch "Verschleiß"?**

Sowohl die meisten Kugeln als auch die Laufflächen sind komplett hin. Die ansonsten präzisionsgeschliffenen Flächen sehen aus wie die Mondoberfläche mit seinen unzähligen Meteoritenkratern und da gibt es leider auch nichts mehr zu beschönigen: die oberen beiden Spindellager sind nicht mehr benutzbar und müssen ersetzt werden. Ich kann nur froh sein, dass sie im Endeffekt durch den unrunder/rauen Lauf nicht auch noch die unteren Nadellager beschädigt haben. Bestimmt wäre das irgendwann passiert, wenn die Maschine weiterhin und über längere Zeit noch so betrieben worden wäre.

Lang habe ich gerätselt und gemutmaßt, wie ein Spindellager derart heftig beschädigt werden kann, so dass die Lauffläche so zerkratert ist wie in Abbildung 67. Zuerst hatte ich die Vermutung, dass möglicherweise von oben in den Fräskopf hineingefallene Metallspäne (die ja zwangsläufig beim Fräsen entstehen) in das Lager eingedrungen und damit die Laufflächen des Lagers beschädigt haben könnten.

Ich bin sicher, dass so etwas auch wirklich über längere Zeit einen Lagerschaden auslösen könnte. Doch hier ist etwas anderes passiert: **beim Zusammenbau des Fräskopfes (vermutlich im Rahmen einer Wartung) wurde eine Distanzscheibe vergessen!**

Den Beweis, dass es wirklich so war, liefert Abbildung 67. Die beschädigte Lauffläche ist eindeutig nur auf der einen Schulter der Lauffläche zu sehen- nämlich genau da, wo die Kugeln durch die unzulässige Vorspannung hineingepresst wurden!

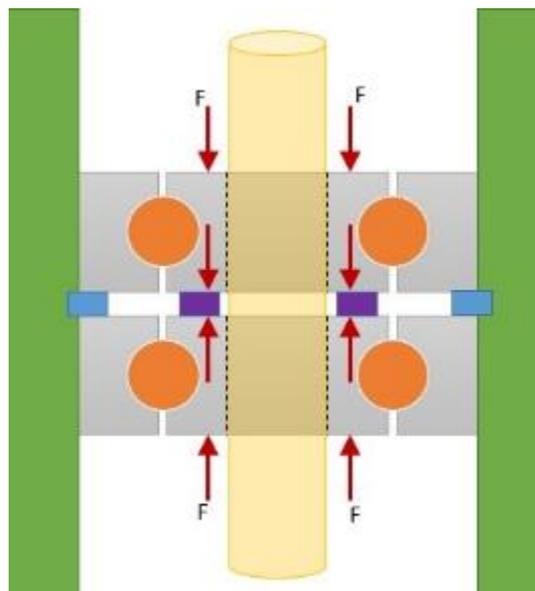
Ein Bild zeigt den Sachverhalt vielleicht etwas deutlicher. SO ist es richtig:

Abbildung 70: korrekter Einbau der Spindellager (mit innerer Scheibe (lila))

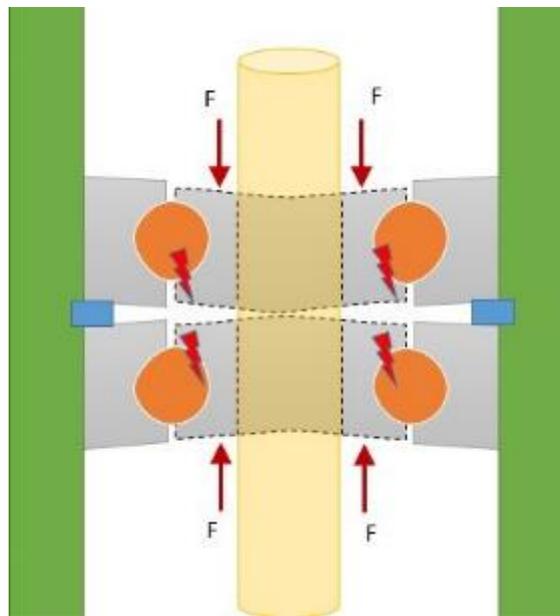
**Abbildung 71: falscher Einbau (fehlende Scheibe!) zerstört die Lager!**

Wie vorher auch, drückt die Klemmkraft der Stirnlochmutter auf den inneren Ring des Lagers. Da jetzt aber die lila Scheibe fehlt, gibt es nichts, das diese Kraft ableiten könnte. Sie sucht sich also einen anderen Weg- nämlich quer durch das Spindellager! Da weder die Laufflächen noch die darin befindlichen Kugeln jedoch für eine so hohe Spannkraft ausgelegt sind, entstehen durch den enormen Druck nun winzige Dellen in der Lauffläche des Lagers (das Fiese: bereits ab diesem Moment ist das Lager vorgeschädigt und es ist nur noch eine Frage der Zeit, bis diese kleinen Dellen sich weiter ausarbeiten und es dadurch irgendwann komplett ausfallen wird!).

Das Einschalten der Fräse und die Bewegung der Kugeln im vorgeschädigten Lager führen dann natürlich dazu, dass diese ständig über die Dellen drüberhoppeln und sie dadurch stetig weiter ausarbeiten. Das geht so lange, bis die Lauffläche schließlich so aussieht wie in Abbildung 67. Es kann sich bestimmt jeder ausmalen (nun gut, fast "jeder"- bis auf den Verkäufer vielleicht ;-)) dass ein so beschädigtes Lager zwangsläufig starke Laufgeräusche, aber auch abnormale Hitze entwickeln wird! Beide Warnsignale blieben aber wohl leider im Arbeitsalltag unbemerkt. Schweren Herzens bestelle ich zwei neue UKF40 Spindellager- die alleine fast noch einmal ein weiteres 1/3 des gesamten Kaufpreises der Fräse ausmachen!
