Deckel FP-1 Fräsmaschine  
Erlebnisse einer Restauration

Teil 1

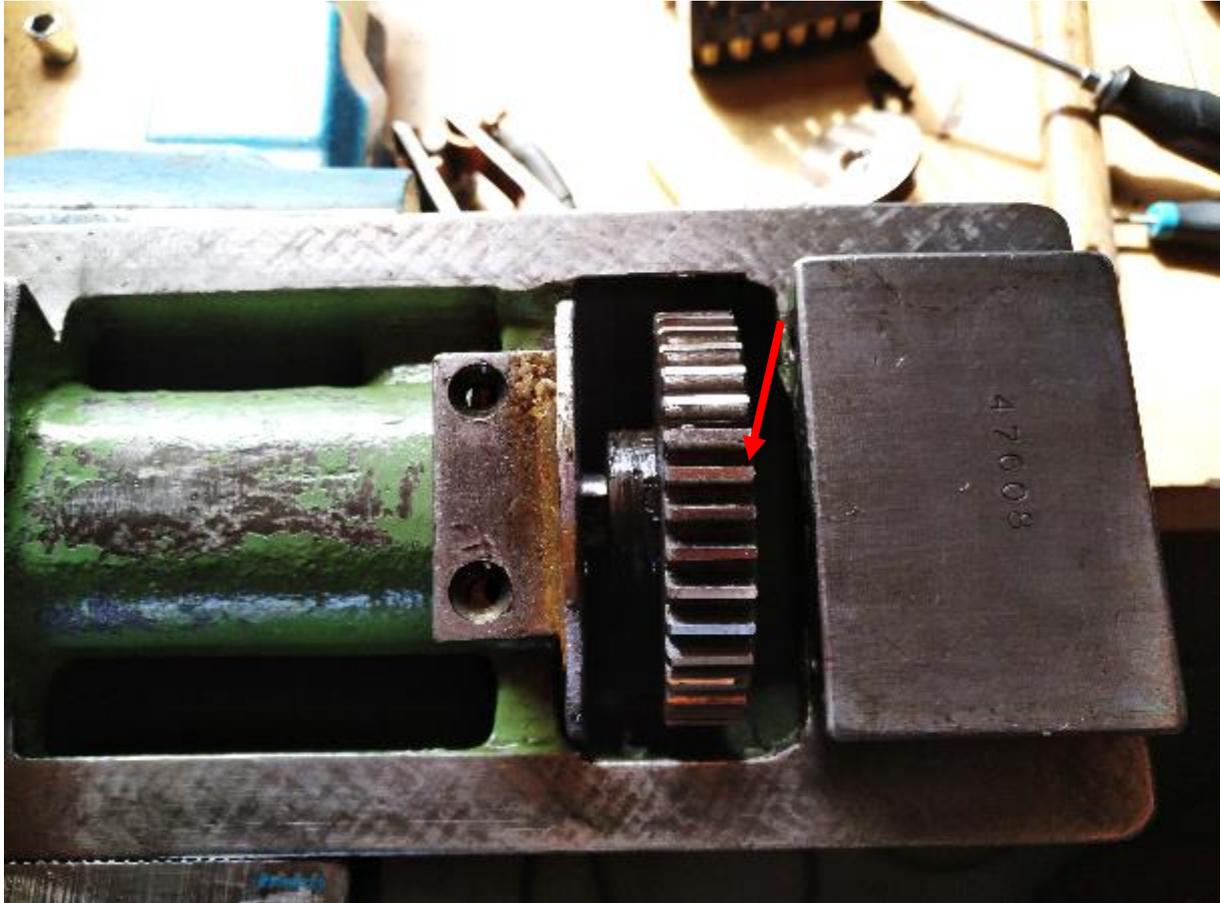
**Abbildung 72: im Bild kann man es nur erahnen: das Zahnrad sitzt schief auf der Welle!**

Ich mache es kurz: nicht nur der Kopf vorne wurde von absoluten "Spezialisten" gewartet, sondern wohl auch der Ausleger. Für mich sieht es aus, als hätte jemand die Welle nachgebaut, aber nicht auf eine professionelle Art und Weise.

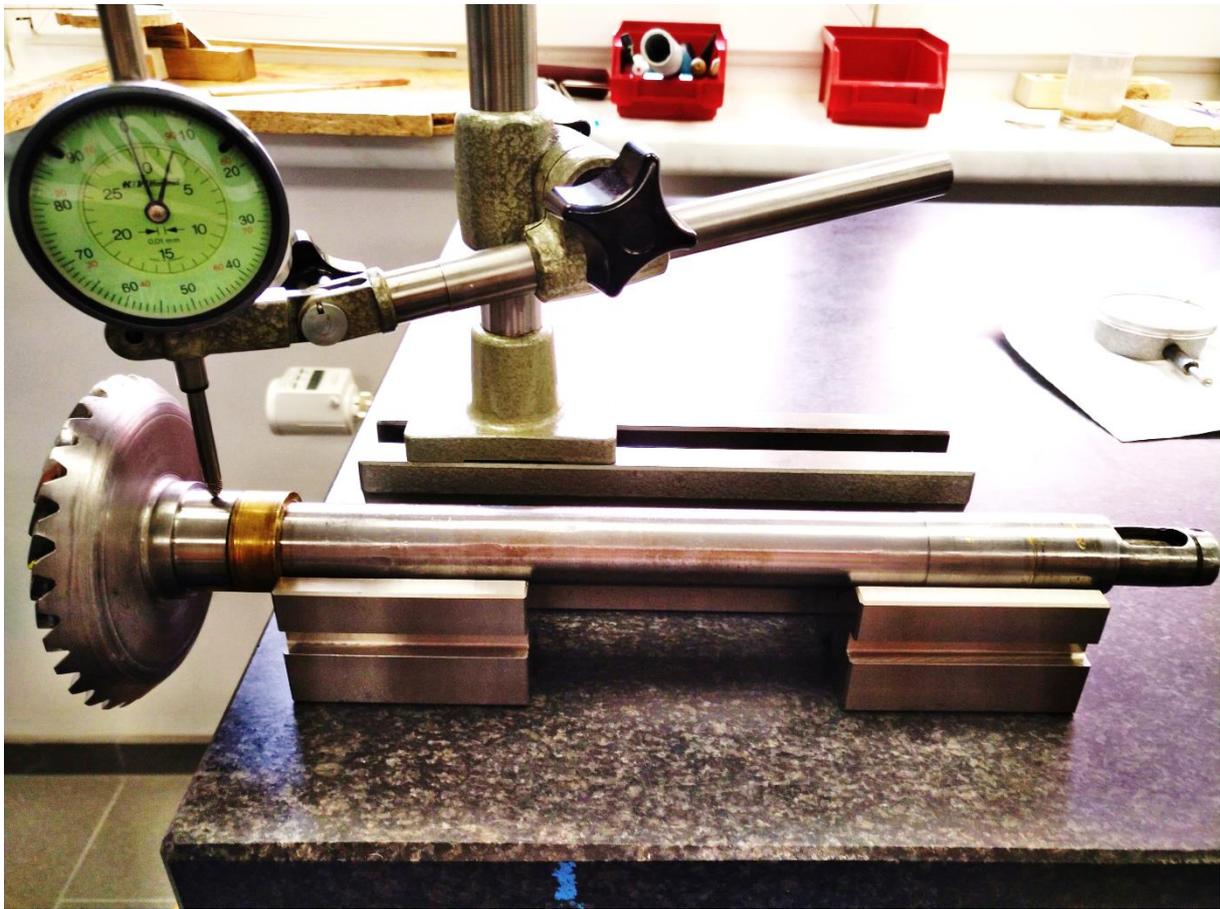
Abbildung 73: die im Vertikalfräskopf meiner FP1 verbaute Welle auf der Messplatte

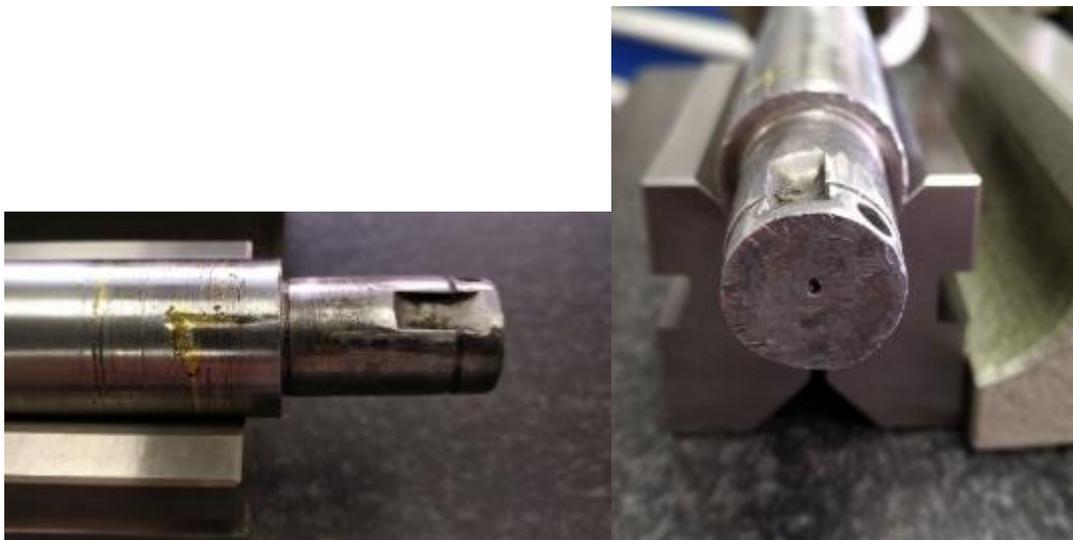
Der Zapfen, auf den das Antriebszahnrad aufgesteckt ist, ist noch nicht einmal rund geschliffen/gedreht, sondern sieht nach manueller Bearbeitung mit dem Winkelschleifer aus.

Abbildung 74: so sehen keine originalen Deckel-Teile aus!

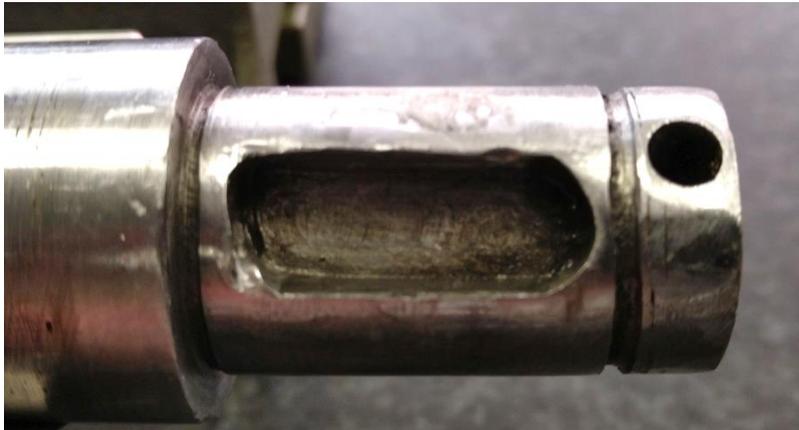
Das macht aber nichts, denn die ursprüngliche Nut für die Passfeder hat man vernaddelt, dafür eine zweite selber gemacht und zusätzlich auch die Passfeder selbst vernaddelt.

**Abbildung 77: Passfedersitz zerstört**

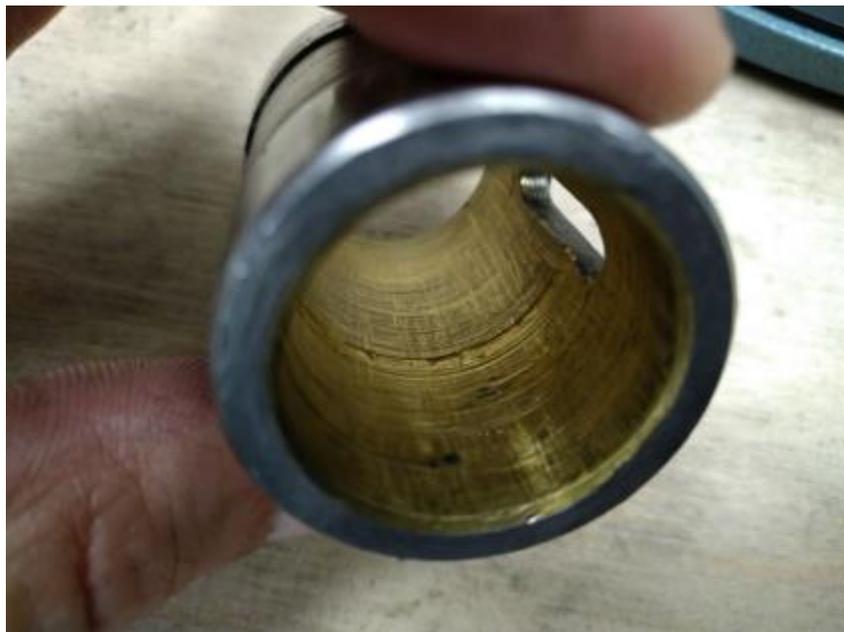
Das Gleitlager an der einen Seite hat gefressen und zeigt nach dem Ausbau Spiel von bis zu 200µm; also 0,2mm.

**Abbildung 78: das Gleitlager- Fläche und Geometrie inakzeptabel!**

Zudem ist die Lagerfläche auf 5cm Länge schon zu fast 50µm schief gedreht.

1. die alte Welle muss raus und eine neue gedreht/geschliffen werden
2. das vordere Lager muss erneuert und durch ein Marken-Lager ersetzt werden (vermutlich Typ 6206, da 62mm außen, 30mm innen, d=16mm)
3. die Gleitlagerbuchse muss erneuert werden

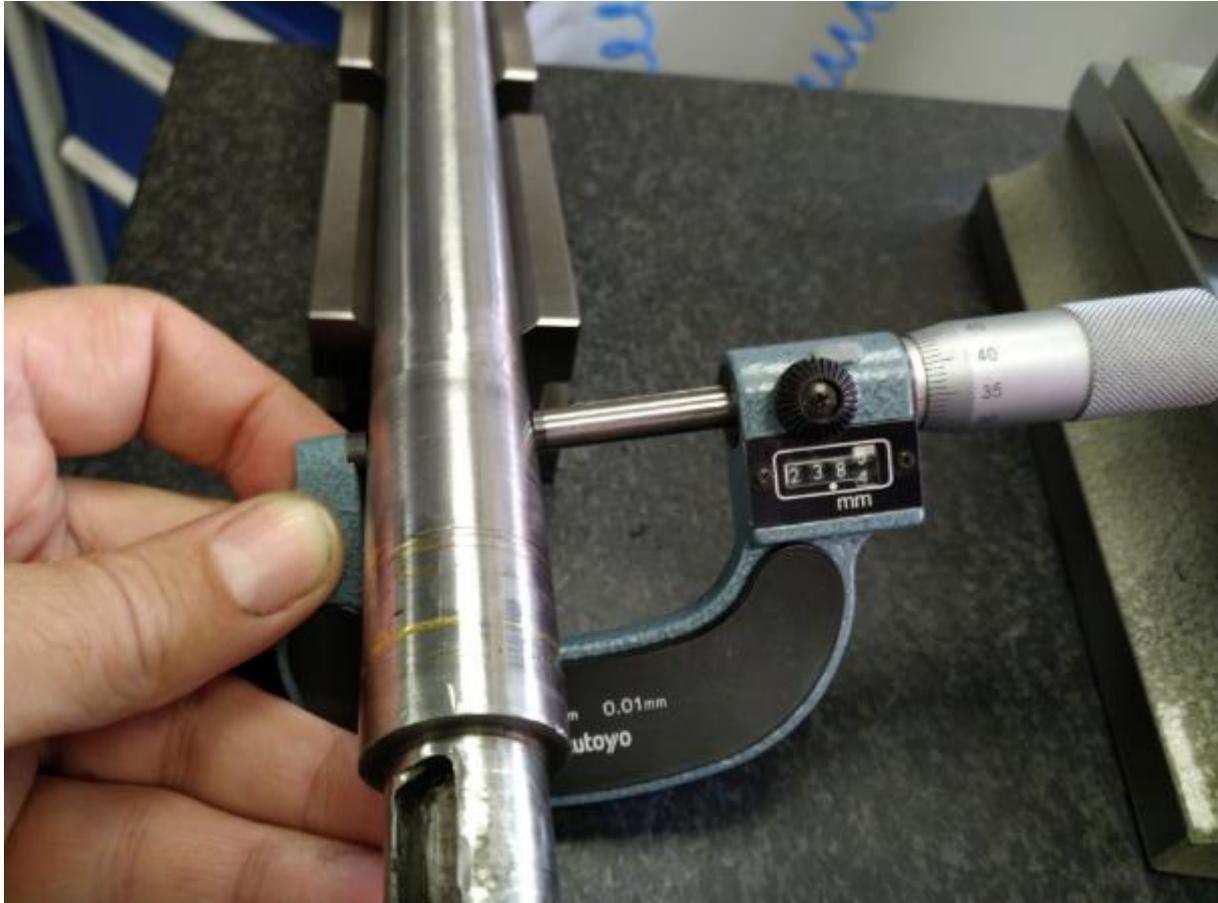
**Abbildung 79: vorne und hinten gemessen, ist diese Lagerfläche etwa 50µm zylindrisch- sogar zu schlecht für eine Standard H7-Toleranz!**

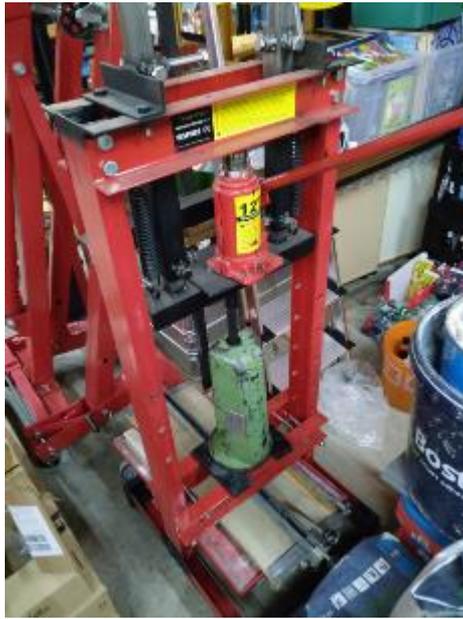
Ich muss das in Ordnung bringen. Also baue ich alles aus und presse mit meiner Hydraulikpresse das defekte Lager heraus. Beim Nachmessen kann ich allein durch die Messwerte schon sicher mutmaßen sagen, was "original" und was "selbst gedengelt" ist. Die Lagerbuchse hat z.B. exakt 32,00 mm Durchmesser. Die Bohrung im Zahnrad exakt 18,00mm. Das sind sicher Originalteile mit der mir von Deckel üblichen Präzision. Die Welle jedoch, mit 23,85mm Außendurchmesser für ein Lager mit Innendurchmesser von 24,08mm ist todsicher "selbst gedengelt". Das sind mehr als 200µm Spiel- viel zu viel für eine korrekte "Rollpassung"!

**Abbildung 80: Auspressen des Lagers**

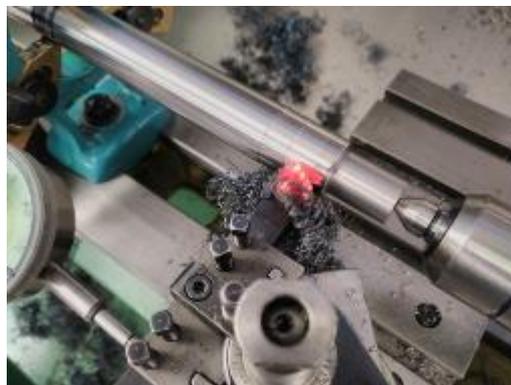
**Abbildung 81: die bestellte Präzisionswelle ist so hart, dass die Späne beim Drehen glühen!**

Ich bestelle also eine 40cm lange Präzisionswelle mit 24mm Außendurchmesser in h6 Toleranz. Daraus werde ich die neue Antriebswelle drehen. Dann noch Lagerbronze für das Gleitlager. Wie ich -ohne Fräsmaschine- die Ausfräsung für den Ölkanal fräsen soll, weiß ich im Moment noch nicht. Vielleicht kann mir Sirenen-Matthias da mit seiner "Hermle 3Tonnen-Männerfräse" helfen. Ebenso, wie ich die Nut für die Passfeder herstellen soll. Aber vielleicht fällt mir da ja irgendwann noch was ein!

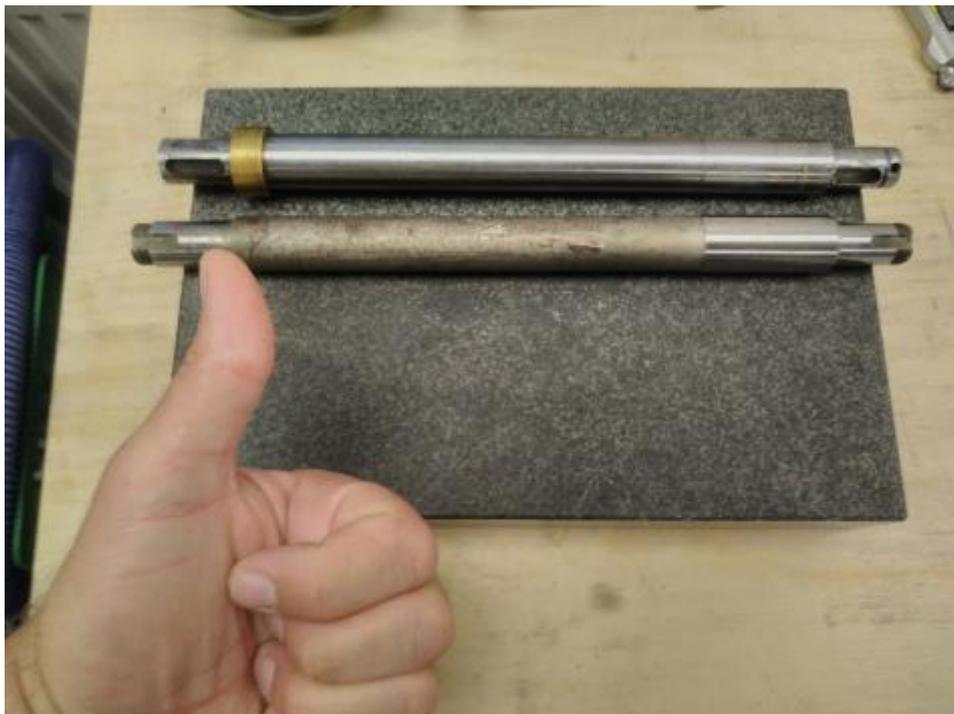
**Abbildung 82: Original (unten) und Nachbau (oben). Noch nichtmal die Länge der Nachbauwelle stimmt!**

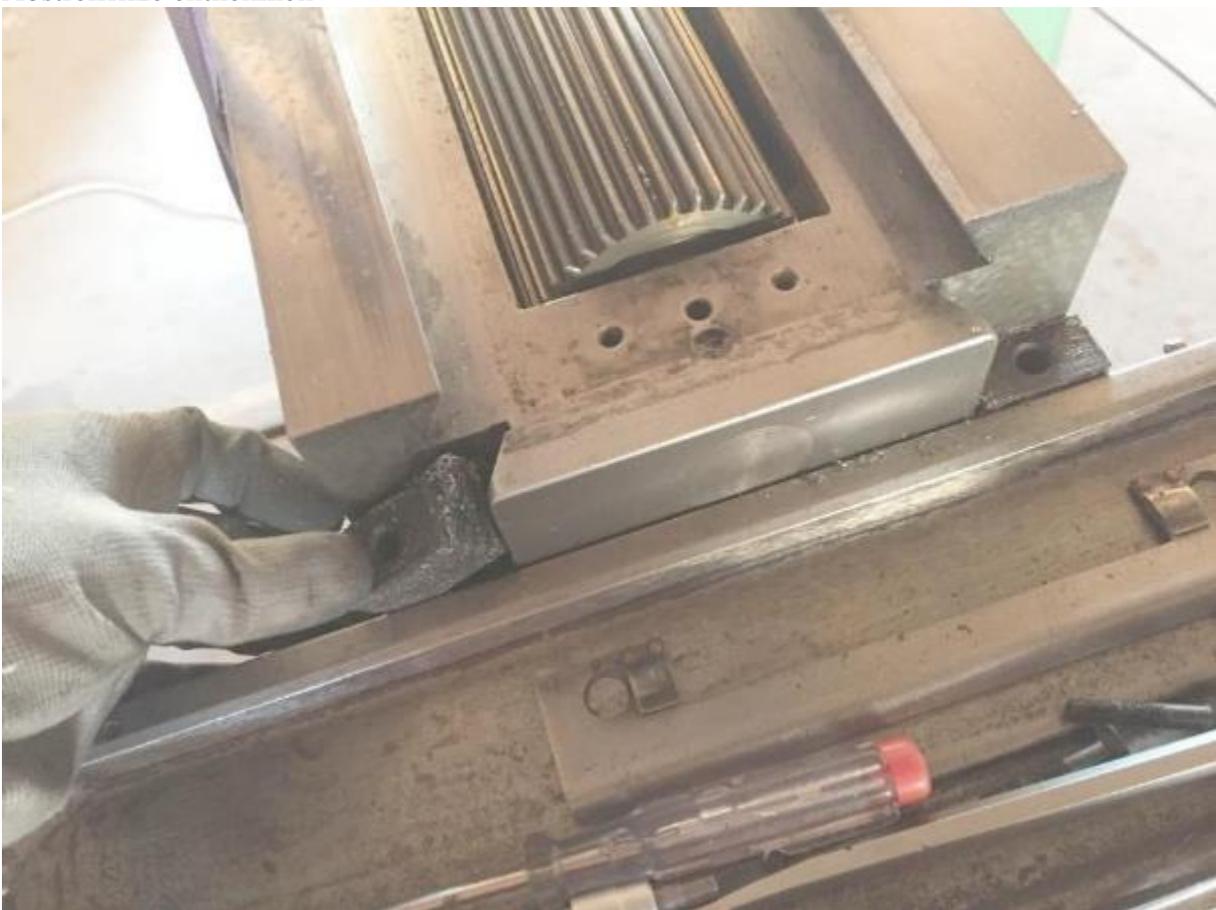
Abstreifilze entnehmen

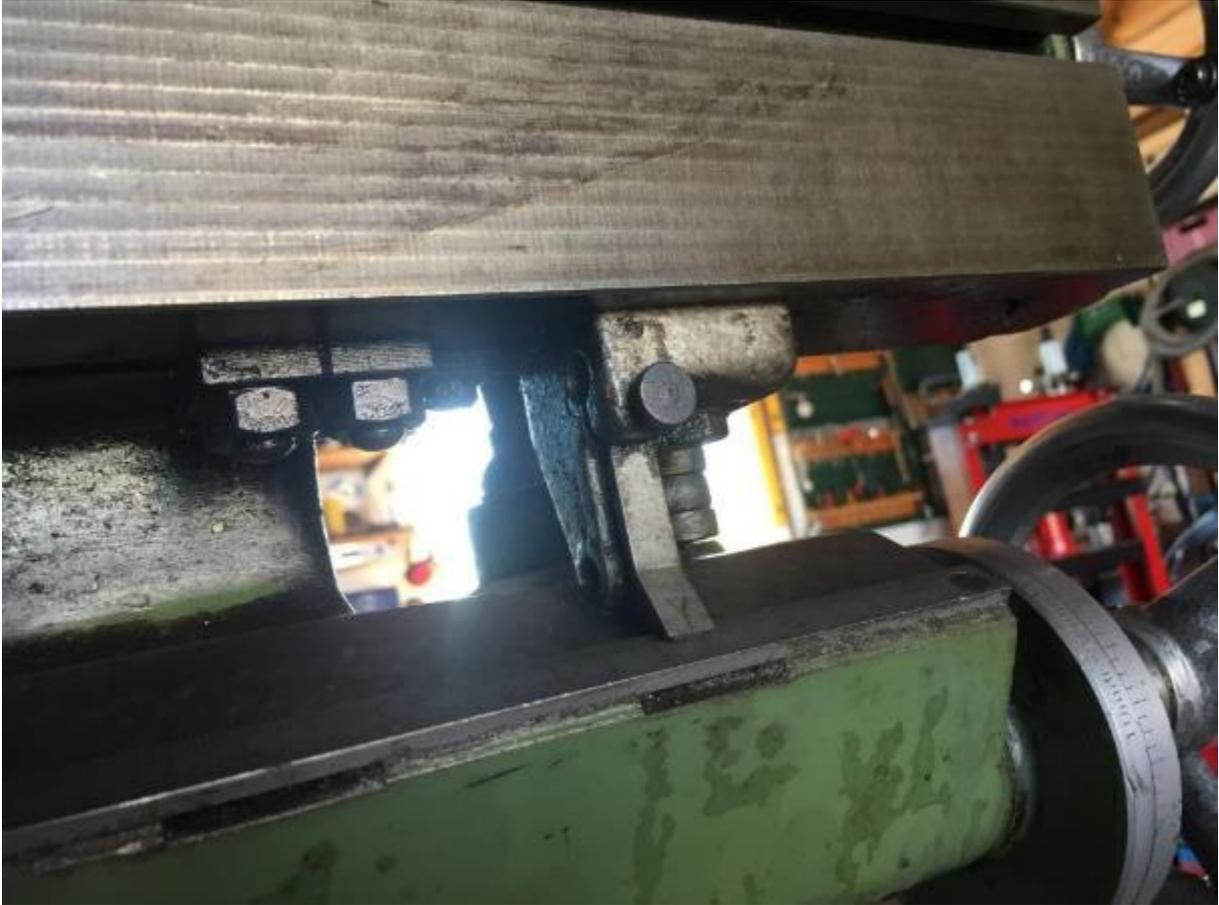
Die Klemmsteine von unten ebenfalls abschrauben:

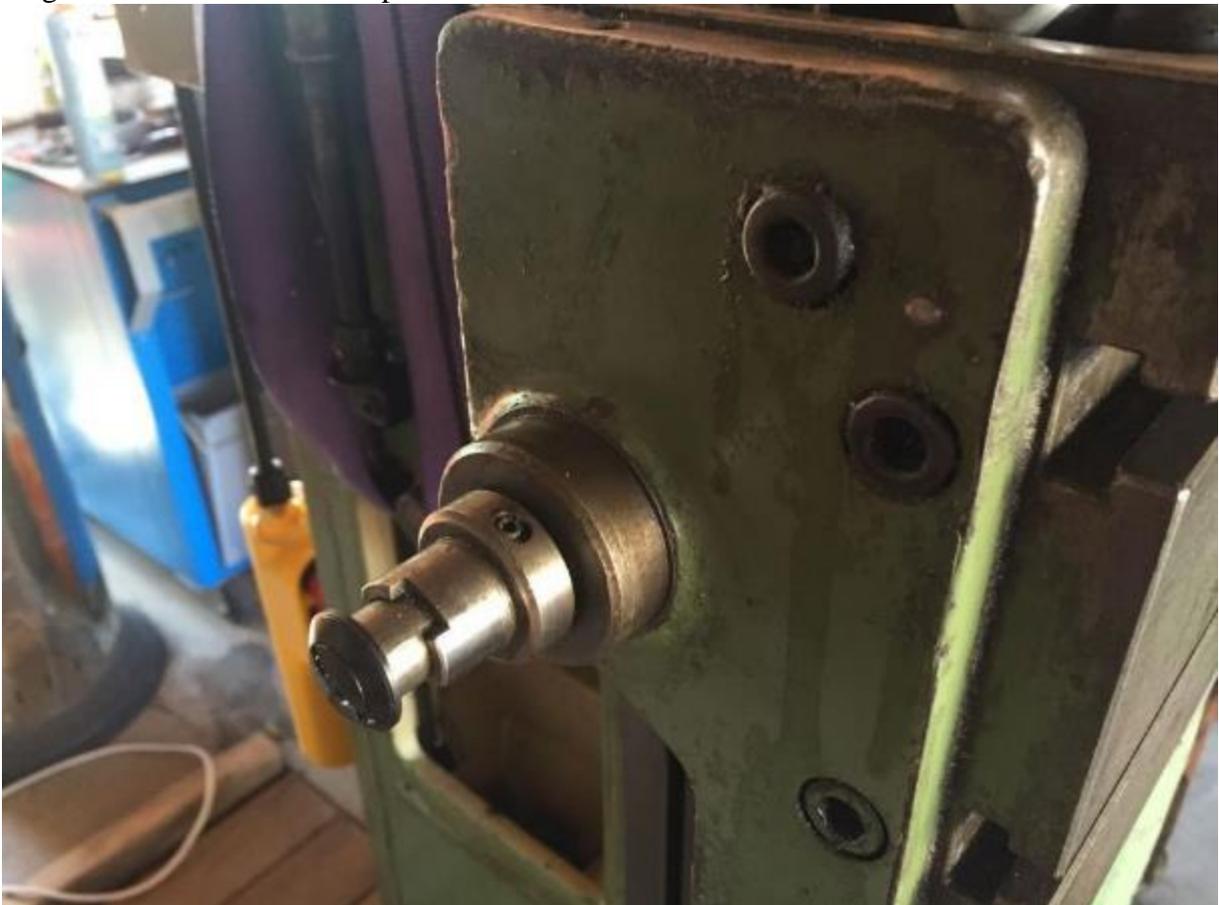
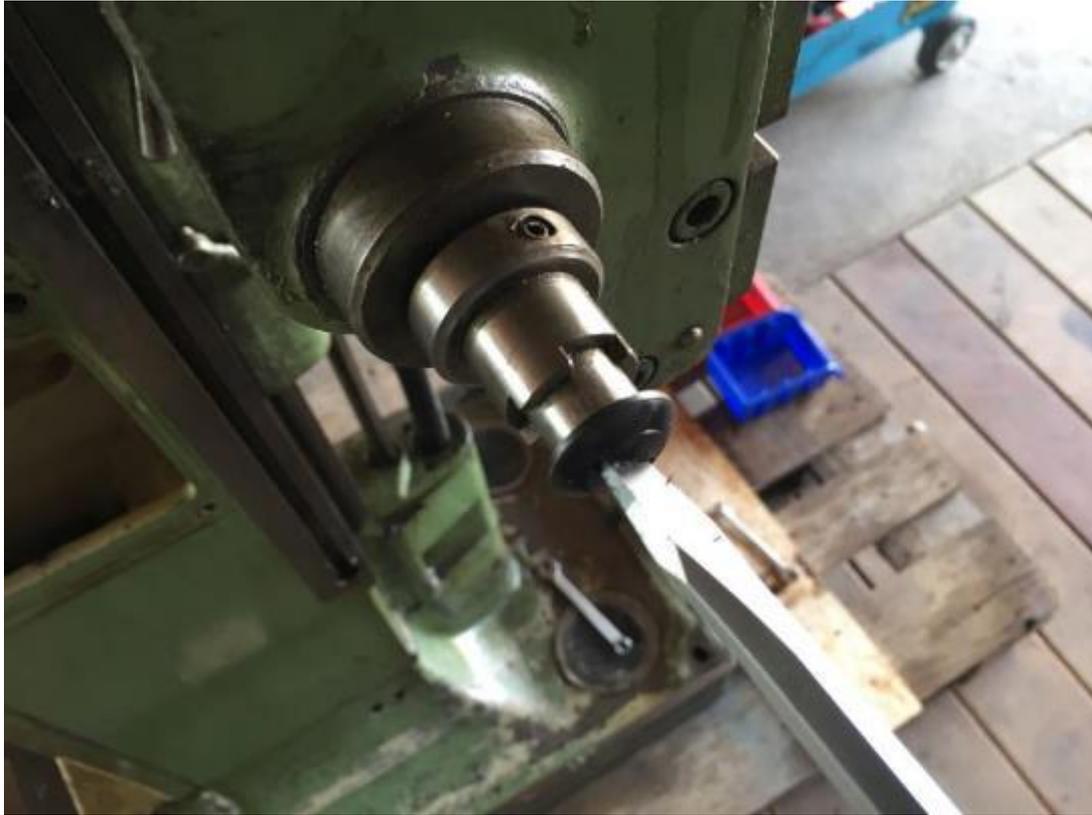
Es geht los. Linke Seite der Spindel: Mutter abschrauben.

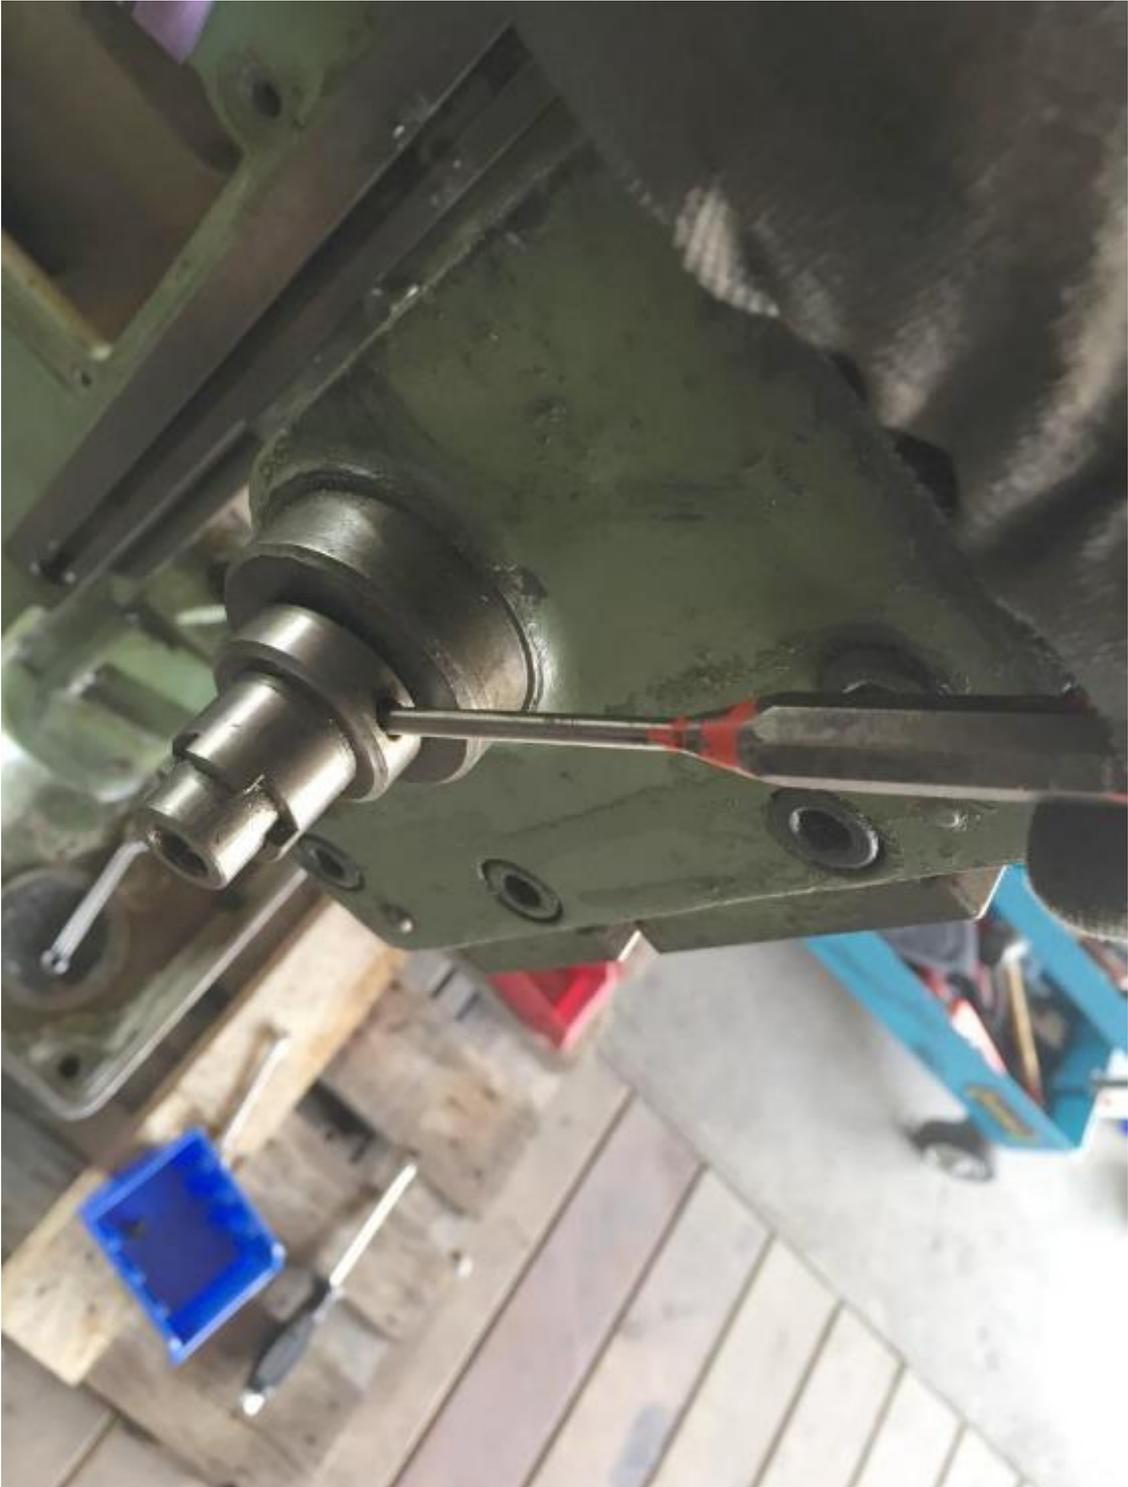
Querdorn durchschlagen

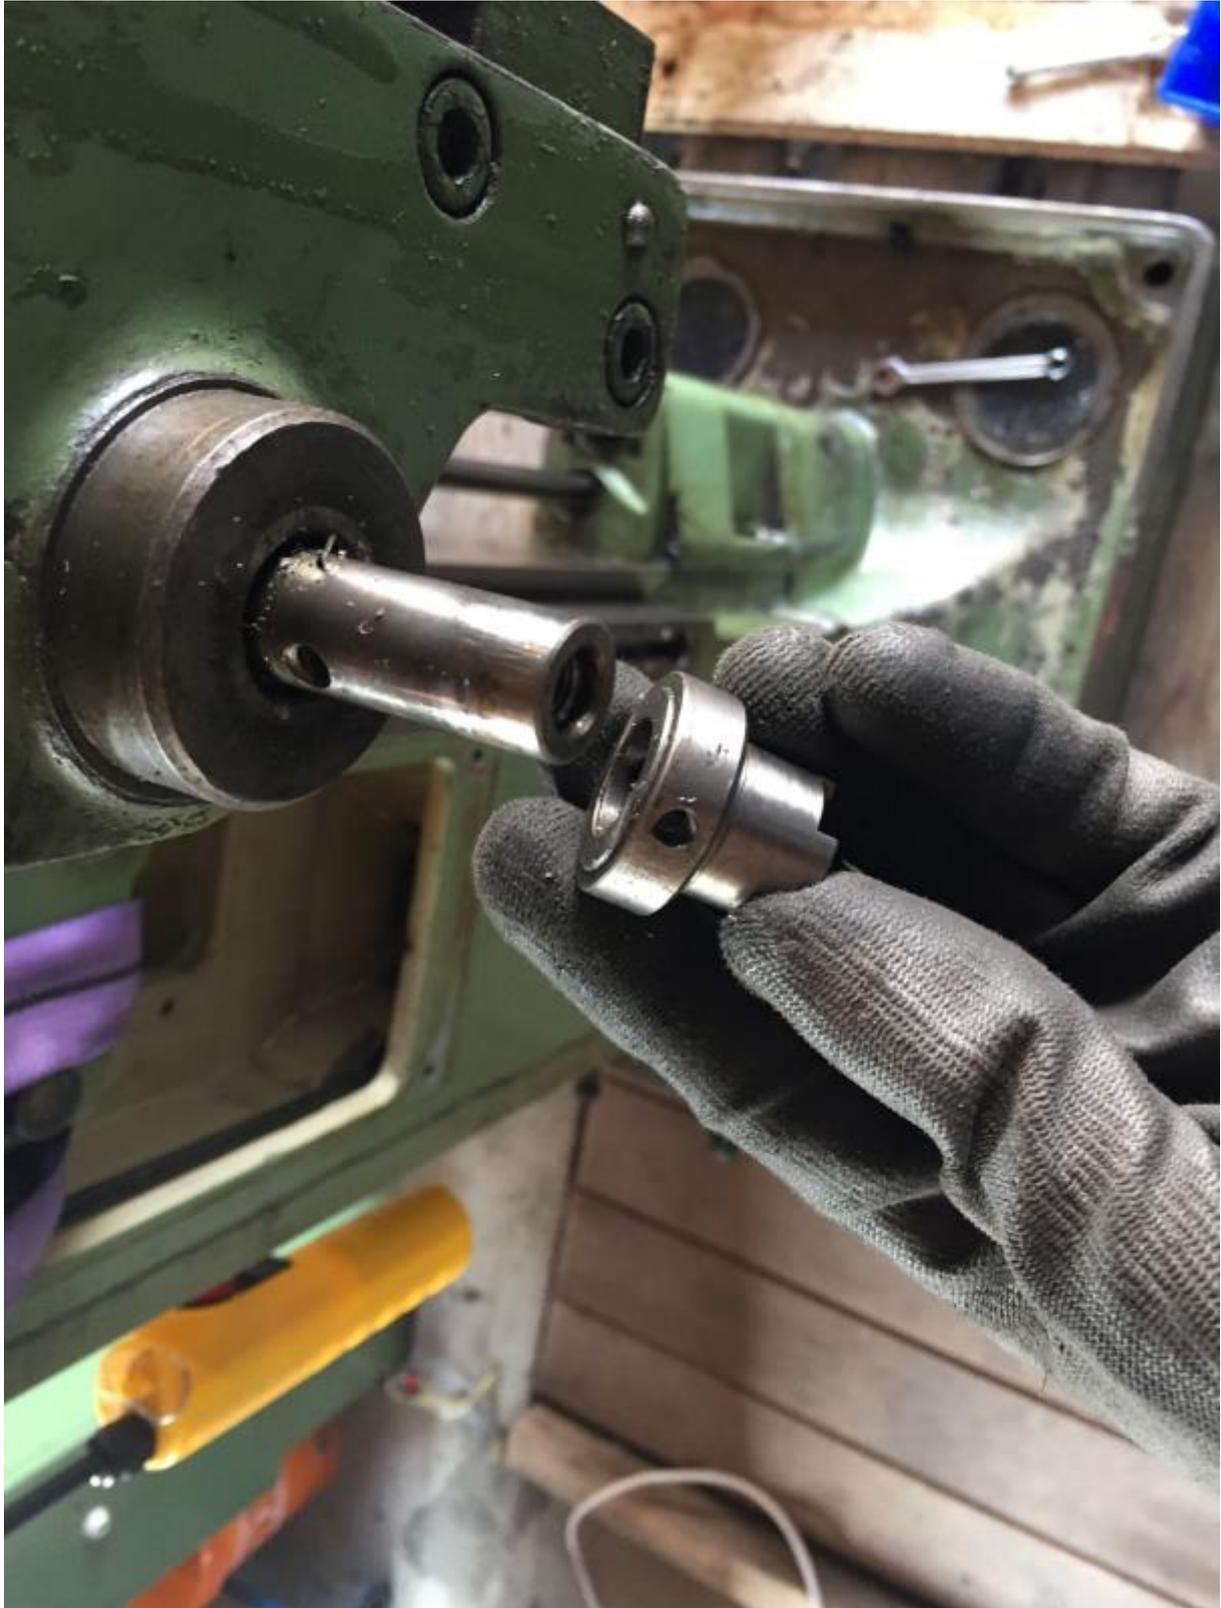
Hülse abnehmen. Ggfs etwas mit Spachtel und Schraubendreher hebeln.

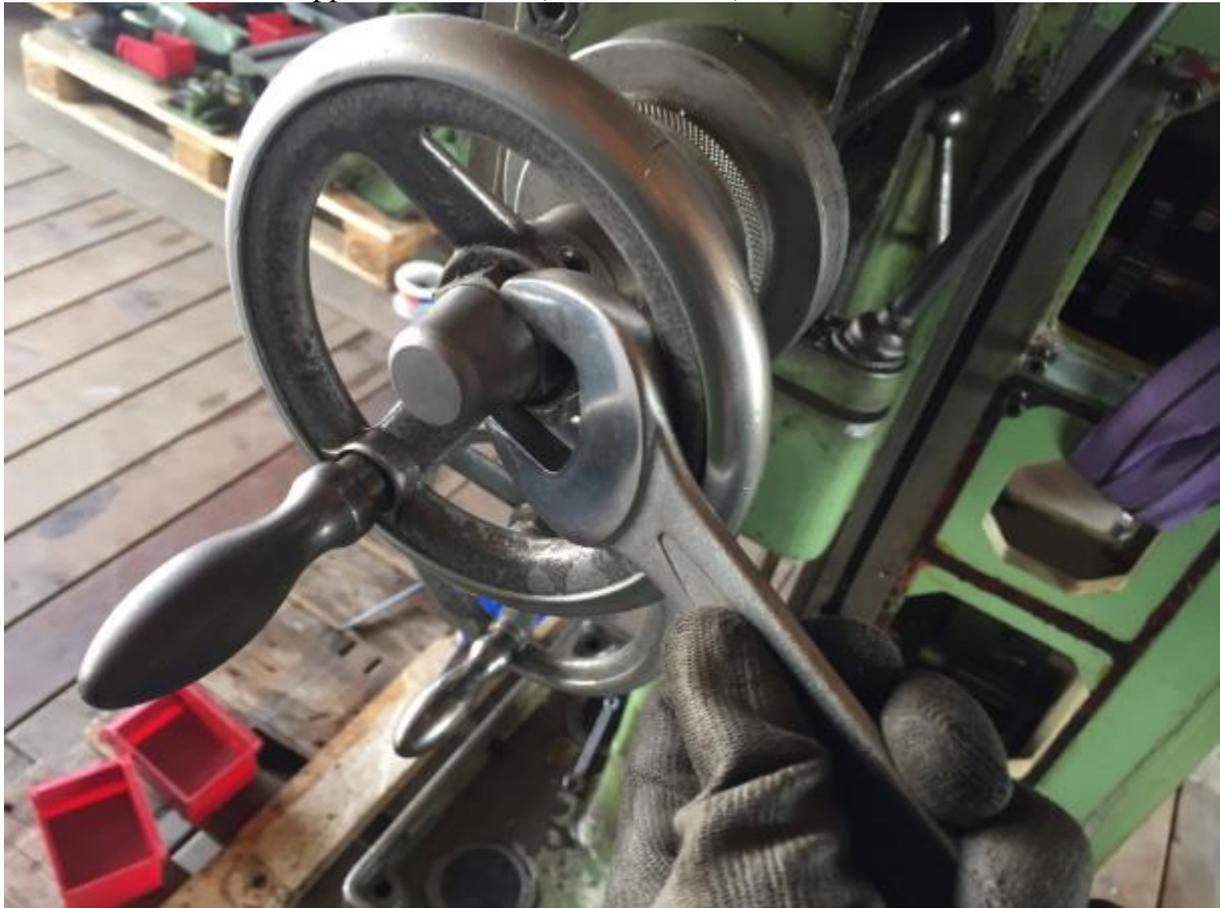
Rechte Seite: Abdeckkappe abschrauben (30er Schlüssel)

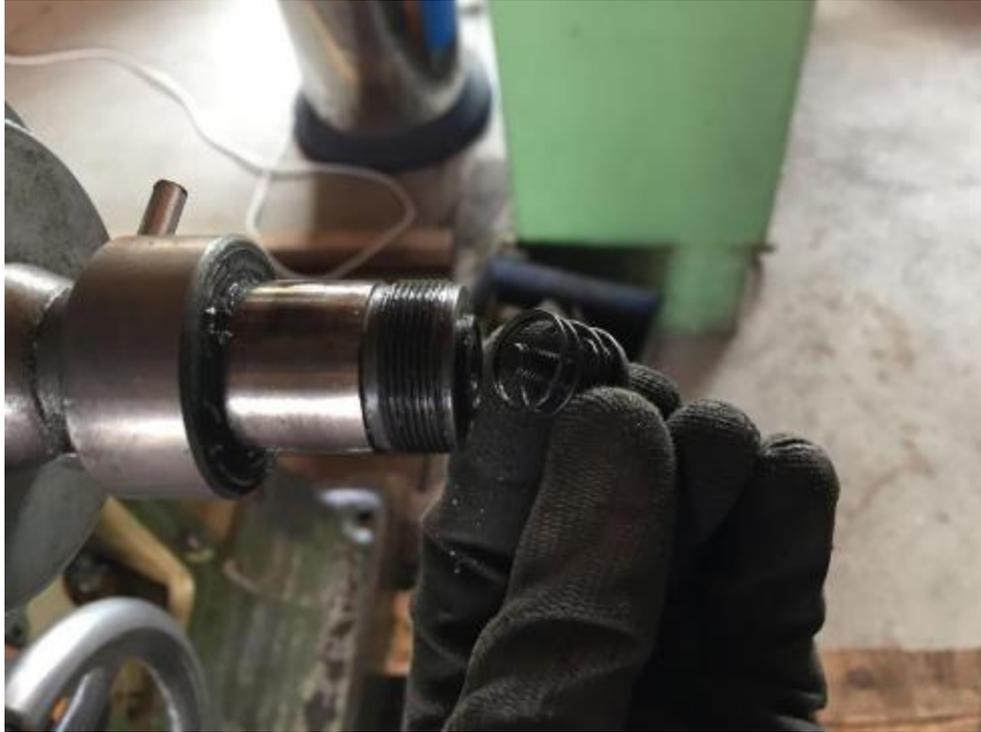
Handrad abnehmen und Welle abschichten:

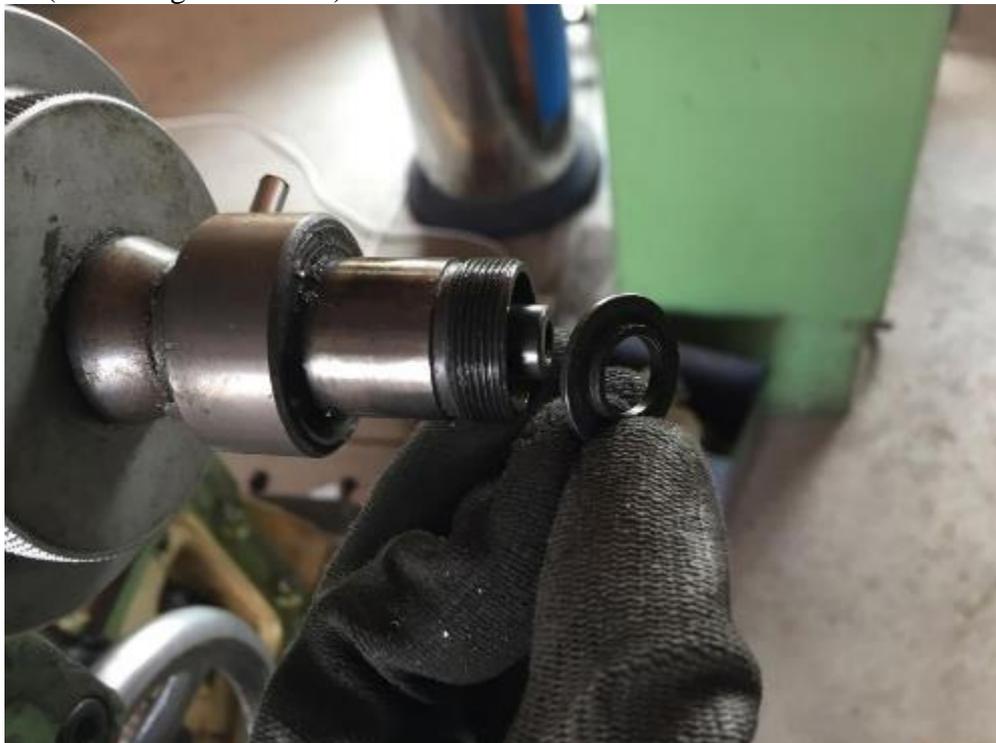
Scheibe ab (Einbaulage beachten!)

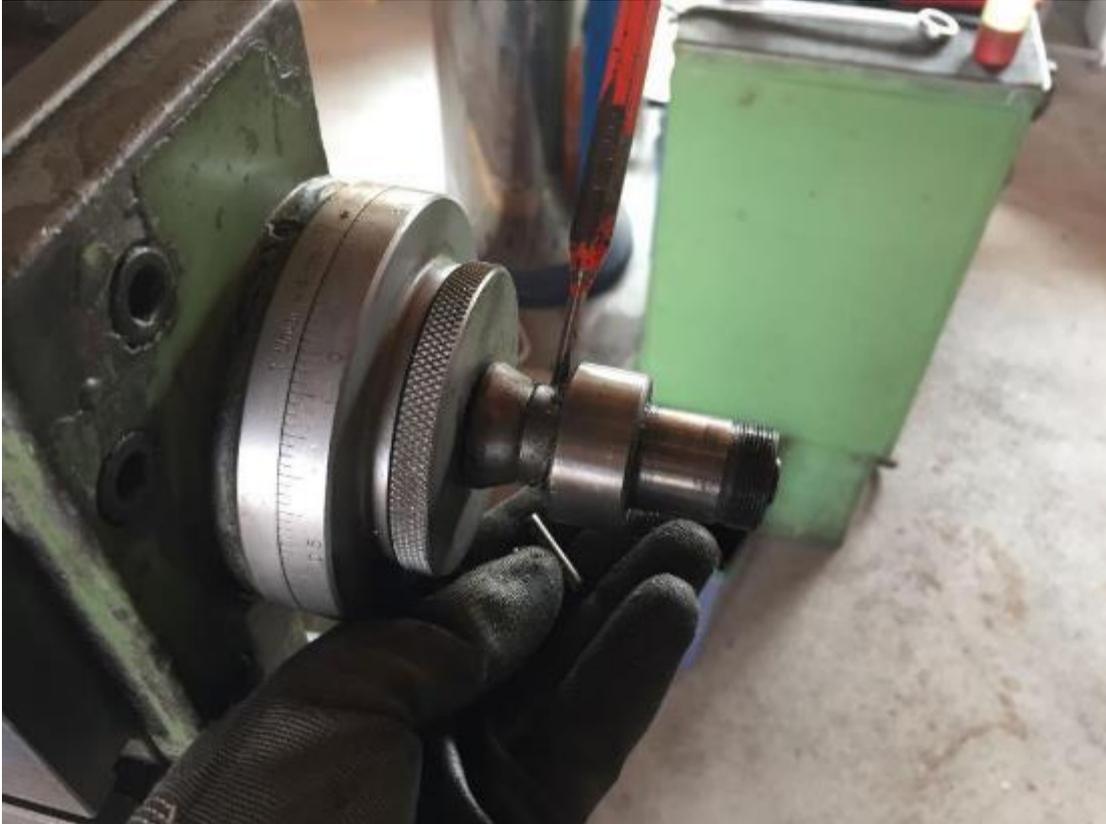
Den nächsten Stift durchschlagen:

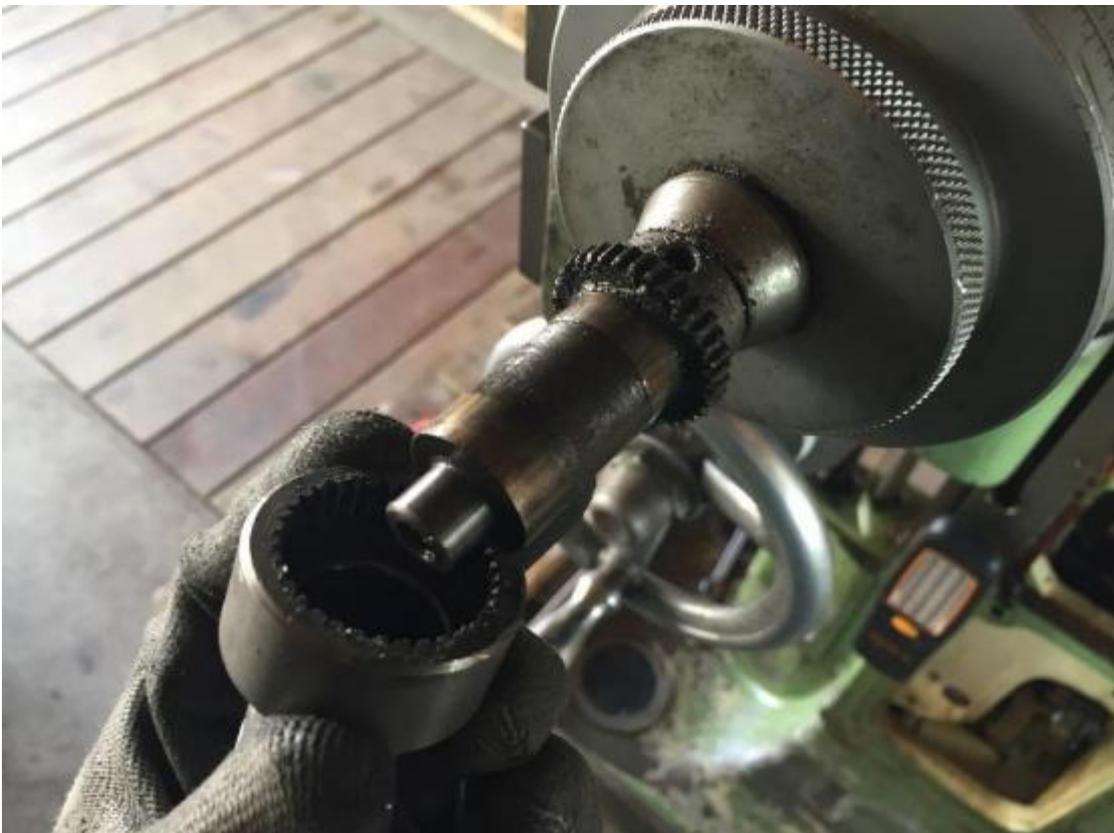
Hülse abnehmen:

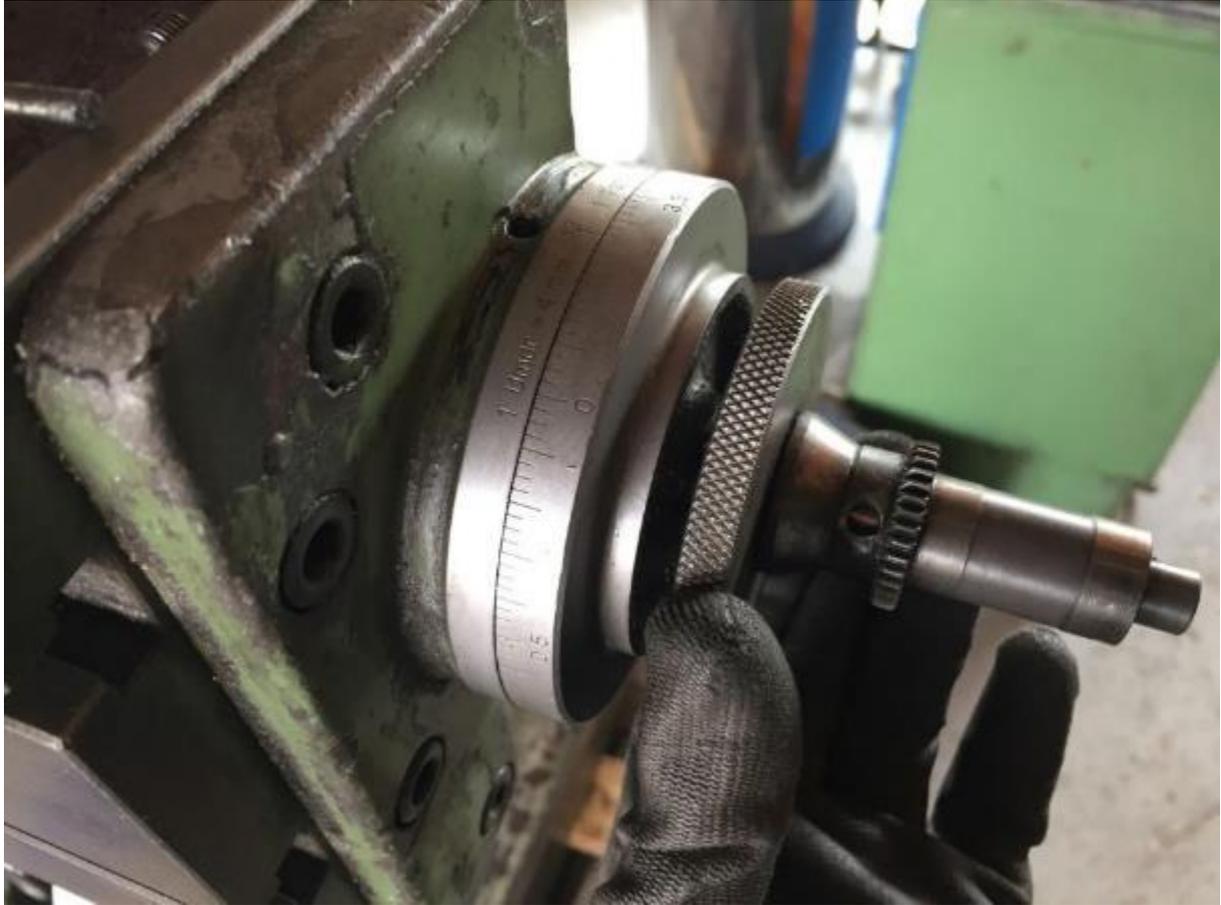
Rad abdrehen (mit etwas Kraft), bis Gewindeende erreicht:

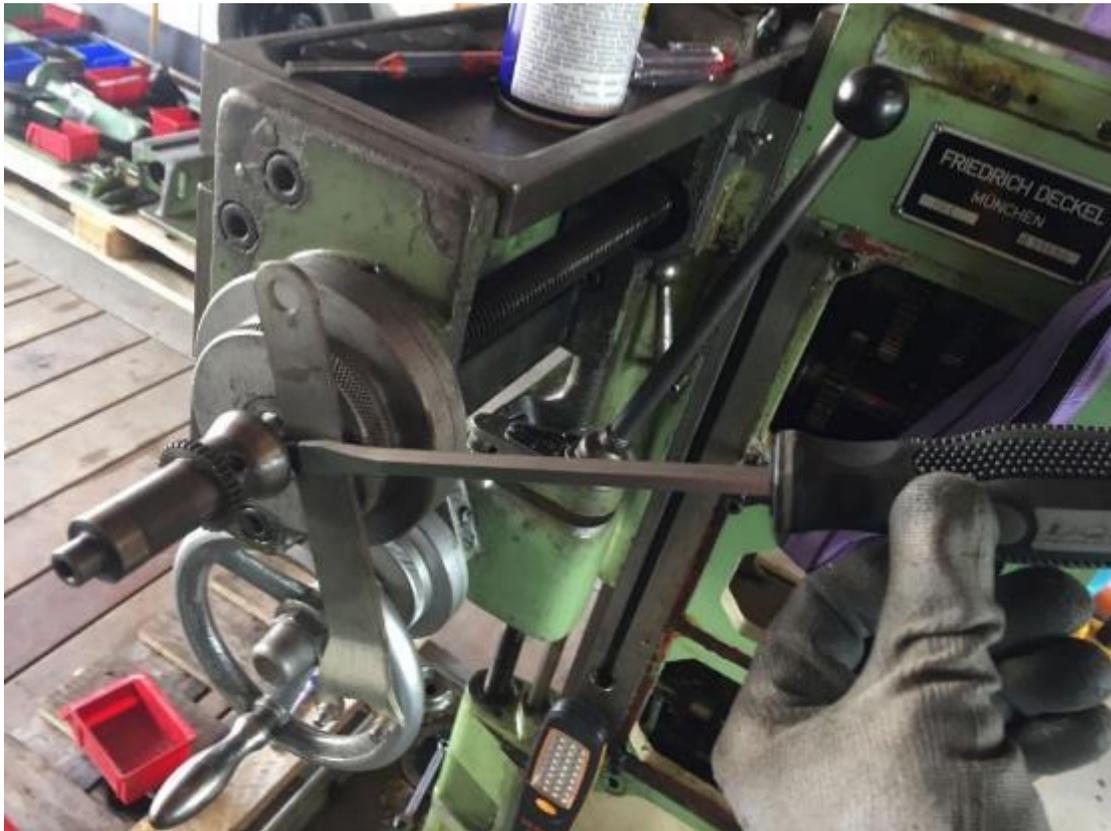
Das schiebt die nächste Hülse von der Welle. Eventuell auch hier mit einem Schraubendreher hebeln.

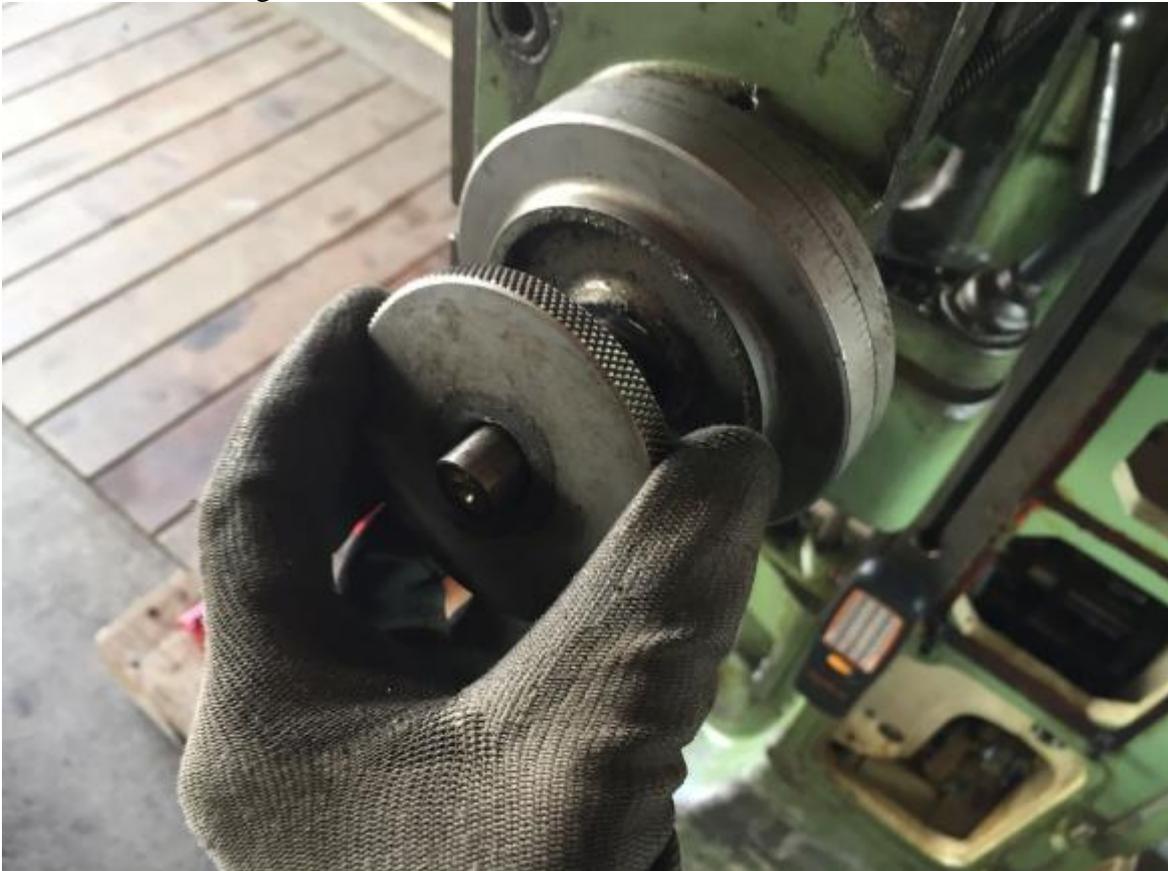
Nun kann auch das große Rad ab.
