Deckel FP-1 Fräsmaschine  
Erlebnisse einer Restauration

Teil 1

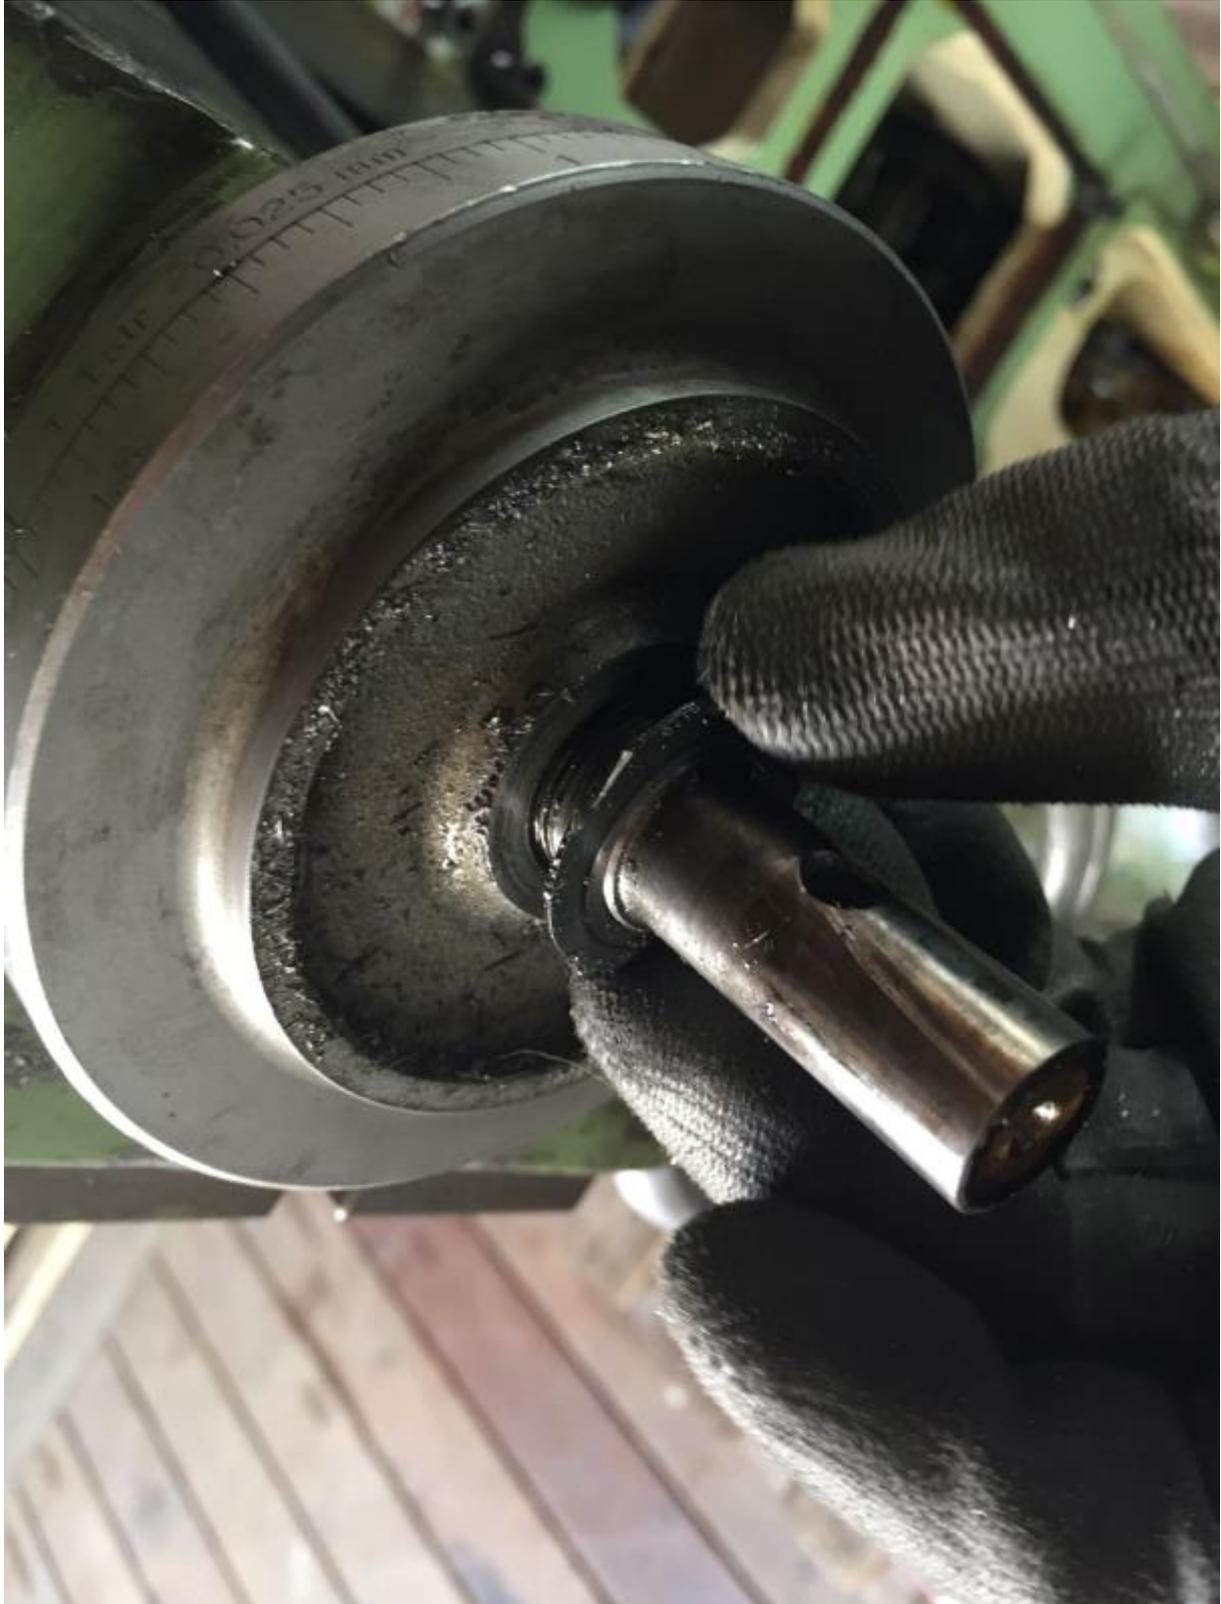
Dahinter ist eine Unterlegscheibe.

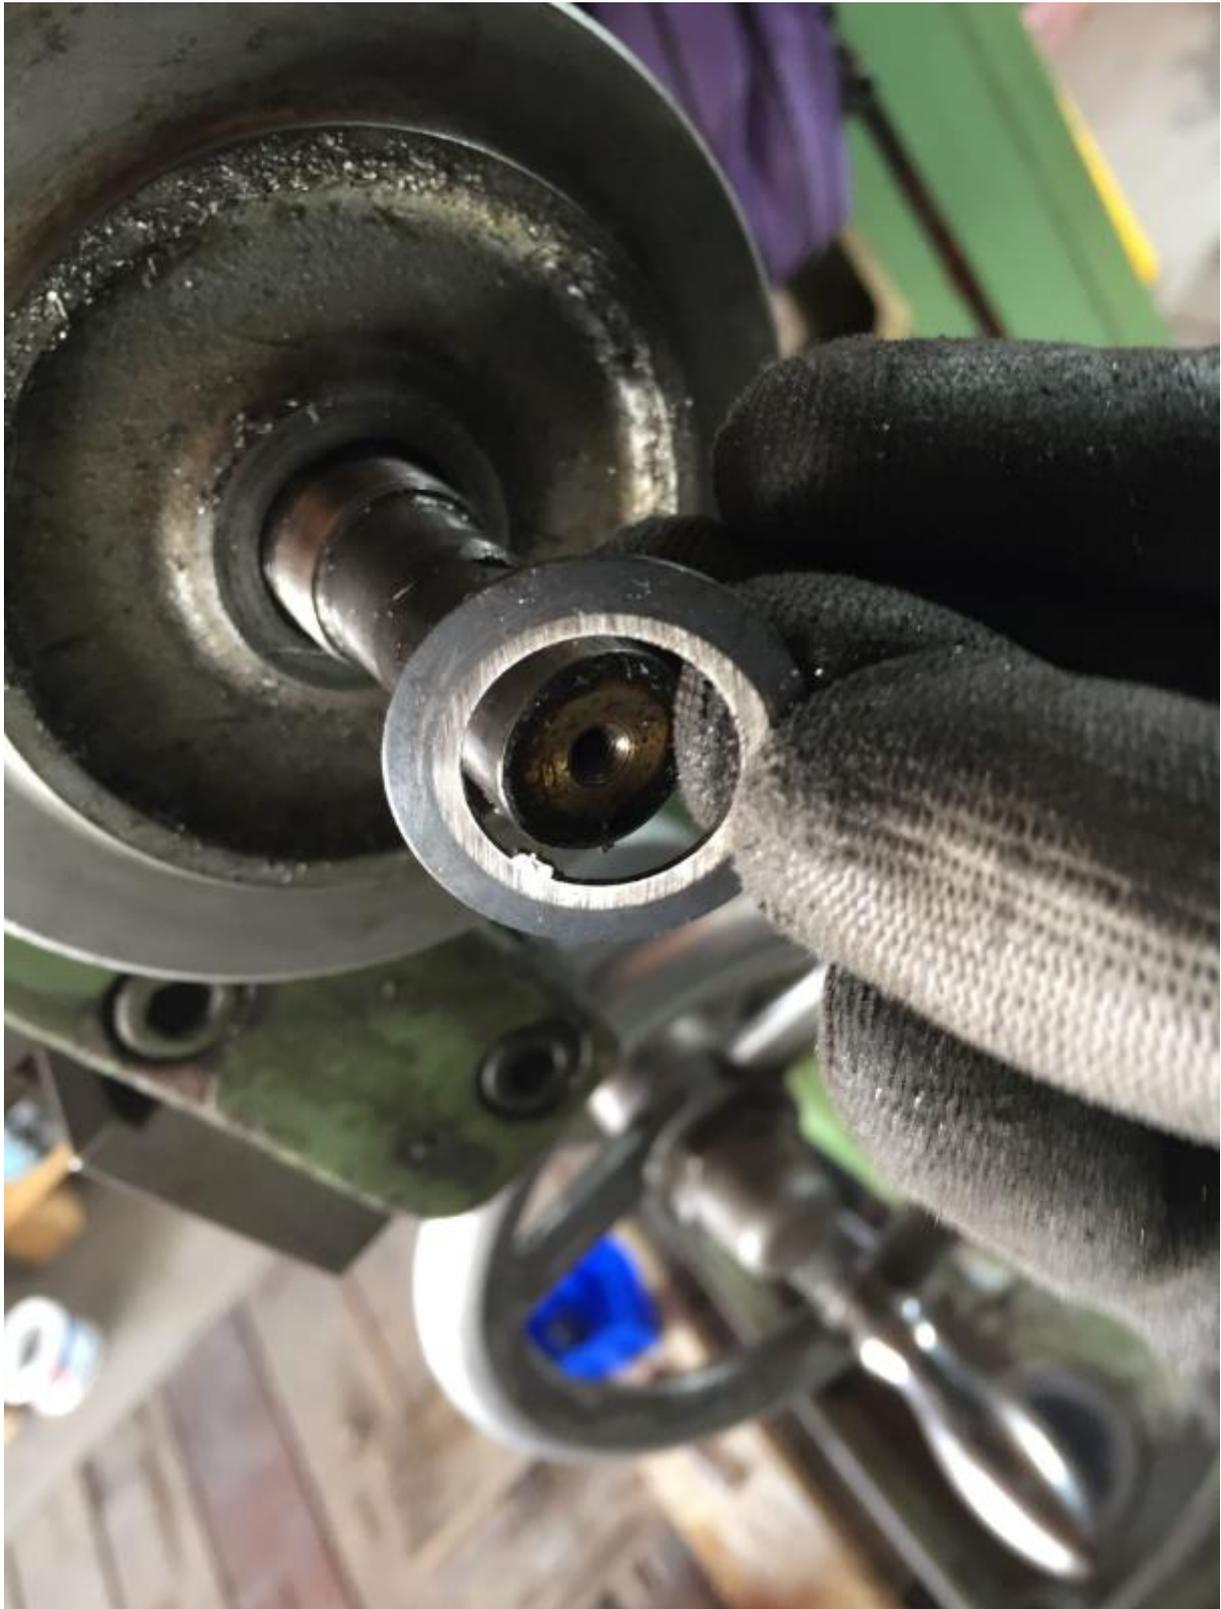
Bei der Scheibe die Einbaulage beachten!

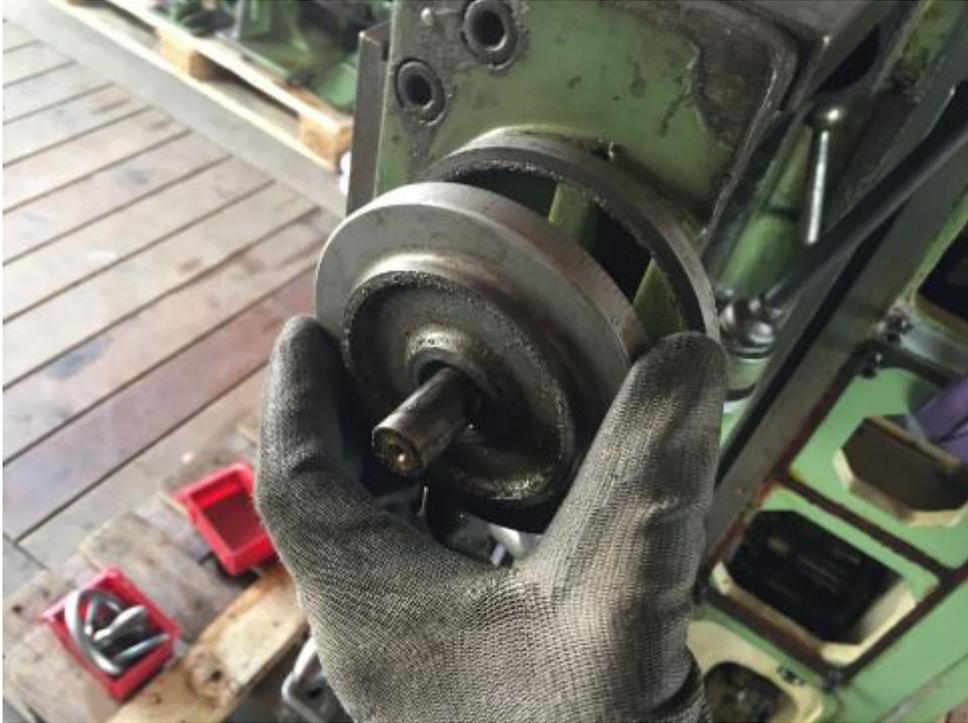
Das Rad mit der Skale kann herunter:

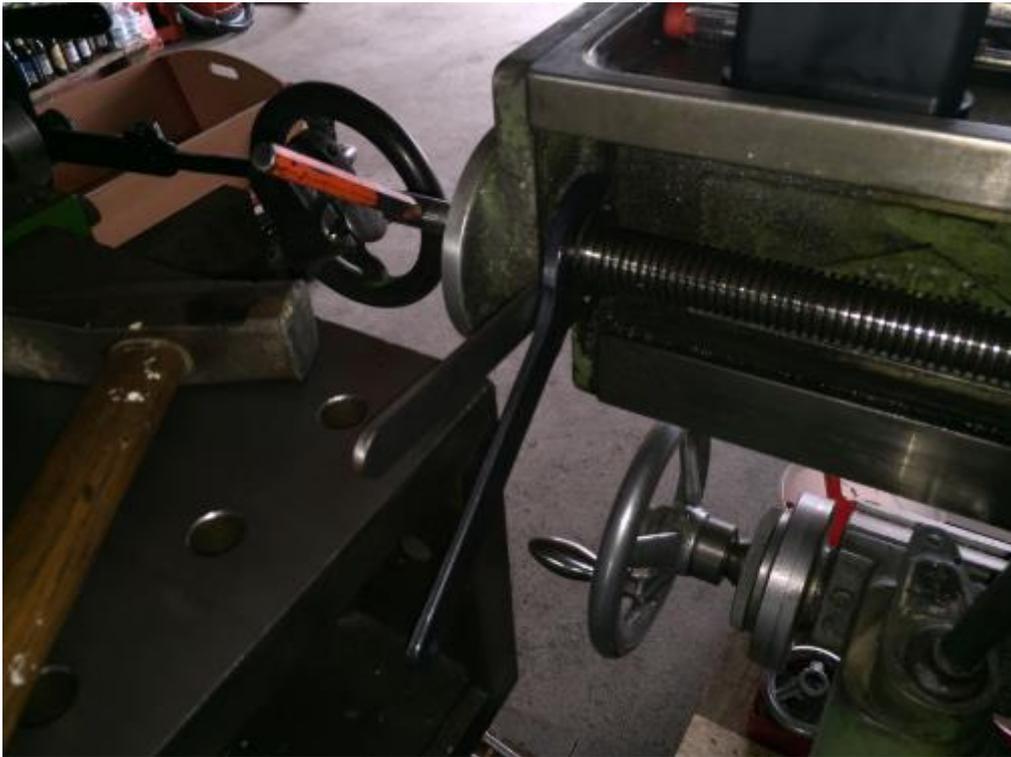
Versuch, die Kontermuttern mit zwei Hakenschlüsseln zu lösen.

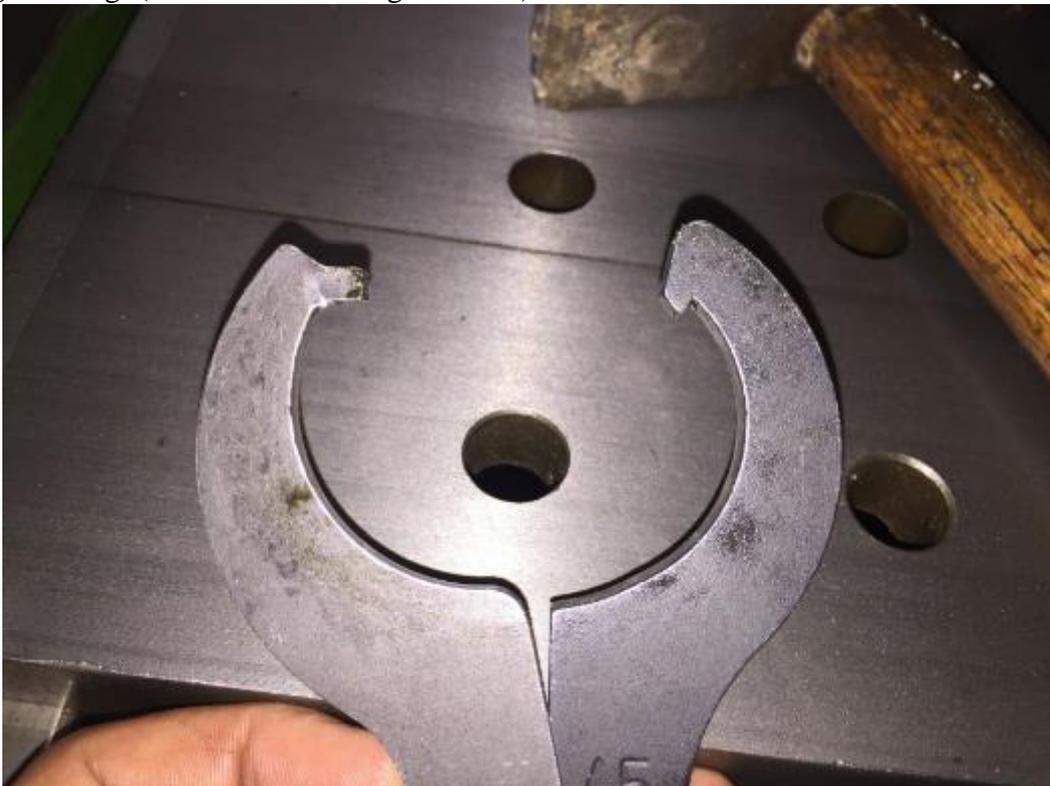
Mäßiger Erfolg: (Hakenschlüssel abgebrochen)

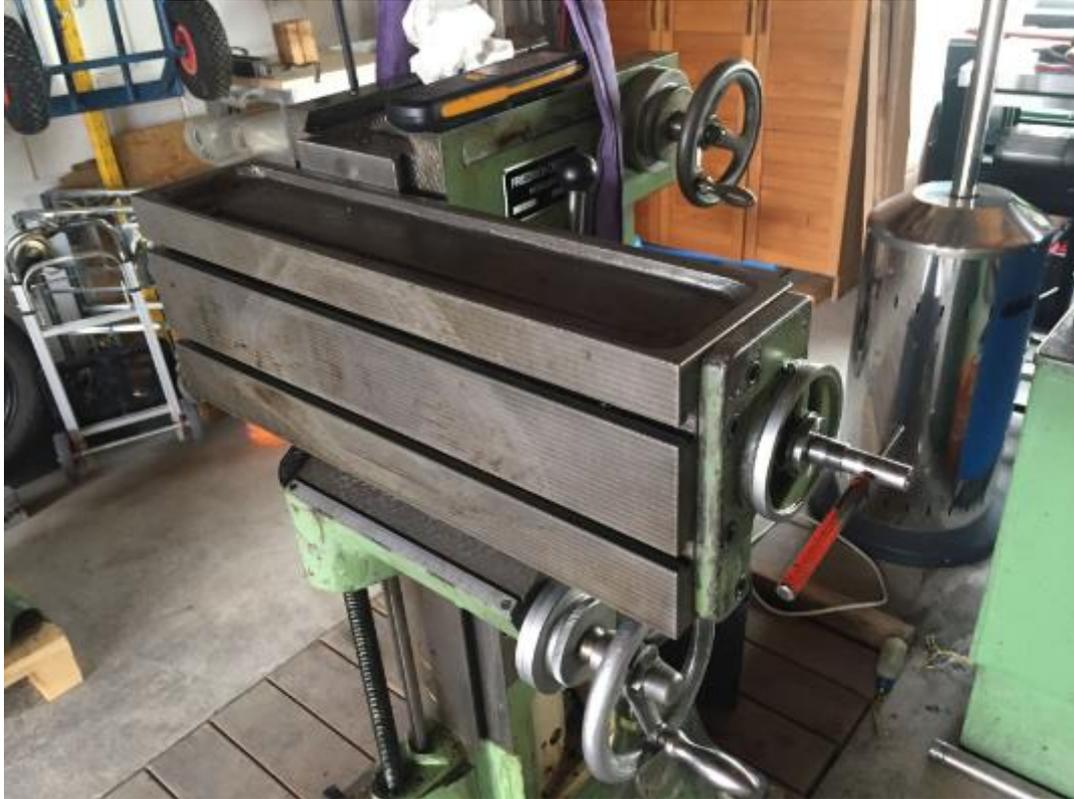
Also alternative Methode. X-Support so weit nach rechts herauskurbeln, wie es geht.

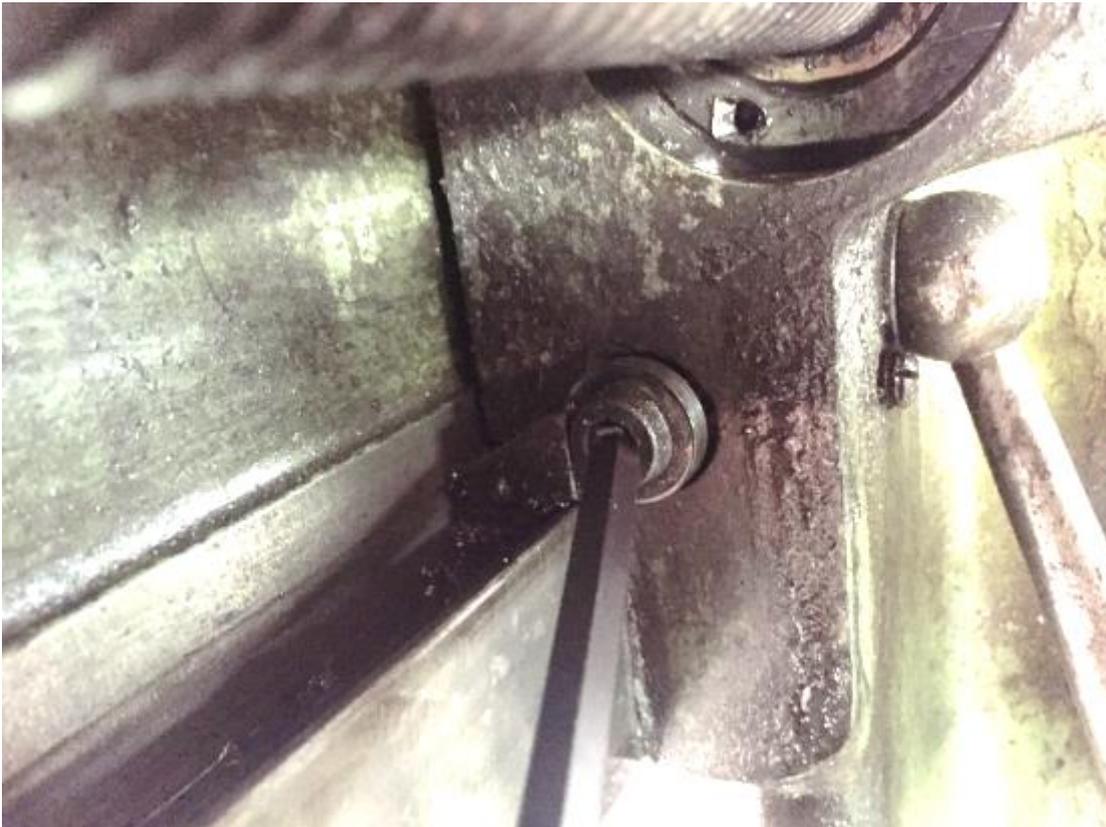
Jetzt die Keilleiste herausrauben.

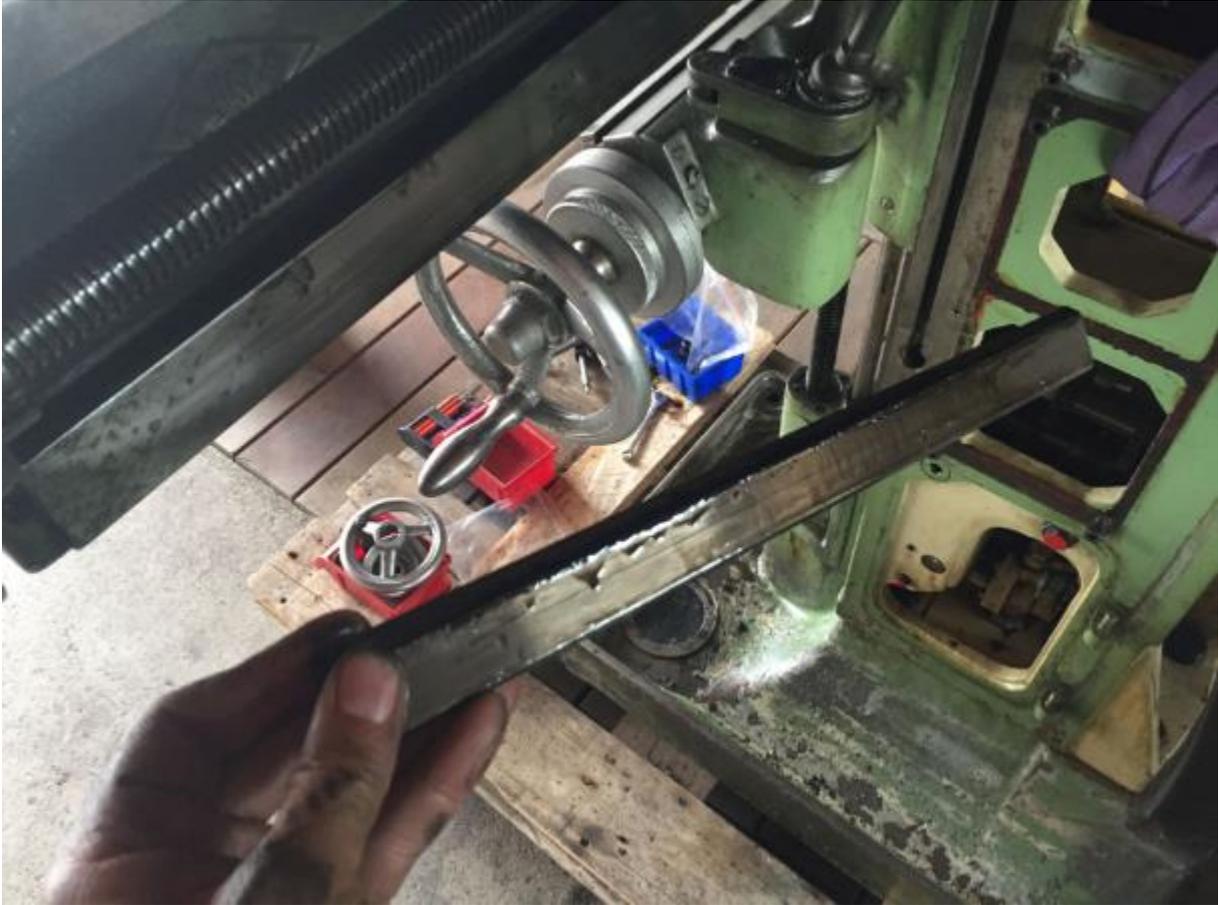
Die Keilleiste in der Hand:

Und jetzt Vorsicht: mit Entnahme der Keilleiste wippt der X-Support rechts nach unten. Weil die Spindel aber noch drinnen steckt, könnte sie nun verbogen werden, wenn man den X-Support nun nicht abstützt auf auffängt!

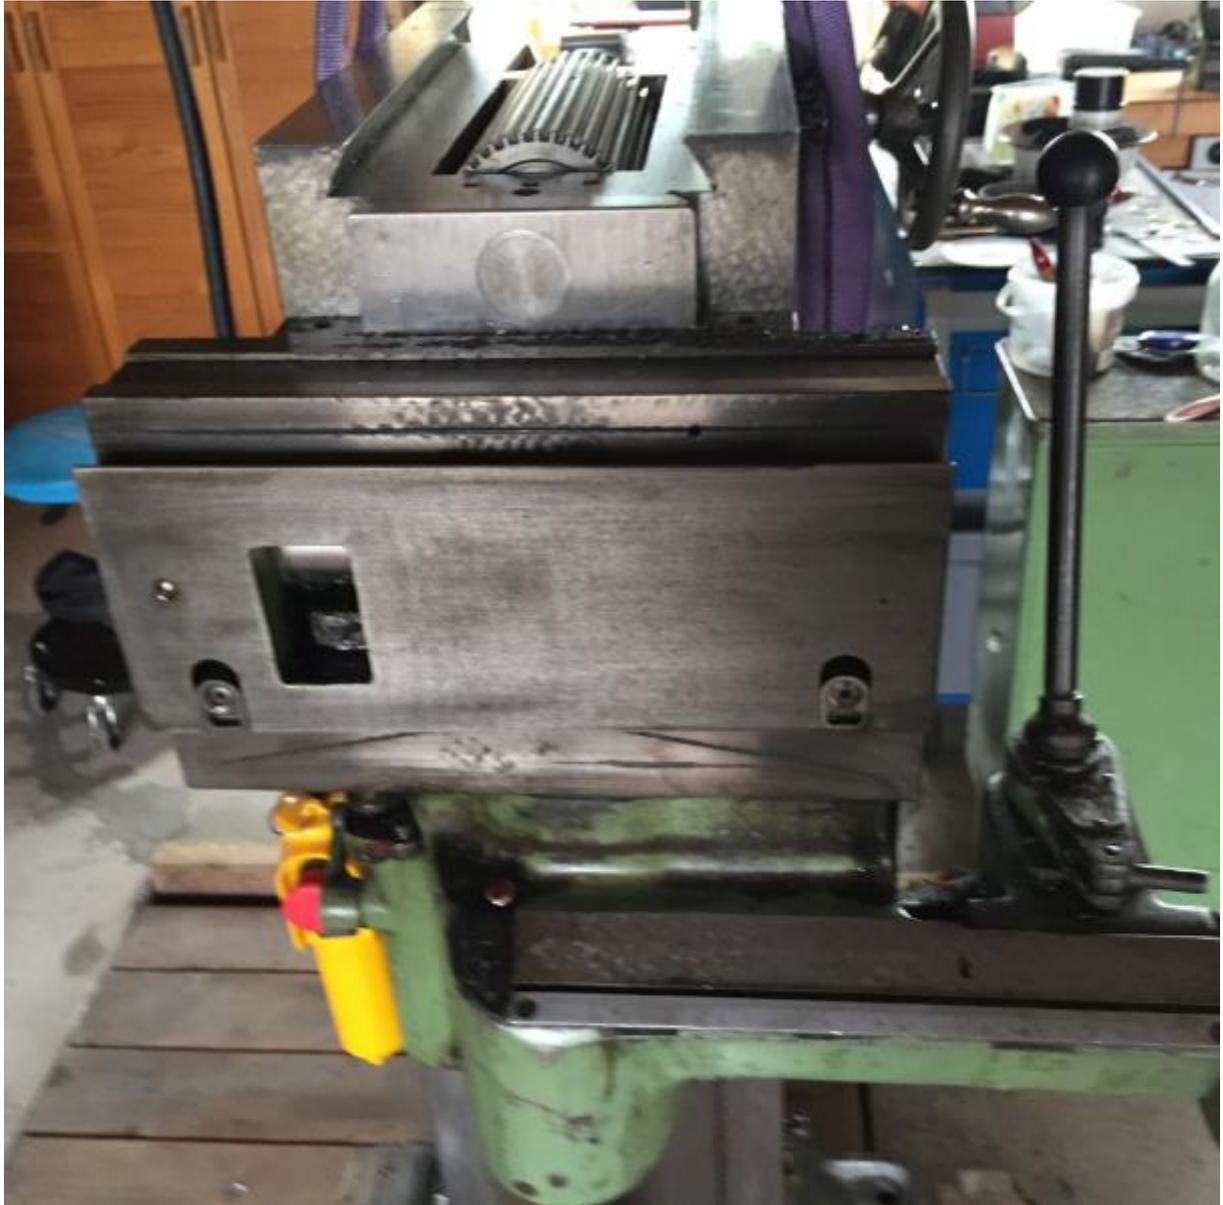
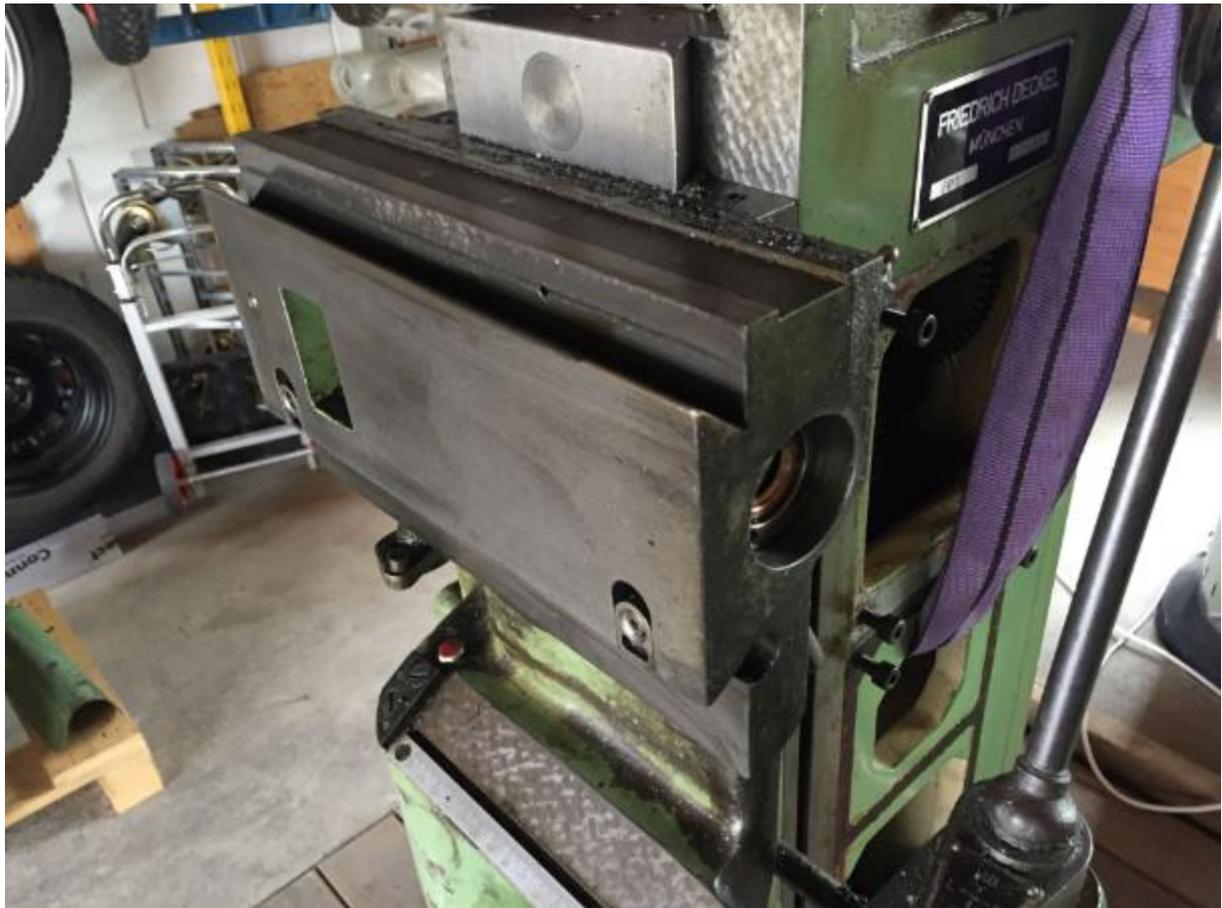
So sieht die FP1 aus, wenn der X-Support abgenommen ist:

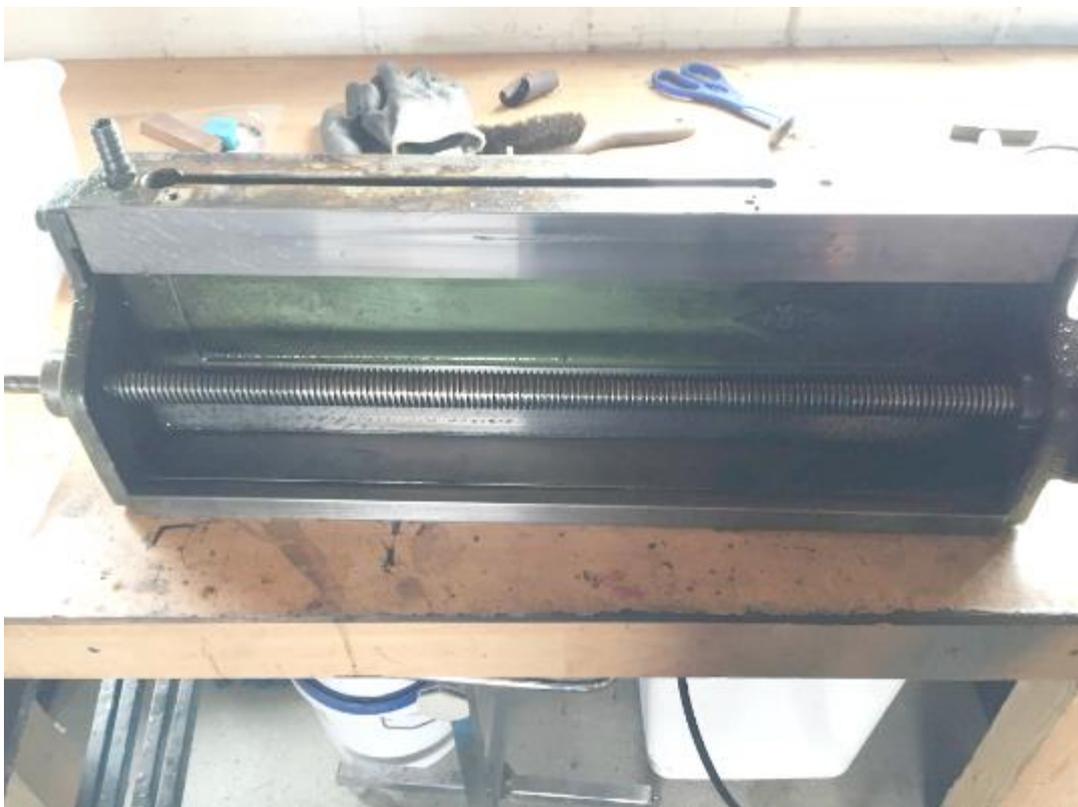
X-Support abgenommen auf der Werkbank. Das Teil ist echt schwer!

Alternativ hätte man auch die Spindel erst entnehmen können, indem man die beiden seitlichen Platten mit den 10er Inbus-Schrauben gelöst und die Spindel herausgekurbelt hätte. Danach hätte man den X-Support dann OHNE die Gefahr des Verbiegens der X-Spindel abnehmen können.

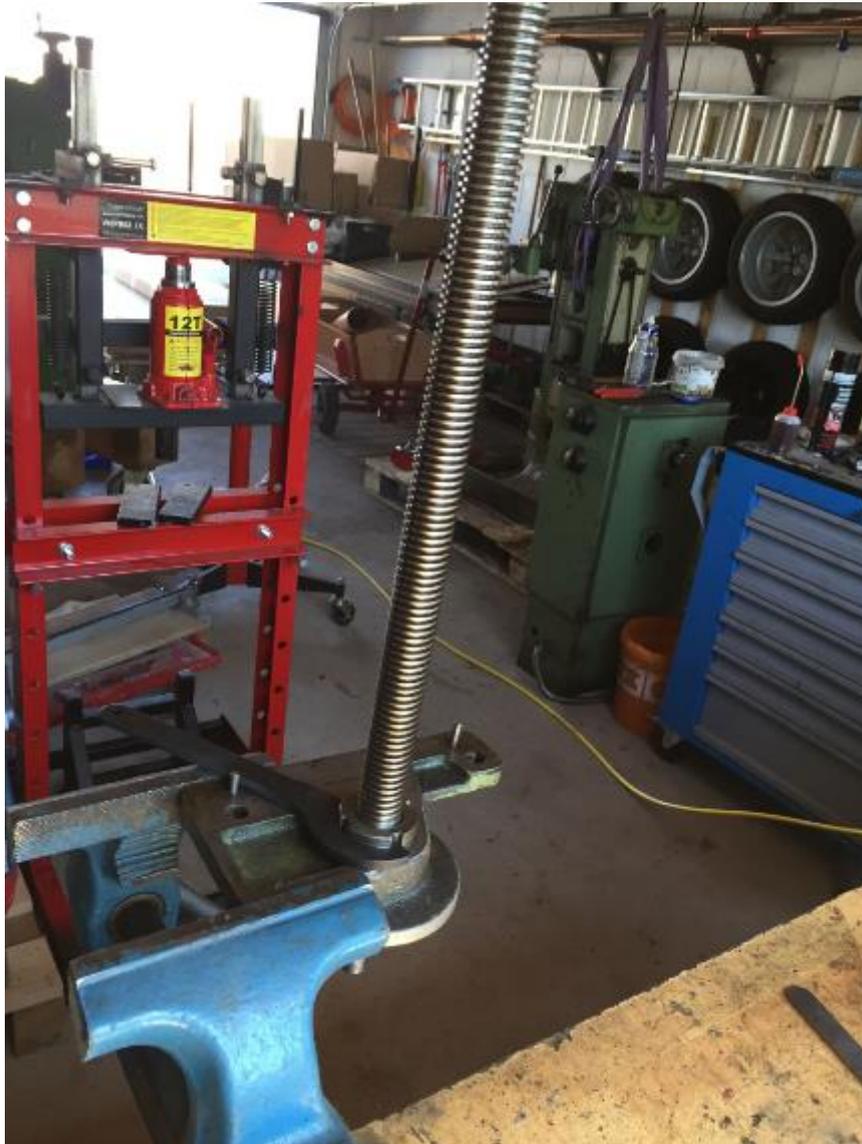
Problem: wie kriege ich Spindel raus? Also erstmal End-Teil abschrauben und in Schraubstock einspannen.

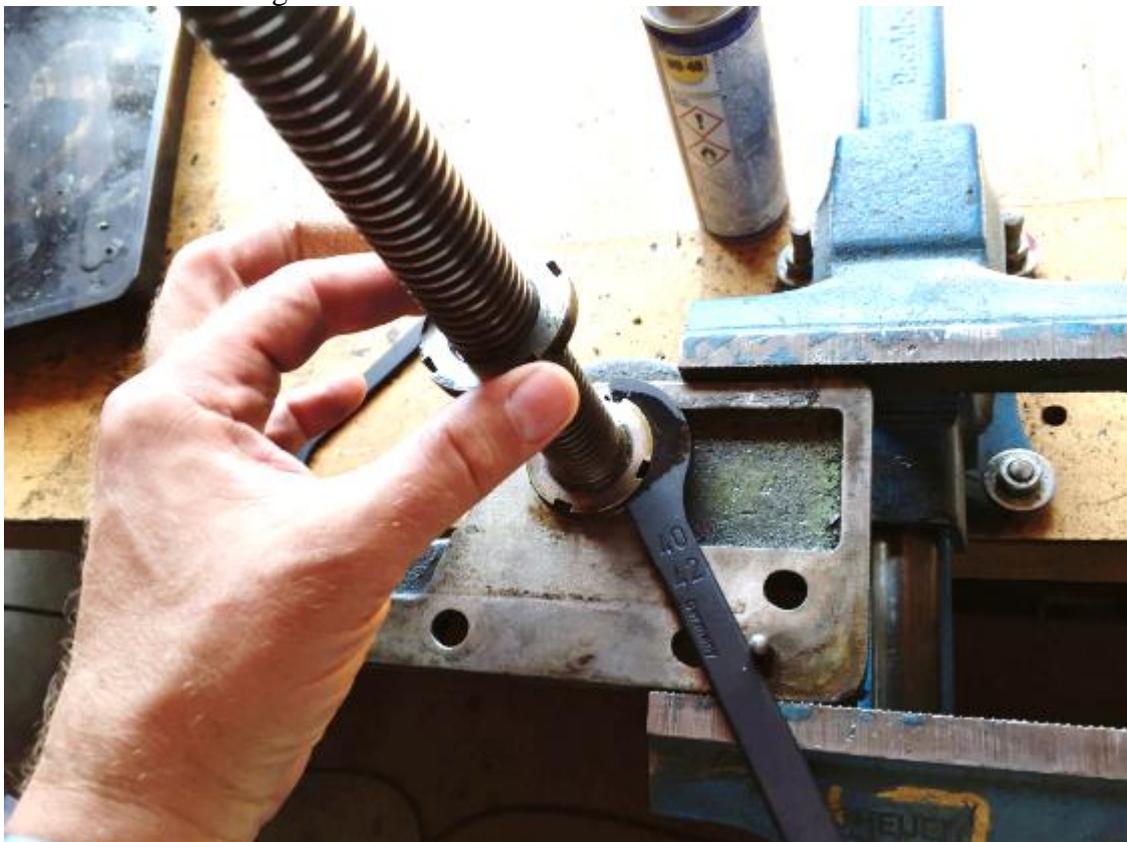
Obere Kontermutter geht ab!

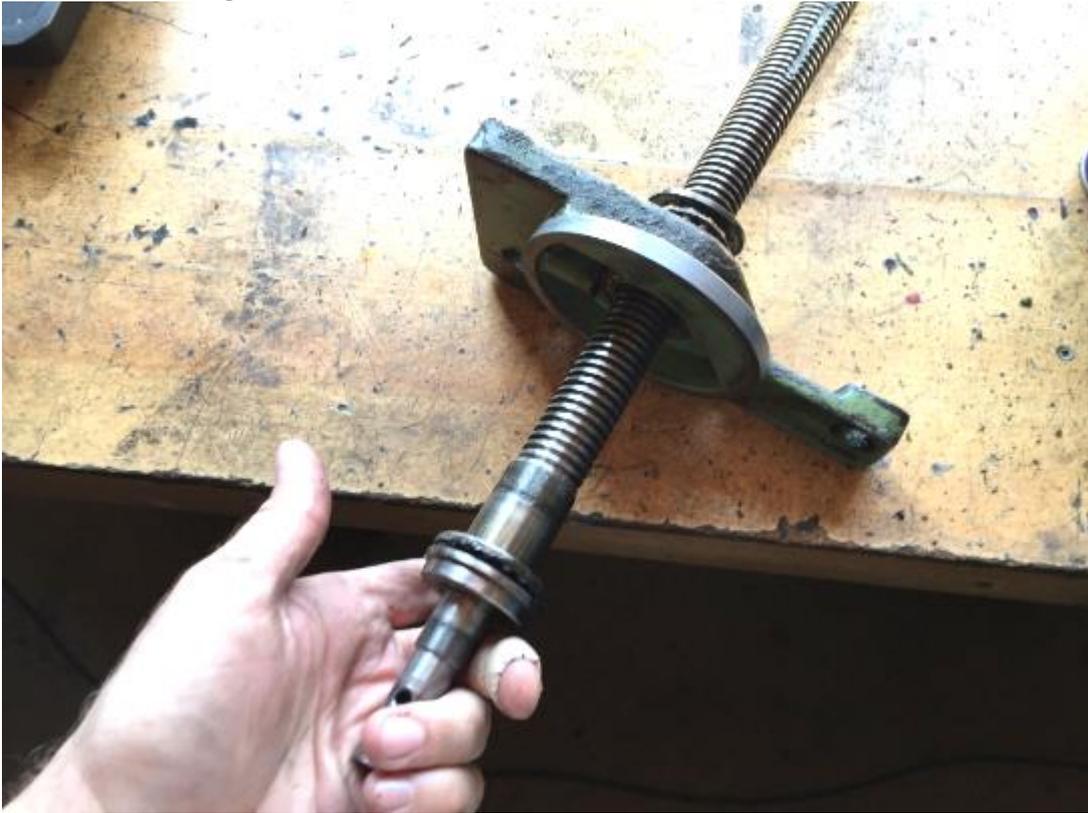
Normales Rechtsgewinde!

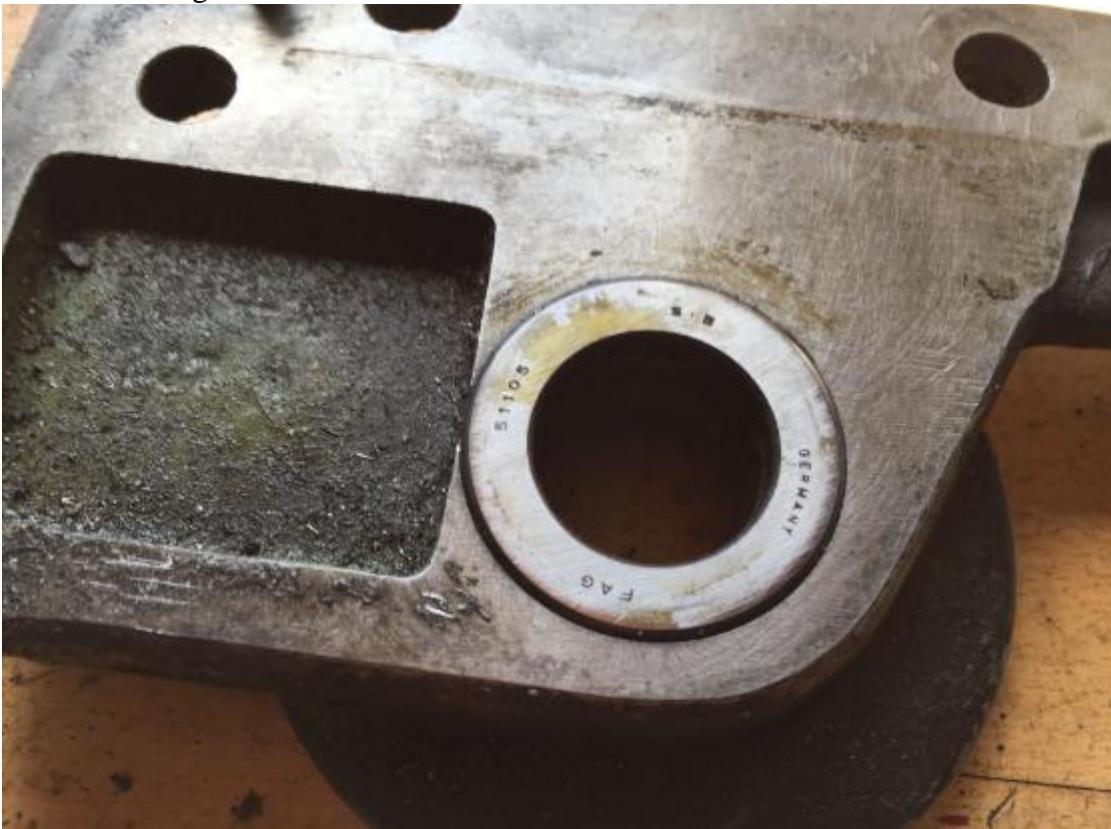
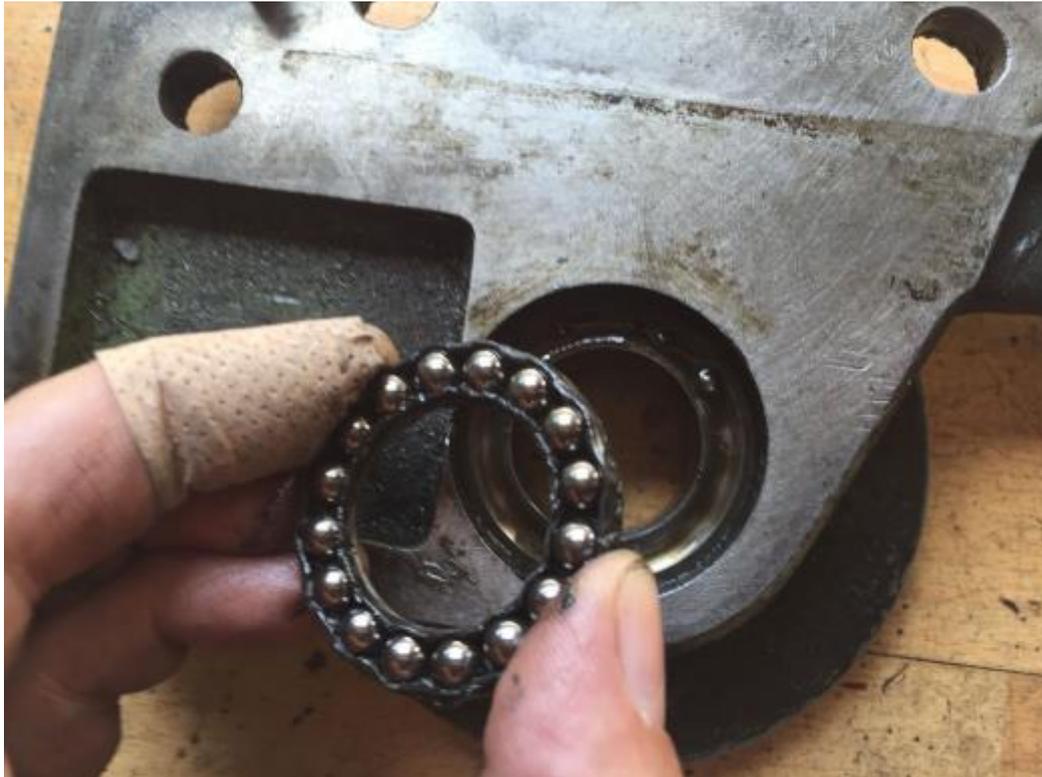
Erstes Drucklager kommt zum Vorschein.

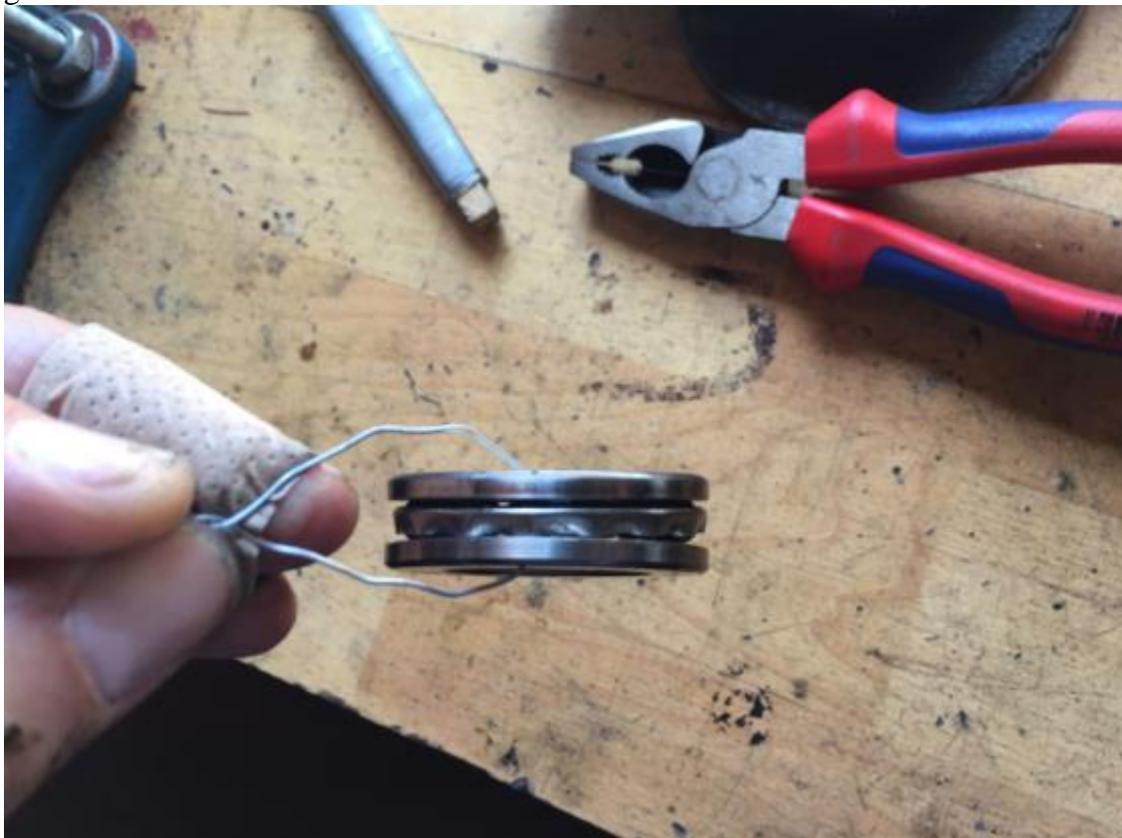
Damit später alles in richtiger Reihenfolge zusammgebaut werden kann, binde ich die Lagerteile mit Draht zusammen.

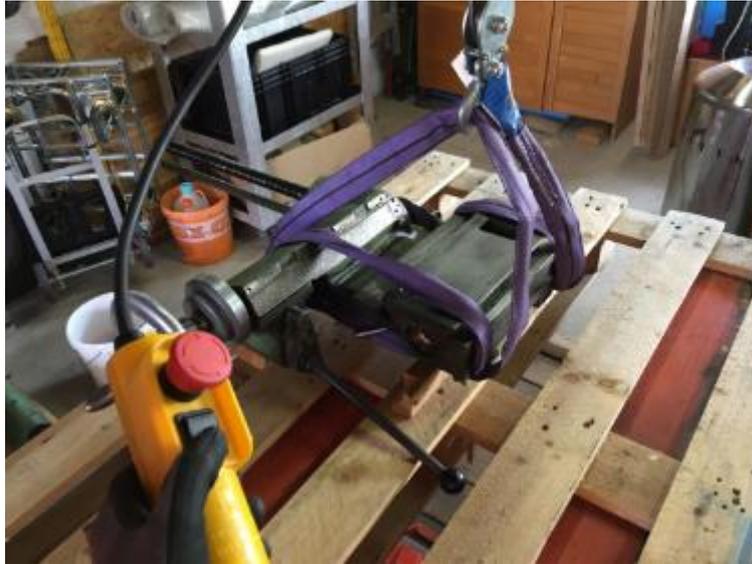
Dann ein kritischer Blick auf die Laufflächen- hier scheint aber alles in Ordnung. Teilweise sieht man noch die Schabemuster. Trotzdem: nach über 60 Jahren(!) Betriebs sind die Ölkanäle natürlich ziemlich „dicht“ und müssen gesäubert und die Dichte gewechselt werden.

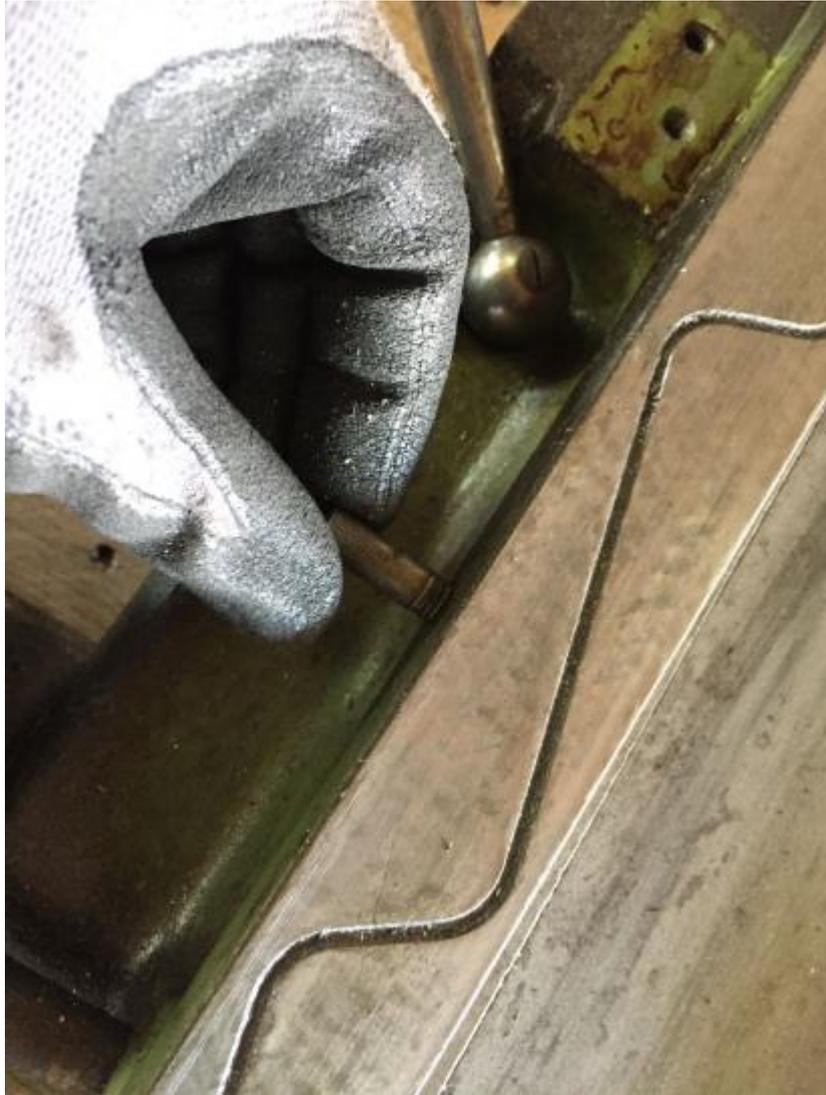
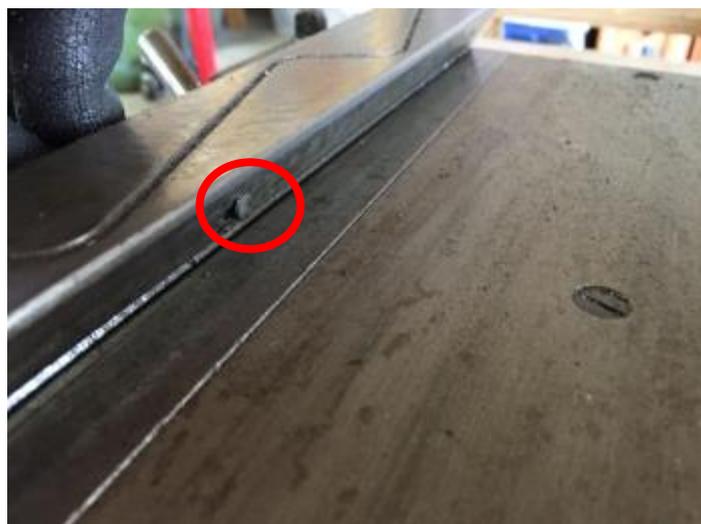
Noch ein Tipp: vor dem Herausgeben mit dem Kran kann man dem Z-Support etwas mehr Freiheit (=Spiel) geben, indem man die Keilleiste herausnimmt. Damit das geht, muss man diesen einen Schraubnippel entnehmen, denn der hält die Keilleiste fest, so dass sie nicht herausfallen kann. Die Deckel-Ingenieure haben auch wirklich an alles gedacht!

Da guckt die Halteschraube für die Keilleiste heraus!

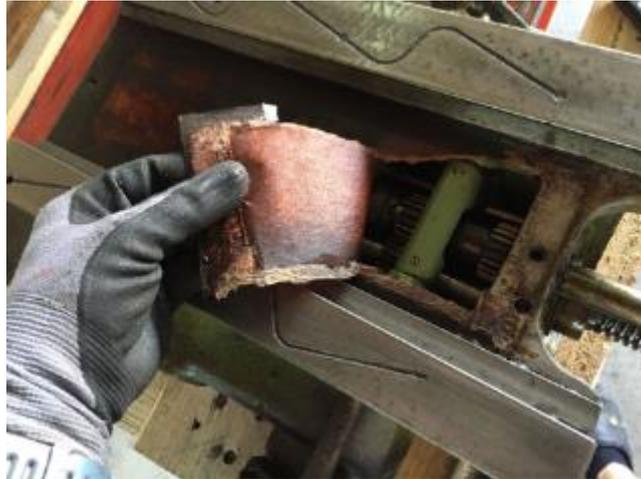
Zu Vorschein kommt die Mechanik für die seitliche und Höhen-Verstellung des Supports. Natürlich sieht man hier auch etwas hartes Fett und ein paar ranzige Oxidschichten, aber ansonsten sehen die Zahnräder noch aus wie neu- und darauf kommt es an!

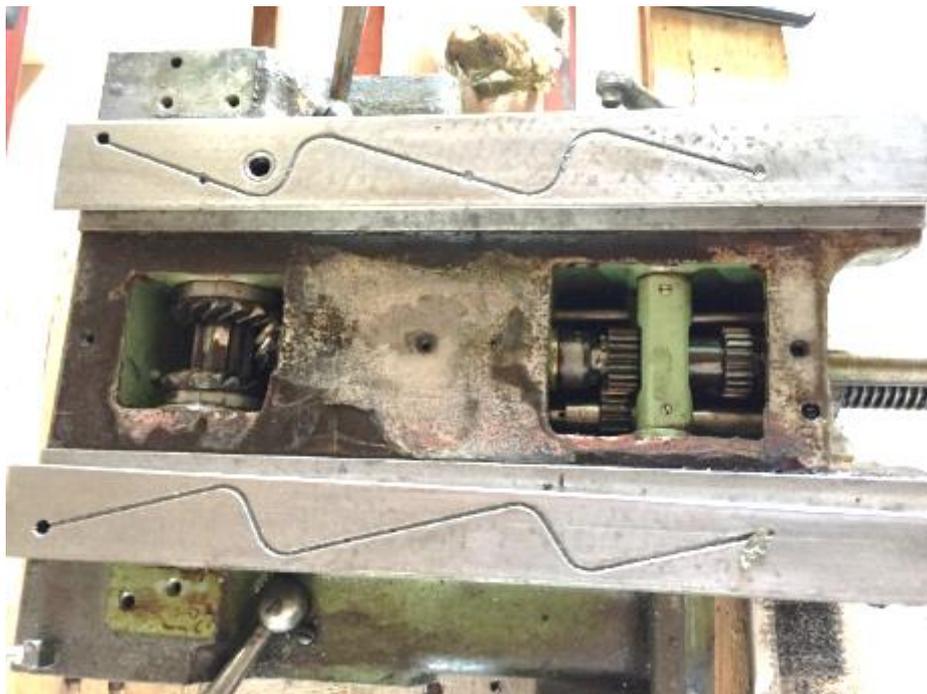
Hier gut zu sehen: das Fett ist natürlich nach 60 Jahren etwas grau und „schmuddelig“, aber die Zahnflanken sind alle noch super!

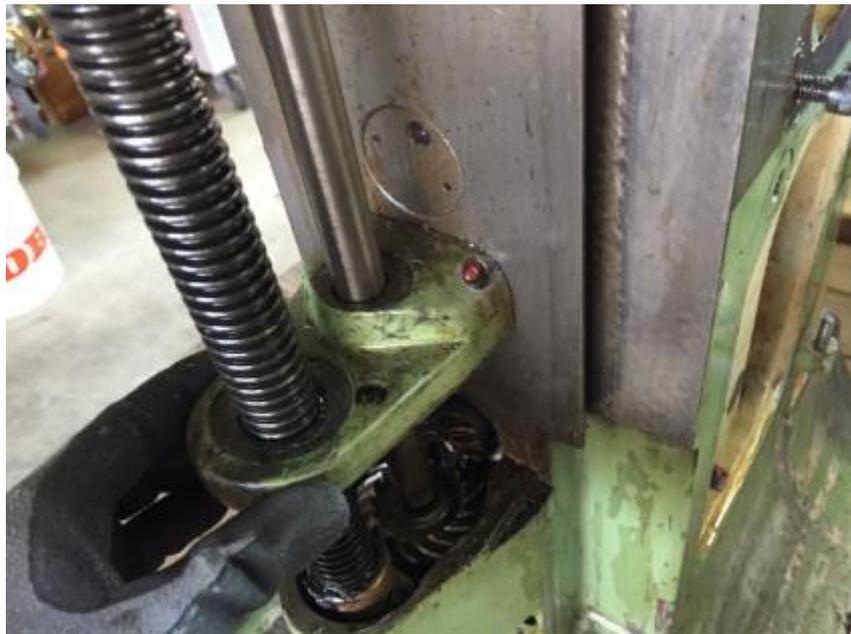
Blick in die Zahnräder: auch hier alles tipp topp!

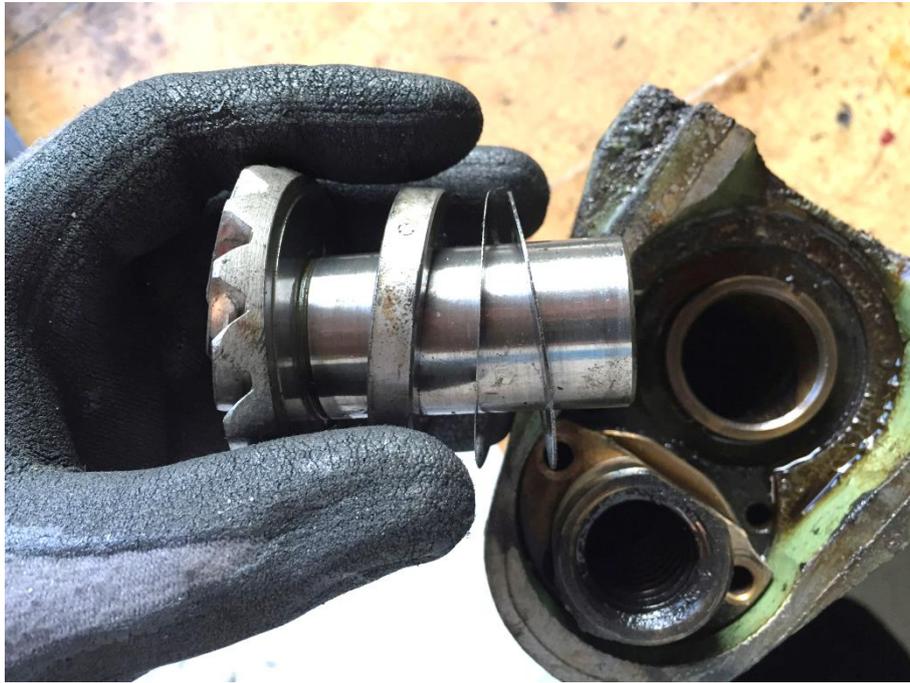
Hier noch einmal im Detail. Ich könnte mir vorstellen, dass die Dicke der Scheiben individuell und sorgfältig ausgewählt wurde, damit die Kraftübertragung der beiden Kegelräder optimal zueinander ist.

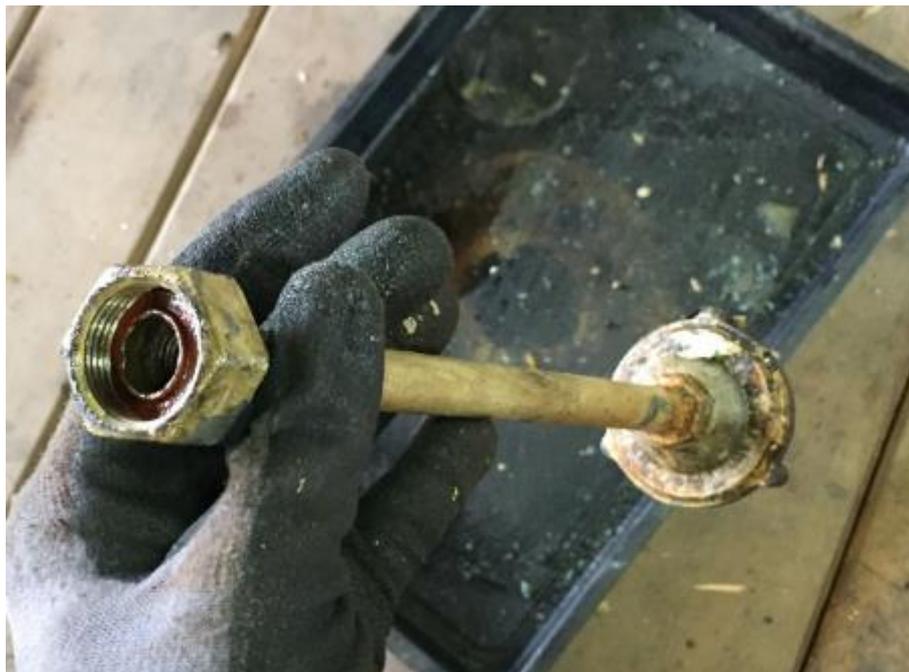
So sieht er von unten aus. Sieht auch hier nach viel Arbeit aus. Allerdings nur zum Reinigen, nicht zum Reparieren!
