Deckel FP-1 Fräsmaschine  
Erlebnisse einer Restauration

Teil 1

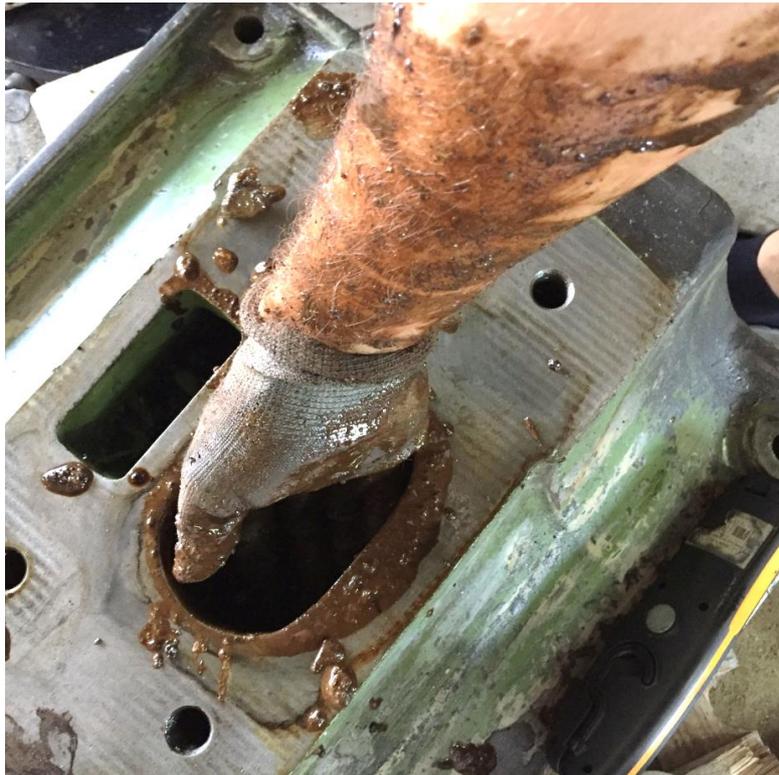
Der Fuß ist ja auch gleichzeitig der Kühlmittel-tank. Somit hat sich hier innerhalb von 60 Jahren eine etwa 3cm dicke Schicht aus altem Öl, Metallspänen und Kühlmittelrückständen gebildet. Nur noch mit einem kleinen Spachtel kann man das Zeug abschichten- so ähnlich wie bei einem Tortenboden aus einer industriellen Großbäckerei. Es sieht auch so aus:

Ich gieße erstmal eine komplette Flasche Pinselreiniger hinein und wische das Teil so gut aus, wie es eben geht. Erst hatte ich überlegt, ob ich das Teil einfach zum nächsten Auto-Selbstwaschplatz fahren und den Hochdruckreiniger hineinhalte, aber vermutlich wäre damit auch der dort installierte Ölabscheider überfordert gewesen. Also beiße ich die Zähne zusammen, greife in die Pampe und wische und wische und wische.....

Am nächsten Tag, als er von innen einigermaßen trocken ist, puste ich in eines der Löcher mit Druckluft hinein und sauge gleichzeitig mit einem Nassstaubsauger am anderen Loch heraus. Das bringt auch noch einmal was. Es fliegen sogar lose Lackfetzen weg. Wahrscheinlich werde ich hier wohl doch noch ein paar mal mit dem Hochdruckreiniger hinterher müssen...

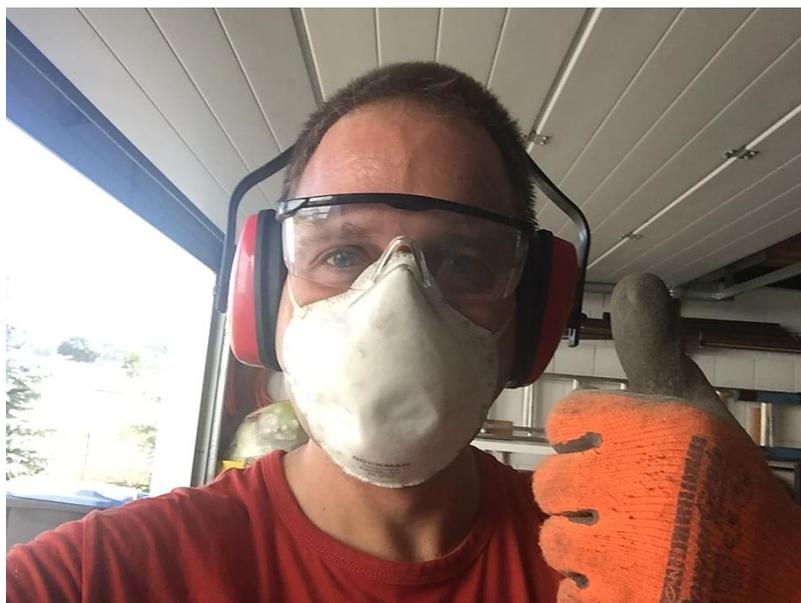
Bei der Lackierung hat Deckel ganz Arbeit geleistet. Ich bin kein Lackexperte und weiß daher nicht, welche Schicht welchen Zweck erfüllt, aber ich als Laie erkenne hier 7 Lagen:

1. rot (Grundierung)
2. dunkelgrau
3. hellgrau
4. weiß
5. blaugrau
6. hellgrün
7. dunkelgrün (Decklack)

Nun gut, die 8te Lage ist eine Mischung aus 60 Jahren Dreck und Öl, aber das lassen wir mal ;-)

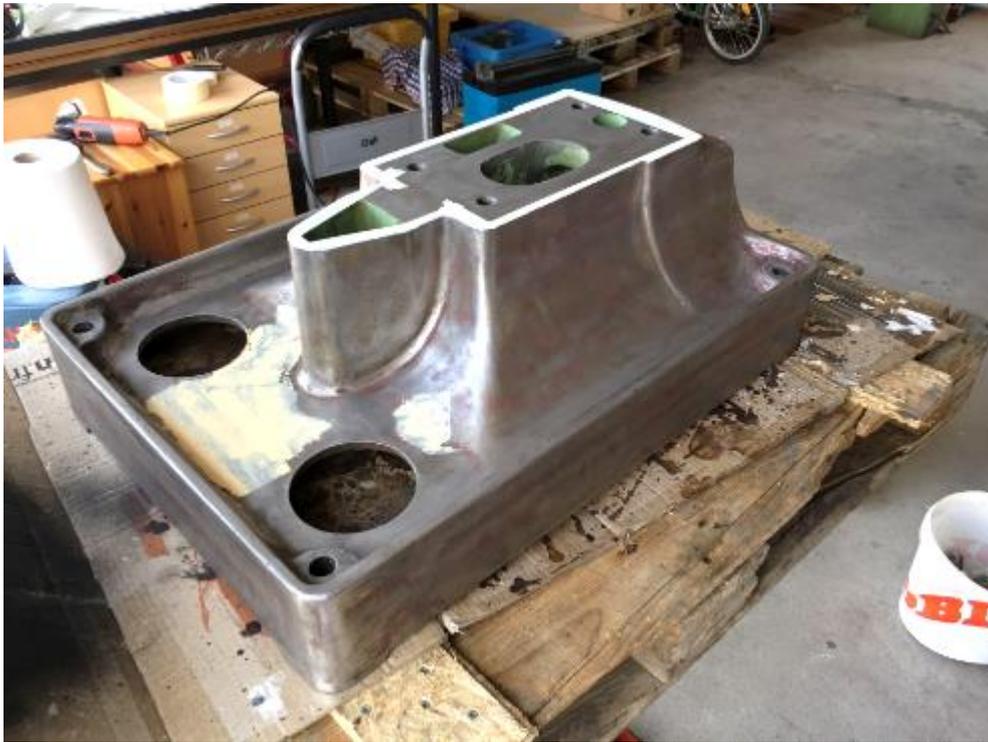
Vor dem Lackieren wird der Fuß mit Malerband abgeklebt und mit Silikonentferner entfettet. Den Tipp habe ich mal im Forum gelesen.

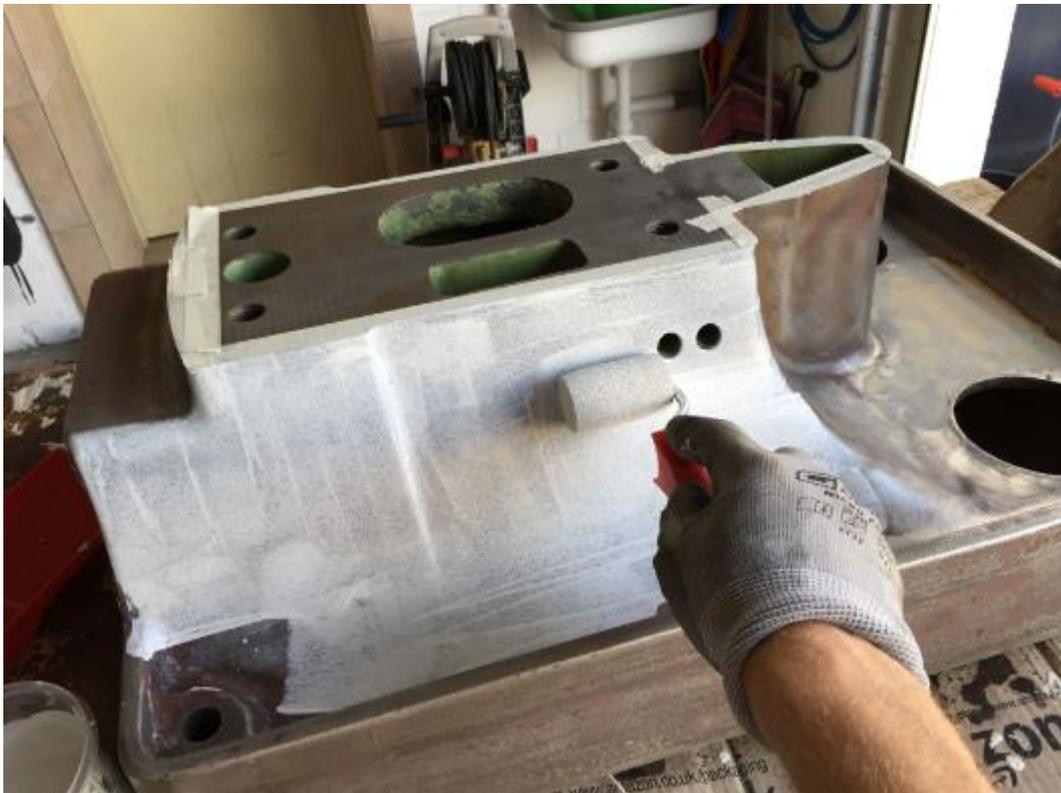
Dann wird losgerollt. Ich rolle in mehreren Schichten "frisch in frisch" drüber, bis der Lack nicht mehr scheckig aussieht. Ob das richtig ist, weiß ich nicht, aber es hat gut funktioniert.

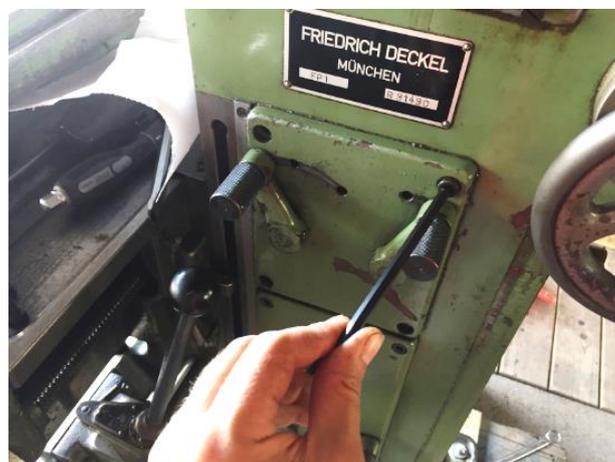
Abbildung 84: obere Revisionsklappe (Fräsgetriebe)

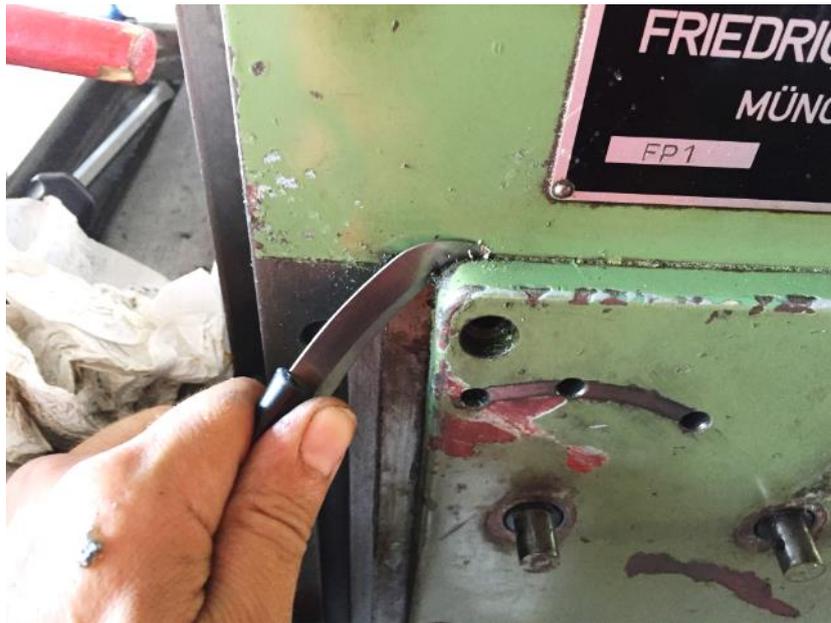
**Abbildung 85: Hinterhebeln mit dem Messer...**

Da die Revisionsklappe öldicht sein muss (im Innern des Getriebes befindet sich ja Öl, das man vorher ablassen muss), gibt es auch eine Klappendichtung. Nach all den Jahrzehnten ist diese natürlich schon ganz schön "fest" und man muss recht stark hinterhebeln, bis man die Klappe abheben kann.

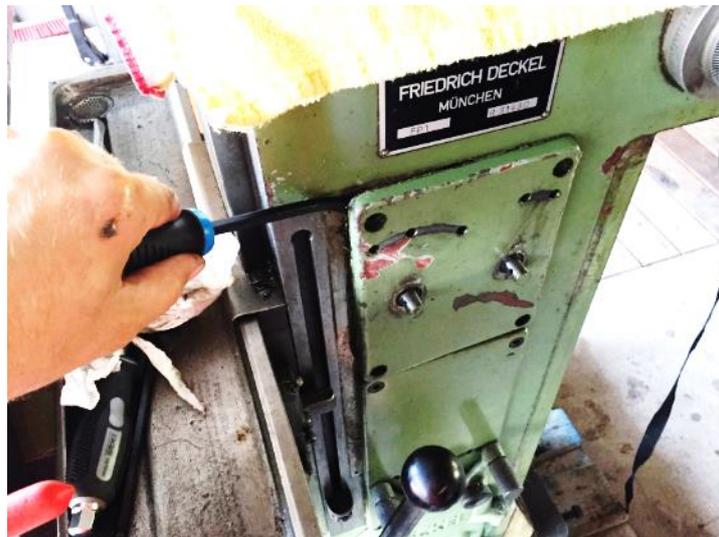
**Abbildung 86: ...schließlich mit dem Hebeleisen**

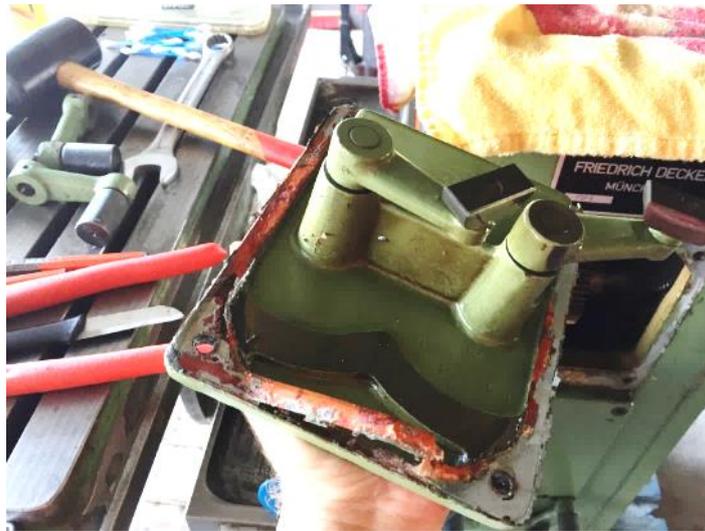
**Abbildung 87: die Wahlhebel**

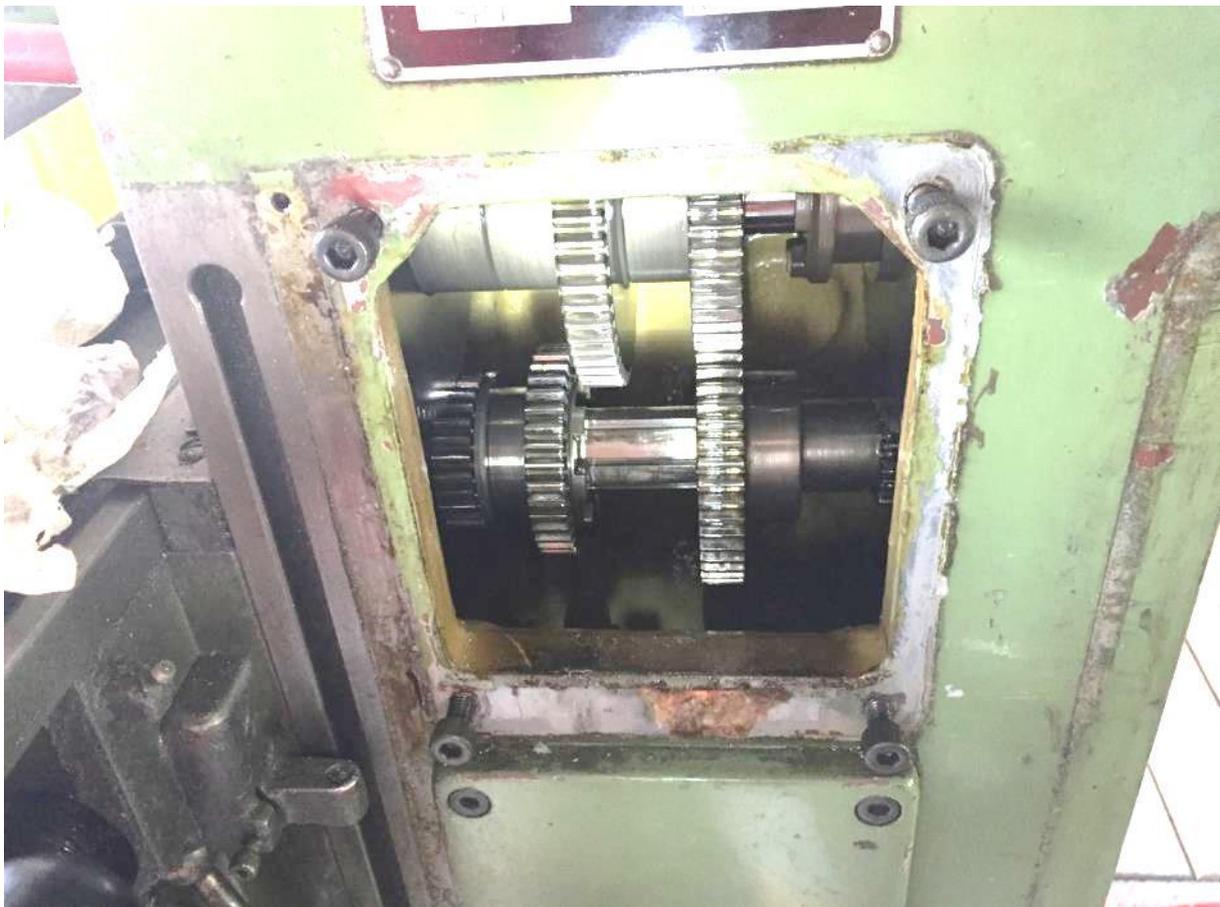
**Abbildung 88: Blick in das Fräsgetriebe**

Die Klappe ist ab, das Öl ist raus. Nun können wir loslegen.

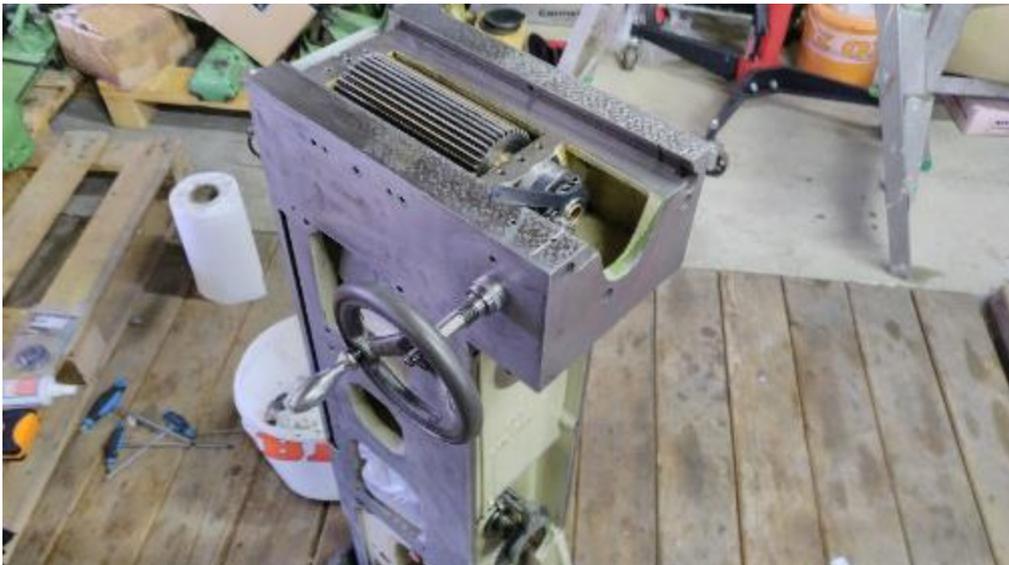
Abbildung 89: mit Zapfenschlüssel 30..32 lösen, mit Handrad gegenhalten

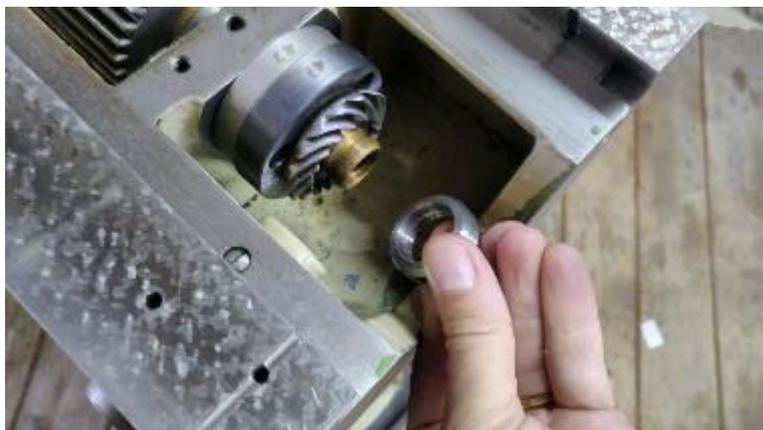
Abbildung 90: Erst geht die Mutter ab...

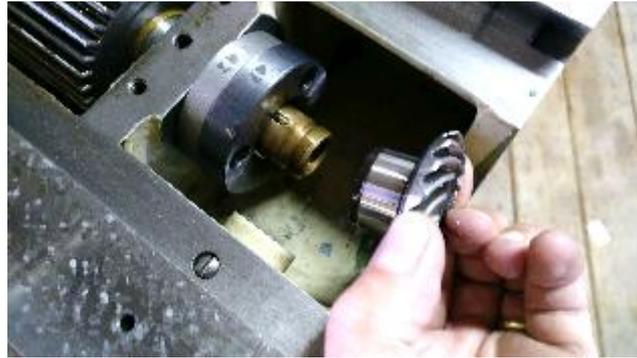
**Abbildung 91: dann das Kegelrad.**

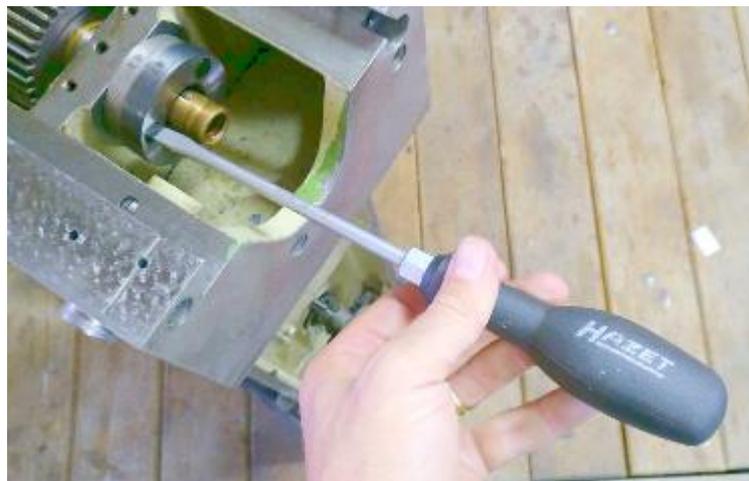
**Abbildung 92: Schlitz-Schrauben herausdrehen,...**

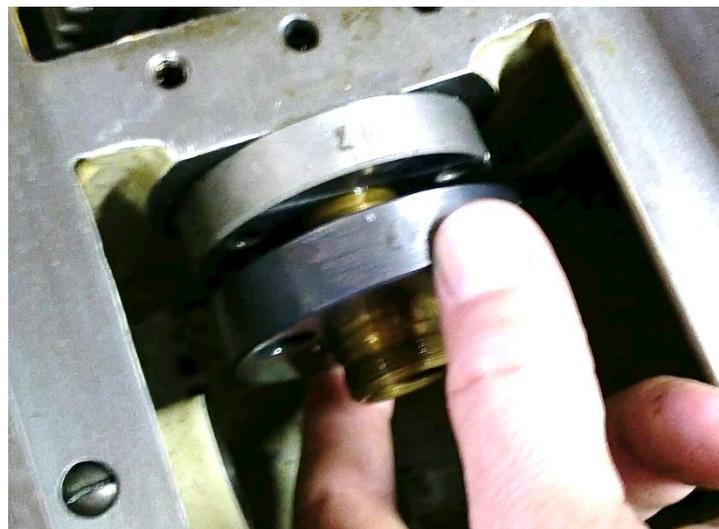
**Abbildung 93: ...und dann abziehen.**

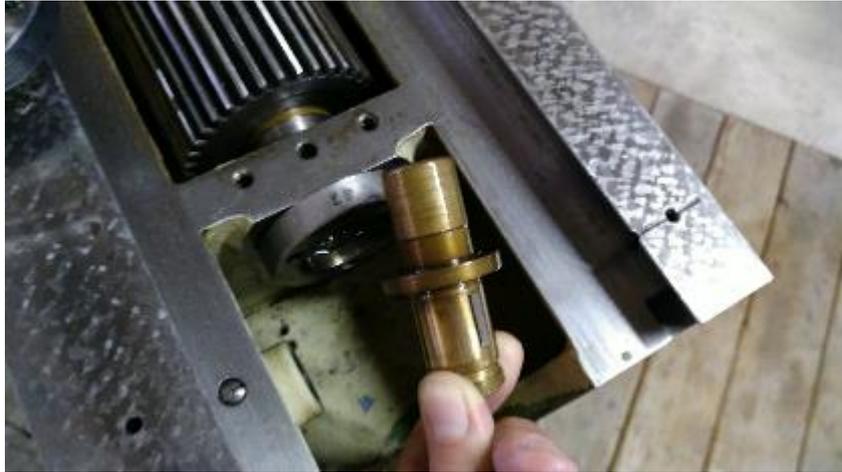
**Abbildung 94: Zapfen herausziehen**

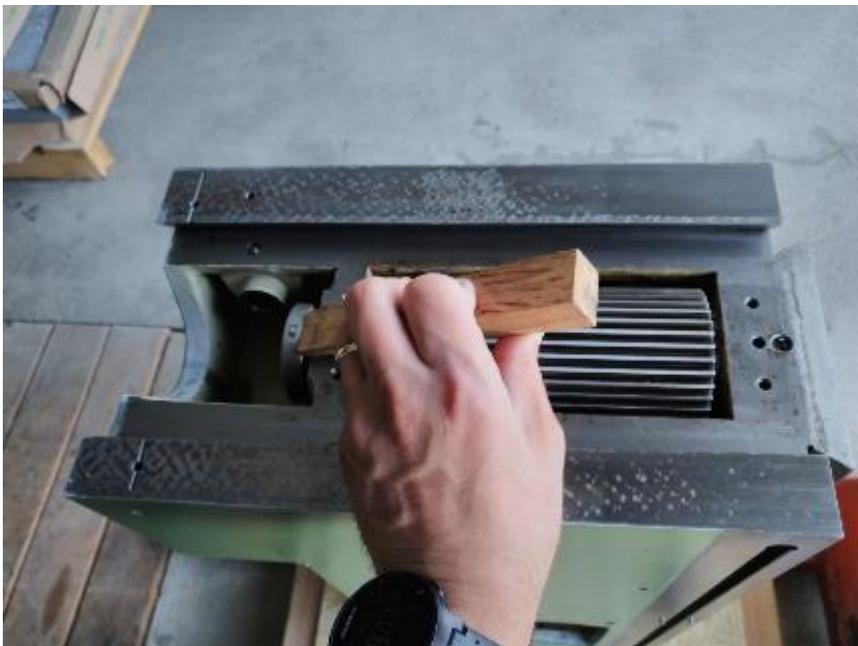
**Abbildung 95: dann mit einem Holzstab und leichten Hammerschlägen die Welle austreiben**

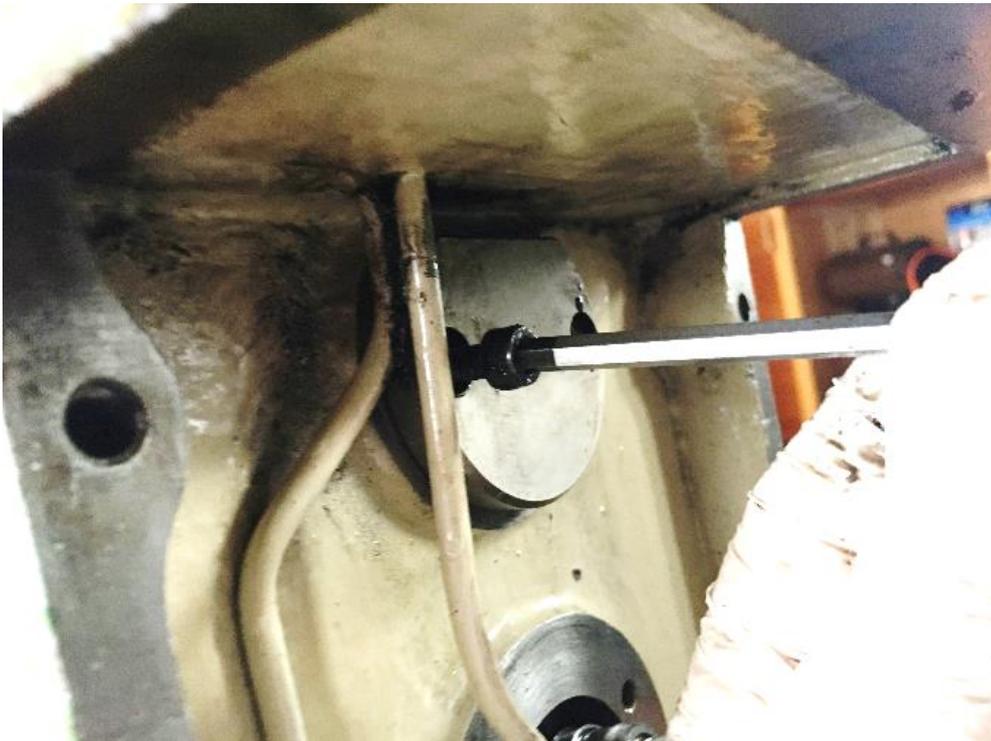
**Abbildung 99: erstmal diese beiden Schrauben lösen**

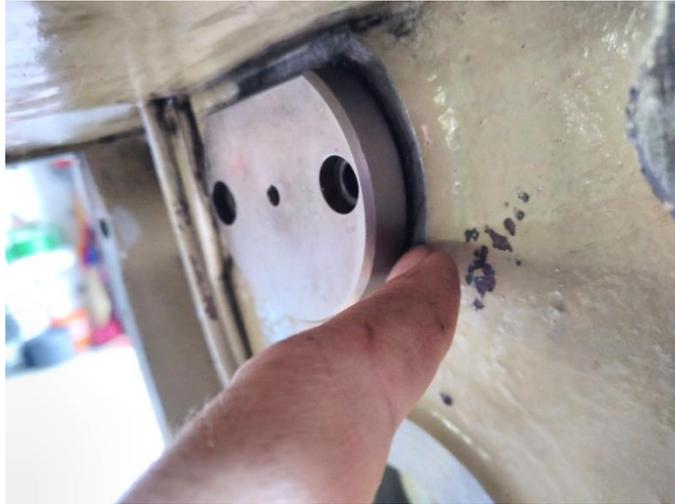
**Abbildung 102:** als Folge davon bildet sich hier nun ein Spalt...

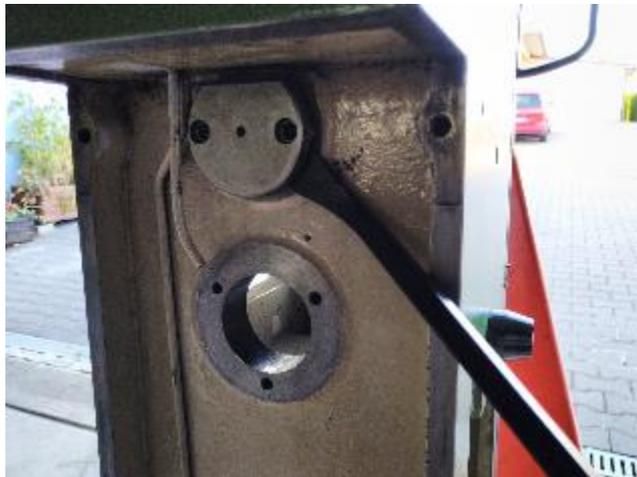
**Abbildung 103:**...dann nicht lange fakeln und mit einem Hebeleisen hinterhaken!

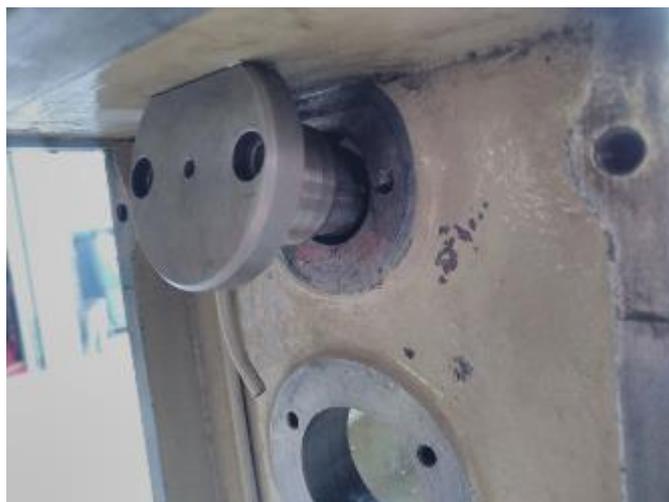
**Abbildung 104:** stetiges Ruckeln (abwechselnd links/rechts) bringt schließlich Erfolg

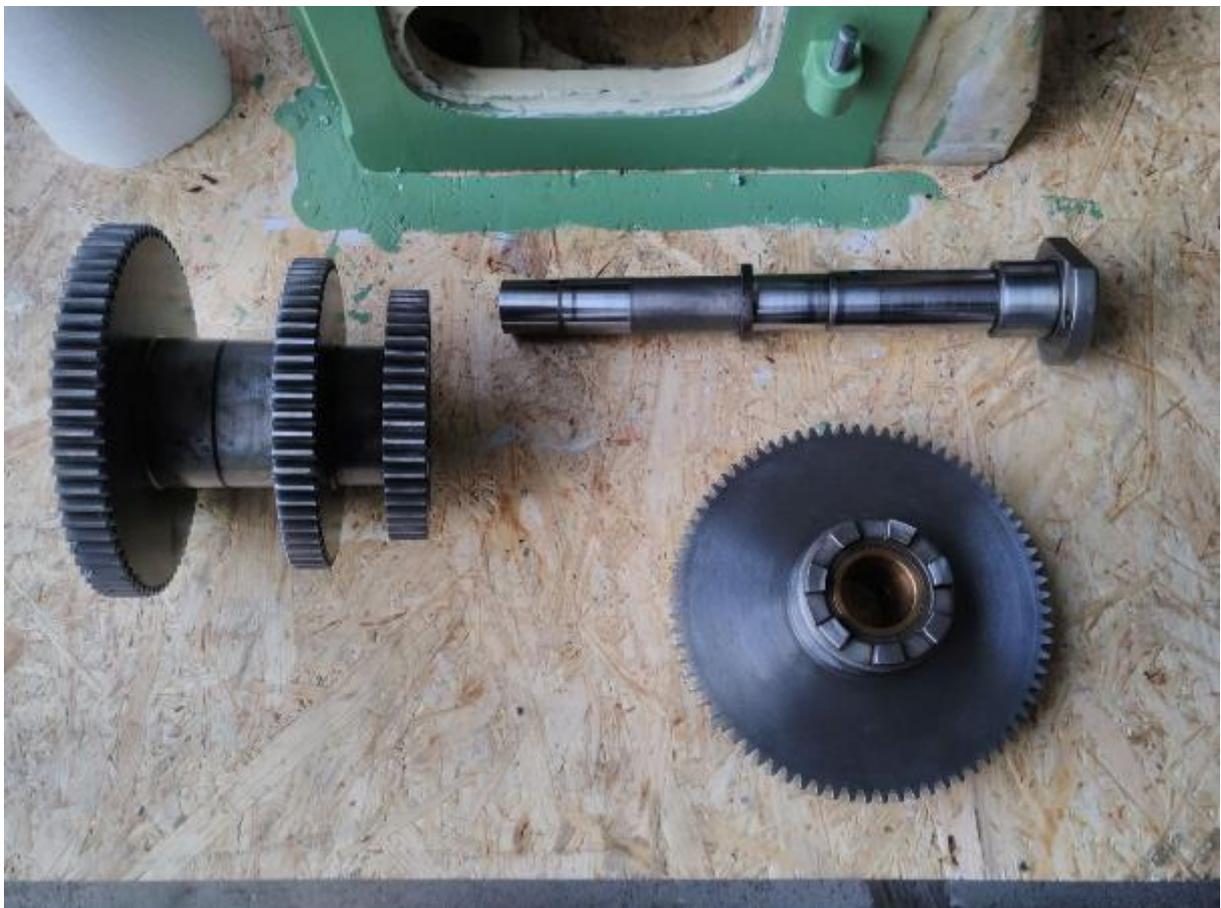
**Abbildung 106: Welle Nr.1 und seine Zahnräder**

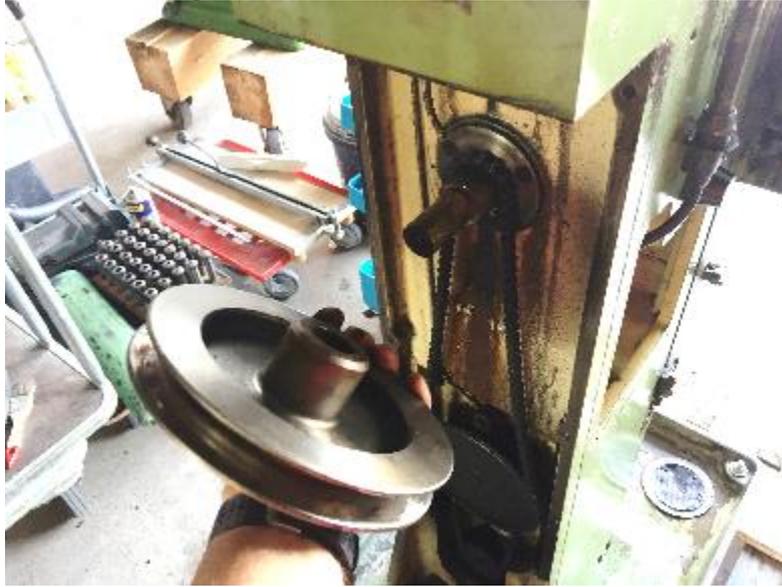
**Abbildung 107: Riemenscheibe abnehmen**

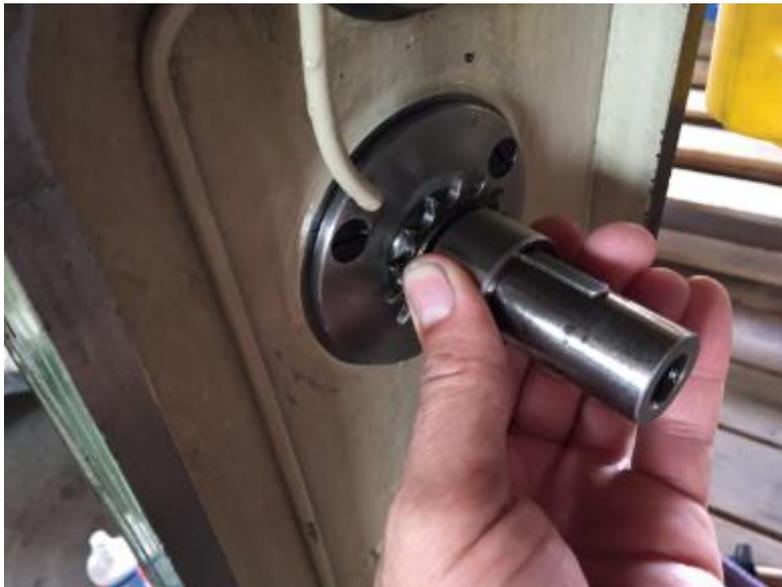
**Abbildung 108: Hülse abnehmen. Geht nicht? Dann Abziehwerkzeug benutzen!**

Ein Stück Blech als Unterlage dient als Abstützung der Press-Spindel des Abziehwerkzeugs.

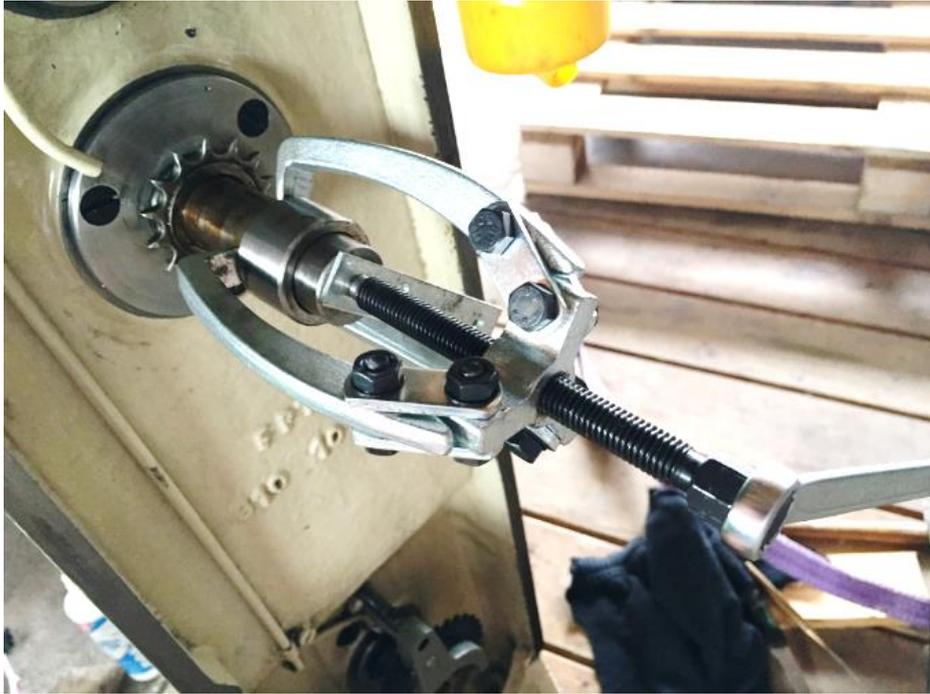
**Abbildung 109: Kugellager-Abziehwerkzeug**

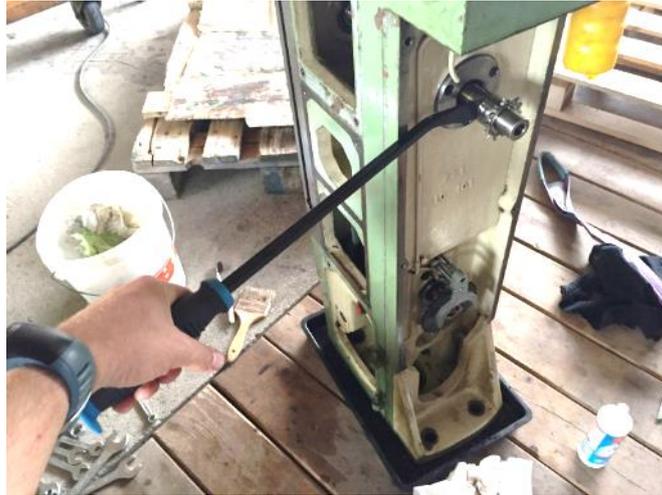
Dann vorsichtig das Kettenrad herunterhebeln. Wechselseitig links und rechts leicht hinterhaken und etwas hebeln.

**Abbildung 111: Montiereisen als Hebelwerkzeug**

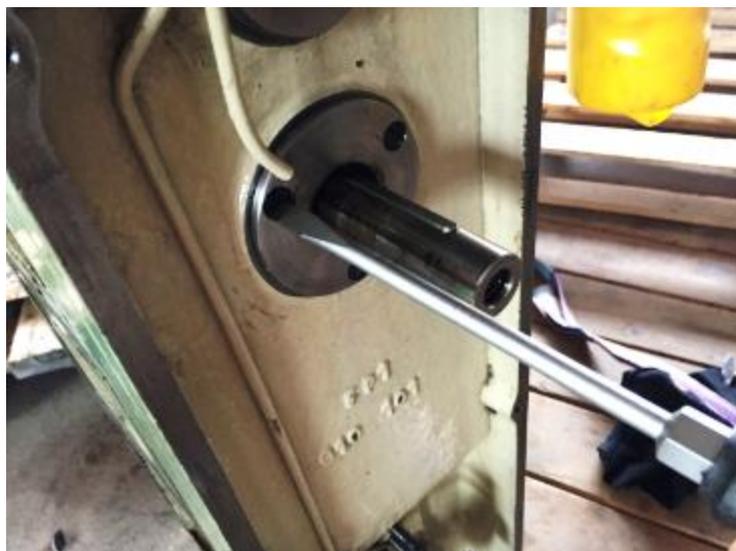
**Abbildung 113: Nun die Flanschplatte abschrauben.**

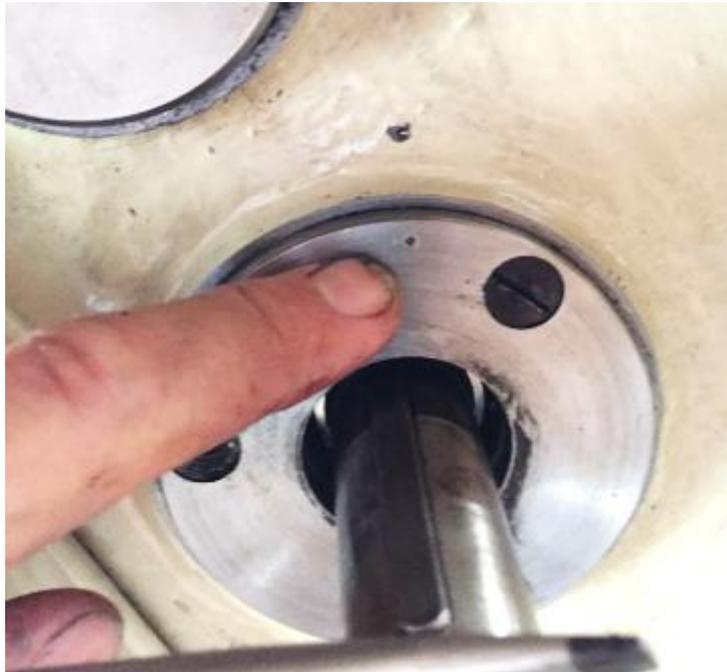
Deckel (oder einer seiner Service-Mitarbeiter) hat hier eine Markierung an Flansch und Gehäuse eingeschlagen. Man tut sicher gut daran, beim Wiedereinbau sich an diese Markierung zu halten!

**Abbildung 114: Markierung an der Platte**

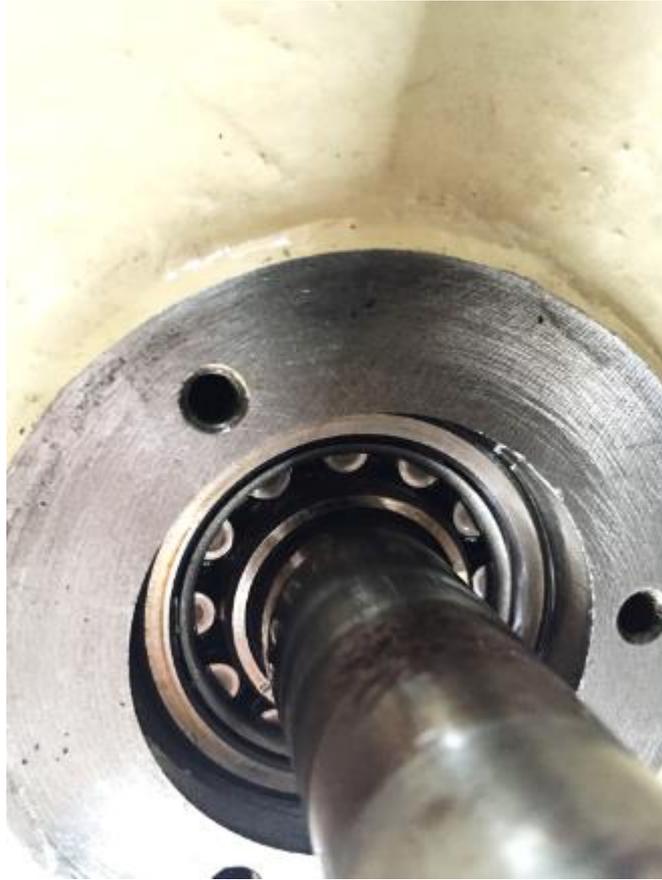
**Abbildung 118: ein Zylinderrollenlager des Typs NJ205**

Dahinter kommt eine Art „Kugellager“ (Zylinderrollenlager?) zum Vorschein.

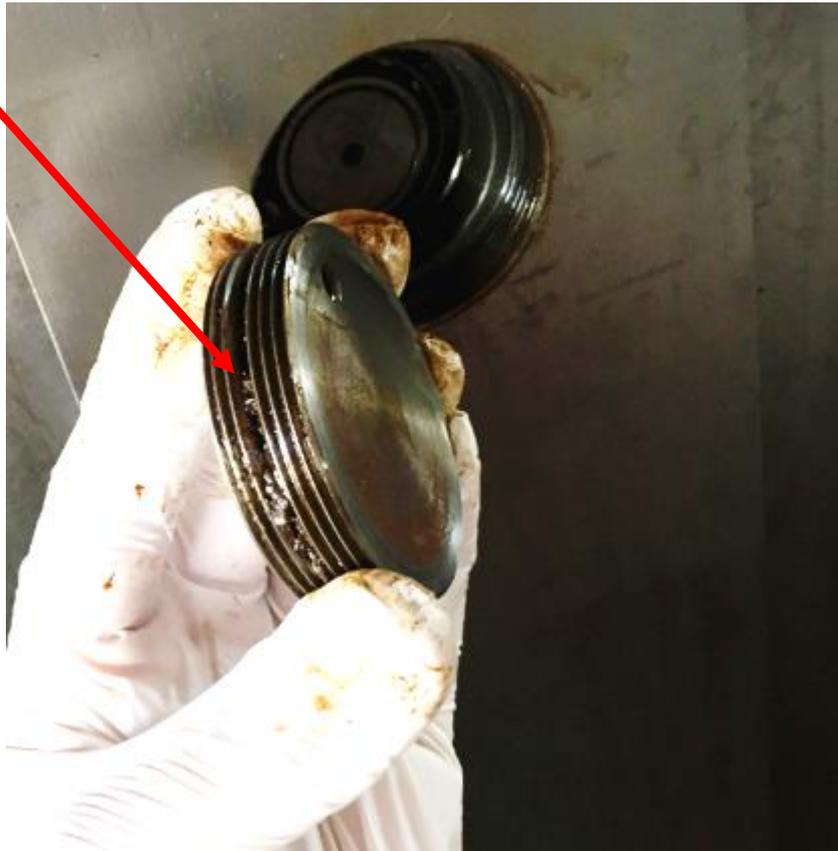
**Abbildung 123: geniales Konzept!**

Sehr interessante Bauweise. In der Mitte gibt es eine Längsnut. Wenn man die kleine Schlitzschraube anzieht, verbiegt sich das Bauteil (gewollt) etwas und verspannt sich so im Gewindengang. So kann sie nicht mehr herausfallen. Genial!

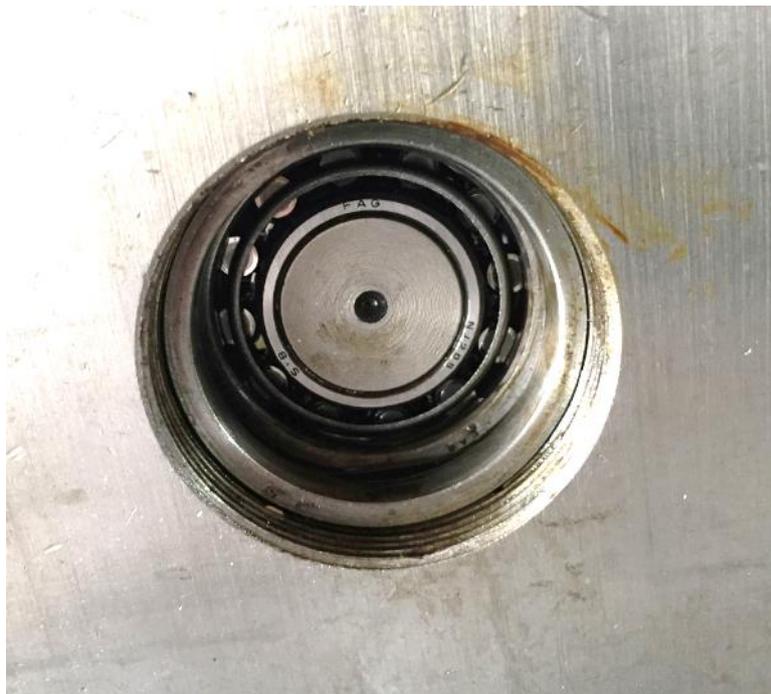
**Abbildung 125: Rollenlager NJ205**

Hinter der Stirnlochscheibe sitzt das Lager. Ein NJ205 der Firma FAG.

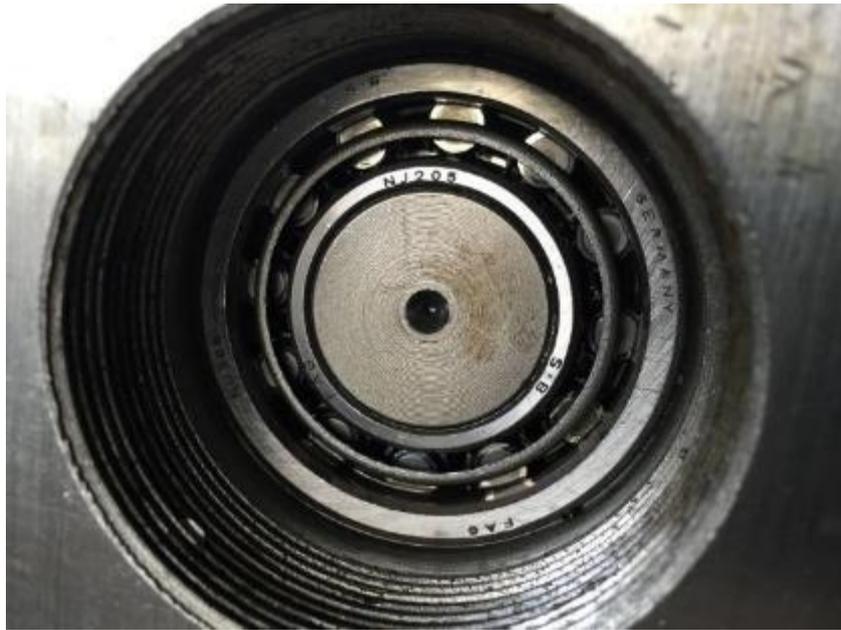
**Abbildung 128: auch hier ein NJ205**

Dann haben wir einen besseren Blick auf das Lager. Es ist derselbe Typ wie auf der Motor-Seite.

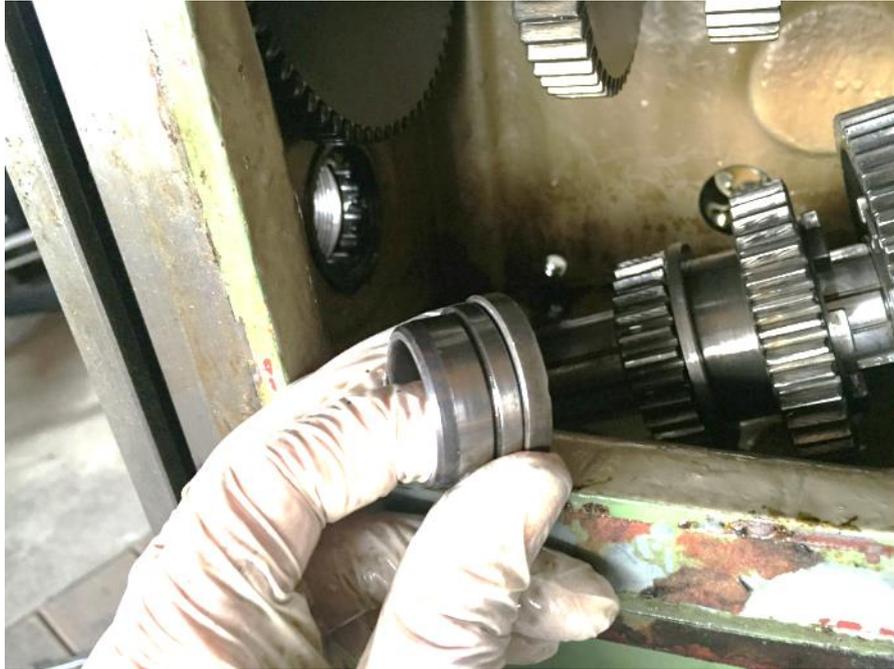
**Abbildung 132: die innere Lagerhülse des NJ205 und ein Distanzring**

Wichtig: auf diesem Ende der Welle sind folgende Sachen aufgesteckt:

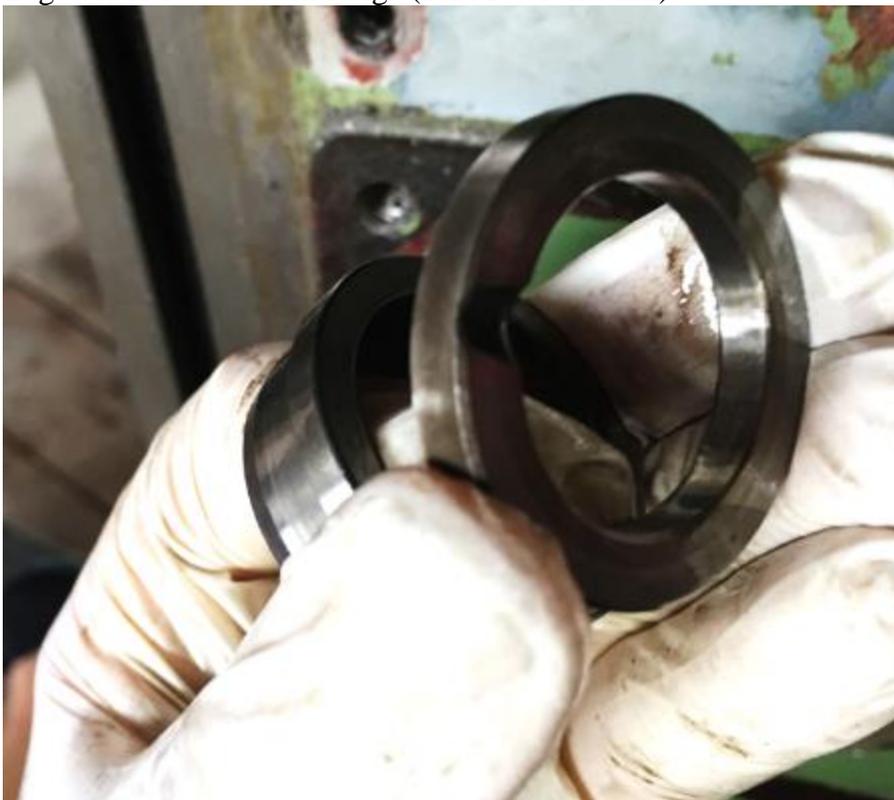
**Abbildung 133: die Kerbe dient sicherlich der Einleitung von Öl**

Beachte die Lage der Kerbe auf dem Ring (zur Motorseite hin):

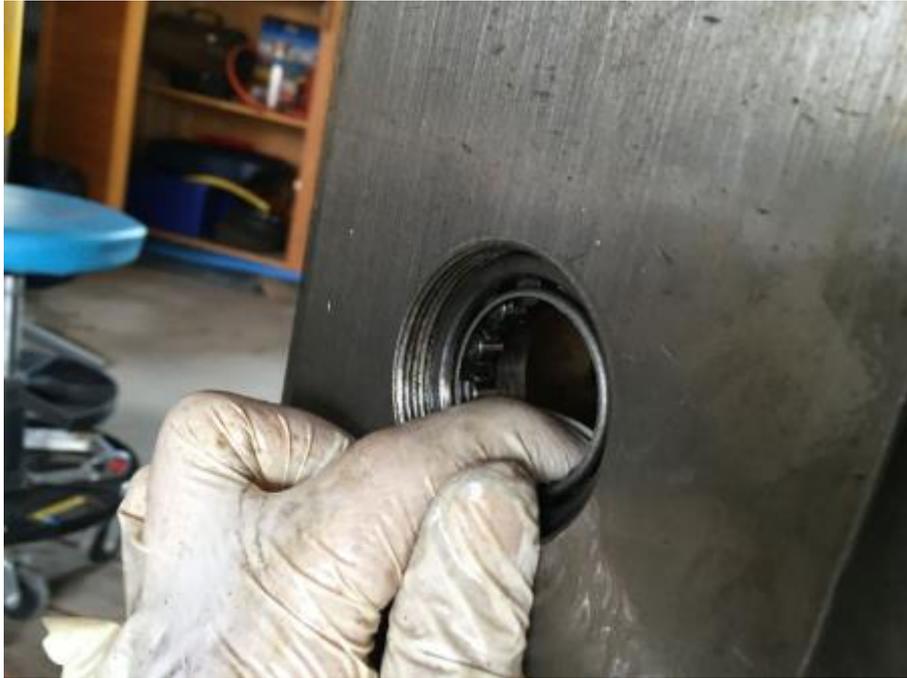
**Abbildung 136: der äußere Teil des NJ205 kommt...**

Der Grund für den Ausbau der Welle war, dass ich beim Durchdrehen von Hand hin und wieder ein kleines Hakeln bemerkt habe, das nach einigen Versuchen auf genau diese Welle zu lokalisieren war. Als ich dieses Lager hier in die Hand nahm und durchdrehte, war mir klar: das hat es hinter sich! Ich brauche ein neues!

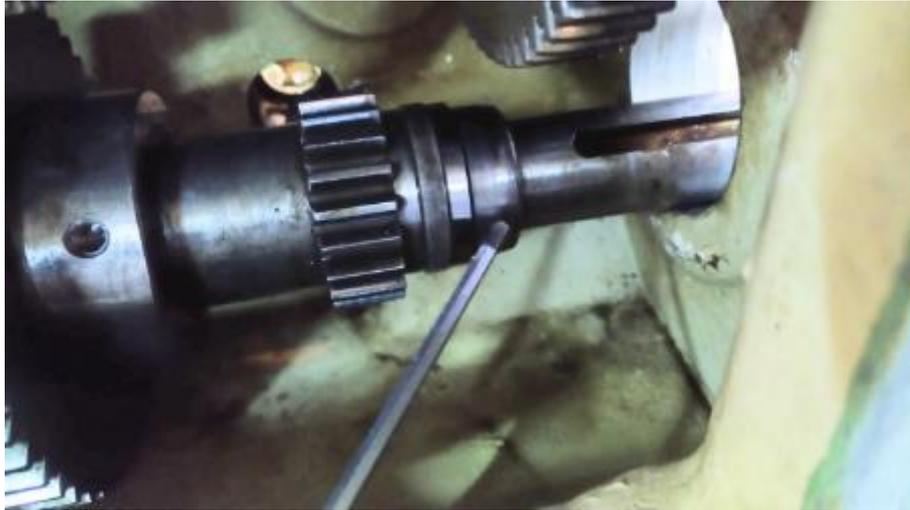
Abbildung 138: auf dieser Seite sitzt der NJ205-Ring sehr stramm auf der Welle

Auf der anderen Seite muss nun der innere Lagerring runter, denn sonst kriegt man die Welle nicht raus. Der sitzt sehr, sehr stramm. Also helfen wir mit Heißluft und WD40 nach.

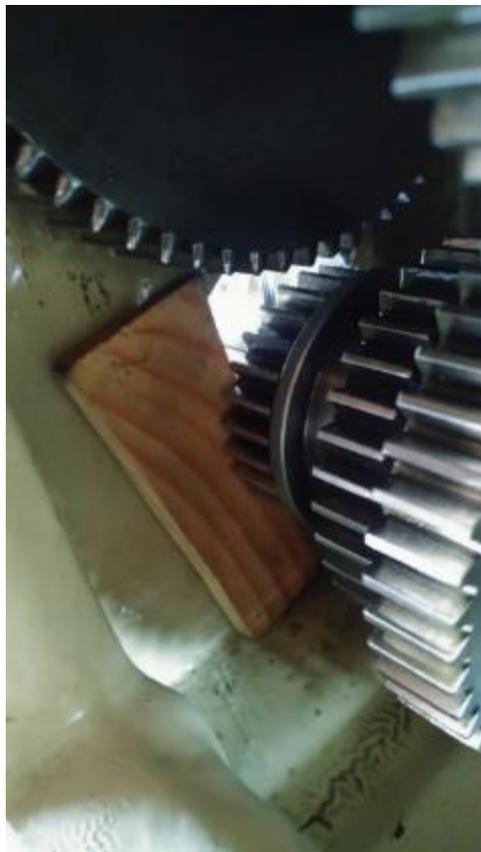
Wir werden die Welle gleich nach vorne hin (=in Richtung Frästisch) herausklopfen. Damit das vorderste Zahnrad keinen Schaden nimmt, lege ich einen Holzspan unter.

**Abbildung 142: Holzteilchen zum Abstützen**

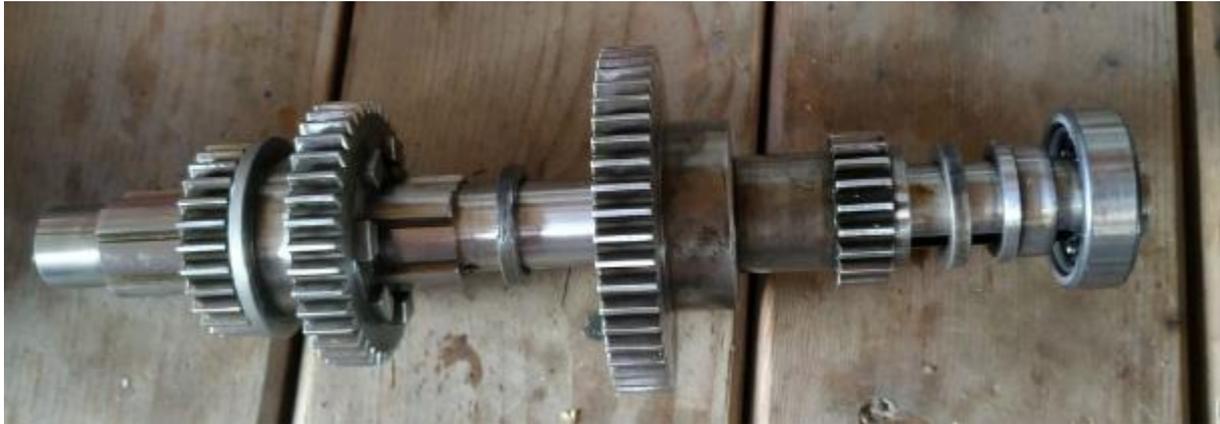
**Abbildung 145. Welle Nr. 2**

Hier die Ansicht aller Elemente auf der 2. Welle. Sie ist recht komplex:

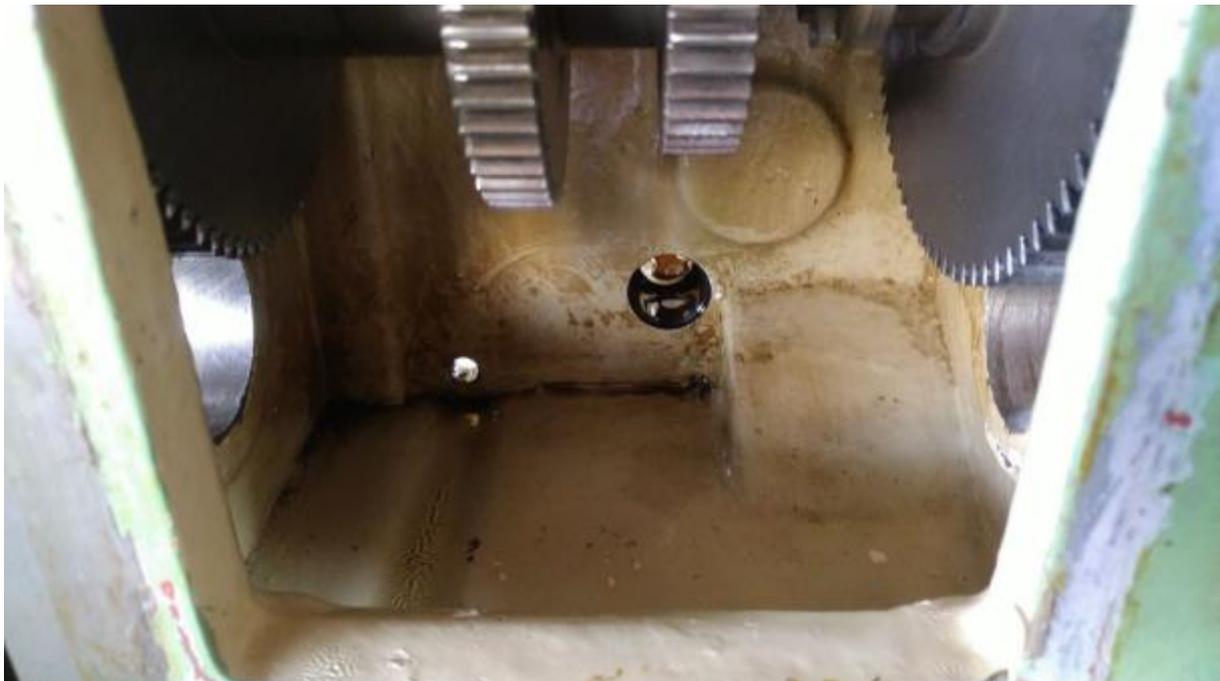
**Abbildung 146: Langsam wird's leer!**

Damit ist der Ausbau der 2. Welle geschafft. Der Innenraum sieht nun so aus.

Hinweis: auf diesem Foto sind die 0. und 1. Welle noch eingebaut. Ich hatte ja bereits geschrieben, dass ich nicht alles in „idealer Reihenfolge“ ausbauen konnte, sondern auch hin und wieder erstmal auf gute Ideen warten musste. In der Zwischenzeit habe ich mich dann um andere Arbeiten gekümmert und weitergemacht.

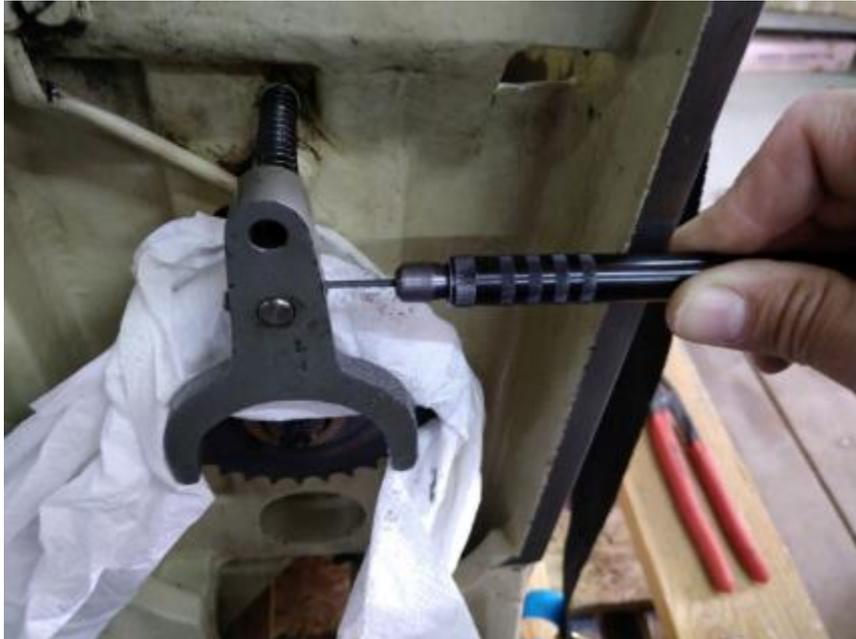
Abbildung 147: Kegelstift ausbohren

Zuerst muss die Gabel raus. Wie immer, ist der Kegelstift (3mm x 23mm, DIN1) wieder so fest, dass ich ihn nicht ausdrücken kann, sondern ausbohren muss. Weitere Schwierigkeit: es ist so wenig Platz, dass man nur mit einem ganz schlanken Bohrfutter drankommt. Also benutze ich die Dremel Biegewelle und spanne einen 2,5mm Bohrer ein. Der Dremel kommt ganz schön ins Schwitzen, aber ich ackere mich durch.
