Deckel FP-1 Fräsmaschine  
Erlebnisse einer Restauration

Teil 1

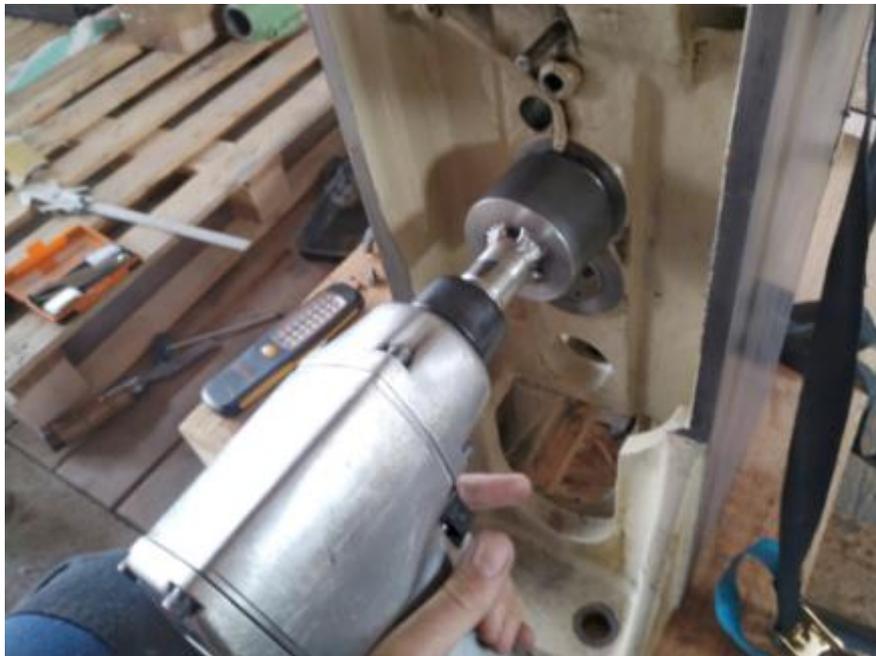
**Abbildung 158: wieder brauche ich den Schlagschrauber!**

Hier mein Spezialwerkzeug. Ein Klotz rundes Eisen mit 17mm Bohrung, zwei 4mm Stiften im Abstand von 44mm. Am Ende eine angeschweißte Mutter, so dass ich mit dem Schlagschrauber dran kann.

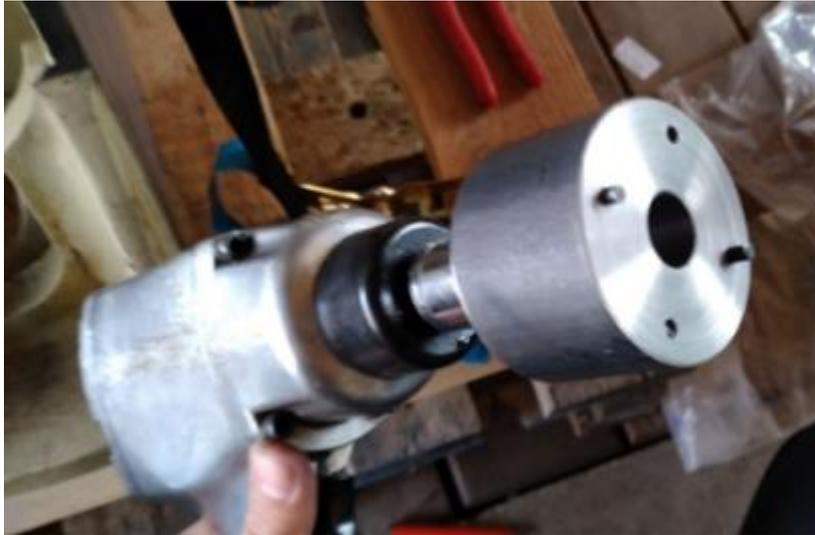
**Abbildung 159:** der erste Versuch der Mitnehmerstifte ging daneben, daher zwei Bohrungen zu viel ;-)

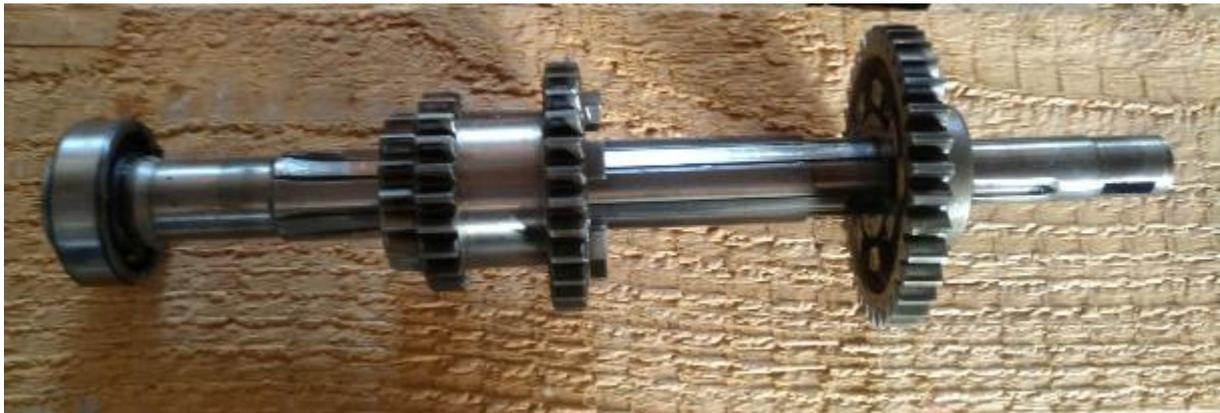
**Abbildung 168: Welle Nr.3 ist ausgebaut**

Bei dem Lager (Typ 6203) auf der Rückseite (=Motorseite) muss man beim Einbau aufpassen! **Es darf erst ganz zuletzt rein**; nämlich nachdem die Welle schon wieder in der richtigen Position ist und auch der Lagerdeckel auf der Schwalbenschwanzseite mit seinem Distanzring bereits montiert wurde (der gibt nämlich die finale Position vor), **erst dann darf man das hintere Lager (=Motorseite) einsetzen!**

Grund: beim Einschieben der Welle in das Getriebehaus brauch man etwas Spiel, um an einem großen Zahnrad der 4.Welle vorbeizukommen. Hat man das hintere 6203 Lager bereits montiert, zwingt es die Welle (natürlich!) zentrisch in die Mitte und nimmt ihr so das Spiel, das man aber zum Vorbeinavigieren braucht! Das Getriebe bei der Deckel FP1 ist wirklich ganz akkurat und präzise engineert- es passt nur so und nicht anders!

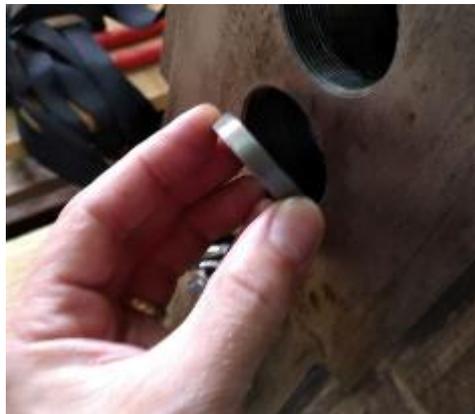
**Abbildung 173: Vorsicht: der Distanzring auf dieser Seite hat eine andere Dicke als auf der Motorseite!**

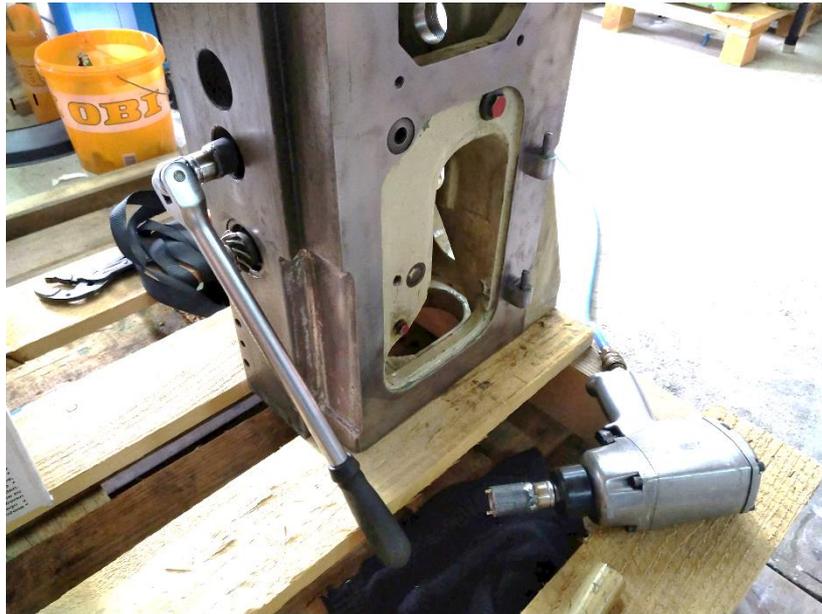
**Abbildung 174: Stirnlochmuttern lösen mit Spezialwerkzeug**

Ich baue mir (mal wieder) einen weiteren Stirnloch-Aufsatz für den Schlagschrauber. Also ein etwa 3cm langes Stück vom 1 Zoll dicken Metallrundstab abgesägt, glatt abgedreht und vorne in der benötigten Distanz von 19mm eine kleine Furche als Anreißhilfe hineingedreht. Dann mit einem Zentrierwinkel die Mitte angerissen und auf Höhe der 19mm-Furche zwei 2,9mm dicke Löcher gebohrt.

Am anderen Ende dieses Werkzeugs wird noch eine alte 1/2-Zoll Werkzeugnuss geopfert und angeschweißt, so dass man sie auf den Schlagschrauber stecken kann.

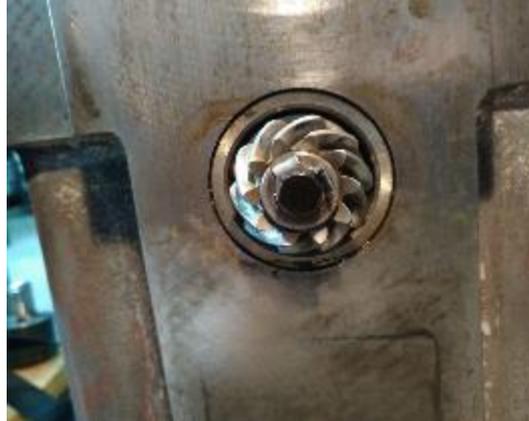
**Abbildung 180: Welle Nr.5 treibt die Bewegungsachsen des Frästisches an**

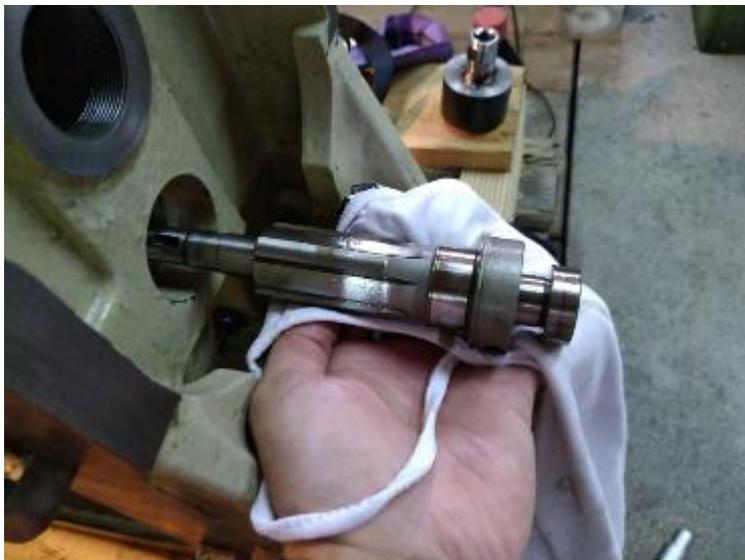
**Abbildung 187: durch das hintere Loch kann die Welle entnommen werden**

Sobald das Kegelrad weg ist, kann die die Welle nach hinten (=Motorseite) vorsichtig herausgedrückt werden. Dazu ist es sehr praktisch, dass die Deckel-Entwickler an der Säule ein passendes Loch gelassen haben, durch das das gesamte Wellenpaket nach außen geschoben und in Empfang genommen werden kann.

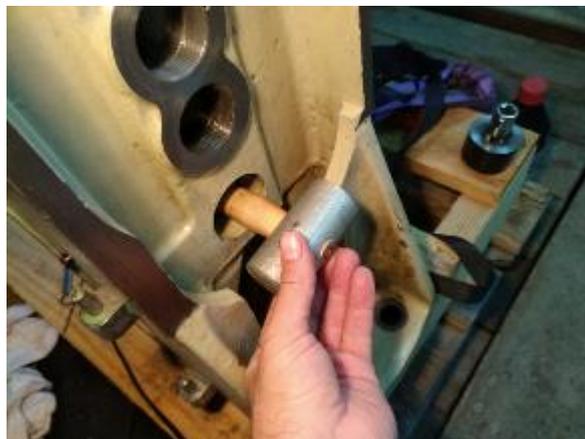
Das vorne an der Bedienerseite eingebaute Lager (auch ein 6203) kann vorsichtig herausgedrückt werden, wenn man von hinten einen Hammerstiel einschleibt und leicht gegenklopft.

**Abbildung 190:** das vordere Lager kann z.B. mit einem Hammerstiel herausgeklopft werden

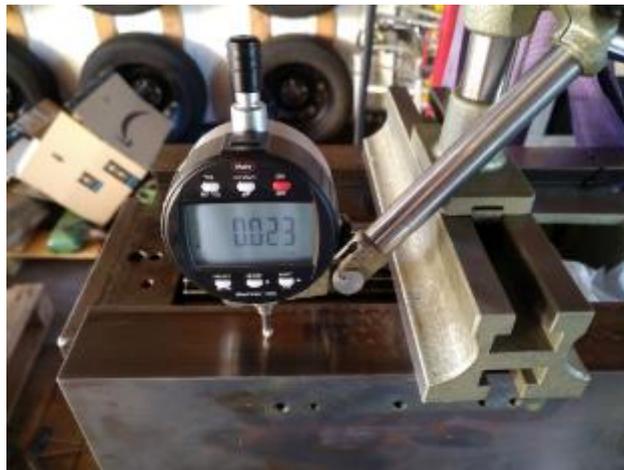
**Abbildung 193: hier sind es 23µm...**

Wow, das sind ja schonmal 23µm. Und am Rand sogar 30µm:

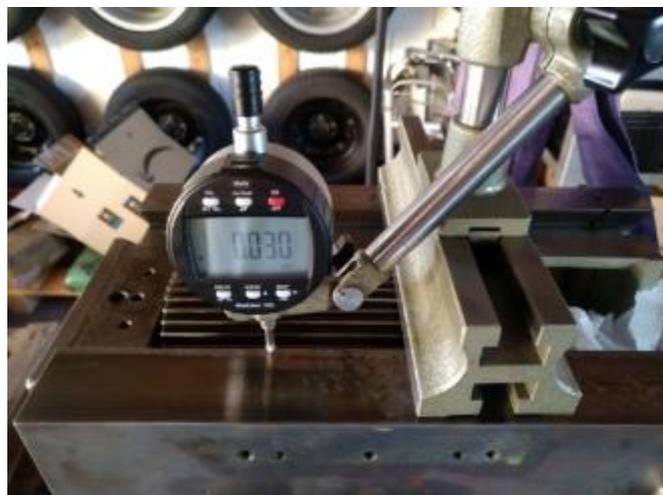
**Abbildung 194:...da sogar 30µm**

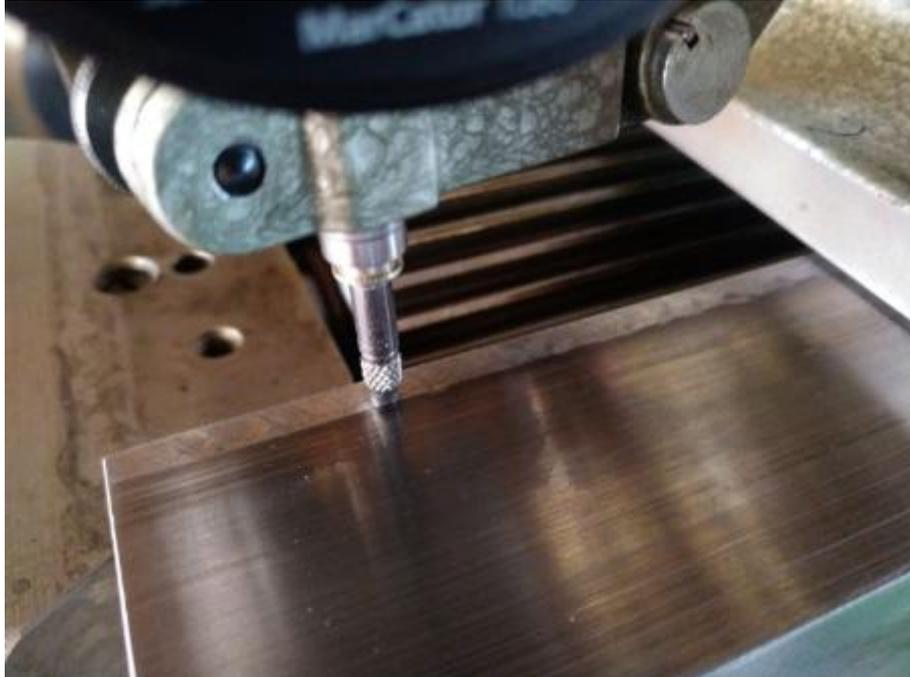
Wenn man genau hinsieht, erkennt man am Rand einen Streifen, der noch recht „unbenutzt“ aussieht. Vielleicht hat der Gleitpartner am Fräsbock diesen Bereich vielleicht gar nicht erreicht? In dem Fall wäre dieser Streifen quasi noch im Originalzustand und könnte uns als Referenz dienen (z.B. für den Winkel zwischen senkrechter und horizontaler Ebene). Halten wir also mal die Messuhr drauf. Das wäre nicht schlecht!

**Abbildung 195: dieser Streifen scheint noch „jungfäulich“ zu sein!**

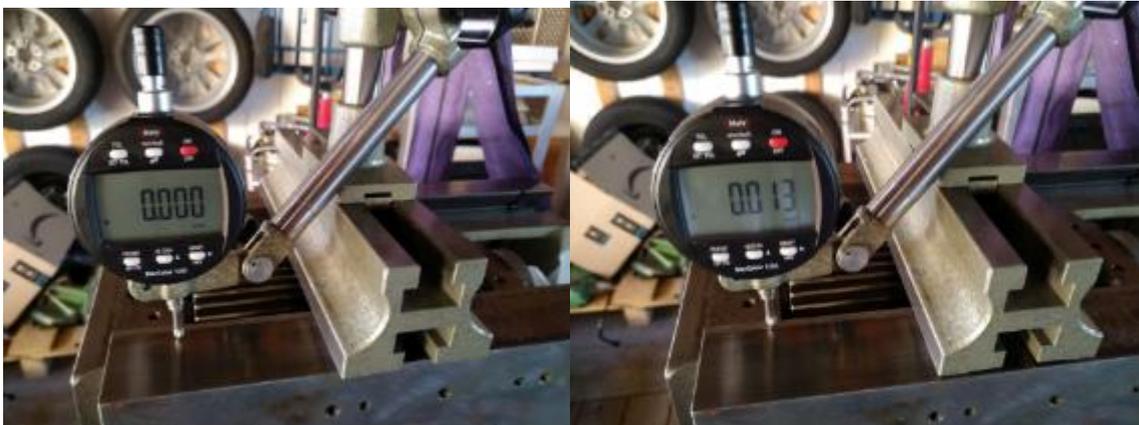
**Abbildung 196: mal schauen...**

Aha. 13µm Unterschied. Die ist jetzt vielleicht nicht die Welt und für eine 60 Jahre alte Maschine sicher nicht schlecht! Bestimmt könnte man das schon so lassen, aber vielleicht kann ich das später durch etwas Schaben ja noch verbessern.

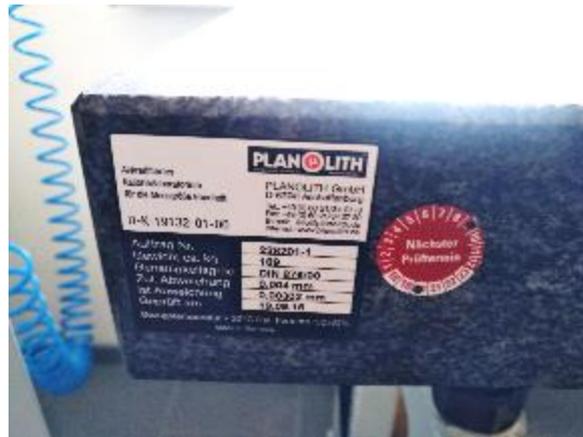
**Abbildung 198: nur eine Messplatte, von der man ganz sicher ihre Ebenheit kennt, bringt einen wirklich weiter! Ein Job für Profis!**

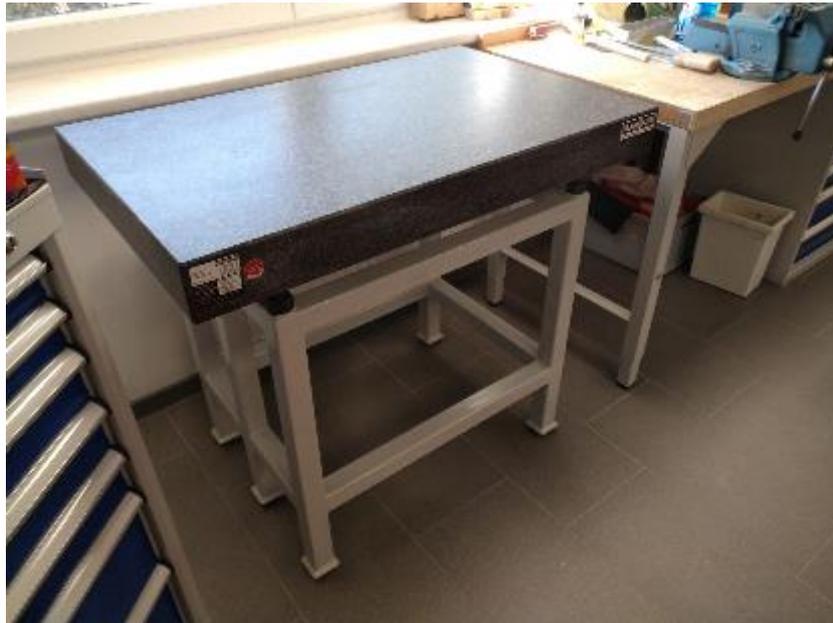
Abbildung 199: meine neue Messplatte- 1000x630mm von Planolith

Zuerst schaue ich im Internet nach gebrauchten Messplatten. Die von mir favorisierte Größe (1000x630mm) soll die bestmögliche (also für uns Normalos) Ebenheit nach DIN876/Grade 00 haben- also über die 1m Länge maximal 4 $\mu$ m "schief" sein dürfen. Ich rufe viele Verkäufer solcher gebrauchten Platten an- aber niemand kann mir wirklich verlässlich garantieren, dass die gebrauchten und dadurch zwangsläufig schon etwas abgenutzten Platten eine solch gute Ebenheit, wie sie meist noch auf dem Aufkleber angegeben steht, heute noch immer haben.

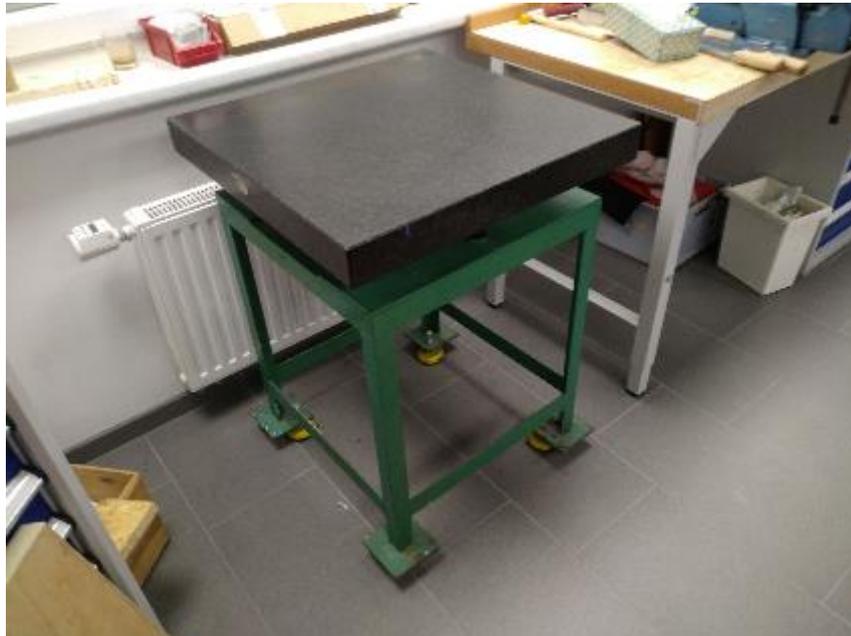
**Abbildung 200: meine alte Messplatte: immerhin eine echte 63x63cm von Novalith, aber leider reicht ihre Oberflächengüte nicht mehr zum Scrapen**

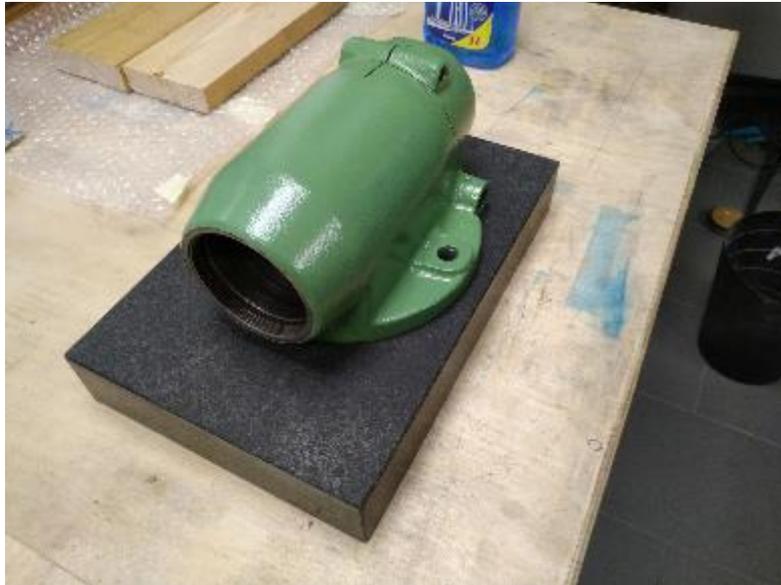
Abbildung 202: auch mit einer kleinen Granitplatte kann man schon viel machen!

Mit insgesamt 65Euro in den Kosten noch absolut überschaubar und als ich nach deren Erhalt mein Haarlineal einmal quer darüberlegte, war ich erstaunt über den kleinen Haufen Granit. Ob das beigelegte Messprotokoll wirklich zu dieser Platte gehört oder nur exemplarisch beiliegt (es stehen keine Seriennummern darauf), so verrät mir aber mein Haarlineal mit dahintergestellter Taschenlampe, dass die Ebenheit dieser kleinen Platte soooo schlecht trotzdem nicht sein kann.

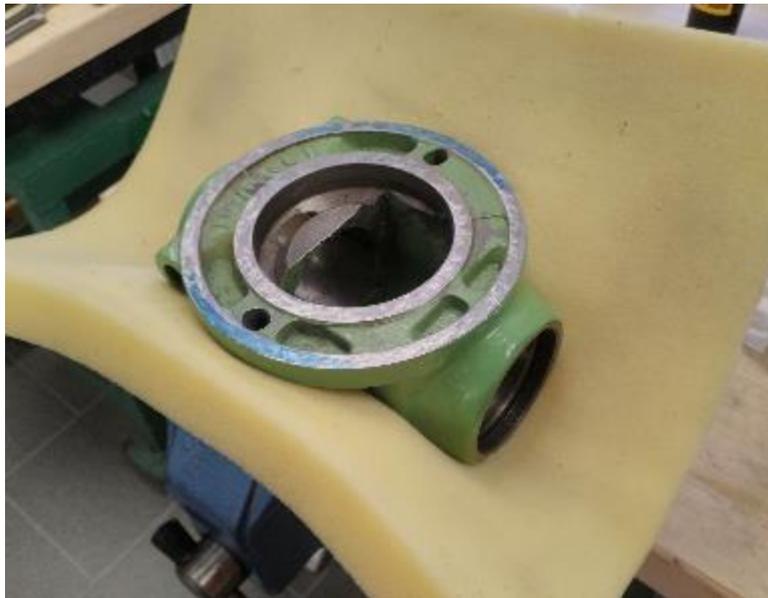
**Abbildung 204: Fräskopf im Schraubstock. Deutlich ist das Blau (nur!) in der Nähe der Schraublöcher zu sehen**

Leider kann ich diesen Buckel nicht wirklich mit der Messuhr nachmessen, weil das Fräsgewehäuse auf der Gegenseite rund ist und ich es deshalb nicht fest auf eine Messplatte legen kann, ohne dass es wegrollen würde. Schade, denn mir ist bewusst, dass der Fräskopf und sein mechanischer Anschluss an den Ausleger einen wichtigen Einfluss auf die Rechtwinkligkeit haben und daher genau zueinander passen müssen. In vollem Bewusstsein dieser Tatsache plane ich aber jedoch, die Rechtwinkligkeit erst später in zusammengebautem (und montiertem) Zustand nachzumessen- und dann ggfs. nachzuschaben\*. Dazu muss ich ja auch gar nicht die gesamte Maschine zusammenbauen. Es reicht ja, erst die Spindelbüchse wieder einzusetzen und den Fräskopf dann auf die Granitplatte zu legen. Ein MK4 Prüfdorn, den man dann vorsichtig in die Spindel klopft, sollte dann zeigen, ob dieser korrekt parallel zur Granitplatte ist oder nicht.

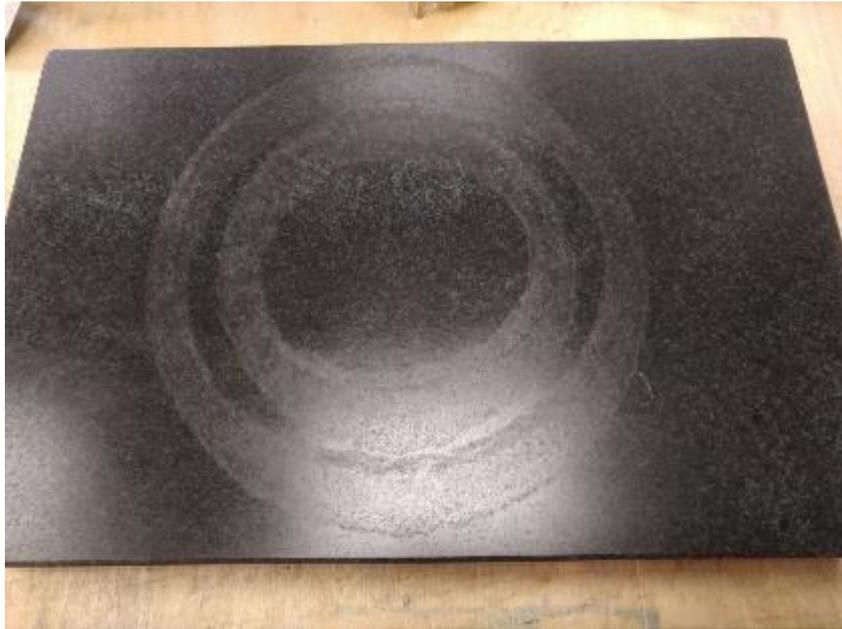
Besonderen Wert lege ich beim Tuschieren auf die vorherige sorgfältige Reinigung von Werkstückoberfläche und Granitplatte. Selbst kleinste Metallspäne, die ja beim Schaben (gewollt) entstehen, können einem hier das Tuschierbild schon völlig versauen. Wer aber genauinhört, kann solche -meist kratzend klingenden- Geräusche beim Tuschieren des Werkstücks recht zuverlässig erkennen und den Tuschiervorgang zugunsten einer weiteren Reinigung abbrechen. Auch die Tuschierspuren auf der Granitplatte sind oft aufschlussreich. Erkennt man hier kleine, scharfe Rillen oder Riefen im Tuschierpastenfilm, treibt hier mit Sicherheit irgendwo ein Metallspan oder Grat sein Unwesen. In allen diesen Fällen heißt das: Tuschiervorgang abbrechen, Werkstück nochmal entgraten und putzen, dann Platte putzen, Farbe neu ausrollen und nochmal von vorne anfangen und sich ein "frisches" Tuschierbild holen!

**Abbildung 205: deutlicher Abdruck im Tuschierfilm: scheint überall anzuliegen**

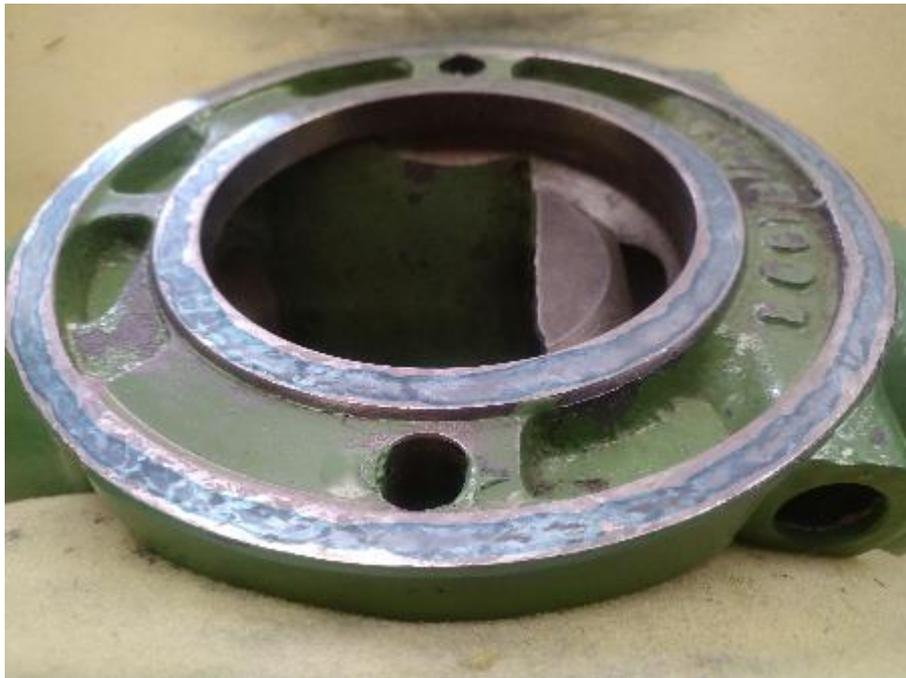
Aber nach insgesamt 52 Schabe-Durchgängen erteilt mir Jan schließlich "grünes Licht" und ich blicke stolz auf meine erste selber-geschabte Fläche. Die Kontrolle mit dem Haarlineal gibt keinerlei Grund zur Beanstandung (zumindest für mich nicht). Die Kontaktfläche sieht gut aus, und außerdem schillert sie durch die Schabe-Taschen so herrlich schön. Wenn das so weitergeht, werde ich mir bald als Wohnzimmertisch sogar einen geschabten und lackierten Grauguss-Tisch hinstellen ;-)

**Abbildung 206: zwar kein "Checkerboard"-Muster, wie es Richard King gefallen würde, aber für einen statischen "fit" sicher ausreichend**

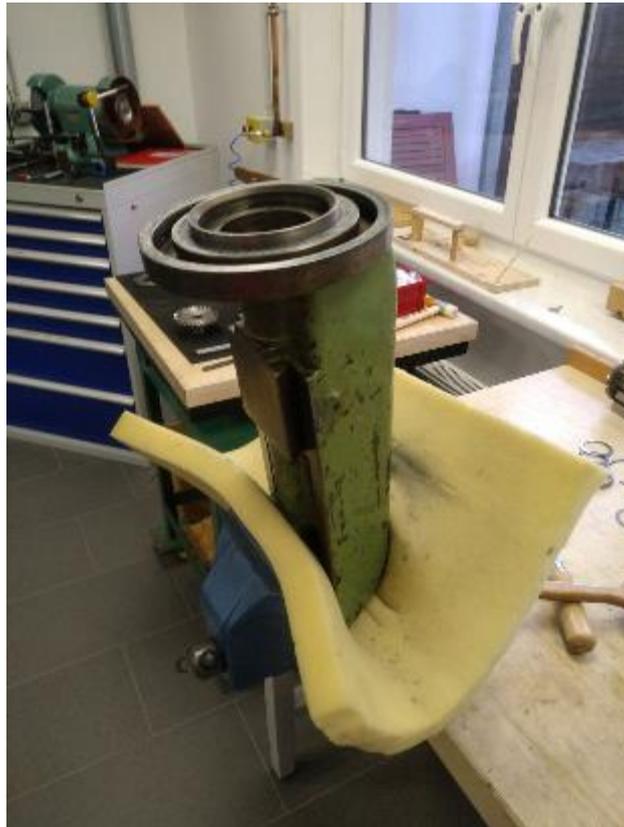
Abbildung 207: so sieht der Ausleger aus, an den der Fräskopf geflanscht wird

Die Tuschiepaste überträgt die Kontaktpunkte auf den Ausleger und ich beginne auch hier das Schaben. Zuerst sieht es ganz gut aus, aber irgendwas scheint nicht zu stimmen: ab dem ca. 10. Durchgang verbessert sich bis zum 20. Durchgang kaum mehr etwas. Es scheint so, als ob ich immer wieder dasselbe Tuschiebild kriege, obwohl ich doch Metall abtrage!

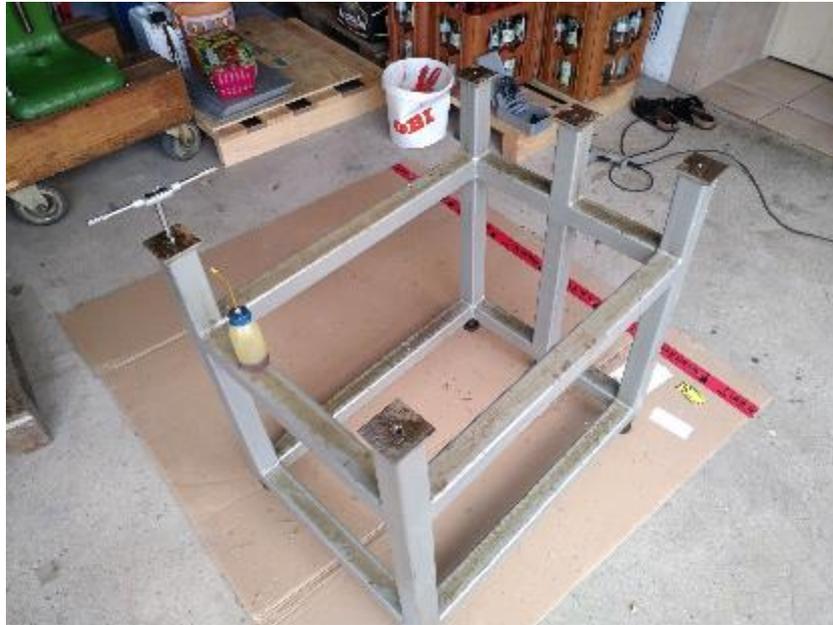
**Abbildung 209: der Unterstand bekommt kleine Füßchen**

Etwas wundern tut es mich, dass das Gestell mit den 5 Beinen (Support unter den Besselpunkten, daher das 5. Bein!) keine Verstellmöglichkeit zum Fußboden hin besitzt. Ich bin mir nicht sicher, ob der Fliesenboden in der Werkstatt wirklich so eben ist, dass das Gestell nicht doch etwas wackeln wird. Eine justierbare Aufstellung mit Maschinenfüßen oder zumindest Füßchen mit Gewindestangen dran (sogenannte "Regulierschrauben") fände ich hier doch vorteilhaft. Ich denke, hier braucht man aber keine schwingungsdämpfenden Profi-Maschinenfüße, sondern hier reichen auch einfache Versionen aus dem Baumarkt. Es geht hier ja nur um den Ausgleich von Boden-Unebenheiten, damit das ganze Gestell nicht wackelt. Die korrekte Ausrichtung der Granitplatte in Waage wird dann ja über die drei verstellbaren Kugelauflagen in den Besselpunkten erledigt! Das Gestell selber muss auch nicht wirklich perfekt in Waage sein, nur sicher stehen muss es. Und dafür braucht man kein High-Tech.

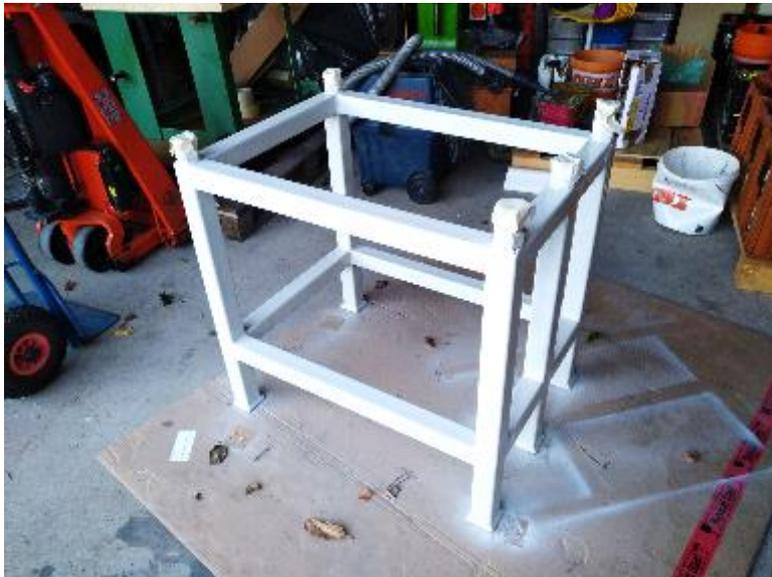
Nach einem Besuch im Baumarkt finde ich dort sowohl meine verstellbaren Tellerfüßchen als auch eine Dose Sprühlack RAL 7035 lichtgrau, hochglanz. Zuhause angekommen, wird der Unterstand auf die Rückseite gedreht und M10 Gewinde in seine 5 Stellfüße gebohrt. Da werden später die verstellbaren Füßchen aus dem Baumarkt eingeschraubt. Dann entrostete ich das Gestell- was länger dauert als erwartet. Das Teil hat einfach ne Menge Oberfläche mit seinen 5 Beinen, Querverstrebungen und der großen Dimensionierung. Aber mehr als etwas Flugrost ist trotzdem nicht zu entfernen, da habe ich schon Schlimmeres gesehen. Trotzdem ist die Metallfläche so groß, dass selbst meine große Dose Sprühlack nicht reichen und ich eine zweite werden kaufen müssen. Aber jetzt so halbfertig aufzugeben, macht keinen Sinn. Lieber einen Tag länger, aber dafür vernünftig. Denn wenn die Platte erstmal steht, werde ich sie zum Nachlackieren ganz bestimmt nicht gleich wieder abbauen, sondern mich wohl jahrelang über den scheckigen Lack ärgern. Also lieber etwas Geduld beweisen und brav nochmal zum Baumarkt fahren und eine neue Dose holen.

Abbildung 210: sieht gut aus so mit neuem Lack, oder?

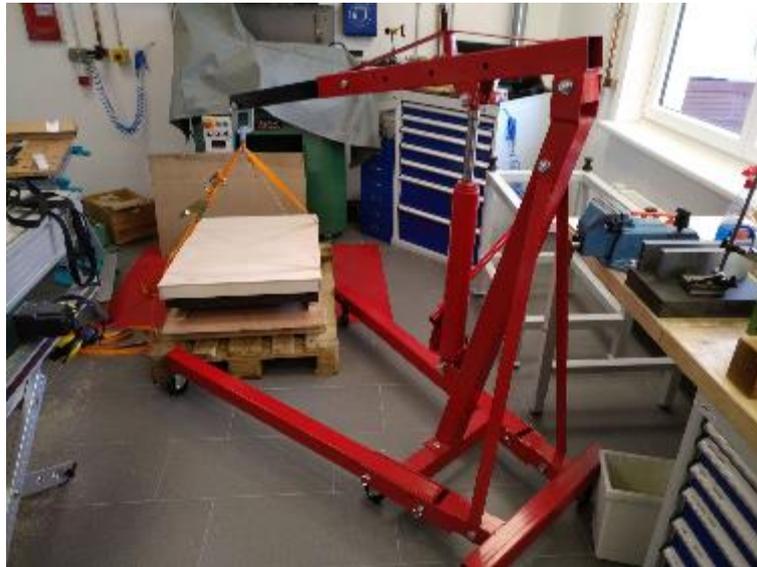
Nachdem der Unterstand steht und die Nivellierfüßchen auf den Fliesenuntergrund eingestellt sind, kommt die Platte drauf! Die greife ich mir mit meinem Werkstattkran unter Zuhilfenahme zweier stabiler Ratschengurte sowie eines weiteren Gurtes, der die ersten beiden Gurte am Verrutschen (auch unter Last!) hindert. Macht man das nämlich nicht, rutschen die Spanngurte unter der Last in der Mitte zusammen- und die Platte kippt aus der Schlinge heraus!

**Abbildung 211: erstes Anlupfen. Die Schutzhaube, die ich vorher gebaut habe, ist schon drauf!**

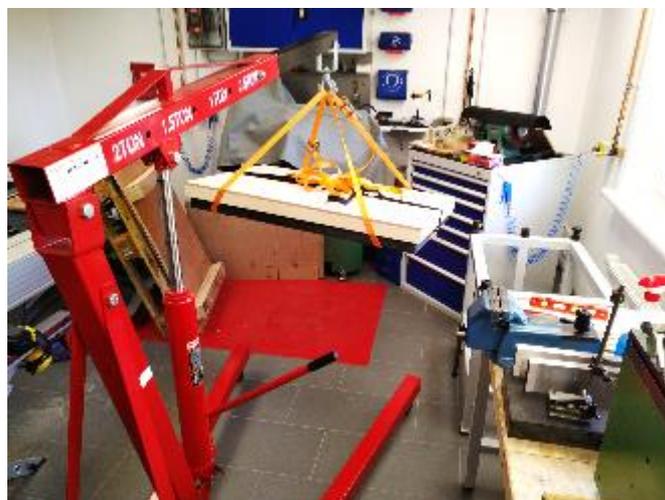
So abgesichert sieht das Ganze aber ganz gut aus und das einzige Problem ist, dass mein Werkstattkran leider für das Herausheben von Motoren aus dem Auto gemacht ist und daher zwischen seine beiden Füße keine Euro-Palette passt. Ich muss die Platte also erstmal schräg greifen und so Stück für Stück an den Kran heranziehen, dass sie schließlich genau unter seinem Greifarm liegt und ich sie sicher anheben kann. Nicht schön, aber mit solchen Einschränkungen müssen sicher auch viele andere Hobbybastler leben, die -wie ich- leider keinen fahrbaren Portalkran in der Werkstatt haben und daher hin und wieder auch einfach mal improvisieren müssen.

**Abbildung 212: noch etwas ausbalancieren, dann geht es sicher!**

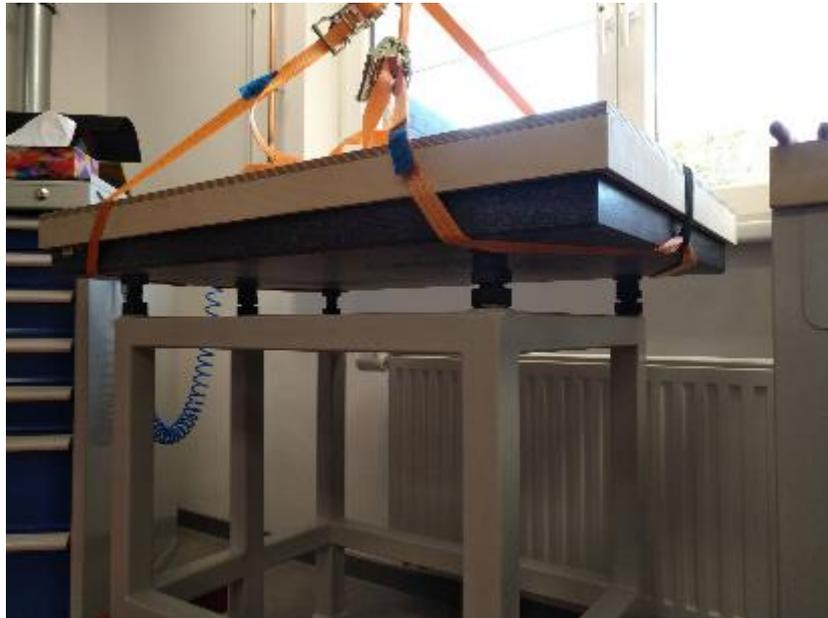
Nach der erneuten Überprüfung des sicheren Sitzes hebe ich die Platte nun final an und bugsiere sie in die drei Kugelmulden des Unterstands. Die habe ich vorher mit Öl abgerieben und ganz wenig gefettet, denn wenn die Platte erstmal sitzt, kommt man so schnell an diese Teile nicht mehr dran und ein wenig Korrosionsschutz macht sicher Sinn. Das Absenken klappt bereits im 3. Versuch (es ist nicht so einfach, die Punkte zu treffen) und der Unterstand mit seinen Baumarkt-Füßchen scheint den 189kg der Platte mehr als gewachsen. Es knackt und wackelt nichts, die Platte sitzt satt und sicher auf dem Gestell.

**Abbildung 213: das wird klappen! :-)**

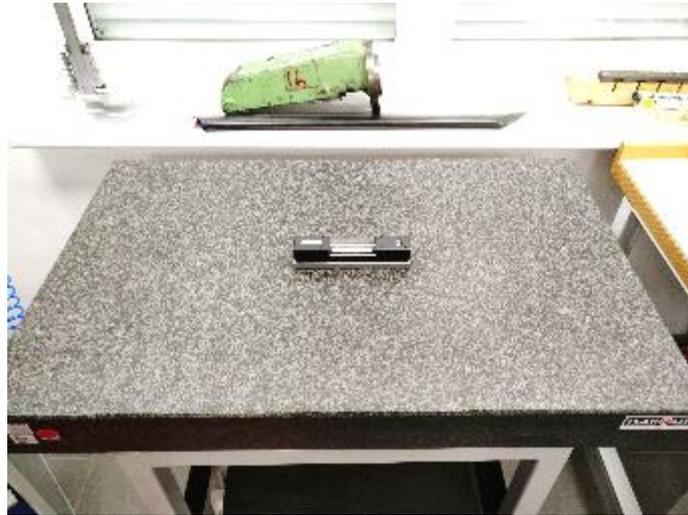
Bei einer Umschlagsmessung merkt man sich den Ausschlag der Luftblase in der Libelle und dreht danach die Wasserwaage um und misst (an derselben Stelle der Granitplatte!) nochmal. Nur wenn sie exakt in Waage ist, erreicht die Wasserblase genau dieselbe Stelle auf der Libelle wie vorher! Das wird man jedoch nur sehen, wenn sowohl Wasserwaage als auch die darunter befindliche Granitplatte korrekt ausgerichtet sind!

Abbildung 214: Messplatte nivellieren

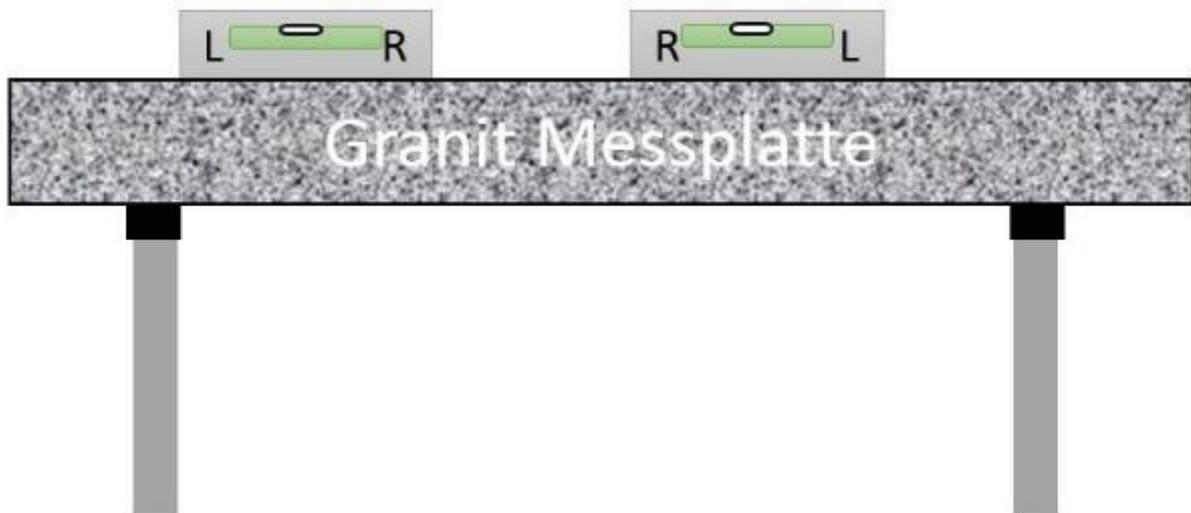
Das ist der Fall, den wir haben wollen: die Luftblase bei der Umschlagsmessung erreicht immer dieselbe Stelle in der Mitte der Libelle. Wie wir aus dem Gedankenexperiment der Fälle 1 bis 3 analysiert haben, wird das nur passieren, wenn sowohl(!) Granitplatte als auch(!) Wasserwaage korrekt justiert sind!

Abbildung 218: Untergrund gerade, Wasserwaage korrekt justiert

In der Praxis startet man mit einer "einigermaßen" korrekt justierten Wasserwaage (also nahe "Fall 2"), wird dann die Granitplatte so lange verstellen, bis die Luftblase in der Mitte der Waage ist. Dann wird man irgendwann feststellen, dass das Nachstellen der Granitplatte keine weitere Verbesserung der Umschlagsmessung mehr bringt- ein Hinweis darauf, dass man sich nun nahe Fall 1 befindet und nun erstmal die Waage selbst genauer nachstellen muss, bevor man wieder die Granitplatte weiter optimieren kann.

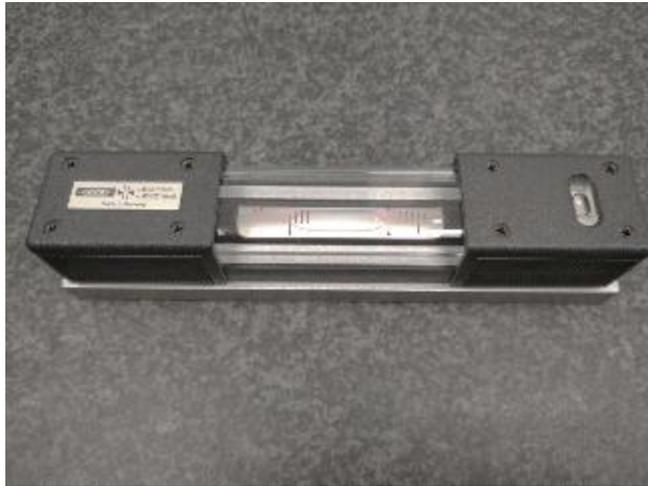
Der kombinierte Fehler von Granitplattenschiefstellung und Wasserwaagenwinkelfehljustierung ist insgesamt also nicht mehr als  $2\mu\text{m}$  auf 20cm Messstrecke- wobei ich hier jetzt nicht mehr wirklich sagen kann, welcher der beiden Fehlbeiträge (Granitplatte oder Wasserwaage) hier jetzt noch den dominanten Einfluss auf diesen "halben Skalenstrich" hat. Spielt aber auch keine Rolle mehr- wir sind mit der Justage nun in der Größenordnung des Ebenheitsfehlers der DIN876/00 selbst angekommen und da wäre weiteres Trimmen auf "in Waage" nicht mehr wirklich sinnvoll. Wir beginnen dann nämlich bereits, nicht mehr die Ausrichtung der Platte in Waage, sondern schon eher die "Ebenheit" der Platte zu messen- und das brauchen wir nicht, denn dafür haben wir ja bereits ein zertifiziertes Messprotokoll!

**Abbildung 219: na das sieht doch gut aus!**

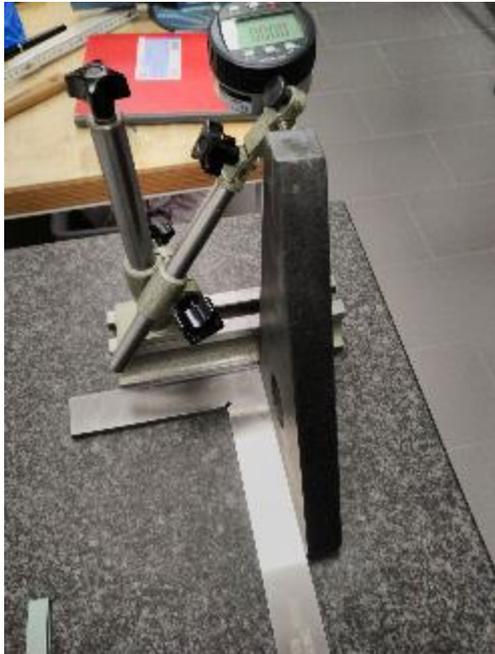
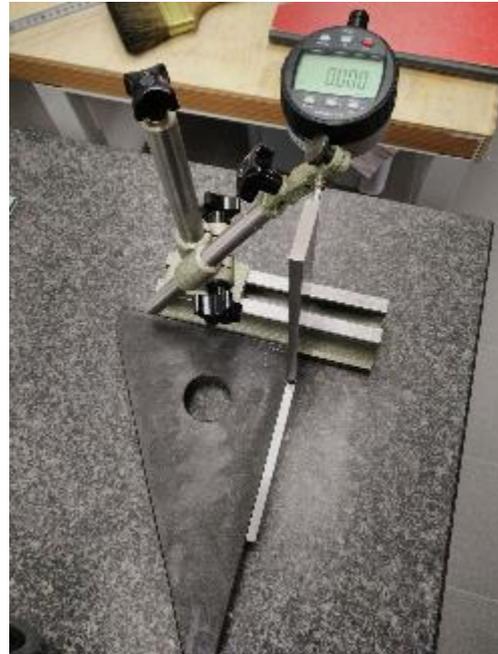
Abbildung 220: Ob Überprüfung auf Rechtwinkligkeit....

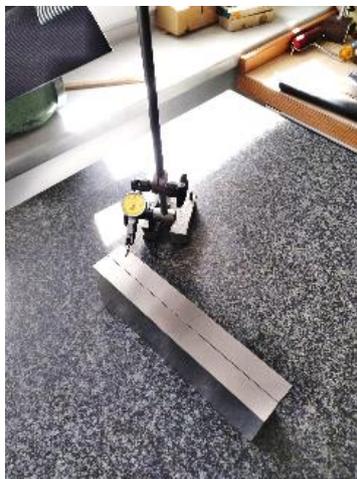
Abbildung 221:...oder Check der Parallelität von Fräsunterlagen- auf einmal passt alles zusammen!

Kleiner Tipp: Parallelunterlagen kann man prüfen! Dazu das Teil auf die Messplatte legen und oben mit einer Messuhr drüberfahren. Auch hier sollten Unterschiede  $>10\mu\text{m}$  unbedingt korrigiert werden, wenn man sie später für Messungen verwenden will! Siehe dazu auch Abbildung 221.

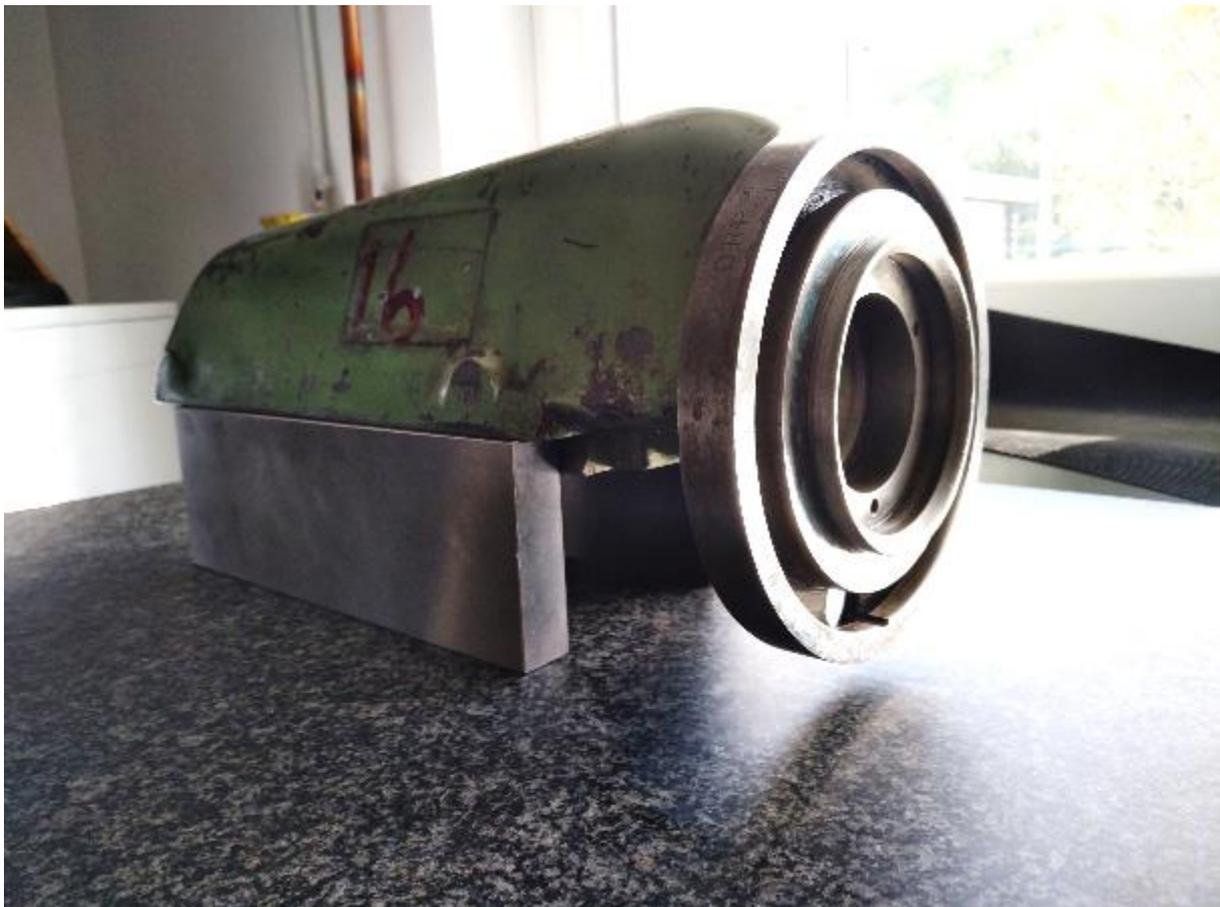
Ich nehme dann allerdings auch von meiner 4-Punkte-Lagerung Abstand: so teure Fräsunterlagen möchte ich dann doch lieber nicht zersägen (außerdem braucht man sie für einige Messungen in der vollen Länge) und einen zweiten Satz kaufen möchte ich auch nicht. Ich werde sie daher so unterstellen wie in dem nächsten Bild gezeigt oder alternativ sogar quer:

Abbildung 225: na so langsam wird's...

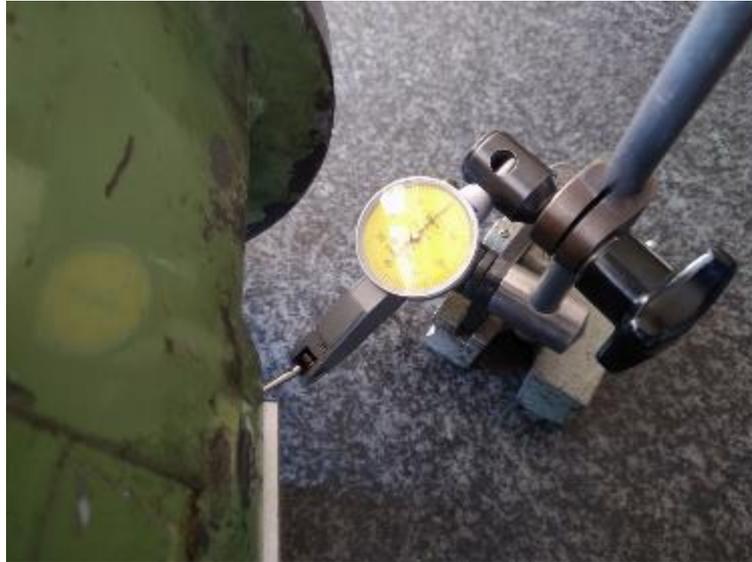
Die korrekte Ausrichtung der Referenzfläche kann man übrigens überprüfen! Dazu nimmt man eine Messuhr im Prüfstand und fährt die Unterkante der Führungsbahnen des Vertikalkopfes ab. Bei korrekter Auflage müssten die genau parallel zur Messplatte sein. Sind sie das nicht, sind entweder die Parallelunterlagen nicht wirklich "parallel", die Positionierung unter dem Ausleger vielleicht ungünstig (der Ausleger "kippt", da Schwerpunkt woanders), oder die Führungsbahnen sind schief geschabt. Denn erst wenn diese Messung bestanden ist, ist das Messergebnis der nun folgenden Prüfung mit dem Referenzwinkel überhaupt gültig!

**Abbildung 226: also dann mal mit der Messuhr prüfen! Erste diese Ecke hier...**

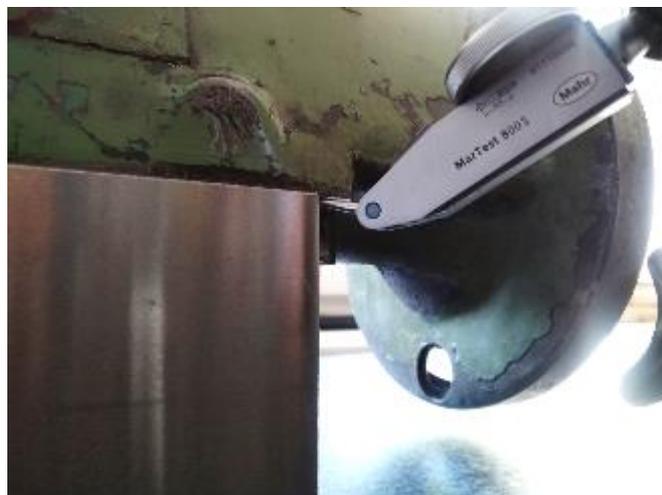
**Abbildung 227: so greift der Fühltaster unter die Referenzfläche**

Ist das Ergebnis der Prüfung also positiv, schiebt man vorsichtig einen Präzisionswinkel gegen den Flansch des Auslegers. Dieser muss exakt rechtwinklig zur Referenzfläche (in rot eingezeichnet) des Auslegers sein. Das kann man nachweisen, indem man mit einem dünnen Streifen Fühlerlehrenband (z.B. 10µm dick) versucht, ihn zwischen Winkel und Flansch zu schieben. Gelingt einem das, bedeutet dass, dass der Flansch nicht ganz korrekt im 90°-Winkel zu seiner Referenzfläche steht- und dieses wäre durch Schaben zu korrigieren!

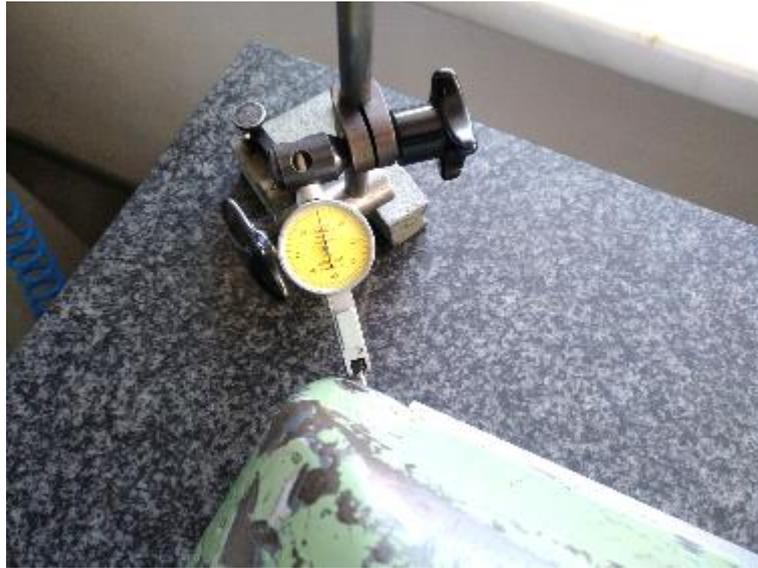
**Abbildung 228: ...dann jede andere Ecke!**

Bei mir sind die Abweichungen aller vier Ecken zueinander deutlich kleiner als  $10\mu\text{m}$ , das sollte für's Messen des Flanschwinkels an Präzision also reichen!

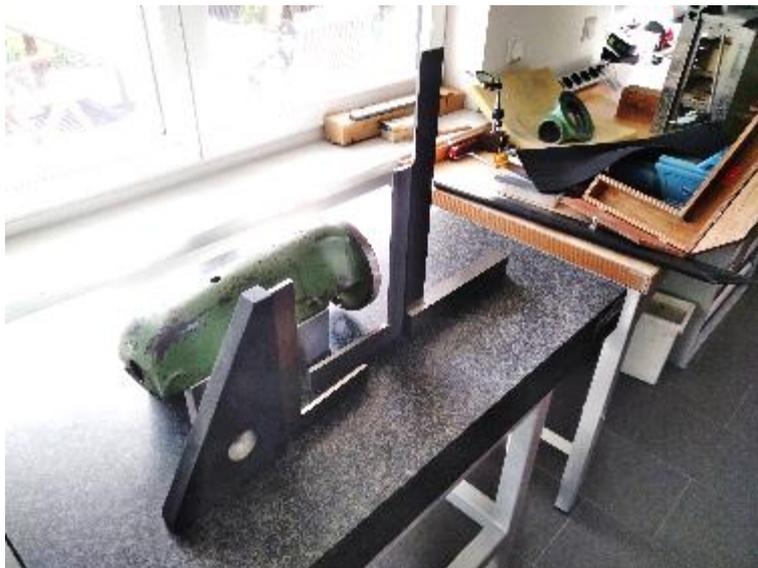
Man erkennt wohl recht schnell, dass die Qualität von Granitplatte, Fräsunterlagen und Winkel(!) in diesem Fall wirklich tadellos sein müssen, um so winzige Abweichungen von der idealen Senkrechten noch feststellen zu können. Bei mir habe ich meinen Winkel gegen einen neuen (chinesischen) Grade 00 Granitwinkel geprüft, dem auch ein Messprotokoll beilag. Inwieweit die Daten dieses Protokolls natürlich belastbar sind, kann ich nicht sagen, darauf muss ich mich letztendlich verlassen. Aber da auch der zweite (und dritte) gekaufte Präzisionswinkel gegen diesen Granitwinkel um nicht mehr als  $5\mu\text{m}$  voneinander abweichen (Messhöhe: 150mm), bin ich geneigt zu behaupten, dass entweder alle 4 die gleiche Abweichung haben (unwahrscheinlich) oder dass sie alle eine -für mich- noch hinreichende Genauigkeit haben (eher wahrscheinlich).

**Abbildung 229: Winkelcheck!**

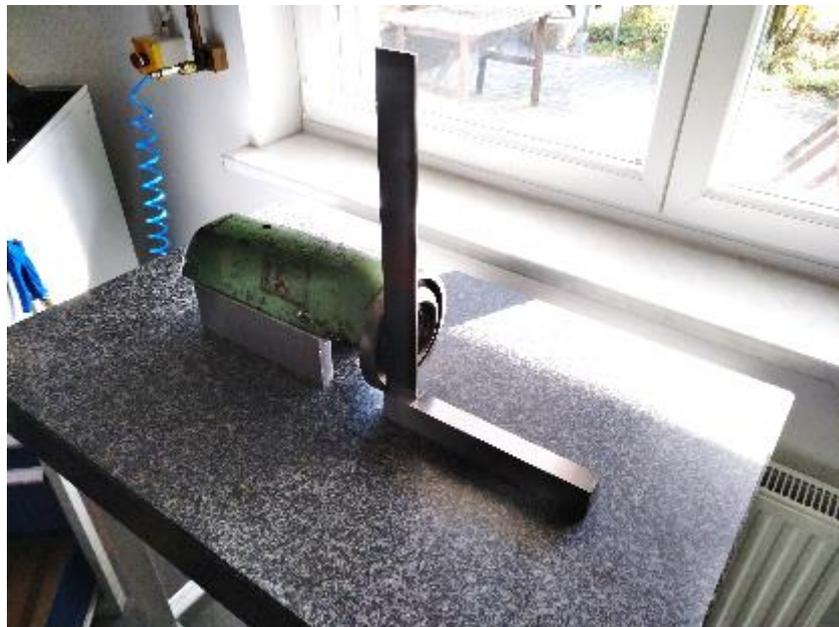
**Abbildung 230: Messwinkel am Ausleger**

Nachdem ich den Messaufbau also so verifiziert habe, kann die eigentliche Messung des Flanschwinkels beginnen. Dazu schiebe ich einen großen Messwinkel mit seiner Rückseite an die Flanschfläche und prüfe, ob sich irgendwo ein Spalt bildet (=Abweichung).

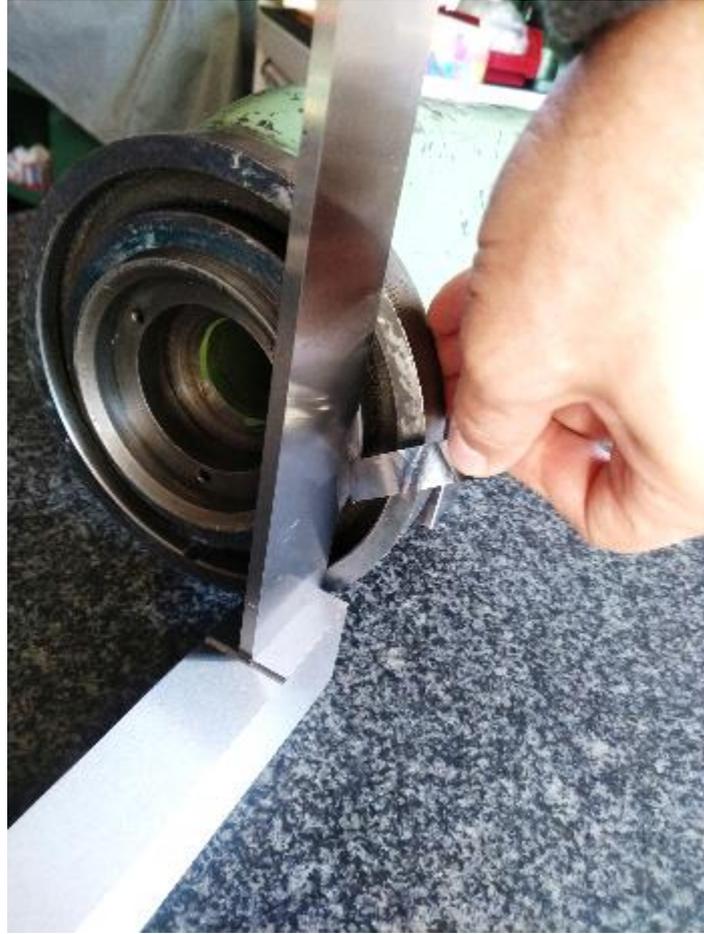
Also fahre ich die Kontaktfläche mit einem  $10\mu\text{m}$  Fühlerlehrenband ab und prüfe, ob es irgendwo einen Spalt gibt. Ergebnis: ja, gibt es!

**Abbildung 231: Prüfung mit Fühlerlehrenband**

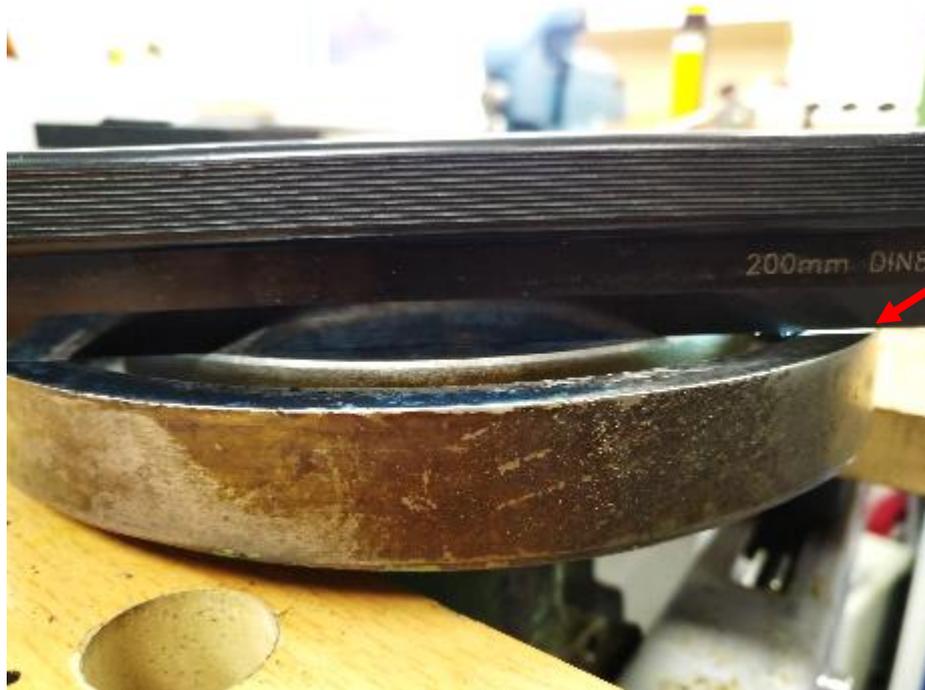
Ich schnappe mir also noch ein kleines Haarlineal und lege es über die Fläche, so dass es sowohl Innen- als auch Außenring erfasst: Tatsächlich! Im unteren Teil des Flansches passt am Außenring sogar noch eine 80µm Fühlerblattlehre zwischen Haarlineal und Flanschfläche!

**Abbildung 232: Problem gefunden!**

Der innere Ring hat also ein deutlich zu hohes Niveau, das ich erstmal auf den äußeren Ring absenken muss, bevor ich weiter auf eine möglichst gute Kontaktfläche hin schaben kann! Und etwas "aus dem Winkel" scheint er auch zu sein. Das werde ich dann nochmal in einer zweiten Messung mit Haarwinkel und Fühlerblattlehren ergründen.
