Deckel FP-1 Fräsmaschine  
Erlebnisse einer Restauration

Teil 1

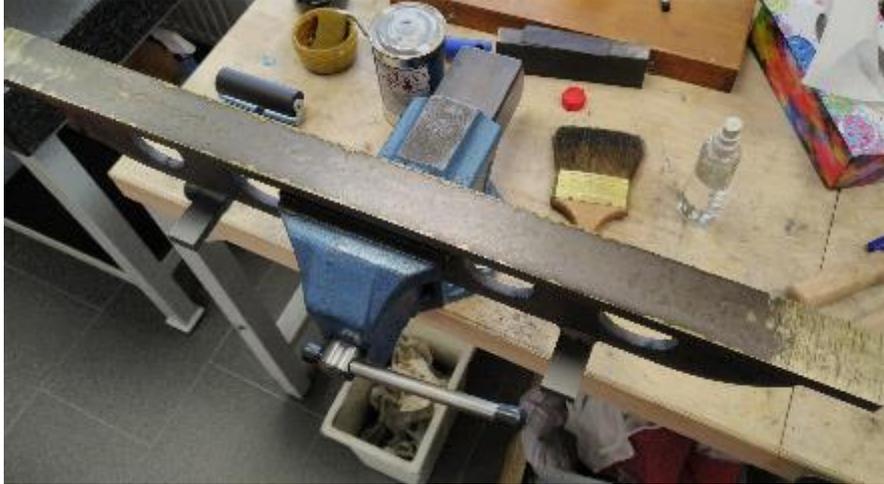
Abbildung 233: mein 750mm Tuschierlineal vorher...

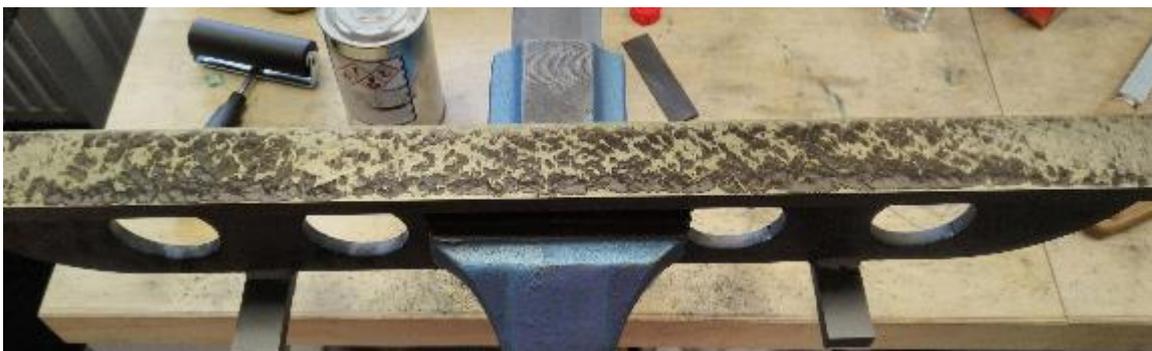
Abbildung 234:...mittdendrin...

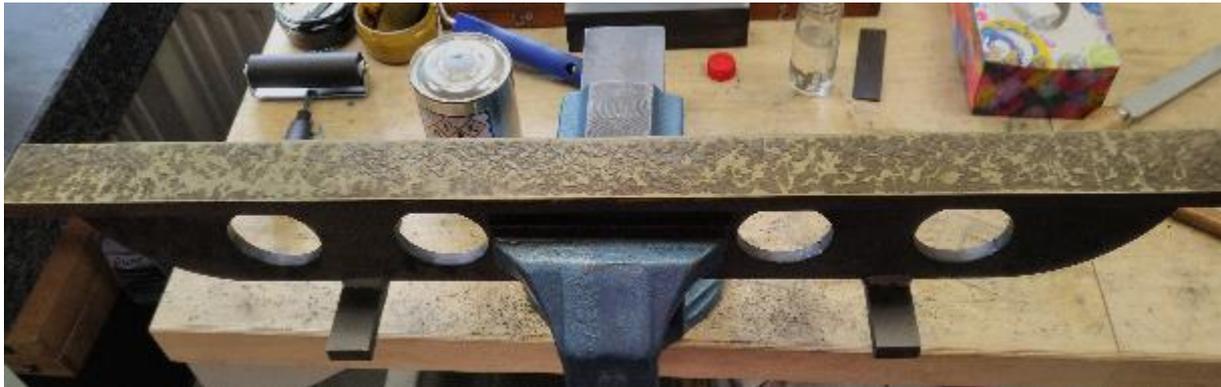
**Abbildung 235: ...fast fertig**

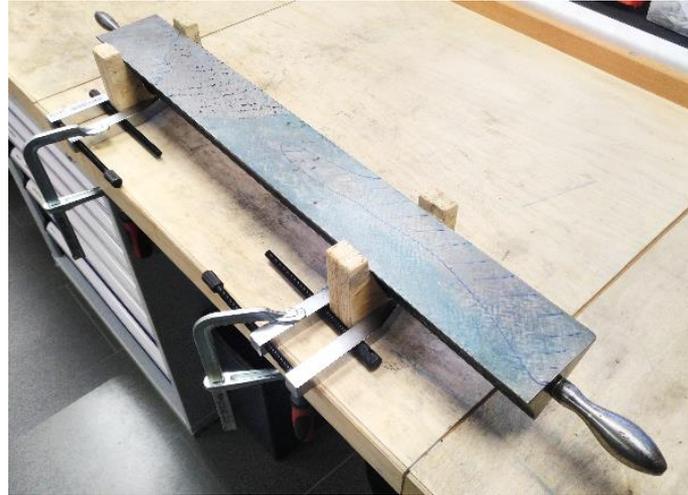
**Abbildung 237: meinTuschierlineal für Schwalbenschwanzführungen - braucht auch eine Auffrischung!**

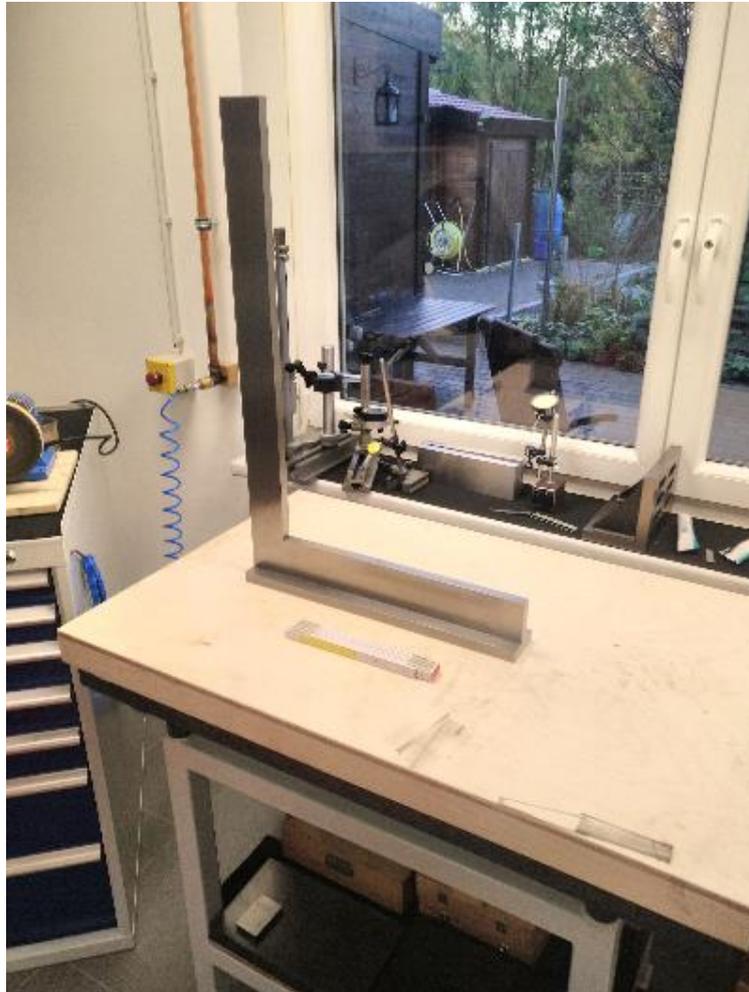
Um diesem Ziel näher zu kommen, bin ich ständig auf der Suche nach mechanischen Messwerkzeugen. Hin und wieder habe ich auch richtig Glück, so wie beispielsweise bei diesem Kontrollwinkelmonster von Hahn&Kolb, den ich aufgrund seiner Größe (70cm!) hervorragend für die Vermessung der Winkligkeit zwischen Vertikal- und Horizontalführungen der FP1 werde einsetzen können.

**Abbildung 240: ein echter Leckerbissen: 700mm Kontrollwinkel von Hahn&Kolb!**
