Das HP3458- ein DER Kalibrierstandard!

1 Einleitung

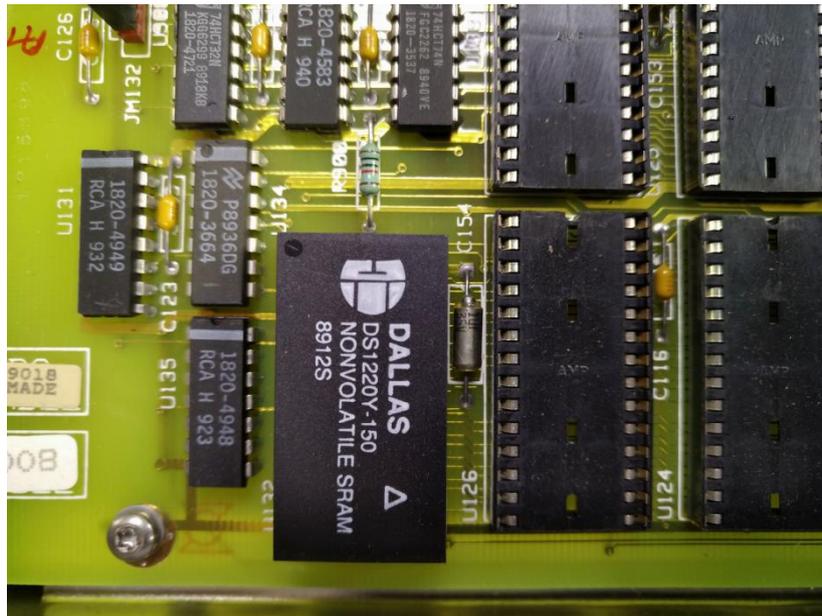
Abbildung 3: NV-RAM von "Dallas" im HP3458

Zum Erhalt des Speicherinhalts haben sie aber eine kleine Batterie mit im Gehäuse eingegossen. Früher gab es nichts anderes, daher hat man es eben so gemacht. NV-RAMS behalten nach dem Ausschalten also ihre Information und puffern sie mit dieser kleinen Lithiumzelle. Natürlich ist diese Batterie irgendwann einmal alle und genau das passiert nach und nach bei fast jedem der HP3458's. Der IC-Hersteller DALLAS spezifiziert für die hier verwendeten Typen DS1220Y-150 und DS1235Y-150 gerade einmal 5 Jahre; für AD-Typen beispielsweise 10, aber auch hier ist die Zeit irgendwann einmal abgelaufen und der Speicherinhalt ist dann weg. Das Problem: a) man kriegt keine Vorwarnung und b) in dem einen dieser Speicherbausteine hält das HP3458 seine kompletten Kalibrierdaten. Wenn die weg sind, ist die komplette Justierung des HP3458 futsch! Es misst dann schlechter als jedes Handmultimeter aus dem Baumarkt, ist dann also quasi schlagartig "unbrauchbar"! So ähnlich wie ein Ferrari 458 im Notlaufprogramm! (ist das eigentlich ein Zufall, dass dieser legendäre Ferrari nahezu dieselbe Ziffernreihenfolge benutzt wie das HP3458? ;-)

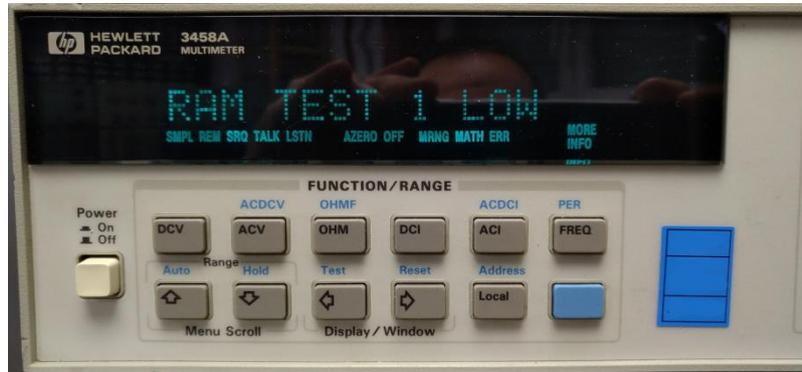
Das wird interessant werden, denn eines der insgesamt drei verbauten NV-RAMs ist wahrscheinlich eh schon hin: das HP3458 zeigt beim Einschalten diesbezüglich bereits eine Fehlermeldung: "RAM1 LOW"!

Abbildung 4: unsere Reise beginnt...

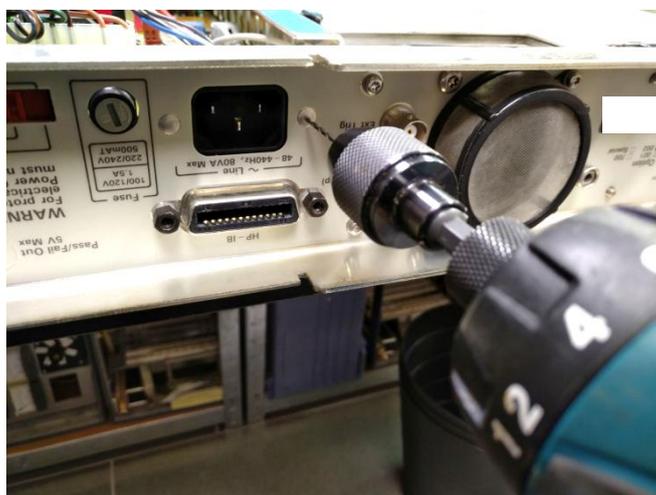
Abbildung 5: die Nieten muss man leider ausbohren

Wenige Tage später ist es da und ich baue es ein. Das originale war mit Nieten befestigt, die ich vorsichtig aufbohren muss. Das neue wird mit M3 Zylinderkopfschrauben befestigt und Zahnscheiben für einen guten Kontakt. Die Erde wird sogar gelötet- interessant.

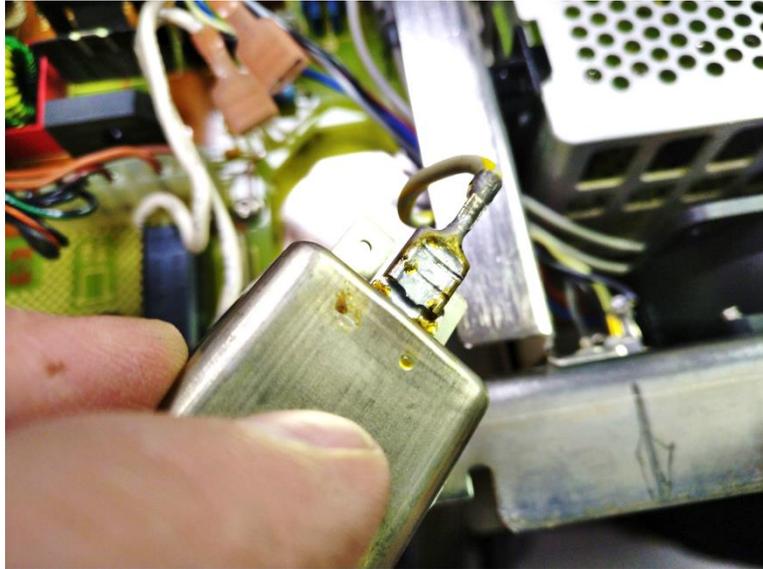
Abbildung 7: gelöteter Erdanschluss

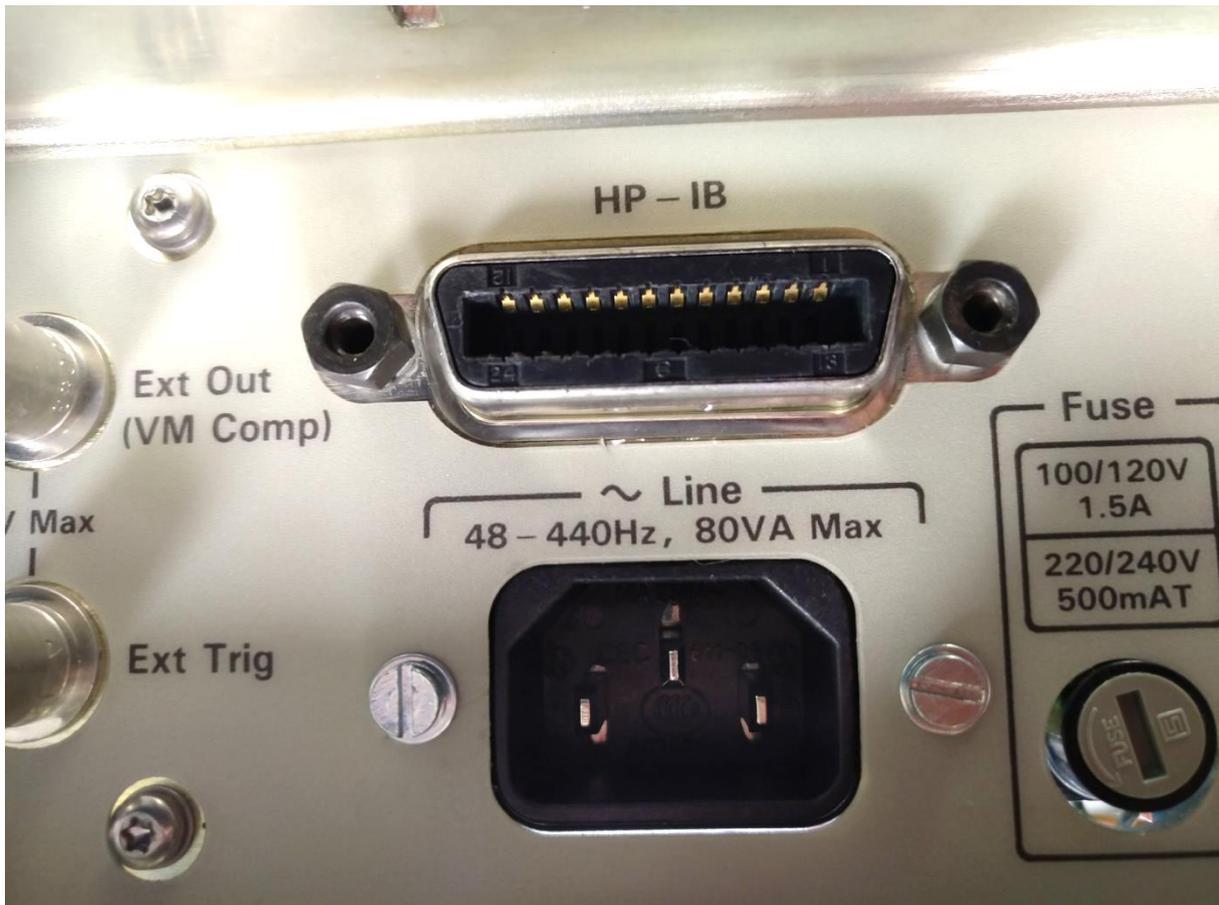
Abbildung 8: ..sieht doch wieder gut aus, oder?

Das neue Netzfilter sitzt und macht einen schlanken Fuß. Prima, hat doch bis jetzt gut geklappt!

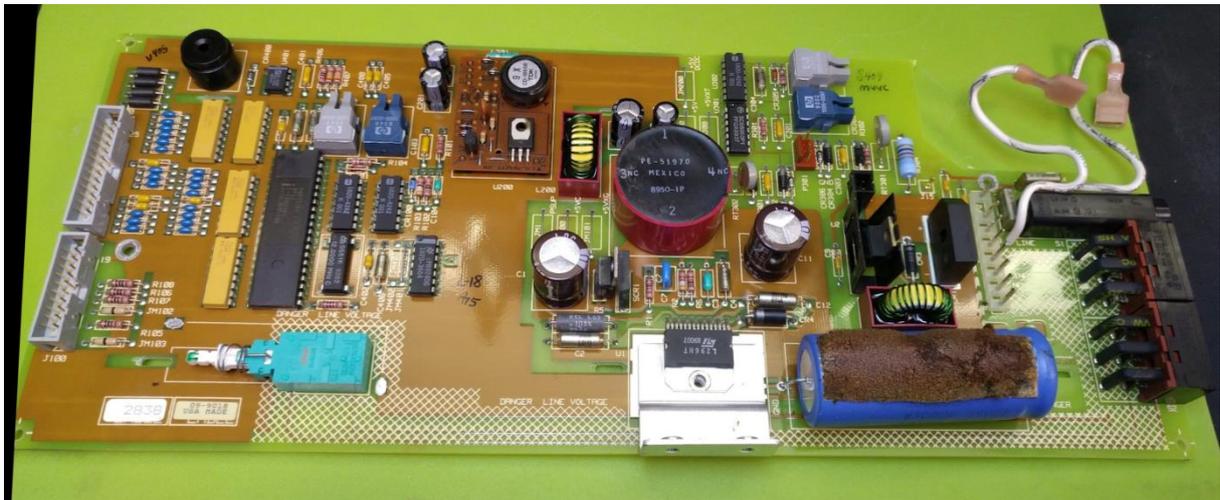
Abbildung 9: Netzteilplatine

Das auszubauen ist etwas fummelig, gelingt mir aber mit etwas Geduld und Sorgfalt. Ich schaue nach etwas Auffälligem (z.B. Spuren von ausgelaufenem Elektrolyt auf der Platine), aber alles sieht gut aus. Lediglich der Schaumstoff auf dem einen flach liegenden Siebelko scheint etwas bröselig, aber sonst alles tip-top.

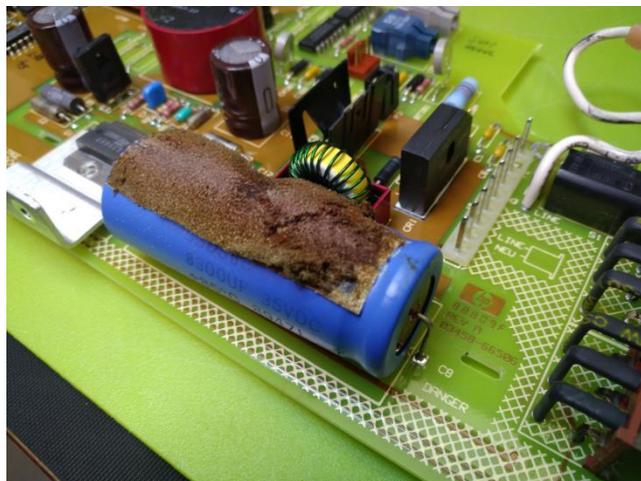
Abbildung 10: Schaumstoff ist etwas bröselig geworden, das wird noch geputzt

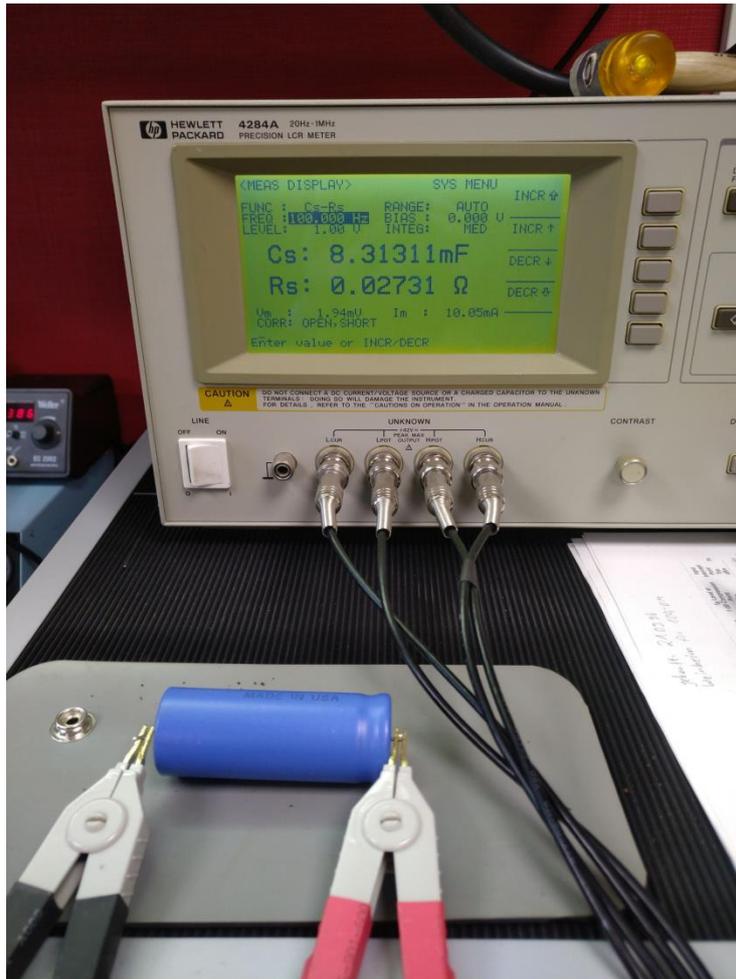
Abbildung 11: Messen der verbauten Elkos mit dem HP4262A

Ich löte trotzdem einige der Siebelkos aus und messe sie außerhalb des Instruments mit dem LCR-Meter. Ich bin überrascht: die Werte sind noch so gut, dass ich mich gegen das Austauschen entscheide, sondern die alten wieder reinlöte! Der Grund: die ESR- und Kapazitäts-Werte der neuen Bauteile aus meiner Bastelkiste sind nicht besser!!

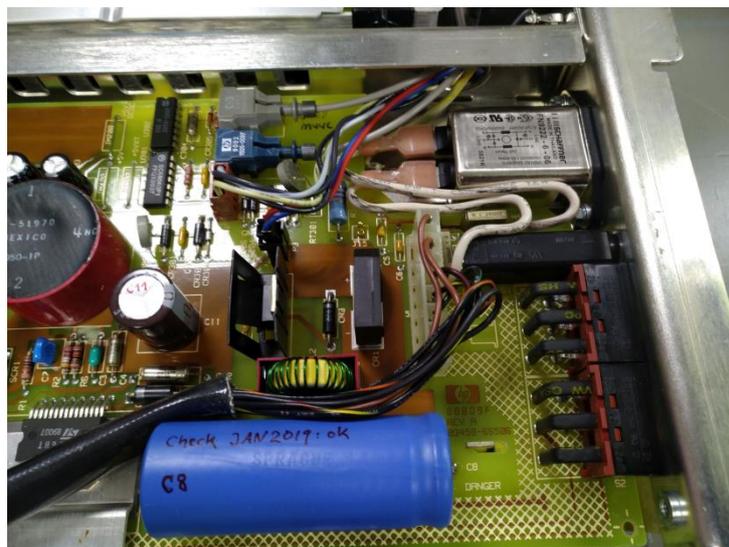
Abbildung 12: frisch geputzt und wieder eingebaut

Nach dem Reinigen der Lötstellen geht das Netzteil also wieder zurück ins HP3458. Weitere Auffälligkeiten sehe ich nicht, es sieht noch alles sehr gut aus! Also kümmere ich mich nun um das Hauptproblem: das CAL-RAM!

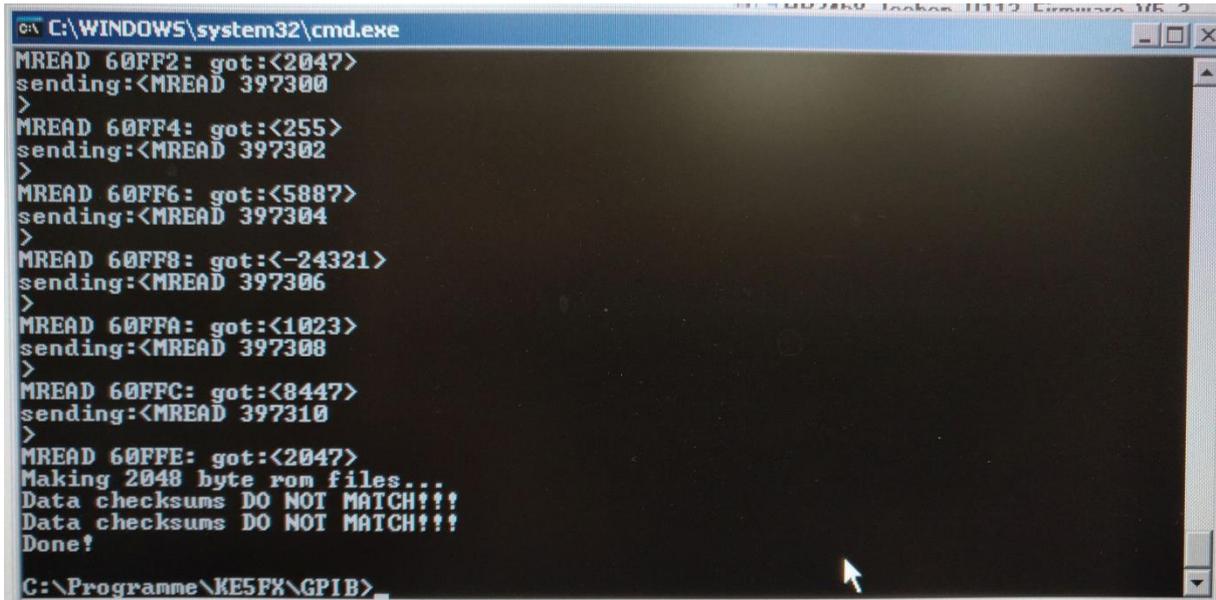
```
C:\WINDOWS\system32\cmd.exe
MREAD 60FF2: got:<2047>
sending:<MREAD 397300
>
MREAD 60FF4: got:<255>
sending:<MREAD 397302
>
MREAD 60FF6: got:<5887>
sending:<MREAD 397304
>
MREAD 60FF8: got:<-24321>
sending:<MREAD 397306
>
MREAD 60FFA: got:<1023>
sending:<MREAD 397308
>
MREAD 60FFC: got:<8447>
sending:<MREAD 397310
>
MREAD 60FFE: got:<2047>
Making 2048 byte rom files...
Data checksums DO NOT MATCH!!!
Data checksums DO NOT MATCH!!!
Done!
C:\Programme\KE5FX\GPIB>
```

Abbildung 13: Auslesen der CAL-Daten mittels HP3458.exe (im KE5FX-Toolkit enthalten)- hier mit (noch) defekten Daten

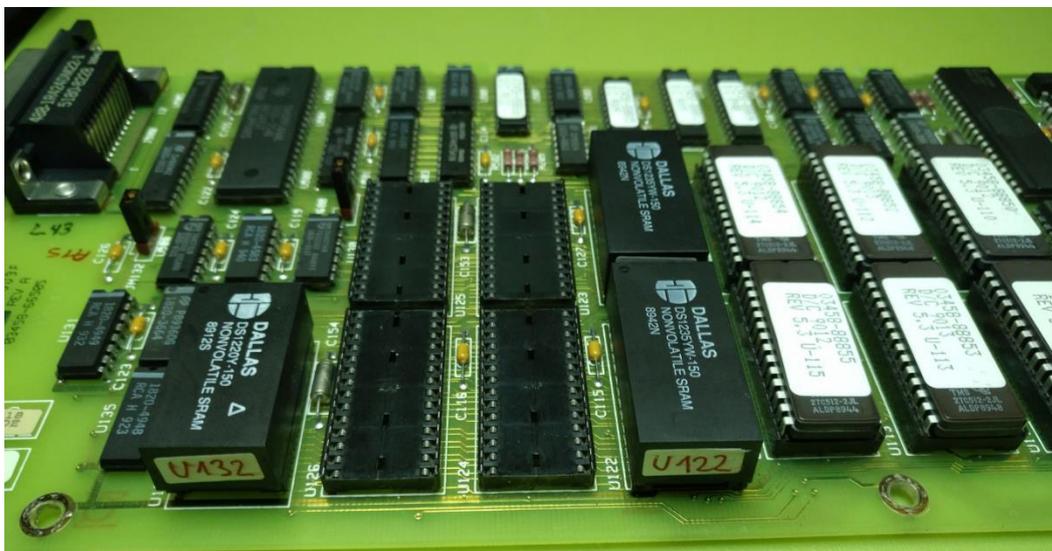
Abbildung 14: IC-Sockel und (noch) alte NV-RAMs

Gut ESD-geerdet und mit der notwendigen Portion Respekt vor einem HP3458, löte ich das CAL-RAM und seine beiden Brüder (zwei weitere NV-RAMs für Daten) aus. Ich baue das ein, was der Hersteller schon gleich hätte tun sollen: IC-Fassungen! ;-)

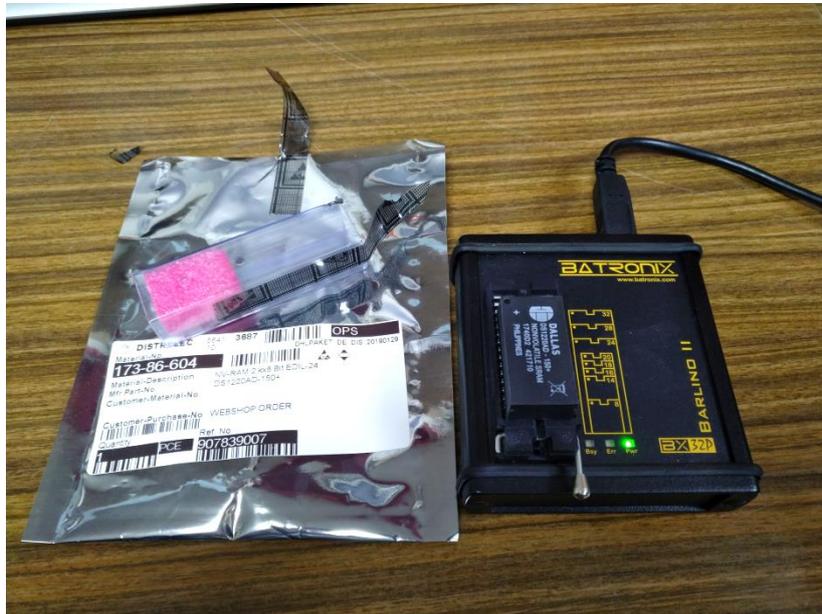
Abbildung 15: Barlino2 Eprom-Brenner und neues NV-RAM von Distrelec

Dann trage ich das frisch ausgelötete CAL-RAM zu meinem Batronix Barlino2 EPROM-Brenngerät und lese es aus. Der erhaltene Inhalt (2kB) wird mit dem vergleichen, was sein Besitzer damals mal bereits über die GPIB-Schnittstelle ausgelesen hatte. Ergebnis: es gibt Unterschiede!

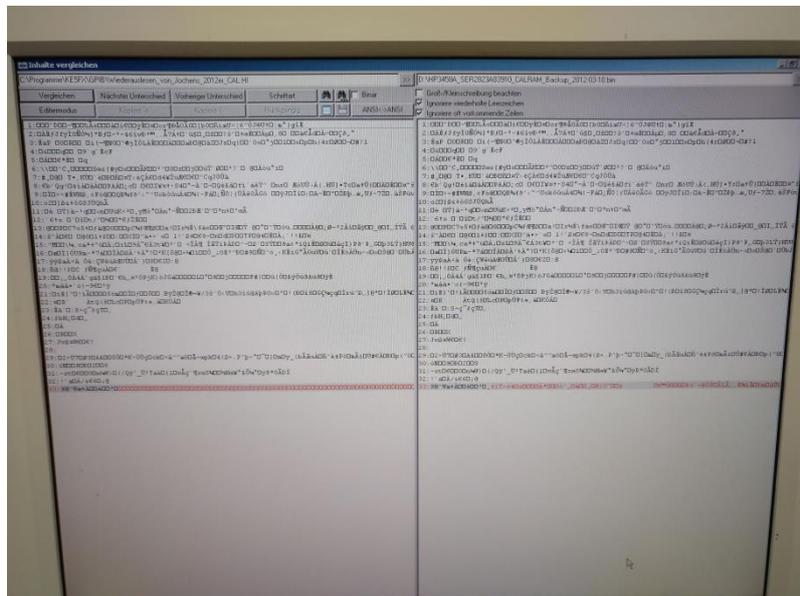
Abbildung 16: Unterschiede beim Vergleich "vorher"/"nachher"

Mist. Beim Auslöten scheint die Wärmezufuhr durch den LötKolben der -eh schon angeschlagen- kleinen Lithiumbatterie nun endgültig den Rest gegeben und zur Datenveränderung geführt zu haben. Das ist gut möglich, denn in der Vergangenheit hat es bei diesem HP3458 zwischendrin mal "Aussetzer", also auffällige Sprünge in den Messwerten, gegeben- insbe-

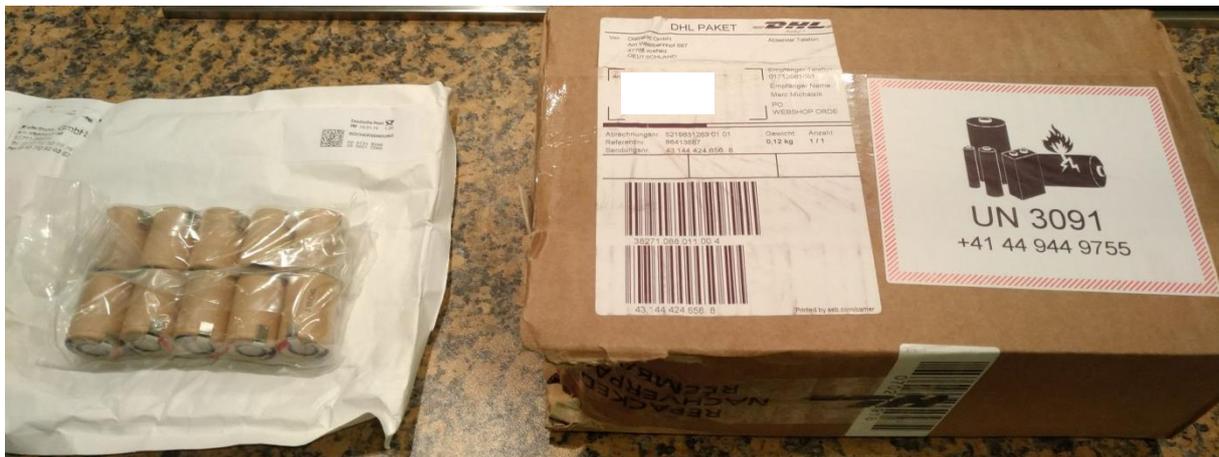
Abbildung 17: Verrückte Welt: die bestellten NV-RAMs kommen (wegen der eingegossenen Mini-Backup-Batterie) als Gefahrgut mit Warnaufkleber versendet; der Satz 2,2Ah NiCd-Zellen für meinen Akkuschauber hingegen im simplen Luftpolsterumschlag...;-)

Dallas DS1230AD-150 (2 Stück)

Ich kaufe sie von einem deutschen Elektronik-Distributor und bezahle für alle drei etwa 70Euro inkl. Versand. Das ist nicht geschenkt, aber dafür bin ich sicher, auch "korrekte" Ware mit frischen Batterien zu bekommen und nicht irgendwelches asiatisches, um-gelabeltes Alt-Zeugs.

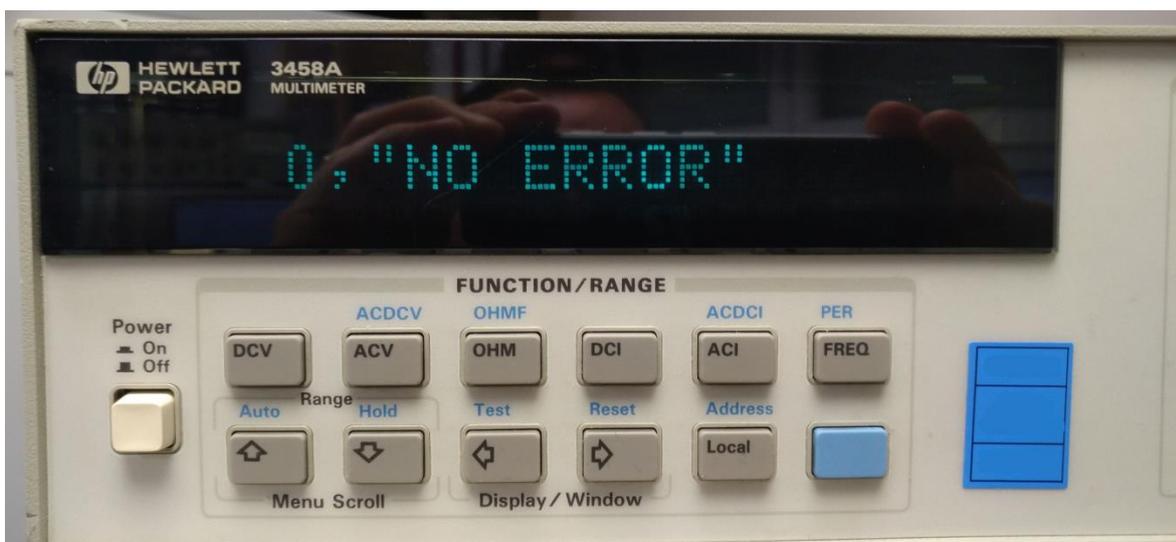
Abbildung 18: das sieht schon besser aus!

Nach einigen Versuchen (und auch Niederlagen) gelingt es mir schließlich, das HP3458 mit "Bordmitteln" so neu zu justieren, dass alle Fehlermeldungen verschwunden sind! Mehr noch: mir gelingt es, die mit dem KE5FX-Tool per GPIB ausgelesenen Daten mit meinem Barlino2-Brenner in das CAL-RAM neu zu schreiben und in das HP3458 wieder einzusetzen- ohne eine Fehlermeldung damit zu erzeugen!

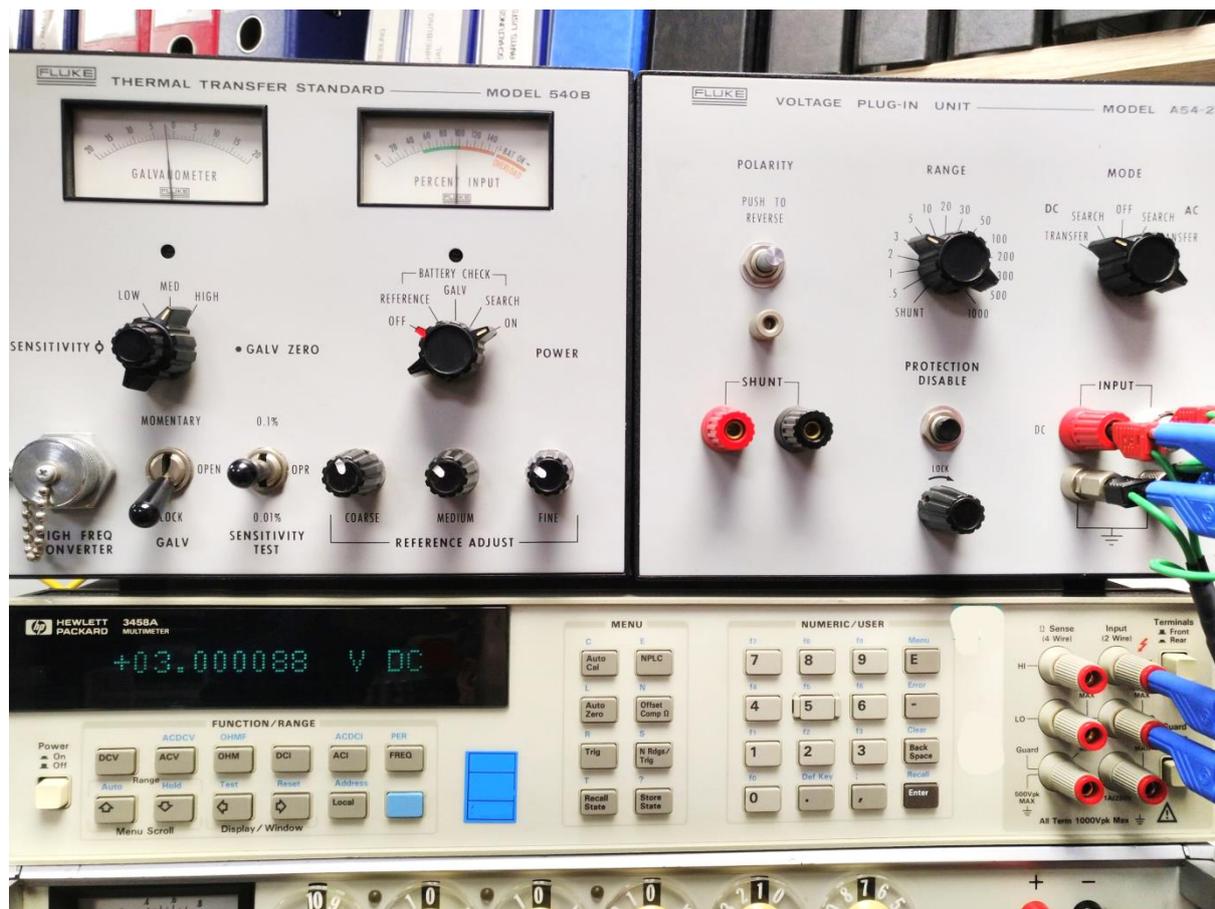
Abbildung 19: für „Hausmittel“ schon nicht schlecht! (AC-Justierung mit Thermischem TransfERNormal Fluke 540B)

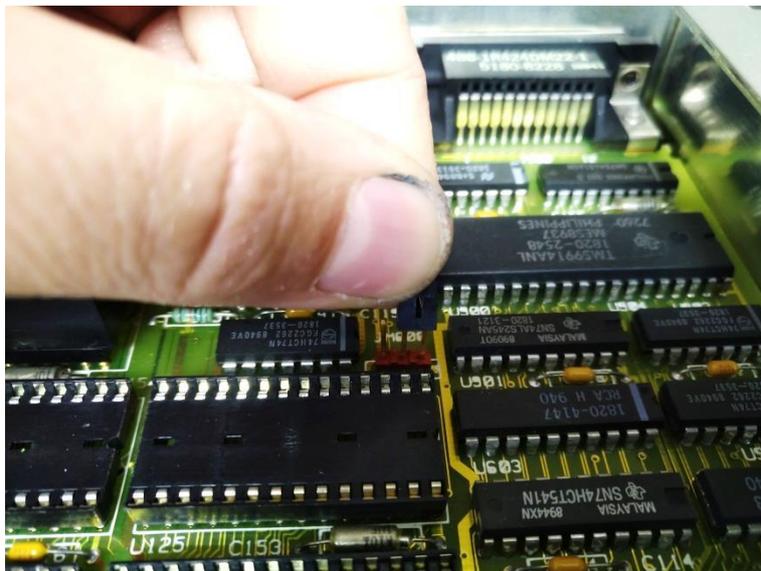
Abbildung 20: die korrekten Jumperstellungen sind für die Justierungen essenziell!

Einen Fallstrick gibt es bei der ganzen Sache: sobald die Justierung komplett neu geschrieben ist, müssen die Jumper, die man vorher umsteckt, unbedingt wieder zurückgesetzt werden! Denn: macht ihr das nicht und zieht das CAL-RAM aus seiner Fassung (z.B. zum Auslesen mit einem EPROM-Brenner), können dabei bereits einige Bits kippen! Mir ist das selber reproduzierbar mehrmals passiert. Trotz sauberer ESD-Maßnahmen (z.B. Erdungsband) und Herausziehen von Netzstecker und Messkabeln wurden beim Herausziehen des CAL-RAMs regelmäßig einige Datenbits verändert. Das konnte ich beim Vergleich des über GPIB ausgelesenen Dateninhalts mit einem Verify im EPROM-Brennprogramm nachweisen. Erst als ich die Jumper alle wieder sauber auf "Schreibschutz" und "Secure-Mode" zurückgesteckt hatte, konnte man das CAL-RAM entnehmen, ohne dass sich dabei Daten in seinem Innern veränderten. Also: vor dem Rausziehen unbedingt die Jumper JM132 und JM600 kontrollieren. Und natürlich mit dem ESD-Armband erden- aber das wisst ihr ja!

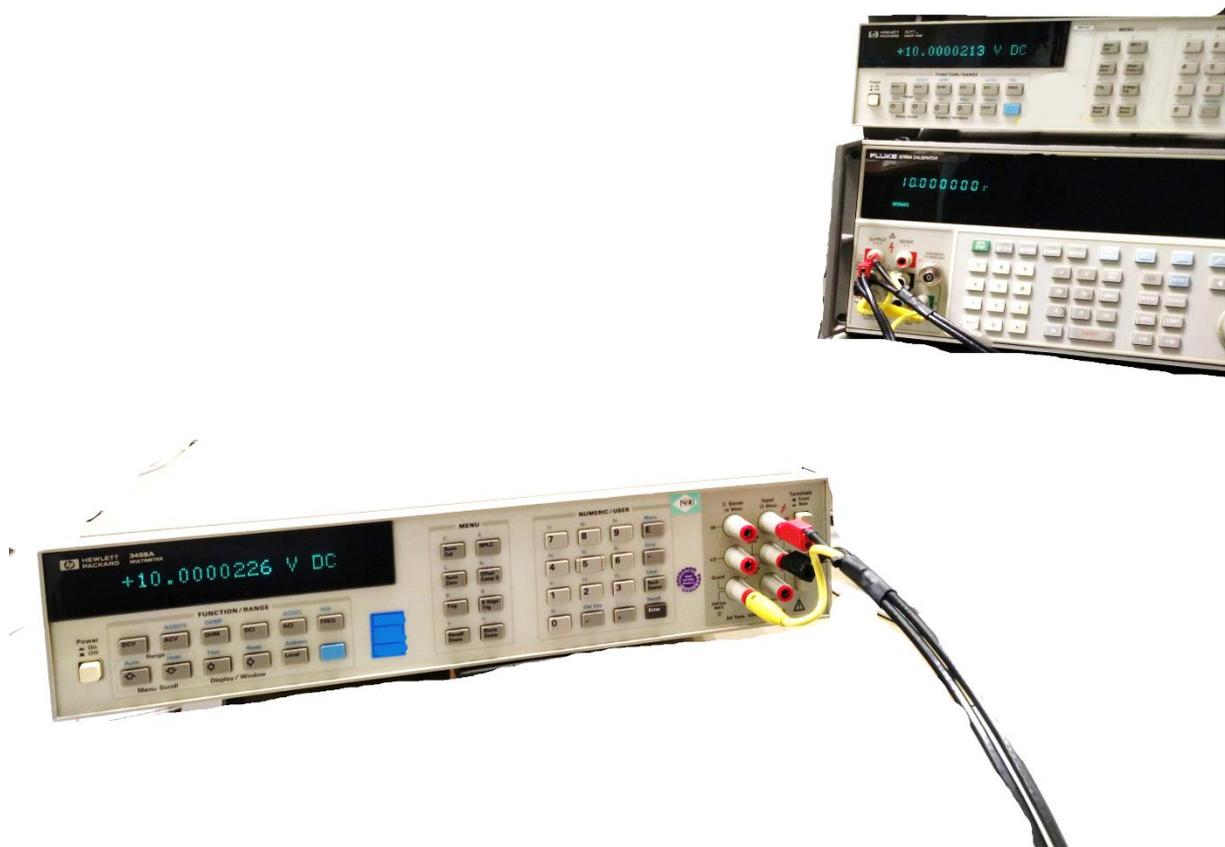
Abbildung 21: Damit ihr mir auch glaubt: finale Justierung des HP3458A im akkreditierten Kalibrierlabor. (Aus Datenschutzgründen habe ich die restliche Laborumgebung übermalt.) Man erkennt am Ende der Justierung einen Restunterschied zwischen beiden HP3458's von nur noch 1,3µV @10V DC.

Der 10kOhm-Normwiderstand, den das kalibrierte Labor-HP3458 zu 10,001 500kOhm gemessen hat, zeigte das von mir zu Hause justierte HP3458 als "10, 001 312kOhm" an. Das ist eine Abweichung von nur 0,0019% zwischen den beiden. Gemäß Spezifikation erlaubt wären beim HP3458 für einen 10kOhm-Widerstand +/-15ppm; also +/- 0,0015% zuzüglich +/-30 ppm erlaubte Abweichung durch die Kalibrierunsicherheit meines Fluke 5100 Kalibrator (also weitere +/- 0,003%). Da wir hier aber in Summe(!) sogar nur 0,0019% Messunterschied zum Labor-3458 haben (wenn man das mal als "ideal" annähme), dann sind die beiden Abweichungen zusammen sogar immernoch deutlich besser als die zulässige Abweichung meines Fluke5100 allein gemäß Datenblatt.
