## Leinen MLZ4S Drehmaschine: Teil 2

### 2 Einleitung

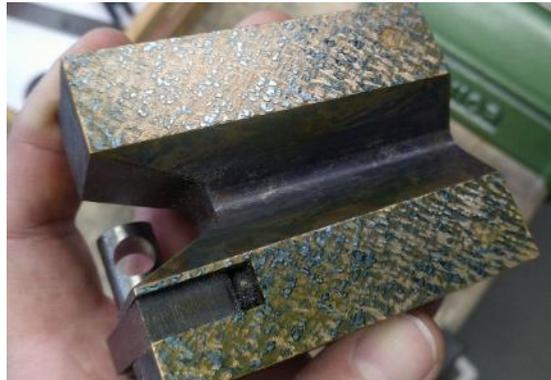
Abbildung 1: Schabemuster auf der Unterseite eines Messuhrhalters

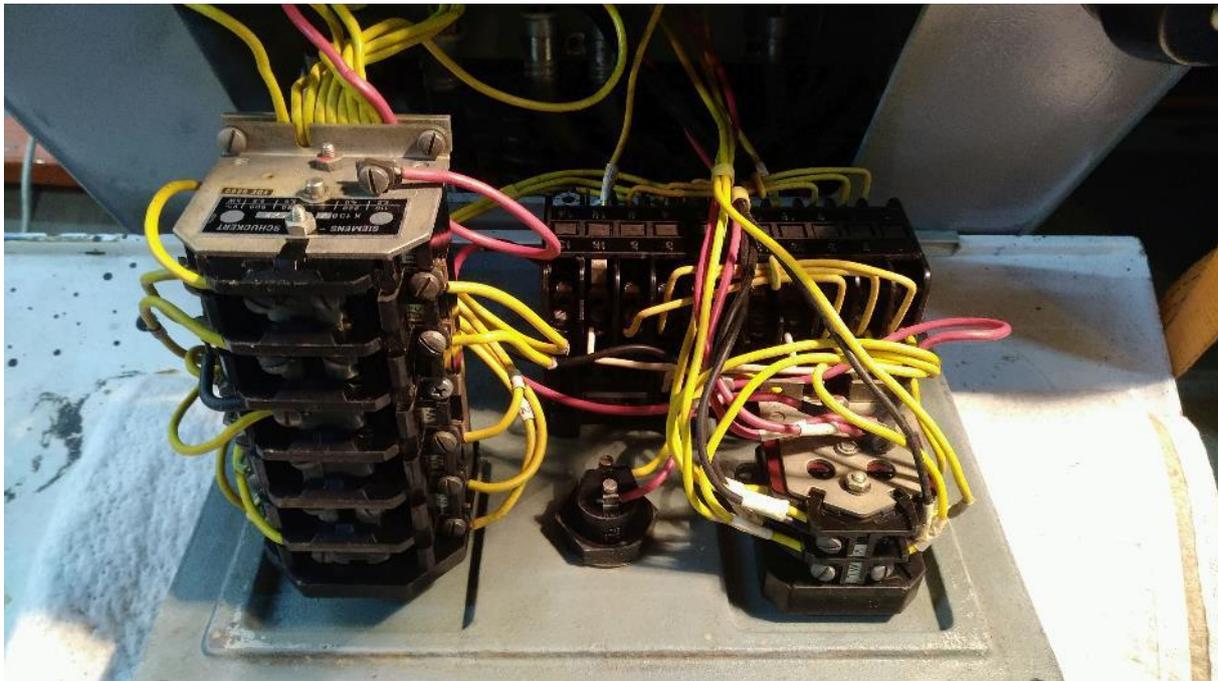
**Abbildung 11: wie alles an der Maschine, sind auch die Schalter für die Ewigkeit gebaut. Leider für eine heutige Elektroinstallation „falsch“ verdrahtet**

Naja, zumindest einen "neueren", denn bestimmt wird die Maschine alleine dadurch, dass ich nun PE und N sauber auftrenne und neu verkabele, nicht gleich alle gültigen Sicherheitsvorschriften der Berufsgenossenschaft und VDE0100 erfüllen. Hier weiß ich noch nicht einmal sicher, welche sonst überhaupt noch zu beachten sind. Allerdings handelt es sich hier um eine Maschine im Privatbesitz und ohne irgendeinen gewerblichen Bezug, somit bin ich mir ziemlich sicher, dass es nicht illegal ist, wenn ich privat eine Maschine benutze, die noch KEINEN NOT-Aus, keine Futterschutzhaube oder keinen Wiederanlaufschutz besitzt.

Ich gebe mir jedenfalls Mühe und finde auch einige Kabel ohne Aderendhülsen. Wegen der möglichen Brandgefahr bei verzinnnten Litzen in Schraubklemmen (Zinn fließt unter dem Schraubendruck weg!) schneide ich die alle ab und mache sie neu.

Es dauert immerhin einen ganzen Abend, bin ich alles fertig habe. Ich muss am rückseitigen Anschlusskasten und am vorderen Bedienfeld was ändern. Aber danach startet sie problemlos und auch mein FI fühlt sich wieder wohl. Und ich auch 😊

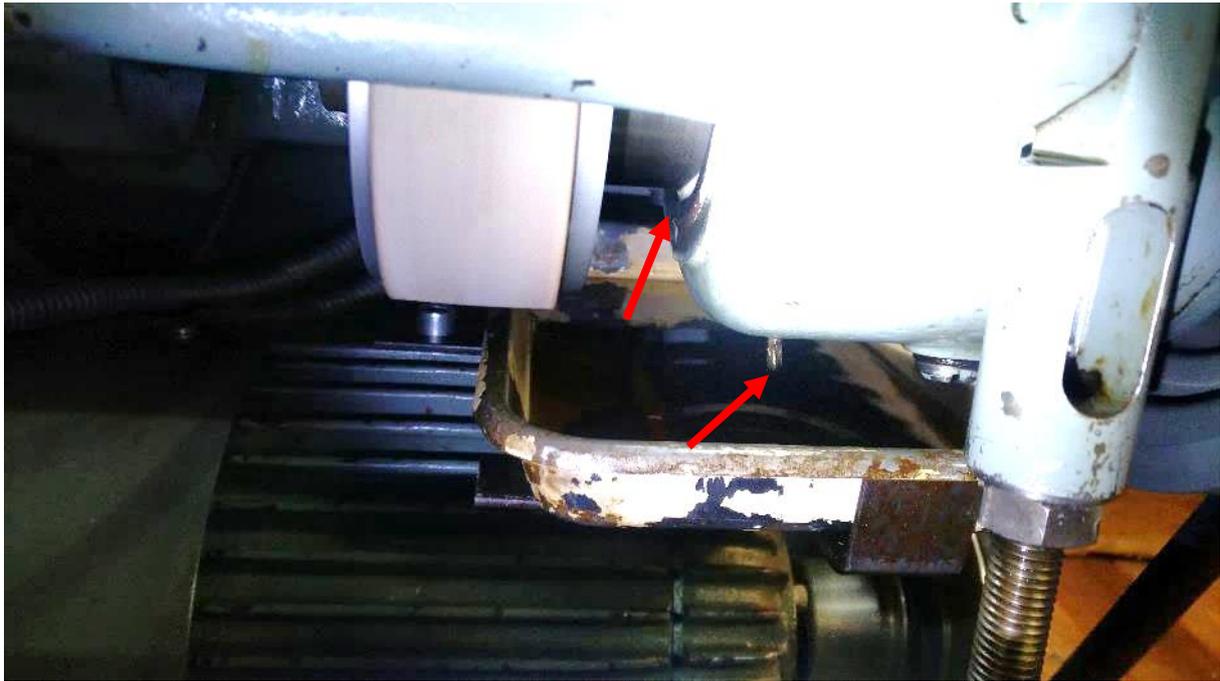
**Abbildung 12: meine Petroleum-Spülung tropft durch einen leckenden Wellendichtring gleich 1:1 wieder heraus...**

Doch alles, was herauskam, was absolut klar und sauber- Abnutzung oder gar großer Abrieb scheint wirklich nicht das Problem dieser Maschine zu sein. Da wohl schon eher ihre Undichtigkeit! Nachdem alles Überflüssige Öl abgelaufen ist, habe ich meine Ölwanne ausgeleert, dann neu untergestellt und das verbliebene Öl über Nacht abgelassen. Danach habe ich es in einen Messbecher gefüllt und abgelesen. Das Ergebnis: etwa 25..30mL! Von den 100mL, die da mindestens noch hätten drin sein müssen, ist inzwischen also fast alles schon wieder herausgelaufen- und das innerhalb nur weniger Tage Herumstehen in meiner Garage. Das bedeutet: ich muss aktiv werden, so kann ich das nicht lassen, denn mit so einem geringen Ölstand wird das Getriebe nicht mehr zuverlässig geschmiert. Ich möchte auch nicht jeden zweiten Tag 50mL Hydrauliköl nachfüllen und den inzwischen herausgelaufenen Rest ständig aus der Ölwanne entsorgen müssen. Die Maschine muss wieder dicht werden und weil in dem ganzen Werkzeug, das mit der Verkäufer beilegte, auch zwei nagelneue Simmerringe mit dabei waren, gehe ich stark davon aus, dass der damalige Besitzer bereits auf ähnliche Gedanken gekommen war wie ich.

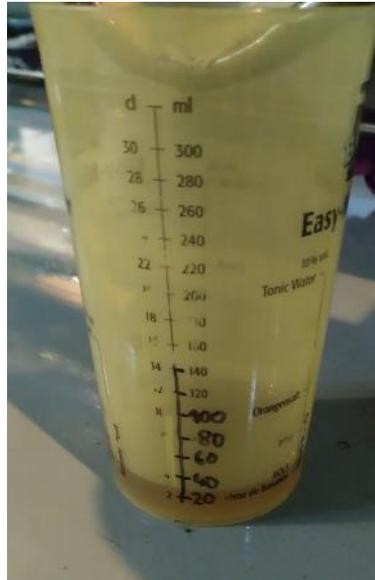
**Abbildung 13: von den 100mL Öl sind über Nacht gute 70mL wieder ausgelaufen!**

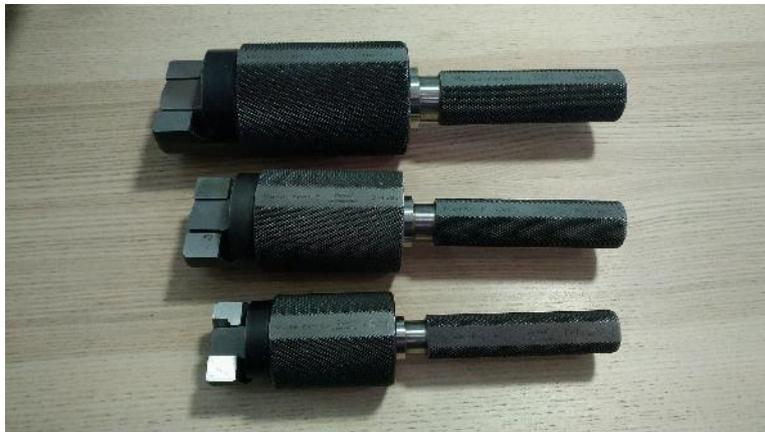
Abbildung 15: ein Satz Prüfdorne für Marc!

Eine MK2-Reibahle habe ich sogar selber. Aber ich möchte sie erst einsetzen, wenn ich genau weiß, dass ich wirklich nachreiben muss und das Problem nicht vielleicht irgendwo anders liegt. Dazu brauche ich eine Referenz- und genau so eine Referenz sind solche Prüfdorne!

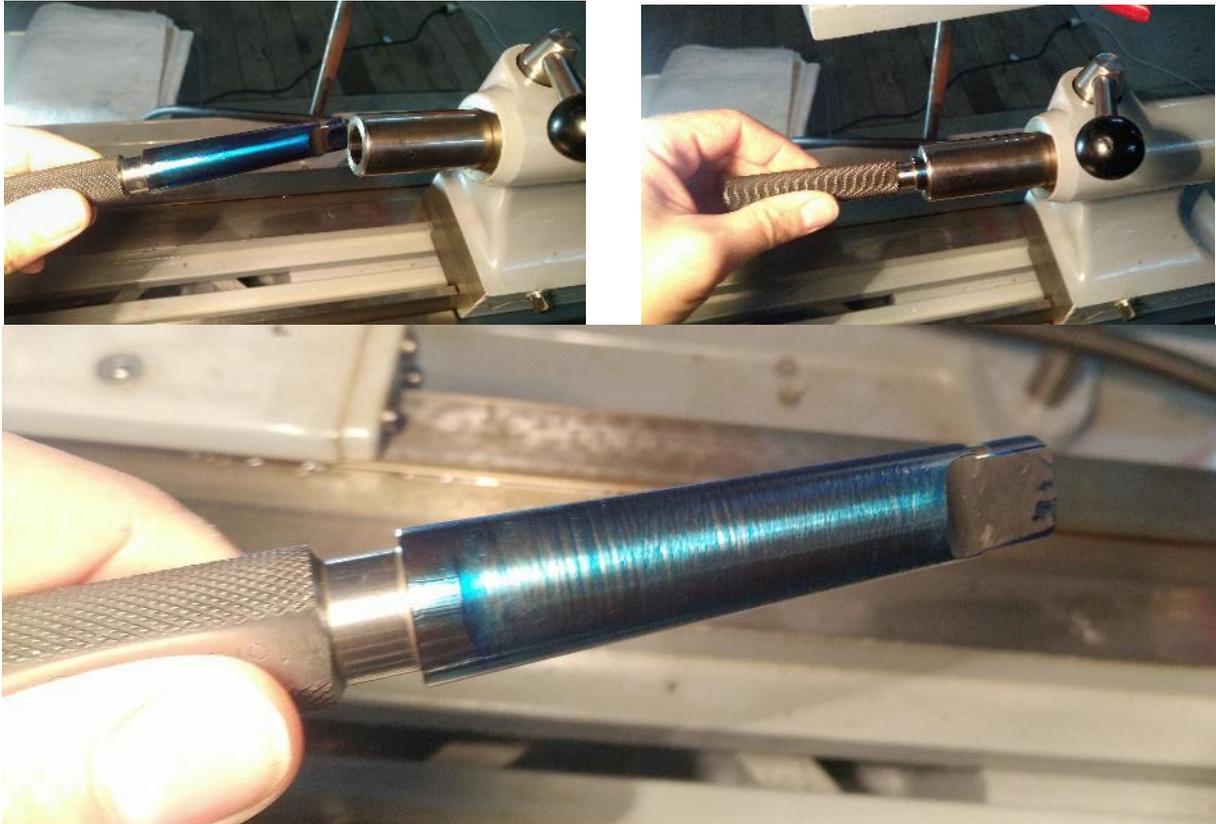
Abbildung 16: Prüfdorn mit Tuschiefarbe einpinseln - rein - und wieder raus: bomben Tragbild!!

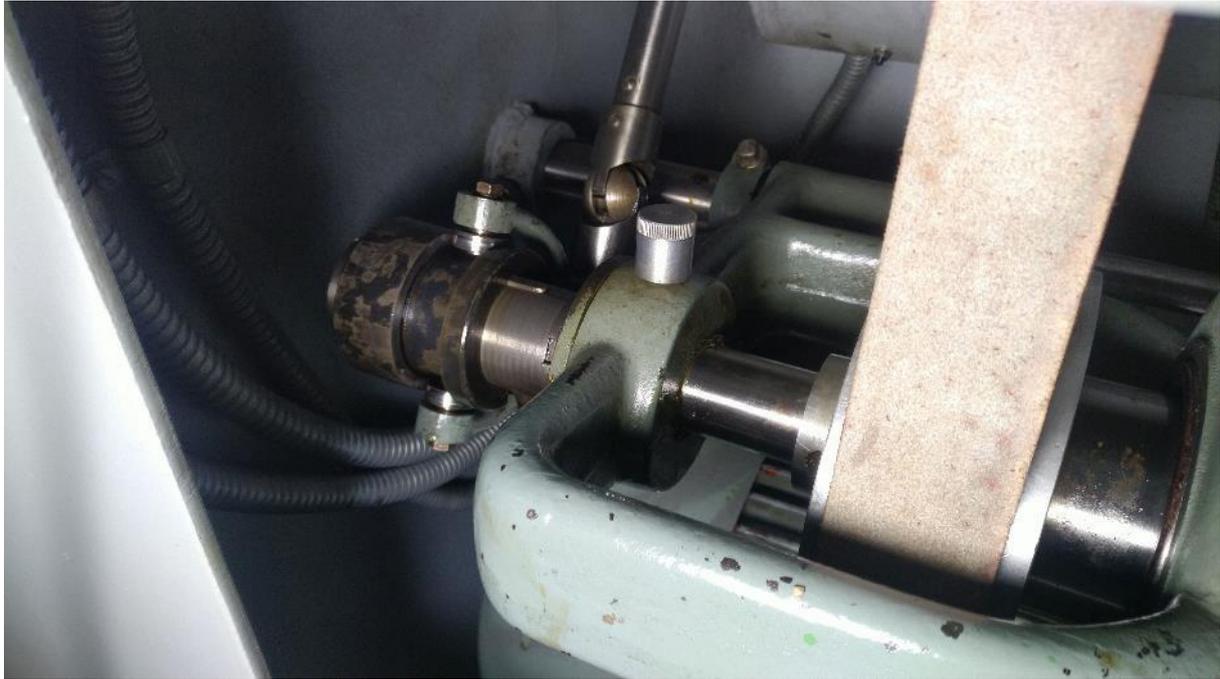
Abbildung 17: e12-Getriebe mit Flachriemen - dieser sieht mir noch ziemlich neu aus!

Zuerst muss der Motor raus, um Platz zu schaffen. Dazu muss man erst seine Wippe hochkurbeln, auf der er steht. Damit entlastet man den Keilriemen (der sieht übrigens sogar nagelneu aus!) und man kann ihn schließlich abnehmen. Das Hochkurbeln selbst kapiere ich wieder erstmal nicht. Erst nach viel Hin und Her verstehe ich, dass man zuerst die 6Kant-Mutter am Verstellmechanismus lösen und hochdrehen muss, bevor man einen Splintentreiber in den Kopf der Verstellstange stecken und sie so Stück für Stück hochdrehen kann.

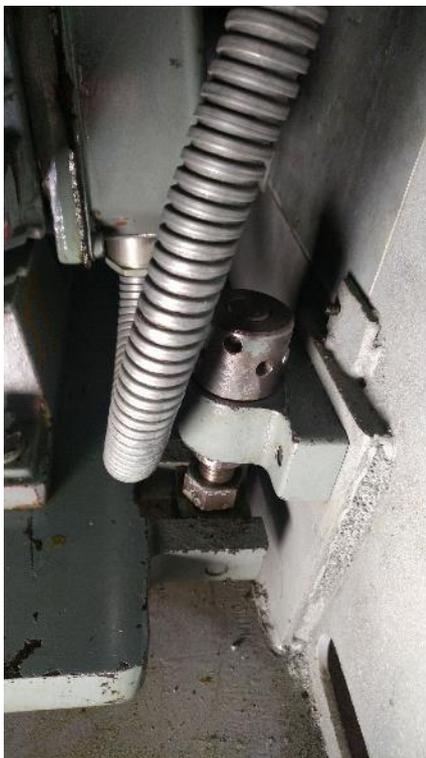
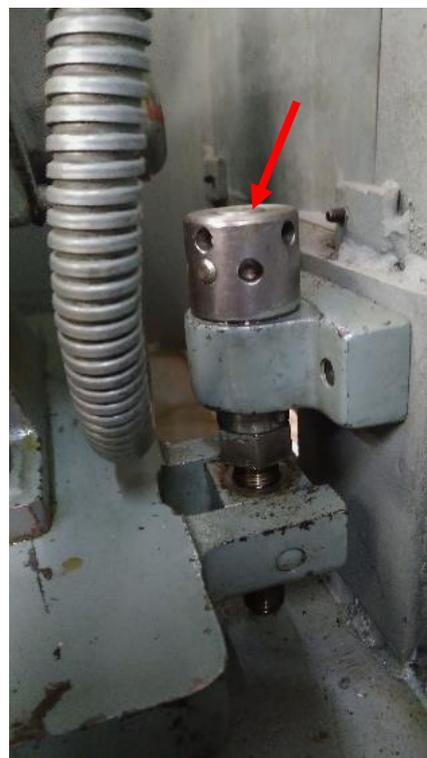
**Abbildung 20: ... kann man durch Drehen dieses Bolzens hoch- und herunterkurbeln**

Die Wippe ist komplett hochgedreht, damit der Keilriemen entlastet und er kann vom Motor abgenommen werden. Jetzt müssen wir die Schrauben am Motorfuß lösen, damit wir ihn schließlich herausheben können. Die Schraube vorne sind kein Problem, doch hinten komme ich weder mit der 21er-Nuss und Knick-Knarre noch mit einem Schraubenschlüssel dran.

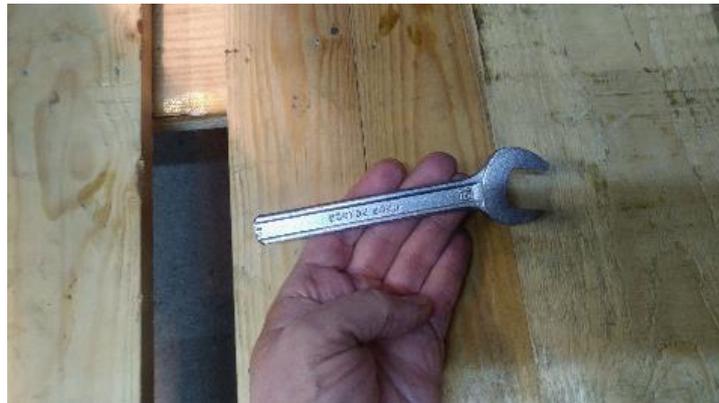
Abbildung 21: gekürzter 21er Maulschlüssel

Also mache ich kurzen Prozess und flexe mir einen 21er Doppelmaulschlüssel passend zu-  
recht. Dafür runiniere ich natürlich nicht meinen Stahlwille-Satz, sondern habe zu diesen und  
ähnlichen Zwecken (z.B. die Backen dünner oder schmaler schleifen, damit man irgendwo  
zwischen passt) einen Satz günstiger China-Ware auf Lager. Die tun es für den Zweck meist  
sehr gut und man ruiniert sich nicht gleich seinen teuren Werkstatt-Satz. Also so einen her-  
ausgegrabbelt und dann flugs gekürzt und etwas entgratet. Schon war das Lösen der beiden  
hinteren Schrauben kein Problem mehr.

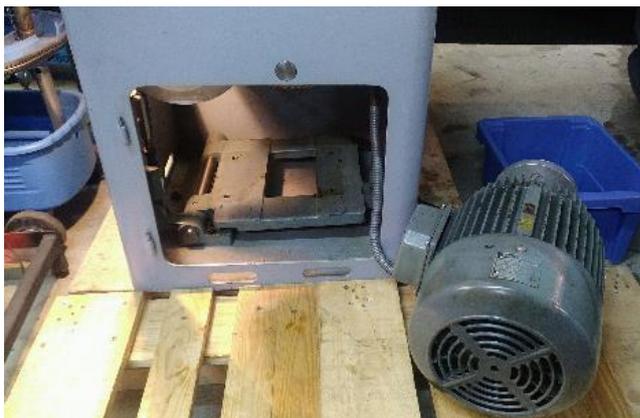
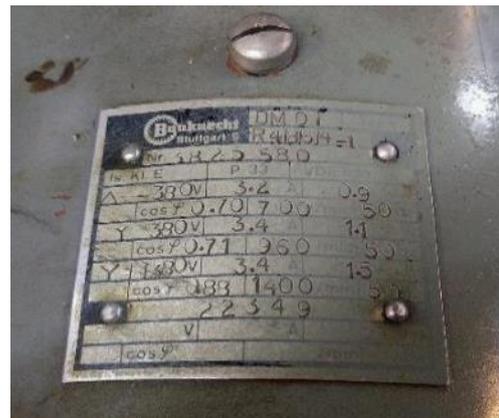
Abbildung 22: sieht hier so klein aus, ist in Wahrheit aber ein echtes Monster: der 1,5kW Dahlander-Mo-  
tor von Bauknecht (dessen Lager übrigens noch astrein leise und sauber laufen!)

Den Motor ziehe ich nach vorne heraus und stelle ihn auf eine kleine Palette. So muss ich ihn  
nicht abklemmen- denn das wäre bei einem 3fach Dahlander-Motor tatsächlich eine ziemlich  
zeitaufwändige Aufgabe.

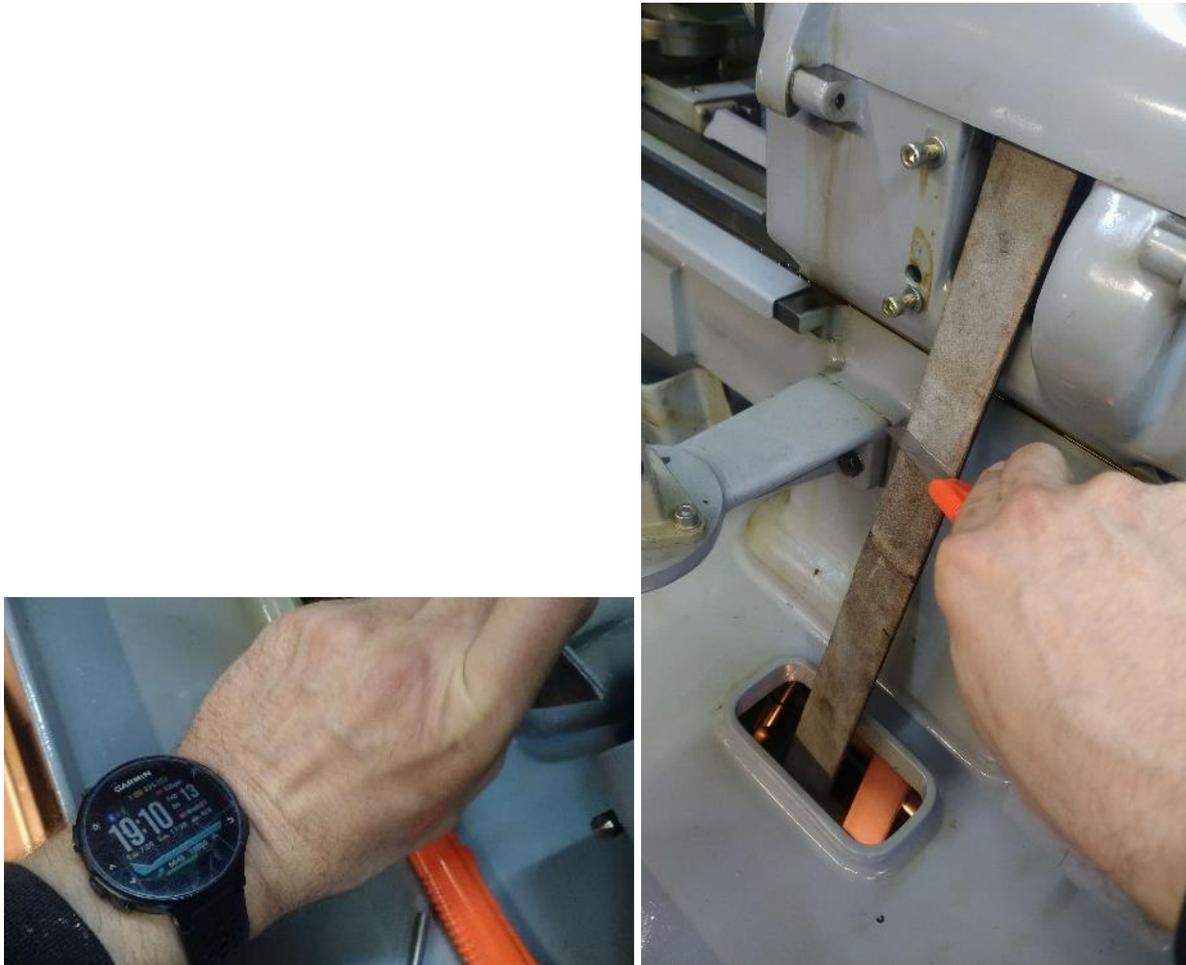
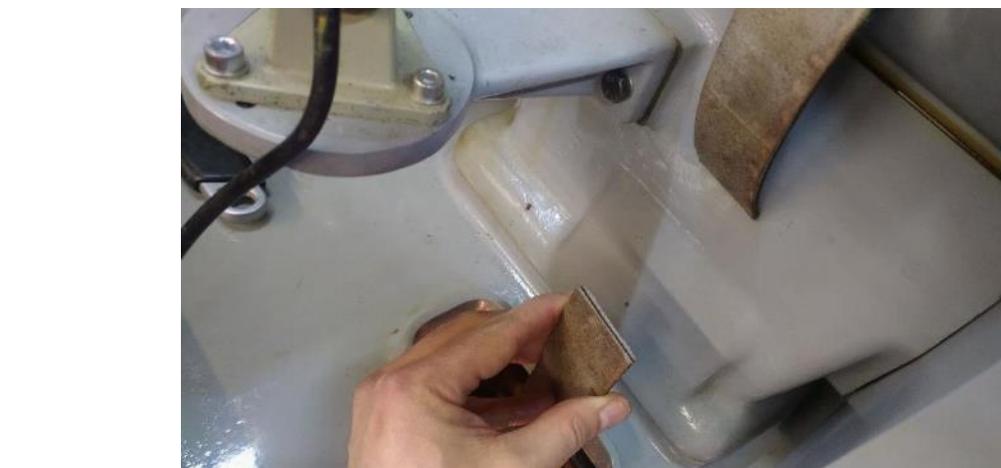
**Abbildung 23: dieser Schnitt wird verhängnisvoll- denn damit startet nicht nur die Getriebereparatur, sondern auch eine komplette Bettschlitten-Einschabeorgie!**

Nun kommt die schwerste Aufgabe der ganzen Aktion- zumindest mental: der Riemen muss durch! Um exakt 19:10 Uhr ist es so weit: schweren Herzens mache ich den Schnitt!

Damit das Getriebe nicht möglicherweise ruckartig herunterklappt, habe ich es mit einem Spannband fixiert. Das war aber eigentlich unnötig, denn nicht zuletzt durch die Klemmschrauben an der Achse wird sein Herunterschwenken doch stark gebremst.

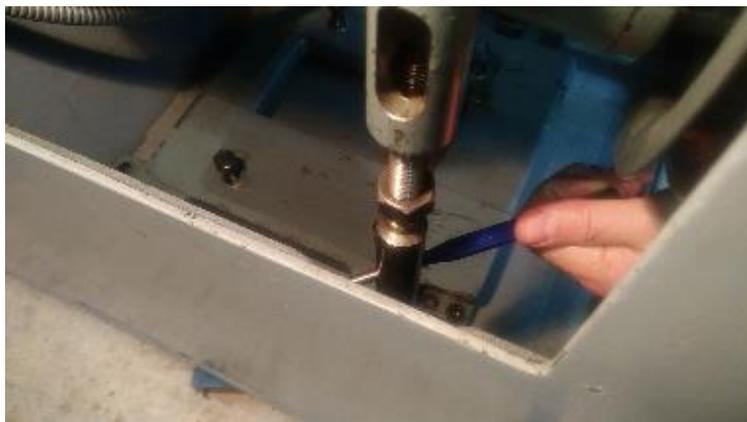
**Abbildung 26: Spannelement lösen**

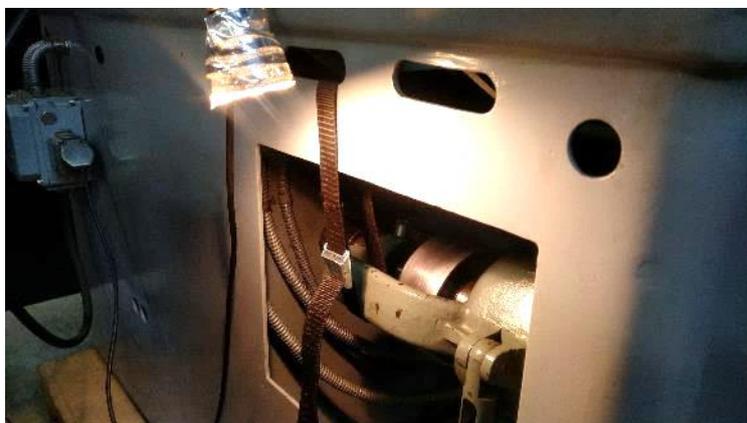
**Abbildung 27: Getriebe mit Spanngurt sichern, damit es beim Herunterschwingen nicht herunterkracht**

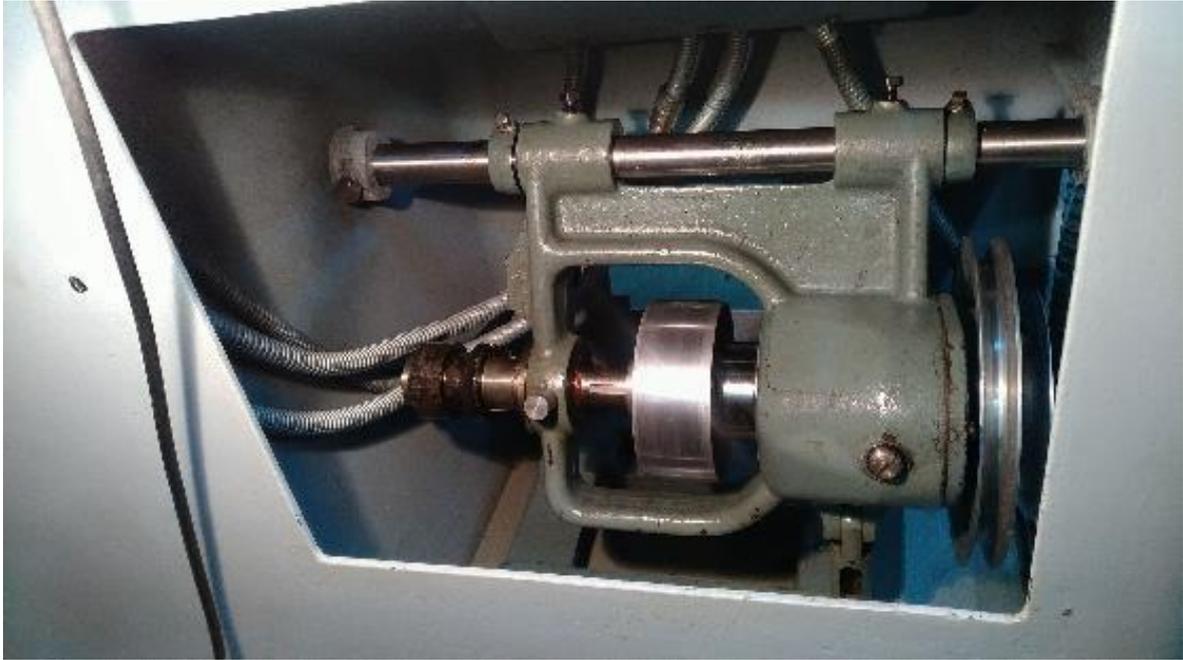
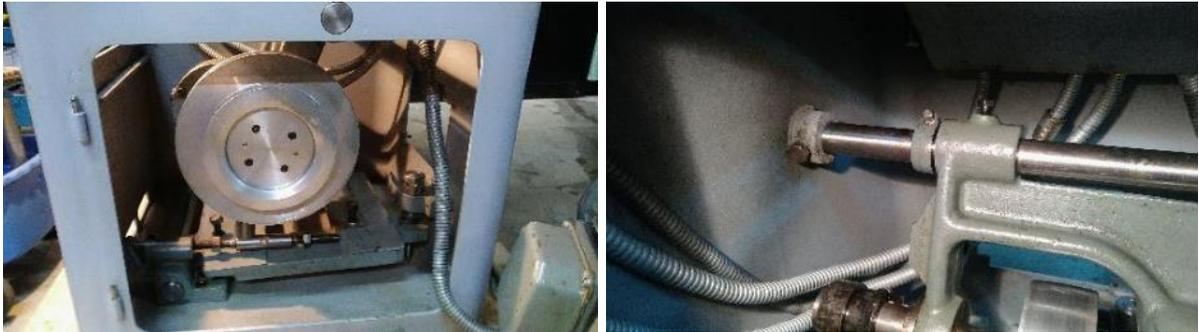
Abbildung 28: Getriebe hängt nun frei auf seiner Welle

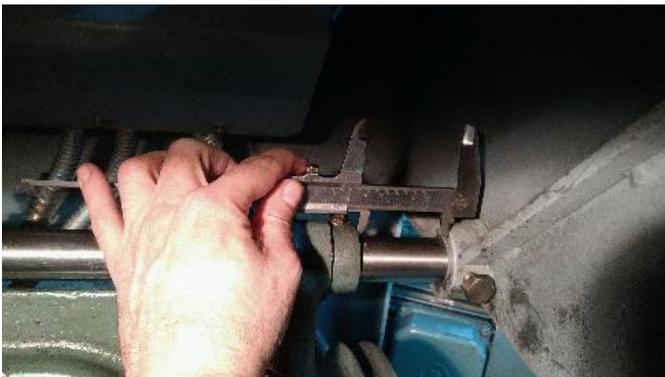
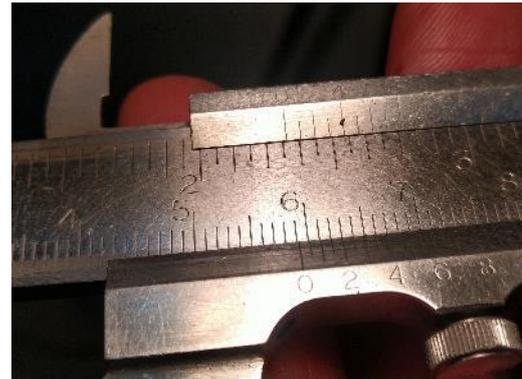
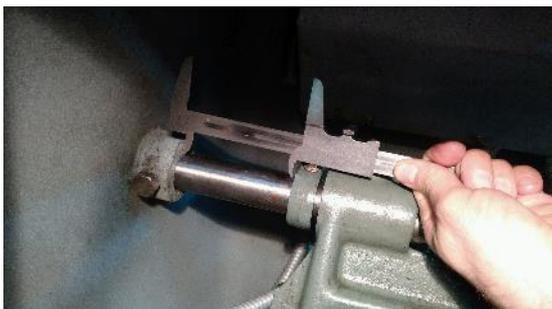
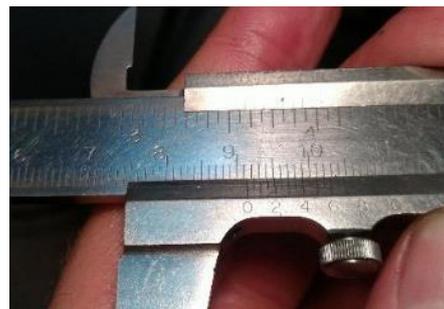
Abbildung 29: vor dem Ausbau nehme ich wieder die Originalmaße ab

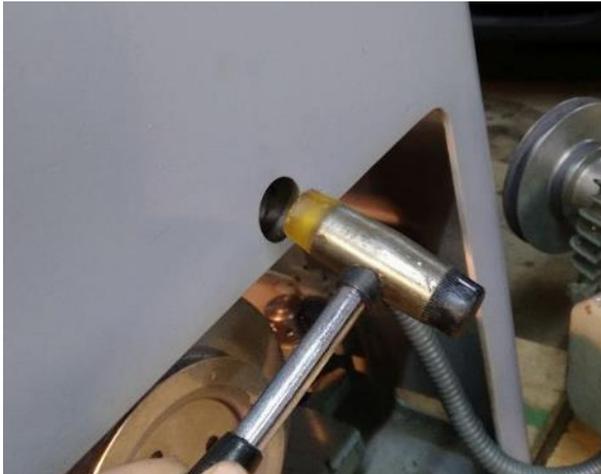
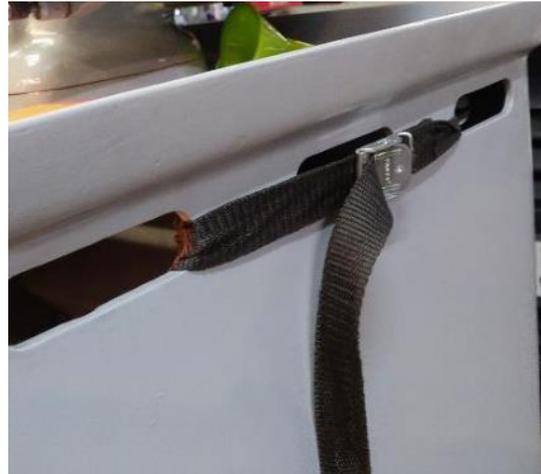
**Abbildung 30: die Welle wird herausgeklopft- vorher natürlich das Getriebe mittels Spanngurt wieder sichern!**

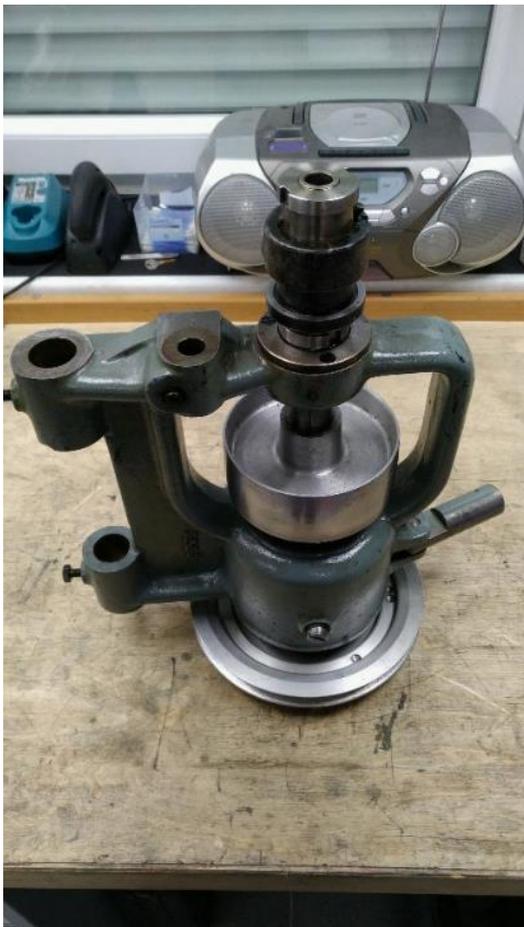
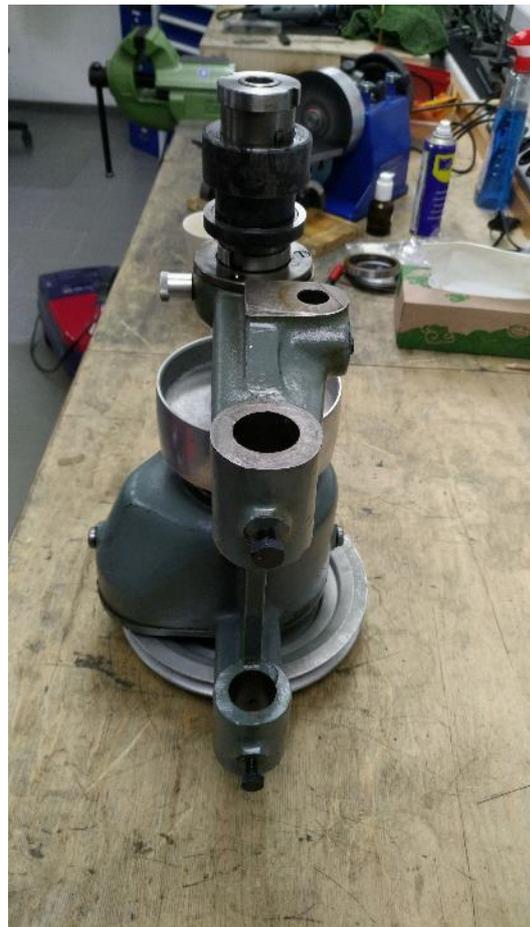
**Abbildung 31: geschafft- das Getriebe liegt sicher und wohlbehalten auf der Werkbank!**

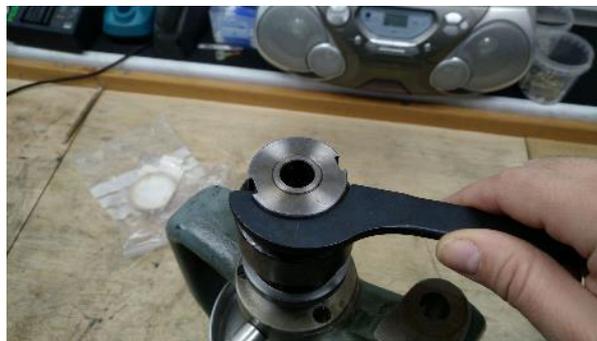
Abbildung 32: erste Mutter lösen

Es beginnt mit dem Abdrehen der ersten Einstellschraube mittels Hakenschlüssel. Dann kann man die schwarze Verschiebehülse abnehmen- dazu muss man allerdings mit einem Werkzeug die Achse in der Mitte nach unten drücken (sie federt ein!). Erst dann hat der innen liegende "Hakelgnubbel" so viel Platz, dass er so weit, nach innen schwenken kann und die Hülse freigibt. Ist schwer zu beschreiben- einfach drücken und versuchen, dann geht es.

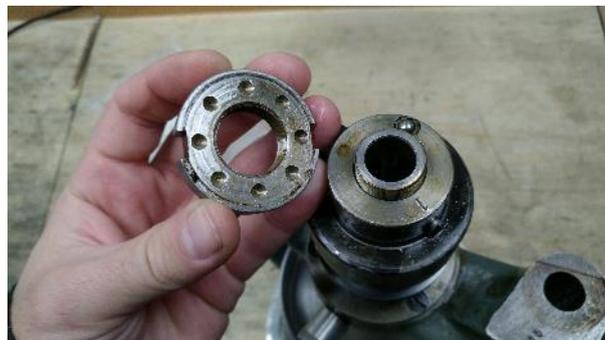
Abbildung 33: siehe da- darunter ist eine Kugel-Rastmechanik!

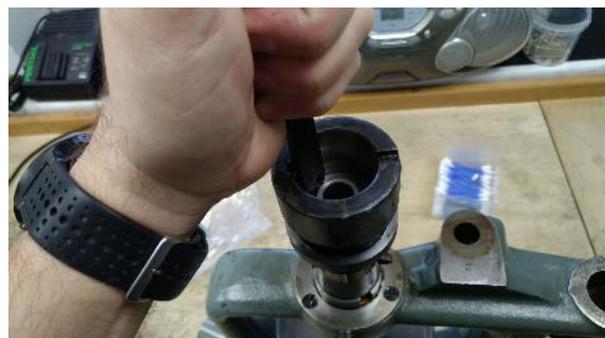
Abbildung 34: Schiebehülse abnehmen- dazu den Nippel mit einem Werkzeug runterdrücken

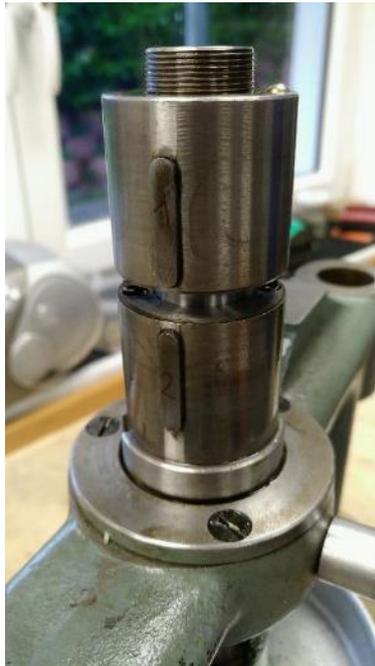
**Abbildung 35: darunter kommt das hier zum Vorschein**

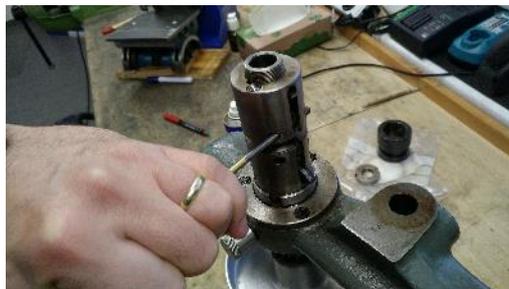
**Abbildung 36: Zylinderstift austreiben**

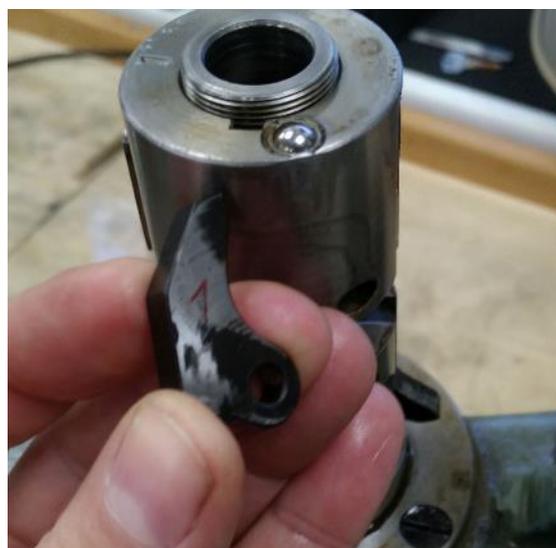
**Abbildung 37: hier kommt die Betätigungsklaue zum Vorschein**

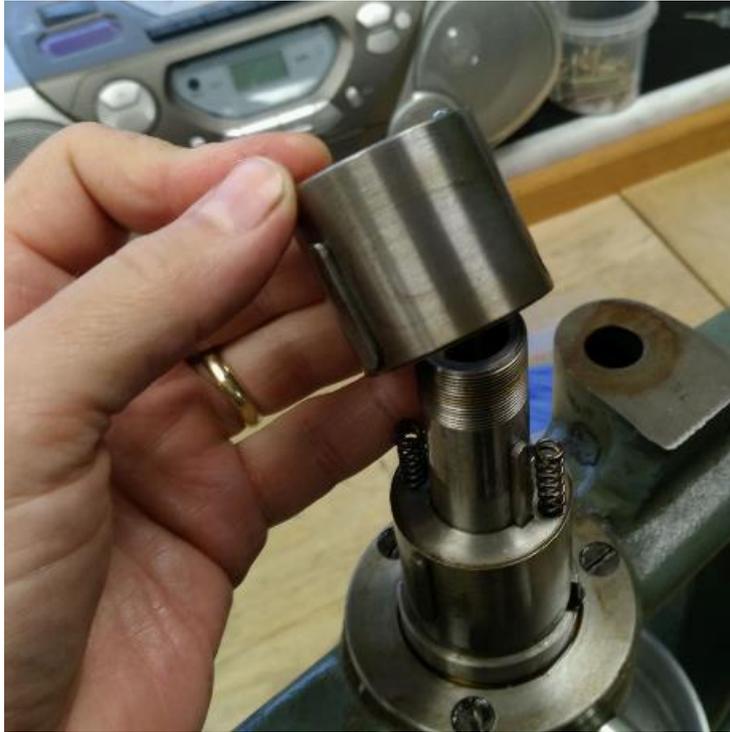
**Abbildung 38: jetzt kann diese Hülse runter...**

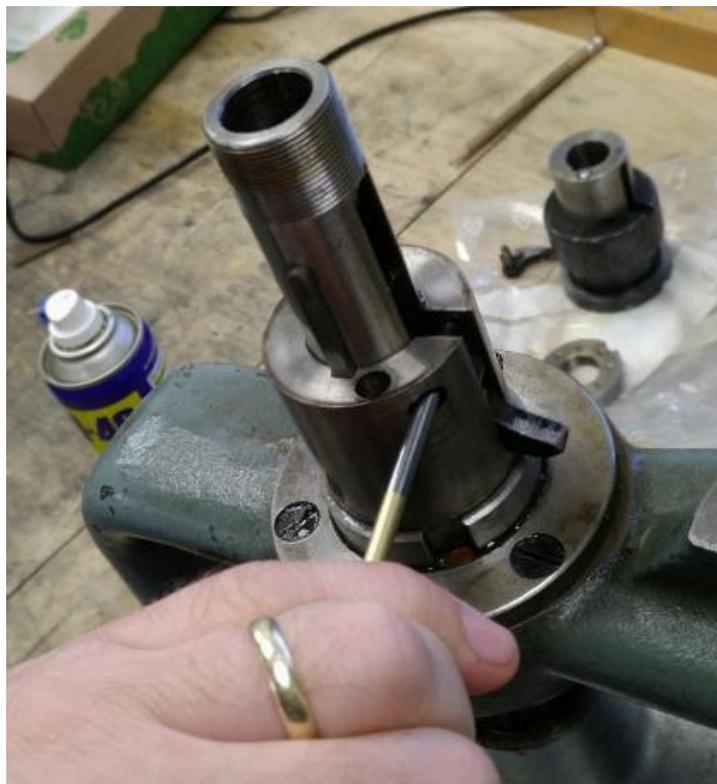
**Abbildung 39: den nächsten Zylinderstift heraustreiben**

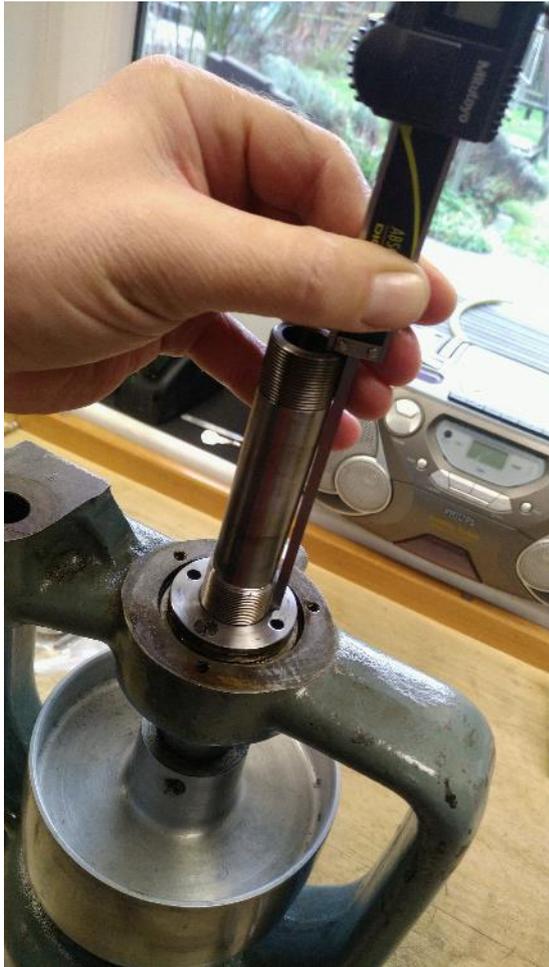
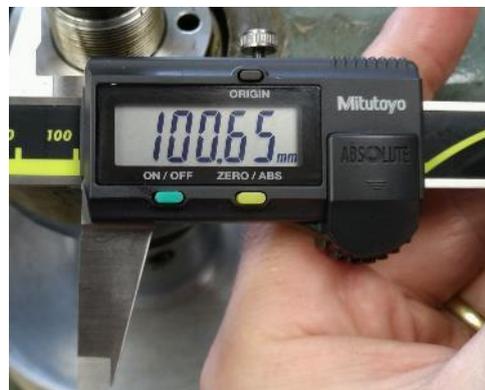
**Abbildung 42: wieder das Originalmaß aufnehmen und notieren- auch wenn ich es später nicht brauchen werde...**

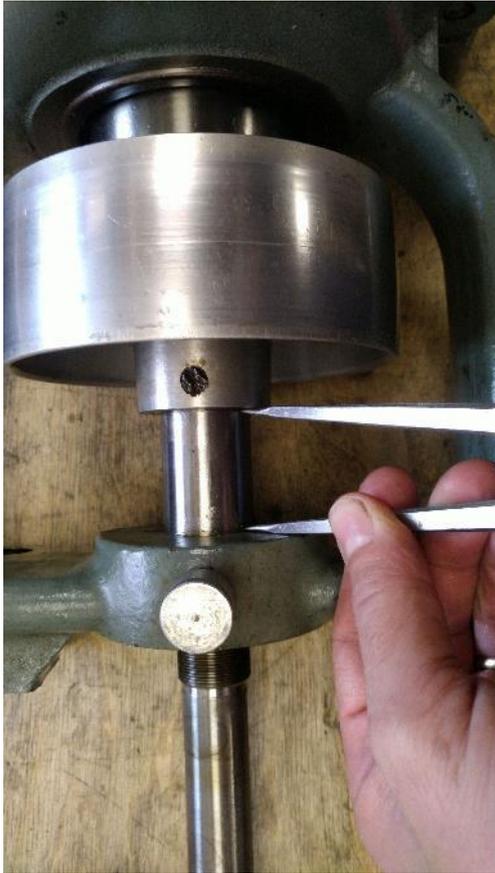
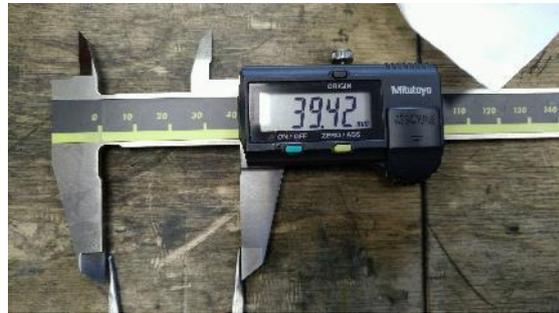
Abbildung 44: auch hier wieder den Abstand messen und das Maß sicherheitshalber notieren

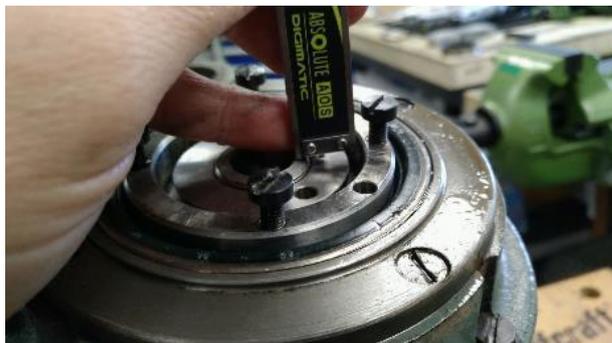
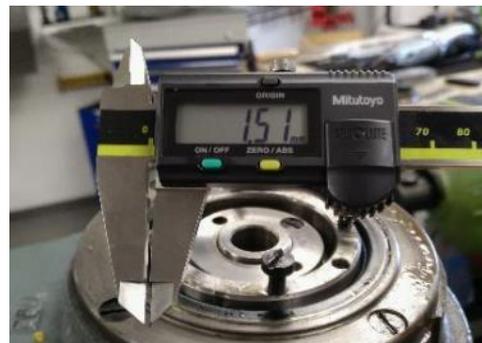
Abbildung 46: Höhe zwischen innerem und äußerem Ring

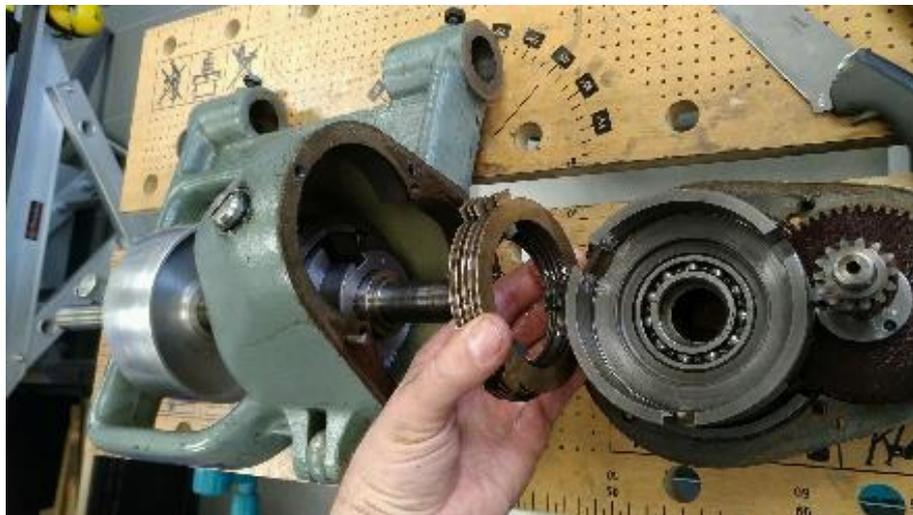
Abbildung 51: das hier ist ein Lamellenpaket der Kupplung

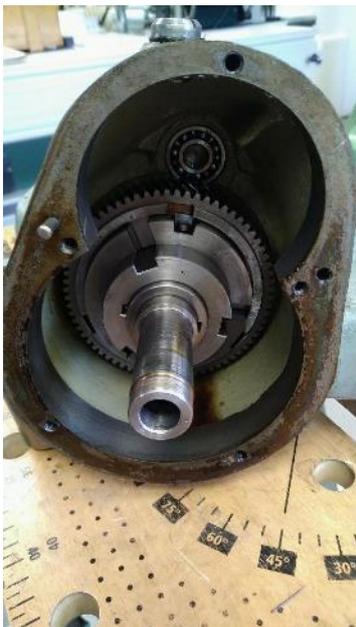
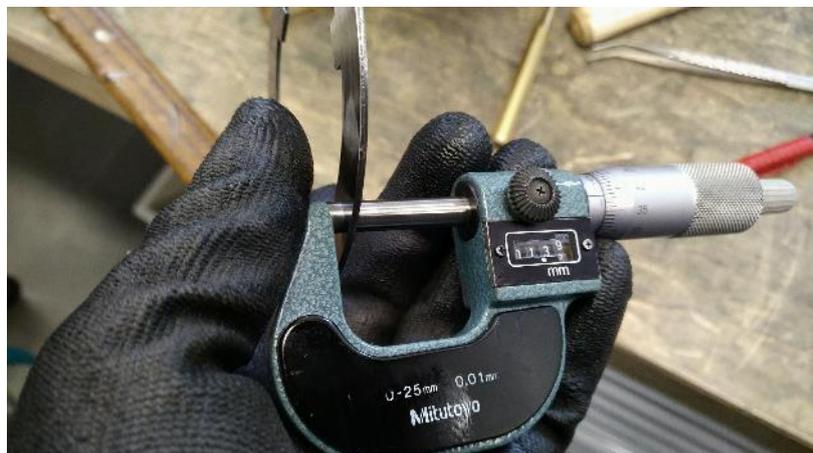
Abbildung 52: links: so sieht es im Innern aus; rechts: Dicke einer Lamelle der Kupplung

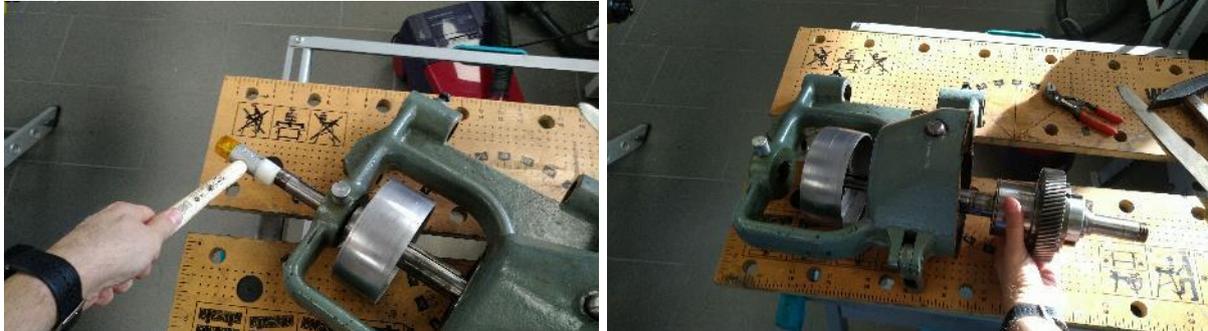
Abbildung 53: vorsichtiges Herausklopfen der Achse

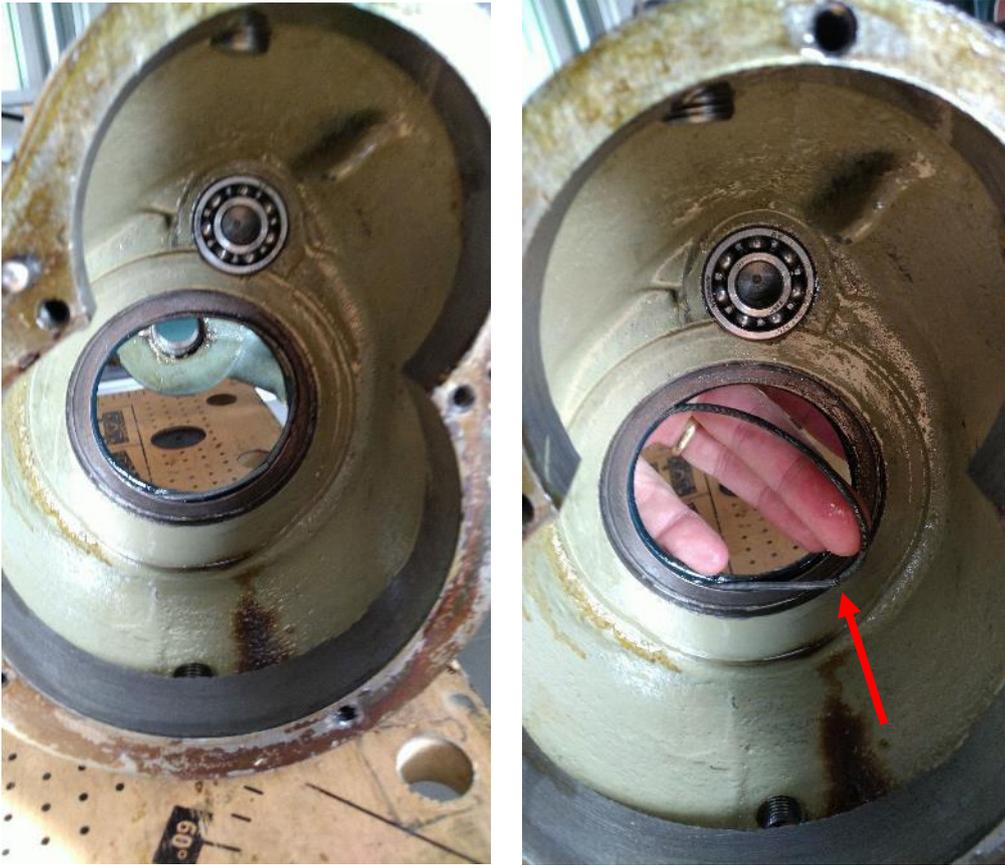
Schon beim Herausziehen der Welle kommt mir der im Wellendichtring eingelegte Spiralring entgegen. Und der sieht nicht gut aus: mittendrin hat er einen ganz fiesen Knick! Kein Wunder, dass da nichts mehr dichtet! Aber warum hat er einen Knick?

Abbildung 55: Blick ins leere Getriebegehäuse- der Spiralring des WeDis ist schonmal defekt!!

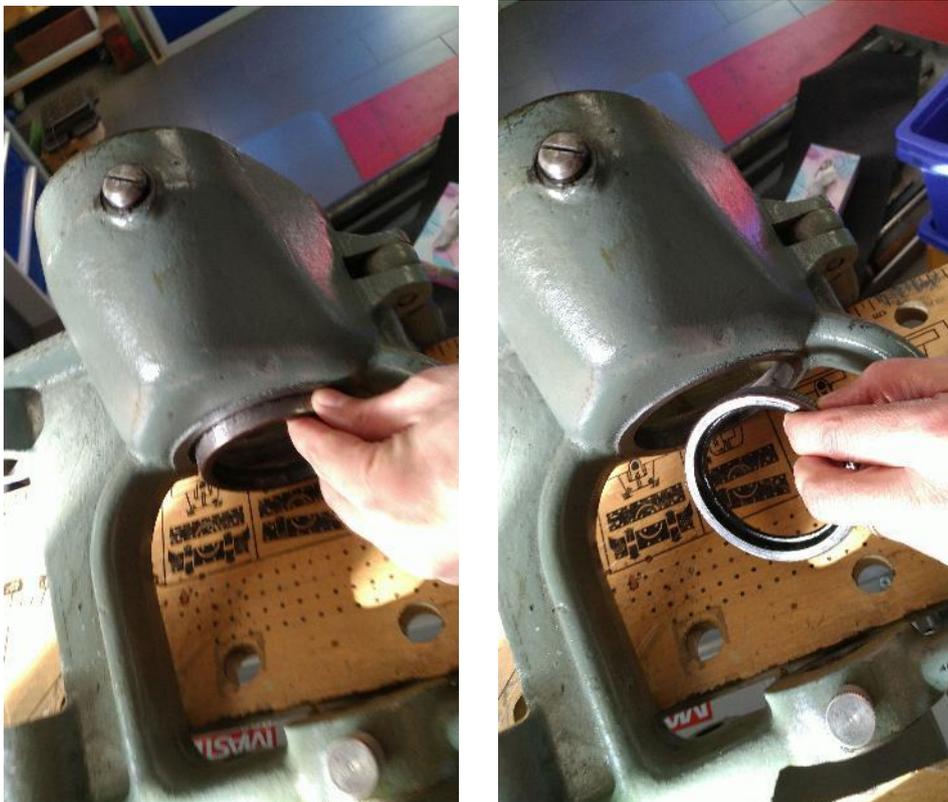
Abbildung 56: Herausschlagen des alten Wellendichtrings

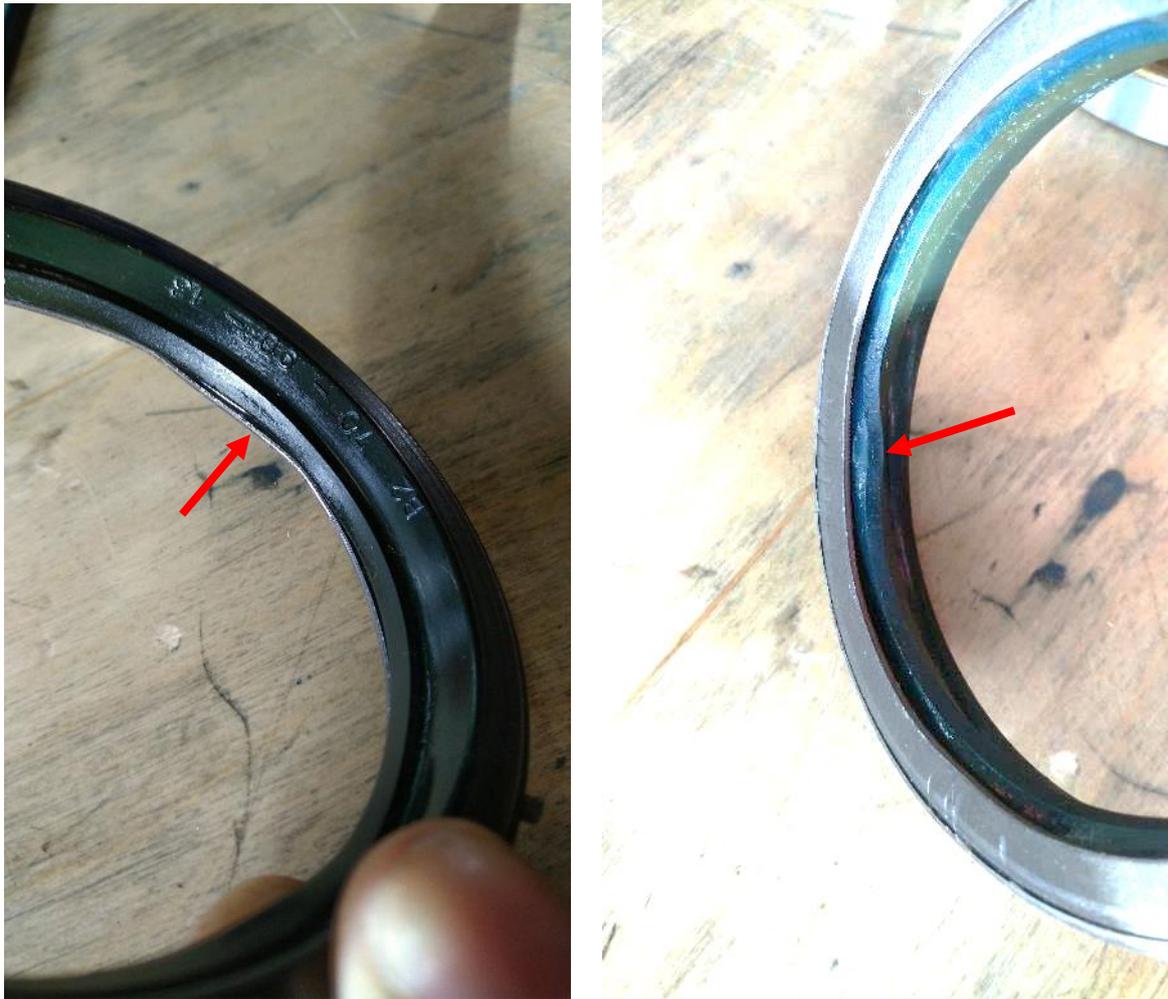
**Abbildung 57: beschädigter Wellendichtring!**

Wider Erwarten sehe ich hier keinen Verschleiß und auch keine Effekte von Alterung. Was ich sehe, ist eindeutig eine rein mechanische Deformierung! So KANN die Dichtlippe nicht mehr sauber an der Welle anliegen. Ebenso, wie der Spiralring, hat auch die Dichtlippe einige Knicke, wo das Öl munter herauslaufen kann. Genauso wie bei dem eingelegten Spiralring kann das, was ich hier sehe, nicht wirklich nur mit Verschleiß erklärt werden. Auch nicht mit Materialalterung. Was hier passiert ist, ist eindeutig das Ergebnis mechanischer Beschädigung!

Die Maschine ist nun knappe 60 Jahre alt. Ein Gummitteil hätte so eine lange Zeit wohl nie und nimmer unbeschadet überstanden. Es hätte sich zerrieben, wäre porös geworden, vielleicht auch rissig oder brüchig. Das Gummi in diesem Wellendichtring sieht mit jedoch noch ziemlich frisch aus. Es ist geschmeidig, überhaupt nicht rissig und auch nicht verschlissen. Eben nur verknickt.

Und ich behaupte, dass das Verknicken durch einen fehlerhaften Einbau passiert sein muss!  
Aber sicher nicht im Herstellerwerk, denn dann wären die Wellendichtringe schon so alt, dass sie porös und rissig sein müssten!

Was leider bei der Aufarbeitung total schief gegangen ist, ist wohl der Wechsel der Wellendichtringe. Höchstwahrscheinlich wurde er beim Wieder-Zusammenbau durch die ausführende Firma unbemerkt beschädigt und nie wieder vernünftig dicht bekommen- weshalb der damalige Besitzer tatsächlich irgendwann eine Ölwanne zwischen Motor und Getriebe konstruiert hat, die das herausleckende Öl auffängt.
