## Leinen MLZ4S Drehmaschine: Teil 2

### 2 Einleitung

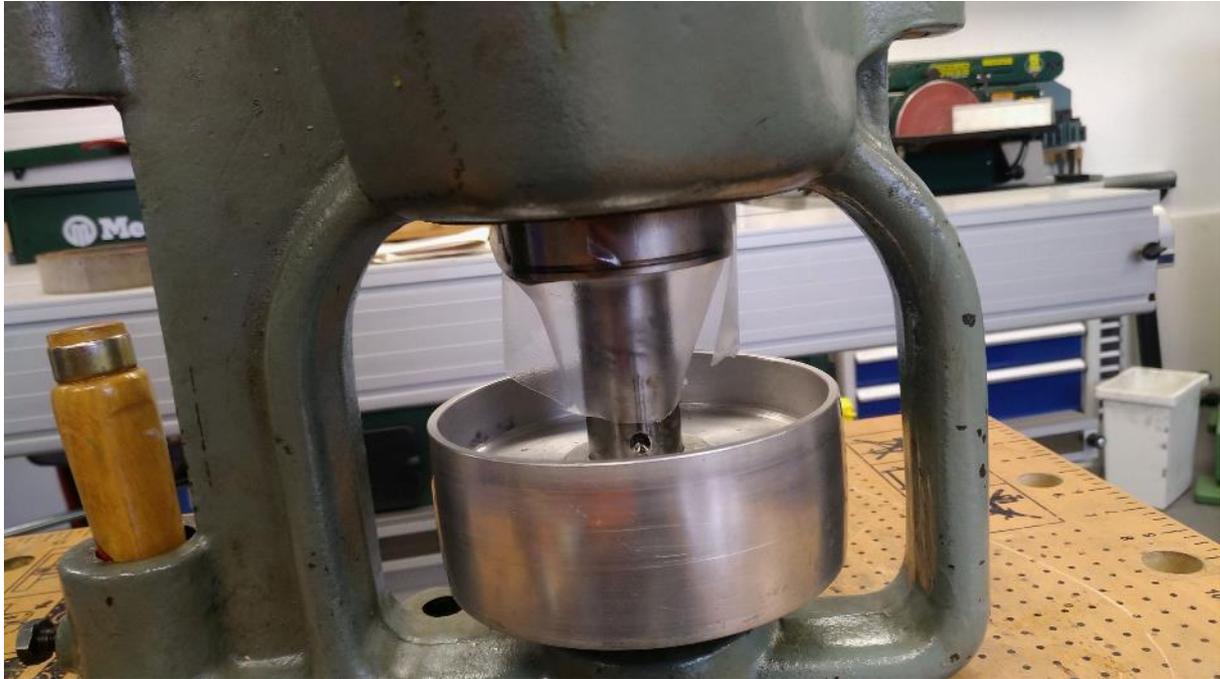
**Abbildung 58: Vorgucker: wer beim Zusammenbau hier nicht aufpasst, zerstört beim Durchstecken der Achse den neuen Wellendichtring gleich wieder!**

Sobald der WeDiRing drin ist und ich wieder an das Zusammenbauen gehe, wird mir klar, wie die Firma das Bauteil geschrottet haben könnte: die einzuschiebende Welle hat am Ende einen äußeren Sicherungsdraht eingeklipst. Ist dieser Sicherungsdraht bereits jetzt montiert, rumpelt der beim Einschieben der Welle volles Brett über die empfindliche Dichtlippe des Wellendichtrings drüber- und wird sie 100%ig beschädigen! Das werden die Kollegen von der Restaurationsfirma nicht beachtet haben (siehe Abbildung 59)!

Daher ganz wichtig: den Sicherungsdraht erst später montierten, wenn die Achse schon eingebaut ist! Und: vorher einen alten Schnellhefter in Streifen schneiden und ihn als Gleithilfe und Schutz von innen in den WeDiRing legen- erst DANN die Welle gaaaaaaanz vorsichtig einschieben.

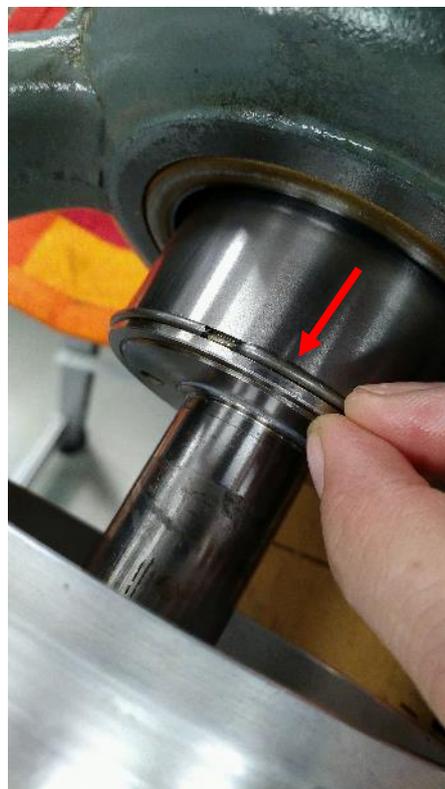
**Abbildung 59: ...und zwar mit genau diesem Klemmring, der die empfindliche Dichtlippe des WeDis beim gewaltsamen Durchschieben der Welle durch die Dichtfläche sofort zerstört!**

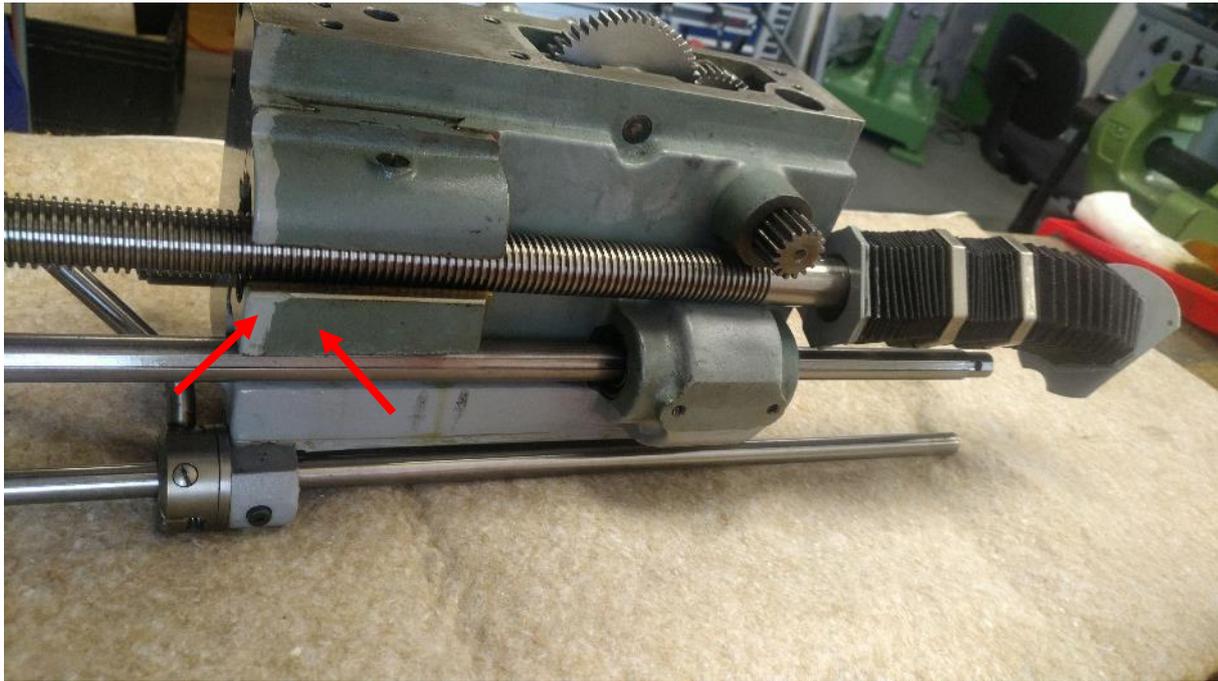
Was uns zu der Schlussfolgerung führt: die Maschine wurde zwischenzeitlich (mindestens einmal) aufgearbeitet! Weil aber niemand Blechschilder übermalt hat und auch sonst auf den ersten Blick nirgendwo Zeichen von Pfusch oder Schludrigkeit zu sehen sind, behaupte ich, dass das vermutlich eine professionelle Firma gemacht haben wird, die die Maschine wirklich sauber auseinandergelassen und so Stück für Stück aufgearbeitet und auch neu lackiert hat. Damit wäre nicht nur das wohnzimmerhafte Aussehen dieser fast 60 Jahre alten Maschine zu erklären, sondern auch die teilweise am Getriebe nicht immer 100% "neu" und "unberührt" aussehenden Schraubenköpfe, die zwischenzeitlich definitiv auch einmal einen anderen Schraubendreher gesehen haben als damals in der Werkshalle von LEINEN!

**Abbildung 60: Vorgucker2: der nächste Beweis für eine zwischenzeitliche Aufarbeitung- neue und alte Lackierung an der Hinterseite des Schlosskastens!**

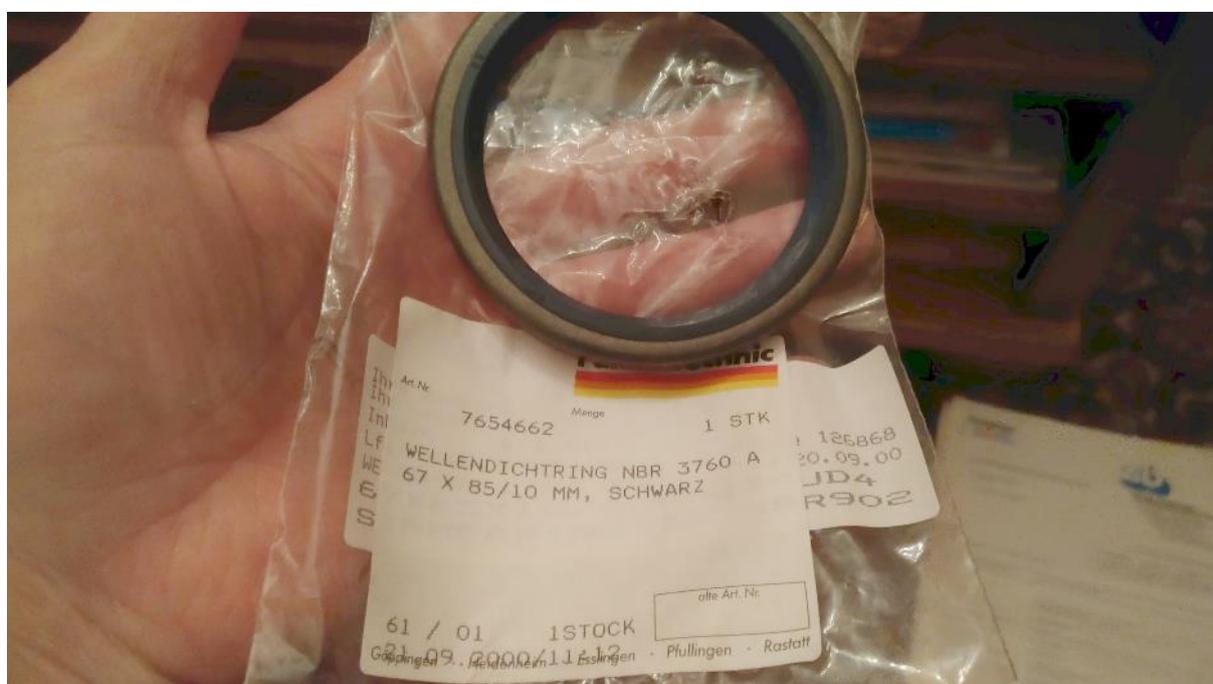
**Abbildung 61: lag der Maschine bei: ein passender Wellendichtring mit Kaufdatum 21.09.2000!**

Ihm zu Ehren werde ich diese Arbeit nun für ihn vollenden und genau diese Wellendichtringe einbauen, die er damals zu diesem Zweck gekauft hat. Nennt mich gefühllos, aber ich kann dem armen Kerl das schon nachfühlen. Obwohl laut Rechnung bereits im Jahr 1996(!) bzw. 2000 gekauft, sind die WeDis von der Substanz her noch so tadellos, dass ich keine Neuteile kaufe, sondern exakt die einbaue, die der Vorbesitzer damals besorgt hat. Bestimmt würde ihn das freuen, wenn er das heute noch lesen könnte.

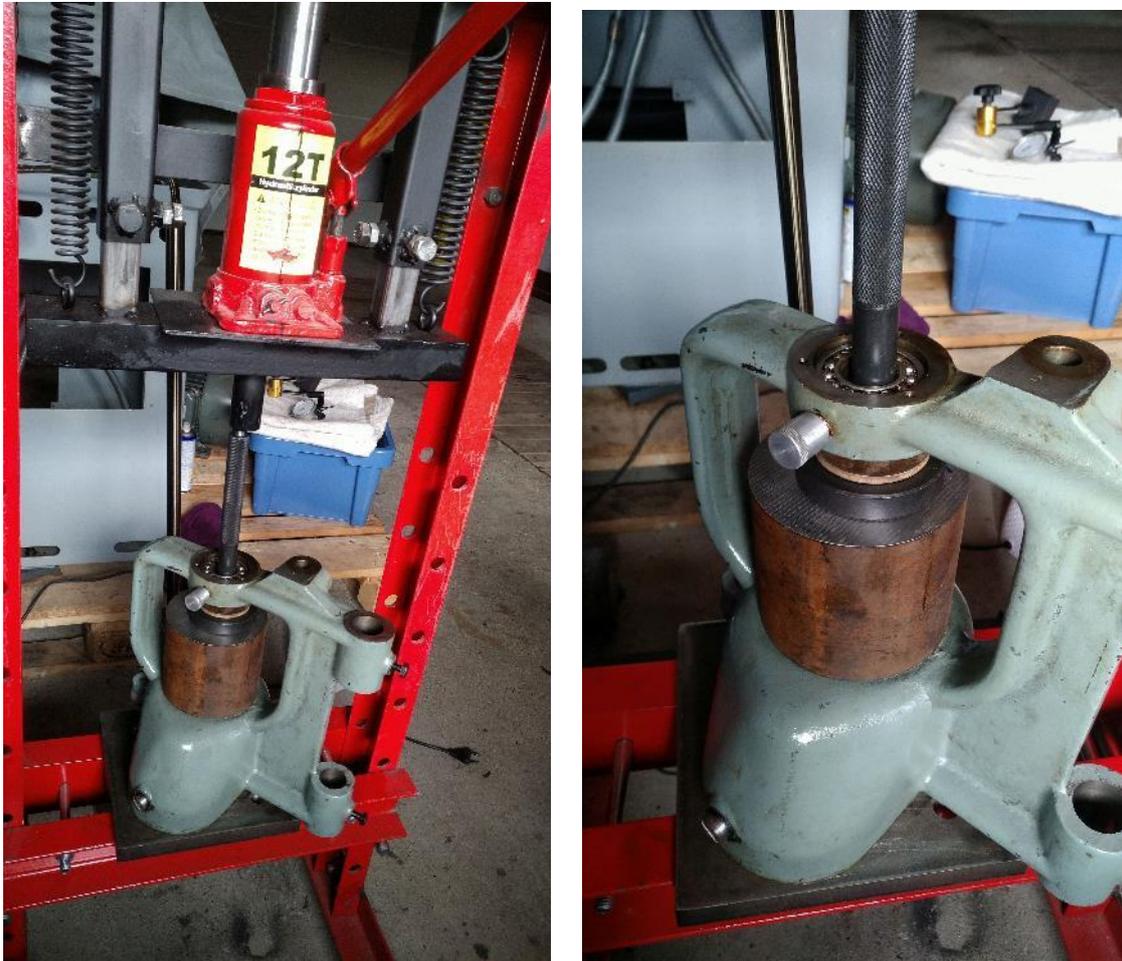
Zum Einbau der Wellendichtringe (es sind zwei, aber nur einer hat geleck) verwende ich meine hydraulische Presse. Weil ich leider keine Zweit-Drehmaschine habe, mit der ich mir jetzt ein Druckstück im passenden Durchmesser drehen könnte, muss ich improvisieren und nehmen, was ich in der Werkstatt finde. Aber das klappt und den Wellendichtring kann ich damit schön bündig einpressen. Allerdings presse ich ihn von oben, also also Sicht des WeDi-

Rings von "rückwärts" ein, da ist der Aufbau mit der Hydraulikpresse einfacher, als von der Innenseite des Getriebes her drücken zu müssen.

Mit einem Verlängerungsstab und sogar einem dicken Grauguss-Klotz als Verlängerung drücke ich durch das Lager durch auf den unteren Wellendichtring.

**Abbildung 62: etwas "improvisiert"- zugegeben- aber es funktioniert!**

Nachteil: der We-Di-Ring braucht zum besseren Fügen nun auch an seiner Rückseite eine kleine Phase, damit er sich besser zentriert. Die schleife ich mit meinem Bandschleifer aber schnell an. Wichtig: danach alles peinlichst saubermachen, denn zurückgelassene Schleifpartikel reiben auf Dauer alle Gleitflächen kaputt!

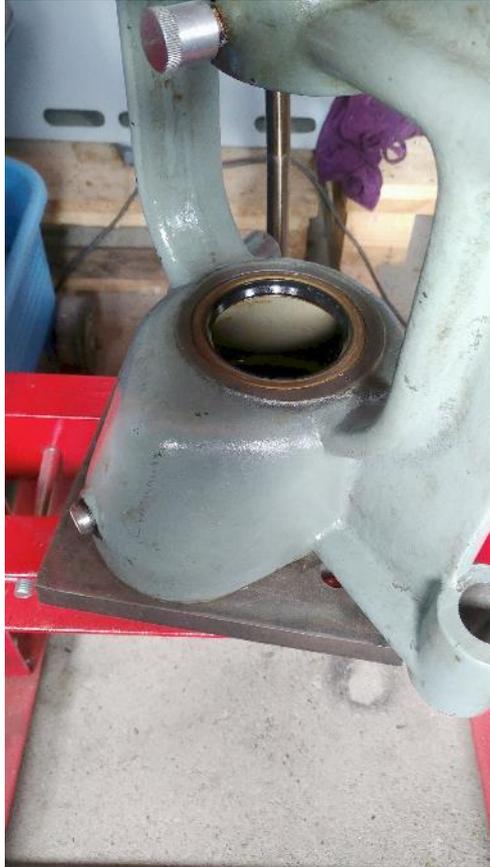
**Abbildung 64: aber es klappt! Der WeDi ist bündig und sauber eingepresst**

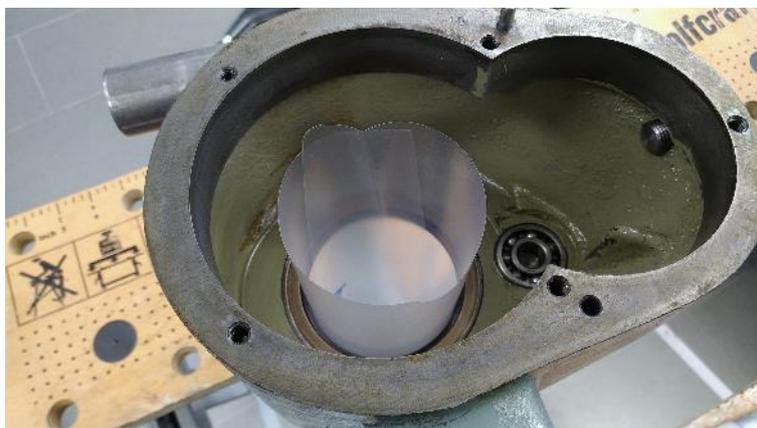
**Abbildung 65: ein Schnellhefter hilft als Gleithilfe und schützt den WeDi**

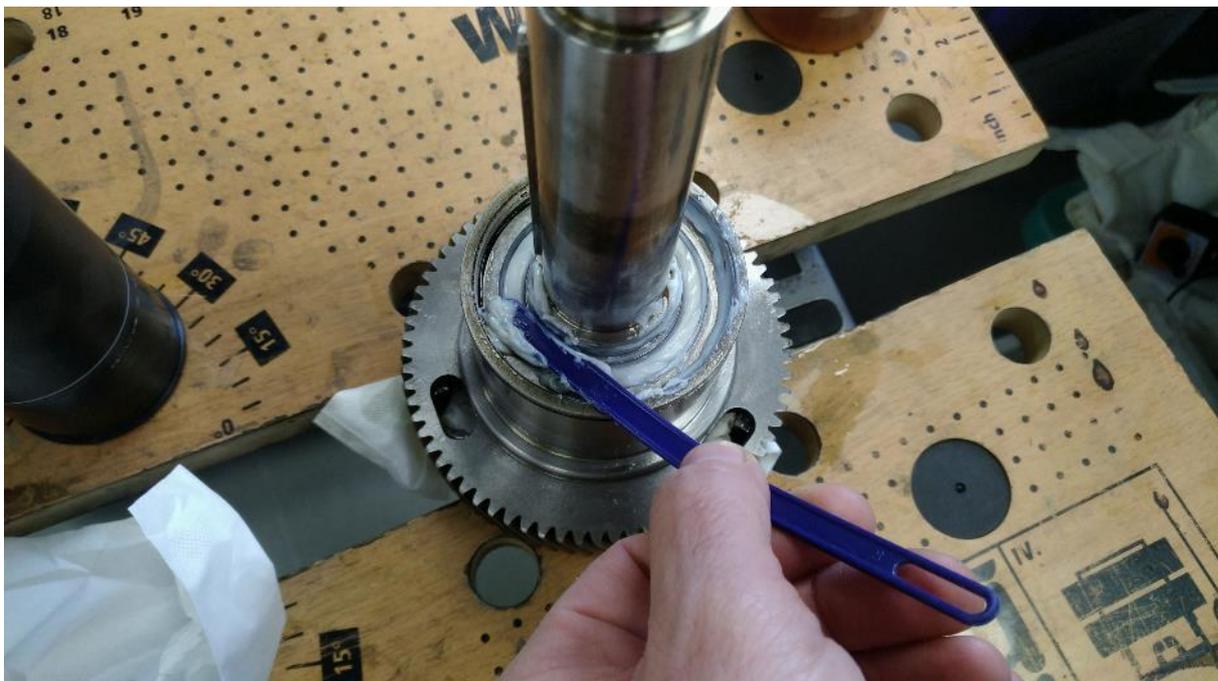
**Abbildung 66: Einbringen von Klüber Isoflex NBU 15 Spindelfett in die alten, aber gereinigten Lager**

Bei den Kugellagern (ich lasse die bereits montierten drin, denn sie laufen noch tadellos und ohne Geräusche) bin ich mir nicht sicher, wie sie geschmiert werden. Immerhin läuft das Getriebe ja im Ölbad, daher vermute ich, dass überall dort, wo das Öl durch die Zahnräder hochgeschleudert werden kann und die Lager erreichen kann, das Schmiermittel "Öl" ist.

Doch an mindestens drei Lagern gehört vermutlich Fett hinein, denn sie wären durch einen Ölfluss vermutlich nicht erreichbar. Hier verwende ich das gute Isoflex NBU15 - das ich auch für die Spindellager benutze! Nach Art von Robrenz auf Youtube "massiere" ich das Fett unter langsamem Drehen in die Lager ein, während ich von oben mit einem kleinen Spachtel das Fett immer wieder in die Lager zurückdrücke. Robrenz hat dazu ein Werkzeug aus Hirsch-

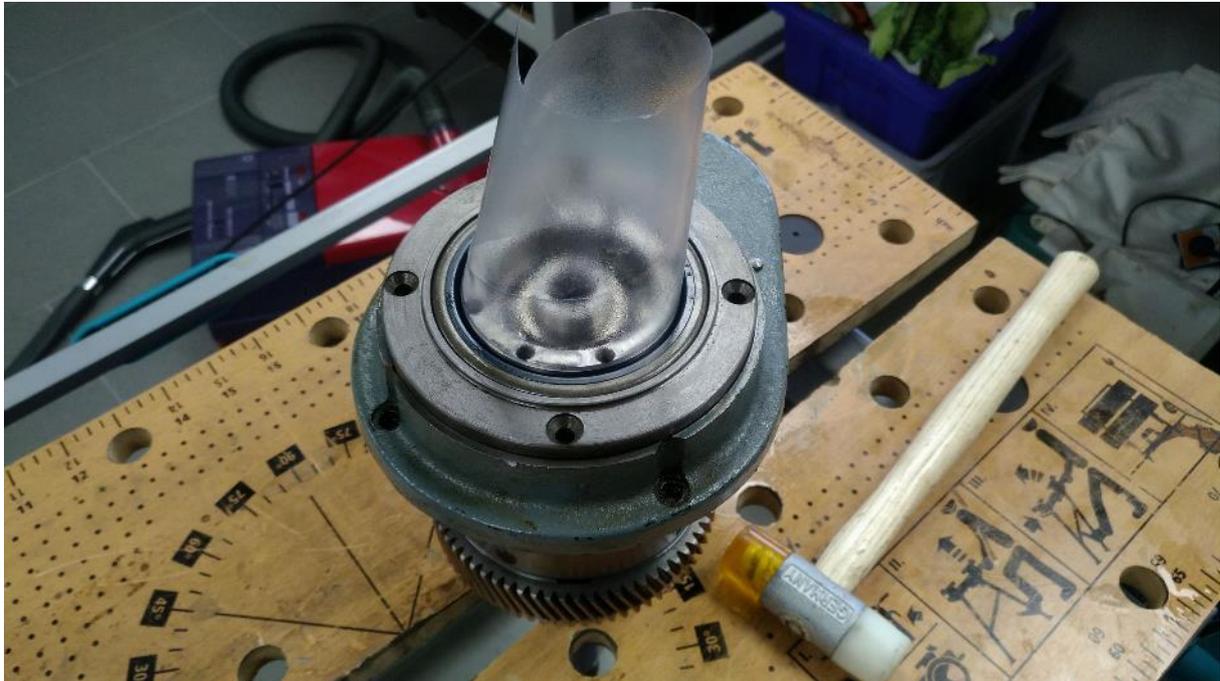
**Abbildung 67:** auch beim zweiten WeDi verwende ich den Schnellhefter-Trick

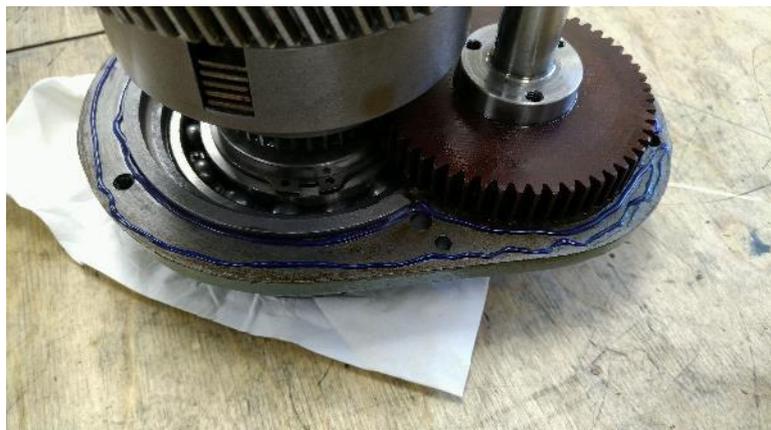
**Abbildung 70:** mit normalem Hylomar aus dem Autobau dichte ich das Getriebe ab

Egal- ich baue das Getriebe wieder zusammen und freue mich riesig, denn mit den neuen Wellendichtringen wird es später wieder perfekt dicht sein! Das Getriebegehäuse wiederum dichte ich mit normalem Hylomar ab. Vorher säubere und entfette ich natürlich die Dichtflächen.

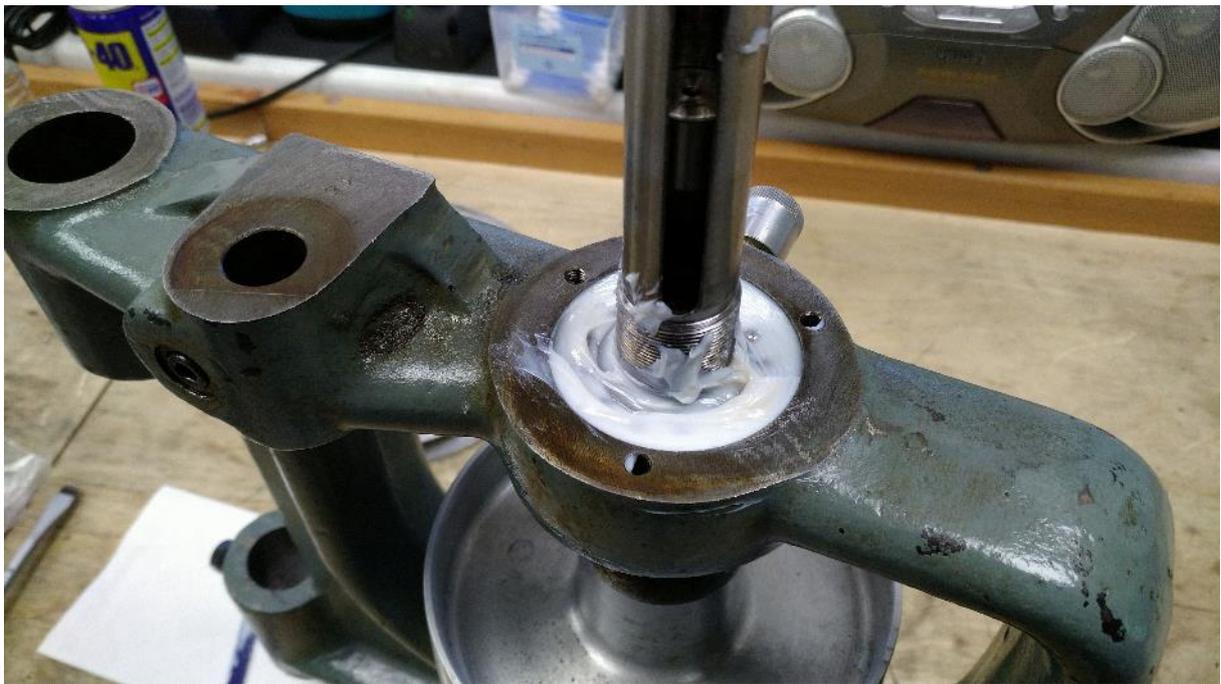
Abbildung 72: wieder Isoflex NBU15 hier hinein...

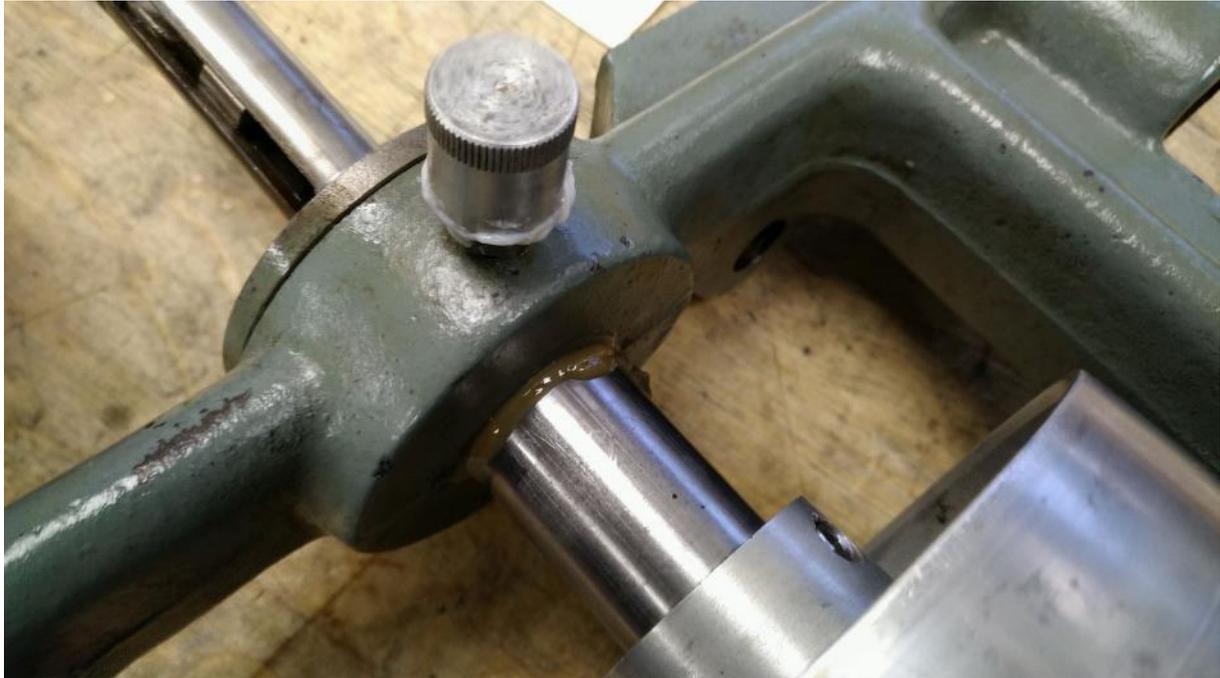
**Abbildung 73: ...und auch hier NBU15. Der Druck des neuen presst noch das alte Fett aus der Lager-  
schale heraus...**

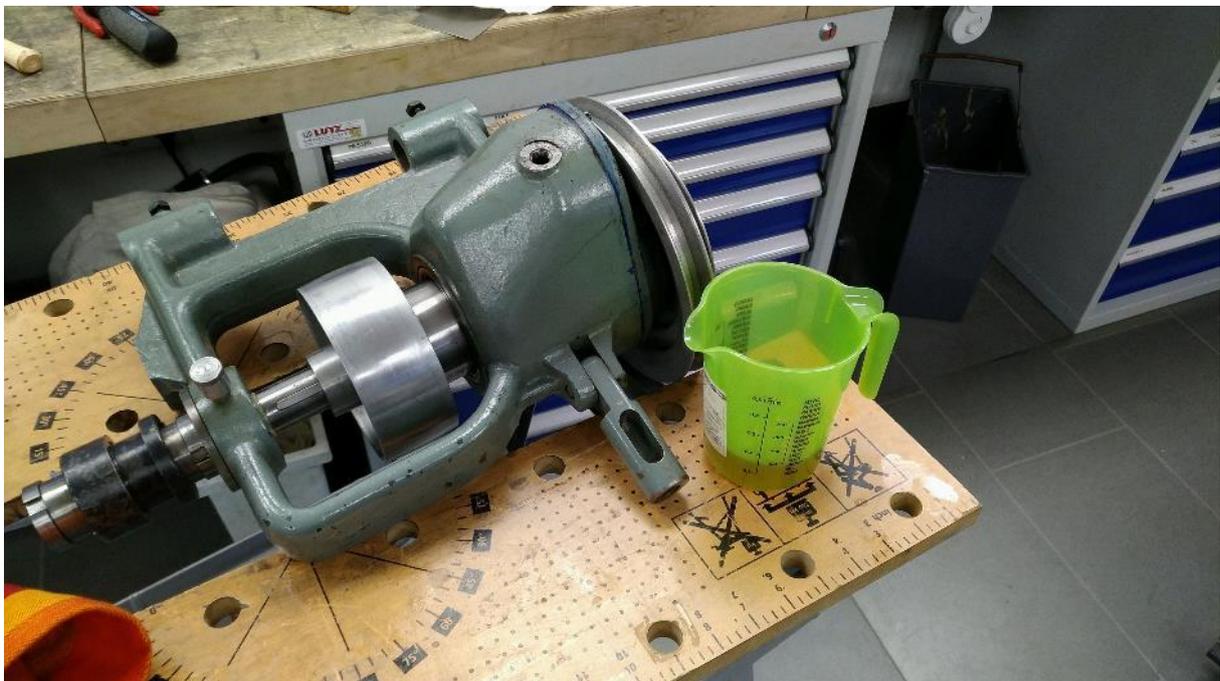
Ich fülle brav die 100mL Öl ein (HLP46 Hydrauliköl), gebe noch einen kleinen Schluck auf's Haus zu, dann lasse ich es über Nacht auf der Werkbank stehen. Am nächsten Morgen: nicht ein einziger Tropfen Öl zu sehen! Super!

**Abbildung 74: hinein mit dem neuen Getriebeöl (HLP46, 100mL)**

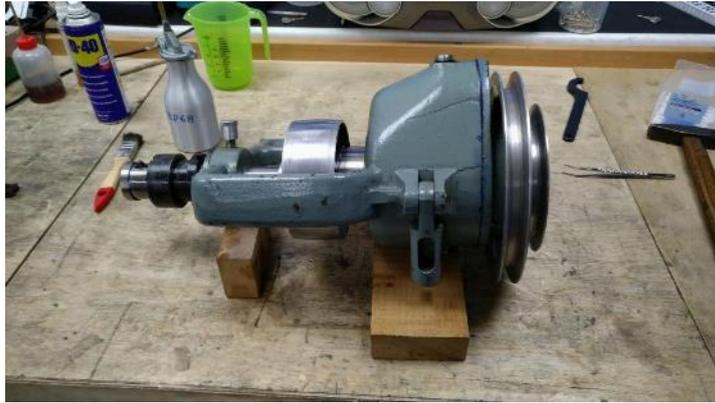
Abbildung 75: das aufgearbeitete und reparierte Getriebe e12- nun vollkommen dicht! 😊

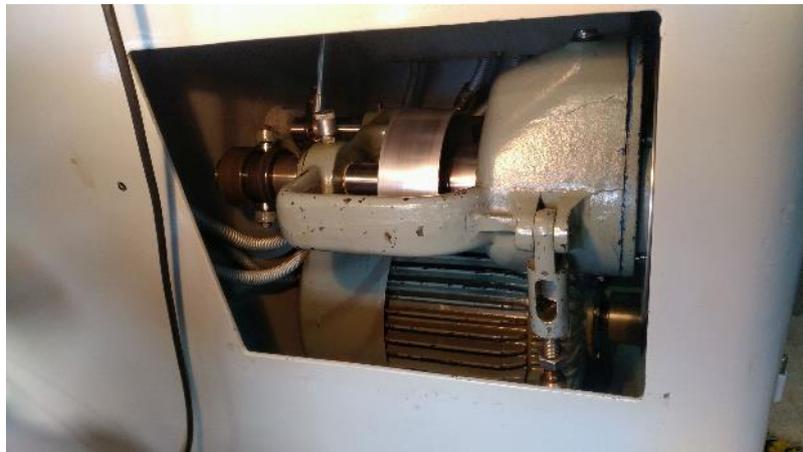
Abbildung 76: das Getriebe e12 sitzt - und schnurrt wie ein Kätzchen!

Dann ist es soweit: die Maschine wird bestromt und in der langsamsten Position ein paar Minuten laufen gelassen, damit sich das neue Fett in den Lagern noch besser verteilen kann. Ich bin baff: das Getriebe läuft nun viel leiser als vorher. Auch das Umschalten zwischen den beiden Drehzahlen ist nun DEUTLICH sanfter und leichter als zuvor. Okay, das liegt sicher auch daran, dass ich die beiden Anschlagpunkte auch vorher gewissenhaft per Hand eingestellt habe, aber auch das ganze Gestänge ist nun sehr viel leichtgängiger als vorher.

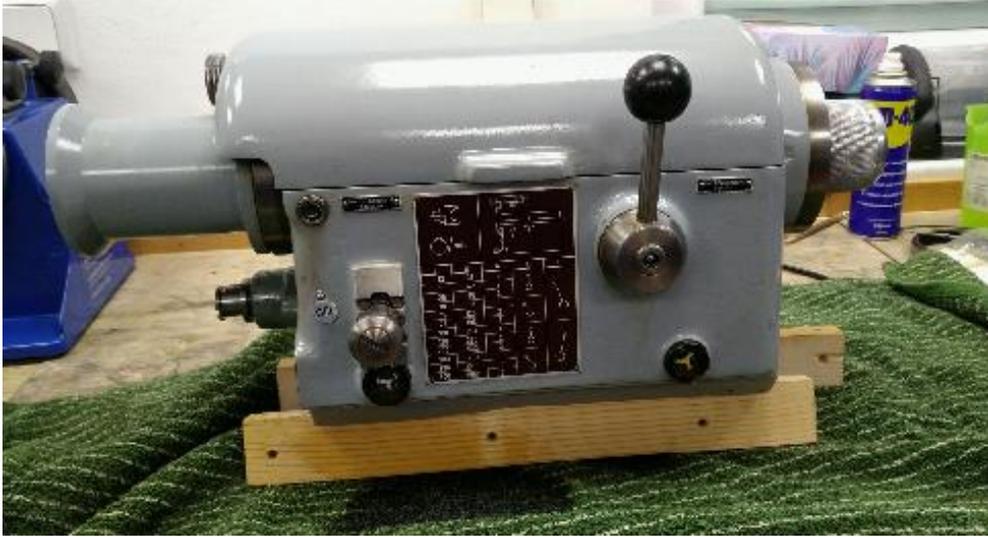
**Abbildung 79: der Spindelstock ist abgenommen**

Ich schiebe den Spindelstock leicht nach rechts- und kann ihn schließlich abheben! Allerdings mit echter Anstrengung, denn das Teil ist wirklich schwer und nichts für Schwächlinge!

Ich fotografiere schnell die unten liegenden Führungsflächen, denn wenn das Teil auf dem Rücken liegt, läuft natürlich sofort das Öl heraus. Dann stelle ich ihn auf zwei Holzleisten wieder hochkant hin auf die Werkbank.

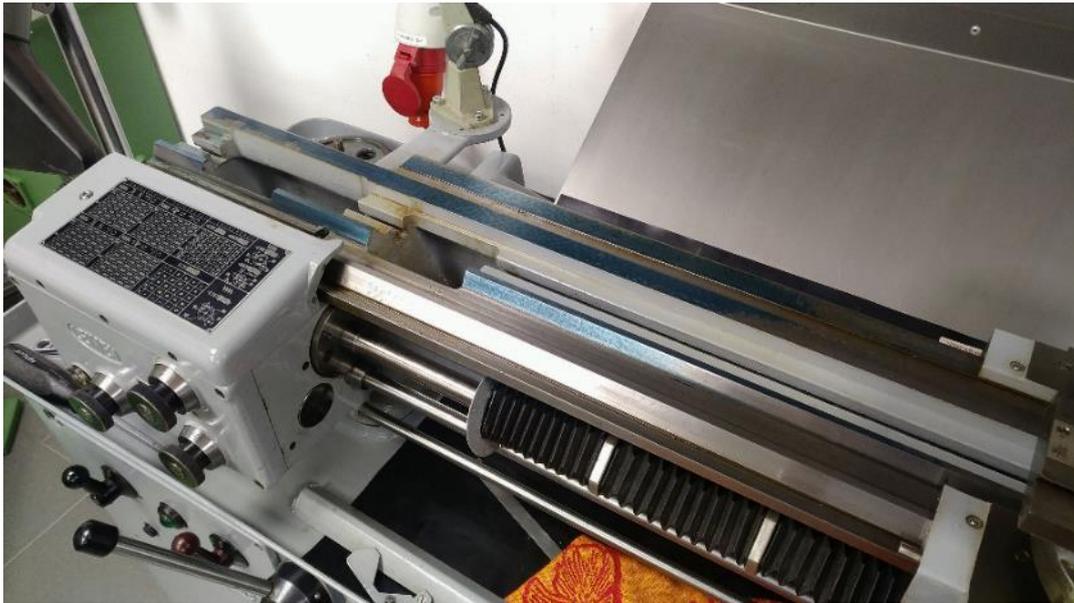
**Abbildung 82: erstes Tuschierbild der Führungsflächen**

Nun muss man genau gucken, welche Führung welchem Zweck dient. Der Bettschlitten läuft auf einem Prisma und einer Flachführung. Da 90% aller Dreharbeiten zumeist direkt vor dem Drehfutter stattfinden, erwartet man dort die stärkste Abnutzung im Bett. Doch hier scheint es anders: das Tuschierlineal liegt eher dort hohl, wo man (zumindest ich) eher weniger arbeiten würde: nämlich viel weiter rechts! Würde sich dieser Eindruck weiter erhärten, dann müsste das Bett der Leinen durch die weitere Benutzung (=Abnutzung im vorderen Bereich)= erstmal sogar noch BESSER werden, bevor es wieder schlechter wird!

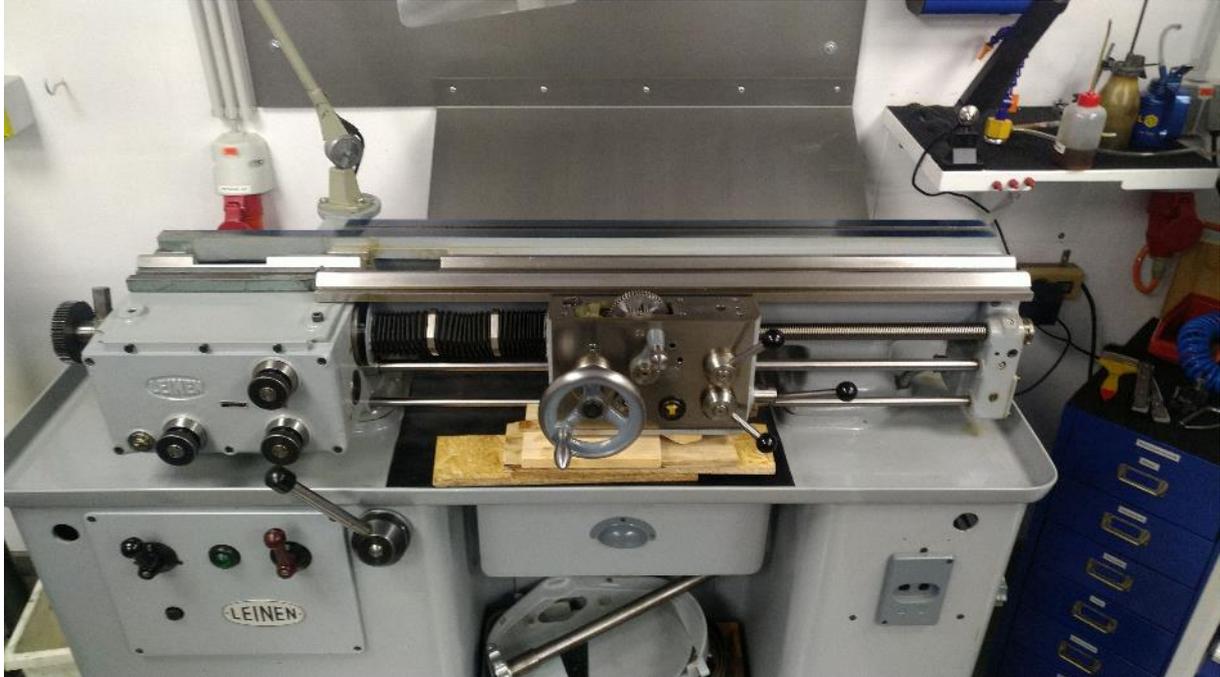
**Abbildung 84: der Oberschlitten ist abgebaut**

Man könnte ihn komplett abnehmen- dazu muss man allerdings auch die Zug- und Leitspindel ausbauen. Eine von beiden ist mit einem Sicherheitsstift im Innern des Multiplikatorkastens befestigt. Das bedeutet also: Multiplikator wieder öffnen, vorher das gesamte Öl wieder ablassen. Dazu habe ich\* keine Lust, sorry, denn den Kasten hatte ich gerade auf (sogar 2x, weil ich den Sitz eines Zahnrades nach dem 1. Zuschrauben nochmal korrigieren musste) und nochmal will ich die Sauerei nicht. Zumindest nicht so schnell- ich will die Maschine ja nicht komplett restaurieren, sondern nur was über den Zustand des Bettes wissen.

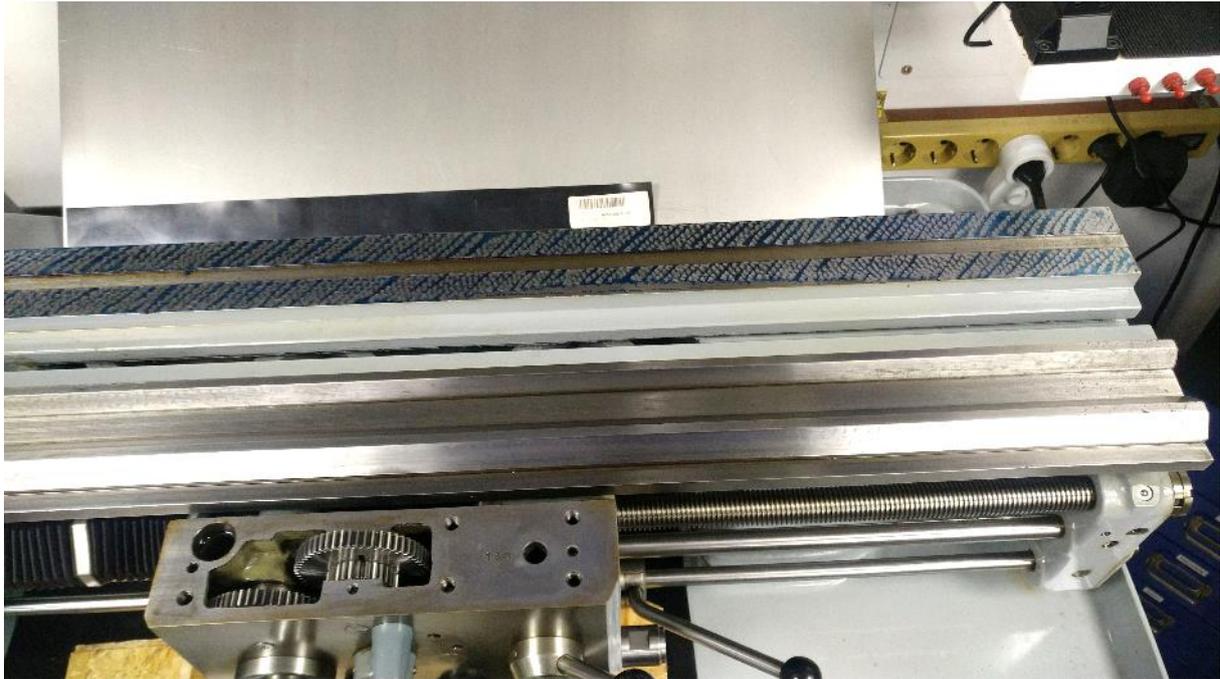
**Abbildung 88: es geht los mit dem Schaben**

Das Bett ist genau 1,10m lang. Normalerweise ein Fall für mein 1,50m langes Tuschieerlineal. Weil das allerdings über 40kg wiegt und nur sinnvoll von zwei Personen gleichzeitig gehoben werden kann (ich kriege sonst immer "Rücken", wenn ich es allein anhebe), starte ich mit meinem 1m-Lineal. Das ist zwar auch schwer, aber noch durch eine einzelne Person bedienbar. Die restlichen 5cm an jeder Seite erreiche ich durch seitliches Verschieben des Lineals nach links und rechts. So groß ist der Fehler dann nicht, wenn man etwas aufpasst (z.B. könnte es Tuschiefehler geben, wenn die Enden höher liegen als die Mitte, aber das ist hier nicht der Fall).

Mein erster Abdruck mit extrem viel Farbe drauf zeigt grundsätzlich erstmal, dass das Bett gar nicht so schlecht ist. Wir reden von einer Abnutzung von etwa 20µm- und zwar auf der Reitstock-Bahn! Dort, wo die meisten Maschinen die stärkste Abnutzung haben (nämlich direkt vor dem Drehfutter) ist hier sogar ein Hochpunkt! Kaum zu glauben!

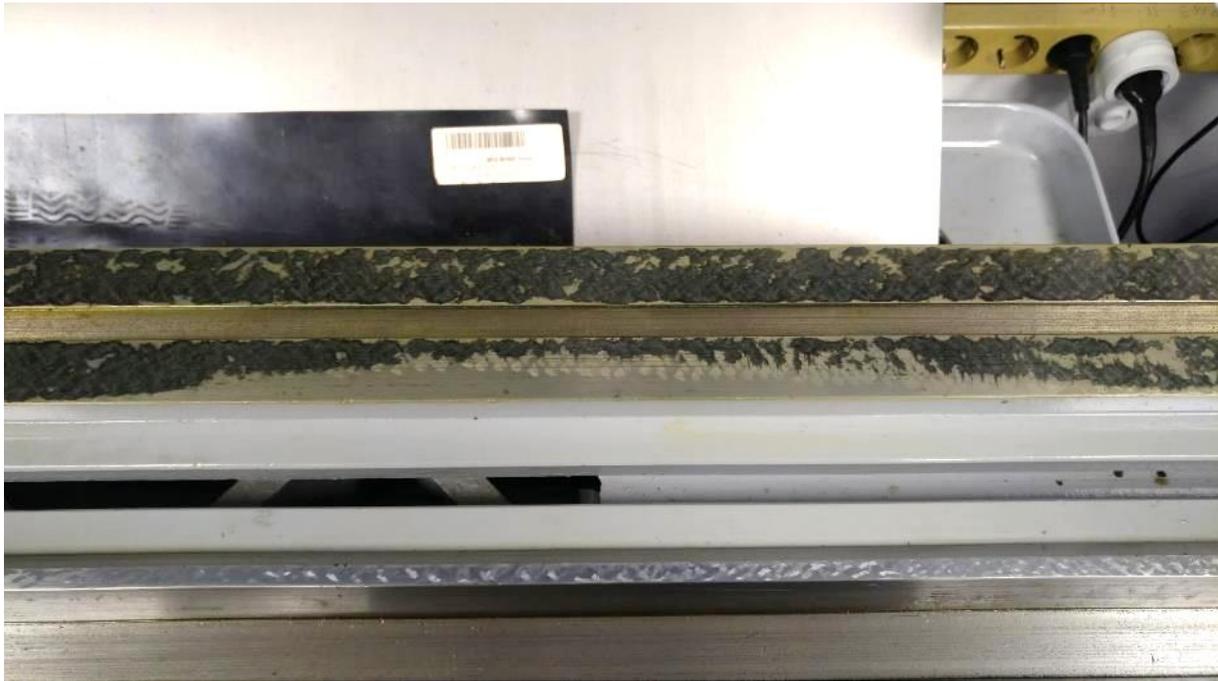
**Abbildung 89: da ist doch ein ziemliches Loch in der einen Flachführung**

Der Test mit der Messuhr und (eingeschabtem!) DDR-Messbalken legt nahe, dass wir es im rechten Drittel des Betten mit einem "Loch" von etwa 20µm Tiefe zu tun haben. Das ist nicht viel, daher werde ich die Roughing-Technik wohl nicht lange anwenden müssen. Die Bestätigung mit dem 75cm Haarlineal (ein längeres Haarlineal habe ich leider nicht) und Lichtspaltmethode bzw. Fühlerblattlehre bestätigt die Messung.

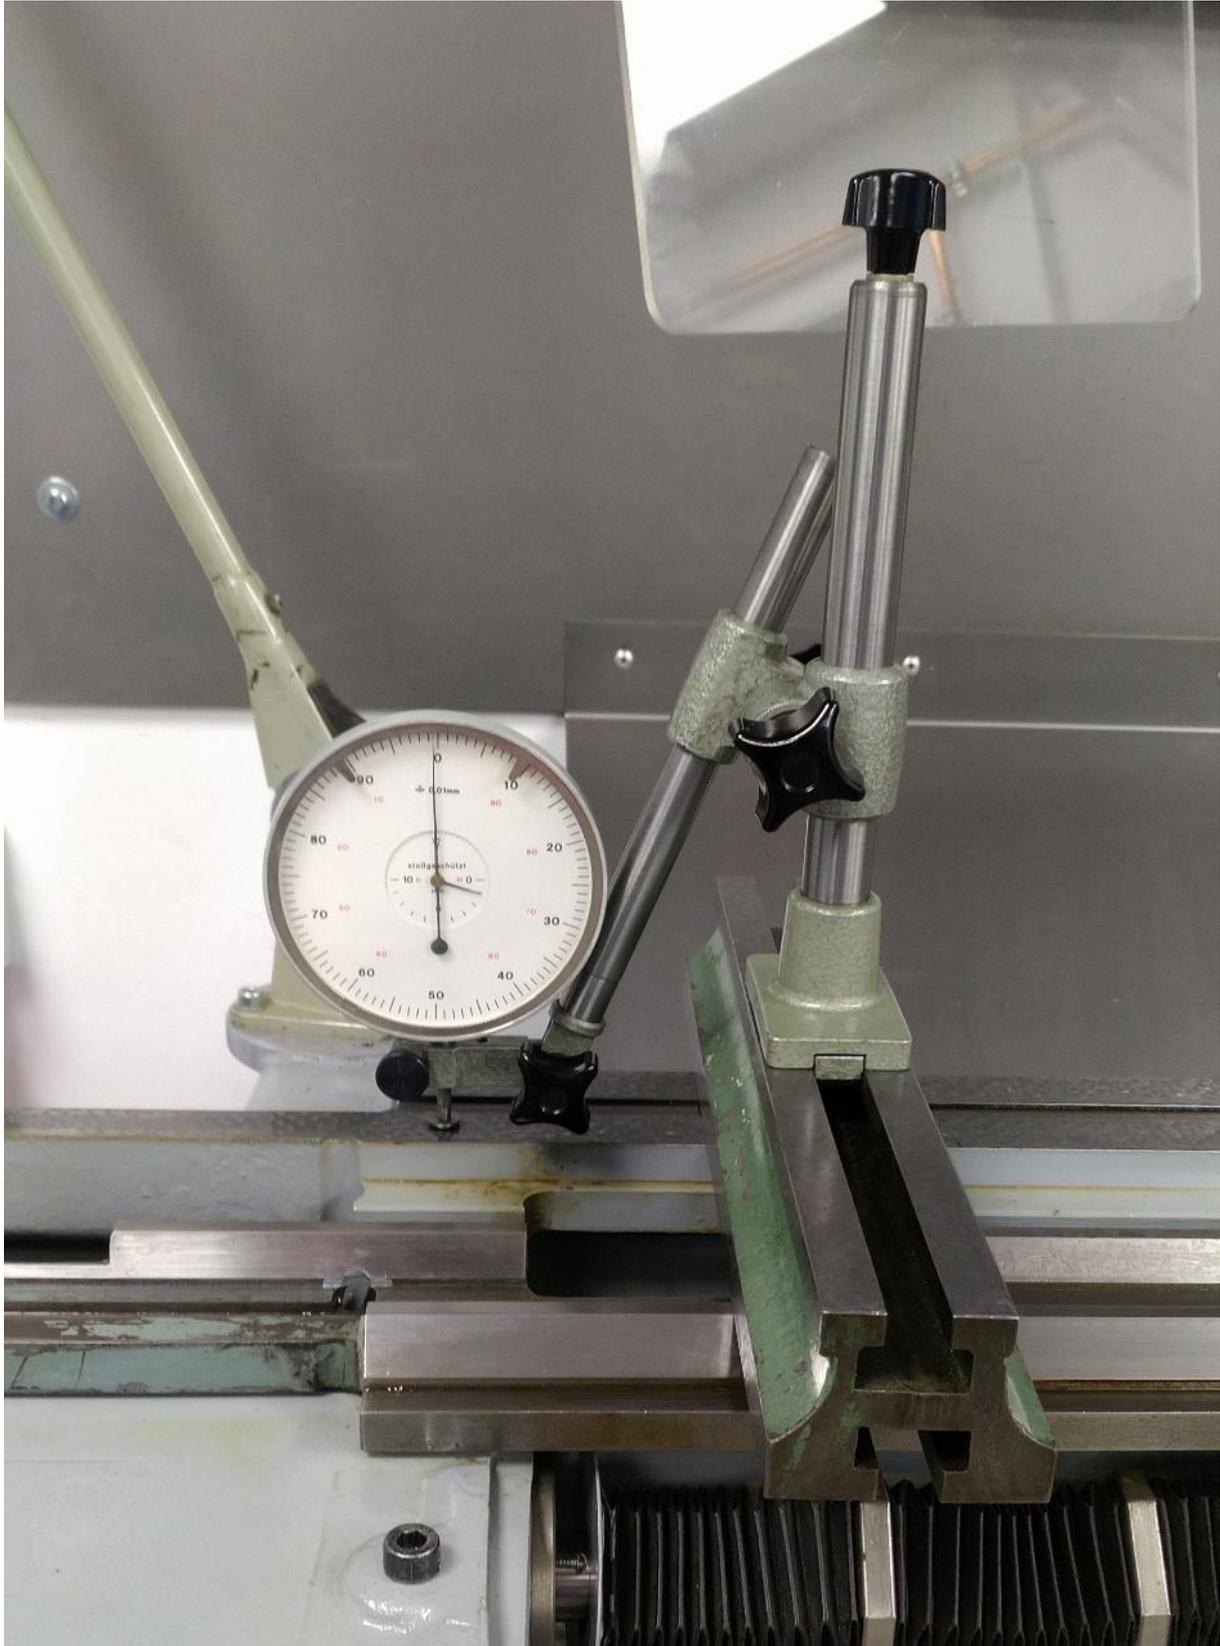
**Abbildung 90: Abfahren mittels DDR-Messuhr**

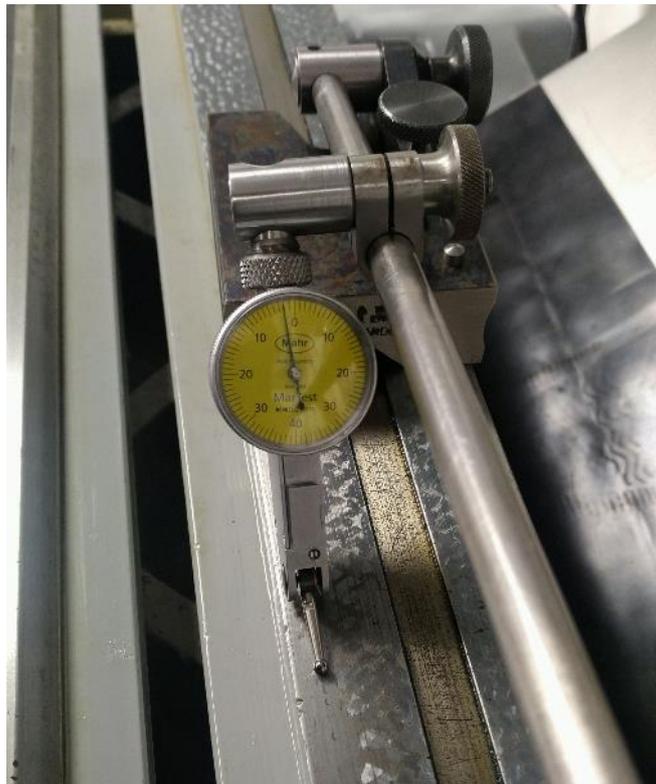
**Abbildung 91: immernoch gute  $20\mu\text{m}$  zu holen**

Bei mir setze ich das Flachführungs-Schaben fort. Eine Flachführung gerade und eben zu machen, ist zu Beginn immer erstmal der richtige Schritt. Ggfs. wird man die Führung dann noch neigen oder drehen müssen (Step-Scraping), aber auch das gelingt umso besser, je gerader und gleichmäßiger die zu bearbeitende Bahn zu Beginn erstmal ist.

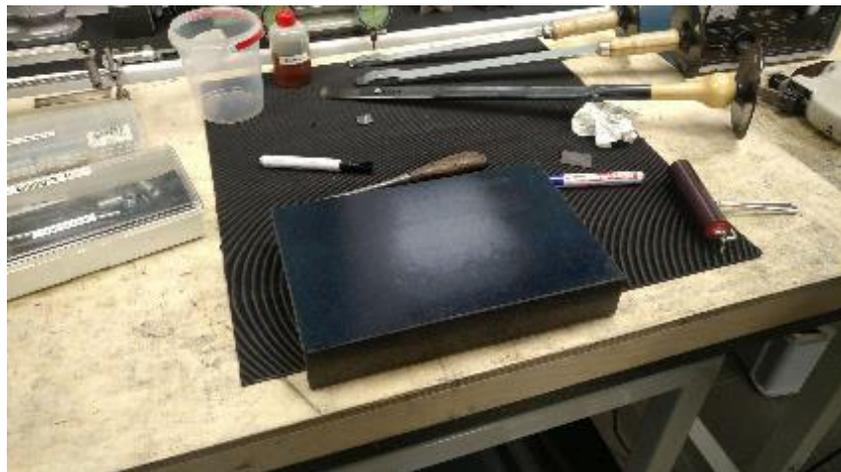
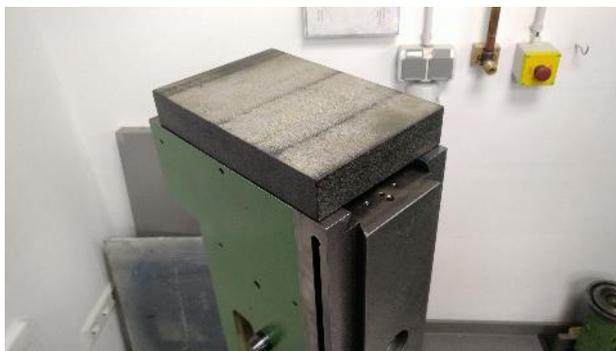
Abbildung 92: kleine Granitplatte als Tuschieerlineal – hier bei der Fräse angewendet

Mein Tuschieerlineal ist allerdings nicht so breit, dass ich immer alles mit erfassen kann, somit ist mein Plan, die Oberseite der Prismen erst in einem zweiten Gang auf Höhe zu bringen – und zwar mit meiner kleinen Granitplatte (300x200mm), die ich ja auch schon für das Planen der Oberseite meiner Deckel FP1 Maschinensäule benutzt habe.

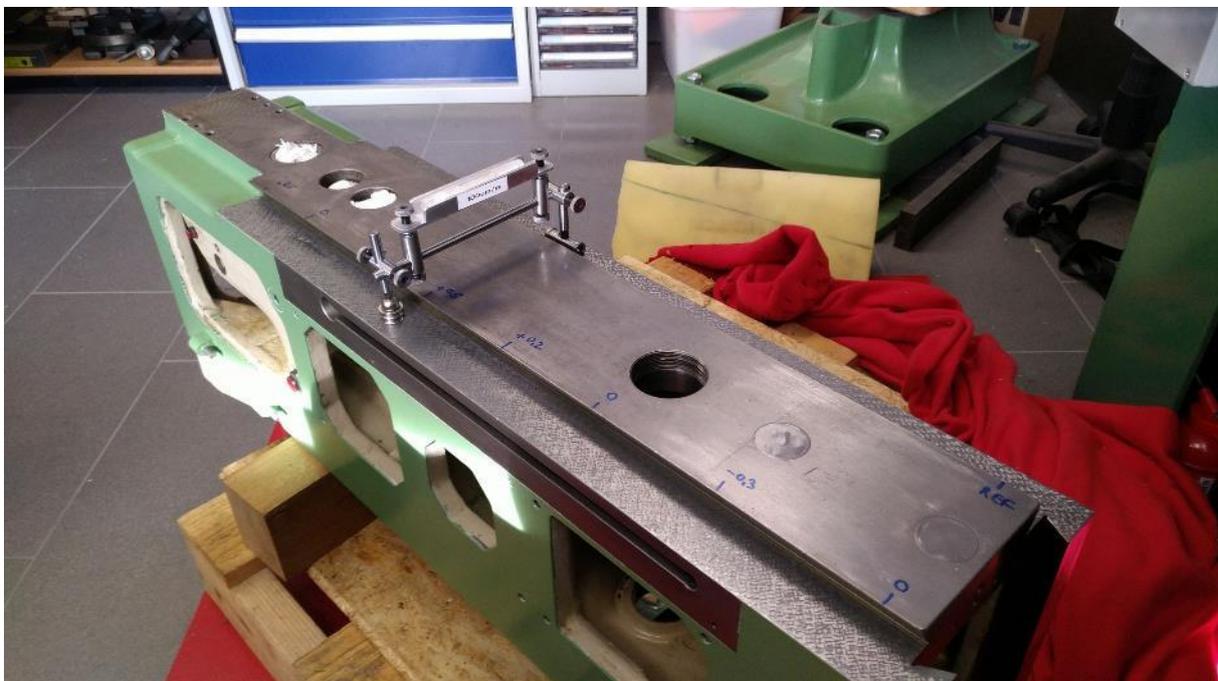
Abbildung 93: mein selbstgebauter "Mini-Richard" beim Einsatz an der Fräse

Trotzdem: für erste Eingangsuntersuchungen kann (und sollte man) das machen. Aber primär nur dafür, um das erhaltene Tuschierbild zu bestätigen. Die "richtige" Messung geht in dieser Situation eigentlich nur mit einer Konstruktion wie dem Kingway-Tool! (und auch das benötigt immer eine wirklich gerade geschabte Fläche als Bezugspunkt!)

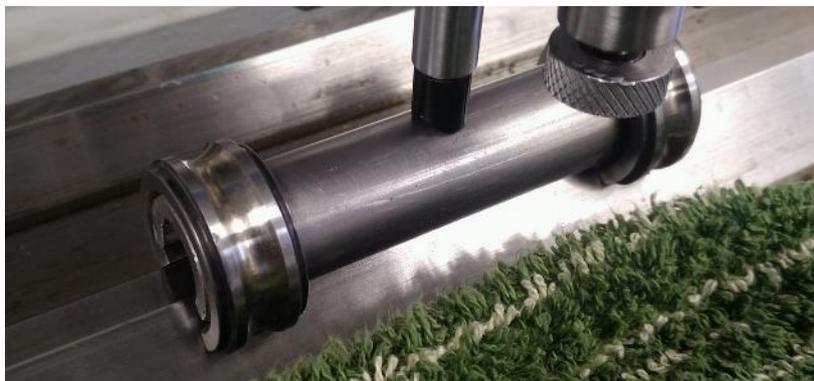
Abbildung 94: neue Abtaströhre für Mini-Richard

Aus meinem letzten Schabeprojekt (LIP515 Flachschleifmaschine) ging ja "Mini-Richard" hervor. Nun muss ich Mini-Rich um eine neue (größere) Abtast-Röhre erweitern, denn die bislang selbstgebaute ist zu klein und passt nicht auf die Prismenführungen der Leinen.

Im Internet finde ich die Original-Abmessungen der Röhren, wie sie im Kingway-Alignment-Tool verwendet werden. Diese nachzubauen, wären sicherlich ein sehr interessantes Projekt, allerdings nur für Besitzer einer funktionierenden :- ) Drehmaschine und Fräse.

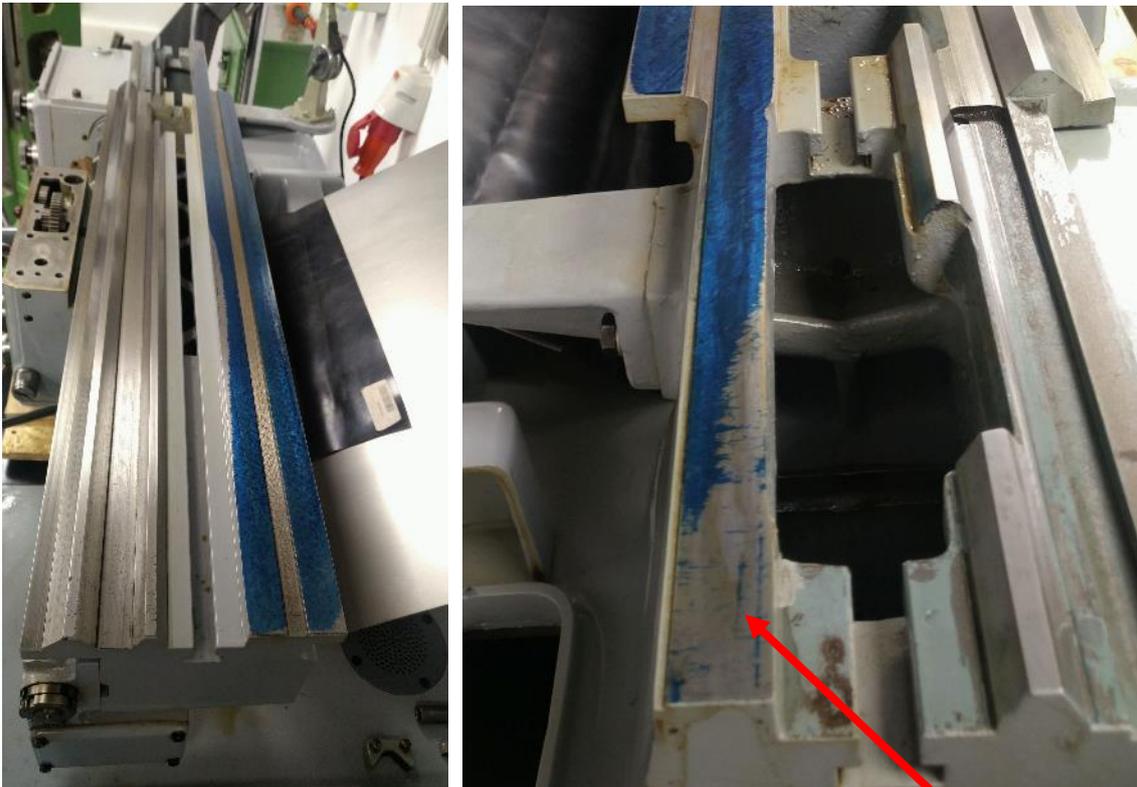
Nach etwa 5 oder 6 sehr vorsichtigen Durchgängen erhalte ich zum ersten mal zwei Drehpunkte und nicht mehr einen einzigen. Bedeutet: von jetzt ab werden die Drehpunkte des Tuschierlineals immer weiter nach außen wandern, bis sie schließlich bei etwa je einem Drittel vom Ende des Lineals liegen. Wenn das erreicht ist, ist die gewünschte Ebenheit meist erreicht und geht es bei der weiteren Bearbeitung dann eher um die Erhöhung der Anzahl der Kontaktpunkte pro Fläche und nicht mehr um die Erreichung weiterer "Gradheit".

Abbildung 95: links: Tuschierbild der Flachführung; rechts: unter dem Spindelstock ● kippt die Fläche jedoch ab!

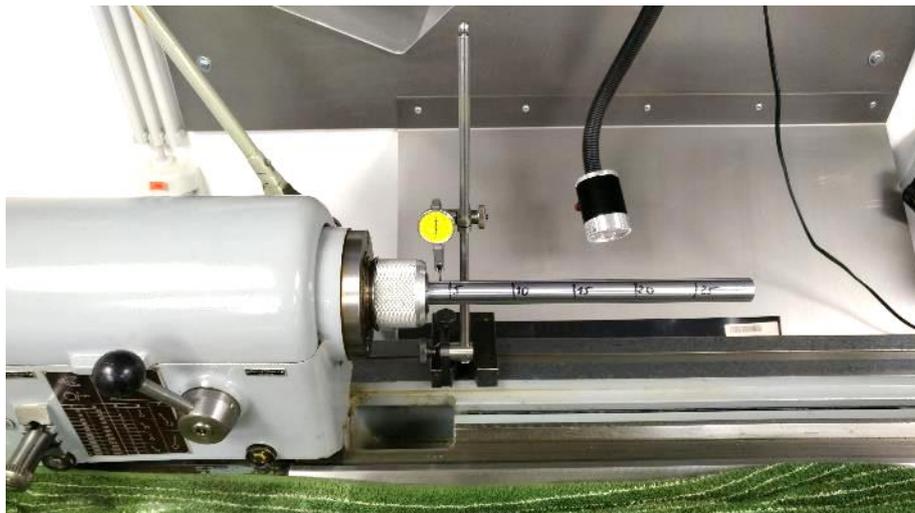
Abbildung 96: Prüfung der Spindelausrichtung in Z- und X-Achse

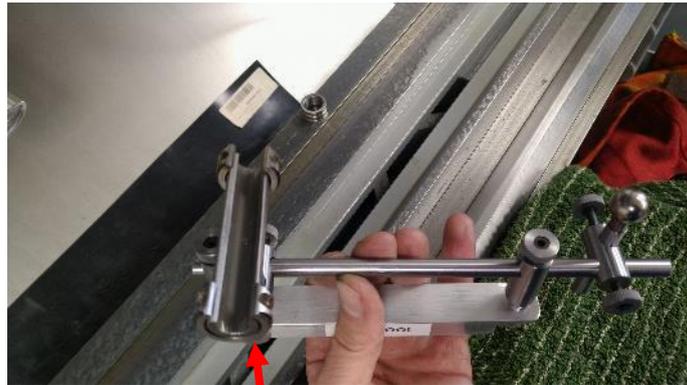
Abbildung 97: neue ● Abtasterröhre von unten gesehen

Bereits am nächsten Tag kommt das bestellte Rohr und mit einem Durchmesser von 16,02mm verdient es wirklich den Namen "precision". Ich schneide mit der Berg&Schmidt Metallkreissäge ein 75mm langes Stück ab und schneide mit der Flex zwei lange Schlitzte hinein. Klar, meine Metallbandsäge hätte das auch geschafft, aber ich hatte Bedenken wegen einer sicheren Aufspannung, und da es hier nur um eine Freimachung geht und keinen Einfluss auf die Genauigkeit hat, ging es auch super mit einer dünnen Trennscheibe. Danach mit der Feile noch etwas nachgearbeitet und mit Schleifvlies poliert, sieht es gar nicht so schlecht aus.
