## Leinen MLZ4S Drehmaschine: Teil 2

### 2 Einleitung

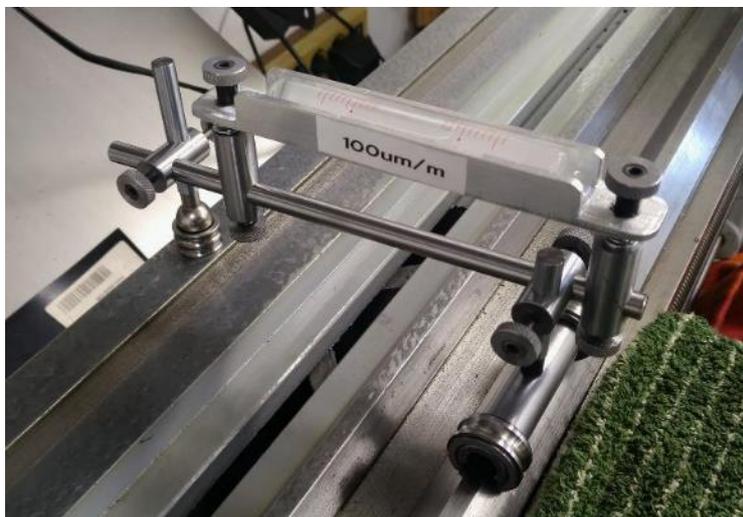
Abbildung 98: funktioniert!

Nun kommen die Kugellager-Innenringe dran. Auch hier schneide ich mit der Flex eine erste Kerbe hinein. Mit meiner Stichschleifmaschine und Edelkorund-Topfscheibe erweitere ich die Kerbe bis auf etwa 10mm. Zwischendrin probiere ich immer wieder den Sitz auf der Prismenführung. Also ich der Meinung bin, dass der Ring gut aufsitzt, wechsle ich auf eine feine Diamantscheibe und versuche (von Hand!), die Seiten leicht ballig zu schleifen. Das wird mir einigermaßen gelingen, aber natürlich wird mein Schliff am Ende nicht absolut rechtwinklig sein, so dass die fertige Röhre nachher nur an Punkten, aber nicht vollflächig aufliegen wird. Das ist aber nicht so schlimm- der zum Teenager gewordene Mini-Rich wird trotzdem funktionieren!

Ich klopfe die geschliffenen Ringe auf den geschlitzten Grundkörper auf, bohre oben ein Loch mit M3-Gewinde und fertig ist die Sache. Nicht perfekt, aber immerhin muss ich alles von Hand machen und dafür ist es ziemlich gut geworden, finde ich.

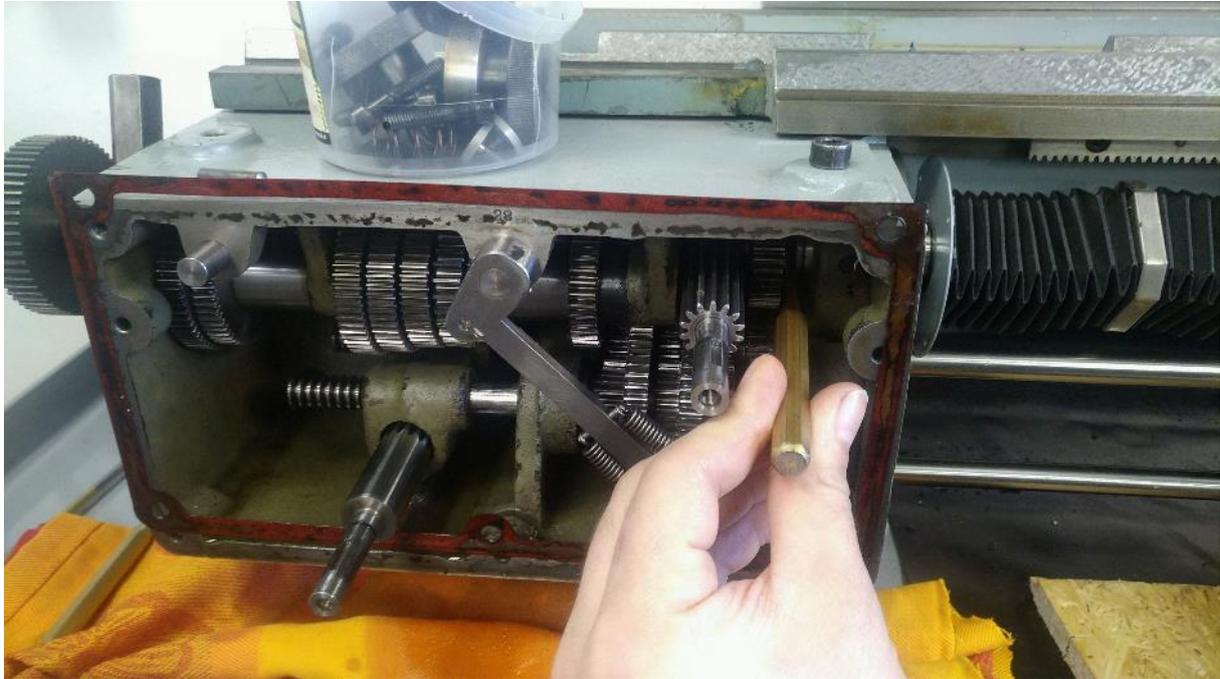
**Abbildung 102: da hinten sind die beiden Zylinderstifte für die Leitspindel versteckt!**

Die beiden Zylinderstifte im Multiplikatorkasten kann man mit einem Durchschläger einfach raushauen. Das Problem: sie fallen nach hinten in den Multiplikatorkasten und verschwinden dort irgendwo. Nur mit Taschenlampe und Magnetstab finde ich die beiden und fische sie schließlich heraus!

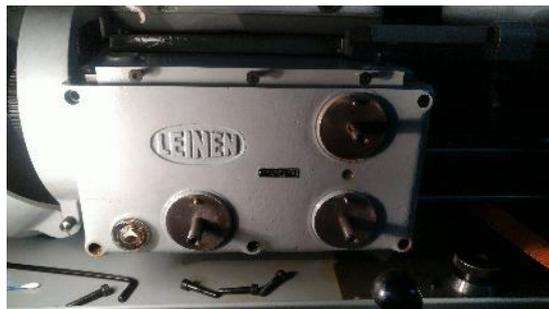
**Abbildung 104: schnell den Deckel wieder drauf!**

Danach schnell wieder den Deckel provisorisch drauf, damit die drei Schaltwellen nicht doch noch versehentlich herausfallen.

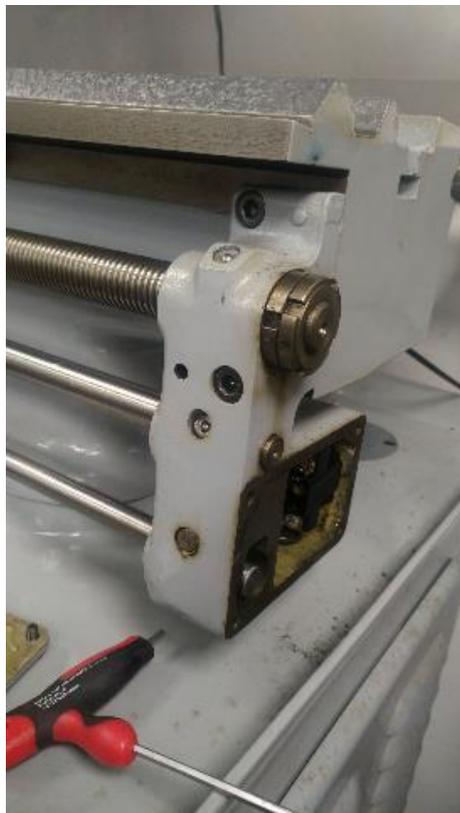
**Abbildung 106: rechtes Spindellager und der Schaltkasten**

Nun schrauben wir das rechte Spindellager ab. Doch weil ich den Schlosskasten samt Leit- und Zugspindel komplett abnehmen und auf die Werkbank legen will, muss aber der Schaltkasten auch ab. Am einfachsten ist es, das Kabel im Innern abzuklemmen und den Schalter auszubauen. Das war eine gute Idee, denn wie ich sehe, sind an den Enden der Kabel keine Aderendhülsen angebracht, sondern nur lose angeschraubt. Wie wir heute wissen, kann so etwas über die Jahre schlechten Kontakt und damit potenzielle Schmorstellen erzeugen. Das werde ich vor dem Wiederausbauen auf jeden Fall korrigieren und Aderendhülsen draufcrimpen.

Nach dem Abklemmen ziehe ich das Kabelbüschel aber erstmal aus dem Kasten. Jetzt noch die beiden 6Kant-Schrauben herausgedreht und das Lager ist frei.

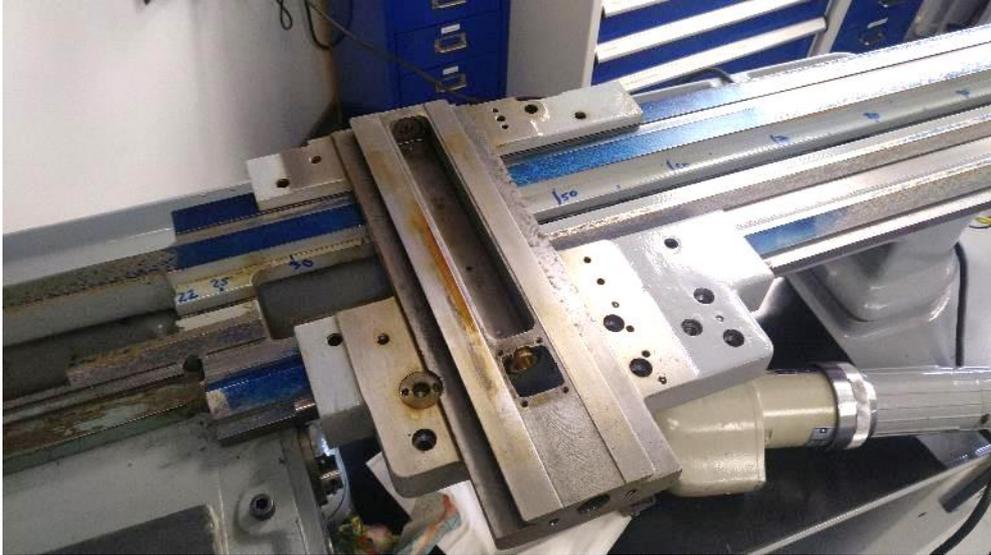
Abbildung 108: jetzt geht es dem Support an den Kragen

Das wiederum gelingt leichter als gedacht. Die Kontaktflächen tragen bereits nach wenigen Durchgängen recht gut und der Schlitten liegt satt und wackelfrei in seinem Bett. Zur Bearbeitung des Schlittens habe ich übrigens seinen Oberschlitten und Spindeln ab-/ausgebaut, damit das Handling einfacher ist.

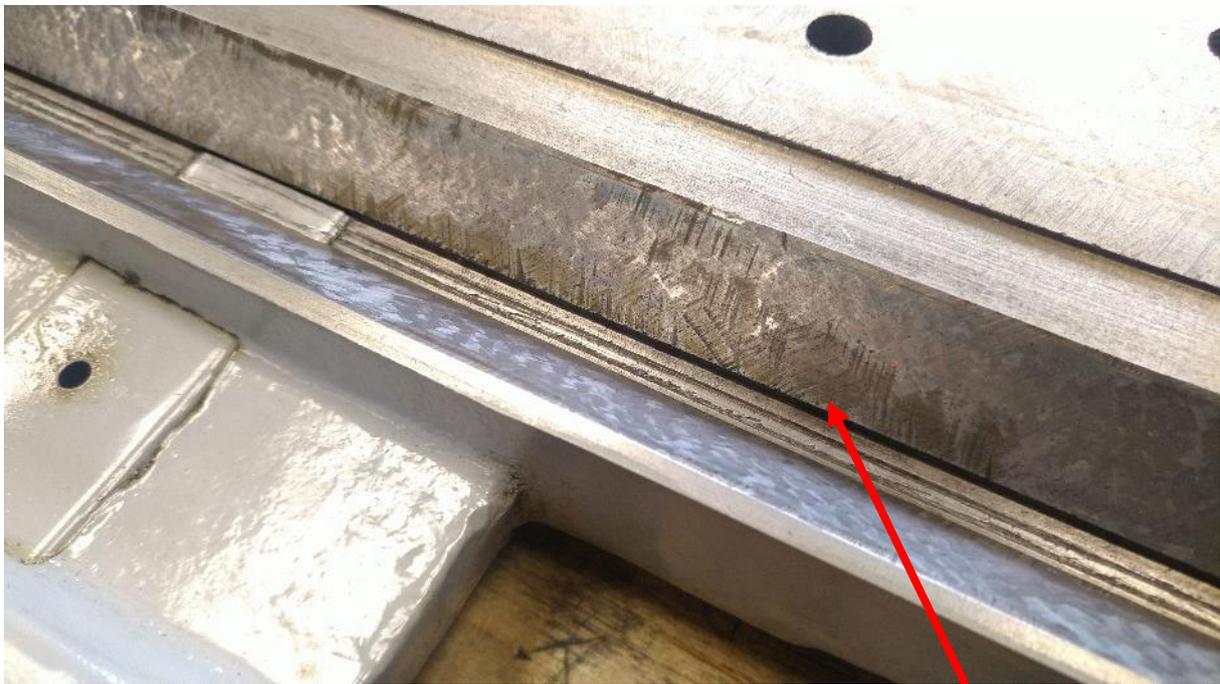
Abbildung 111: hmm.... also wer immer da vor mir „geschabt“ hat, sollte mal einen Kurs bei Richard King besuchen...oder bei den Lüftinger-Brüdern (maschratur.at) 😊

Gegen Ende des Schabens sieht die Verteilung schon besser aus. Die der Flachführung gefällt mir schon ganz gut; an der Prismenführung ist es rechts (also da, wo mein Vorgänger herumgekratzt hat) aber noch etwas hohl...

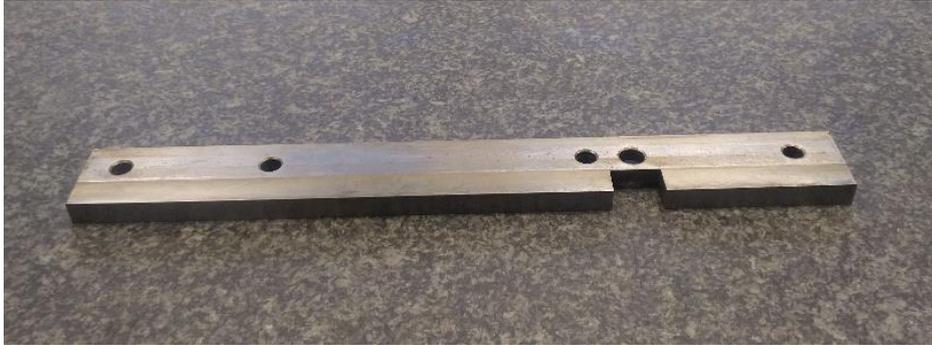
**Abbildung 115: die Gleitleiste**

Also wieder Einpassen! Zuerst mache ich die Leiste aber erstmal „gerade“- eine vernünftige Voraussetzung für eine gelungene Einpassung. Das Teil ist aus Stahl, strenggenommen müsste man dafür seine Schabeklingen zur Bearbeitung erst auf einen positiven Schneidwinkel umschleifen, aber wenn man etwas Chatter akzeptiert, geht es auch so mit den 3,5Grad. Nach etwa einer Stunde ist die Leiste eben und alle Zeichen von Abnutzung verschwunden.

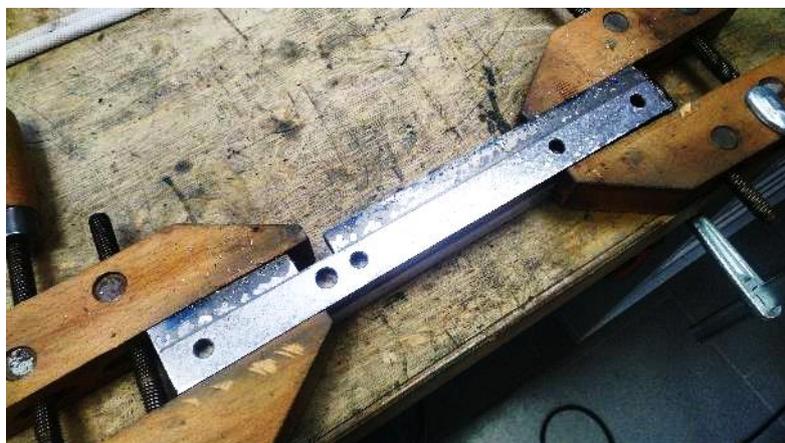
**Abbildung 117: die Gleitleiste wird erstmal gerade gemacht**

Ich setze den Schlitten auf das Bett, pinsele Fläche A mit Tuschiefarbe eine und schraube die geebnete Gleitleiste von unten gegen. Dann versuche ich, den Schlitten im Bett hin- und herschieben, damit die Leiste die Tuschiefarbe aufnehmen kann. Doch das klappt nicht: der Schlitten klemmt! Also Schrauben so weit leicht lösen, bis man den Tisch mit Kraft hin- und herschieben kann.

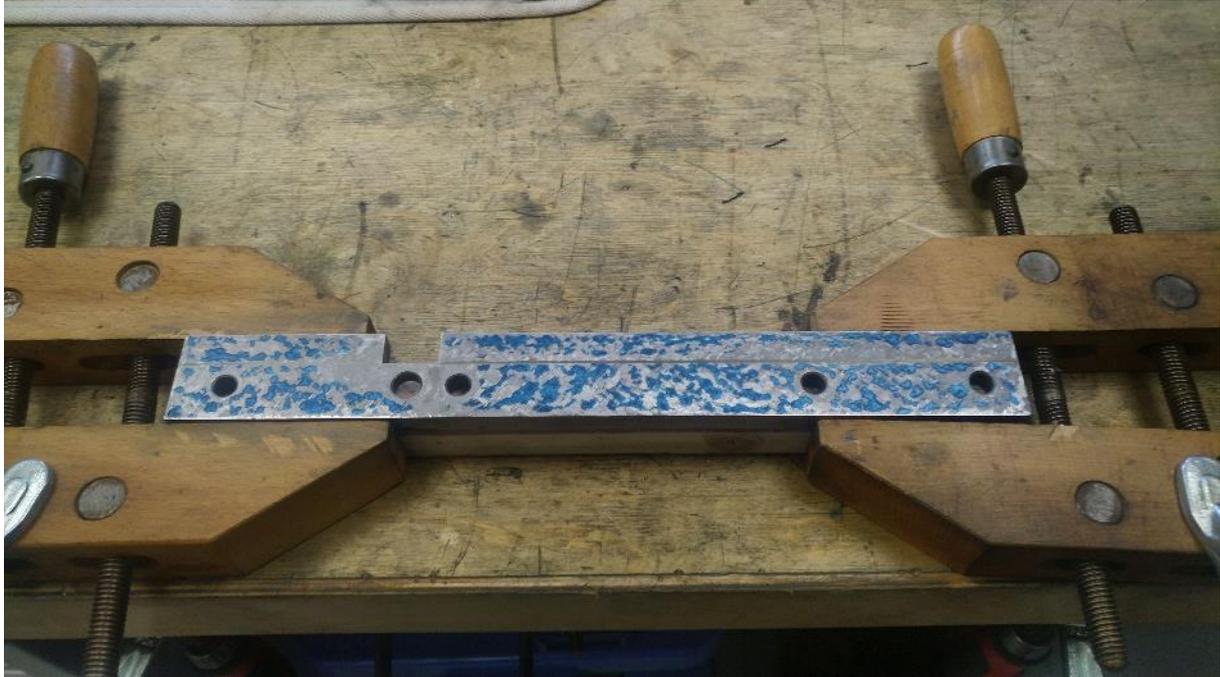
**Abbildung 118: So, die Gleitleiste ist erstmal ziemlich gerade. Jetzt kommt das Einpassen!**

Die Gleitleiste scheint vorwiegend an den Enden und vorne anzuliegen. Ich schabe los. Anders als sonst, wo wir immer möglichst VIELE Tuschiefarbe auf dem Werkstück sehen wollen, versuchen wir nun, die Berührungspunkte wegzuschaben! Die Gleitleiste soll im Idealfall gerade so wenige  $\mu\text{m}$  unter dem Bett berührungsfrei entlangfahren und sich nur dann an dem Bett abstützen, wenn der Bettschlitten wirklich durch den Drehmeißel große Schnittkräfte aushalten muss (z.B. beim Abstechen). Das zu erreichen, ist ein ziemlicher Balance-Akt.

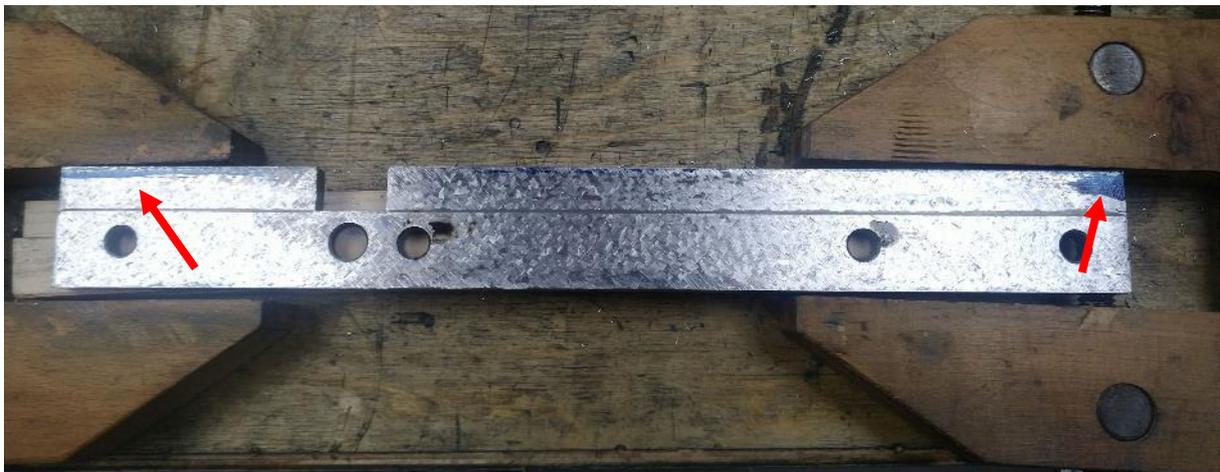
**Abbildung 119: komisch...fast nur die beiden Enden wurden blau eingefärbt**

Nach etwa 10 Durchgängen wird die Situation etwas besser, aber noch immer sind es vorwiegend die Enden, die nach Bearbeitung schreien und klemmen. Das kann doch nicht sein, wenn hier alles gerade ist (Fläche A und auch die Leiste), kann es doch nicht zehn oder mehr Durchgänge dauern, um die Anpassung zu machen!? Hier stimmt doch was nicht!

Die Leiste, die vorher gerade war, ist durch die „Anpassung“ an den Enden nun krumm geworden. Die Fläche A im Bett ist gerade. Aber warum?

Und jetzt kommt's: die Unterseite am Schlitten, also da, wo man die Leiste anschraubt, ist absolut krumm! An dem einen Ende sogar ein halber Millimeter!

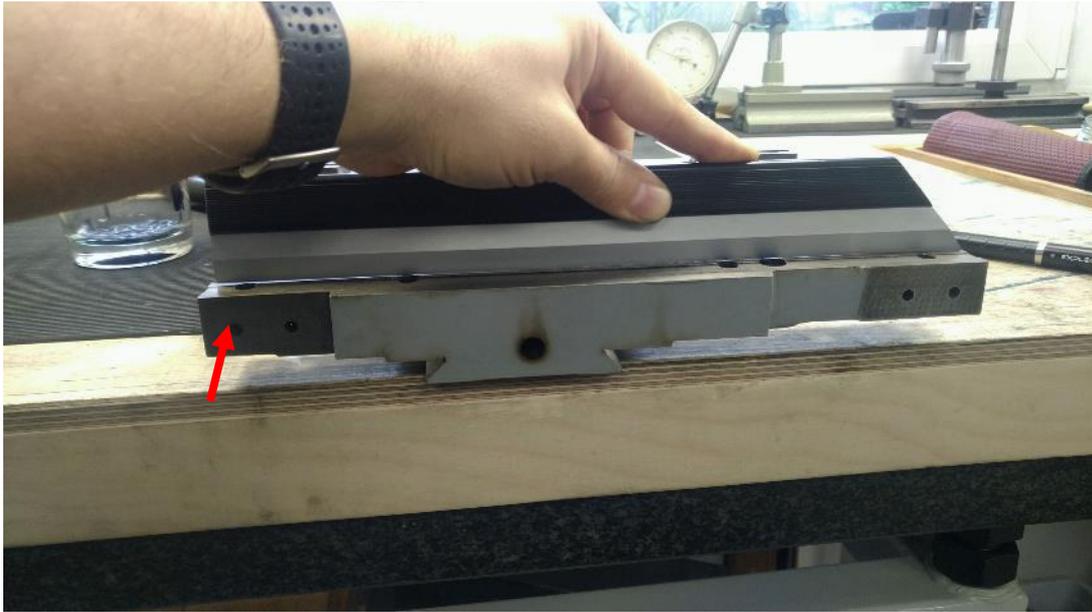
**Abbildung 120: krumme Auflagefläche am Support!**

Ich bin entsetzt. Neben dem defekten Wellendichtring im e12-Getriebe nun die zweite grobe Fahrlässigkeit- hier hat wohl jemand versucht, entstandenen Verschleiß an der Gleitleiste durch bloßes Abschleifen der Kontaktfläche am Bettschlitten mit einem Bandschleifer zu kompensieren!

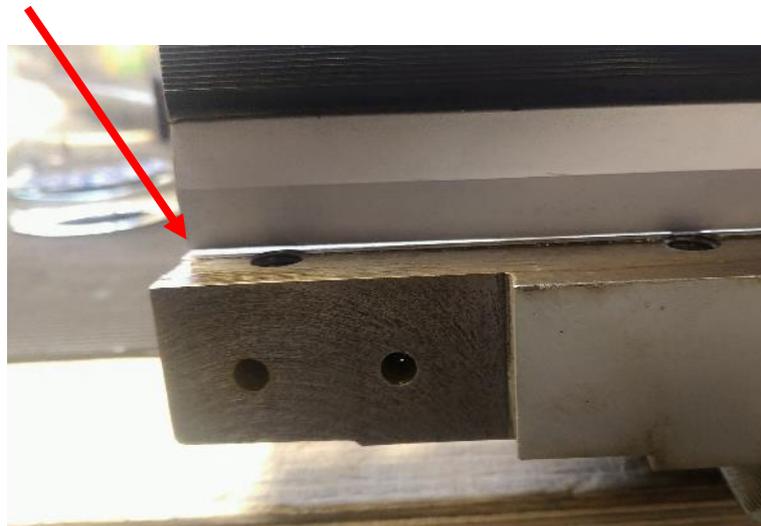
**Abbildung 121: fast ein halber Millimeter !**

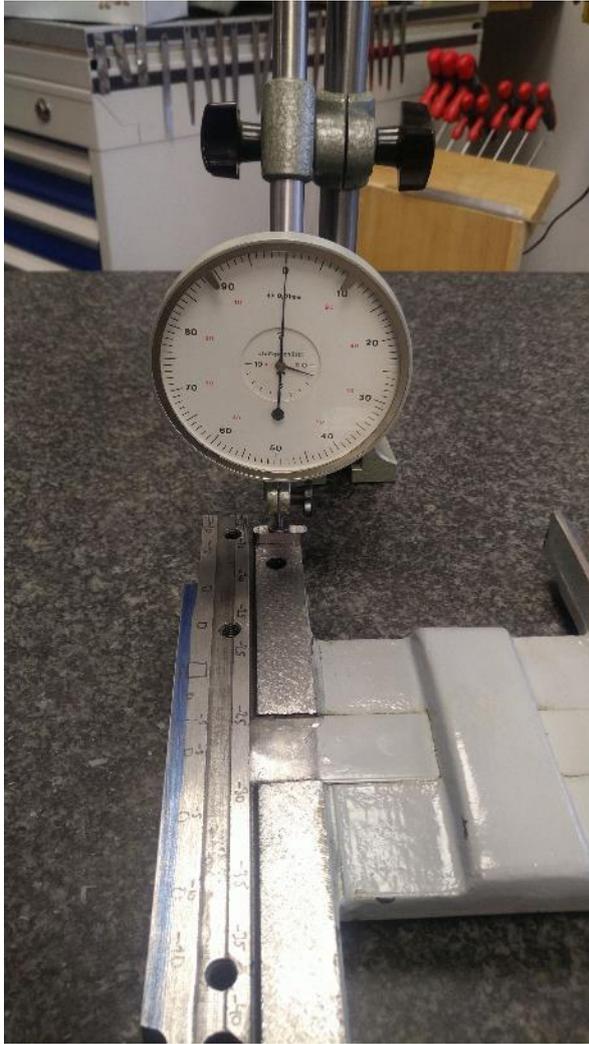
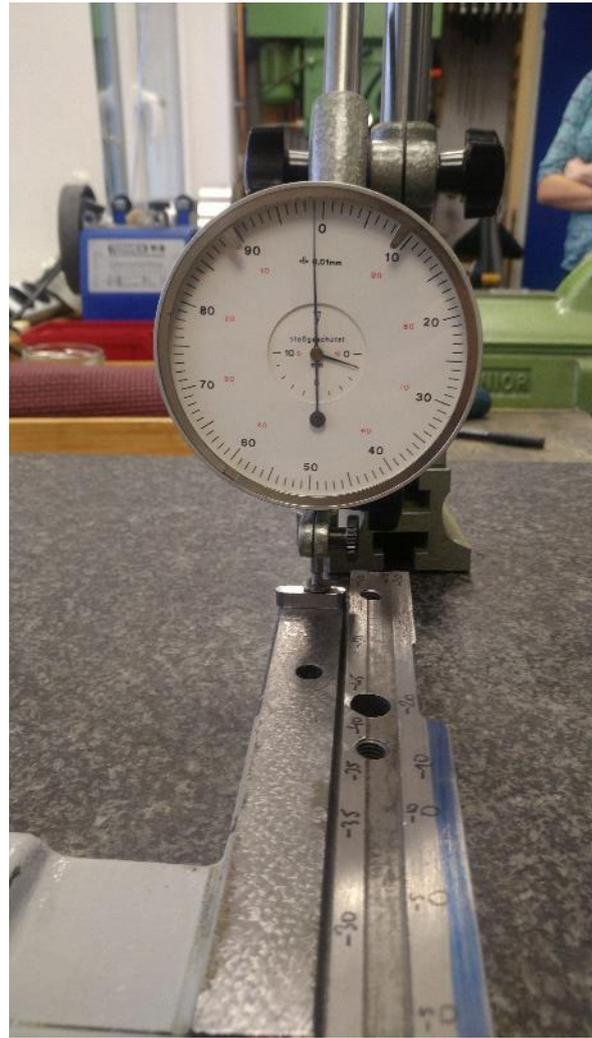
Abbildung 125: Messen der Höhenlage links und rechts am Sattel

Mit der Messuhr fahre ich beide Enden der Flachführung ab und schabe so lange an der Auflage-Seite des Bettschlittens, bis beide Enden der Flachführung auf exakt derselben Höhe zum Liegen kommen. Mit einem Stück 20mm Präzisionsstab überprüfe ich genau dasselbe nicht nur für die Flach- sondern auch die V-Führung. Und die gute Nachricht: sie ist exakt parallel zu Flachführung. Sowohl die Flach- als auch die V-Führung liegen am Ende des Schabens auf der rechten Seite knapp 10µm tiefer als links. Noch wichtiger als die erreichte Balance zwischen Links und rechts ist nämlich die Parallelität zwischen Flach- und V-Führung. Also habe ich gut gearbeitet, prima ☺

Die 10 $\mu$ m Unbalance schabe ich auch noch weg.

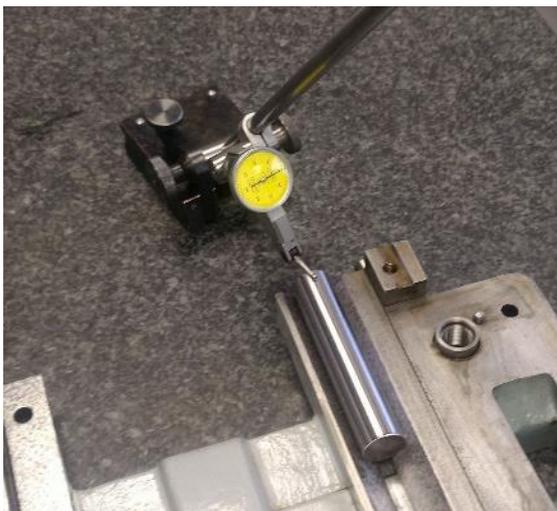
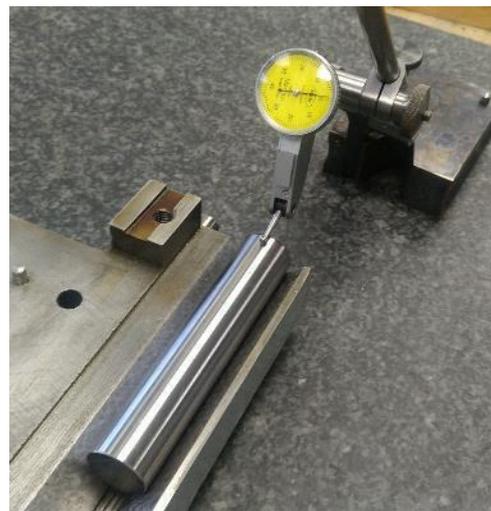
Abbildung 126: dasselbe Ergebnis auch bei der Prismenführung

Viel wichtiger ist hingegen, dass die Flachführung auch parallel zum Prisma ist. Und das ist sie: hiermesse ich genau dieselben 10 $\mu$ m wie bei der Flachführung.

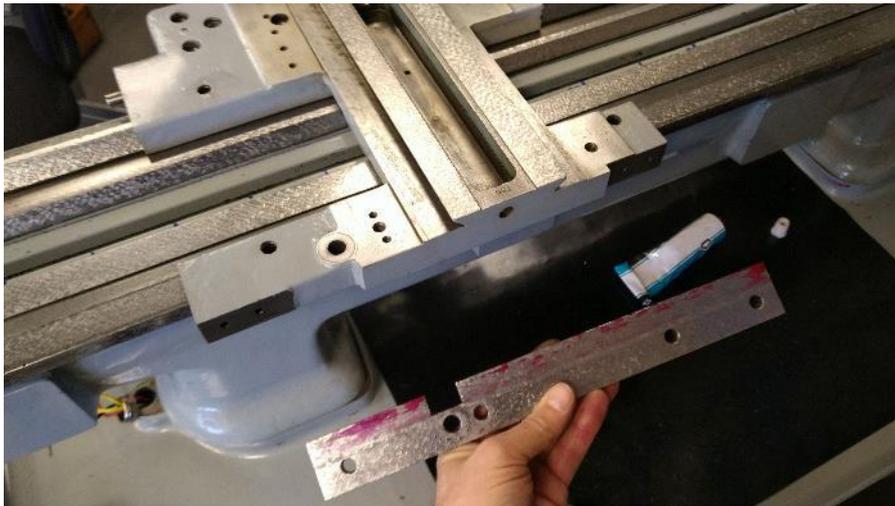
Abbildung 129: die hintere Gleitleiste wird langsam "frei"!

Jetzt, wo ich an der Unterseite des Bettschlittens ja bestimmt 250µm oder mehr herunterholen musste, erwarte ich, dass die Gleitleiste nun klemmen wird wie verrückt. Daher hatte ich sogar erst überlegt, den Kontaktbereich zur Fläche A vorher mit der Flachsleifmaschine kurz um 100µm oder mehr herunterzuschleifen, bevor ich erste Anpassversuche mache. Leider ist die Gleitleiste jedoch erheblich länger als der Fahrweg meiner LIP515. Somit hätte ich in zwei verschiedenen Aufspannungen nacheinander schleifen müssen und darauf hatte ich keine Lust. Das Anpassen der Gleitleiste an das Maschinenbett mache ich dann doch lieber manuell mit Tuschierpaste, Schaber sowie einer Menge Try-and-error. Aber was soll ich sagen-schließlich gelingt es mir. Es war aber selbst mit dem Biax noch eine Menge Arbeit!

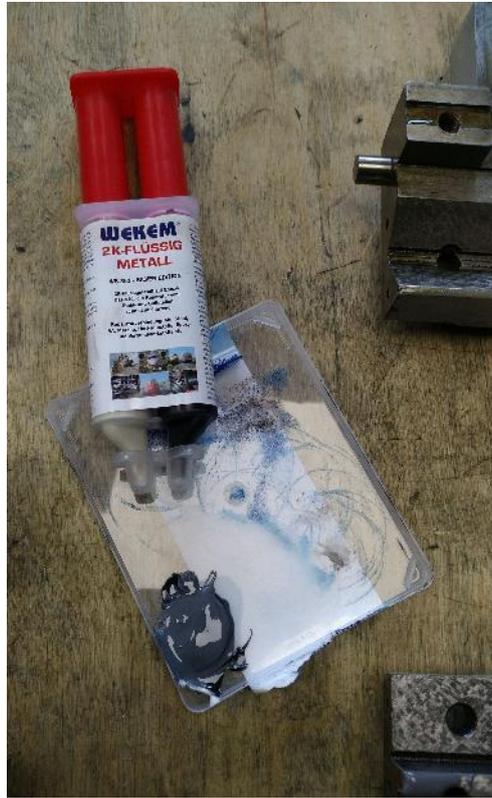
Einen Rückschlag erlebe ich mit einem 2K-Kleber, der als „flüssiges Metall“ verkauft wird. Angeblich kann man damit Risse überbrücken und Fehlstellen ausbessern. Ich bestelle so einen Kleber, mische ihn an und versuche, die letzten 200µm Fehlstelle am Rand zu überbrücken.

Abbildung 130: möglicherweise für andere Zwecke gut- bei mir jedoch völlig ungeeignet

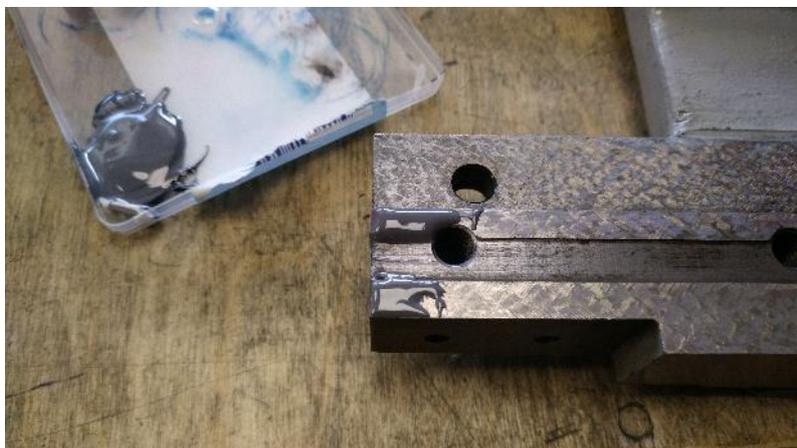
Abbildung 131: flüssiges „Gummi“ statt Metall...

Nach 20min soll man angeblich schon damit arbeiten können. Aber selbst nach einem Tag ist die Masse immernoch so klebrig, dass man Fingerabdrücke in die Masse und Dellen mit einem Fingernagel reinmachen kann.

Ich pule das Zeug wieder herunter (geht auch mit dem bloßen Fingernagel!) und versuche es noch einmal. Aber mit demselben Ergebnis. Und selbst die Reste im Anrühr-Schüsselchen bleiben gummiartig und klebrig. Das hilft mir also nicht weiter. Ein völliger Fehlschlag. Ich kratze das Zeug wieder herunter. Auch diesmal reicht das der bloße Fingernagel.

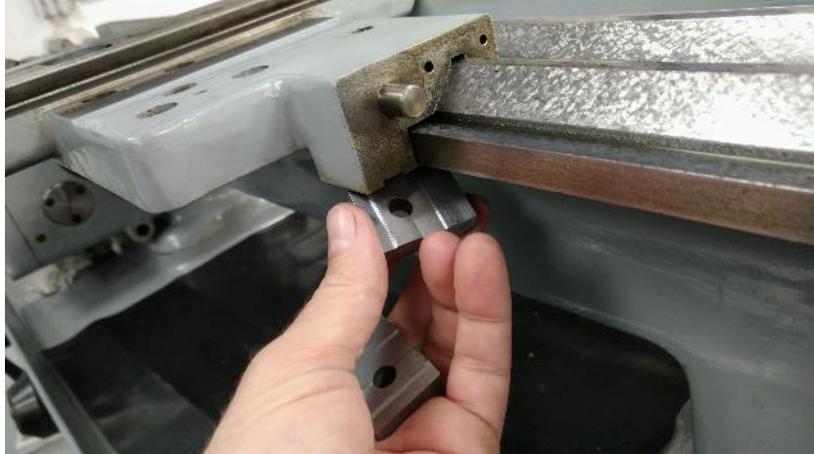
**Abbildung 134: auch an der vorderen Seite des Supports gibt es eine Gleitleiste**

An der Vorderseite gibt es natürlich auch eine Gleitleiste- genauer gesagt zwei kleine Gleitstücke. Beim probeweisen Anbau stelle ich fest, dass hier durch das Bett-einschaben nun fast ein halber Millimeter Luft zwischen den Gleitstücken und der Fläche J ist!

Diesmal mache ich es mir einfacher: ich ziehe die Stücke auf einem Abziehstein gratfrei ab, dann lasse ich meine LIP515 die Arbeit machen. Eine doch relativ komplexe Schleifaufgabe, denn es gibt verschiedene Höhen-Niveaus zu beachten.

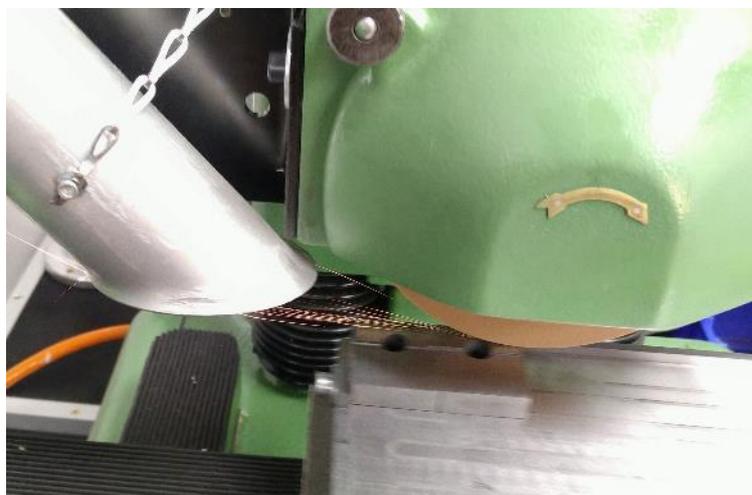
**Abbildung 137: Funkenflug beim Schleifen der Gleitstücke**

Nun beginnt also wieder die Technik des Frei-Schabens- die Gleitstücke sollen auch hier möglichst berührungsfrei unter dem Bett entlanggleiten und nur ein Abheben des Supports bei hohen Schnittkräften verhindern.

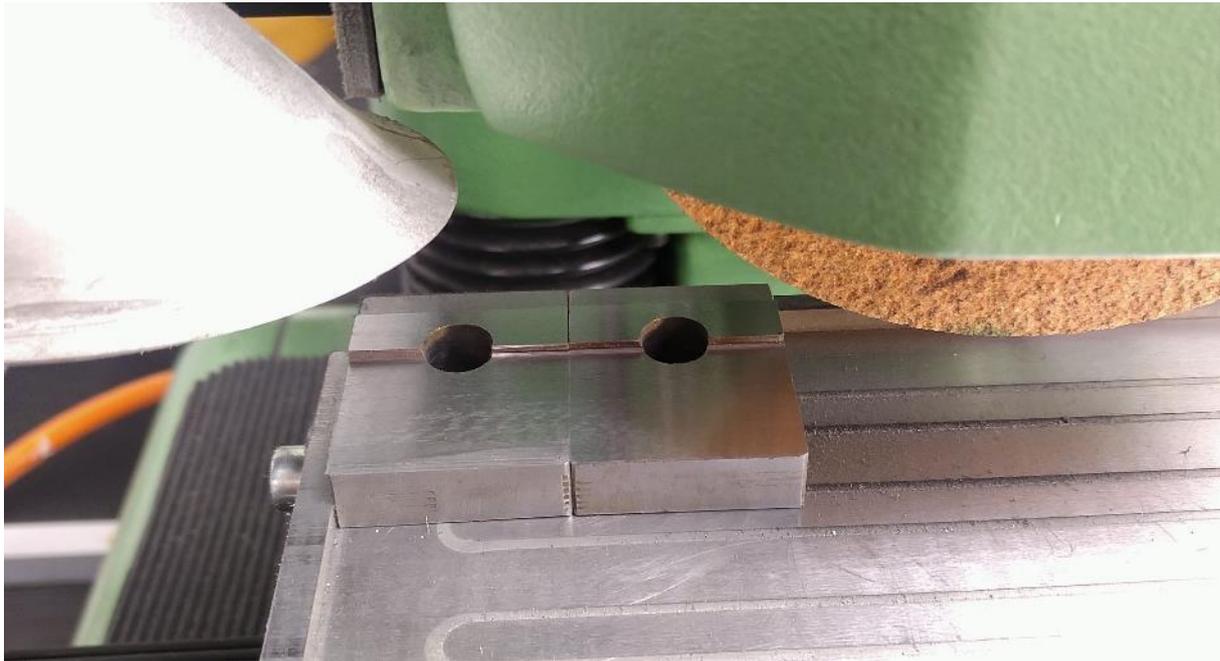
**Abbildung 138:** klar, die meisten von Euch könnten das besser- aber für mich schon ein guter Erfolg!

Achja: das Schleifen mache ich nur so weit wie unbedingt notwendig. Eine ganz kleine Ecke bleibt noch unberührt, aber das wird das Schaben schon richten 😊

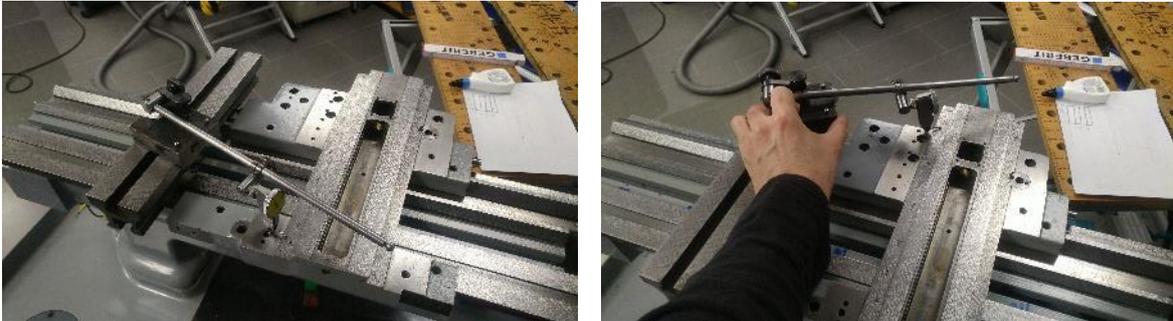
Abbildung 140: Abtasten der Lage der Führungen in Bezug zum Bett

Beim Einpassen des Supports und seiner Gleitleisten kam ich irgendwann natürlich auf die Idee, seine Lage bezogen zur Bettenebene zu messen. Und da stellte ich fest, dass er zu etwa  $150\mu\text{m}$  in Richtung Bediener abfällt- er also „schief“ im Bett liegt.

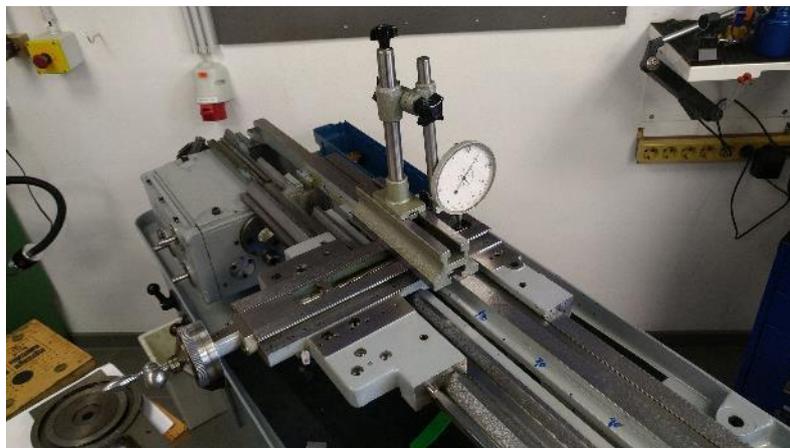
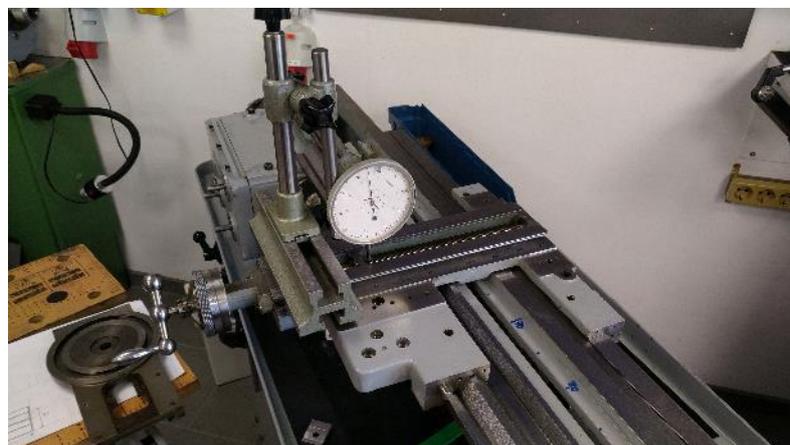
Abbildung 141: ...aber auch hier fällt die Messuhr um  $150\mu\text{m}$ !

Aber was anderes ist wichtig: dass die Flachführungen parallel zur Spindel mit seiner Spindelmutter sind. Also Messuhr drauf und abfahren.

Damit ist nämlich die Achse des Antriebs nicht mehr genau die Achse der Bewegung! Und auch wenn die gesamte Drehmaschine irgendwo im Weltraum quer zur Erdachse steht- das ist für die Präzision der Maschine komplett ohne Einfluss (naja, sehen wir von der Schwerkraft mal ab); jedoch wenn die Spindel leicht in eine andere Richtung zieht als die Führungen den Schlitten nachher fahren lassen, zerrt das an der Spindel! Und das wäre Mist, denn das könnte sie im schlimmsten Fall sogar verbiegen!

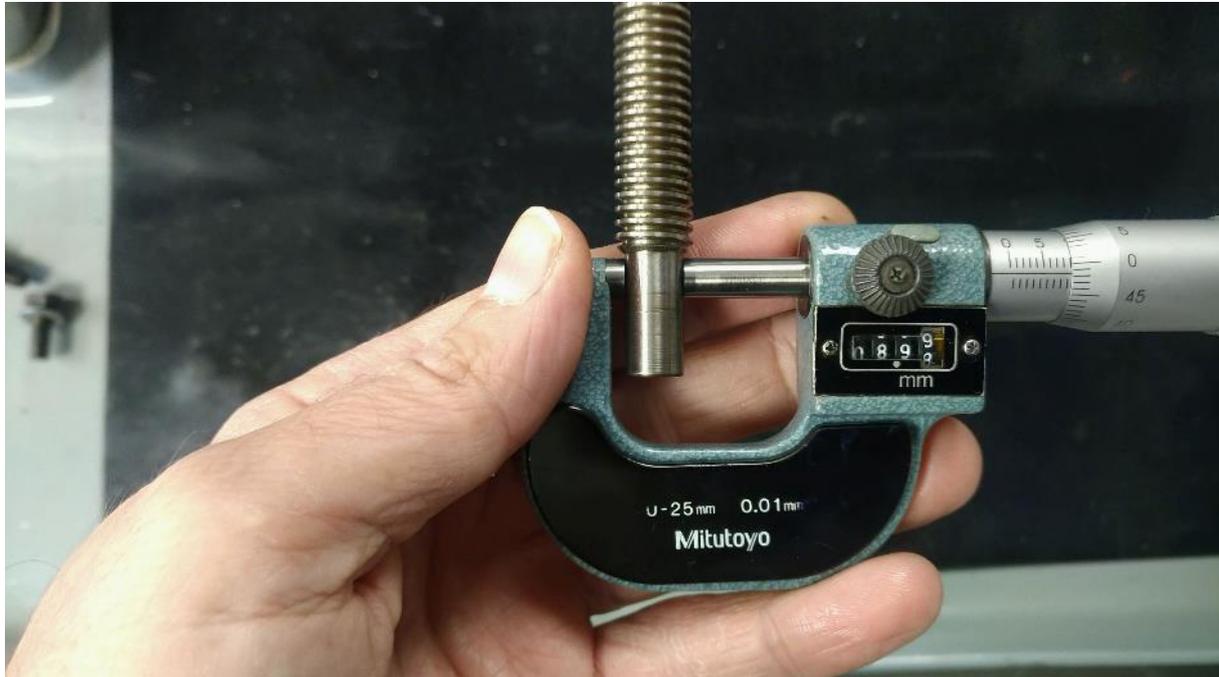
Abbildung 144: Spindelende messen

Mal messen....das Spindelende hat dort überall etwas mehr als 8,98mm....

Die Bohrung (also das Lager) hat etwas mehr als 9,2mm. Jawoll, das gibt die mit der Messuhr beobachteten ca. 200 $\mu$ m Spiel!

Und sowohl in X als auch in Y derselbe Messwert. Das deutet doch auf Absicht hin! Denn wenn hier Abnutzung im Spiel wäre, wäre die sicherlich nicht so gleichmäßig und rund. Aber die Bohrung der Lagerstelle ist rund, und seine Wände sehen glatt und riefenfrei aus. Sollte das Übermaß vom Hersteller also wirklich Absicht sein? Und wenn die Zentrität an dieser Stelle wichtig ist- warum hat dann Leinen dort nicht ein Kugellager eingebaut? Am fehlenden Budget hätte hier bei solch einer Maschine doch wohl nicht gemangelt, oder? Ich vermute daher, dass das Absicht ist. Der Hersteller will, dass eventuelle Abnutzungen auf der Gleitbahn des Schlittens nicht sofort dazu führen, dass Querkräfte auf die Antriebsspindel wirken und sie damit verbogen wird!

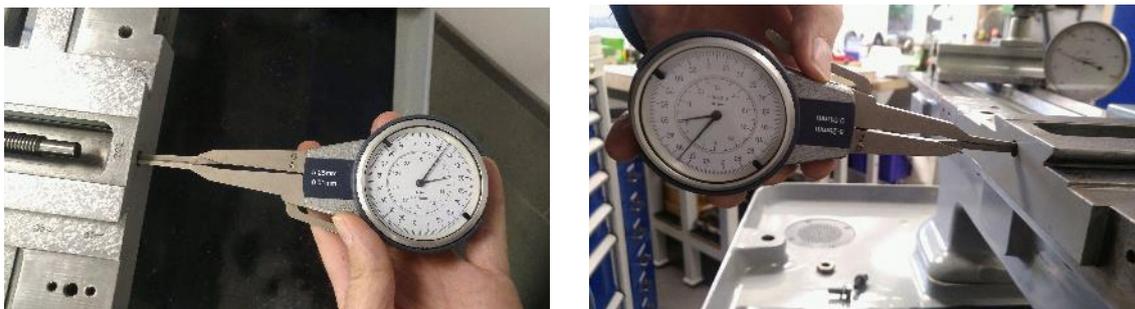
Abbildung 145: Messung mit dem Schnelltaster

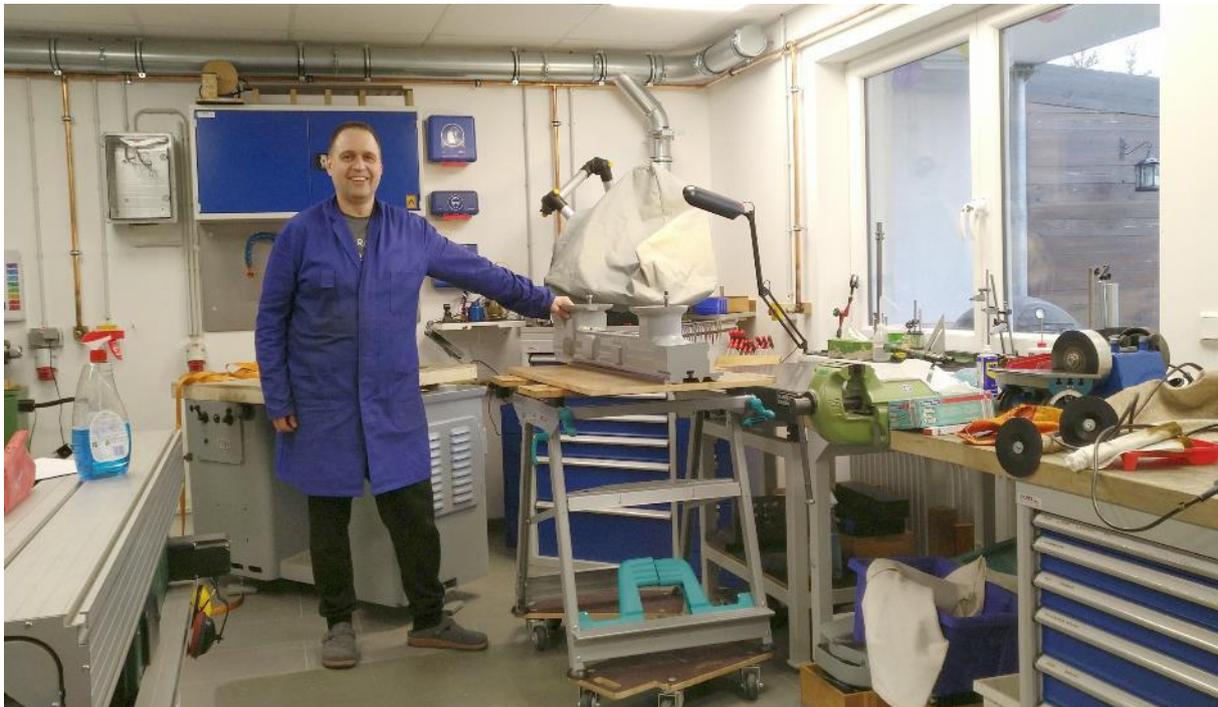
Abbildung 147: Das Bett ist runter!! (Foto: Max Michalzik)

Es sind nur zwei Bolzen, die man von unten lösen muss. Dann kann man das Bett schon hochheben. Und wie vermutet: das Bett kann man rein physikalisch gar nicht verspannen, denn es liegt nur an diesen Flächen auf und wird von zwei Bolzen darauf festgehalten.

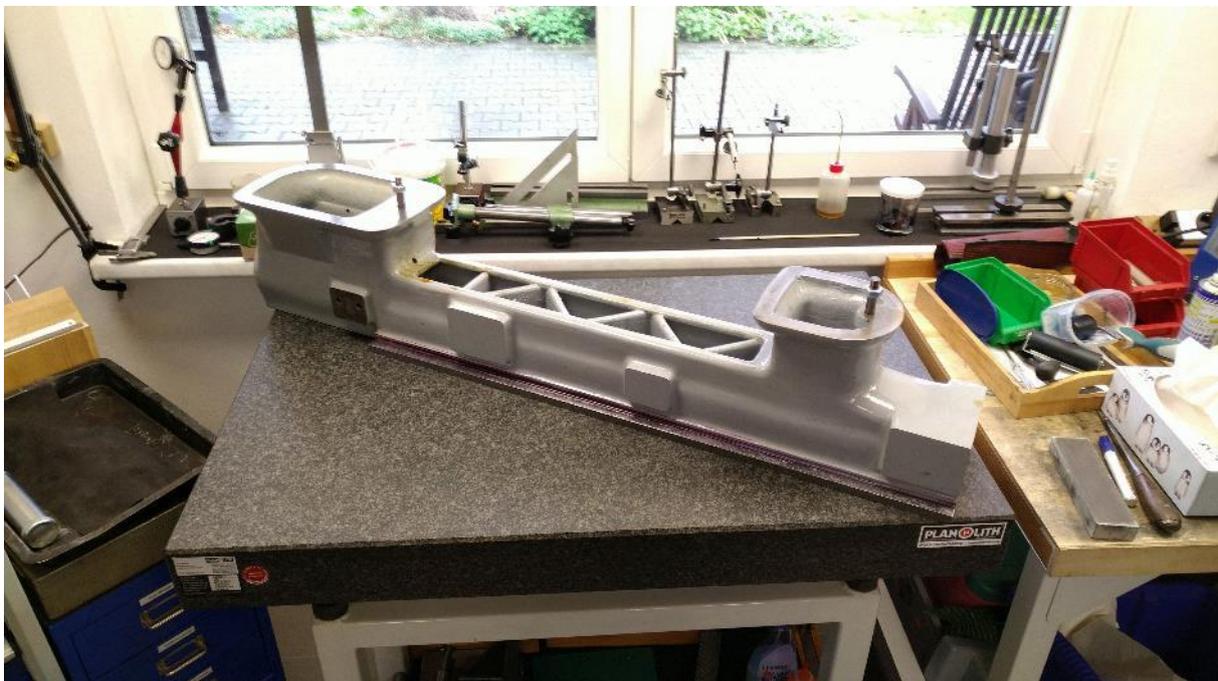
Abbildung 149: Wilma passt gerade so auf meine Platte

Und dann die Sensation: stelle ich das Bett diagonal auf die Platte, reicht sie geraaaaaade so aus! Glück gehabt, ich habe vorher nicht nachgerechnet. Meine Granitplatte ist 100x63cm; misst also diagonal dann etwa 118cm. Das Leinen-Bett hat etwa 1,10m, daher passt das wirklich drauf. Aber mehr geht wirklich nicht, meine Platte habe ich damit komplett ausgereizt!

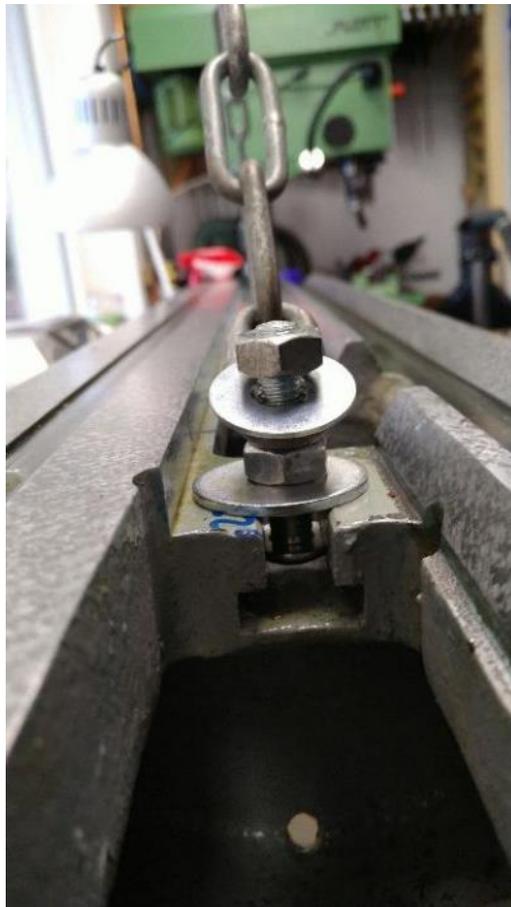
**Abbildung 151: Bolzen in der T-Nut als Aufhängepunkt**

Ich entschieße mich dazu, M10 Schrauben zu benutzen, die ich mit ihrem Kopf in die vorhandene T-Nut einschiebe und festschraube. Daran hänge ich die Kette des Krans. Das erscheint mir stabil und ziemlich sicher.

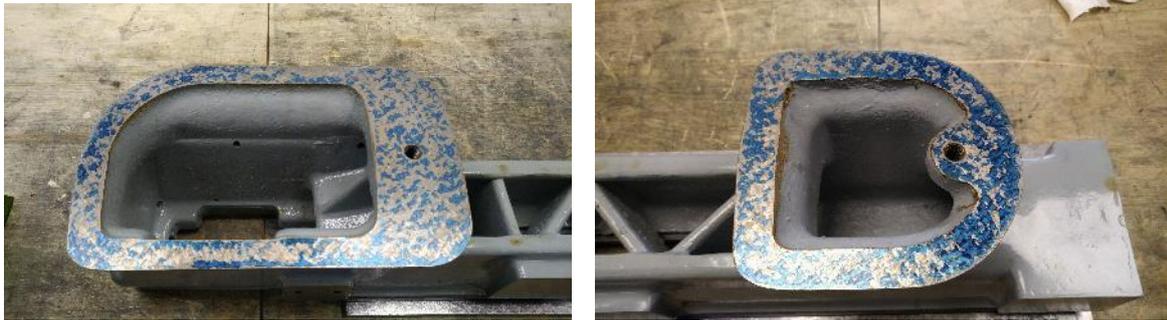
Abbildung 152: Tuschierbild der beiden Füße nach 2 Durchgängen

Natürlich mache ich sofort ein erstes Tuschierbild der Füße, denn damit beginnt man normalerweise das Einschaben eines Drehmaschinenbetten. Zumindest mache ich das so.

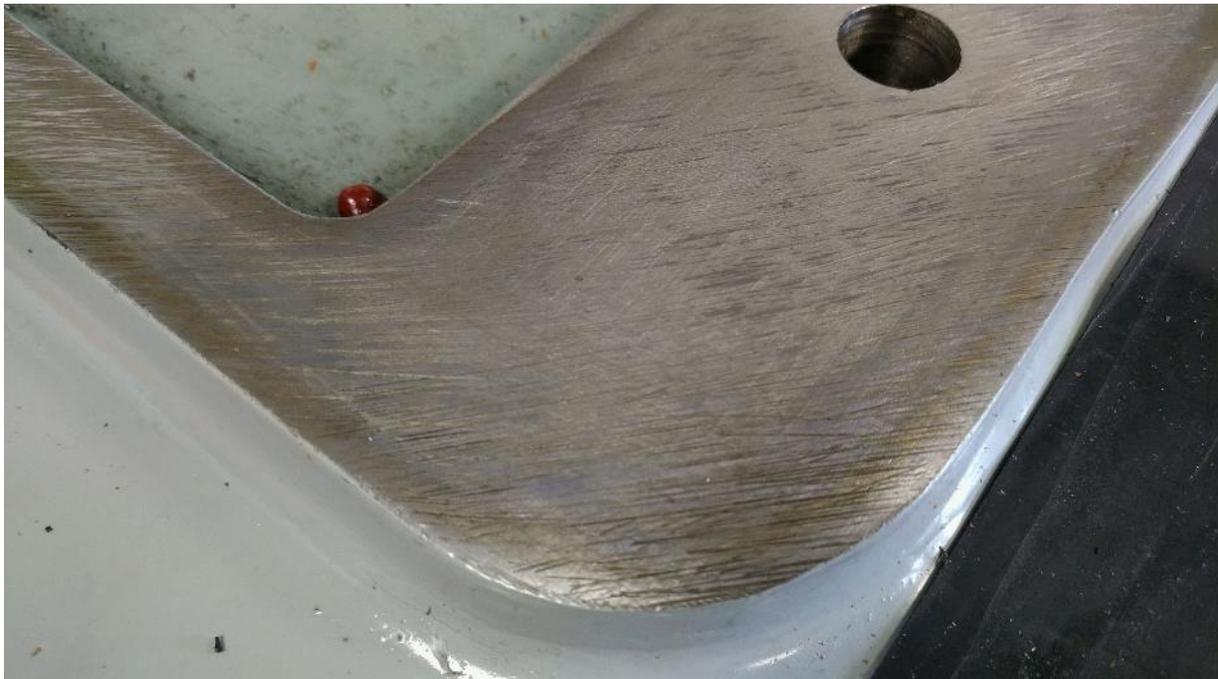
Abbildung 153: auf der Gegenseite (Maschinenunterstand) hat wohl leider wieder der Bandschleifer gewütet 😞

Aber schon die Gegenseite auf dem Maschinenunterstand macht wieder etwas Grund zur Besorgnis: auch hier wieder Bandschleiferspuren, die bei mir inzwischen wenig Vertrauen in eine korrekte Geometrie auflösen. Aber ein Problem nach dem anderen.

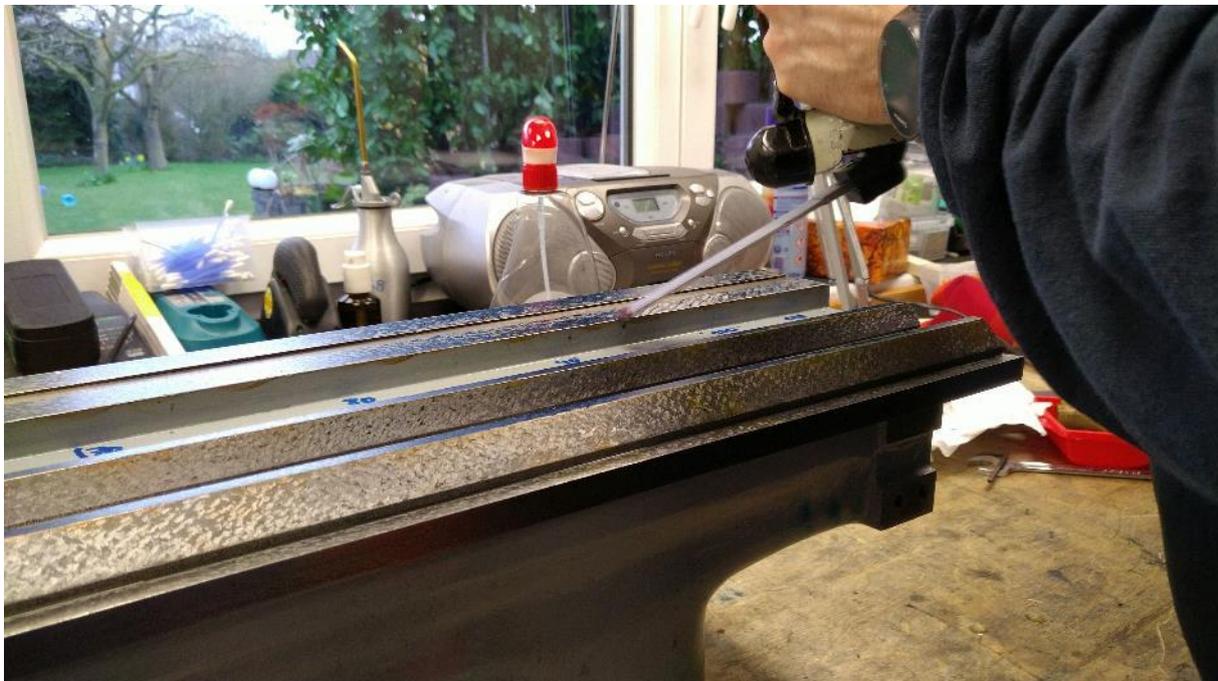
**Abbildung 157: Nachschaben der Flachführung**

Insgesamt scheint das Maschinenbett in der Mitte noch immer ein ganz wenig tief zu sein, also bearbeite ich vorwiegend die äußeren Stellen im checkerboard-Muster. Sohn Max ist so nett und fotografiert.

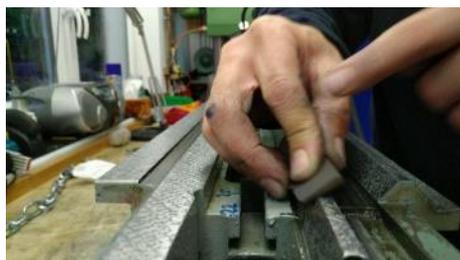
**Abbildung 160: entgraten**

Nach dem Schaben muss natürlich entgratet werden. Bei den schmalen Kronen der Trapezführungen breche ich auch regelmäßig die Kanten, damit ich mir später die Granitplatte nicht verkratze.
