## Leinen MLZ4S Drehmaschine: Teil 2

### 2 Einleitung

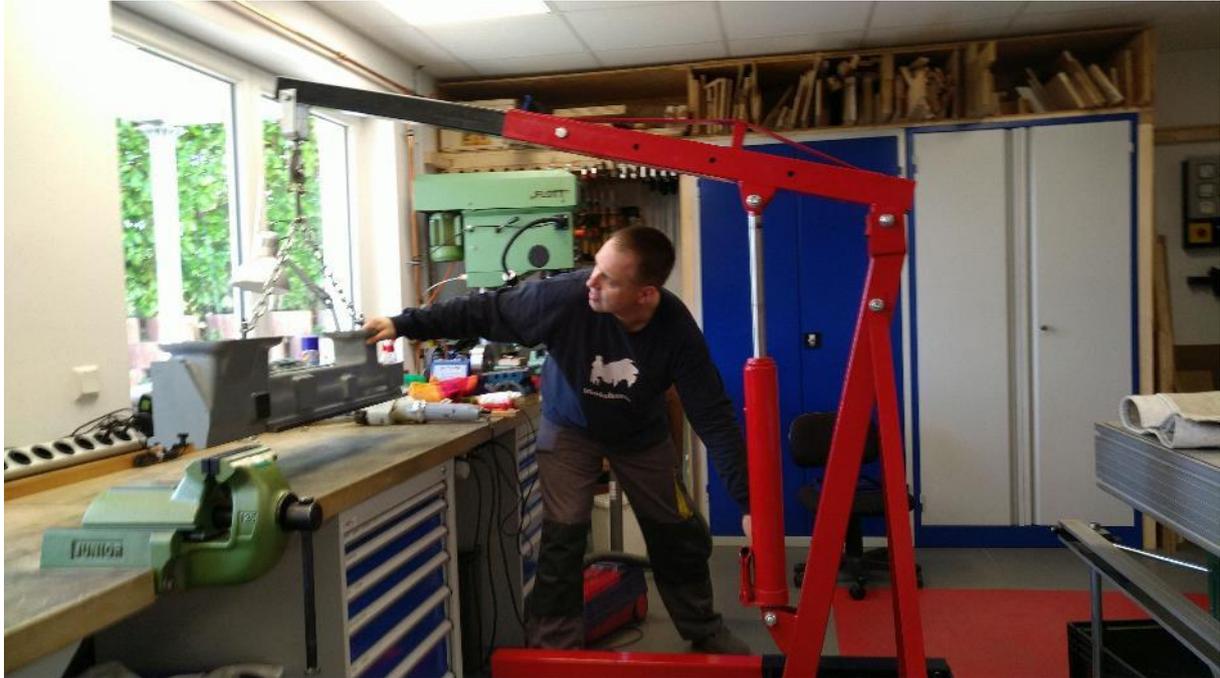
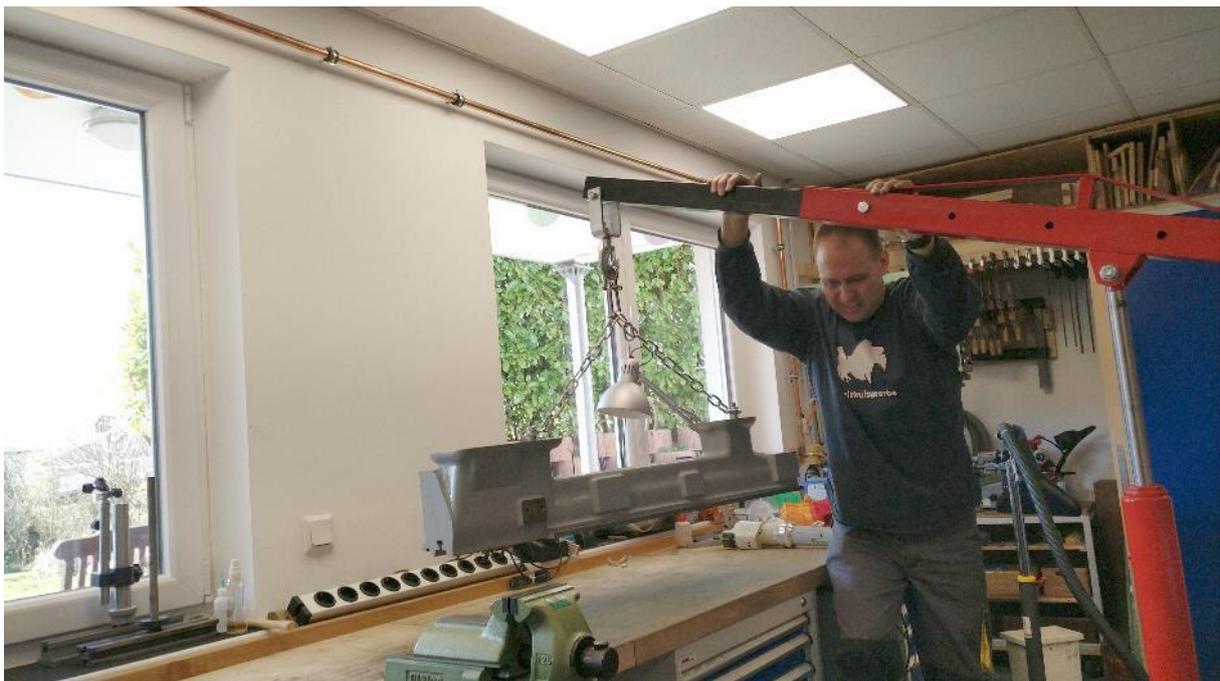
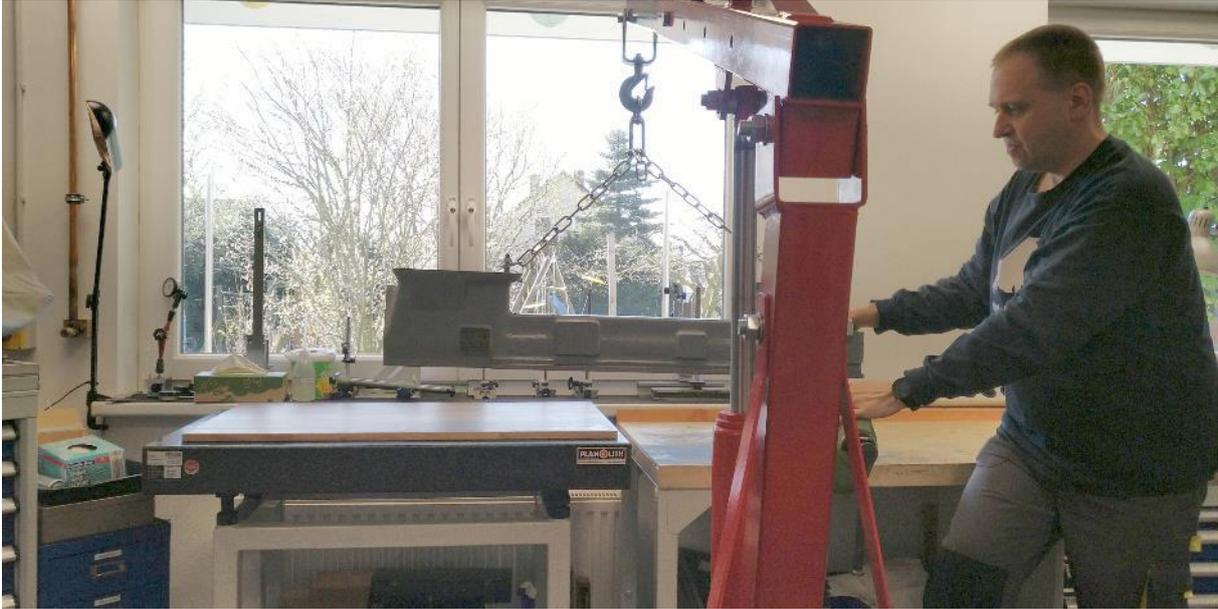
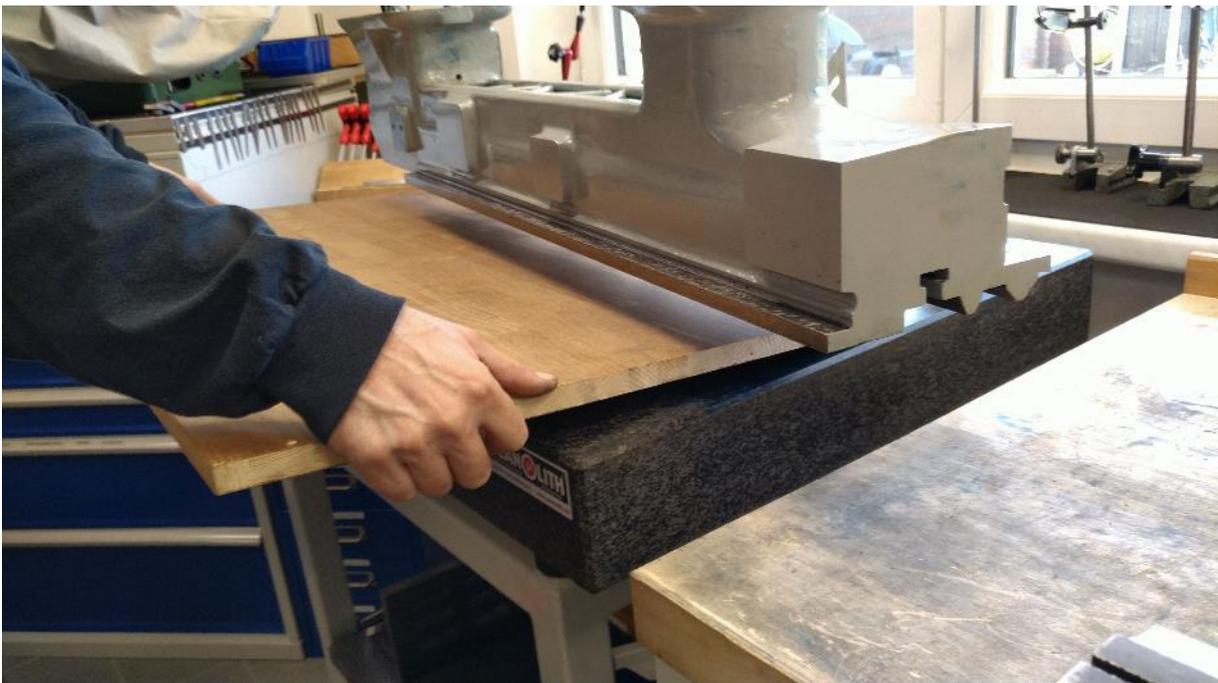
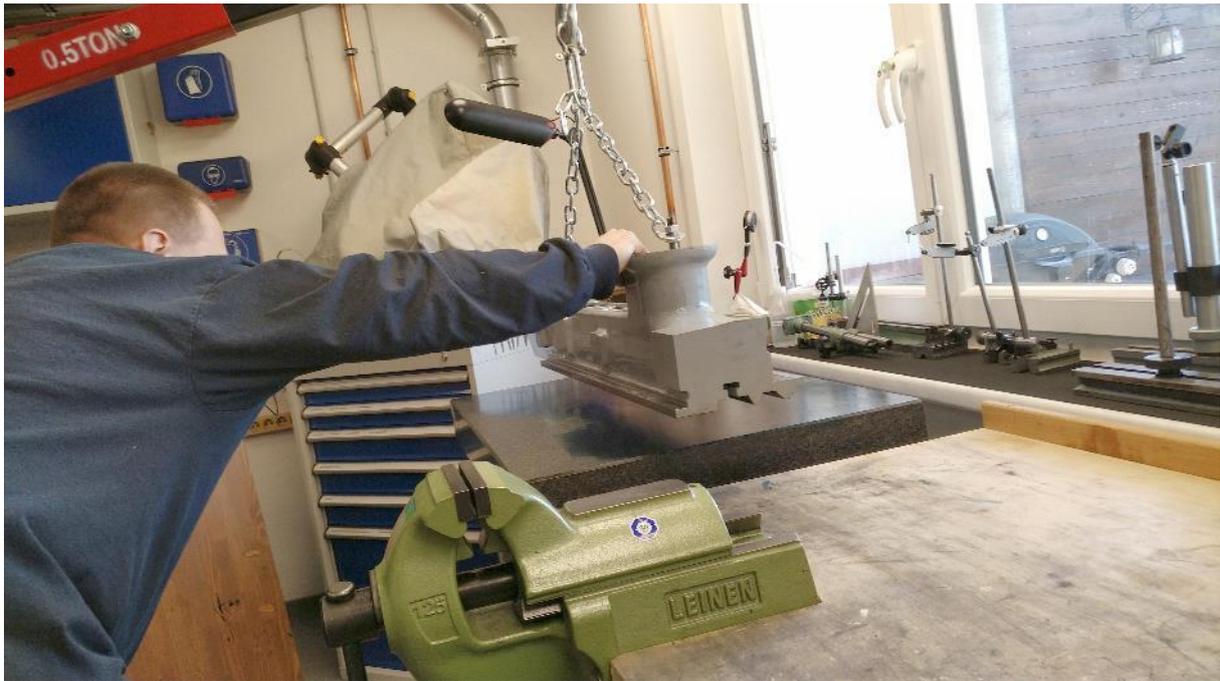
Abbildung 171:.....und das Bett mit dem Kran langsam anheben

Abbildung 172: schön hoch, damit es nicht am Schraubstock anstößt

**Abbildung 173: das Schieben geht ziemlich schwer, man muss gut und kräftig lenken**

**Abbildung 174: erst wenn das Bett direkt über der Platte ist und nicht mehr schwankt oder schaukelt, nehme ich die Schutzplatte herunter**

**Abbildung 175: dann die Platte nochmal kurz abwischen (Achtung: schwebende Last über den Händen!) und dann vorsichtig im Zeitlupentempo ablassen**

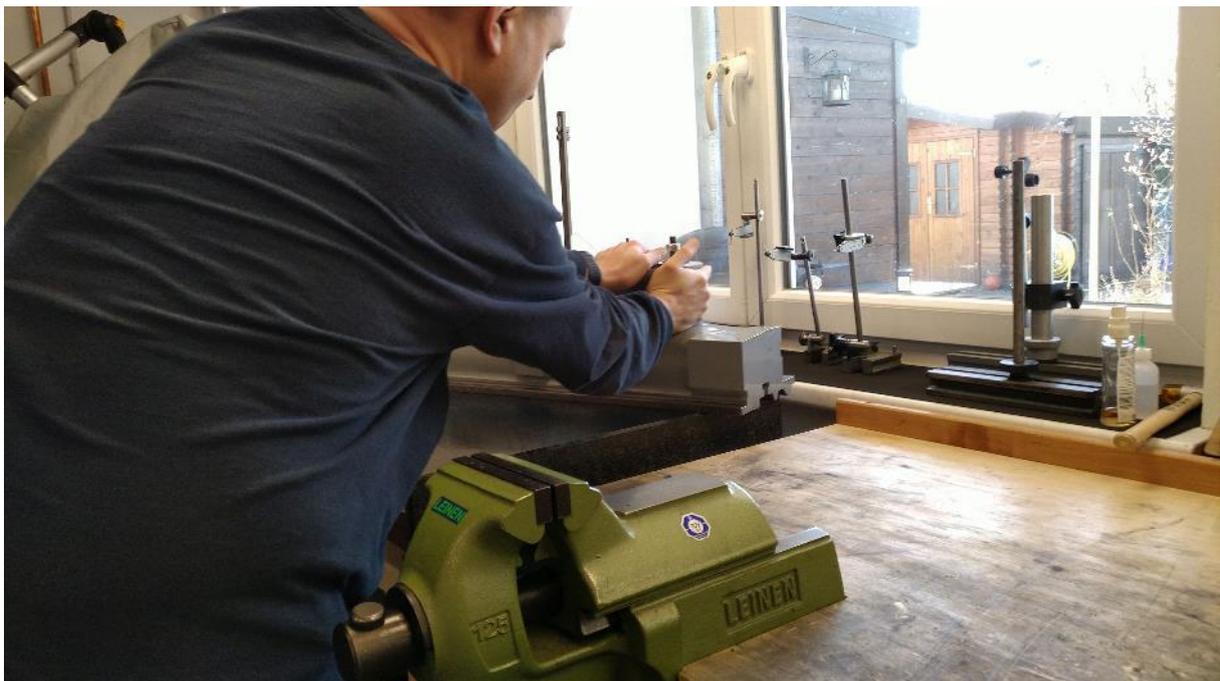
**Abbildung 176: jetzt kann tuschiert werden!**

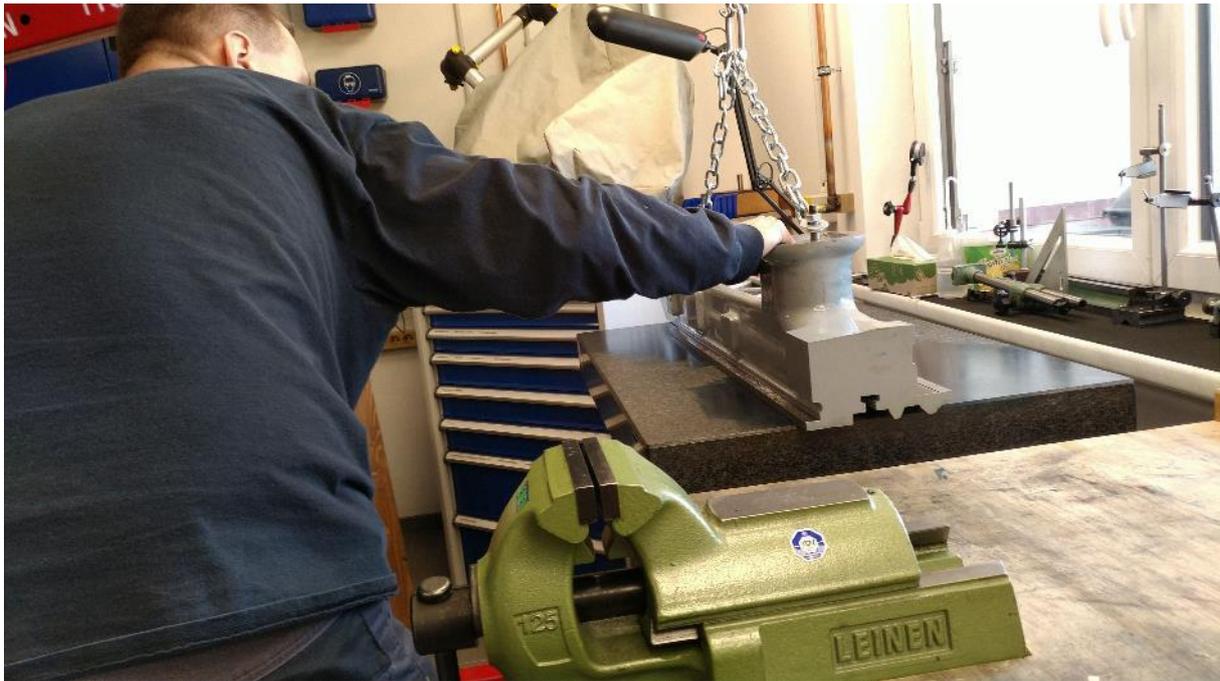
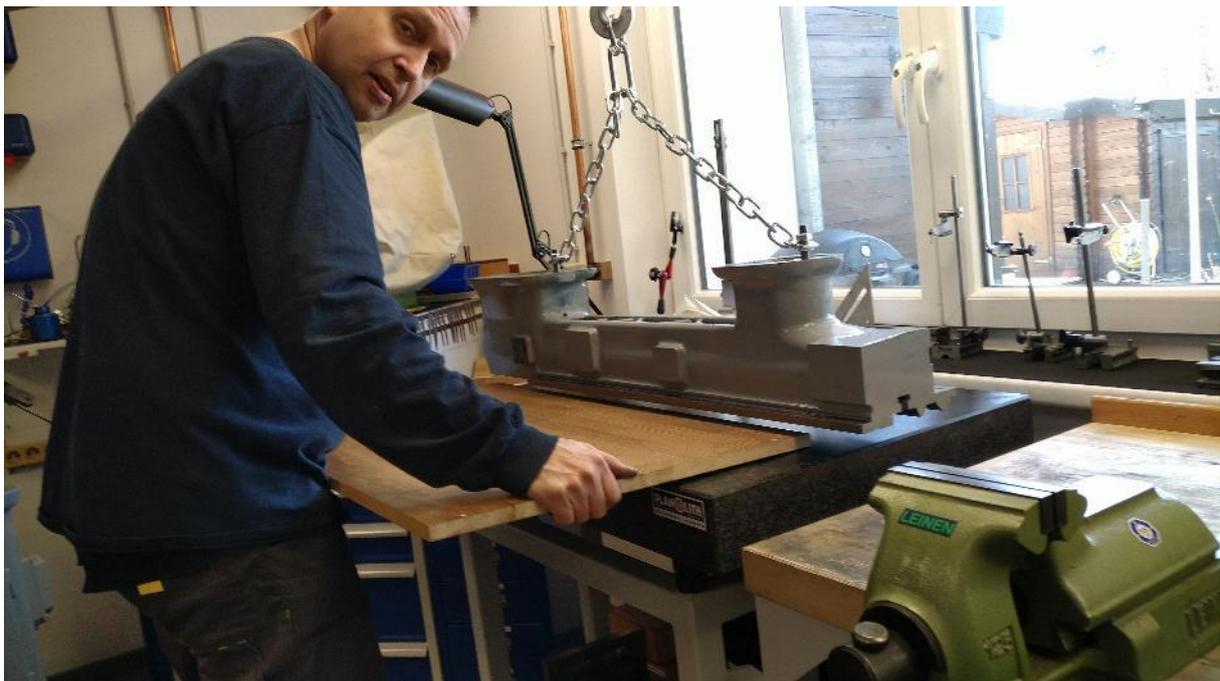
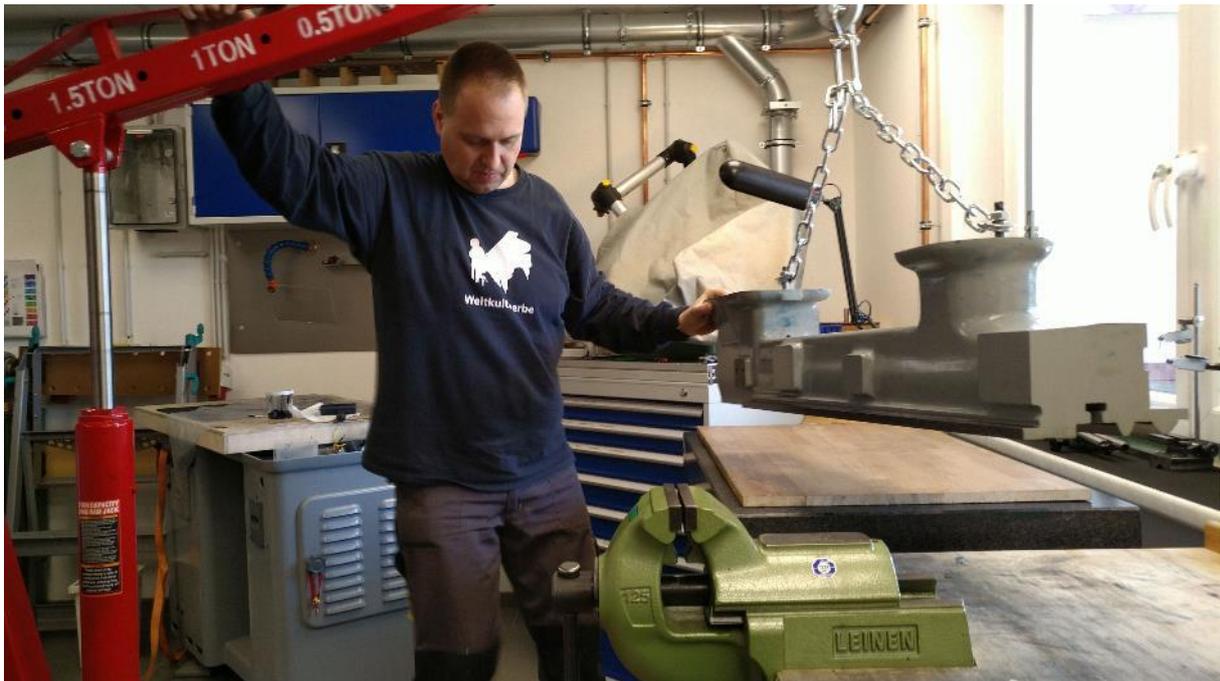
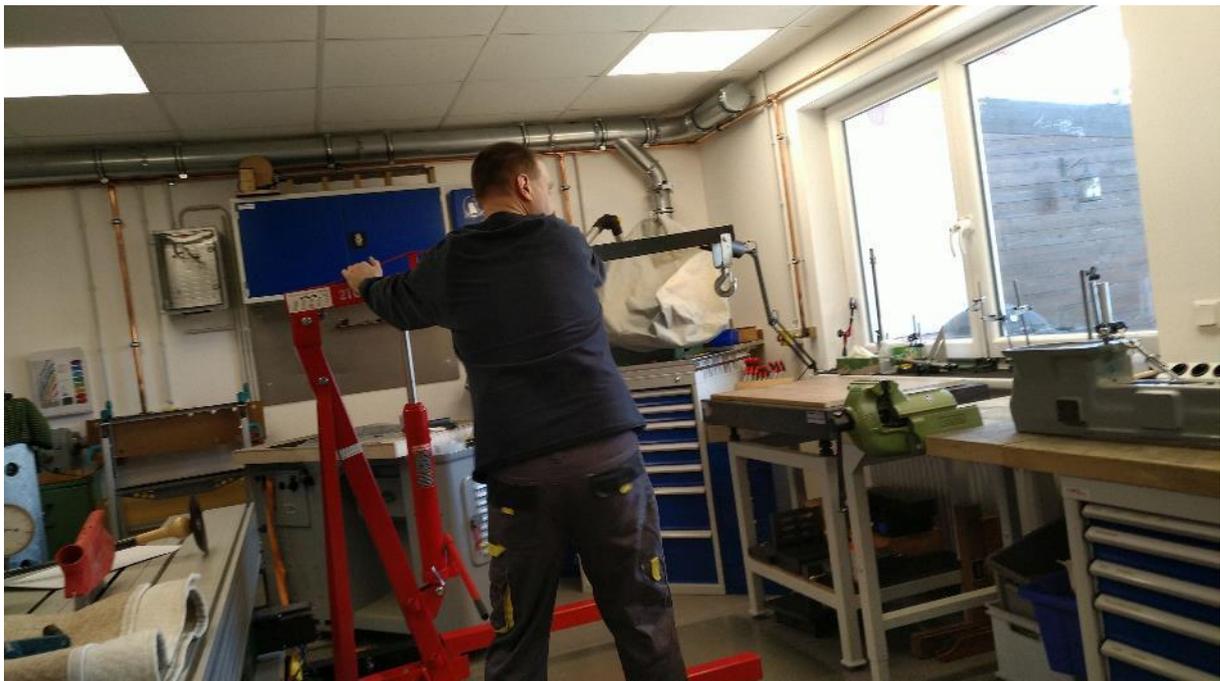
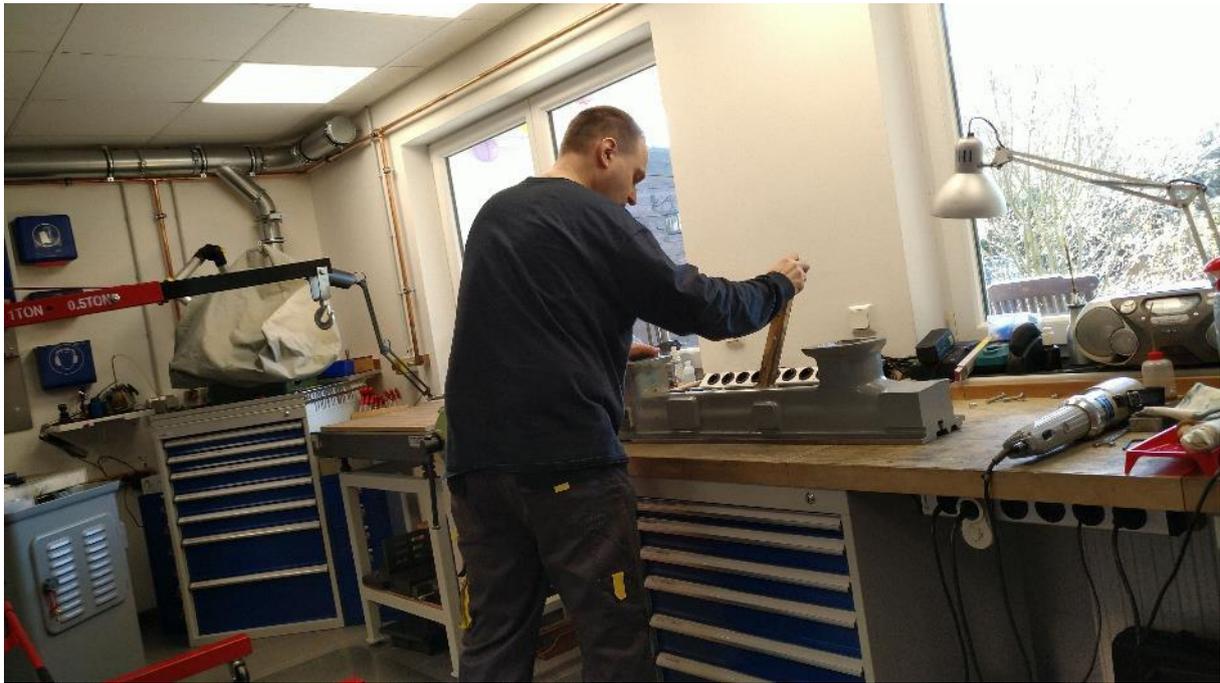
**Abbildung 179: nun wird das Bett wieder angehoben- auch vorsichtig und in Zeitlupe, denn der Kran federt beim Hochheben etwas und könnte beim Schwingen das Bett unsanft auf die Granitplatte hauen**

**Abbildung 180: schnell wieder die Schutzplatte drauf!**

Abbildung 181: ok, jetzt wieder Flughöhe gewinnen für den Überflug über den Schraubstock...

Abbildung 182: sobald das Bett wieder auf der Werkbank aufgesetzt ist, den Kran in seine Parkposition zurückschieben

**Abbildung 183: mit dem Hebelholz kippe ich das Bett wieder herum**

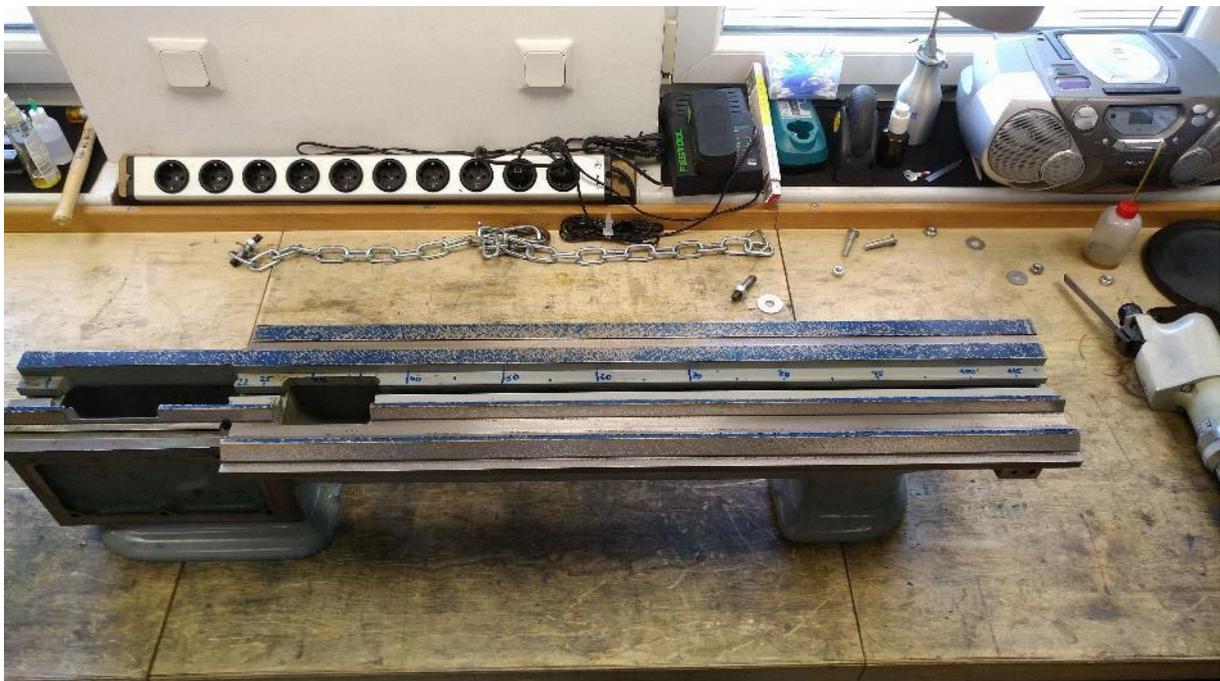
**Abbildung 184: Fertig! Da ist das Tuschierbild!**

Dabei stelle ich fest, dass die geometrischen Flächen in sich zwar alle bis auf max. 20 $\mu$ m parallel sind, allerdings sind sie das nicht zu seiner Grundfläche: zu den Füßen!

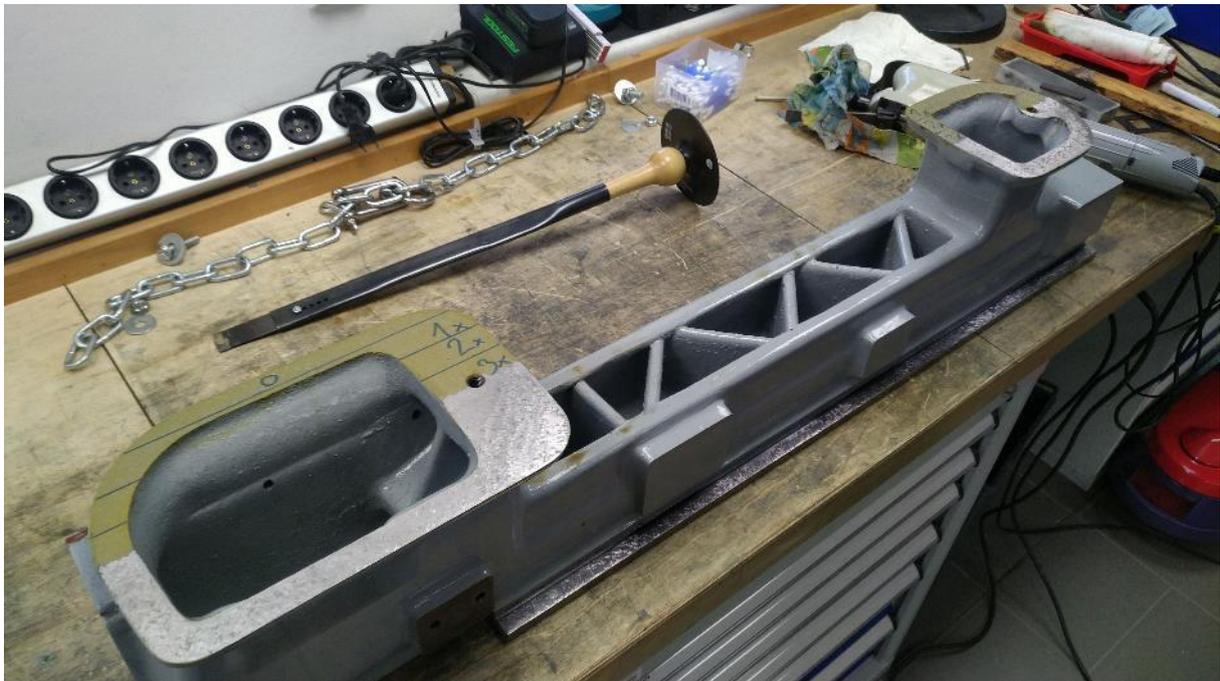
Abbildung 188: Stufenschaben

Um es kurz zu machen: am Ende hole ich die 100 $\mu$ m Schiefelage zwischen vorn und hinten sowie die 20 $\mu$ m zwischen links und rechts durch Schaben heraus.

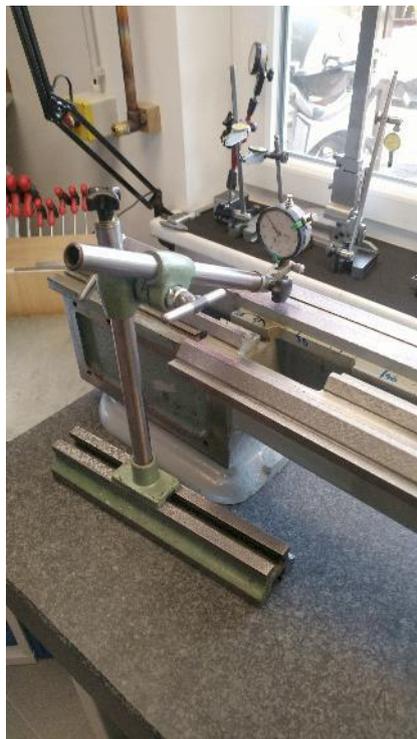
Abbildung 189: Kontrolle der Parallelität

Inzwischen habe ich mich auf eine Mitutoyo Messuhr, einen selber eingeschabten DDR-Messbalken mit umgebauter Stativmechanik (Umbau von einer gemeinsamen Feststellschraube auf zwei getrennte) und eine kleine (von mir selbst 😊) geschliffene Passfeder als Unterlage eingeschossen. Damit kriege ich erheblich stabilere und reproduzierbarere Messwerte als mit allen anderen Messaufbauten, die ich bislang probiert habe.

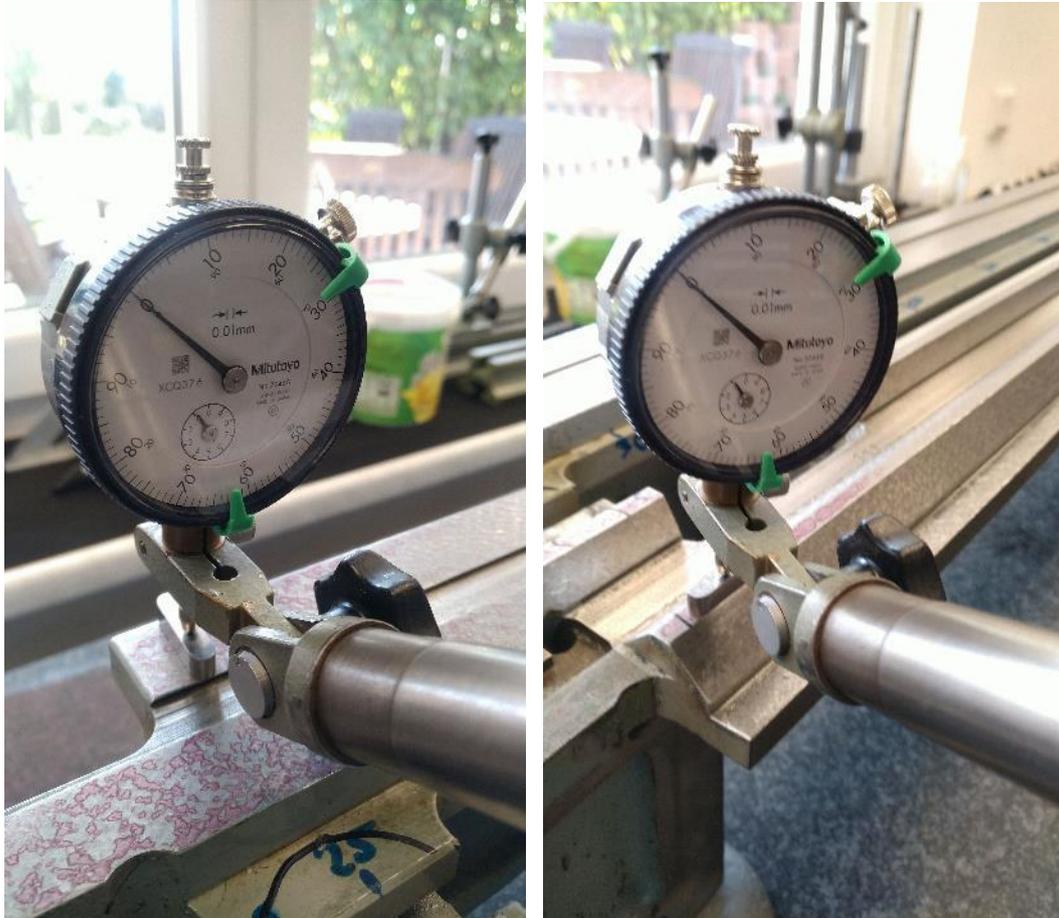
Abbildung 190: Messung vorne und hinten: nun perfekt!

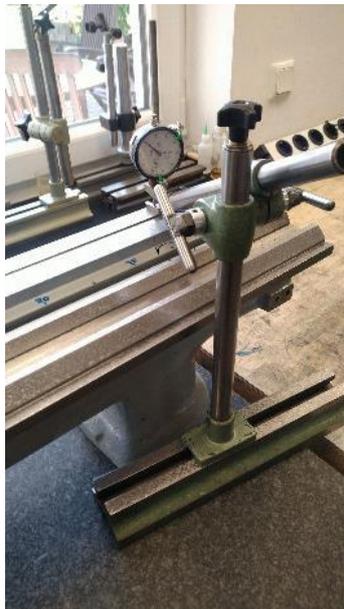
Abbildung 191: auch die "links/rechts"-Orientierung ist nun ohne Tadel

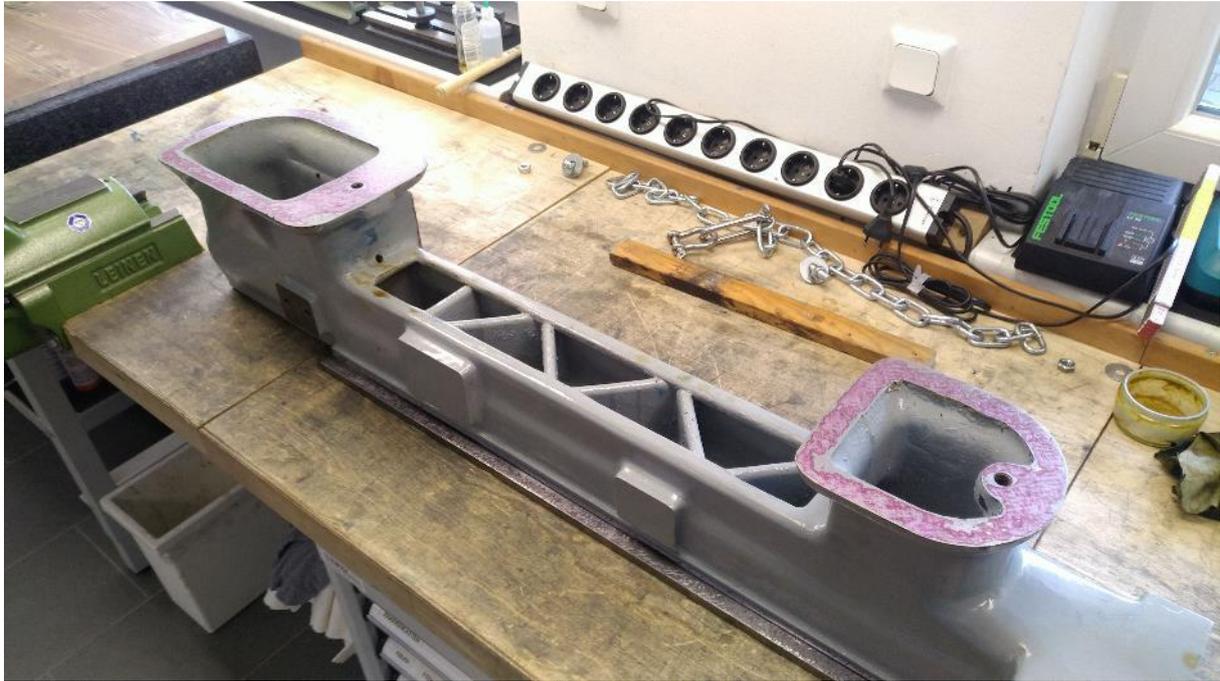
Nachdem die Parallelität erreicht ist, möchte ich das Kontaktbild der Füße noch ein wenig verbessern.

**Abbildung 192: Füße- geometrisch nun korrekt, aber nun schabe ich auf mehr Punkte**

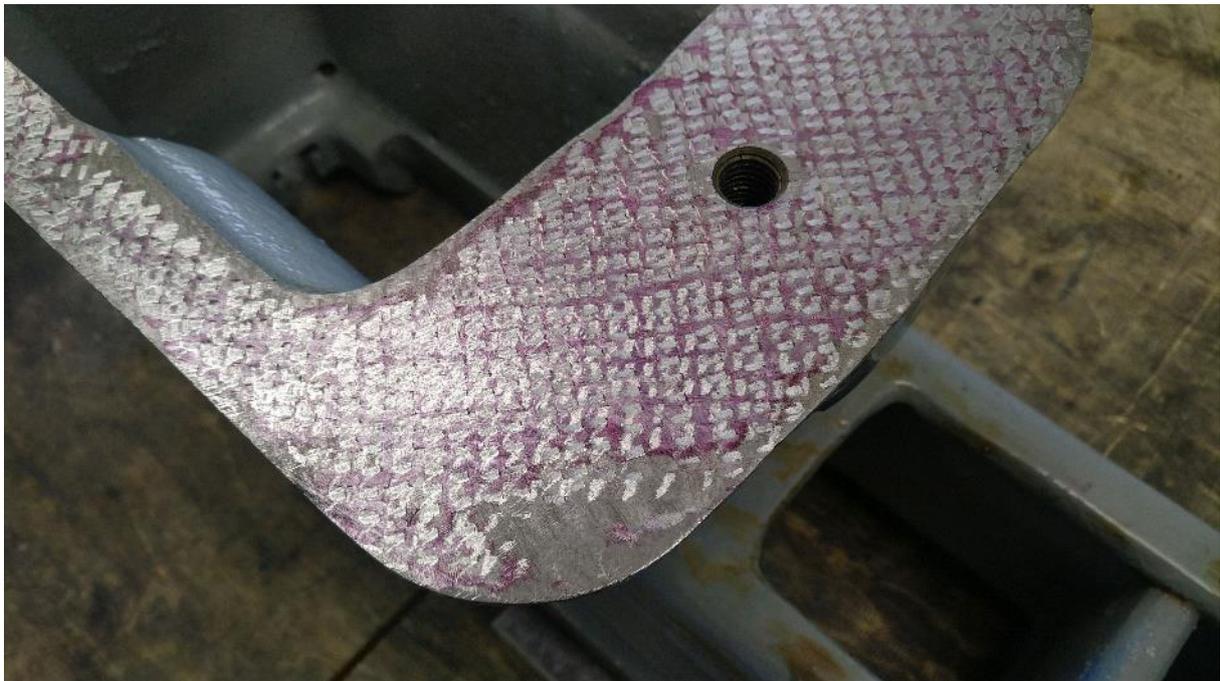
**Abbildung 193: ein schönes Muster, das mir da gelungen ist, oder?**

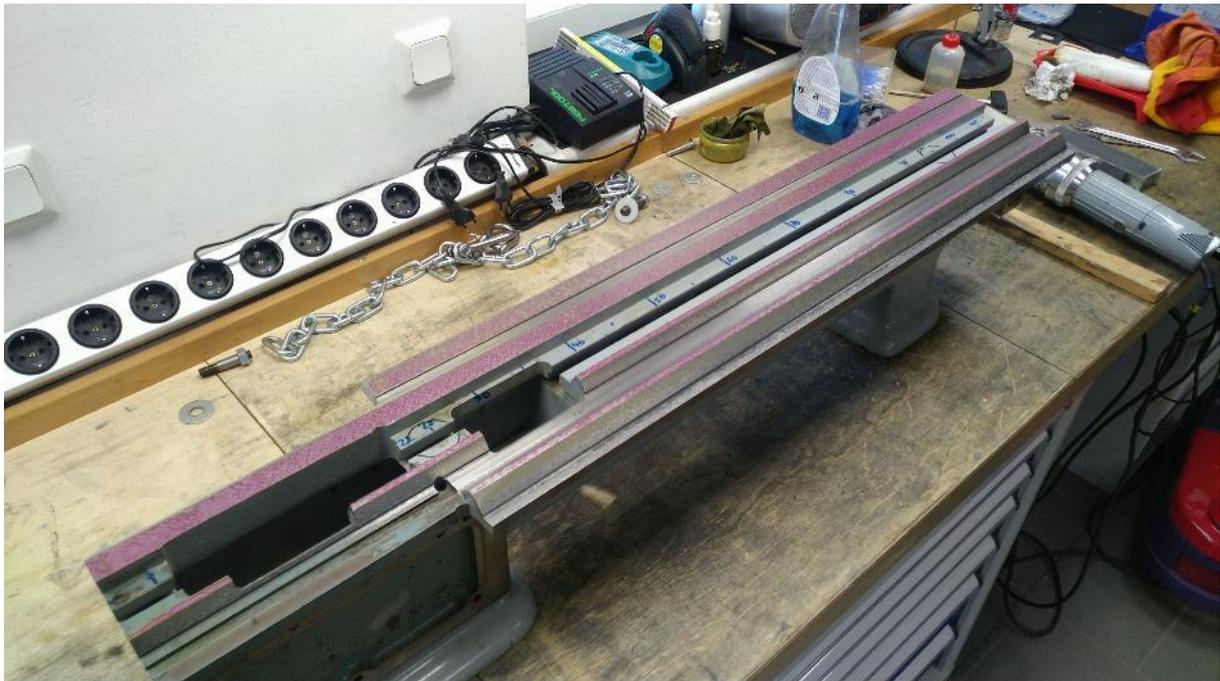
Nachdem nun die Flächen zueinander parallel und die Füße „schön“ sind, optimiere ich die Flachführungen weiter. Ich benutze dazu meine rote Diamant Tuschierpaste, weil ich die nicht so sehr mag, also noch sehr viel davon „über“ habe und sie außerdem auf Öl basiert- und nicht so schnell austrocknet, wie die Canode/Chardonnell-Mischung.

**Abbildung 194: es geht mal wieder weiter mit den Flachführungen**

Ich werde nun nicht weiter darüber berichten, denn irgendwann wird es mit dem Thema auch langweilig. Wichtig ist, dass die komplette geometrische Vermessung auf der Messplatte eine super solide Basis für korrekte Schabearbeit darstellt und mir deutlich mehr Sicherheit gibt als mit Tuschierlinealen, die man Stück für Stück versetzt über das Bett schieben muss.
