# Rohde & Schwarz SMDU- (m)eine Herzensangelegenheit!

## 1 Einleitung

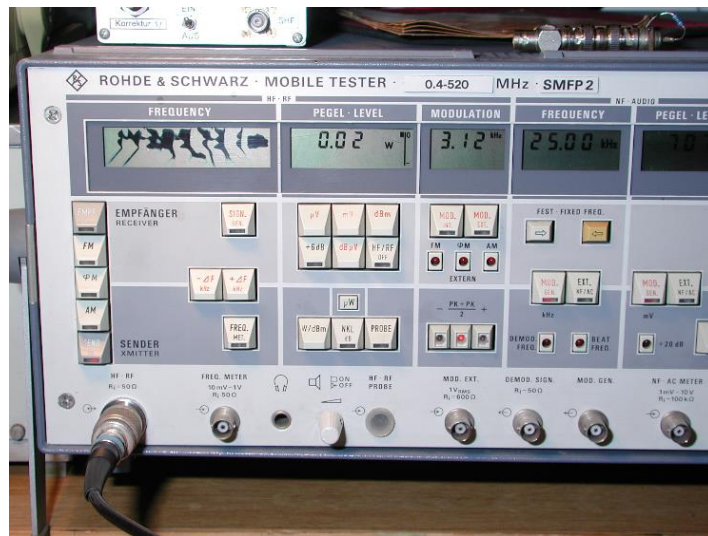
**Abbildung 8: R&S SMFP2: die Displays und das Netzteil sind häufige Schwachpunkte bei diesem Modell**

Aber irgendwann war mir dann selber auch mal einer vergönnt. Mit frischen LCD-Anzeigen und nachgerüsteten Ausgleichswiderständen im Netzteil lief er super!

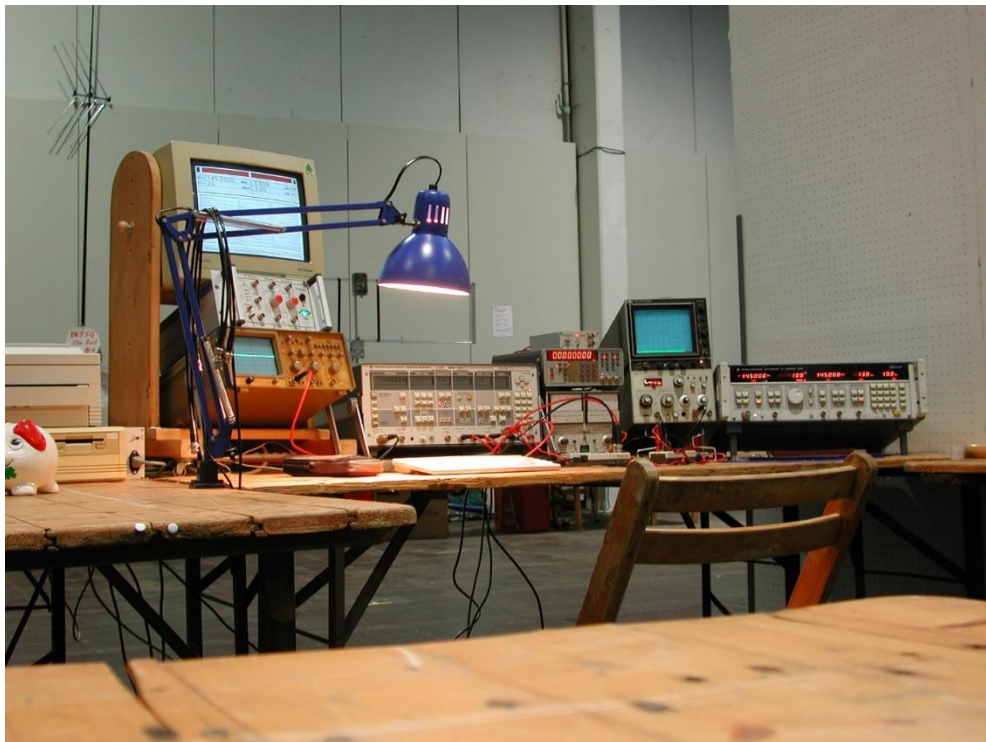
**Abbildung 9: meine Computersteuerung hatte ich auf den SMFP-Befehlssatz umgestellt und funktionierte problemlos!**

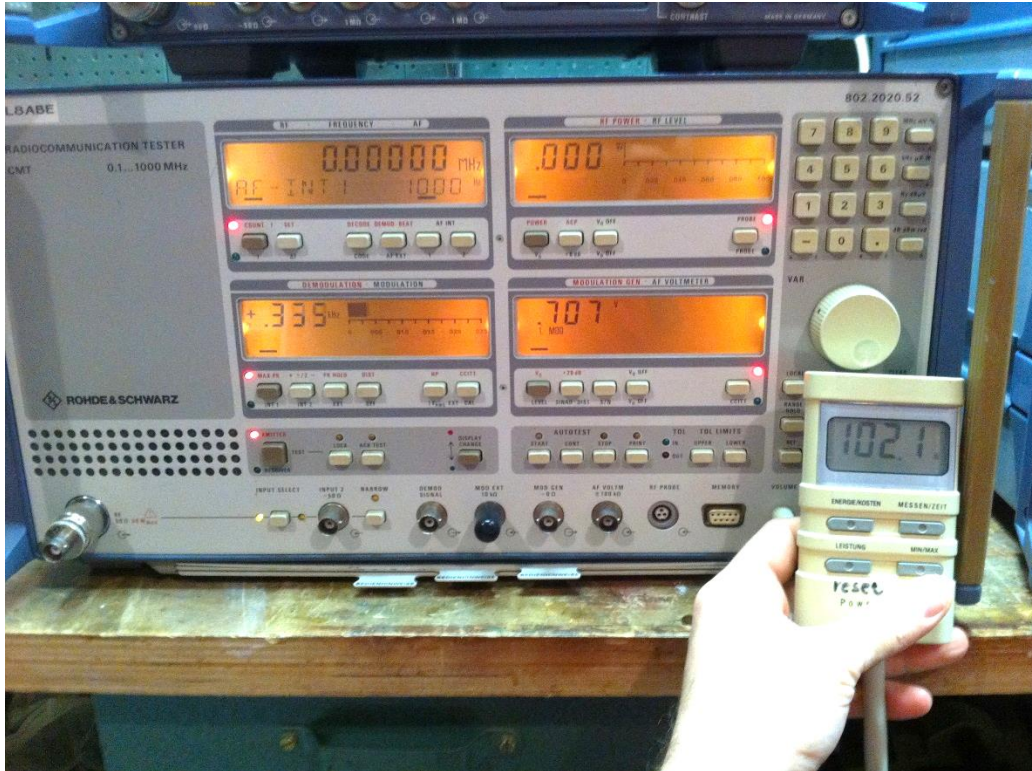
Abbildung 10: R&S CMT52- hier beim Messen seiner Stromaufnahme

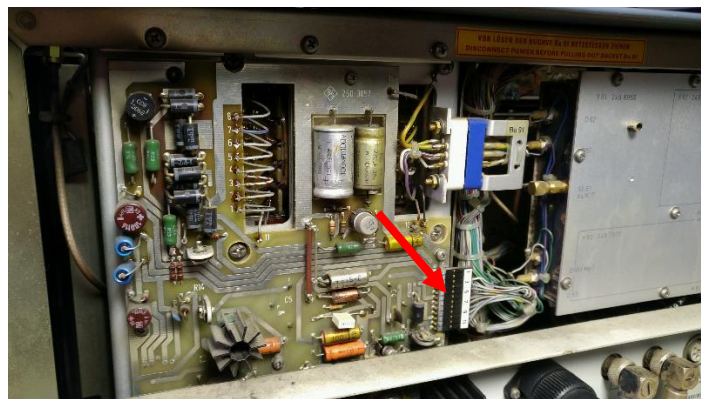
Wie immer, prüfe ich bei einer Restauration zuerst die Spannungen des Netzteils. Die kann man ganz gut an der Steckverbindung auf der Rückseite messen. Interessant ist, dass der SMDU zwei getrennte Versorgungen für +15V besitzt. Momentan sieht alles gut aus, auch die Restwelligkeit (Elkos!); später wird mir ein 7815-Stabi (im TO-3 Gehäuse!) ausfallen, aber dazu später mehr.

Abbildung 14: SMDU Netzteil mit Steckerleiste

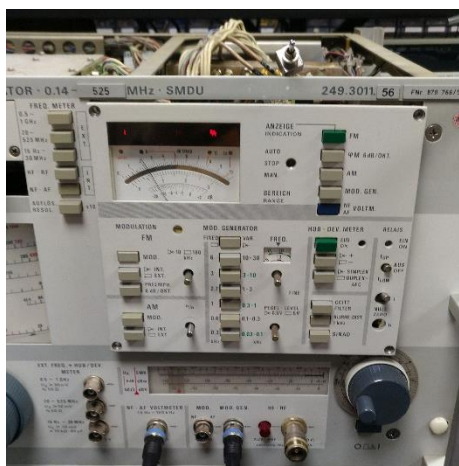
Die ganze Einheit Y8 kann man ziemlich gut warten, denn nach dem Entfernen von 4 Schrauben in der Frontplatte und Durchknipsen eines einzelnen Kabelbinders kann man die Baugruppe komplett nach vorne herausziehen und auf den Tisch stellen. Bis auf die beiden SMC-Kabel ist der Rest des Kabelschwanzes lang genug, dass man die ganze Baugruppe sogar liegend auf dem Tisch betreiben kann! Super gemacht, Jungs in München!

Abbildung 15: Y8 lässt sich sehr gut nach vorne ausbauen!

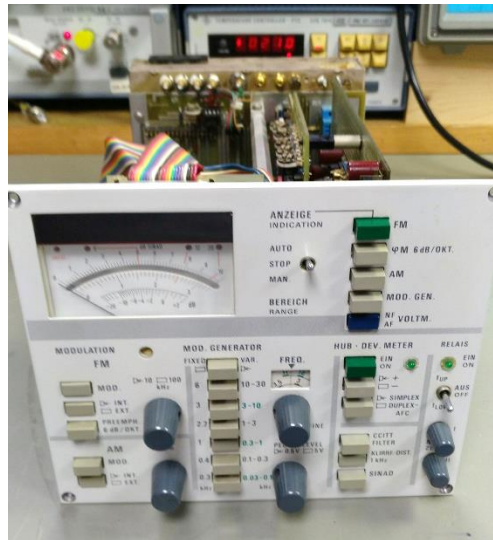
Abbildung 17: SMDU-Modulator/Demodulator

Um es kurz zu machen: ohne Entlötstation läuft hier nichts! Die Tasten der Tastenmechanik müssen einzeln freigelötet, dann nach oben entnommen und schließlich komplett händisch demontiert werden. Dann kommen die Betätigungsachse, Federn, Kugeln, Verriegelungsbleche und ein paar teilweise sehr angegriffen aussehende Kontaktflächen zum Vorschein, die ich mit Kontakt 60, dann Kontakt WL und schließlich mit nachgebaute Siemens Wählerfett (=weiße Vaseline + Petroleum) wieder konserviere. Es ist sehr wichtig, dass man das Kontakt 60 nach der Anwendung komplett neutralisiert und wieder entfernt, denn es frisst sich sonst über die Jahre komplett durch die Kontakte und zerstört sie schließlich. Damit wäre dann mehr kaputt gemacht als repariert.

Das Zusammensetzen der Tasten gelingt mit etwas Geschick, wenngleich ich auch bestimmt 3x unter meinem Labortisch versehentlich heruntergefallene Kügelchen oder Federchen suchen muss. Vor dem Wiedereinlöten prüfe ich mit dem Multimeter Isolations- und Durchgangswiderstand. Die Reinigung bringt ganz schön was, wenn man es zu vorher vergleicht. Und das ist auch wichtig: gerade bei der Messung sehr kleiner Klirrfaktoren können Übergangswiderstände im Signalpfad (gerade an Oxidschichten!) selbst nichtlineare Verzerrungen erzeugen, die dann unweigerlich mitgemessen werden und das Ergebnis schlechter erscheinen lassen, als es beim Prüfling in Wirklichkeit ist.

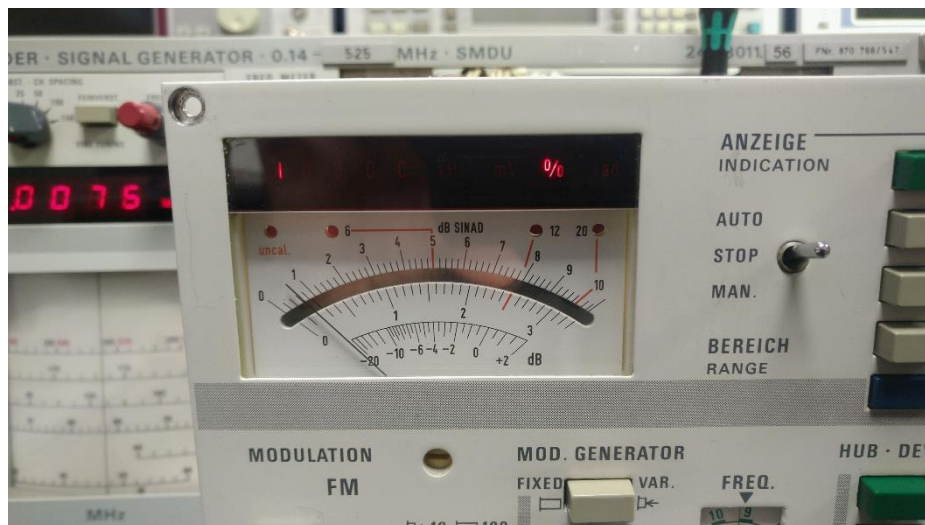
Um die Performance des Klirrfaktormessers zu beurteilen, verwende ich meinen modifizierten HP339A als Signalquelle. Ich kenne für NF keine sauberere Signalquelle als ihn. Es zeigt sich, dass der SMDU bereits jetzt Klirrfaktor bis hinunter zu etwa 0,1% messen kann. Und das, obwohl ich noch nicht einmal irgendeinen Nachgleich gemacht habe.

**Abbildung 24: Noisefloor des Klirrfaktormessers liegt unter 0,1% THD**

Der interne Tongenerator des SMDU erreicht etwa 0,4% THD (Messbandbreite: 20Hz..23kHz). Vergleichen mit der Spezifikation (max. 1%) ist das absolut ok.

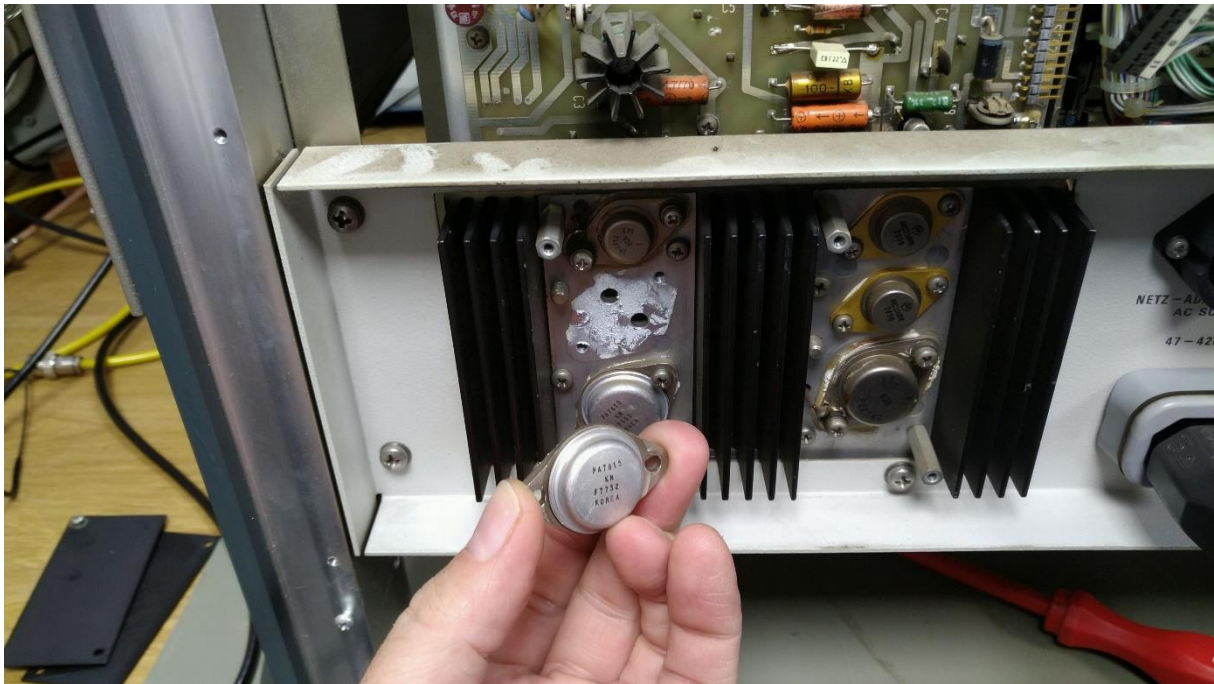
Ich schreibe einen kurzen Beitrag und erkläre meine Beobachtung. Es dauert nicht lange, da erreichen mich mehrere Antworten, die meine Befürchtungen bestätigen: in einigen Telekommunikationsfirmen seien die SMDUs für SSB Seefunkgeräte sogar für "ungeeignet" erklärt worden aufgrund ihres starken Rauschens, so schreibt ein Forumsteilnehmer.

**Abbildung 29: im SMDU werden Spannungsregler im TO3-Gehäuse verwendet**

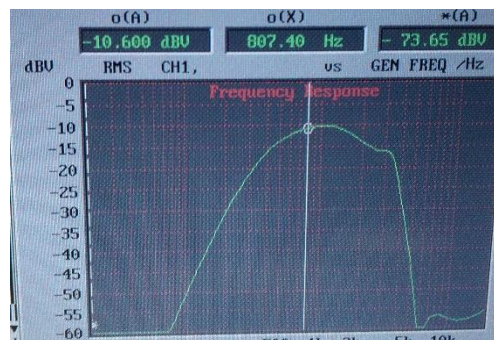
Messung und Simulation sind nun so gut wie deckungsgleich! War eine lange Geburt, aber endlich bin ich zufrieden! CCITT-Filterproblem gelöst!

Abbildung 36: jetzt passt es endlich!

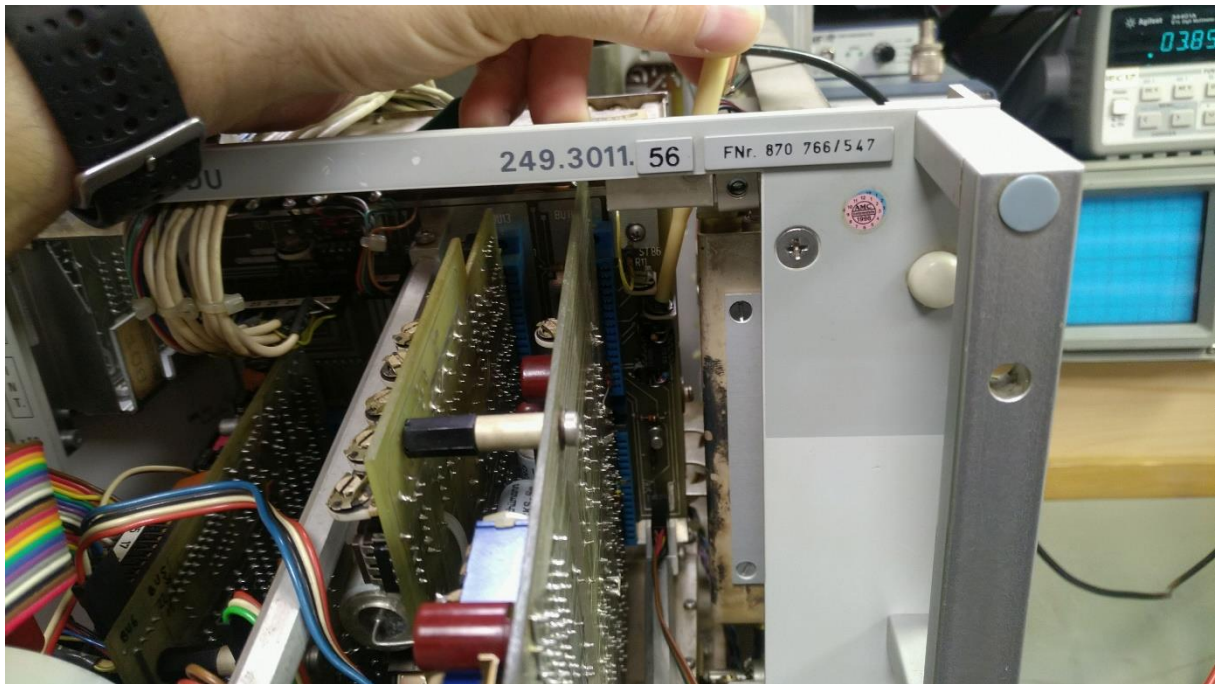
Die war in der Anzeige tatsächlich ganz schön verkurbelt- bestimmt um 10% Falschanzeige. Ebenso bei AM und PM. Dass die Verstellpotis dafür auf der Grundplatte(!) von Y8 sitzen und nicht auf der Einsteckkarte selbst, muss man allerdings auch erstmal herauskriegen ;-)

Abbildung 38: manche Potis liegen nicht immer da, wo man sie erwartet ;-)

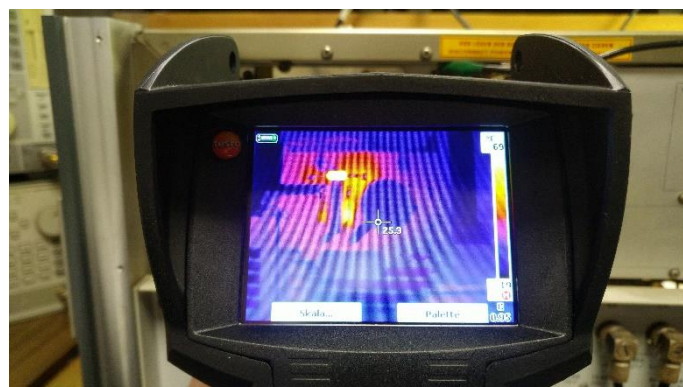
zwei Dioden, deren Lötstellen unter der Platine irgendwie alles andere als vertrauenswürdig aussehen! Es scheint bald so, als ob thermischer Stress die Lötstelle aufgebrochen habe, so dass die Anschlüsse nicht mehr wirklich "gut gelötet" aussehen. Ich werde die Stellen selbstverständlich nachlöten, aber dann auch mit der Thermografiekamera untersuchen, ob diese beiden Dioden im Betrieb heißer werden als der Rest und daher besonderen thermischen Effekten ausgesetzt sein könnten.

Abbildung 42: Allzweckwaffe "Thermografiekamera"

Laut Bestückungsplan handelt es sich dabei um GL7 und GL9- zwei Dioden, die für die +15V-Betriebsspannungen zuständig sind. Ich löte die Lötstellen nach.

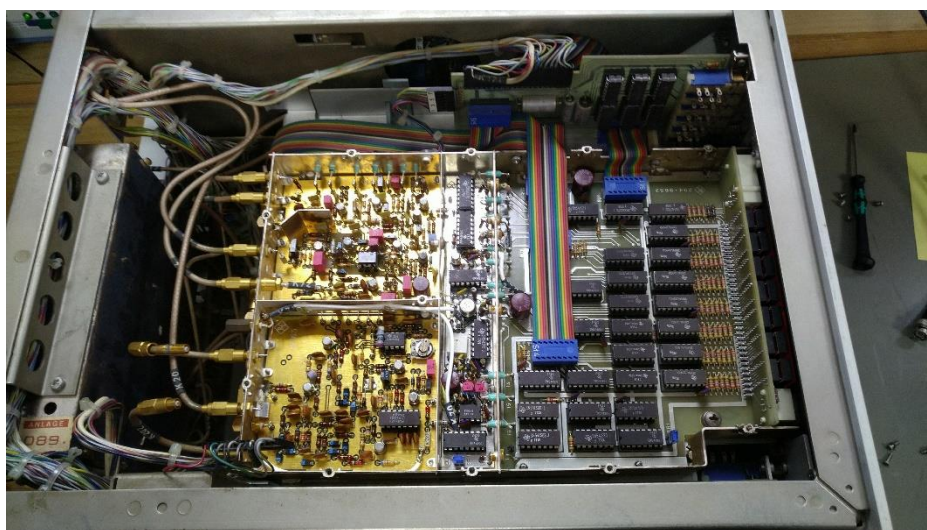
Abbildung 51: auch in der SYNC-Einheit baue ich neue Elkos ein

Dann schraube ich auch noch die Synchronisations-Baugruppe auf und wechsle auch hier alle Elkos aus. Sicher ist sicher.

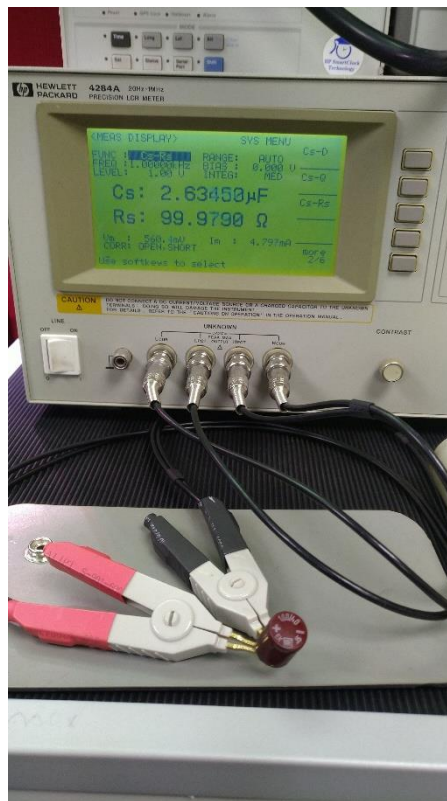
Am Ende finde ich nach einem Suchen noch einen Röderstein-Elko in der -18V-Regelung, der wirklich defekt war: mit weniger als  $3\mu\text{F}$  (Soll:  $100\mu\text{F}$ ) tausche ich ihn gegen einen frischen Elko aus.

**Abbildung 55: defekt!**

Etwas verwundert bin ich schon, weshalb die Bauteile scheinbar während der Reparatur zu sterben scheinen. Bestimmt komme ich mal mit der Messspitze irgendwo versehentlich dran, aber genauso wahrscheinlich ist es, dass die Bauteile nach so langer Standzeit sich erstmal wieder formieren müssen (insbesondere Elkos) und einige diesen Prozess eben nicht mehr überstehen.

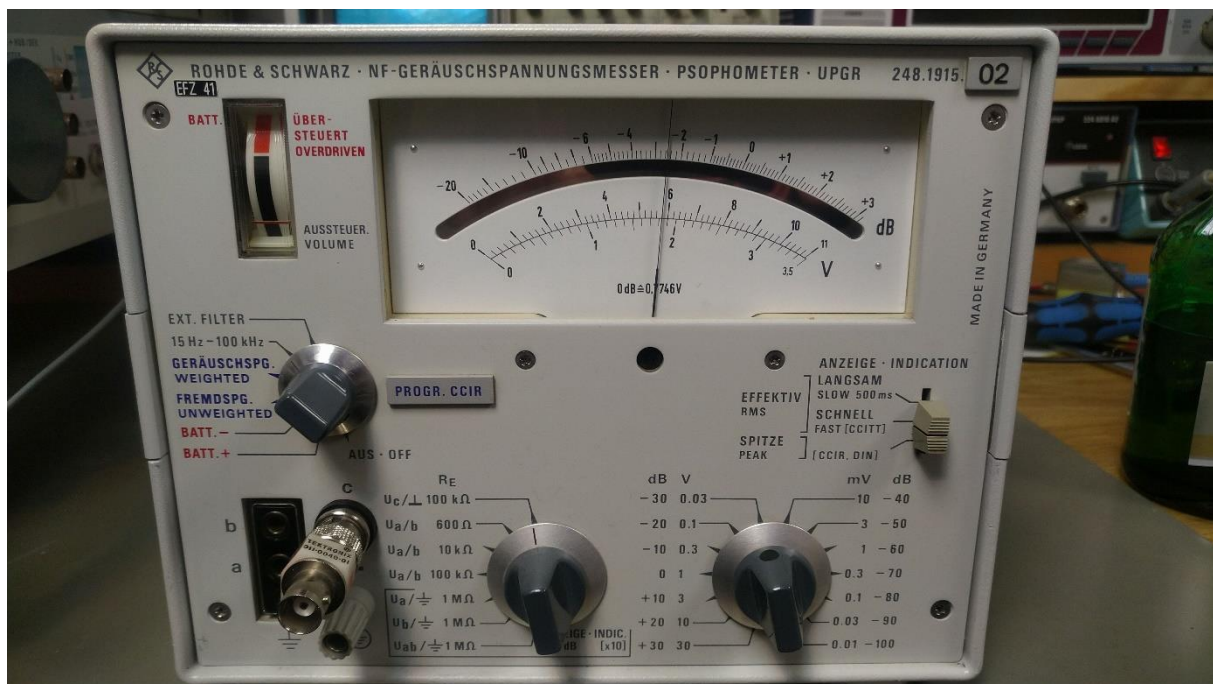
Doch wenn man da in seine Bedienungsanleitung schaut, so stellt man fest, dass das Eigenrauschen bei 100kHz Bandbreite schon selber bis zu 8 $\mu$ Vrms beträgt! Und das auch nur, wenn der Eingang mit 600Ohm abgeschlossen ist; hochohmig gemessen ist es noch höher. Bedeutet: die 7 $\mu$ Vrms kann ich damit eigentlich gar nicht messen! Aber womit kann ich das denn noch messen?

Abbildung 56: Noisefloor des R&S UPRG: 5,8 $\mu$ Veff @100kHz Bandbreite bei 500Ohm Abschluss

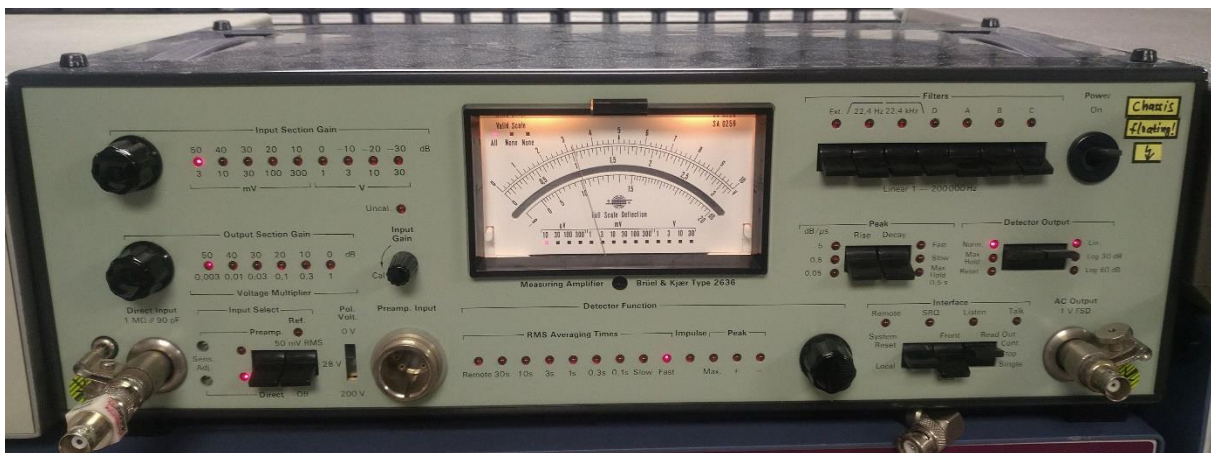
Aber selbst mein bestes Pferd im Stall, das Brüel&Kjaer 2636, ist immerhin "noch" mit  $5\mu\text{Vrms}$  bei 200kHz Bandbreite spezifiziert. Okay, umgerechnet auf 100kHz Bandbreite wären das äquivalent  $5\mu\text{Vrms} * 0,7 (= -3\text{dB}) = 3,5\mu\text{Vrms}$ . Aber auch das gilt nur für kurzgeschlossenen Eingang und wie ich die Bandbreite auf 100kHz begrenzen soll (man kann verschiedene Filter einschalten, aber der höchste Tiefpass dieses Gerätes liegt bei 22,4kHz, nicht 100kHz) weiß ich auch noch nicht.

Aber selbst wenn: Eigenrauschen von  $3,5\mu\text{Vrms}$  ist immernoch 50% des gesamten Messwertes; die Statistiker unter Euch können jetzt bestimmt ausrechnen, was das Messgerät anzeigen würde, wenn ich vorne  $7\mu\text{Vrms}$  Rauschen einspeise und intern nochmal  $3,5\mu\text{Vrms}$  zusätzliches Rauschen erzeugt wird. Ich würde wagen, dass sich hier die Rauschleistungen addieren, weil sie nicht voneinander abhängig sind (korreliert), aber das kann jetzt auch Unsinn sein, daher halte ich mich lieber zurück. Fest steht jedoch: so richtig vernünftig "messen" kann ich das wahrscheinlich nicht mehr.

Abbildung 57: das Brüel&Kjaer 2636 schafft in der Realität sogar nur  $3,2\mu\text{Veff}$  @200kHz Bandbreite und  $0,8\mu\text{Veff}$  @22,4kHz Bandbreite!

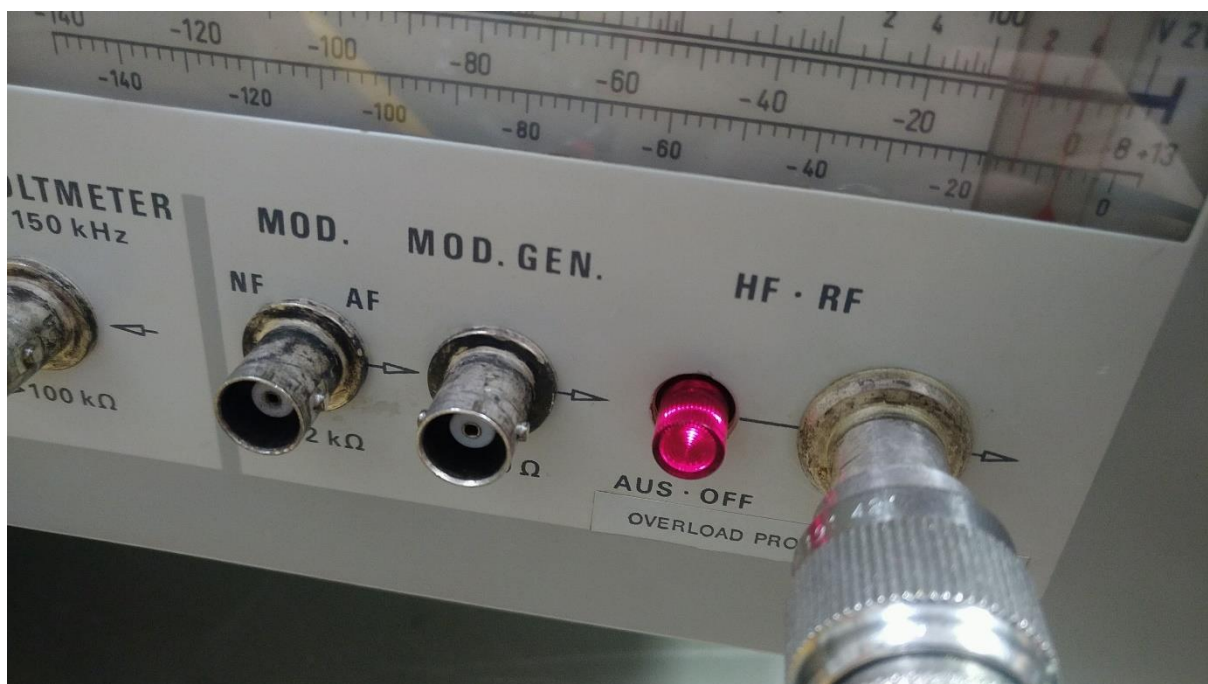
Abbildung 74: leuchtende Lampe: die HF-Protection hat ausgelöst!

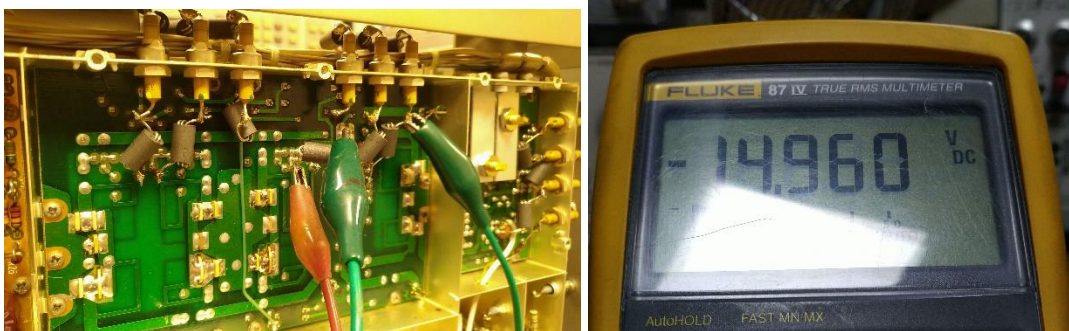
Nanu? Nur +2V Steuerspannung? Das kann doch nicht richtig sein! Laut Schaltbild müsste da eine deutlich negative Spannung anstehen!

Also klemme ich um und speise provisorisch dort eine -15V Steuerspannung ein, wo vorher nur +2V waren....

Abbildung 85: -15V einspeisen

Der Frequenzgang verbessert sich deutlich (violette Kurve)! Nun ist klar: die Baugruppe bekommt keine korrekte Steuerspannung in Bereich 4 und daher stimmt der Signalfluss nicht und die HF-Overload-Protection spricht an! Brave Schaltung!

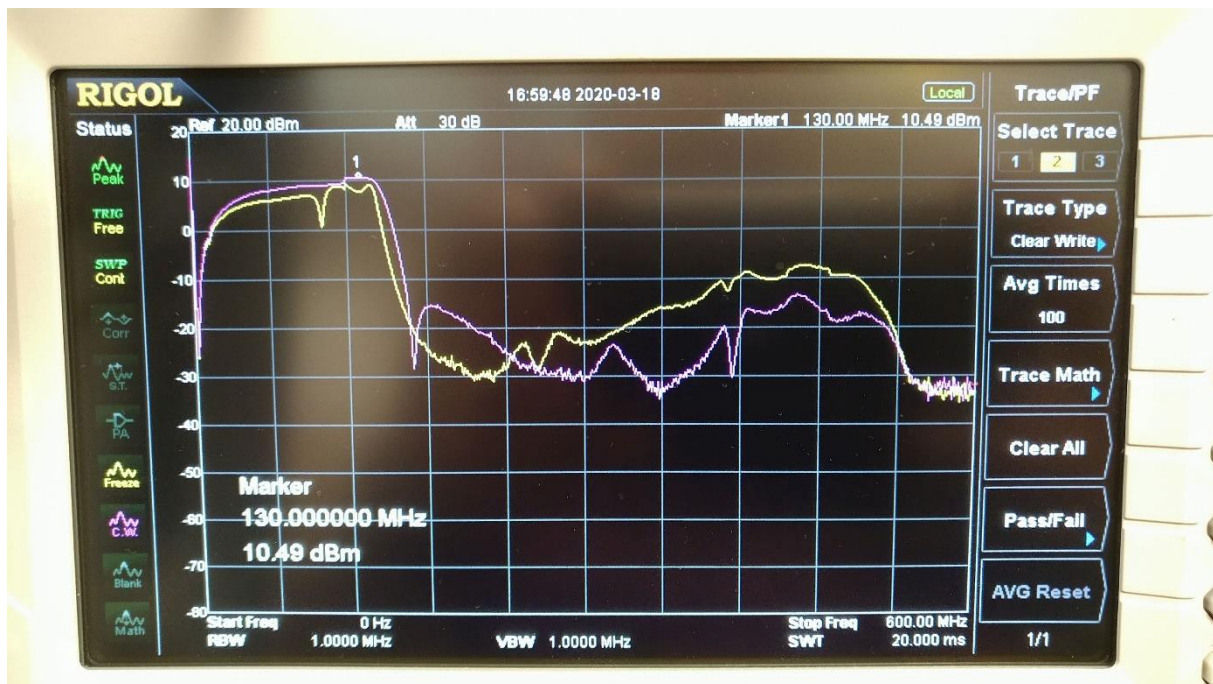
Abbildung 86: Frequenzgang vorher (gelb) und nachher (violett)

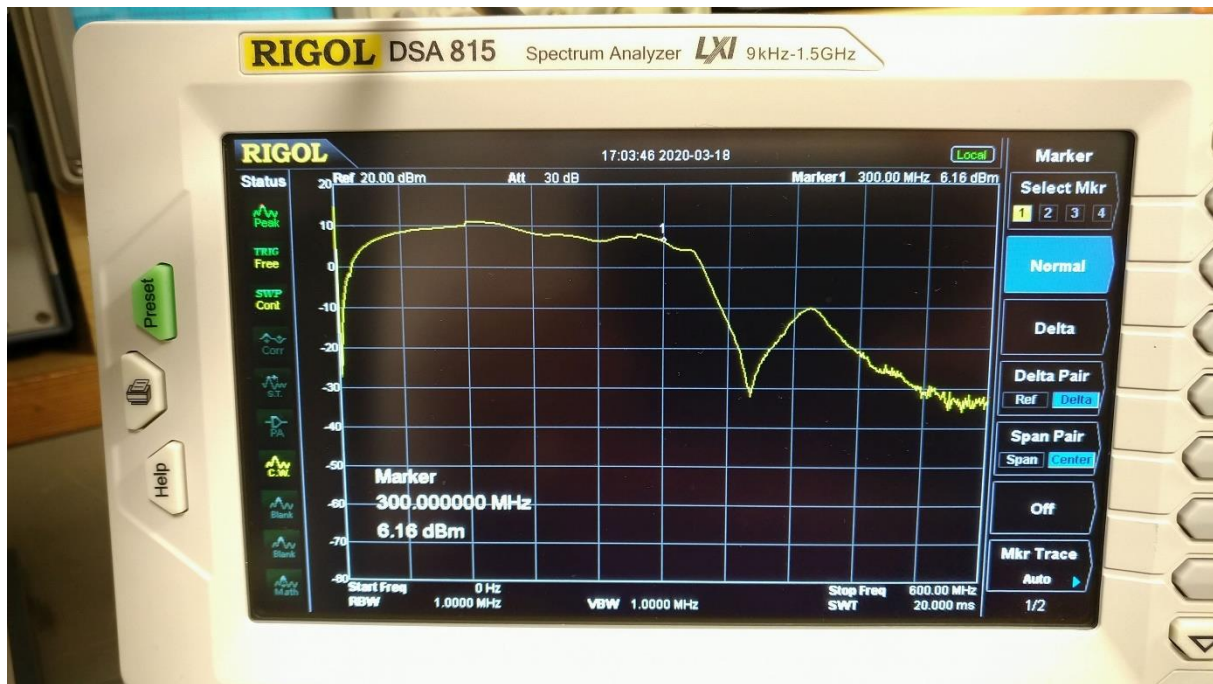
Bereich 5 und Bereich 6 hingegen funktionieren einwandfrei. Nummer 6 beispielsweise (300MHz) sieht dann so aus:

Abbildung 87: Bereich Nr.6 (ok)

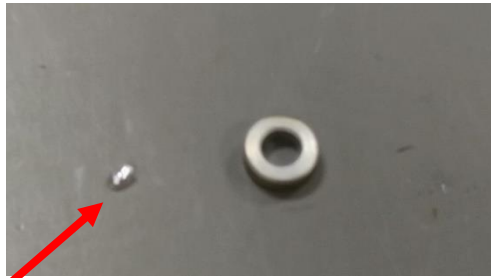
**Abbildung 91: Fehler gefunden!**

Eine kleine Lötzinnkugel ist unter dem Mikroschalter hin und her gerollt und hat so zeitweise die +15V-Leitung gegen Masse kurzgeschlossen! Was für ein beknackter Fehler!!!

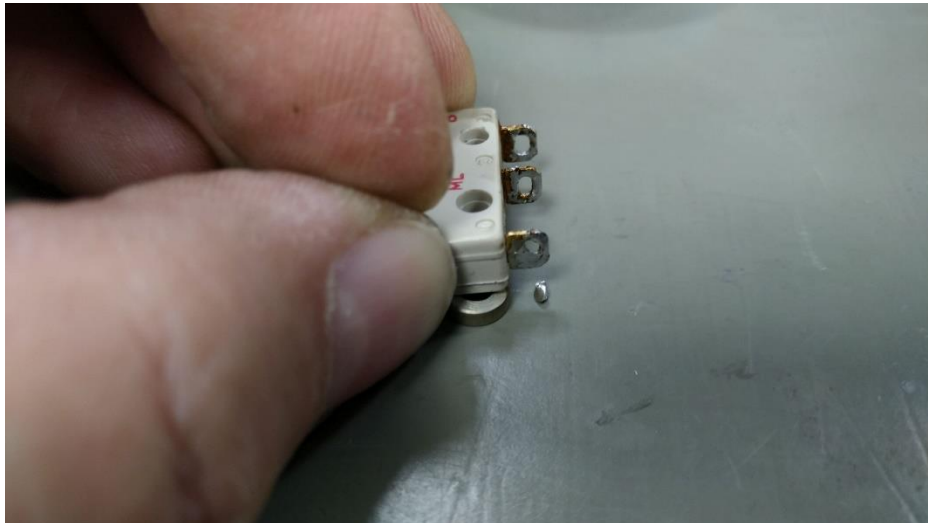
**Abbildung 92: nachgestellte Szene: das Lötzinnkügelchen rollt unter die Kontakte des Mikroschalters und schließt so die dort anliegenden +15V gegen Masse kurz!**

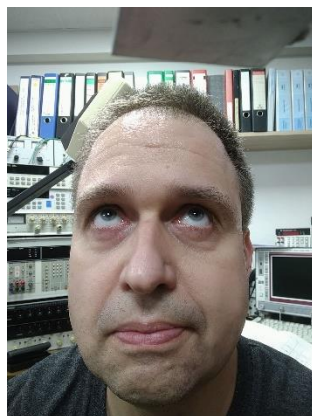
**Abbildung 93: Mann, was für ein bescheuerter Fehler!!!**

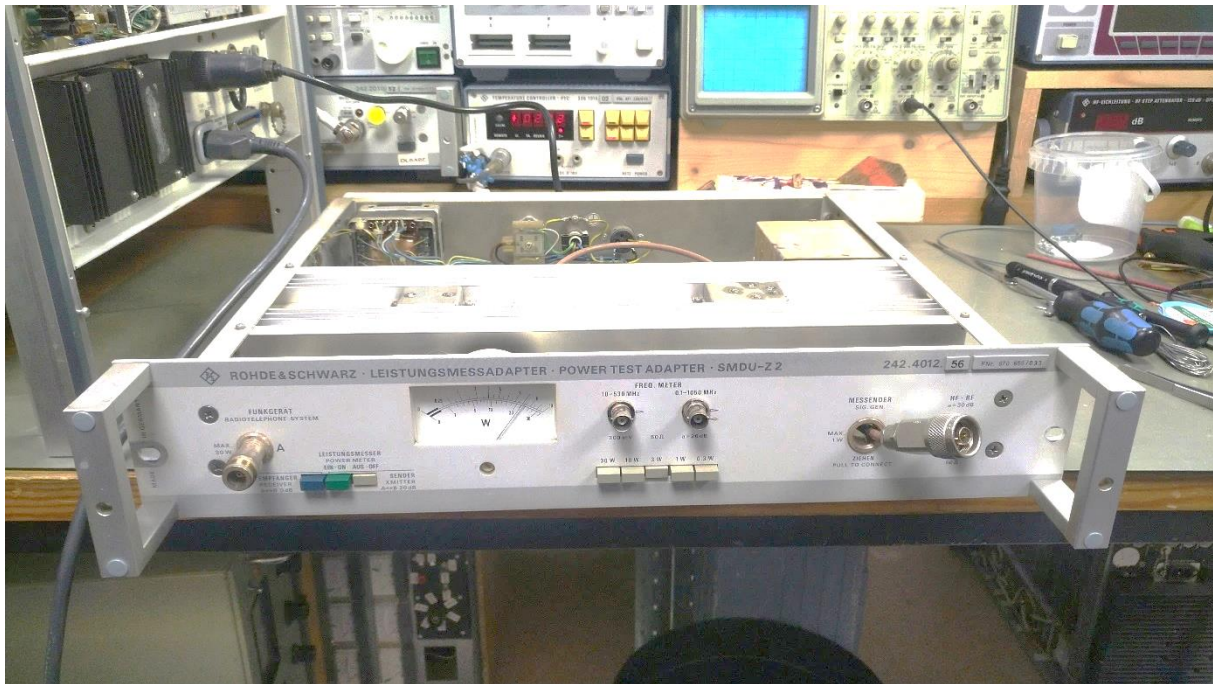
Der SMDU-Z2 ist ein Leistungsmessadapter für HF-Leistungen bis 30W und 1,05GHz. In der Praxis funktioniert er gerade so bis 23cm (1,3GHz) und seine Ausgänge sind sogar spezifiziert bis 2GHz.

Abbildung 95: nun werden wir den Leistungsmesser einsatzbereit machen!

Allerdings war bei meiner Kiste die Funktion sehr wackelig, das HF-Ausgangskabel etwas stark geknickt sowie der hohe Zeigerausschlag beim Deaktivieren des Leistungsmessers für mich etwas verdächtig. Also das Teil auseinandernehmen und alles mal checken!

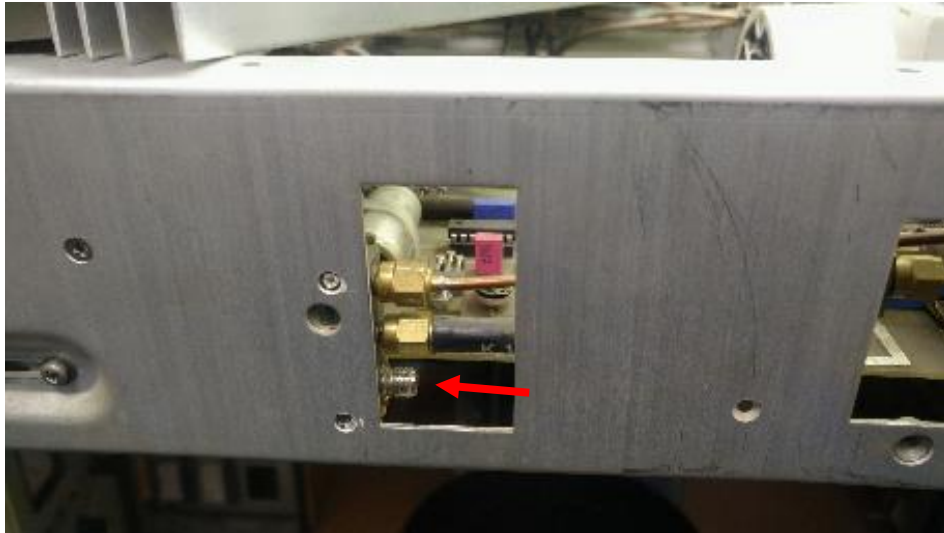
**Abbildung 96: untere Leitung am HF-Relais abschrauben**

Damit der Leistungskühlkörper abgenommen werden kann, sind erstmal die beiden Hauptleitungen abzuschrauben.

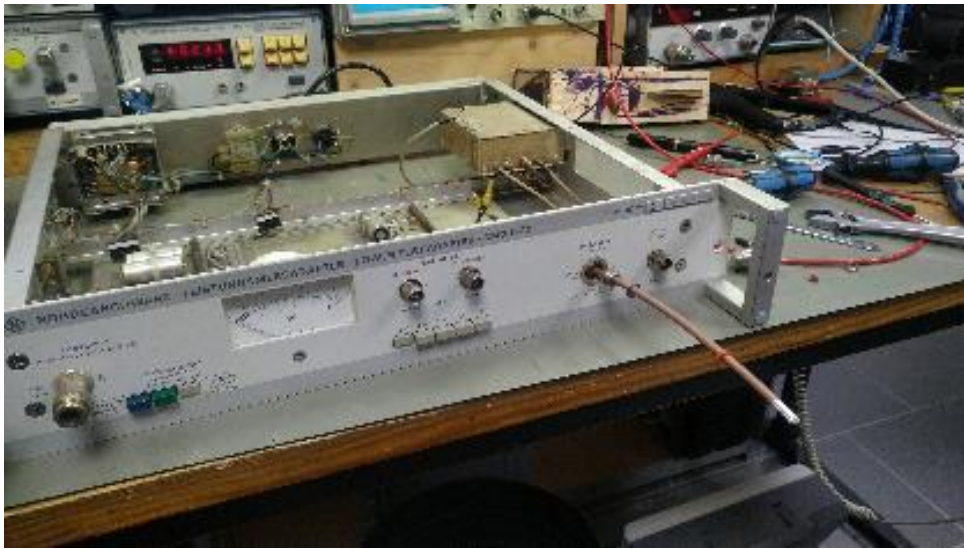
**Abbildung 106: HF-Ausgang umbauen**

Ein Thema, das mich an einem SMDU-Z1/Z2 stört, ist sein Kabelschwanz an seinem 20dB-Ausgang. Ich hätte da lieber eine N-Buchse. Also baue ich mir eine ein.

Zuerst die alte Kupplung abkneifen (das Kabel hatte an der Stelle eh schon einen Knick und hätte gewechselt bzw. gekürzt werden müssen)...

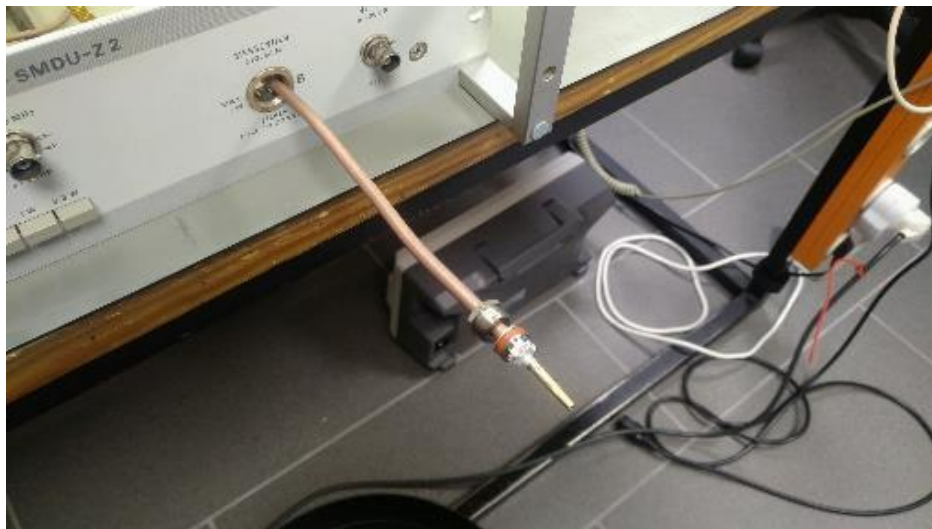
**Abbildung 107: alten Stecker weg, hochwertige N-Buchse einbauen (Radiall Typ 161 256)**

...dann eine Radiall Flanscbuchse vom Typ 161 256 anlöten.

Das Internet zeigt einem, wie man so eine Buchse korrekt anschlägt. Dann mit dem Akkuschrauber 4 Löcher in den SMDU-Z2 bohren und die Buchse einschrauben. Fertig.

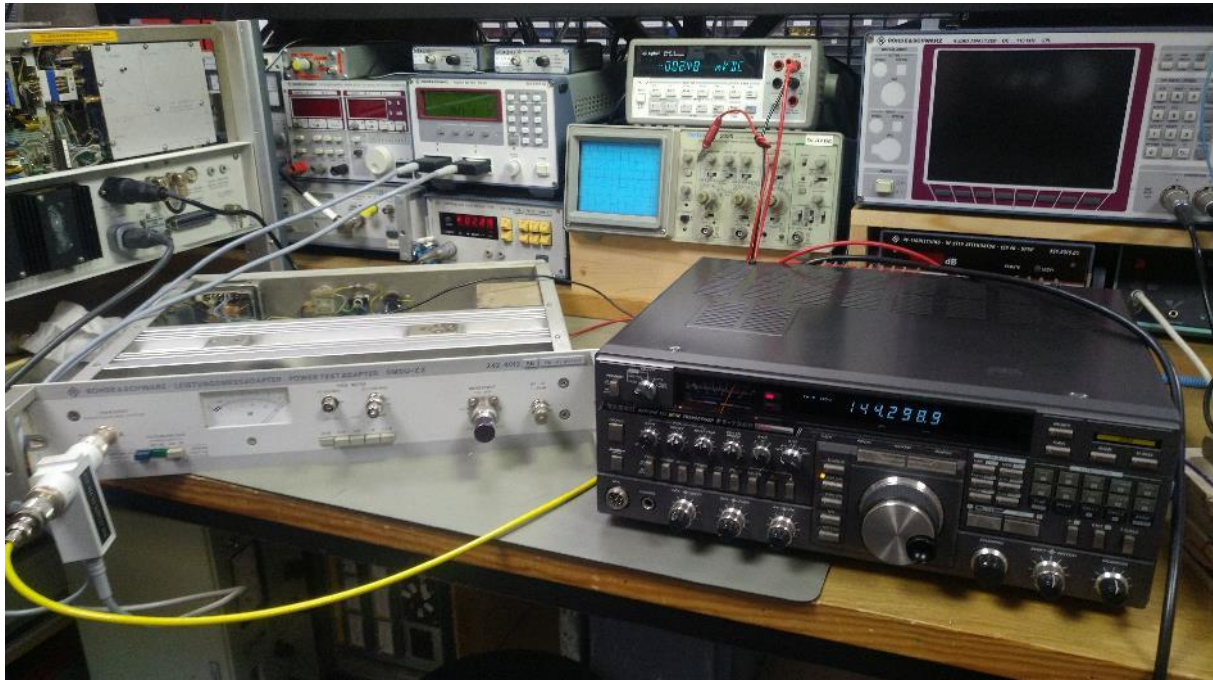
Abbildung 108: Messaufbau mit Yaesu FT-736R als HF-Quelle

Daher beschreibe ich die Schritte, mit denen ich den SMDU-Z2 hier justiert habe, noch einmal- nach meiner Methode. Die Referenzen sind für mich dabei der 10V- und 100V-NRV Durchgangskopf bis 2GHz.

Ich habe meinen Abgleich also wie folgt gemacht:

1. Gerät einschalten mit „POWER METER EIN“ (grüne Taste). **Alle Ausgänge mit 50Ohm abschließen!!!!**
2. Zuerst R26 auf Mitte drehen.
3. Dann R30 (nicht beschriftet auf Platine) so einstellen, dass Pin6/B20 (=Ausgang erster OP-Amp) auf grob 0Volt steht.
4. Jetzt wieder R26 drehen und Feinabgleich machen (0V an Pin6/B20).

6. Regelbare HF-Signalquelle an den SMDU-Z2 anschließen. Per vorgeschaltetem Durchgangsmesskopf und Leistungsmesser (R&S NRVD) die Signalquelle so einstellen, dass  $P=300\text{mW}$  erzeugt werden.
7. Nun an R30 drehen, bis der SMDU-Z2 ebenfalls 300mW anzeigt.

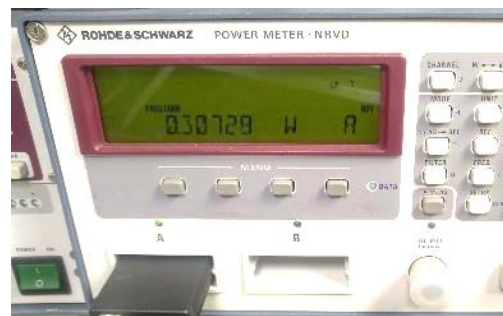
Abbildung 109: 300mW Anzeige - 307mW gemessen

8. Wenn durch Drehen an R31 (Offset grob), R26 (Offset fein) und R30 (Endausschlag) die Nadel auf genau „300mW“ justiert wurde, die HF-Signalquelle auf z.B. 20mW herunterdrehen.
9. Der Zeiger sollte nun ebenfalls „20mW“ anzeigen. Tut er das nicht, den Offset ändern (R31 grob, R26 fein).
10. Dann wieder 300mW einspeisen. Solange zwischen 20mW und 300mW hin- und herwechseln und nachgleichen, bis die Anzeige in beiden Fällen stimmt!

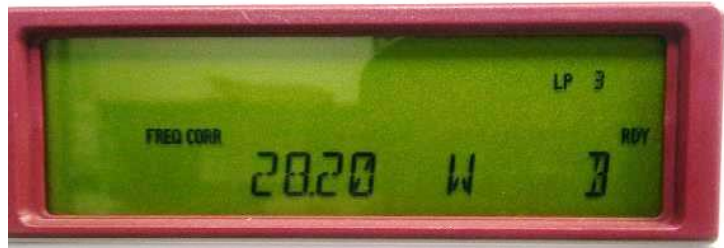
Abbildung 110: ca. 28W Anzeige - 28,2W gemessen

11. In anderen Messbereichen prüfen, dass auch dort die Anzeige stimmt! Dafür z.B. auch den 100V-Durchgangskopf verwenden.

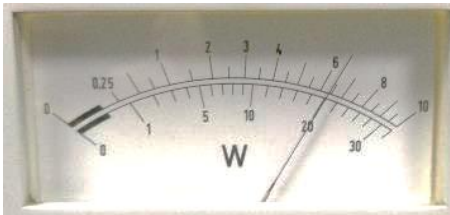
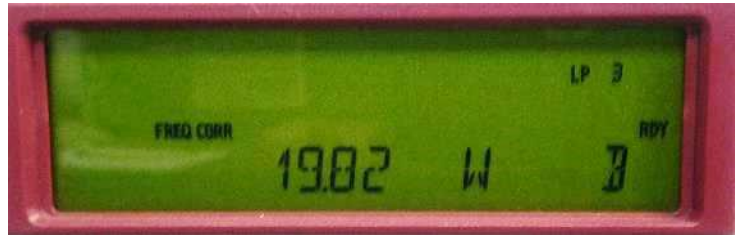
Abbildung 111: 20W Anzeige - 19,8W gemessen

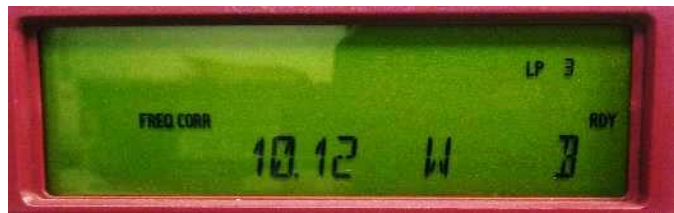
Abbildung 112: 9,9W Anzeige - 10,1W gemessen

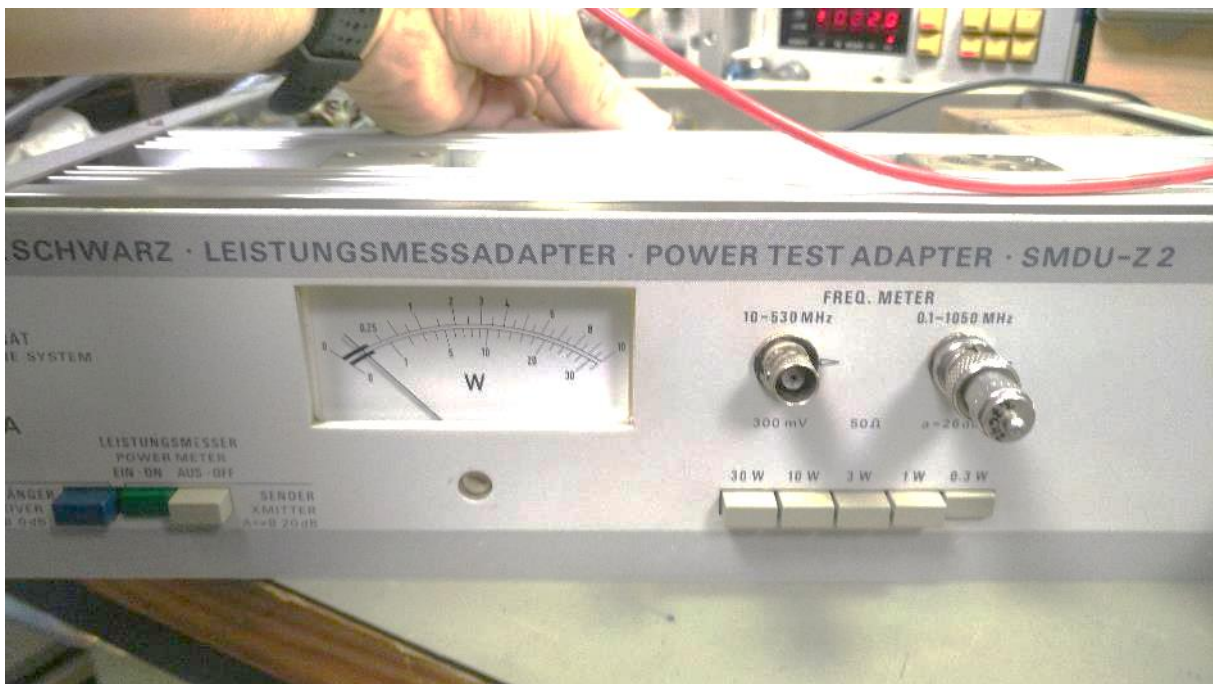
Abbildung 113: der nach der Justierung sich bei mir ergebende Offset der Zeigernadel im Anzeigebereich „0,3W“- sieht für mich für einen SMDU-Z1/Z2 absolut „gesund“ aus!

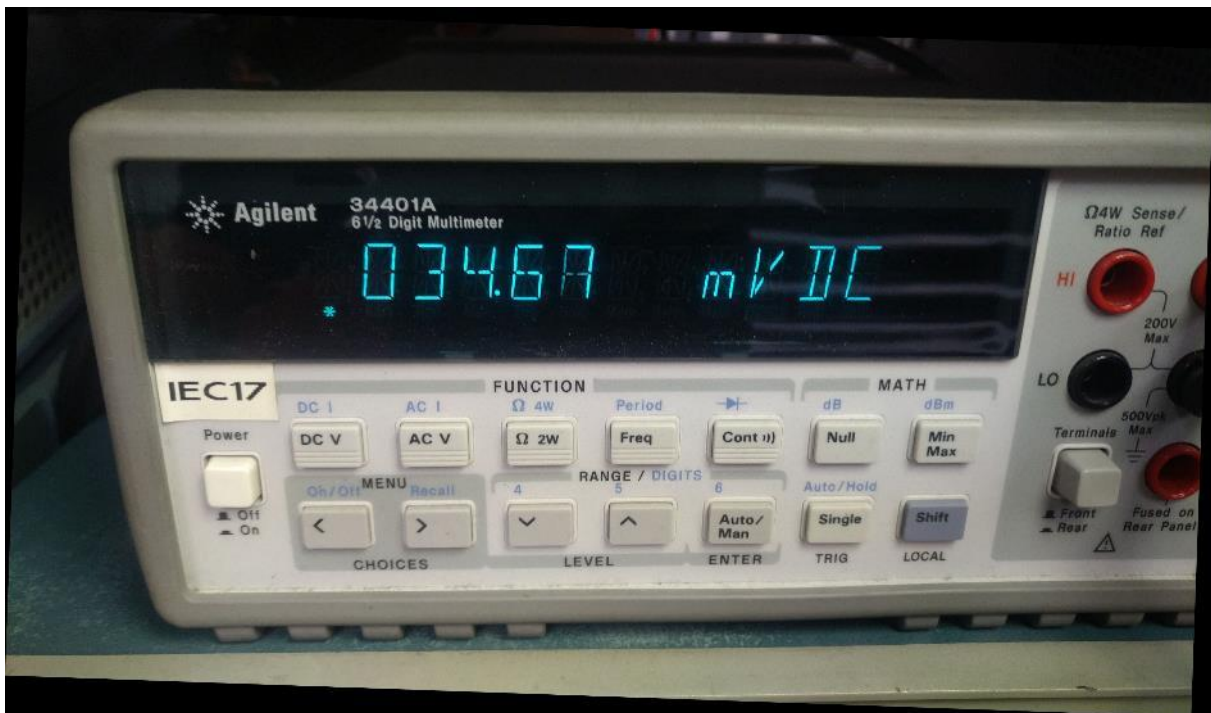
Abbildung 114: und siehe da: an Pin6/B20 stehen jetzt etwa 35mV an - und nicht die 90mV aus dem Manual!

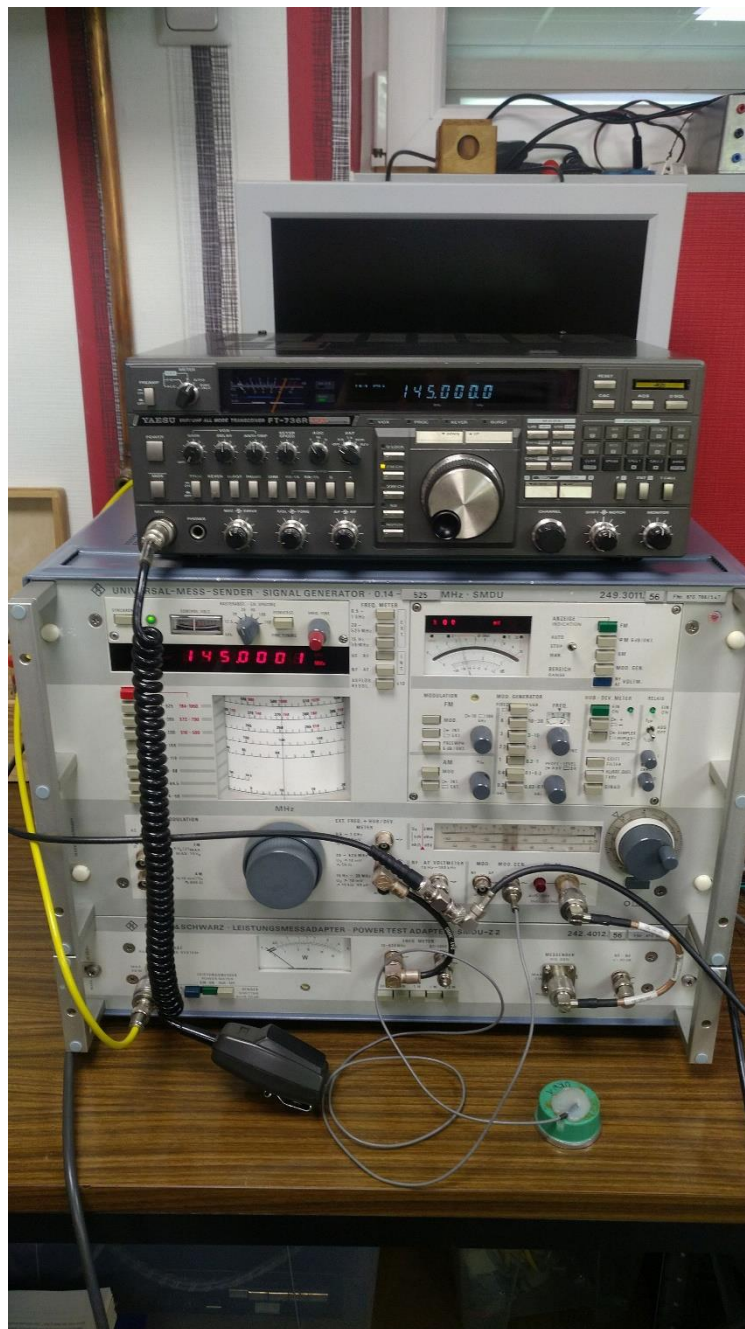
Abbildung 115: meine Signalquelle bis ca. 25W: ein Yaesu FT-736R

Als HF-Quelle benutze ich hier ein Yaesu FT-736R Amateurfunkgerät als Signalquelle. Dieser hat den Vorteil, dass man bei ihm die Sendeleistung von etwa 10mW bis zu ca. 30W stufenlos einstellen kann. Eine fast ideale Signalquelle also für Leistungsmesser. Einen Abstrich an Präzision muss man allerdings akzeptieren: unsere gesamte Prozedur stimmt natürlich nur, wenn der FT-736R auch wirklich exakt 50Ohm am Ausgang hat. Eigentlich sollte er das, aber Profis schalten daher erst noch ein dickes Dämpfungsglied zwischen TX und SMDU-Z1/2, damit der Effekt einer möglichen Fehlanpassung möglichst klein bleibt. Ich habe darauf jetzt erstmal verzichtet, wollte es aber nicht unerwähnt lassen!

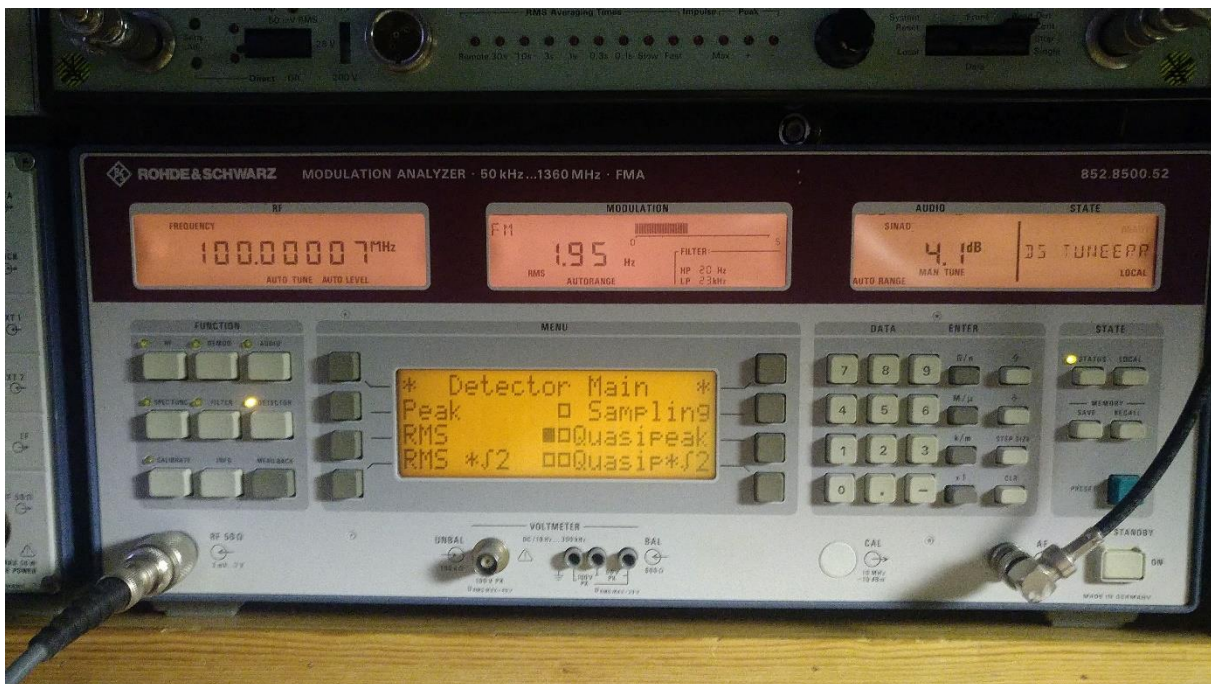
Abbildung 117: finales Endergebnis! FM Störhub 2Hz RMS sind für einen SMDU sicher nicht schlecht!
