### Leinen MLZ4S Drehmaschine: Teil 3

## 1 Einleitung

Dieser **Teil 3** endet mit dem nahezu vollständigen Auseinander- und wieder Zusammenbau der Maschine und mit einer erneuten Kontrollvermessung des -bereits geschabten- Bettes auf der Granitplatte.

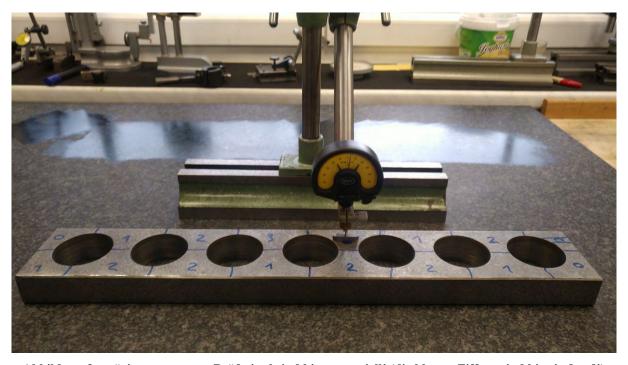
Abbildung 3: präzise vermessene Prüfmittel sind hier essenziell! (die blauen Ziffern sind hier in [µm]!)

Gleich vorneweg: Es ist sehr erstaunlich, wie nahe ich dem geometrischen Endergebnis bereits mit meinen in Teil2 aufgelegten Tuschierlinealen und Messuhren gekommen war. Die Vermessung auf der Granitplatte hier in Teil3 bestätigte im wesentlichen nur noch einmal meine bereits durchgeführten Geometrie-Korrekturen, was eine sehr gute Nachricht für alle diejenigen ist, die eine Maschine überholen wollen, sie aber aus Gewichts- oder anderen Gründen (z.B. Aufwand, Vorhandensein von Kränen usw.) nicht komplett demontieren und auf eine Granitplatte zur Vermessung stellen können: man KANN ein Maschinenbett auch in weitgehend montiertem Zustand vernünftig einschaben!

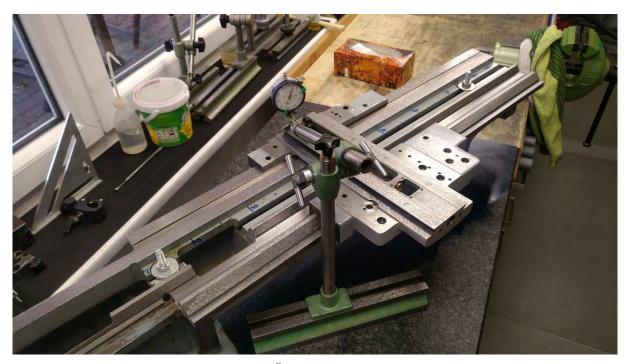
Abbildung 4: Überprüfung der Geometrie

Das Tuschieren als Ganzes auf der Granitplatte gab mir nochmal die Möglichkeit, alle Flachführungen (auch die Oberseiten der Prismenführungen) auf wirklich eine gemeinsame Ebene zu bringen. Zwingend notwendig ist das eigentlich nicht, denn nur die hintere Flachführung muss in sich gerade und auf einer Ebene sein. Alles Weitere ist "Kür" und auch das Korrigieren der Parallelität zwischen den Füßen und den Führungsflächen ist so ein Fall. Ich hab's trotzdem gemacht- vorwiegend jedoch aus Gründen der Ästhetik. Und weil es Jan Sverre gemeint hat ③. Denn wenn ich nun schon schabe, dann richtig. Und vollständig. Ich will die Maschine nicht in einem Jahr erneut zerlegen müssen, nur weil ich heute aus Bequemlichkeit einen Arbeitsschritt absichtlich übersprungen habe.

Der aktuelle Stand ist also der, dass ich das Maschinenbett mit der Granitplatte nochmal überprüft und ein leichtes "Touch-Up" gegeben habe; also nochmal ein paar Feinschabedurchgänge für jede Führungsfläche und eine anschließende Kontrolle per Messuhr.

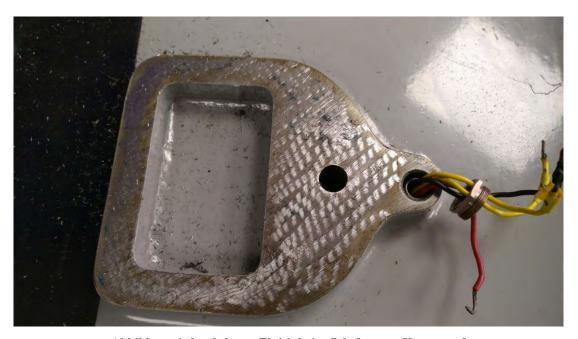
Abbildung 6: furchtbares Finish beim Schaben am Unterstand

Das wollen wir natürlich nicht. Eine ebene und gerade Anschlussfläche ist also ein Muss und darauf werden wir nun Schritt für Schritt hinarbeiten. Etwas problematisch ist, dass das Material des Unterstands offensichtlich kein Grauguss ist, sondern mich eher an Stahl erinnert. Vielleicht Stahlguss? Ich bin leider kein Materialexperte und kann nur mutmaßen. Auf jeden Fall sehen die geschabten Späne anders aus und die Gefahr von "Chatter" ist hier viel größer als beim Schaben des Maschinenbetts. Möglicherweise liegt das aber auch an dem riefigen Bandschleiferuntergrund, denn gerade quer zu den Sandpapier-Riefen ist der vermeintliche "Chatter" am schlimmsten und sieht furchtbar aus!

Soweit ich weiß, muss man beim Schaben von Stahl seine Klingen vorher umschleifen. Das möchte ich jedoch nicht, denn die 1Zoll und 140mm lange Schabeklinge hat mir gerade der Weihnachtsmann gebracht und an der möchte ich jetzt nicht gleich extra dafür gleich millimeterweise von der kostbaren Hartmetallklinge für einen Umschliff opfern. Also akzeptiere ich das leichte Chattern und benutze die üblichen 3..5° negativ. Wenn die Klinge scharf ist und man den Biax etwas flacher und mit weniger Druck anstellt, sieht die erreichte Oberfläche aber auch so ganz passabel aus. Denn bedenke: dass hier ist ein "static fit"; d.h. hier wird das Maschinenbett einmalig auf den Stand gestellt und dann miteinander fest verschraubt. Hier gleitet nix aufeinander, hier reibt nix. Hier würden meines Wissens nach auch locker 5ppi ausreichen, um die Maschine sauber aufzustellen.

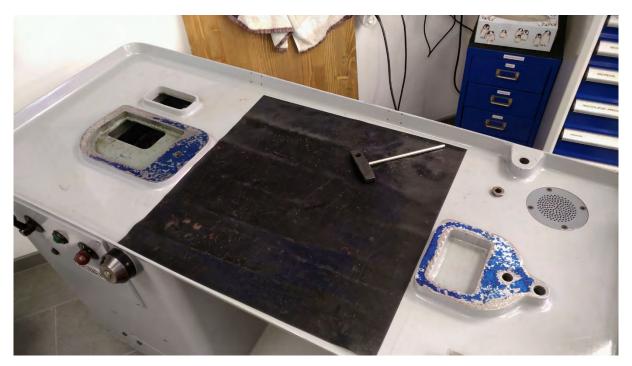
Abbildung 7: Fortschritte- aber noch nicht ok!

Ich benutze mein frisch sauber nachgeschabtes 1m Tuschierlineal und prüfe die Drehpunkte. Bei ungleich großen Auflageflächen muss man jedoch aufpassen- hier liegen die optimalen Punkte nicht immer automatisch bei 1/3 und 2/3tel der Lineallänge. Man muss hier ein wenig seinen Grips anstrengen und sich vorstellen, welchen Einfluss welche Geometrie auf den korrekten Drehpunkt haben könnte. Ich prüfe und stelle fest, dass die Flächen im Bereich des Anzugsbolzens noch etwas hoch sind. Das beweist auch das etwas schwache Abdruckbild der Tuschierfarbe. Also nochmal angespitzt den Schabemeißel und weiter.

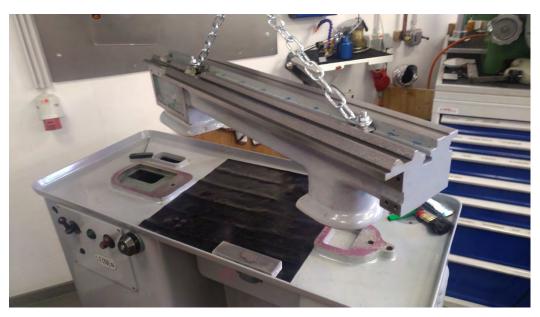
Abbildung 8: Das Bett als Tuschiermaster für den Unterstand

Nachdem die Kontaktflächen vorbereitet sind, benutze ich nun die bereits eingeschabten Füße von Wilma als Master und tuschiere sie auf den Unterstand. Theoretisch sollte sofort alles passen, denn beide Teile (Unterstand und Wilmas Füße) wurden ja beide jeweils für sich bereits gerade und eben geschabt. In der Praxis muss man den Kontaktpartner aber trotzdem immer noch was "optimieren". Dazu deklariert man den einen Partner als "Master", den anderen als "Slave". Der Master (=Wilmas Füße) wird mit Tuschierpaste eingeschmiert, dann auf den Unterstand (="Slave") gestellt und tuschiert. Der Slave wird geschabt, so dass er dann am Ende bestmöglich zu Wilmas Füßen passt. Wie beim Schuhekauf: da würde auch nie jemand eine Fuß-OP machen, nur damit er nachher dann zum Schuh passt. Hier wird man auch immer nur den Schuh (="Slave") bearbeiten, damit er sich dann bestmöglich an den vorgegebenen Fuß (=Master) anschmiegt.

Nach doch signifikant vielen Durchgängen bin ich mit dem Ergebnis zufrieden. Nicht perfekt, aber bitte: wenn ich jede Fläche meiner Drehe auf 40ppi schaben will, wird später auf meinem Grabstein stehen: "Er hat seine Drehe zwar nie fertig gekriegt- aber die Kontaktflächen hatten beeindruckende 80ppi!". Und auch beim Schuhekauf hatte er immer seine Probleme ©

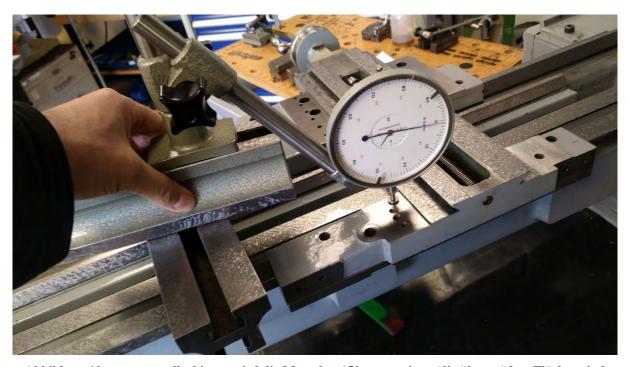
Abbildung 10: vorne genullt; hinten wird die Messuhr -150µm anzeigen (die überprüften Flächen sind meines Wissen nach zum Anbringen von Lünetten gedacht)

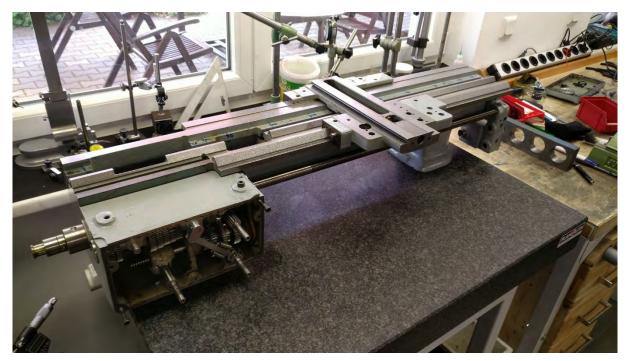
Abbildung 11: Setup für die Messung der Parallelität der Leitspindel

Die Leitspindel ist links in den Multiplikatorkasten eingesteckt und wird von dort angetrieben. Rechts steckt sie in einem Lagerbock. Beides (Multiplikator und Lagerbock) sind mit Pass-Stiften im Maschinenbett in der Lage fixiert und festgeschraubt.

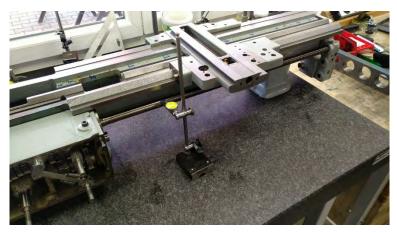
Abbildung 12: Nullen der Messuhr an der Leitspindel

Wie man eine Leitspindel misst, habe ich mir bei Großmeister Jan-Sverre Haugjord in einem seiner Videos über die Myford Super7 abgeguckt. Mit einem Fühlhebeltaster fährt man auf der Oberseite der Leitspindel entlang und sucht auf einem Gewindegang das Maximum. Darauf nullt man die Uhr. Wir machen das an der linken Seite direkt am Multiplikatorkasten.

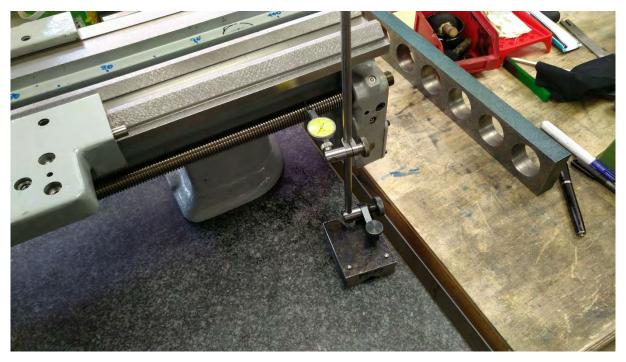
Abbildung 13: Messwert nehmen

Mit dieser Einstellung schiebt man die Messuhr nun vorsichtig auf die rechte Seite der Leitspindel. Wieder sucht man das Maximum. Und siehe da- dieses Maximum ist um etwa  $120\mu m$  größer als das auf der linken Seite!

Die Leitspindel ist rechts also höher als links! Woher kann das kommen? Keine Ahnung- aber wenn man das Maschinenbett einschabt und dessen Geometrie verändert (verändern muss!), ist es mit Sicherheit zu erwarten, dass das auch Einfluss auf die Parallelität zur Leitspindel hat!

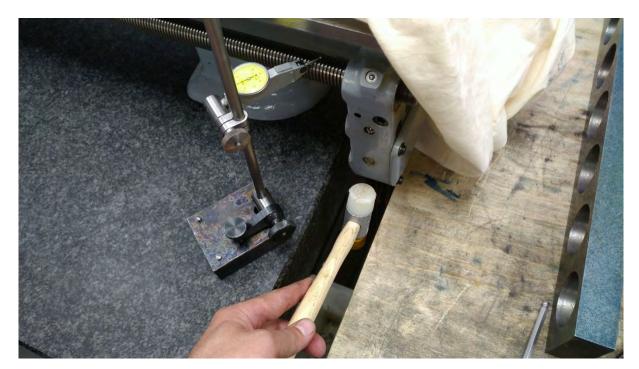
Abbildung 15: ohne Pass-Stifte kriege ich die Leitspindel "hingeklopft"

Meine Idee ist es, die Passstifte, mit denen der rechte Lagerbock in seiner Position fixiert ist, an 180° seines Umfangs um gute 100µm abzuschleifen (Stichelschleifmaschine), damit man den Bock etwas höher oder tiefer montieren kann. Die Inbusschraube gestattet genug Spiel: denn wenn ich die Stifte herausziehe den Bock nur mit den Schrauben befestige und mit dem Plastikhammer leicht runterklopfe, komme ich locker auf die geforderten 0µm.

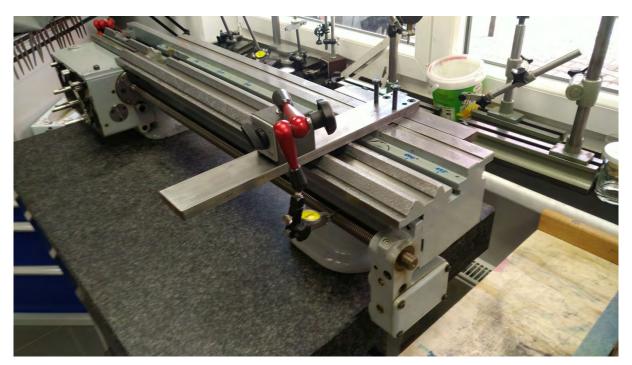
Abbildung 16: nochmalige Kontrolle mit einem selbstgebauten Mess-Schlitten

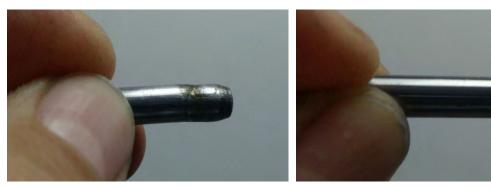
Abbildung 17: alter und neuer Pass-Stift

So richtig "toll" sehen die ja nicht aus….vor allen Dingen scheint der Kopf irgendwie schief zu sein….

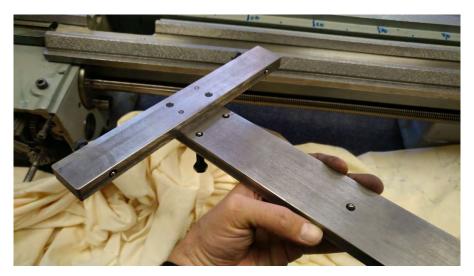
Abbildung 19: der JSS-mit verstellbarer Dreipunktlagerung und Winkelkorrekturmöglichkeit!

"JSS" steht für <u>Jan-S</u>verre <u>S</u>ledge. Wir konnten ihn bereits in Abbildung 16 sehen. Es handelt sich dabei um einen universell einsetzbaren Schlitten mit Dreipunktlagerung, den man statt des Bettschlittens auf sein Drehmaschinenbett legen und damit Teile seiner Geometrie abfahren und ausmessen kann. Zum ersten mal gesehen habe ich diese Konstruktion bei Jan Sverre in einem seiner Myford-Videos, und ich war sofort begeistert. Also habe ich ihn nachgebaut.

Zwei Grauguss-Stangen, 5 Schrauben mit M8 Feingewinde und ein paar Kugeln aus einem alten Kugellager- viel mehr braucht man nicht. Die Kugeln habe ich in eine Kuhle geklebt, die ich am Ende der Schrauben ein wenig ausgebohrt habe. So habe ich eine verstellbare(!) Dreipunktlagerung unter dem Schlitten und einen ebenfalls justierbaren Anschlag, der sich an der hinteren Führungsfläche (bei mir Fläche B) abstützt.

Mit JSS kann man wirklich super arbeiten. Bei meiner Version könnte die große Graugruss-Stange gerne noch etwas breiter sein, denn er neigt wegen der Länge (400mm!) beim Verschieben etwas zum Umkippen. Vielleicht kürze ich JSS daher noch einmal, aber erstmal ist er fertig und kann so problemlos verwendet werden. Geschabt habe ich keine der Flächen, sondern nur am Bandschleifer grob entrostet und die Kanten gebrochen.

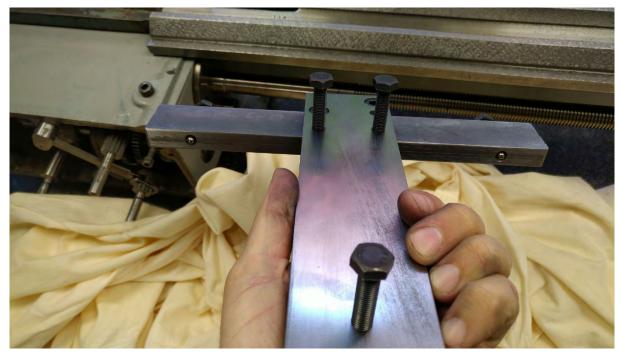
Abbildung 20: Ansicht von oben

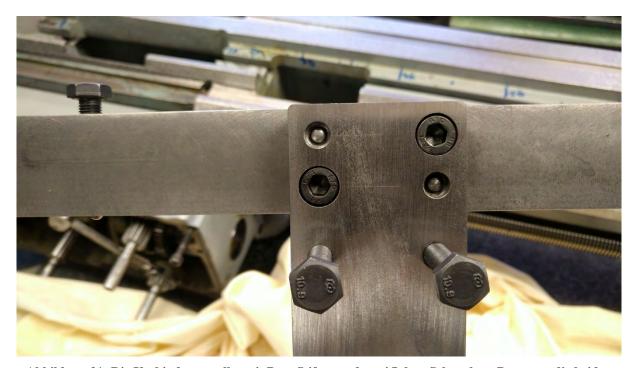
Abbildung 21: Die Verbindungsstelle- mit Pass-Stiften und zwei Inbus-Schrauben. Darunter die beiden Verstellschrauben für die Dreipunkt-Auflage

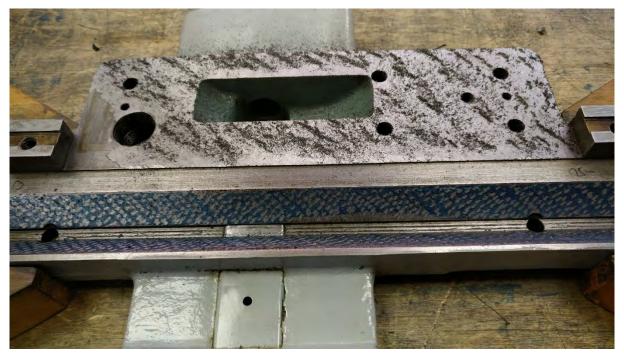
Abbildung 24: damit die Leitspindel der Oberfläche des Sattels näherkommt, muss ich hier massiv Material herunterschaben

So lassen kann ich es nicht. Dazu ist es einfach zu viel Abweichung. Selbst wenn ich die Leitspindel mit angeschraubtem rechten Lagerbock fixiere und die Schlossmutter schließe, sieht man mit dem bloßen Auge, dass sie nach unten durchgebogen wird. Das ist Mist und kann so nicht bleiben. Ich muss den Schlosskasten also "nach oben" kriegen. Das geht nur auf einem Weg:

die Verbindungsstelle zwischen Schlosskasten und Sattel dünner schaben!

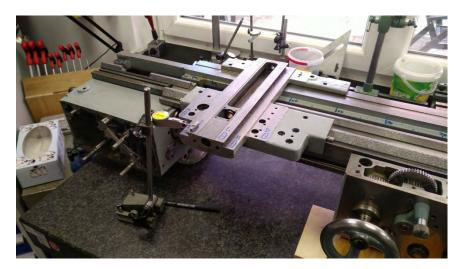
Abbildung 25: Prüfen, ob der Sattel auch parallel zum Bett steht

Und das tut er natürlich nicht. Er liegt zwar mit all seinen Flächen von links nach rechts sauber auf einer Ebene, allerdings kippen alle vier Flächen nach hinten um etwa 40µm ab.

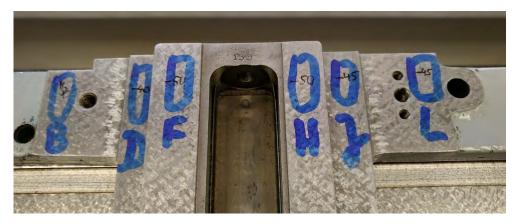
Abbildung 27: alle Flächen kippen um bis zu ca. 50µm ab!

Nun könnte man überlegen, ob man den gesamten Sattel zurück-kippt oder nur seine oberen Führungsbahnen parallel zur Granitplatte schabt. Und welchen Indikator nutzen wir, um die korrekte Entscheidung zu fällen? Genau- die Lage der Spindel, denn deren Lage ist nur nämlich nur schwer zu beeinflussen und wird später die Bewegungsrichtung der Spindelmutter vorgeben, daher richten wir uns nach ihr!

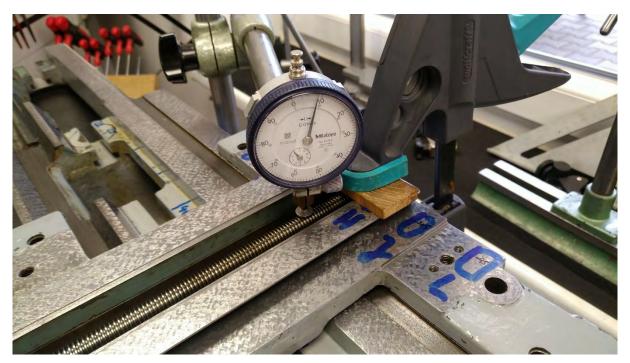
Abbildung 28: laut Messuhr steigt die Spindel nach hinten hin knapp 100µm an! Doch stimmt die Messung? Nein!!

Für den Check wollen wir mal mit der Messuhr längs über die Spindel fahren. Ich montiere dafür eine leicht ballige Tastfläche am Taster, damit der Messstempel nicht in den Gewinderillen der Spindel hängen bleibt, sondern über die herübergleitet.

Und ich stelle fest: die Spindel steigt nach hinten hin an! Während der Sattel also fällt, steigt die Spindel! Was für eine Überraschung! Man gut, dass wir nicht einfach stumpf und hirnlos an den unteren Gleitflächen des Sattels geschabt haben, denn das hätte die Spindelachse noch weiter schief gekippt!

Und über wieviel µm reden wir? Das kann ich noch nicht sagen. Warum? Weil es so zu sein scheint, dass die Spindel hinten am Ende in ihrer Führungsbuchse anschlägt und sich nicht in die Lage bringen kann, die sich eigentlich freiwillig einnehmen würde, wenn hinten keiner "festhalten" würde. Von Dennis' MLZ4S weiß ich, dass bei ihm die Spindel am Ende nicht geführt, sondern sogar komplett frei liegt! Und das macht meiner Meinung auch Sinn, denn ansonsten hätten wir eine Überbestimmung eines mechanischen Systems, bestehend aus Spindel, Spindelmutter, vorderer und hinterer Lagerung.

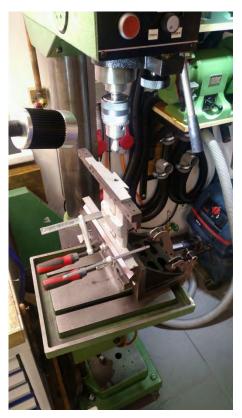
Abbildung 29: das hintere Loch im Sattel wird aufgebohrt

In der realen Welt stelle ich meinen chinesischen Aufspannwinkel auf den Tisch meiner Standbohrmaschine, fixiere ihn mit Schraubzwingen und klemme den zu bohrenden Sattel darauf. Mit einem Kegelsenker suche ich die ungefähre Mitte und klemme dann den Aufbau fest. Das Loch der Spindel bestimme ich mit der Mikrometerschraube auf 9,2mm. Also schaffe ich ihm etwas Freiraum und bohre mit einem 9,5mm das Loch auf. Einfach so. Zum Entsetzen aller gestandenen Metaller: ja, ich hätte das notfalls auch auf die "Rock'N'Roll-Art" freihand mit dem Akkuschrauber gemacht, da bin ich nicht zimperlich!

Ich wiederhole die Messung. Zum meiner Freude ist die Spindel in der hinteren Bohrung nun frei. Ich kann sie mit dem Finger in alle Richtungen leicht drücken und überall gibt sie noch ein wenig nach- ein Zeichen dafür, dass das Ende auch wirklich "frei" ist und nicht irgendwo anliegt. Nun kann ich also endlich sicher sein, dass der Messwert nun die korrekte, natürliche Ruhelage der Spindel repräsentiert und nicht eine -durch die hintere Führung verursachte-Zwangslage.

Während die Spindel ihren Minimalwert hat  $(-200\mu m)$ , ist keinerlei Freiheit mehr nach unten gegeben. Wie wir aus Abbildung 29 wissen, hat die Spindel -zumindest bei meiner Maschineja auch hinten eine Lagerstelle, ist also vermutlich mechanisch überbestimmt! Es könnte also gut sein, dass die Bohrung hinten die eiernde Spindel diese  $55\mu m$  nach oben zwingt!

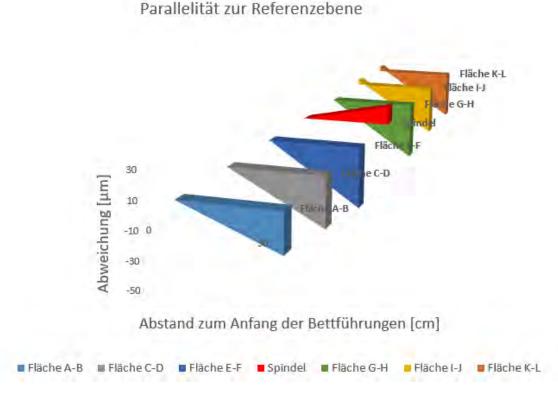
Abbildung 31: alle Flächen kippen nach hinten hin ab- nur die Spindel (rot) steigt leicht (+16µm) an

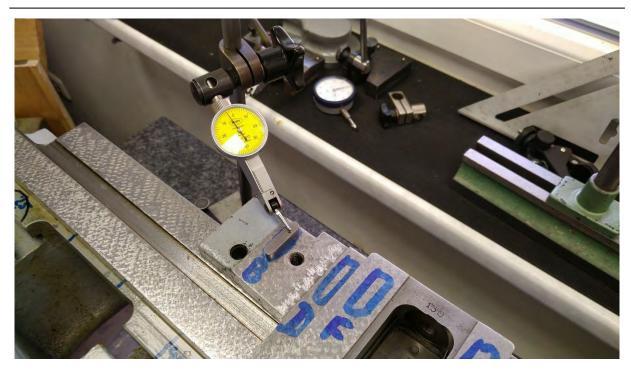
Abbildung 33: Messung des Sattels- diesmal ohne Belastung

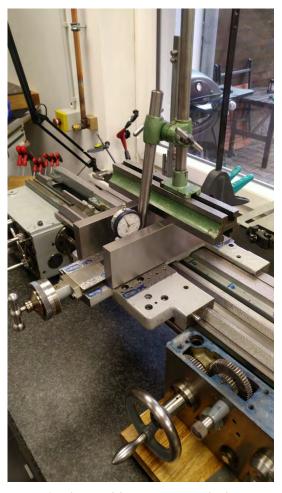
Abbildung 34: neues Messprinzip

Was also mache ich? Ich besinne mich auf das wesentliche. Und das ist der Gleichlauf der Flachführungen des Sattels mit seiner Spindel zum Antrieb des Querschlittens. Daher ändere ich den Messaufbau ab. Mittels zwei Präzisionsunterlagen greife ich mir die beiden Flachbahnen als Referenz ab und lege meinen Messbalken mit Mitutoyo-Messuhr darüber. Die Messuhr ist auf die Spindel ausgerichtet.

Ich messe wieder vorne und hinten. Beim Umstellen des Messbalkens achte ich penibel darauf, ihn wirklich nur am Grundkörper anzufassen und hochzuheben (keinesfalls am Stiel hochheben!!) und ihn auch ganz sanft wieder abzusetzen. Stößt man versehentlich irgendwo an => verloren! Neu messen!

Ich mache es diesmal also anders. Ich stelle meine Messuhr auf zwei Präzisions-Fräsunterlagen, so dass ich auf die Flachführungen referenziere, also im Prinzip genauso wie in Abbildung 34. Denn diese sollen ja möglichst exakt parallel zur Spindel sein, daher ist es eine gute Idee, gegen sie zu messen.

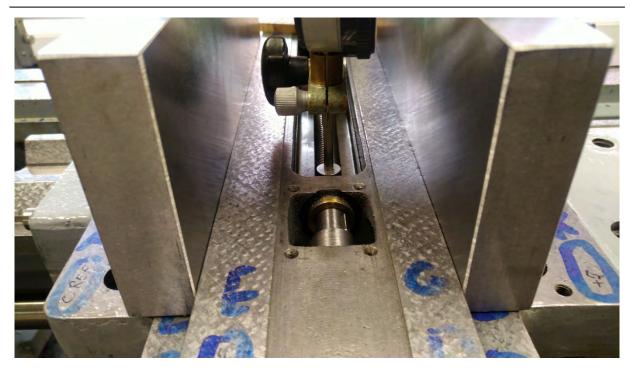
Abbildung 35: Die Precision Parallels transferieren mit die Referenz nach oben; von dort aus messe ich zur Spindel herunter

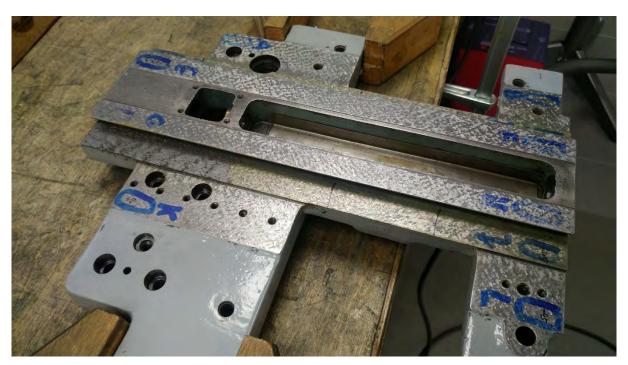
Abbildung 36: Flachführung neigen, damit sie parallel zur Spindel werden

Nach reiflicher Überlegung kippe ich die beiden Flach-Führungsbahnen. 5 Segmente, 4 Durchgänge. 1 Durchgang ergibt bei mir immer so grob  $10\mu m$ , somit dürfte ich damit einigermaßen ins Ziel treffen.

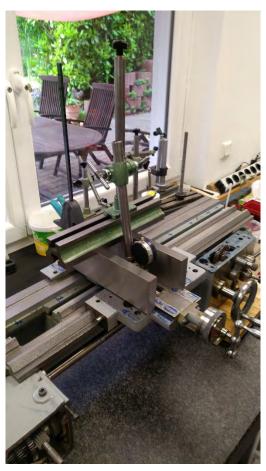
Abbildung 38: endlich ist die Spindel des Planzugs parallel zur Gleitbahn!

Sehr schön ist auch, dass die Ebene der beiden Führungsflächen nun tatsächlich auch auf  $<20\mu m$  parallel zur Granitplatte ist- zumindest im unbelasteten Zustand (Sattel liegt nackt auf dem Bett auf, nichts angeschraubt, nicht belastet, keine Schraubzwinge). Der Schritt bzw. die Entscheidung hat zwar lange gedauert, war aber wohlüberlegt und hat daher auch wie erwartet ins Ziel getroffen!

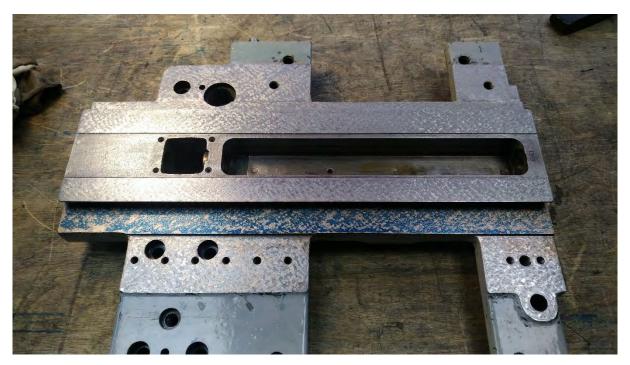
Abbildung 39: Verteilung der Tragpunkte ist schon besser, aber es sind mir noch zu viele Highspots drin

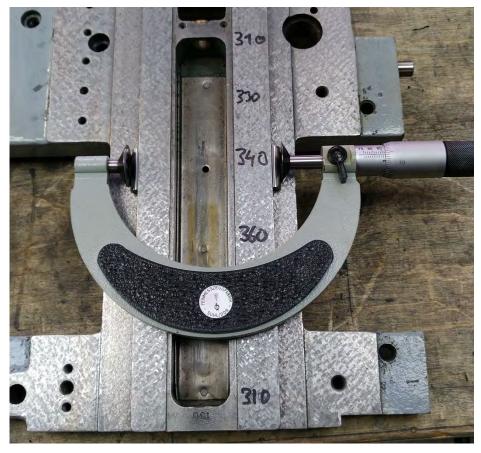
Es geht weiter- wir kümmern uns um den Schwalbenschwanz (SSW). Mit den ebenen und parallelen Flachführungen können wir nun mit 8mm Rundröllchen und einem Tellermikrometer den Zustand der Schwalbenschwanz-Flanken über die Länge messen. Auch wenn ich es geschafft habe, beim Tellermikrometer während des Reinigens irgendwie den Ratschenmechanismus zu killen, so kann man mit ihm mit etwas Gefühl und Erfahrung auch ohne ihn reproduzierbare und verlässliche Messwerte ablesen. Es zeigt sich, dass sich der SSW über die Länge mehr als 100µm aufweitet. Sprich: der Verschleiß hat ihn ungleichmäßig abgenutzt und das müssen wir nun ausgleichen.

Abbildung 40: Messung des SSWs mit Röllchen und Tellermikrometer

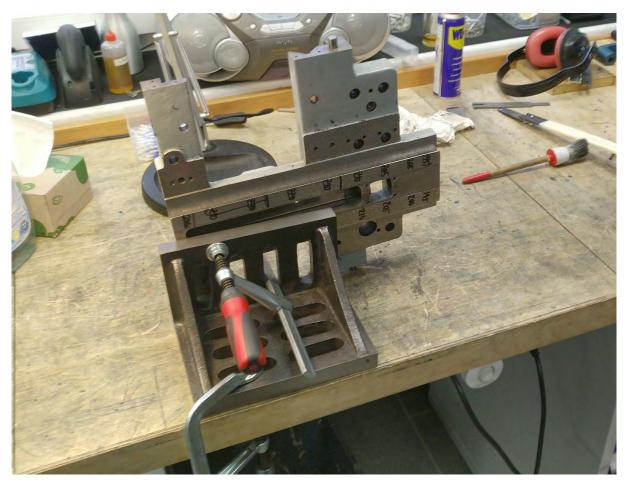
Abbildung 41: Setup zum Schaben des Schwalbenschwanzes

Wir müssen also mit gesundem Menschenverstand und nach optischem Eindruck des Tuschierbildes urteilen. Das gelingt aber eigentlich ganz gut. In Verbindung mit Step-Scraping kriegen wir auch den SSW auf unter 20µm Breitenabweichung entlang seiner Länge.

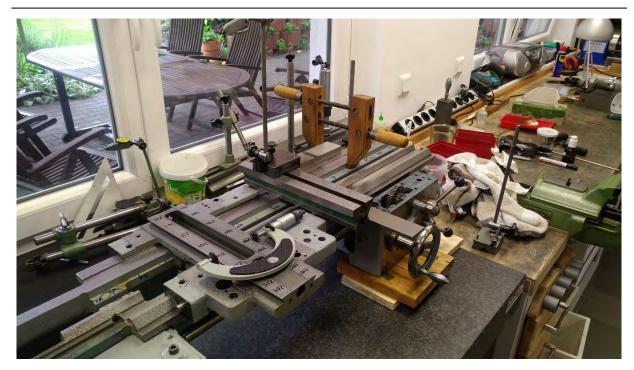
Abbildung 42: kompliziertes Set-Up mit Winkel, Messbalken und Surface Gauge

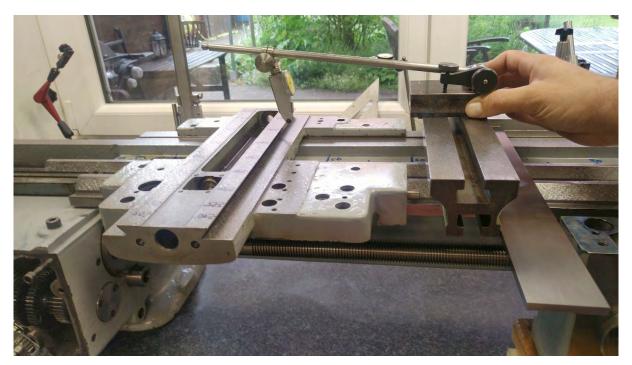
Das Ergebnis bestätigt die Messungen mit der Mikrometerschraube: der SSW wird in Richtung Benutzer hin leicht breiter. Er tut dies nach den Messwerten des Puppitast zufolge allerdings auf beiden Seiten sehr gleichmäßig; d.h. es gibt hier keine von mir erkennbare Abweichung zum rechten Winkel. Also schabe ich auf beiden Seiten des SSW den gleichen Betrag ab, um genau diesen Winkel möglichst zu erhalten.

Abbildung 43: Prüfung des SSWs auf Rechtwinkligkeit- etwas abenteuerlich, aber es funktionierte

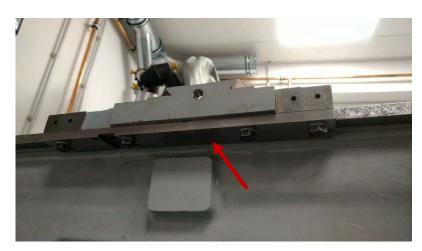
**Abbildung 45: hintere Gleitleiste**

Das war eine kluge Entscheidung. Vorher hat das Gleitstück noch geklemmt, jetzt hat es sogar noch ca.  $100\mu m$  Spiel! Gemessen habe ich das mit angelegter Messuhr und angeschraubtem Gleitstück, während ich den Support mit der Hand aus seiner Führungen zu heben versuchte. Mein Zielwert ist dabei etwa  $10\mu m$ , aber ich glaube, so kritisch ist es an dieser Stelle eigentlich gar nicht.

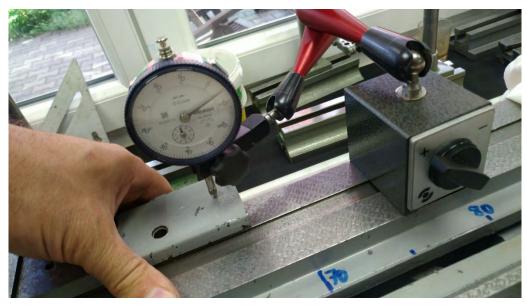
Abbildung 46: wenn ich den Sattel mit der Hand hochzuheben, begrenzt das hintere Gleitstück den Weg erst nach 60µm. Zielwert sind etwa 10µm!

Die 100µm Spiel bedeuten also, dass das Gleitstück etwas näher an den Support wandern muss. Also die Auflage dünner machen. Das möchte ich diesmal schleifen und nicht schaben, denn das dürfte etwas schneller gehen und wenn ich es richtig verstanden habe, ist hier ein auf 20ppi eingeschabter Kraftschluss auch nicht notwendig.

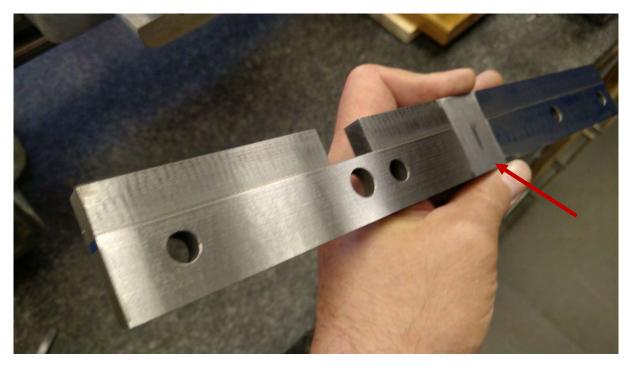
Abbildung 47: erstes Schleifergebnis mit in der Mitte hineingefeilter Unterbrechung

Eigentlich ist das Gleitstück für meine kleine LIP515 Flachschleifmaschine viel zu lang. Also feile einen ca. 2cm breiten Querstreifen in die Mitte, so dass aus dem einen langen stattdessen zwei kürzere, getrennte Segmente entstehen. Wie ich aus anderen Reparaturvideos weiß, ist das manchmal sogar vorteilhaft, weil man Kippeln dadurch besser verhindern kann. Und es schafft mir die notwendige Auslaufzone für den Schleifstein der LIP515, so dass ich das Gleitstück in zwei Zonen (links und rechts) separat und jedes für sich herunterschleifen kann. Natürlich muss ich das Werkstück dafür immer von der Magnetspannplatte abnehmen und umdrehen und das wird vermutlich auch nicht so genau wie "in einem durch" schleifen, aber hier habe ich durch meine relativ kleinen Maschinen eben meine Limits.

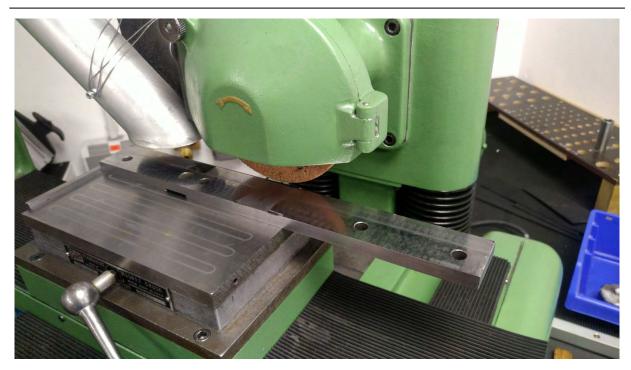
Abbildung 48: Flachschleifen in zwei Etappen

Ich stelle fest, dass das Gleitstück von meinem ersten Einschaben an eine vorher schiefe Sattelgeometrie natürlich ebenfalls leicht schief wurde. Das ist für meine kleine LIP aber nun kein Problem. Mit wachsender Begeisterung schleife ich das Gleitstück erstmal glatt, dann rechteckig und schließlich noch den benötigten Absatz hinein. Ich lerne eine Menge während dieser Arbeit, denn auch an der Schleifmaschine bin ich natürlich noch Anfänger. Beispielsweise lerne ich, dass eine Magnetspannplatte selbst ein 1cm dickes Stahlstück schief ziehen kann, wenn es hohl auf dem Magneten liegt. Also schabe ich erst die Rückseite plan, damit es satt und weitestgehend verwindungsfrei auf der Magnetspannplatte liegen kann, während ich es flachschleife.

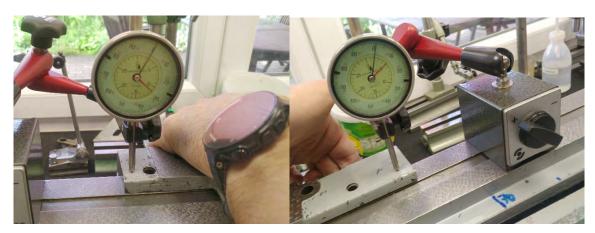
Abbildung 49: Endergebnis: links weniger 5µm; rechts etwa 10µm

das Gleitstück wird sich durch das Schleifen wieder krümmen, weshalb ich die begradigte Rückseite erneut schaben muss. Dann schleife ich iterativ immer nur noch  $10\mu$ m-Scheibchen herunter und mache mit der Messuhr eine Anprobe. Lennart sagt, dass ein Optimum erreicht sei, wenn der Sattel beim Hochheben und Niederdrücken noch um etwa  $10\mu$ m Spiel hat; also "wackelt". Das erreiche ich auch ganz gut; links sind es am Ende kappe  $5\mu$ m und rechts etwa  $10\mu$ m. So lasse ich es!

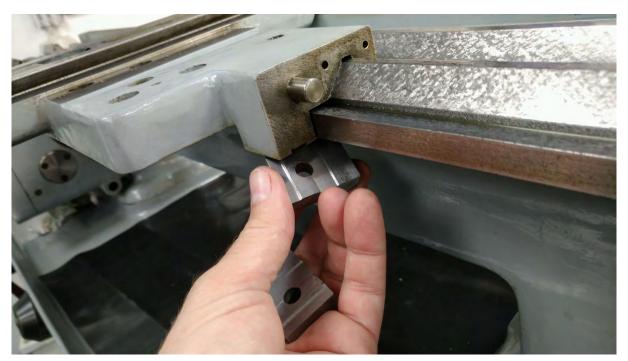
Nachdem das Einschleifen mittels LIP515 und Messuhr hinten so gut geklappt hat, mache ich es für vorne genauso. Weil die Gleitstücke hier kleiner sind, geht es auch bedeutend schneller. Auch hier gelingt mir die Einstellung eines Spiels von ca. 10µm auf beiden Seiten.

Abbildung 50: vordere Gleitstücke

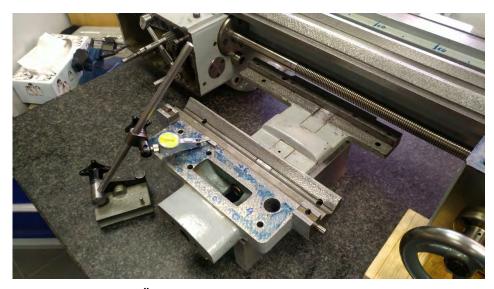
Endlich scheine ich Fortschritte zu machen. Als nunmehr letzte Fläche am Sattel ist noch der Anschluss an die Leitspindel zu schaben, den ich ja bereits in Kapitel 12 schon einmal begonnen hatte. Aktuell ermittele ich, dass die Schlossmutter beim Schließen die Leitspindel um etwa 40µm nach unten drückt; d.h. sie muss noch 40µm höher. Also 40µm Material an der Unterseite des Sattels abschaben, damit der Schlosskasten um genau diese 40µm höher kommt.

Abbildung 51: vorher: Überprüfung der Sattelunterseite in Bezug zur Flachführung

Vorher untersuche ich noch die Parallelität der Fläche und stelle fest, dass die Fläche um 60µm schief zu den Führungsbahnen steht! Jetzt wollen wir es auch "richtig" machen, also wird auch diese Fläche noch in die korrekte Geometrie gebracht. Dem Sitz der Schlossmutter wird es gut tun, denn auch durch das Kippen dürfte sich ihre Lage zur Spindel verbessern. Und dann die Punktlandung: nach dem Kippen der Fläche in die korrekte Lage und ein paar nachfolgenden Ebenheits-Schabungen baue ich alles zusammen und stelle die Messuhr an die Leitspindel. Ich schließe die Schlossmutter und es ändert sich –nichts!

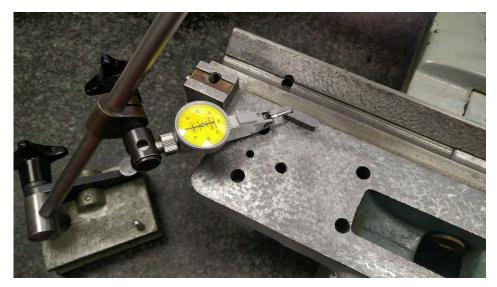
Abbildung 52: nachher: das Kippen der Fläche war erfolgreich!

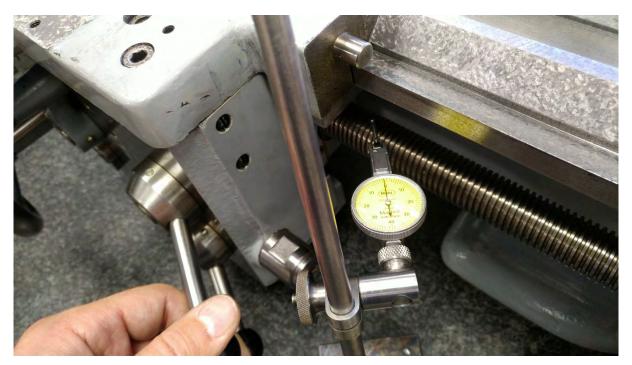
Abbildung 53: unglaublich: 0µm trotz geschlossener Schlossmutter!

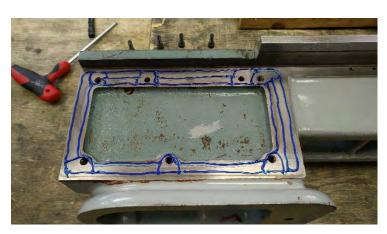
Abbildung 57: Dichtflächen mit Hylomar einschmieren

Ihn anzubauen, fordert einige Vorarbeit, denn er wird mit Hylomar Dichtpaste eingeschmiert und schließlich an das Bett angeschraubt. Dafür müssen beide Dichtflächen vorher peinlichst gesäubert und entfettet werden. Beim Zusammenschrauben ist es etwas kniffelig, denn für einige Schrauben ist es so brutal eng, dass man sie kaum positioniert geschweige denn angeschraubt bekommt.

Ist das irgendwann erledigt, habe ich mit einer Rasierklinge das herausquellende Hylomar abgeschabt und danach mit Spiritus abgewischt.

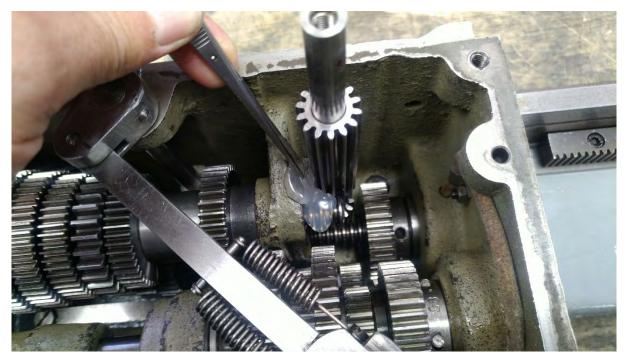
Abbildung 58: meine Heißkleber-Sicherungen abziehen

Zum Schluss habe ich meine Heißkleber Sicherungspunkte der drei Achsen herausgepult und schließlich (nach dem Anschluss der Leitspindel, siehe weiter unten) das Teil zugeschraubt.

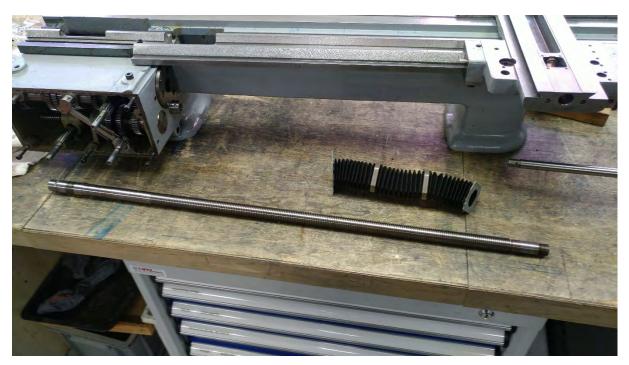
Abbildung 59: Leitspindel und Faltenbalg

Sobald der Multiplikator sitzt, kommt die Leitspindel dran. Zuerst den Leitspindel-Faltenbalg aufstecken. Das geht nur noch rechts. Man muss die Welle also frei und einzeln in der Hand halten, sonst passt er nicht drauf.

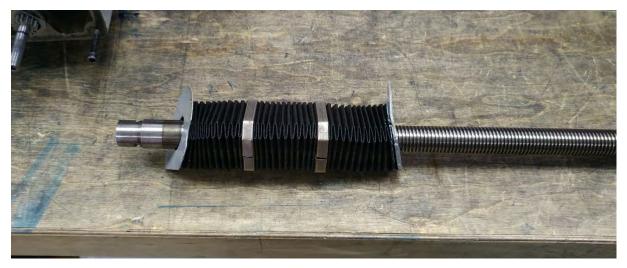
Abbildung 60: der Faltenbalg geht nur drauf, wenn man ihn von rechts auffädelt

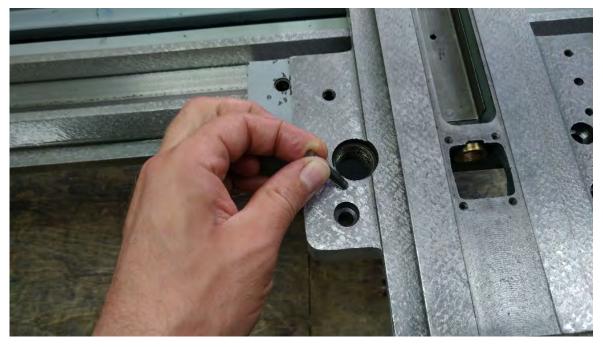
Abbildung 61: Pass-Stifte in den Sattel einschlagen

Zur Vorbereitung der Montage die beiden Passstifte in den Sattel hauen. Es sind welche mit 5mm Durchmesser und 32mm Länge.

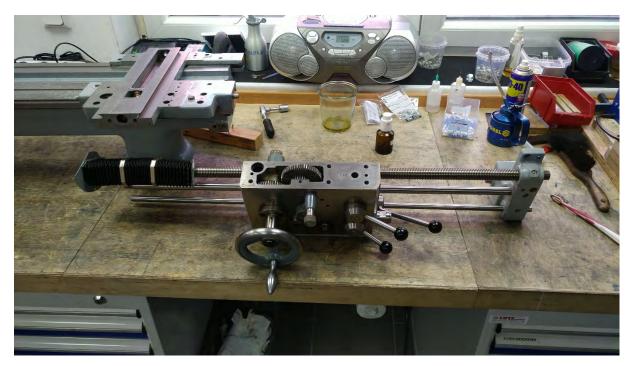
Abbildung 62: Zug-, Leitspindel und Schaltwelle sind eingelegt

Damit wir im nächsten Schritt den Schlosskasten unter den Sattel schrauben können, legen wir nun alle Wellen ein. Zuerst die unterste Schaltwelle. Wichtig: die wird zuerst auf den rechten Lagerbock aufgefädelt, damit seine Schaltnase auch in das dort befindliche Schaltelement greift.

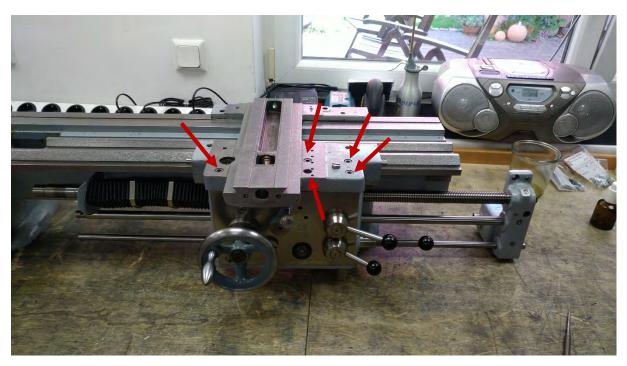
Abbildung 63: Schlosskasten unter den Sattel geschraubt

Das gelingt mit 5 Inbus-Schrauben vom Typ M8 x40 (Pfeile). Am besten hilft hier eine zweite Person, die den Schlosskasten anhebt, während die erste die Schrauben einfädelt und über Kreuz vorsichtig anzieht. Wenn alles richtig ist, greifen die Passstifte des Sattels direkt in die Löcher im Schlosskasten.

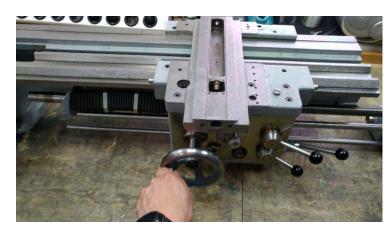
Abbildung 64: wir kurbeln die Leitspindel nach links in Richtung Multiplikator

Nun hängt alles schon am Sattel und kann mit dem Handrad hin- und hergekurbelt werden. Wir schieben die Leitspindel so mit Gefühl in die Öffnung des Multiplikatorgetriebes. Vorher sollte man die beiden kleinen Ankörner-Stellen suchen. Wenn sie sich an Zahnrad und Leitspindel genau gegenüber stehen, haben sie die richtige Position zueinander und die zwei 4mm und 26mm langen Kegelstifte kann man von vorne gut einhämmern. Sobald das erledigt ist, hat die Leitspindel einen Kraftschluss zum Multiplikatorgetriebe.

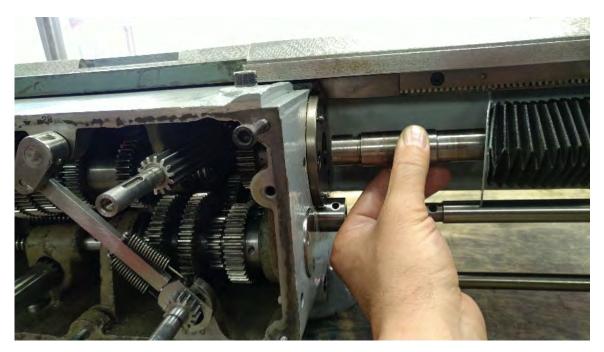
Abbildung 65: hier kommt die Leitspindel hinein

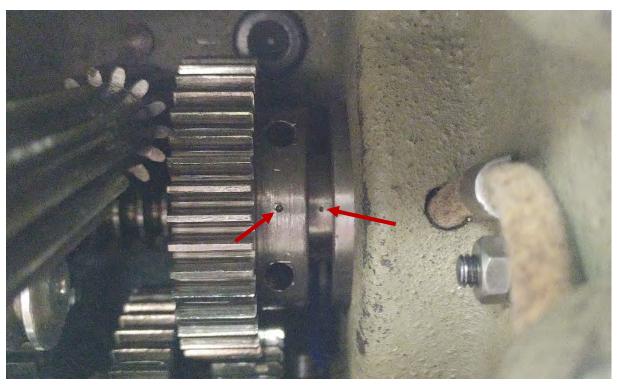
Abbildung 66: wenn sich die beiden Markierungen gegenüber stehen, passen nachher auch die Kegelstifte!

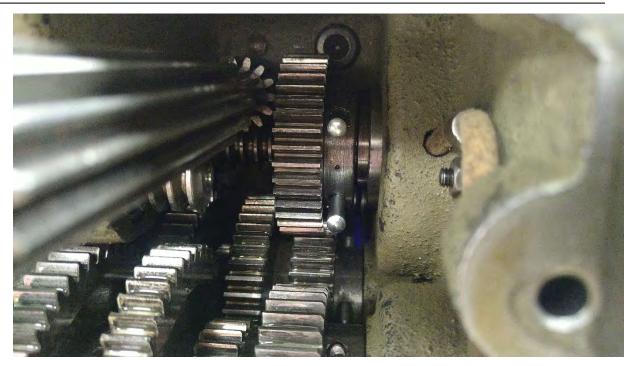
Abbildung 67: zwei neue Kegelstifte zur Verbindung Multiplikator-Leitspindel

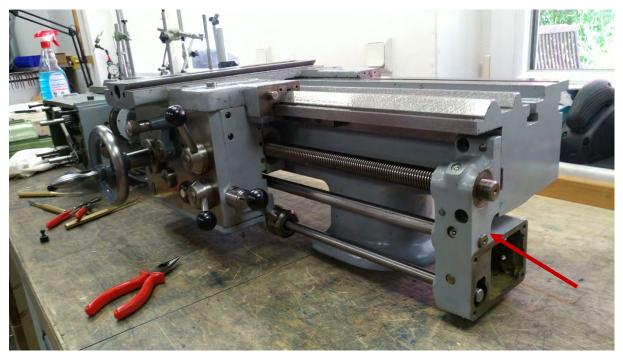
Abbildung 69: rechten Lagerbock anbauen

Nun die Zähne zusammenbeißen: in meinen Lagerbock hatte ich die Zentrierstifte ja schon reingehauen, weil ich die für die korrekte Positionierung der Leitspindelhöhe ja schon zwingend brauchte. Um den Lagerbock an seine richtige Position anzuschrauben, muss man ihn also um die Eintauchtiefe der Zentrierstifte leicht zu sich ziehen, bis sie ihre Löcher gefunden haben und dort drin versinken. Damit verbiegt man natürlich leicht die drei Spindeln. Aber es hilft nichts. Schlossmutter öffnen und dann mit einem beherzten Ruck den Lagerbock an seine Stelle schubsen und mit zwei Schrauben (M8x25mm und M8x58mm Inbus) anschrauben.

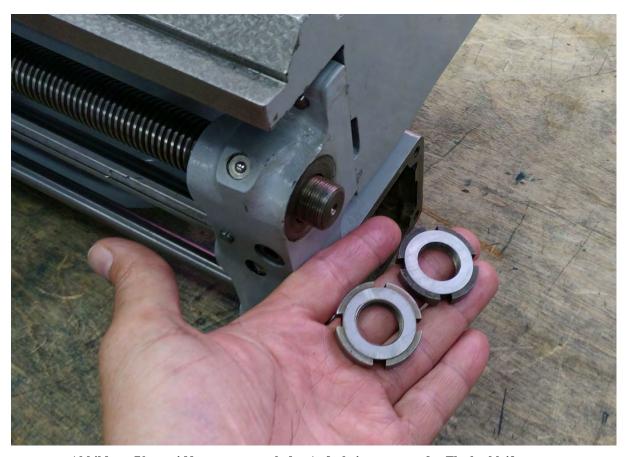
Es bleibt anzumerken, dass diese leider etwas gefressen zu haben scheinen. Mit einem kleinen Schliff auf der Flachschleifmaschine kriegt man die beiden noch in einen ansehnlichen Zustand zurückversetzt, jedoch ist die Fläche auf Seiten des Lagerbockes noch viel riefiger. Leider komme ich hier mit der Flachschleifmaschine nicht richtig hin. Man müsste die Stelle vermutlich mit einem Wohlhaupter planspindeln und dann vielleicht eine gehärtete und geschliffene Scheibe einkleben. Oder gleich ein Drucklager einbauen.

Abbildung 70: zwei Nutmuttern nach der Aufarbeitung unter der Flachschleife

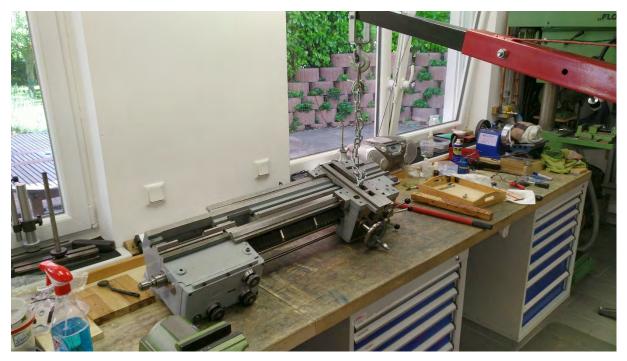
Also baue ich den Werkstattkran auf und schraube meine beiden Bolzen wieder in die T-Nut. Ich hebe an und stelle fest, dass die Maschine sehr starkes Übergewicht nach vorne hat- bedingt durch den angeschraubten Multiplikator!

Abbildung 71: Absturz aus ca. 20cm Höhe!

die Schraube, die ich als Ankerbolzen in die T-Nut gesteckt (und sogar festgezogen hatte), war verkantet und so aus der Nut gerissen. Durch die extreme Schräglage der Maschine am Haken wurde der Schraubenkopf nicht mehr in Zugrichtung, sondern Schräg belastet. Dadurch rutschte der (eigentlich zu kleine!) Kopf durch die T-Nut und die Maschine fiel ungebremst auf die Werkbank. Nur etwa 20cm tief, aber bei geschätzten 200kg kracht das laut genug!

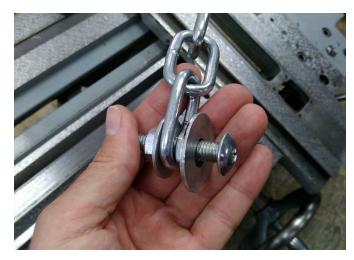
Abbildung 72: weil ich keine passende Nutmutter habe, nahm ich diese Schraube- ein Fehler!

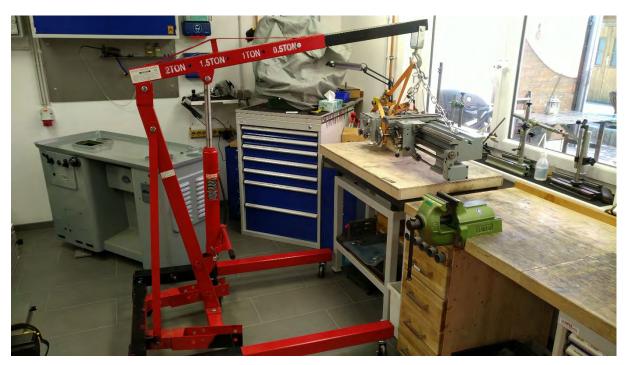
Abbildung 73: in geringst möglicher Flughöhe auf dem Weg zum Unterstand

Eigentlich hätte ich ja nun daraus lernen und erstmal die richtigen Nutmuttern besorgen/herstellen müssen, damit mir das Ganze nicht noch ein zweites mal passiert, aber der Schaffensdrang war zu groß. Ich benutzte einen stabilen Ratschengurt, um den Schwerpunkt am Multiplikatorkasten abzufangen und die Maschine auszubalancieren. Das klappte. Aber mulmig war mir trotzdem, als ich an der schwebenden Maschine die Gewindebolzen von unten eindrehen musste, bevor ich sie auf den Unterstand absenken konnte.

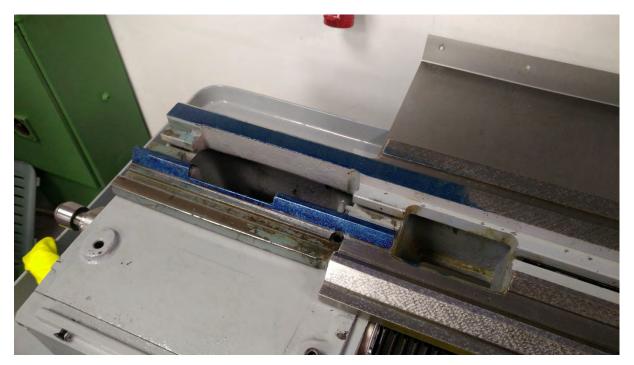
Abbildung 75: Bereich unter dem Spindelstock eingefärbt

Ich stelle den Spindelstock lose auf das Bett. Vorher habe ich ein wenig Tuschierfarbe da draufgepampt und die Unterseite des Spindelstockes einmal grob mit dem Biax-Schaber strukturiert. Zu neugierig bin ich, was da nun auf mich zukommt.

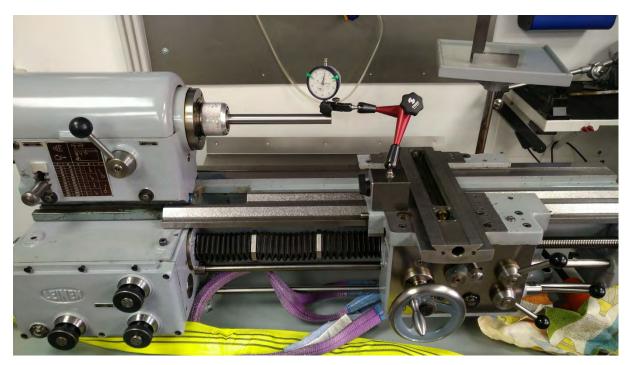
Abbildung 76: Prüfdorn auf 180mm Länge abfahren (hier: Y-Messung)

Für diese Messung habe ich extra einen präzisionsgeschliffenen Prüfstab gekauft. Klar, man kann bestimmt auch einen alten Stoßdämpfer auseinanderflexen oder den Hydraulikzylinder eines alten Baggers, aber ich wollte sichergehen. Mit den garantierten maximalen Abweichung von der Zylinderform von nur  $2\mu m$  kaufe ich die "Prüfwelle 18x200mm" aus 42CrMo4 gehärtet/geschliffen für fast 100 Euro.

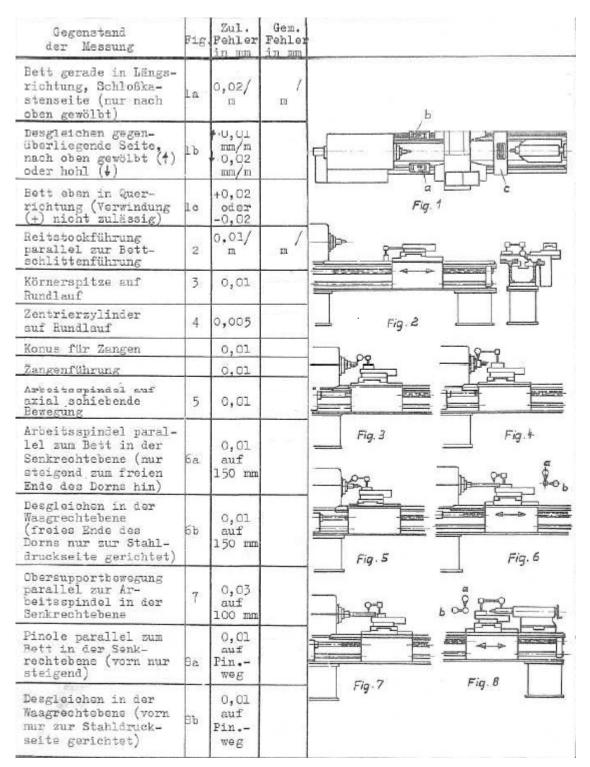
Abbildung 80: "Prüfschein für Werkzeugmacher-Drehbänke nach DIN 8605 und Schlesinger" (Leinen Manual MLZ4S, 1957)

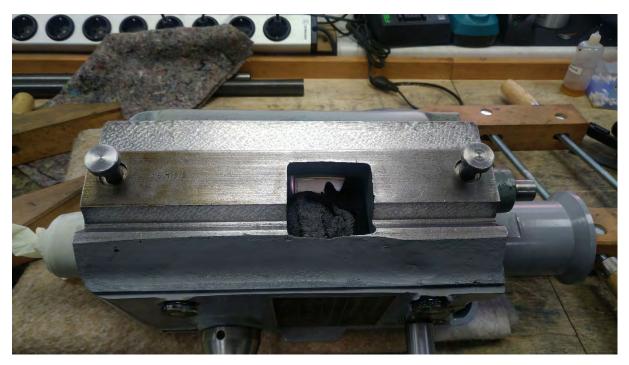
Abbildung 81: Unterseite des Spindelstocks

Nach diesem phänomenalen Ergebnis geht es mir eigentlich nur noch darum, die Kontaktflächen zu verbessern- und nicht mehr, irgendwelche Geometrie zu verändern. Ich schabe die Unterseite des Spindelstocks (vorher das gerade frisch eingefüllte Öl abgelassen;-) auf eine einigermaßen gute Kontaktfläche. Hier braucht man keine 40ppi-Qualität wie für ein Tuschierlineal, denn es handelt sich hierbei um einen "static fit", da reichen normalerweise 10ppi oder sogar weniger aus.

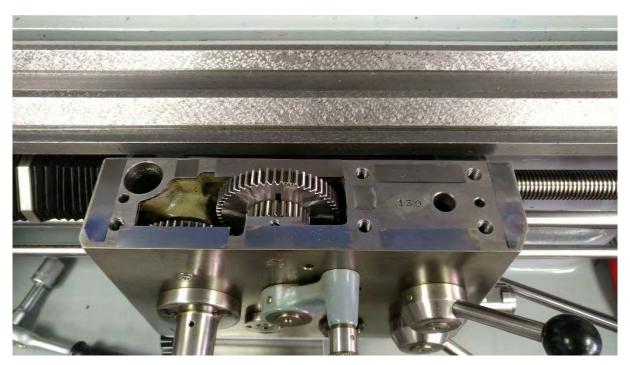
Abbildung 83: 40µm Hasbergfolie zwischengelegt!

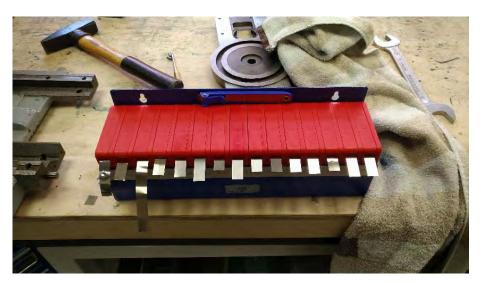
Abbildung 84: so ein Sortimentskasten Hasbergfolie ist mit etwa 200€nicht wirklich günstig- aber beim Maschinenrestaurieren doch manchmal unentbehrlich!

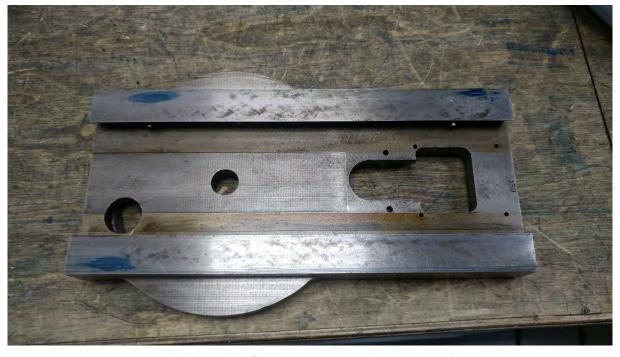
Abbildung 87: Originalzustand- es gibt was zu tun!

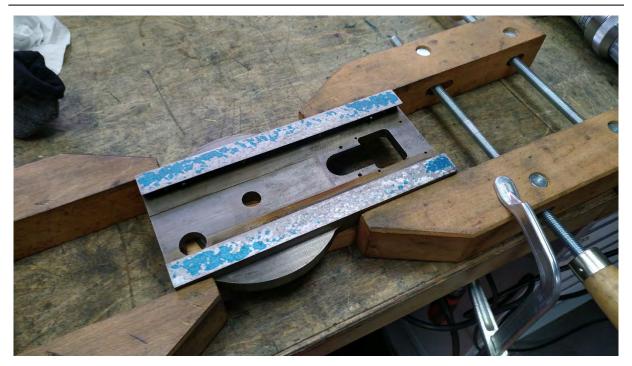
Abbildung 88: es wird schon...

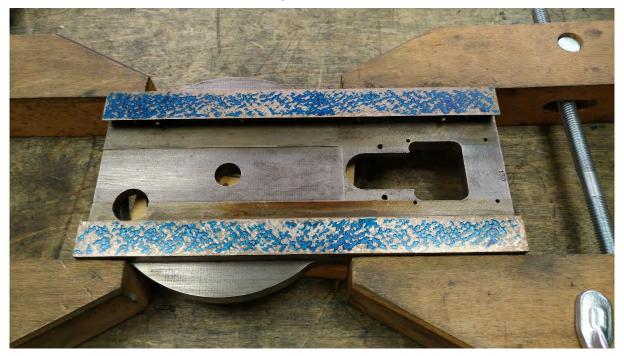
Abbildung 89: so kann ich es lassen für die erste Messung

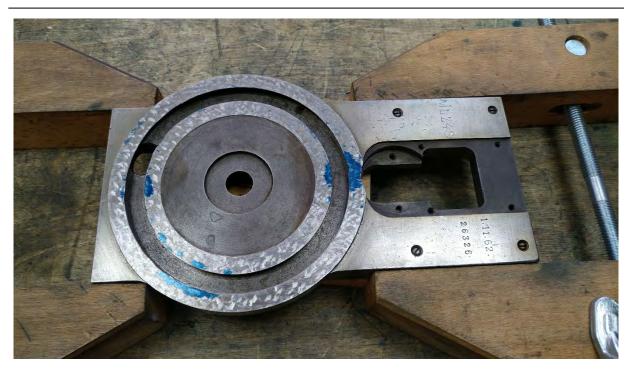
Abbildung 90: mal eben interessehalber oben tuschiert...da wartet auch noch Arbeit!

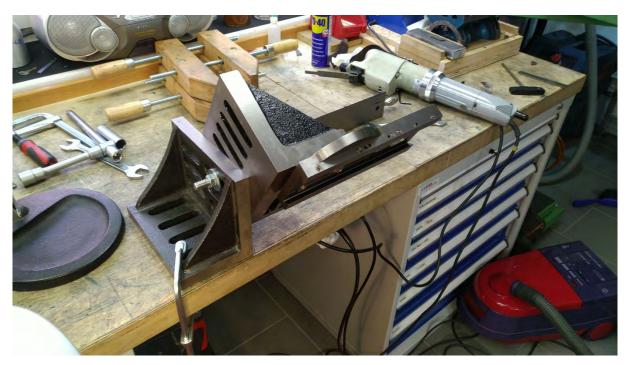
Abbildung 92: etwas improvisierte Schabe-Halterung- aber klappt gut!

Ober- und Unterseite sind eingeschabt und auf etwa 10µm parallel und eben zueinander. Also schaben wir nun die feststehende Seite des Schwalbenschwanzes erstmal gerade. Das ist immer so eine Sache, denn man kommt meistens nur sehr schwer hinein und die Aufspannung ist oft auch recht kniffelig.

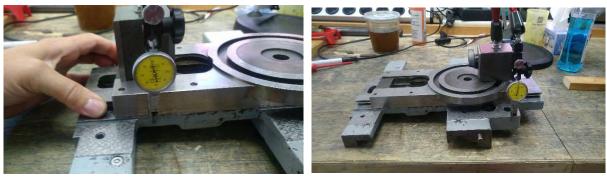
Abbildung 93: links wie rechts etwa 10..15µm Spiel

Auch hier bin ich überrascht: bereits jetzt erreiche ich eine ziemlich sauber und "smooth" wirkende Schlittenbewegung bei nur etwa 15µm Seitenspiel. Und das in noch nicht gematch-tem Zustand! Das macht Mut!
