### Leinen MLZ4S Drehmaschine: Teil 3

## 1 Einleitung

Dieser **Teil 3** endet mit dem nahezu vollständigen Auseinander- und wieder Zusammenbau der Maschine und mit einer erneuten Kontrollvermessung des -bereits geschabten- Bettes auf der Granitplatte.

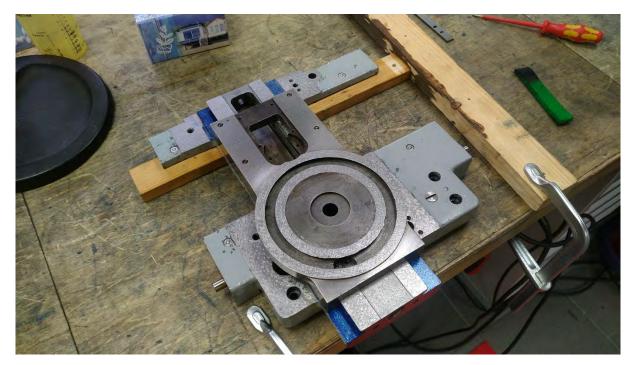
Unter "Matching", also "anpassen", versteht man das Einschaben zweier Bauteile gegeneinander. Eins wird dazu zum "Master" ernannt, also zur "Referenz" und nicht verändert. Der "Slave" wird dann gegen den Master tuschiert und so lange geschabt, bis beide maximal gut zueinander passen. Es geht hier also nicht mehr darum, möglichst gerade und eben zu einem Tuschierlineal oder der Messuhr zu sein- hier soll die bestmögliche Anpassung zu seinem Gleitpartner erreicht werden!

Abbildung 94: Matching zwischen Sattel und Planschlitten

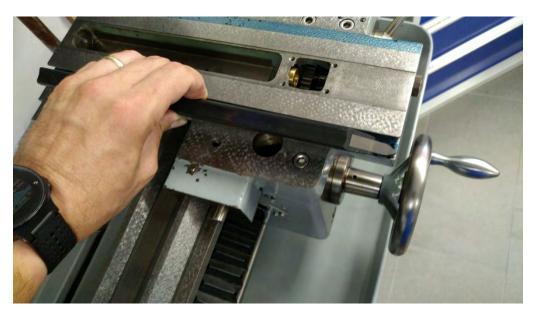
Und zwar kann man ein Haarlineal nehmen und damit die eingeblaute Fläche vorsichtig wie mit einem Spachtel "abziehen".

Abbildung 96: alternative Methode zum Finden von High-Spots

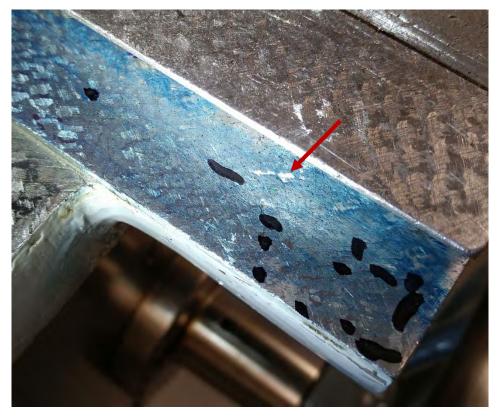
Abbildung 97: Very High Spots sind markiert; weitere warten noch (Pfeil)

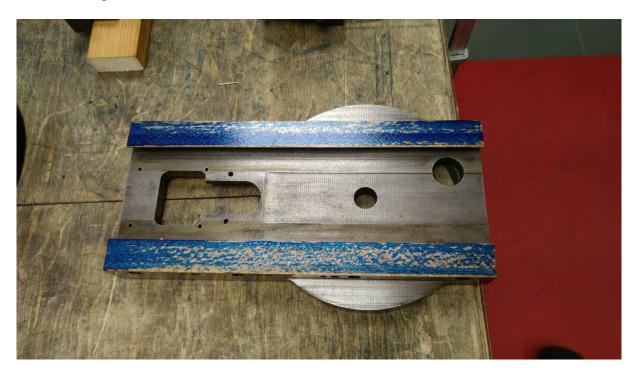
Abbildung 99: erster Matching-Durchgang (mit viel zu viel Farbe, ich weiß)

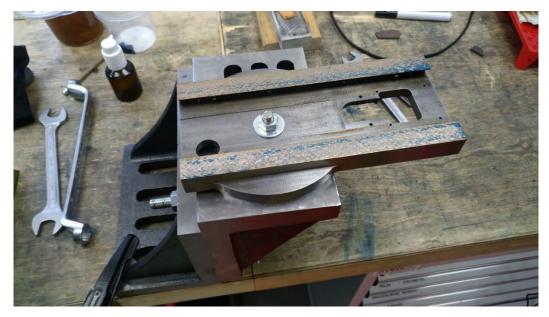
Abbildung 100: warum wird das Tuschierbild denn auf einmal so dünn?

Das Problem: der Planschlitten setzt auf! Wie man an den Schleifspuren im Öl sehen kann, haben nicht nur die Führungsflächen Kontakt, sondern ebenfalls die Unterseite des Planschlittens. Das ist aber gar keine Referenzfläche und daher auch nicht gewollt!

Das Prüfen mit einer 10µm Hasbergfolie bestätigt es mir: kein Luftspalt mehr vorhanden, der Planschlitten setzt hier ungewollt auf!

Ergo: ich muss hier etwas Platz schaffen. Ich natürlich durch Schaben, denn ich wiederhole es sehr gern noch einmal: meine Deckel FP1 liegt noch immer auseinandergenommen verteilt in der Werkstatt herum, weshalb ich nichts einfach "mal eben überfräsen" kann.

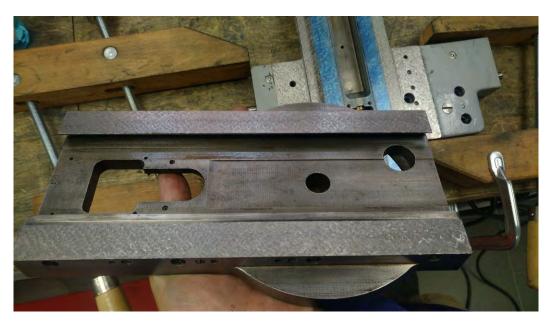
Nun wollen wir sehen, ob das Herunterschaben auch erfolgreich war. Ich schmiere die beiden oberen Flächen des Sattels mit Tuschierfarbe ein und schiebe dann den Planschlitten drüber. Ergebnis: Maßnahme erfolgreich, nichts stößt mehr ungewollt an!

Abbildung 105: dann die Fläche mit Tuschierfarbe einstreichen und gucken, dass der Planschlitten jetzt frei läuft und oben nicht mehr aufsetzt- das sieht hier jetzt gut aus!

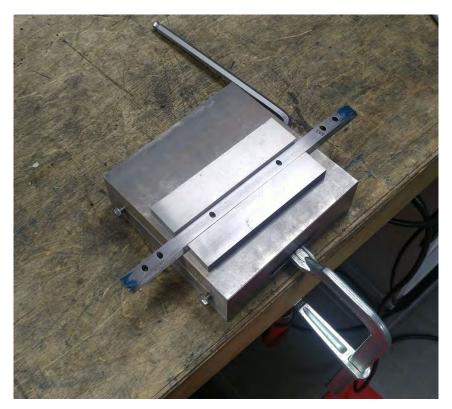
Nun wäre als nächstes das korrekte Einpassen des Planschlittens an den Sattel auf dem Programm. Dazu brauche ich zwingend eine gut kontaktierende Keilleiste; bei einer Leinen als "Druckleiste" ausgeführt. Egal- eben muss sie trotzdem sein. Weil sie das noch längst nicht ist, schabe ich sie ein. Vorher habe ich sie natürlich mit Schraubzwinge und Messuhr schonmal vorgebogen, damit ich nun wirklich nur noch die Feinheiten schaben muss.

Abbildung 106: Keilleiste einschaben. Setup mit Magnetspannplatte und Fräsunterlagen zum Blocken des Werkstücks beim Schaben

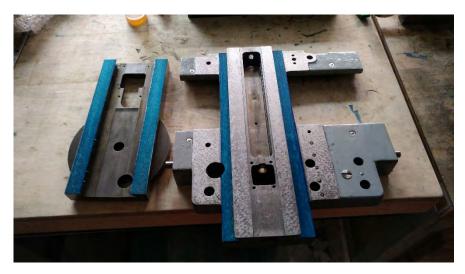
Abbildung 108: okay, definitiv zu viel Tuschierfarbe...

Das war definitiv noch zu viel Tuschierfarbe. Also was runtergewischt und nochmal.

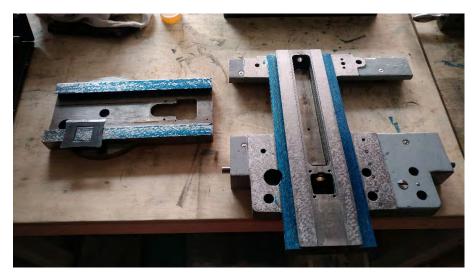
Abbildung 109: schon besser

So 100% perfekt zufrieden bin ich damit allerdings nicht. Obwohl die Führungen entlang ihrer Fläche überall irgendwo tragen, sieht es noch nicht homogen aus.

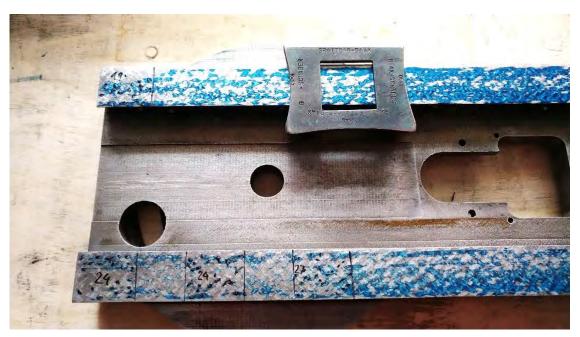
Ich mache noch ein paar Finishing passes (zumindest was ich für "finish passes" halte ;-), denn ich will definitiv zum Ende kommen. Also lege ich die 1Zoll-Schablone auf und zähle Punkte. Mit etwas Gutmütigkeit komme ich selbst an den schwächer aufliegenden Stellen (also so, wo der Traganteil nur relativ gering ist) auf dennoch etwa 24, 24 und 27ppi. Und an der schlechtesten Stelle zähle ich –mit etwas gutem Willen, zugegeben- 19ppi. Man darf auch nicht vergessen, dass die Flachführung etwas schmaler als 1Zoll ist und die Schablone nicht komplett ausfüllt, ich also die gezählten ppi's strenggenommen vorher erst noch auf 1Zoll hochrechnen müsste.

Abbildung 110: definitiv kein Meisterstück (unten links etwas mager, rechts zu verschmiert), trotzdem lasse ich es so

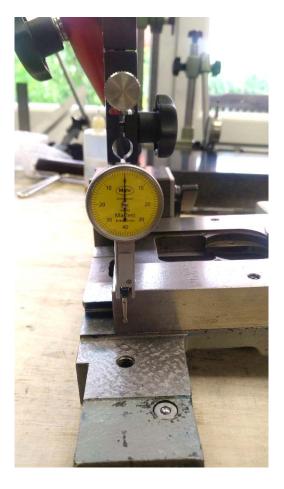
Dann der Test: ich baue den Planschlitten auf den Sattel und wackele ihn bei angelegter Messuhr hin und her. Je nachdem, wie stramm man die Keilleiste einstellt, kann ich bis zu etwa 5µm Seitenspiel erreichen- wobei dann der Planschlitten aber schon relativ stramm zu verschieben geht. Was aber wichtig ist: er geht überall gleich stramm; wir scheinen also eine ziemlich ebene Bewegungsebene geschafft zu haben!

Abbildung 112: sehr befriedigendes Seitenspiel! (ca. 5µm)

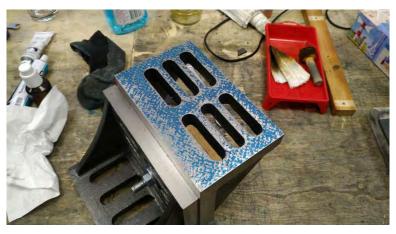
Abbildung 113: China-Aufspannwinkel notdürftig geschabt

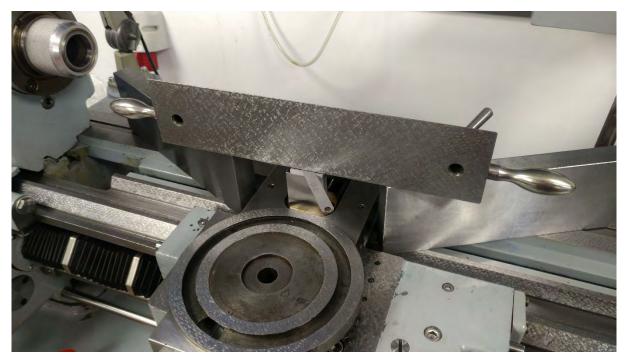
Nun drehe ich die Spindelmutter wieder herunter und schraube sie fest in den Planschlitten ein. Ich kurbele das Teil wieder direkt unter die Brücke und stelle fest: aha! Der 44,00mm-Endmaßblock hat jetzt auf einmal Luft!

Bedeutet: wie zu erwarten, ist die Spindelmutter nun tiefer als vorher!

Abbildung 118: nun passt zusätzlich auch eine 100µm Fühlerblattlehre dazwischen!

Mit einer Fühlerblattlehre ermittele ich, dass sie nun etwa 100µm tiefer liegt, als sie gerne würde.

Ich muss also 100µm-Streifen unter die Mutter legen, damit sie etwas höher eingebaut werden kann. Nämlich in genau der Höhe, in der sie auch wäre, wenn sie nicht am Planschlitten angeschraubt wäre, sondern nur lose auf der Planspindel steckt (wie in Abbildung 116 zu sehen).

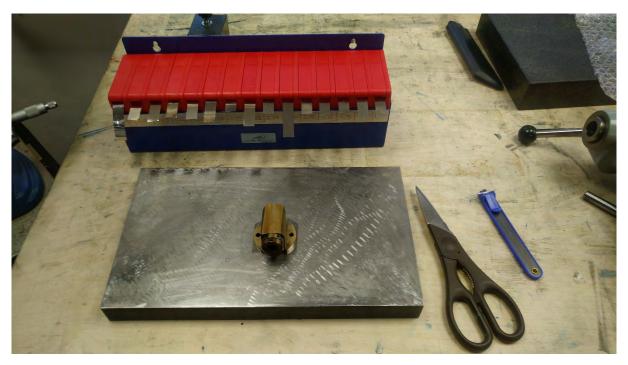
Abbildung 119: Zuschneiden der 100µm Hasbergfolie

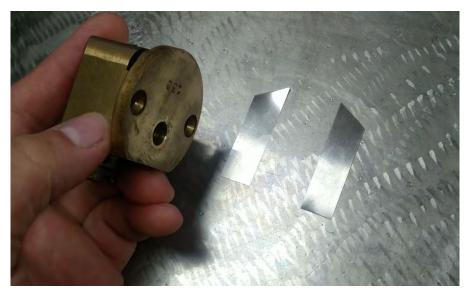
Abbildung 120: 100µm-Folie Schnipsel

Das Zuschneiden geht noch mit einer Schere. Doch das Einbringen der Löcher scheitert. Ich probiere ein Henkellocheisen mit Holz- sowie Stahlunterlage. No way- die Hasbergfolie ist so hart, eher bricht mein Locheisen in der Mitte durch.

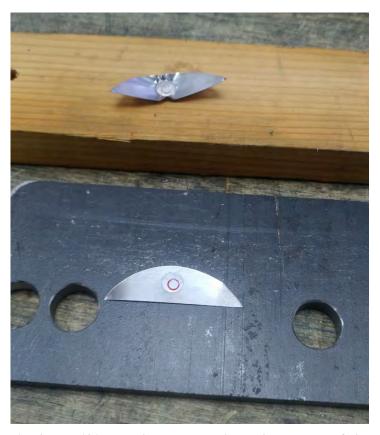
Abbildung 121: Locheisen klappen nicht bei der Hasbergfolie

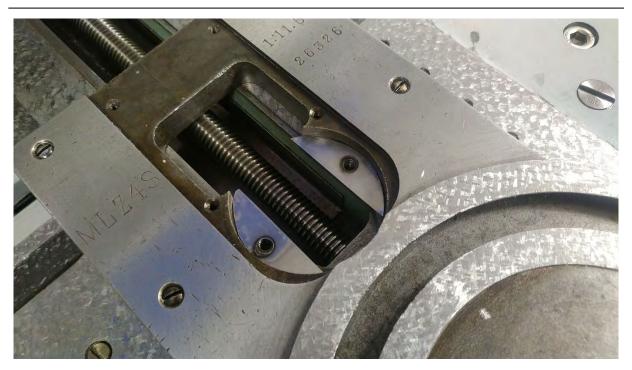
Abbildung 122: 100µm-Unterlagen gelocht und eingepasst

Ich dremele schließlich die Löcher mit einem Edelkorund Schleifstift durch. Man sieht an den Rändern noch deutlich die Spuren der Hitzeentwicklung.

Aber die Operation gelingt: die 100µm-Unterlagen sitzen sauber in der Einbaumulde und die nun eingesetzte Spindelmutter hat nun genau dieselbe Höhe wie früher. Der Beweis: der 44,00mm Endmaßblock passt nun wieder sauber unter meine "Messbrücke".

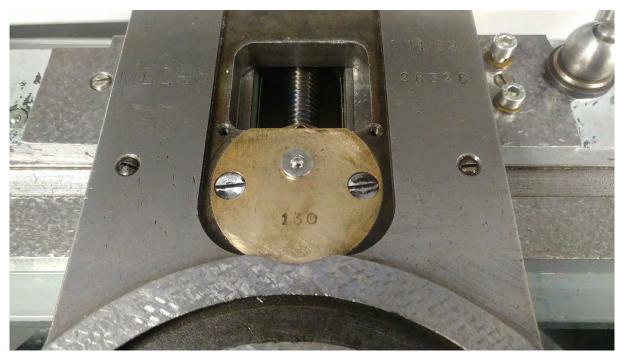
Wo ich schonmal dabei bin, erneuere ich den Schmiernippel und ziehe die Oberseite der beiden Schlitzschrauben etwas auf dem Bankstein ab.

Abbildung 124: Nutmutter mit -zum Messen- etwas geschlichteter Oberfläche und neuem Schmiernippel

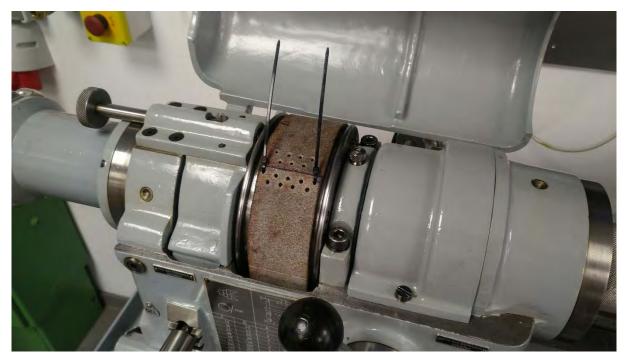
Also den Flachriemen mit einer Gürtellochzange in zwei Reihen gelocht, dann mit zwei Kabelstrapsen die Enden zusammengehalten und den Faden und Nadel herausgeholt.

Abbildung 125: Lederriemen bereit zum Vernähen!

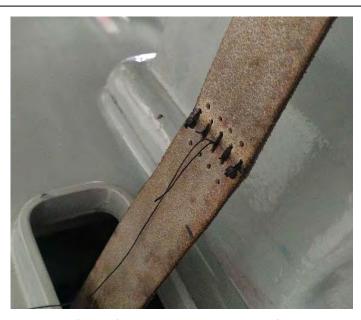
Abbildung 126: das Vernähen beginnt. Die Kabelstrapsen können gleich abgenommen werden und durch Zwirnfaden ersetzt werden.

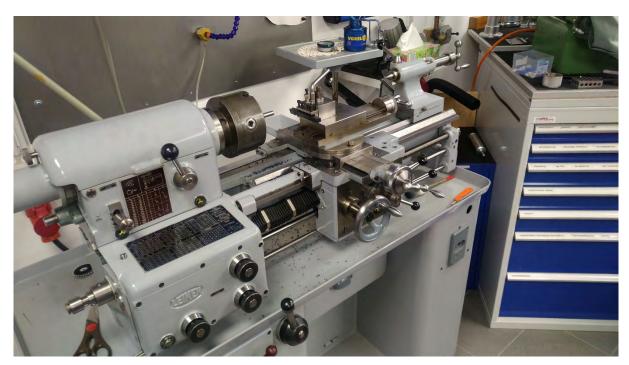
Abbildung 131: die MLZ4S dreht sich nach etwa einem halben Jahr zum ersten mal wieder!

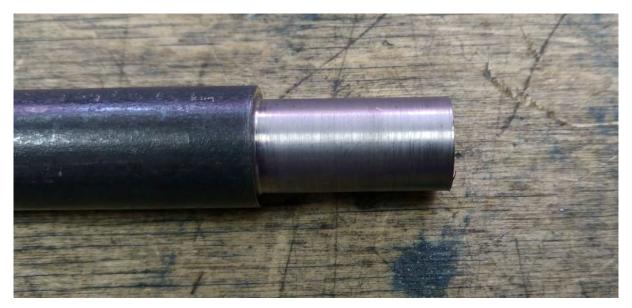
Warum ich das sagen kann? Weil ich genau am anderen Ende dieser Stange Baustahl mit Wilma noch VOR der Restauration eine Fläche gedreht hatte. Und die sah so aus:

Abbildung 133: Drehergebnis VOR der Restauration

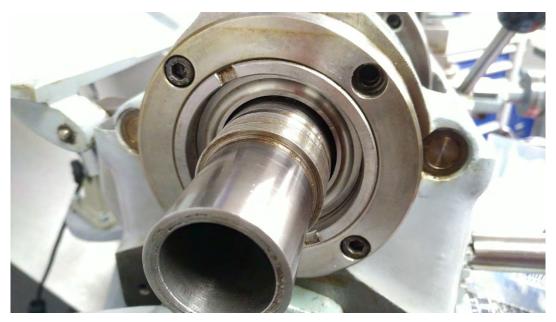
Doch dann entdecke ich doch wieder was: Axialspiel! Genau das, was Lennart mir in Teil1 des Berichts so professionell "weggezaubert" hatte, ist nun wieder da. Warum? Keine Ahnung. Aber Wilma hat seit dem Test im Keller des Verkäufers eine Menge erlebt- nicht nur auf der A7, sondern auch mit Hubwagen, Kran und Seilwinden. Nicht zuletzt das Auseinanderbauen bei mir für das Einschaben kann vielleicht ein wenig Auswirkungen auf die Lagereinstellung gehabt haben.

Abbildung 134: hintere Nutenringe abschrauben und das Drucklager entfernen

Also tue ich das, was Lennart damals tat: Anleitung lesen und das Lager nachstellen!

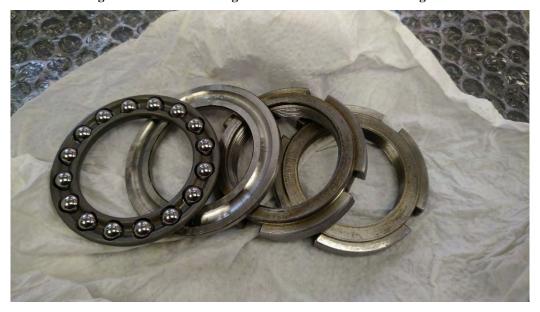
Abbildung 135: so sieht das Drucklager aus

Das Drucklager wird in Petroleum im Ultraschall gewaschen und danach mit Klüber Isoflex NBU15 eingeschmiert.

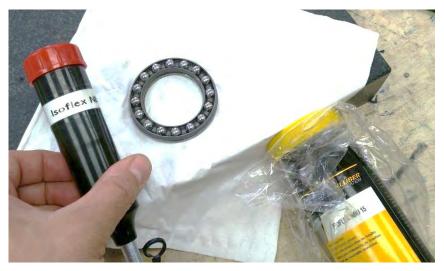
Abbildung 136:Schmieren mit Klüber Isoflex NBU 15

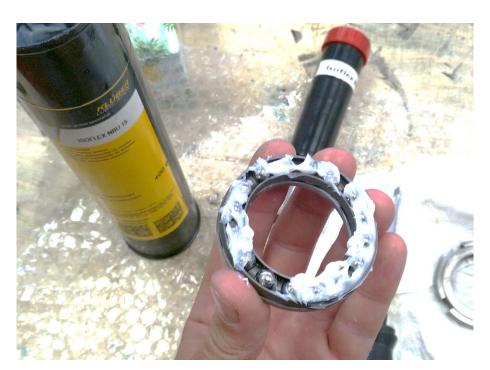
Abbildung 137: sicher ein bisschen zu viel Fett, aber eine Lagererwärmung konnte im Testbetrieb nicht beobachtet werden

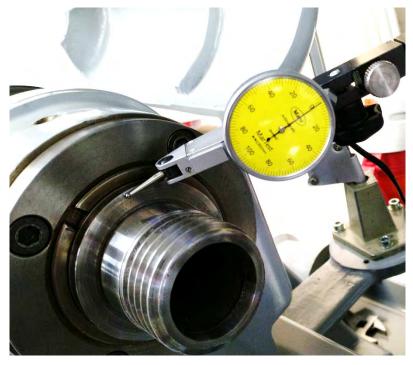
Wie genau man das Axialspiel einstellt, lest bitte selber in der Anleitung. Das ist in der Praxis gar nicht so irre einfach, denn das Messen solch winziger Axialspiele mit der Messuhr ist eine ziemlich esotherische Angelegenheit. Erst recht, wenn die Anleitung sagt, dass das Axialspiel etwa 3µm betragen sollte und Schlesinger ebenfalls mit 5µm daherkommt.

Ich stelle also die 3µm Spiel ein- so gut es geht, denn das ist kniffelig!

Abbildung 138: auf etwa  $3\mu m$  eingestelltes Axialspiel

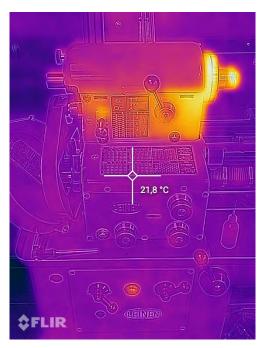
Dann starte ich die Maschine und lasse sie langsam laufen. Ich bemerke schnell, dass das rechte Lager ein wenig warm wird, das linke jedoch kühler bleibt:

Abbildung 139: das rechte Spindellager wird warm; nicht jedoch das linke

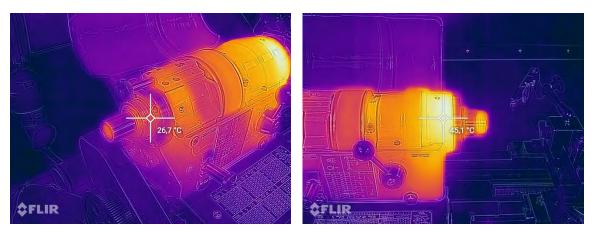
Abbildung 140: das linke wird nur etwa knappe 30°C warm, das rechts über 15K wärmer

Wir erkennen, dass das linke Lager (also das Drucklager) mit knapp 27°C absolut kühl bleibt, während das rechte Spindellager mit 45°C doch schon deutlich warm wird. Außerdem ist das winzige Axialspiel nun zu 0µm komplett verschwunden und das gefällt mir gar nicht. Schlesinger hin oder her- lieber ein paar µm mehr Spiel als ein überstresstes Spindellager, das man nicht mehr als Ersatzteil nachbekommt!

Also vergrößere ich das Axialspiel auf ca. 12µm (Kaltzustand).

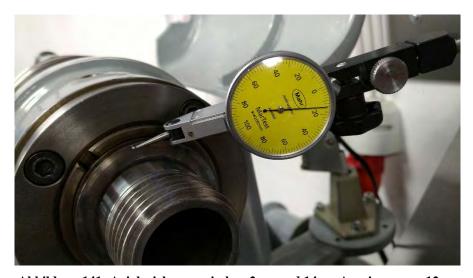
Abbildung 141: Axialspiel nun zwischen 2μm und 14μm Anzeige => ca. 12μm

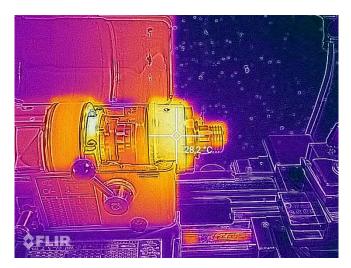
Abbildung 143: Rückblick Januar 2020 beim Verkäufer: hier blieb die Spindel 10K kühler!

Ich wahrscheinlich selber schuld. Es ist genau das passiert, wovor mich Lennart schon warnte: zu viel Fett im Lager bedeutet, dass die Lagertemperatur stark steigt. Und da hat er vermutlich recht, denn eine andere Erklärung gibt es nicht. Die Testbedingungen waren genau die gleichen und an der Spindel hat niemand zwischenzeitlich "herumgefummelt".

Ich bin also vermutlich selber schuld; Lennart meint aber, dass eine Spindel unter Volllast auch schonmal 50 oder gar 60°C heiß werden kann, ich mir also keine Gedanken machen muss. Das werde ich auch nicht, sondern meine Restauration fortsetzen.

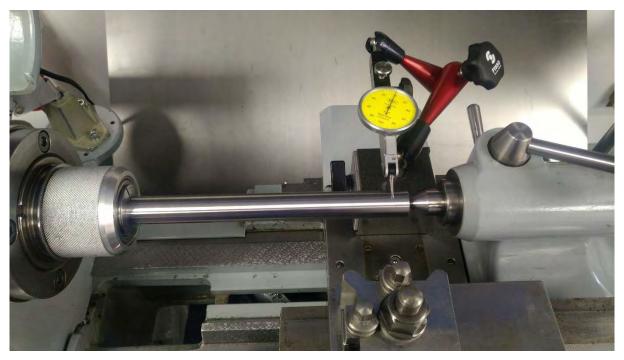
Abbildung 147: Prüfstab in 180er-Spannzange

Wir spannen den Präzisions-Prüfstab in die 363E Spannzange ein und setzen rechts eine ausgemessene MK2-Spitze in den Reitstock.

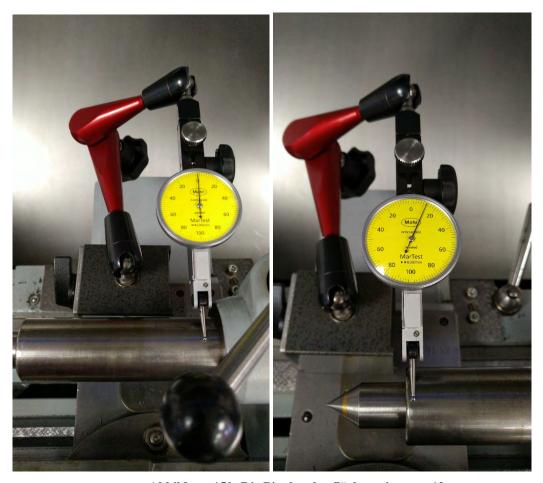
Abbildung 150: Die Pinolenoberfläche steigt gute 12µm an

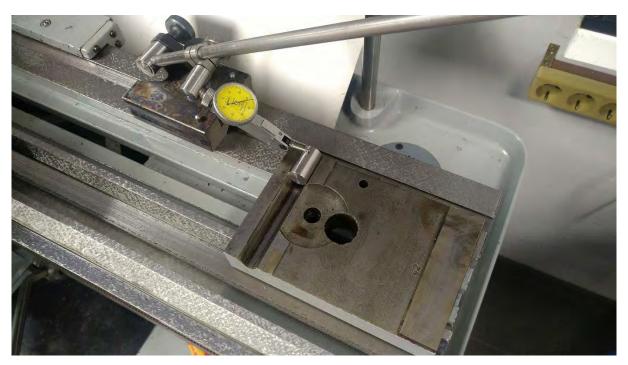
Also schraubte ich den Reitstock auseinander und legte die reine Basisplatte auf das Maschinenbett. Nun zahlt es sich aus, dass ich damals alles eben und parallel zueinander geschabt habe, denn so kann ich das Bett auch als Referenzebene für meine Messuhr benutzen. Und was kommt heraus? Die Basis des Reitstocks ist komplett schief! Ihr Oberfläche steigt über die wenigen Zentimeter Querfläche über 300µm an!

Abbildung 152: die Reitstockbasis steigt entlang der V-Nut um 320µm an!

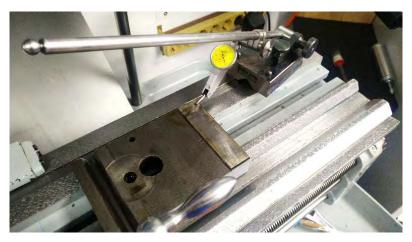
Und das sowohl mit einem 10mm Röllchen in der V-Nut gemessen als auch auf der Flachfläche rechts daneben.

Abbildung 153: dasselbe Problem auch hier: ebenfalls etwa 320µm Anstieg von der Maschinenfront zur Rückseite hin

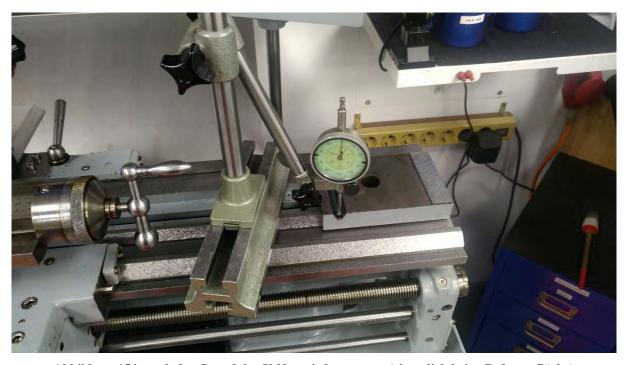
Sogar der Grund der V-Führung, der mit Sicherheit nie von irgendwem nachbearbeitet worden ist, steigt in genau demselben Maße:

Abbildung 154: auch der Grund der V-Nut wird gemessen (eigentlich keine Referenzfläche)

Das kann jetzt kein Zufall mehr sein. Alle drei Flächen sind mehr oder weniger zueinander parallel und steigen gleichmäßig an. Das heißt: der Grund muss schief sein!

Keine Referenzfläche, aber dennoch sehr informativ: Messung des Grunds der V-Nut, hier links in rot zu sehen.

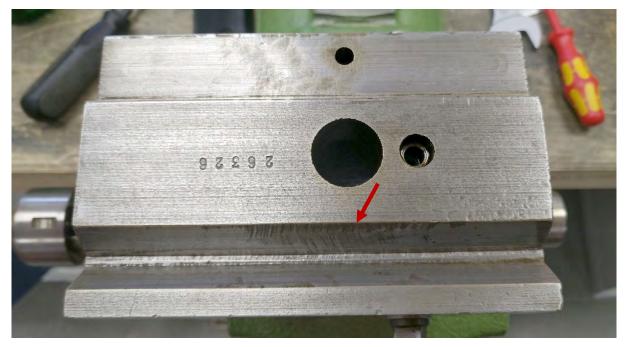
Abbildung 157: auch hier wieder Spuren von unsachgemäßer Oberflächenbearbeitung

Und so ist es vermutlich auch. Schon wieder sehe ich hässliche Spuren von Schleifwerkzeugen, die mich erneut das Schlimmste befürchten lassen. Nicht nur an der Reitstock-Basisplatte, sondern auch an der Reitstock-Unterseite.

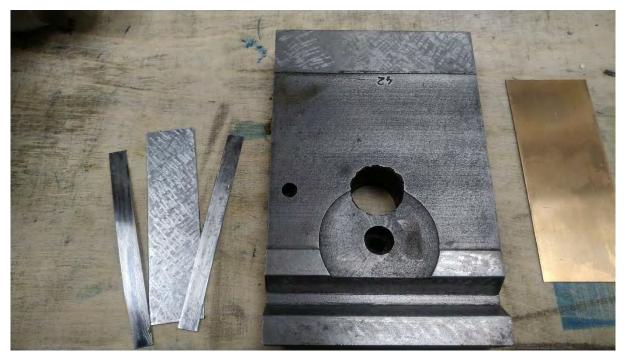
Abbildung 161: die Bodenplatte hatte aufgeklebte Bleche auf Flach- und V-Führung!

Die Flächen, auf die ich die ganze Zeit referenziert hatte, waren aufgeklebte Stahlbleche! Ach du je, war mein Schaben jetzt komplett für 'n Ar....??

Nein, war es nicht. Glücklicherweise waren sie komplett parallel zur Oberfläche geklebt. Die Grundplatte war vorher eindeutig schief- mit Blechen als auch ohne. Glück gehabt- denn sonst wären meine Schabebemühungen vielleicht vergebens gewesen.

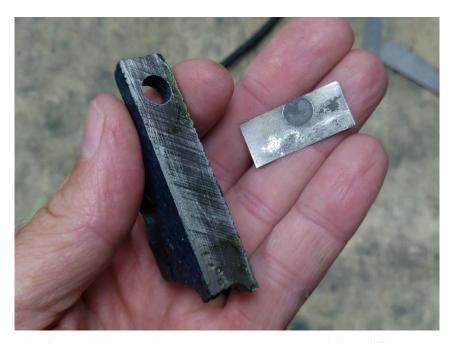
Abbildung 163: gescheiterter Klebeversuch: Hasbergfolie auf Grauguss

Ich probiere das Aufkleben von Hasbergfolie mit Loctite 648 auf ein altes Stück Grauguss. Ergebnis: absoluter Fehlschlag. Das Probeteil fällt schon beim geringsten Hinterhaken mit dem Spachtel wieder ab.

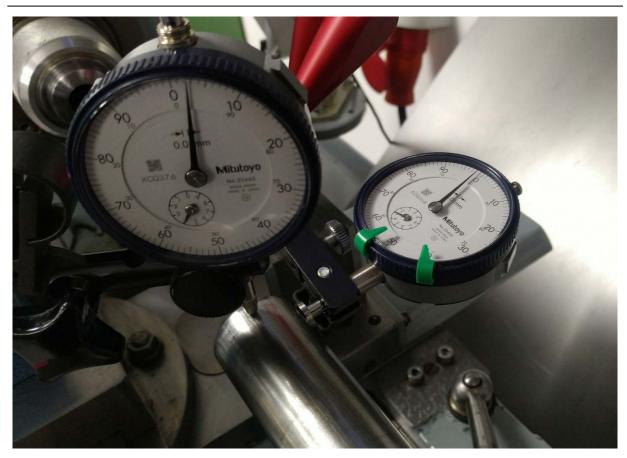
Abbildung 180: wir haben bislang ca.  $+30\mu m$  (Höhe) und  $+20\mu m$  (Seite) erreicht

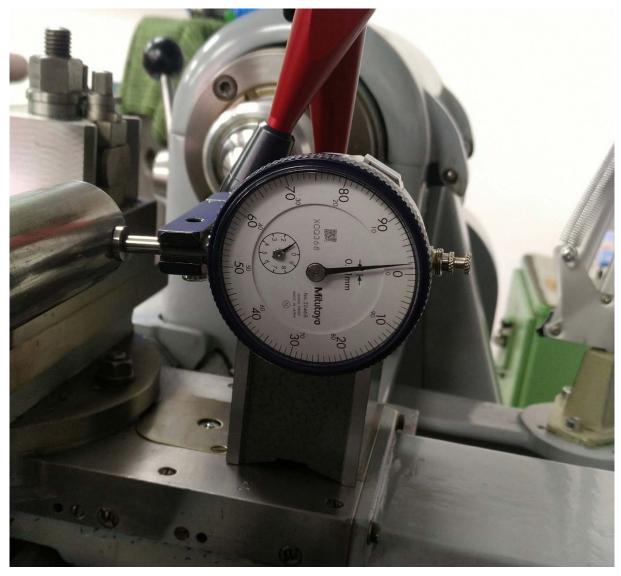
Abbildung 183: nur die Seitenneigung könnte noch etwas verbessert werden (aktuell  $+25\mu m$ )

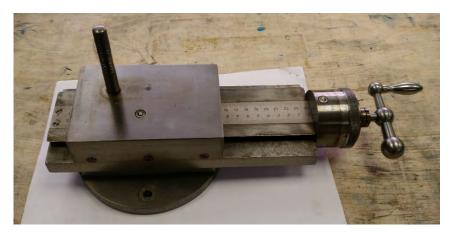
Abbildung 184: der Obersupport im Originalzustand

Ich wünsche mir endlich Licht am Ende des Tunnels. Doch eine letzte Kurve gibt es noch, bevor der Tunnelausgang sichtbar wird: der Herr (oder die Dame) mit dem Bandschleifer hat leider auch am Obersupport ganze Arbeit geleistet.

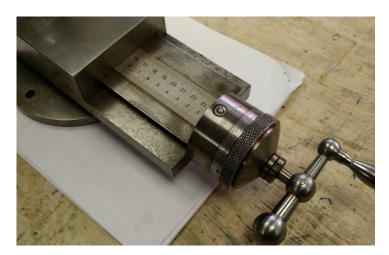
Abbildung 185: der erste Gesamteindruck ist noch nichtmal so schlecht

Wenn man das gesamte Teil erstmal von der Maschine herunternimmt, fällt einem eigentlich noch gar nicht viel ins Auge. Der Schlitten lässt sich erstaunlich gleichmäßig von Anfang bis Ende durchkurbeln und beim Drücken mit der Hand stellt man kein merkliches Spiel fest. Okay, das Schabemuster auf den Gleichflächen sieht nicht mehr taufrisch aus, aber nach einem kleinen Touchup mit dem Tuschierlineal sollte das doch innerhalb eines Nachmittags alles wieder aufzufrischen sein. Oder?

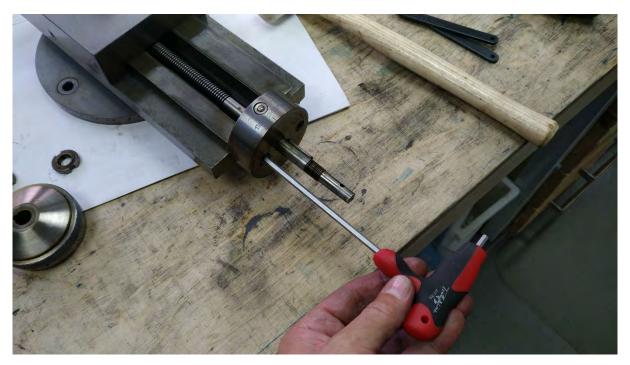
Abbildung 187: weitere Demontage

Danach kann man die beiden Nutmuttern lösen und den Skalenring mit Passfeder abnehmen. Mit einem 6Kant löst man die beiden Schrauben...

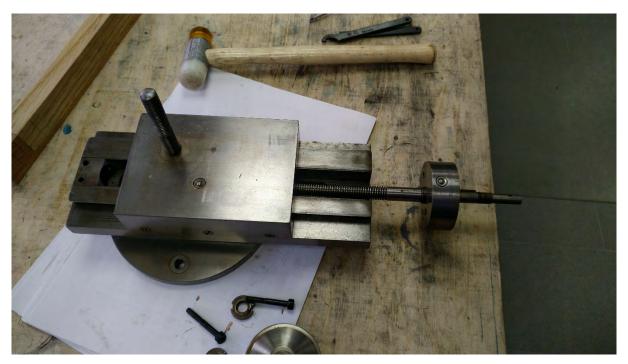
Abbildung 188: Spindel abnehmen

...und kann schließlich die Spindel herausziehen.

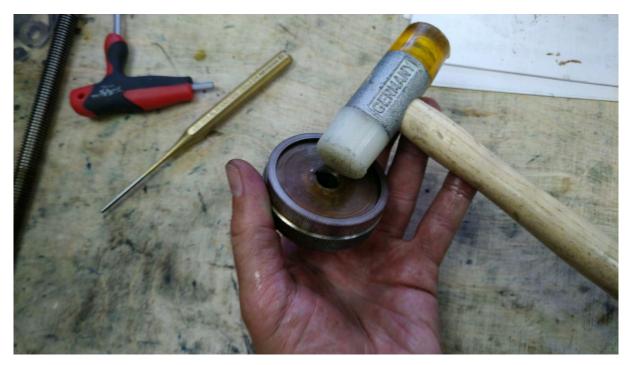
Abbildung 189: Skalenring demontieren

Um den Skalenring mit seiner verstellbaren Skala zu säubern (Ultraschall), genügen ein paar Hammerschläge zu Trennen.

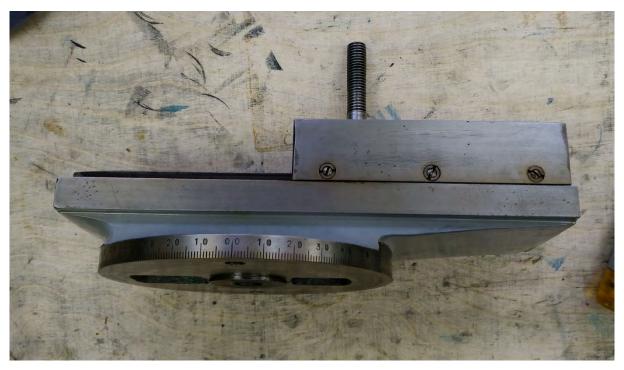
Abbildung 190: Druckschrauben entfernen

Während der Kleinkram im Ultraschallbad gereinigt wird, kümmern wir uns um die weitere Zerlegung. Zuerst die Schrauben für die Druckleiste....

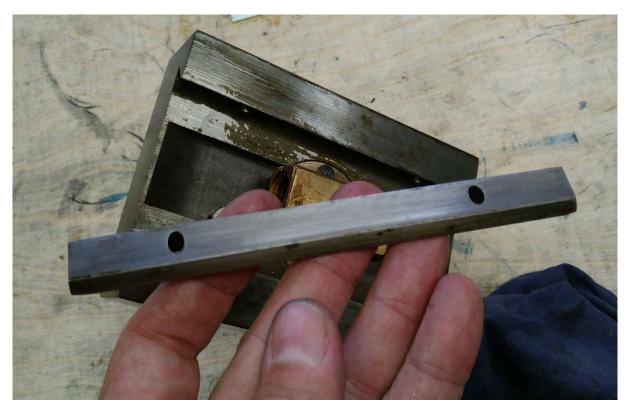
Abbildung 191: Druckleiste- auch die werden wir später richten und einschaben

...danach kann man den Oberschlitten gut vom Unterteil trennen.

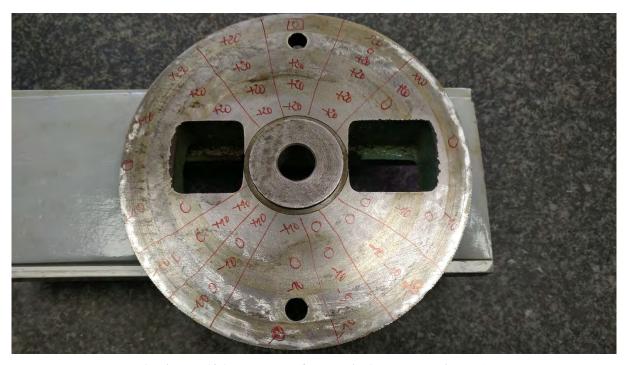
Abbildung 196: Messung auf Ebenheit, Angaben alle in  $[\mu m]$

Ich beschließe daher, den umgekehrten Weg zu gehen. Ich stelle die Flachführungen auf ein Paar Präzisions-Fräsunterlagen und messe die Fläche von oben mit dem Messtaster. Heraus kommt folgendes Bild:

Aha, das ist schonmal interessant, bringt mich aber nicht wirklich weiter, wie ich nach etwas Nachdenken feststelle. Ich werde meinem Standardvorgehen treu bleiben und mich von unten nach oben vorarbeiten. Motto: "wenn der Grund schon nicht stimmt, ist es müßig, die Oberseite zu bearbeiten". Also fangen wir von unten an.

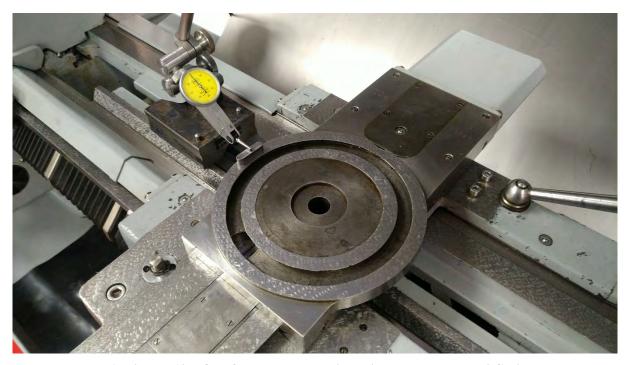
Abbildung 197: Oberfläche des Bettschlittens ist parallel zum Bett! Gut!

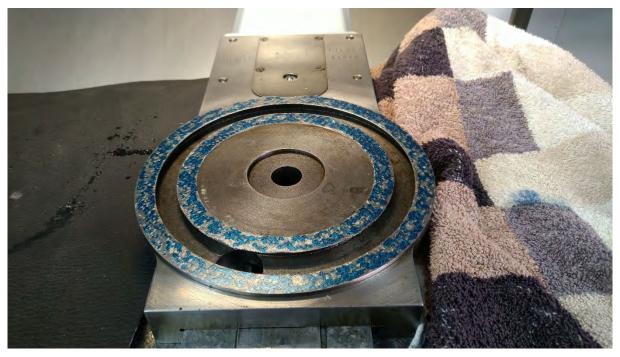
Abbildung 198: das Tuschierbild sieht für mich auch gut aus- die Basis stimmt also!

Damit weiß ich nun, dass ich den Bettschlitten mit seiner Kontaktfläche als Tuschiermaster benutzen kann und ich mir nicht extra ein rundes Tuschierlineal mit 40mm Innenloch schaben muss, nur um damit den Oberschlitten einpassen zu können.

Dabei wechsele ich mich mit Tuschierlineal und dem Sattel als Master (Abbildung 198) ab. Die "Sattelkontrolle" bestätigt mich, dass ich die gute Kontaktfläche nicht verliere und das Tuschierlineal überbrückt die Flächen dazwischen.

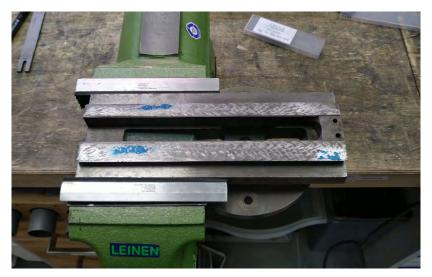
Abbildung 199: erstes Tuschierbild

Der erste Abdruck nach der Strukturierung ist grauenvoll.

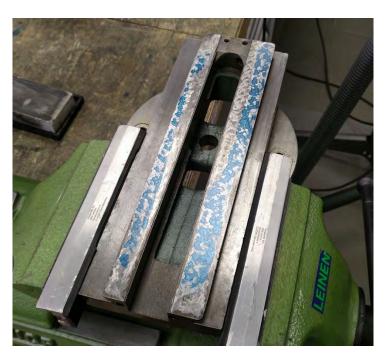
Abbildung 200: es beginnt zu tragen, aber offenbart auch viele Low Areas!

Etliche Durchgänge später wird das Ding schon einigermaßen gerade, aber es zeigt mir noch immer zu viele Löcher!

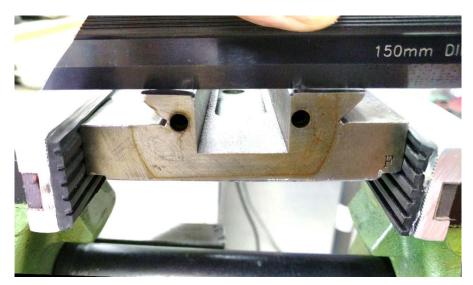
Abbildung 201: Prüfung mit Haarlineal

Ich will mal etwas genauer wissen, woran ich bin und lege ein kleines Haarlineal über die Fläche.

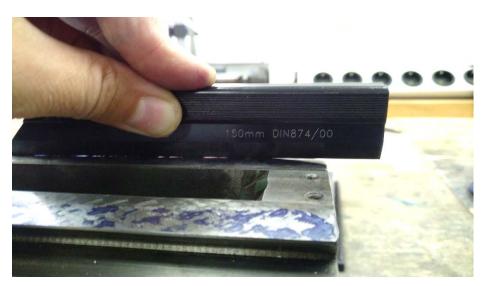
Abbildung 202: Seufz....

Am Ende der Führung kann man fast eine Mütze zwischen Lineal und Führungsbahn hindurchwerfen wie durch einen frisch geschnittenen Kirschbaum. Die Fläche kippt hier so stark ab, dass ich mir noch nicht einmal die Mühe mache, meine Fühlerlehre aus dem Magazinschrank zu holen. Wir reden da von mindestens einem ganzen Millimeter- völlig aussichtslos, das noch mit Schaben "holen" zu wollen. Außerdem: da wird mir dann auch irgendwann das gesamte Material am SSW zu dünn, wenn ich hier jetzt millimeterweise Metall abtrage.

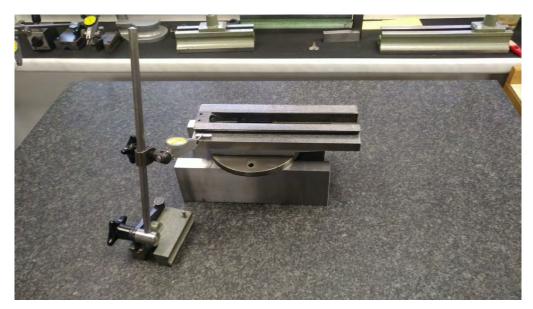
Abbildung 209: Messaufbau Oberschlitten

Zwei aufgestellte Präzisions-Fräsunterlagen transferieren mir die Referenzebene meiner Granitplatte nach oben. Dort lege ich meinen Oberschlitten drauf und achte darauf, dass alles wirklich satt und kippelfrei aufliegt (das tut es!).

Nun fahre ich mit dem Messtaster und meinem Unterlegstückenen zum Überbrücken der Schabetäler die Höhe der Flachführungen ab. Ziel ist es, alles parallel zu kriegen.\*

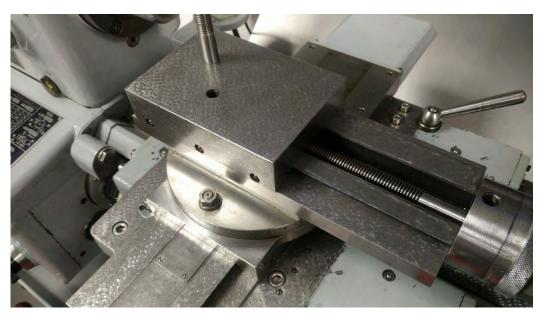
Abbildung 212: schön sieht es ja schon aus- aber das alleine reicht nicht!

Als alles fertig geschabt ist und der Oberschlitten sich mit nahezu konstanter Kraft schön satt und gleichmäßig von Hand von vorne bis hinten nahezu spielfrei durchschieben lässt, wage ich den Zusammenbau.

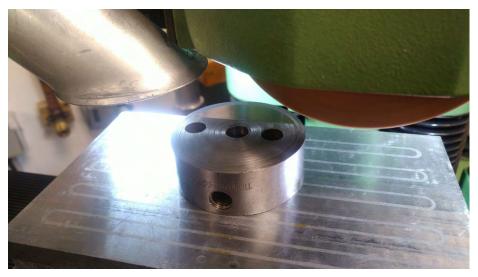
Abbildung 213: Beseitigen der Spuren von 60 Jahren Benutzung!

Es wird alles ordentlich eingeölt und einige Teile, bei denen ich Benutzungsspuren aus der Vergangenheit sehe (z.B. Riefen), glätte ich sogar vorher auf der Flachschleifmaschine (z.B. Skalenring), bis sie wirklich fast spiegeln. Das ist vielleicht nicht nötig, macht aber Spaß und erzeugt haufenweise Genugtuung, dass man seine mühsam aufgearbeiteten Maschinen in der Werkstatt auch sogar zielgerichtet und sinnhaft einsetzen kann.

Ohje! Dieses "Beseitigen" wird mich noch etwas Kopfzerbrechen kosten! Sehr ihr schon den Fehler? Dann schaut mal in Kapitel 55.2! Kleiner Tipp: Die Fläche muss orthogonal zur Mittel-Bohrung des Werkstücks sein; nicht zu seiner Rückseite! Meine Aufspannung ist Mist! Noch weiß ich das aber noch nicht, also lassen wir mich noch in dem Glauben.

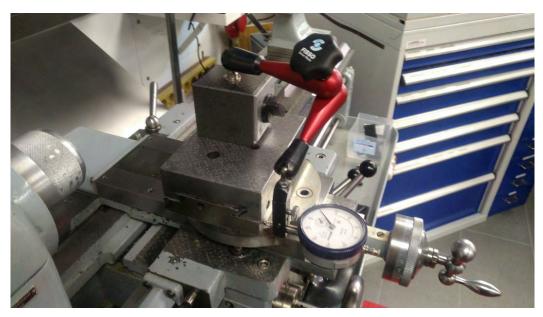
Abbildung 214: Prüfung des Seitenspiels mittels Messuhr

Wie es so kommen soll, war es das natürlich nicht. Erfahrene Maschinenrestaurateure ahnen wahrscheinlich schon, was ich bislang noch nicht berücksichtigt habe: genauso wie beim Querschlitten, muss ich auch beim Oberschlitten die Lage der Spindelmutter korrigieren! Deutlich zu merken daran, dass das Kurbeln des Oberschlittens immer schwergängiger wird, je näher sich Spindelmutter und Handkurbel kommen! Bis fast an den Endanschlag kriege ich den Oberschlitten nur mit Gewalt gekurbelt. Auch wenn ich diese Position wohl in der Praxis fast nie brauchen werde, geht das so trotzdem nicht!

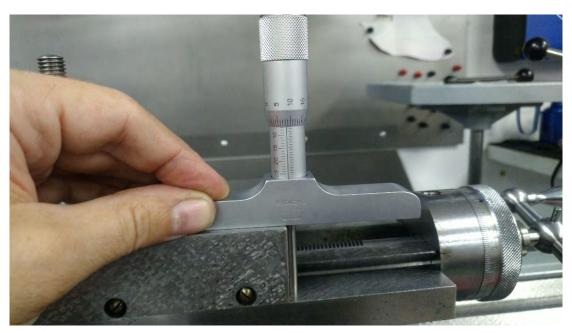
Abbildung 215: Glücklicherweise habe ich auch die Oberseite geometrisch korrekt eingeschabt, so dass sie mir nun als wertvolle Referenz für Messungen dienen kann!

Also muss ich zuerst feststellen, wie "schräg" die Spindel nun zwischen Mutter und Lagerstelle hängt. Nun bin ich beseelt davon, dass ich die Oberseite des Oberschlittens ebenfalls geometrisch korrekt parallel zu seiner Unterseite eingeschabt habe (was normalerweise nicht nichtwendig gewesen wäre). Doch nur dank dieser eher "ästhetisch" anzusehenden Zusatzarbeit wird es mir möglich, die Oberseite als direktes Abbild der Flachführungen unten zu verwenden und dort eine Messuhr drauf zu stellen! Die Mühe hat sich also gelohnt!

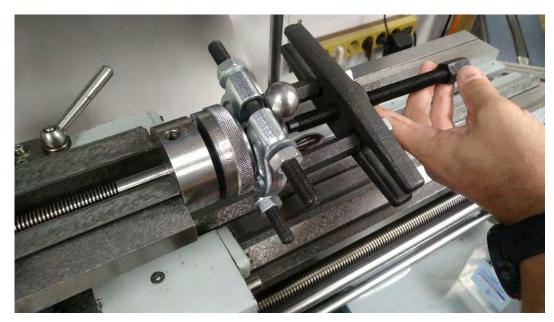
Abbildung 217: mit einem einfachen Abziehset aus dem Kfz-Bedarf kann man die Handkurbel sehr einfach uns schonendabziehen- und zwar OHNE die Spindel mit Hammerschlägen zu verbiegen!

Gesagt, getan. Die Spindel ist "runder" als befürchtet und durchaus dazu geeignet, für Messungen ihrer Höhenlage in der Mutter herzuhalten.

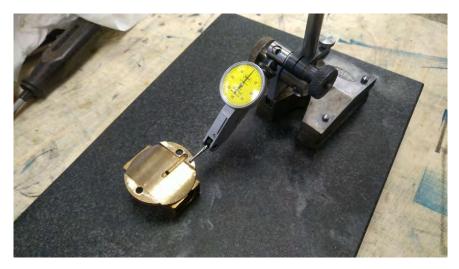
aus der allerersten Messung schloss ich, wieviel µm von der Unterseite der Spindelmutter theoretisch heruntergeschliffen werden müssten. Also baue ich die Spindelmutter aus und werfe sie auf die Flachschleifmaschine. Die erste Klippe umschiffe ich noch erfolgreich: bevor ich ihre Unterseite schleife, mache ich erstmal ihre Oberseite plan, denn auf genau diese Oberseite muss ich die Mutter nachher legen, wenn ich ihre Füße schleife. Nur wenn dann diese (im Moment unten liegende) Oberseite auch exakt parallel zu ihren Füßen ist, wird auch dieser Schliff wieder parallel.

Abbildung 218: erst wird die Spindelmutter vermessen...

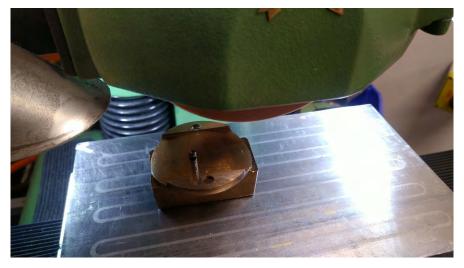
Ich war schon so stolz auf mich, an diese Falle gedacht zu haben. Doch dann holt es mich dennoch ein. Nach dem Wieder-Zusammenbau hakt der Oberschlitten schlimmer denn je und ich bin in der ersten Sekunde komplett ratlos, was ich denn falsch gemacht hätte.

Abbildung 219: ... dann geschliffen. Helfen wird mir das trotzdem nicht! (3)

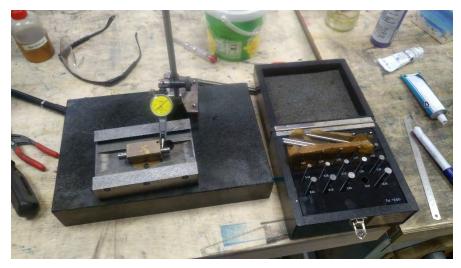
1. Messung: Spindelmutter in den Oberschlitten eingebaut. Das komplette Bauteil mit dem Rücken auf die Messplatte. In die Spindelmutter einen 9,500mm Prüfdorn (Toleranz: +/-1μm) eingelegt und dann mit der Messuhr auf seine Oberfläche getastet. Problem: der Prüfdorn wackelt für reproduzierbare Messungen im Innern noch immer zu stark hin und her, sitzt also nicht stramm genug im Gewindeloch. Die nächste Größe, die ich habe, ist 10,000mm (und der der geht nicht hinein; ist also leicht zu groß). Ich bräuchte also vermutlich was mit 9,900mm oder 9,850mm; also etwas, was gerade so hineingeht und trotzdem nicht wackelt. Die dafür notwendigen Prüfstifte hab' ich leider nicht und kann mir in dieser Präzision sie mir ad hoc aber auch nicht selber "mal eben schnell" herstellen. So ein Ärger.

Abbildung 221: keine schlechte Idee mit den Prüfstiften, aber leider fehlt mir die passende Größe!

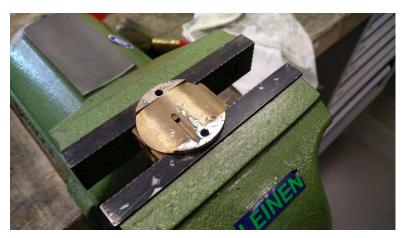
Abbildung 224: die Spindelmutter wird geschabt

Natürlich könnte man die Winkeländerung nun auch wieder mit der Flachschleifmaschine erzeugen. Aber ehrlich gesagt traue ich mich das nicht. Die Spindelmutter hat nicht unendlich viel Material an ihrem Fuß und ich habe noch nicht so viel Erfahrung an dieser Maschine.

Also schärfe ich mir eine Schabeplatte und trage mit wenig Druck von Hand ganz leicht Material ab- das Tuschierbild dabei immer im Auge behaltend! Die Anlagefläche ist nicht sehr groß, daher haben hier kleine Schabehübe sofort große Wirkung, weil sie gleich sehr viel Prozent der gesamten Fläche ausmachen. Entsprechend vorsichtig und zurückhaltend bin ich hier mit dem Schaber. Außerdem besteht die Spindelmutter offensichtlich aus Messing; und das schabt sich eh etwas anders als Grauguss.

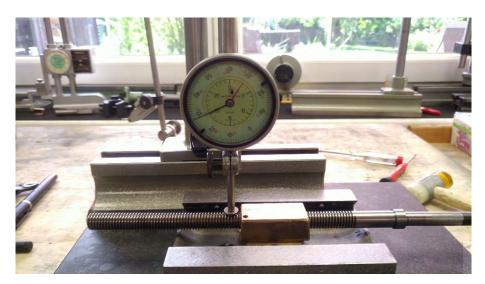
Doch dann die Enttäuschung: trotz nachweislich auf der Messplatte um -160µm gekippter Spindelachse messe ich in eingebautem Zustand nach wie vor ein Ansteigen um etwa 280µm! Das gibt es doch nicht!

Abbildung 226: trotz Kippen des Winkels am Fuß ändert sich die Steigung der Spindel so gut wie nicht!

Doch, das gibt's. Ich ahne was: und zwar, dass ich den Sitz der Spindelmutter ebenfalls noch schaben muss. Also trage ich etwas Tuschierpaste auf die Spindelmutter und presse sie versuchsweise in den Grundkörper. Als ich sie wieder herausnehme, kann ich auf dem Grundkörper zwei kleine Kontaktstellen erahnen- mehr nicht. Ich hatte recht: die Spindelmutter wird in erster Linie von ihren halbkreisförmigen Seitenwänden geführt und weniger von der unten liegenden Grundfläche. Ich muss also die Seitenwände ganz leicht anschleifen (dass sie beim Einlegen zwar noch führt, aber ein ganz klein bisschen weniger klemmt!) und mich darum kümmern, dass auch der Fußboden glatt wird!

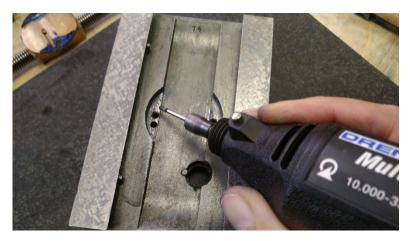
Ich weiß, es ist für Schaber eigentlich ein Sakrileg: das "Schaben" mit dem Dremel ist bei Schabern normalerweise so verpönt wie bei Marathonläufern die Nordic Walker. Und doch muss Platz für beides sein, denn in diese kleinen Strukturen komme ich mit den Schabern einfach nicht mehr hinein! Ich kann hier nur mit einem kleinen Schleifstift im Dremel arbeiten, denn das ist noch das einzige Werkzeug, mit dem ich die Stellen, die abzutragen sind, überhaupt noch erreiche.

Abbildung 228: Dremel als letzte Hilfe!

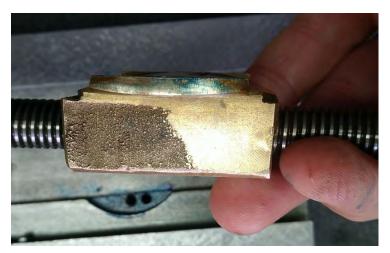
Abbildung 229: das Tuschierbild verrät, dass die Mutter im wesentlichen von ihren Seitenwänden geführt wird und deshalb nicht wie gewünscht am Grund um die 200µm abkippen will!

Diese Arbeit ist wirklich sehr, sehr mühsam. Das Abtragen von Material dauert e w i g und das Abfühlen des Untergrunds mit der Messuhr zeigt, dass es dort Unebenheiten gibt, die teilweise größer als 100µm hoch (bzw. tief) sind. Dazu kommt die Art der Passung: erst als ich die Kehle ganz unten auf dem Grund mit einem Diamant Kegelfrässtift ausschleife, setzt das Aß endlich flächig auf dem Grund auf- vorher hat es nämlich immer auf der Kehle ringsherum aufgesetzt. Und das, obwohl ich die Ecken an der Spindelmutter eigentlich schon mit der Feile alle gebrochen und rund gemacht hatte!

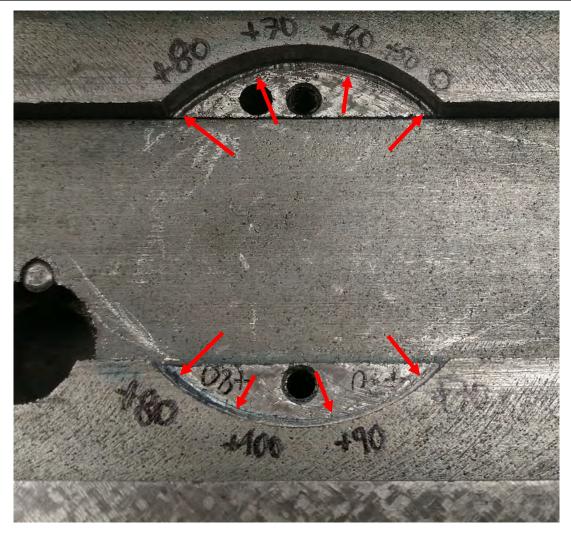
Abbildung 230: ganz wichtig: die Hohlkehle am Rand freimachen, sonst setzt die Spindelmutter (nur!) auf diesem dünnen Rand auf- und nicht auf der Fläche, wie sie soll!

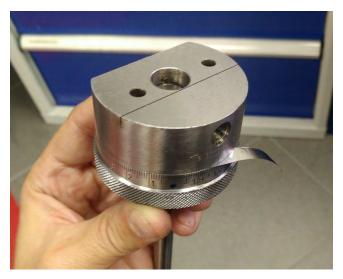
Dann spinne ich meine Idee weiter. Ich habe immer einen paar Stangen h6 geschliffene Präzisionswellen im Haus. Davon nehme ich mir noch eine im 10mm-Durchmesser und fädele sowohl den Lagerbock als auch den Skalenring auf. Das ist quasi mein "Spindelersatz". Und endlich sehe ich es: es ergibt sich zwischen beiden Bauteilen ein Spalt, in den ich sogar Fühlerlehrenband zwischenstecken kann.

Abbildung 240: nicht gut- ein eingestecktes Fühlerlehrenblatt bedeutet einen Spalt zwischen Skalenring und Lagerbock- es eiert!

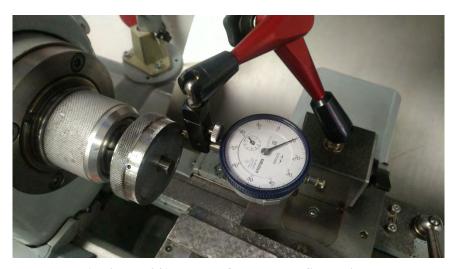
Abbildung 241: Rundlaufmessung des Skalenrings

Und ich messe hier über 100µm Höhenschlag!

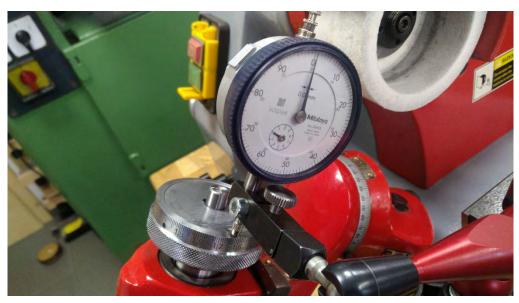
Abbildung 243: Einrichten des Schleifsetups auf der SSM

Aber natürlich muss dieser Versuch nun endlich "sitzen", denn es gibt am Skalenring und dem Lagerbock nicht mehr viel Material, dass ich zum Ausprobieren einfach wegschleifen und opfern kann. Dieser Versuch muss sitzen!

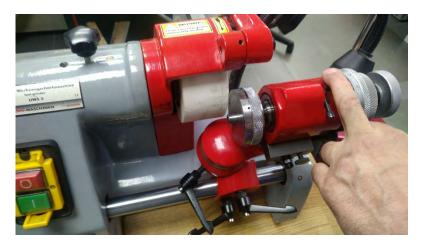
Tatsächlich erlebe ich schon hier Unterschiede. Wo ich an der Drehmaschine 115µm Höhenschlag messen konnte, habe ich in der SSM nun etwa 150µm. Woran das liegt, kann ich nicht sagen. Bei so einem großen Schleifdurchmesser und so einer kurzen Aufspannung mag es viele Gründe geben, weshalb ich hier leicht andere Messwerte habe. Ich spanne nochmal um, säubere nochmal alles, aber die 150µm bleiben reproduzierbar. (Was erstmal gut ist!)

Abbildung 244: fertig einrichten zum Schleifen!

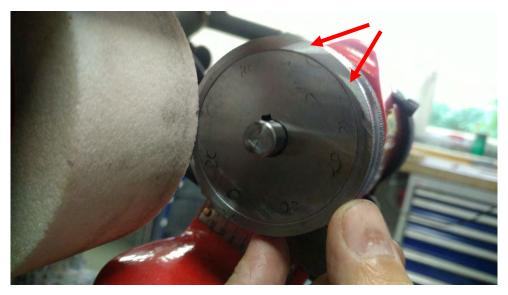
Abbildung 245: Schliffbild und Messung sind stimmig!

Die Messwerte für den Höhenschlag und die Berührungspunkte beim ersten Schliff passen perfekt zueinander. Ich schöpfe Vertrauen in meine jetzige Aufspannung und schleife weiter.

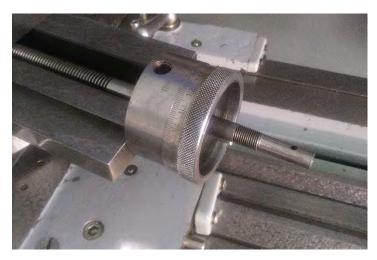
Das tun sie: ähnlich wie bei einem gut geläppten Endmaßkasten, hält nun der Skalenring am Lagerbock alleine durch "Anreiben". Ein Zeichen dafür, dass Vieles gut gemacht wurde!

Abbildung 251: der Skalenring hält- nur durch Ansaugen!

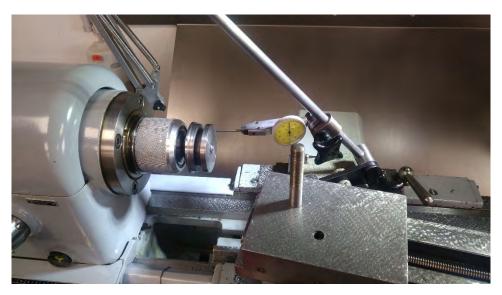
Nun kommt noch das Innenteil des Skalenrings auf den Prüfstand. Wieder Messung auf dem h6-Dorn und Prüfung mit der Messuhr.

Abbildung 252: das Innenteil wird ebenfalls überprüft

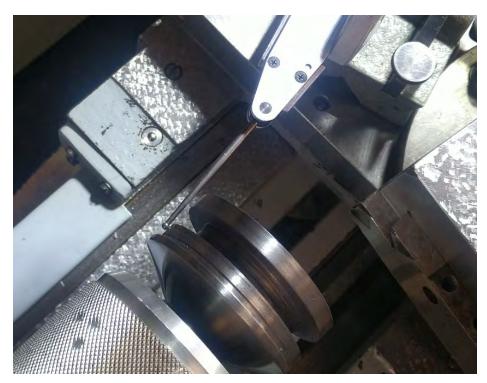
Sehr schön: ich habe mit meinem Mitutoyo Höhenanreißer auch eine Messuhr mit extrem langem Tastarm bekommen. Den habe ich hier gleich mal ausprobiert:

Abbildung 253: langer Tastarm

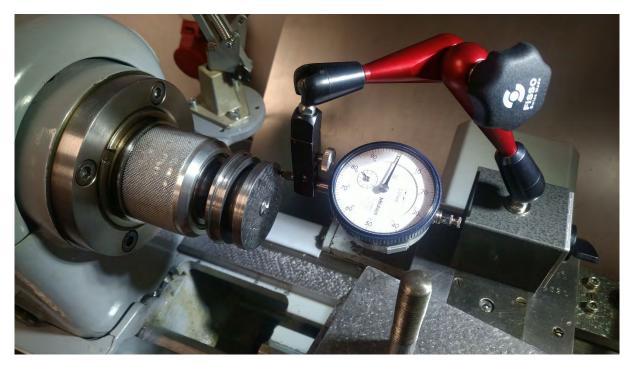
Von vorne messe ich dann wieder mit meiner Messuhr. Alles prima- wie man sieht, habe ich auch diese Fläche geschabt.

Abbildung 254: geschabtes Innenteil

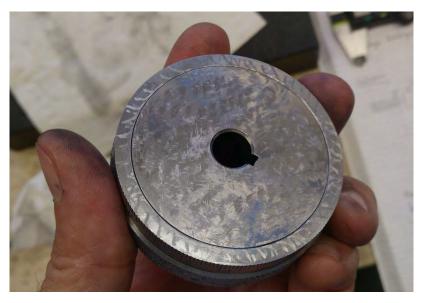
Abbildung 256: der Skalenring mit Innenteil- geschabt

Lagerbock und Skalenteil übertragen die Kraft nun vollflächig über die geschabte Fläche!

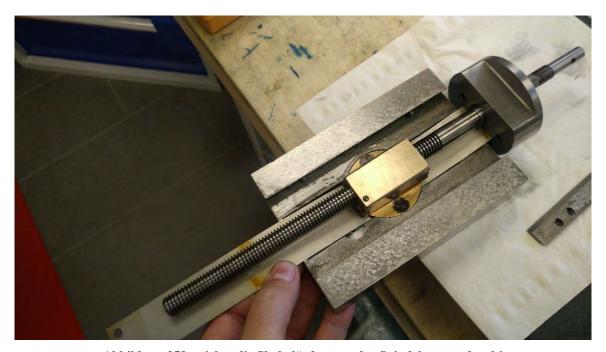
Abbildung 258: tricky: die Skala läuft unter der Spindelmutter durch!

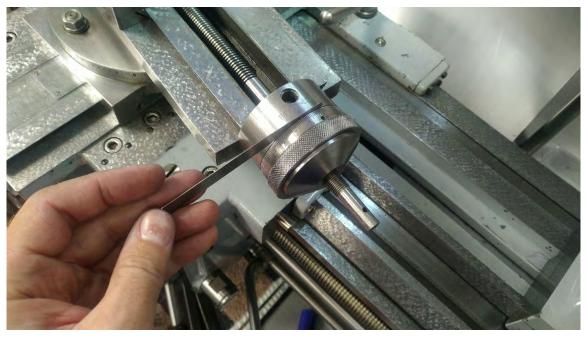
Abbildung 259: Prüfen des Spaltmaßes

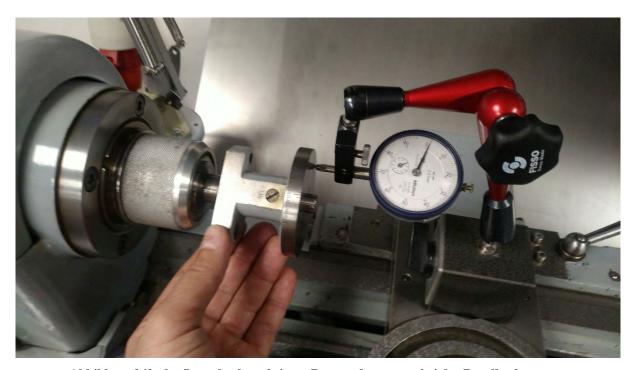
Abbildung 262: der Lagerbock, auf einem Dorn aufgespannt, bei der Rundlaufmessung
