### Leinen MLZ4S Drehmaschine: Teil 3

## 1 Einleitung

Dieser **Teil 3** endet mit dem nahezu vollständigen Auseinander- und wieder Zusammenbau der Maschine und mit einer erneuten Kontrollvermessung des -bereits geschabten- Bettes auf der Granitplatte.

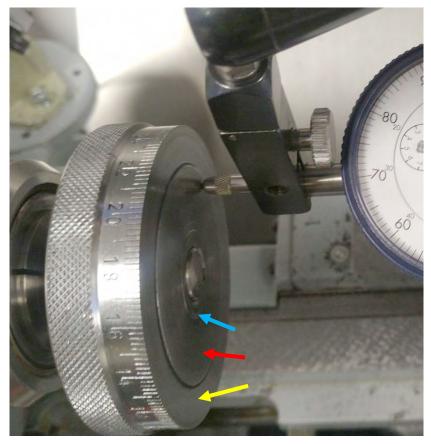
Als ich diese Einheit auseinandernehme, erkenne ich drei unterschiedliche Höhenniveaus, die sich im Laufe der Jahre aufeinander eingeschliffen zu haben scheinen. Das erste Niveau liegt dort, das vorher vom Skalenring bedeckt wurde. Das zweite Niveau ist ein kleiner, vielleicht 2mm breiter Kranz direkt um die Spindelachse (ich nehme an, hier soll die Kraft übertragen werden und deshalb hat er sich infolge Verschleiß im Lauf der Jahre so tief in den Lagerbock eingescheuert). Als drittes Niveau dann eben die Fläche dazwischen- die vermutlich etwas zurückbleiben und gar keinen Kontakt haben sollte- es aber nun inzwischen durch Verschleiß DOCH hat und die ganze Sache so zäh macht.

Abbildung 263: man erkennt drei verschiedene Niveaus (gelb, rot, blau)

Ich überlege lang hin und her, was ich mache. Schließlich entscheide ich mich, das Kraftübertragungskonzept zu ändern! Warum? Weil der Verschleiß bereits so weit fortgeschritten ist, dass von dem inneren, leicht vorstehenden Kranz um die Spindel kaum noch was vorhanden ist und ich weder Fräse noch Teilkopf verwendbar habe, um die Fläche neben dem Kranz um ein paar Zehntel Millimeter gezielt abzusenken. Also mach ich das anders:

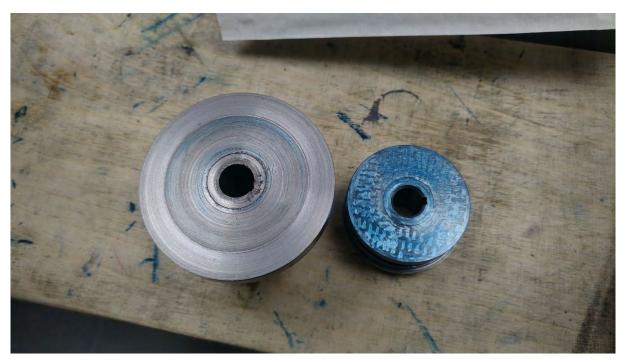
Abbildung 264: diese beiden Teile schabe ich aufeinander ein

Mit dem Schaber arbeite ich beide Flächen so aneinander an, dass sie maximal 10µm Höhenschlag haben. Sprich: ich verbreitere damit den Kraftübertragungs-Kranz, der vorher vielleicht 2mm breit war, auf nun vielleicht 20mm! Das erzeugt natürlich die höheren Anforderungen an die Ebenheit und Radialsymmetrie der beiden Kontaktflächen zueinander, aber dürfte -wenn mir das gelingt- eine um Zehnerpotenzen größere Steifigkeit als vorher haben. Und falls das alles nicht klappen sollte, kann ich ja immernoch eine geschliffene 12mm-Scheibe mit 0,1mm Dicke zwischen die Flächen legen und damit sowas wie einen "künstlichen Kranz" schaffen. Damit wären wir dann wieder zurück beim ursprünglichen Kraftübertragungskonzept.

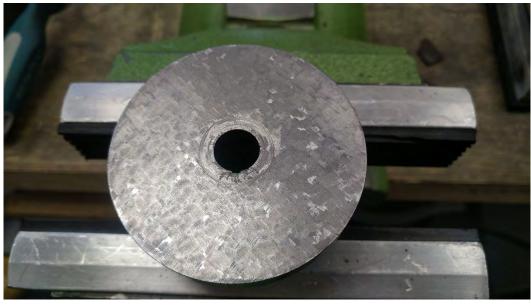
Abbildung 265: Designänderung: die ehemals drei verschiedenen Niveaus werden nun auf eine gemeinsame Höhe gebracht!

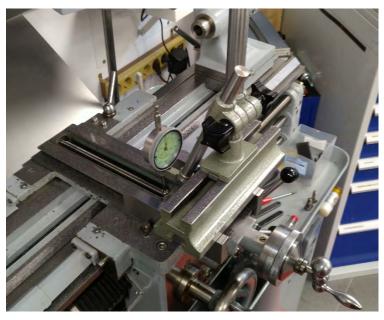
Abbildung 267: Messaufbau zur Bestimmung der Höhenblage mit RDM

Die Idee war rückblickend nicht schlecht, allerdings habe ich dabei leider was vergessen: die Spindel hat da hinten am Ende einen ganz schönen Höhenschlag! Sprich: als ich damals das Spaltmaß mit meinem 44,00mm Endmaß bestimmt habe, stand die Spindelmutter gerade in "irgendeiner" Position; d.h. war unbestimmt. Keine Ahnung, um der Schlag gerade nach unten stand, nach oben, oder zur Seite. Und das war mein Fehler- ich muss die Überprüfung nochmal machen. Diesmal muss ich es aber nach der RDM-Methode machen und wenigstens in allen 90°-Stellungen der Spindel einen Messwert aufnehmen und mir daraus erst einen Mittelwert berechnen. Nur wenn ich das so mache, kriege ich die gemittelte Ruhelage heraus- und nicht irgendeinen undefinierten (Extrem?)-Wert wie in Kapitel 33.

Ich mache es diesmal also anders. Ich stelle meine Messuhr auf zwei Präzisions-Fräsunterlagen, so dass ich auf die Flachführungen referenziere, also im Prinzip genauso wie in Abbildung 34. Denn diese sollen ja möglichst exakt parallel zur Spindel sein, daher ist es eine gute Idee, gegen sie zu messen.

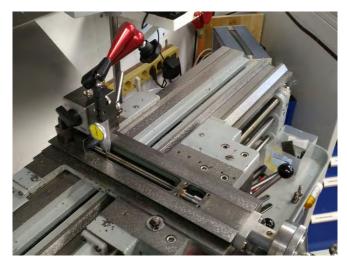
Abbildung 271: Messaufbau von vorne

Mal wieder musste ich improvisieren. Ich nahm also den Fuß eines Moore&Wright Model 405 Messuhrstativs, zog seine Stifte hinten heraus und legte zwei Röllchen in den SSW der Maschine. Auf den Fuß stellte ich mein Magnetstativ, denn nur mit seinem Knickarm konnte ich einen Messtaster in die korrekte Position zum seitlichen Antasten der Spindel bringen.

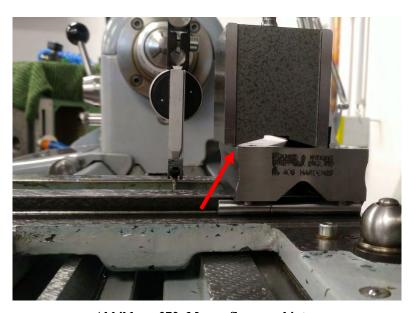
Abbildung 272: Messaufbau von hinten

Nun zahlt es sich also aus, dass ich auch die oberen Flächen der Führung (die eigentlich keine Funktion haben) eben geschabt habe. Denn hätte ich das nicht gemacht, hätte ich diese Messung nicht machen können!

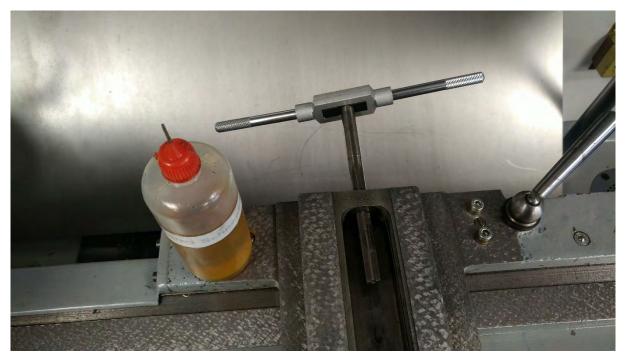
Abbildung 274: Normans Reibahlen beim ersten Einsatz

Aber nun reiben wir erstmal das hintere Loch weiter auf 10,0mm auf.

Nicht eine verkehrte Lage der Spindel ist wohl mein Problem- vielmehr die Tatsache, dass sie krumm ist wie eine Banane!

Selbst nach dem Vergrößern des Loches stößt die Spindel weiterhin an und das Kurbeln des Querschlittens ist viel schlimmer geworden als vorher. Im Nachhinein verstehe ich das: dadurch, dass die krumme Spindel nun von hinten mehr Freiheit bekommt, eiert sie nun noch viel mehr herum als vorher und das kriegt nun alles die Spindelmutter ab!

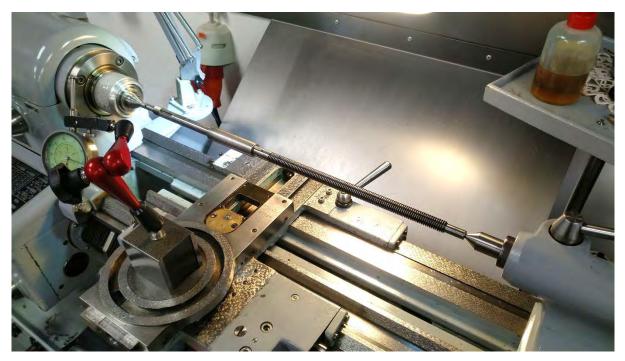
Abbildung 275: Rundlaufmessgerät für Arme

Ich habe leider kein Rundlaufprüfgerät, so dass ich etwas improvisieren muss. Also spanne ich die ausgebaute Querschlittenspindel zwischen die Spitzen meiner Drehmaschine und mache die Messung dort.

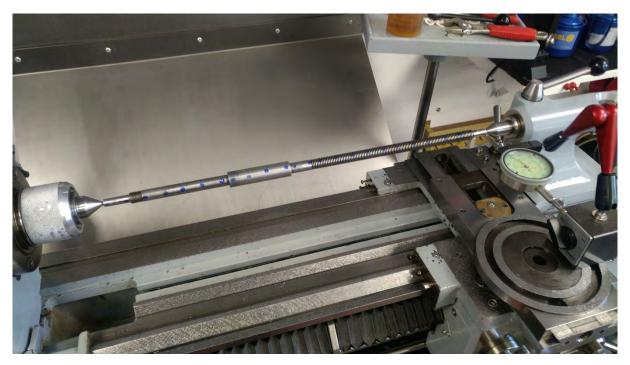
Abbildung 277: die Stelle des maximalen Ausschlags markiere ich mit einem blauen Punkt

Mit einem blauen Filzstift mache ich bei jeder Messstelle einen Punkt genau dort, wo die Messuhr maximal ausschlägt. Wir erkennen damit sehr schön, in welche Richtung die Spindel bauchig gebogen ist! Noch besser zeigt es aber das folgende Diagramm:

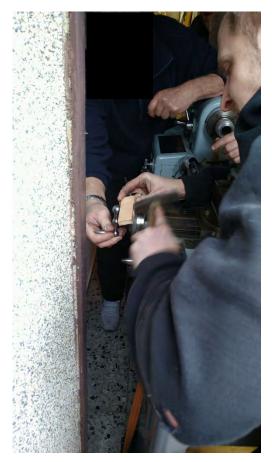
Ich identifiziere im wesentlichen zwei Knickpunkte. Den einen bei x=20cm, und den anderen direkt hinter der Kurbel. Möglicherweise sind wir hier sogar selber dran Schuld gewesen. Ich erinnere mich, dass wir damals beim Transport der Maschine in der Tür steckengeblieben sind, weil die Kurbel nicht durch die Tür passte (siehe Reparaturbericht Teil1). Damals haben wir den Gewindestift natürlich einfach mit Durchschläger und Hammer herausgetrieben und konnten -im Kellereingang steckend- nicht erst noch groß Trenngabel und Spezialwerkzeug anfertigen. Die Kurbel musste runter und fertig und das mit dem gerade zur Verfügung stehenden Werkzeug! Das waren Splintentreiber und ein Hammer. Möglicherweise haben wir sie damals mit den Hammerschlägen also selber verbogen. Es ging damals aber leider nicht anders.

Abbildung 279: Rückblick: die Kurbel musste runter, denn so passte die Maschine nicht durch die Tür!

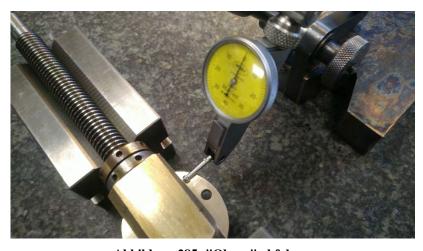
Abbildung 285: "Ohren" abfahren

Dann fahre ich mit einem Fühlhebeltaster die beiden Befestigungs-"Ohren" der Mutter ab.

Es zeigt sich, dass die Ohren auf ihrer Gesamtlänge von vielleicht 2cm bereits 40µm abfallen! Bedeutet: der Gewindegang ist nicht parallel zu seiner Anschraubfläche und die Mutter wird verkanten!

Wir korrigieren das mit Stufenschaben auf der Gegenseite....

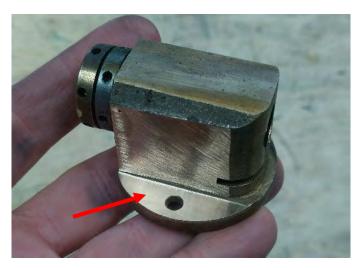
Abbildung 287: geschliffene Ohren

...um dann die Spindelmutter auf genau dieser Seite nach unten(!) auf die Flachschleifmaschine zu legen, um die Ohren dann genau dazu parallel zu schleifen.

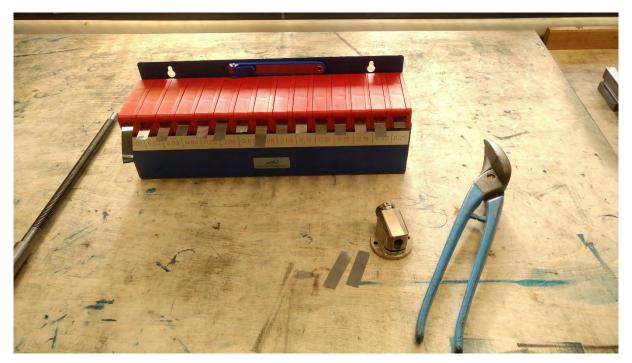
Weil man unter der Mutter ja nicht messen kann und auch keine Fühlerblattlehre irgendwo zwischenstecken kann (man kommt nicht ran!), musste ich mir was anderes ausdenken, um zu prüfen, ob die Höhenlage der Mutter stimmt. Konkret geht es dabei, die korrekte Dicke der Unterlage zu bestimmen, die zwischen Mutter und Sohle gelegt werden muss, damit die Mutter möglichst zentrisch auf der Spindel sitzt und nicht durch Scherkräfte beansprucht wird.

Abbildung 295: Herstellen der benötigten Unterlagen für die Spindelmutter-am Ende werde ich mir jedoch ein 500µm dickes Stück ausgedientes Metallsägeband nehmen!

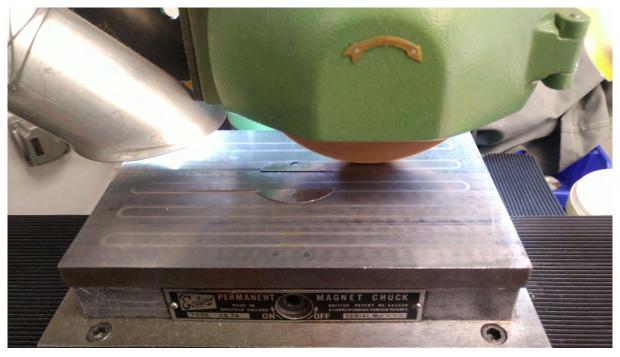
Sehr gut, also ab mit den dicken Unterlagen auf die Flachschleifmaschine. Wir nehmen mal pauschal 50µm ab und sehen, was passiert.

Abbildung 297: die Unterlagen werden um 50µm dünner geschliffen

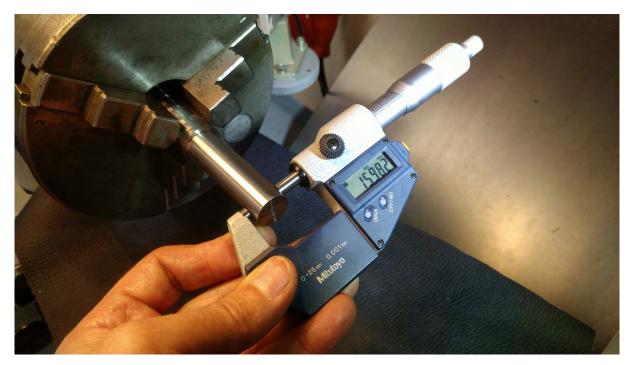
Abbildung 307: Drehergebnis, Messung vorne

Ich habe mir also ein 20mm Rundmaterial mit der Bezeichnung "42CrMos4" eingespannt und zum Ziel gemacht, es möglichst genau auf 16mm abzudrehen. Wenn möglich, mit ein ganz bisschen Untermaß, denn es sollte in eine Bohrung mit Durchmesser 15,98mm passen.

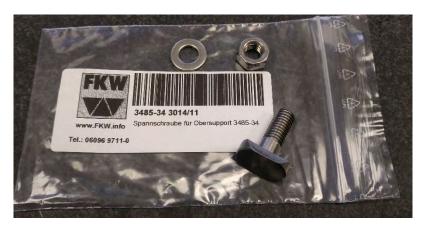
Das Problem mit diesen Nachbauten ist, dass ihre geschliffenen Seitenflächen nicht der runden Führungsbahn folgen, sondern ganz stumpf "gerade" sind. Legt man diese Spannschrauben also in die gebogene Nut, liegt die Spannfläche nur an zwei kleinen Punkten vorne und hinten an und nicht an der gesamten Fläche. Daher hält sie auch nicht!

Abbildung 313: Originalteil von FKW Kilgenstein

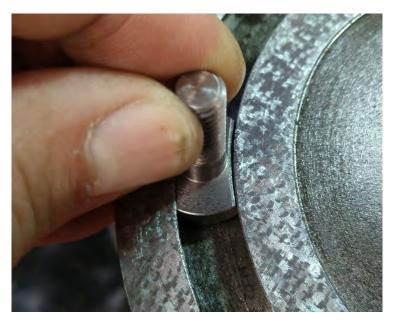
Und noch schlimmer: infolge der Konzentration der Klemmkraft auf nur zwei Punkte entsteht eine Punktbelastung, die die Flanken dieser Nut überlasten und sie ausbrechen kann. Ganz kleine Vorläufer solcher Ausbrüche sind bereits jetzt bei genauem Hinsehen schon erkennbar!

Abbildung 314: so sollte das korrekterweise aussehen!

Ich fackele nicht lange und frage zwei neue Spannschrauben bei FKW Kilgenstein an. Innerhalb weniger Stunden erhalte ich ein Angebot, das ich sofort annehme. Natürlich sind die Spannschrauben jetzt nicht "geschenkt", aber bevor ich mir mit falschen Spannschrauben noch meine Oberschlittenführungen kaputtmache, macht es jetzt überhaupt keinen Sinn, hier am falschen Ende zu sparen. Ich bin sehr froh, dass es diese Schrauben bei FKW Kilgenstein überhaupt zu kaufen gibt und bezahle daher die Rechnung schon fast mit "großer Freude." :-)

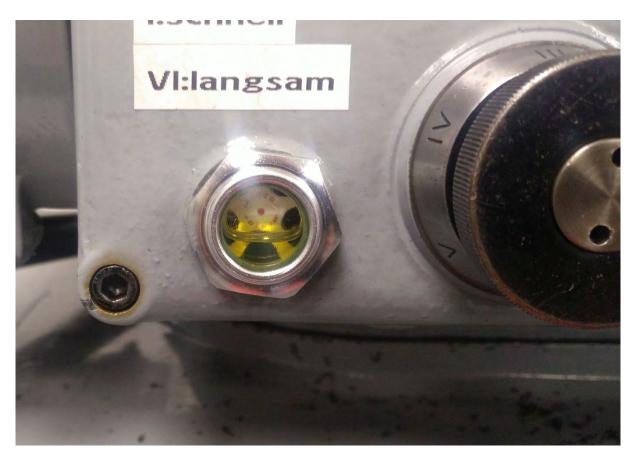
Abbildung 316: das Ölschauglas am Multiplikator hat 1/2" Gewinde

Eine weitere kleine Änderung mache ich noch an den Ölschaugläsern. Insbesondere weil ich sie im Verdacht hatte, leicht undicht zu sein, bestellte ich neue. Die beiden am Spindelstock haben dabei ein 3/8Zoll-Gewinde und die am Multiplikator sowie Schlosskasten 1/2 Zoll.

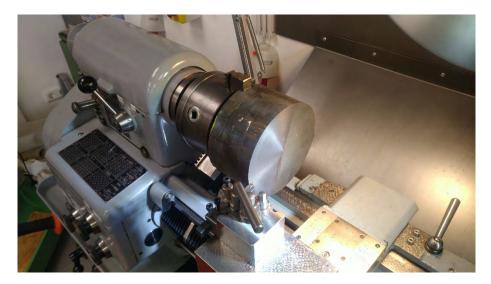
Also beschließe ich, mir einen Solid Toolpost zu bauen. Grundlage ist ein 150mm breiter und 80mm hoher Graugussklotz.

Abbildung 318: ich denke, so ein Klotz ist selbst für diese Maschine schon bald das "Limit"

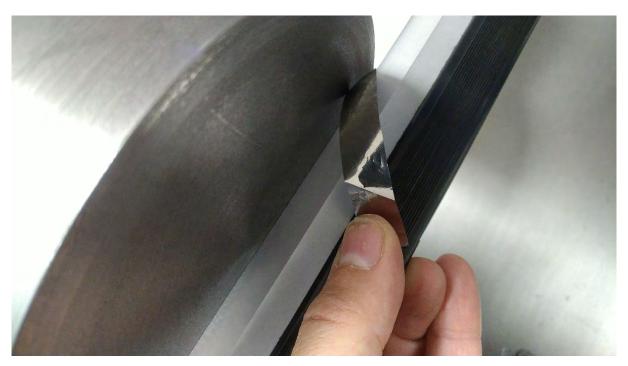
Abbildung 320: der Spalt ist aber kleiner als 10µm, denn das Fühlerband passt nicht dazwischen
