# Rohde&Schwarz CMT Funkmessplätze - mein "Bientrio"!

## 1 Einleitung

## 4 Weiter im Projekt

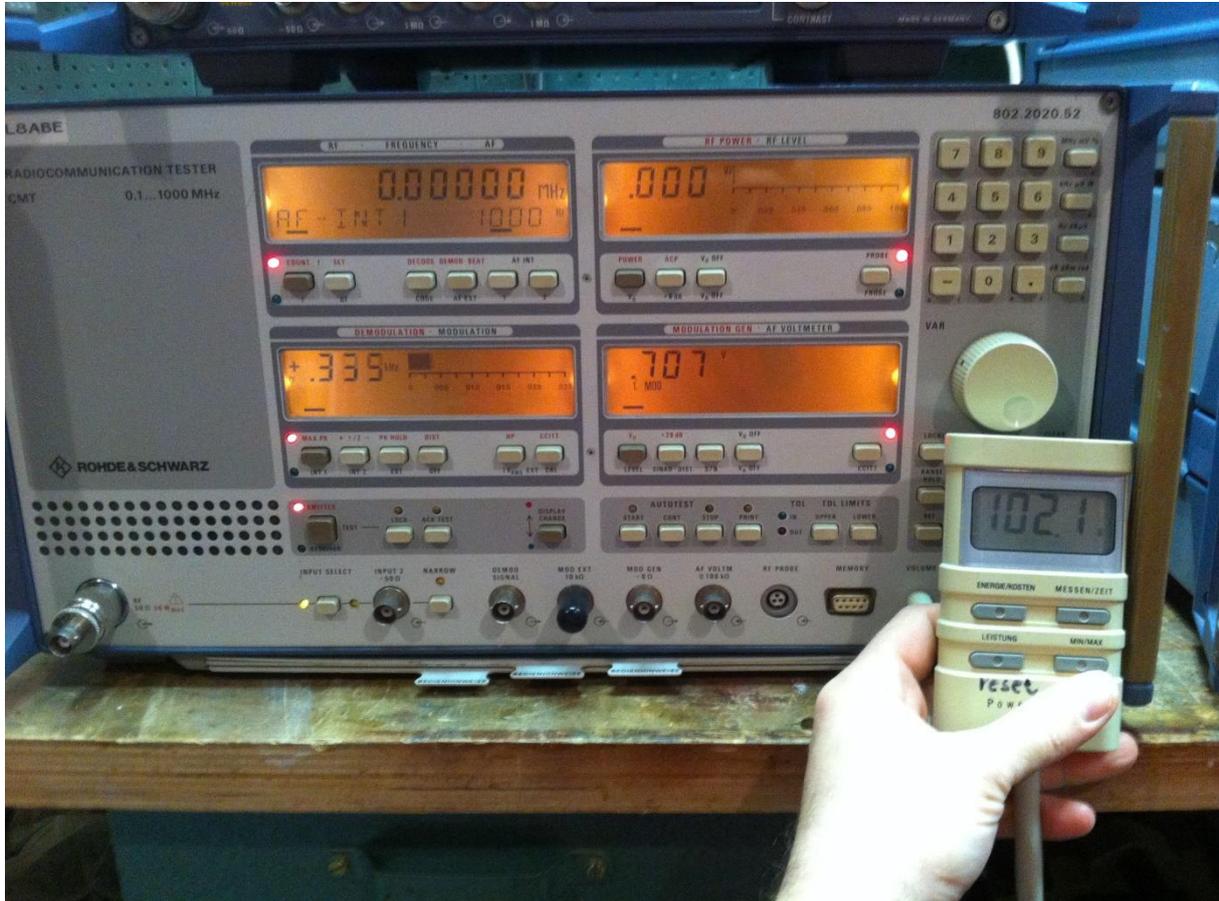
Abbildung 3: mein damaliger CMT52 beim Messen der Stromaufnahme

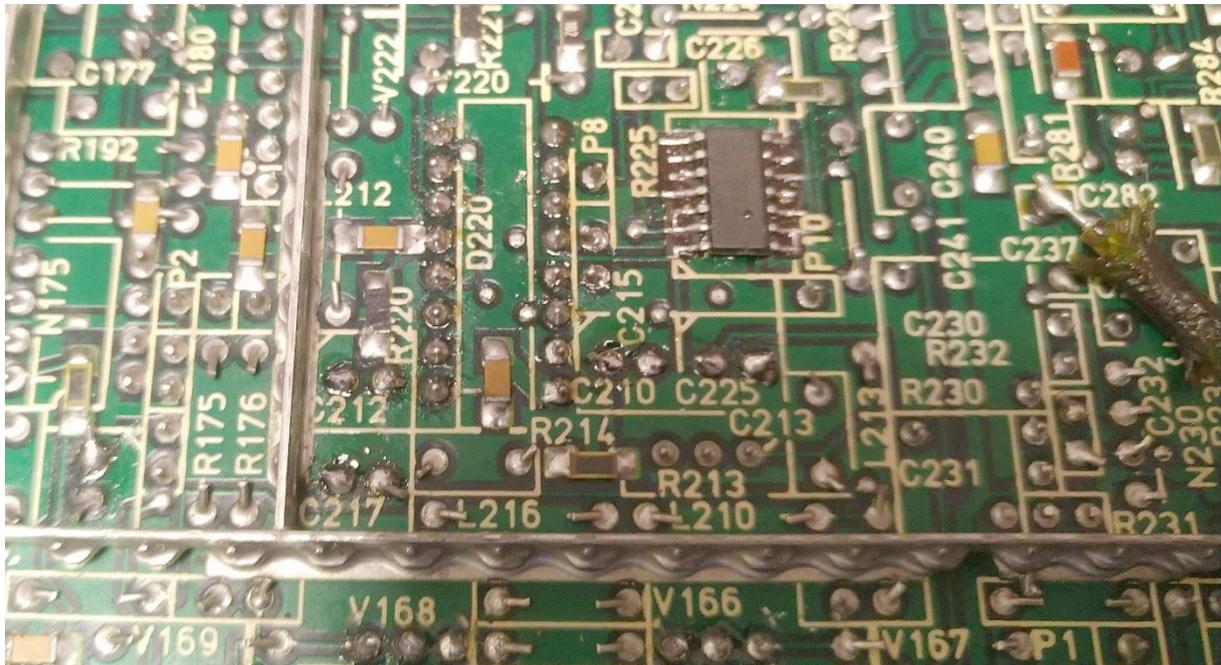
Abbildung 13: in Majas Analog-Board wurde schon fleißig herumgelötet... leider nicht immer sehr sauber

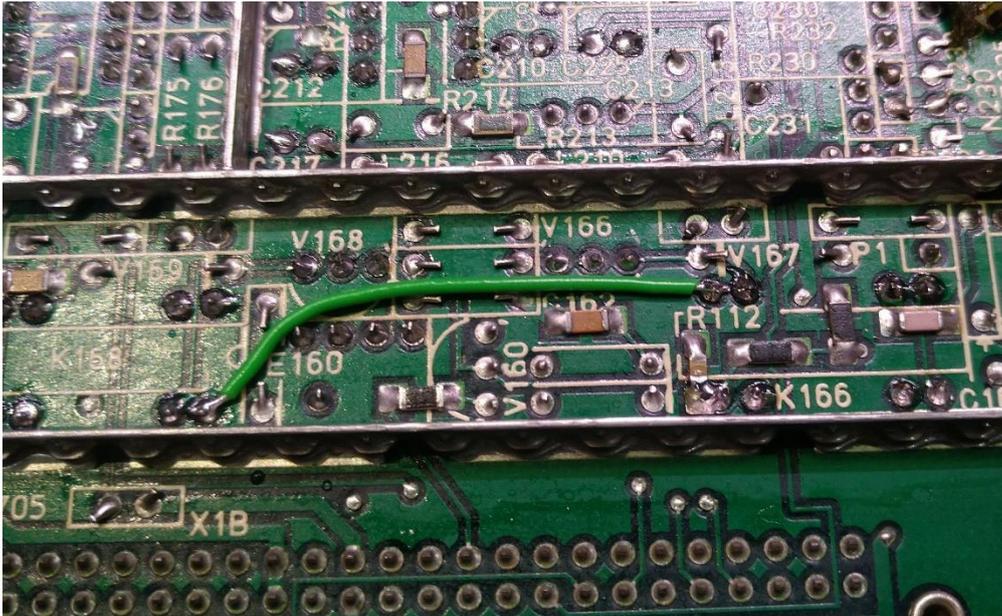
Abbildung 15: in Willi war wirklich eine Leiterbahn im Innern gebrochen, die ich ersetzen musste!

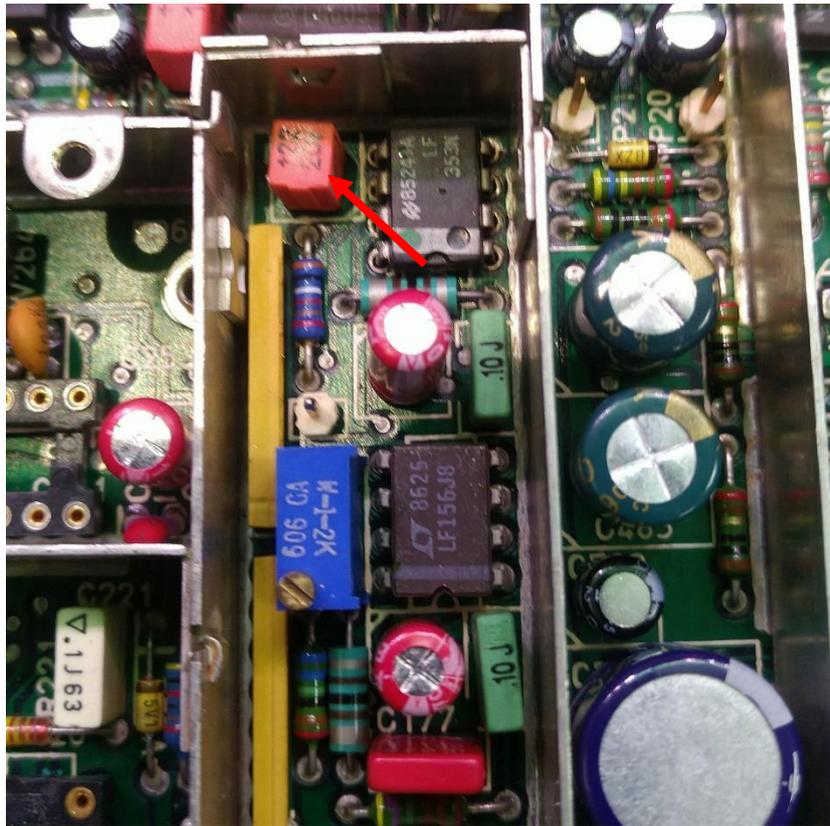
Im CMT gibt es eine Umschaltung, die den MC1590 entweder im Rahmen der AM-ALC (AM) oder mit maximaler Verstärkung (FM) arbeiten lässt. Zweitweise schien es mir so, als ob die AM/FM-Umschaltung nicht richtig funktionierte, aber das war es nicht. Ich tippe im Nachhinein als Fehlerquelle eher auf den vorgeschalteten Integrator und seinen gepolten 2,2 $\mu$ F Tantalelko. Nachdem ich jedenfalls die Bauteile gewechselt und neu verlötet hatte, funktionierte die Schaltung auf Anhub und ließ sich sowohl einstellen als auch regeln! Und damit funktionierte auch endlich der AM-Demodulator!

Abbildung 16: vermutlich war dieser Elko defekt, weshalb die AM-Pegelregelung nicht mehr arbeitete

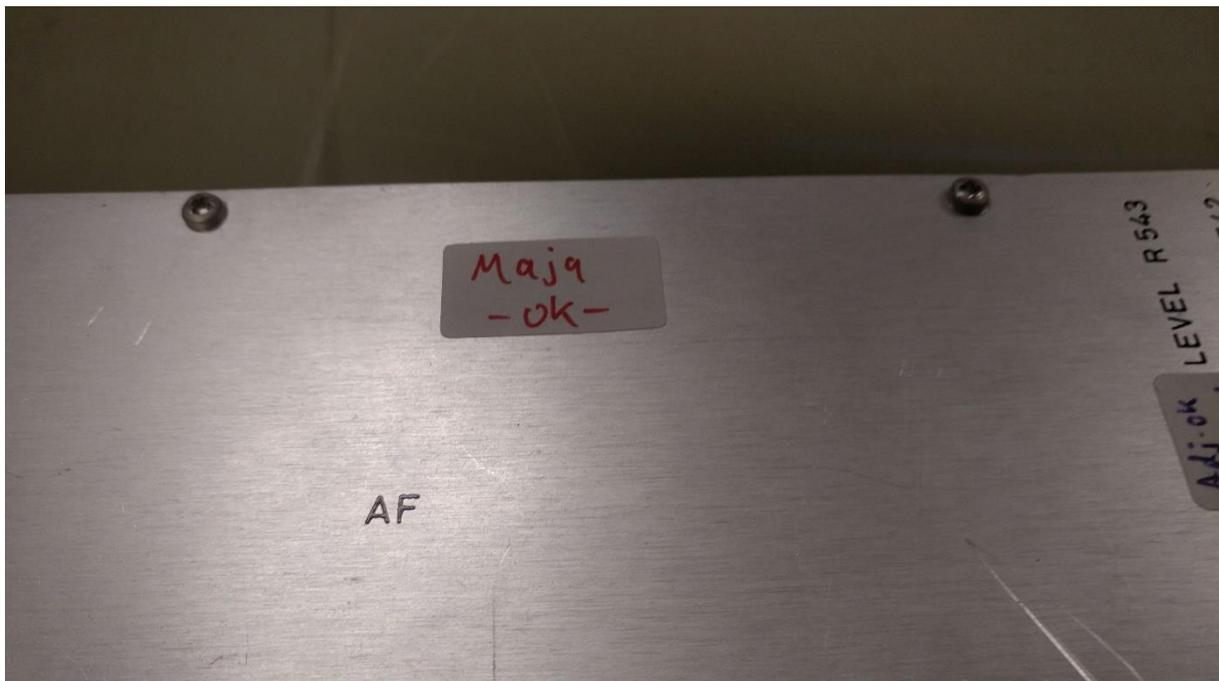
Übrigens habe ich den Abgleich sowohl mit Maja, als auch gleich danach auch nochmal mit Willi durchgeführt mit dem Ergebnis, dass ich am Ende tatsächlich zwei korrekt funktionierende Analogbaugruppen habe!

**Abbildung 19: Vorgucker: Ziel erreicht: Majas AnalogBoard fertig abgeglichen**

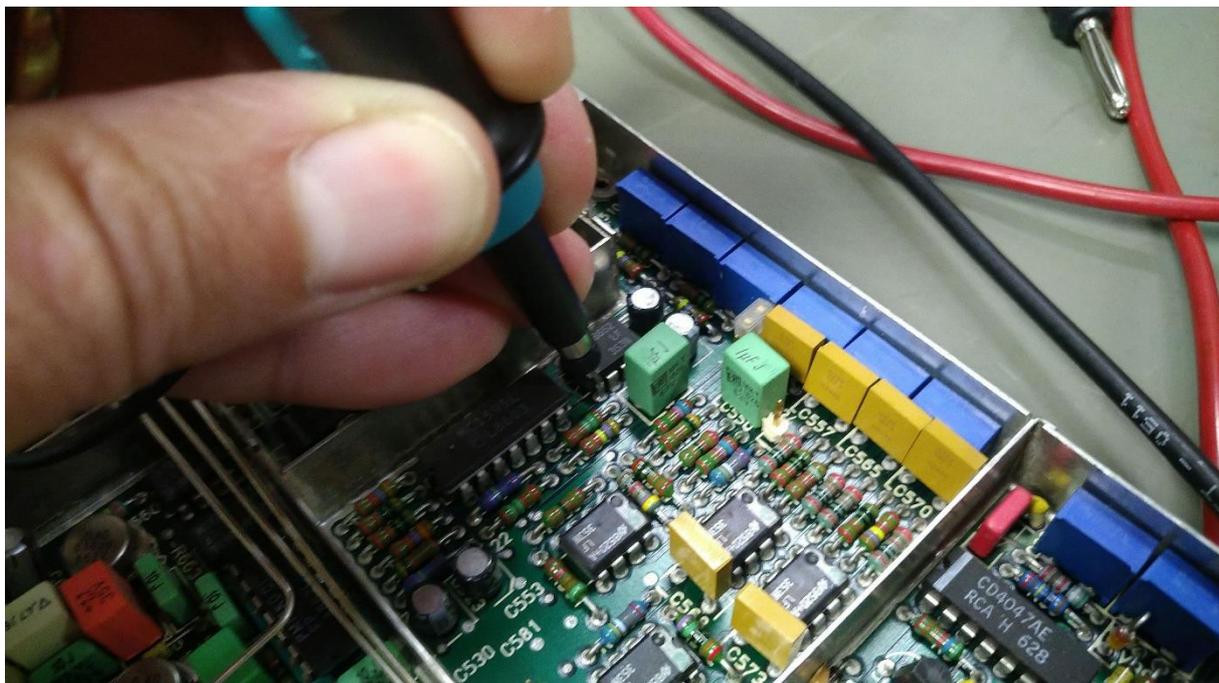
Abbildung 40: Messpunkt N530, Pin1

Oszi-Tastkopf an N530, Pin1. Klirrfaktormesser am CMT einschalten!

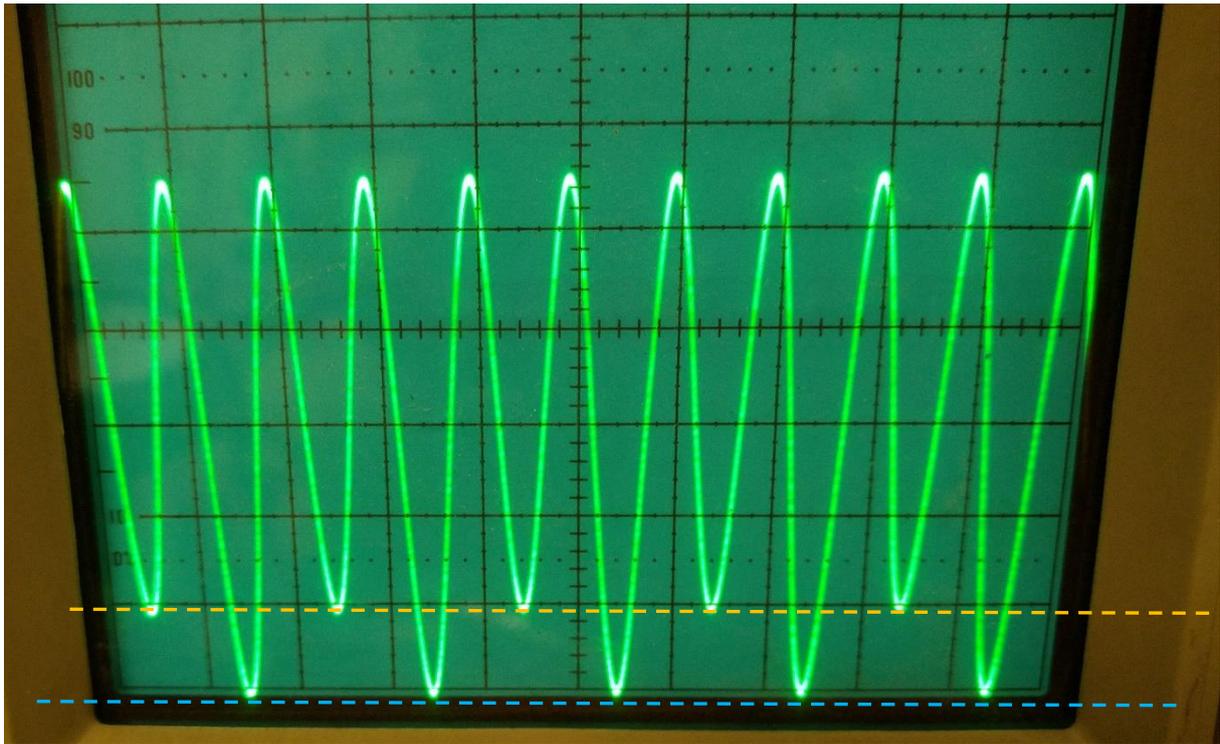
Abbildung 41: Einstellung falsch (blaue und gelbe Linie nicht gleich)

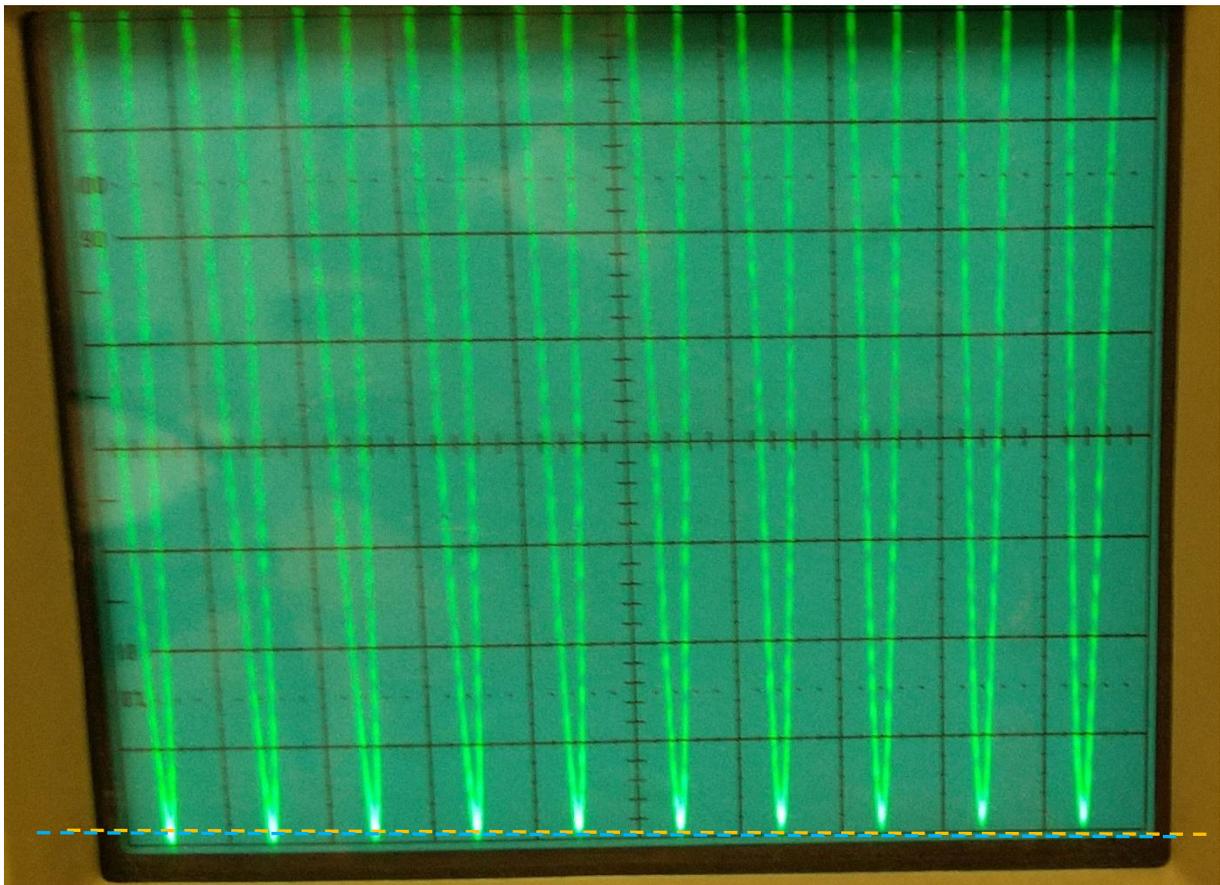
Abbildung 42: Einstellung richtig! (blaue und gelbe Linie liegen aufeinander)

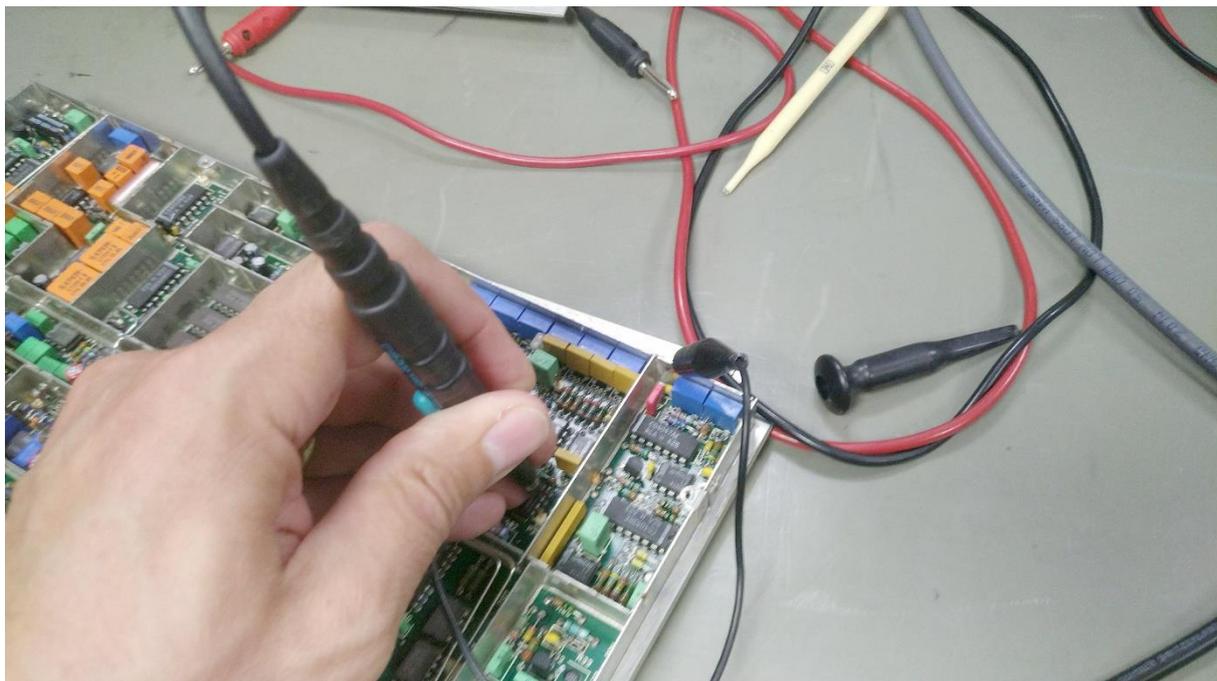
Abbildung 51: Signal messen an N580, Pin7

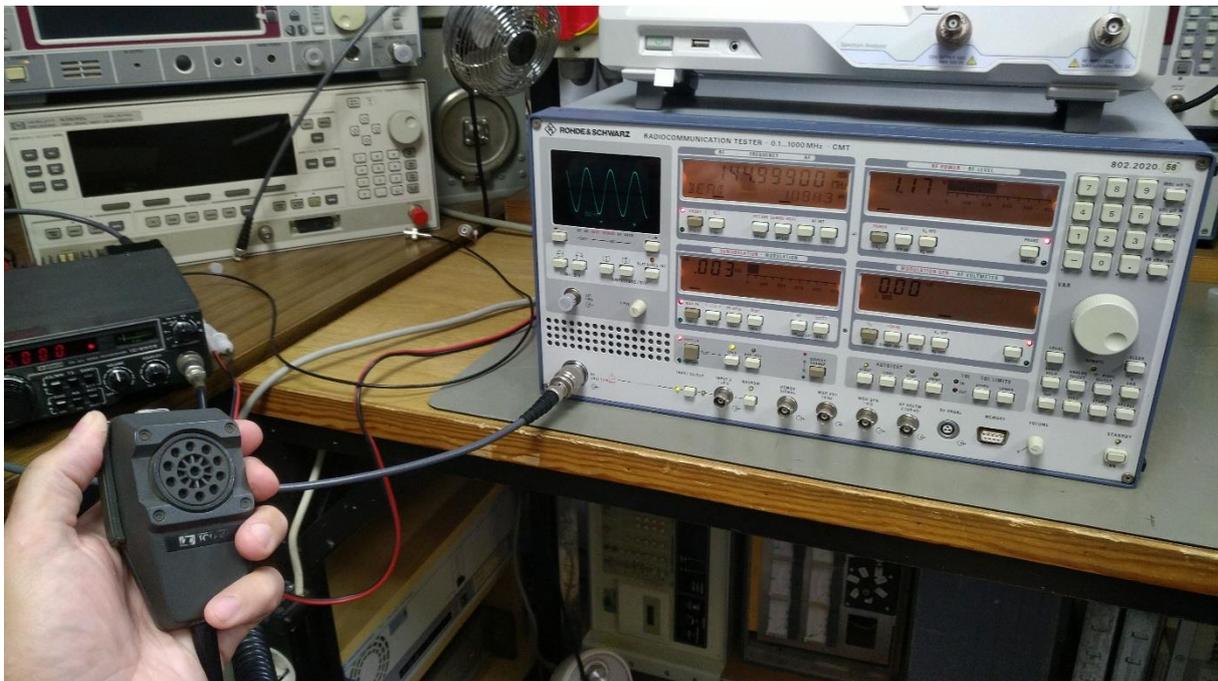
Ich lese die angezeigte HF-Leistung ab: 1,36W. Ich schalte um auf den Messkopf (Taste "Probe"). Ich staune: ebenfalls 1,36W! Ich hier schon wieder was kaputt?

Abbildung 60: Probe-Messen mit einem IC260 Amateurfunkgerät als Signalquelle

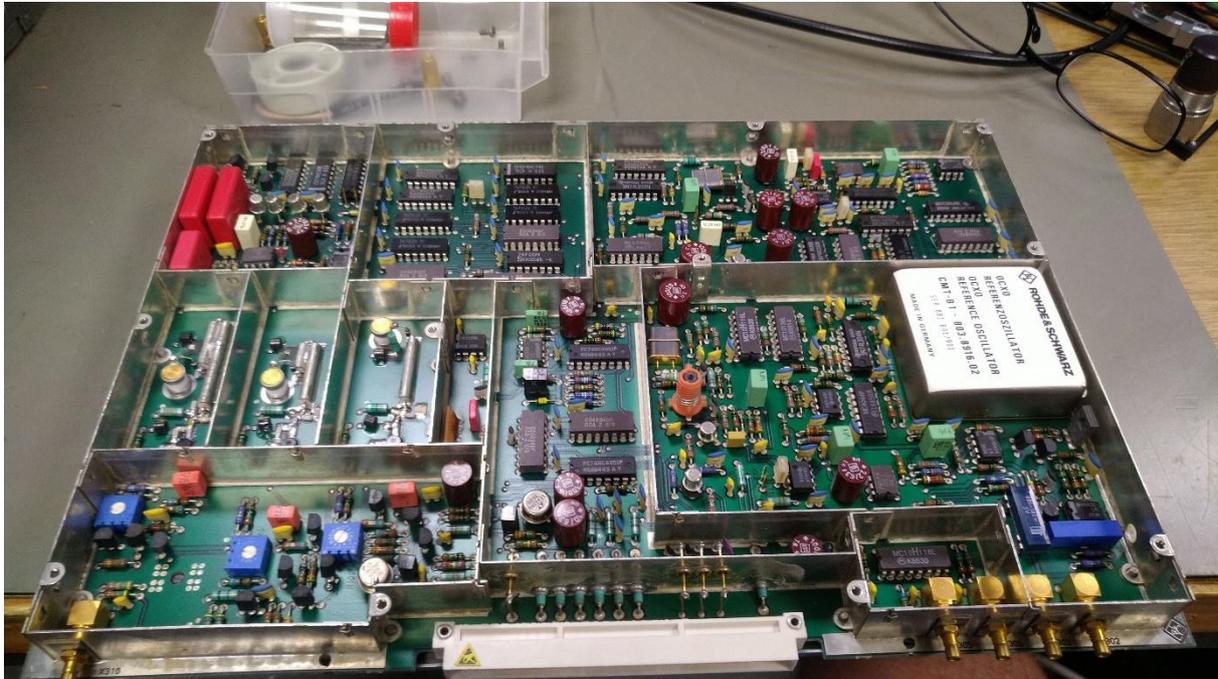
Abbildung 64: der HF-Oszillator von Maja; hier mit eingestecktem OCXO (rechts)

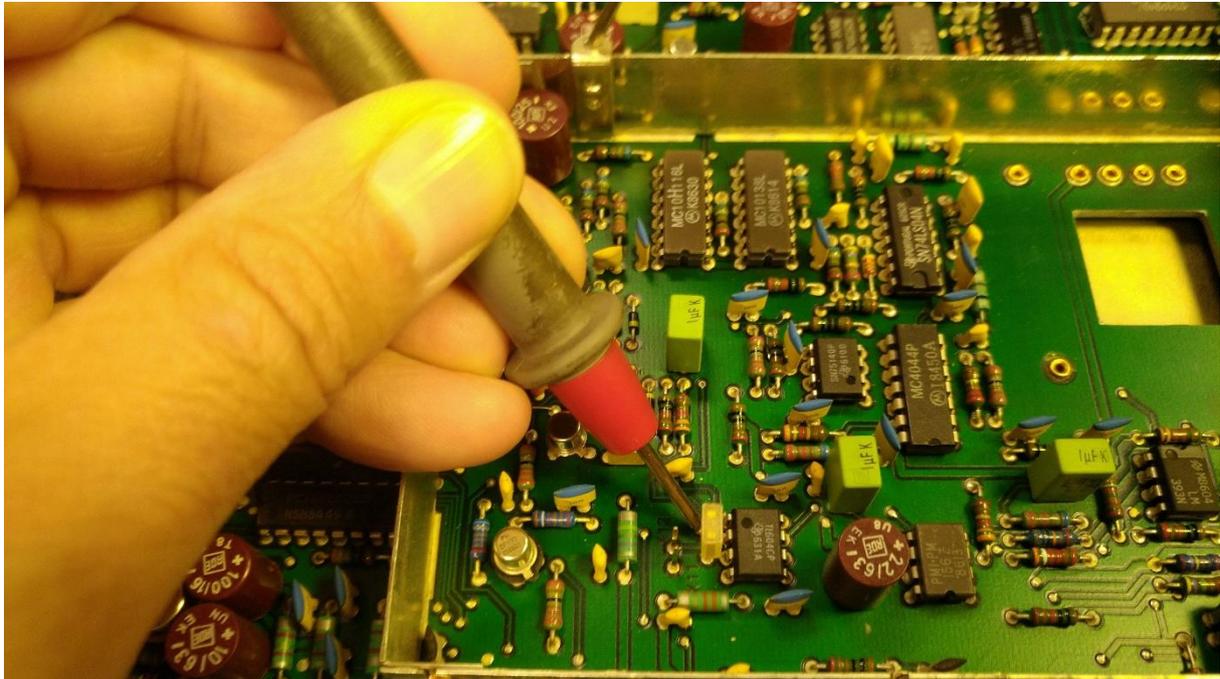
Abbildung 67: Messpunkt X11

Spannung an X11 soll dabei 8V +/-1,5V betragen. Falls nicht, L512 ändern.

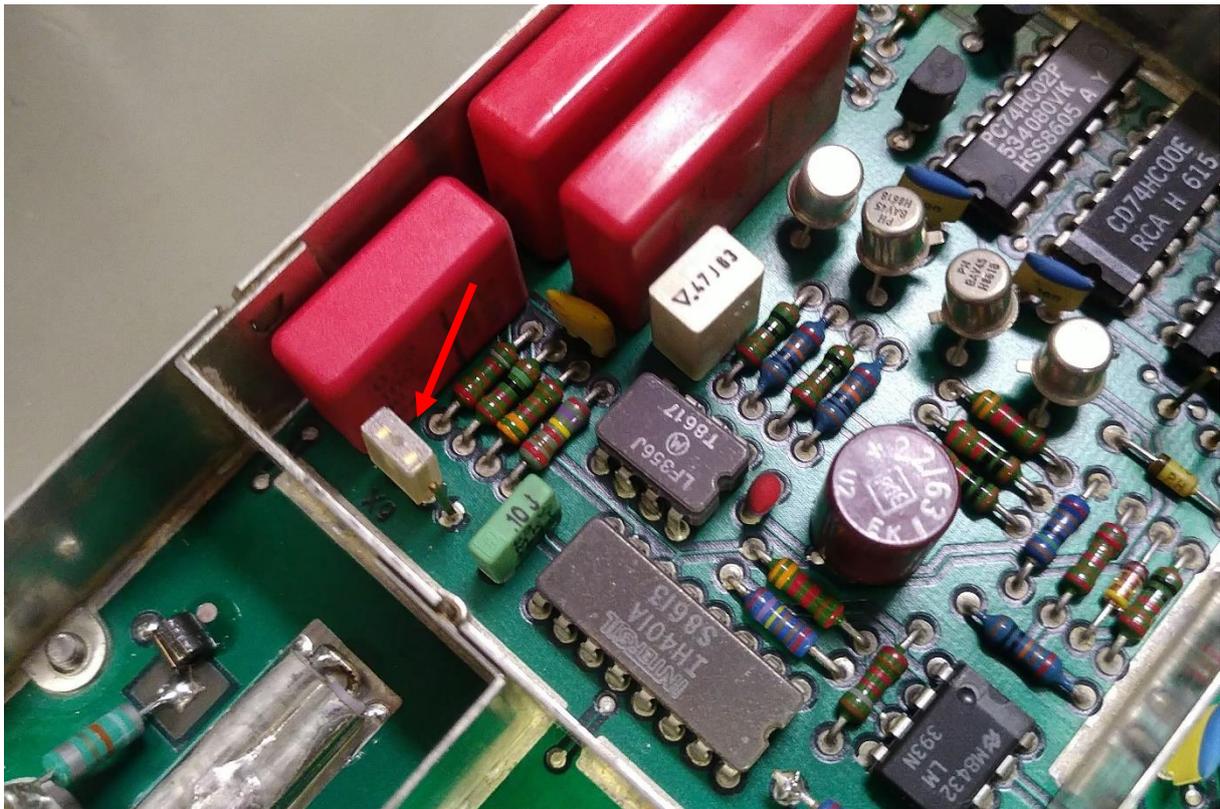
Abbildung 74: Jumper X9

An X9 Pin 2 eine externe Gleichspannung von 2V +/- 0,1V einspeisen.

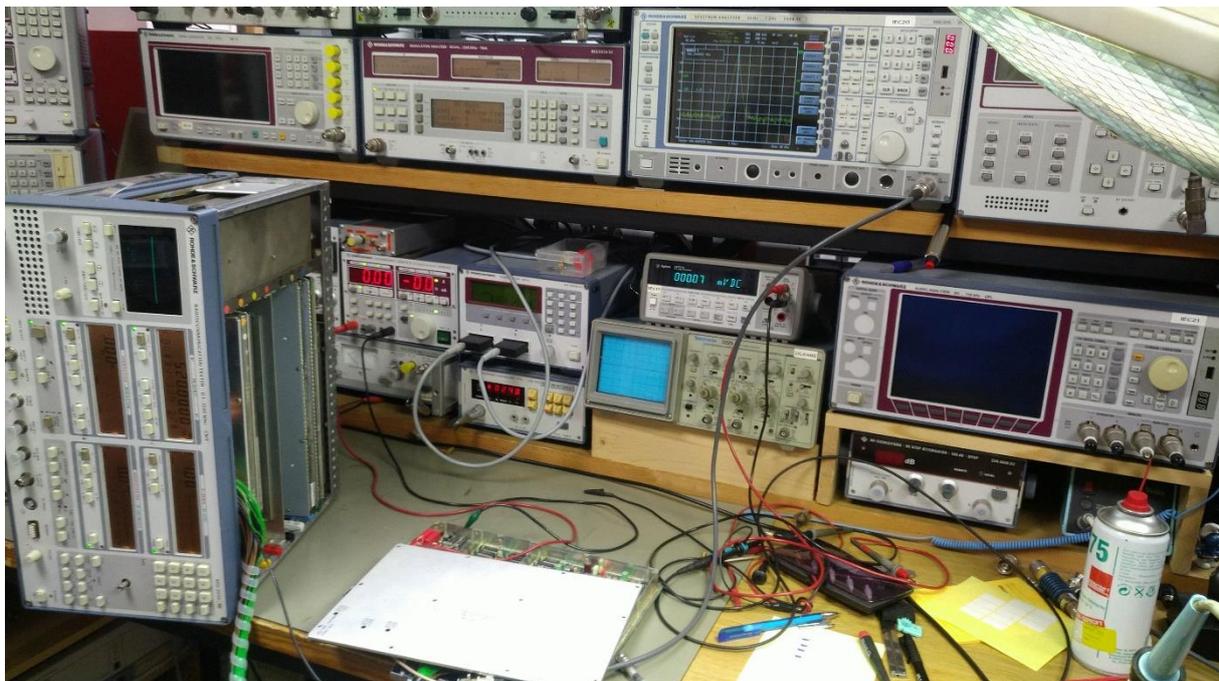
Dazu nehme ich mir von beiden Baugruppen deren Kennlinien auf. Sprich: ich speise eine externe Abstimmspannung in 1V-Schritten von 0 bis 18V (später 20V) ein und messe mit dem Spectrumanalyzer die Ausgangsfrequenz und den Pegel an X310. Das male ich mir in eine Exceltabelle und werde sie danach aus. Sehr schön ist, dass ich nicht nur Maja und Willi als Messkurve habe, sondern auch noch die Daten von 2007 von meinem alten CMT52 noch in meinem Projektordner wiedergefunden habe, denn dort hatte ich dieselbe Messung bereits auch schon gemacht!

Abbildung 75: Messaufbau für VCO-Messung

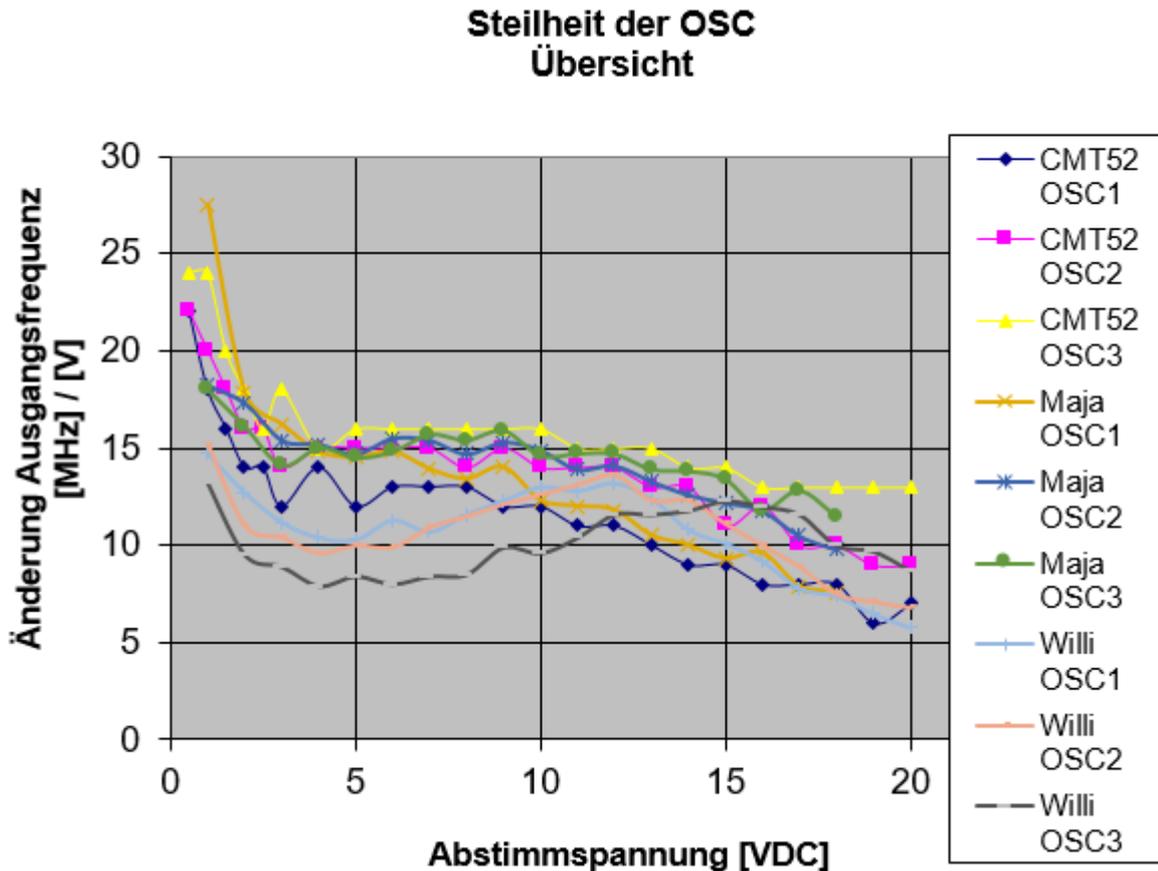
Gucken wir uns mal die Abstimmsteilheit an. Die kann man ja nun einfach ausrechnen, wenn wir die ganzen Kurven aufgenommen haben.

Abbildung 79: Abstimmsteilheit

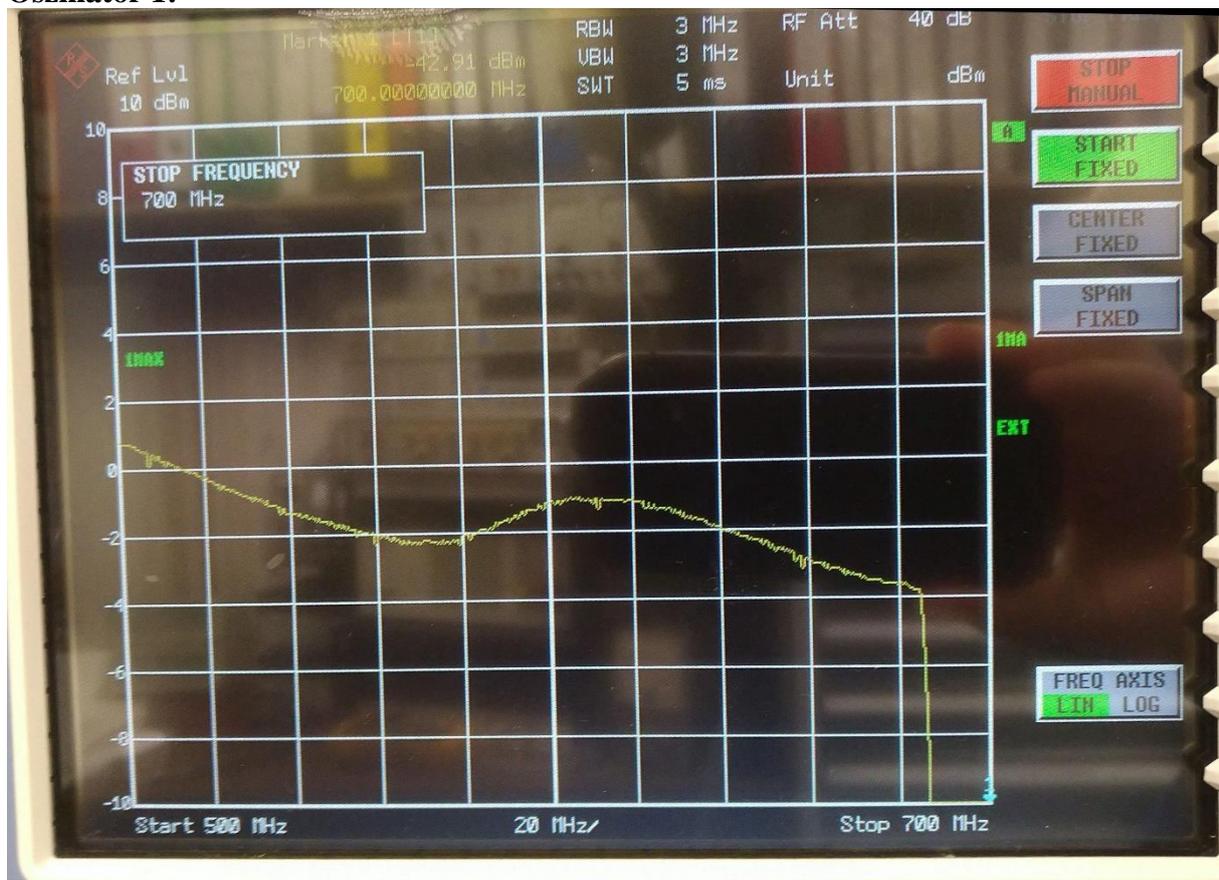
Abbildung 80: Powersweep Willi, OSC1

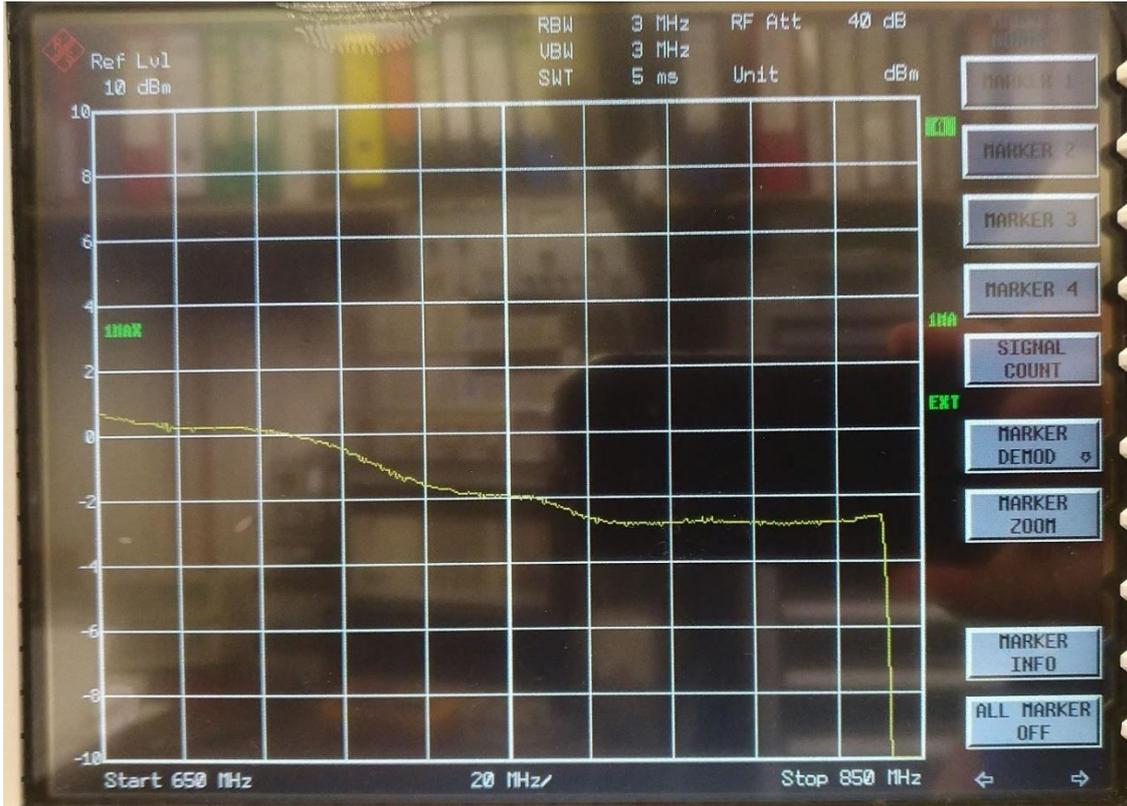
Abbildung 81: Powersweep Willi, OSC2

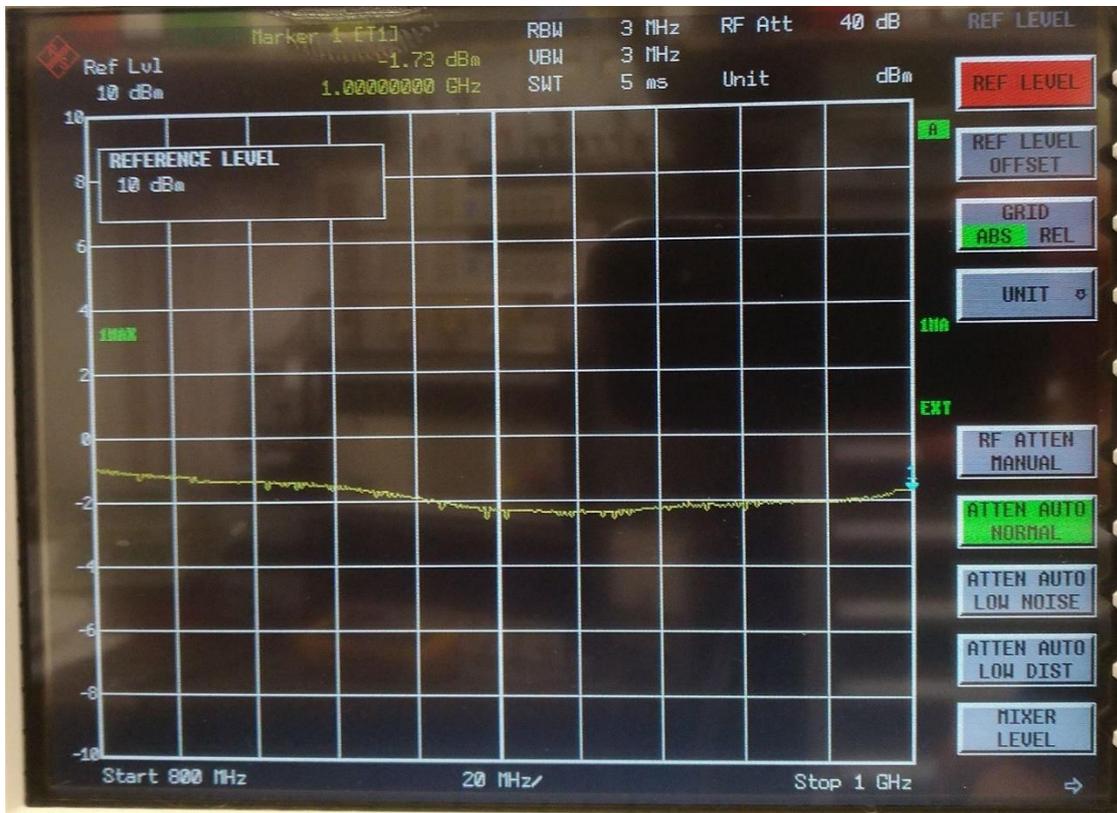
Abbildung 82: Powersweep Willi, OSC3

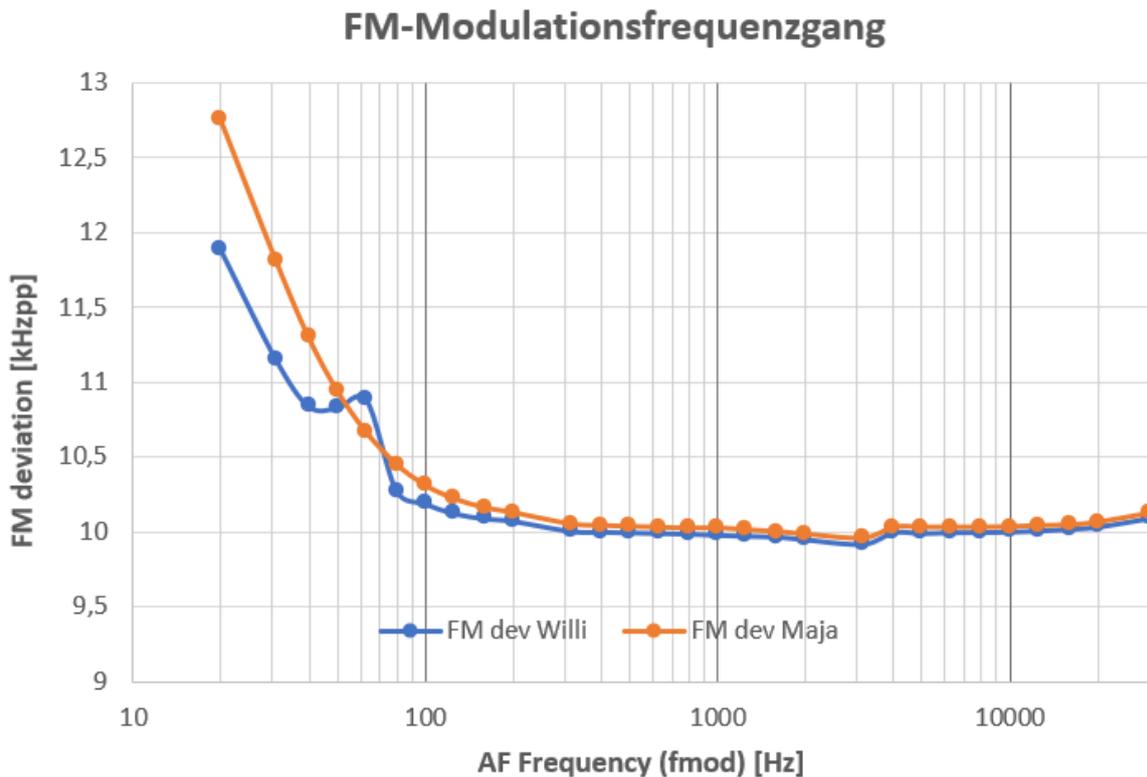
Ich wähle mir 100MHz Trägerfrequenz und schließe meinen R&S FMA an den N-Ausgang von Maja an. Wohlgermerkt- mit eingebautem Willi als HF-Oszillatorbaugruppe. Als FM-Hub stelle ich 10kHz p+p/2 bei einer Modulationsfrequenz von 1kHz ein. Ich denke, das dürfte auch für Schmalband-FM noch ok sein (Carlson-Formel!). Weil Willi natürlich eine D30-Kalibrierung auf Maja bekommen hat, also die Steilheit im CMT nicht korrekt berücksichtigt wird, muss ich dazu etwa 12kHz Hub einstellen. Das macht aber nix. Wichtig ist nur, was hinten rauskommt und was der FMA anzeigt.

Abbildung 83: Modulationsfrequenzgang

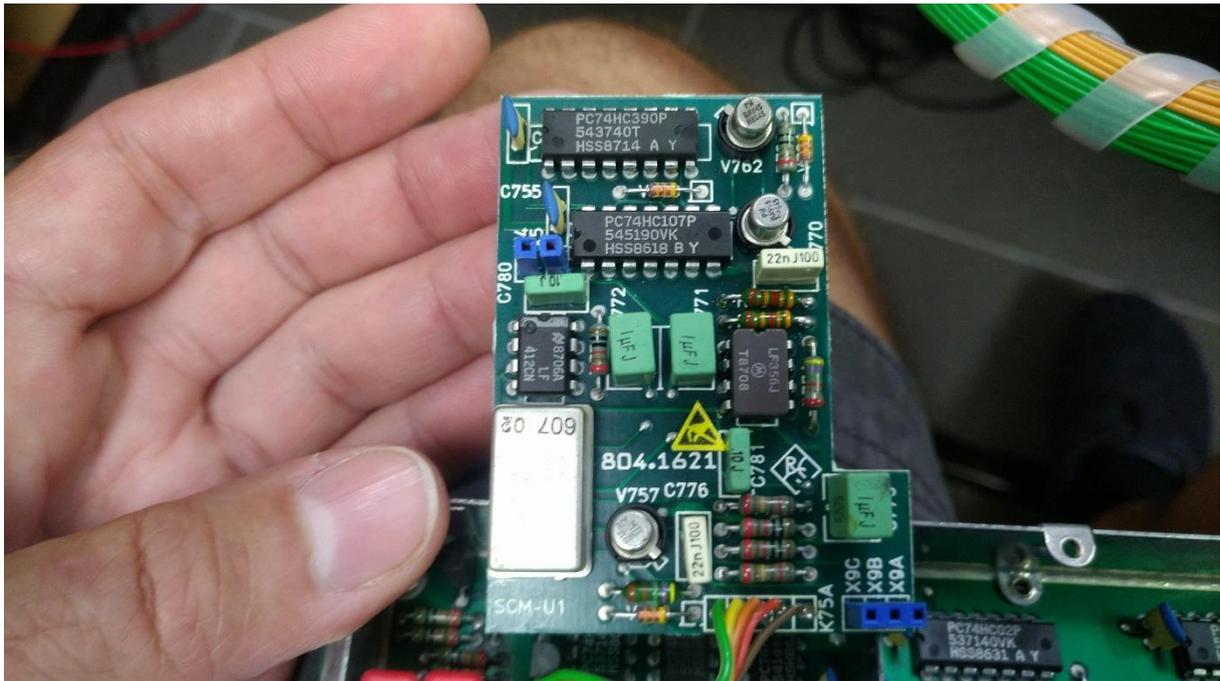
Abbildung 85: diese zusätzliche Leiterplatte im HF-Oszillator macht u.a. die Option "SCM-U1" aus

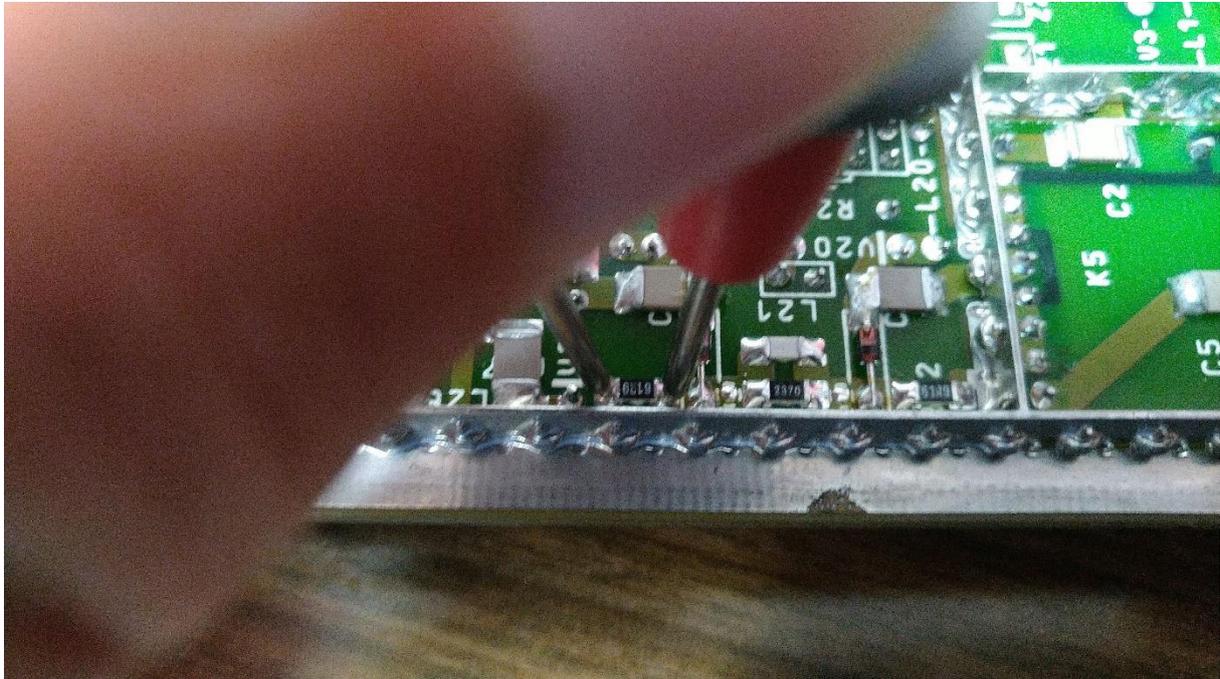
Abbildung 115: R22 und R24 mit 61,90Ohm...eigentlich...

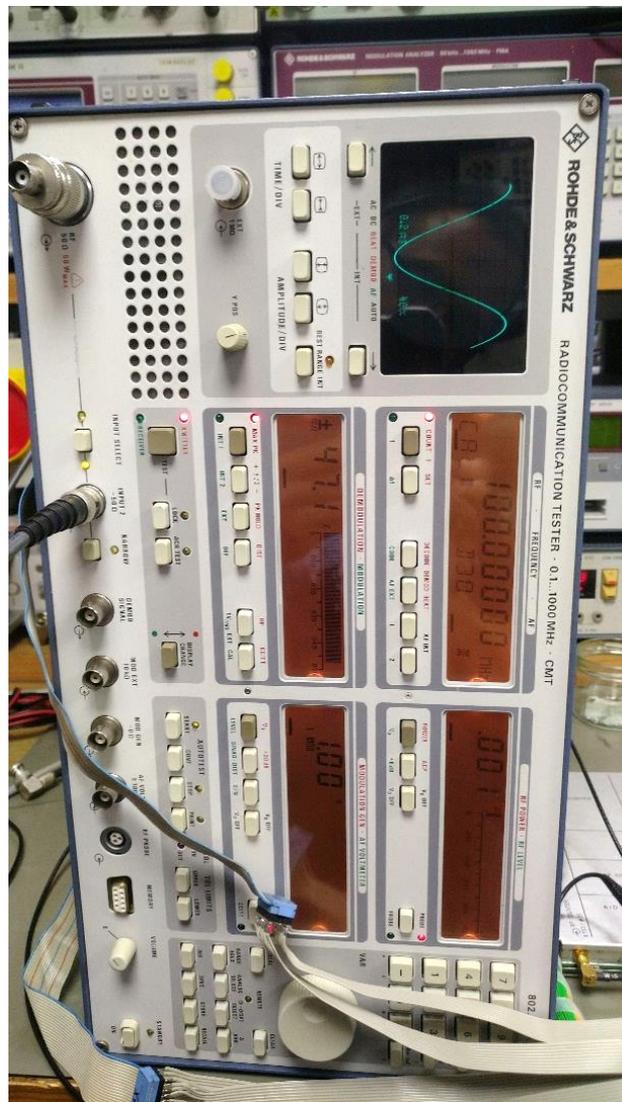
Abbildung 118: der Hubmesser funktioniert zwar noch nicht richtig, aber der HF-Frequenzzähler tut nun wieder einwandfrei! Also noch nicht am Ziel, aber ein Schritt darauf zu.

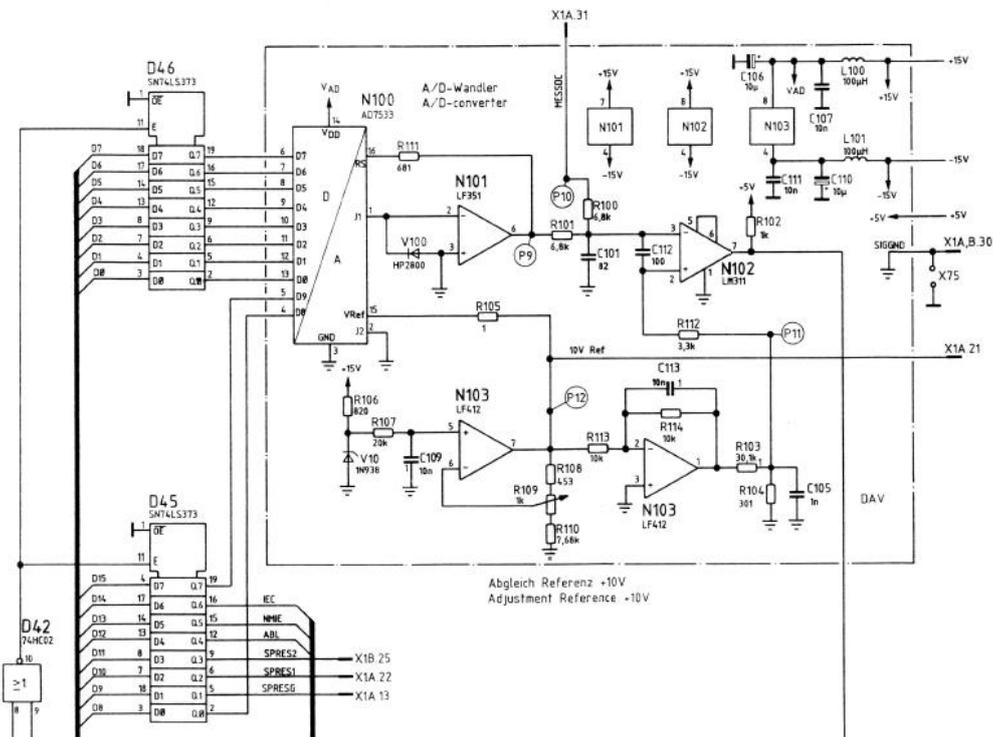
Was ich nicht verstehe, ist, dass in dieser Baugruppe nun schon zum zweiten mal der DA-Wandler ausgefallen ist- mit einem sehr ähnlichen Fehlerbild (Ausgangssignal wird "stufig", vermutlich defekte Bits). Ich frage mich, wie so etwas passieren kann. Wird der AD7520 in der Baugruppe vielleicht irgendwie "falsch" betrieben, oder stimmen irgendwelche Spannungen nicht, so dass er immer wieder kaputt geht? Wie kann es überhaupt sein, dass er durch Einstecken in Willi zerstört werden konnte? War es überhaupt so?\* Oder hatte das Bauteil bereits in Maja eine Vorschädigung bekommen? Die Netzteilspannungen in Willi waren beim kurzen Multimetercheck alle in Ordnung und die interne 10V-Referenz ist auf der Baugruppe selbst- ist also sowohl im Betrieb in Maja als auch in Willi physikalisch dieselbe.

Abbildung 121: Schaltplanauszug des AD-Wandlers (Quelle: R&S CMT Service Manual)

Hier liegt die 10,000V Referenzspannung dran. Wenn sie die +25V überschreitet, könnte der Wandler auch beschädigt werden. Nun, zum einen existieren im CMT auf der Sekundärseite gar keine Spannungen >25V und zum anderen sind die 10,000V ja eine interne Schnittstelle. Sprich: wäre das das Problem, würde der Fehler in JEDEM Grundgerät auftauchen. Nicht nur in Willi.

Nun, der eine liegt auf Masse (Pin2). Da passiert nix. Der andere (Pin1) geht in den Eingang eines Impedanzwandlers (N101). Sollte der defekt sein und durch irgendwelche Rückspannungen den Pin2 am AD7520 beschädigen, so würde er dies aber sowohl in Willi, als auch in Maja tun. Also: interne Schnittstelle, kalte Spur.

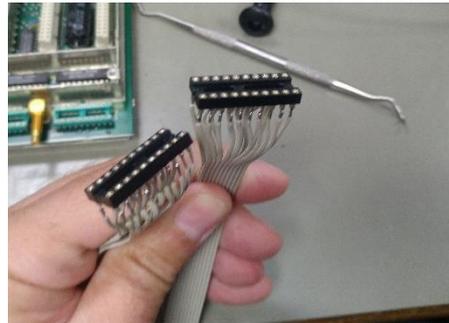
Willi "zündet" den Lüfter, die Betriebsspannungen liegen an, aber die Frontplatte bleibt dunkel. Und das, obwohl ich mir für die Flachbandkabel X73 und X74 eigens zwei 20polige Verlängerungskabel gelötet habe, damit ich bei der Inbetriebnahme der DigitalUnit etwas mehr Platz auf dem Labortisch habe.

Abbildung 128: etwas improvisierte Verlängerungskabel- aber sie funktionieren!

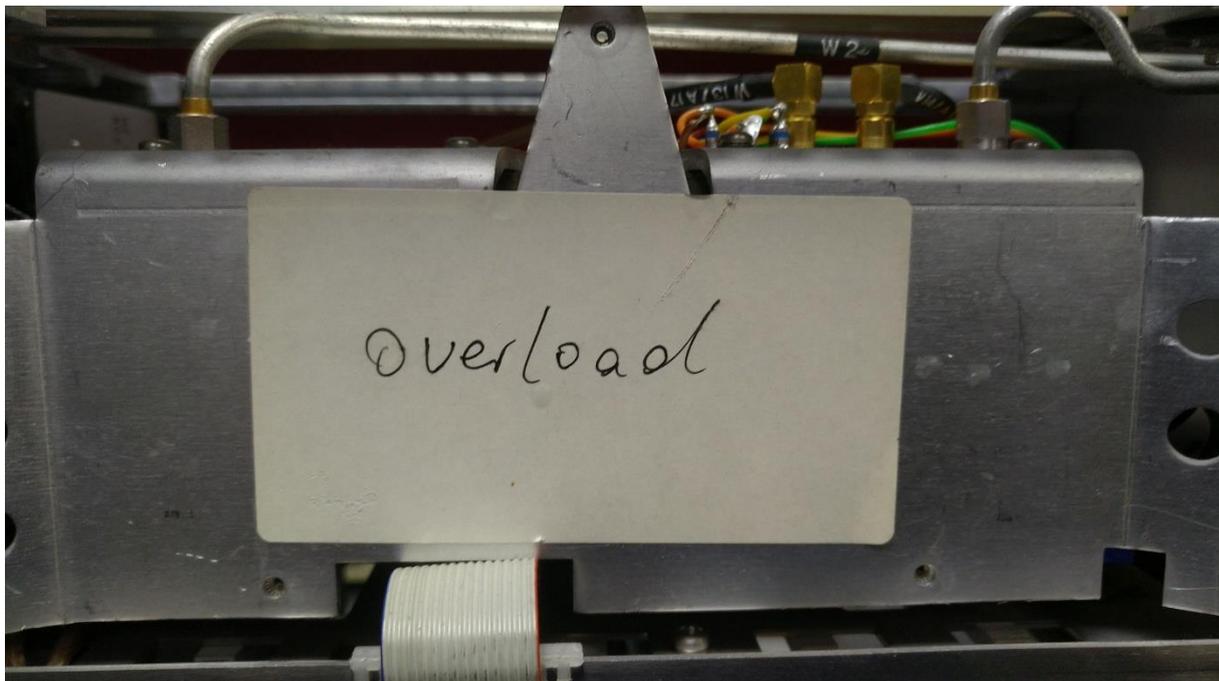
**Abbildung 142: Willis Eichleitung: sehr einladend ist das nicht...**

Für mich ist damit klar: die inneren Kontaktstößel mit deren Federblechen kontaktieren die eingelöteten Dämpfungspads nicht mehr richtig- und das erzeugt Wackelkontakte!
