# Rohde&Schwarz CMT Funkmessplätze - mein "Bientrio"!

## 1 Einleitung

## 4 Weiter im Projekt

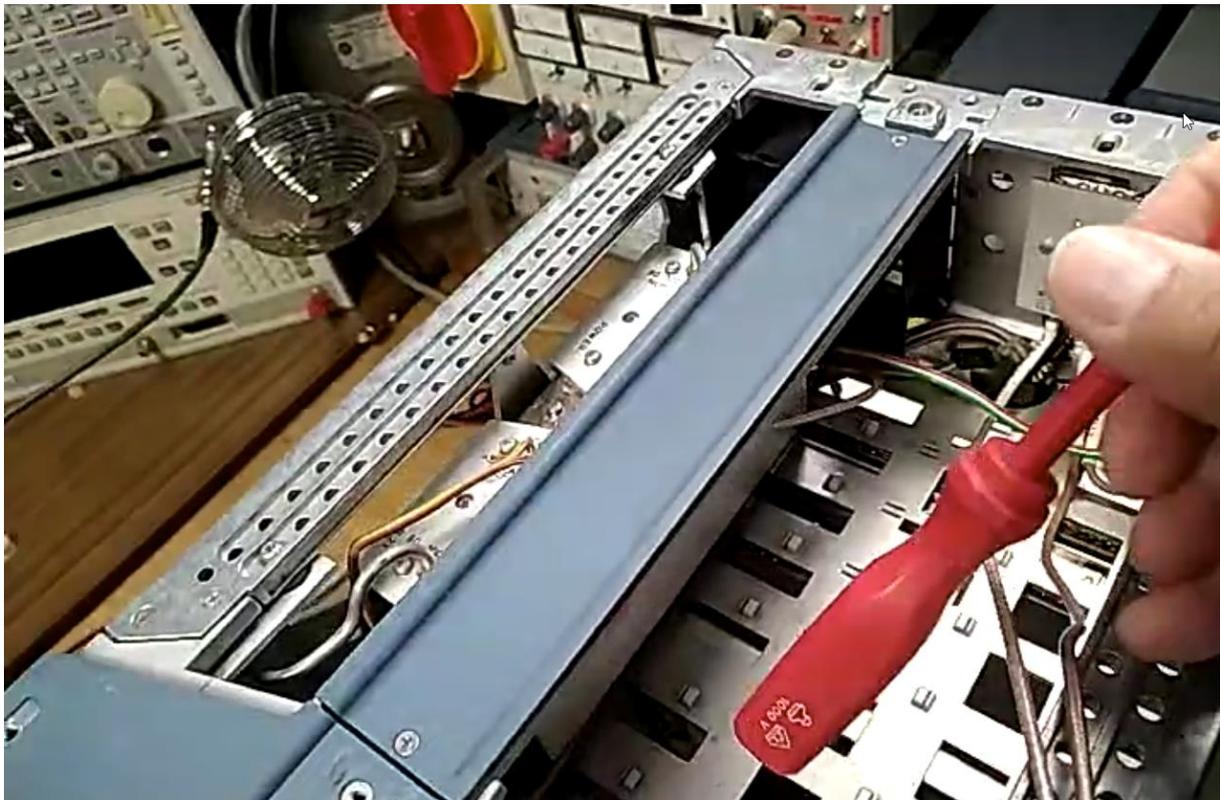
**Abbildung 143: um den Effekt der Klopfempfindlichkeit zu dokumentieren, drehe ich sogar ein kleines Video (hier ein Screenshot)**

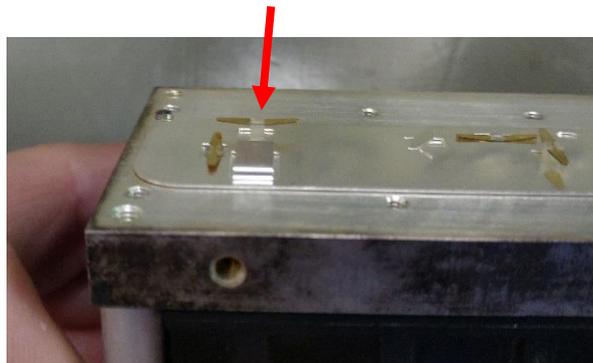
**Abbildung 158: ...und dort kommt der Stößel hoch (Pfeil rot). Gut!**

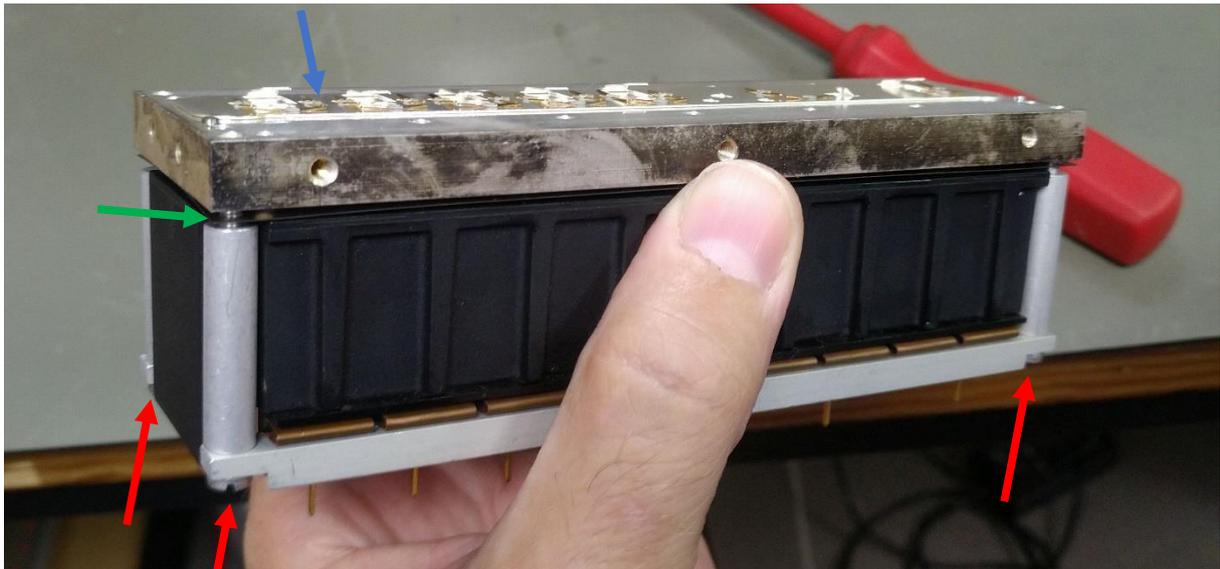
Nachdem das getan ist, schraube ich die Eichleitung wieder ein Stück weit locker. Warum? Damit ich das HF-Teil gleich besser auflegen kann, denn das ist gar nicht so einfach unter dem Federdruck der ganzen Kontaktbrücken. Wenn man die Magnetspuleneinheit wieder etwas lockert, verkleinert man damit den Anpressdruck und man braucht man nachher weniger Kraft zum Auslegen des HF-Blocks. Eine ruhige Hand braucht man trotzdem noch dazu.

Abbildung 159: nun die Verbindung wieder etwas locker schrauben (Pfeil rot), so dass sich hier ein kleiner Spalt bildet (Pfeil grün)...das entlastet die Stößel (Pfeil blau)

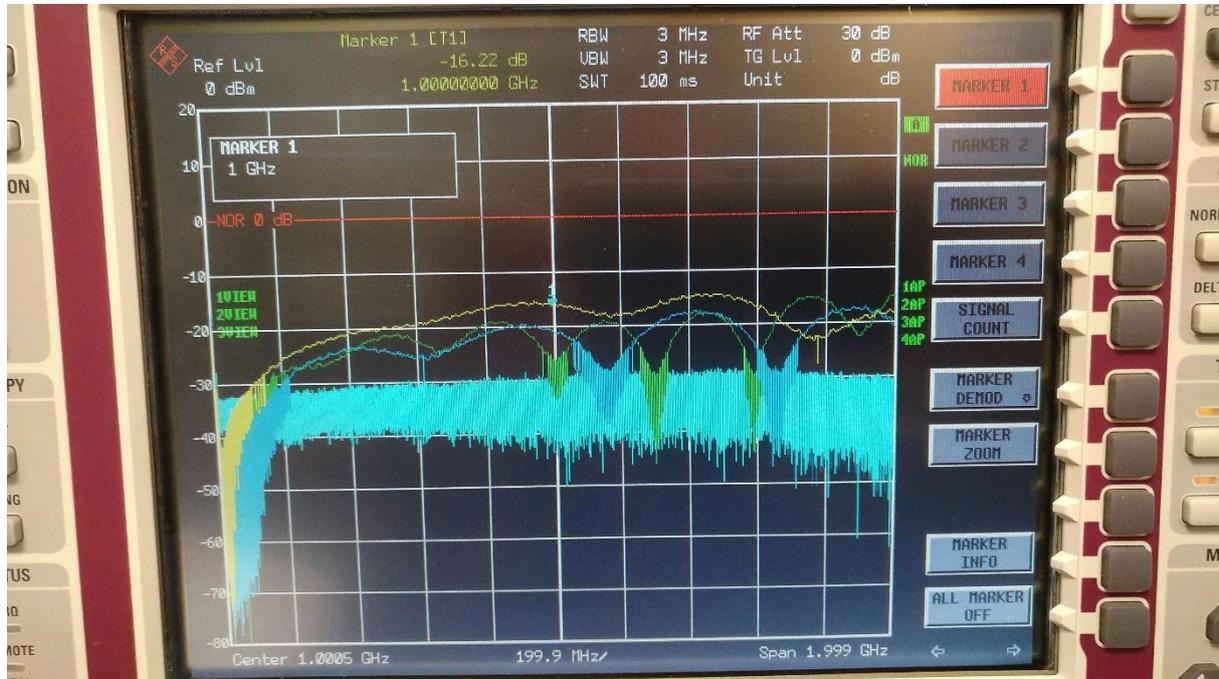
**Abbildung 170: S11 von Willi (gelb), Maja (blau) und Frl. Cassandra (grün). Die Messgrenze liegt wegen der langen Kabel hier "nur" bei S11=-30dB (hellblau)**

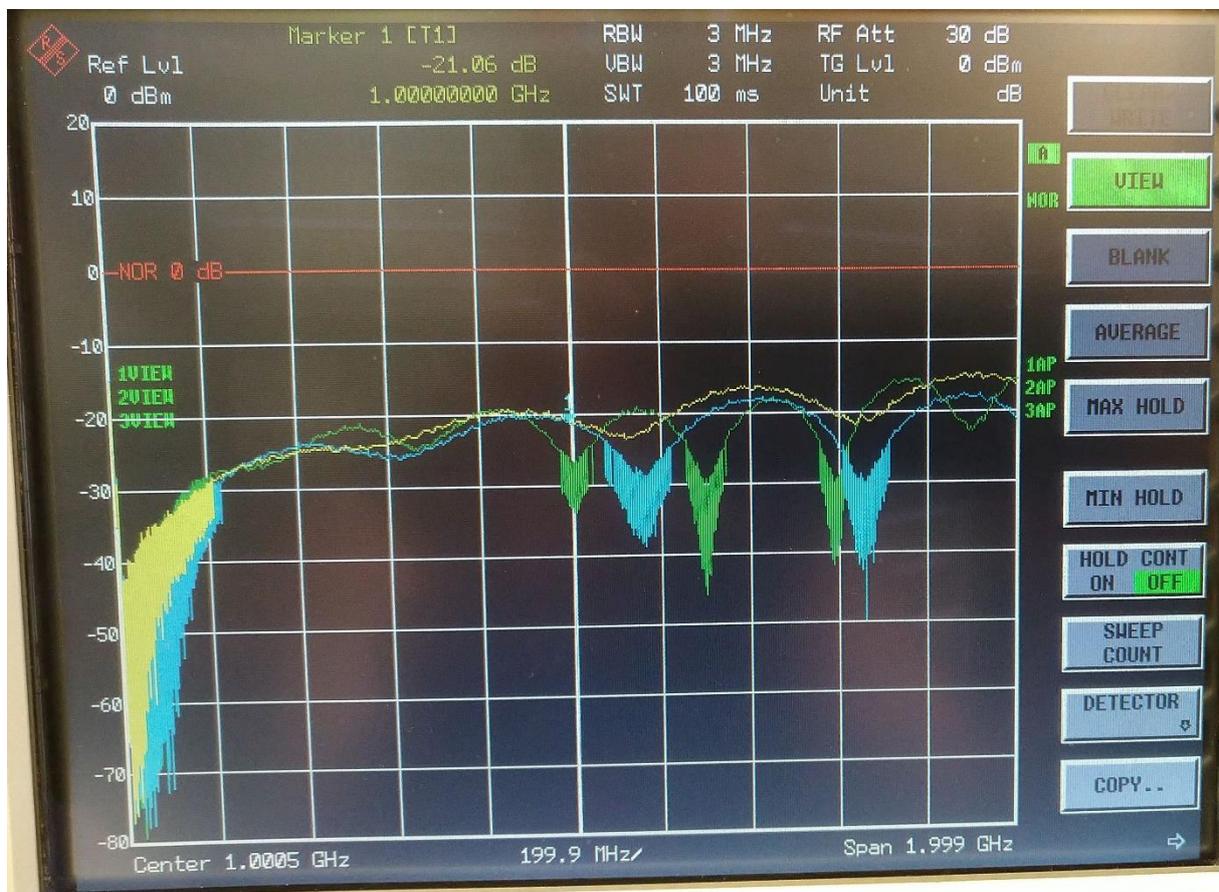
Abbildung 175: nach dem Abgleich: das sieht alles untereinander vergleichbar aus! (Willi, Maja, Frl. Kasandra)

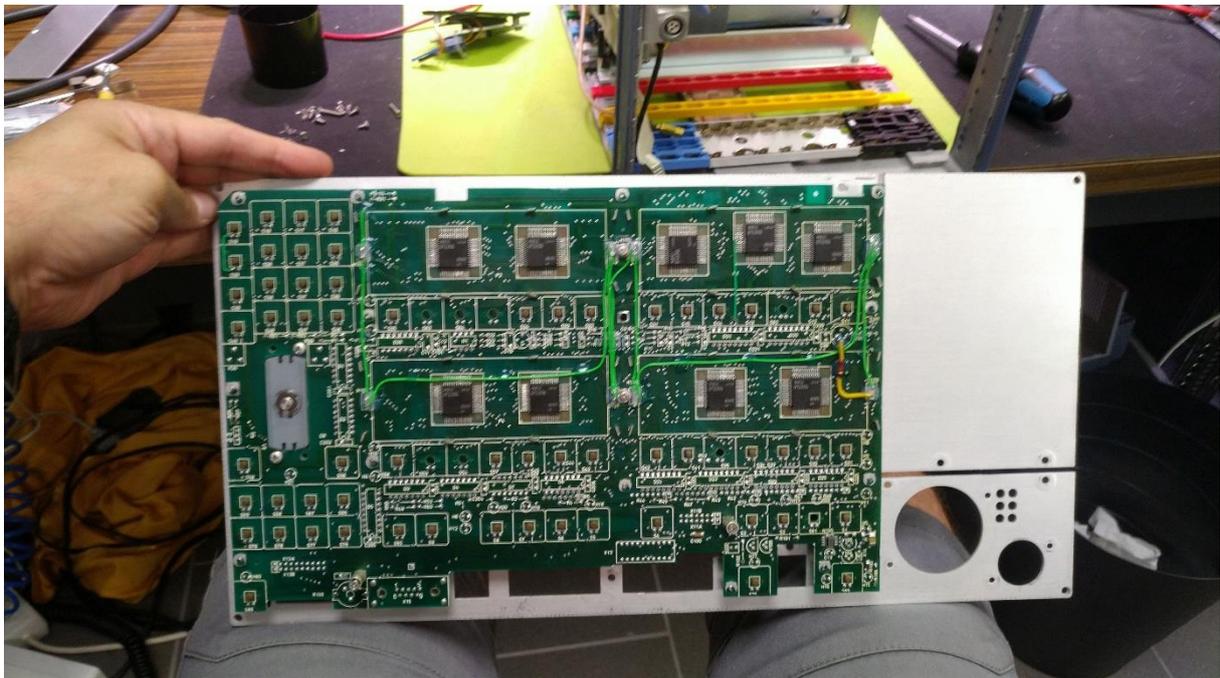
Abbildung 198: nachträgliche Verdrahtung zum Betrieb der 8 LEDs in Reihe an 24V inkl. Schutzwiderstand

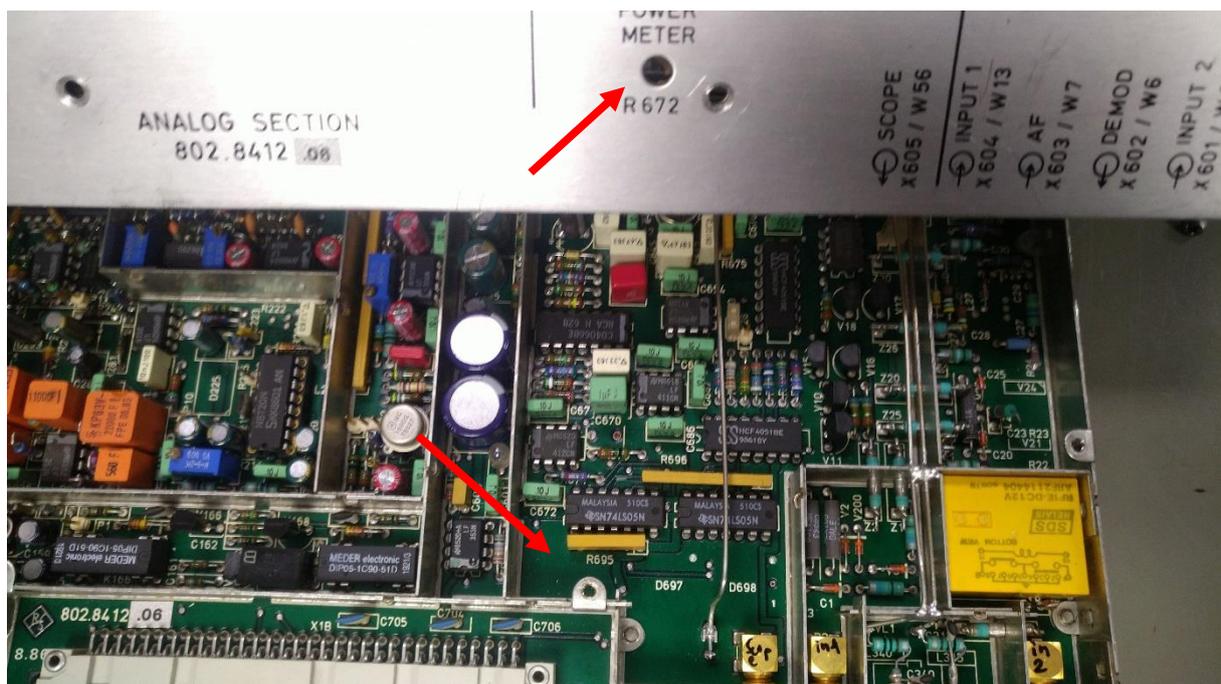
Abbildung 224: das Loch für R672 gibt es- aber kein Poti darunter!!!

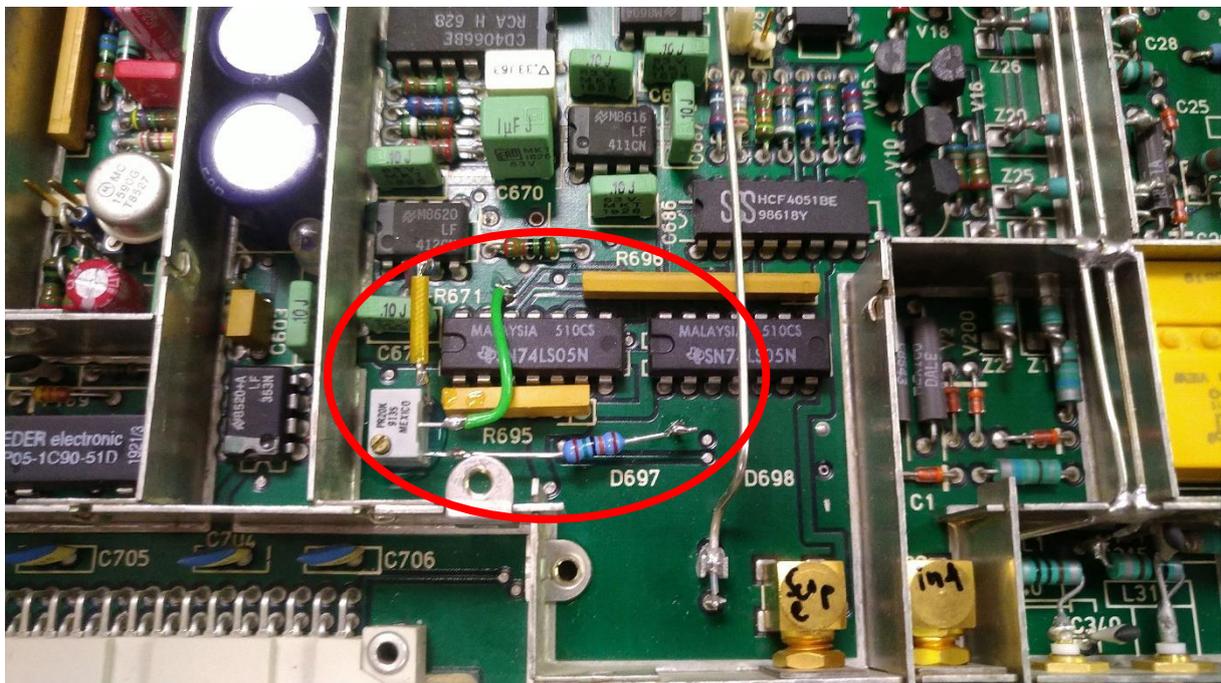
Abbildung 227: erste Variante der R672-Nachrüstung (bitte so nicht nachmachen, lieber Variante 2 nehmen!)

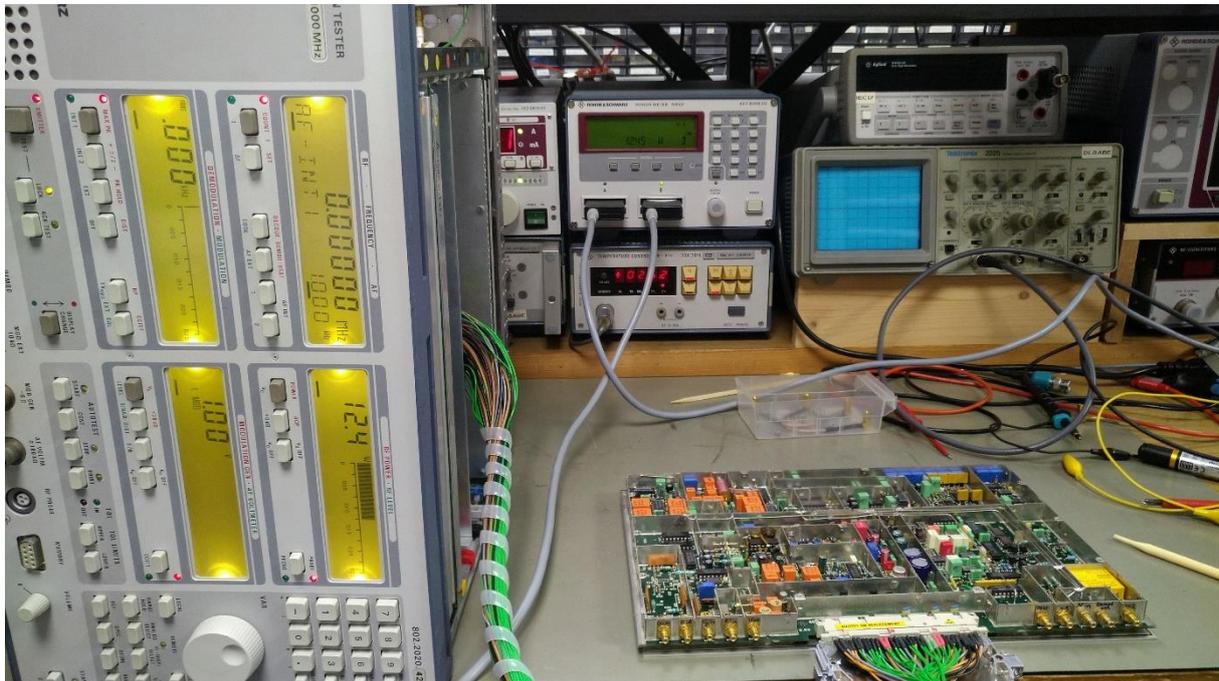
Abbildung 228: Anzeige "12,4W" bei 12,45W im NRVD- das sieht gut aus

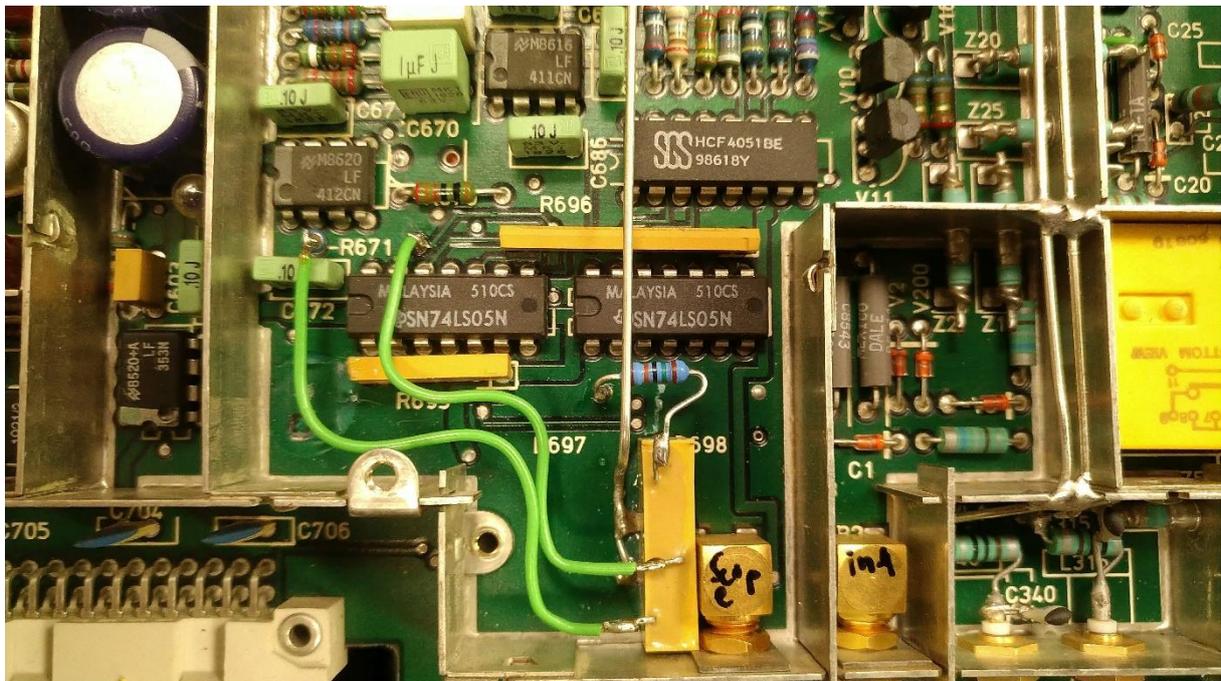
Abbildung 230: verbesserte Variante für R672-Nachrüstung
