Rohde & Schwarz URU Röhrenvoltmeter

1 Einleitung

Wir wollen uns heute mal ein Rohde&Schwarz Röhrenvoltmeter des Typs URU anschauen, reparieren und auch ein paar Wartungsarbeiten machen. Vorausgegangen war, dass mir jemand mal ein URU geschenkt hat- aber leider mit fehlendem Wechselspannungskopf und auch defektem Anzeigeelement. Nun, da es ein sehr schlechter Stil wäre, sich auch noch über geschenkte Messgeräte zu beklagen, habe ich mich trotzdem sehr darüber gefreut und es mit einem weiteren URU aus den eBay Kleinanzeigen komplettiert. Ich darf gerne sagen, dass mich das Kleinanzeigen-URU etwa 75€ inkl. Versand gekostet hat. Ich denke, das ist zwar kein Schnäppchen, aber momentan ein durchaus normaler Preis für ein URU (wir haben aktuell November 2022, als ich dieses Projekt starte).

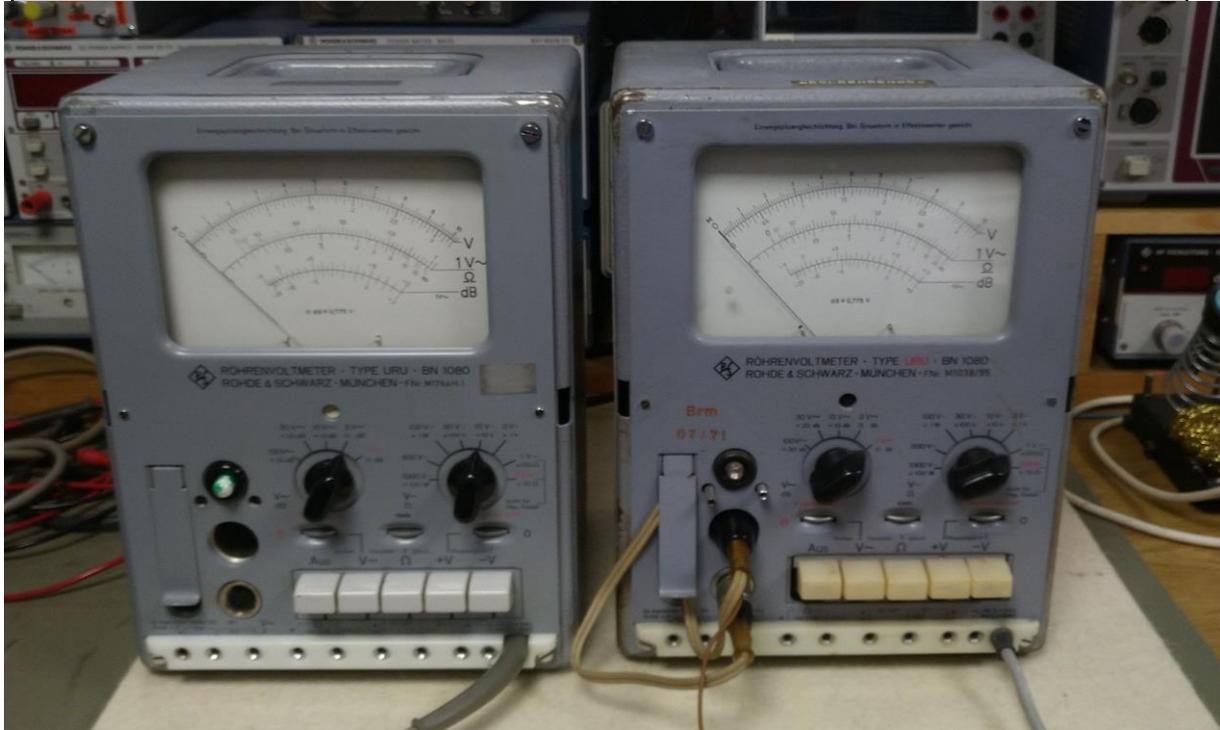
Abbildung 1: doppeltes Lottchen: zwei Rohde&Schwarz URU Röhrenvoltmeter

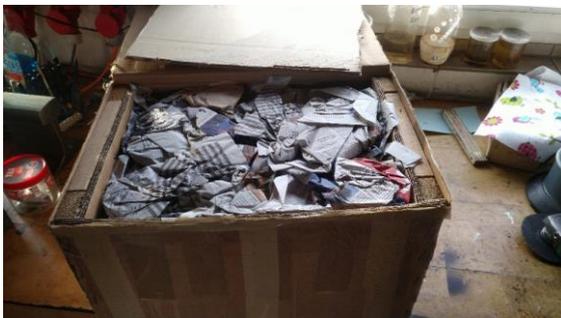
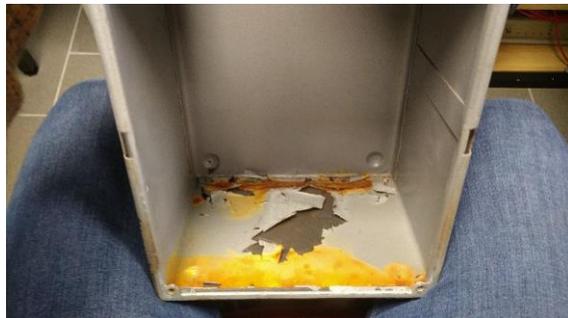
Abbildung 2: exzellente Verpackung (sogar mit selbst gebasteltem Holzrahmen als Schutz!)- nur leider hält das den Rost im Gehäuse auch nicht auf :-)

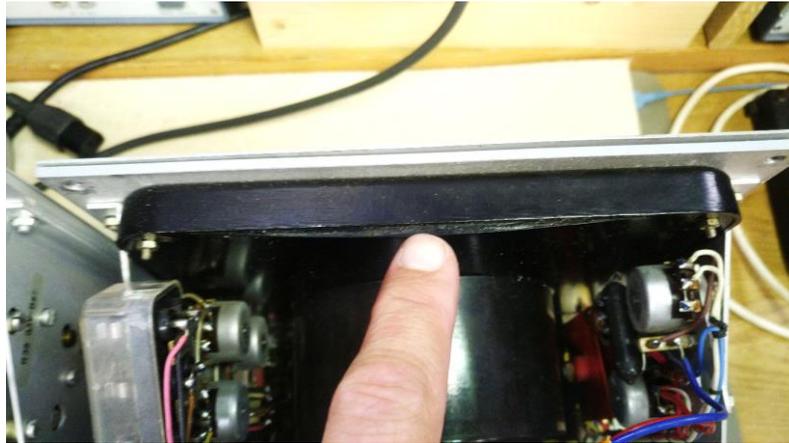
Es führt also kein Weg um das Zerlegen der Anzeigen herum, denn damit steht und fällt alles. Es ist quasi das kritische Bauteil an einem URU. Der erste kurze Test am Kalibrator zeigt, dass das gekaufte URU-Instrument mit weniger als 2% Anzeigefehler sämtliche Skalenwerte sauber anzeigt, das geschenkte allerdings komplett hochohmig ist und auch zu keinerlei Zeigerausschlag zu bewegen ist. Das ist kein gutes Zeichen!

Abbildung 3: leicht verzogenes Gehäuse des Messinstruments beim "gekauften URU"

Also mache ich was anderes: ich tausche das Innenleben! Hintergrund ist, dass bei dem gekauften (aber heilen) zwar die innere Messwerkmechanik einwandfrei ist, jedoch das umgebende Bakellitgehäuse verbogen und ebenfalls die Frontscheibe mit Kleber bekleckert ist. Das geschenkte hingegen ist hier perfekt sauber und hübsch- aber eben im Innern defekt. Also mache ich einen Tausch: die heile Mechanik kommt in das hübsche Gehäuse und das -eh defekte- Messwerk auch in das nicht so gut erhaltene, weil verbogene, Messwerk-Gehäuse.

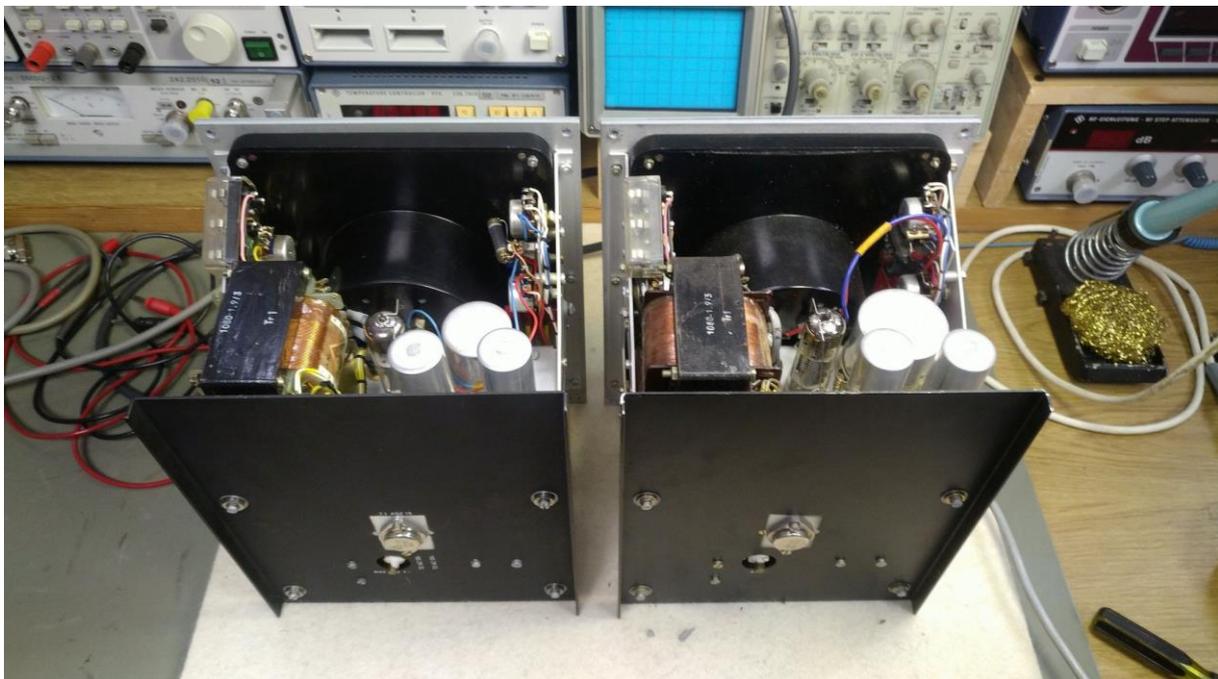
Ich mache es kurz: das geschenkte kann ich leider nicht reparieren, denn hier scheint wirklich die antreibende Wicklung des Zeigers unterbrochen zu sein. Bei meinem UIG Mikrovoltmeter habe ich ein defektes, hochohmiges Anzeigeinstrument noch durch Finden der Unterbrechung und anschließendem Neu-Anlöten des mikrofeinen Drahtes unter dem Mikroskop wieder ins Leben zurück holen können. Nach ein paar Löt-Versuchen hält es am Ende sogar fast wieder die Herstellerspezifikation ein! Das war aber ein Drehspulinstrument. Bei einem Spannbandinstrument, bei dem ein ca. 0,5mm breites, gespanntes Metallbändchen von der Magnetspule auf Torsion verdreht wird und damit den Zeigerausschlag verursacht, sind leider auch meine Möglichkeiten (und mein Geschick) irgendwann am Ende. Das Messwerk werde ich zwar nicht wegwerfen, möglicherweise braucht man mal eine Reserveskala oder einen der Shuntwiderstände, aber reparieren kann zumindest ich es leider nicht mehr.

Abbildung 4: Innenansicht der beiden URUs: wegen des durchgebrannten Messinstruments beim Geschenkten werde ich leider nicht beide reparieren können

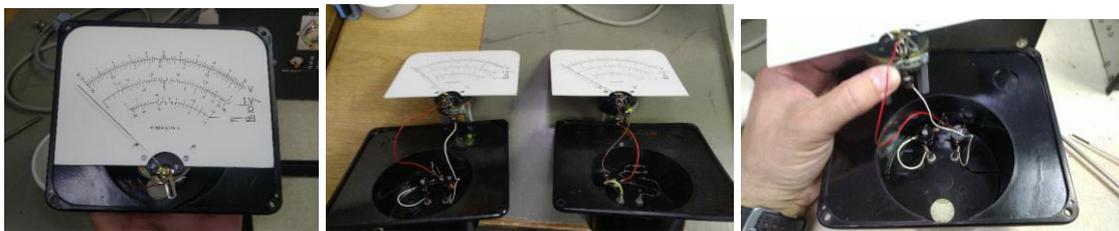
Abbildung 5: Fotostrecke: Messwerkwechsel

Genau so mache ich es und am Ende habe ich ein hübsches URU-Messinstrument, das nicht nur korrekt anzeigt, sondern auch super aussieht und zum Rest des geschenkten URUs passt. Quasi eine Messwerkmechanik-Transplantation :-)

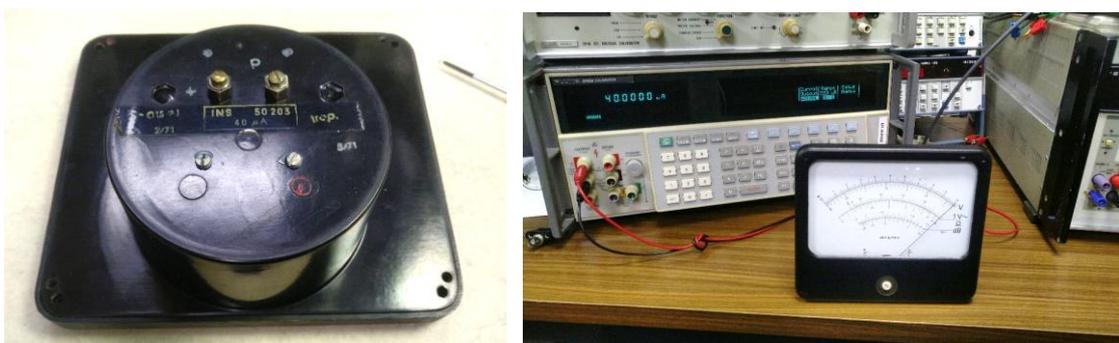
Abbildung 6: nach dem Umbau ist es optisch wie elektrisch einwandfrei!

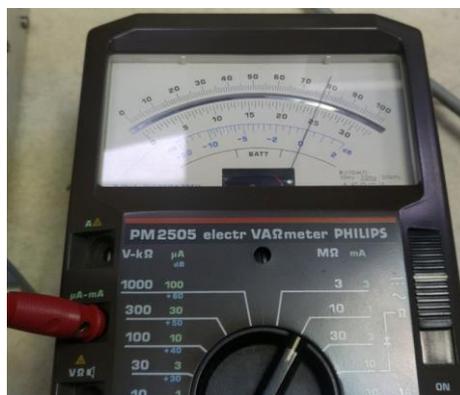
Aber ich finde tatsächlich kein Problem. Selbst bei exzessiver Überspannung in den Eingang fließt durch die Messwerksleitung nie mehr als knapp 1mA Strom. Das ist für ein 40 μ A-Messwerk zwar schon 25x der Strom für Vollausschlag, aber ich hoffe trotzdem, dass dieses Milliampere nicht zum Aufbrennen der Messwerkwicklung führen kann. Denn wer den Draht gesehen hat, mit dem die Ablenkspule gewickelt ist, der weiß, warum wir ihm so gut wie gar nichts an Stromfluss zutrauen: er dürfte -rein vom Angucken her- dünner sein als ein menschliches Haar! Ich bin nach wie vor beeindruckt, wie man solch filigrane Sachen bereits in den 1960er Jahren herstellen konnte!

Abbildung 8: mehr als knappe 800 μ A konnte ich am Messwerk nicht messen- selbst bei exzessiver Fehlbedienung des URU (Überspannung)

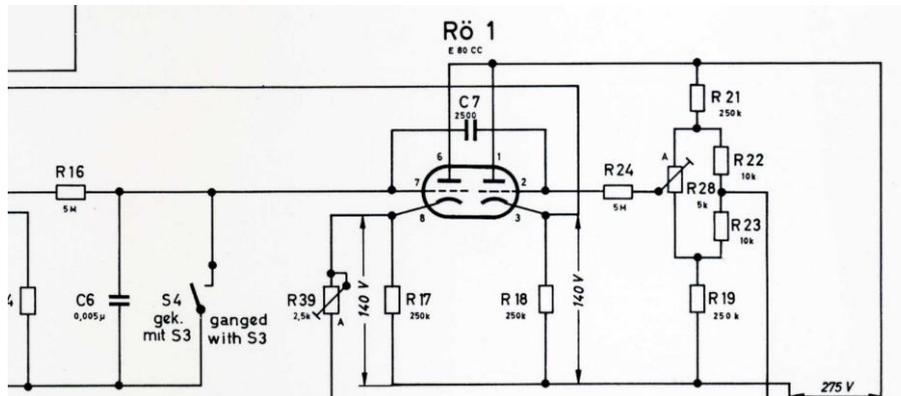
Im normalen Betriebszustand fließt durch beide Systeme je ein Ruhestrom von knapp 0,6mA (140V Spannungsabfall an den Kathodenwiderständen R17 sowie R18). Das Messinstrument "sieht" allerdings nur den Potentialunterschied zwischen diesen beiden Spannungsabfällen an R17 und R18. Die Frage ist nun, wie groß bzw. klein diese Spannungsabfälle werden können.

Abbildung 9: Schaltplan-Auszug (Quelle:Handbuch zum Rohde&Schwarz URU)

Bei voll durchgesteuerter Röhre und einer gemessenen Anodenspannung von 320V* könnte der überhaupt theoretisch maximal erreichbare Stromfluss durch R17 (250kOhm) 1,3mA sein. Dann wäre das Potential an R17 320Volt. Doch rechnen wir mal mit etwa 300Volt, denn aus dem Datenblatt der E80CC wissen wir, dass selbst im voll leitenden Zustand noch etwa 20Volt in der Röhre "hängen" bleiben.

Nehmen wir dann mal an, dass das rechte System mit R18 zugleich maximal sperrt. Das Potential an R18 würde dann theoretisch 0 Volt betragen. Also wieder maximal vereinfacht gedacht. Die Brückenspannung beträgt dann theoretisch die volle Anodenspannung minus 20 Volt. Allerdings: Wenn das Potential an R18 dann 0 Volt ist, muss der Messwerkstrom dann zwangsweise durch R18 fließen; mit 250kOhm haben wir damit denselben Effekt: der überhaupt theoretisch mögliche Maximalstrom würde dann selbst für diesen worst-case auch in diesem Zweig auf 1,2mA begrenzt. Es wäre also so, als würde das Messinstrument über einen 250kOhm Vorwiderstand direkt an +300V hängen.

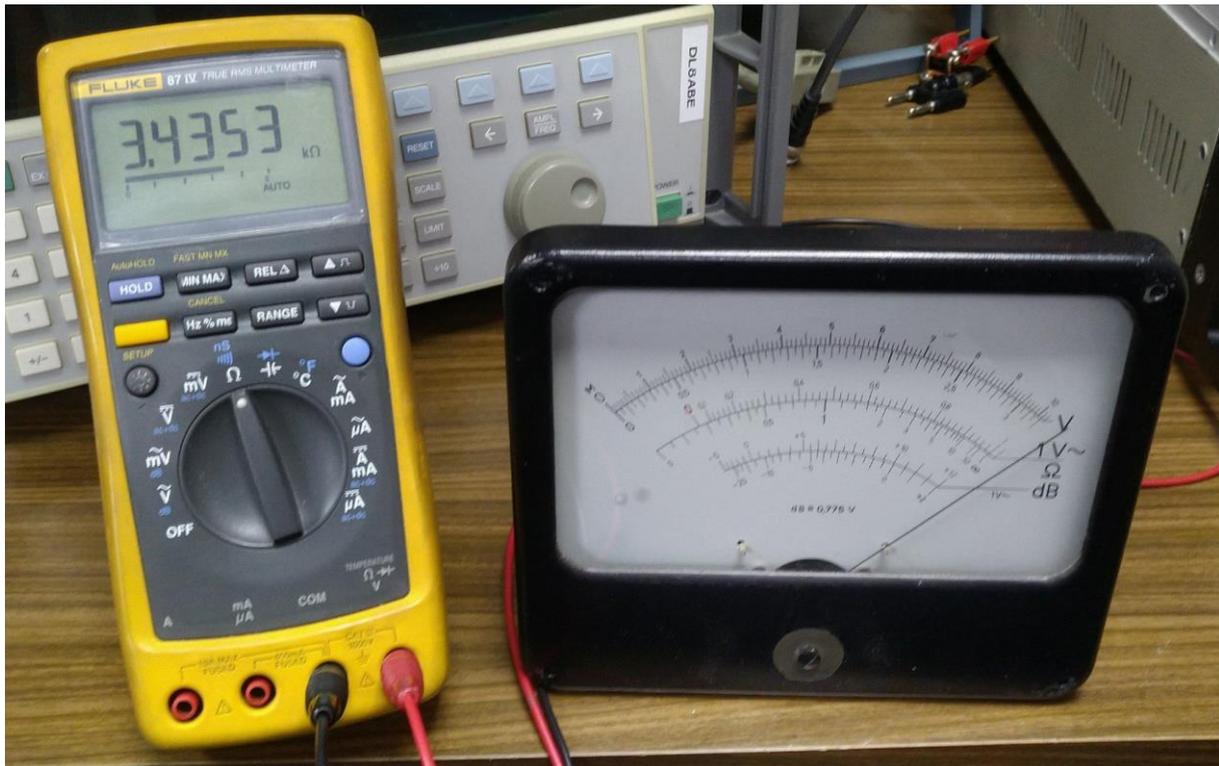
Abbildung 10: das Messwerk hat bei mir einen Innenwiderstand von ca. 3435 Ohm

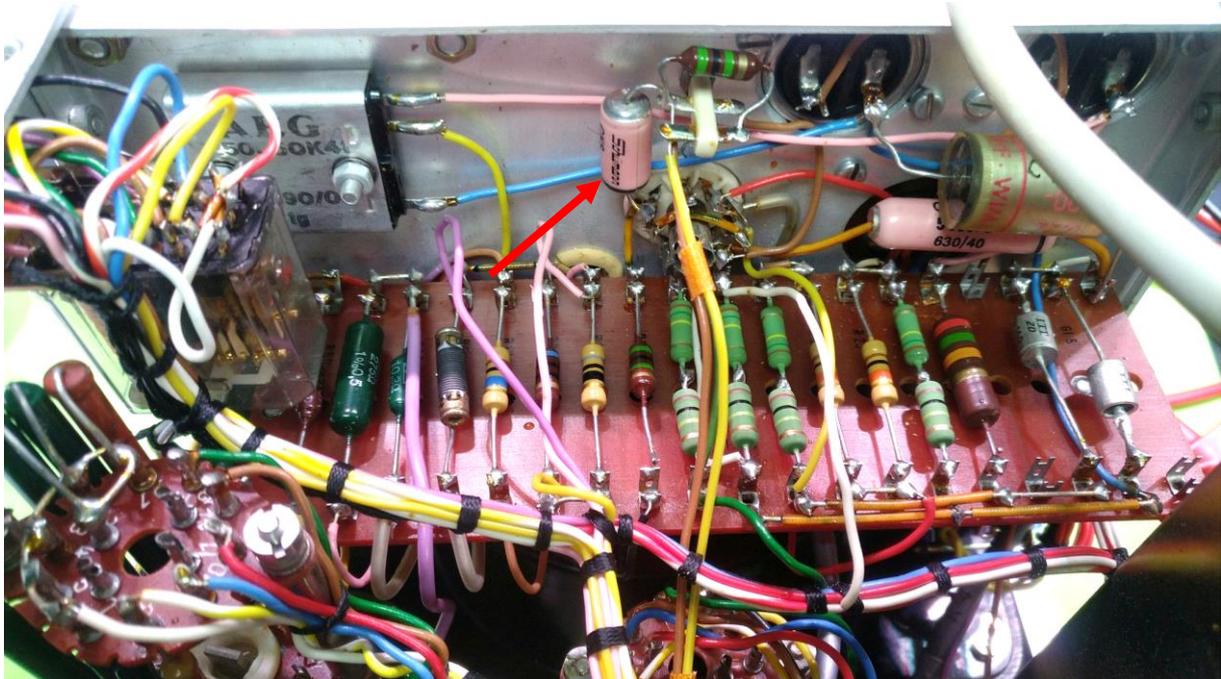
Dieser unscheinbare Kamerad verkoppelt die beiden Gitter der Brückenschaltung wechselspannungsseitig. Bedeutet: kommt eine ganz fiese Impulsspitze in den Messeingang von System 1, die zu einem sehr hohen Impulsstrom durch das Messwerk führen würde, so koppelt C7 diese Energie ebenfalls auf das Gitter des zweiten Systems. Somit "hopst" die gesamte(!) Brücke (und nicht nur ein Teil der Brücke) quasi unter "erzwungener Balance" nur einmal kurz hoch und da das dann -dank C7- beide Röhren gleichzeitig machen, bleibt die Brücke im abgeglichenen Zustand; sprich: ändert sich die Brückenspannung dabei nicht! Oder nur kaum, denn in der Praxis wird es bestimmt trotzdem einen ganz kleinen Impulsstrom geben- aber eben um Zehnerpotenzen kleiner als ohne einen eingelöteten C7.

Damit macht es tatsächlich Sinn, das Bauteil C7 genau zu prüfen, ob es auch noch heile ist. Denn seine Schutzfunktion möchte ich nicht missen, wenn ich das originale Messinstrument wieder in Betrieb ist. Wie gesagt: brennt mir auch das durch, dann war's das für mein URU! Daher sind wir wirklich gut beraten, möglichst alles zu ergründen und auszuschließen, was das Messwerk irgendwie schädigen könnte.

Abbildung 11: C7 (Pfeil)

C7 ist gut erreichbar mit einem Beinchen an einen Lötstützpunkt gelötet, an dem von der anderen Seite ein 5M Ω -Widerstand* angeheftet ist. Ich löte ein Beinchen ab und teste sowohl auf Leckstrom als auch Kapazität und Güte. Die Güte ist so hoch, dass sie an meinem LCR-Messer zwischen 1998 und "OL" schwankt und auch die 2,5nF sind einwandfrei zu bestätigen. C7 kann bleiben und wird seinen Dienst tun, da bin ich mir sicher.

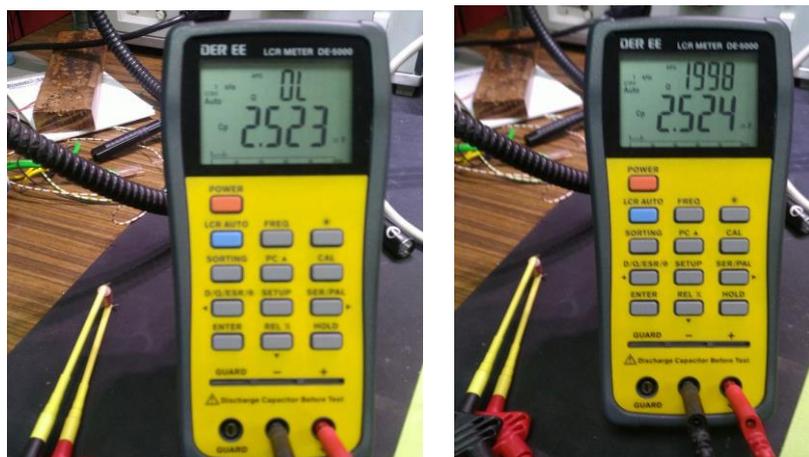
Abbildung 12: C7 gibt sich ohne Tadel!

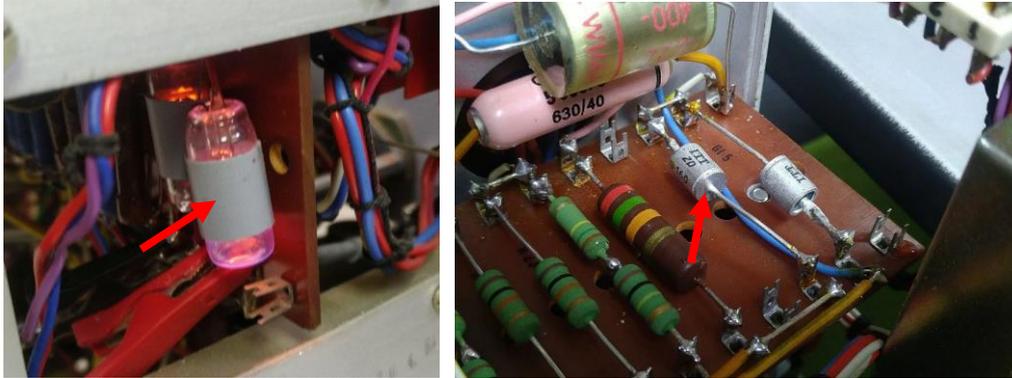
Doch dann stolpere ich über noch etwas, was möglicherweise auch ein defektes Anzeigeelement erklären könnte! Ich weiß nun, dass es mindestens zwei Versionen des URU gibt, denn mein gekauftes URU verfügt über zwei Glimmstabis für die Erzeugung der Anodenspannung und mein geschenktes über zwei in Reihe geschaltete Z-Dioden (je 160V).

Abbildung 13: Glimmstabis (links) und Z-Dioden (rechts)

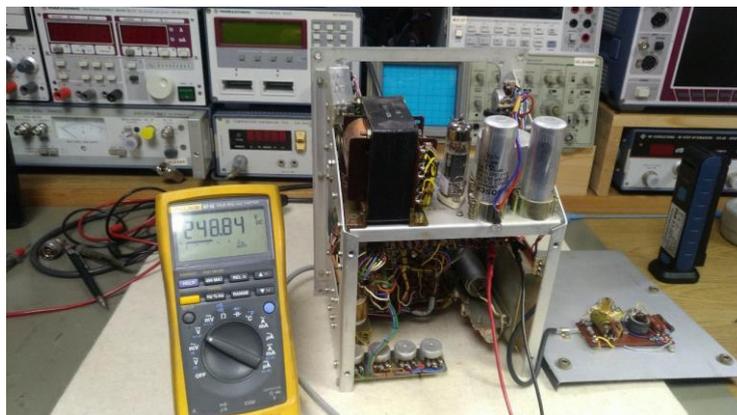
Ich schließe das gekaufte URU (also das mit den Glimmstabis) an und messe dort die Anodenspannung. Und was soll ich sagen? +249V Anodenspannung, und stehen an wie eine Eins! Das ist zwar nicht genau das, was im Schaltplan steht (275V), aber immerhin exakt das, was die E80CC laut Datenblatt sehen will!

Abbildung 16: die Glimmstabis im "Gekauften" sorgen für exakte 249V Anodenspannung- so wie es soll!

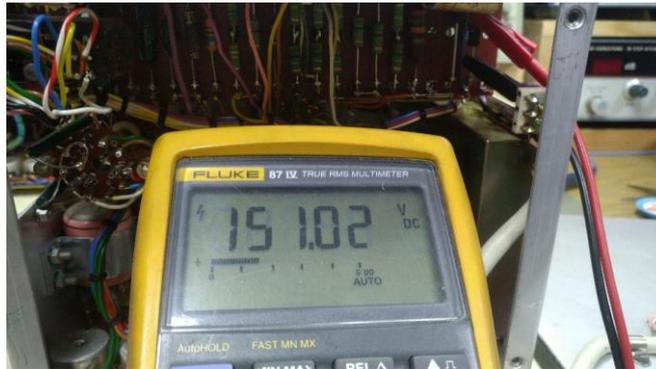
Kurze Messung über den Dioden: jeweils exakte 150Volt. Das ist zu genau, um ein Zufall zu sein. Datenblattrecherche ergibt: es sind genau die Typen geliefert worden, wie in der Beschreibung steht: 1N5383.

Abbildung 17: zwei mal 150 ist 300! ;-)

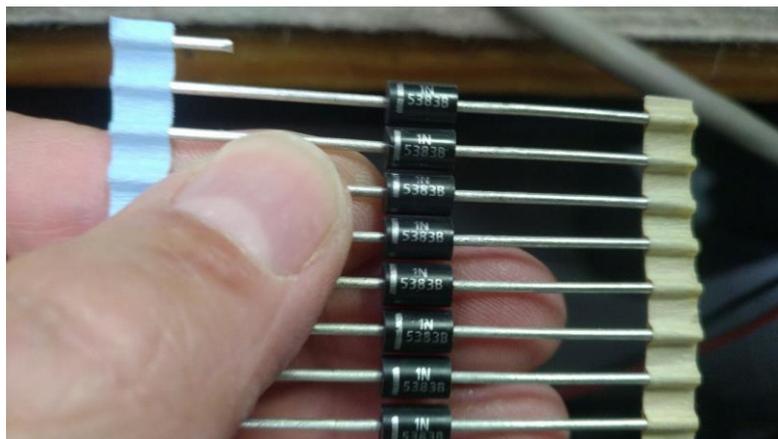
Nur leider haben die aber nicht 130V, wie im Auktionstext beschrieben, sondern 150V. Also Fehler auf beiden Seiten: der Verkäufer hat einen Tippfehler im Text und ich habe mich blind darauf verlassen und nicht im Datenblatt nachgesehen, daher ist mir der Fehler in der Beschreibung auch nicht aufgefallen. Egal, neue Bestellung raus, nochmal die 130V-Typen bestellt. Die heißen dann 1N5381. Weil ich fair sein will, biete ich eine Beteiligung an den Unkosten an, denn ich selber hab's ja auch nicht gesehen, aber mein gut gemeintes Angebot bleibt unbeantwortet. Egal, ich hab's wenigstens versucht.

Abbildung 18: kleine Verwechslung bei der Bauteilebestellung

Also hatte die Falschlieferung ja doch einen Sinn: eine der 130V-Zener rausgelötet und stattdessen eine von den "falsch" gelieferten 150V eingesetzt. Dadurch erhöht sich die gesamte Anodenspannung also um 20 Volt. In Summe messe ich daher nun +285V Anodenspannung an der Röhre und damit steigt der bei 1kV Spannung angezeigte Skalawert von vorher 895V tatsächlich auf immerhin 940V!

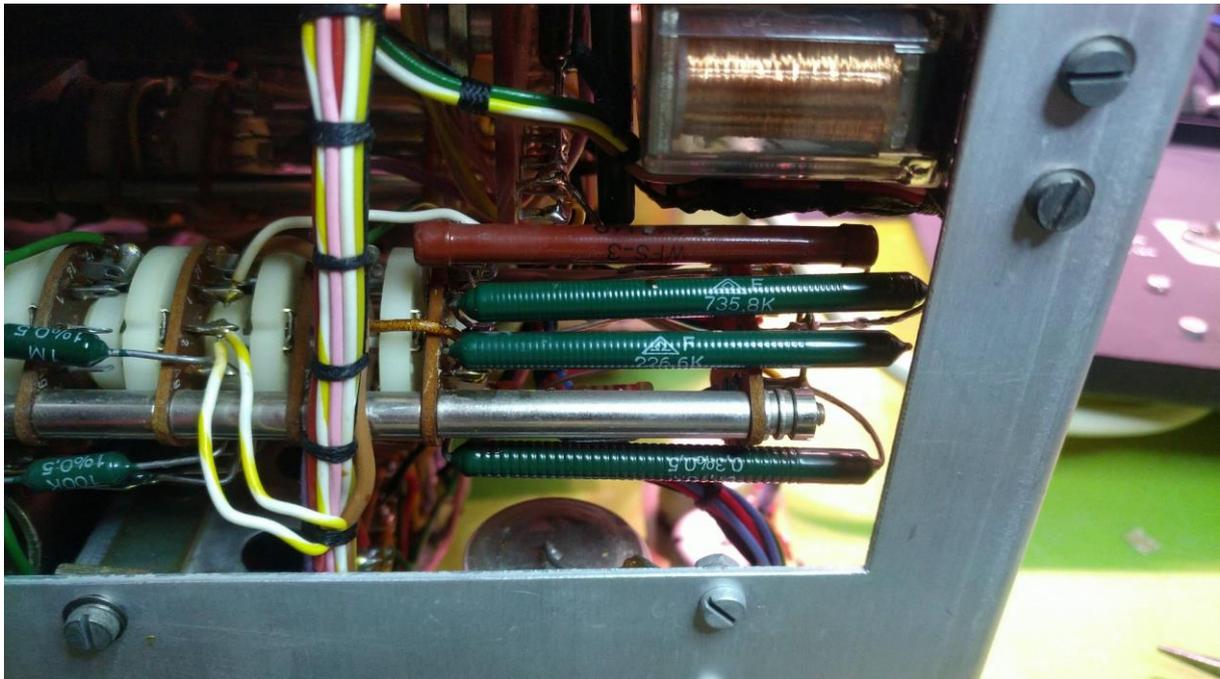
Abbildung 19: das sind die Widerstände für den DCV-Bereich

Es zeigt sich, dass die Kameraden leider ganz schön zum "Laufen" neigen. Die aufgedruckten Toleranzen von 0,3% werden teilweise nur knapp, teilweise erst nach dem Einlaufen, teilweise aber auch nur kurz nach dem direkten Anklemmen gehalten. Ein Widerstand ist sogar sofort nach dem Anklemmen außerhalb der Toleranzvorgaben. Das Problem: er hat einen sehr krummen Wert (2,347 MOhm) und wahrscheinlich eine Spannungsfestigkeit, die meine normalen 2W Metalloxid-Widerstände überfordern wird*.

Daher versuche ich nicht, mir einen aus mehreren meiner Metalloxidwiderstände zusammenzusetzen, sondern stattdessen den Widerstand aus dem Ersatzteillager (das gekaufte URU) zu entnehmen und bei mir einzubauen. Allerdings nur, wenn der wirklich erwiesenermaßen auch besser ist- denn auch hier sind die Widerstände bestimmt 60 Jahre oder älter. Also auslöten und ab ans HP3458B. Ergebnis: wenn man lang genug wartet, läuft auch der aus der Toleranz. Aber -0,42% ist immernoch besser als -1,75%, also übertreibe ich es nicht mit der virtuellen Präzision (immerhin ist das ein Röhren-Voltmeter und kein Thermisches Transfornormal!), sondern löte anstatt des grünen "Raupenwiderstands" den brauen "Dackelwurstwiderstand" aus dem gekauften in mein geschenktes URU ein.

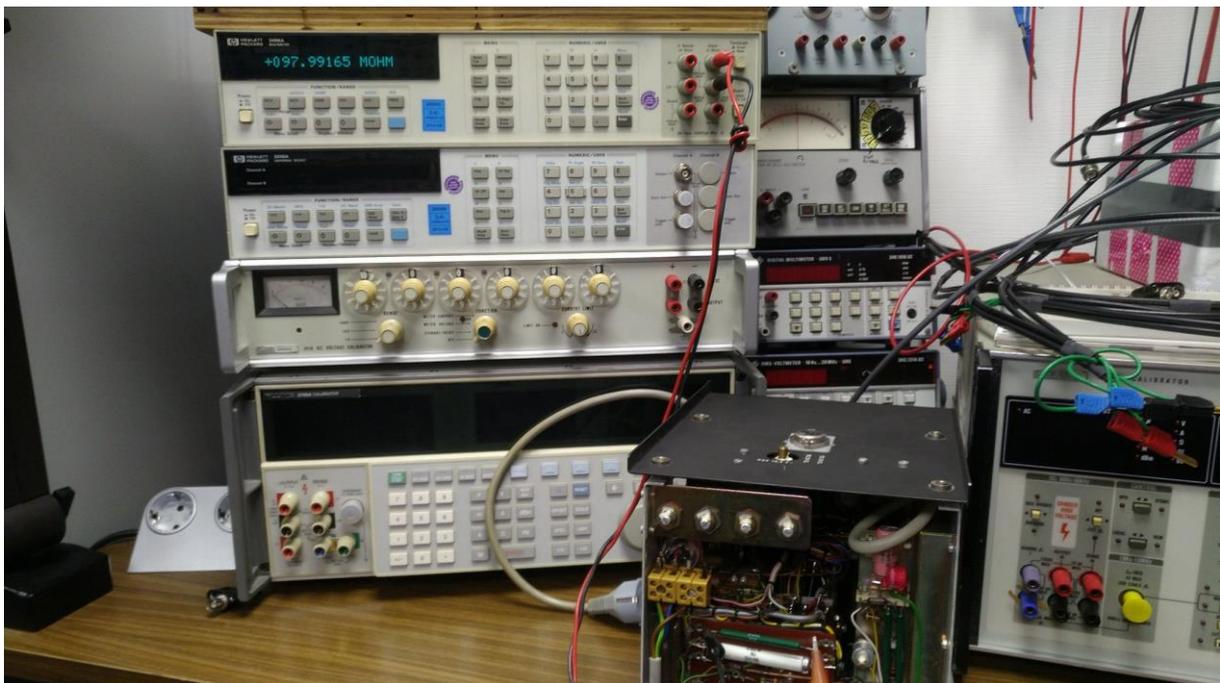
Abbildung 21: das genaue Messen von 100MOhm großen Widerständen ist nicht ganz trivial!

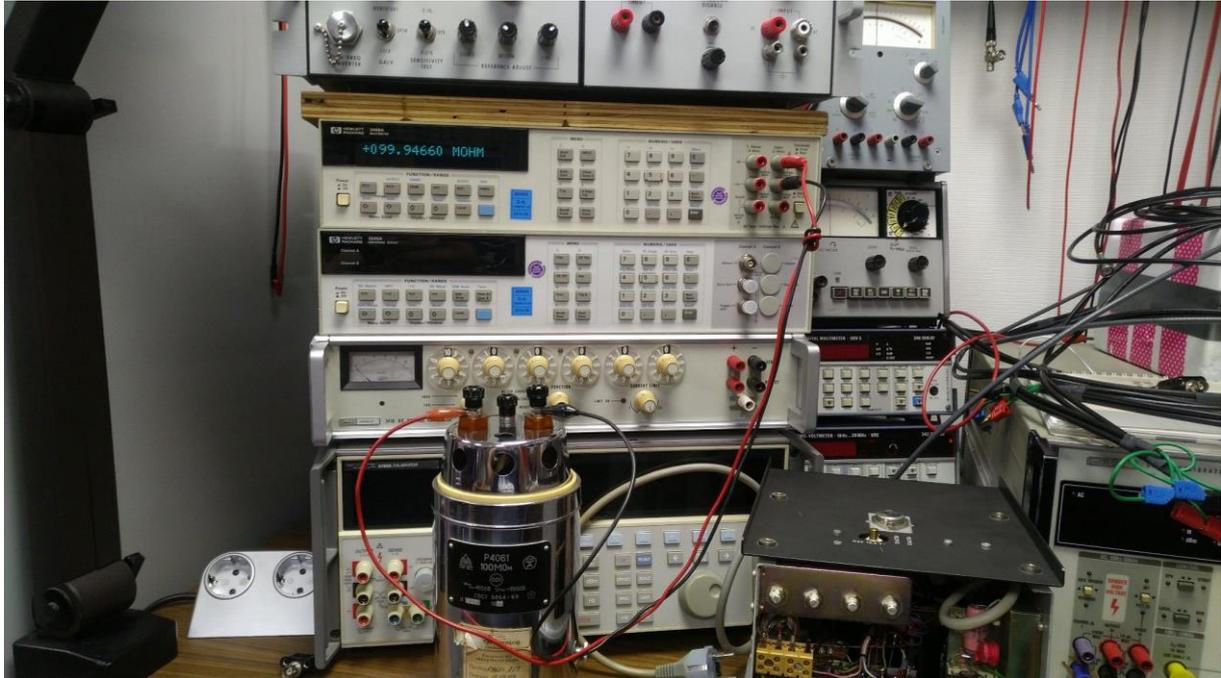
Abbildung 22: Vergleichsmessung an meinem 100MOhm Widerstandsnormale

Hinweis zu Abbildung 22: für eine "korrekte" Messung würde man abgeschirmte Kabel mit besonders guten Steckern benutzen und auch seine Abschirmhaube auf das Widerstandsnormale aufsetzen; habe ich hier im Bild nicht gemacht. Mir ging es hier lediglich um einen kleinen Vergleich, wie stark die Dackelwurstwiderstände laufen und wie stark mein Widerstandsnormale (bzw. das HP3458 selbst ;-).

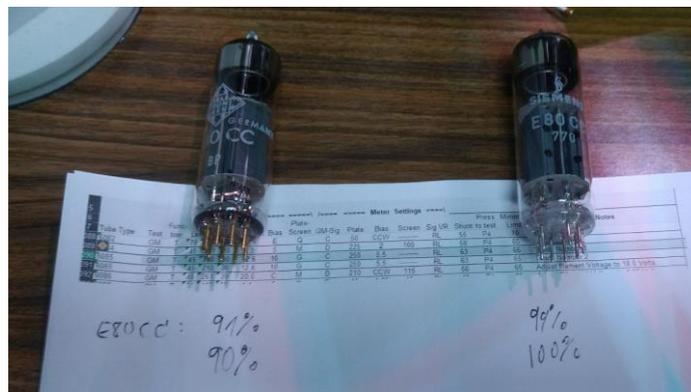
Röhre Nr.1 (aus dem gekauften URU): System1 91% und System2 90%

Röhre Nr.2 (aus dem geschenkten URU): System1 99% und System2 100%

Abbildung 24: diese Verstärkungswerte lieferte mir der Hickok TV2

Ich habe also Röhre Nr.2 (wieder) in genau das Gerät eingebaut, aus dem sie ursprünglich stammte (das geschenkte). Die andere Röhre ist mit immerhin noch 90% Steilheit selbst damit noch immer eine hervorragende Reserveröhre. Erstaunlich: die Röhre Nr.2 hat den Betrieb an der hohen Anodenspannung (+320V) scheinbar sehr gut verkraftet!

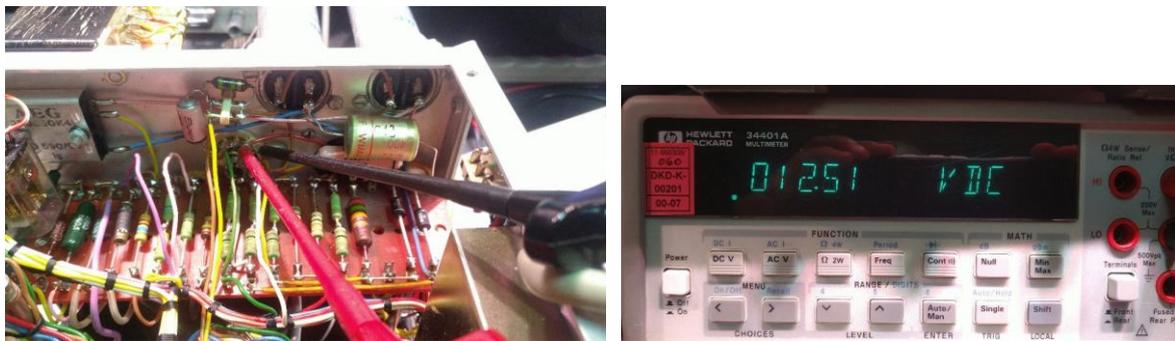
Abbildung 25: Messung an Pin4+5: ein gaaanz klein wenig können wir noch aufdrehen

Wichtig ist, dass man sich auch zusätzlich an Pin4 und Pin5 der Röhre (=Heizung) orientiert: denn hier sollte die 12,6V Heizspannung möglichst genau getroffen werden. Die 13,2V und die 12,6V trennt lediglich ein 20Ohm-Widerstand, daher habe ich tatsächlich auf eine korrekte Heizspannung abgeglichen und dann überprüft, dass die +13,2V danach trotzdem einigermaßen stimmen.

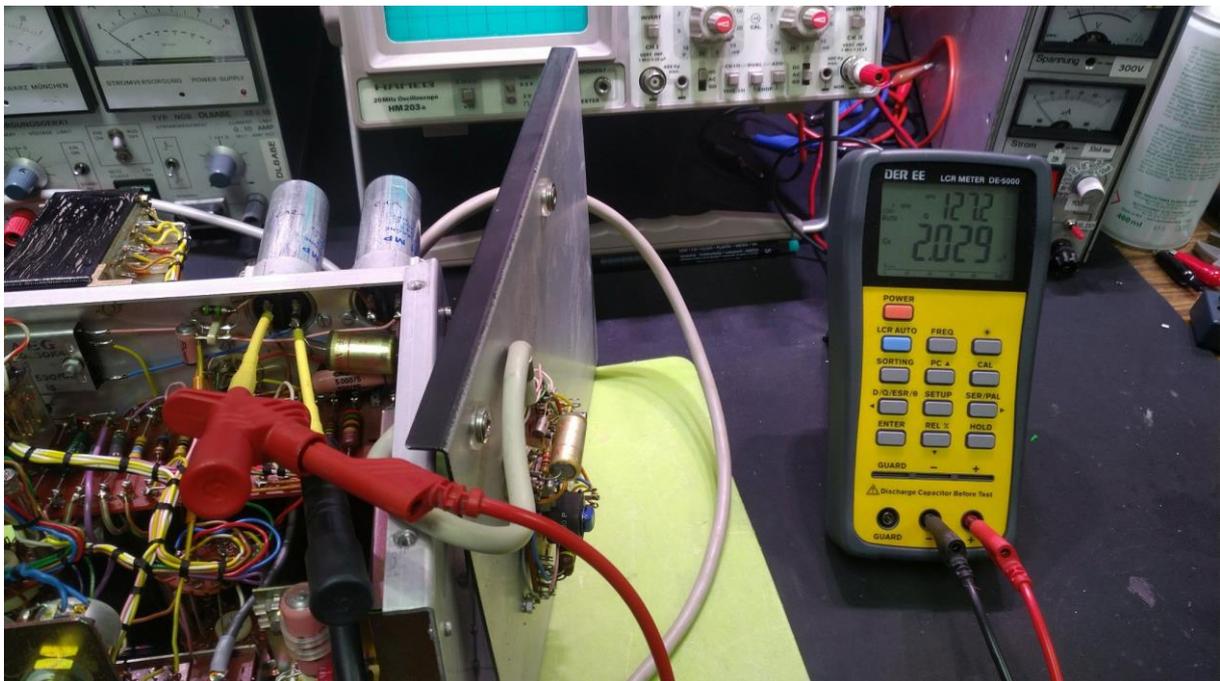
Ich prüfe alle diese Bauteile sowohl mit meinem LCR-Meter als auch mit meinem Leckstromtester (Abbildung 28), der immerhin bis zu max. 330V Prüfspannung liefert. Und was soll ich sagen: in diesem uralten URU sind Bauteile, die noch mit dem Datecode 4/62 bedruckt sind (Elkos von Bosch, der heute längst keine Elkos mehr baut, sondern an selbsteinparkenden Autos herumentwickelt)- aber nach selbst mehr als 60 Jahren noch immer perfekt funktionieren!

Abbildung 27: die alten Bosch-Elkos sind selbst nach 60 Jahren noch spitze- und können bleiben!!

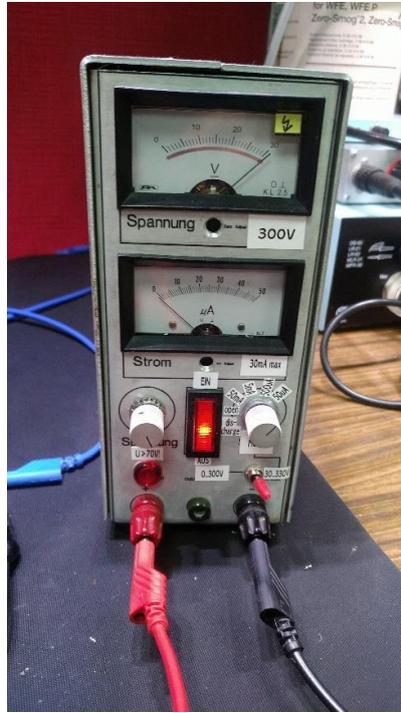
Abbildung 28: mit diesem selbstgebastelten Leckstromtester kann ich Kondensatoren auf Isolation testen

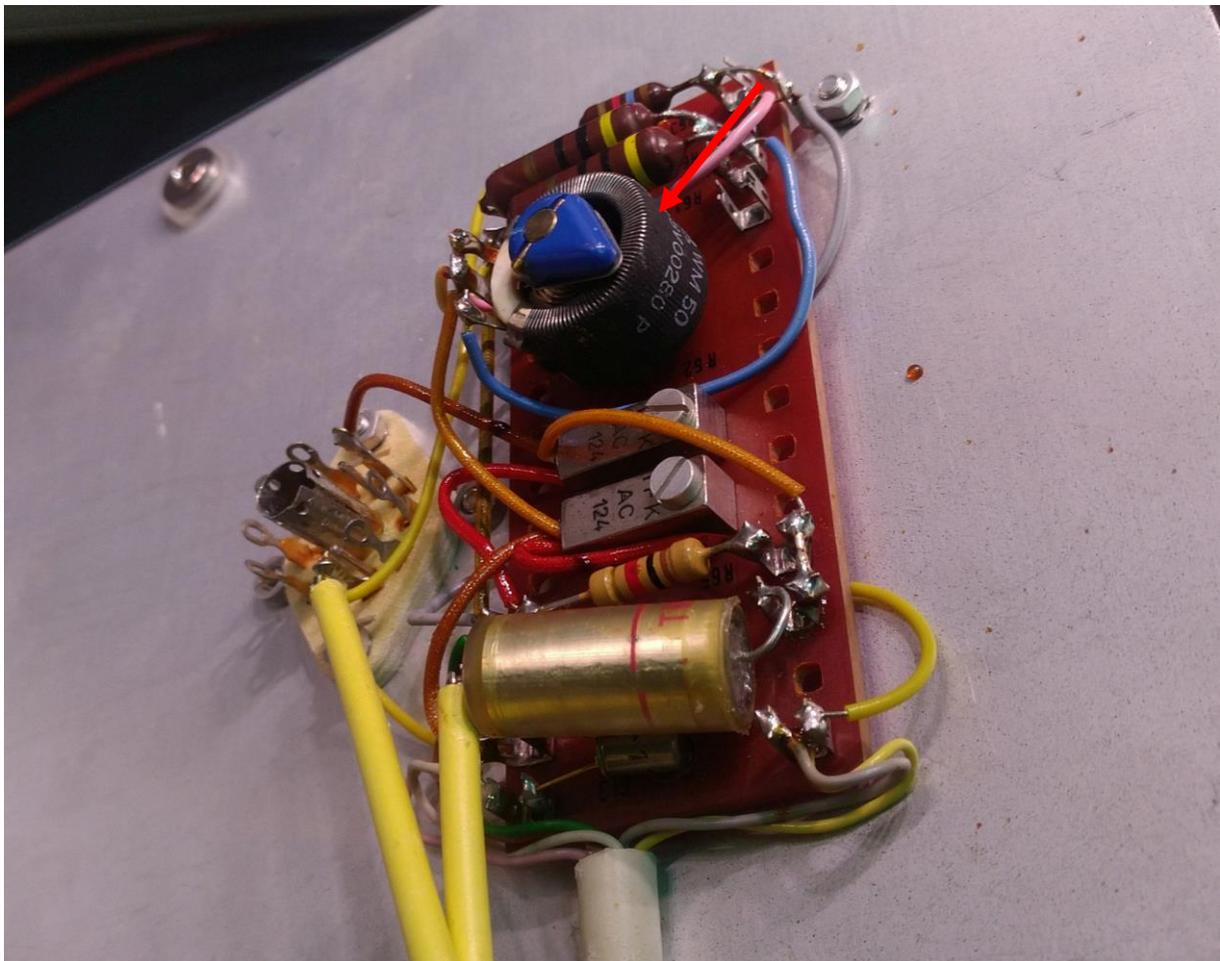
Abbildung 29: die Netzteilplatine mit R62 (Pfeil) ist auf der Rückenplatte des URU untergebracht

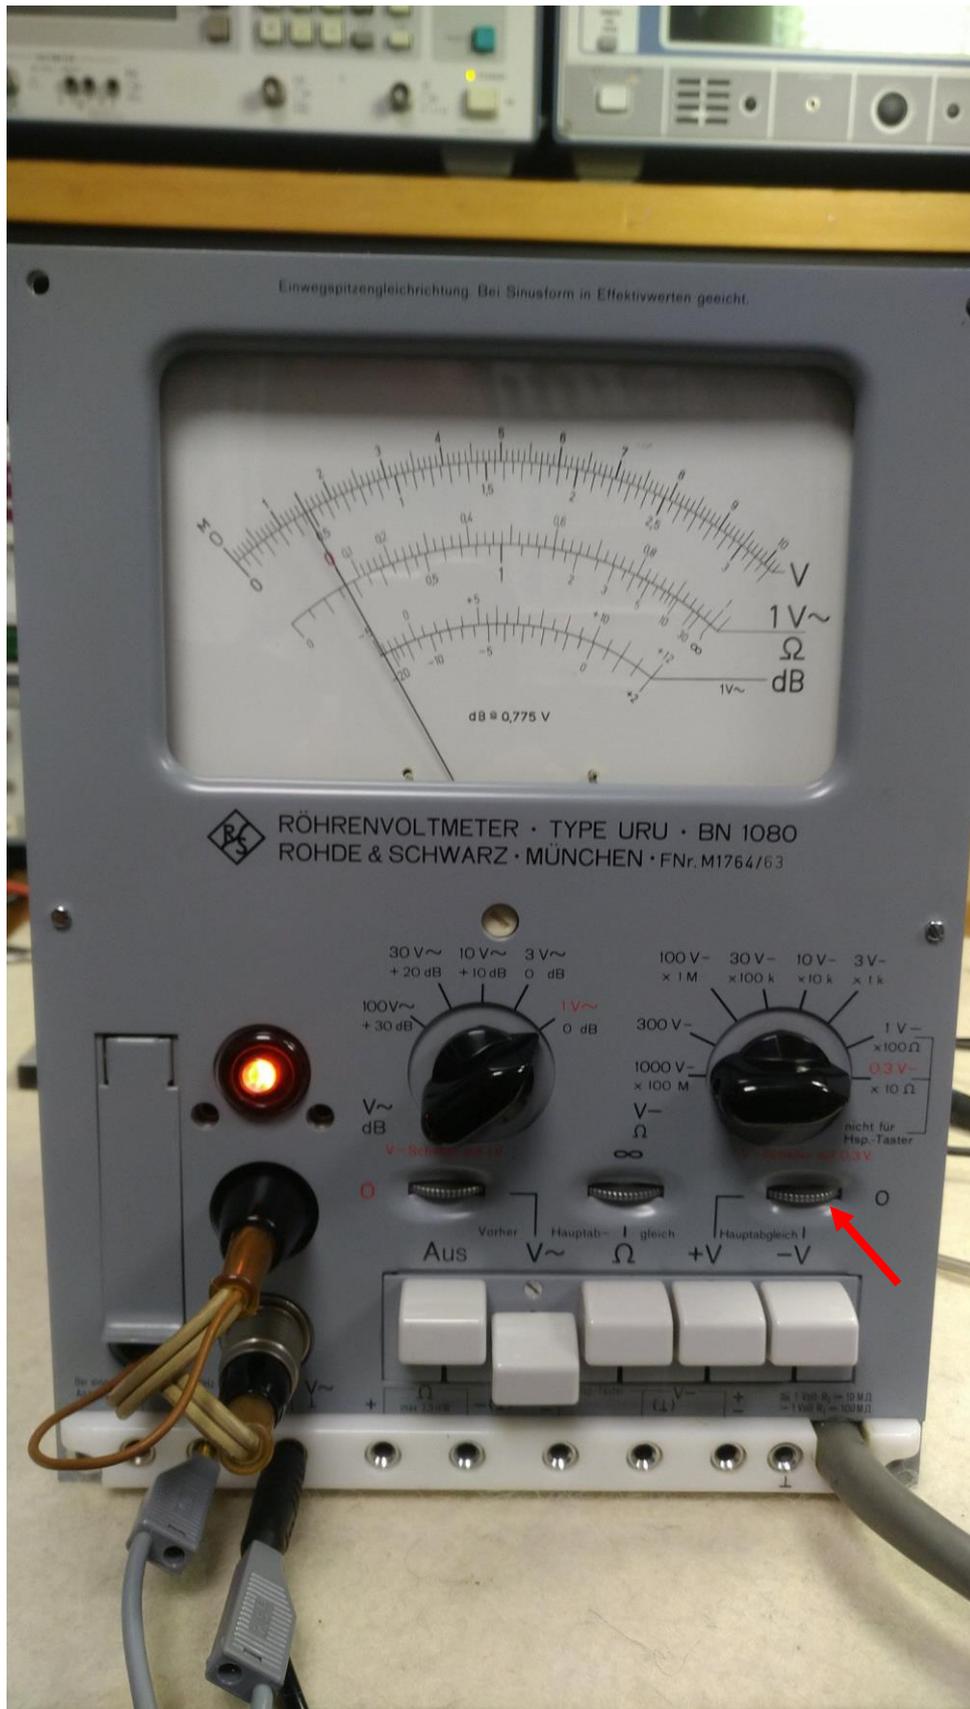
Abbildung 30: das hier ist R59 (Pfeil)

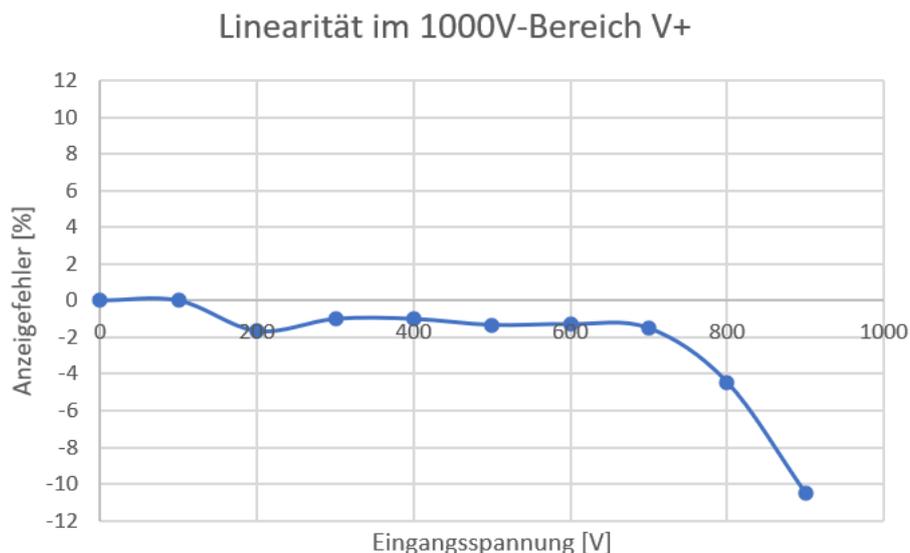
Also mache ich einen kurzen Linearitätscheck. MB=1000V und schrittweises Einspeisen von Spannungen von 100...1000V. Und siehe da: während Spannungen bis etwa 700V sehr sauber angezeigt werden, beginnt etwa dort dann der Problembereich, wo der Anzeigefehler mit höheren Spannungen immer größer wird. Wir laufen also in so eine Art "Kompression"- das Verhältnis von eingespeister und angezeigter Spannung wird nichtlinear!

Abbildung 32: Kompressionseffekt im 1kV-Bereich

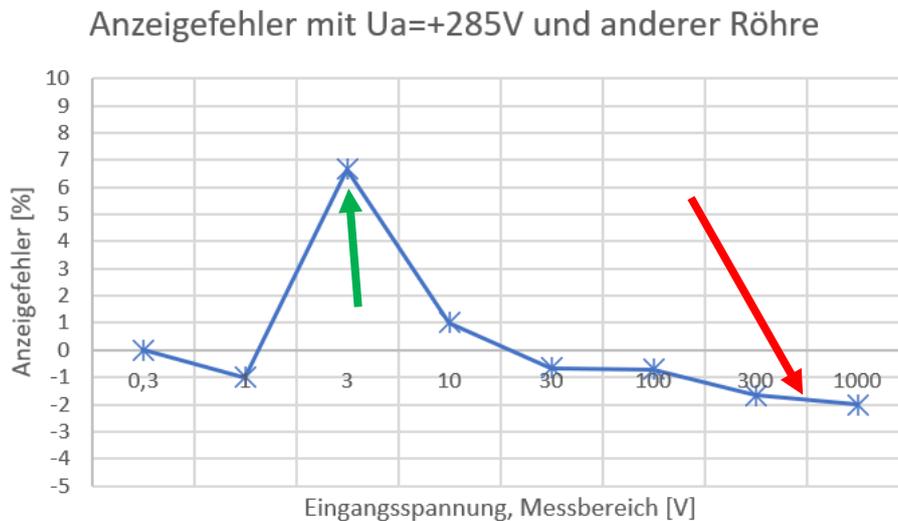
Abbildung 33: mit der anderen E80CC Röhre im URU ist der Kompressionseffekt geringer (Pfeil rot)! Ein Problem im 3V-Bereich haben wir aber trotzdem (Pfeil grün)

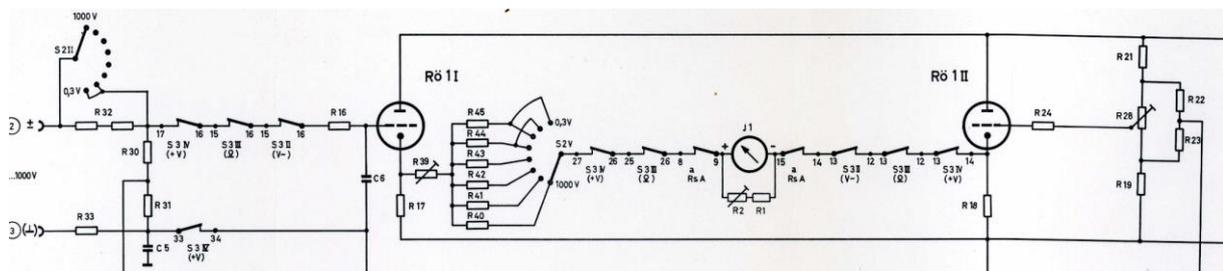
Das Messwerk hängt ja zwischen den beiden Triodensystemen der Röhre RÖ1 in einer Brückenschaltung. Während die eine Seite der Brücke immer auf einem festen Wert steht (einstellbar mit der Nullpunkteinstellung R59 bzw. R28), bekommt die andere Seite die zu messende Spannung an ihr Gitter angelegt. Die steuert in Folge durch und verstimmt damit die Balance der Brücke. Der Grad dieser Verstimmung ist dabei (normalerweise immer) proportional zur angelegten Messspannung und diese Verstimmung zeigt das Messwerk an. Vorgeschaltete Widerstände in Reihe zum Messwerk (R40..R45) definieren dann die verschiedenen Messbereiche. Wir haben außer dem 100MOhm/10MOhm Spannungsteiler direkt an der Eingangsbuchse (R32, R30,31) sonst keinerlei Eingangs-Widerstandsnetzwerk. Daher ändert sich auch der Eingangswiderstand des URU nicht: er ist in jedem Messbereich 100MOhm (Ausnahme: 0,3V und 1V, da ist er "nur" 10MOhm) und das zeichnet so ein Röhrenvoltmeter ja auch aus.

Abbildung 34: Schaltplanauszug R&S URU im V+ Modus (Quelle: R&S URU Service Manual)

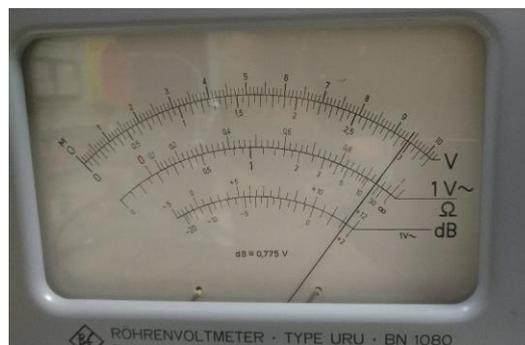
Abbildung 37: mit leicht erhöhter Anodenspannung erreiche ich immerhin eine Anzeige von "940V"!

Wechsele ich jetzt noch die Röhre und stecke die vermeintlich "schwächer" gemessene in mein URU, so wird bei anliegenden 1000V tatsächlich sogar 980V angezeigt- was dann letztendlich sogar innerhalb der +/-2,5% Herstellertoleranz läge!

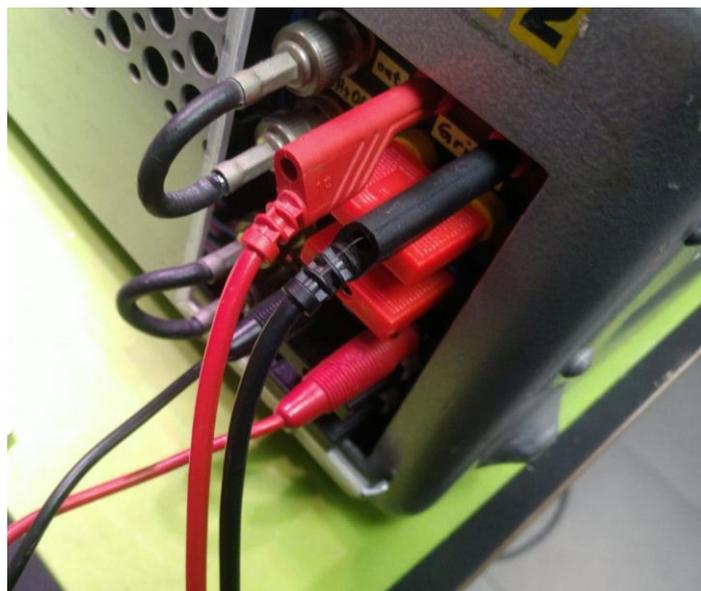
Abbildung 40: bei Rörotnik habe ich Auftrennmöglichkeiten für jedes Signal eingebaut. Damit kann ich jederzeit externe Widerstände (z.B. Kathodenwiderstände) oder auch Amperemeter (z.B. zum Anodenstrom messen) einschleifen!

Und vor allem zahlt sich nun auch mein Umbau aus: ich habe an diesem Gerät eine komplette Breakout-Box eingebaut, an der ich sämtliche Leitungen (Heizung, Kathode, Gitter, Anode, Schirmgitter) unterbrechen und dort was einschleifen kann (siehe Abbildung 40). So auch beim Kathodenwiderstand: den eingebauten 500Ohm ergänze ich um einen 390Ohm, der per Krokodilklemmen noch zusätzlich in die Kathodenleitung eingeschleift wird und so in Summe 890Ohm Kathodenwiderstand ergibt. Das ist nah genug für mich an den 920Ohm aus dem Datenblatt!

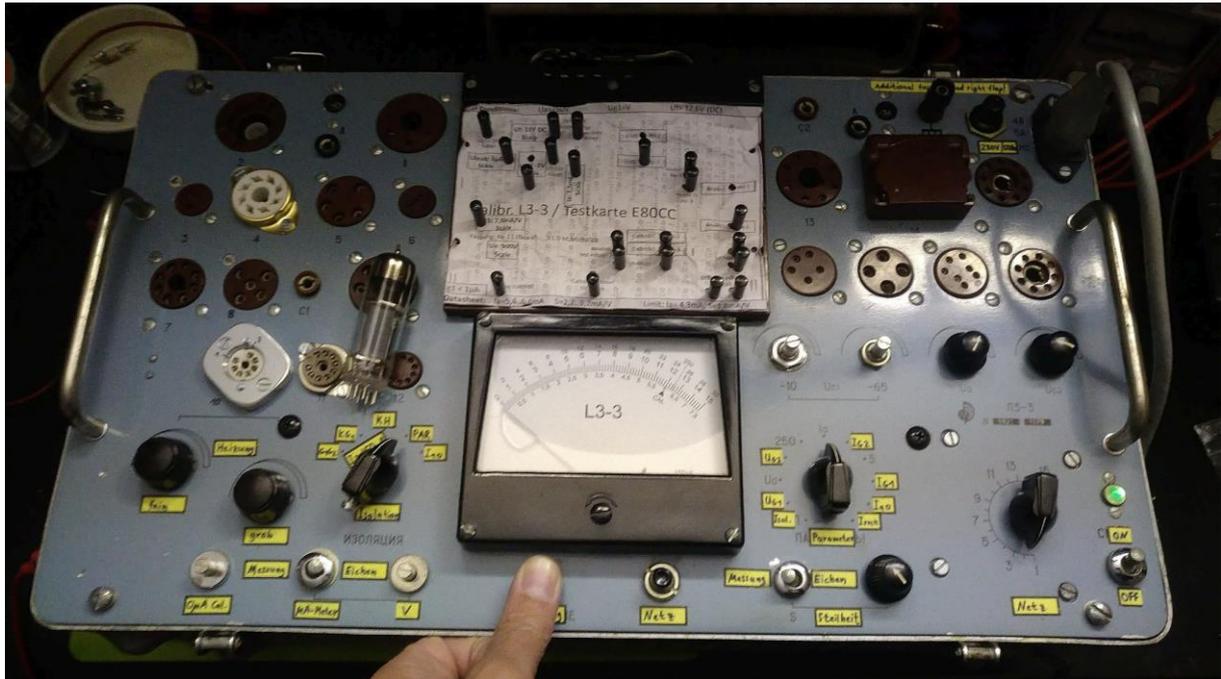
Abbildung 44: Testen des Prüfkarten-Prototyps für die E80CC

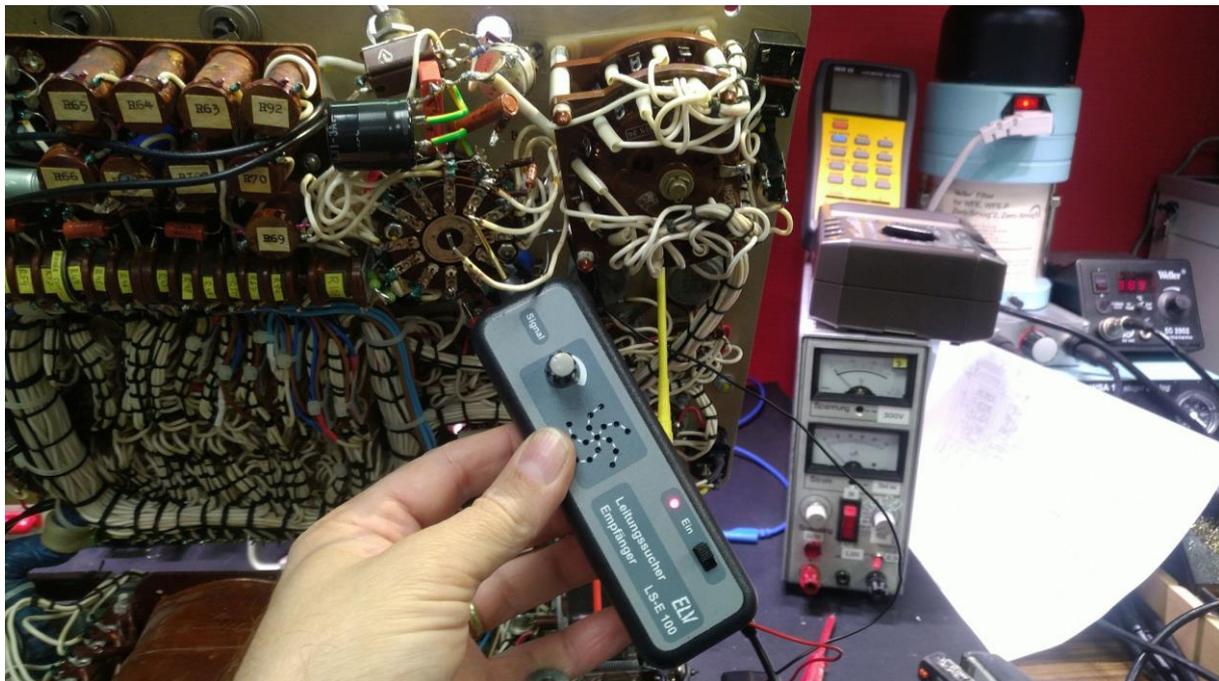
Die Fehlersuche ist leider ziemlich umständlich, denn eine der größten Hürden bei diesem Gerät ist die wirklich verwirrende Verkabelung und Anordnung der Bauteile. Das ging bei RPGs dieser Zeit und Bauart damals vermutlich nicht anders, aber die Suche nach dem ziemlich schnell realisierten Kurzschluss in der Gitterspannung wird dadurch nicht einfacher. Zuerst hatte ich die Spannungserzeugung in Verdacht, aber die liefert -wenn man die Ausgangsleitung ablötet- brav ihre negativen -15Volt bzw. -65V DC. Das Problem ist, dass es direkt nach dieser Schaltung einen dicken Kurzschluss zu geben scheint, der diese Gitterspannung knallhart auf Masse nagelt.

Abbildung 49: mit einem kapazitiven Leitungsfinder musste ich teilweise die Signale in den dicken Kabelbäumen verfolgen!
