Rohde & Schwarz URU Röhrenvoltmeter

1 Einleitung

Wir wollen uns heute mal ein Rohde&Schwarz Röhrenvoltmeter des Typs URU anschauen, reparieren und auch ein paar Wartungsarbeiten machen. Vorausgegangen war, dass mir jemand mal ein URU geschenkt hat- aber leider mit fehlendem Wechselspannungskopf und auch defektem Anzeigeelement. Nun, da es ein sehr schlechter Stil wäre, sich auch noch über geschenkte Messgeräte zu beklagen, habe ich mich trotzdem sehr darüber gefreut und es mit einem weiteren URU aus den eBay Kleinanzeigen komplettiert. Ich darf gerne sagen, dass mich das Kleinanzeigen-URU etwa 75€ inkl. Versand gekostet hat. Ich denke, das ist zwar kein Schnäppchen, aber momentan ein durchaus normaler Preis für ein URU (wir haben aktuell November 2022, als ich dieses Projekt starte).

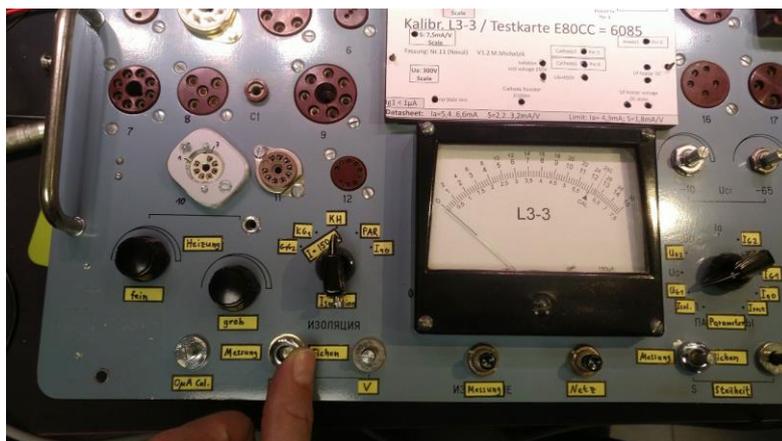
Wie bitte? Warum das denn? Ganz einfach: weil der Wahlschalter für das eingebaute μA -Meter in der Stellung "CAL" stand und nicht auf "MESSEN"- wo er eigentlich hingehörte. In dieser Stellung legt der Umschalter die Gitterleitung nämlich ganz bewusst auf Masse- und genau diesem Phantom bin ich über mehrer Tage hinterhergejagt. "Was für eine Eselei!", hätte es der Erfinder der allgemeinen Relativitätstheorie wohl ausgedrückt. Und Recht hätte er gehabt: durch einen einfachen Bedienungsfehler baute ich hier ein komplett heiles Messgerät auseinander, ließ mich von falschen Schaltplänen auf ebenso falsche Fährten locken, verfolgte Leitungen im Kabelschungel, lötete Kabel und Widerstände ab, baute dafür Umschalter und Potis aus, um schließlich dabei zu landen, dass mir ein einfaches "Klick" auf der Frontplatte nun fast zwei Wochen abendliche, komplett unsinnige Fehlersuche erspart hätte. Sogar meinen berührungslos arbeitenden ELV-Leitungssucher aus der Elektroinstallation hatte ich einsetzen müssen, um einzelne Leitungen in den Kabelbäumen zu verfolgen. Alles umsonst!

Abbildung 53: dieser Schalter des μA -Meters legt das Gitter während der "Eichung" bewusst auf Masse- es war also gar kein Fehler, sondern eine Fehlbedienung!

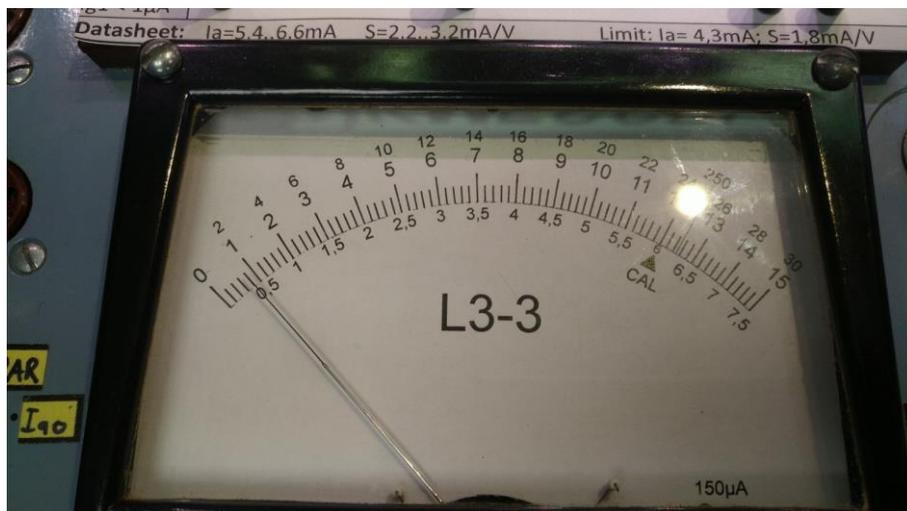
Abbildung 55: Gitterstrommessung (Skala: $0,75\mu\text{A}$)

Nachdem ich mir ziemlich sicher bin, dass Rörotrnik (nach wie vor) innerhalb normaler Arbeitsparameter wieder seinen Dienst tut, lasse ich die beiden E80CC auch mal für eine längere Zeit im Prüfgerät stecken. Diesmal aber mit korrekt gesetztem CAL-Schalter ;-). Es zeigt sich, dass insbesondere die Telefunken mit den vergoldeten Kontakten dadurch an "Jugendlichkeit" gewinnt: vorher mit $5,7\text{mA}/5,3\text{mA}$ gemessen kommt sie nach der längeren Laufzeit nun auf immerhin $6,2\text{mA}/5,9\text{mA}$ Anodenstrom und der Unterschied zwischen beiden Systemen verbessert sich von vorher etwa 7% auf nun etwa 5%. Erlaubt wären laut Datenblatt übrigens 3mA Unterschied, daher absolut kein Grund zur Beanstandung! (Allerdings bei gleichzeitiger Messung beider Systeme; ich habe meine ja nur nacheinander gemessen. Keine Ahnung, ob das eine wesentliche Rolle spielen würde).

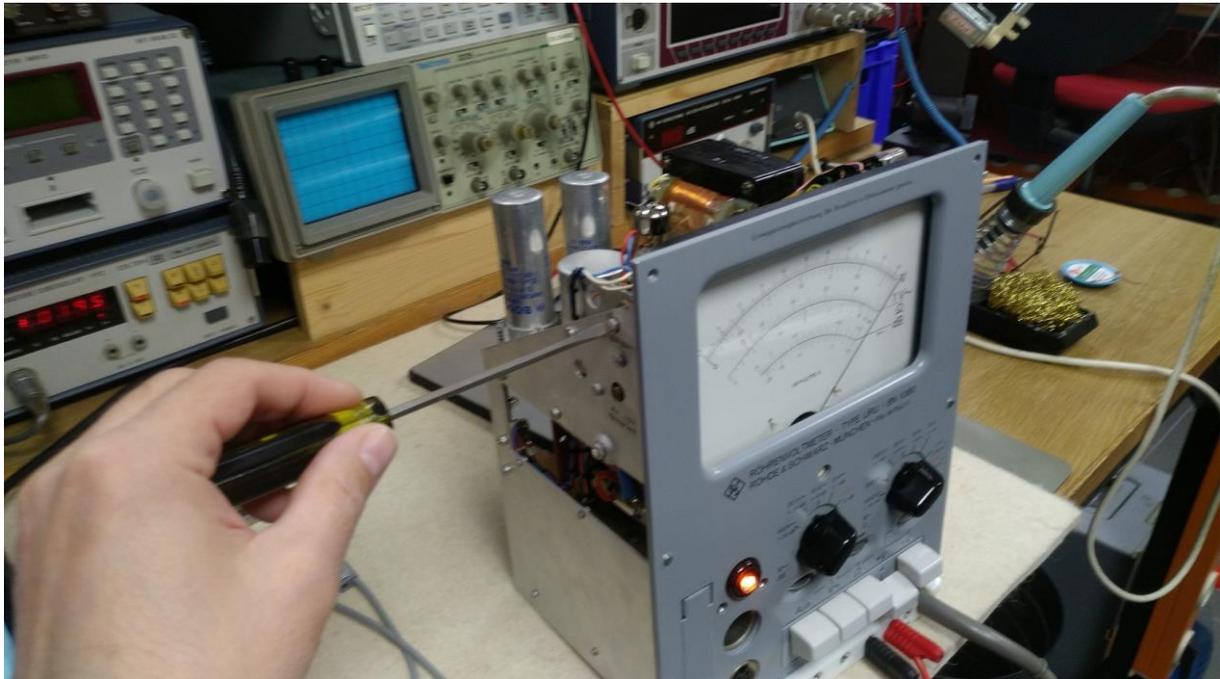
Abbildung 56: DC-Abgleich des R&S URU

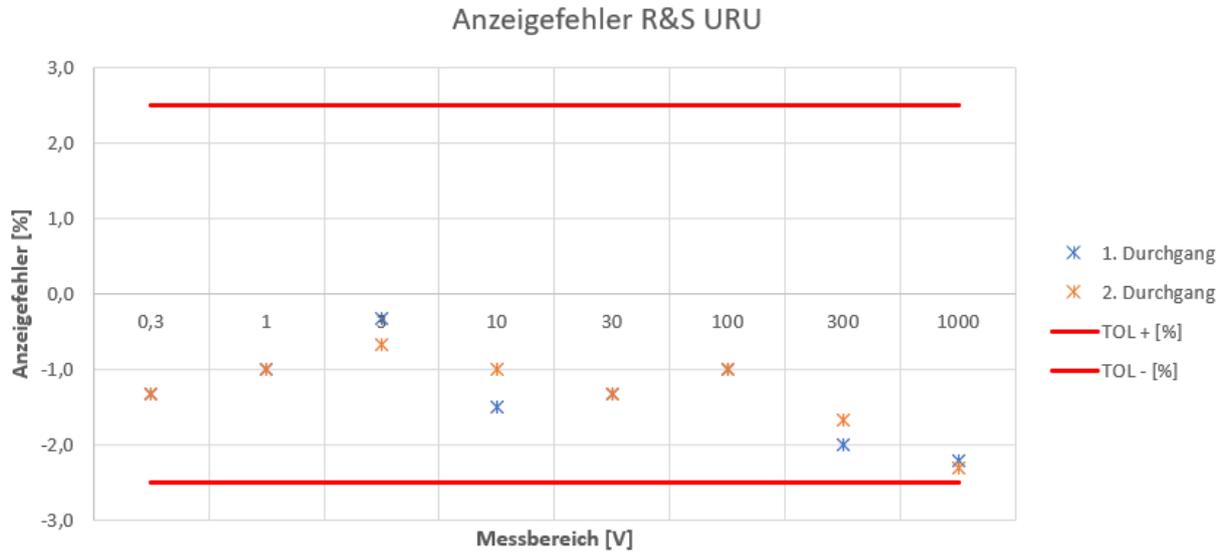
Abbildung 57: iterativer Abgleich im DC-Bereich

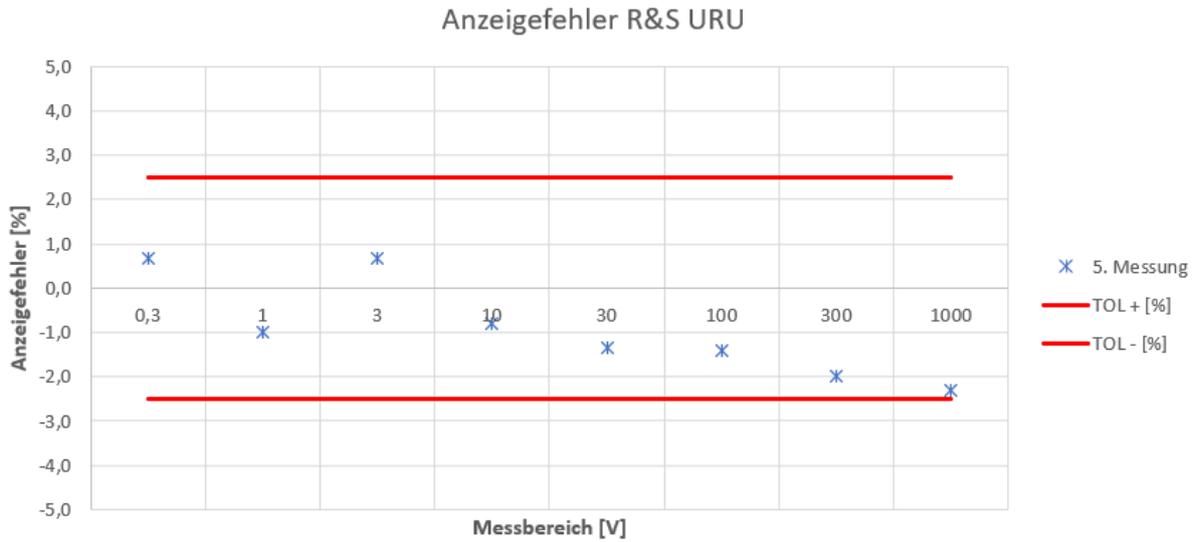
Abbildung 59: so lasse ich es!

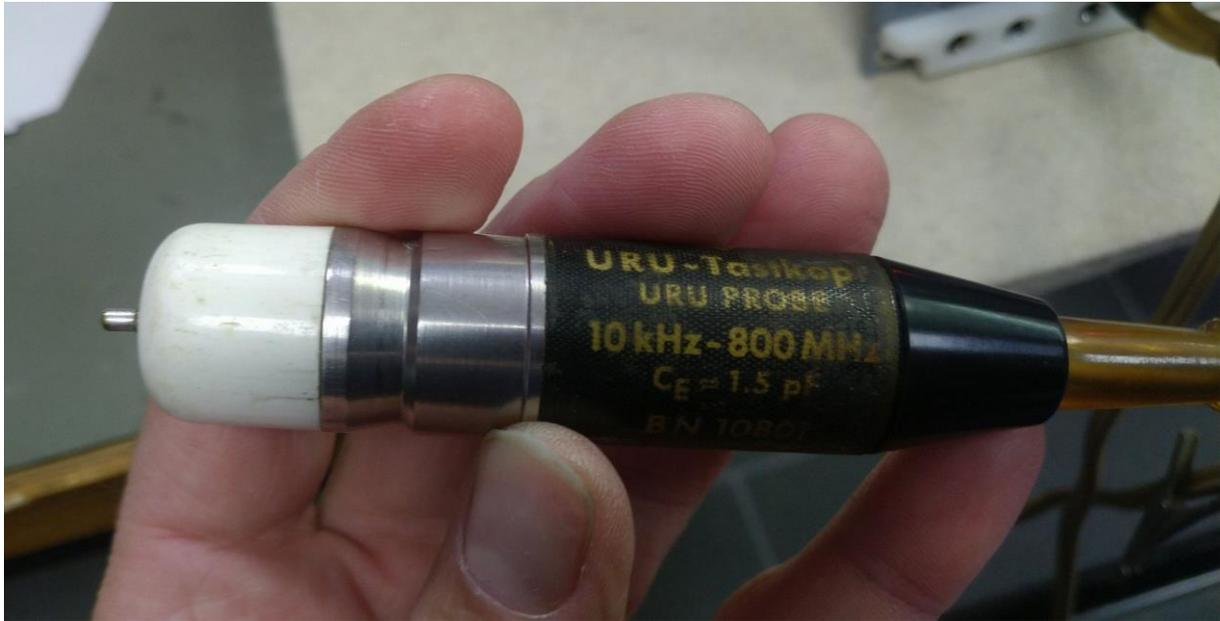
Weiter geht's mit dem Wechselspannungsbereich. Der mitgelieferte URU-Tastkopf wird eingesteckt und eine 1V/1kHz Wechselspannung dort eingespeist. Der Zeiger geht brav auf die rote Null- bleibt aber leider dort! Das eingespeiste 1V-Signal bewegt ihn vielleicht gerade mal um eine Zeigerbreite. Hurra, ein weiterer Fehler!

Abbildung 60: der URU-Tastkopf ist ein Teil mit "Knoff-Hoff"!

Zuerst prüfen wir mal die Röhrenspannung für den URU-Tastkopf. Die soll genau 5V sein. Einstellen mit R4 (direkt unter R39), muss man es an der 5pol. DIN-Buchse messen, denn anders kommt man kaum ran. Die Zählweise muss man auch erstmal rauskriegen: wenn das Gerät nach vorn übergekippt vor einem liegt und die Lötstellen der Buchse rechter Hand zu sehen sind. Pin5 der Buchse kann man gut erkennen, denn dort ist der Massedraht angelötet. Und dann zählt man einfach rückwärts die Pins ab. Zwischen Pin2 und Pin3 sollen dann die 5V sein. Sind es bei mir auch:

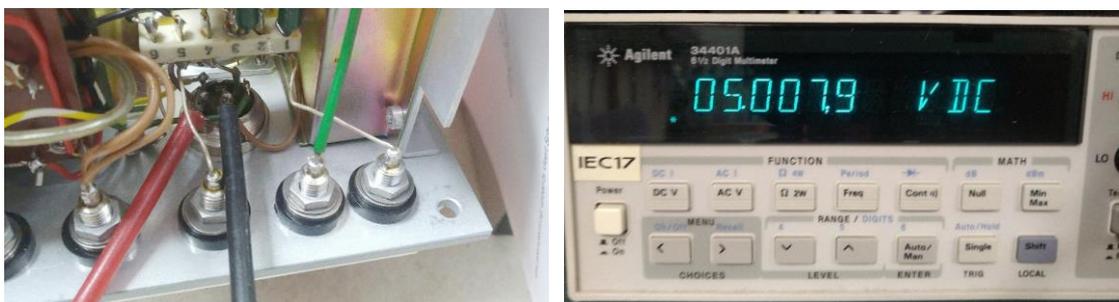
Abbildung 61: Prüfen der 5V Heizspannung für den URU-Tastkopf

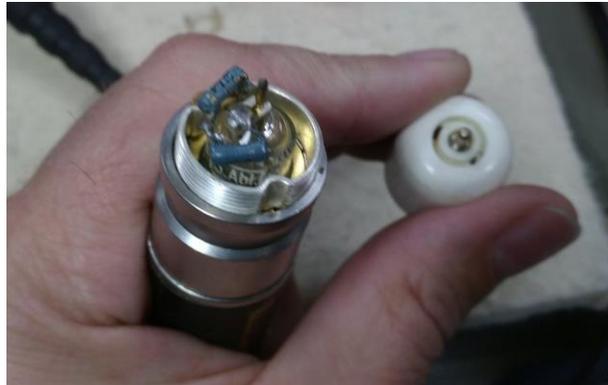
Abbildung 62: die weiße Isolierkappe kann man abschrauben; dann sieht man den Eingangspin der im Kopf versteckten Miniaturröhre!

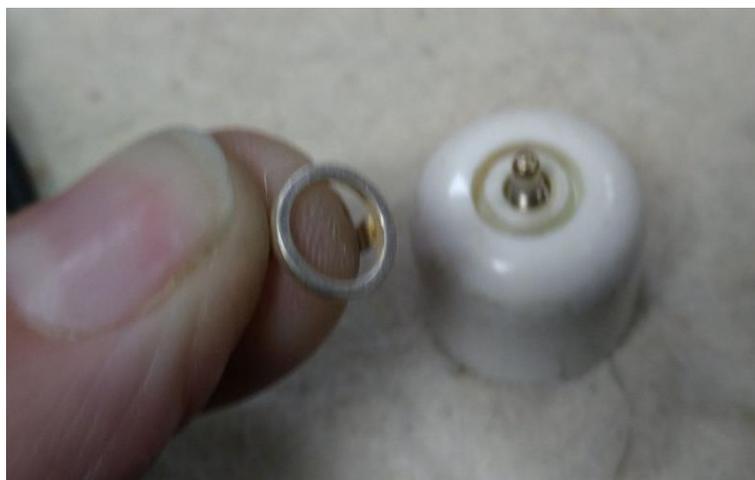
Abbildung 63: doppelte Kontaktierung: entweder über den Mittelpin (via 50pF) oder über den Außenring (=direkte Verbindung)

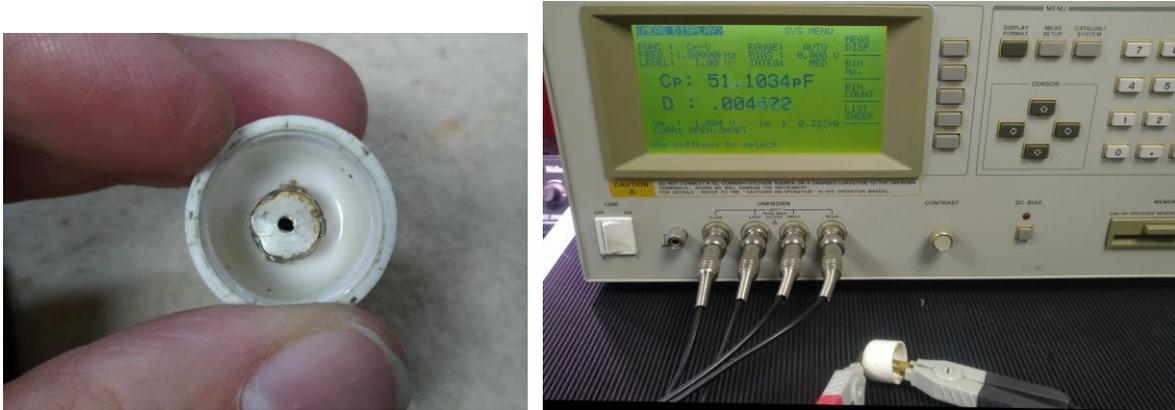
Abbildung 64: dieser Scheibenkondensator hat etwa 50pF

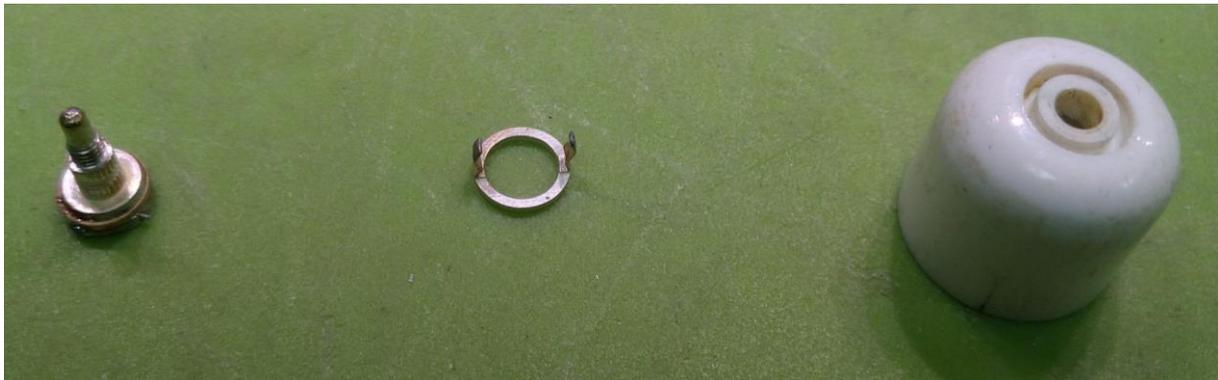
Abbildung 65: links der Mittelpin mit 50pF-Scheibenkondensator, dann der Ring (mitte), rechts die weiße Isolierkappe, wo das alles hinein gehört

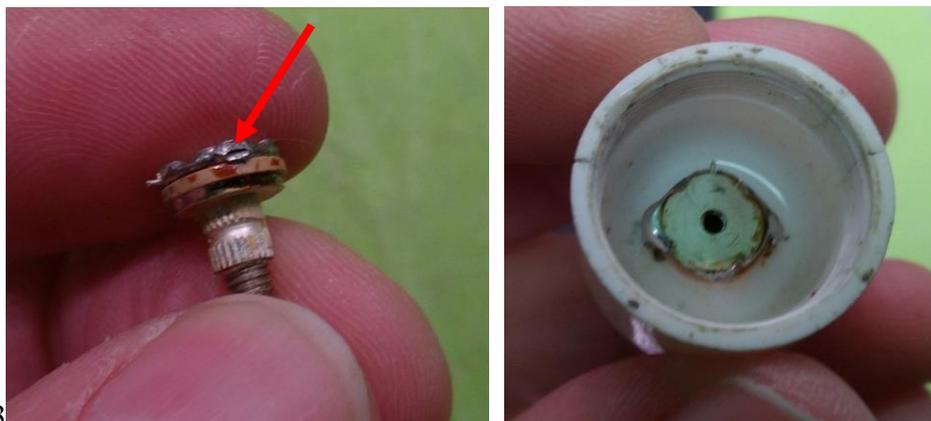
Abbildung 66: links: man sieht noch, wo die Lasche vorher angelötet war (Pfeil); rechts: wieder zusammengebaut und verlötet

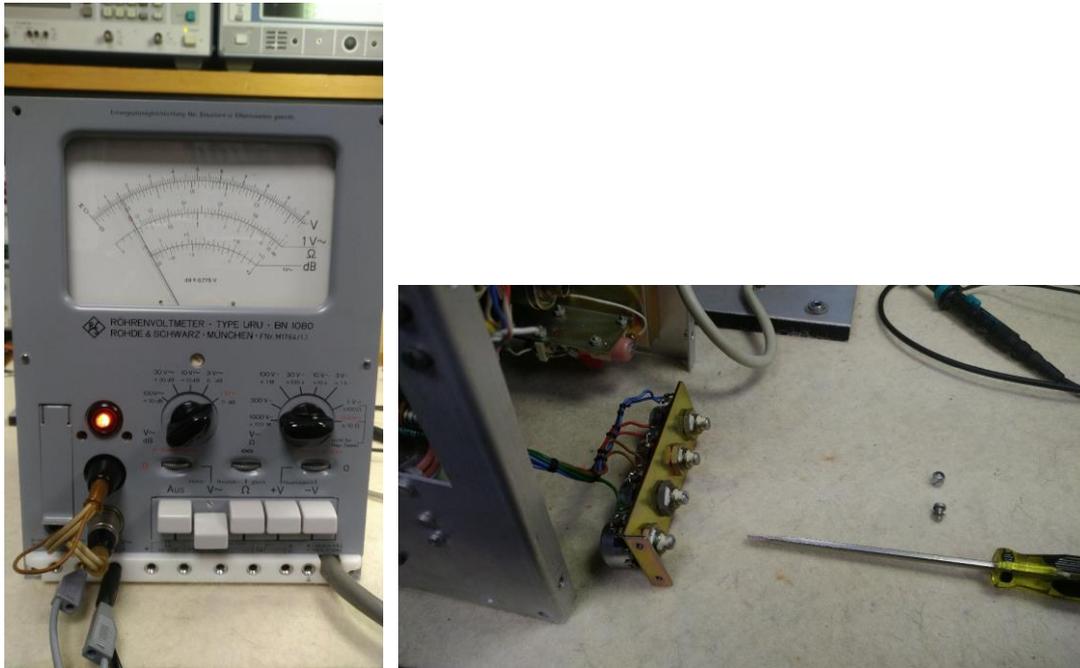
Abbildung 67: für den AC-Betrieb wird der Tastkopf ins Grundgerät eingeschoben. Dort kontaktiert er aber nicht über den Mittelpin, sondern den Metallring, damit er den im URU verbauten 18nF Koppelkondensator verwenden kann. Das erweitert seinen Frequenzbereich deutlich nach unten!

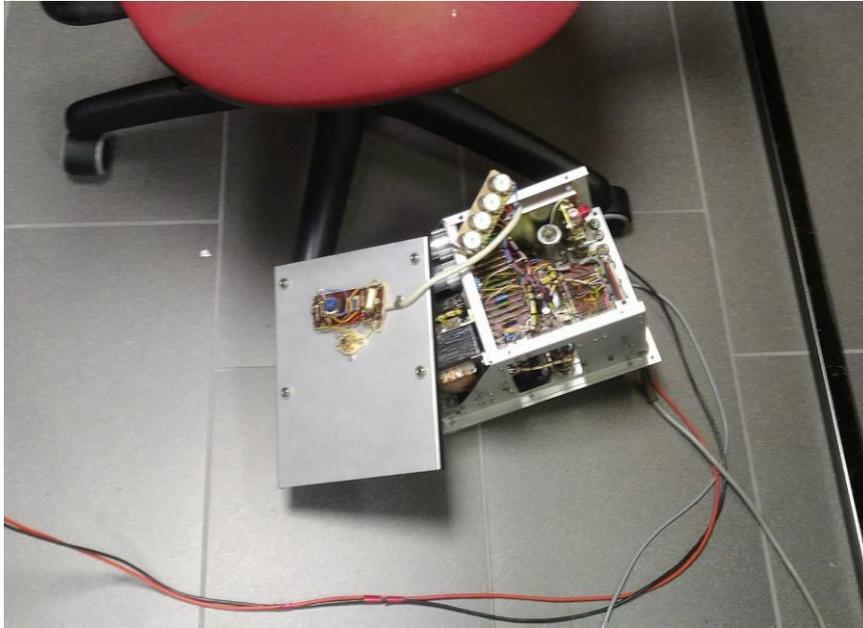
Und dann geschah es. Just als ich einen Schritt zu meinem Magazinschrank rüber machen will, um einen Abgleichstift zu grapschen, verliere ich beim Drübersteigen über das Kabel zwischen Kalibrator und URU einen Latschen, bleibe hängen- und das URU fliegt.

Abbildung 69: Ach du mein Schreck!

Das soeben fertig reparierte URU liegt mit der Front nach unten auf dem Fliesenboden (Abbildung 69) und irgendwie spüre ich bei diesem Anblick die Gewissheit, dass ich gleich ein gesplittertes Display und zerbrochene Schalter sehen werde. Ich traue mich daher kaum, es vom Boden aufzuheben. Immerhin sitze ich bereits seit Wochen an dem Teil, habe es gerade fast fertig- und nun das!

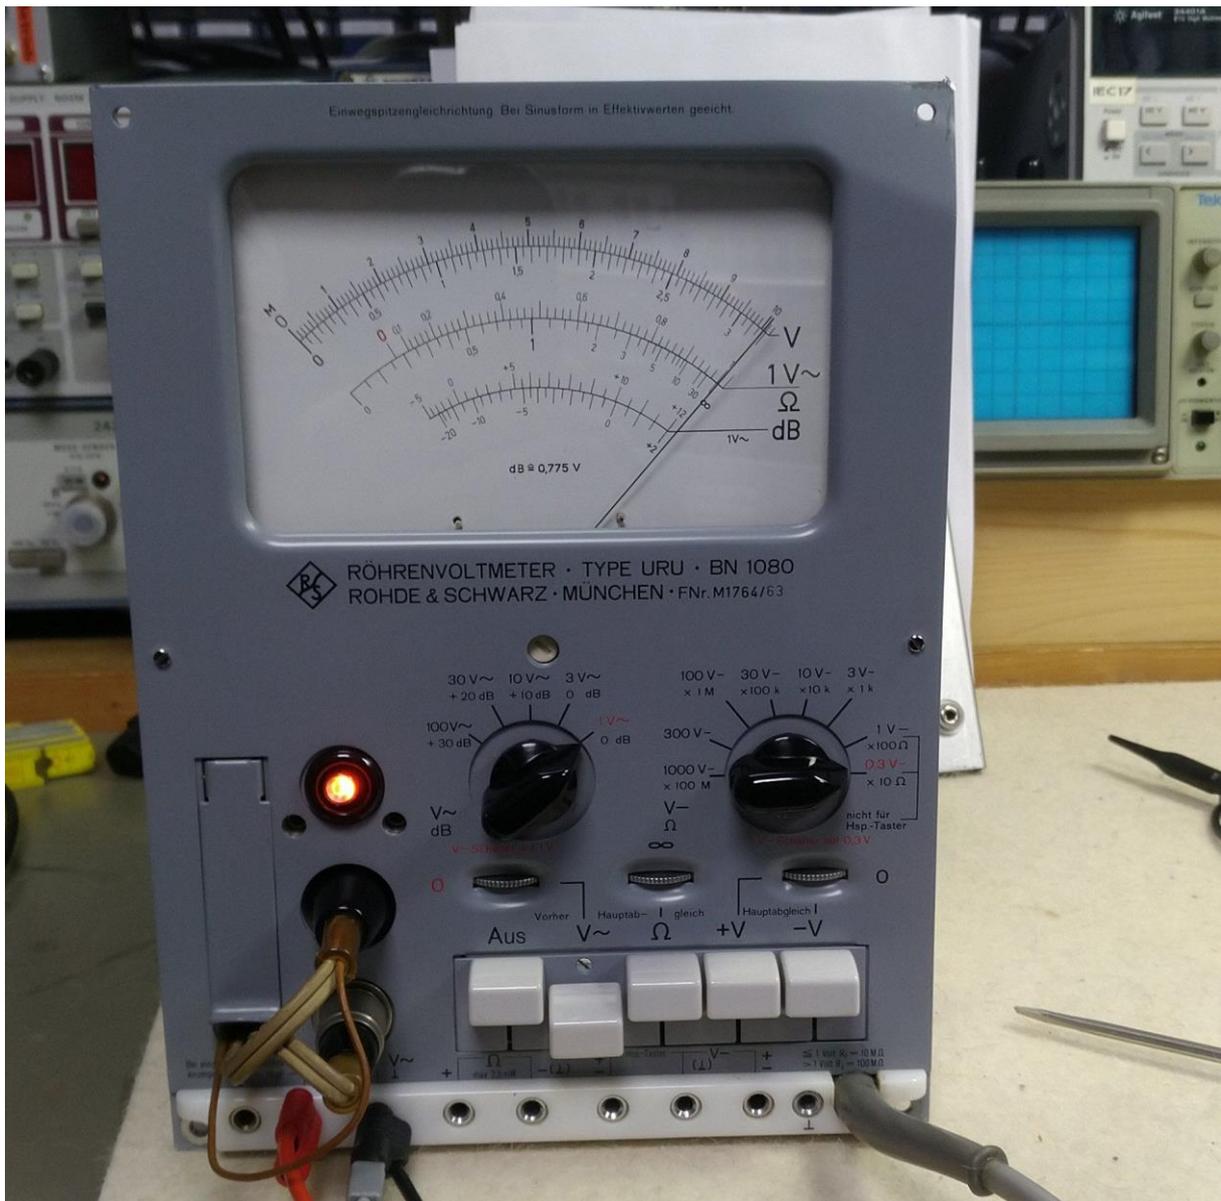
Abbildung 71: oben rechts ein wenig verbeult, aber es hätte schlimmer kommen können!!

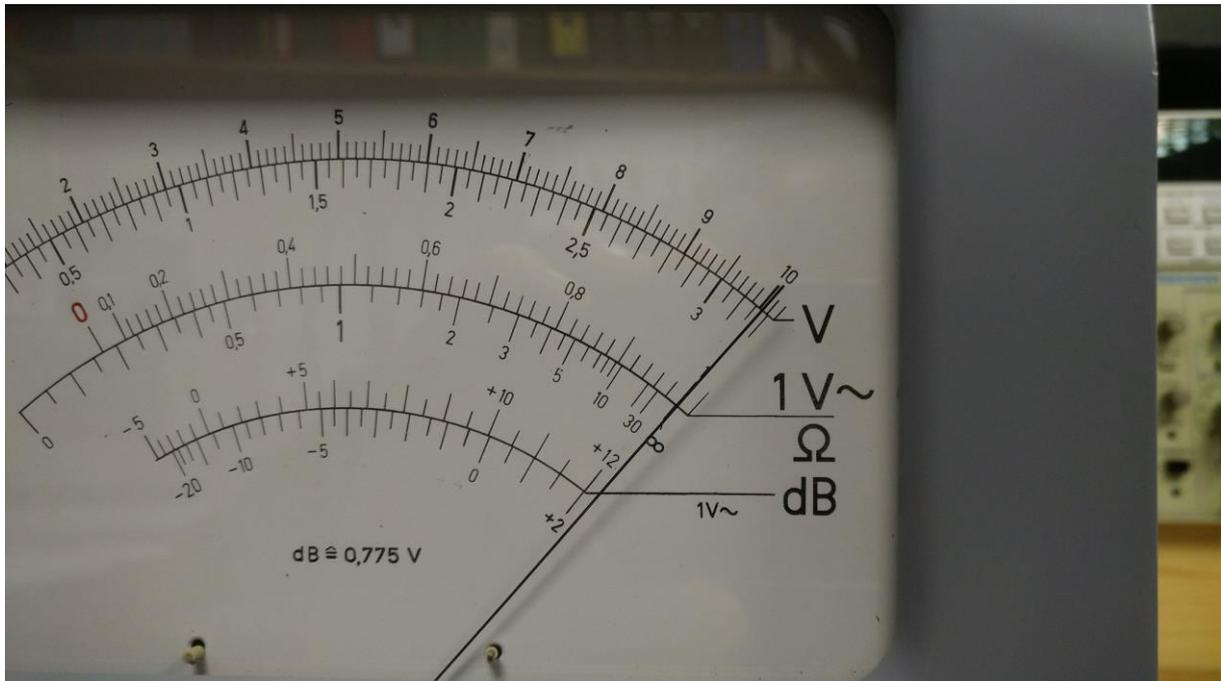
Abbildung 72: das Messwerk ist absolut unversehrt geblieben!

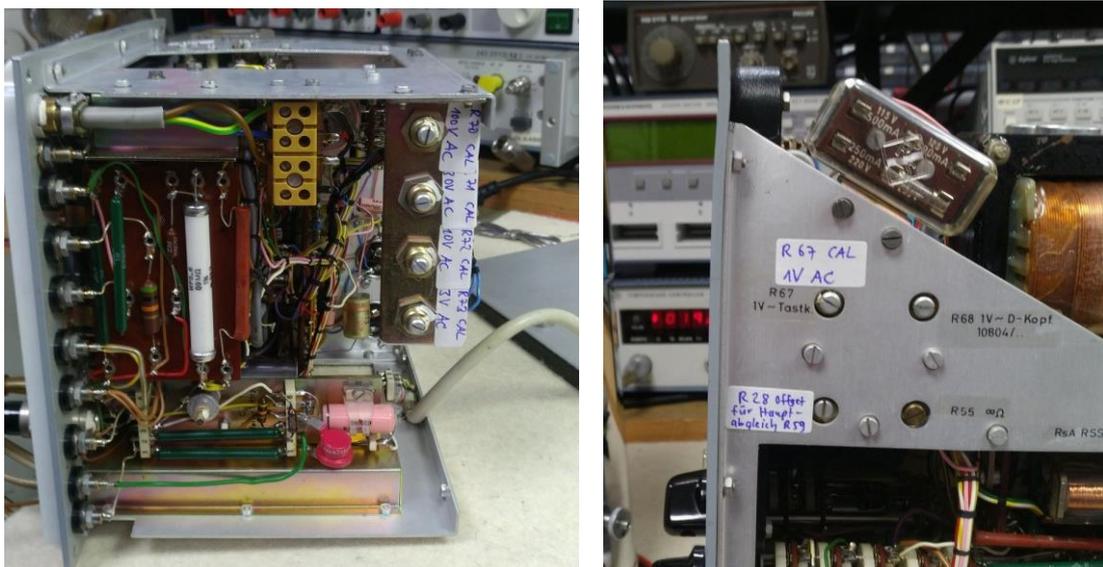
Abbildung 73: die Abgleichelemente für die AC-Bereiche

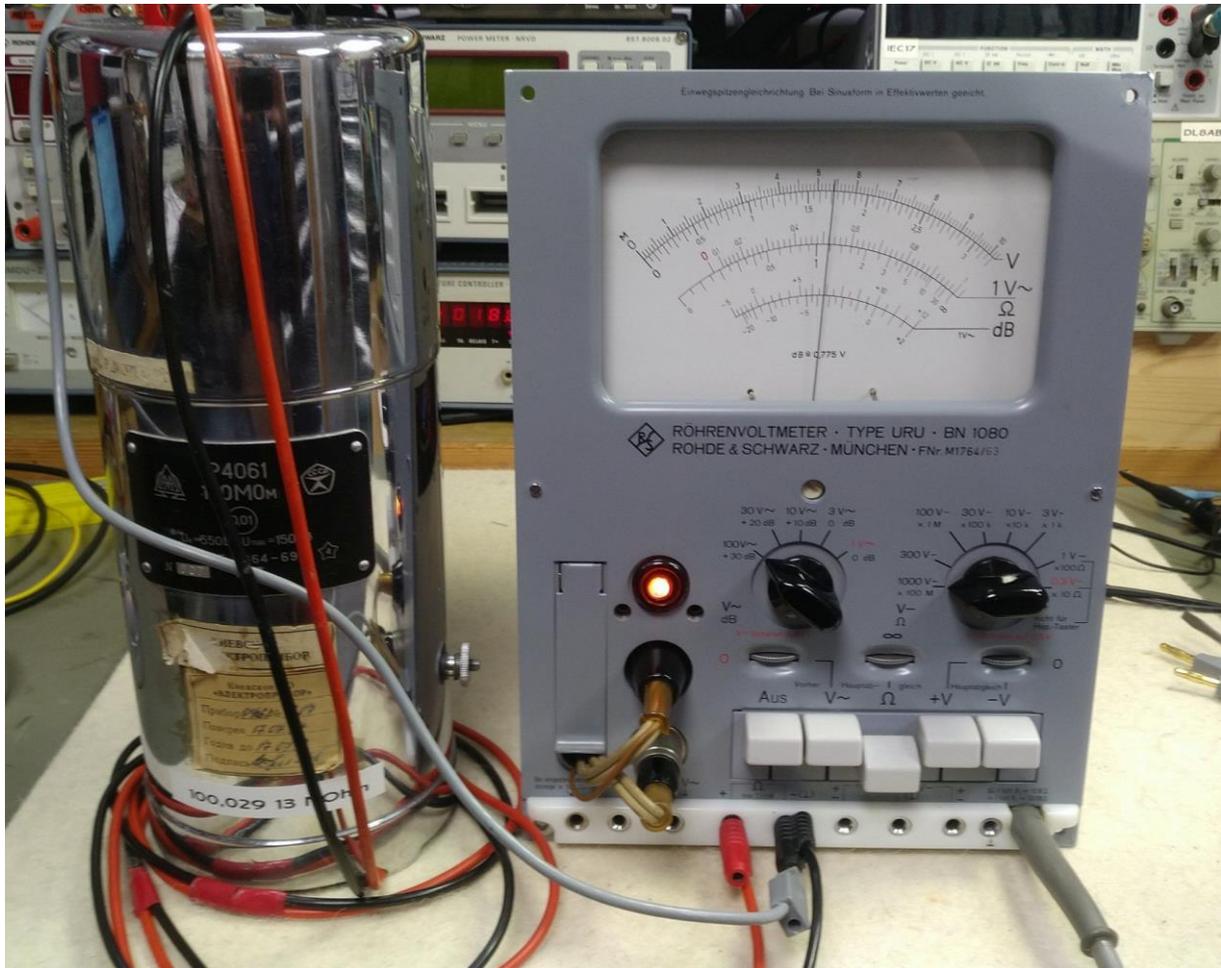
Abbildung 74: bei 100MOhm ist das URU nicht gerade ein Präzisionswunder....

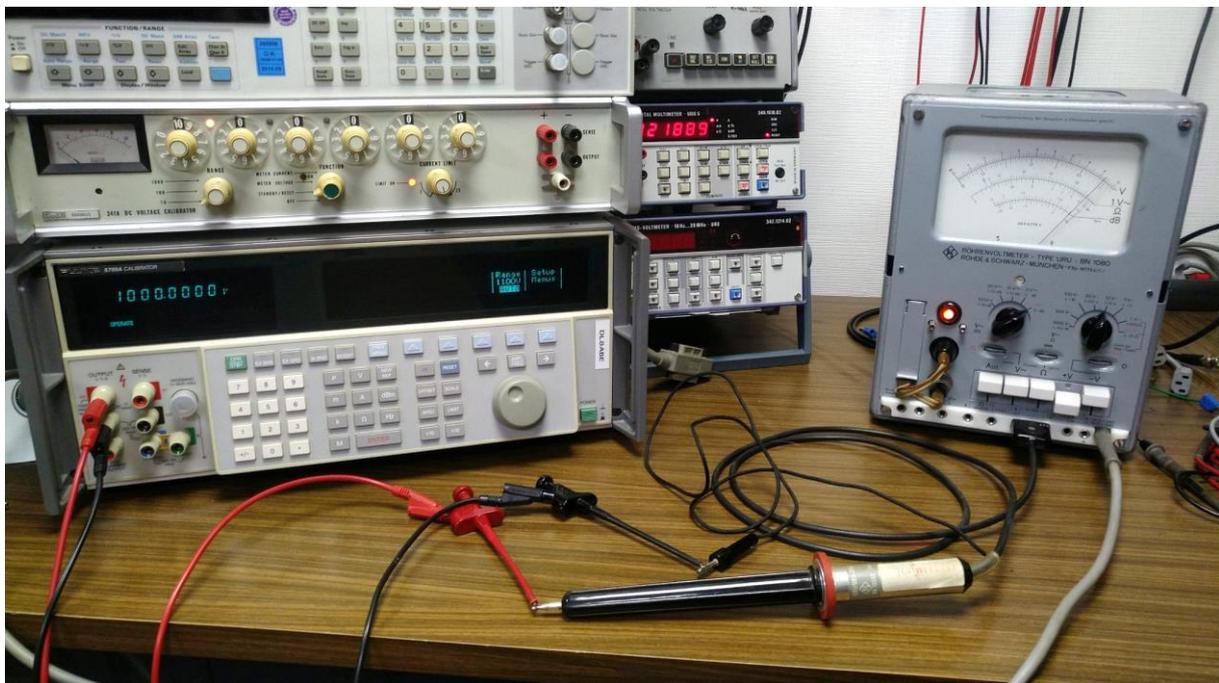
Abbildung 75: Überprüfung des begehrten Hochspannungs-Tastkopfes

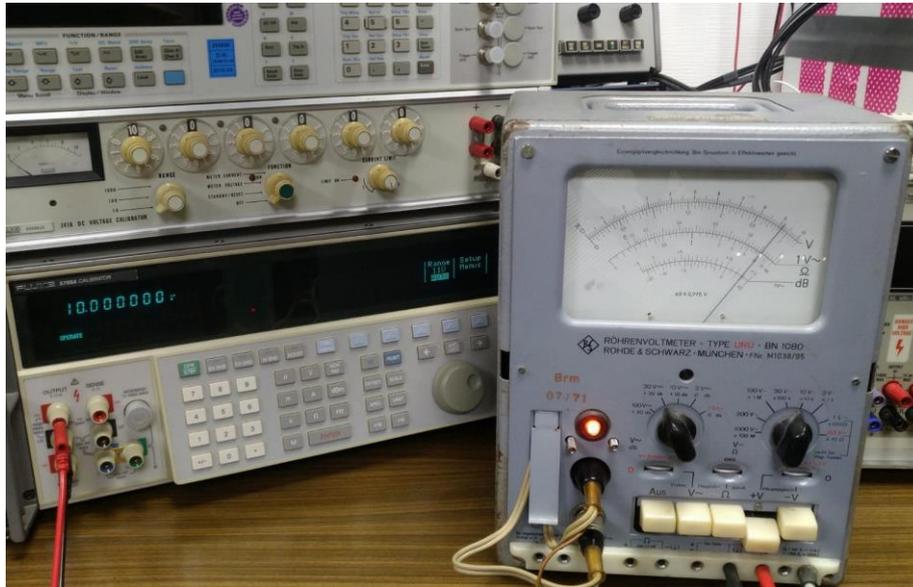
Abbildung 76: finale Kalibrierung (Messaufbau)
