1 Einleitung

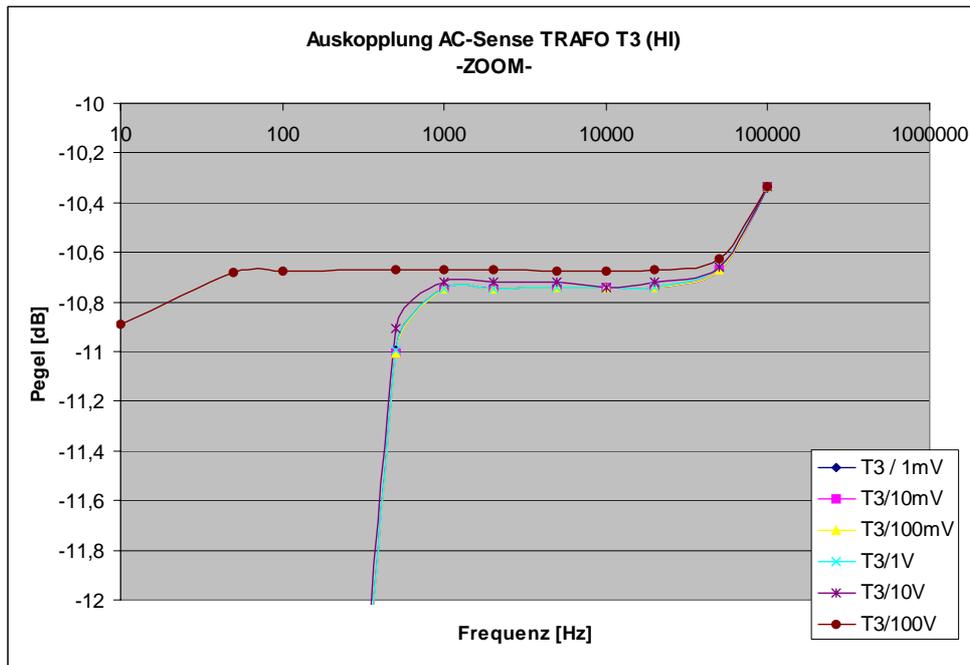
Und zuletzt Trafo Nr. 3: er soll den Bereich von 100kHz bis 1MHz abdecken. Da mein Audioanalyzer aber nur bis 100kHz funktioniert, habe ich diese Messungen nicht mehr durchgeführt.

Es bleibt anzunehmen, dass im 100V-Bereich kein Trafo mehr, sondern ein einfacher Spannungsteiler als Sensor verwendet wird, der in allen Frequenzbereichen benutzt wird. Das kann man auch gut in den Diagrammen erkennen (identischer Frequenzgang für alle drei Messungen T1/100V=T2/100V=T3/100V).

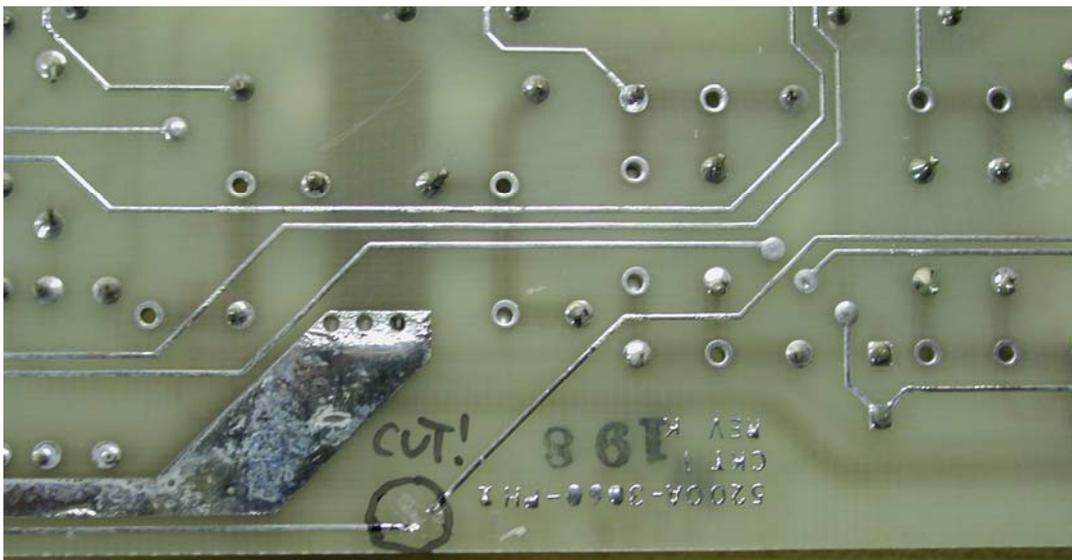
Um den Test durchzuführen, kratze ich die Leiterbahn, die normalerweise die ALC-Regelspannung von Baugruppe A8 auf den Oszillator schickt, durch.....

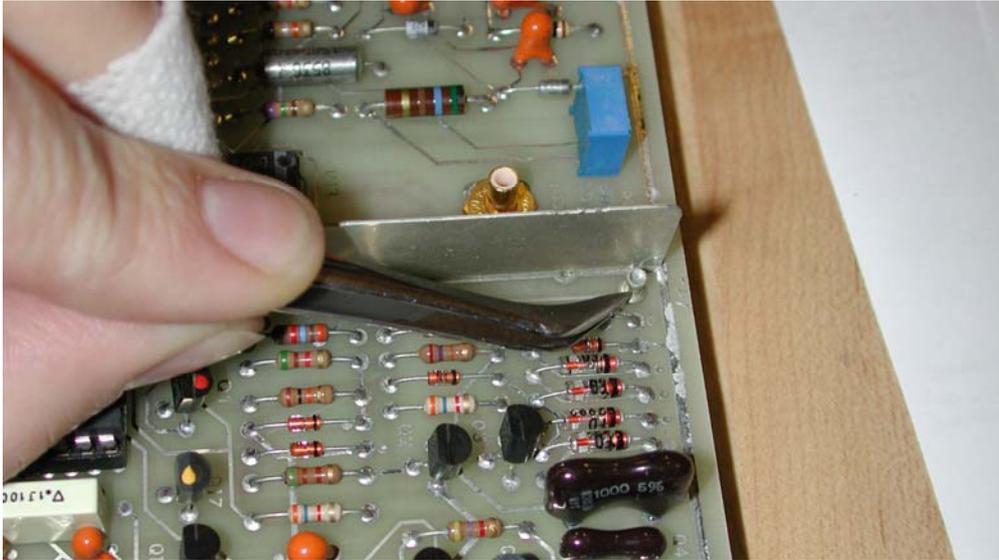
...und speise stattdessen über einen $4\text{k}\Omega$ Angstwiderstand in A9/TP7 meine künstlich generierte ALC-Spannung direkt ein.

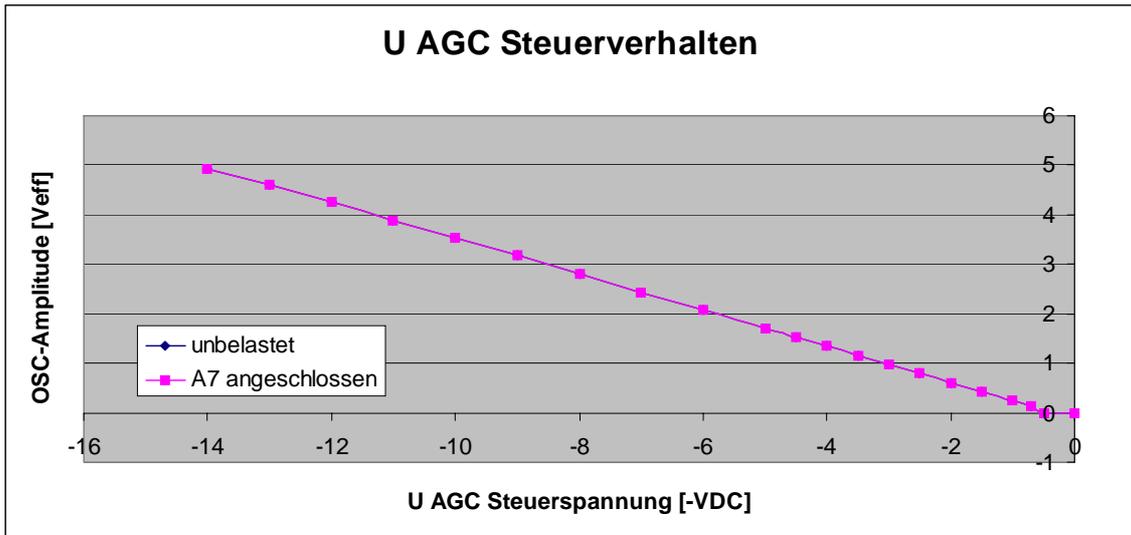
Im obigen Bild seht ihr, wie die künstlich eingespeiste ALC-Spannung die Amplitude der Oszillatorbaugruppe verändert. Ich habe zwei Messreihen durchgeführt: einmal mit offenem Ausgang (also unbelastet) und im zweiten Schritt mit angeschlossenem A7 Power Amplifier. Wie wir schön erkennen können, belastet die angeschlossene Verstärkerbaugruppe den Oszillator nicht. Das ist gut.

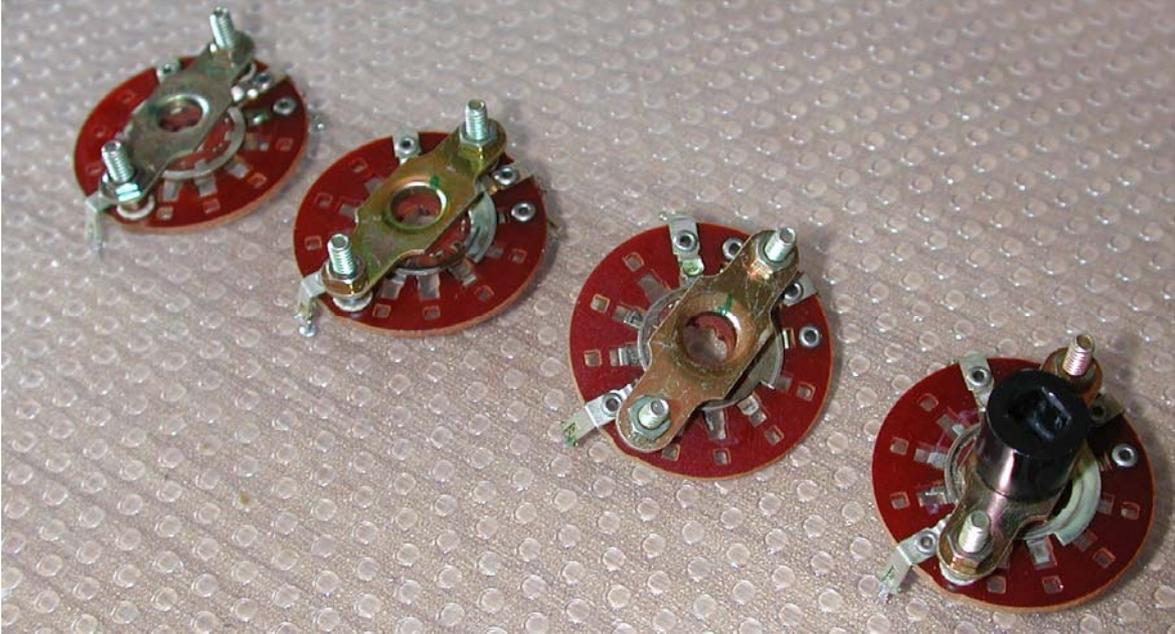
Von oben:

Die Sau ist raus und man erkennt sofort die Reihe der Übeltäter: nicht gekapselte Stufenschalter; vermutlich aus dem Trägermaterial Pertinax; so wie ich es z.B. aus alten Röhrenprüfgeräten oder Dampf radios her kenne. Hier muss man bei der Reinigung sehr aufpassen: nicht jedes Kontaktspray verdunstet so rückstandlos, dass der Pertinax-Träger nach der Behandlung auch noch schön hochhohmig bleibt! In Ermangelung eines Ultraschallbades verwende ich hier gerne „Kontakt 60“ des Herstellers „Kontakt Chemie“. Damit habe ich bislang noch keine Probleme gehabt. WD-40 funktioniert wohl auch; wird oft von Second-Hand-Messgeräthändlern empfohlen. Es stinkt aber so fies nach Klebstoff, daher ziehe ich das Kontakt60 vor. Es löst gut Oxidschichten, greift die Oberfläche aber wiederum auch nicht so stark an, dass man sich nicht gleich bis durch die Bodenplatte in den Keller durchätzt!

(in den Schalter ganz rechts habe ich eine von den vielen Plastik-Adapterhülsen eingesteckt, in die die ganzen Dekadenschalter dann hineinfassen)

Zur Reinigung ist das Auslöten der Stufenschalter Pflicht. Das ist gar nicht so einfach; man braucht hier eine gute Flutsche und viel Geduld, damit man von den dünnen Beinchen nichts abreißt (habe ich trotzdem in einem Fall geschafft).

Nach der Reinigung mit Kontakt60 fette ich die Kontakte übrigens mit Kontaktfett ein, damit die Oberflächen etwas besser gegen Korrosion geschützt sind. Ich kenne diesen Trick von meinem Hammond-Orgelhobby; da fettet man die Sammelschienen für die ganzen Tastenkontakte auch immer ein. Was also für ein Musikinstrument der 50er Jahre gut ist, kann mir für diesen Kalibrator „Frischling“ der 70er Jahre nur recht sein- also zart aufpinseln die Creme und dann am Ende noch zur Kontrolle brav den Kontaktwiderstand gemessen (SOLL: wenige Milli-Ohm!).

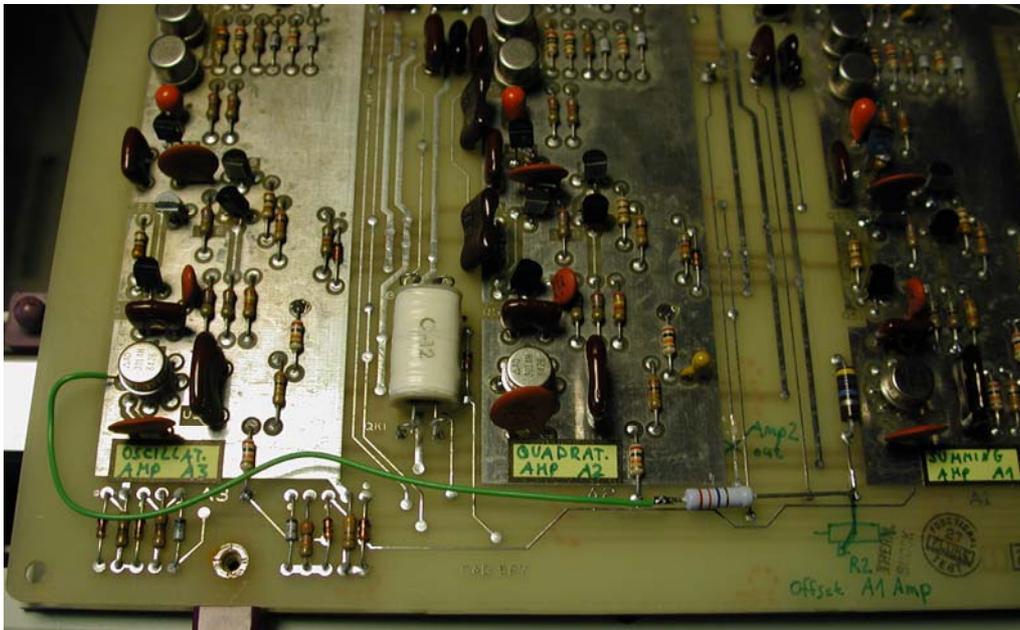
In diesem Bild sieht man gut, wie ich über einen zusätzlich eingefügten 22Mohm-Vorwiderstand dem OpAmp A3 eine –durch R2 regelbare- Offset-Spannung aufdrücke (grünes Kabel).

Am Ausgang der Schaltung (TP7) staunte ich über das Ergebnis: während die beiden vorherigen OpAmps (A10A1 und A10A2) ein Schmitt-Trigger-Verhalten zeigten (also beim Verstellen von R2 sprunghaft einen Wechsel der Ausgangsspannung von -14V auf +14V), änderte sich hier jedoch NICHTS! Schon merkwürdig.

So perfide es klingt, aber der diskret aufgebaute OpAmp benutzt zusätzlich tatsächlich auch noch einen „echten“, also integrierten OP: einen AD301. An dem kontrollierte ich seine Eingänge- und erschrak: etwa -13V auf Pin2 und Pin3, das bedeutet nichts Gutes! Ein Vergleich: seine Kollegen in den rechts daneben liegenden Schaltungen hatten brav Massepotential. Also vermutete ich jetzt stark einen Defekt in genau diesem OP! Also raus mit dem Mistvieh:
