Reparaturbericht: Fluke 5101B Multifunktionskalibrator

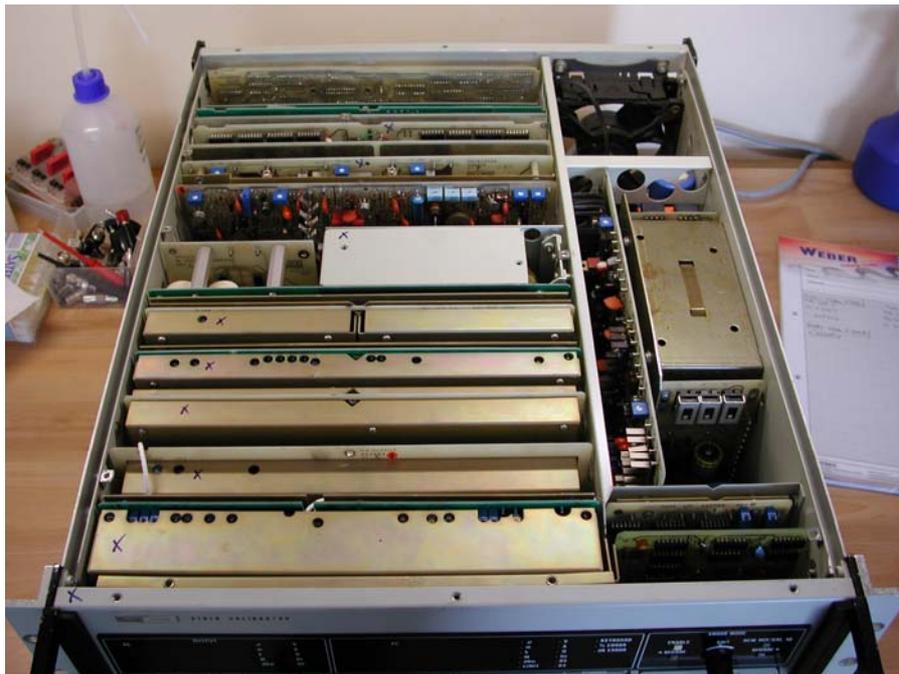
Abbildung 3: Na, da kommt wohl mal wieder was auf mich zu...

Also konzentriere ich mich erst auf die Prüfung und Reinigung der ganzen Relais. Die meisten davon sind gesteckt und können einfach abgezogen und geöffnet werden. Tatsächlich finde ich auch ein etwas "schief" eingestecktes Relais, das aber eigentlich mit dem Fehler nichts zu tun haben dürfte.

Trotzdem schnürte ich mir eifrig den Putzkittel um und machte mich tatsächlich an die Reinigung aller einzelner Relaiskontakte! Bei meinem Fluke5200A AC-Kalibrator habe ich mit dem Putzen aller Schaltkontakte exzellente Erfahrungen gemacht. Wackelkontakte und Klopfanfälligkeiten gehören dort seitdem der Vergangenheit an.

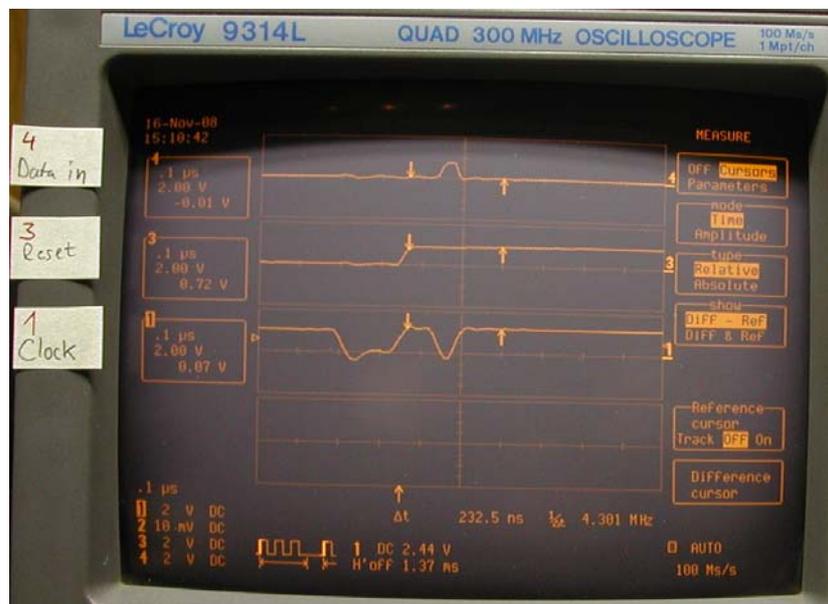
Abbildung 9: Eingänge des Bit-Shifters 74164

Ich erkenne, dass hier nur "Nullen" geshiftet werden; damit kommen auch brav "Nullen" am Ausgang heraus. Aha. Und außerdem gibt es nur zwei Clock-Zyklen, d.h. das Register kann gar nicht komplett geladen werden.

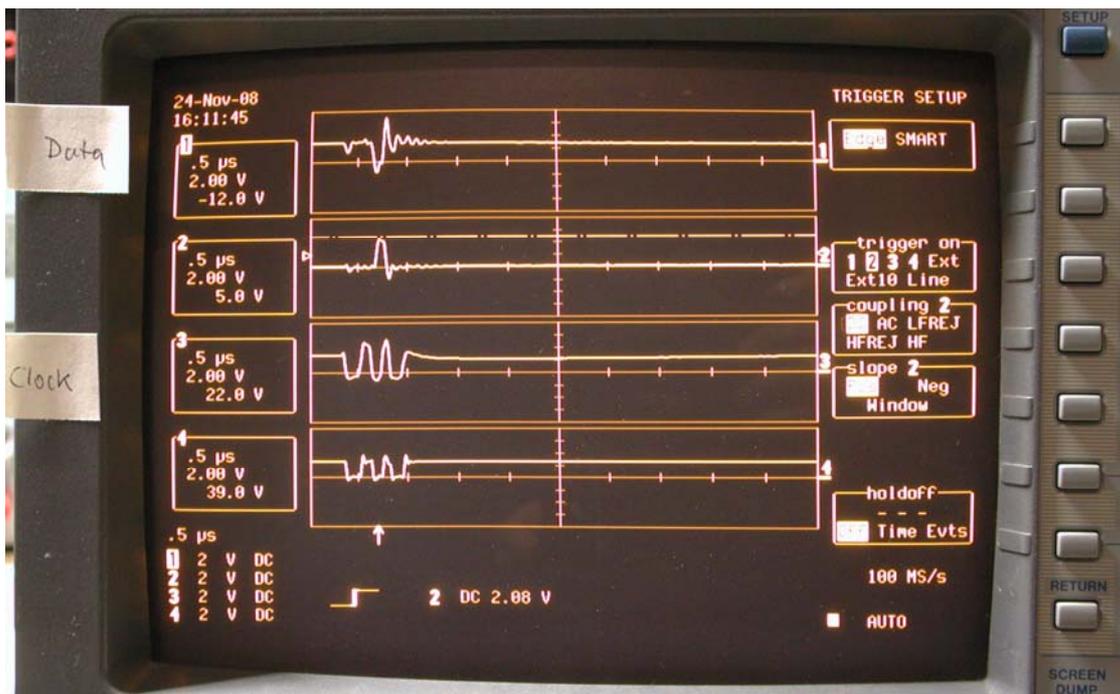
Abbildung 11: "geht-nicht"-Fall

Abbildung 11 zeigt ein Oszillogramm, bei dem der Fehler gerade auftritt: es werden keinerlei Daten übertragen (siehe Kanal 1 und 2). Auch das Clock-Signal (Kanal 3 und 4) zeigt nur wenige Höcker- es gibt also offensichtlich rein gar nichts zu übertragen. Mit diesem mageren Datensatz muss man sich nicht wundern, dass die Baugruppe A11 nicht gehorchen will, wenn man auf der Frontplatte beispielsweise "10Ohm" einhämmert.

Ein Blick in den Schaltplan bestätigt die Misere: Fluke scheint auch irgendwann einmal meinen Gedankengang gehabt zu haben und hat seinen Schaltplan um eine Zener-Diode und einen Widerstand ergänzt, die zusammen die unzulässigen Signalspitzen kappen sollen. Leider scheint mein Fluke 5101B noch aus sehr früher Produktion zu stammen, bei dem diese Schutzdiode noch nicht verbaut wurde. Mir bleibt also nichts anderes übrig, als diese Schaltungsmodifikation nachzurüsten.

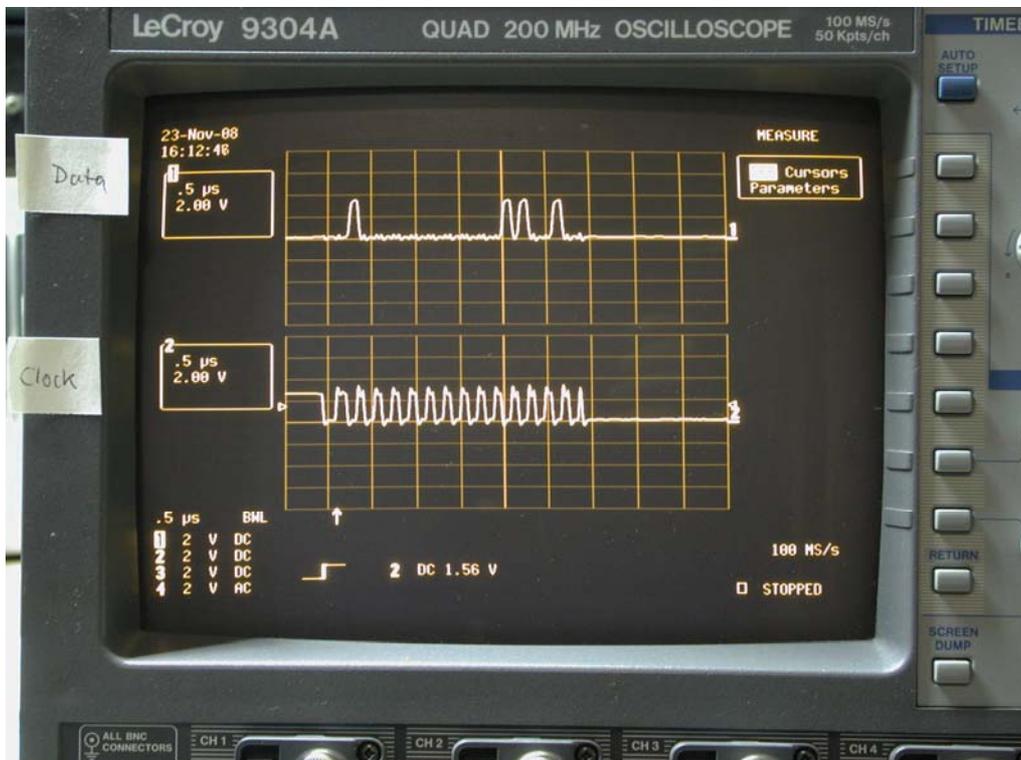
Abbildung 13: Ausgänge von U24: Daten (oben) und Clock (unten)

Wir erkennen auch noch etwas: das Datentelegramm an sich ist auf einmal viel länger als noch in Abbildung 11 zu sehen ist! Leider hält dieser "gut-Zustand" nicht lange und die Datenpakete schrumpfen kurz darauf nur wieder zwei Clock-Zyklen. Damit lässt sich gerade einmal 1 Bit übertragen. Zu wenig, wenn eigentlich 7 Adressbits (IC0..IC6) + 8 Datenbits (ID0..ID7) = 15 Bits gesendet werden müssten!

Nachdem das erfolgt ist, gehorcht auch U24 wieder und formt die übertragenen Daten und Clock brav ins TLL-Format. Das folgende Bild zeigt die Ausgänge von U24; oben die Daten und unten das Clock-Signal.

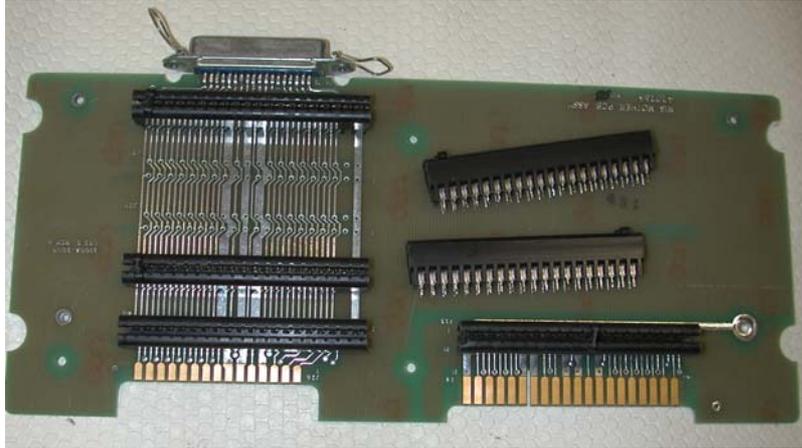
Abbildung 16: Steckfassungen im Motherboard entfernt

Um wenige Millimeter ist die Nachbar-Buchsenleiste auf dem Motherboard im Weg; glücklicherweise ist die unbenutzt, also raus damit. Dazu schraube ich den kompletten Kalibrator auseinander, entferne das Motherboard, löte dort die störenden Buchsenleisten aus und schraube wieder alles zusammen. Hat offensichtlich alles geklappt, der Kalibrator lässt sich nach einem kurzen Einschalttest wieder so gut (bzw. so schlecht) bedienen wie vorher.

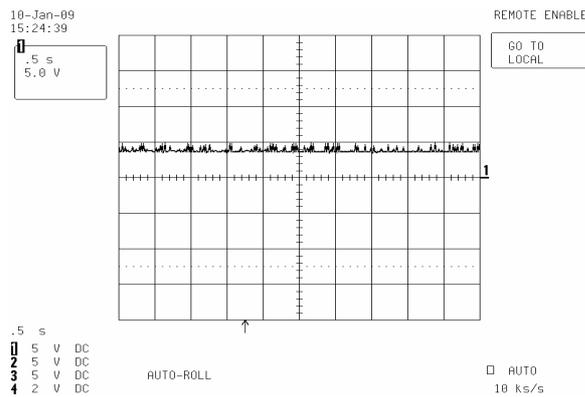
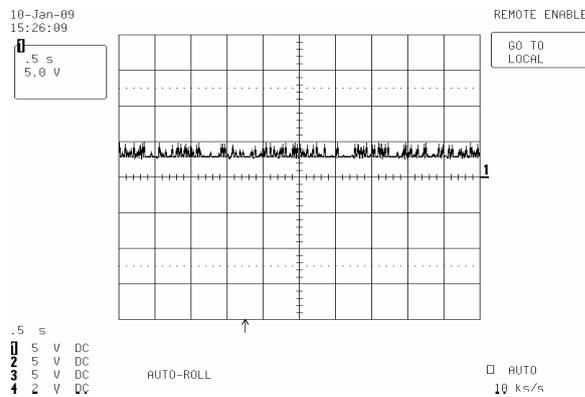
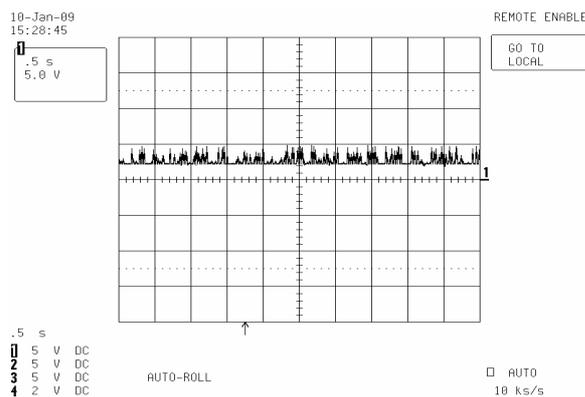
Abbildung 19: ACK-Signal nach 1 Minute

Abbildung 20: ACK-Signal nach 3 Minuten

Abbildung 21: ACK-Signal nach 5 Minuten

Ja spinn' ich denn oder was soll das?!?!?!? Jetzt nehme ich aber wie wild die Fährte auf! Das arme Prozessorboard wird mit einem Dauer-Acknowledge vollgerauscht und denkt dadurch, dass seine Datentelegramme schon schneller empfangen wurden, als er sie überhaupt gesendet hat! So KANN das ja nicht funktionieren!

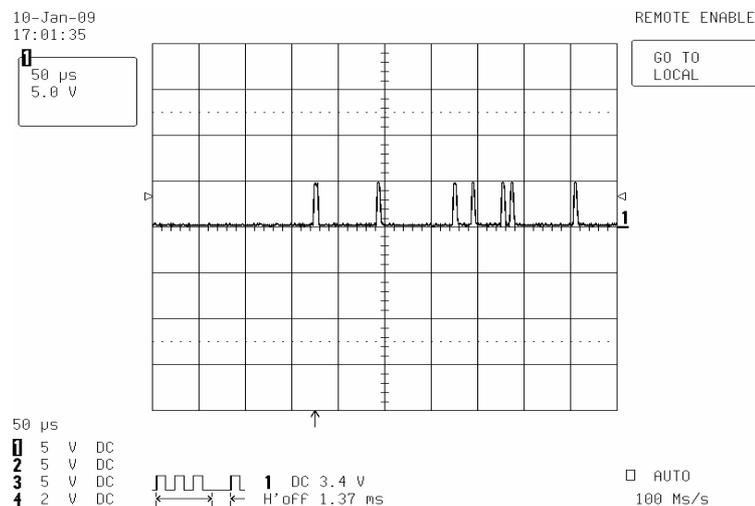
Abbildung 22: ACK-Signal endlich ok!!!!!!

Also zupfe ich nach und nach die Leiterplatten raus und stelle fest: HUCH! Ich habe gerade die IEC-Bus-Karte A23 in der Hand und messe auf der ACK-Leitung auf einmal korrekte ACK-Pulse:

Es ist also definitiv: die verflixte Baugruppe A23 "IEC-Bus", legt die ACK-Leitung lahm und bringt damit die Kommunikation im Gerät komplett durcheinander!!!

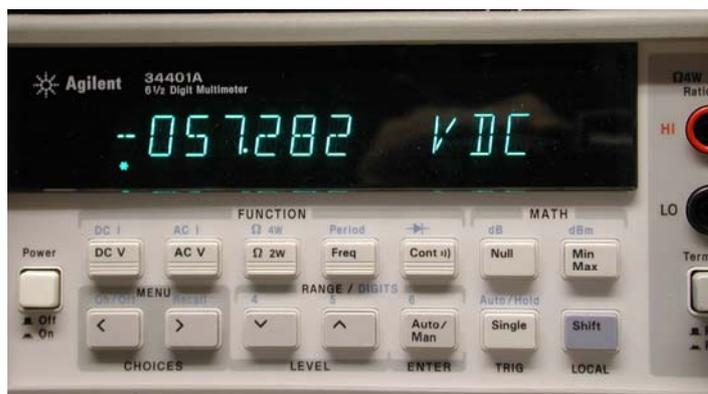
Abbildung 26: Arbeitspunkt des LF-Amps

Hier ist doch definitiv was im Arsch. (Entschuldigung, aber bei diesem heftigen Unterschied zu "null Volt" muss dieser kräftige Ausdruck schon einmal erlaubt sein!)

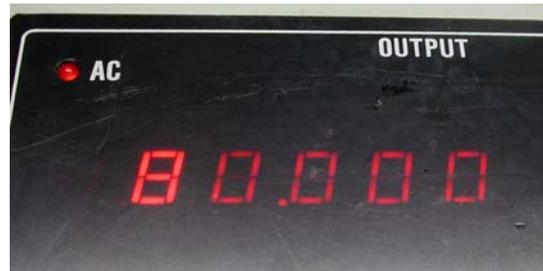
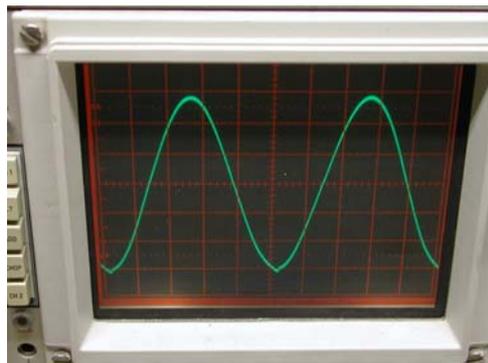
Abbildung 29: Ausgangswellenform bei 80Veff

Wenn ich zum Beispiel "80V AC, 400Hz" eintippe...

...sieht die Ausgangswellenform "unten rum" schon irgendwie komisch aus:

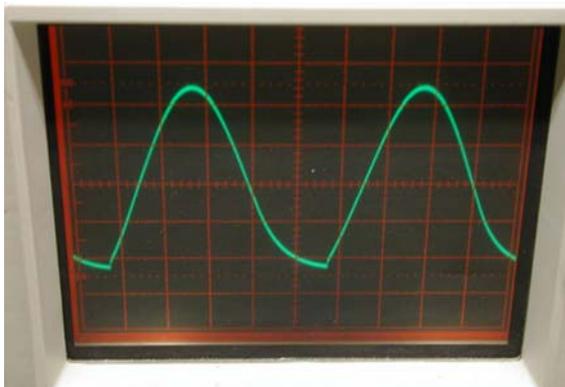
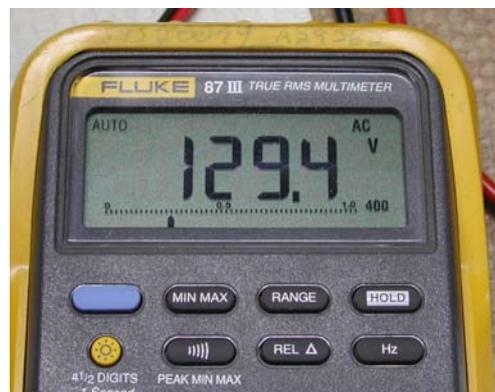
Abbildung 30: Ausgangswellenform bei 130Veff

Wenn ich nun auf z.B. 130V erhöhe, sieht es schon so aus:

Es wird also nicht besser, obwohl der Kalibrator den Betrag der Spannung sauber zu halten versucht! Bei 140Veff ist es dann nun aus, die Overload-Schutzschaltung lässt die Ausgangsspannung zeitweise zusammenbrechen:

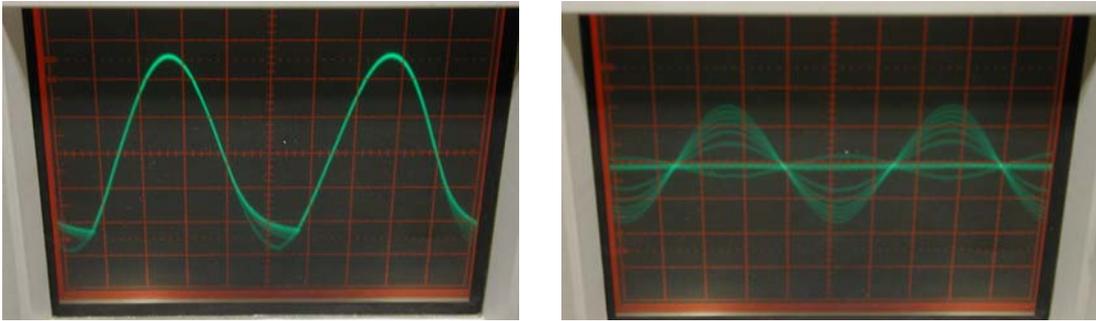
Abbildung 31: Ausgangswellenform bei 140Veff: bricht zeitweise zusammen

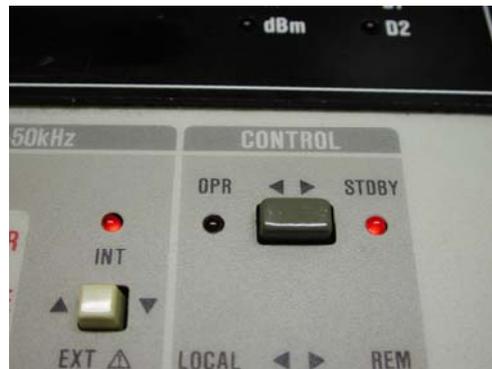
Abbildung 32: Zwangs-Standby dank Overload-Erkennung

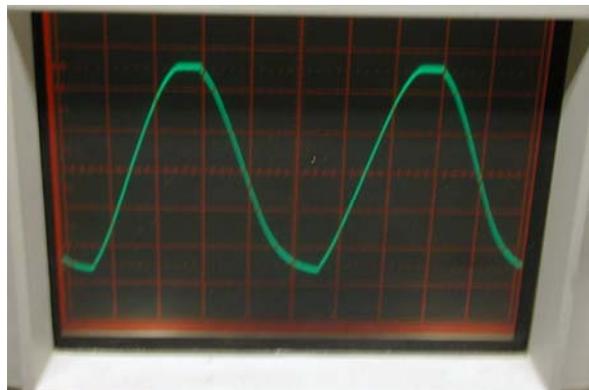
Abbildung 33: Ausgangswellenform bei $U=260V_{eff}$

Wenn man ganz schnell fotografiert (bevor die Overload-Protection einsetzt, sieht man, dass bei $U=260V_{eff}$ auch die positive Spitze abgekappt wird:

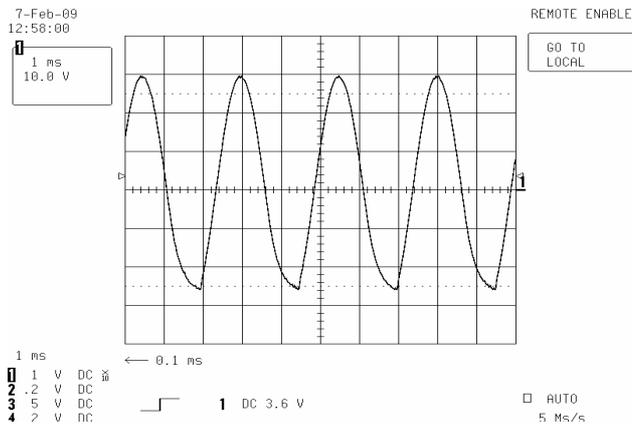
Abbildung 37: verzerrte Kurvenform bei 150V/400Hz an TP9

Nicht gut! Wir erhalten am Kalibratorausgang zwar 149,3Veff (also die Größenordnung scheint zu stimmen), jedoch ist das Ausgangssignal des LF-Amps definitiv nicht in Ordnung! Die Ausgangsspannung liegt bei etwa 55Vss.

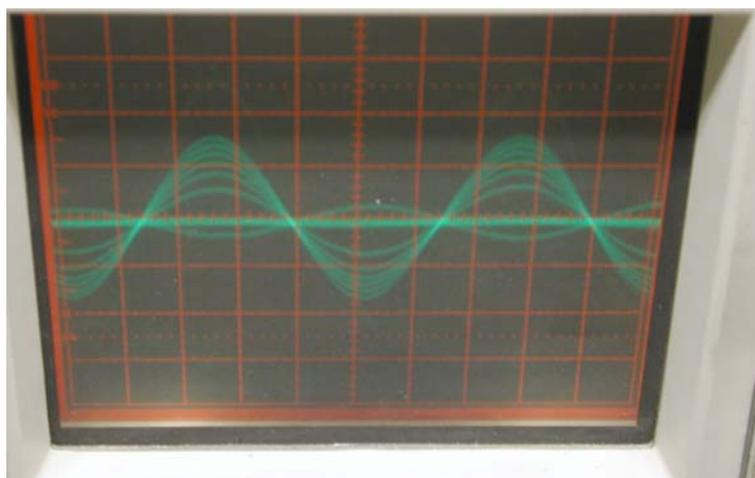
Kurbelt man nun die gewünschte Spannung von 150V noch hoch, dann fängt die Ausgangsspannung des LF-Amps irgendwann an, zu schwanken und schließlich sogar zusammen zu brechen. Um das zu zeigen, habe ich im Moment des Zusammenbrechens ein Foto von meinem Analog-Oszi gemacht:

Abbildung 38: Spannung an TP9 bricht zusammen

Flankiert wird das Ganze noch von einer sporadisch aufblitzenden „Overload-Meldung“ im Display des Kalibrators. Also hier ist doch noch irgendwas faul im LF-Amp!

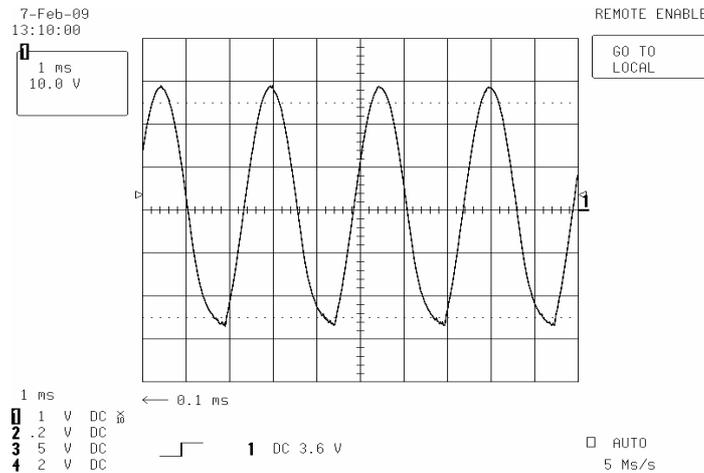
Abbildung 39: 150V/400Hz an TP6

Na, das sieht doch bekannt aus. Es scheint was mit dem negativen Teil nicht zu stimmen. Aber bei der verkackten Ansteuerung sieht auch die Basis-Emitter-Spannung des negativen Endstufentransistors (=Spannung über R184) nicht besser aus:

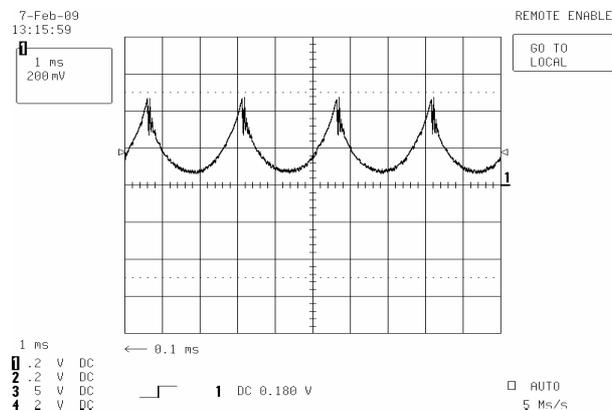
Abbildung 40: Basis-Emitterspannung an Q134

Hier musste ich sogar zurückstellen auf 110V Ausgangsspannung, damit ich noch schnell einen Screenshot machen konnte (die automatische Pegelregelung des Kalibrators setzt dann ein und regelt schneller, als ich noch oszillografieren kann).

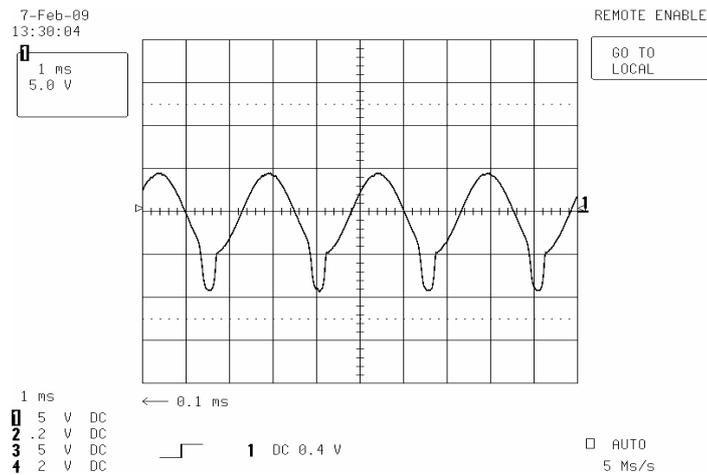
Abbildung 43: Ausgangssignal U104 (Pin6) bei 120V

Erwischt!

Der Schei*** U104 liefert ein verwarztes Ausgangssignal! Und bei 150V wird's auch nicht besser...

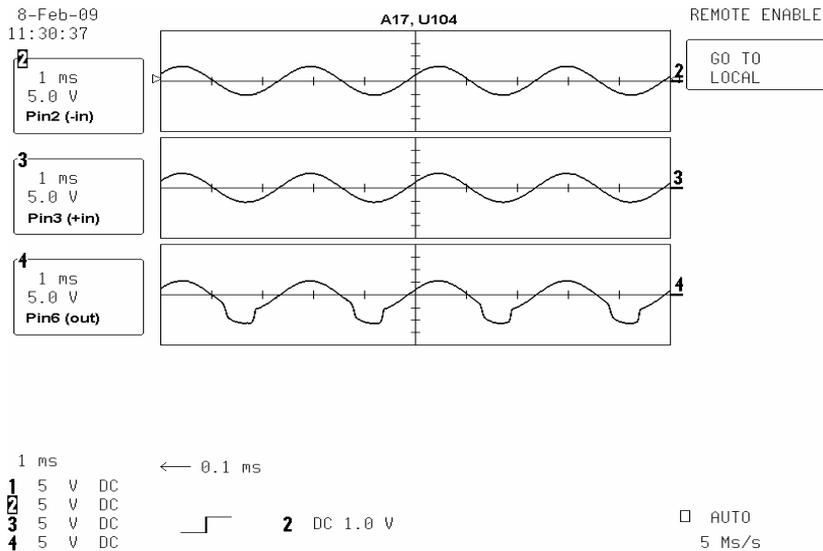
Abbildung 45: Ein- und Ausgangsspannung von U104

Tja. Sieht wohl echt so aus, als ob uns der U104 wirklich das Signal verwarzt. Ich habe Euch in Abbildung 45 einmal eine Übersicht der beiden Eingänge zusammen mit dem produzierten Ausgangssignal zusammengestellt. Die beiden Inputs am invertierenden und nichtinvertierenden Eingang sehen doch ganz gut aus. Nur das Ausgangssignal ist irgendwie Grütze.

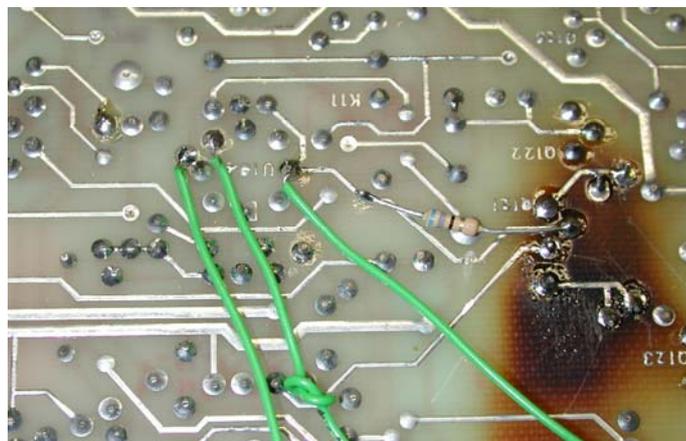
Abbildung 46: probenhalber nachträglich eingefügter 680hm Angstwiderstand

680hm-Widerstand! Warum? Weil ich herauskriegen will, ob z.B. ein unzulässig hoher Basisstrom des evtl. defekten Empfängertransistors den Ausgang von U104 überlastet. Tut er wohl aber nicht, das Oszillogramm sieht mit eingefügtem Angstwiderstand ganz genauso aus wie Abbildung 45.

Nun tat ich das, was zum Beispiel in der Instandsetzungsabteilung bei der Bundeswehr undenkbar wäre: ich kratze eine Leitung auf! Und überbrücke die Kratzstelle mit einem

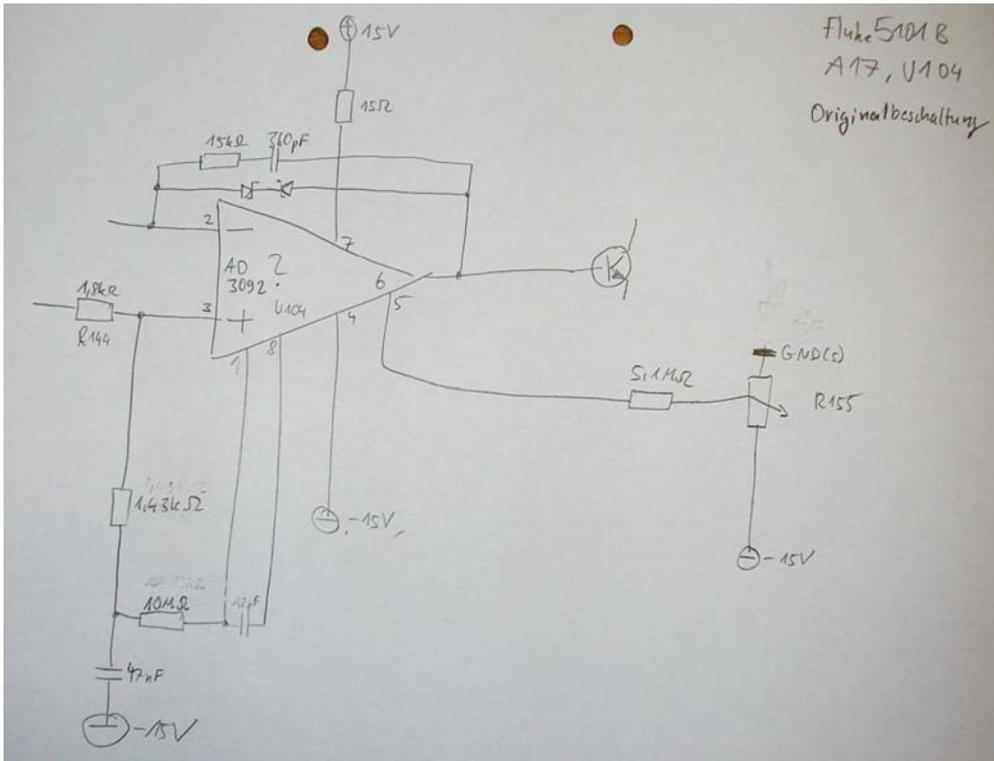
Abbildung 47: U104 Originalbeschaltung

Mit dieser Beobachtung habe ich mir wieder eine dicke Kuh auf's Eis geschoben. Wie ich sie wieder herunterkriege, ist mir im Moment total schleierhaft. Der Aufdruck auf dem Operationsverstärker-IC U104 hilft weder bei der Bestimmung noch nach der Suche nach dem Datenblatt. Also sehe ich mir die Schaltung etwas genauer an -und stelle erneut fest, dass die Dokumentation mit der Realität mal wieder nicht übereinstimmt. Was habe ich mir da nur gekauft!!!

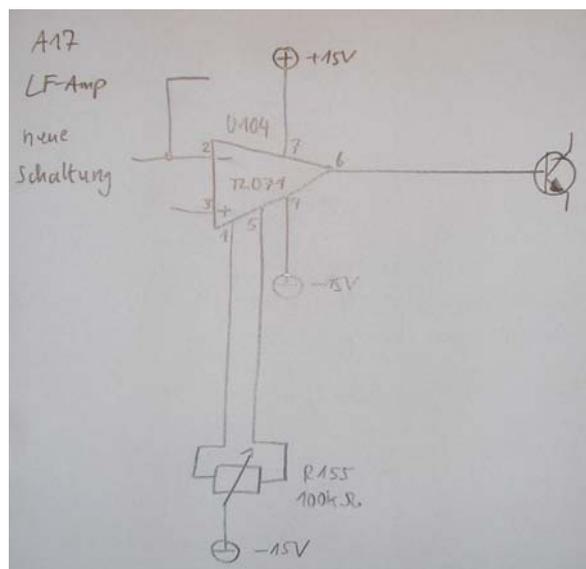
Abbildung 48: U104 mit TL071 modernisiert

Danach schalte ich ein. Die gute Nachricht zuerst: der Kalibrator funktioniert mit meinem TL071 immer noch einigermaßen. Die schlechte (Ihr werdet es erraten): der Fehler ist noch da! Na klasse. Die ganze Mühe umsonst. Wenigstens tröstet der ausgelötete U104 als noch verwendbares Ersatz-Bauteil, den ich mir daher für schlechte Zeiten ganz besonders heftig aufbewahren werde.

Immerhin macht der (etwas modernere) Schaltplan etwas Hoffnung auf Vereinfachung der Schaltung. Nach vielen Hin und Her entscheide ich mich als Ersatz für einen TL071. Dieser ist ein J-FET-Bauteil (es passt also die ESD-Warnung im Manual dazu!), hat einen integrierten Ausgangs-Angstwiderstand (das würde Siggie jetzt gefallen! :-)) und kann mit einem einfachen Poti im Eingangsoffset kompensiert werden.

Trotzdem ist die Beschaltung natürlich etwas anders; ich kratze also weitere Leiterbahnen durch, entferne nun nicht mehr benötigte Bauteile und wechsele sogar das 50kOhm-Poti (R155) gegen ein 100kOhm-Modell aus.

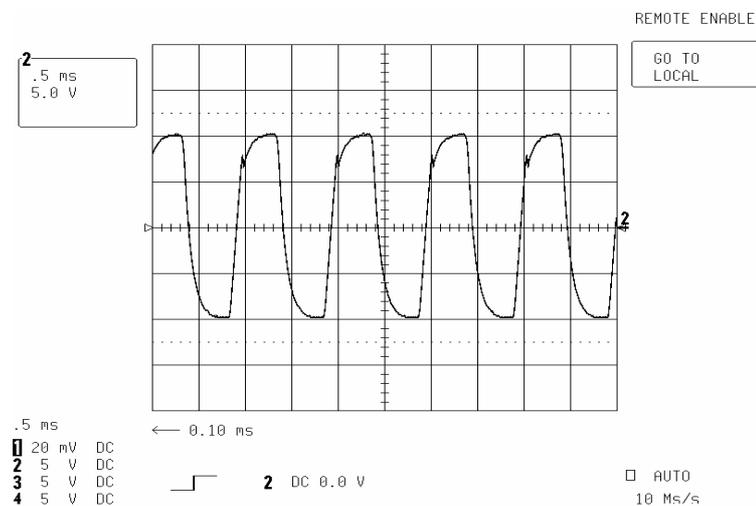
Abbildung 57: 70V DC (Signal von A17, TP21)

hmmm.....was soll denn diese kleine, verflixte Zacke da an der positiven Halbwelle...

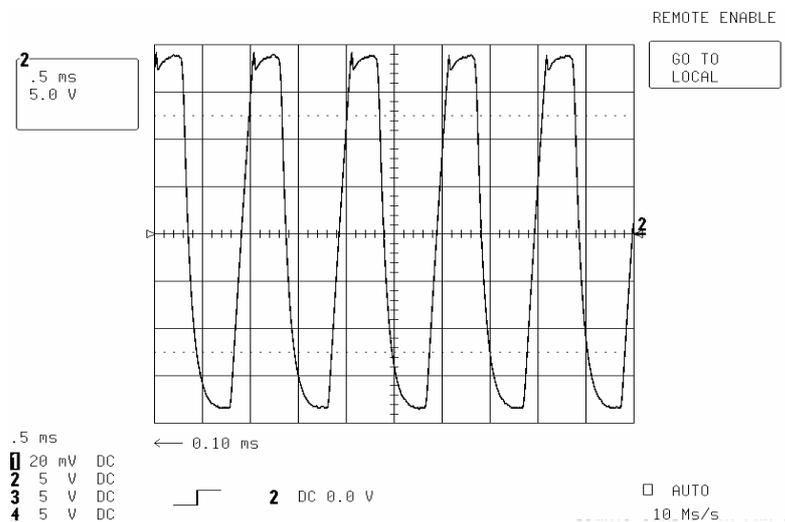
Abbildung 59: 140V DC (Signal von A17, TP21) => Overload!

Aus Sicht A17/TP21 befinden wir uns nun mit der 140V-DC Ansteuerung ziemlich genau in demselben Ansteuerungsbereich wie zuvor bei 100V AC/400 Hz. Wie uns Abbildung 55 beweist, funktionierte hier der Verstärker noch einwandfrei- keinerlei Zacken oder Spitzen in der positiven Sinus-Halbwellen. Weshalb ist das Ausgangssignal denn aber nun so verzerrt?

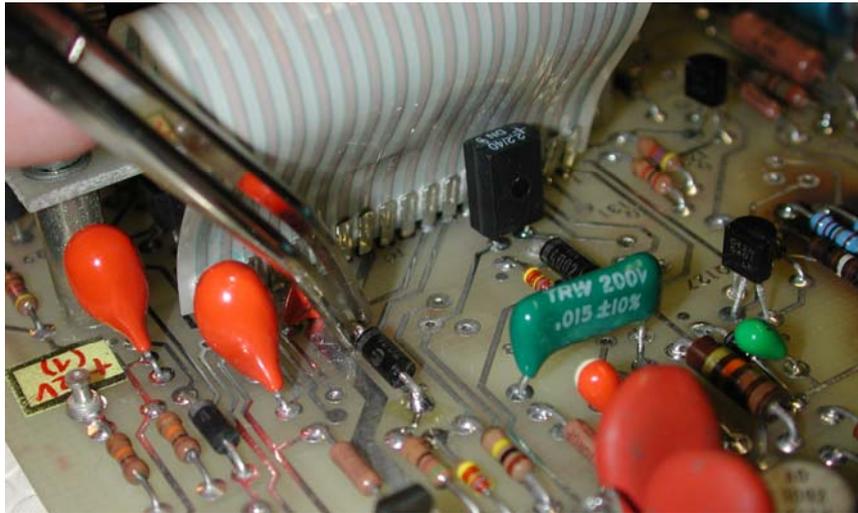
Abbildung 62: Diode verkehrt herum eingelötet

Ein herber Rückschlag. Aber es kommt noch besser. Die verkehrt herum eingelötete Diode, die Ursache für den eigentlichen Fehler war, zerstörte gleich einen Haufen andere Transistoren aus der Brückenschaltung auf A17. Nach deren "Reparatur" leuchtete wieder die OVERLOAD-Anzeige auf- diesmal aber dauerhaft. Noch während der weiteren Suche verabschiedete sich schließlich die Gerätesicherung. Eine neue eingesetzt => wieder BUMM!

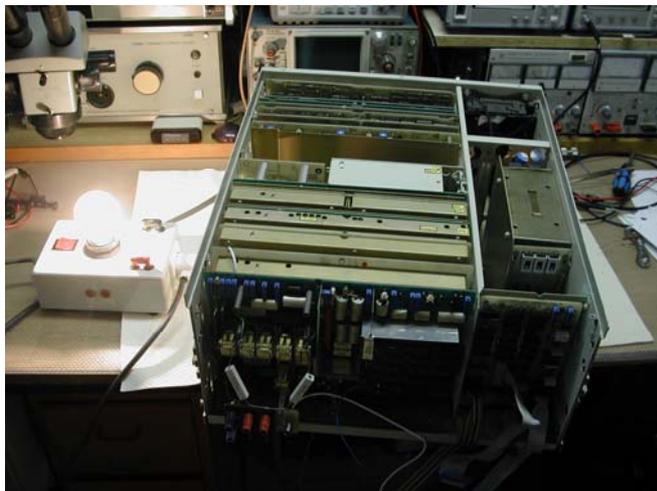
Abbildung 63: Vorschalt-Lampe leuchtet. Das bedeutet: Kurzschluss!

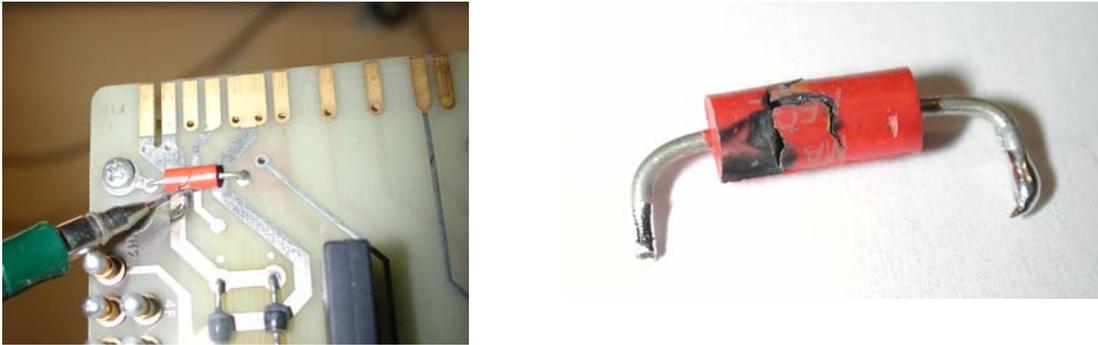
Aber von solchen Lappalien darf man sich nicht unterkriegen lassen. Auch wenn ich gleich die fünfzigste Seite dieses Reparaturberichts vollschreibe und es noch immer kein Ende in Sicht ist. Ich messe mich zu dem Fehler vor und werde im Netzteil doppelt fündig. Einmal in einem durchgeschmorten Varistor auf Baugruppe A3 (Netzteil)...

Abbildung 64: Varistor defekt in Baugruppe A3

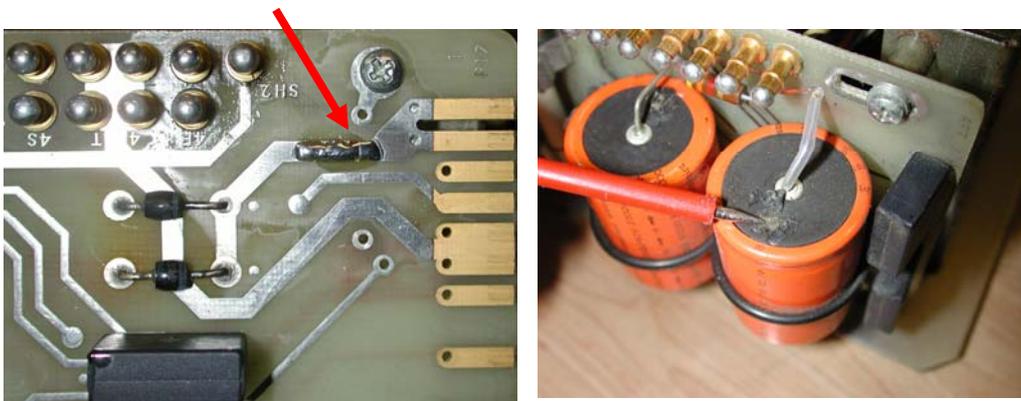
Danach ist auch schnell wieder die verschmorte Leiterbahn geflickt...

Abbildung 66: Leiterbahnen flicken, Elkos tauschen

..und die sich langsam zersetzenden Elkos gewechselt. Kleinigkeit.

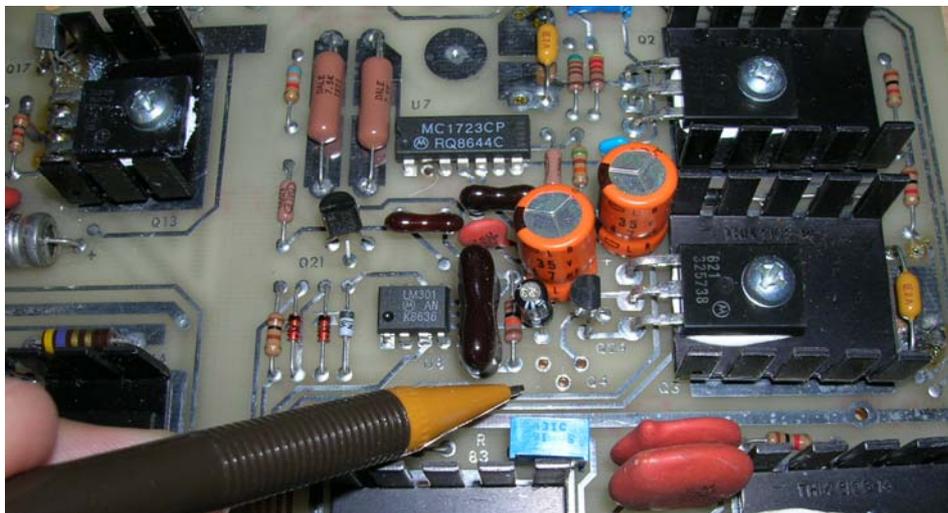
Feststellung: Schmelzsicherungen durchgebrannt, das deutet auf Baugruppen mit Kurzschluss hin. Also 5100B "entkernt", bis auf Rangig Unit, Frontplatte und Netzteil. Ersetzen der defekten Sicherungen im Netzteil. Erstaunen über die Entdeckung, dass ein Transistor auf A1 fehlt (Spuren eines erfolglosen Reparaturversuches auch hier sichtbar!).

Abbildung 68: Transistor fehlt- einfach "vergessen"?

BC557 eingelötet, Sicherungen auf 20x5mm-Norm umgebaut. Einen defekten Varistor im Spannungsausgang rausgeworfen, dafür eine ehrliche Sicherung eingebaut. Einen weiteren

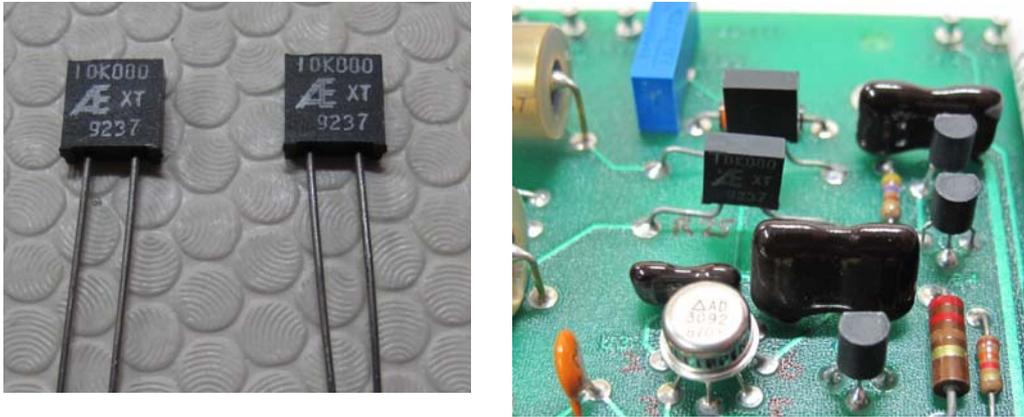
Abbildung 78: 10kOhm Präzisionswiderstände

Der Einbau war schnell erledigt und damit verschwand auch der Multiplikator-Fehler im negativen Spannungs- sowie im Strommessbereich! Bingo!

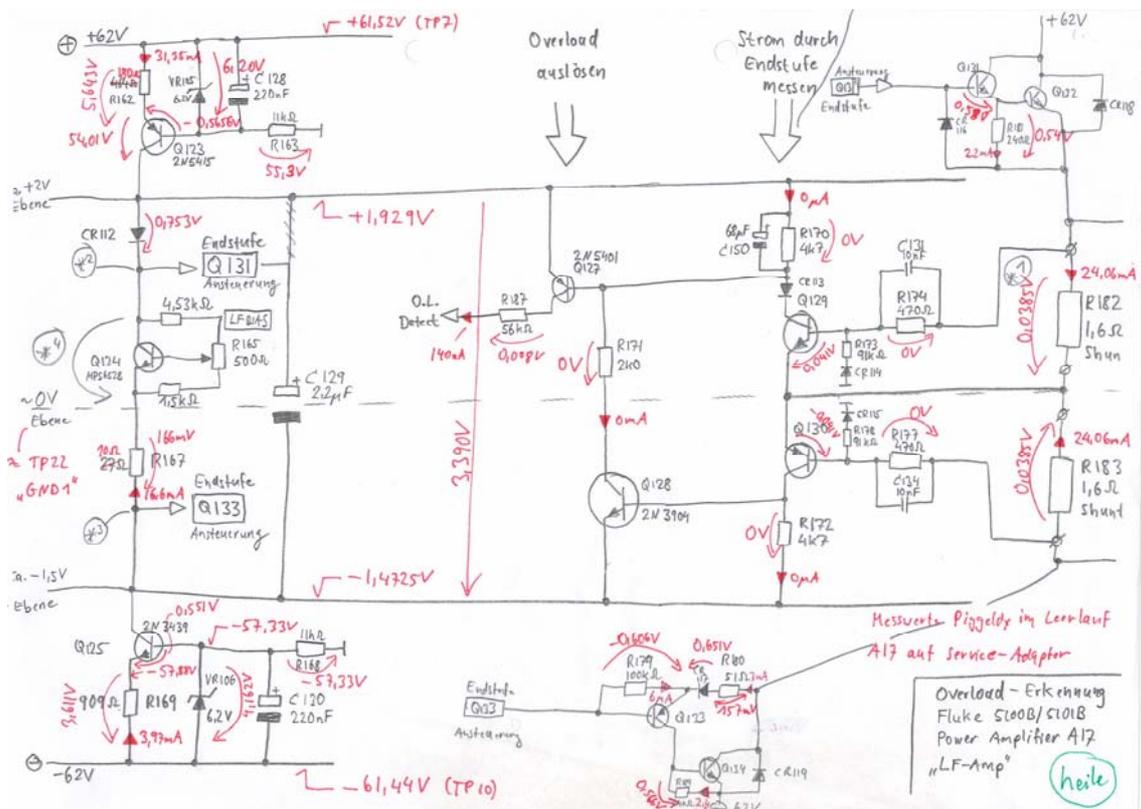
Abbildung 80: Piggeldy's A17 (heile) als Referenz

Dort, wo in der heilen Baugruppe von Piggeldy ein Ruhestrom von 24mA auf BEIDEN Transistorenpaarchen zu messen ist, fließt bei Frederick sehr viel weniger- und das auch nur durch den positiven Teil der Endstufe (Messung des Stroms als Spannungsabfall über R182 und R183). Auch der negative Teil der Konstantstromquelle scheint anders zu arbeiten: die dort laut Schaltplan korrekt eingesetzte 6,2V Zenerdiode scheint im Vergleich zu Piggeldy's Messwerten (siehe VR106 in Abbildung 80) aber zu hoch im Wert gewählt zu sein. Ich löte also Frederick um auf eine 4,7V Zenerdiode. Nun stellt sich durch den 909Ohm-Widerstand auch endlich nahezu derselbe Strom ein wie bei Piggeldy (ca. 4mA). Trotzdem reicht das nicht aus, das Spannungsniveau für den negativen Teil der Endstufe (dort, wo kein Ruhestrom fließt) soweit anzuheben, dass die Endstufentransistoren leicht vorgespannt werden und dadurch der gewünschte Ruhestrom von 24mA fließt.

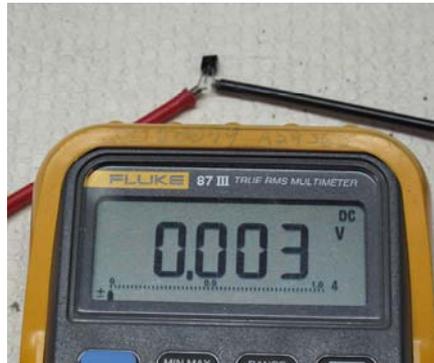
Flutsche angewärmt, raus das Ding und Volltreffer! Q130 hat einen vollen Kollektor-Emitter-Schluss. Und nun das Verrückte: ihr erinnert Euch an einige Seiten vorher, als ich in einem Anfall von Verzweiflung sämtliche Transistoren austauschte? Ja, auch Q130 wurde ausgetauscht! Das bedeutet, dass ich mit meiner Renovierungs-Aktionen einen frisch aus der Tüte -aber trotzdem defekten- Transistor eingebaut habe! Vermutlich habe ich damals beim Renovieren tatsächlich einen Fehler beseitigt, aber mir einen anderen eingebaut. Deshalb habe ich die Welt nicht mehr verstanden! Mann, wie gemein!!

Abbildung 82: Q130 mit 3mV Diffusionsspannung zwischen C-E

Ich schmelze also einen neuen Transistor in die Leiterplatte rein (ich vertraue nun auf einen guten, deutschen BC557 statt den 2N3906) und stelle fest: die Overload-Meldung ist verschwunden! Juchuu!

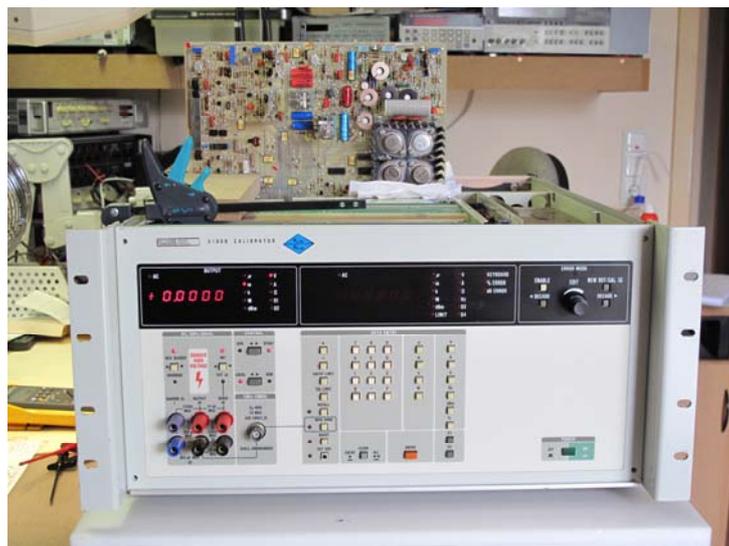
Abbildung 83: Fredericks A17 (in Piggeldy) endlich ohne Overload-Meldung!

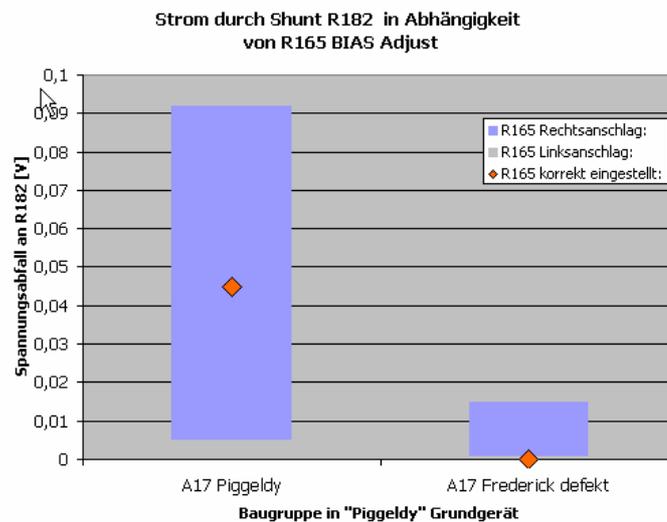
Was ich außerdem feststellen kann, ist, dass R165 tatsächlich eine Auswirkung auf den Endstufen-Ruhestrom (im Leerlauf gemessen) hat, auch wenn ich das während des Abgleichs von A17 nicht nachweisen konnte. Mit R165 Linksanschlag kann ich den Stromfluss durch die Shunt-Widerstände R182/R183 fast zum Stoppen bringen (0V über R182/R183); mit Rechtsanschlag von R165 fließen immerhin ca. 10mA durch die Shuntwiderstände. Immerhin ist der Stromfluss symmetrisch; d.h. der Strom durch den positiven Endstufenblock ist fast exakt derselbe wie durch den negativen Endstufenblock. Trotzdem scheint der Level des Ruhestroms noch zu klein zu sein.

Abbildung 84: Vergleich Ruhestrom zwischen Piggeldy (ok) und Frederick (nok)

In Abbildung 84 sieht man sehr gut, wie die Ruhestromverhältnisse (einstellbar durch R165) im gesunden Piggeldy und dem kranken Frederick sind. Das Niveau des Einstellbereichs bei Frederick ist einfach viel zu klein.

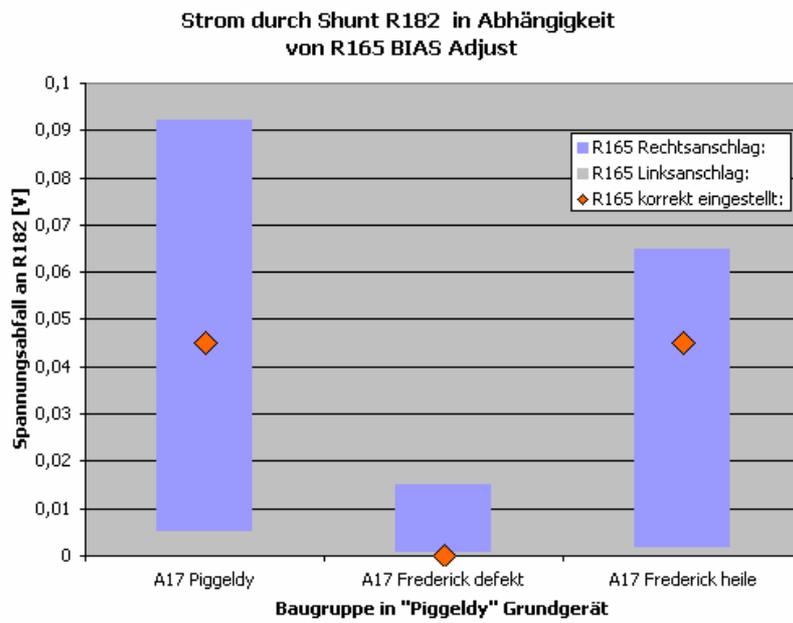
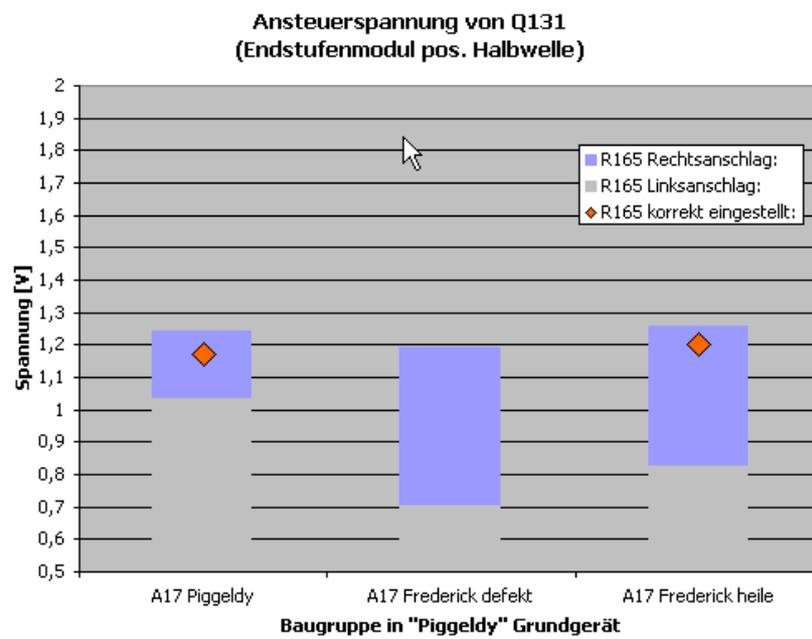
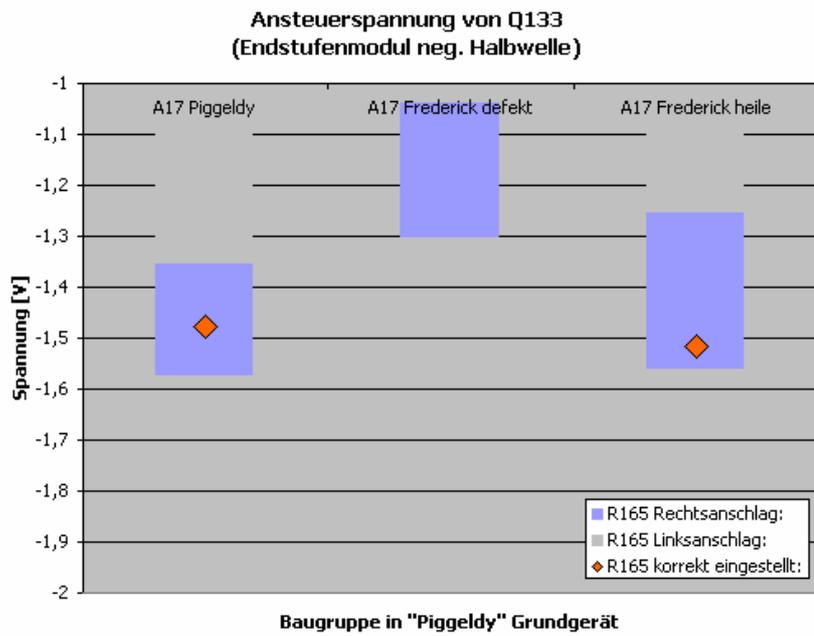
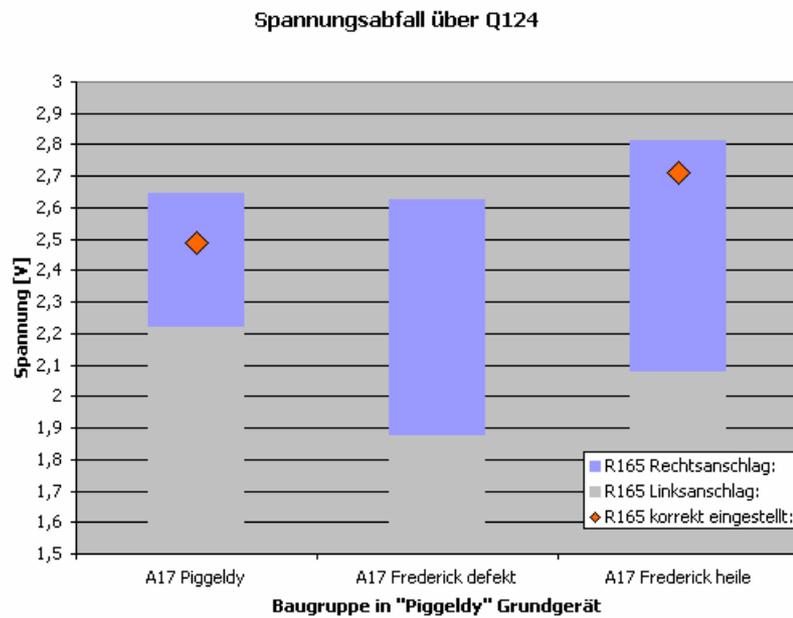
Abbildung 85: Strom durch R182

Abbildung 86: Ansteuerspannung von Q131

Abbildung 87: Ansteuerspannung von Q133

Abbildung 88: Spannungsabfall über Q124

Wir sehen in den letzten Abbildungen, dass das Erhöhen der Zenerdiode absolut positiven Einfluss hatte! Auch wenn nun der Querstrom durch Q124 dadurch sehr stark zugenommen hat (25,6mA statt 16,6mA wie bei Piggeldy, vgl. Abbildung 80), so erhalte ich nun endlich korrekte Ruhestrome durch Q131 und Q133. Der notwendige, erhöhte Querstrom könnte sich durch vielleicht etwas geringere Stromverstärkung der Endstufentransistoren erklären lassen. Da ich im Fluke-Manual hier leider keine Vorgaben gefunden habe und 25,6mA jetzt aus meiner Sicht auch nicht sooooo schlimm sind (max. Verlustleistung der Widerstände mit 189mW an R162; 6,5mW an R167 und 36mW an R169 noch im Viertel-Watt-Limit), erkläre ich diesen Ruhestrom nun für "gesund".

Durch etliche Messungen und hin- und herüberlegungen entschließe ich mich dazu, die damals zurückgerüstete Zenerdiode VR106 (4,7V) gegen die im Schaltplan angegebene auszutauschen (6,2V). Ich komme löse zwar während der Messung aus Versehen mit den Messspitzen einen kleinen Kurzschluss aus, aber ich habe noch genügend 6,2V-Zenerdioden im Regal, so dass mich das nun auch nicht mehr aufhalten kann. Durch den Austausch von VR106 ändern sich die Spannungsverhältnisse in Frederick wie folgt:

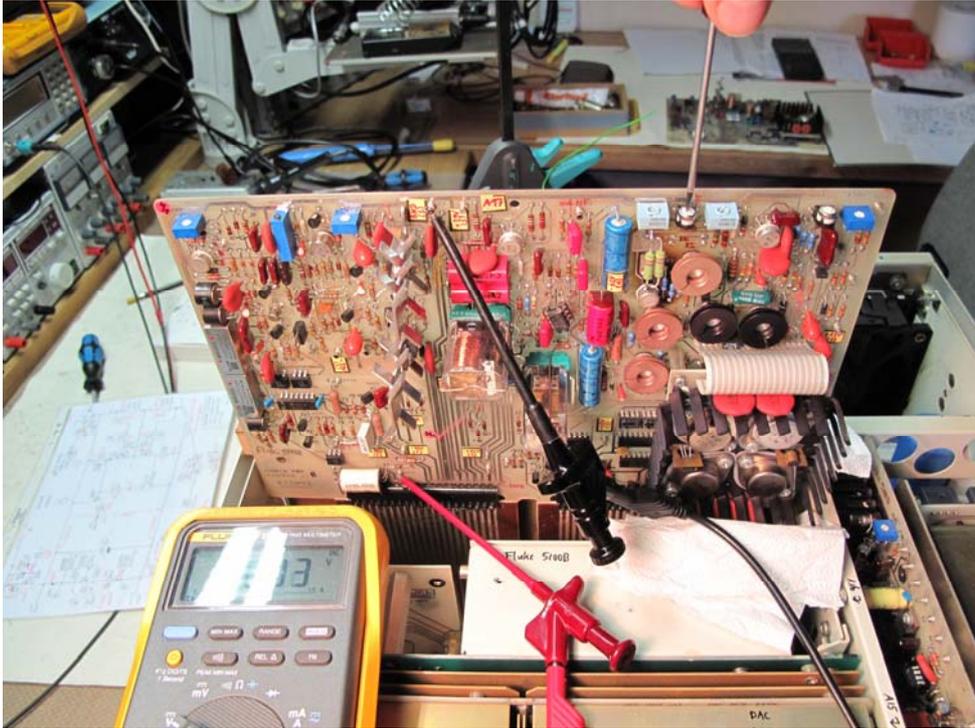
Ich will Euch nicht länger auf die Folter spannen. Ursache war, dass ich vergessen hatte, nach dem Wechsel von VR106 natürlich den Nullabgleich (mit R155) erneut durchführen zu müssen. Sobald dieser korrekt eingestellt war, verschwanden auch die -86mV DC-Offset während des Betriebs am Ausgang des LF-Amps und damit auch die Schwankungen des DC-Ruhestroms zwischen STDBY und OPR. Wie genau das geht, bitte lest dazu meine Kalibrier-

Abbildung 90: DC-Offsetabgleich mit R155

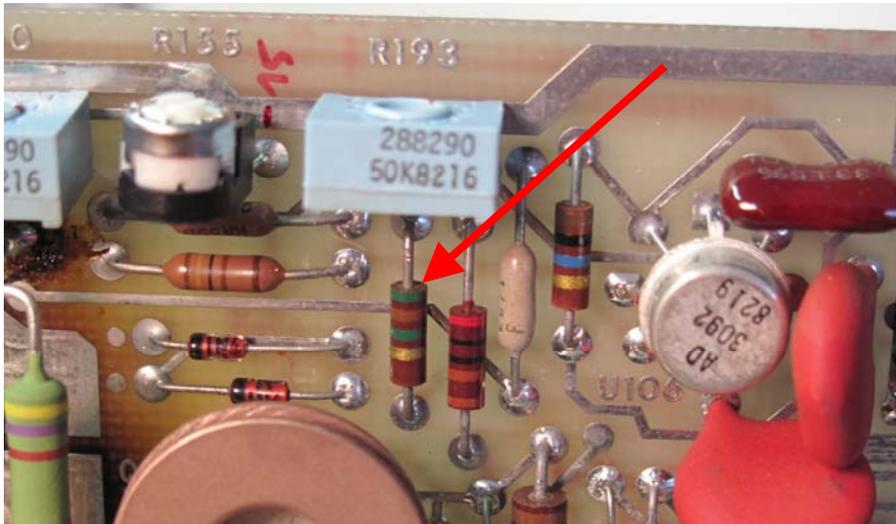
Der nicht korrekt durchführbare Abgleich an R193 lag daran, dass der Reihenwiderstand R192 zu groß war, um gegen den 200kOhm (R190) Fußpunktwiderstand noch irgendwie anstinken zu können. Logisch, wenn man da auch 5,1MOhm einlötet....

Abbildung 92: R192 (5,1MOhm)

... der sich im Laufe der Zeit sogar zu ~6,4MOhm verändert hat!

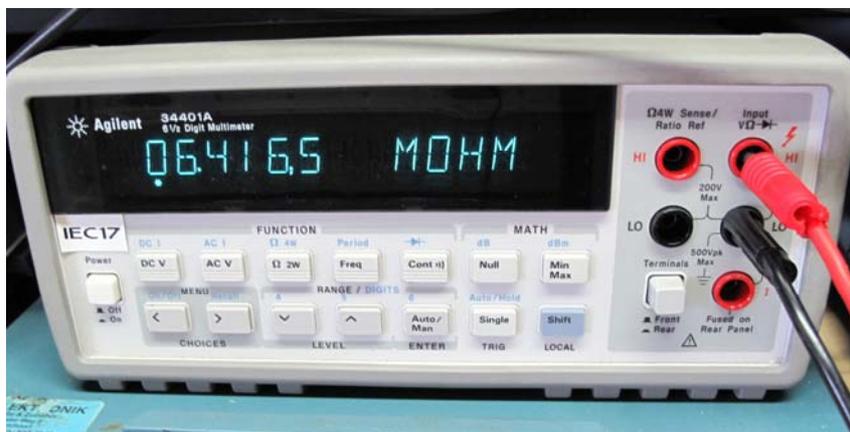
Abbildung 93: R192 weit außer Toleranz!

Interessant: in Piggeldy ist derselbe 5,1MOhm-Widerstand eingesetzt, dort macht er aber offensichtlich (noch) keine Probleme. Auch interessant: im Schaltplan hat man an dieser Stelle einen Wert von 200kOhm vorgesehen und außerdem das Einstellpoti R193 nicht mit einer Seite auf Masse, sondern auf +15V gelegt. Das ist es, was ich wieder so liebe: nichts passt zusammen und man kann nur hoffen, dass ich nun alles richtig mache, wenn ich R192 nun rauswerfe und stattdessen einen frischen 1MOhm-Metalloxid-Widerstand einsetze. Ganz so falsch kann es nicht gewesen sein, denn....

...damit kriege ich nun endlich einen sauberen Offsetabgleich hin (Rest-Spannung ca. 0,5mV)! Sehr schön!
