Reparaturbericht: Fluke 5101B Multifunktionskalibrator

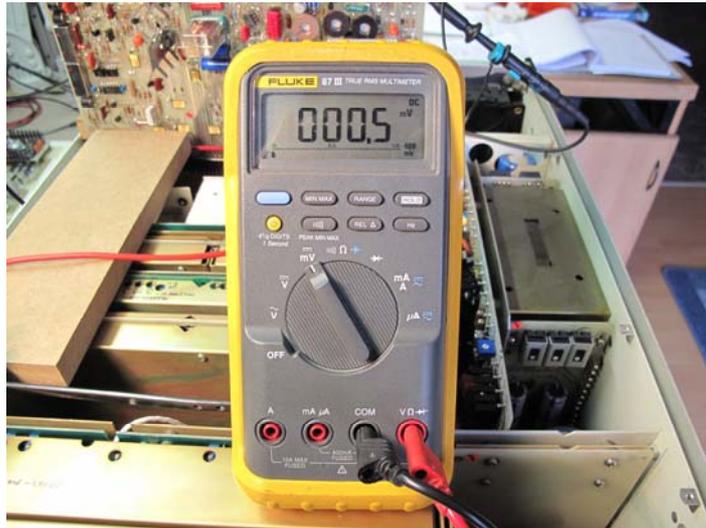
Abbildung 94: Offsetabgleich Hi-Current-Amp jetzt ok!

...damit kriege ich nun endlich einen sauberen Offsetabgleich hin (Rest-Spannung ca. 0,5mV)! Sehr schön!

Übrigens lerne ich dabei auch noch, dass der Offsetabgleich viel einfacher zu machen ist, wenn man sein Multimeter direkt an die Ausgangsklemmen des Kalibrators hängt und nicht an die frekeligen (kennt ihr das Wort? Hat mir meine Frau beigebracht!) Messpunkte. Nach meinen Erkenntnissen ist das Messergebnis genau dasselbe- aber viel einfacher anzuklemmen.

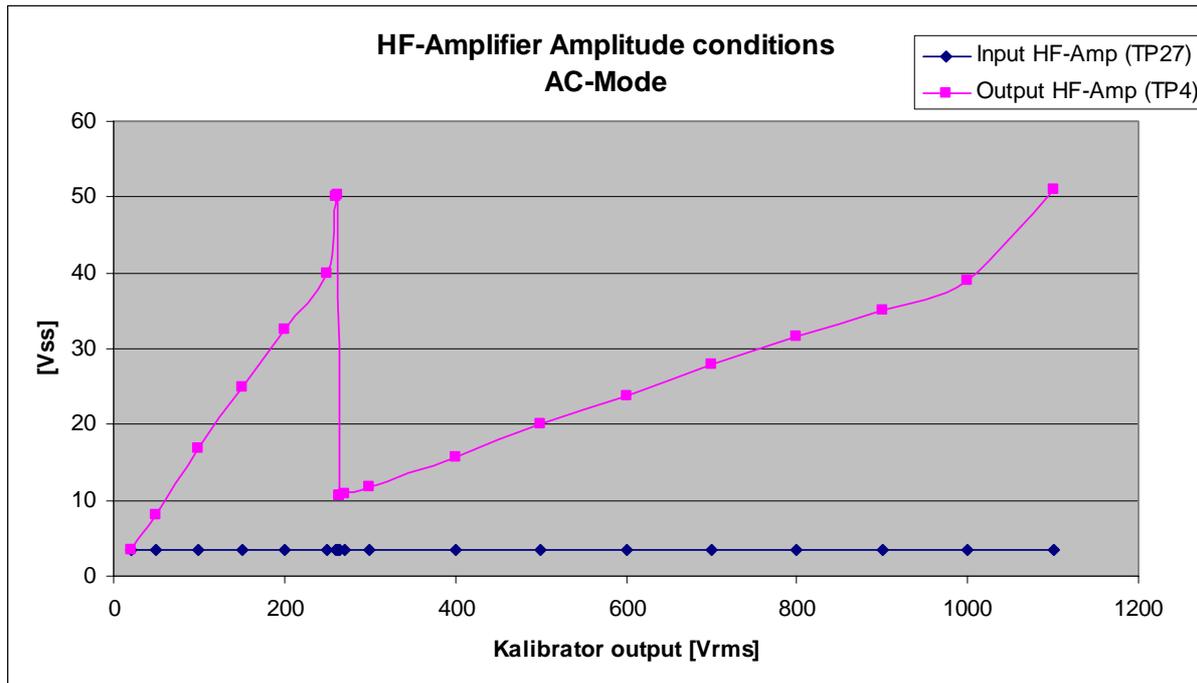
Abbildung 95: REFERENZ: HF-Amplifier Input/ Output

1. Die Eingangsspannung des HF-Amps (= das Oszillatorsignal) ist mit 3,47V_{ss} (= 1,23V RMS) über alle Messbereiche des Kalibrators sehr stabil und konstant. Prima. Den Klirrfaktor habe ich nun nicht gemessen, aber die Kurvenform ist zumindest "optisch sauber" (Sinus).

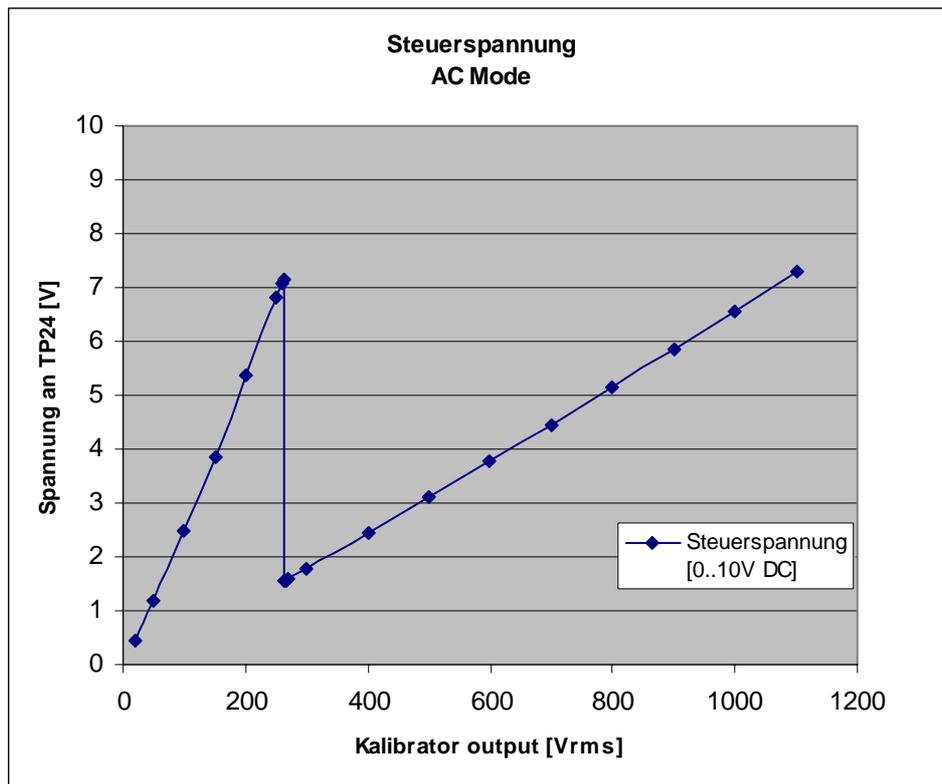
Abbildung 96: REFERENZ: ControlVoltage an TP24

2. Die Steuerspannung an TP24 steigt linear mit der Ausgangsspannung des Kalibrators und läuft zwischen ca. 0,5V und 7,5V. Es gibt einen Umschaltzeitpunkt, an dem der Kalibrator auf eine andere Anzapfung des Wandlertrafos T1 schaltet. Dieser Punkt liegt im Wechselspannungsmodus -entgegen Manual- bei exakt 264V VRMS. Will sagen:

Man hört es auch leicht klicken im Innern, wenn man über den Umschaltzeitpunkt läuft. Gleichzeitig ändert sich natürlich auch ruckartig die Steuerspannung an TP24.

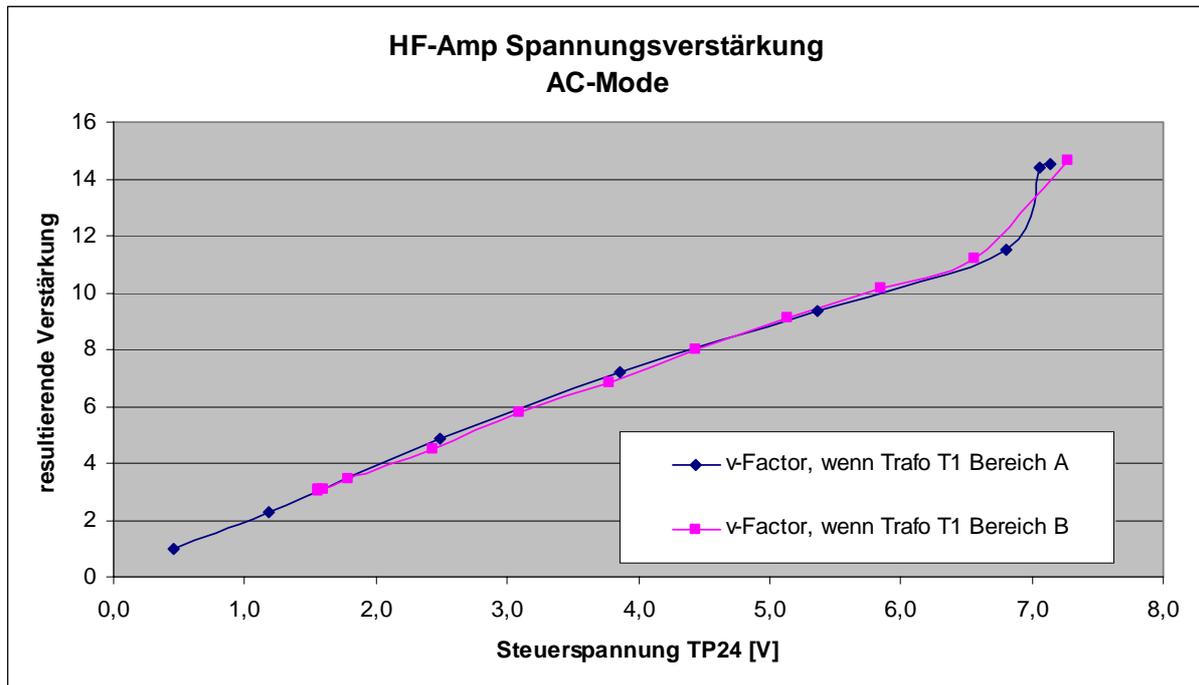
Abbildung 97: REFERENZ: HF-Amp Spannungsverstärkung

4. Die maximale Ausgangsspannung, die am Ausgang des HF-Amps abgerufen wird, ist nach meinen Messungen 50,9V_{ss} (= immerhin 18V rms). Bei einer Stromversorgung des HF-Amps von +/-39V (=78V) ist also selbst im schlimmsten Fall noch mehr als 30% Aussteuerungsreserve vorhanden. Wir erkennen, dass vom HF-Amp eine Spannungsverstärkung von ca. 1 bis max. 15 gefordert wird (entsprechend Steuerspannung an TP24 von ca. 0,5V bis 7,3V). Das Verhältnis "Steuerspannung" zu "resultierende Verstärkung HF-Amp" ist vom gewählten Windungsabgriff an Trafo T1 (A oder B) unabhängig; d.h. von Trafoseite aus gesehen rückwicklungsfrei. Im Diagramm sieht man das, weil beide Diagrammkurven für beide Betriebsfälle quasi übereinanderliegen. Wenn man rechnet, stellt man fest, dass 1V Steuerspannungsänderung etwa eine Änderung der Verstärkungsfaktors um 2 bewirkt. Legt man einen Ansteuerbereich bis max. 10V fest (so habe ich es irgendwo im Manual gelesen), so könnte man den HF-Amp bis zu einer Verstärkung von $v=19,95$ (also etwa 20) "aufreißen". Das verstärkte Eingangssignal von 3,47V_{ss} würde am Ausgang dann also mit 69V_{ss} erscheinen. Die Betriebsspannung von +/-39V passt zu dieser theoretischen Betrachtung meiner Ansicht nach sehr gut dazu (erlaubt theoretisch maximal 78V_{ss} Aussteuerung). Wir weisen also auch in der

Theorie nach, dass hier alles stimmig ist und Fluke seine Hausaufgaben gut und gründlich gemacht hat.

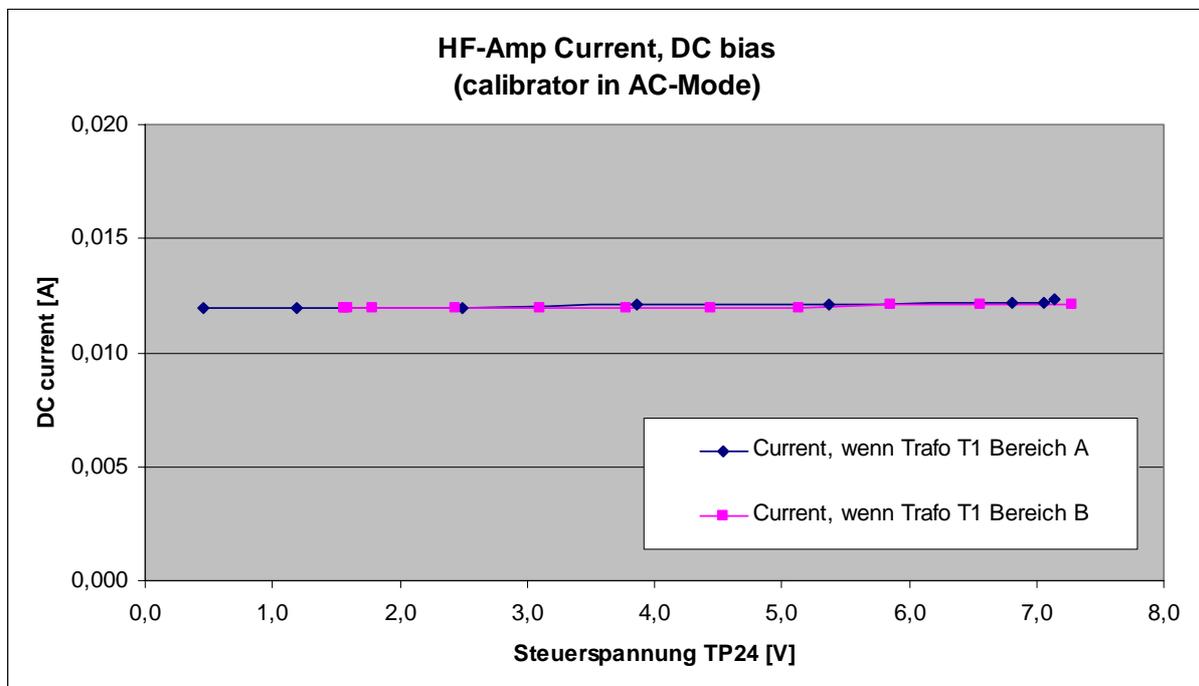
Abbildung 98: REFERENZ: Ruhestrom im HF-Amp

5. Der HF-Amp hat einen Ruhestrom von etwa 12mA. Dieser wird über alle geforderten Betriebsfälle auch gut stabil gehalten.

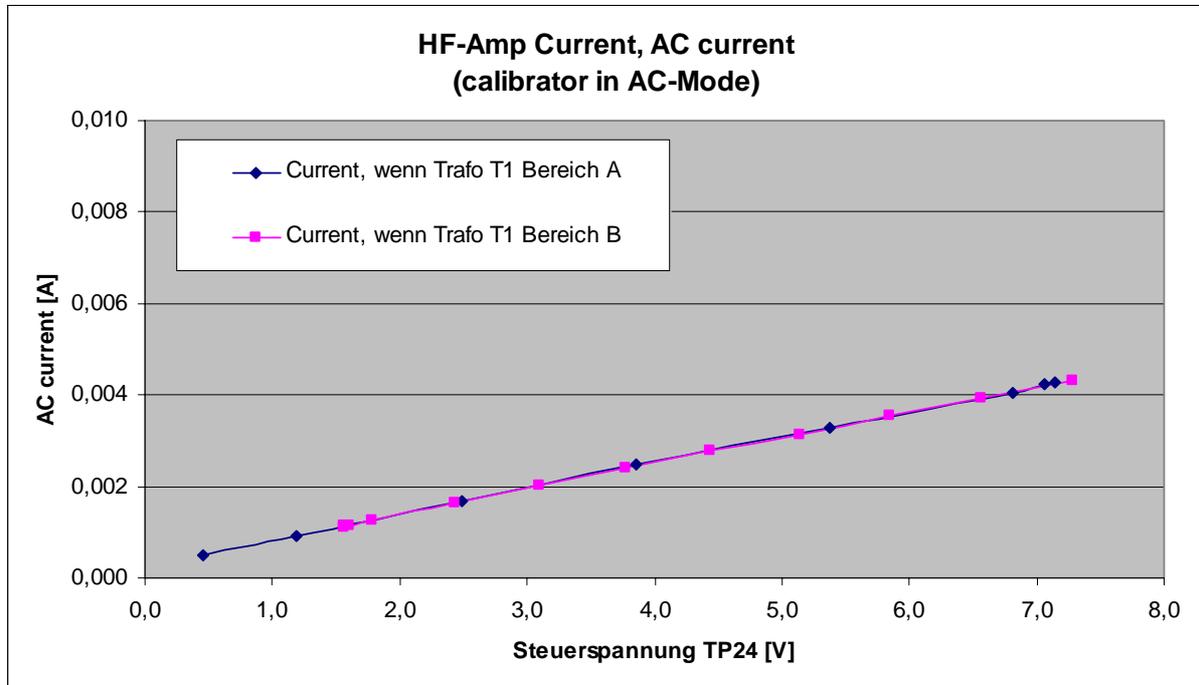
Abbildung 99: REFERENZ: Wechselstrom im HF-Amp

6. Der Wechselstromanteil, der auf diesen Ruhestrom aufgeprägt ist, liegt nach meiner Messung zwischen 0,5mA und 4,3mA RMS. Bedeutet: durch die Endstufentransistoren fließt maximal 4,3mA Strom. Die Strombegrenzung wird bei 0,6V über dem Shuntwiderstand ausgelöst; d.h. bei $I=U/R = 0,6V/8,2\Omega = 73mA$. Das bedeutet in diesem Betriebsfall: noch fast 95% Reserve, bevor Overloadfall eintritt. Das reicht!

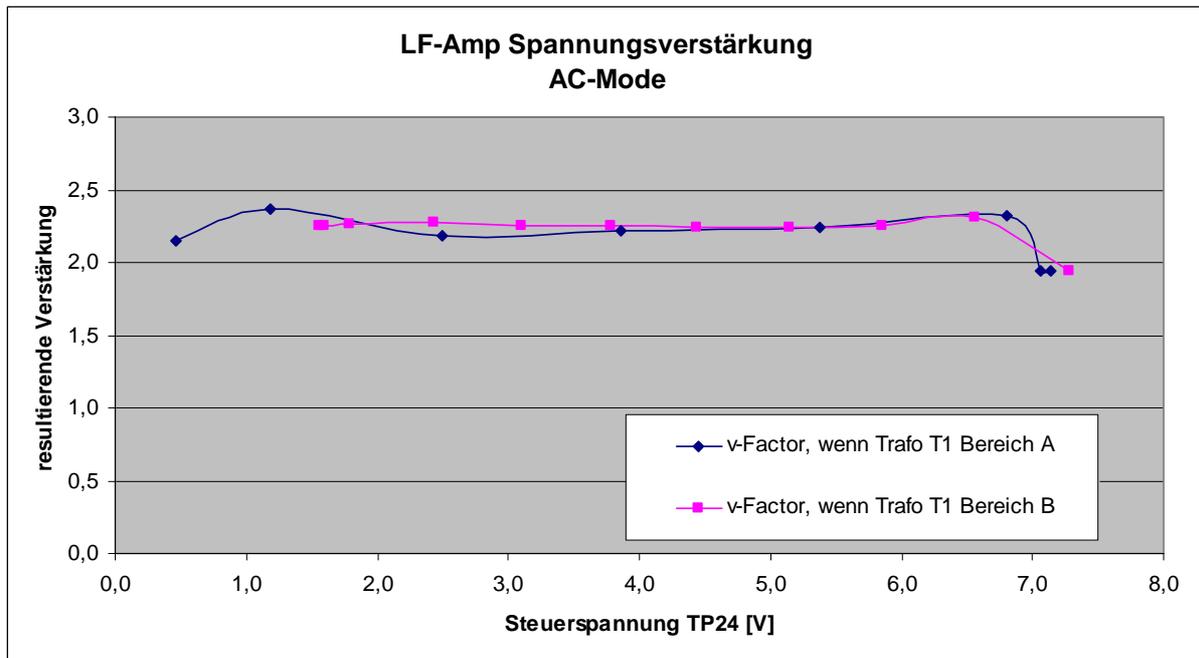
Abbildung 100: REFERENZ: Spannungsverstärkung LF-Amp

7. Der dem HF-Amp nachgeschaltete LF-Amp hat eine Spannungsverstärkung von ca. 2,2 = const.. Er wird maximal bis ca. 100V_{ss} angesteuert (also etwa 35V rms) und treibt damit den Wandlertrafo T1 an seinen Anzapfungen A und B. Die 100V_{ss} werden in beiden Endbereichen (263V rms und 1100V rms) gleichermaßen erreicht. Mit einer Betriebsspannung von +/- 62V ist die Aussteuerungsreserve für diesen "schlimmsten" Betriebsfall demnach noch 20%. Davon bin ich nicht begeistert, aber offensichtlich reicht das.

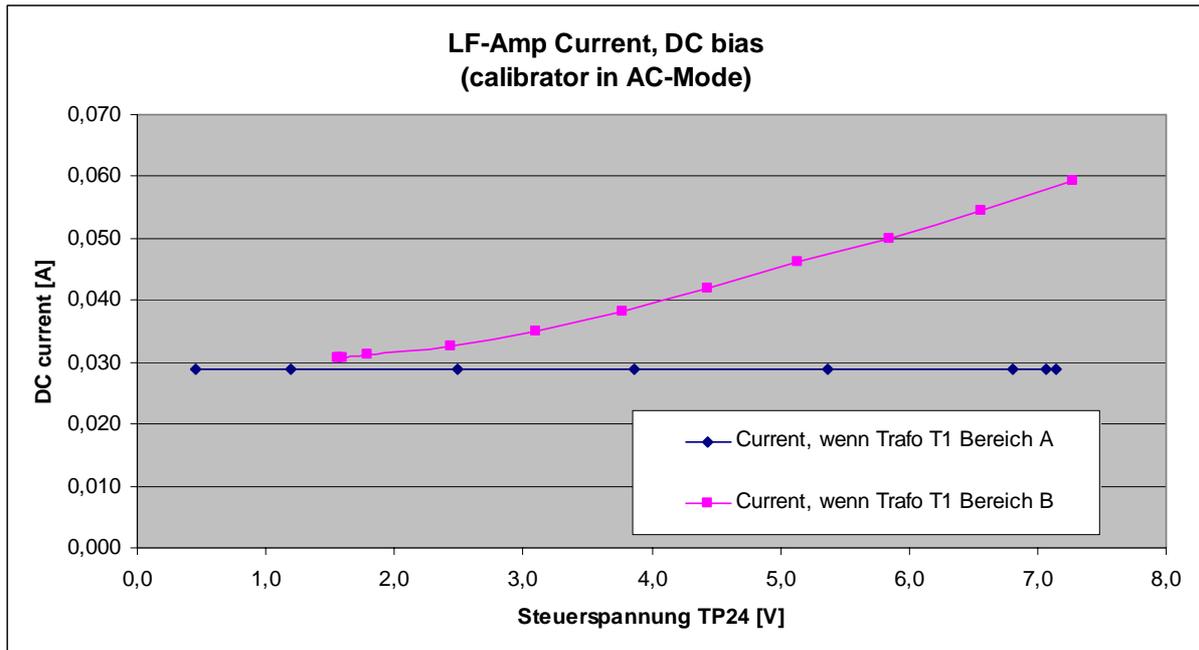
Abbildung 101: REFERENZ: Ruhestrom LF-Amp

9. Im unteren Bereich (20..263VAC)" liegt der Ruhestrom des LF-Amp bei ziemlich konstanten 29mA. Im oberen Bereich (264..1100VAC) steigt der Ruhestrom durch die Endstufen des LF-Amps an: bei vom Kalibrator abverlangten 1100Vrms messe ich hier immerhin fast 60mA. Woher dieses Phänomen kommt, kann ich noch nicht sagen. Ich vermute jedoch, dass Sättigungsverluste im Wandlertrafo T1 zu einem erhöhten Stromfluss führen könnten. Meine These wird unterstützt dadurch, dass sogar ein am Kalibratorausgang angeschlossenes Drehspulinstrument eine Rückwirkung auf den LF-Amp Endstufenstrom hat. Logisch- wo soll die Leistung denn sonst auch herkommen...aber sollte das dann nicht eigentlich nur auf der Wechselstromebene auftreten? Wir messen hier ja eigentlich nur den Gleichspannungs-Ruhestrom. Hmm...

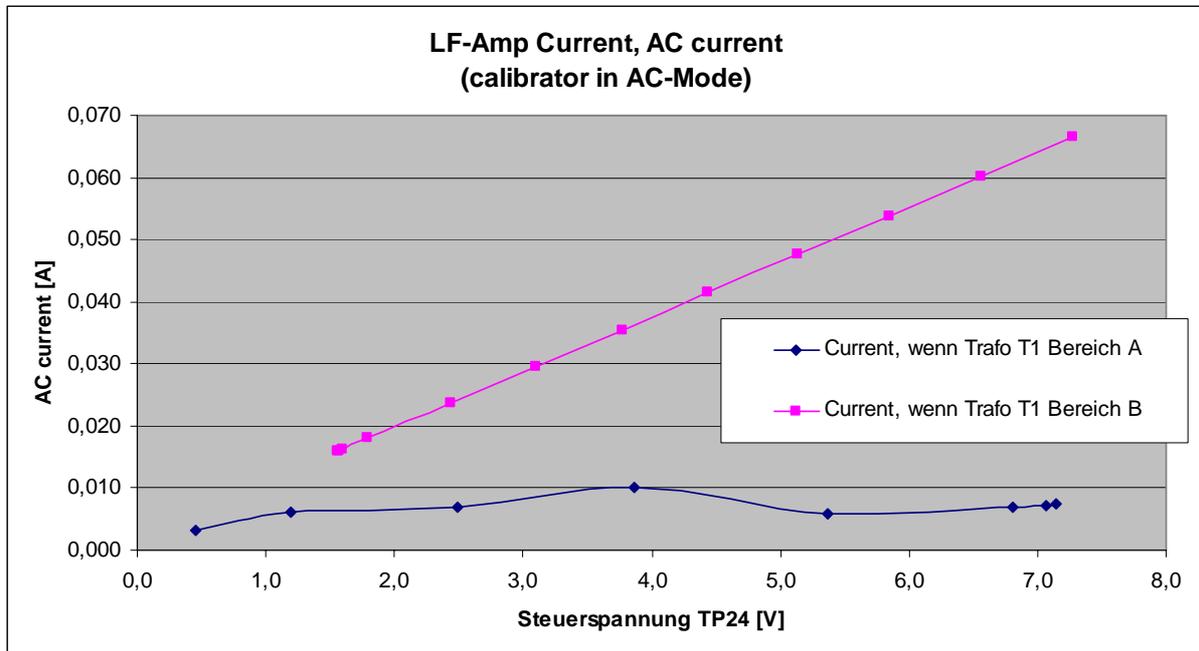
Abbildung 102: REFERENZ: Wechselstrom durch LF-Amp

10. Der Wechselspannungsanteil im LF-Amp dämpft im unteren Bereich bei etwas um die 7mA herum. Im oberen Bereich fließt aber auch hier wieder mehr Wechselstrom durch die Endstufe: beginnend mit 16mA endet er bei knappen 70mA (1100Vrms abverlangt). Die Endstufen-Schutzschaltung beginnt bei 375mA einzusetzen, also noch ausreichend Reserve.

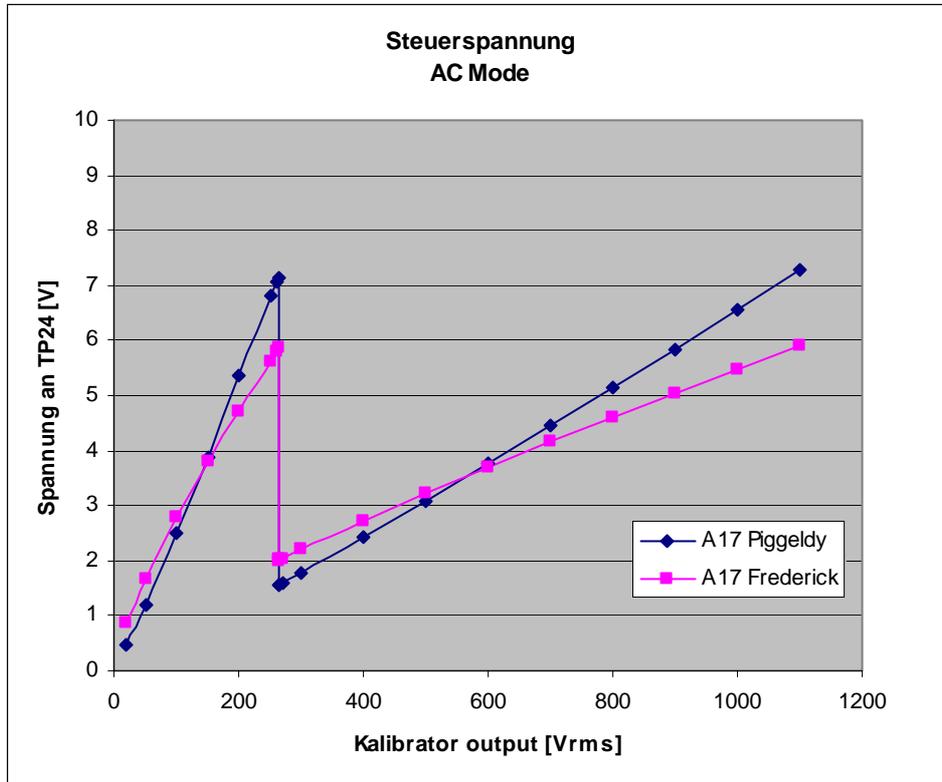
Abbildung 103: Vergleich "Steuerspannung an TP24"

Die Steuerspannung wird bei Piggeldy in den Grenzen von ca. 0,5..7,3V genutzt. Frederick hat einen genutzen Bereich von ca. 1V bis 6V. Die Kurvenform ist in etwa gleich; alles ok!

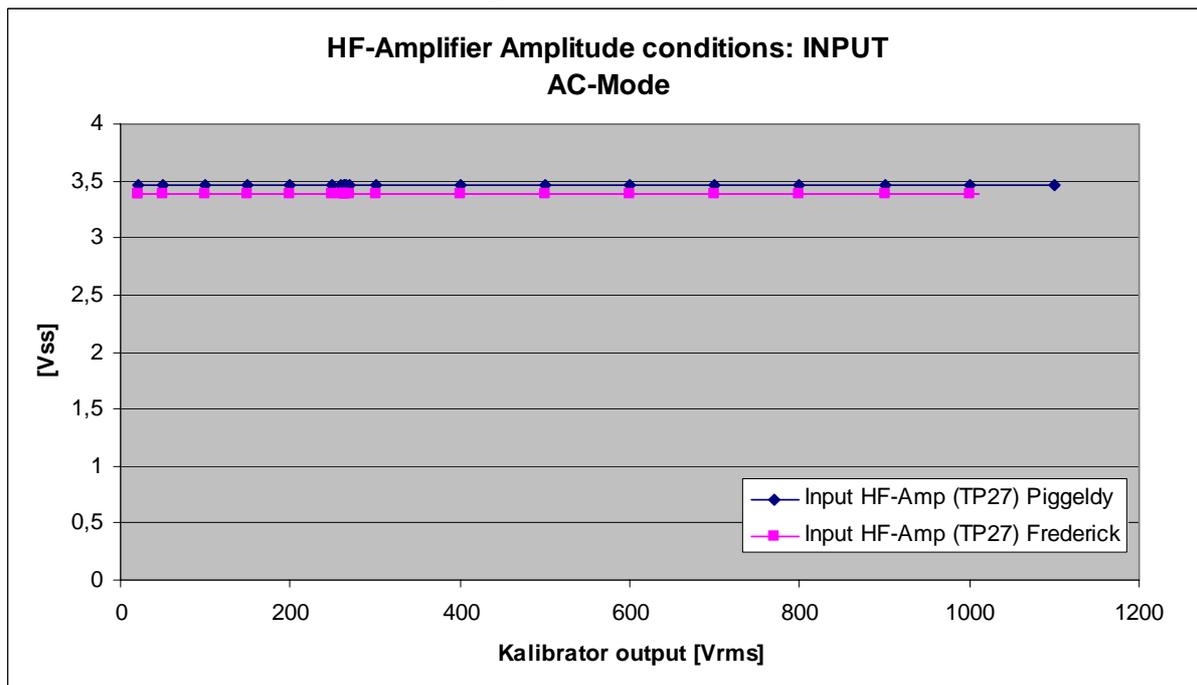
Abbildung 104: Vergleich "HF-Amp Input"

Die Ansteuerung des HF-Amps ist bei beiden Modulen gleich und konstant. Frederick scheint den Oszillator geringfügig stärker zu belasten, so dass die Quellenspannung um etwa 50mV sinkt. Aber wohl kein Grund, sich Sorgen zu machen.

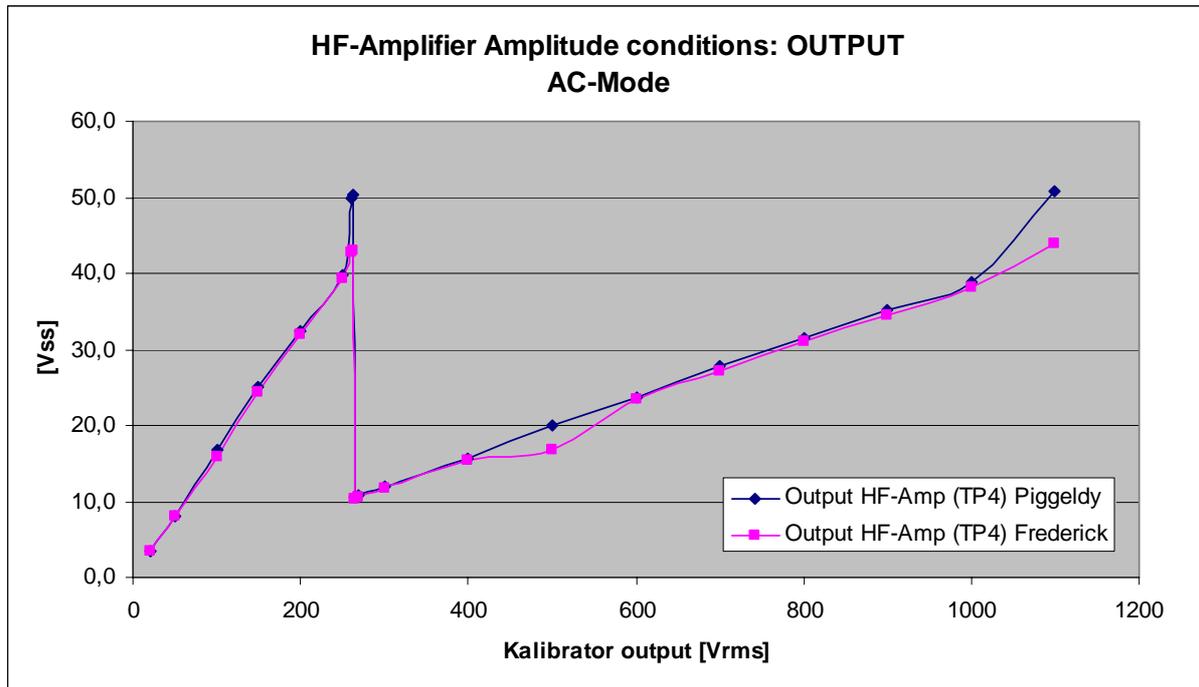
Abbildung 105: Vergleich "HF-Amp Output"

Die Ausgangsspannung scheint auch zu passen, wenn man von dem Knick durch den nicht korrekt kalibrierten Tastkopf einmal absieht.

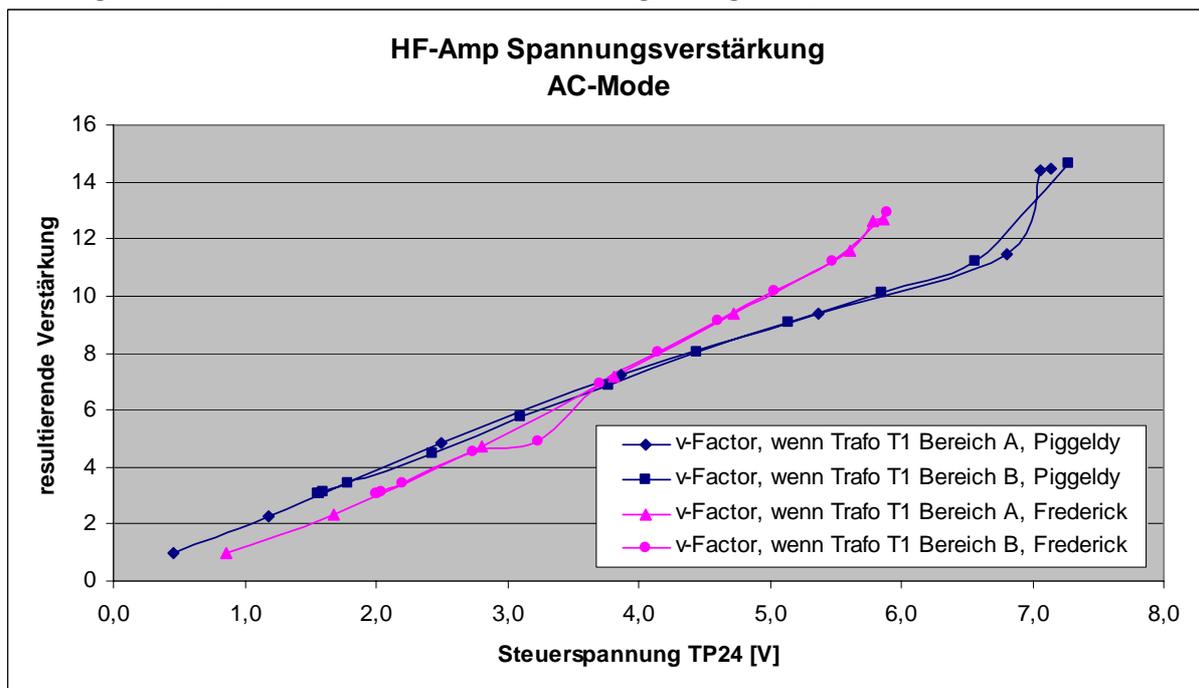
Abbildung 106: Vergleich "HF-Amp Verstärkung"

Die daraus berechnete Verstärkungskurve des HF-Amps zeigt: leichte Unterschiede im Verstärkungsverlauf, dennoch: die Steilheit ist unuungefähr gleich, also auch hier wohl alles ok.

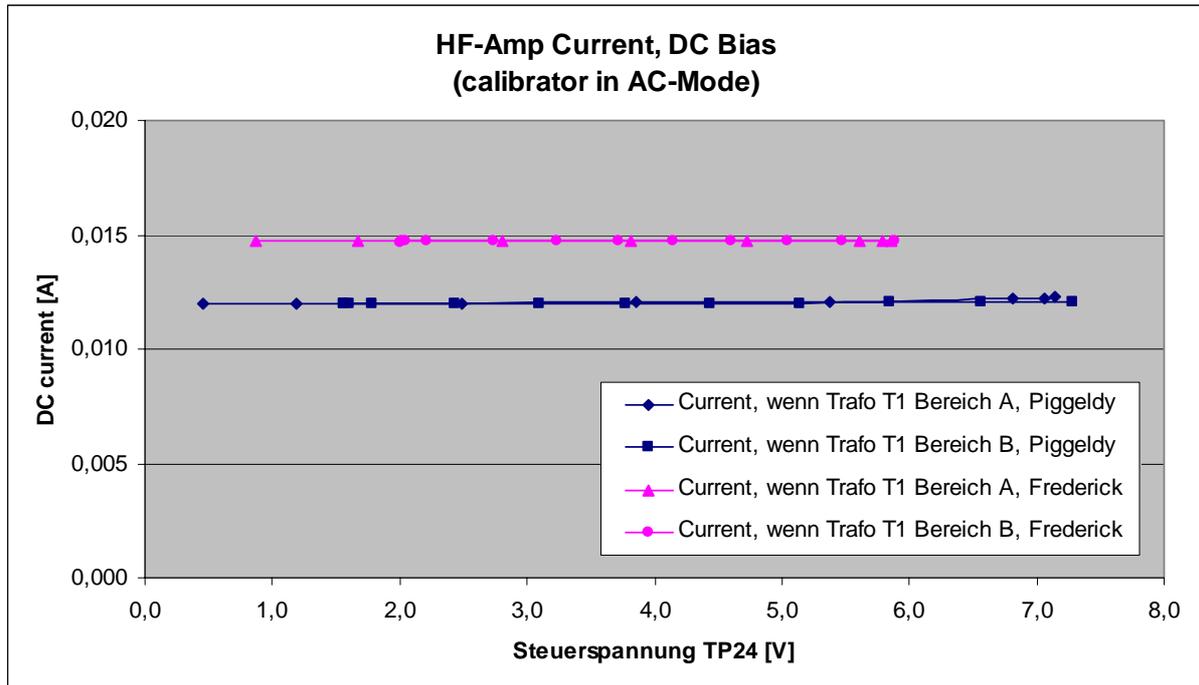
Abbildung 107: Vergleich "HF-Amp Ruhestrom"

Frederick hat etwas höheren Ruhestrom (15mA) als Piggeldy (12mA). Macht aber nix, ist sicher Einstellungssache.

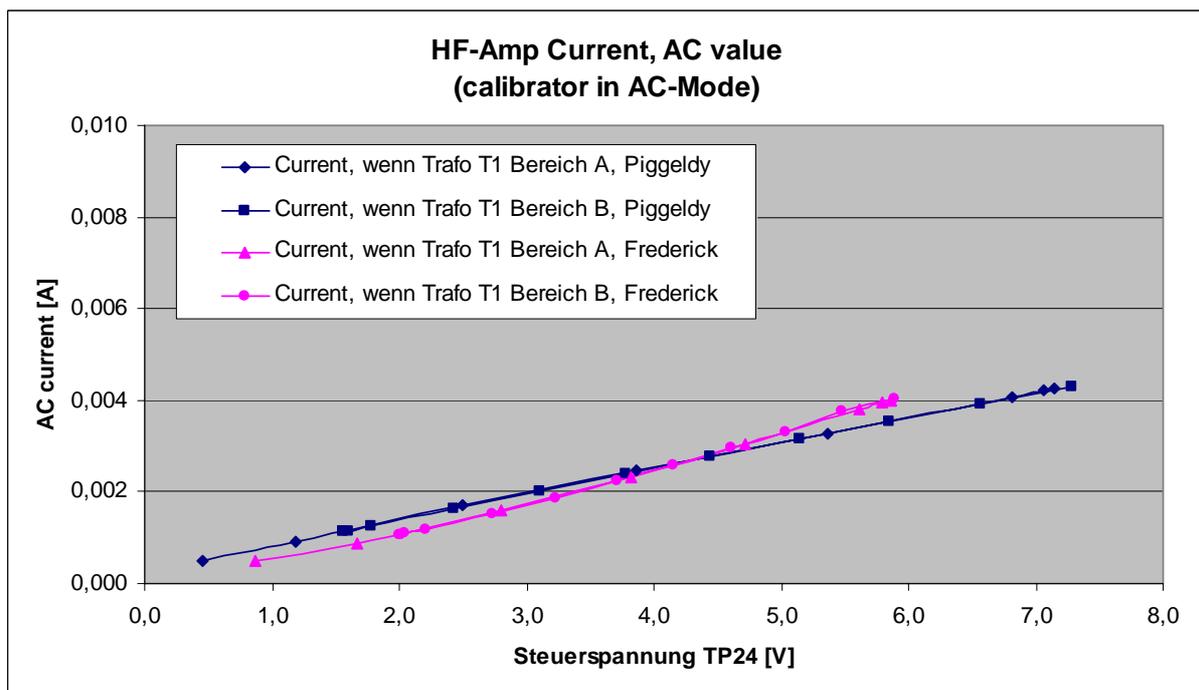
Abbildung 108: Vergleich "HF-Amp Wechselstrom"

Beide HF-Amplifier liefern in dem getesteten Aussteuerungsbereich Ausgangsströme zwischen 0,5 und 4mA RMS. Sieht mir ok aus.

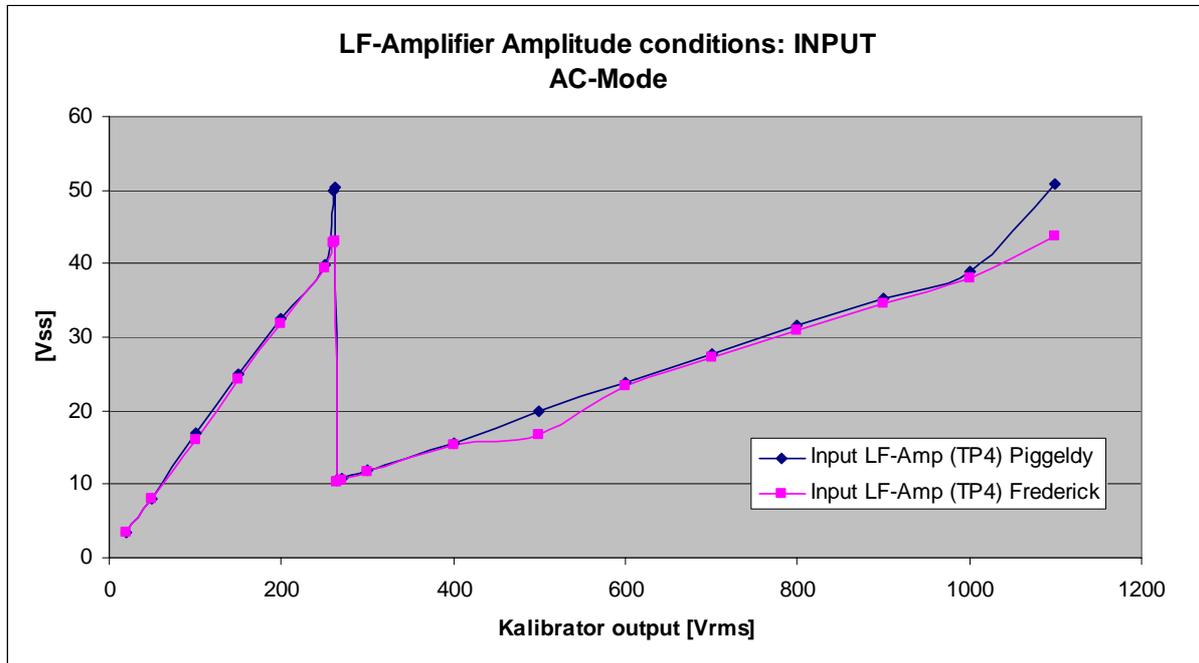
Abbildung 109: Vergleich "HF-Amp Output"

Ausgangsspannung: ok. Spitze vermutlich durch nicht korrekt kalibrierten Tastkopf in Stellung "10x".

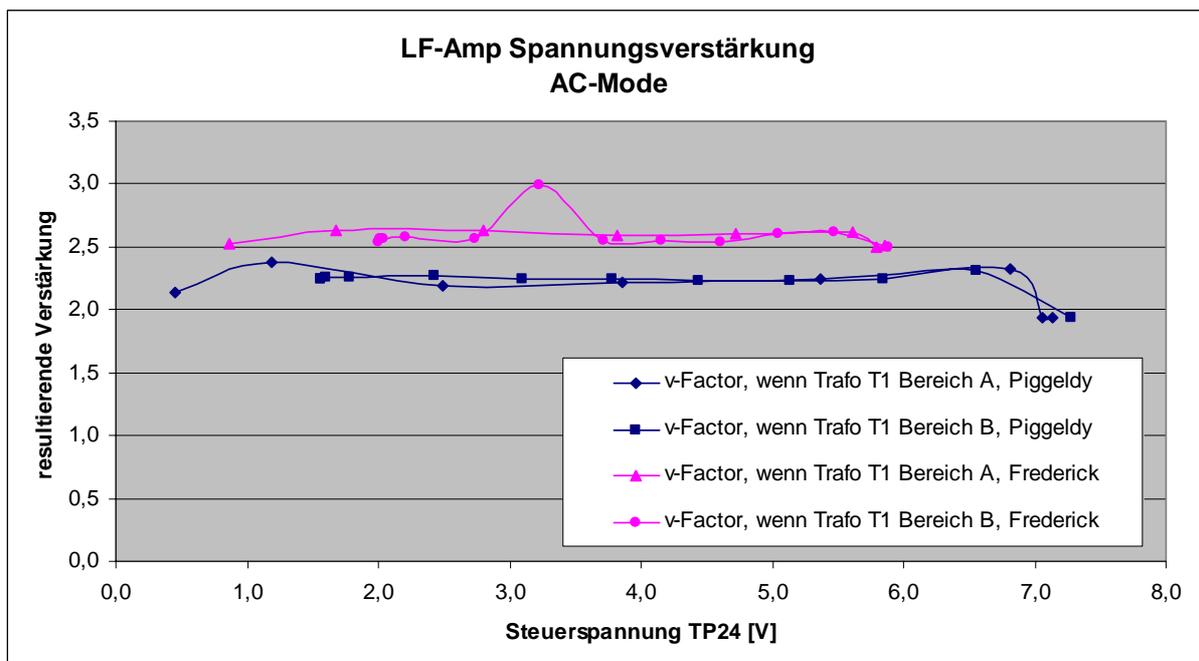
Abbildung 110: Vergleich "Verstärkungsfaktor LF-Amp"

Frederick scheint einen etwas höheren Verstärkungsfaktor mitzubringen als Piggeldy, aber der Unterschied ist minimal. Eine kleine nicht erklärbare Beule bei 500Vrms Ausgangsspannung bei Frederick. Vielleicht Messfehler? Hmm...

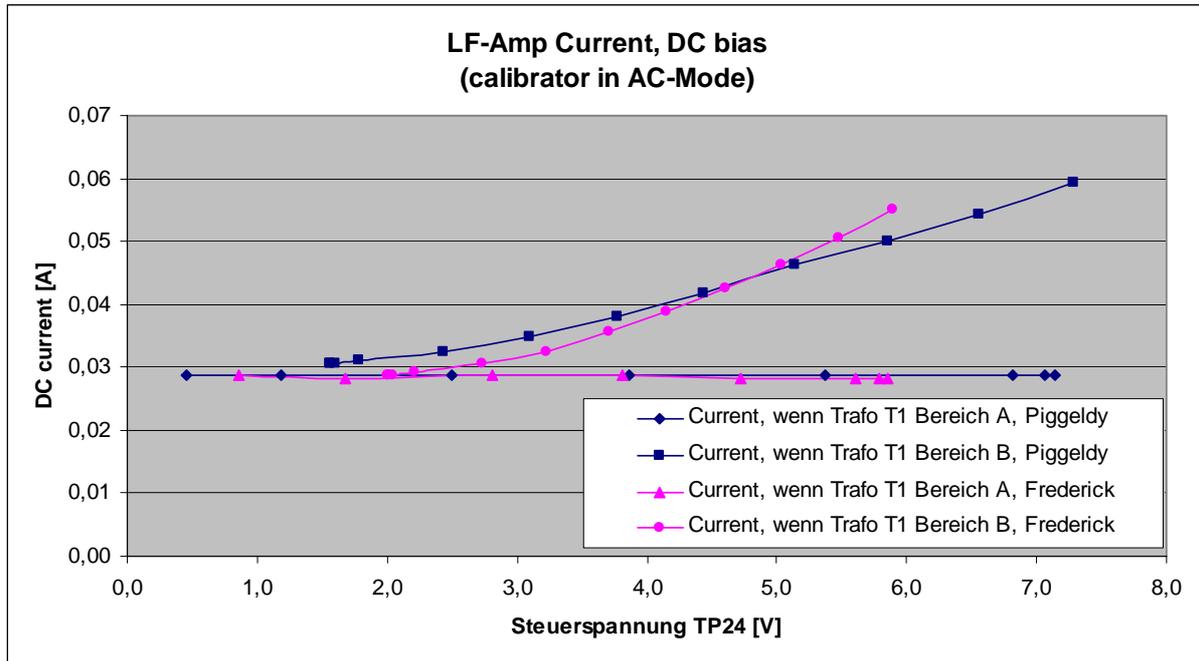
Abbildung 111: Vergleich "Ruhestrom LF-Amp"

Dieselben Tendenzen in beiden Baugruppen => ok

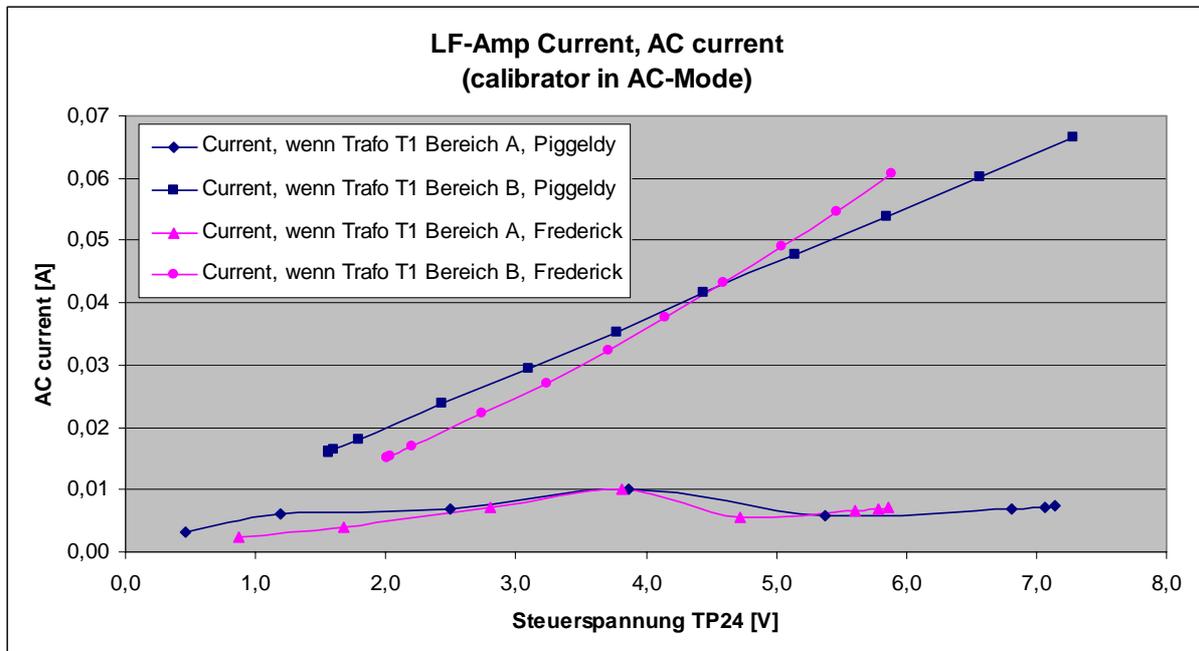
Abbildung 112: Vergleich "Wechselstrom LF-Amp"

auch hier: identisches Verhalten, daher wohl alles ok.

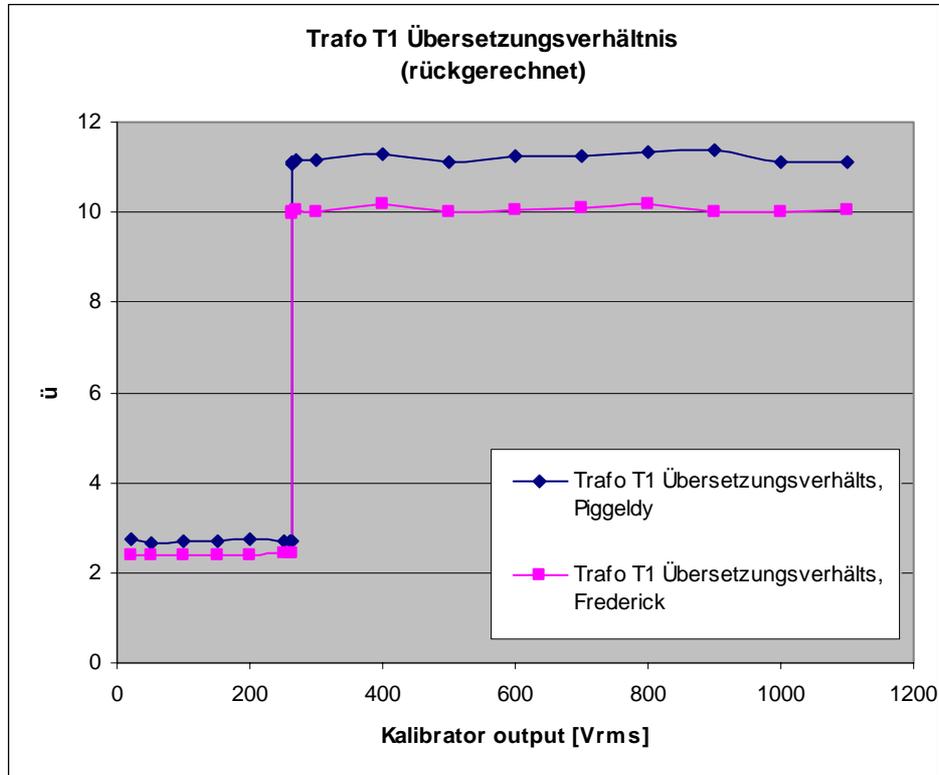
Abbildung 113: Trafo T1 Übersetzungsverhältnis

Bei Anzapf A kommen beiden Leiterplatten auf ein u von knapp 3. Unterschiede gibt es jedoch im Anzapf B: Frederick suggeriert eine geringere Übersetzung von ca. 10; während Piggeldy sich mit einem Faktor von über 11 übersetzt sieht. Naja, wäre interessant, den Grund rauszufinden (ich vermute stark die nicht kalibrierten Tastköpfe), aber wir sind ja wegen etwas Anderem hier.

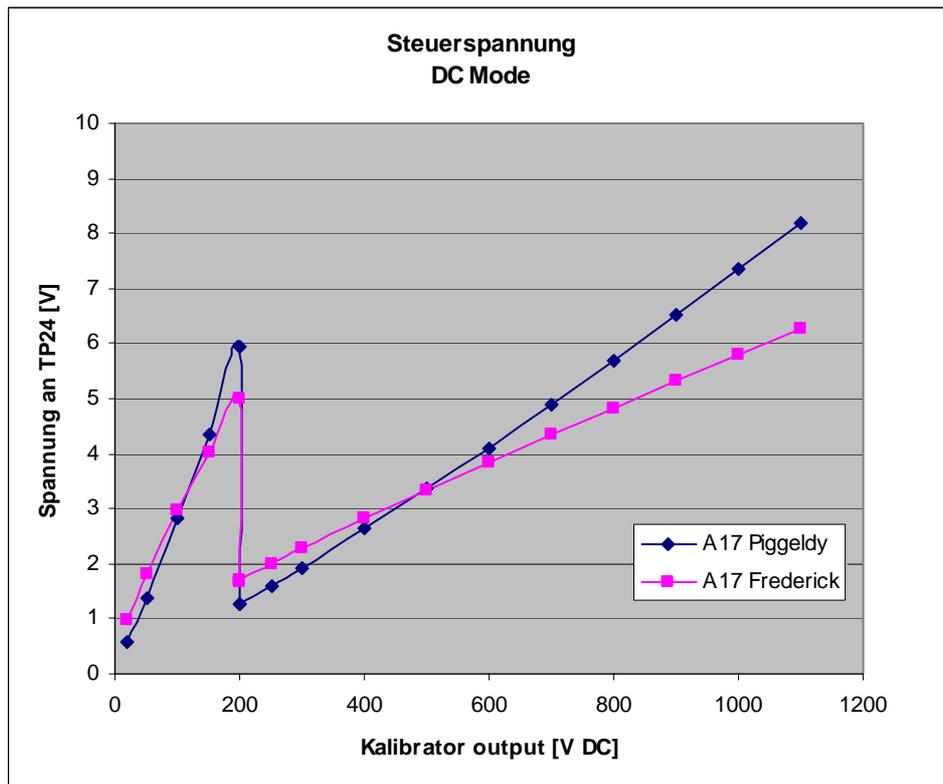
Abbildung 114: Vergleich Steuerspannung

Die Steuerspannung wird in ähnlichen Grenzen wie im AC-Modus benutzt. Zwischen 1V und 6,5V bei Frederick.

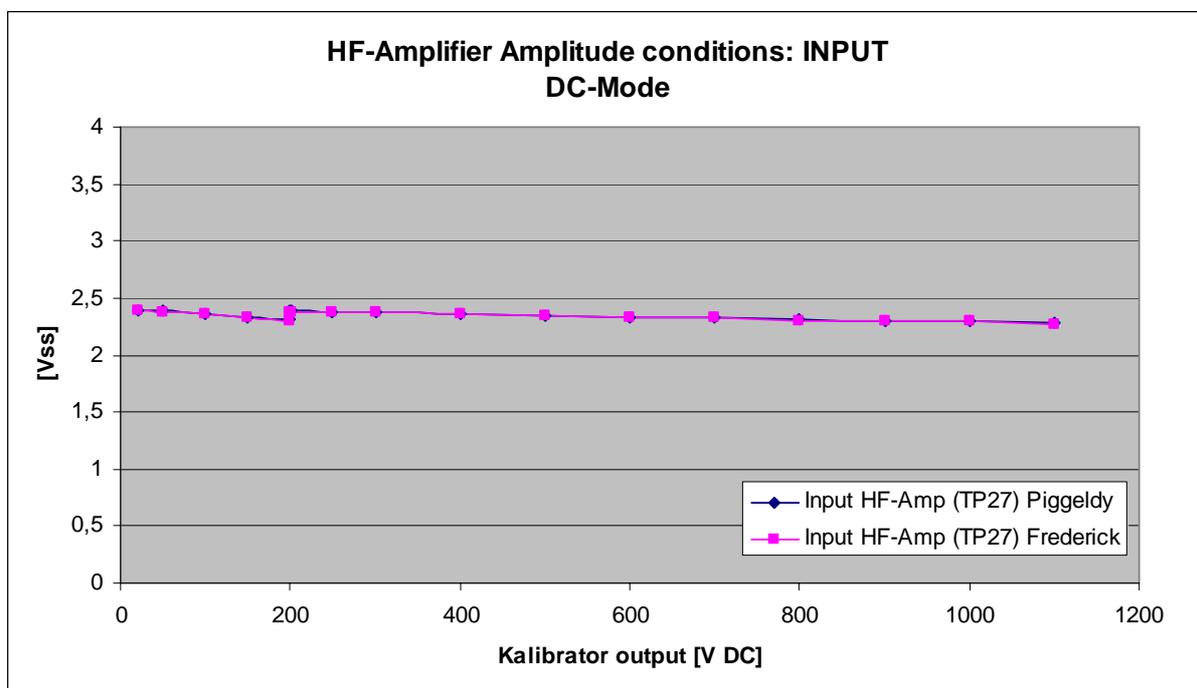
Abbildung 115: Vergleich HF-Amp Input

Die Ansteuerung des HF-Amplifiers scheint bei der Referenz (A17 Piggeldy) als auch bei A17 Frederick sich gleich zu verhalten. Ein wenig knickt die Amplitude des Oszillators ein, aber das passiert bei beiden gleichermaßen.

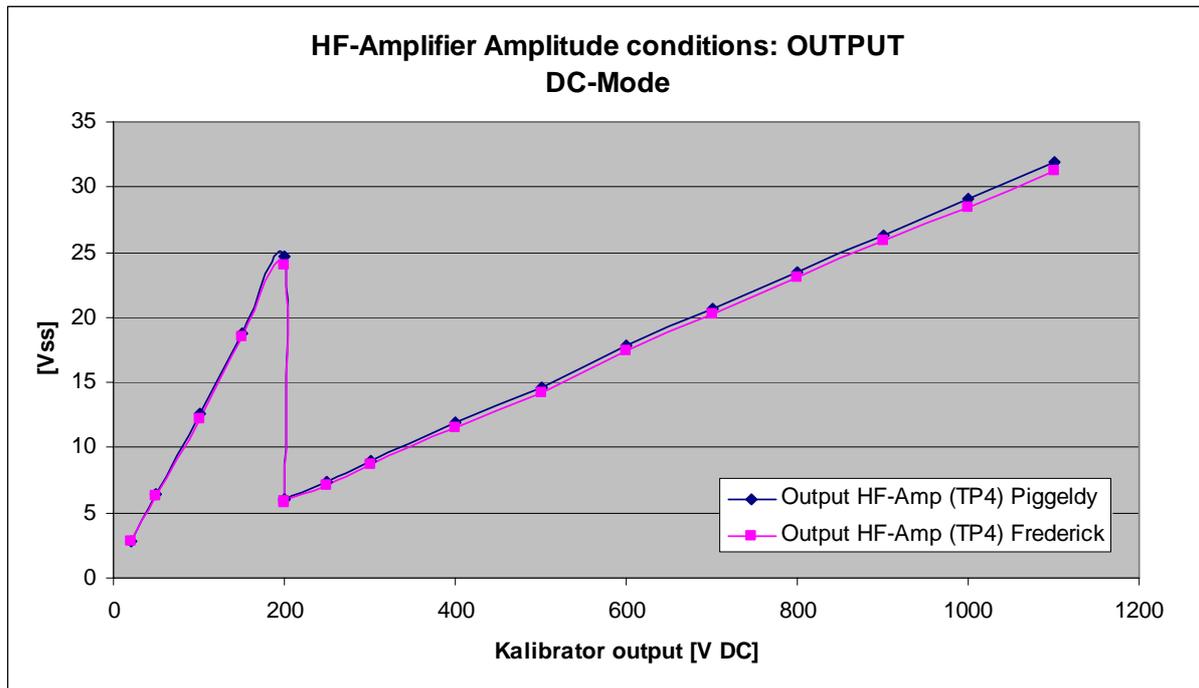
Abbildung 116: Vergleich HF-Amp OUTPUT

Der HF-Amp macht brav dieselbe Ausgangswellenform, mit der man ihn auch vorne füttert.

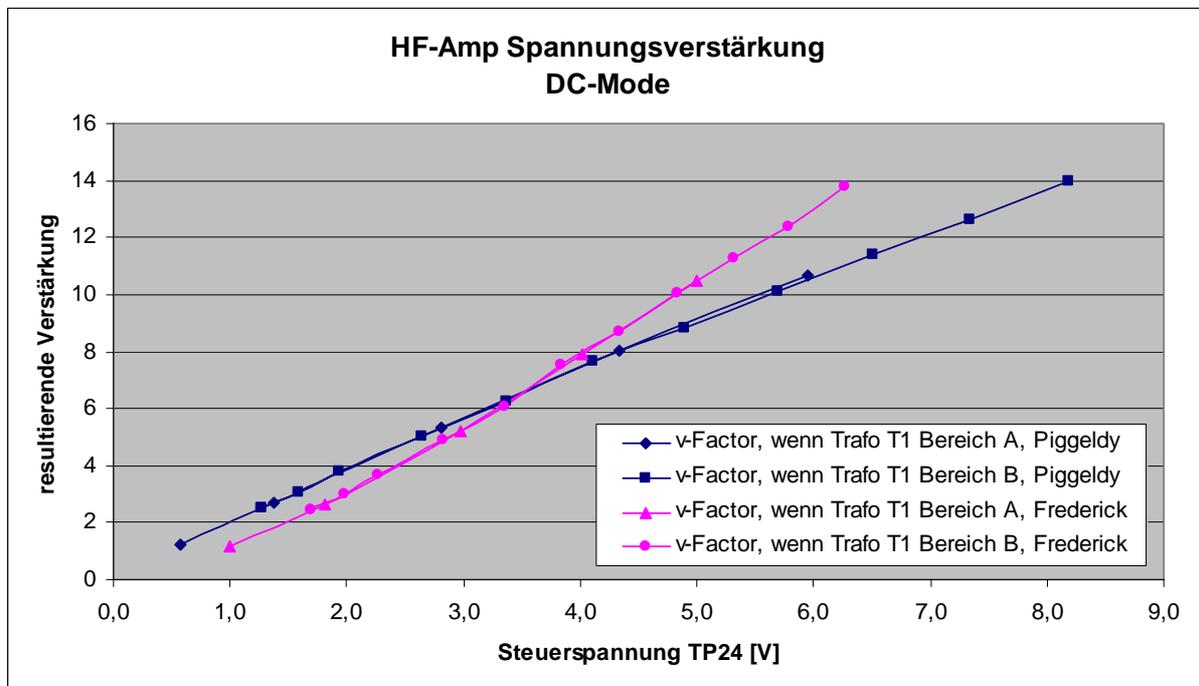
Abbildung 117: Vergleich HF-Amp Gain

Die durch die Steuerspannung eine einstellbare Verstärkung liegt zwischen etwa 1 und 14.

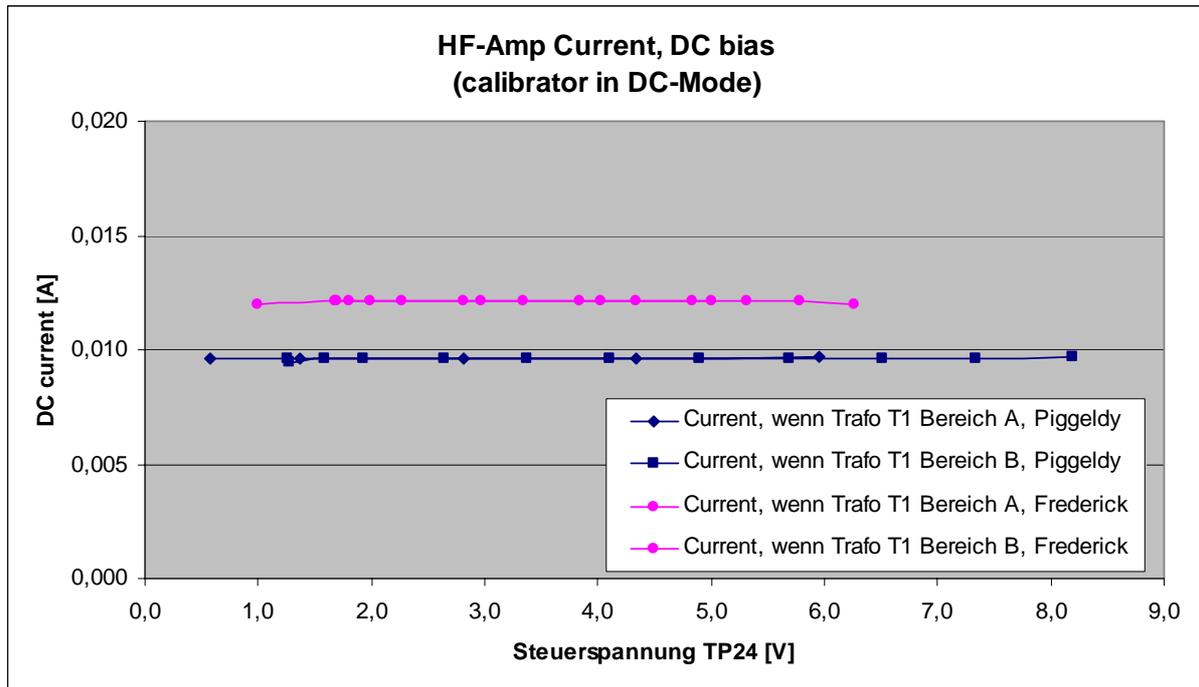
Abbildung 118: Vergleich Ruhestrom HF-Amp

Der Ruhestrom bei Frederick liegt bei konstanten 12mA. Piggeldy hat einen etwas geringeren Ruhestrom von ca. 9,5mA. Das liegt aber alles im Rahmen.

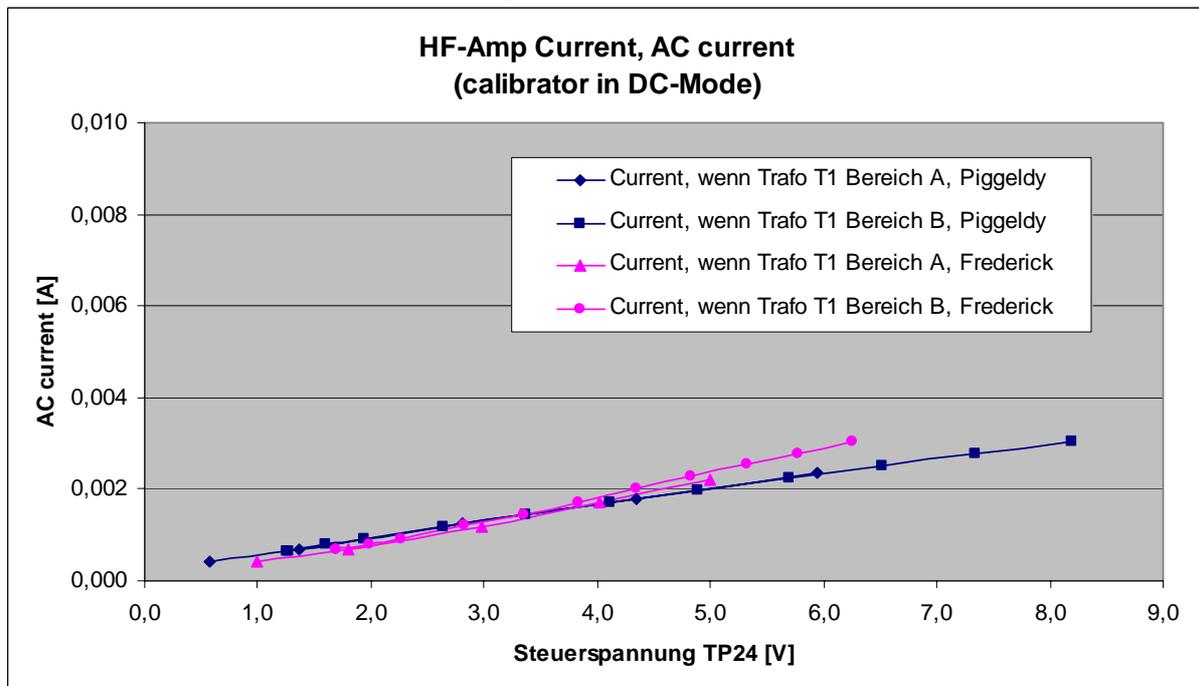
Abbildung 119: Vergleich Wechselstrom HF-Amp

Die durch die Endstufe des HF-Amps fließender Wechselstrom ist bei Frederick und Piggeldy je ca. 3mA (bei maximaler Ansteuerung).
