Reparaturbericht: Fluke 5101B Multifunktionskalibrator

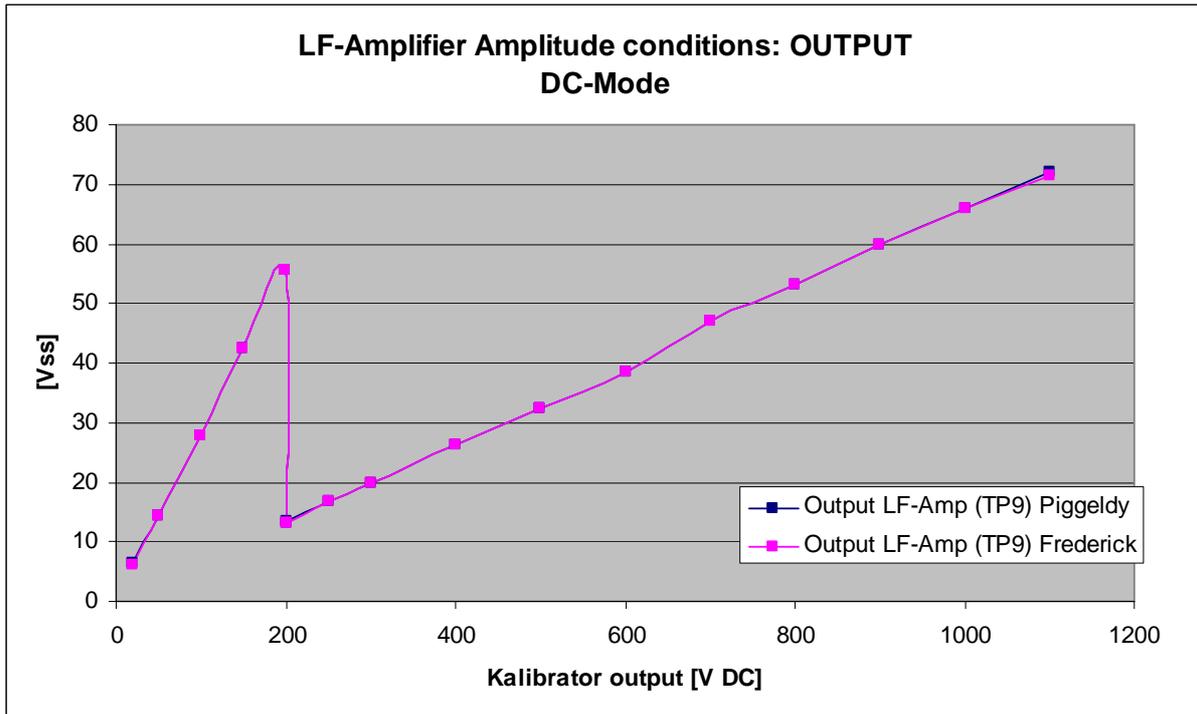
Abbildung 120: Vergleich LF-Amp OUTPUT

Jetzt geht's los. Wir treffen alte Bekannte wieder: den leichten Zacken in der positiven Flanke der Wellenform. Ab einer eingestellten Kalibratorspannung von 800V DC sehe ich am Ausgang des LF-Amps eine kleine Spitze im positiv ansteigenden Teil der Wellenform. Diese "Zacke" wird immer ausgeprägter, je näher ich an den Maximalbereich (1,1kV DC) komme. Warum, werden wir gleich sehen.

Ansonsten: Trotzdem wird -zumindest kurzzeitig- noch die geforderte Ausgangsspannung erreicht. Die beiden Kurven von Piggeldy und Frederik liegen fast deckungsgleich aufeinander.

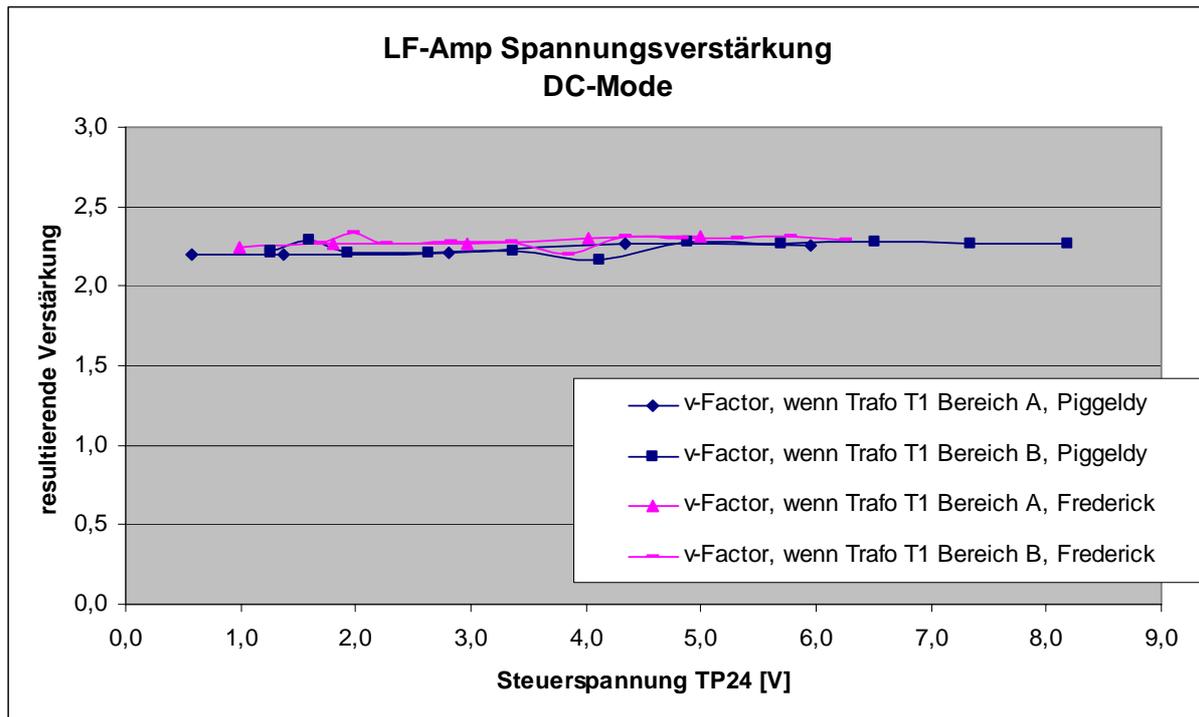
Abbildung 121: Vergleich LF-Amp GAIN

Die Verstärkung liegt durchgängig bei etwa 2,2.

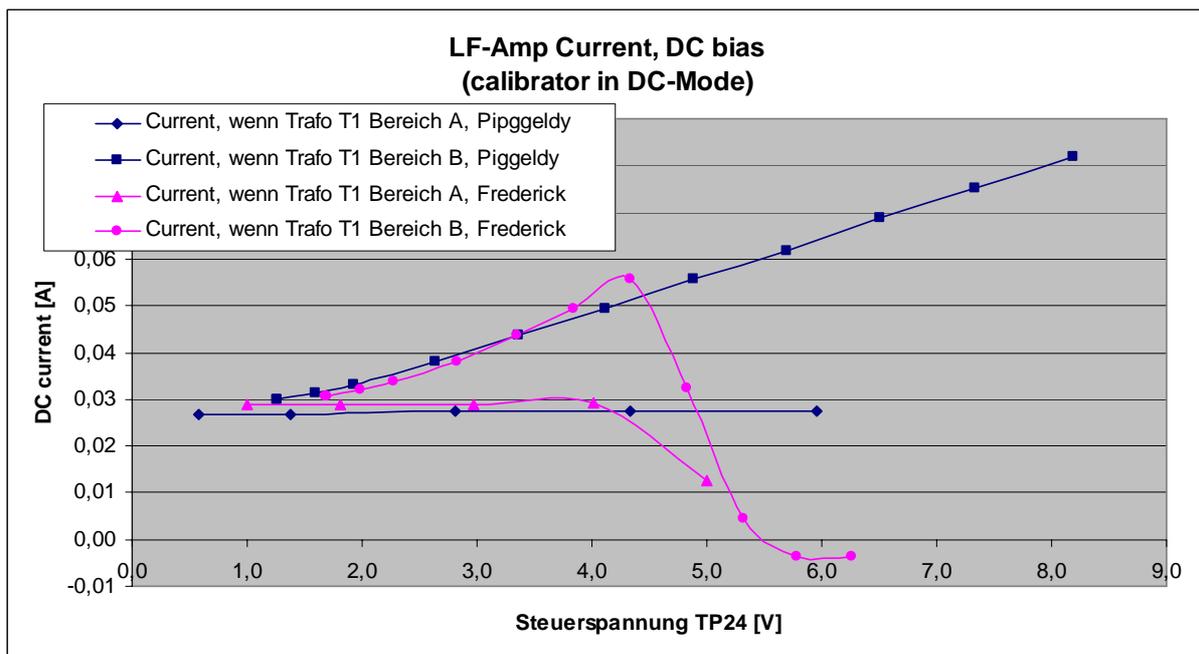
Abbildung 122: Vergleich LF-Amp Ruhestrom

Jetzt kommen wir der Sache endlich näher! Im unteren Bereich (20VDC bis 199VDC) erkennen wir bei Piggeldy die uns gut bekannten ca. 30mA Ruhestrom, sehr konstant bis zum Ende des ersten Teilbereichs (199V DC). Frederick jedoch büchst hier bereits ab ca. 150V DC aus: der Ruhestrom sinkt auf unter 15mA!

Es wird noch schlimmer: in dem hohen Bereich 200V..1100V DC bricht der Ruhestrom durch die Endstufe des LF-Amps von Frederick offensichtlich ab ca. 700V DC Ausgangsspannung zusammen und wird sogar negativ! Kein Wunder, wenn dann hier Zacken in der Wellenform auftreten!

Nun muss ich heraus finden, warum der Ruhestrom im LF-Amp bei Kalibrator-Ausgangsspannungen $>700V$ DC zusammenbricht.

So machen wir es. Obwohl ich vermute, dass ich bei A17 jetzt ganz kurz vor dem endgültigen Durchbruch stehe (ich tippe im Moment auf eine nicht ausreichende Stromverstärkung der Treibertransistoren, weshalb der Ruhestrom durch die Endstufe zusammenbricht*!), wird diese Aktivität nun eingestellt.

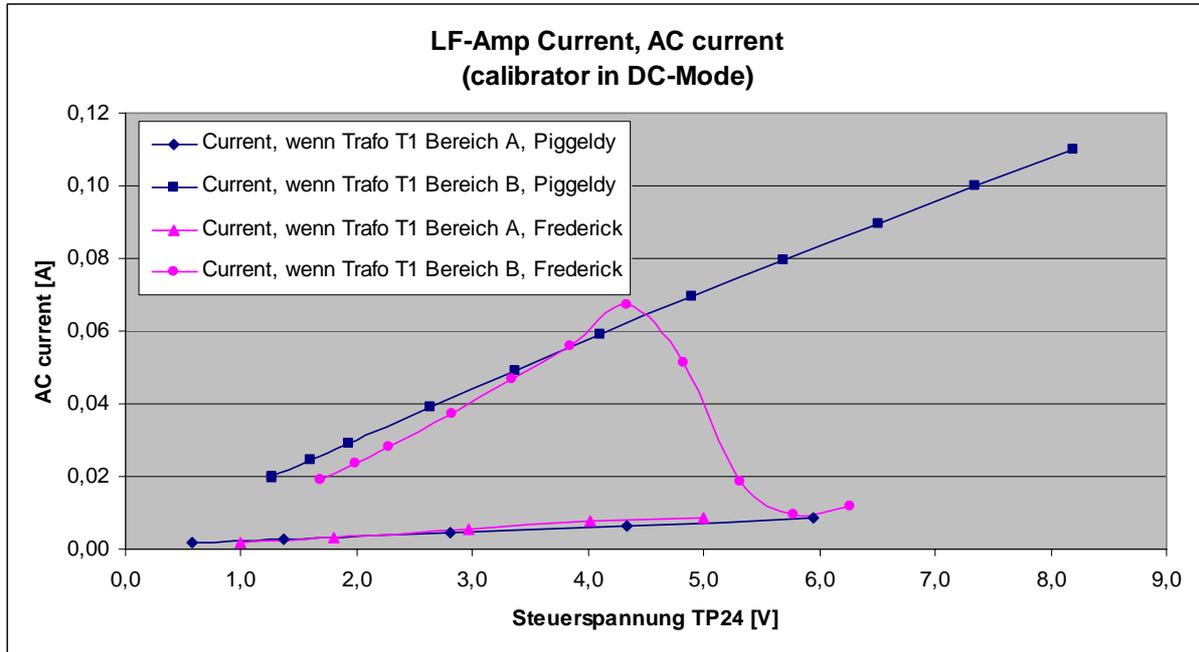
Abbildung 124: Vergleich LF-Amp Wechselstrom

Quasi "dem guten Ton halber" nun noch der Wechselstrom. Nicht verwunderlich, dass auch der zusammenbricht:

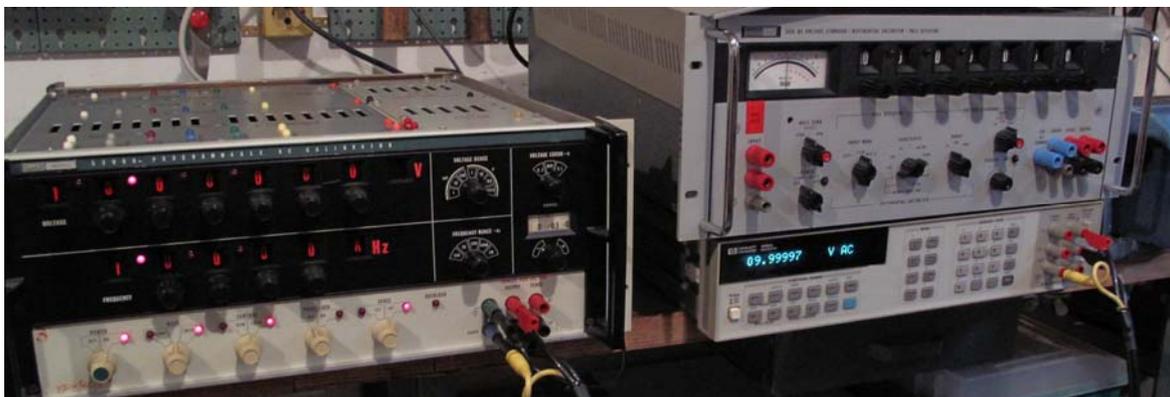
Abbildung 129: Fluke 5200A beim Kalibrieren

Und schließlich mein Fluke 5200A. Dabei stelle ich fest, dass der doch gar nicht (wie vorher angenommen) kaputt ist! :-)

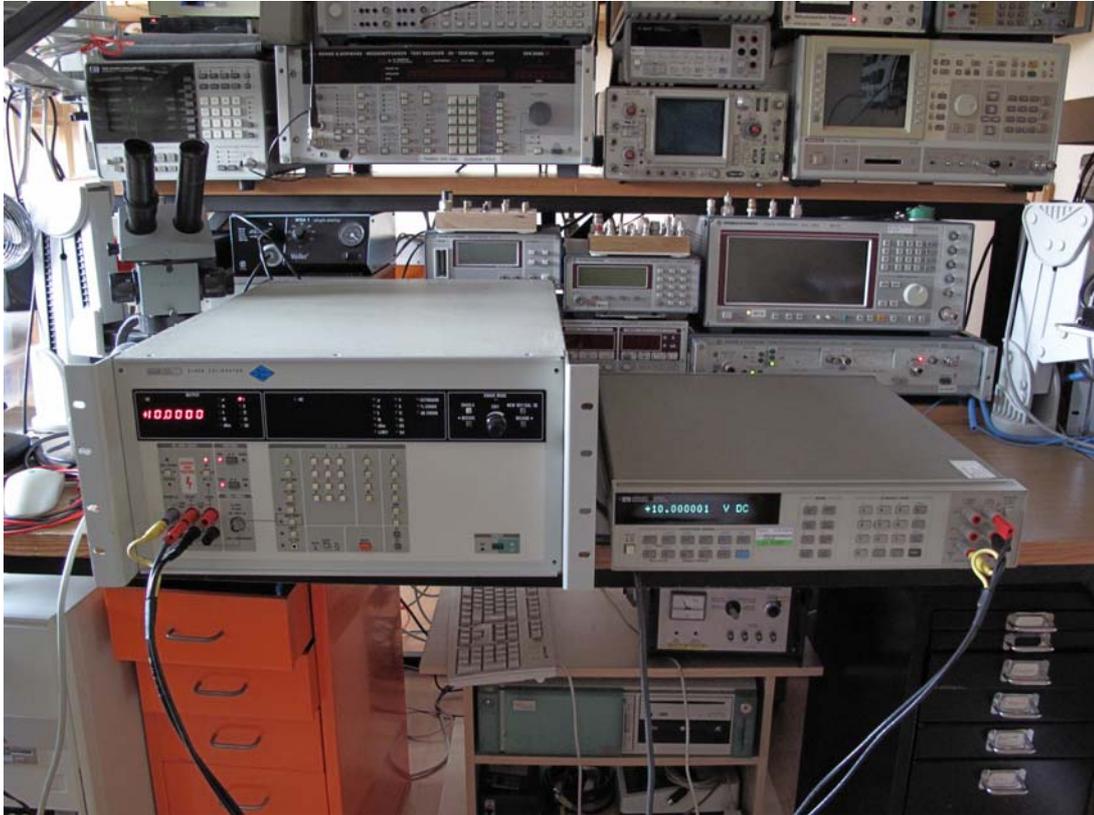
Abbildung 130: Piggeldy wird kalibriert

Aber die härteste Nuss kommt jetzt: Piggeldy! Erst sah es ja alles ganz gut aus: schön viele Nullen hinter dem Komma.

Aber dann musste ich wieder dazulernen. Ich kam gerade bei der interessanten Spannung von 1kV an, da geht das Schrottwichteln wieder los. Piggeldy knurrt kurz auf und mein Herz schlägt wieder höher- jedoch nicht vor Freude.

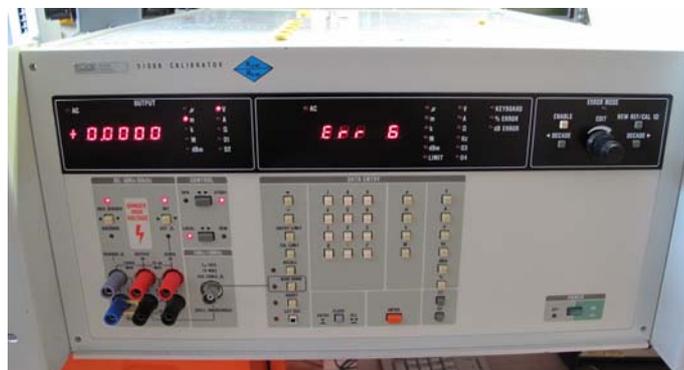
Abbildung 131: alte Bekannte: Piggeldy mit seinem Kumpel „ERR6“

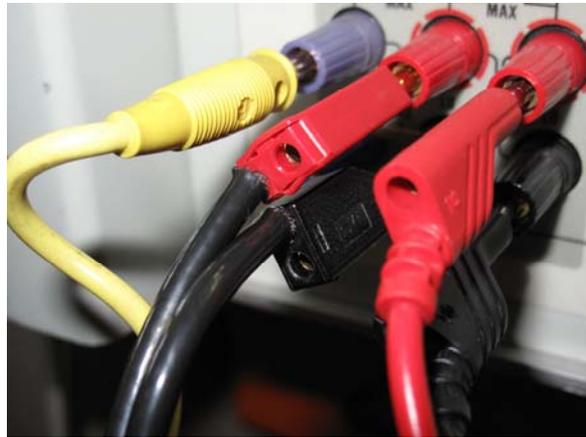
Was war passiert? Ich habe es relativ schnell herausbekommen: die geschirmten Anschlusskabel haben vermutlich einen Kurzschluss fabriziert, weil ich sie etwas ungeschickt eingesteckt hatte.

Abbildung 132: Spannungsüberschlag bei 1kV

In Abbildung 132 kann man wohl ganz gut erkennen, dass dieses Kabel wohl eher für kleine Spannungen gemacht ist also für sehr hohe Spannungen (im mV-Bereich wird die Abschirmung ja auch viel dringender gebraucht als bei etlichen hundert Volt).

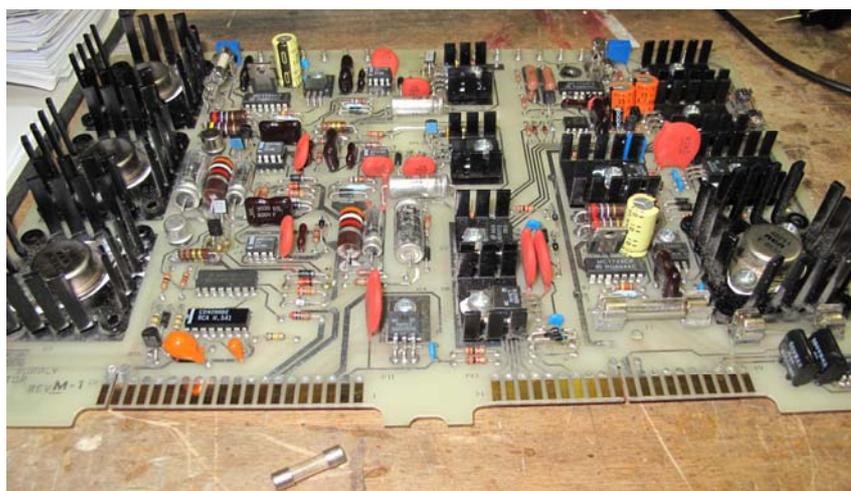
Prompt ist natürlich wieder was kaputt gegangen. Eigentlich hat der Kalibrator für solche Fälle ja die Overload-Sicherung, doch die braucht natürlich ein paar Sekunden, bis der Prozessor die ausgelöste Overload erkannt und daraufhin den Ausgang des Kalibrators ausgeschaltet hat. Die flinke Sicherung war in diesem Fall einfach schneller; dadurch ist im Gerät eine Spannung komplett weggebrochen und hat andere Module am Funktionieren gehindert- ERR6 erscheint.

Abbildung 133: Netzteilplatine A3: Sicherung defekt

Nach dem Ersatz der Sicherung konnte es glücklicherweise mit der Kalibrierung wie geplant weitergehen!

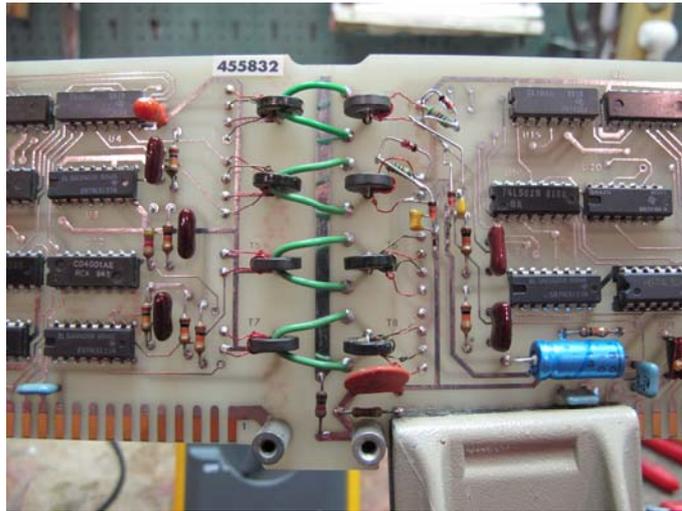
Naja und letzten Endes konnte ich es natürlich wieder nicht lassen. Während Piggeldy noch ein paar Stunden warm läuft, habe ich dann doch noch schnell die Isolator-Unit von Piggeldy repariert (die steckte ja jetzt gerade defekt in Frederick). Ich hatte völlig richtig gelegen mit meiner Vermutung, dass dort das U24 IC (ein 74LS04) von den hohen Spannungsspitzen des Übertrager-Trafos gekillt wurde. Ich habe U24 also gewechselt und die Schutzschaltung nachgerüstet- danach funktionierte sie wieder.

Abbildung 134: Isolator-Unit von Piggeldy- jetzt mit Schutzschaltung

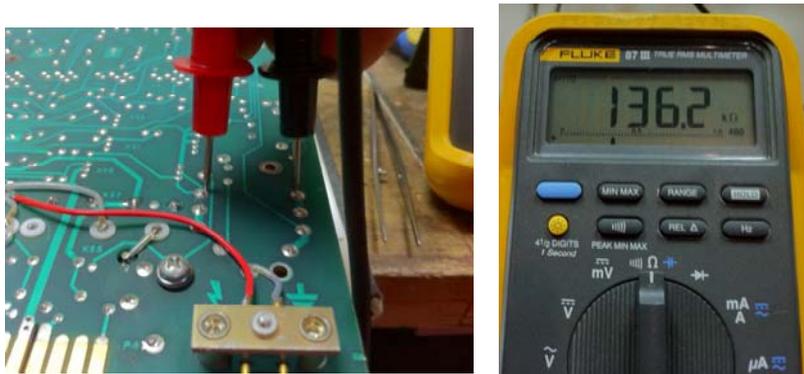
Durch Schaltplanstudium verfolgte ich das Ausgangssignal von A17 (bei 1V Ausgangsspannung werden intern 10VDC erzeugt und dann mit dem Millivoltteiler durch 10 geteilt) bis auf die Ranging-Unit A11. Ein Relais K57, das ich erst im Verdacht hatte, entpuppte sich aber als einwandfrei in Ordnung. Nun konnte es nicht mehr viel sein, was noch zwischen Relais und Ausgangsbuchse lag: der Millivolt-Teiler an sich! Beim Durchmessen einer der drei 150Ohm-Widerstände.....

Abbildung 136: Millivoltteiler: eigenartiger Messwert...

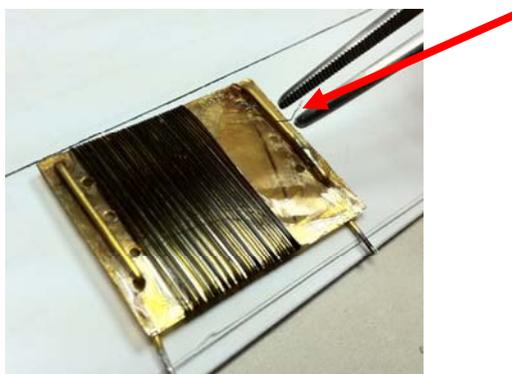
Abbildung 137: Referenzwiderstand Modell "upper Draht"

ein Wicklungsanschluss (die Präzisionswiderstände bestehen aus auf Glimmersubstrat aufgewickelter Widerstandsdraht) war von der Lötstelle abgegangen! Also schnell wieder angelötet- gemessen, und wieder rein damit! Klasse: dieser Millivolt-Teiler ist nun wieder funktionsfähig und der Fehler ist behoben!

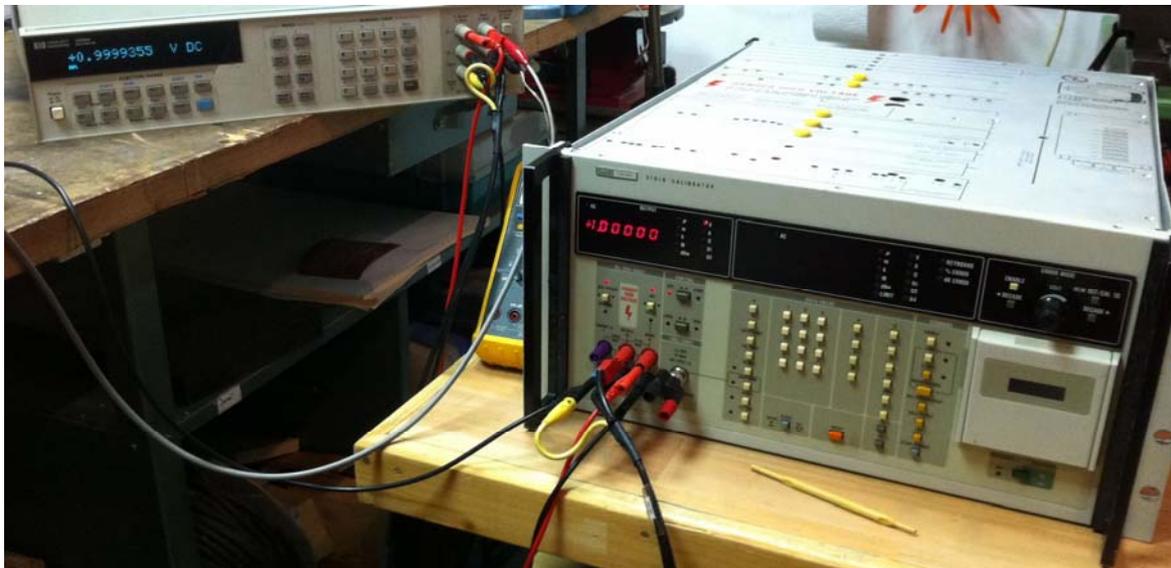
Abbildung 139: Millivolt-Teiler wieder ok!

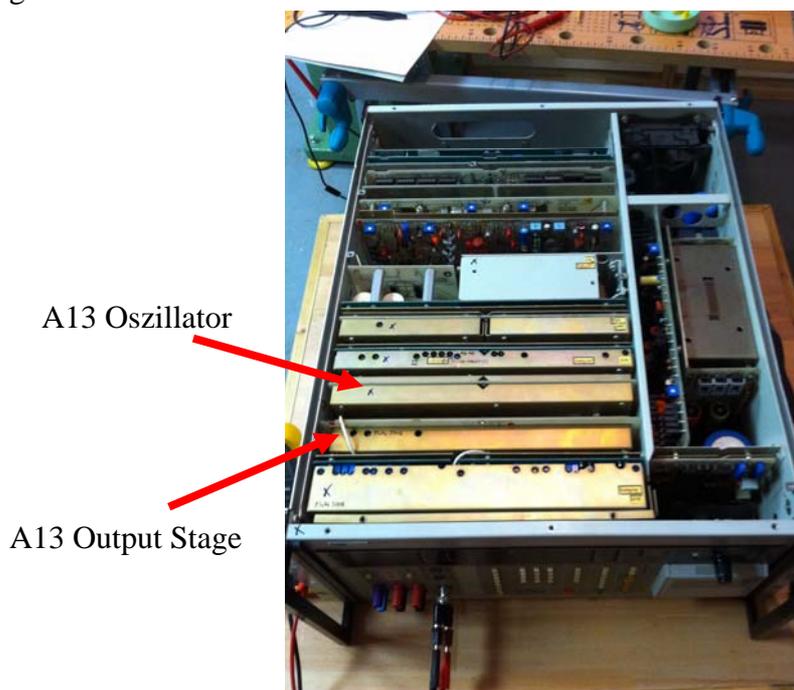
Ich prüfe noch schnell die zweite Baugruppe der Wideband-Unit auf ähnliche Phänomene, aber die zeigt erst einmal keine Kurzschlüsse. Also wage ich es, die Option in Frederick zu stecken und einzuschalten. Eine kurze Kontrolle der Netzteilspannungen- es scheint alles in Ordnung. Wenig später messe ich mit einem breiten Grinsen die ersten 0dBm Ausgangsspannung 😊

Abbildung 141: A13 Wideband-Unit (zwei Baugruppen)

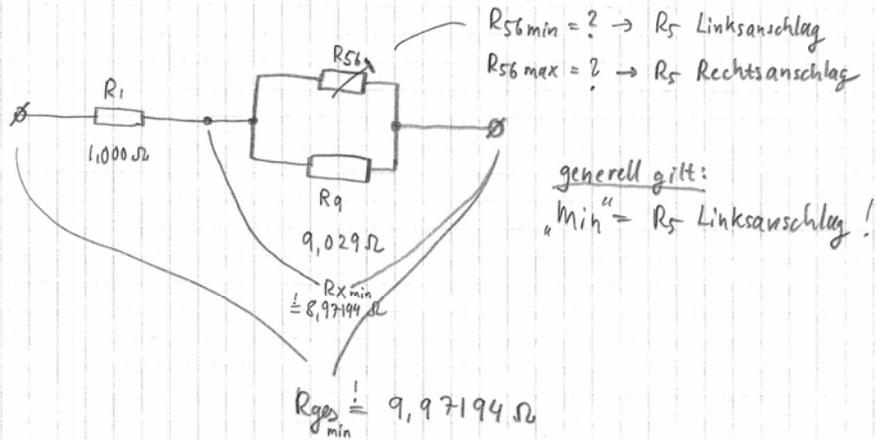
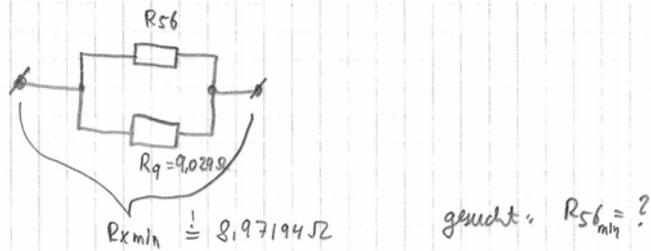
Abbildung 142: Ostermontagfrühstück, Teil 1

Verschiebung der 10Ω-Dekade um 6mΩ zu niedrigeren Werten hin!

gesucht: Parallelwiderstand zu R_{56} , damit $R_{ges\min} = 9,97194\Omega$

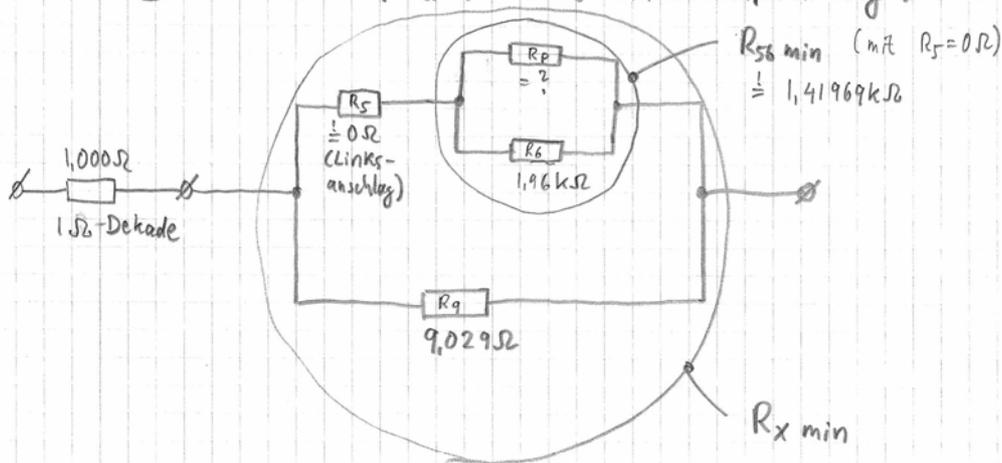
Abbildung 143: Ostermontagfrühstück, Teil 2

$$R_P = \frac{R_{S6 \min}}{1 - (R_{S6 \min}/R_6)}$$

$$= \underline{\underline{5,15 \text{ k}\Omega}}$$

Ich kriege also heraus, dass ich zu R6 einen Widerstand von etwa 5,1kOhm parallel löten muss, um eine Verschiebung des Einstellbereichs von +8,5mOhm/-12,4mOhm auf +5,2mOhm/-28mOhm zu erreichen. Die Praxis lehrt mich, dass Theorie manchmal nur für Esoteriker ist und beweist mit Ende eine (gemessene) Messbereichsverstellung auf +20,7mOhm/-13mOhm. Humor hat, wer hier noch lachen kann! ☺

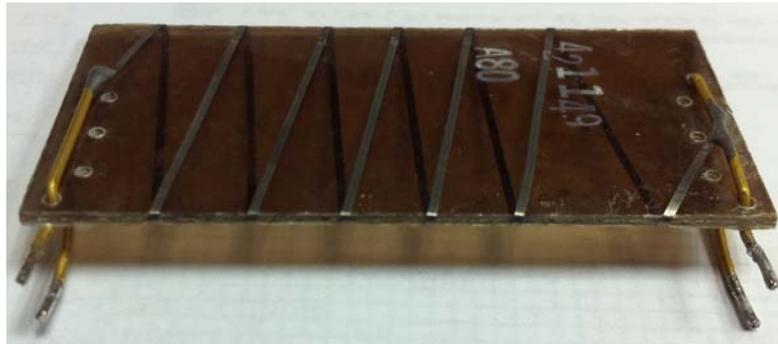
Vor der Umbauaktion habe ich jedoch die an der 10Ohm-Dekade beteiligten Bauelemente ausgelötet und einzeln vermessen. Aber hier schien wirklich alles in Ordnung, auch hier verwendet Fluke übrigens die lustigen Glimmer-Widerstandsdrahtgebilde.

Abbildung 144: Referenzwiderstand in 10Ohm-Dekade

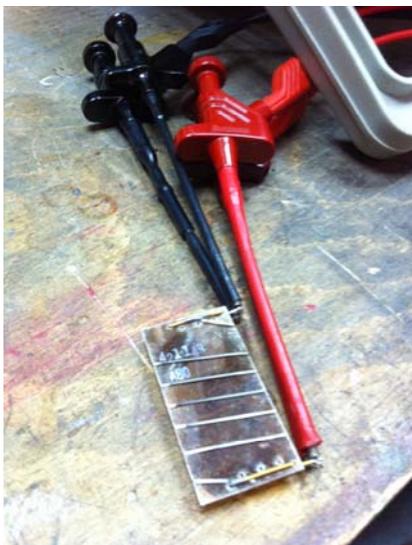
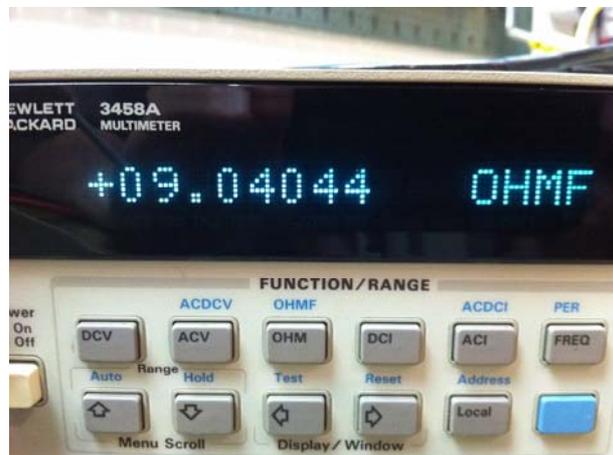
Abbildung 145: Messen des 9,052Ohm-Referenzwiderstandes

Passt also. Eher 10Milliohm zu niederohmig, also eigentlich „gut“ für uns.

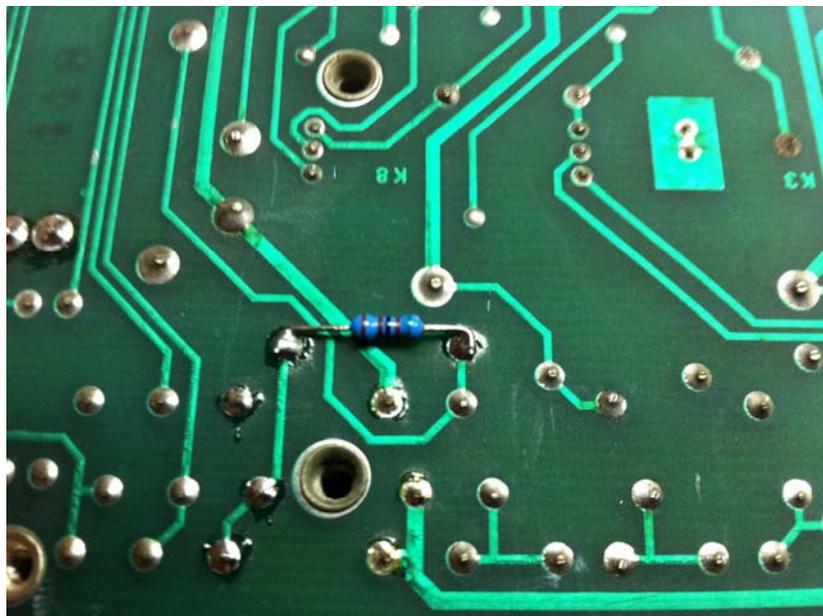
Abbildung 147: 5,1Kohm Korrekturwiderstand für 10Ohm-Dekade

Ich putze also wieder drüber, messe auch den Kontaktwiderstand nach, aber es hilft alles nichts: der am Küchentisch berechnete Korrektur-Widerstand muss rein!

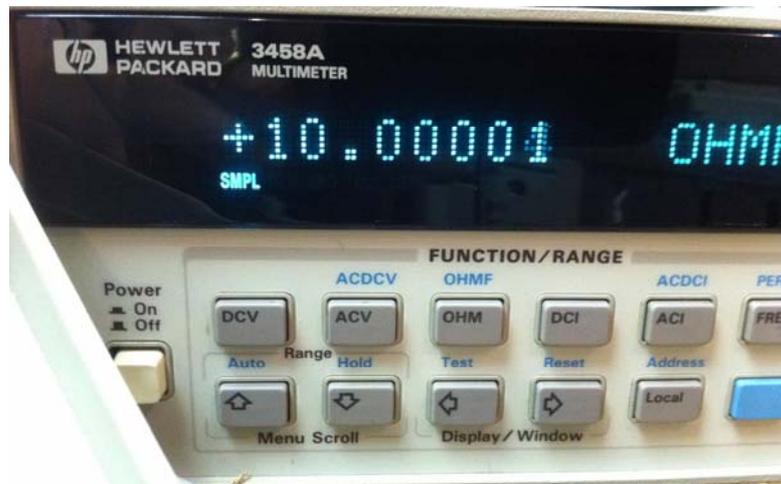
Sieh an, damit funktioniert der Abgleich der 10Ohm fast wie von selbst:

Abbildung 148: Erfolg: 10,000Ohm wie im Bilderbuch
