Reparatur eines Rohde&Schwarz CMS52 Radio Communication Tester (Funkmessplatz)

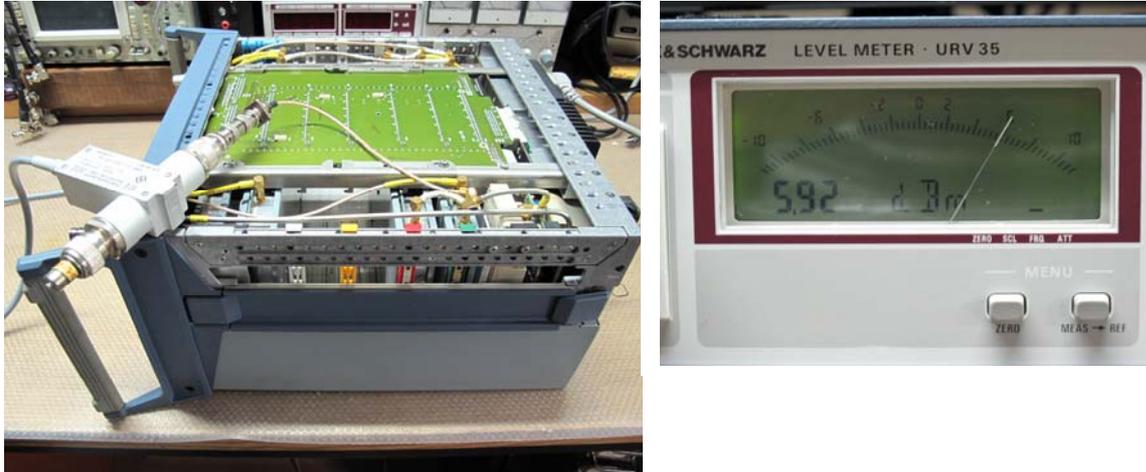
Abbildung 6: Messung des HF-Pegels am Generatorteil

Ich öffne den CMS und verfolge die Leitungen. Ich finde den HF-Generatorteil und seinen HF-Ausgang, der direkt auf die Eichleitung geht. Ich ziehe den Anschluss ab und messe dort...+5,9dBm! Bingo. Der Verdacht (defekte Eichleitung) ist auf dem Weg zur Gewissheit.

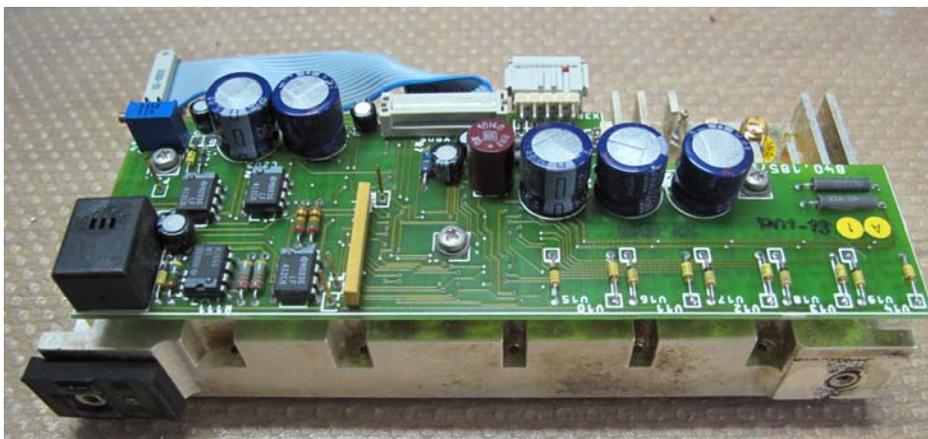
Jetzt baue ich das Eichleitungs-Modul komplett aus und wobble dessen Frequenzgang. Ergebnis: durchweg über 50dB Dämpfung mit weiterem Abfall zu tiefen Frequenzen hin. Typisch z.B. für einen gebrochenen SMD-Kondensator. Nicht gut! Sollte das aber daran liegen, dass sie vor dem Ausbau vielleicht gerade auf "50dB" eingestellt war? Ich baue mir also eine Leitungsverlängerung für die Ansteuerung (16pin Pfostenstecker) und lasse die Eichleitung während des Wobbels durch Verdrehen des HF-Pegels am CMS lustig klickern. Wenn ich jetzt auf "0dBm" stelle, bin ich mir auch sicher, dass sie wirklich auf "0dBm" programmiert ist. Ergebnis: die 50dB Grund-Dämpfung bleiben; lassen sich durch Schalten an der Eichleitung nur noch vergrößern.

Abbildung 7: Eichleitung eines CMS52

Erkenntnis: die Eichleitung schaltet. Immerhin. Sie scheint aber auf dem Weg durch die Eichleitung irgendwo eine Unterbrechung zu haben. Das zeigt auch eine ohmsche Messung vom Eingang zum Ausgang.

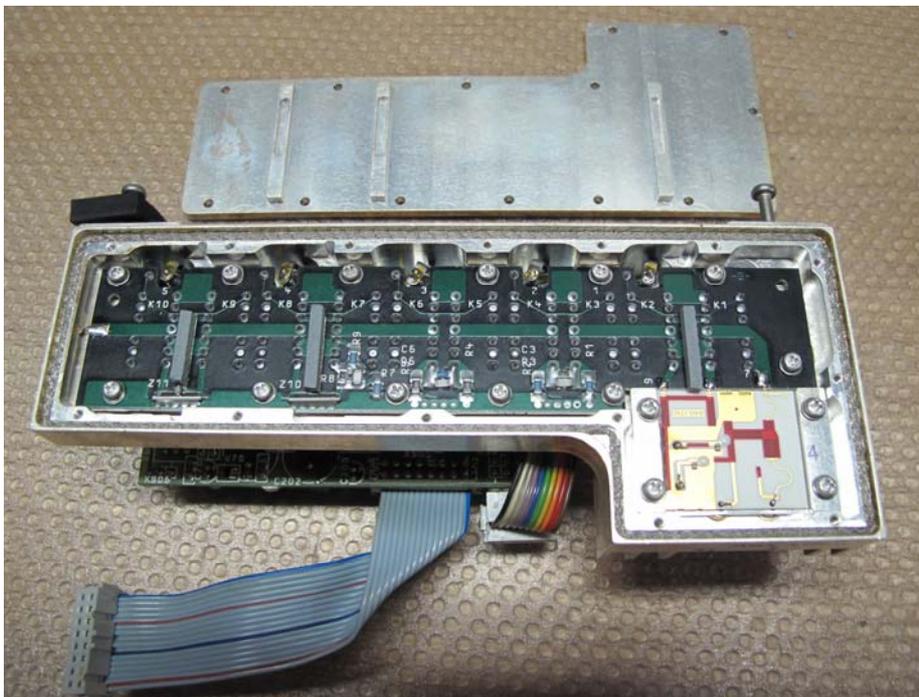
Abbildung 9: Eichleitung CMS52, brutal aufgeschraubt

Das größte Keramikplättchen hat etwa die Abmessungen einer Streichholzschachtel und beherbergt den Leistungs-Abschlusswiderstand. Glücklicherweise keine Spuren von thermischer Überlast, das war meine große Befürchtung. Jedoch fast genauso schlimm: beim Messen auf ohmschen Durchgang stelle ich fest, dass die Leiterbahn, die die Leistung zum Dummywiderstand führen soll, hochohmig ist. Erst kann ich das gar nicht verstehen, denn es ist nichts an Rissen oder Brüchen in der Leiterbahn zu sehen. Ich messe nochmal: hochohmig!

Eine Ecke am Keramikplättchen ist gebrochen; der Riss verläuft genau durch die Leiterbahn und trennt sie ganz sauber durch!

Mit dem bloßen Auge nicht zu sehen, gibt es hier aber eindeutig eine Unterbrechung. Erst dachte ich an eine möglich sogar gewollte DC-Trennung, aber als ich dann unter schräg einfallendem Licht die Bruchkante über die Ecke des Keramiksubstrats sah, die rein "zufällig" genau durch meinen "DC-Blocker" läuft, war es mir klar: dieses Modul ist gebrochen und damit defekt! Fehler gefunden!

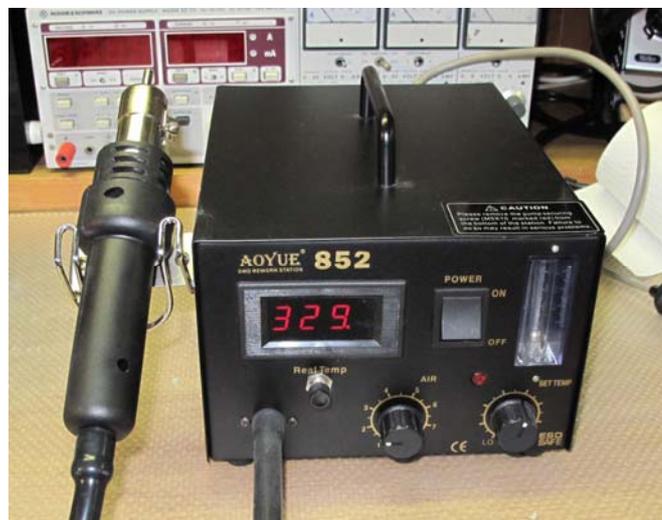
Abbildung 15: SMD-Heißluftstation

Aber selbst auf 450°C Luftstromtemperatur schmilzt nichts! Der Kühlkörper ist wirklich super; er entzieht der Lötstelle sofort alle Wärme und ein Löten per Heißluft wird vermutlich erst dann möglich, wenn alle anderen Bauteile auf dem Keramikplättchen so heiß geworden

Erst auf Maximaltemperatur (450°C) schaffe ich es, die Lotpaste aufzuschmelzen. Und selbst dann ist das Ergebnis eher "mäßig"; aber heißer kriege ich die Lötstelle nicht! So muss es einfach reichen, denn Abschrauben vom Kühlkörper will ich das Keramikplättchen nicht: der Riss im Substrat könnte schnell zum richtigen Bruch werden und endgültig abreißen! Dann wäre mehr geschadet als repariert.

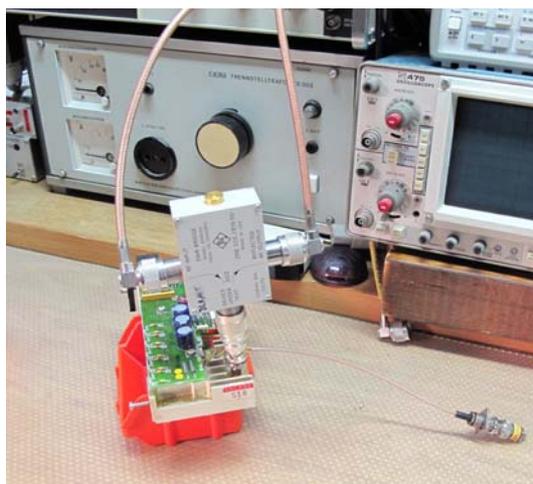
Ich messe mit einer Reflexionsmessbrücke die 50Ohm-Anpassung der Eichleitung bei minimaler Dämpfung. Im CMS-Datenblatt finde ich leider keine Angabe für die minimale Rückflussdämpfung, aber beim CMT finde ich einen Wert: das VSWR soll über den gesamten Frequenzbereich stets kleiner als 1,2 sein; d.h. eine Rückflussdämpfung von mindestens etwa 20dB muss erreicht werden. Da die CMS-Werte ja -wie schon oben geschrieben- nur selten die des CMTs aus eigenem Hause übertreffen, vermute ich, dass der CMS auch in dieser Disziplin "Rückflussdämpfung" nicht erheblich präziser abschneiden wird. Ich definiere also für mich: wenn die CMS-Eichleitung die CMT-Werte aus dem Datenblatt erreicht, ist sie für mich in Ordnung!

Abbildung 17: Reflexionsmessung

Ich wobble- und grinse! Die 20dB Rückflussdämpfung werden genau bis exakt 1GHz erreicht: Bingo! :-)

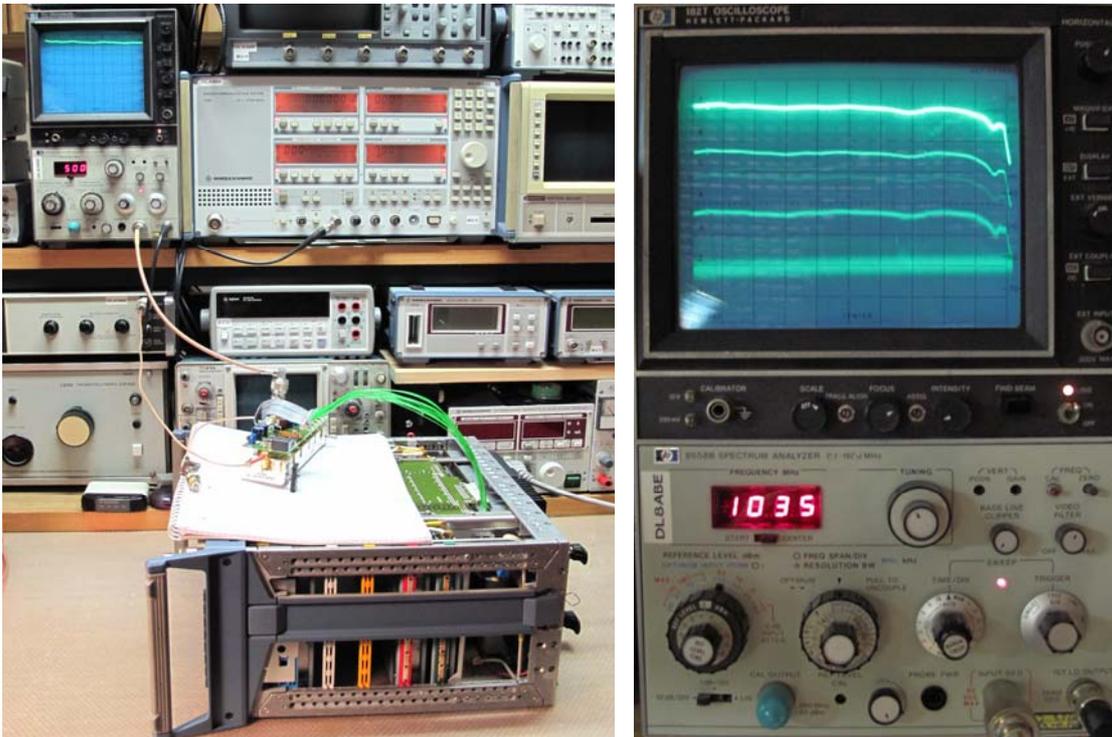
Der zweite Test ist, die verschiedenen Dämpfungsstellungen der Eichleitung durchzuwobeln. Dazu schlieÙe ich sie wieder an den CMS an und lasse sie (durch Variieren des HF-Pegels) hin und herratern. Was ich auf dem Spektrumanalyzer sehen kann, sieht für mich ebenfalls gut aus und ich entschlieÙe mich, das Teil wieder zusammenzubauen und zurück ins Grundgerät zu schrauben.

Abbildung 19: Wobeln des Frequenzgangs in verschiedenen Dämpfungsstellungen der Eichleitung

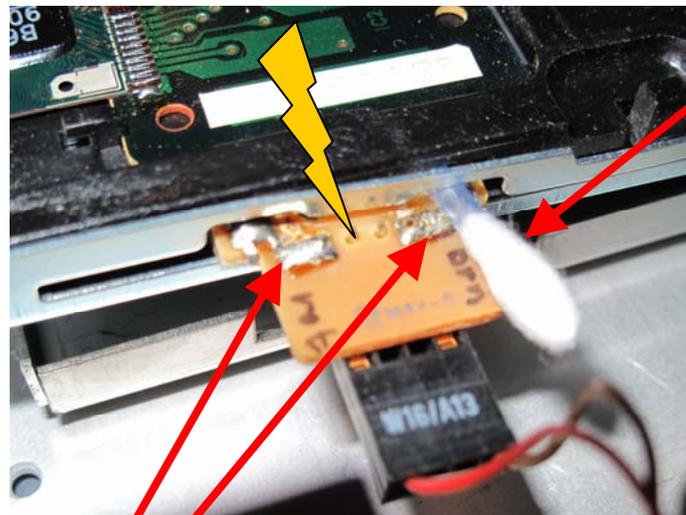
Dabei merke ich jedoch, dass der Anschlussstecker für diese Leuchtfolie mit seinen Lötanschlüssen in unmittelbarer Nähe des Metallchassis des Panels liegt! Nur zwei Millimeter hochdrücken (was ganz leicht geht) und schon fabriziert man einen super Kurzschluss! Soweit

ich weiß, werden solche elektroluminanz-Folien mit etwa 100V Wechselspannung betrieben es könnte also schon herbe krachen, wenn das passiert....moment mal....haben wir beim Ausprobieren in Wuppertal nicht ein Blitzen der Hintergrundbeleuchtung zusammen mit einer Drehzahländerung des Gerätelüfters bemerkt? War das am Ende vielleicht sogar dieser wackelige Displaystecker, der sporadisch Kurzschlüsse machte und damit das Netzteil belastete???

Abbildung 26: das ist Mist: Kurzschlussgefahr am LCD-Modul!

als Provisorium
eingesteckter
Q-Tipp

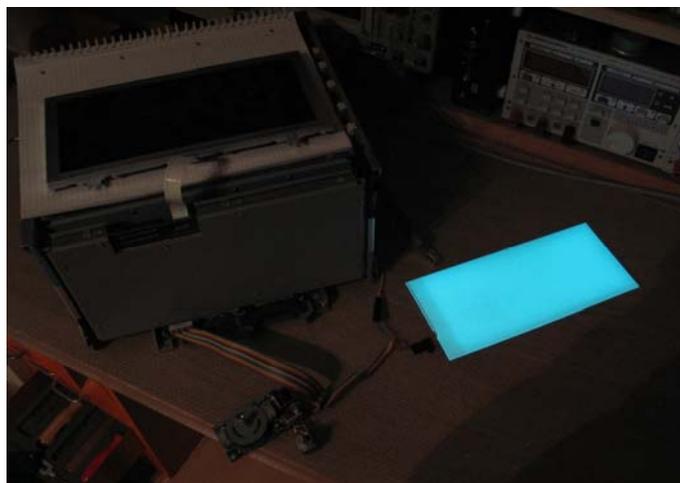
"Was ist denn eigentlich mein Problem?", höre ich mich fragen. Doch eigentlich nur, dass das Display mangels schwacher Hinterleuchtung schlecht ablesbar ist. Sonst ist ja nichts wirklich kaputt, sondern eben nur dunkel. Das heißt, entweder
a) weil die Leuchtfolie nach 20 Jahren zu schwach geworden ist oder
b) weil sie vom Netzteil nicht richtig gespeist wird.

Abbildung 25: Leuchtfolie außerhalb des Displays betrieben

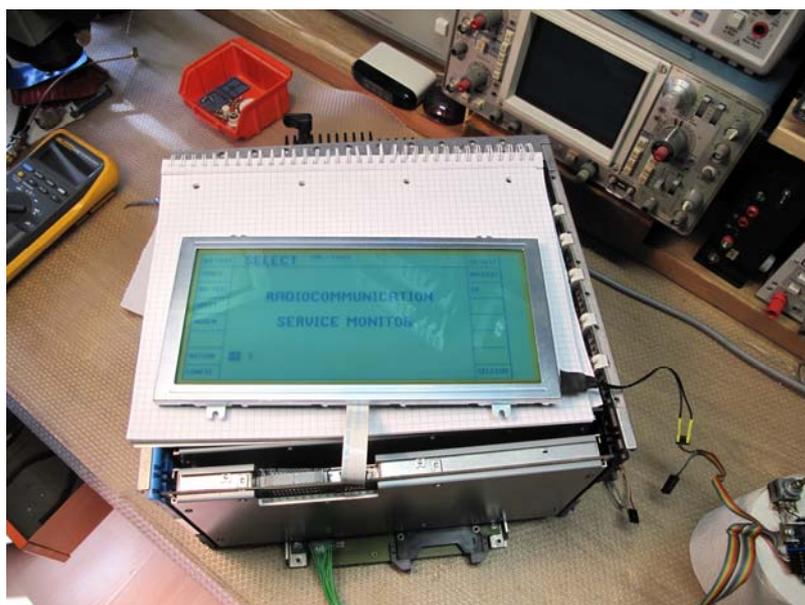
Zu Hause muss ich natürlich sofort den Zusammenbau wagen! Schon im ersten Test in demontiertem Zustand zeigt sich, wie hell und gut ablesbar das Display nun auf einmal wieder ist. Das macht Vorfreude!

Abbildung 28: auf Erfolgskurs mit der neuen Leuchtfolie!

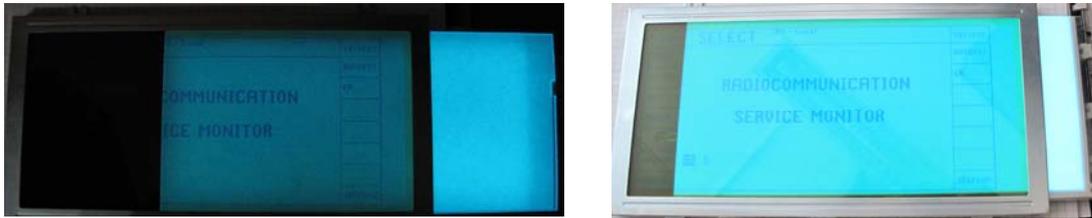
Abbildung 31: vorher (links) / nachher (rechts)

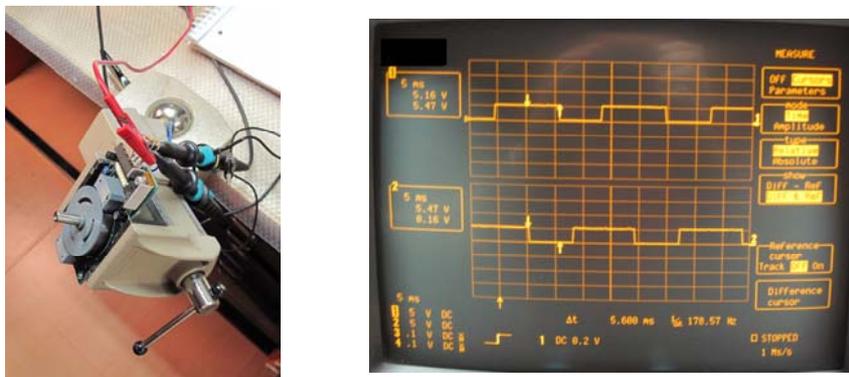
Ich schaue in die Serviceunterlagen: die Drehimpulse kommen von der Impulsgeberplatine. Merkwürdig, das war doch genau die, wo ich das Anschlusskabel der Leuchtfolie so eng dranquetschen musste. Ob die hohe Wechselspannung dort irgendwo einstrahlt und was kaputtschießt vielleicht? Ich öffne den CMS schweren Herzens wieder und ziehe die Beleuchtung ab (hoffend, dass der DC/AC-Wandler mir den kurzzeitigen Leerlauf nicht übel nehmen wird). Aber der Fehler bleibt- auch bei abgezogener Leuchtfolie.

Abbildung 32: Impulsgeberplatine im Test

Im Servicemanual steht drin, wie man den Drehimpulsgeber testet. Also baue ich ihn aus (wieder das Gefummel!!!), bastele mir eine Kabelverlängerung und messe. Der Drehimpulsgeber liefert zwei saubere TTL-Pegel, so wie er es soll. Sogar die Phasenverschiebung habe ich ausgemessen: die 90° kommen in beide Richtungen ziemlich gut hin. Ich weiß allerdings nicht, welche Präzision hier genau gefordert ist. Das Manual schweigt sich darüber leider aus.

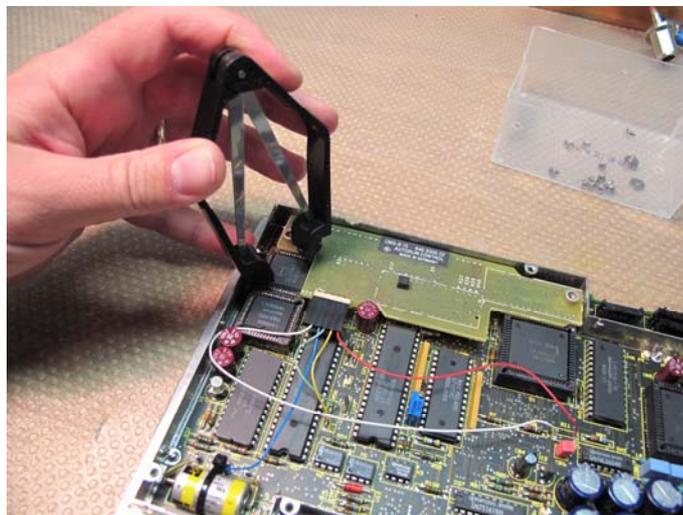
Abbildung 34: PLCC-IC herausfummeln

Ich persönlich vermute, dass einer der beiden Eingänge, die das VAR-Rad abtasten, vielleicht defekt sein könnte. Mein Kumpel glaubt nicht an einen Defekt dieses Bausteins. Er schlägt mir vor, die ausgehenden Datentelegramme dieses GateArrays zu kontrollieren. Kann ich machen, allerdings kann ich sie inhaltlich nicht überprüfen. Ich kann nur feststellen, ob dieses IC irgendwelche Datentelegramme verlassen- oder auch nicht. Eine weitere Möglichkeit könnte in einer gebrochenen IC-Fassung liegen, so sagt er. Die PLCC-Fassungen brechen nach einigen Jahren gerne in den Ecken, so dass die Kontaktfedern dann nicht mehr so gut an die IC-Pins gedrückt werden und dadurch Wackelkontakte entstehen könnten. Es wäre wohl eine gute Idee, das besagte IC einmal vorsichtig aus der Fassung zu nehmen und auf potenzielle Probleme dieser Art hin zu untersuchen.

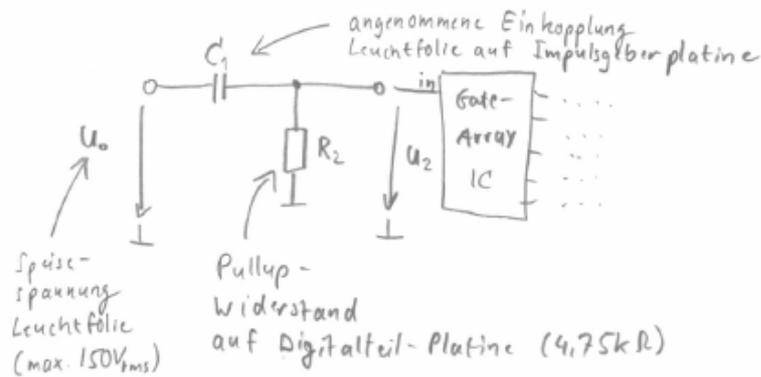
Abbildung 35: Einkopplungs-Szenario

Aber vorher denke ich das Szenario "hochgeblasene IC-Eingänge" noch einmal genau durch. Könnte der Signaleingang dieses ICs wirklich durch eine ungewollte Einkopplung der Leuchtfolienwechselspannung auf die Leiterbahnen der VAR-Rad-Sensoren (das sind Hall-Elemente mit TTL-Ausgang) zerstört worden sein?

Ich überlege: Die Leuchtfolie wird von einem DC-AC-Wandler gespeist. Dieser liefert eine Wechselspannung von 150Vrms. Die läuft dann durch einige Kabelverbindungen auf ein kurzes Stück Folienleiterbahn in den Leuchtkörper. Nehmen wir an, dass diese Folienleiterbahn im schlimmsten Fall direkt auf der Impulsgeber-Leiterplatte aufliegt. Damit bildet sie mit der Leiterbahn der Impulsgeber-Platine einen kleinen Kondensator, über den ein Teil der Leuchtfolien-Versorgungsspannung auf die Hallgeber-Signalleitungen eingekoppelt werden könnte. Je hochohmiger diese Hallgeber-Signalleitungen gegenüber Masse bzw. der +5V Versorgungsspannung sind, desto leichter geht das. Auf dem Digitalteil sind diese Hallgeber-Signalleitungen mit jeweils 4,75kOhm gegen +Ub abgeschlossen. Das heißt, dass eine in diese Leitungen eingedrungene Störspannung einem Innenwiderstand von mindestens diesen 4,75kOhm gegenüber steht.

Ich male ein kurzes Ersatzschaltbild auf und rechne den Fall durch. Wenn ich annehme, dass die Einkoppelkapazität unverschämt hohe 100pF beträgt und die Leuchtfolien-Speisespannung 150Vrms (@750Hz) betragen soll, dann errechne ich eine theoretisch mögliche Störspannung von ca. 332mV rms.

Und die wird eher nur noch kleiner, wenn ich einen gewissen Ausgangswiderstand der Hallgeber sowie einen Eingangswiderstand des Gate-Arrays berücksichtige. Also ich weiß nicht: sicher wäre eine solche Spannung nicht schön auf der Leitung, aber ob man damit gleich einen IC-Eingang so derbe zerschießen kann? Je mehr ich nachrechne, desto weniger kann ich das glauben.

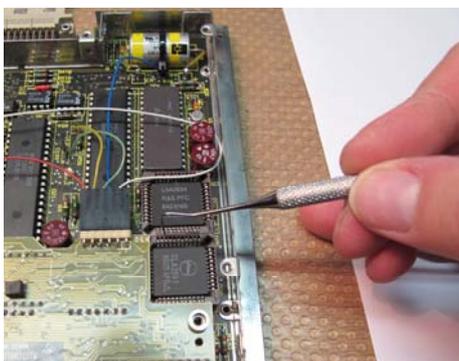
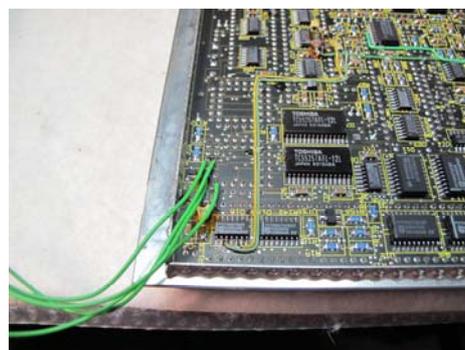
Abbildung 37: Pins nachbiegen und Messdrähte anlöten

Jetzt kann ich spekulieren, bis ich schwarz werde. Was hier jetzt hilft, ist eine ehrliche Messung. Also baue ich das Digitalmodul wieder aus und löte ein paar Mess-Drähte an die beiden Impulsgeber-Eingänge sowie den Ausgang des ICs, den mein Kumpel Frank als "seriellen Ausgang" vermutet hatte.

Vorher prokele ich aber noch das IC selber raus und reinige seine Kontakte sowie die der PLCC-Fassung. Leider brachte das aber nichts. Auch nicht das Kontakt-Nachbiegen mit einem Zahnarzt-Piekser. Obwohl das mehr Spaß macht, mal selber das Zahnarztwerkzeug in der Hand zu haben - statt im Mund ;-)

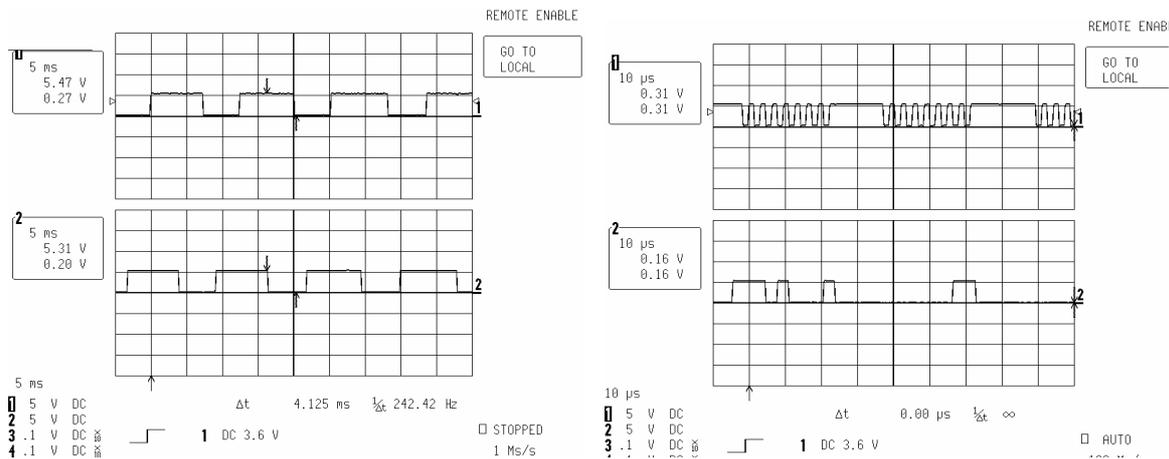
Abbildung 38: Ein-(links) und Ausgangssignal (rechts) des ProcIf- ICs

Wie erwartet, die Signale sehen gut aus. 4,13ms Versatz bei ca. 12,5ms Periodendauer bedeutet aber immerhin 119°. Hmm, so prall auch wieder nicht. Aber trotzdem noch "gut"? Oder nicht? Schade, das kriege ich nicht heraus. Andreas, ein anderer Kumpel, meint aber, das sei nicht so kritisch. Intern würden die beiden VAR-Rad-Signale wohl auf ein Flipflop geschaltet, das dann die Drehrichtung auswertet. Das würde auch mit anderen Phasenlagen funktionieren. Hauptsache ist, dass die eine Schwingung stets eindeutig "vor" der anderen liegt. Und das tut sie, wie man hier sieht.

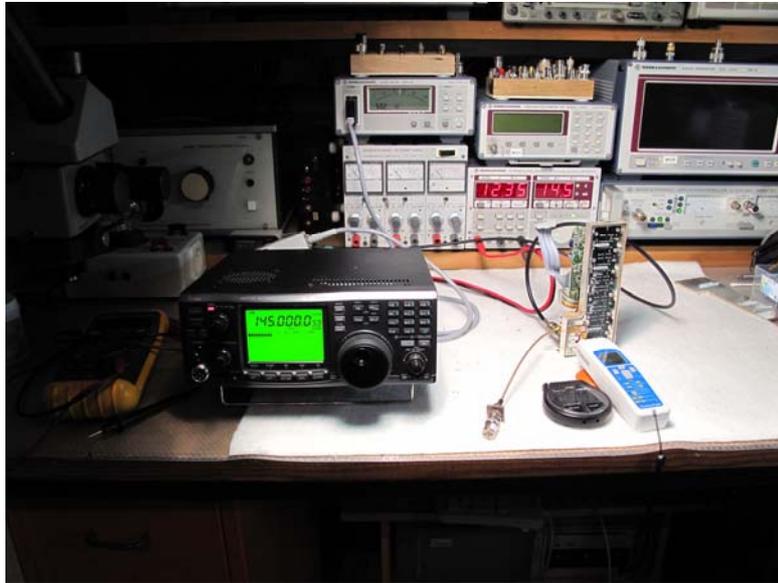
Abbildung 46: Was muss, das muss! Freigabe zum Abschuss mit 50W HF...

mit wachsender Begeisterung locker flockig 50W HF durch meinen URV-Durchgangstastkopf in den CMS hinein und ärgere mich gerade noch so über die hohe Abweichung des Leistungsmessers (Anzeige URV: 50,0W; Anzeige CMS: ~46W), da passiert es: das Funkgerät regelt die Ausgangsleistung runter, die Leistungsanzeige im CMS bricht zusammen. Na, toll! Hätte ich mich nur mal weiter mit dem Zwiebelschnitzel beschäftigt!

Da auch der Messender-Teil im Ausgangspegel betroffen ist, tippe ich so spontan einmal auf meine geschmolzene Lötstelle in der Eichleitung. Hat sie der hohe Belastung durch ca. 30 Sekunden 50Watt HF nicht stand halten können, sich dadurch das Lötzinn wieder verflüssigt und damit den Leiterbahntriss wieder wirksam gemacht? Aber normales, bleihaltiges Lötzinn schmilzt doch erst bei etwa 350°C, oder? Sollte es im Abschwächer partiell wirklich so heiß werden? Schwer zu glauben....

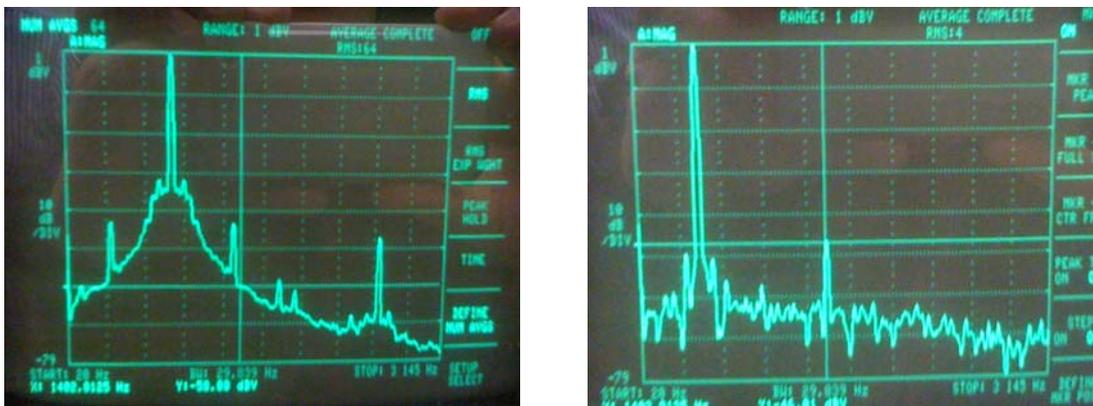
Abbildung 47: NF-Spektrum Leerträger CMS57 (links), SMIQ (rechts)

Am nächsten Tag macht mein Bekannter aus dem Kalibrierlabor den Test: ein sehr schöner R&S ESVD -als Messdemodulator benutzt- zeigt an einem FFT-Analysator die ganze Wahrheit. Nur wenige kHz entfernt vom Träger entfernt, erzeugt der gerade zur Kalibrierung auf dem Tisch stehende CMS57 einige Nebenwellen, die gegenüber dem Haupt-Ton nur 30dB gedämpft sind. Als Folge davon hört man auch hier eine Art Fremdmodulation auf dem demodulierten SBB-Träger. Dasselbe mit einem zweiten CMS57 aus dem Lager. Der auch im Labor stehende R&S SMIQ hingegen erzeugt diese Fremdmodulationen nicht!

Also entweder reden wir hier nun über drei defekte CMS mit dem gleichen Fehler oder diese unschöne Eigenschaft ist tatsächlich konzept-bedingt! Ich hoffe, dass mir die Jungs von Rohde&Schwarz nun nicht die Schlinge um den Hals legen wollen, aber hier bin ich doch schon etwas ernüchtert. Sicher- die zugesagten Datenblattwerte für Stör-AM und Stör-FM werden eingehalten, soweit ich es beurteilen kann. Dennoch gibt es meiner Meinung nach Messplätze, die hier saubere Signale liefern. Vielleicht ist das eine der Kröten, die man für diese hübsche und kleine Verpackung einfach schlucken muss?

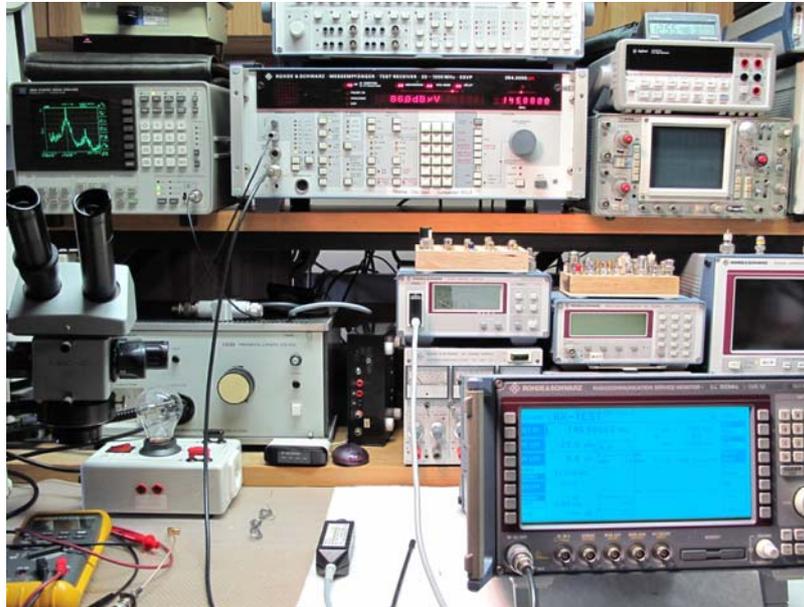
Abbildung 48: mein Messaufbau für "Störmodulation"

Mein Messaufbau für diesen Test sieht so aus: der CMS52 erzeugt einen Leerträger von -20dBm. Die HF geht direkt auf den ESVP Messempfänger (der große, rot leuchtende Klotz in der Mitte). Er ist auf Modulationsart "A0" mit 10kHz ZF eingestellt. Die demodulierte NF (= das Überlagerungspfeifen) wird auf einen HP 3561A FFT-Analysator (das grün leuchtende Ding links) geleitet und dort das NF-Spektrum beurteilt.

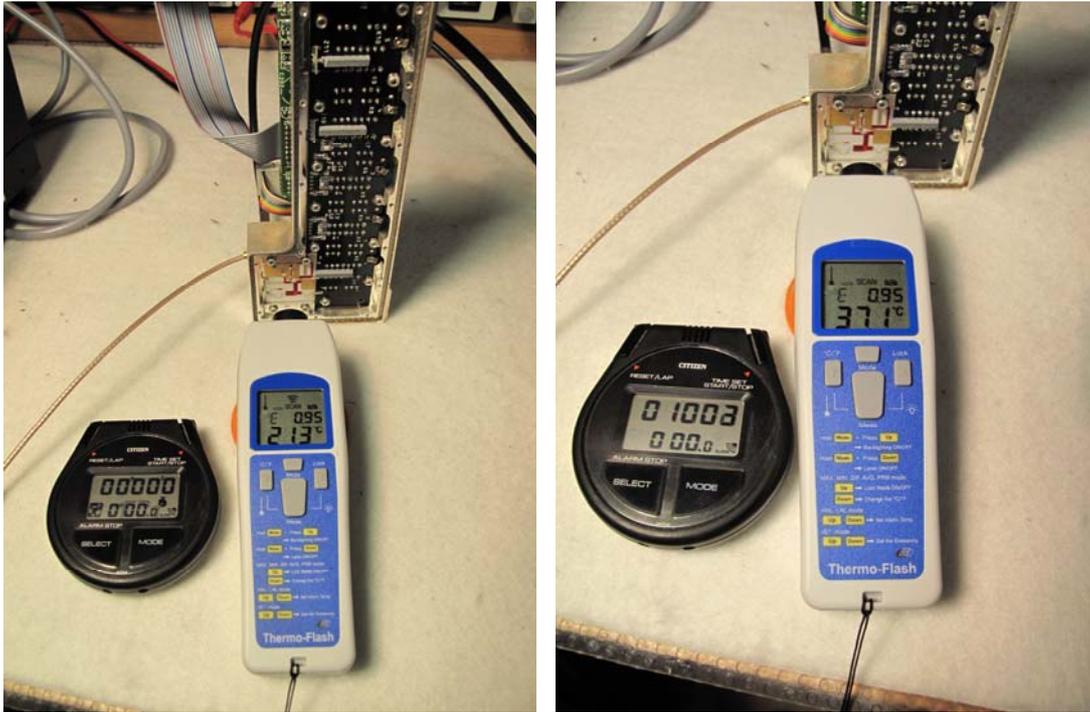
Abbildung 52: 50W HF für 1 Minute (links: Start, rechts: nach 1min)

Damit ich sicherstellen kann, dass die Reparatur dieses Mal auch von Dauer sein wird und sich sämtliche mechanische Verspannungen im Keramiksubstrat nun endlich gelöst haben, die zu weiteren Rissen führen könnten, mache ich mit Lars' muskulösem Funkgerät nun den Eichleitungs-Härtetest. Zehn mal jeweils 1 Minute 50Watt HF in das Dings rein und sehen, ob's überlebt. Während eines Sendedurchgangs (von Zimmertemperatur aus startend) steigt die Temperatur auf der Oberfläche des Substrats um etwa 15K. Das messe ich mit einem Oberflächen-Infrarot-Thermometer, das ich vor das Keramikmodul der Eichleitung gestellt habe.

Aber so sehr ich mich auch abmühe- es hält! Natürlich- wenn ich es jetzt darauf anlegte und die Eichleitung (in ausgebautem Zustand ohne Lüfterkühlung!) dauerhaft mit 50W belaste, werde ich sie mit Sicherheit irgendwie hochblasen können. Aber das ist ja nicht das Ziel: Ich will ja nur sicherstellen, dass meine Reparatur erfolgreich war und nicht anzweifeln, dass R&S keine Eichleitungen bauen kann, die 50W Dauerbelastung aushalten.

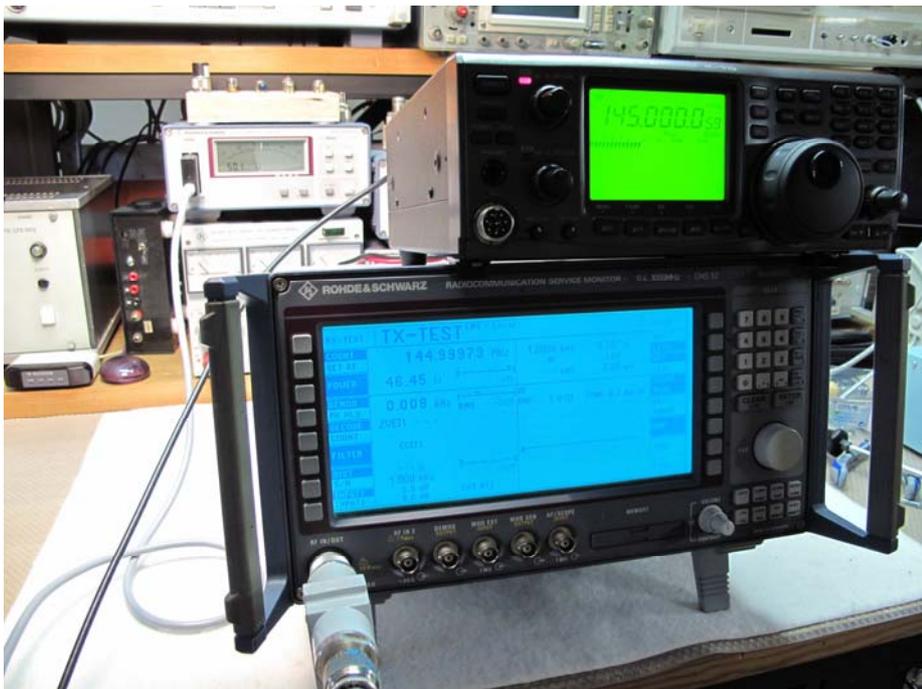
Abbildung 53: meine 50W-Kalibrierungsmessung

Interessant ist übrigens, dass ich weder im CMS Datenblatt noch im Bedienerhandbuch einen Hinweis auf eine Einschränkung bezüglich notwendiger Abkühlzeiten finde. Ich muss daher also davon ausgehen, dass die 50Watt im gesamten Betriebstemperaturbereich des CMS dauerhaft eingespeist werden dürfen. Aber ausprobieren möchte ich das trotzdem nicht. By the way: der alte CMT ist auch mit 50W HF angegeben, verträgt aber sogar bis zu 75W, wenn bestimmte Sende- und Abkühlzyklen eingehalten werden. Auch hier ist der gute, alte CMT also seinem kleinen Bruder eine kleine Nasenlänge voraus! ;-)
