Rohde & Schwarz SME42 (=SME 02) sowie SMT06

Arbeiten an der Ausgangsendstufe OPU1

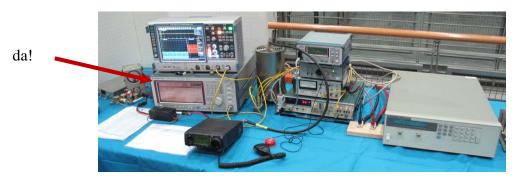
Abbildung 3: Einsatz des SME42 am KW-Messplatz

Das gute Teil war also wieder in einwandfreiem Zustand, vom Feuerwerk des Vorjahres gut erholt und auch meine Dauerlauf-Tests hatte er problemlos überstanden. Also setzte ich ihn dieses Jahr mutig auf dem Kurzwellen-Messplatz ein. Es dauerte etwa bis zum frühen Nachmittag, als mir Bernd einige Gerüchte über spontane Pegelaussetzer von seinem Stand zu mir herüberfluchte. Erst wollte ich Bernd noch aufziehen und ihm den Konsum von mehr Möhrchen vorschlagen, (damit seine Augen besser funktionieren beim Ablesen des HF-Pegels), aber dann brachte das URV35 leider die schonungslose Wahrheit ans Licht: es bestätigte tatsächlich Pegelsprünge im Ausgangssignal, so ein Mist.

Weil wir den Funkmessplatz aber nicht zum ersten mal machen und wissen, welchen Stress der Messebetrieb auf unsere Messtechnik macht, rechnen wir schon immer mit Ausfällen und sind dementsprechend vorbereitet. Nach einem 5minütigen Umbau wurde der SME42 gegen meinen SME03 ausgewechselt, an Jochens zentrale 10MHz-Cäsiumnormal-Versorgung angeschlossen und schon konnte es mit Marsrover-Präzision weiter gehen.

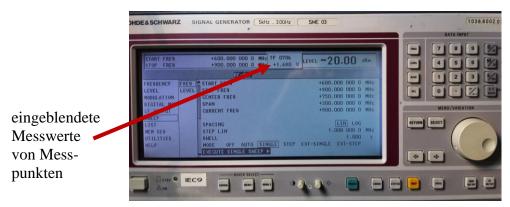
Abbildung 4: Messpunkte abfragen (hier beim SME03)

In so einem Fall frage ich erst einmal die ganzen Steuerspannungen der HF-Pegelregelung ab; das sind die Testpunkte ab Nr. 700. Daran sah ich, dass im Fehlerfall die ALC-Steuerspannung komplett aufgerissen ist, d.h. bei über +12V am Anschlag liegt. Meine Interpretation: der SME erkennt, dass der HF-Pegel durch irgendeinen Grund zu niedrig ist und versucht, durch Aufregeln der Steuerspannung den HF-Pegel wieder anzuheben. Zum Vergleich: normalerweise liegt diese Steuerspannung bei so etwa +1..+3Volt. Hier stimmt also wirklich was nicht.

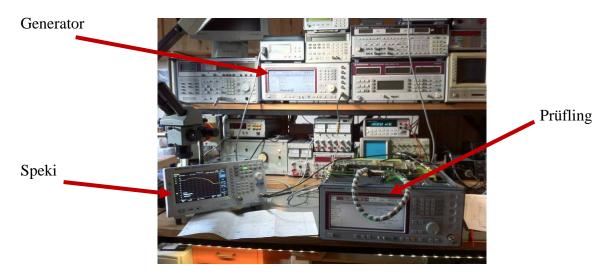
Abbildung 7: Messaufbau zum Wobbeln des A10-Frequenzgangs

Folgende Idee: Ich benutze meinen SME03 und lasse den in der Sweep-Betriebsart innerhalb etwa 1 Minute langsam von 600 bis 700MHz hochfahren. Dieses Signal speist die Baugruppe A10 und der dort eingebaute Mischer-Schaltungsteil setzt es wunschgemäß auf den Frequenzbereich 0..100MHz um. Das heruntergemischte Signal am Ausgang von A10 stöpsele

ich auf einen Spektrumanalysator, der im "free run" von 0 bis 100MHz empfängt- bei aktivierter "Peak Hold" Funktion. Wenn man den Sender also langsam genug hochlaufen und den Speki schnell genug empfangen lässt, gibt es dann so viele gemeinsame Treffpunkte, dass sich insgesamt (dank der Peak-Hold-Funktion) ein nahezu geschlossener Kurvenzug der Übertragungsfunktion ergibt.

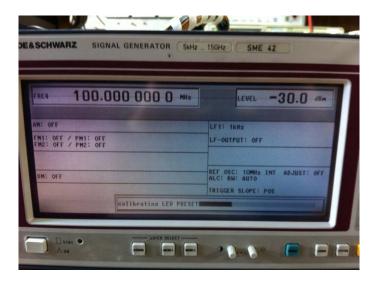
Und siehe da: nach dem Einschalten ist die Fehlermeldung 110 verschwunden und auch das Neukalibrieren mittels der eingebauten Abgleichfunktion läuft nun problemlos durch! Leute, ich denke, ich habe es geschafft, der SME42 läuft wieder!

Abbildung 17: der Fortschrittsbalken zeigt endlich wieder Fortschritt!

Um die Änderung auch korrekt abzuschließen, ändere ich die Widerstandscodierung der Baugruppe wie von der Umbauanleitung gefordert, so dass nun auch der SME in seinem Konfigurationsmenü hier brav die REV06 anzeigt (vorher: REV04).

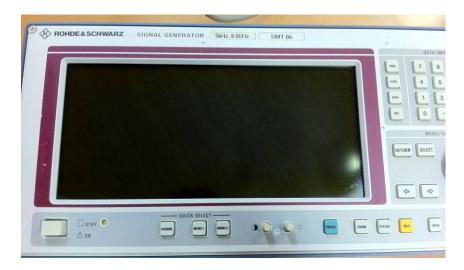
Abbildung 18: vertrauter Anblick: SMT06

Gemacht, getan: mein neuester Zugang, ein gut motorisierter SMT06, protzt im Anzeigemenü der mit einem Ausgangsmodul OPU1 und dem Änderungsstand REV04. Mathematisch gesehen ist 04 definitiv kleiner als 06, also sollte hier die Änderung noch fehlen!

Das geht für mich als Genauigkeitsneurotiker natürlich gar nicht, obwohl die Kiste derzeit problemlos läuft (und einzig allein das leicht gelbliche Display der derzeit einzige Kritikpunkt wäre), will ich mein Glück nicht herausfordern, sondern diese beiden Korrekturen dort ebenfalls mit einbauen.
