Rohde & Schwarz FSEM 26GHz Spektrum-Analyz

1 Einleitung

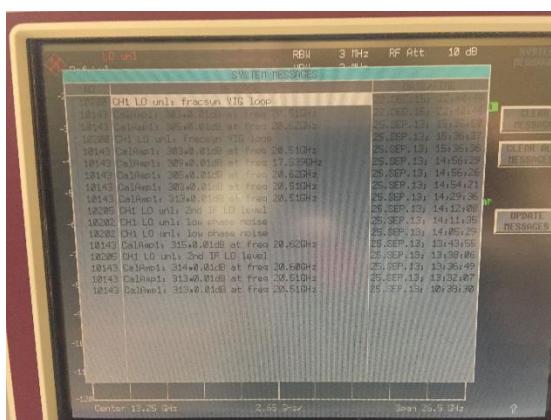
Abbildung 3: dieses Projekt verspricht Spaß: jede Menge Fehlermeldungen :-)))

Sofort weiß ich, dass ich mich um neue Lüfter sowie eine neue Displayhinterleuchtung werde kümmern müssen. Aber erstmal eins nach dem Anderen. Immerhin erreicht das Gerät nach dem Booten seinen normalen Betriebszustand und präsentiert mir einen etappenweise bis 26GHz leicht ansteigenden Noisefloor. Wenn da diese eine Zacke bei ca. 16GHz nicht wäre, sähe das doch schonmal gut aus!

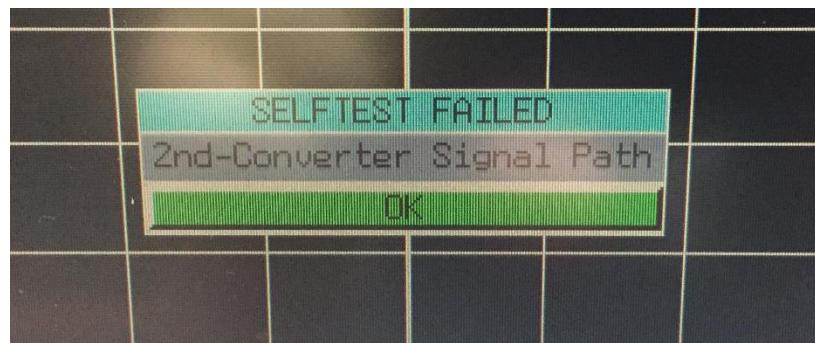
Doch bevor ich schon über Nachrüstungen rede, ist es noch ein weiter Weg. Zuerst gehört das Gerät erst einmal in einen ordentlichen Grundzustand versetzt und da ist noch viel zu tun. Der gestartete Selbsttest jedenfalls bricht mit der Fehlermeldung "2nd-Converter Signal Path" ab. Außerdem erscheint der rote Schriftzug "UNCAL LO unl" im Display.

Abbildung 6: juchhuuu! Endlich was zu tun! :-)

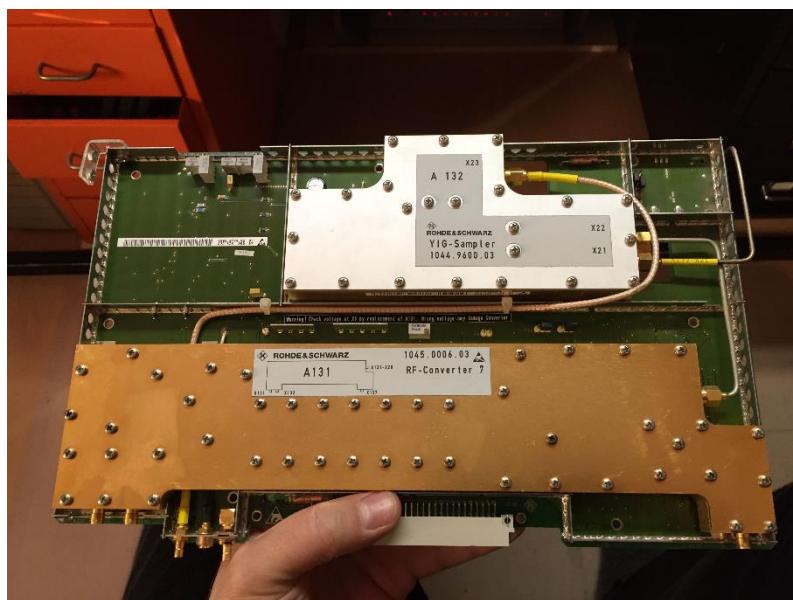
Abbildung 8: Baugruppe A130: oben der verdächtige "YIG-Sampler"

Und prompt mache ich hier eine Entdeckung: mit nur ca. -34dBm HF-Pegel ist dieses Signal viel zu klein! Laut Pegelangaben des Manuals sollte man hier mit ca. -15dBm HF-Pegel rechnen können. Das bedeutet etwa 20dB zu wenig Spannung und macht mich etwas skeptisch.

Ermutigt durch die Angaben im Manual will ich es nun genau wissen: ich schleife einfach einen Labor-Messverstärker (0,1..1300MHz / 22dB) in die Leitung ein und peppe es dementsprechend im Pegel auf, bevor es zur Synthesizer-Baugruppe weitergeleitet wird.

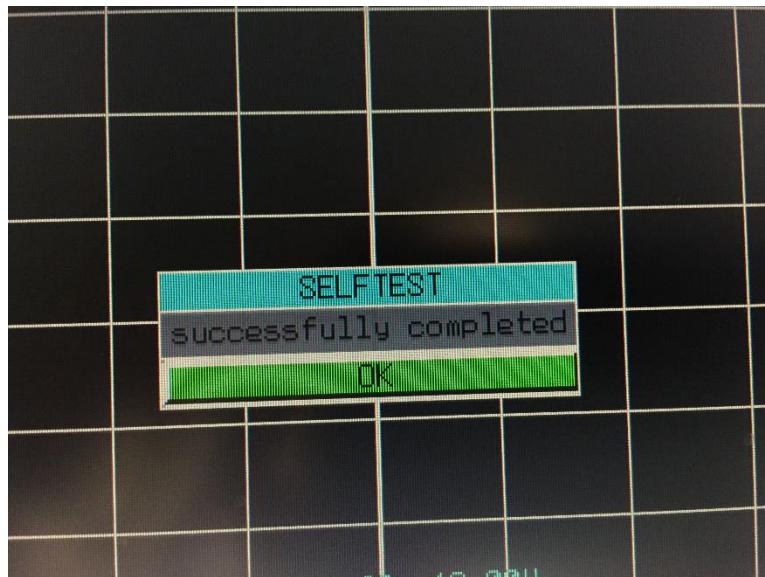
Und mehr noch: starte ich so (= externer Verstärker eingeschleift) den Selbsttest, läuft der sogar ohne Beanstandung durch! Was sagt man dazu!

Abbildung 12: Boah!

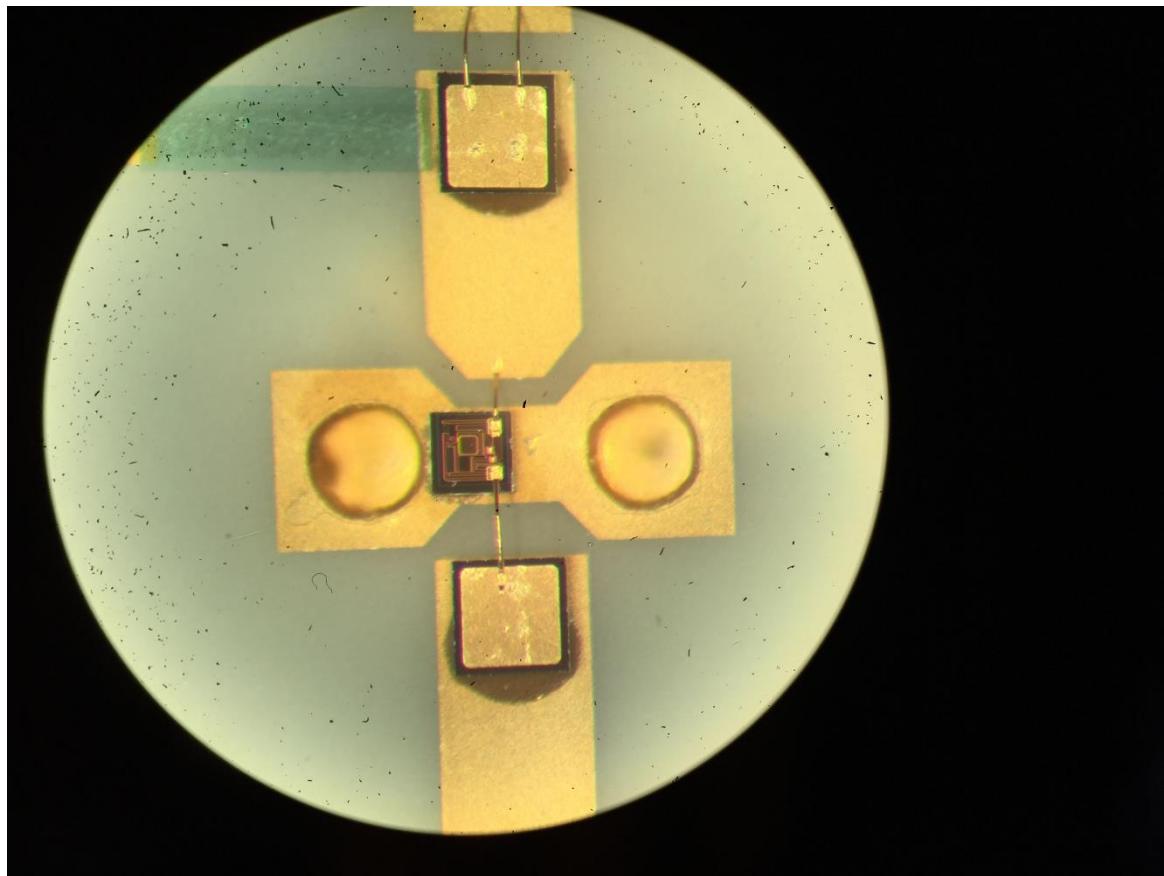
Abbildung 20: nochmal der 15GHz-Verstärker (im Detail)

Wenn wir uns die Abbildung 20 ansehen, stellen wir staunend fest, wie erschreckend klein die Strukturen für den 15GHz-Verstärker sind. Hier noch Fehler zu sehen und Pegel zu messen, kann ich mit meinen Möglichkeiten vergessen. Mehr als eine Prüfung, dass der Schaltungszweig eine Betriebsspannung erhält und Überprüfen der Anschlüsse auf sinnvolle Gleichspannungsarbeitspunkte (von denen es aber keine Vorgaben gibt), kann man hier kaum machen.

Wir sind bei dem Verstärker an X320 also quasi "blind" und können weder ahnen noch wissen, ob er verstärkt oder nicht. Das macht mir Sorgen.

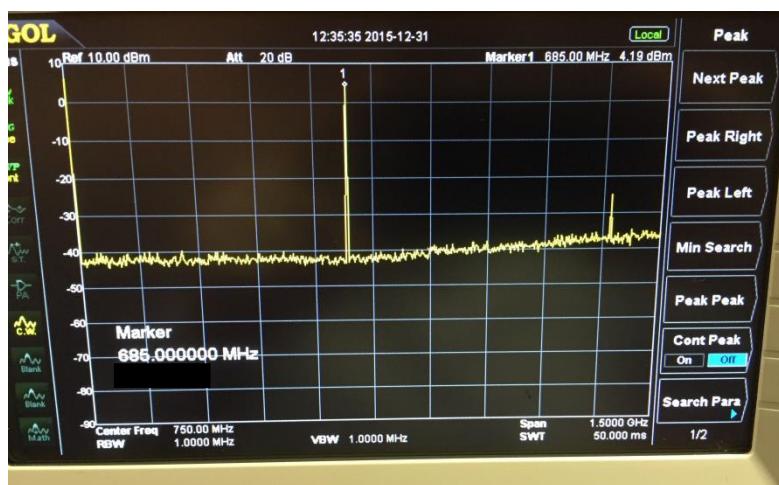
Abbildung 26: Signal an X133

Also 685MHz mit etwa +2dBm. (Der Frequenzzähler misst exakte 685,714 300 MHz)

Aber der etwa 6dB zu gering gemessene Pegel an X133 kann nicht die Ursache für die Probleme sein. Denn wenn ich die Baugruppe, die dieses Signal erzeugt (A120 LowNoise), gegen eine andere auswechsel, ändert das am Auftreten des Fehlers trotzdem nichts. Ich tippe bei allem, was ich bis jetzt weiß, daher nach wie vor auf die A130 RF-Baugruppe.

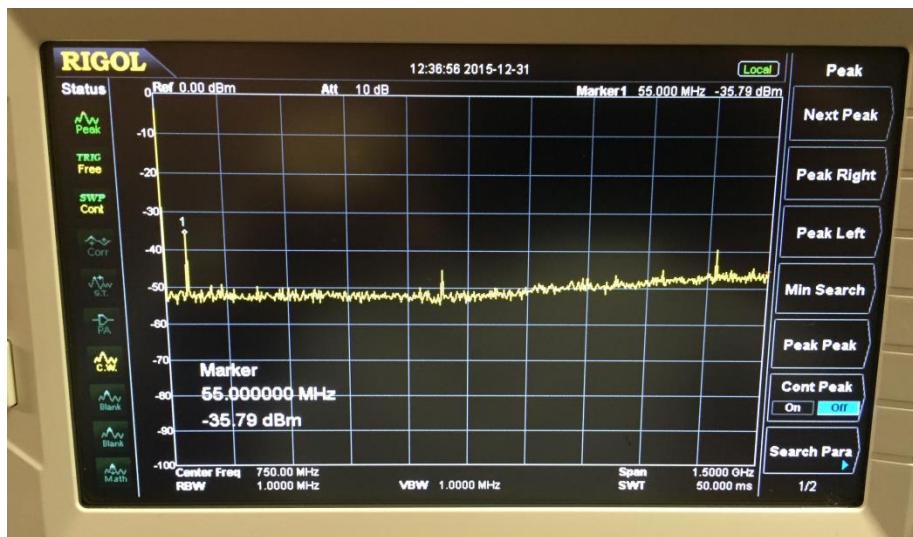
Abbildung 28: schwaches Ausgangssignal an X134

Sehr wenig. Wir erkennen ein ca. 55MHz-Signal, das aber mit nur ca. -36dBm wirklich sehr klein ist. Zoomen wir mal hinein:

Wow! Das sind fast 20dB mehr als mit der alten (defekten) A130. Und selbst wenn ich X134 nicht über das T-Stück führe, sondern die PLL damit auftrenne und direkt auf den Speki stecke (analog Abbildung 27), Lockt die PLL zwar nicht (natürlich nicht), aber liefert bei ca. 113MHz (unwichtig) einen Pegel von -19dBm (wichtig!). Also auch hier deutlich mehr als die -36dBm mit der defekten A130.

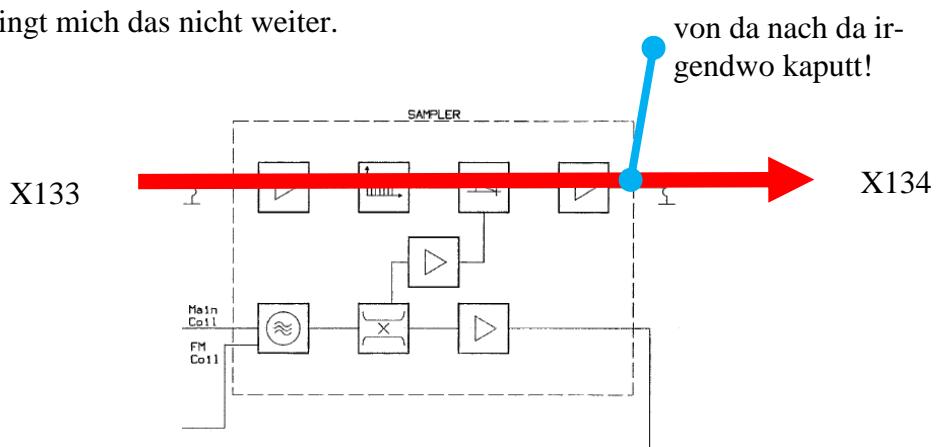
Abbildung 30: Sampler

Ich war so weit mit meiner Erkenntnis, dass irgendwo auf dem roten Pfeil in Abbildung 30 etwa 20dB verloren gehen. Das ist ein typischer Wert für einen 1 oder 2stufigen Verstärker- von dem es in dieser Baugruppe offensichtlich gleich zwei Stück davon gibt. Einen vor dem Mischer und einen danach. Der hintere ist als aufgelötetes SMD-Teil realisiert,

Und im Moment sieht es ganz danach aus, dass genau ein solches Spezialbauteil defekt ist. Daher mein Entschluss: keine Chance- ich werde die Ersatzbaugruppe im FSEM drinlassen und die alte Baugruppe zum Ersatzteilträger degradieren müssen.

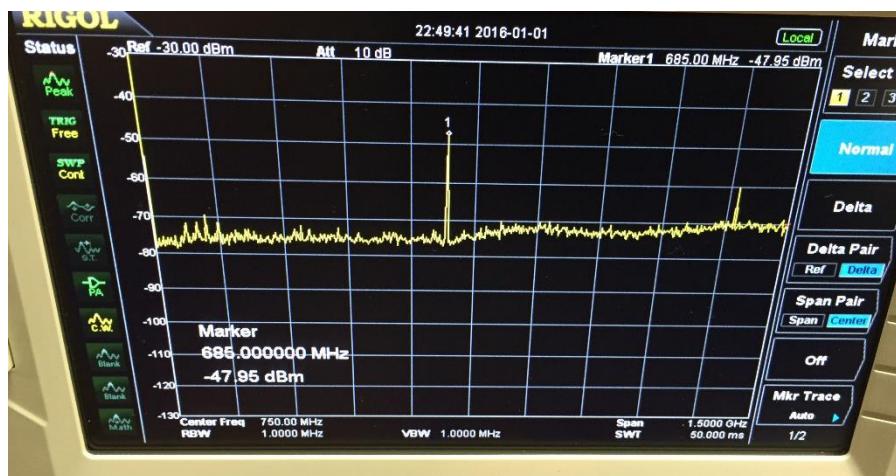
Abbildung 33: Eingangssignal

Also etwa -48dBm bei 685MHz. Aha.

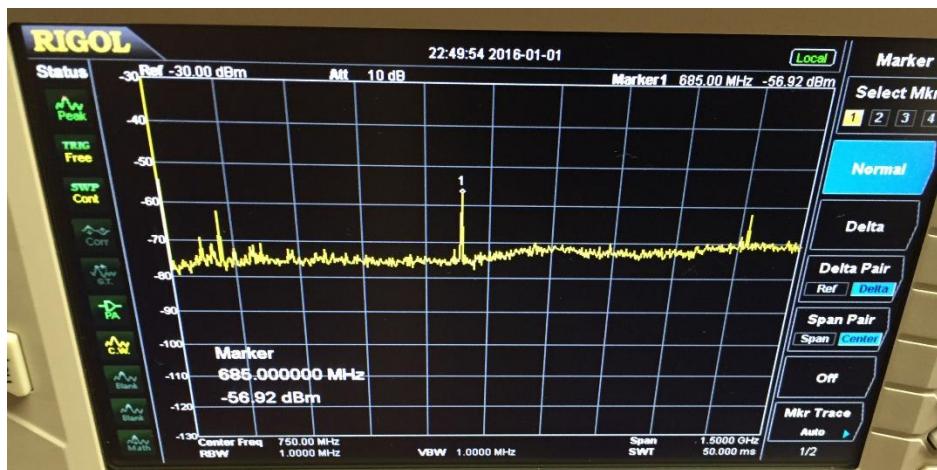
Abbildung 35: Ausgangssignal

Huch?!? -57dBm?

Also fast zehn dB weniger als an seinem Eingang? Ist das denn richtig?

Keine Ahnung. Ich kenne die Außenbeschaltung nicht und entsprechend auch nicht, ob mein Tastkopf hier nicht vielleicht die Schaltung bereits zu stark belastet und so Messfehler erzeugt, die mich auf eine falsche Fährte locken.

Egal, der R27 wird trotzdem als Neuteil bestellt.

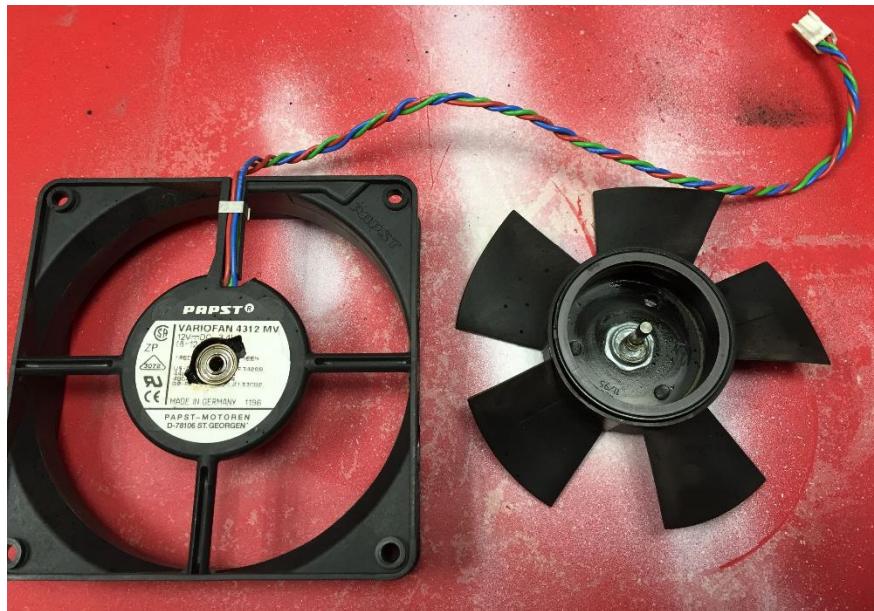
Abbildung 42: der originale Lüfter wird zerlegt

Hmmm.... ich halte also schon bald den FSEM-Lüfter wieder in der Hand und wundere mich, dass das Klicken nicht von den Flügeln stammen kann- denn die stoßen definitiv nirgendwo an. Dann hilft nur eins: Auseinanderbauen! Also hinten den Gehäuseaufkleber aufgeschnitten. Dahinter befindet sich ein schönes Kugellager samt Sicherungsring. Den abgezogen, etwas Silikonöl auf die Achse und das Flügelrad aus dem Lager gedrückt. Und dabei kommen wir dem Grund des Klickerns näher: eine auf der Achse steckende Schraubenfeder!

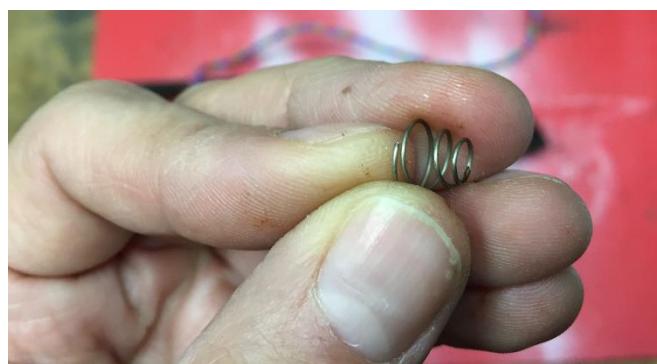
Abbildung 43: diese kleine Feder macht so einen Lärm!

Diese Feder soll wahrscheinlich ein Axialspiel längs der Flügelachse ausgleichen und ist daher auf die Achse aufgefädelt. Sie drückt mit einem Ende auf das Lüfterrads, mit dem anderen schabt (und klickt!) sie am Kugellager entlang! Aha! Biest!

Mit solchen Fehlern habe ich Erfahrung von meinen Hammondorgeln und den Lesliemotoren her. Was ich mache, ist einfach: ich schiebe eine normale M4 Unterlegscheibe zwischen Feder-Ende und Kugellager- quasi als Gleitebene. Dann noch ein wenig Silikonöl mit auf den Weg gegeben (die leicht angerostet wirkenden Kugellager profitieren wohl auch davon) und wieder zusammengebaut. Ergebnis: Klickern weg, der Lüfter orgelt wieder 1a!

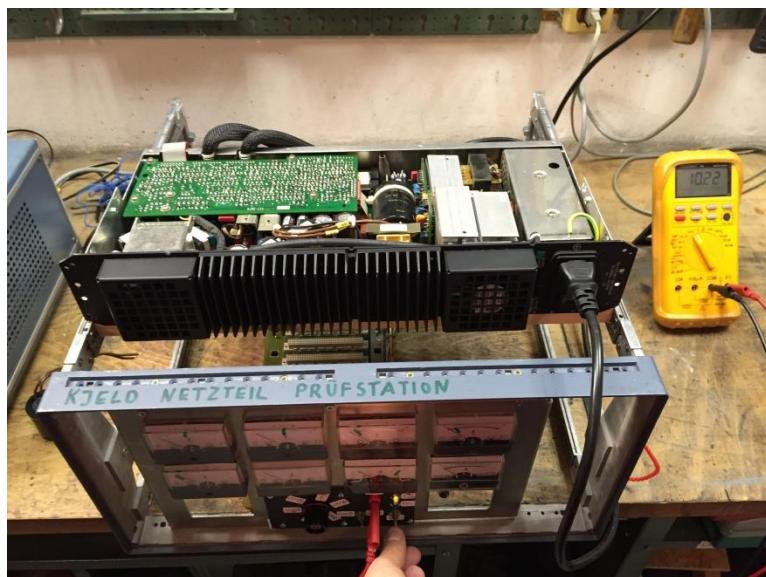
Das Netzteil macht ein paar ächzende Laute, die einem uralten Anlasser von 1911 ähneln, zischelt dann etwas und gibt ermattet auf.

Ich probiere es nochmal: wieder das Anlassergeräusch, wieder etwas Zischeln, aber das war's dann auch schon. Kein einziger Zeiger auf meiner großen Anzeigetafel zuckt auch nur.

Abbildung 50: das Netzteil will nicht!

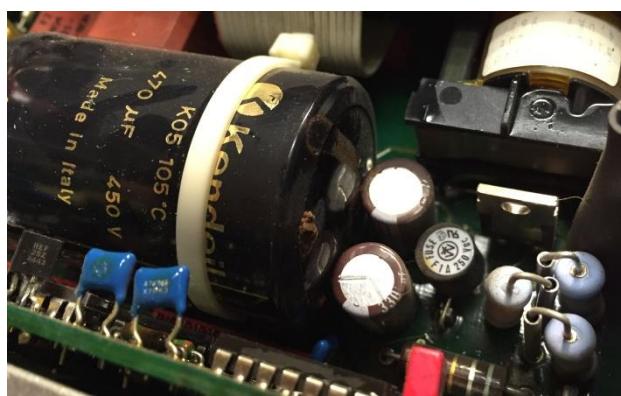
Abbildung 51: Elko mit Bauchansatz

Er hat einen runden Bauch wie ein australischer Berglöwe nach dem Verputzen von 12 Nilpferden und wenn man genau hinsieht, kann man sogar etwas ausgelaufenes Elektrolyt erkennen. "Na, DAS ist doch bestimmt der Fehler", freute ich mich.

...zum Anderen macht mich auch der Einbau eines anderen Elkos nicht glücklich: das Netzteil röhrt wie zuvor und eine Verbesserung kann ich beim Besten willen nicht erkennen.

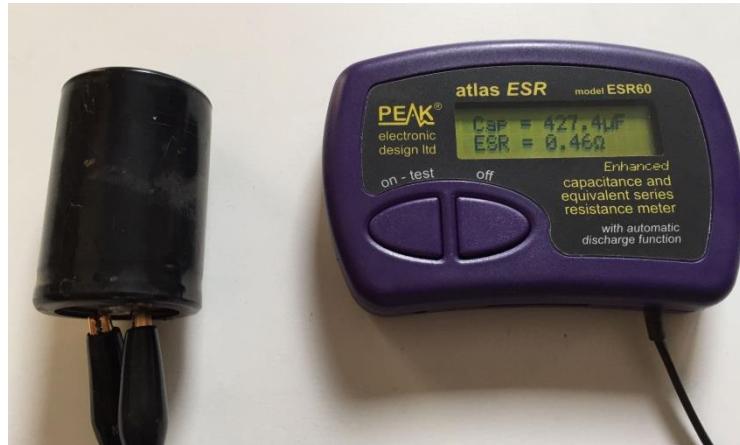
Zum Einen glaubt selbst mein ESR-Tester noch an "den Herrn" und bescheinigt der Elektrolyte noch erstaunlich gute Werte....

Abbildung 52: trotz Auslauf noch immer 430μF und 0,46Ω!

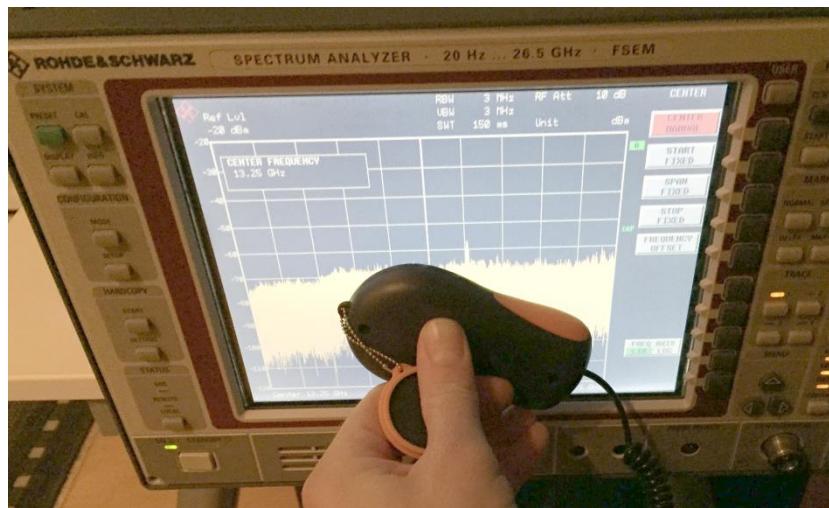
Abbildung 57: Referenzmessung auf "gelber Noisefloor-Kurve"

Im ersten Versuch platziere ich den Sensor des Lichtmessers auf der gelb dargestellten Noisefloor-Messkurve, die man in meinem strahlend leuchtenden FSEB30 Laborgerät dann erhält, wenn man zuvor PRESET gedrückt hat. Mit seinem offensichtlich noch wenig benutzten Display erzielt der hier einen Wert von immerhin 22 Lux. Das wird also meine Referenz sein. Der FSEM mit seinem müden Display erzeugt in derselben Einstellung auf derselben gelben

Messkurve gerade mal 8 Lux- also deutlich weniger. Und das sieht man auch sofort- hier ist definitiv Handlungsbedarf!

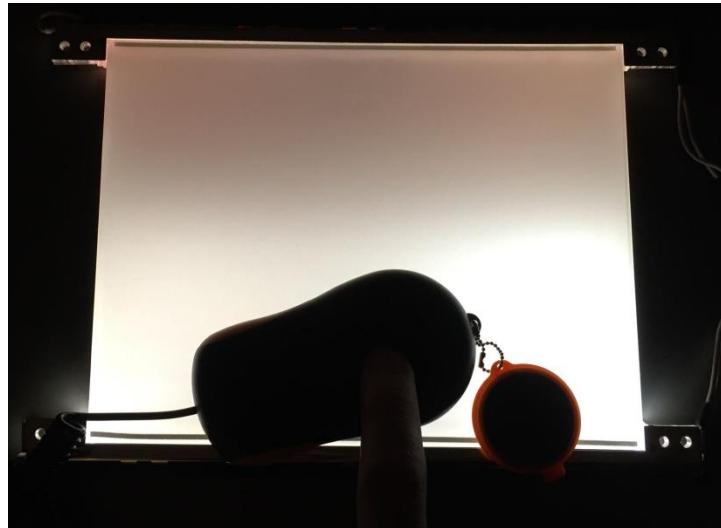
Ich lege das Backlight mit dem Rücken auf den Tisch und beobachte weiter. Sofort sieht man, dass die untere Displayhälfte weitaus heller leuchtet als die obere- offensichtlich scheint also eine der beiden CCFL-Lampen deutlich stärker abgenutzt zu sein als die andere.

Abbildung 60: die untere Hälfte scheint deutlich heller zu leuchten

Ich lege den Sensor des Lux-Meters auf die hellere der beiden Flächen und messe erst etwa 250Lux. Nach wenigen Minuten des Aufwärmens klettert der Wert dann bis auf immerhin knapp 1000Lux. Bei der dunkleren Teilfläche messe ich anfangs sogar nur 67Lux. Das ist sehr wenig, wenn man bedenkt, dass ich direkt auf der Oberfläche und nur die nackte Hinterleuchtung (also ohne Displayglas dazwischen) messe!

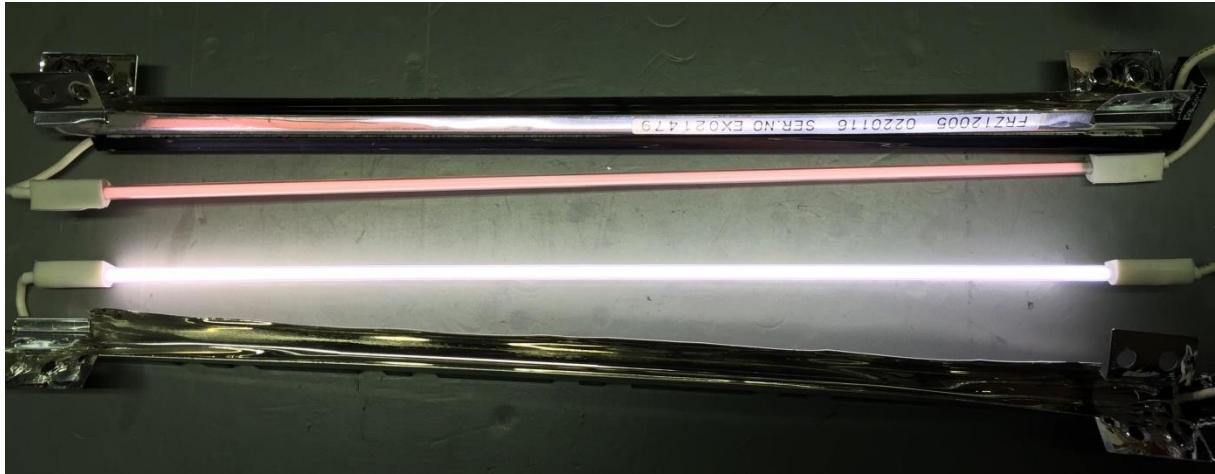
Abbildung 62: die beiden CCFL-Röhren mit deren Reflektorschalen

Bei der schwächeren der beiden Lampen ist das Leuchtspektrum sogar schon ins rosa gekippt. Fragt mich nun bitte nicht nach einer Erklärung für diesen Effekt, aber schon die schwarzen Ablagerungen an den Lampenenden zeugen davon, dass es diese CCFL schon lange "hinter sich" hat. Ein Austausch muss her! Oder ein Umbau?

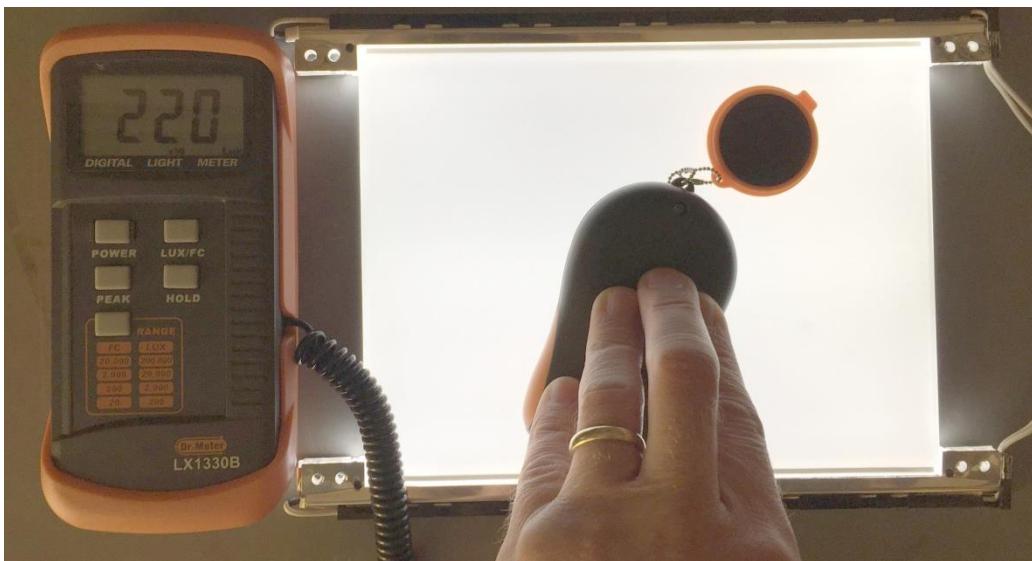
Abbildung 65: direkt nach dem Einschalten zeigt das Luxmeter "nur" 2200 Lux an....

Keine Spur mehr von rosa Farbtönen, das Backlight erzeugt ein strahlend helles, gleißendes Licht! Den Luxmesser muss ich tatsächlich sogar auf einen höheren Messbereich schalten. Nach einer kurzen Warmlaufphase wird er mir über 3100Lux anzeigen und das Netzteil nur einen Stromverbrauch von weiterhin nur 500mA! Super!!

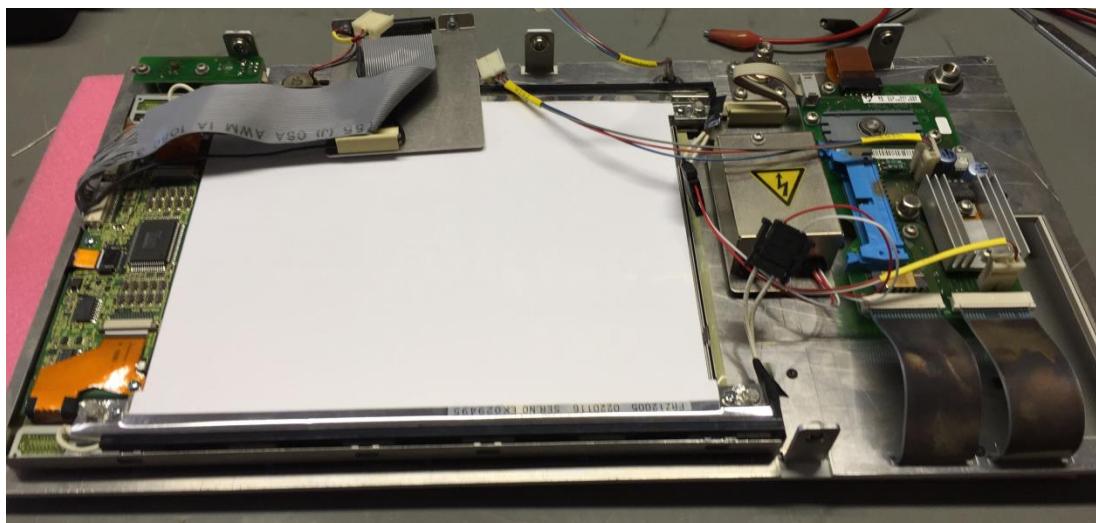
Abbildung 66: jetzt kommt das "richtige" Display des FSEM dran

Ist das Frontpanel abgebaut, ist das Backlight sehr gut erreichbar. Einfach vier Muttern lösen (die mit einer silikonartigen Masse gesichert sind) und schön können wir es abnehmen. Der Test mit dem Lux-Meter zeigt selbst nach dem Aufwärmen nur Werte von 257Lux, also noch deutlich weniger als das "Übe-Display".

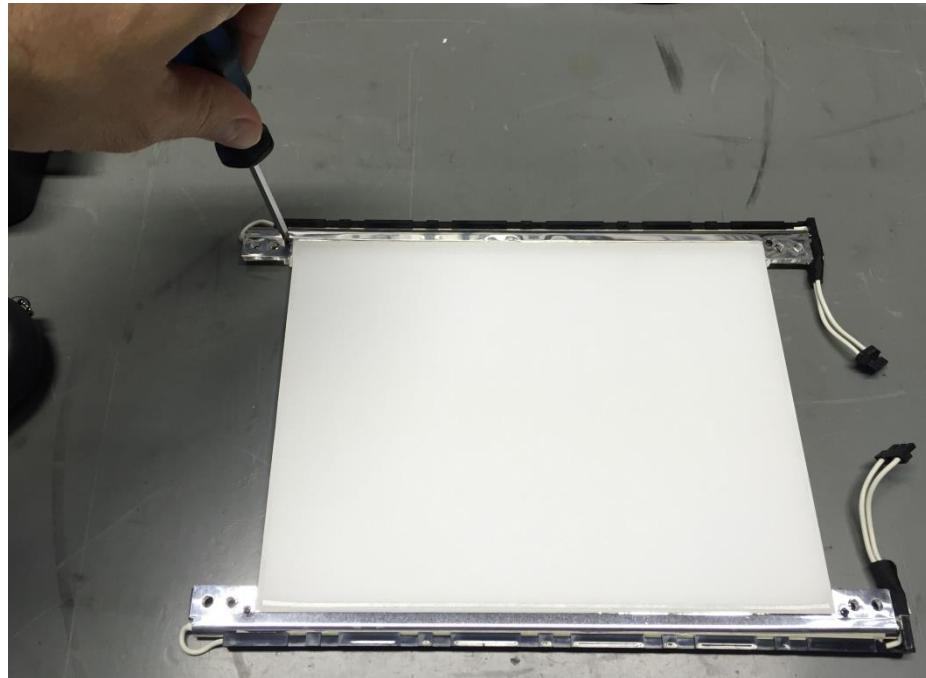
Abbildung 67: Abschrauben der Reflektorwannen mit den innenliegenden CCFL-Röhren

Während des Tauschs der CCFLs gibt es keine weiteren Besonderheiten. Als alles wieder zusammengebaut ist, messe ich beeindruckende 3380Lux auf der Backlight-Fläche! Wahnsinn!

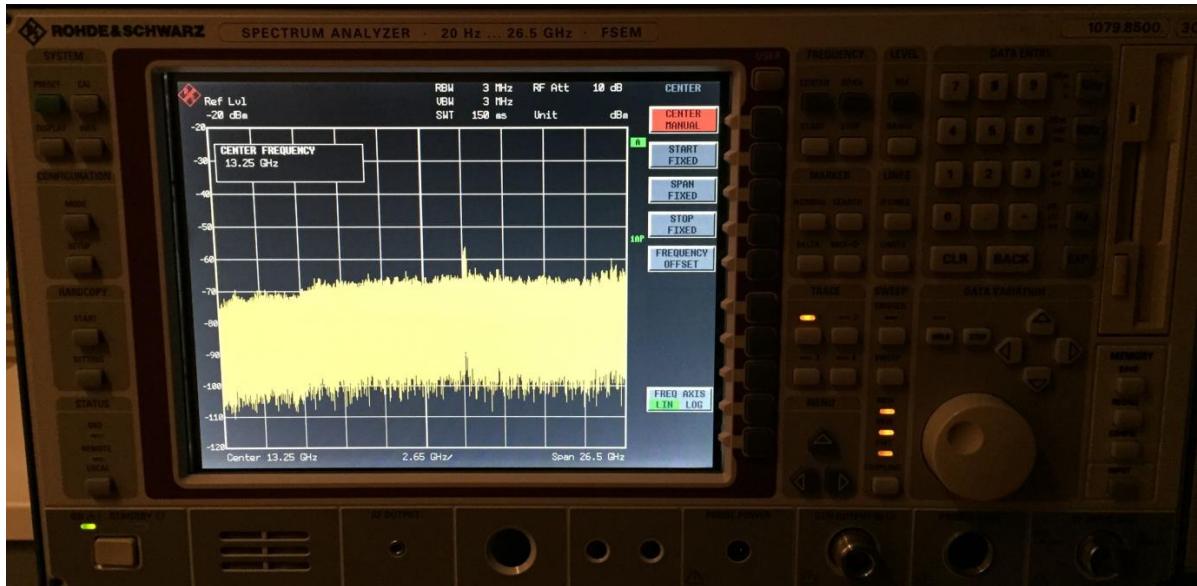
Wir wollen insgesamt aber dennoch mehr als zufrieden sein, wenngleich durch die super-helle Hinterleuchtung nun einen anderen Effekt bemerkbar macht: Während des Bootens bei dunklem Bildschirm sieht man recht deutlich, dass der Analyzer viel benutzt wurde. Es hat sich das Gitterraster des Skalengitters "eingebrannt". Man sieht es nun tatsächlich als Schatten auf dem Bildschirm. Ich hätte es nicht gedacht, bislang hatte ich immer verstanden, dass es Einbrenn-Effekte in LC-Displays nicht gäbe, aber der FSEM belehrt mich hier eines Besseren.

Abbildung 70: so wollen wir das: hell wie eine Taschenlampe!

Nunja- nicht schön vielleicht, aber andererseits auch nicht wirklich störend. Wir werden gut damit leben können, denn im normalen Messbetrieb muss man schon sehr gut hinschauen, wenn man die Einbrennschatten überhaupt erkennen will. Dafür sind die Messkurven selbst nun wieder schön strahlend hell und klar, also hat sich das Erneuern der CCFLs definitiv gelohnt!

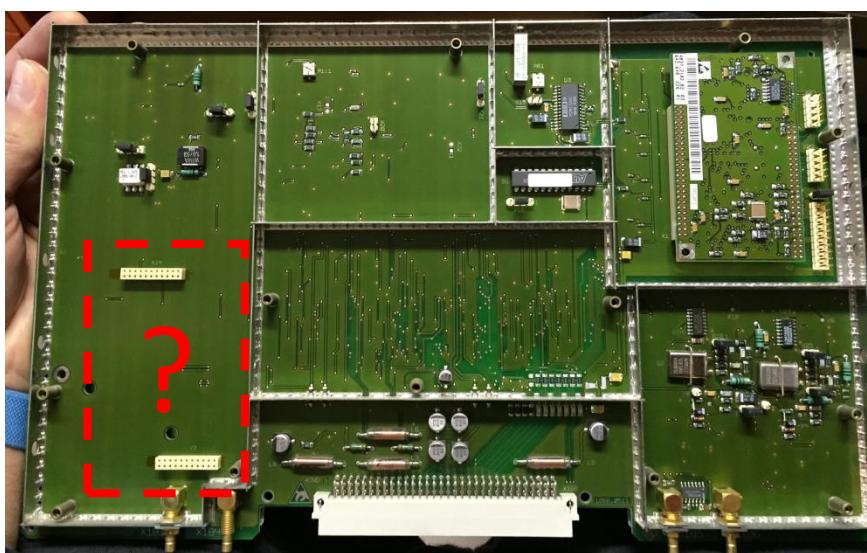
Also diese Baugruppe kurzerhand herausgerupft. Schon auf dem Deckelaufdruck der Baugruppe sehen wir groß die Beschriftung, wo die FFT-Filter angeblich hingehören. Also gut, aufgeschraubt das Teil und genau an dieser Stelle zwei Steckverbinder gefunden, die eigentlich danach schreien, dass da eine Optionsplatine drinstecken müsste.

Abbildung 73: keine eingesteckte Platine zu sehen....

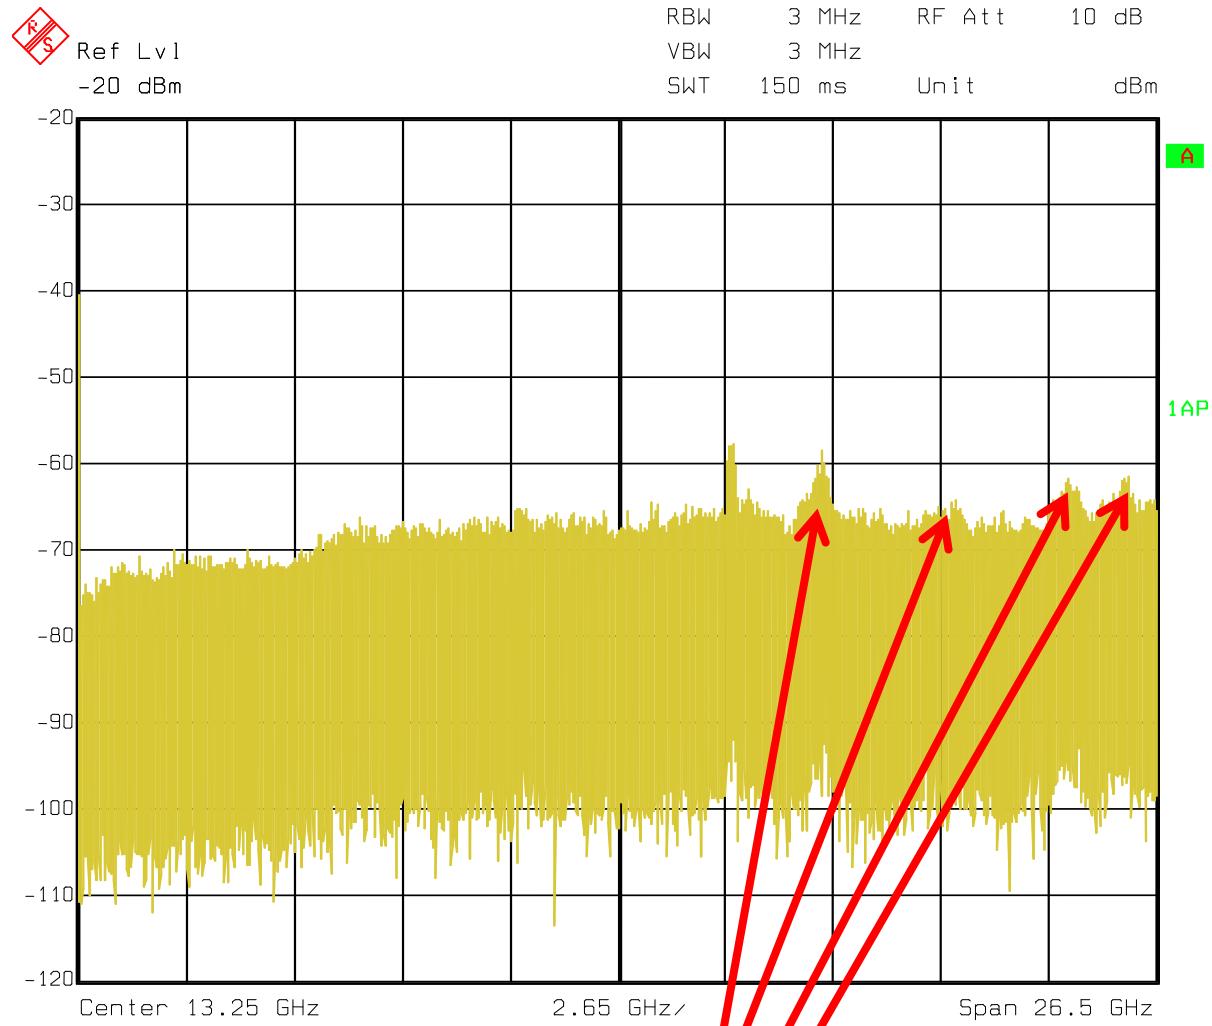
Wir ziehen zuerst X137 ab. Das ist der HF-Eingang des 7GHz RF-Moduls X130.

Lustig: es kommen noch ein paar mehr dieser Störstellen hoch*. Die bei 16GHz allerdings bleibt!

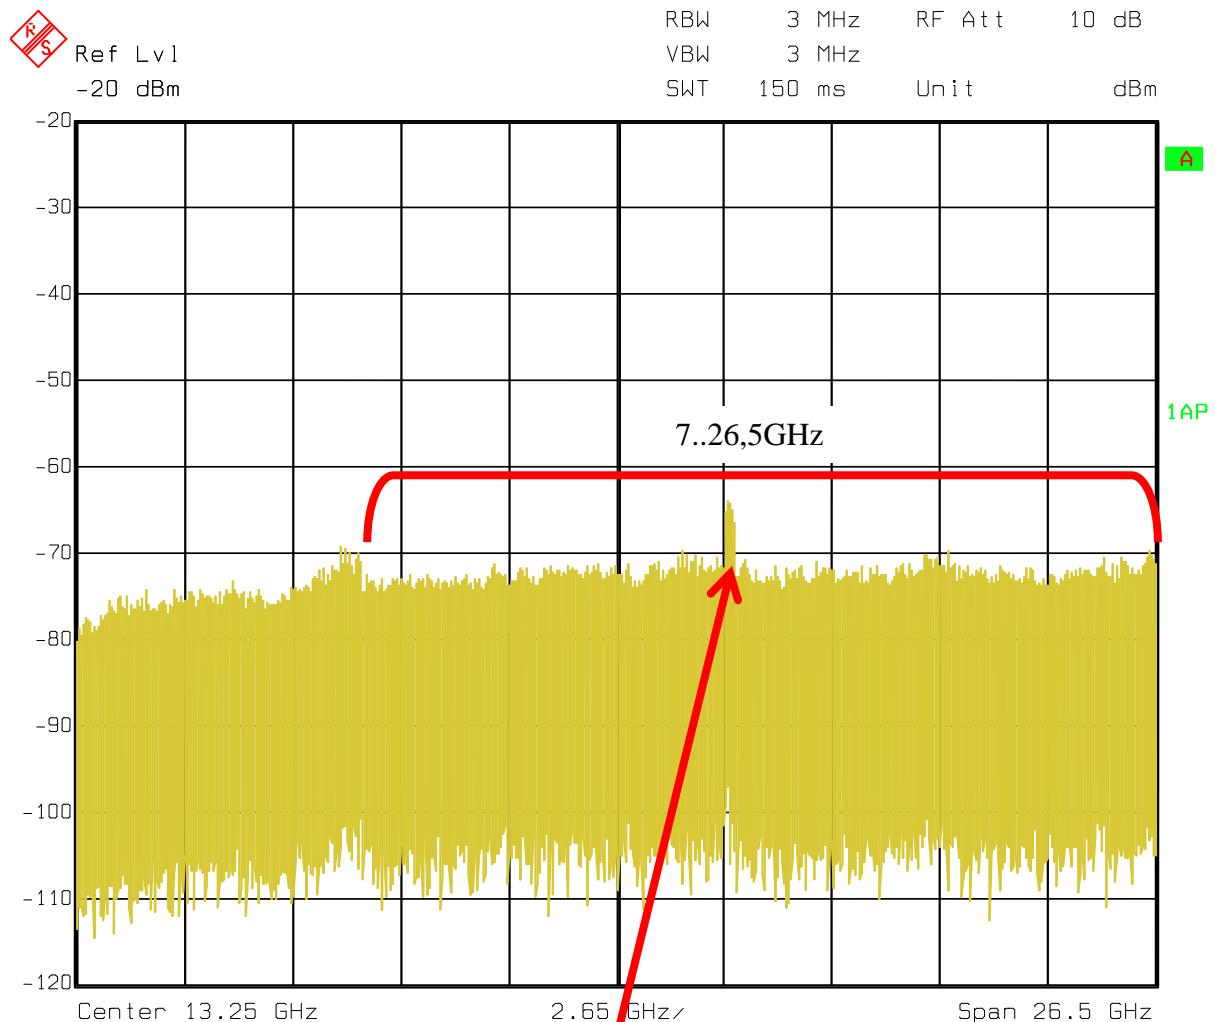
Wir stöpseln zusätzlich X153 ab- das ist der 741MHz-Eingang für den Bereich, der von 7..26GHz umgesetzt wurde. Jetzt wird es spannend:

Aha! Wir sehen, dass nun auch der Noisefloor des Bereichs 7..26GHz gesunken ist. Logisch, denn wir haben ja nun beide Empfangsteile (LF-Unit für 0..7GHz und den MWConverter für 7..26GHz) abgezogen. Beide können also keinen Rauschbeitrag zum Noisefloor mehr liefern => Noisefloor sinkt!

Interessant aber: den Peak bei 16GHz gibt es immernoch!!!

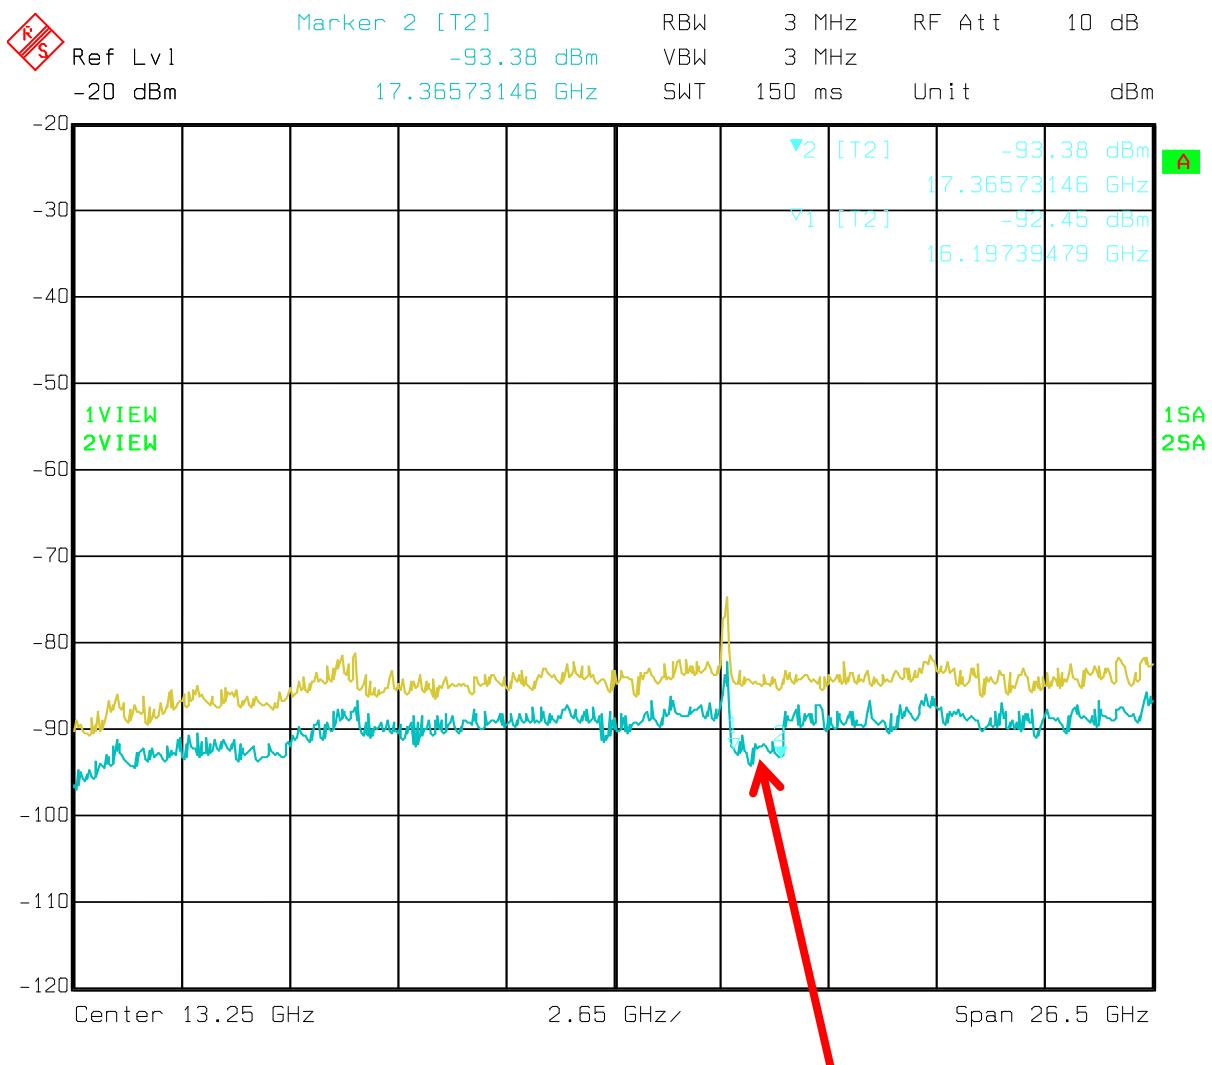
In GELB: Noisefloor (mit ca. 50x Average) mit aufgestecktem X158
 in BLAU: dito, mit abgezogenem X158.

Wir erkennen: die Baugruppe X150 (2nd IF) liefert insgesamt also einen Rauschbeitrag von etwa 5dB. In Ordnung. Und das tut sie in etwa gleichmäßig- bis auf eine kleine Zacke in diesem Bereich von 16,2 bis 17,4GHz! (Die Marker sind leider in hellblau und daher schlecht abzulesen, sorry)

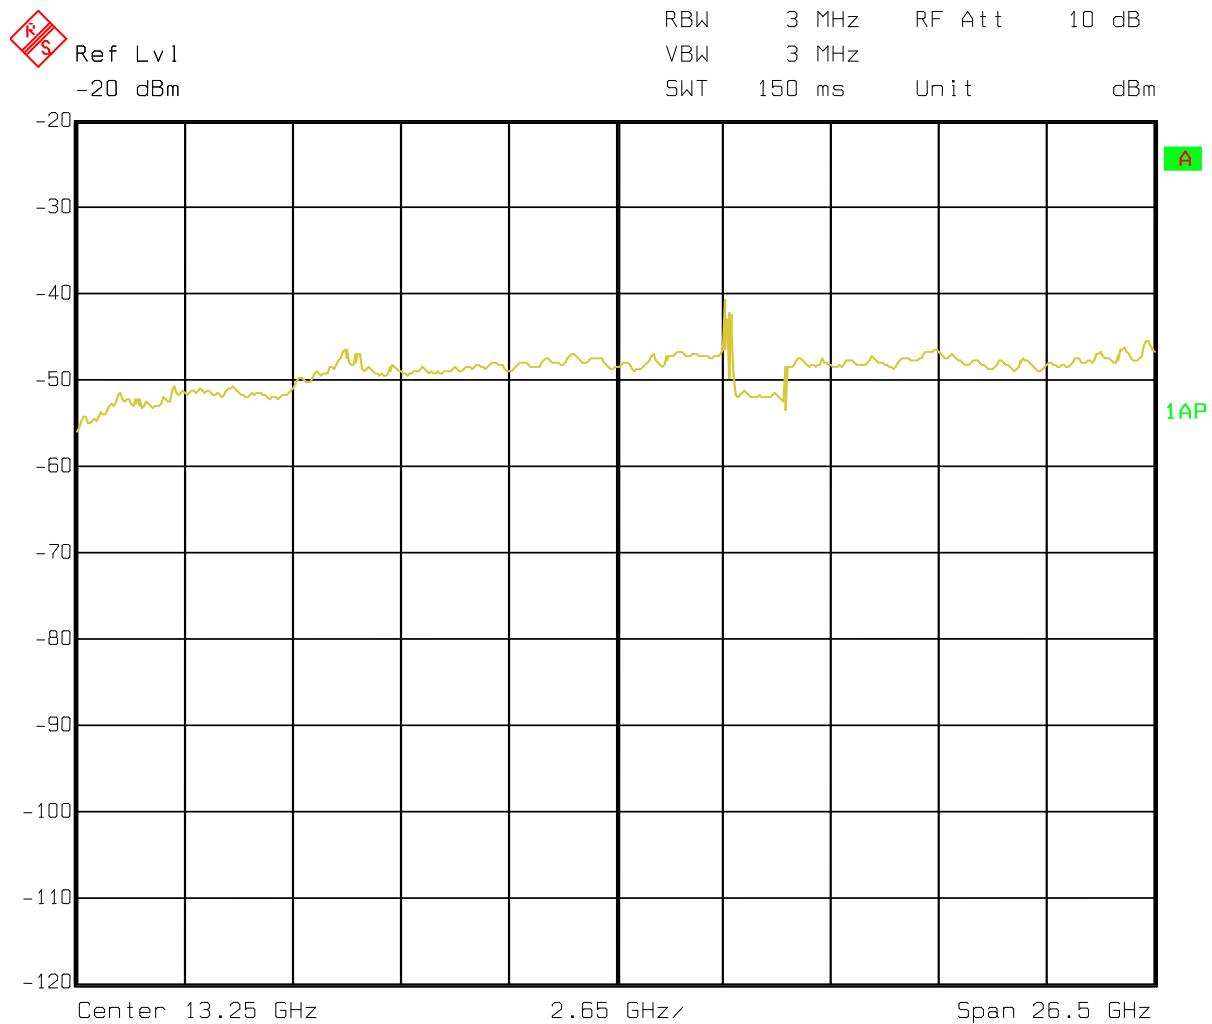
Nun mach ich mal was anderes. Ich will wissen, ob das IF-Filter diesen komischen Frequenzgang erzeugt. Ich mache nun wieder was mit seinem Eingang X158- aber anstatt ihm das Eingangssignal zu klauen, mach ich das Gegenteil: ich speise was ein: nämlich genau 21,4MHz mit -60dBm aus einem Signalgenerator!

Die Delle ist immernoch sichtbar! Soso! Das bedeutet, dass hier -frequenzabhängig- ganz furchtbar eine Frequenzgangskorrektur stattfindet, denn sonst hätten wir (wie beim Detektor vorhin) nur eine ganz schnurgerade Linie auf dem Bild. Haben wir aber nicht: durch das Einspeisen eines schön sauberen, konstanten 21,4MHz-Signals offenbart uns das IF-Filter seine interne Frequenzgangskorrektur!*

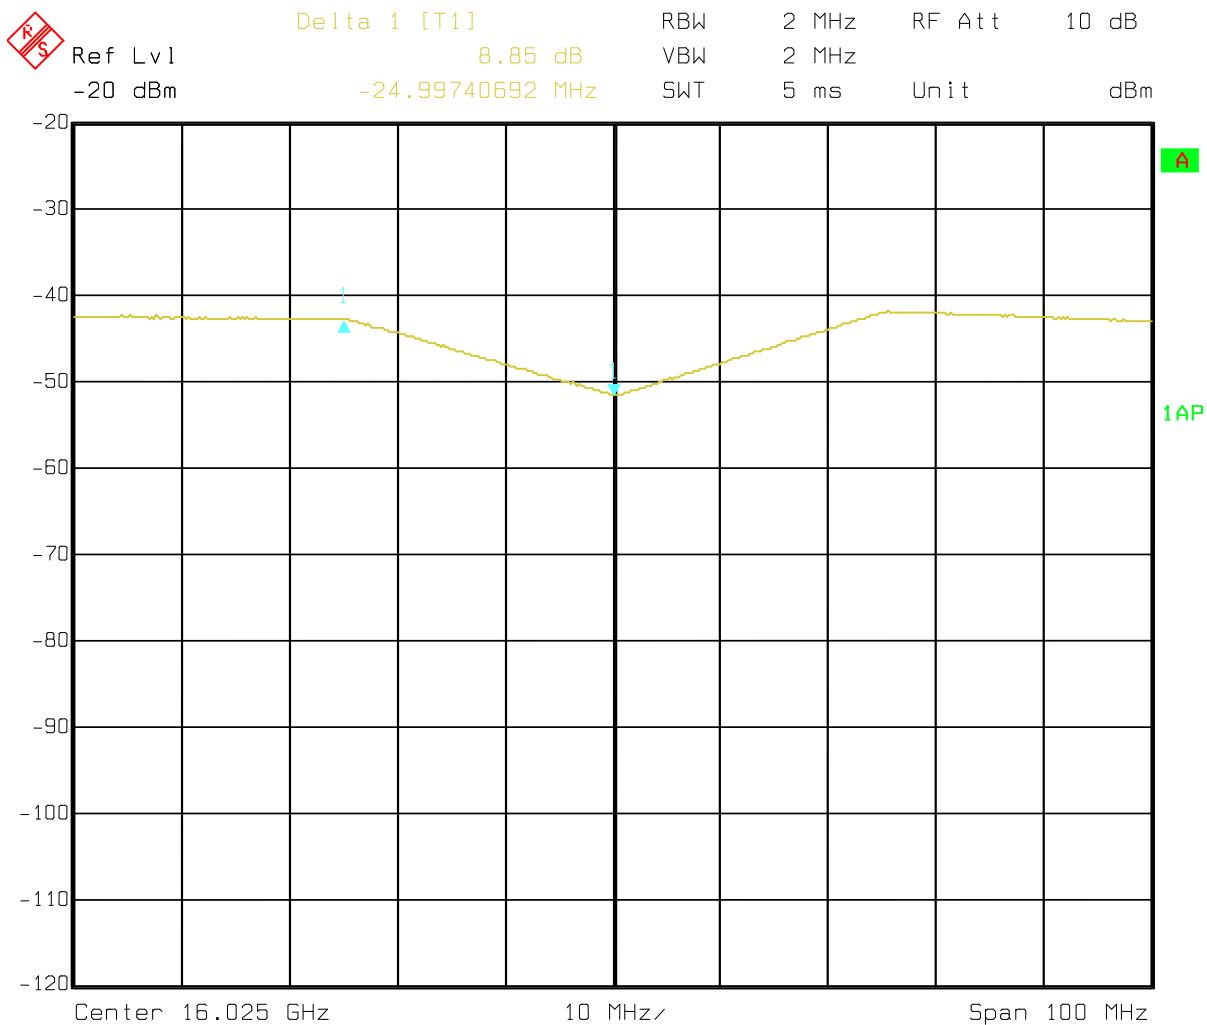
Also Leute, das kann doch kein Zufall sein. Für mich sieht das nach einer Frequenzgangs-Korrektur gerade aus, die mittels linearer Interpolation arbeitet und "zufällig" genau alle 25MHz einen neuen Stützpunkt hat.

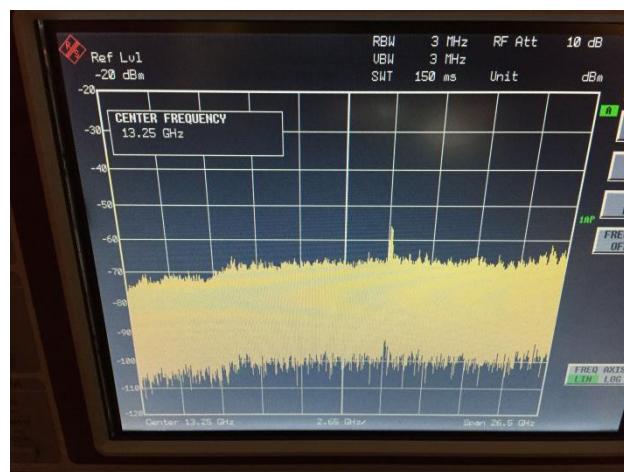
Abbildung 81: man sieht erstmal nix....

In der der normalen Ansicht 0..26,5GHz sieht man erstmal nix. Aber vielleicht ist die Änderung ja erst zu sehen, wenn man reinzoomt?

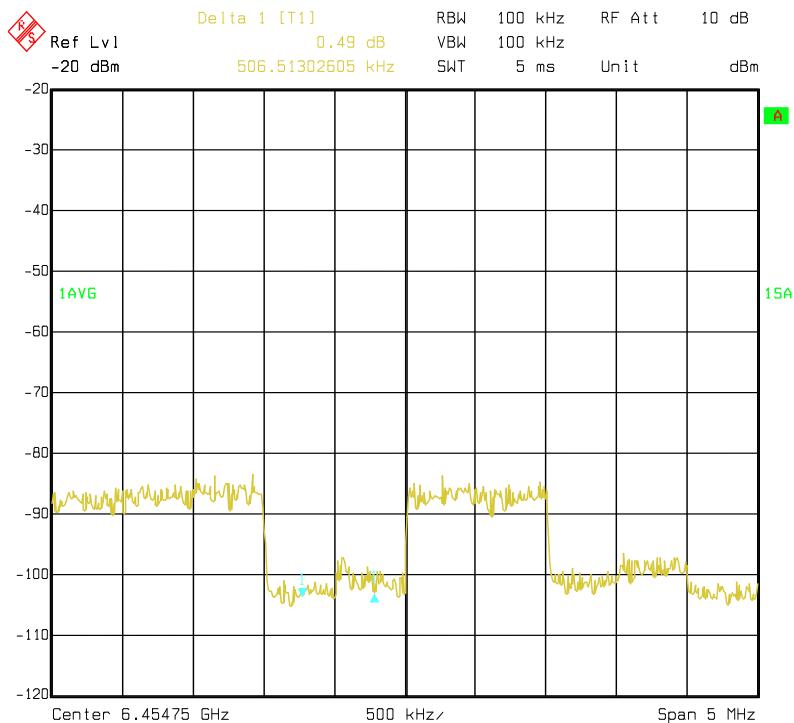
Abbildung 83: Detailansicht

Mit den Delta-Markern erlebe ich eine kleine Überraschung: die Schrittweite der einzelnen Stützstellen scheint hier viel enger zu sein -nämlich 500kHz - und nicht 25MHz wie im oberen GHz-Bereich!

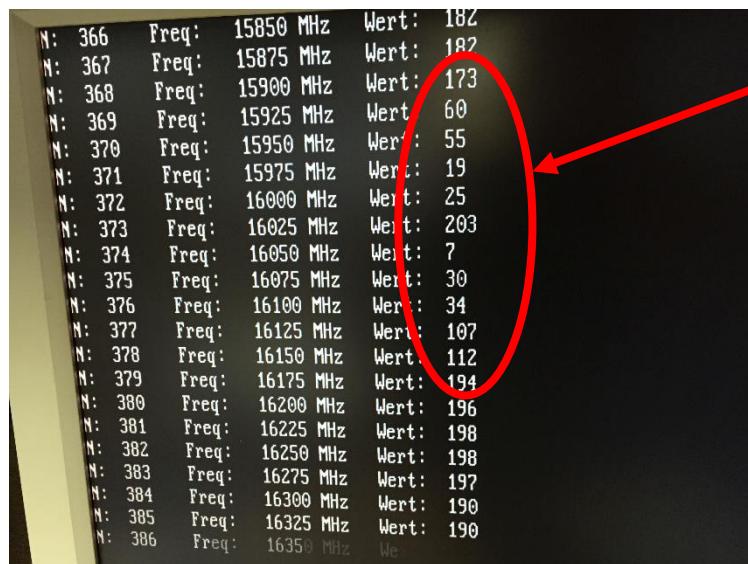
Abbildung 86: jetzt wird es spannend!

das sieht aber komisch aus!!! Bei genau 16 GHz!

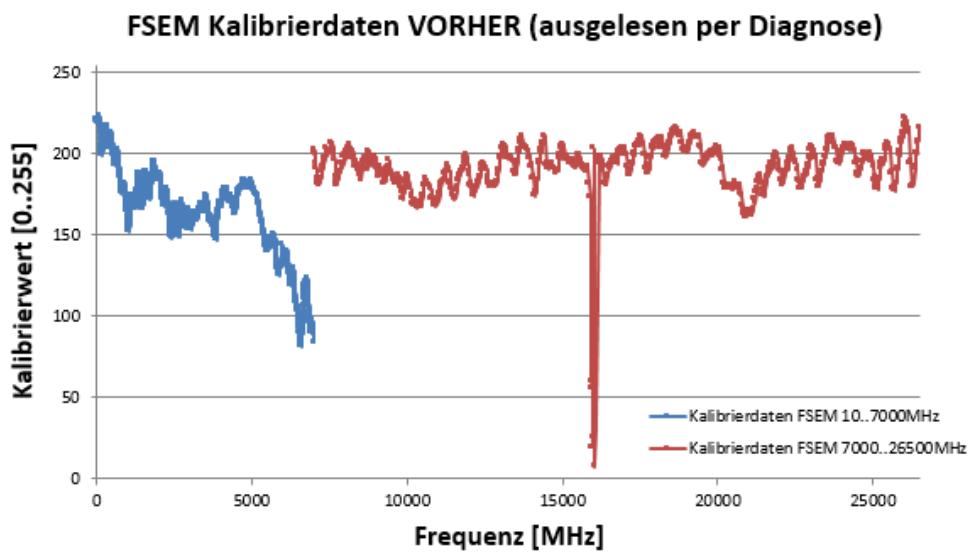
Abbildung 87: Kalibrierdaten des FSEM

Ich glaube, den Dip bei 16GHz kann man ja wohl nicht übersehen....
