Rohde & Schwarz FSEM 26GHz Spektrum-Analyz

1 Einleitung

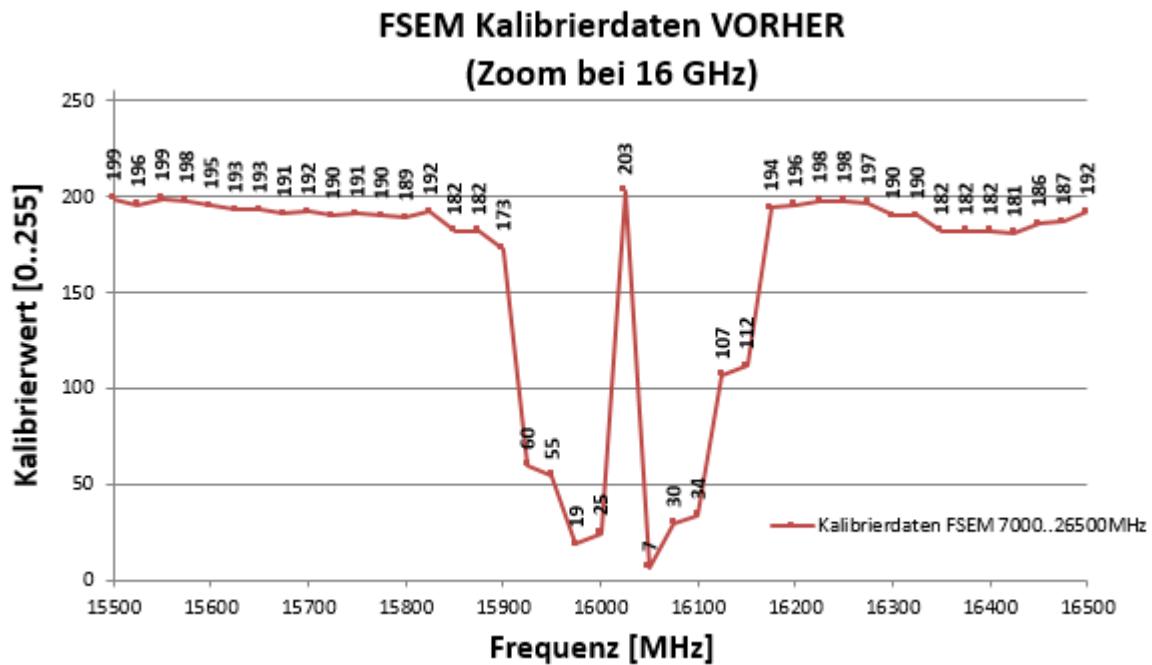
Abbildung 88: Kalibrierdaten (Zoom)

Ich habe keine Ahnung, was wohl damals beim Kalibrieren schief gelaufen ist. Vielleicht wurde der FSEM ja auch nie kalibriert, oder irgendjemand hat daran herumgefummelt, eine Servicefunktion verwechselt (oder bewusst manipuliert?), aber ich kann Euch sagen: das da sieht nicht original aus! Eine so extreme Kurve kann nicht richtig sein.

in der Dellen-Mitte bei 16,025GHz zeigt der Analyzer nahezu "richtig" an. Das passt zum Wert "203" in der Mitte des Kurvenzugs (Abbildung 88), der auf ähnlichem Niveau liegt wie seine Stützwerte weit links und rechts entfernt (ca. 185..190).

Signalpegel, die jedoch sehr dicht nahe der Mitte liegen, werden durch die kleinen Stützwerte sehr stark beeinflusst. (Man scheint offensichtlich bei der Kalibrierung eine Dämpfung einzustellen, keine Verstärkung!). Werte von 19, 25 oder gar der 7 führen zu einer starken Erhöhung der Anzeigewerte an diesen Frequenzstellen. Da das auch das Grundrauschen betrifft, zeigen sich hier die beiden Beulen links und rechts der Delle.

Wir lernen: die Kalibrierkurve (Abbildung 88) ist genau die Inverse des resultierenden Frequenzgangs. Wenn ich die verkorksten Stützstellen irgendwie begradigen könnte, z.B. so,...(siehe in blau)

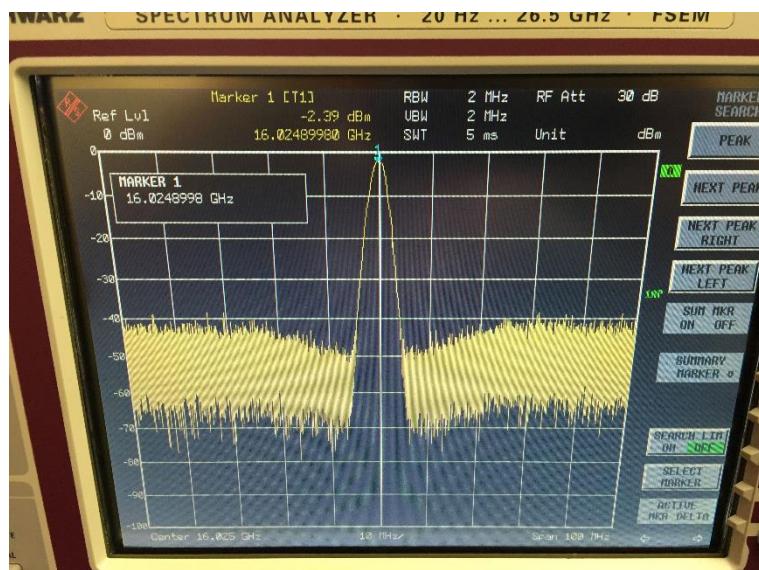
Abbildung 94: Testsignal bei genau 16,025GHz

Nun wird es aber interessant: wie verhält sich der FSEM, wenn man ihm genau bei der 16,025GHz-Stelle ein Signal hinstellt? Überraschung: das 0dBm-Signal wird mit ebenfalls -2,4dBm Pegel gemessen. Also ohne Auffälligkeit....hm...und wie ist links und rechts?

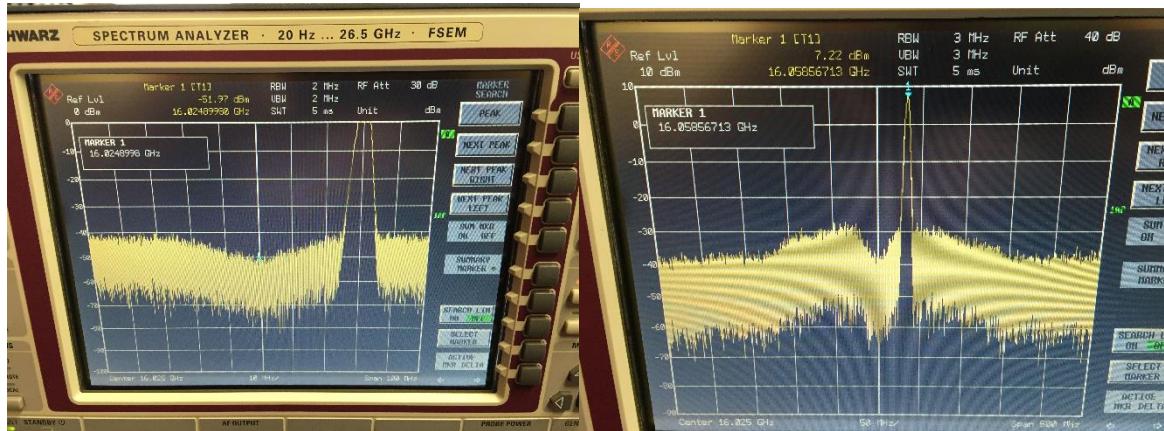
Abbildung 95: große Ungenauigkeit rechts daneben

Mit einem angezeigten Pegel von +7,2dBm misst der FSEM an dieser Stelle mindestens über 7dB zu hoch! Dasselbe Verhalten auch links neben der Dellen-Stelle (< 16,025GHz).

In größerem Abstand zur Dellen-Stelle stimmt die Anzeige dann wieder- es handelt sich also wirklich nur um ein Problem, das eng um die 16,025GHz-Stelle herum auftritt.

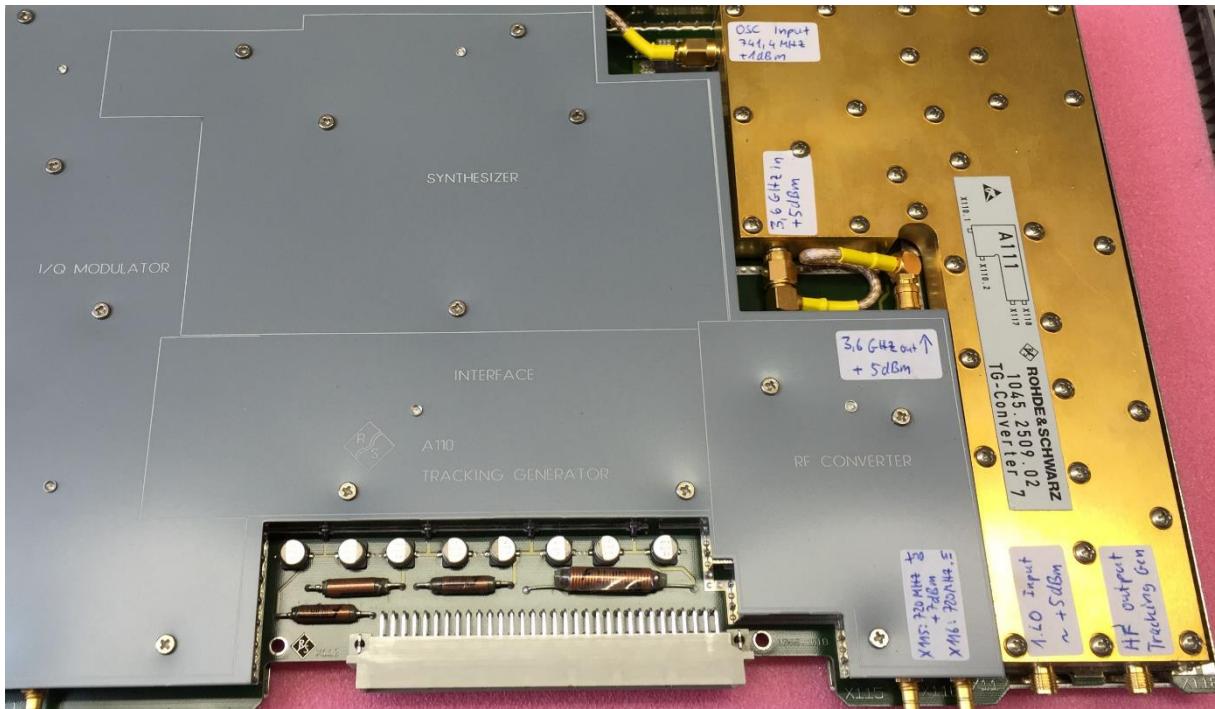
Abbildung 106: Tracking-Generator mit Klebeschildchen

Ich bemerke allerdings: irgendwo hinter dem Mischer scheint mir massiv HF-Pegel abhanden zu kommen, was dazu führt, dass der Signalausgang des Trackinggenerators etwa (mal wieder!) 20dB zu wenig Pegel liefert. Die Signalfrequenz an sich scheint dabei jedoch korrekt zu stimmen, also vermutlich kein Fehler in der Signalaufbereitung, sondern eher im nachfolgenden Verstärker.

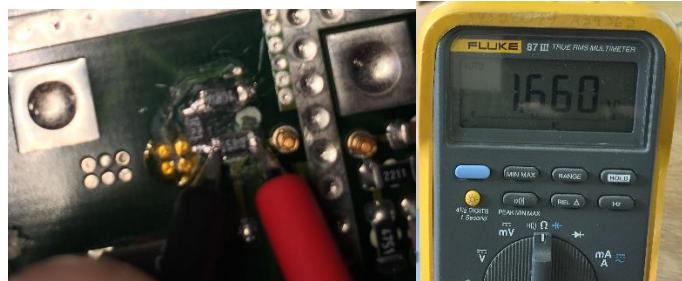
Abbildung 109: Faktor 100 zu groß...

Aha. Den hat's gehimmelt. 1,7kOhm statt 15Ohm. Eindeutig.

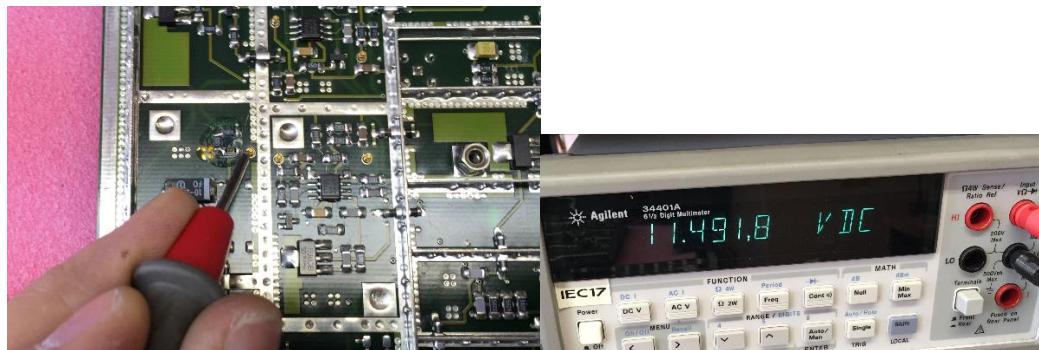
Abbildung 112: Kontrolle der Betriebsspannung

Aha! +11,5 Volt statt vorher 10Millivolt. Das sieht schonmal viiiiel besser aus.

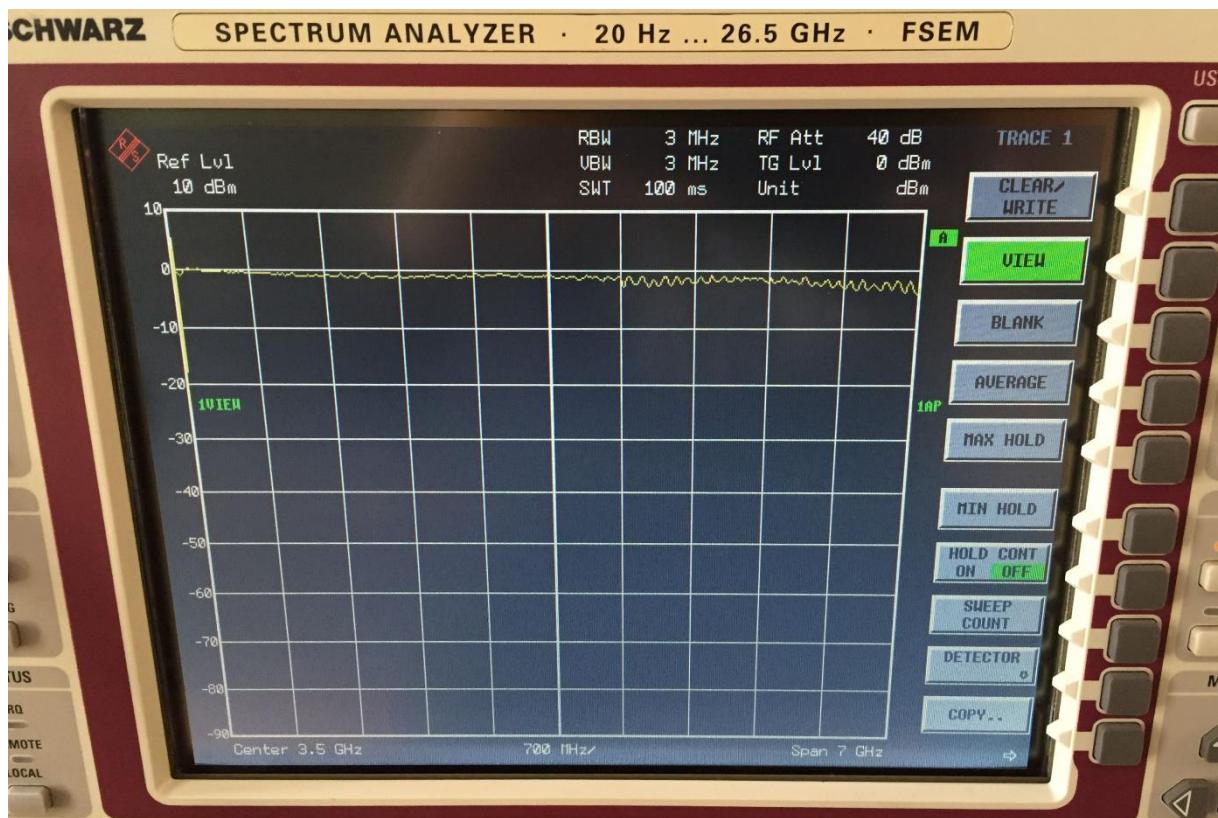
Abbildung 115: so wollen wir das!

...eine mustergültig glatte (unkorrigierte!) Pegellinie des Mitlaufgenerators! Diese Reparatur scheint definitiv gelungen!

Diese Messung ermutigt. Schnell baue ich die Baugruppe wieder in den FSEM und verbinde Trackinggenerator-Ausgang mit Spektrumanalyzer-Eingang. Und ich sehe:

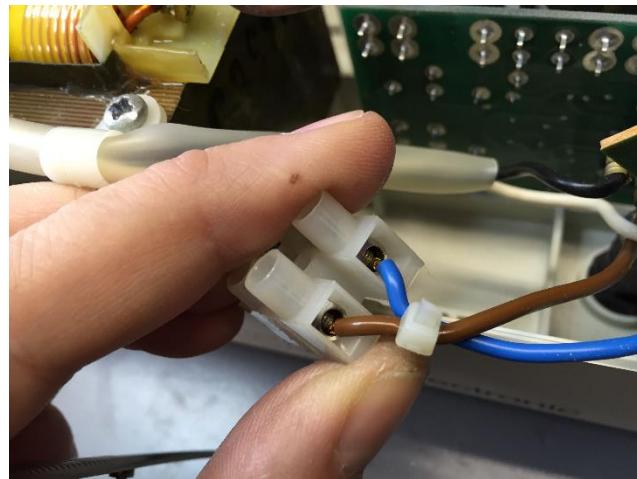
Man hatte das Netzkabel gewechselt, weil es vermutlich beschädigt war. Also wurde das Gerät aufgeschraubt und ein neues angeschlagen. Der Hersteller (Leitz) hat alles richtig gemacht. Hier die Lüsterklemme auf der 230V-Seite hinter dem Übergabepunkt.

Abbildung 117: alles super

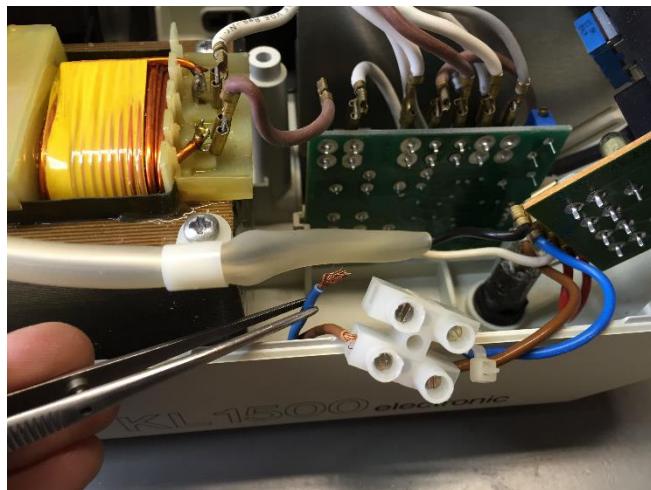
Abbildung 118: alles Mist!

Die Werkstatt hat eine Litze, aber keine Aderendhülsen verwendet! Eine tickende Zeitbombe, denn es hat schon einen Grund, warum Aderendhülsen an Litzenenden vorgeschrieben sind!

Wie man in Abbildung 118 sehen kann, genügt ein bloßes Berühren der Ader, dass sie sich aus der Verschraubung löst und man sie in der Hand hält.

Leute, sowas dürft ihr nicht auf die leichte Schulter nehmen, denn solche schlechten Kontaktstellen können Brände auslösen und schlimmstenfalls Menschen das Leben kosten!

Kauft Euch eine Aderendhülsen-Presszange und macht da ordentliche Aderendhülsen drauf. Es muss keine so teure sein wie meine (die ein DIN-gerechtes 6-Kanten-Profil quetscht), es reicht auch eine einfache aus dem Baumarkt. Wichtig ist nur, dass ihr sie verwendet und diese Gefahr nicht zu leicht nehmt.

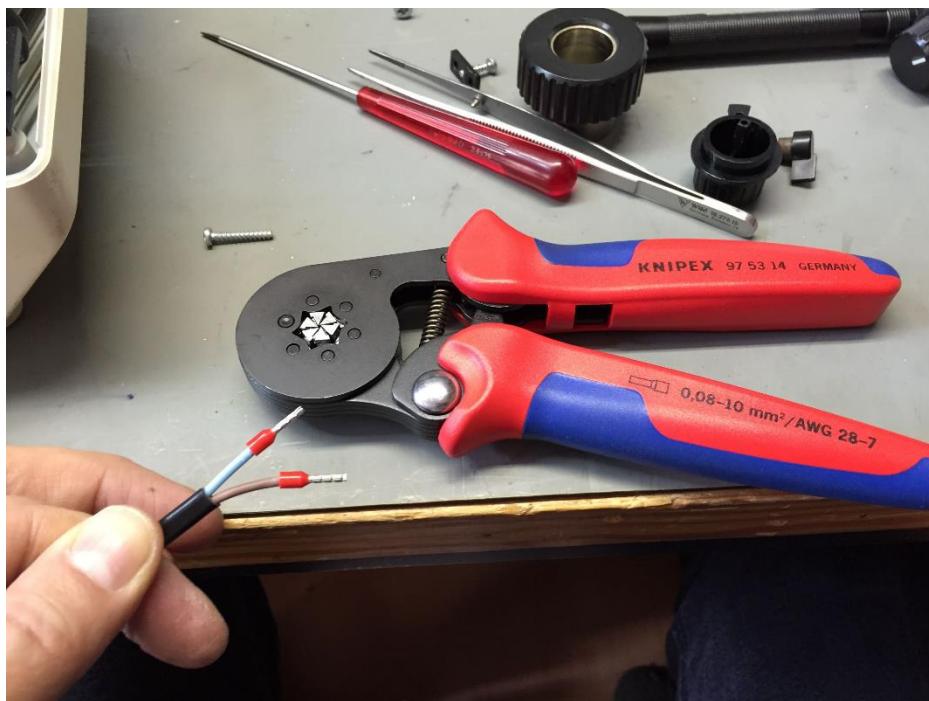
Abbildung 119: so macht man es richtig!

Das Gerät wurde natürlich ordnungsgemäß wieder instand gesetzt und die Brandgefahr ausgeschlossen. Da es sich um ein schutzisoliertes Gerät ohne Erdungsanschluss handelte, blieben mir die vorgeschriebenen Messungen für Isolation und Ableitstrom erspart. (Das ist auch nochmal ein Kapitel für sich ;-)
