# Rohde & Schwarz Tracking-Generator, 7GHz FSE-B10

## 1 Einleitung

## 2 Reparatur

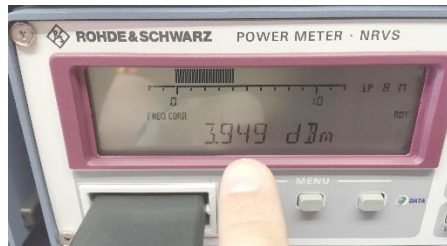
Abbildung 19: +4dBm am NRVS

Das sieht danach aus, dass die ALC den eingespeisten Pegel des Generators (-14dBm) für zu klein hält und damit die ALC volle Pulle aufreißt.

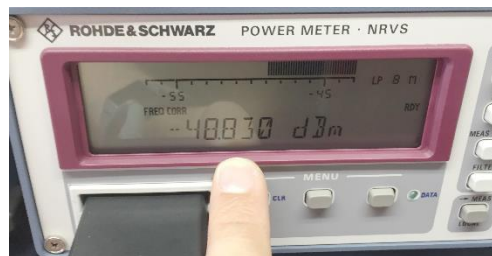
Abbildung 21: ALC regelt "dicht"

....und regelt die HF so gut runter, wie sie kann (-49dBm), denn sie hält die eingespeisten -13dBm nun für "zu groß". Das verrät uns:

1. die ALC reagiert absolut korrekt auf das IST-Signal
2. das Soll-Signal ist zwischen -13dBm und -14dBm (genau das haben wir mit der Messung mit dem Speki und dem HP11636 ja auch schon gesehen)
3. der Dynamik-Regelbereich der ALC ist mindestens 53dB groß (+4dBm-(-49)dBm=53dB)

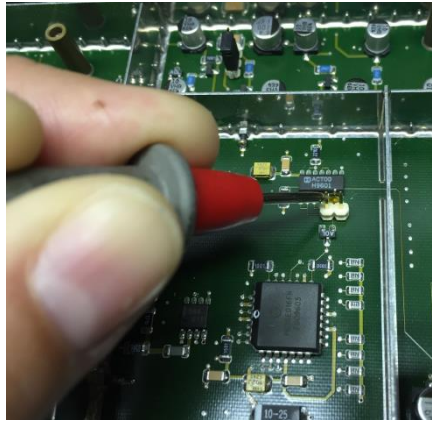
Während ich also in diesem Schaltungsteil fröhlich herummesse und mit Tastspitzen und Messleitungen an allen möglichen Pins herumtippe, passiert plötzlich was: sobald ich mit der Multimeter-Messleitung an das Ausgangssignal des Counter-ICs MC10E016FN tippe (Pin19),

**Abbildung 29: zum Aktivieren des Fehlers einfach nur hier drantippen....**

rastet die PLL aus, die PLL-Abstimmspannung klettert auf fast 22Volt und infolge dessen springt der VCO auf eine Schwingfrequenz von über 1020MHz!

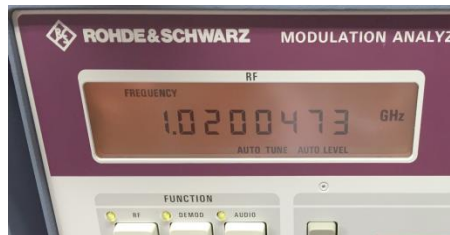
**Abbildung 30: PLL am Anschlag**

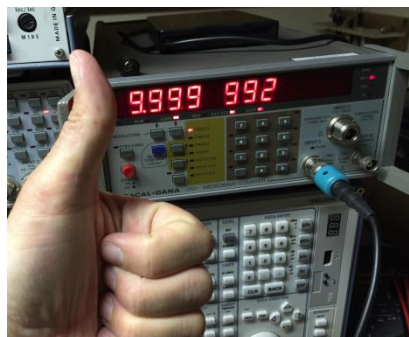
Die Sollfrequenz (10MHz) steht dabei aber weiterhin einwandfrei an, wie ich nachmessen kann.

**Abbildung 31: an der Soll-Frequenz liegt es aber nicht!**

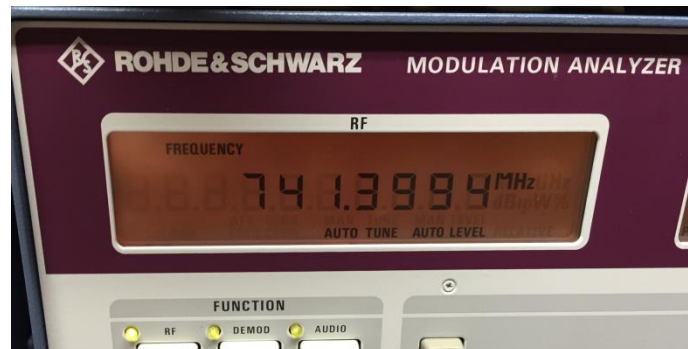
Damit scheine ich den Fehler irgendwie "zurückzusetzen"; der Counter erhält wieder seine Teilfaktoren vom ASIC, teilt wieder richtig, die PLL rastet wieder ein und springt zurück auf 741,4MHz.

**Abbildung 34: wieder alles gut!**

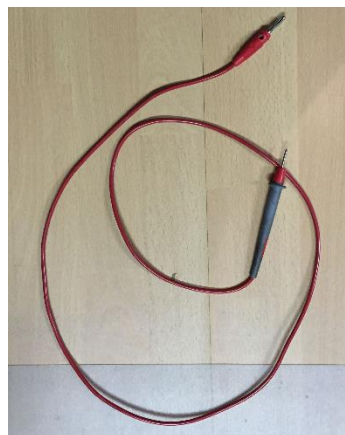
Das Verrückte dabei ist, dass ich mit dieser Prozedur den Fehler nun zuverlässig aktivieren und deaktivieren kann. Selbst, wenn die Messleitung in keinem Messgerät eingesteckt ist, also nur die reine Kabelkapazität der Messleitung wirken kann. Kurzes Tippen an den Counter-Ausgang: PLL rastet aus (und bleibt ausgerastet!). Kurzes Tippen an den Programmier-Port6 mit demselben Kabel: PLL rastet wieder ein. Wie soll ich bitte das denn verstehen??

**Abbildung 35: ein einfaches Bananenkabel reicht aus, um die PLL zum Ausrasten zu kriegen!**

Momentan habe ich keine Erklärung dafür. Die Betriebsspannungen sowie Logikpegel an diesem Baustein sind alle gemäß Datenblatt. Ich sehe auch selbst unter dem Mikroskop keine erkennbaren Brüche von SMD-Bauteilen, z.B. Pull-Up-Widerständen, oder sonstige kalte Lötstellen. Aus Verzweiflung entscheide ich mich für eine sehr "rude" Art:

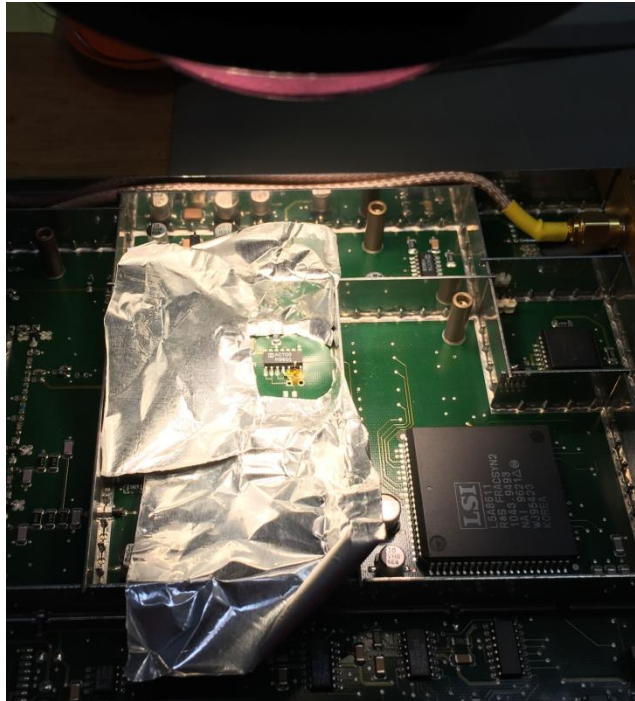
**Abbildung 38: rundherum abgeklebt: gleich wird ausgelötet (ge"pustet")**

Will sagen: die Schaltung verhält sich noch exakt so wie vor dem Bauteiletausch- der Provozieren des Ausrast-Fehlers durch meine Messstrippe gelingt noch genauso gut wie vorher. Trotzdem bringt uns auch das hier weiter, denn wir wissen nun, dass wir die gewechselten Bauteile getrost als Fehlerquelle ausschließen können.

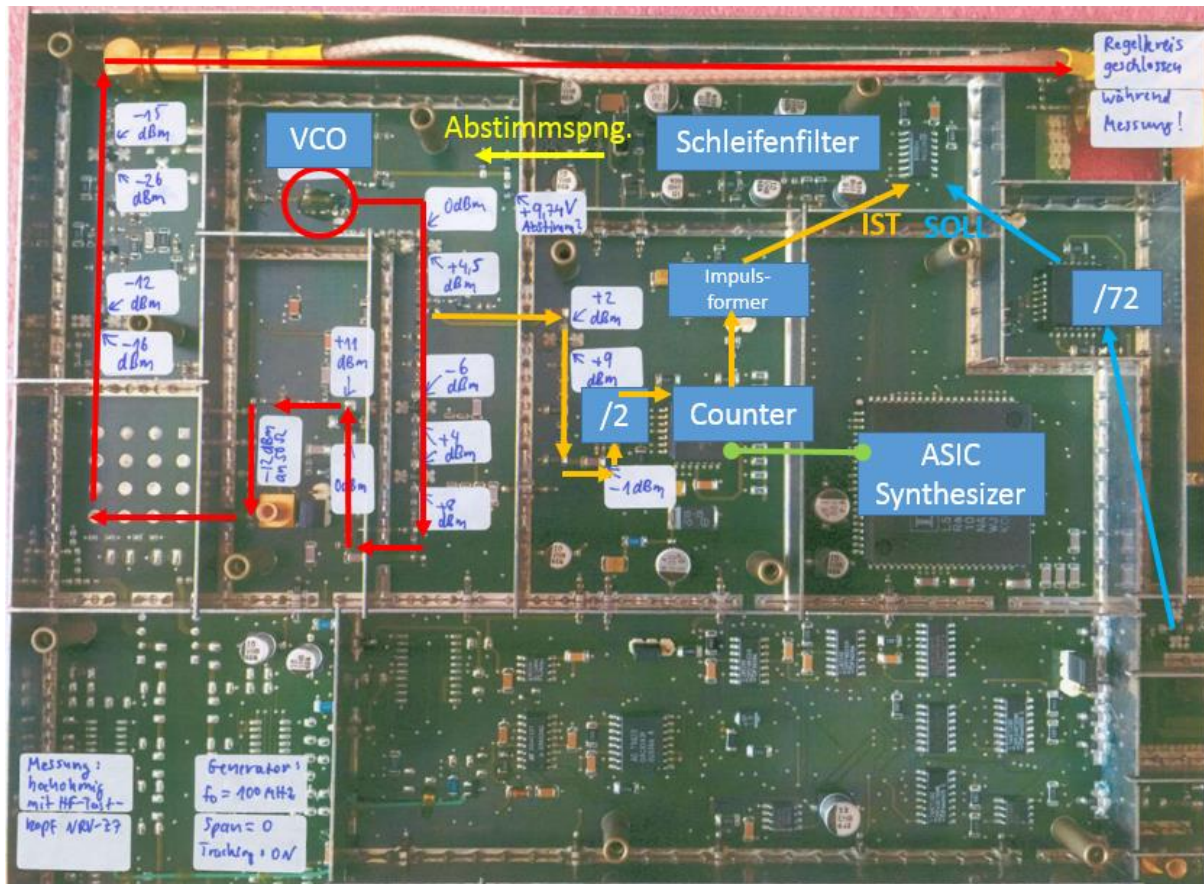
Ich kombiniere: für den Fall, dass der VCO es irgendwie schafft, auf 1021MHz zu schwingen und der Counter nur noch durch 4 teilt, schickt dieser Teiler plötzlich nicht mehr ein Signal von 10MHz, sondern von 255MHz an die PLL! Das Datenblatt für einen 74ACT00 sagt, dass die Durchlaufzeit durch ein Gatter typisch 5ns beträgt. Das entspricht bereits einer maximalen Frequenz von 200MHz. Wenn wir nun noch die im Datenblatt ausgewiesenen Flankensteilheiten von  $3\text{ns}+3\text{ns} = 6\text{ns}$  hinzuzählen, kämen wir bereits auf 11ns- entsprechend 90MHz. Ich weiß nicht, ob man das so rechnen darf, ich finde im Datenblatt leider keine maximal erlaubte Betriebsfrequenz. Doch meine überschlägige Rechnung zeigt bereits, dass bereits das erste, dem Counter nachfolgende IC mit einer solch hohen Eingangsfrequenz von 255MHz vermutlich stark überfordert wäre. Das Ausgangssignal könnte dem Eingang nicht mehr folgen- und möglicherweise der PLL (fälschlicherweise) signalisieren, dass es gar kein Eingangssignal gäbe. Demzufolge würde die dann die Abstimmungsspannung auf das Maximum hochreißen- genauso, wie wir es hier erleben!

Könnte also eine Erklärung sein, muss aber nicht. Falls ich aber Recht habe, könnte ich den Münchnern tatsächlich mal was am Zeug flicken, denn meiner Meinung nach darf man eine PLL-Schaltung niemals so konstruieren, dass es passieren kann, dass der VCO in einem Frequenzbereich schwingen kann, der den Funktionsbereich der PLL verlässt. Tut man das doch, so kann es passieren -wie hier vielleicht- dass eine Störung im Signal dazu führt, dass die PLL in diesen "verbotenen Bereich" springt und von dort auch nicht mehr zurückfindet!

Abbildung 41: ein Teil der PLL enträtset

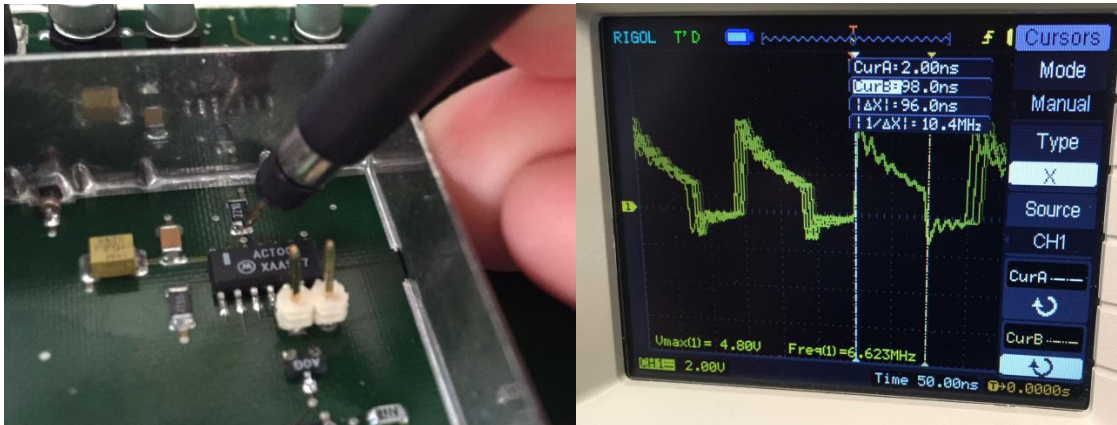
Abbildung 42: Messung am Ausgang des 74ACT00

In viel Kleinarbeit nehme ich mir mal das Schaltbild auf. So langsam sammle ich ein paar Schnipsel meines großen PLL-Puzzles auf. Das durch den Counter durch 37,07 geteilte VCO-Signal (=10MHz) wird auf ein 74ACT00 Gatter gegeben, das -nach näherem Hinsehen- eine Pufferstufe und ein Monoflop bilden. Wie meine Messungen beweisen, scheint das Monoflop die geteilten Impulse auf eine feste Impulsdauer von ca. 100ns zu verlängern.

Das so behandelte Signal wird auch abgegriffen und zum ASIC weitergeleitet! Aha!!

Folge Idee: VCO kriegt aus irgendeinem Grund eine Störung und schwingt zu hoch. Schwingung so hoch, dass 74ACT00 nicht mehr folgen kann. Dadurch bleibt Taktsignal an ASIC aus, ASIC bleibt daraufhin ebenso stehen. Dadurch keine Programmierung des Counters mehr => der teilt nur noch durch 2 => Schwingung jetzt so hoch, dass auch 74ACT00 nun nicht mehr folgen kann und kein Ausgangssignal mehr in Richtung ASIC liefert. Dieser denkt daraufhin, dass die PLL gar nicht mehr arbeitet und stellt auch das Ansteuern des Counters ein. Damit bleibt er auf Teilerfaktor 2 stehen!. => Es tritt ein stabiler (aber falscher) Zustand ein! Die PLL findet nicht mehr zurück in den normalen Betrieb!

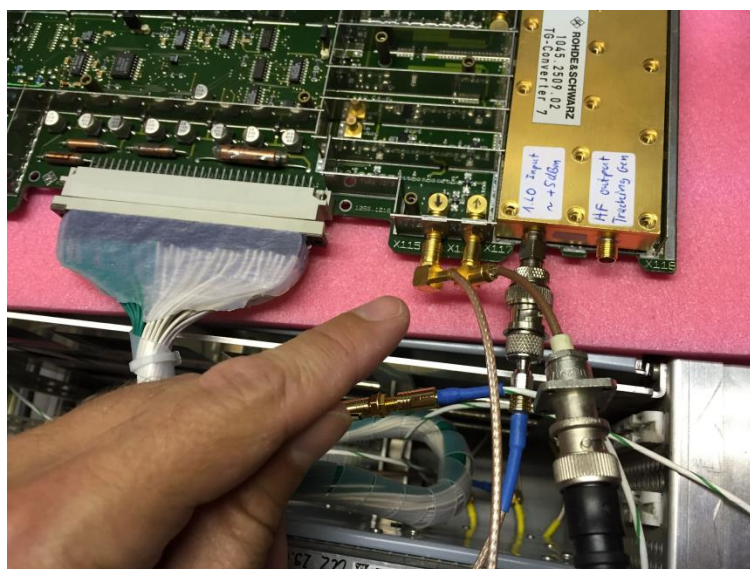
**Abbildung 46: hier wird die 720MHz Referenzfrequenz in die Baugruppe eingespeist- und auch gleich wieder ausgekoppelt**

Das hochohmige HF-Voltmeter meint, es längen etwa -3dBm am Clock-Eingang des ICs an. Aber reicht das? Ich habe leider kein Oszi, mit dem ich die High/Low Spannungspegel bei 720MHz messen und mit dem Datenblatt vergleichen kann. Der Speki hilft mir hier leider auch nicht mehr wirklich weiter. Ich weiß nur: am anderen IC liegen +5dBm mit demselben hochohmigen Messkopf und dem R&S NRVS an, damit es läuft. Das sind immerhin 8dB mehr! Liegt es vielleicht da dran, dass da nix mehr rauskommt? Zu wenig Eingangspegel?

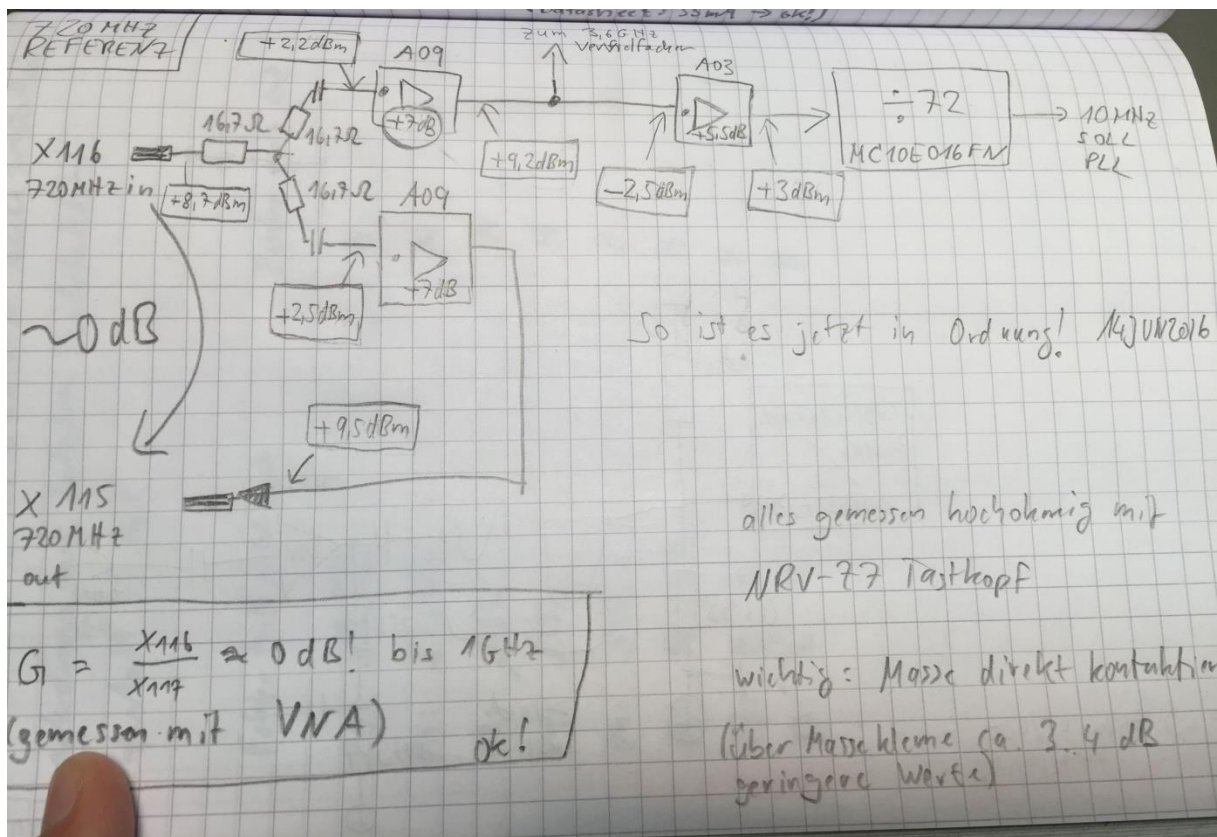
Abbildung 47: selbst aufgenommenes Blockschaltbild der 720MHz-Umgebung

Eingespeist wird sie durch X116 mit einem Pegel von etwa +8,7dBm. Es folgt eine mir recht gut bekannte Power-Divider-Schaltung, die aus einem Stern von drei 16,7Ohm-Widerständen besteht. Dieser teilt das Signal gleichmäßig auf seine beiden Zweige auf, so dass an seinen Ausgängen etwa +2,2dBm und +2,5dBm anliegen und die nachfolgenden Signalketten (jeweils ein MMIC des Typs "A09") ansteuern.

Und hier habe ich bereits die erste Auffälligkeit. Während der eine Signalzweig mit dem A09 eine Verstärkung von etwa 6dB macht (also das 720MHz-Referenzsignal mit etwa +10dBm wieder dem FSEM an X115 zur Verfügung stellt), erlebe ich auf dem anderen Signalzweig eine "Verstärkung" von -5dB (minus!)\*. Und das ist ausgerechnet der Signalzweig, der zur PLL Soll-Frequenz führt! Aha!

Nach kurzer Analyse der Schaltung fällt mir eigentlich kein Grund mehr ein, weshalb der eine A09 eine Verstärkung von minus 5dB machen darf, während der andere plus 6dB schafft. Mir wird also klar: das Teil muss raus und durch ein neues ersetzt werden.

\* im Bild oben sind Werte des bereits reparierten Systems mit A09 angegeben! (+7dB Verstärkung statt -5dB)

Weil MMICs im Betrieb meist ziemlich heiß werden, habe ich beschlossen, gleich beide Teile zu erneuern. Meine SMD-Reworkstation leistet wieder tolle Dienste beim Auslöten. Nach kurzer Zeit sind die beiden MMICs gewechselt und ich erhalte folgende Werte an den Ein- und Ausgängen (siehe Abbildung 47).

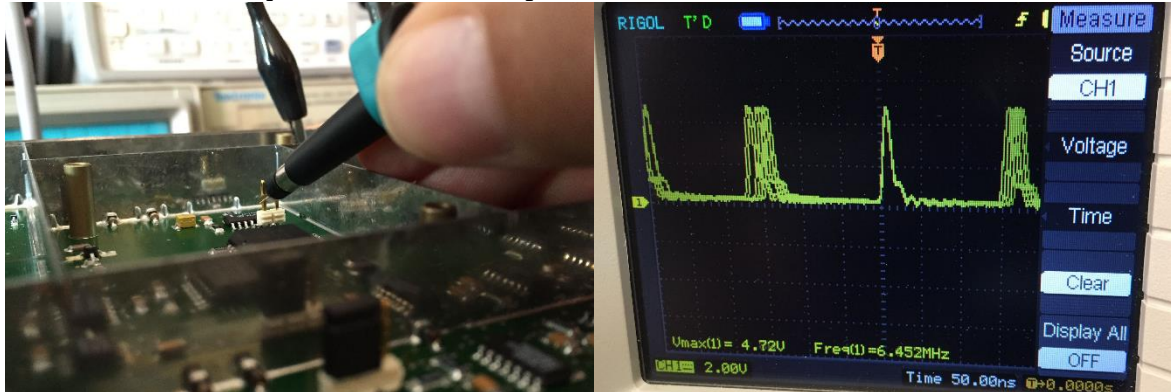
Abbildung 50: Messung IST-Frequenz

2. Die PLL IST-Frequenz sieht am Messpunkt hinter dem Teiler-IC so aus:

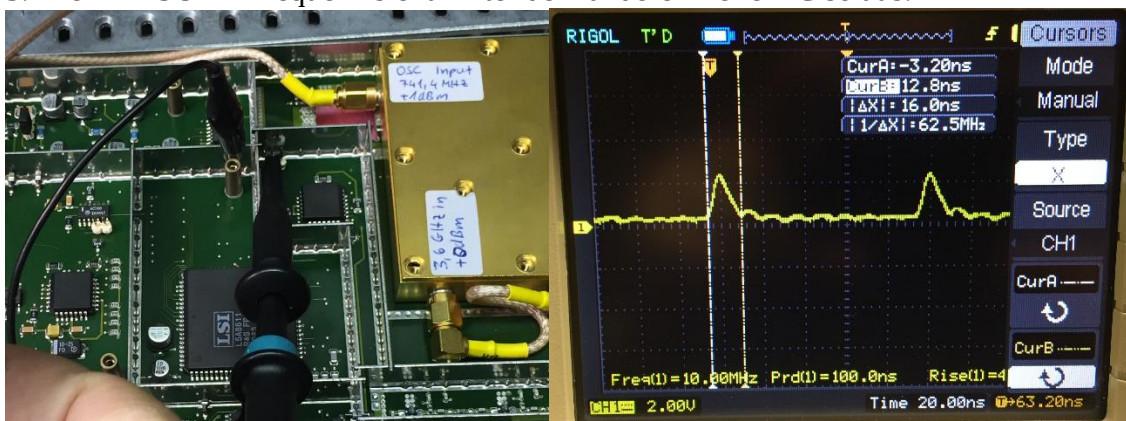
Abbildung 51: Messung SOLL-Frequenz

3. Die PLL SOLL-Frequenz sieht hinter dem anderen Teiler-IC so aus:

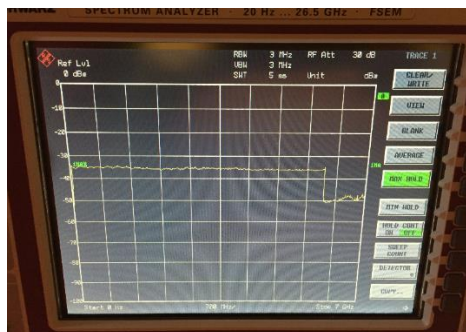
Abbildung 54: Alles gut...oder nicht?

Wie jetzt.....-35dBm???

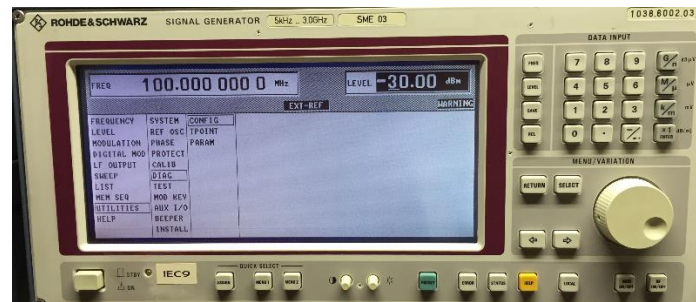
Abbildung 57: 100MHz, -30dBm

"Arrgh"- Es gibt wohl kaum ein treffenderes Wort. Kaum hat man eine Sache heil gemacht, kracht es bei der nächsten. Offensichtlich wird ein vorsichtig in den FSEM eingespeistes Signal von 100MHz-Signal mit -30dBm....

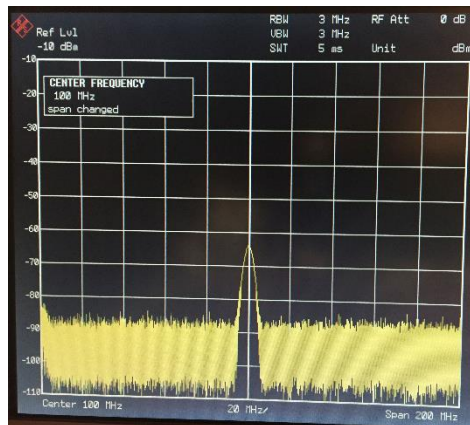
...nur mit -65dBm zurückgemessen!

Abbildung 58: nicht so prall...

Irgendwo bleibt da also was auf der Strecke. Und zwar etwas 35dB, also keine Kleinigkeit! Gucken wir uns mal das Blockschaltbild des FSEM-Eingangs an:

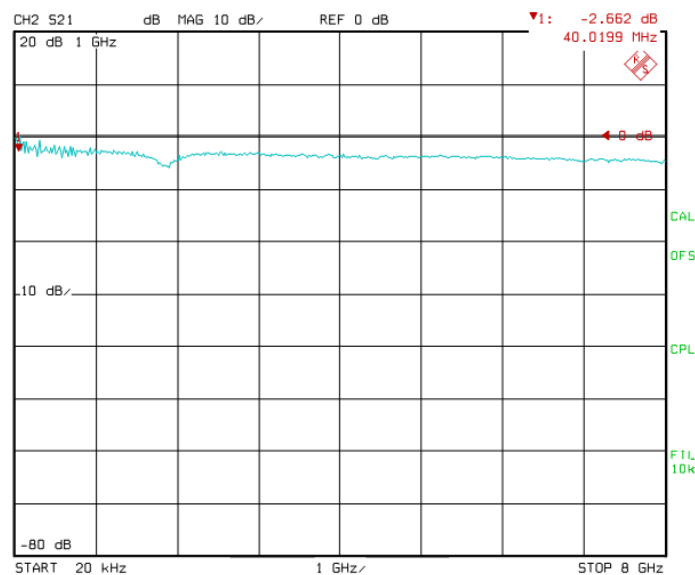
Abbildung 64: S21 des Diplexers von X4 nach X6

Bis auf die kleine Delle (die aber vom Kalibrieren und dem Kabel kommt) haben wir bis 8GHz eine ziemlich konstante Dämpfung von etwa 3dB. Das klingt gut und plausibel, denn an X6 kommt das HF-Signal heraus, das direkt vom 7GHz-Frontend empfangen werden soll.

Es scheint mir bald so, als ob auch hier kein Problem bestünde: mit teilweise noch nichtmal 3dB Durchgangsdämpfung erklärt es nicht, weshalb ich ein vorsichtig mit -30dBm eingespeistes Signal mit nur -65dBm angezeigt wird. Wir suchen einen Fehler, der in der Auswirkung mehr als 10x so stark ist wie diese knappen 3dB.

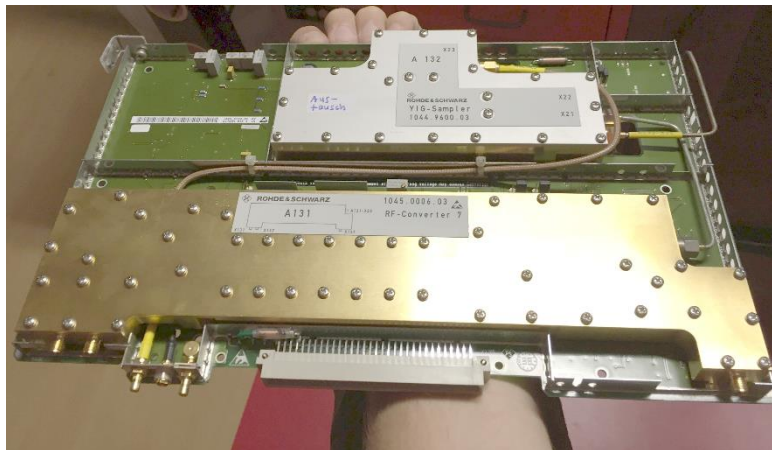
Abbildung 70: Austauschbaugruppe A130

Und erlebe eine Überraschung: dieselben Werte! Keine Änderung des Fehlers!

Nun, das sind mir alles Beweise genug, um die Baugruppe A130 (RF Unit) probenhalber gegen eine Ersatzbaugruppe zu wechseln. Wohl dem, der eine hat. :- ) Grins

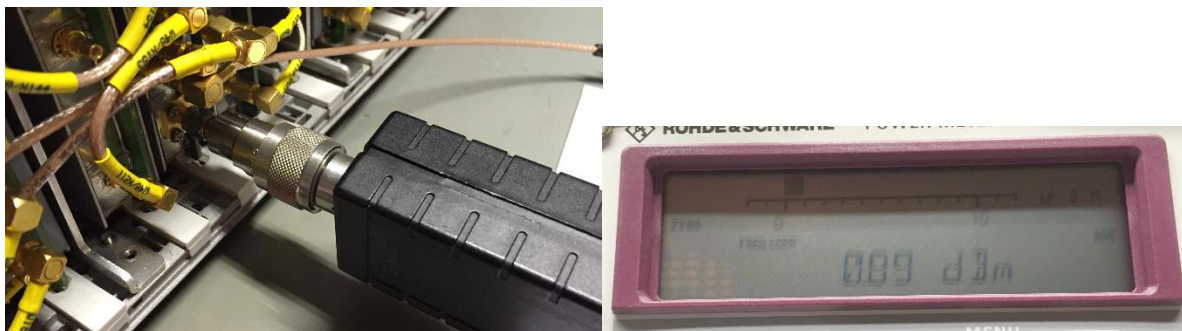
Abbildung 74: Pegel der 2.LO

Was? Kleiner als +1dBm? Das ist verdächtig! Hier sollte doch viel mehr Pegel anliegen! Sogar in meiner Bastelunterlage hatte ich mir bei einer früheren Messung deutlich mehr HF-Pegel reingeschrieben.

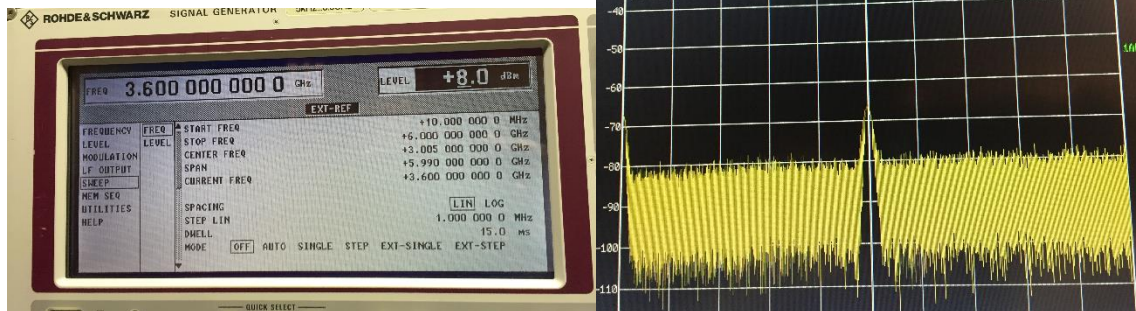
Abbildung 76: erstmal +8dBm...

Der 120MHz-Peak des internen CAL-Generators steht müde auf -65dBm.

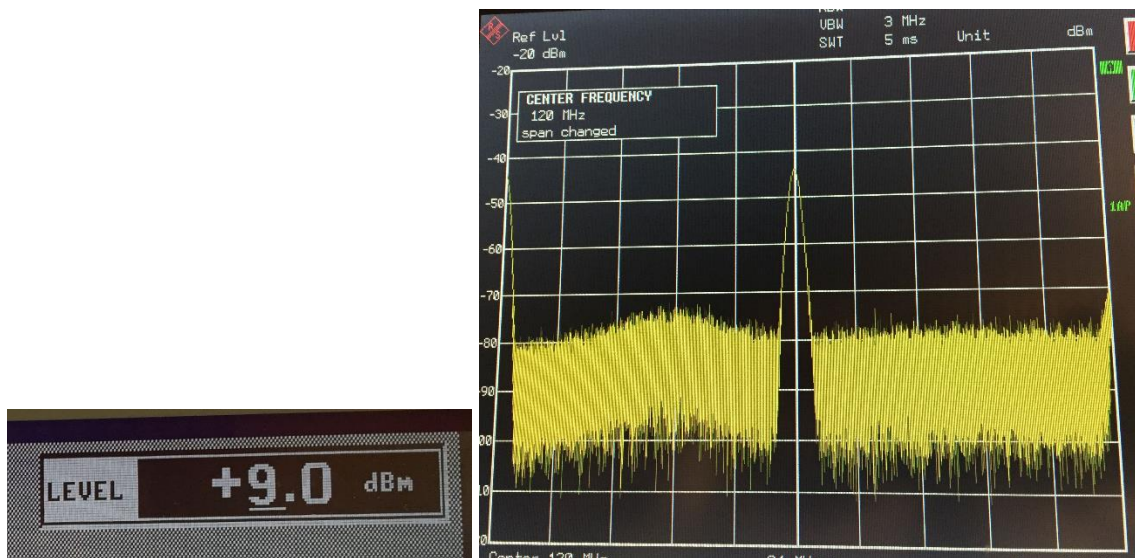
Abbildung 77: dann mutige +9dBm...

Oh! Es tut sich was: der Peak steigt auf -45dBm!

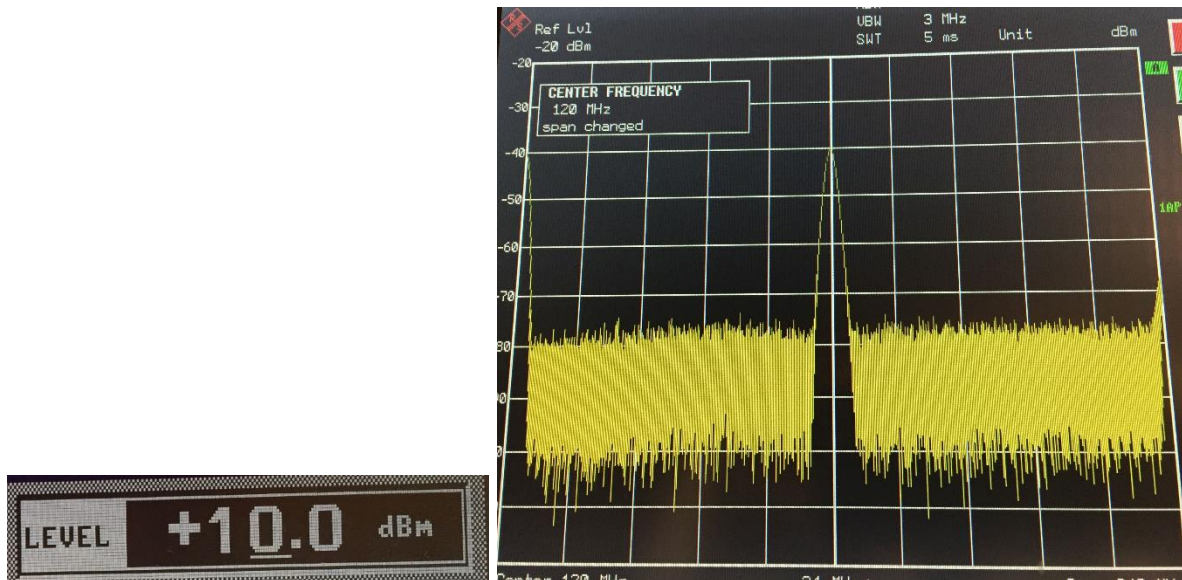
Abbildung 78: Oh! +10dBm...

Der Peak des CAL-Generators steht akkurat auf -40dBm! Also da, wo er hingehört!

Damit ist es klar: aus irgendeinem Grund liefert der "2nd IF Converter" nicht mehr genügend 2.LO-Pegel an die RF-Unit, wodurch diese dann nicht mehr korrekt empfangen kann!

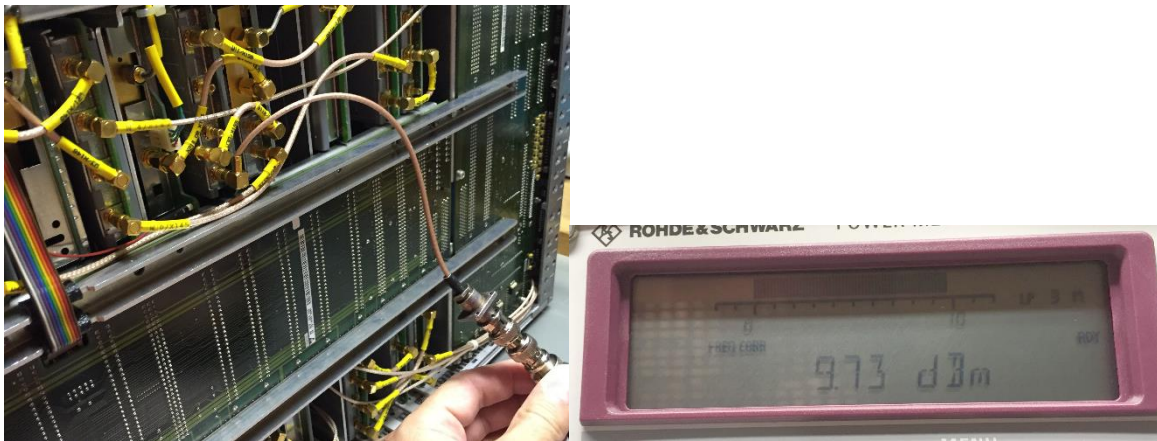
Nö, ist er nicht. Mit fast +10dBm liegt über gut über den Anforderungen.

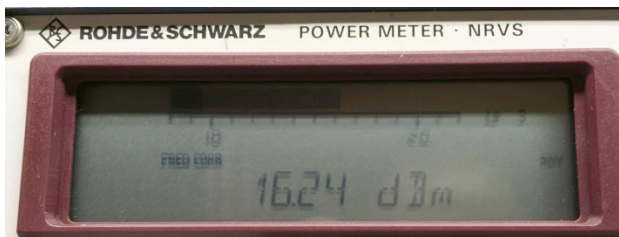
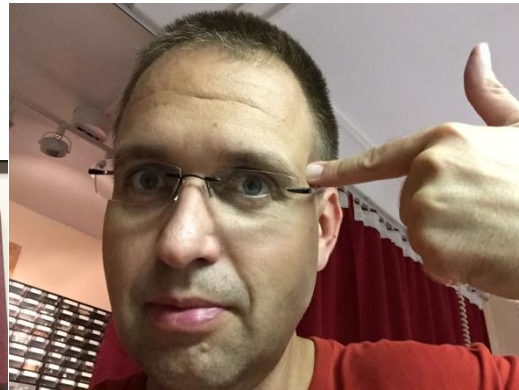
**Abbildung 83: Peng!**

A150 liefert wieder ein 2.LO-Signal! Und das mit  $>+16\text{dBm}$  gar nicht mal so schlecht! Ich bin überzeugt, wenn ich das Teil nun einfach wieder zusammenbauen würde, der FSEM wieder ordnungsgemäß arbeiten würde.

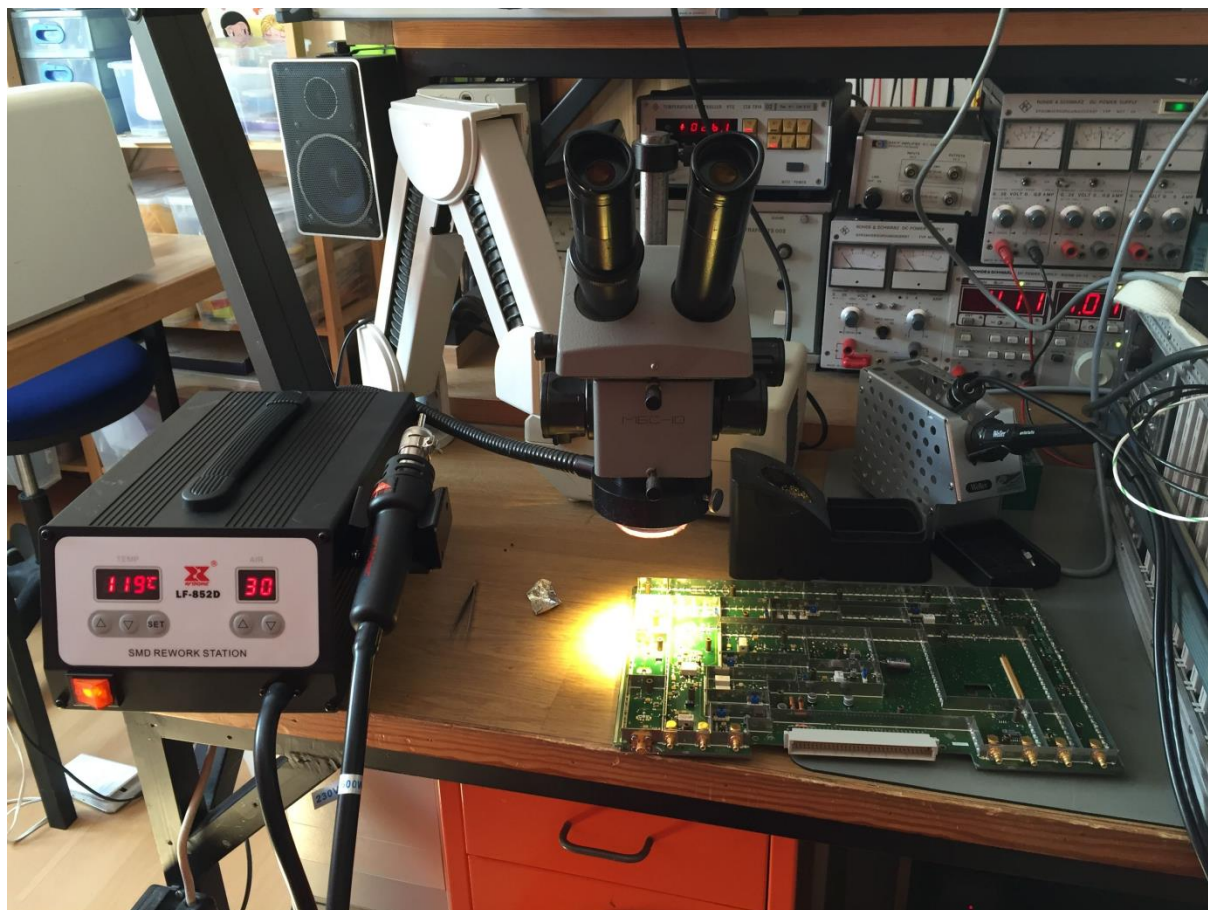
Abbildung 86: MMICs auslöten

Aus Aufnahmen mit der Thermografiekamera weiß ich, dass MMICs normalerweise immer stark beansprucht werden. Es wäre ja auch nicht der erste defekte, den ich gefunden hätte. Also raus damit.

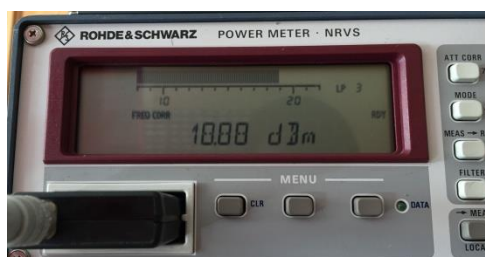
Und nun kommt die Überraschung. Nachdem ich wieder alles zusammengebaut habe, messe ich das hier am Ausgang X151:

Abbildung 87: satte 2dB mehr!

Das Auswechseln gegen "frische" Bauteile scheint was gebracht zu haben. Mit fast 2dB mehr Pegel als vorher wird nun sogar die Forderung aus dem Manual (" $> +18\text{dBm}$ ") erfüllt. Außerdem ist die 8 in China eine Glückszahl und viel mehr Achten kann man sich ja wohl kaum wünschen (außer  $+88,88\text{dBm}$ , aber das wären etwa 773tausend Watt und ist sicher nen Tuck zu viel für den 2.Mischer).

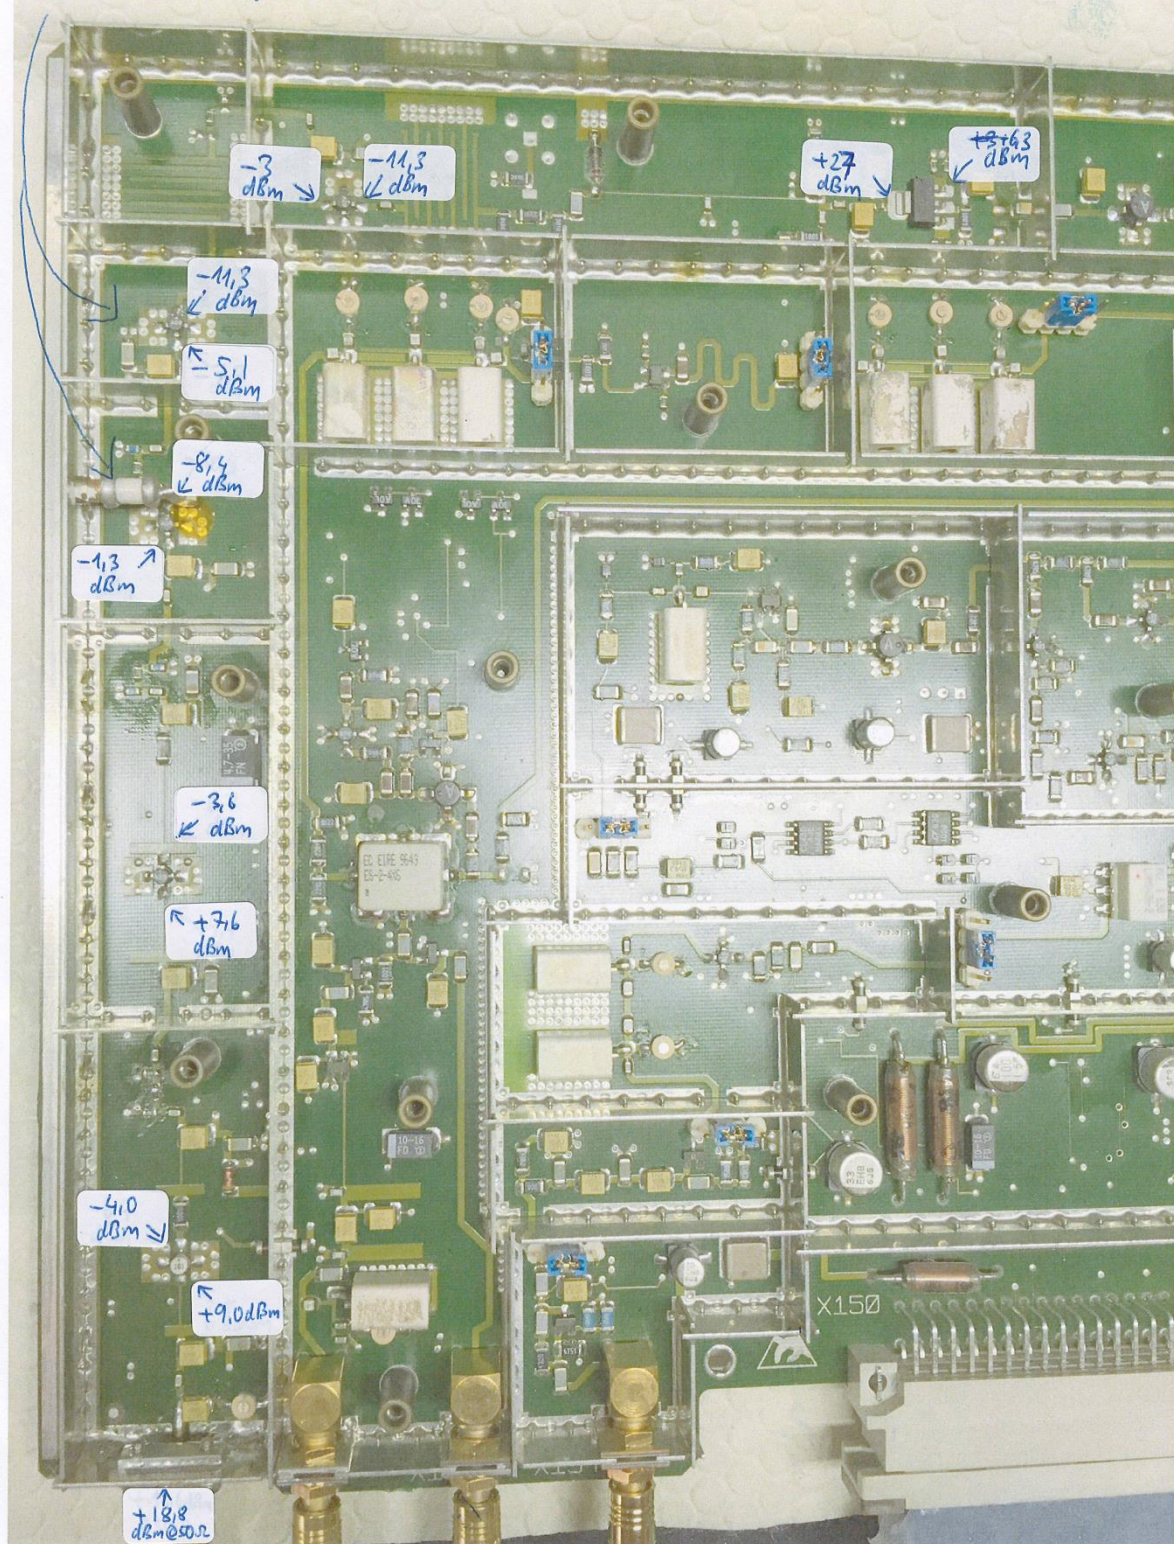
Abbildung 88: Pegelplan der 2nd IF-Baugruppe

In diesem Zustand nehme ich nochmal alle HF-Pegel entlang der 3,6GHz-Erzeugung auf. Wichtig: alle Pegel wurden mit einem hochohmigen 1GHz Tastkopf für das NRVS gemessen, der also fast 4x so hoch betrieben wird, wie er eigentlich spezifiziert ist. Die Werte sind dementsprechend mit etwas Vorsicht zu genießen!

mit neuen A09! (etwa 2dB mehr Output)

alle Werte hochohmig mit 16kHz-Tastkopf u. NRFS gemessen! → nur relative  
Baugruppe 2nd IF aus RFS FSEM aber Freq-Corr = 3,66kHz Anhaltspunkte

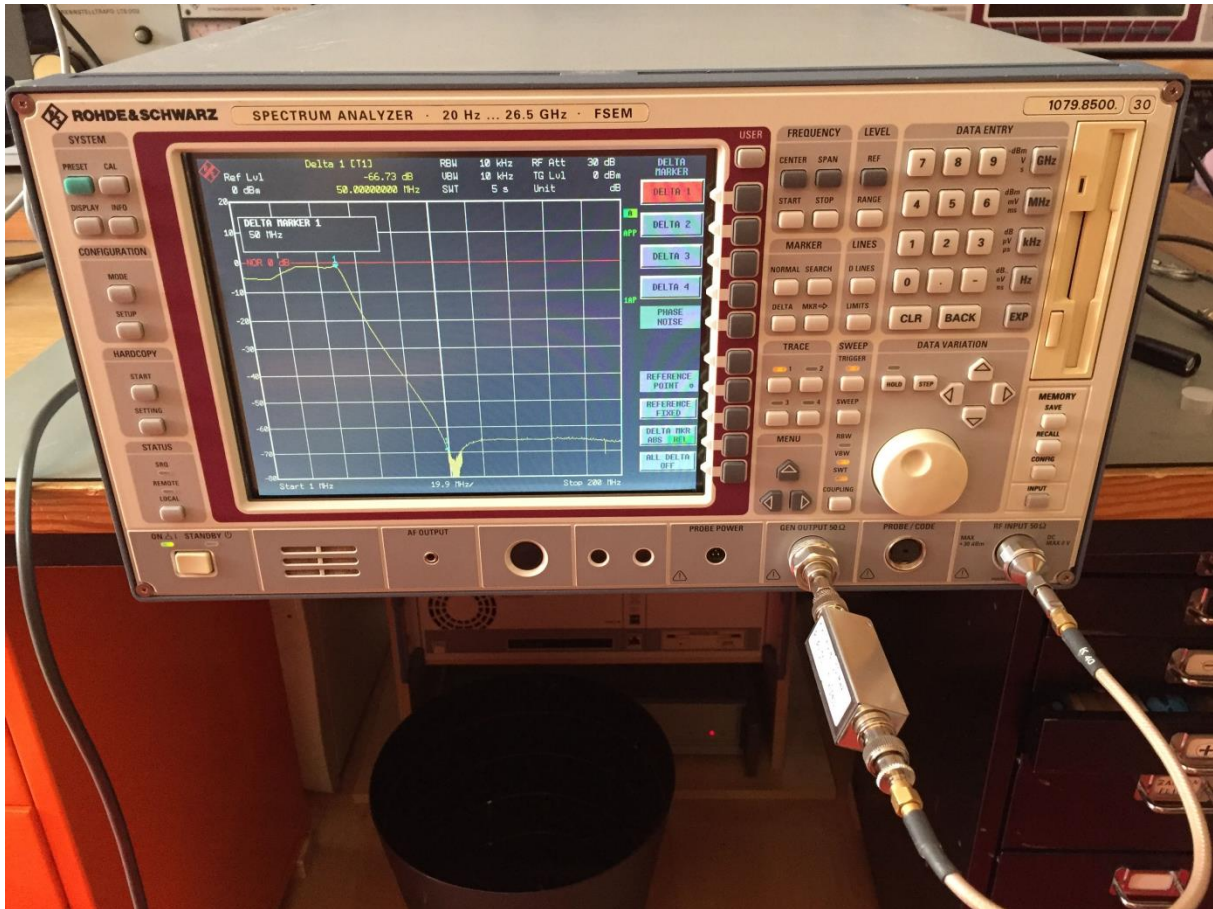
Abbildung 89: Siegerfoto

Man kann nicht behaupten, dass die Reparatur diesmal besonders leicht war. Zuerst einen ausrastenden Tracking-Generator, bei dem sich sogar der Hersteller meine Messungen nicht klären kann, dann noch eine zeitweise aussetzende 2.LO-Aufbereitung, der man auch nicht über den Weg trauen kann.

Alles in allem jedoch bin ich guter Hoffnung, dass der FSEM den nächsten Funktag in besserer Verfassung überstehen wird. MMICs sind eben thermisch sehr beanspruchte Bauteile und es wird sicher nicht der letzte defekte in meinem Bastlerleben gewesen sein.
