# Rohde & Schwarz FSEK 30

## 1 Einleitung

## 7 Eichleitungs-Reparatur

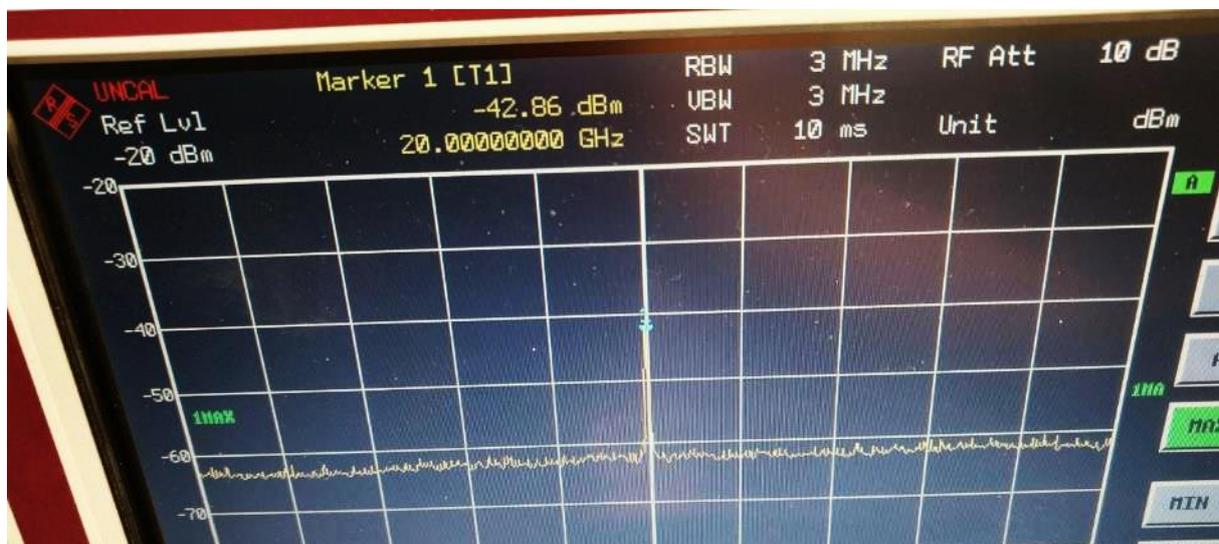
Abbildung 7: das HF-Frontend scheint schonmal grob heile so zun!

Natürlich fehlt mir mit meiner Behelfs-Einspeisemethode eine korrekte Aussage zum Pegel, aber laut Bauchgefühl sind -40dBm eine vernünftige Größenordnung für eine Luft-Einspeisung!

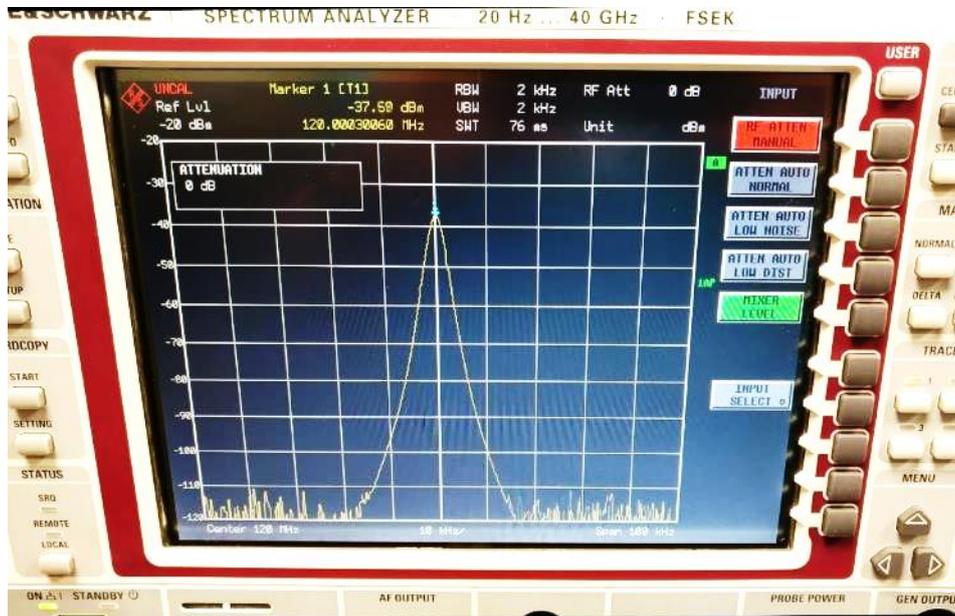
Abbildung 9: das macht Mut! Interner 120MHz CAL-Generator

Der Generator misst sich selber zurück mit knapp -38dBm. Nicht perfekt; eigentlich sollte der Generator -40dBm anzeigen, aber die Kalibrierung in diesem FSEK ist ja auch nicht in Ordnung, wie der Vorbesitzer schon selber herausgekriegt hatte. Bis dahin also erstmal alles ok.

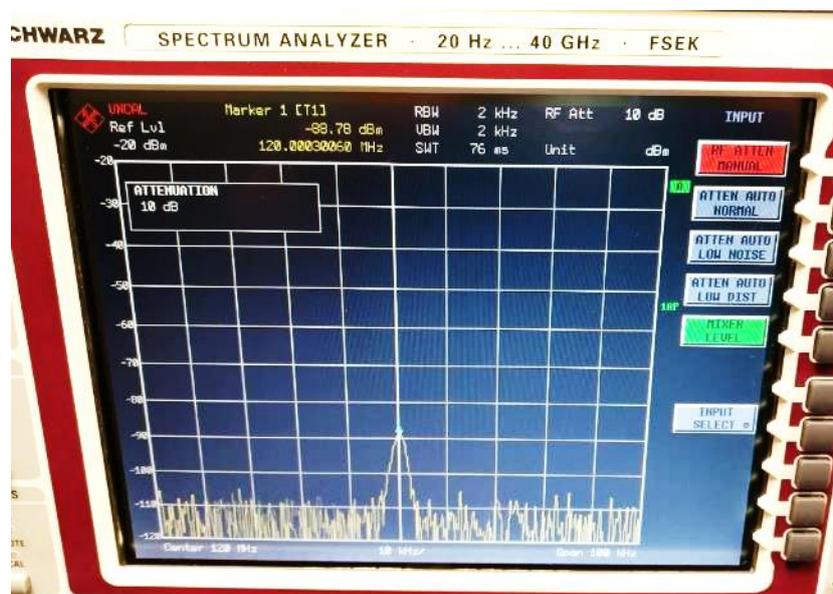
Abbildung 10: der erste Fehler offenbart sich: die Eichleitung!

Sofort nach dem Hochschalten der Dämpfung springt der -40dBm-Peak auf knappe -90dBm und bleibt dort! Das sind 50dB zu wenig! Damit weiß ich bereits jetzt:

**Die Eichleitung ist defekt!**

Ich wiederhole den Test und probiere auch jede weitere Stellung der Eichleitung durch (sie geht in 10dB-Schritten von 0 bis 70dB). In allen ungeraden Stellungen kriege ich diesen Pegelabfall! Mein Verdacht geht nun in die Richtung, dass das 10dB-Glied der Eichleitung defekt ist. Und ich werde Recht behalten!

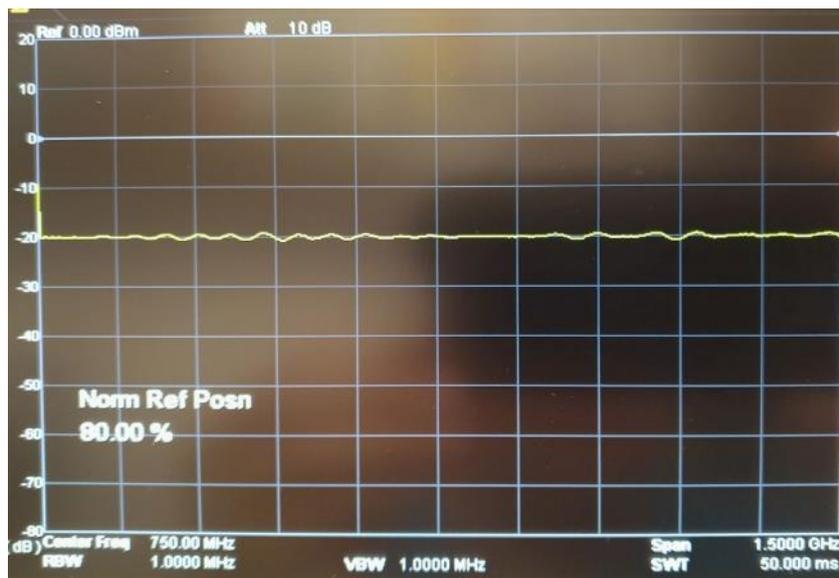
Abbildung 17: Eichleitung S21 in Stellung "20dB"

Das sieht wieder so aus, wie es müsste. Ich denke, wir haben nun genug Beweise gesammelt. Die Eichleitung müssen wir ausbauen und uns ansehen!

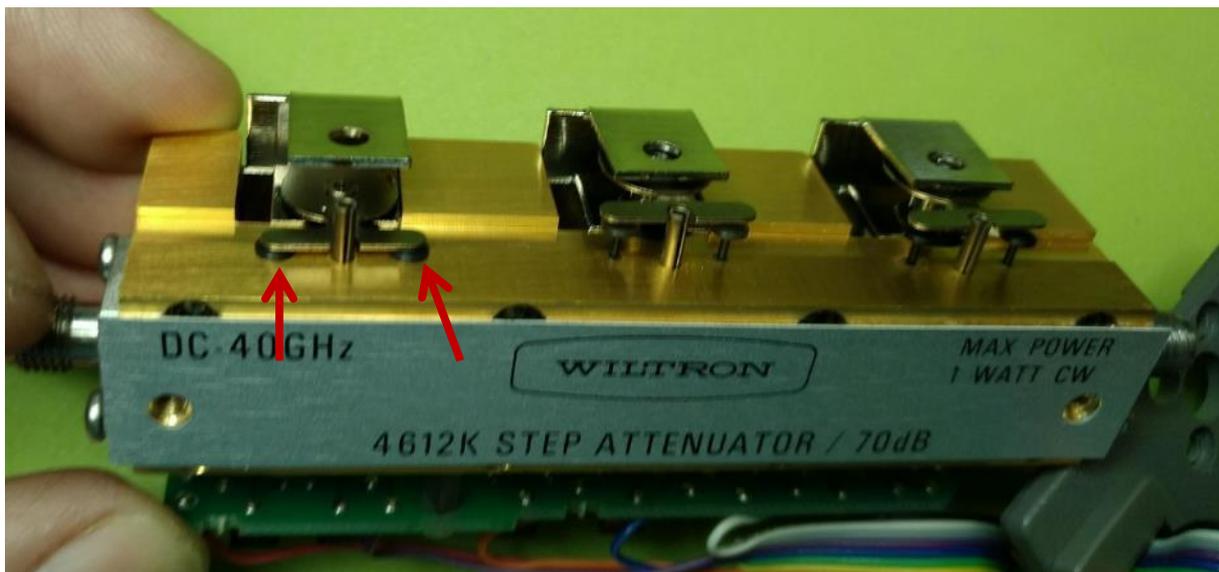
Abbildung 23: drei Stufen (10, 20, 40dB)

Die 4612K besteht aus einer Kettenschaltung von drei Dämpfungsstufen (10, 20 und 40dB). Damit kann man dann durch Kombinatorik alle Dämpfungen von 10 bis 70dB erzeugen. Im obigen Bild habe ich mal eine Stufe reingedrückt. Man sieht, dass eine Metallbrücke zwei kleine Plastikpilze in das Gehäuse drückt (Pfeil).

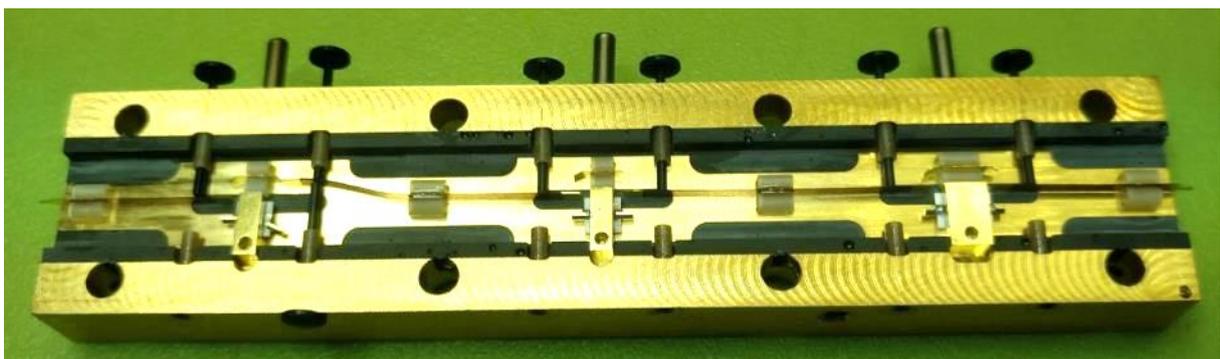
Abbildung 27: der HF-Block. Sieht jemand schon den Fehler??

Jetzt dauert es nur noch wenige Sekunden, bis ich den Fehler gefunden habe. Schaut euch mal Abbildung 27 an. Seht ihr es auch?

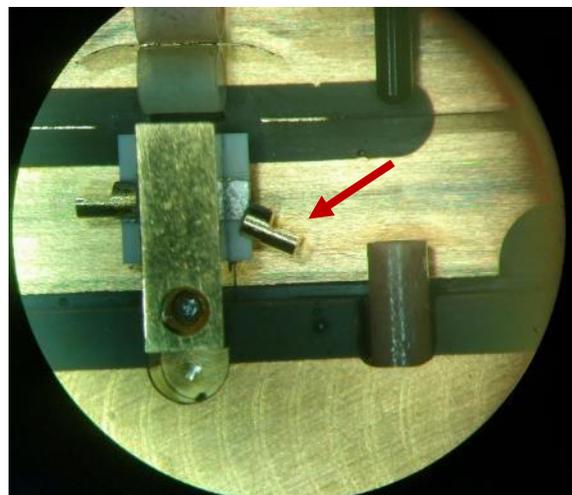
Abbildung 29: stark vergrößert

Tja, da haben wir definitiv einen Fehler. Was wir sehen, ist ein Keramikplättchen, das in einem Metallblock eingelötet ist. Auf diesem Plättchen ist ein Widerstandssubstrat aufgebracht, das vermutlich Pi-Konfiguration hat und so 10dB erzeugen soll. In Durchgangsrichtung hat dieses 10dB-Modülchen zu beiden Seiten kleine Ärmchen, auf die das HF-Signal mittels der Plastikstößel durch Kontaktzungen aufgedrückt wird. Leider sieht man, dass das rechte Ärmchen schräg steht (und vielleicht sogar noch nichtmal richtig verlötet ist!). So wie es gerade steht, wird die Kontaktzunge des HF-Pfads es selbst im geschalteten Zustand nicht erreichen können. **Da haben wir also unsere Unterbrechung!** Und auch den beobachteten Kondensator-in-Reihe-Effekt (siehe Abbildung 16).

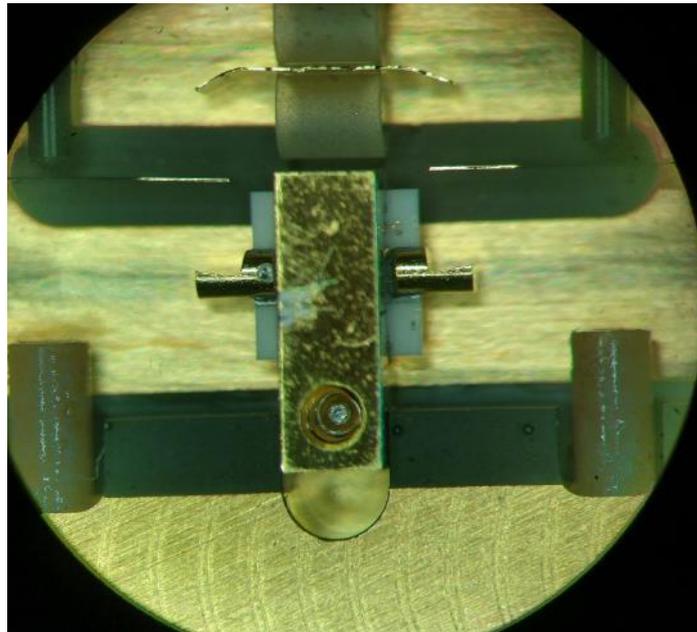
Zum Vergleich: so sieht ein korrektes Dämpfungsplättchen aus. Hier mal am Beispiel des 20dB-Glieds:

**Abbildung 30: hier ein heiles Plättchen zum Vergleich**

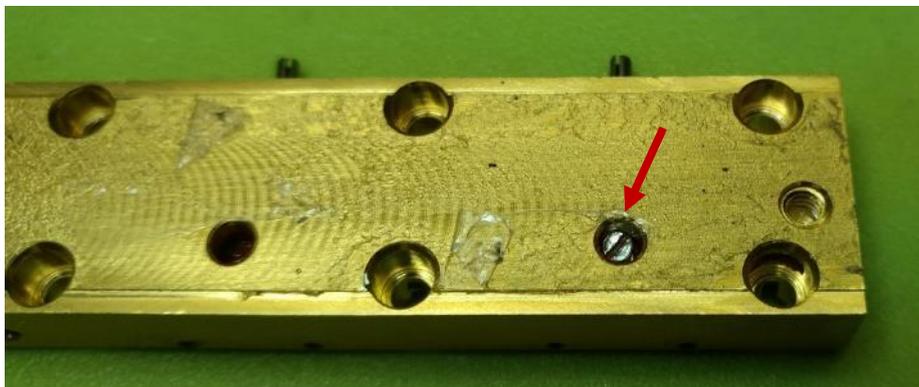
**Abbildung 31: geschraubte Plättchen!**

Also muss ich versuchen, das rechte Ärmchen neu anzulöten. Mal sehen, ob mir das gelingt. Zuerst muss das 10dB-Plättchen raus. Glücklicherweise kann man es ausbauen, denn es ist von der Rückseite her geschraubt.

Also Schraube lösen und das 10dB-Modülchen vorsichtig herausnehmen.

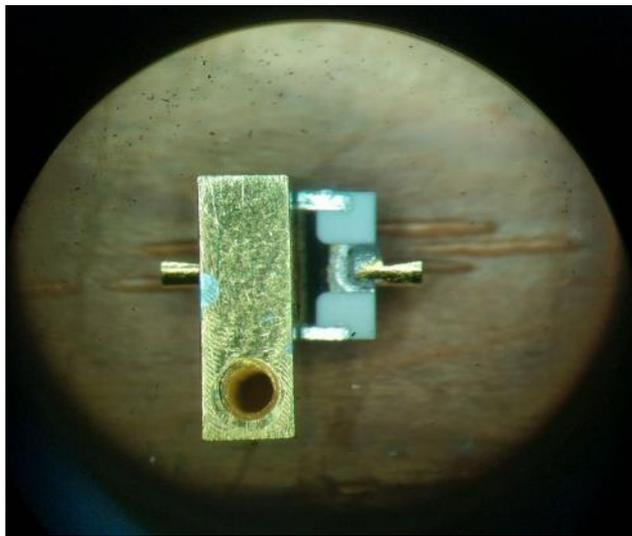
**Abbildung 33: nicht verzweifeln!**

Ich schaffe es zwar, das rechte Ärmchen wieder auf die Lötstelle zu schieben und es vernünftig zu verlöten, aber die Wärmeverteilung ist so gut, dass sich gleich das gesamte Keramikplättchen im Metallklotz verschiebt!

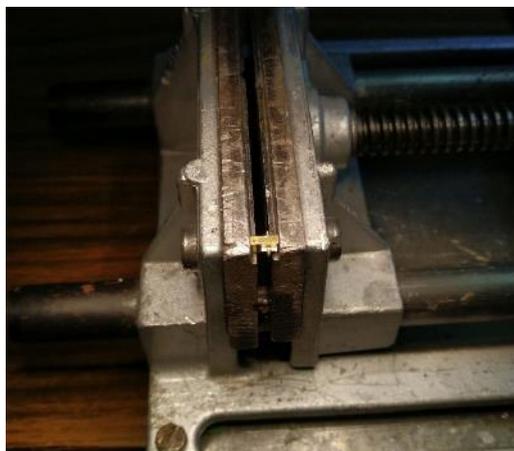
**Abbildung 34: so fixiert, wird das Löten etwas einfacher**

Also nochmal. Damit der zweite Versuch besser klappt, spanne ich das gesamte Teil vorsichtig in meinen Schraubstock ein und löte mit Pinzette unter dem Mikroskop.

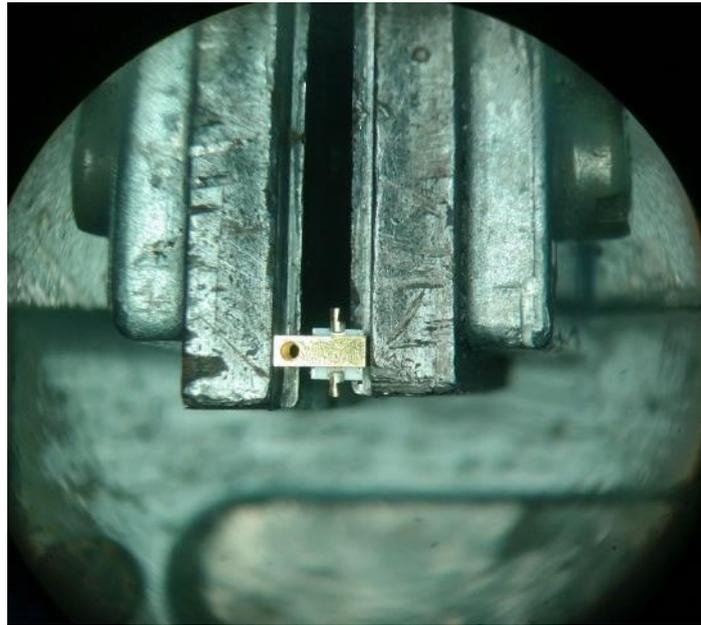
Nach drei, vier weiteren Versuchen und sehr viel Geduld scheint es geklappt zu haben:

Ich baue das Modulchen wieder ein.

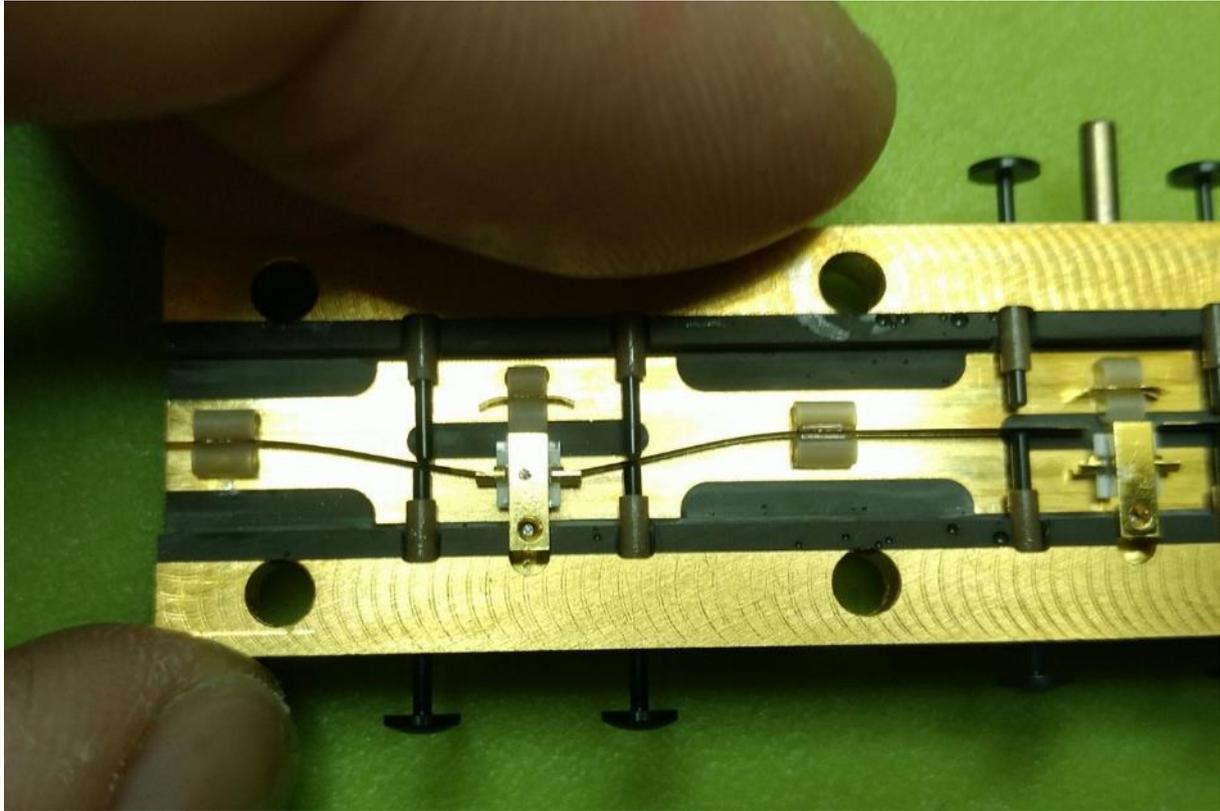
Abbildung 36: hier in Stellung "10dB aktiviert"

Probeweise setze ich mal die Plastikstößel ein und simuliere die beiden Möglichkeiten des Signalflusses („Bypass“ oder „10dB aktiviert“). Sehr schön sieht man, wie der Signalfluss durch die Kontaktzungen entweder durch das Modülchen oder drum herum geleitet wird. Und auch, dass das rechte Ärmchen nun Kontakt zur Metallzunge kriegt- was vorher definitiv nicht so war.

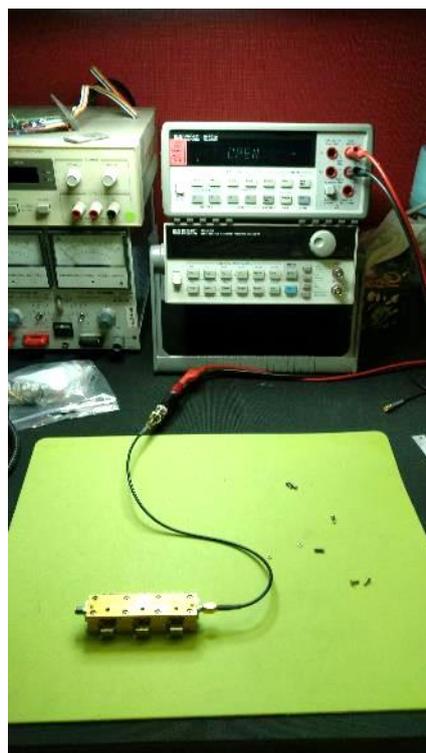
Ob es wieder funktioniert, kann ich jetzt noch nicht wirklich sagen. Eine ohmsche Messung zeigt für ein Pi-Glied plausible Werte.

Abbildung 37: Prüfung auf Kurzschluss mit Multimeter

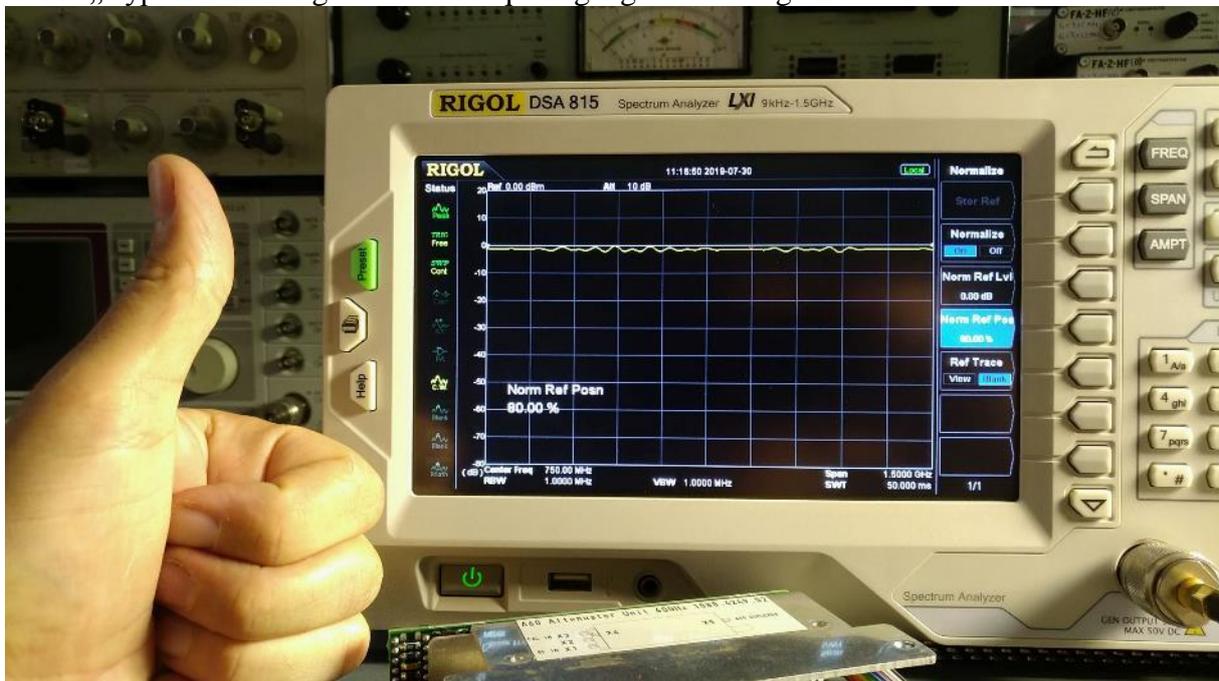
In der „Bypass“-Stellung sieht der Frequenzgang schonmal gut aus.

Abbildung 39: S21 bis 1,5GHz in 0dB

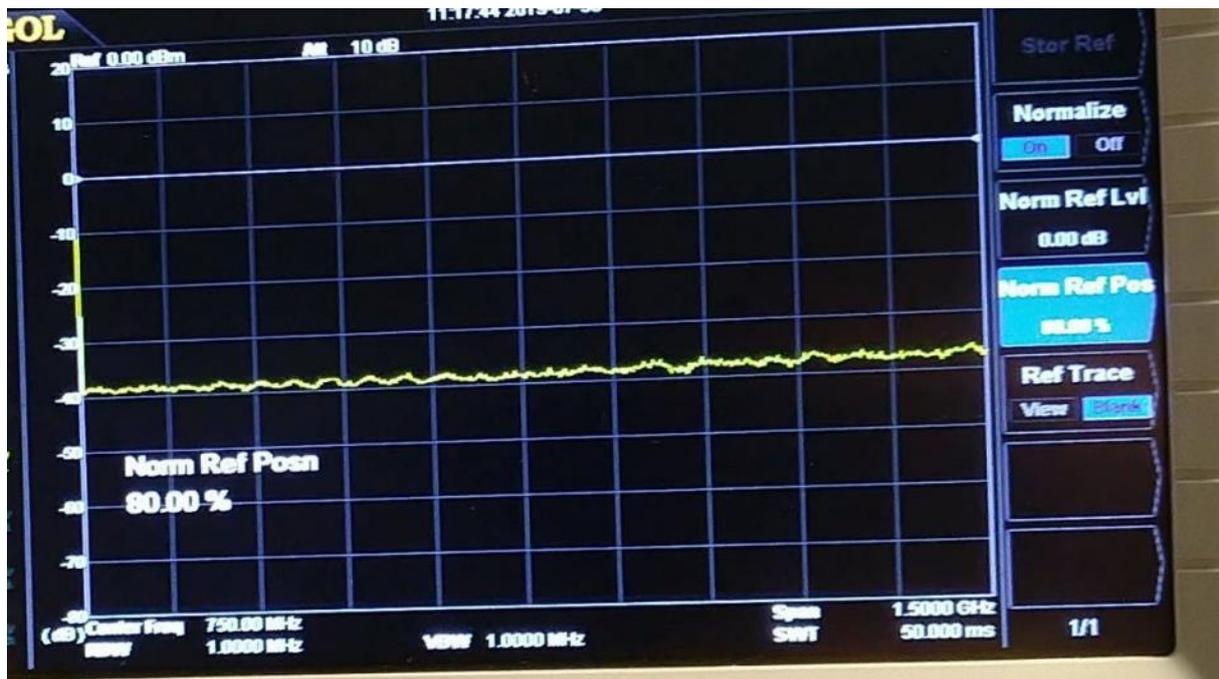
Ich aktiviere die 40dB-Stufe. Auch hier: alles glatt.

Das bisschen Rauschen und die kleine Welligkeit könnte auch am Rigol-Analyzer liegen. Ich hatte aber keine Lust, hier noch Zeit zu investieren und irgendwas an RBW oder Average zu machen, nur um die Anzeige noch etwas aufzuhübschen. Es hätte mich nicht weiter gebracht.

Abbildung 45: S21 bis 1,5GHz in Stellung "40dB"

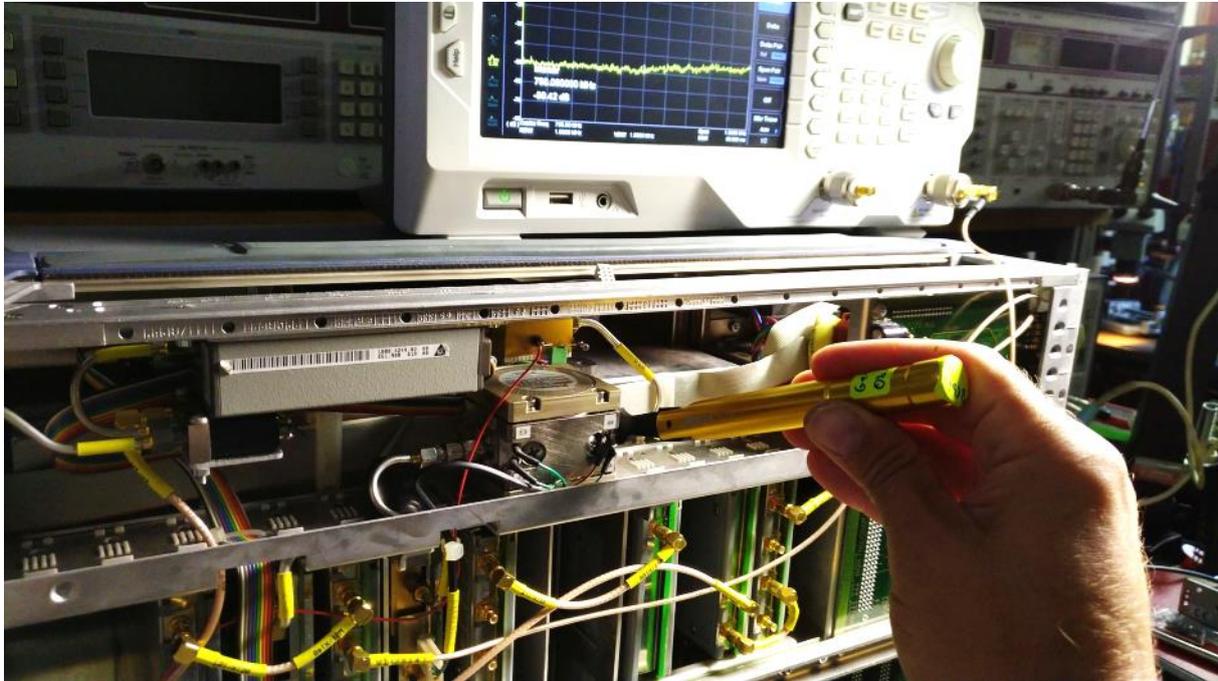
**Abbildung 46: Anziehen der HF-Verbindungen mit Drehmomentschlüssel**

Bei den HF-Leitungen arbeite ich mit größter Sorgfalt, denn bei 40GHz ist der Gleichspannungs-Spaß spätestens vorbei. Das Anziehen der Verbindungen mit Drehmomentschlüssel ist dabei Pflicht. Für das Drehmoment schwanken die Angaben in der Literatur alle etwas zwischen 0,6 und 1,0Ncm. Das Anritsu-Datenblatt schreibt für eine 4612K Eichleitung beispielsweise „5 lbf-pounds“. Ich vermute, dass das bei uns knapp 0,6 Ncm entspricht. Mein auf 0,8Ncm eingestellter (und von Martin dankenswerterweise überprüfter!) China-Drehmomentschlüssel reicht dafür aber wohl dennoch aus, denn mit welchem Drehmoment R&S ihr Gerät zusammengeschaubt hat, weiß ich nämlich ebenfalls nicht.

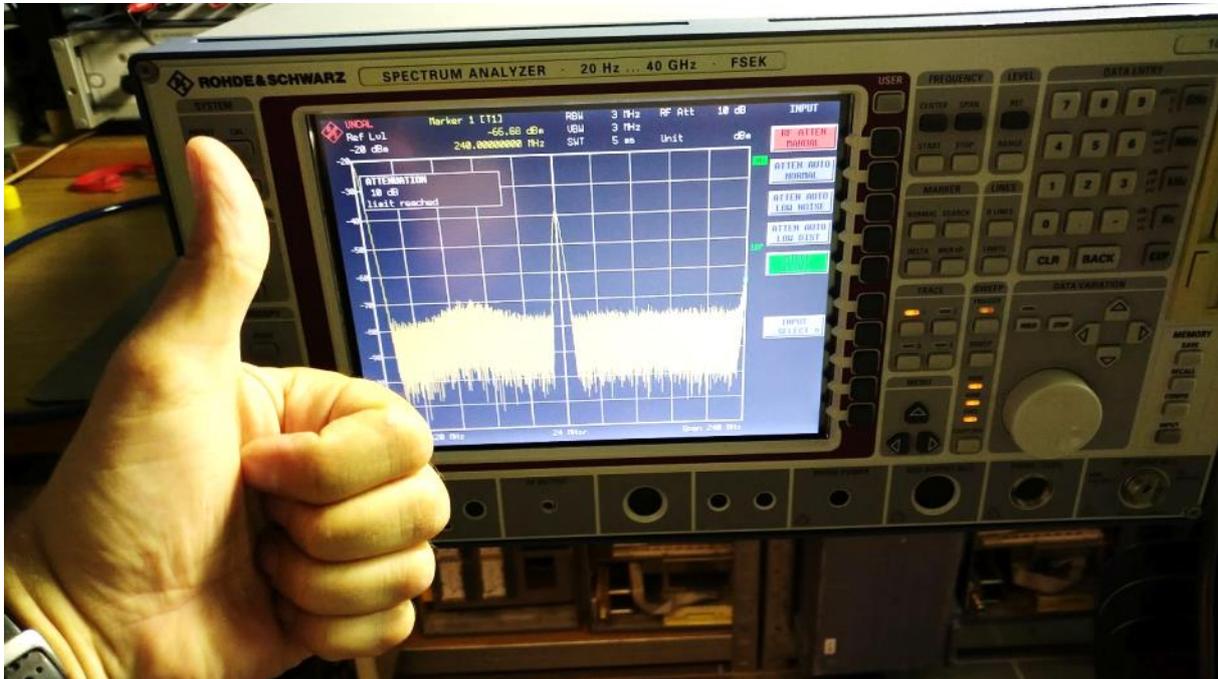
Abbildung 48: nicht schlecht- das geht schonmal!

Nun funktioniert alles wie geplant: der Peak wird nun in allen Stellungen der Eichleitung korrekt dargestellt. Keine Pegelbrüche mehr!

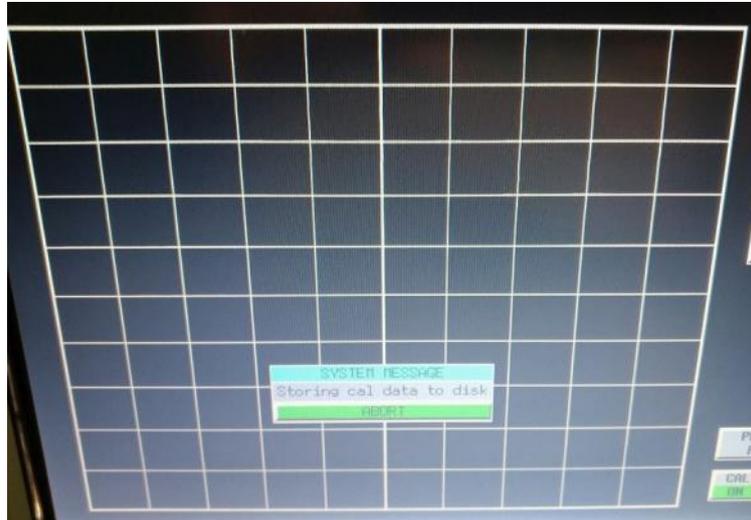
Abbildung 50: CAL TOTAL läuft erfolgreich durch!

...die Meldung, dass die Kalibrierwerte alle ermittelt und auf die interne Festplatte geschrieben wurden. Damit habe ich es Geschafft! Oder?

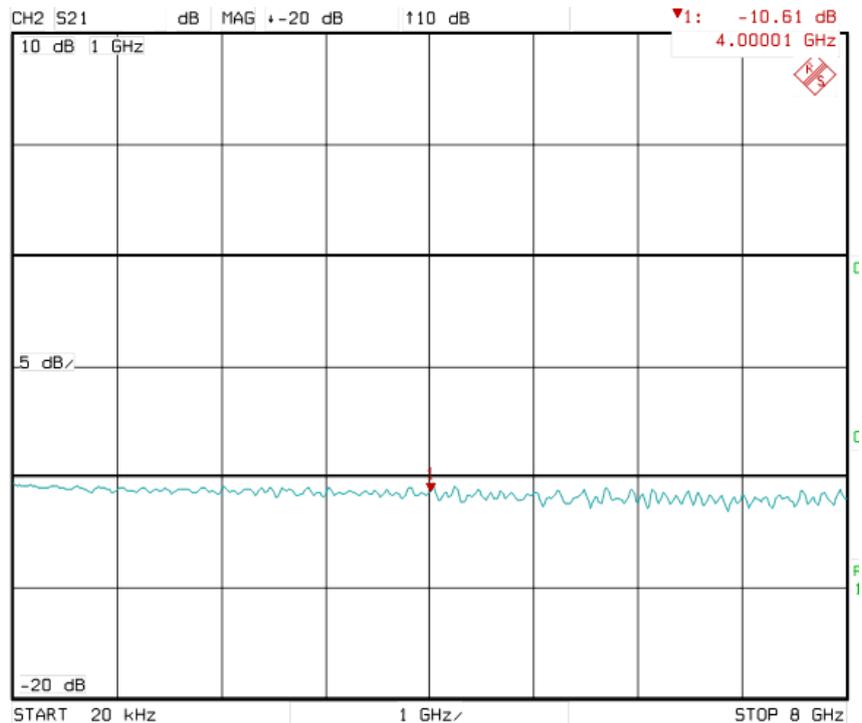
Abbildung 61: Durchgang (S21) der 10dB-Stufe

Sieht erstmal nicht schlecht aus, bei 4GHz gerade mal 0,6dB Dämpfung zu viel. Das ist nicht schlimm, zumal die Kurve ziemlich schnurgerade verläuft und keine Wellen oder so hat.

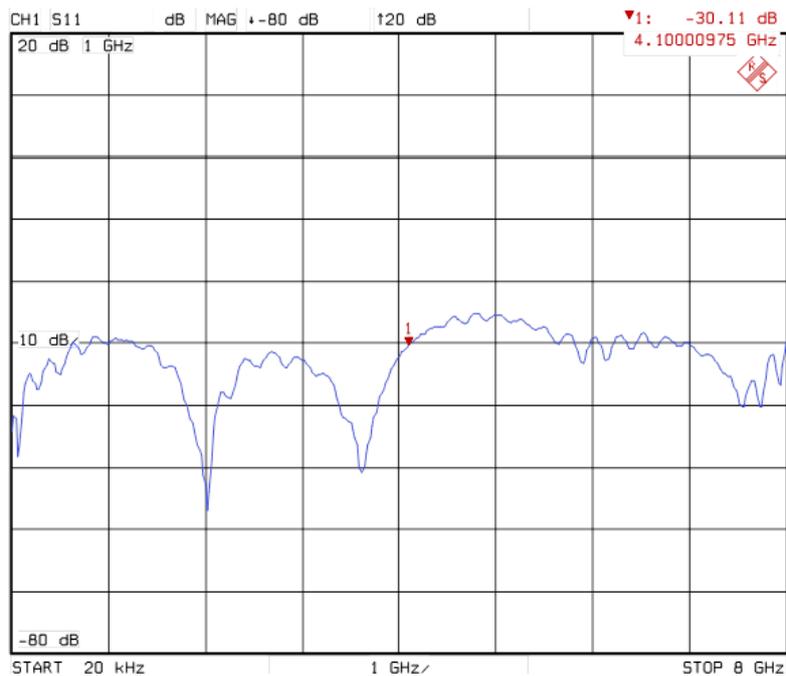
Abbildung 62: Anpassung (S11) der 10dB-Stufe

Die Anpassung schaut ebenfalls sehr gut aus. Das Datenblatt fordert hier mindestens 19dB Rückflussdämpfung. Ich lese hier bis 8GHz immer mindestens 25dB ab, das sind bereits sehr gute Nachrichten!

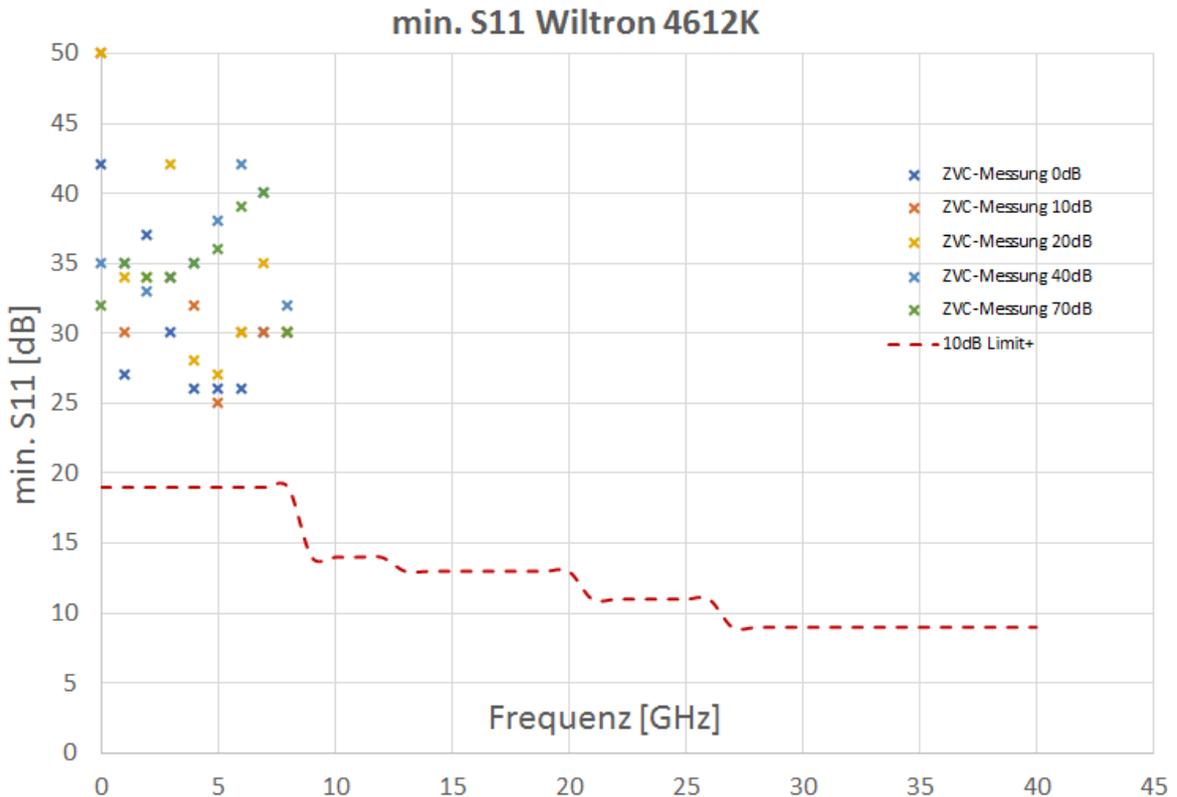
Abbildung 63: bis 8GHz gemessene S11-Werte

Obwohl man strenggenommen nur die orangefarbene Messreihe „ZVC-Messung 10dB“ zugrunde legen dürfte, halten alle geprüften Stellungen die Anforderungen an S11 für eine 10dB-Stufe ein! Und mehr noch: selbst im schlimmsten Fall habe ich noch immer mindestens 6dB Puffer zum Grenzwert. Leute, das sieht gut aus!

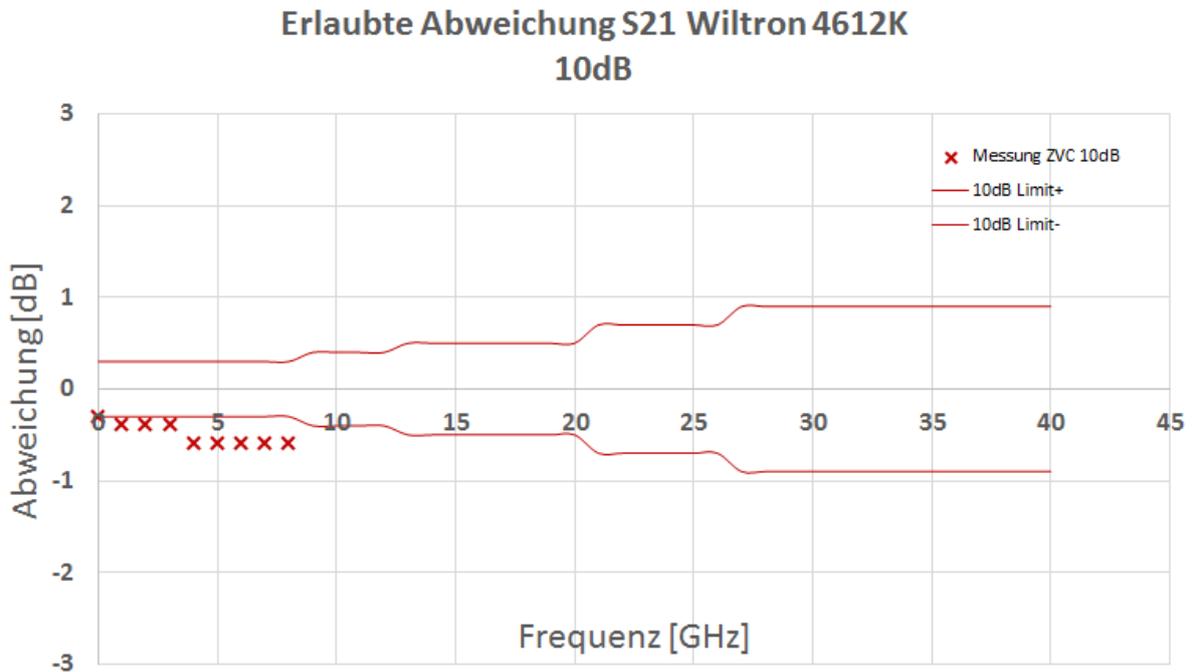
Abbildung 64: S21 für die 10dB-Stufe

Beim Betrachten von Abbildung 64 könnte man erst meinen, dass wir ein Problem hätten. Die (grafisch abgelesenen!) Werte der 10dB-Stufe scheinen ganz knapp aus den Limits herauszufallen. Zumindest sieht es erstmal so aus.

Und genau hier liegt die Lösung: diese Grunddämpfung aus Abbildung 65 habe ich in allen meinen Diagrammen natürlich NICHT abgezogen. Daher erscheinen die ganzen Werte viel schlimmer, als sie sind. In Wirklichkeit scheint meine Eichleitung nach der Reparatur nämlich absolut super innerhalb der Limits zu liegen- jedenfalls bis 8GHz!

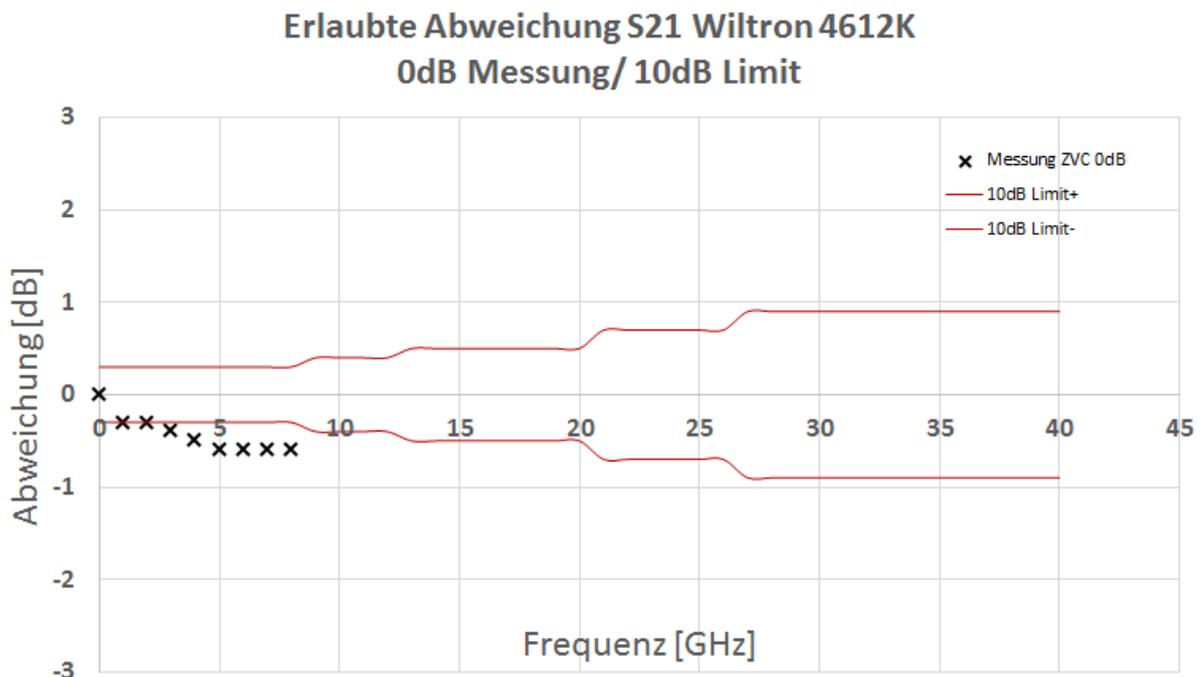
Abbildung 65: Vergleich für die "Bypass"-Stellung

Ach sieh an- nähmen wir auch hier einmal die 10dB-Datenblattkurve zugrunde, würde die Eichleitung auch in ihrer 0dB-Stellung schon rausfallen!

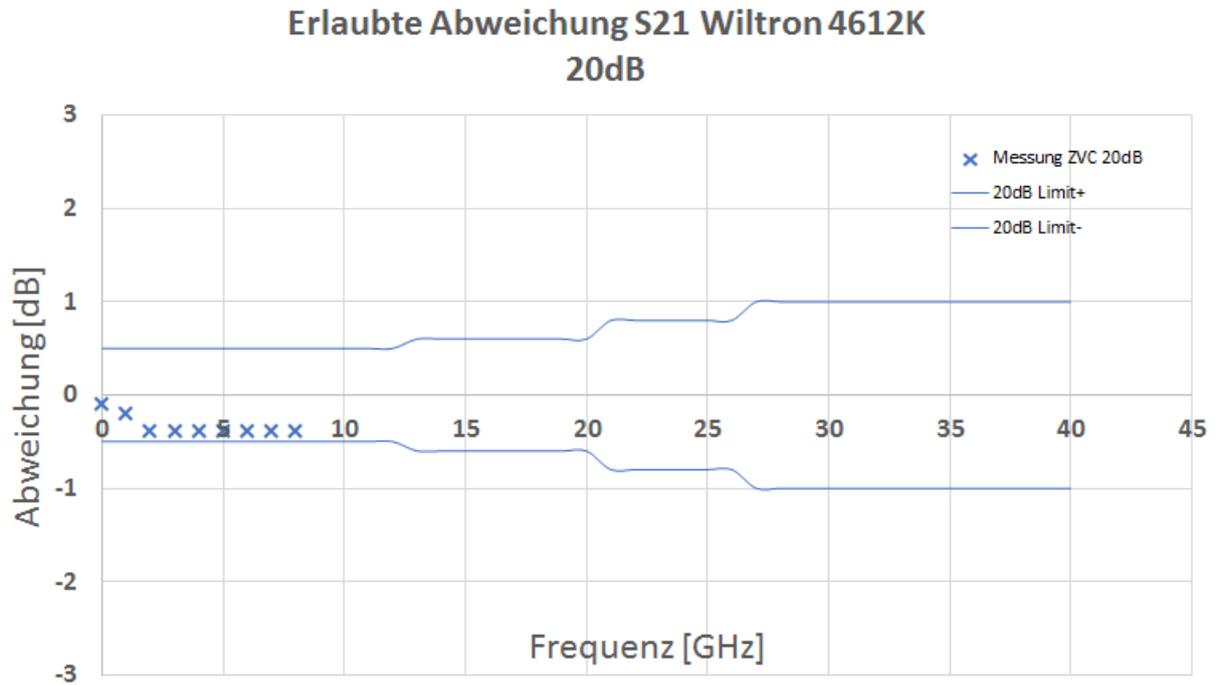
Abbildung 67: S21 bei 20dB

Der Vollständigkeit halber zeige ich Euch auch noch die Diagramme für die 20dB und 40dB-Stufen. Natürlich wird der Effekt der 0dB-Grunddämpfung bei immer höheren Abschwächungswerten immer geringer. Daher wundert es auch nicht, dass bereits bei 20dB die Eichleitung TROTZ des unterlassenen Herausrechnens der Grunddämpfung dennoch innerhalb der Spezifikationsgrenzen liegt.

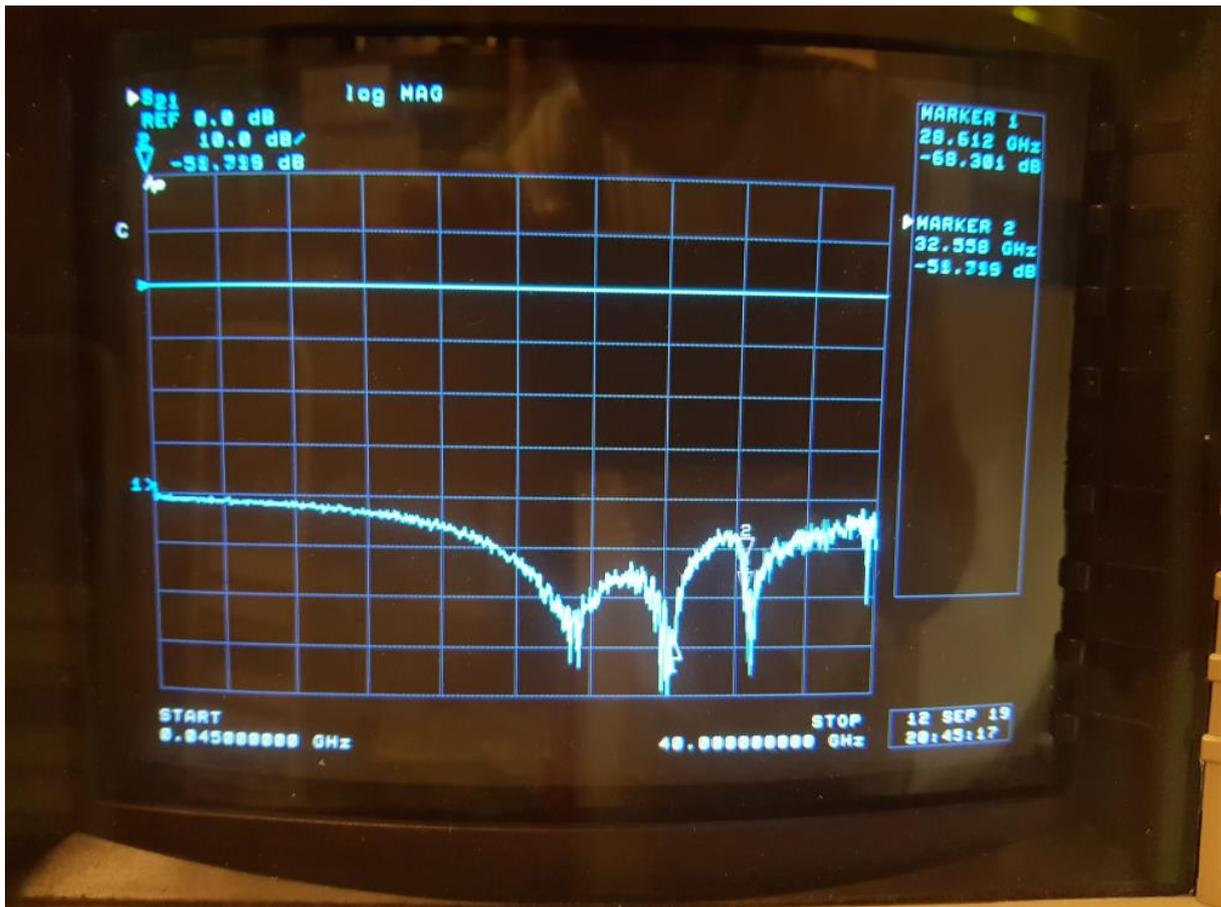
Abbildung 77: 40 dB

Das ist nun eine große Ernüchterung. Ein kleiner Hoffnungsschimmer ist aber da: Schaltet man die Eichleitung durch, folgt der völlig vergrätzte Frequenzgang brav der Dämpfung. Auch bei 10 dB. Das stimmt zumindest hoffnungsvoll, dass die eigentliche Reparatur geklappt hat.

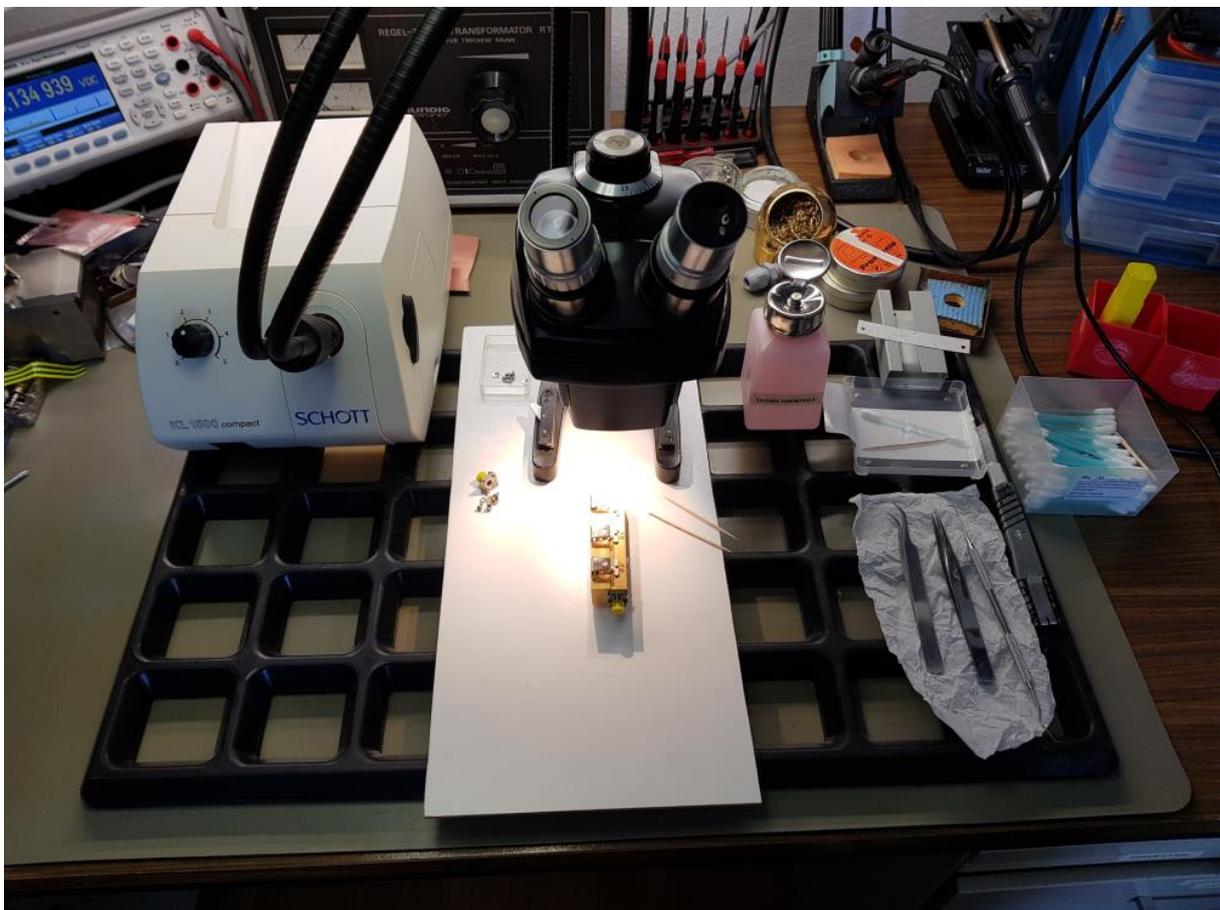
**Abbildung 78: Operation am offenen Herzen. Schwester: Pinzette!**

Nach dem Zerlegen und der ersten Sichtkontrolle fällt nichts auf.

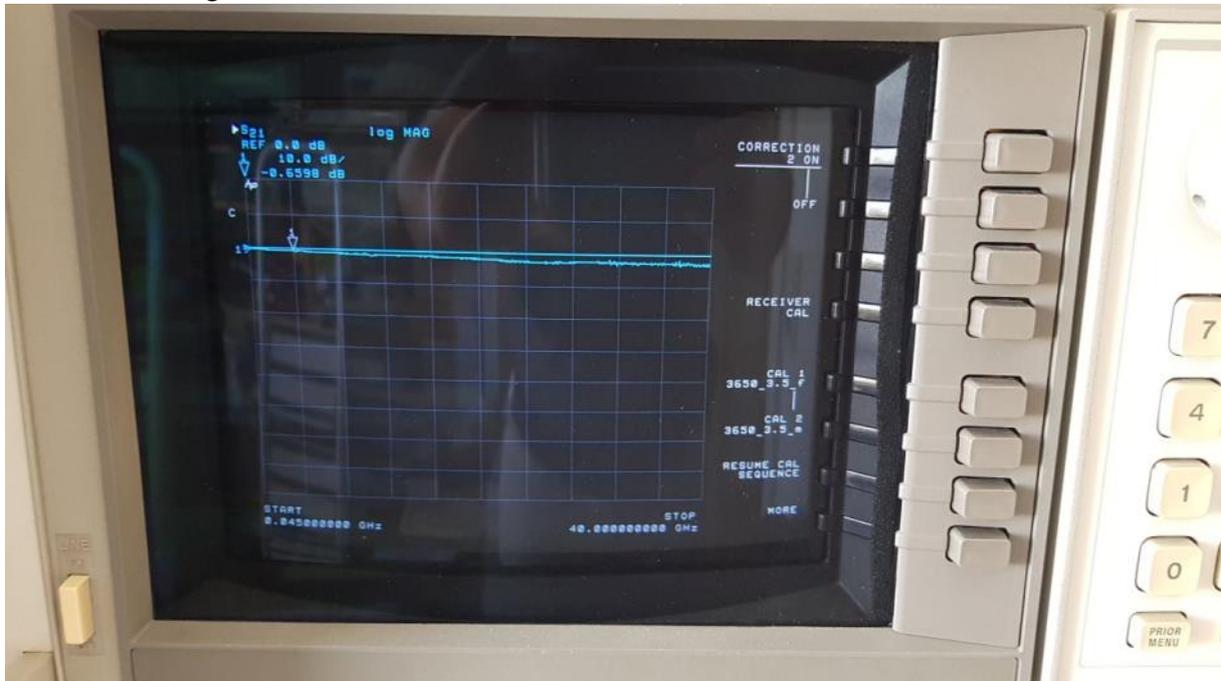
Abbildung 80: 0dB-Stellung

Nachdem die Eichleitung nach den neuen Hinweisen richtig (so hoffen wir mal...) zusammengebaut ist, schaut das Ergebnis so aus:

Was jetzt noch aussteht: Amtlich kalibrierte Messungen. Reflection Cal in Response sieht gut aus! Aber die Messdynamik ist miserabel (10 dB, manchmal weniger), da lässt sich noch keine sichere Aussage treffen. Aber in erster Näherung ist die Eichleitung wieder gut.

Vor der finalen Montage reinige ich alle Kontaktflächen vorsichtig mit 99,9%igem Isopropanol. Auch die filigranen Kontaktpins bekommen eine kleine Wäsche. Alle Arbeiten müssen unter einem guten Mikroskop stattfinden: Die Breite dieser Kontaktfahne ist vielleicht 0,3 mm und die Materialstärke irgendwas um 50  $\mu\text{m}$  (Schätzwerte, ich hab's nicht gemessen ☺).

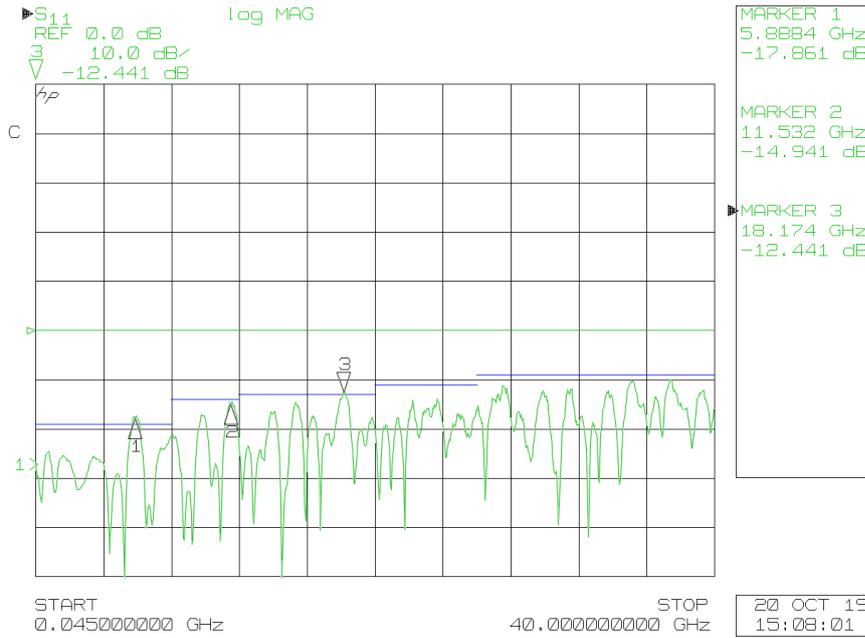
Ich habe in den VNA Limit-Lines einprogrammiert, die den Angaben aus dem Datenblatt der Eichleitung entsprechen. Bei einer Messung von 45 MHz bis 40 GHz ist die Eichleitung an zwei Stellen scheinbar nicht in Spezifikation:

**Abbildung 84: Anpassung bis 40 GHz in 0 dB-Stellung**

Hierbei handelt es sich aber um Kalibrierartefakte, die aus den Problemen mit dem 2,4 mm CalKit herrühren und die einzigen waren, die ich nicht wegbekam. Das ist aber nicht schlimm, denn bis 26,5 GHz habe ich ja ein zweites CalKit.

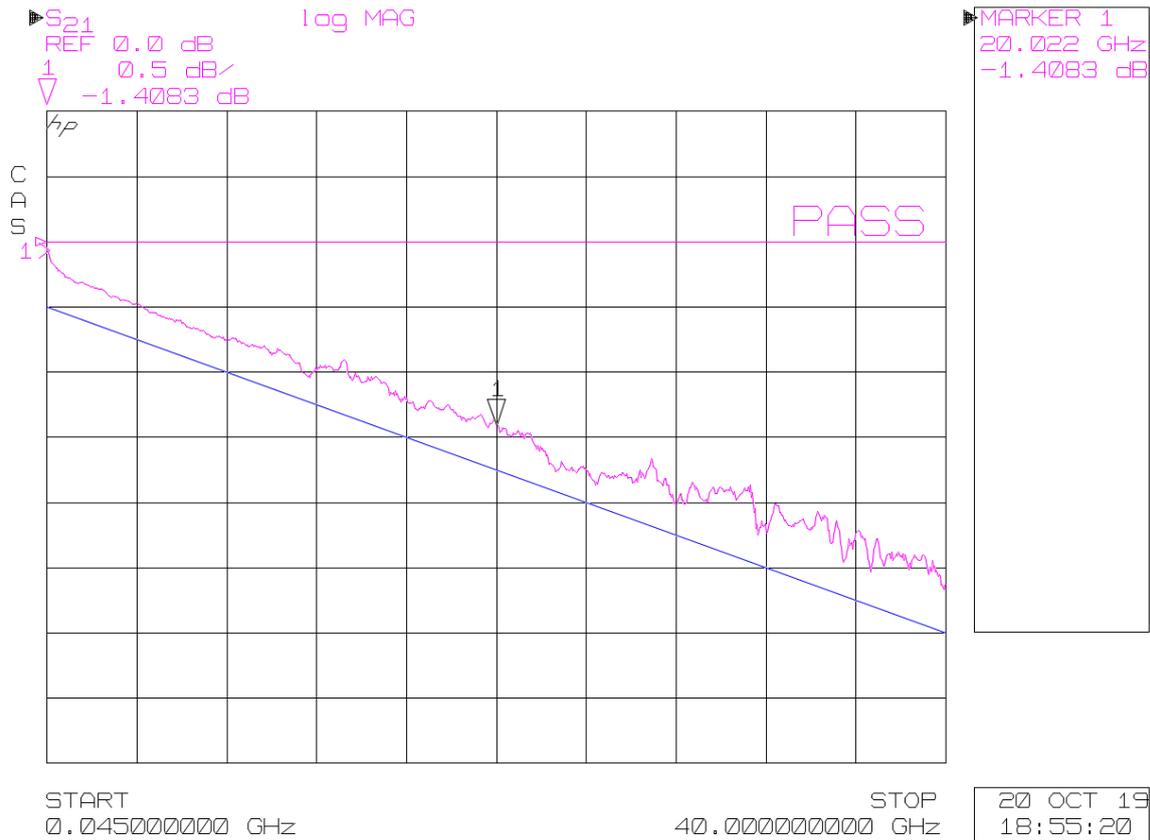
**Abbildung 89: Transmission in 0dB-Stellung**

Die im Datenblatt angegebene Dämpfung habe ich hier als Linie angelegt, wir sind in der 0 dB-Stellung wunderbar in der Spezifikation.

Das ist eine große Erleichterung, denn mein Herumbiegen an den Steckern und Kontakten hat den größten Einfluss, wenn die Eichleitung auf Durchgang geschaltet wird. Dass hier noch alles in Spezifikation ist, zeigt, dass wir dabei nichts kaputt gemacht haben.
