# Rohde & Schwarz FSEK 30

## 1 Einleitung

## 7 Eichleitungs-Reparatur

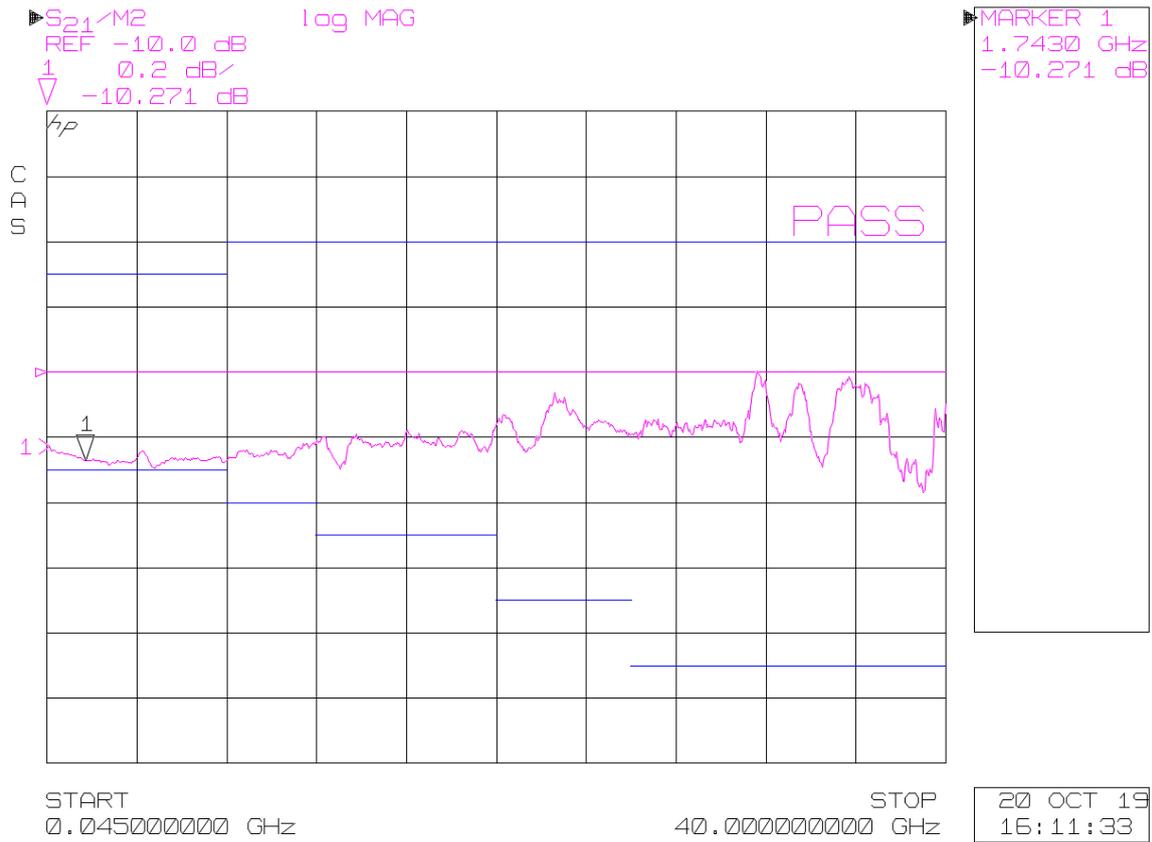
**Abbildung 90: Geht! Achtet auf die Skalierung, 0,2dB pro Skalenteiler**

Dieses „PASS“ ist das, worauf wir seit Wochen hingearbeitet haben. Nach den hier gemachten Messungen zu urteilen, ist die Eichleitung komplett wieder in Spezifikation. Und das nach einer Reparatur mit reinen Hobby-Mitteln bei einer Eichleitung für bis zu 40 GHz.

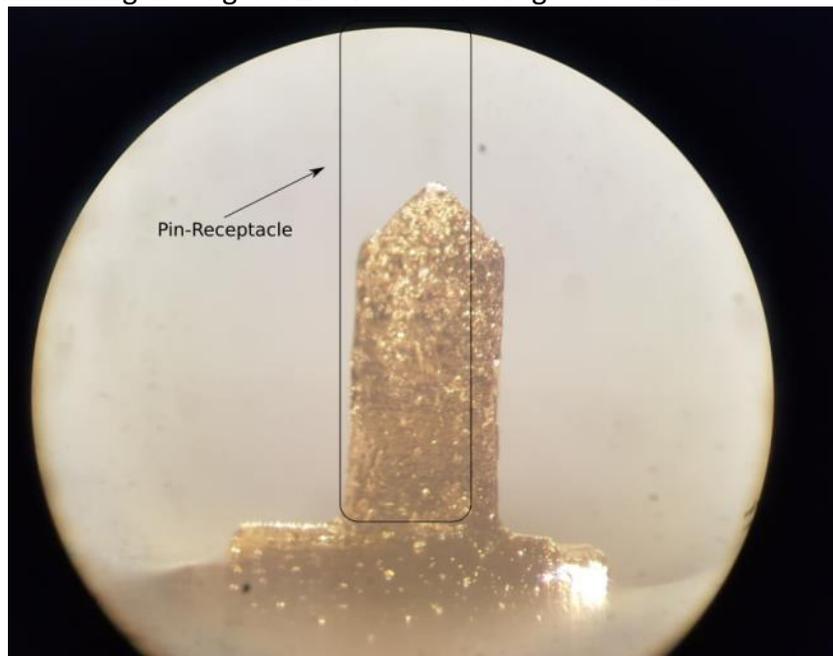
Es kann sein, dass der Pin nur durch ein Federelement rutscht. Dann muss der Stecker abgenommen werden und der Vorgang wiederholt werden. Dies ist einfach zu merken, da der Stecker nicht vollständig drauf geht. Zur Verdeutlichung eine Skizze:

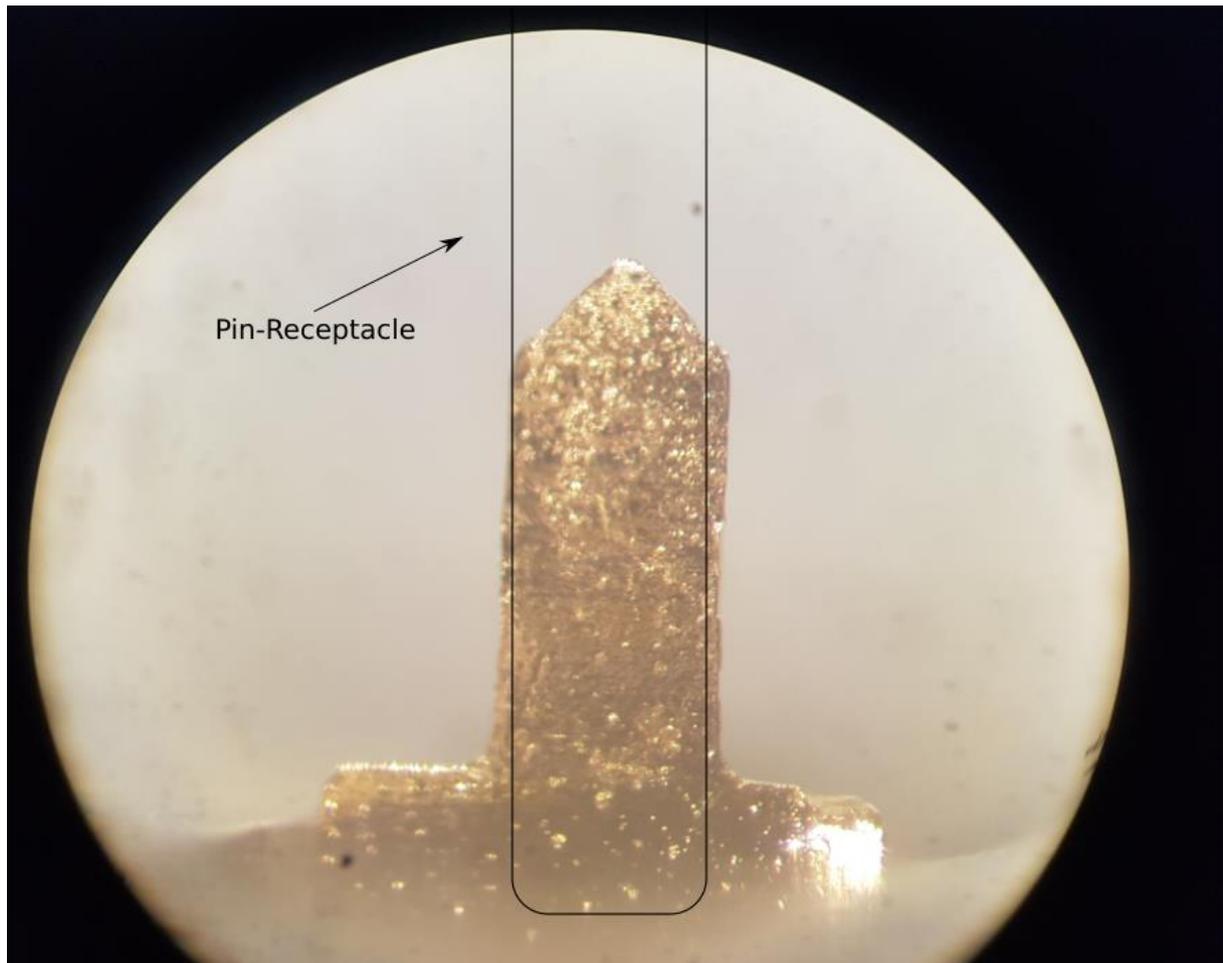
Wenn die Montage erfolgreich ist, muss ein Teil der breiteren Leiterbahn ebenfalls im K-Stecker sein, in etwa wie folgt skizziert:

Daher ist die Ausrichtung nach Ebenen unbedingt erforderlich, da spätestens der breitere Teil des Kontaktes anstößt und weitere Kraft die Eichleitung zerstört! Gleiches gilt für ein unsymmetrisches Aufschieben, wie im vorherigen Absatz beschrieben.
